SICHERUNG & DENKMALPFLEGERISCHE INSTANDSETZUNG
DER NICOLAIKIRCHE IN MÜHLHAUSEN / THÜRINGEN

Dokumentation zur Turmhelmabnahme

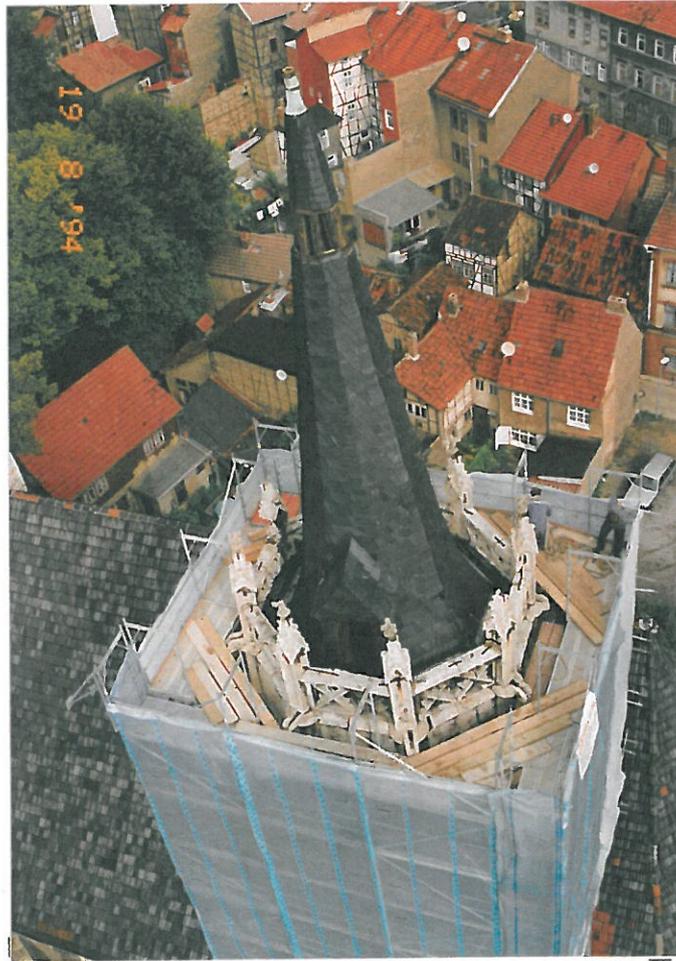
Abb. 1 20.08.94
Turmhaube wird zum Abheben
vorbereitet

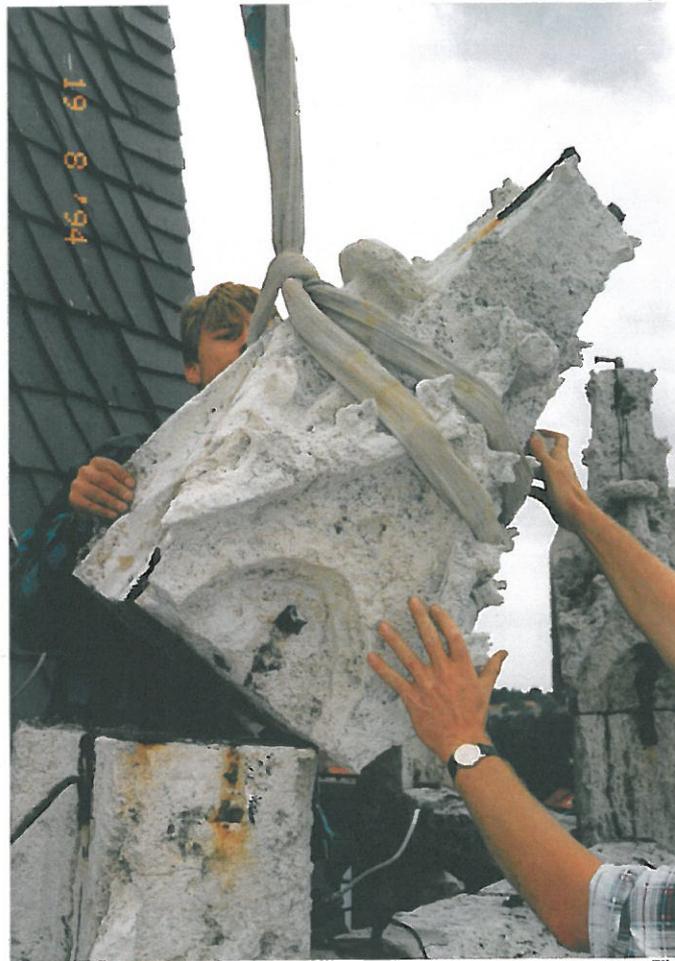
Abb. 5 20.08.94
Sicherung und Abnahme einer Fiale
der Steingalerie

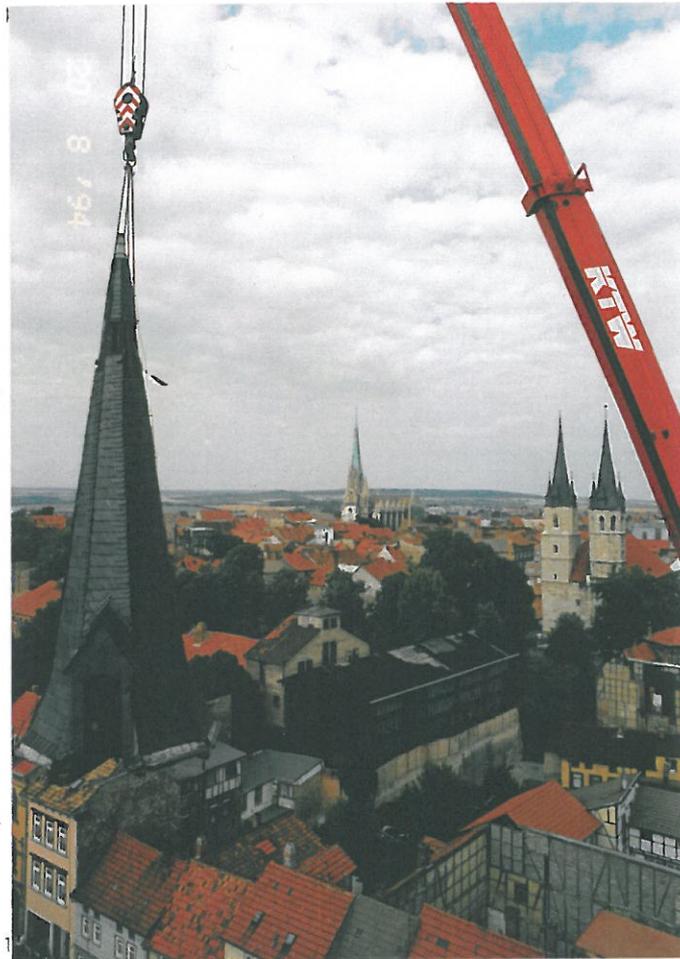
Der schlanke, achteckige Turmhelm ist eine zimmermannsmäßige Holzkonstruktion. Die Sparrenfüße und die Ringschwelle sind an den Wetterseiten vollständig vermodert. Mit dem Abnehmen der Turmhaube am 20.08.1994 sind die ersten Voraussetzungen für den Einbau des obersten Ringankers und den Einbau der Ringschwelle geschaffen.

Abb. 6 20.08.94
Abnahme der Turmhaube

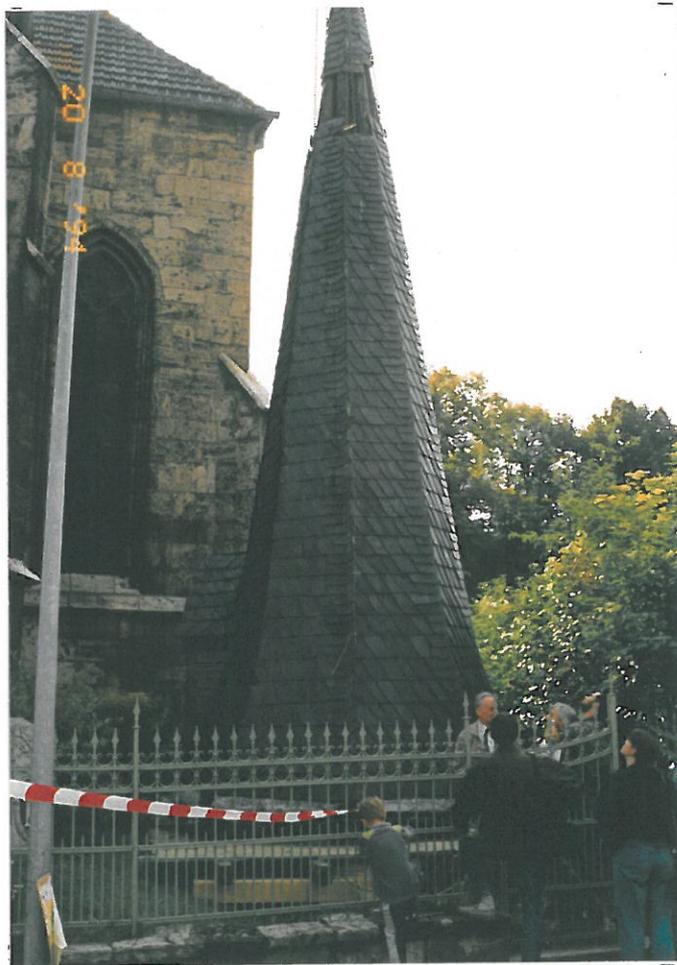
Abb. 7 20.08.94
Sicherung der Turmhaube

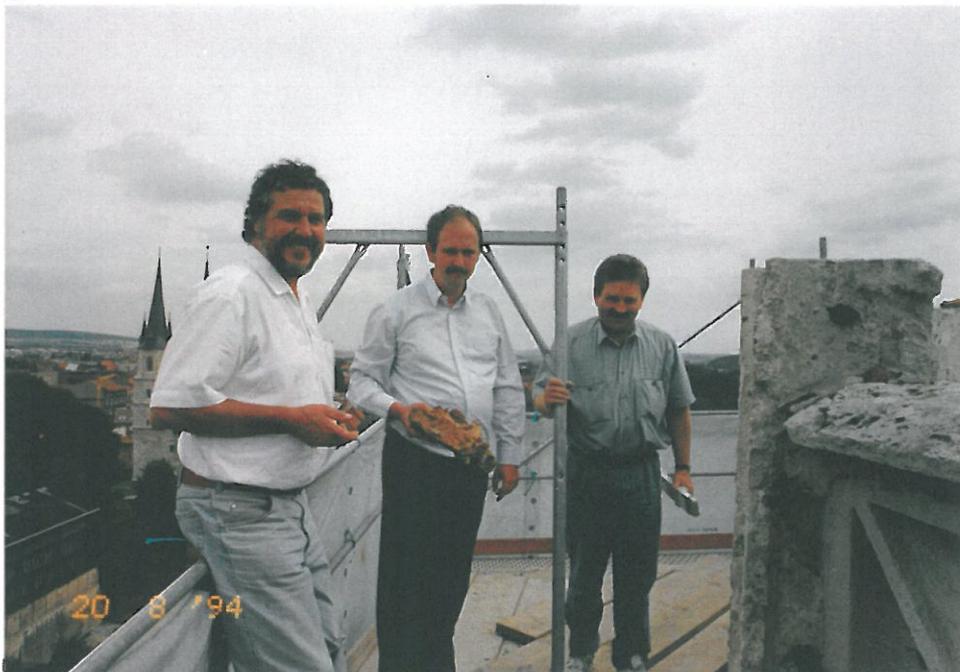
Abb. 8 21.08.94
Herr Bürgermeister Peter Bühner informiert sich
mit dem Architekten D. Hose und dem
Statiker G. Weidenbach über die großen
Bauschäden

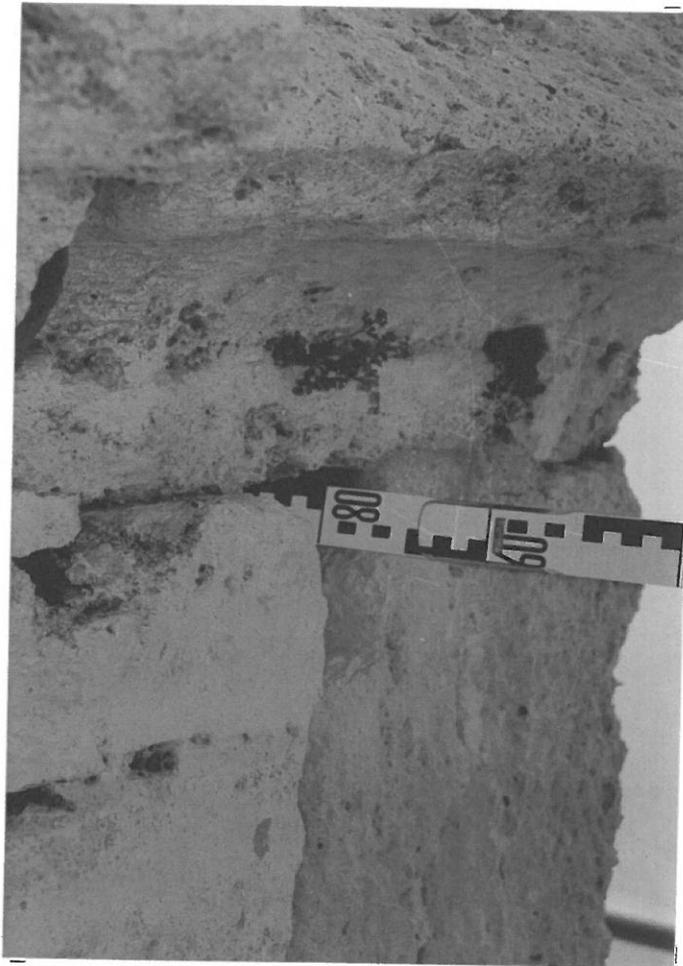
Der obere Turmschaft (Oktogon) zeigt starke Ausbauchungen und Ablösung der äußeren Wandschale.

Die Steinquader der Außenschale sind bis zu 15 cm ausgeschoben.

Durch das starke Ablösen der Außenschale und den Hohlräumen in der Mittelschale bringt die Notsicherung nicht die erforderliche Standsicherheit des Turmes.

Abb. 9 21.08.94
Ablösung der Außenschale im oberen
Turmquadrat mit 10 cm breiten und
85 cm bis 105 cm tiefen Stoßfugen

Zur endgültigen Sicherheit des Turmes ist der Einbau von innenliegenden Ringankern, Wandvernadelungen und Verfüllen der Mittelschale umgehend erforderlich.
