A b s c h l u ß b e r i c h t

über die Beseitigung von Umweltschäden
an der Eule-Orgel im Dom "St. Marien" Zwickau

Teilobjekt: Eule-Orgel im Dom "St. Marien" Zwickau

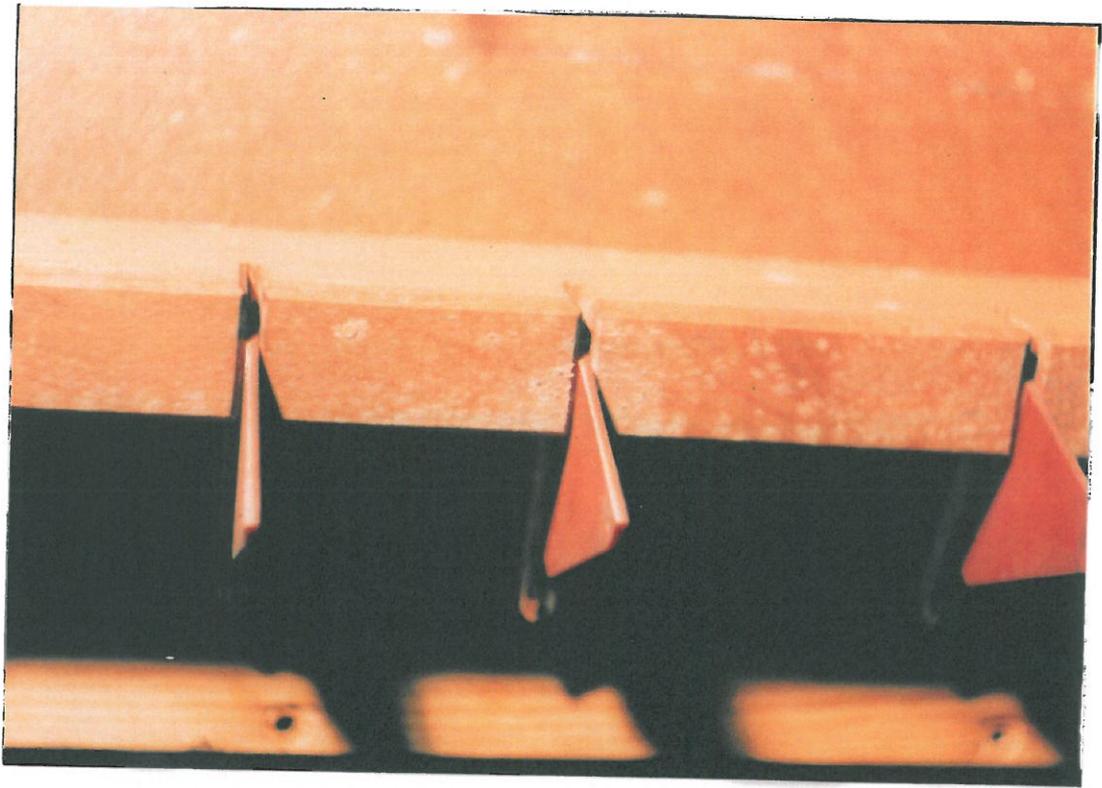
309.1 Winkelleiste mit PVC-Winkeln

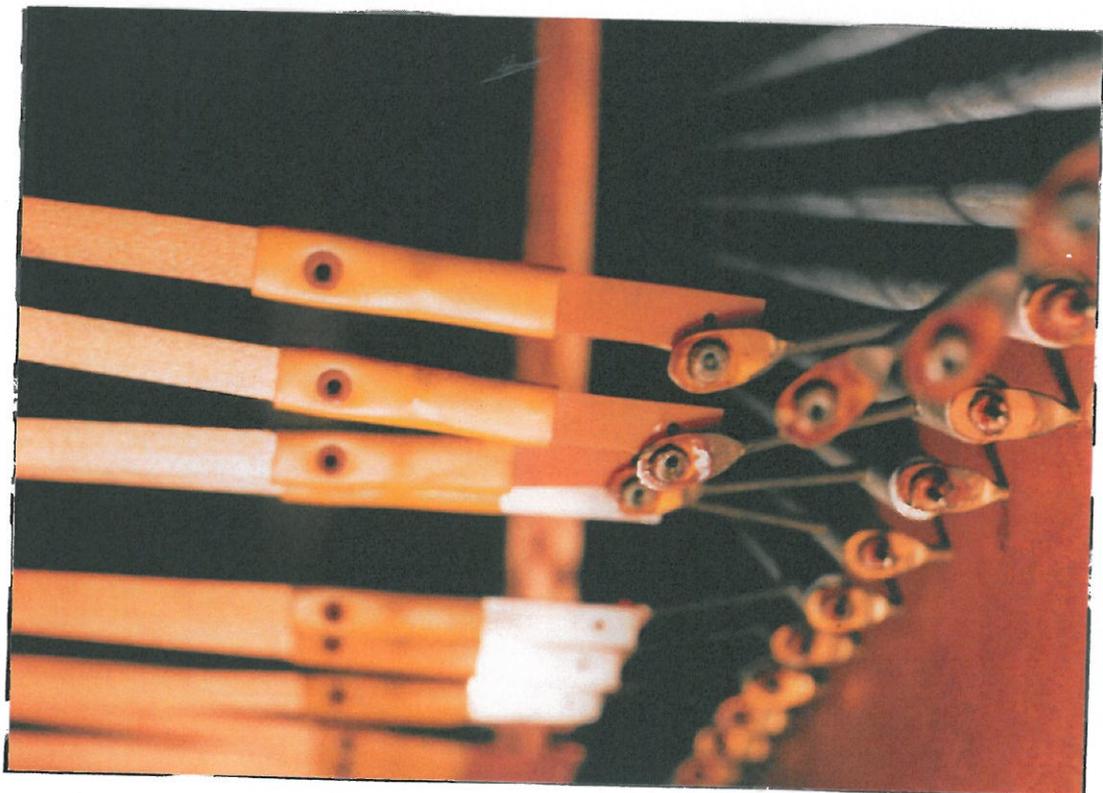
309.2 Abstraktenschuhe aus PVC und Weich-PVC

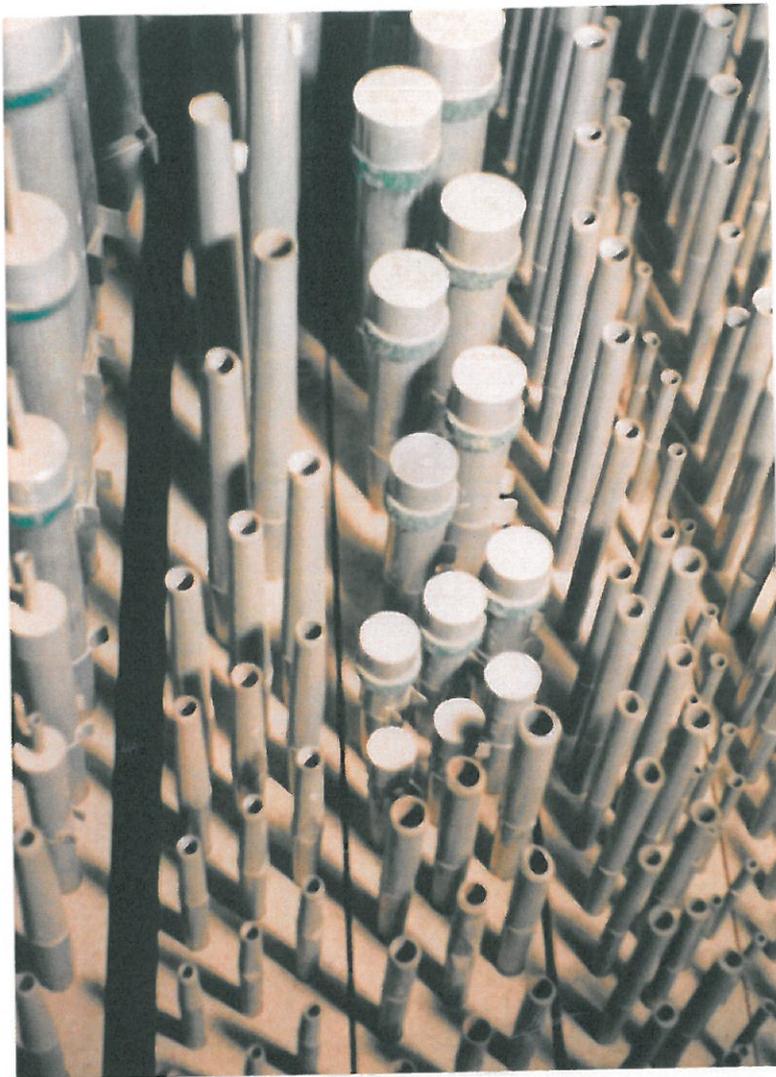
409.1

Eingestaubte Metall-
pfeifen und Pfeifen-
raster

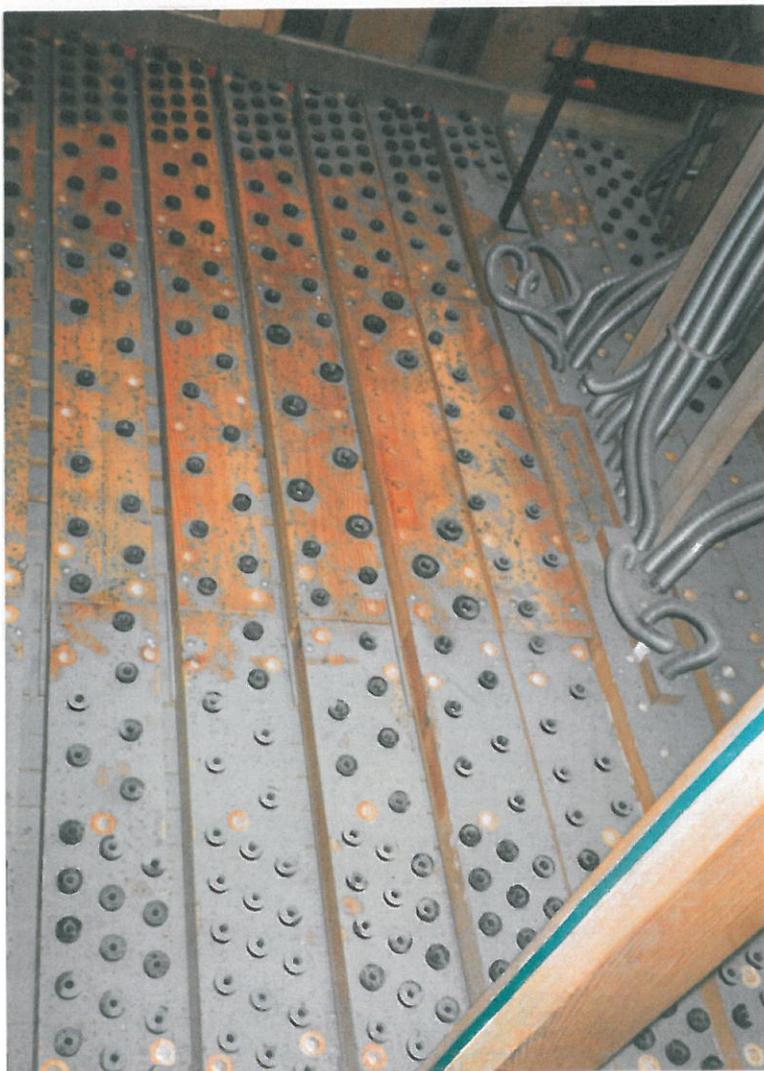
409.2

Pfeifenstöcke des
Brustwerks nach
Ausbau der Pfeifen.
In der Mitte und hinten
ist der Staub abgesaugt.
Die Pilzflecken konnten
dadurch nicht beseitigt
werden.

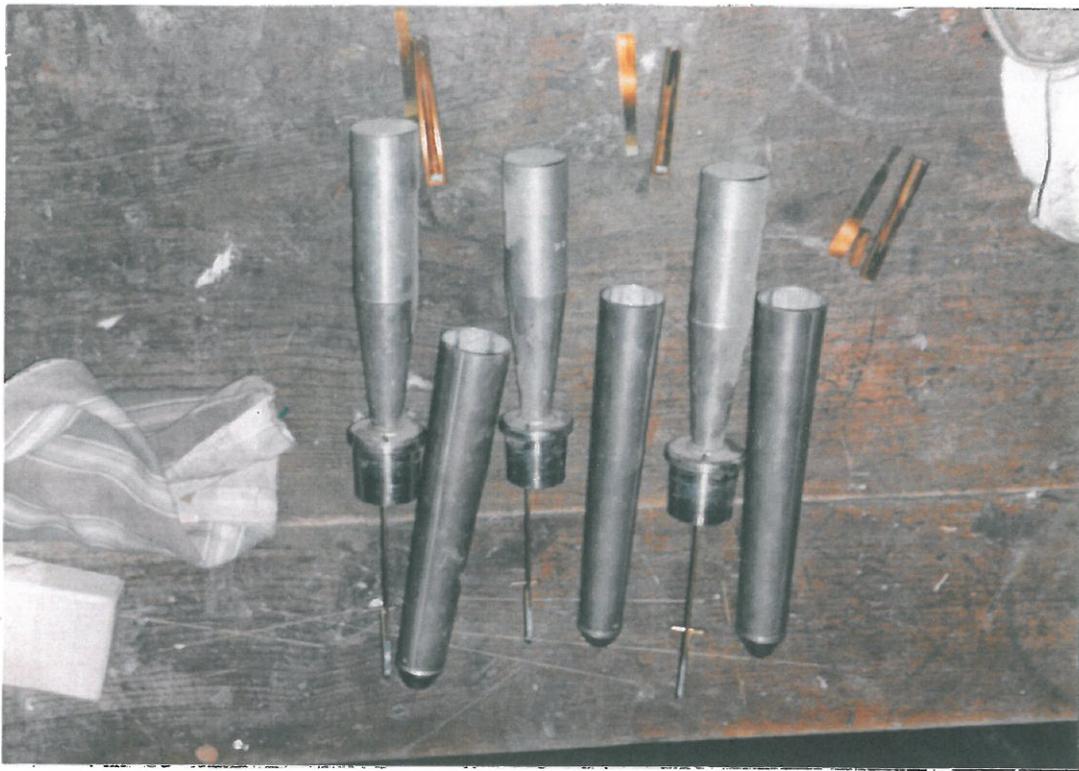
409.3 Korrosion an Kehlen, Zungen, Stimmkrücken und Nüssen des Zungenregisters Dulzian 16' (Kleinpedal)

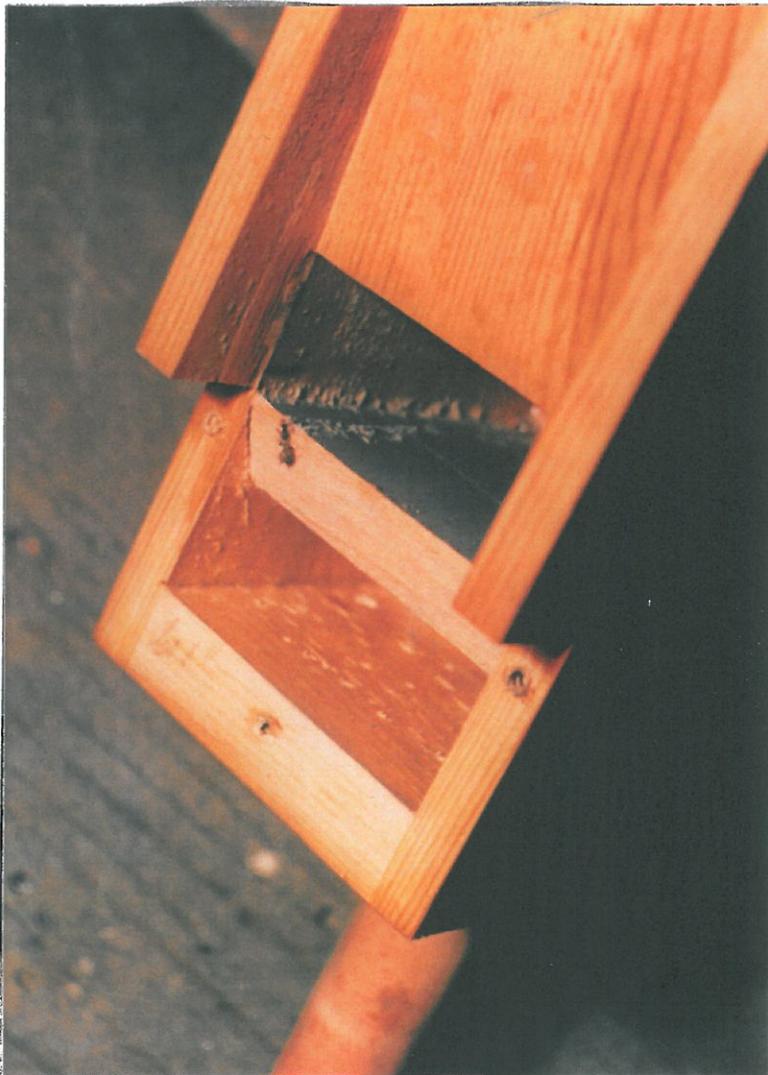
409.4

Staub und Pilzbefall im Inneren einer Holzpfeife. Nach Abschrauben des Vorschlags wird Pilzbefall in der Kernkammer sichtbar.

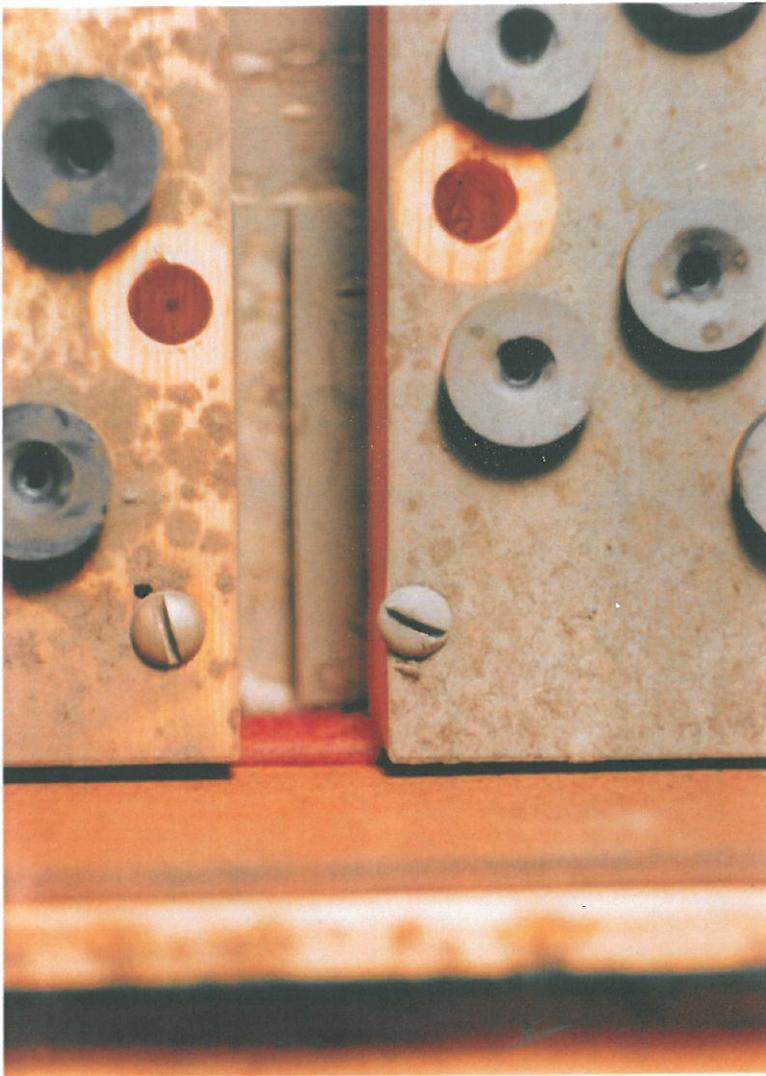
409.5

Staub und Sporenflecken
an Pfeifenstöcken und
an den Kunststoffhülsen,
auf denen die Pfeifen
stehen.

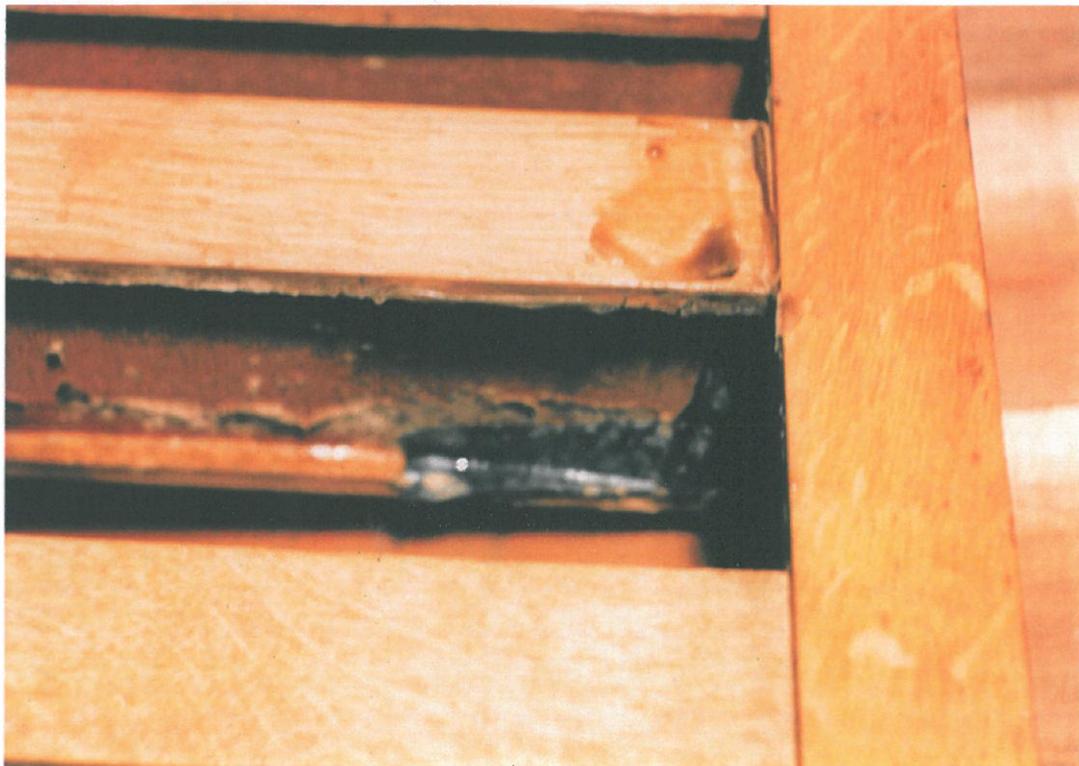
409.6 Pilzbefall und Wasserschaden an den Kanzellenwänden
der Kleinpedallade

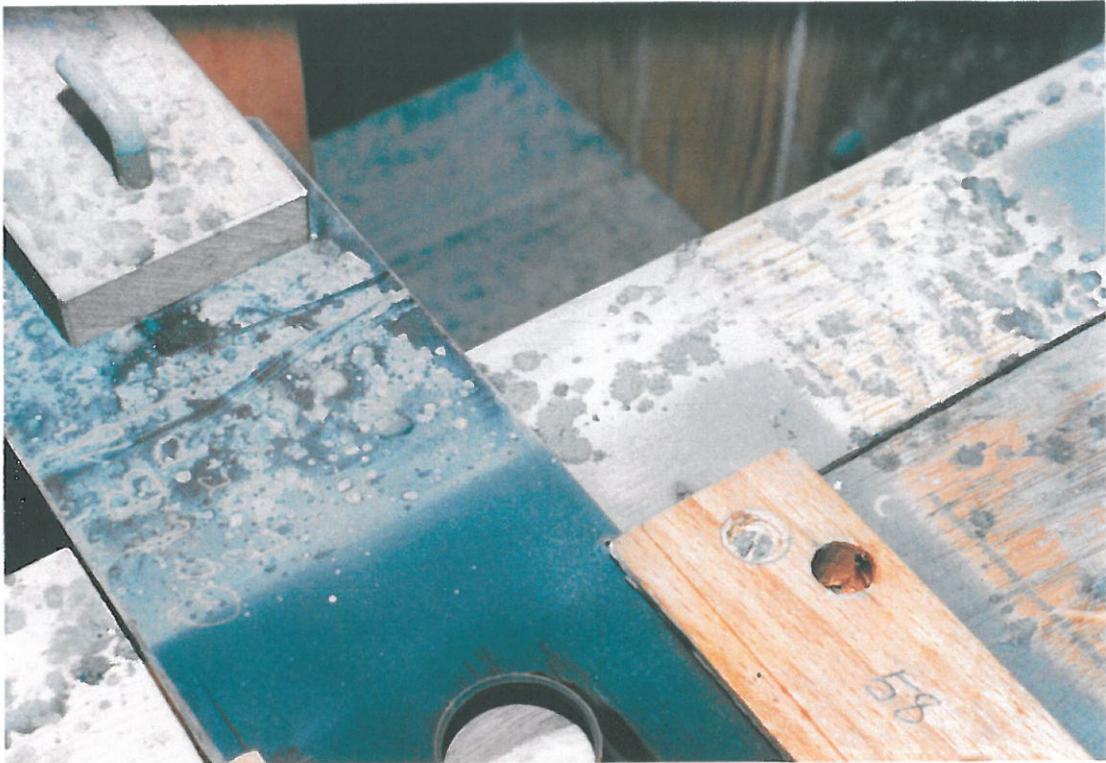
409.7 Staub und Pilzbefall an einem Schleifenende,
der Schleifenanhangung und der Windladenoberseite

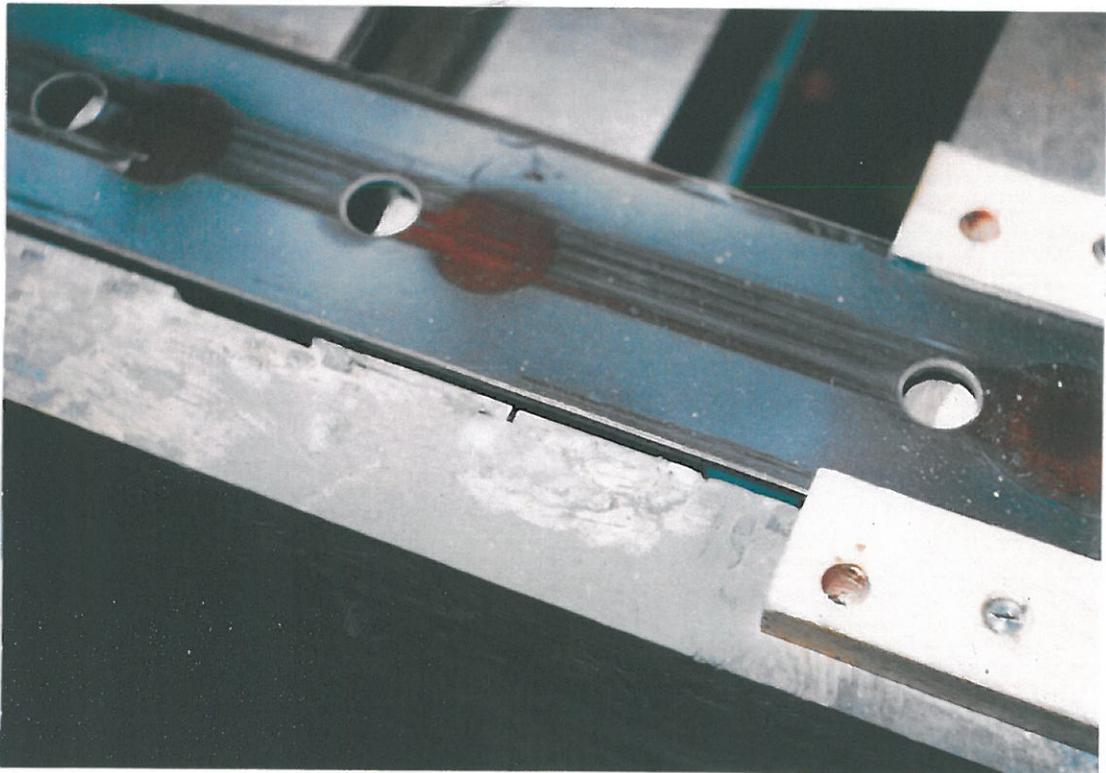
409.8 Kratz- und Schleifspuren durch Staub und Schmutzpartikel
an einer Schleife. Dadurch werden die Schleifendichtungen
beschädigt und undicht.

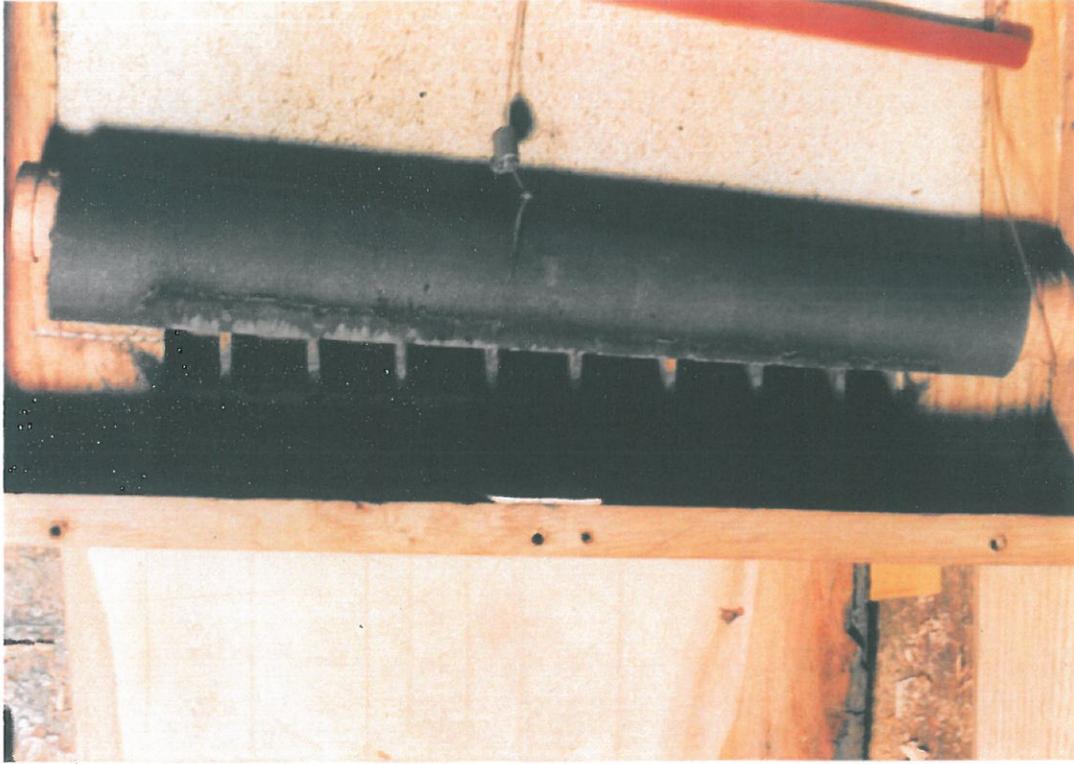
409.9 Angebackener, schwarzer Staub in einem Rollventil zur Winddruckregulierung

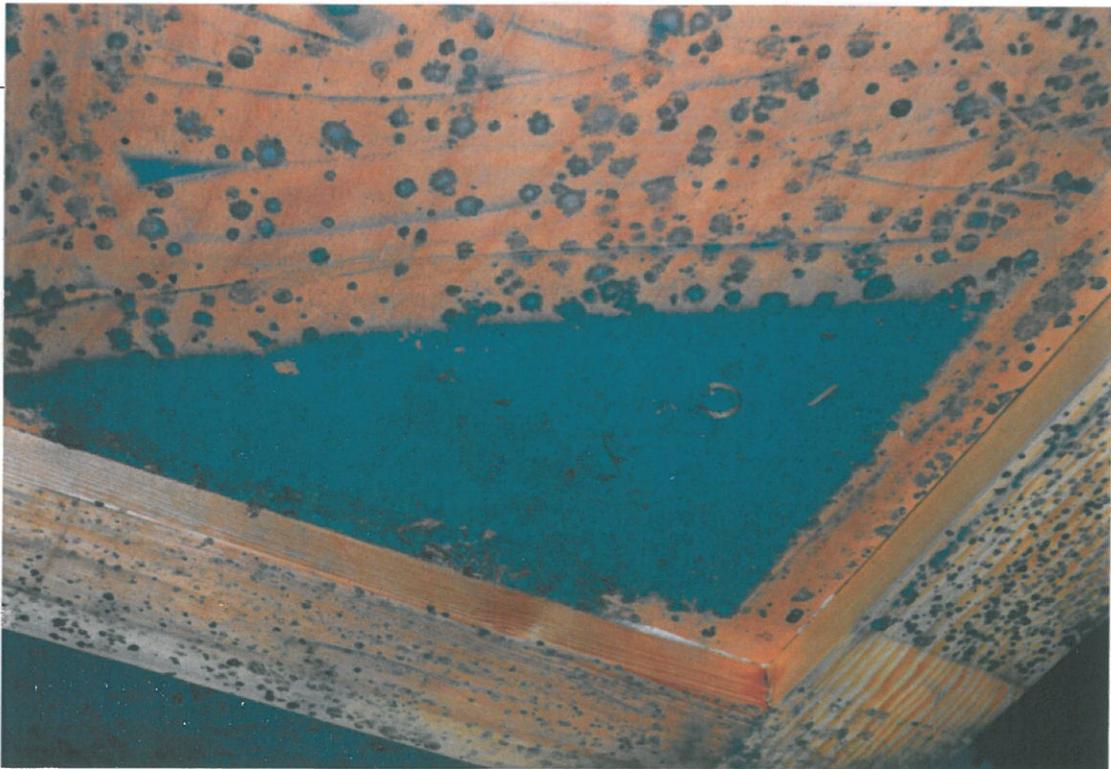
409.10 Pilzflecken an einer Balgplatte
Im Vordergrund ist das blaue Dichtungspapier abgelöst.

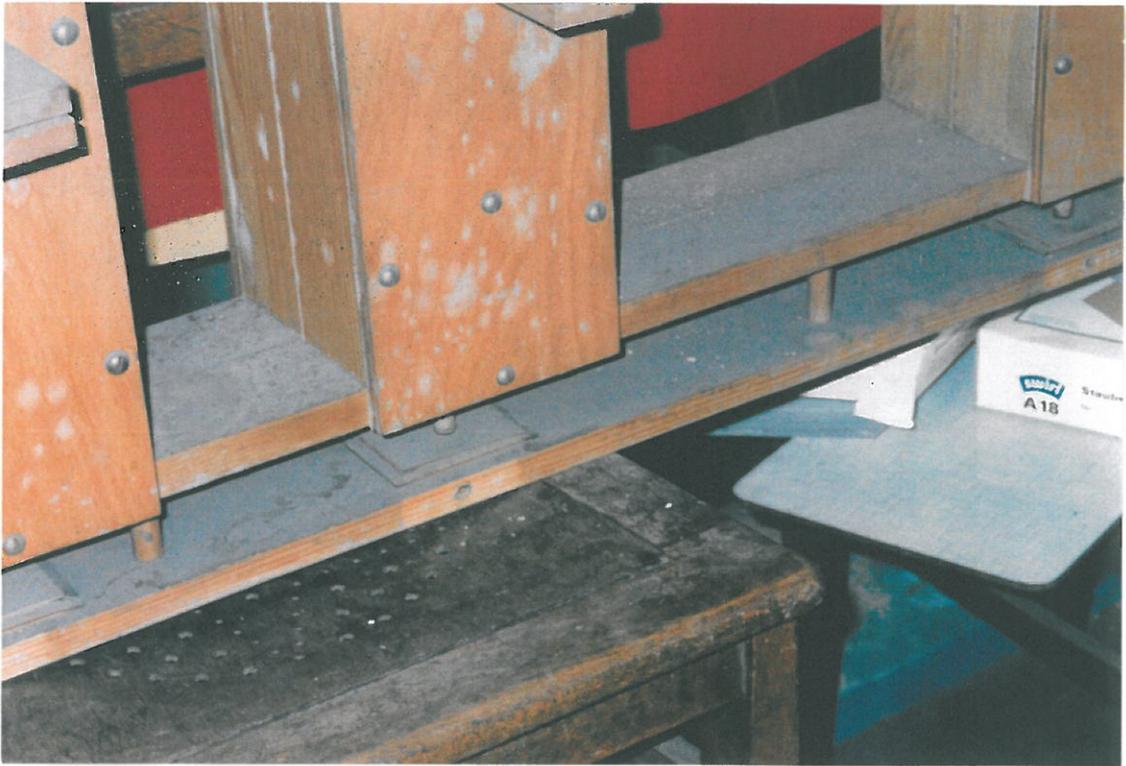
409.11 Registerzugapparate:
Staub auf Membranleiste und Ledermembranen
Pilzbefall an den Holzgehäusen

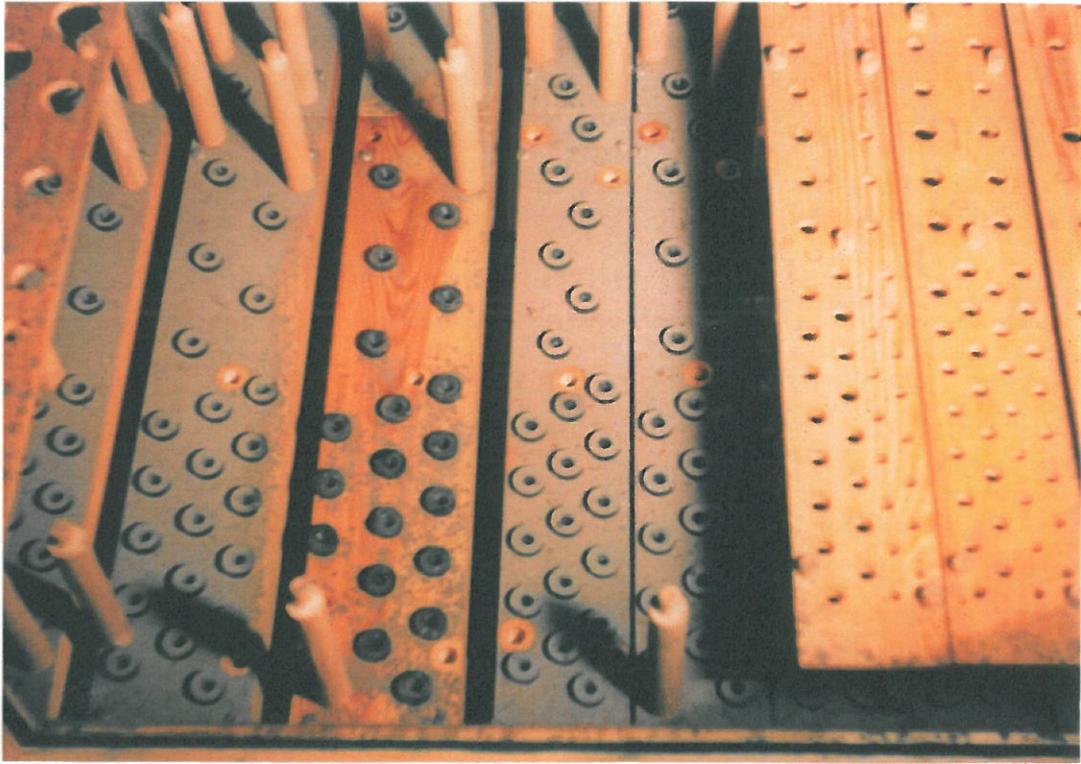
609.3 Pfeifenstöcke und -raster während der Reinigung:
in der Mitte ein abgesaugter Pfeifenstock,
noch mit Pilzflecken; ganz rechts feuchtgereinigte
Rasterbretter.

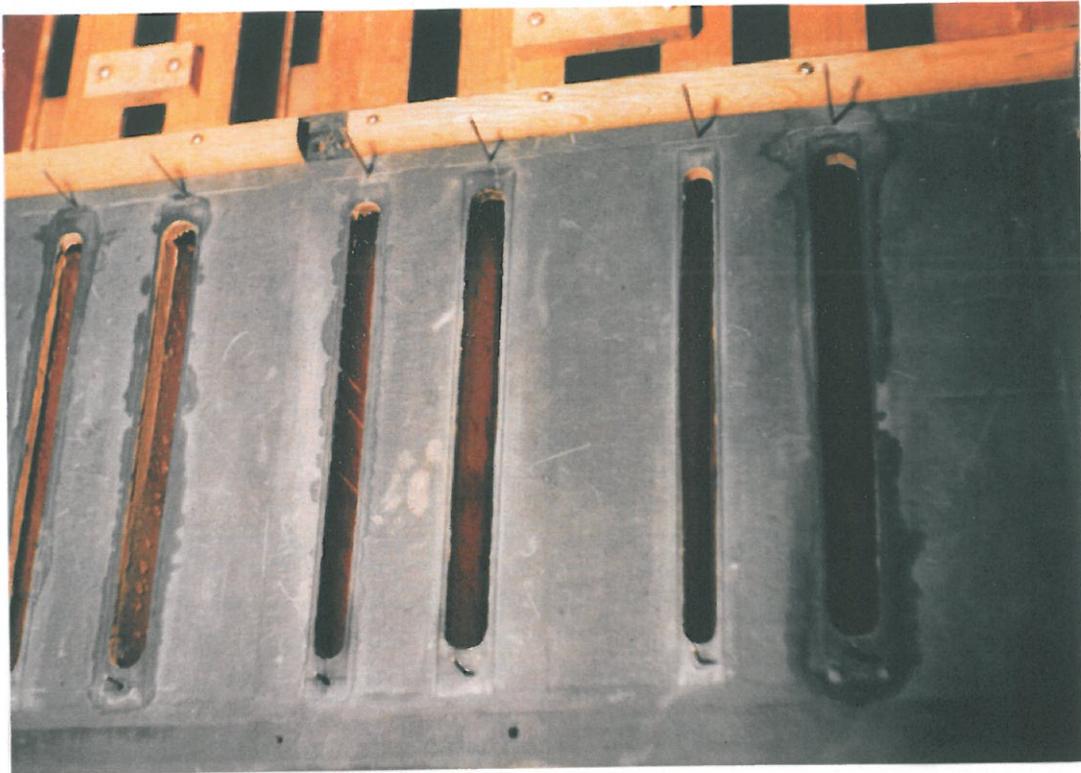
609.5 Durch Schmutz und Feuchtigkeit beschädigte
Ventilschlitze und Ventilauflagen

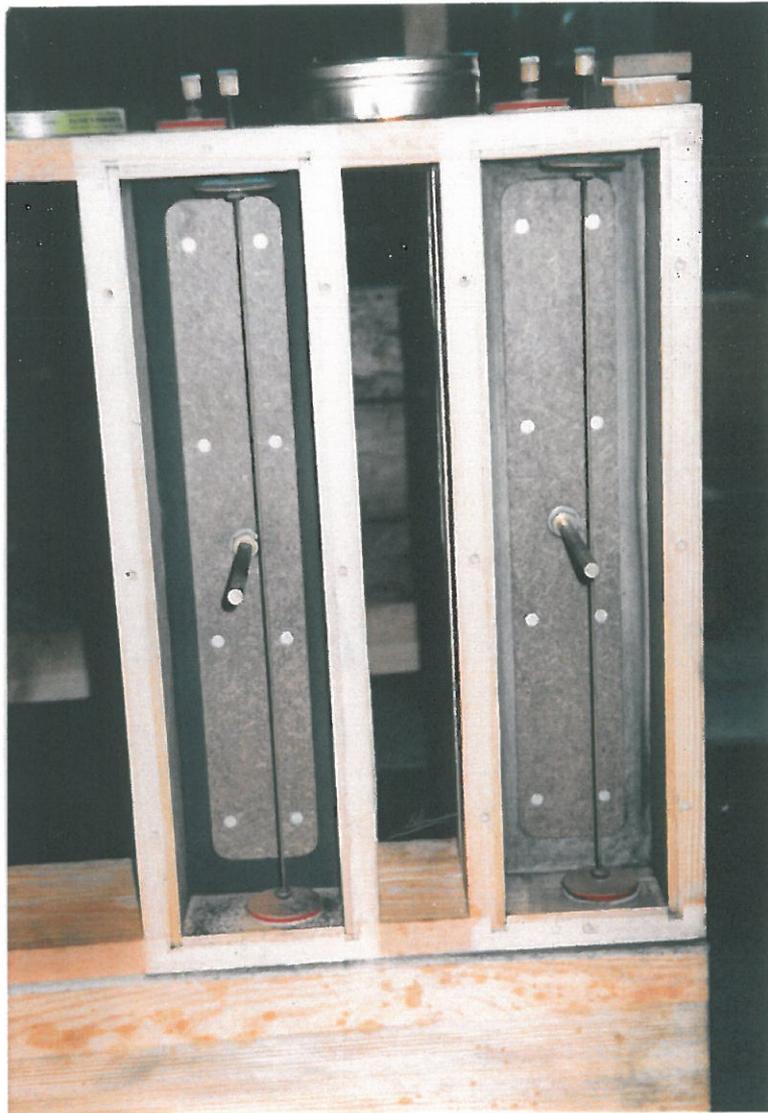
609.7 Das Innere von zwei Registerzugapparaten:
links staubgeschwärzte Ledermembran;
rechts abgebürstete, gereinigte Membran
