SCHLOß HERMSDORF - ALTAN

DOKUMENTATION SOWIE BILDMATERIAL FÜR VERÖFFENTLICHUNGEN ZU DEN RESTAURIERUNGS- MAßNAHMEN AM ALTAN DES SCHLOß HERMSDORF

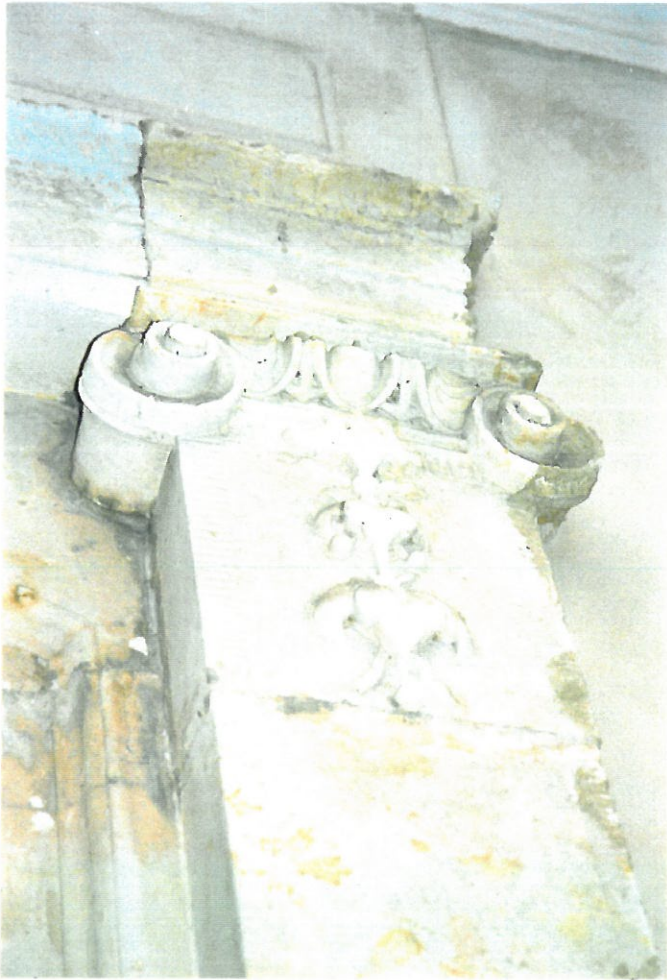
Pilaster Kapitell Altan

Zustand vor der Restaurierung

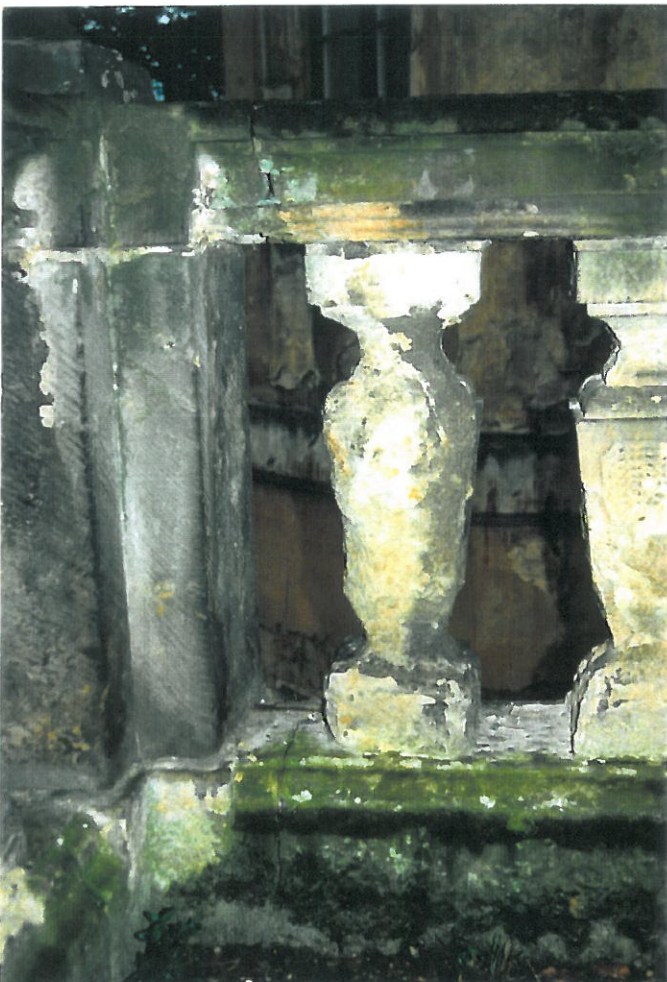
Docken Altan

Zustand vor der Restaurierung

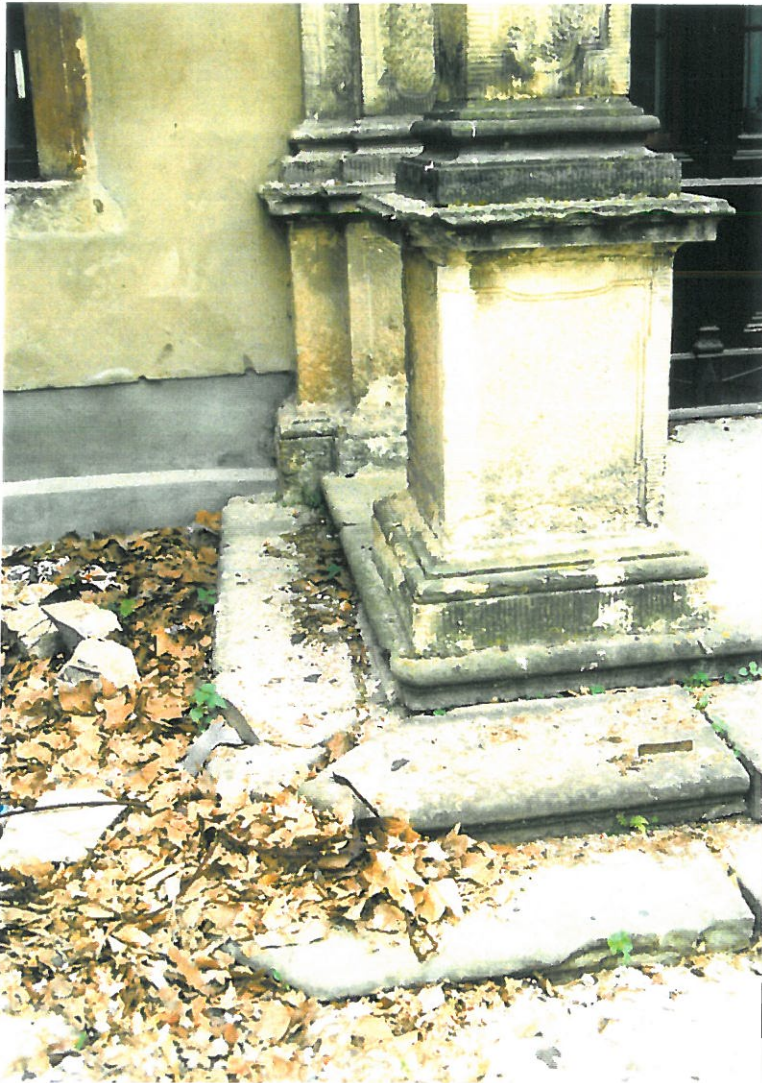
Sockel Altar

Zustand vor der Restaurierung

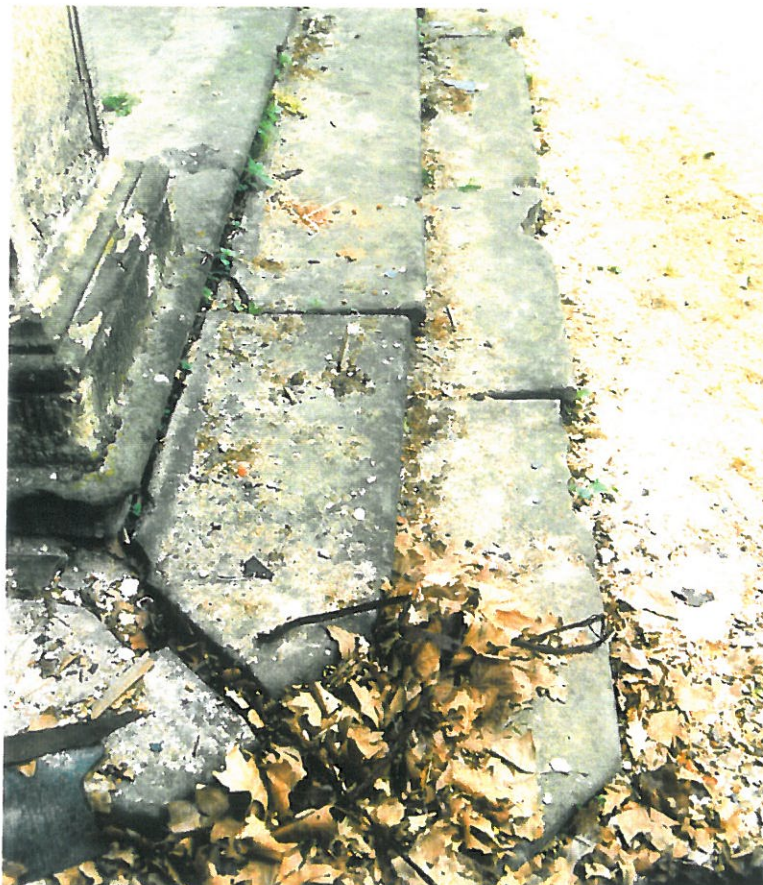
Treppenanlage Altar

Zustand vor der Restaurierung

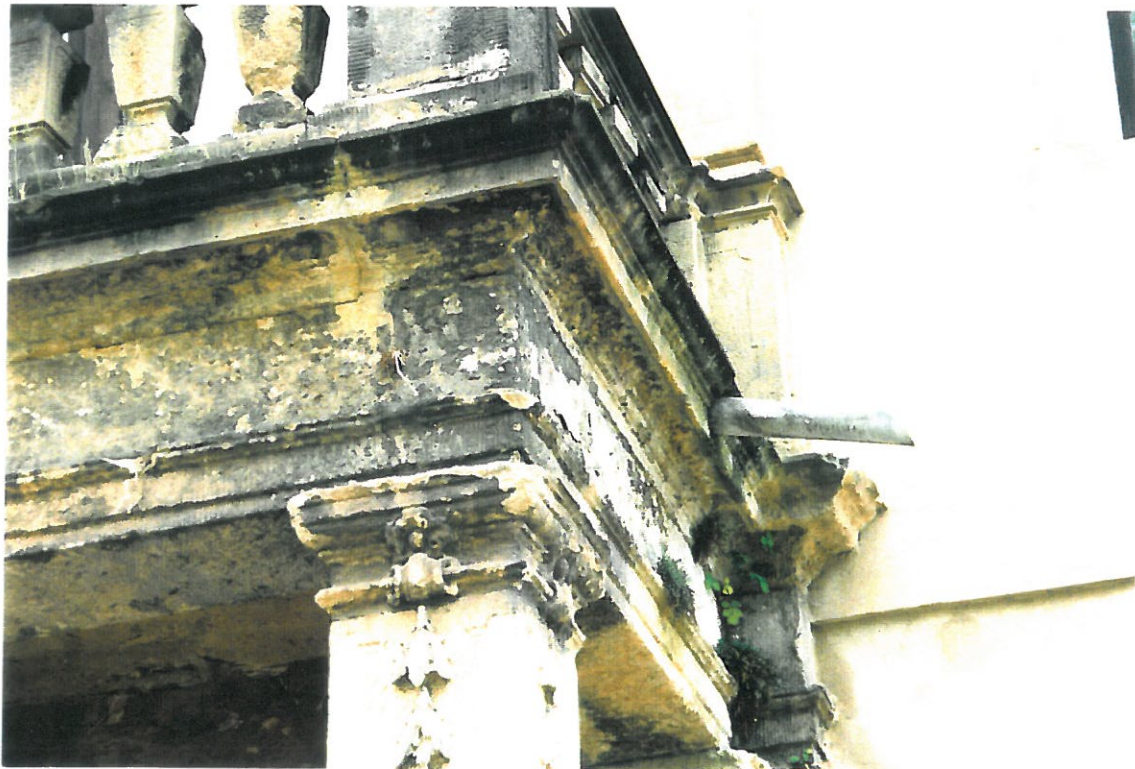
Gesamtansicht Altar

Zustand vor der Restaurierung

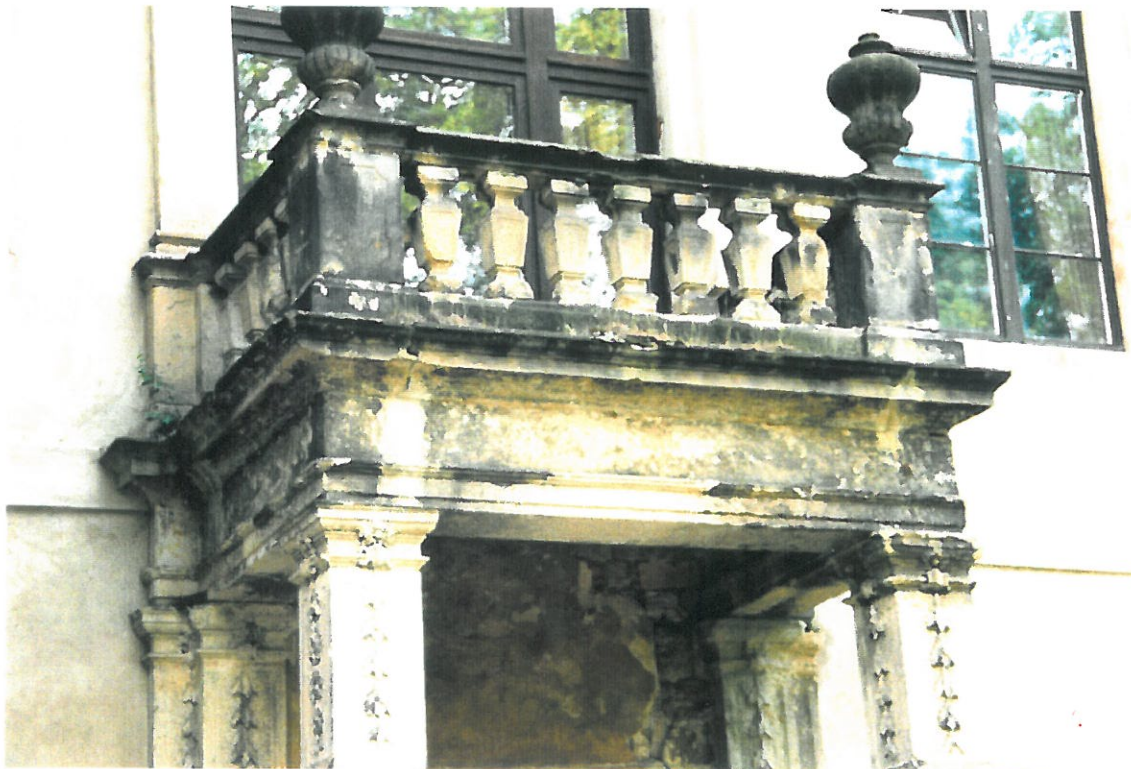
Gesamtansicht Altar

Zustand vor der Restaurierung

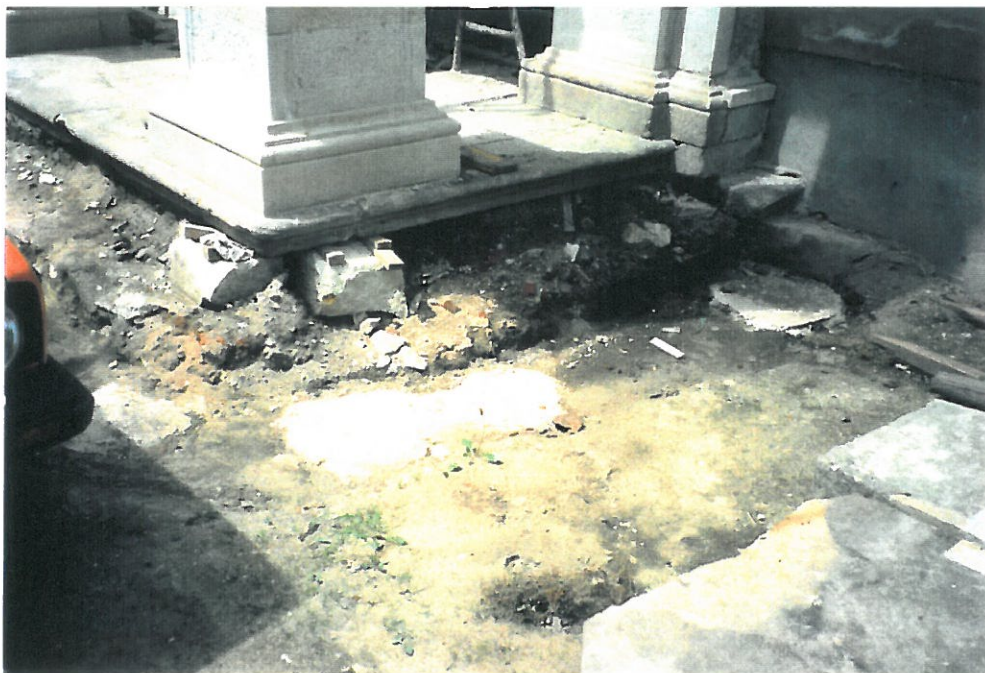
Sockel, Vierungen Altan

Zustand während der Restaurierung

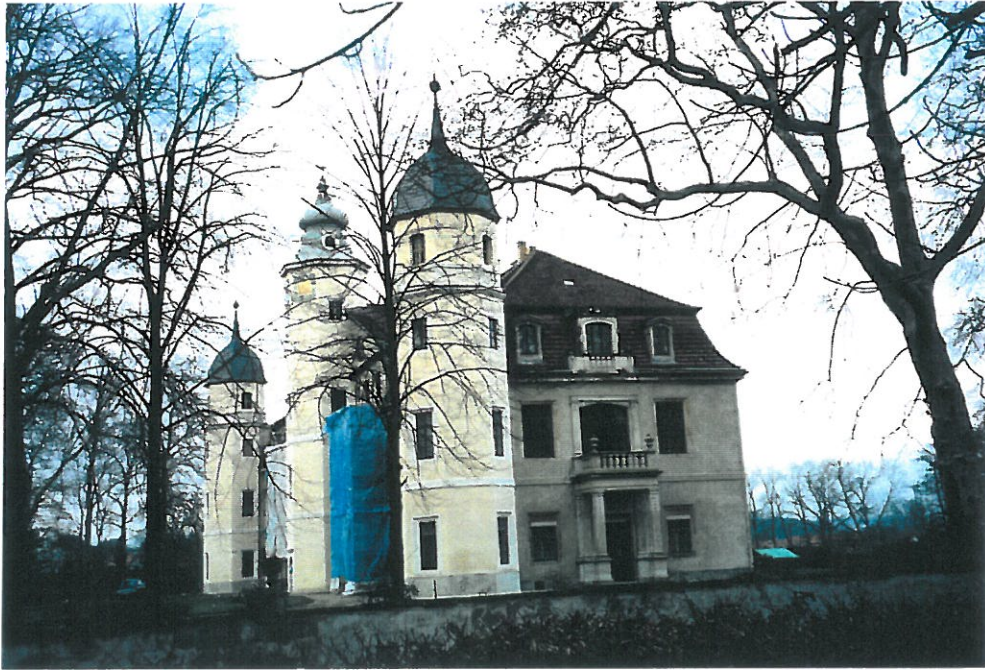
Gesamtansicht Altar

Zustand nach der Restaurierung

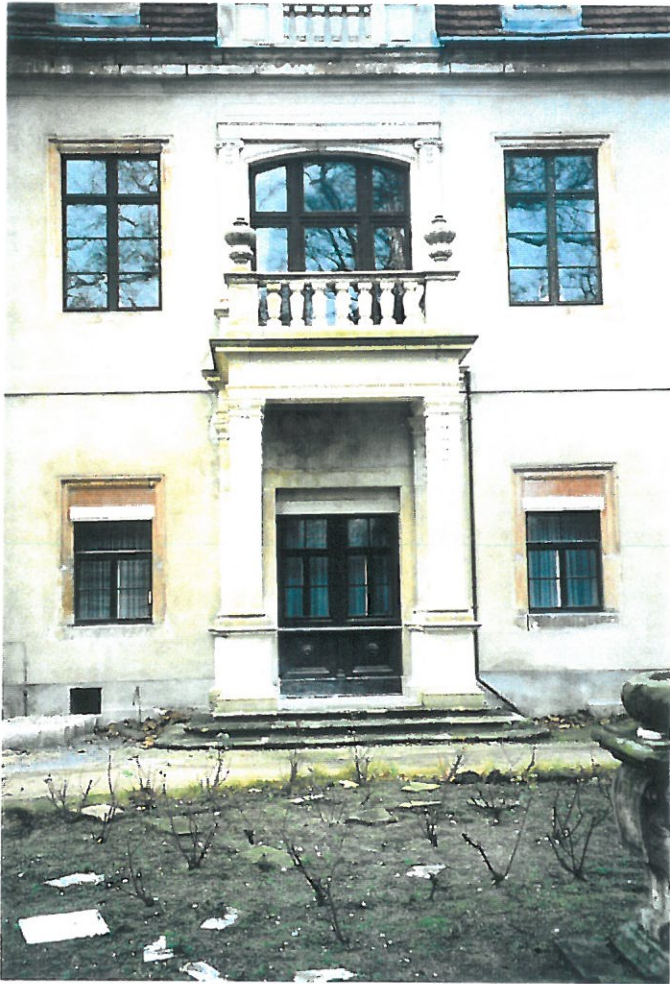
Gesamtansicht Altar

Zustand nach der Restaurierung
