Abschlußbericht

## " Wissenschaftliche Begleitung der dezentralen Abwasserentsorgung der Bergwachtdiensthütte am Rabenkopf, Bergwacht Penzberg"

Hochschule für Technik, Wirtschaft und Kultur Leipzig  
Institut für Wasserbau und Siedlungswasserwirtschaft  
Prof. Dr.-Ing. Hubertus Milke

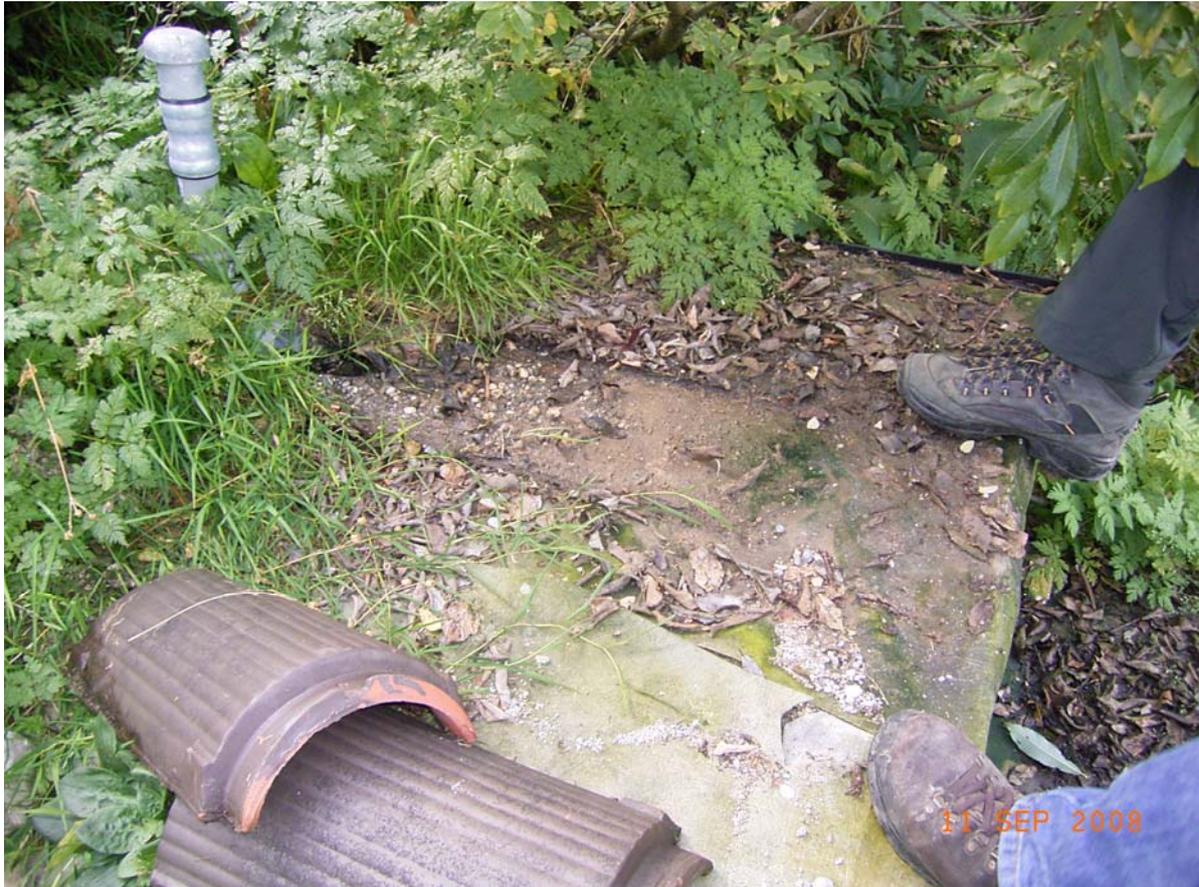
Bild 4: Verteilung des Abwassers im rechten der vier Bodenkörperfilterstrecken

- Bei länger anhaltendem Abwasserfluss sickert das Wasser auf der Vliesoberfläche des ersten Behälters nicht so durch das Vlies, sondern staut auf, bis es auf die Oberfläche (nicht ins anschließende Gelände) des zweiten Behälters überläuft. (Bild 4)
- Im Probeentnahmeschacht steht das Wasser, ein Unterstellen einer Probeentnahmeflasche ist nicht möglich. (Bild 5)

- Der Einbau des Wasserzählers ist Anfang nächster Saison vorzunehmen und die Zählerstände bei Probeentnahme zu dokumentieren.
- Bei der Dokumentation der Abwasseranalysen soll immer noch die Belastungssituation mit Beschreibung z.B. der Anzahl der Personen, eventueller Feierlichkeiten mit großem Besucherandrang, o.ä. dokumentiert werden.
- Der Kippheber ist so umzubauen, dass er einen schwallartigen Abwasserstoß gewährleistet.
- Die Abwasserstränge Nr. 2 bis 5 sind zu schließen, lediglich der von unten gesehen rechte Bodenkörperfilter soll im nächsten Jahr beschickt werden.
- Die Versickerungssituation in dieser Kaskade ist nicht zufriedenstellend. Deshalb soll der Einlauf und die Versickerungsoberfläche wie auf unten stehender Skizze (Bild 6) gestaltet werden.

Bild 6: Umbauskizze des Einlaufbereiches des rechten Kaskadenkörpers

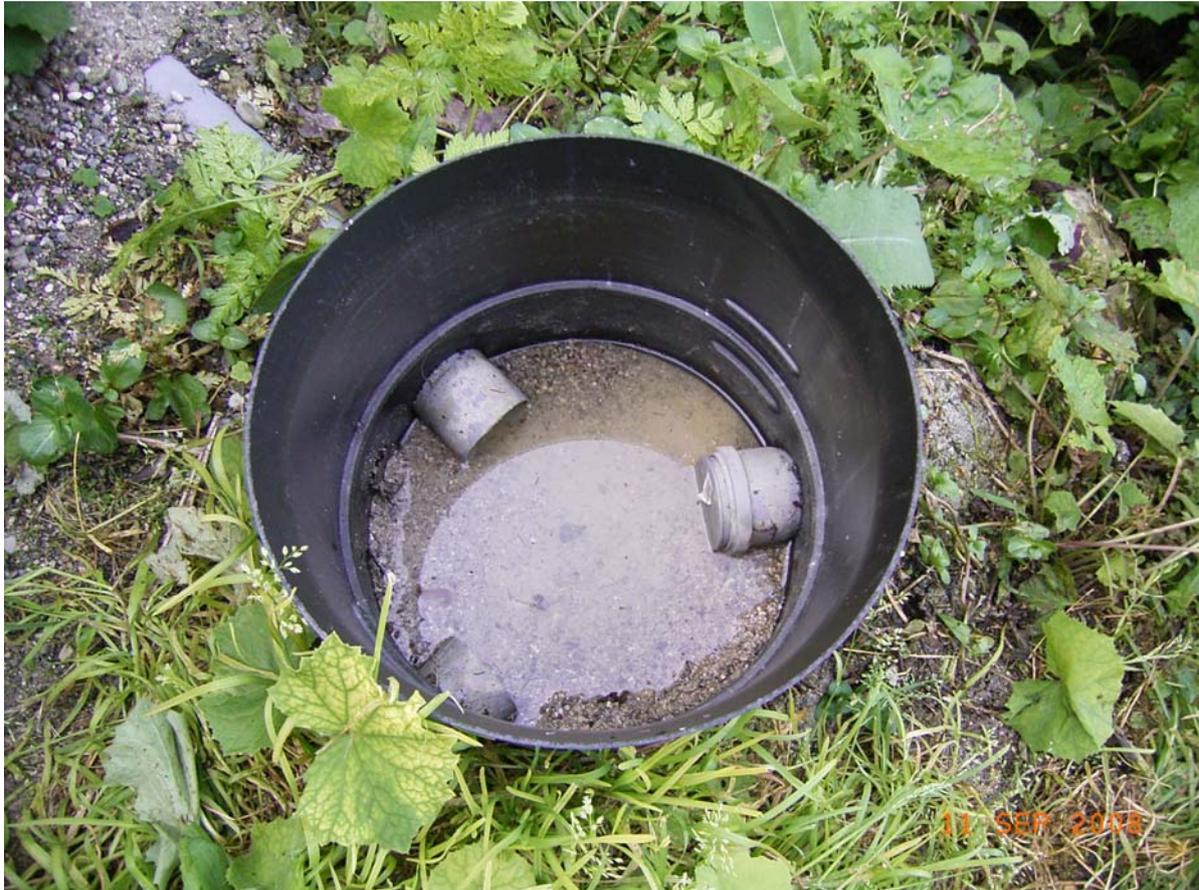
Bild 5: Probeentnahmeschacht: zwei Rohre aus den Kaskaden werden zu einem Rohr zur Versickerung zusammengeführt

- Der Probeentnahmeschacht soll so umgebaut werden, dass ein Unterstellen eines Probeentnahmegefäßes möglich ist.

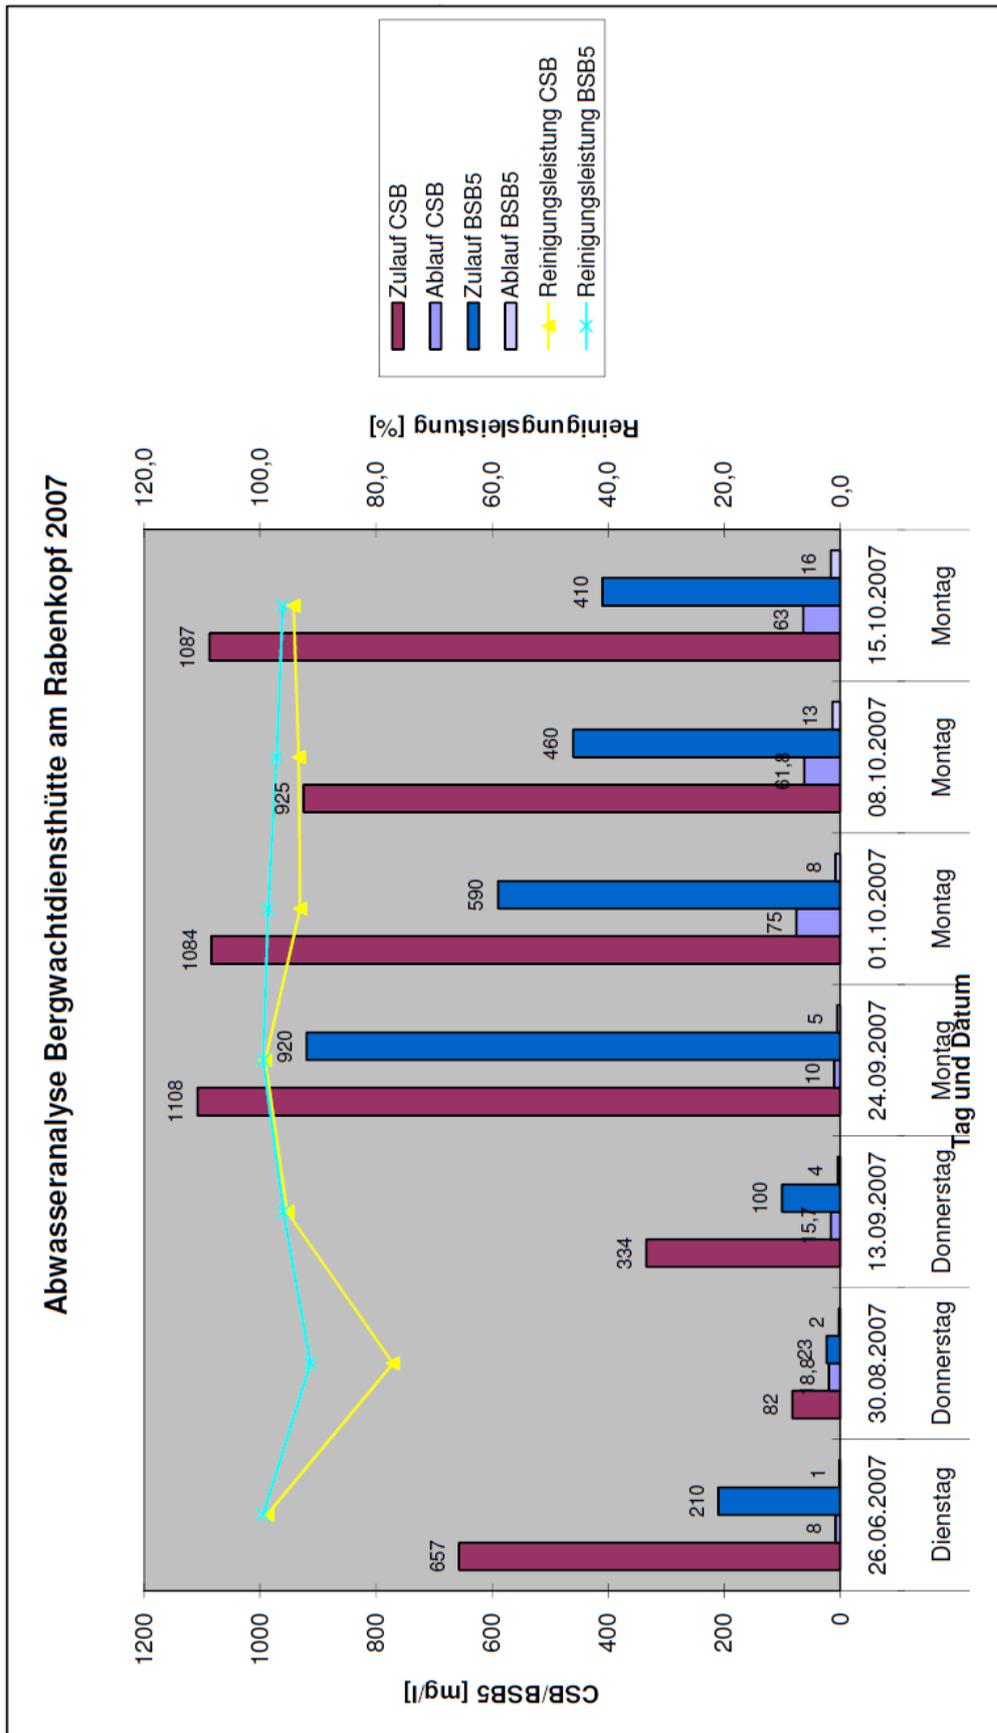
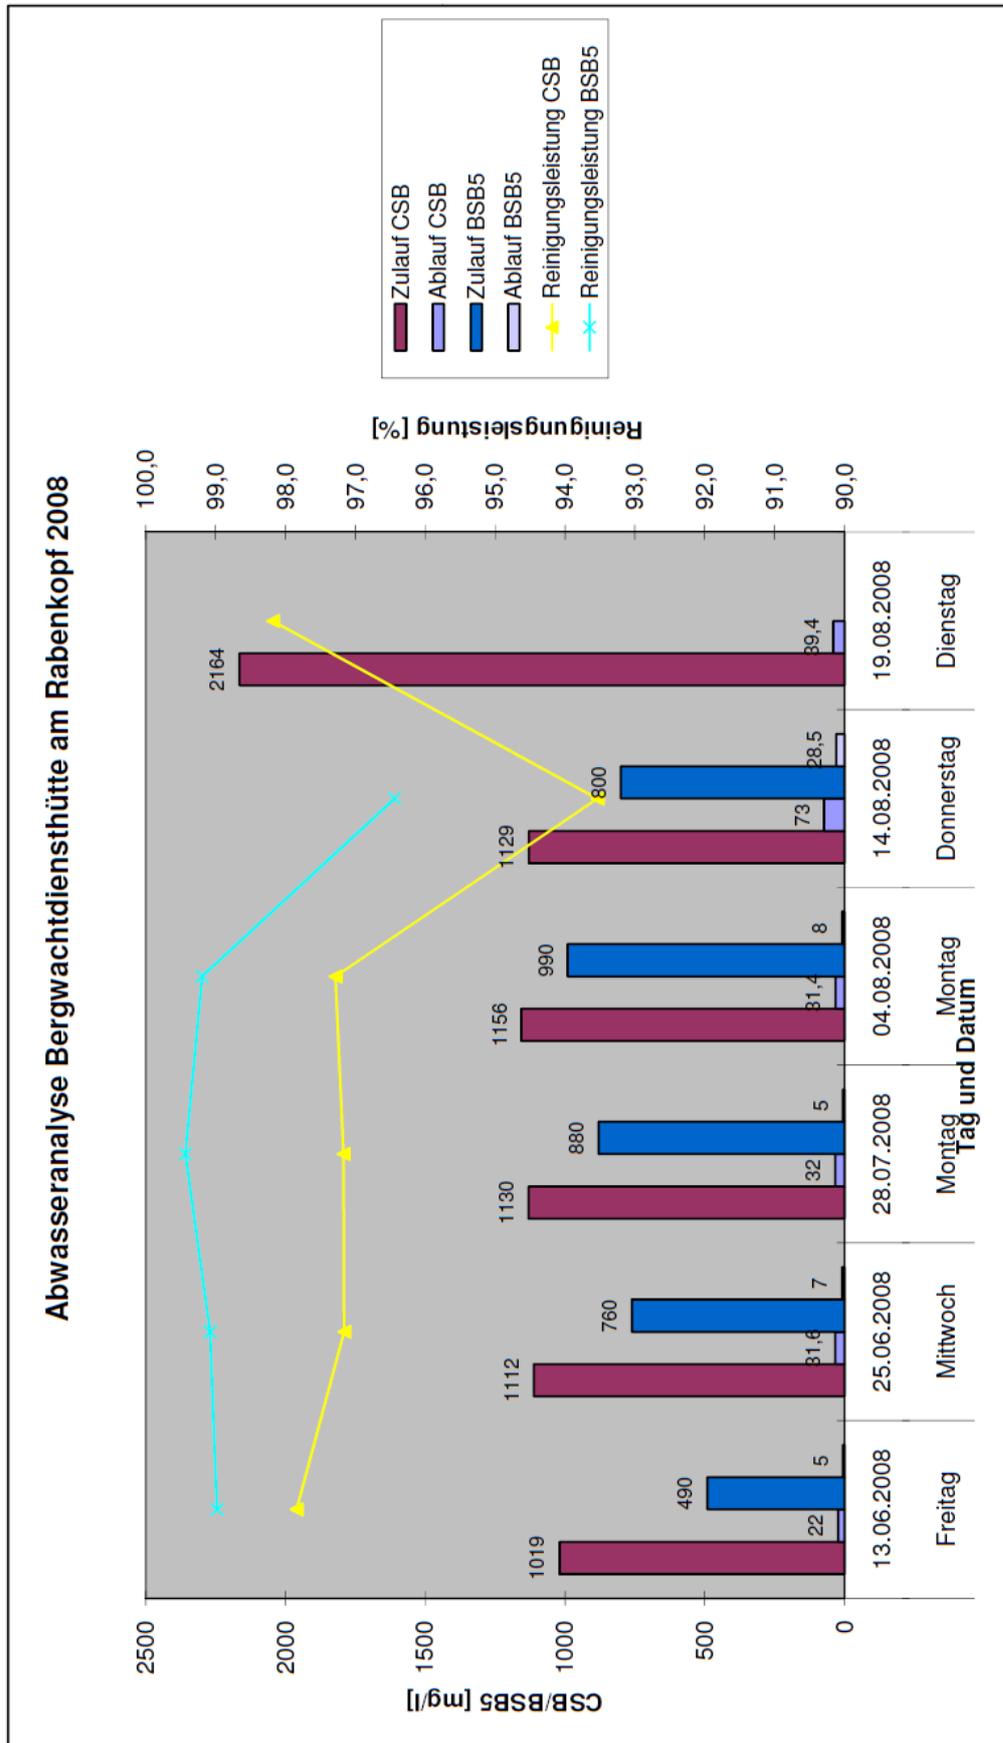
Die Abwasserwerte des Jahres 2007 weisen keine größeren Unstetigkeiten auf. Sie liegen weit unterhalb der gesetzlichen Grenzwerte von 40 mg/l BSB<sub>5</sub> und 150 mg/l CSB. Im Jahre 2008 stellt die Analyse vom 14.08. eine Ausnahme dar, da an dem vorangegangenen Wochenende ein Fest mit voll besetzter Hütte stattfand.

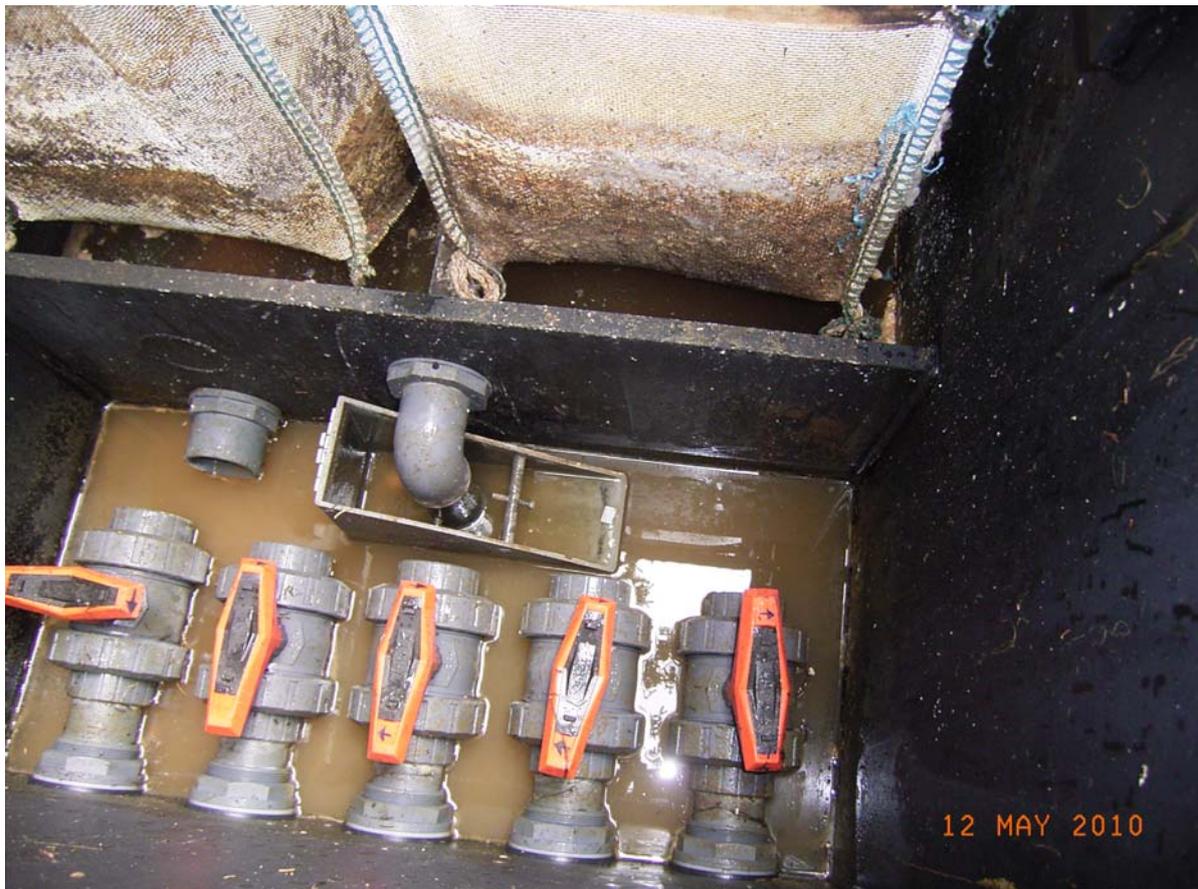
- Der geforderte Einbau eines Wasserzählers und die ausführlichere Dokumentation der Hüttenbelegung wurde nicht durchgeführt.
- Am Kippheber wurde zwar nachgebessert, aber eine einwandfreie Funktion ist noch nicht sichergestellt. Das damals planende Ing.-büro Ökolog, Augsburg wird sich der Sache annehmen und nach telefonischer Absprache den Kippheber austauschen und höher setzen. Siehe Bild 7.

Bild 7: Der Kippheber hängt oben und unten, d.h. beim Nachhelfen zum Kippen kippt er zwar, aber verbleibt in halbleerer Stellung, wie im Foto ersichtlich, hängen. Das Ing.-büro Ökolog nimmt sicher der Lösung des Problem es an.

Noch zu behebbende Mängel sind: Kippebereinrichtung am Beschickungsschacht.

Die Behebung der Mängel hat unverzüglich stattzufinden und wir empfehlen diese vom Privaten Sachverständigen der Wasserwirtschaft für KKA bei der Erstbescheinigung bestätigen zu lassen.

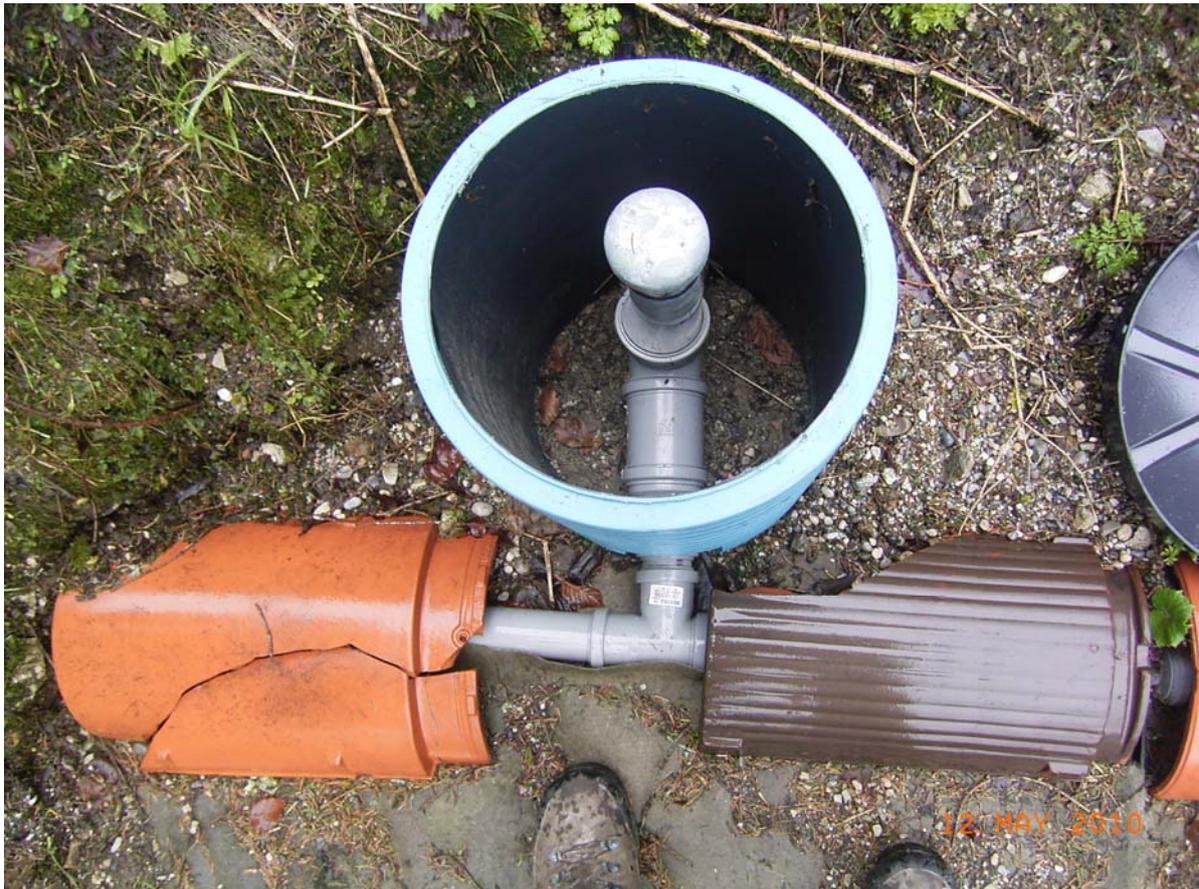
- Im Jahr 2009 wurde bis September nur eine Kaskade beschickt, dann wieder alle vier Kaskaden
- Die Versickerung am Beginn der Kaskaden wurde nicht wie im Zwischenbericht beschrieben ausgeführt. Ausführung siehe im Bild 8.

Bild 8: Verteilung auf den Kaskaden: Entlüftung, dann Verzweigung auf 2 HT-Rohre  $d=40\text{mm}$ , mit 4mm Löchern auf der Unterseite, mit Abstand zum Sand, Schutzvlies wurde in diesem Bereich aufgeschnitten, Versickerung erfolgt unmittelbar (Sichtkontrolle erfolgte)

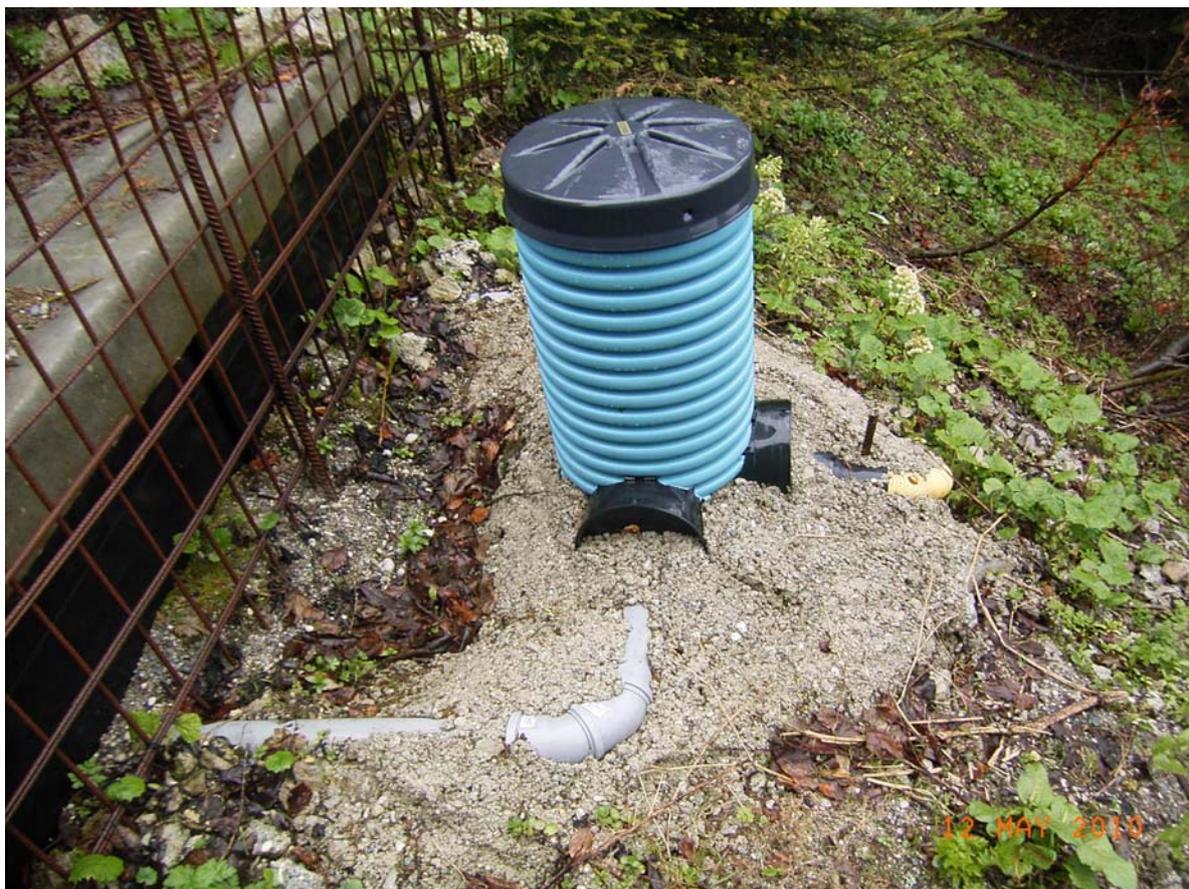
- Der Probeentnahmeschacht wurde insoweit verbessert, dass eine Probe genommen werden kann. Siehe Bild 9.

Bild 9: Probeentnahmeschacht: Innen abgesenkter Betonboden mit Einlauf zur Probeentnahme

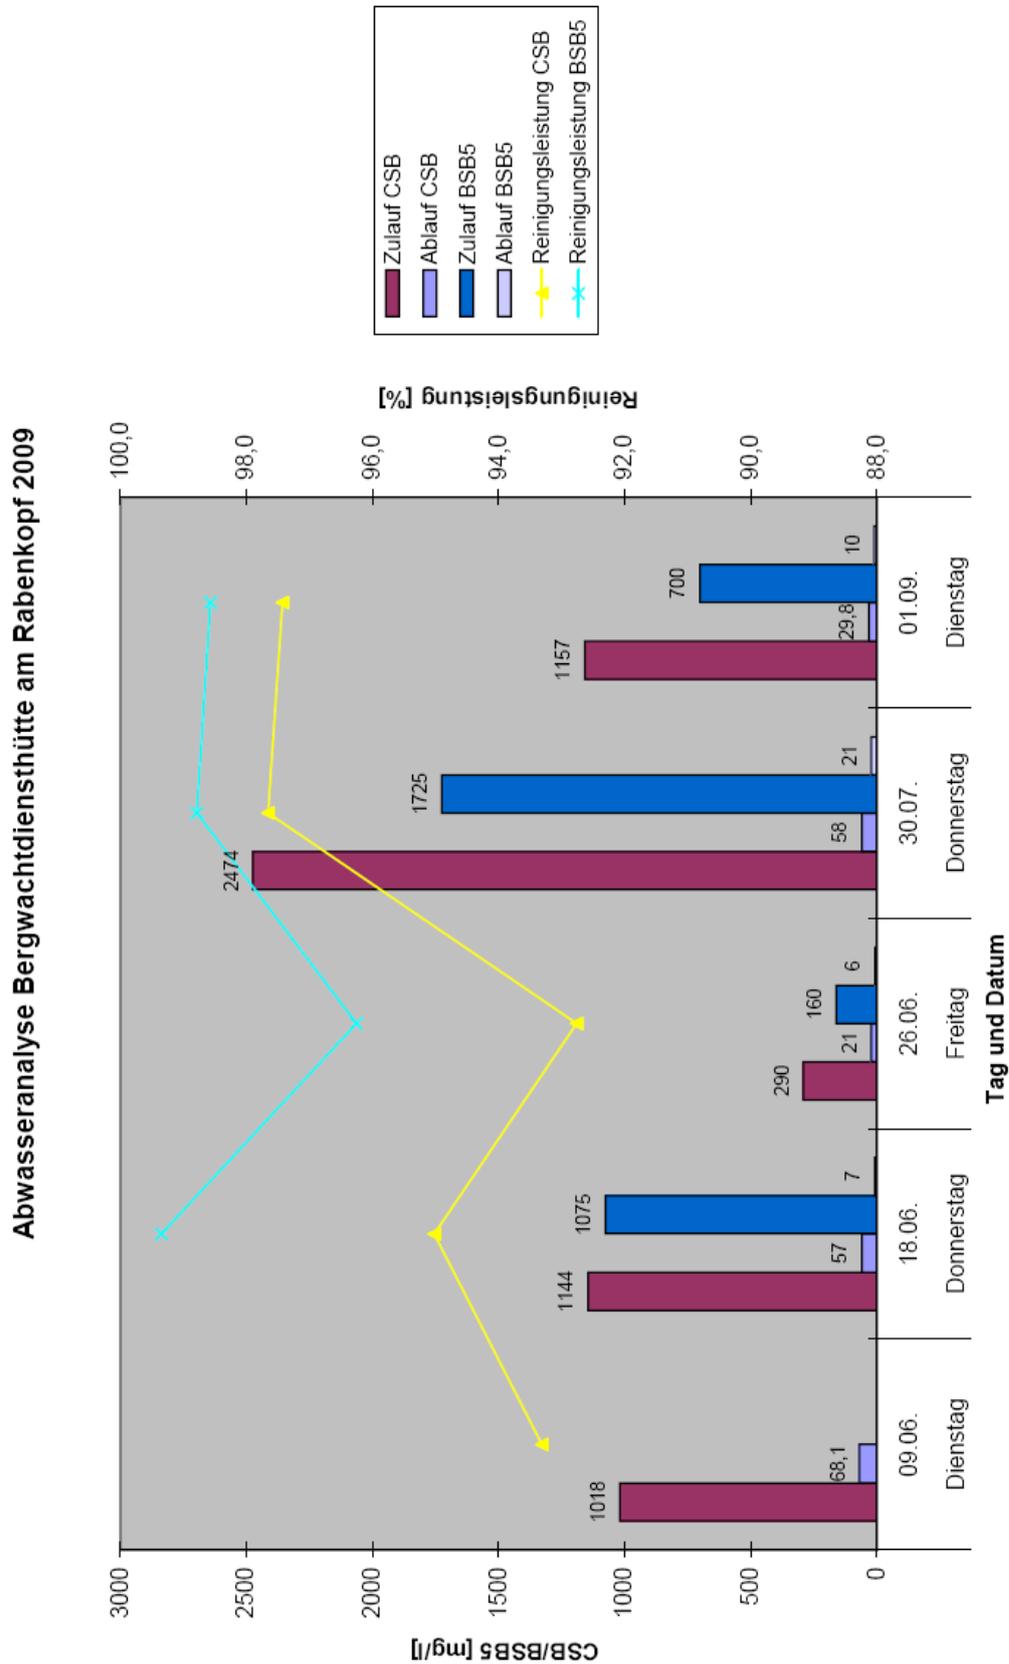
Auch die Abwasserwerte des Jahres 2009 wiesen keine Überschreitungen der Grenzwerte auf.

Es ist erkennbar, dass die Anlage nach dem langen Winter eine gewisse Anlaufzeit braucht, um auf die optimale Reinigungsleistung von etwa 95 bis 98 % zu kommen.

Auch in dieser Anlaufzeit sind die Grenzwerte bei weitem eingehalten.
