Architekturbüro Peter Girke

KIRCHE ST. NICOLAI COSWIG

Sanierung des umweltgeschädigten Kirchturms der Kirche St. Nicolai in Coswig mit dem Ziel der Nutzung als Plattform zur Informationsvermittlung über Natur- und Denkmalschutz sowie als Aussichtspunkt im Kontext des Dessau-Wörlitzer Gartenreichs (Modellprojekt)

Abschlußbericht

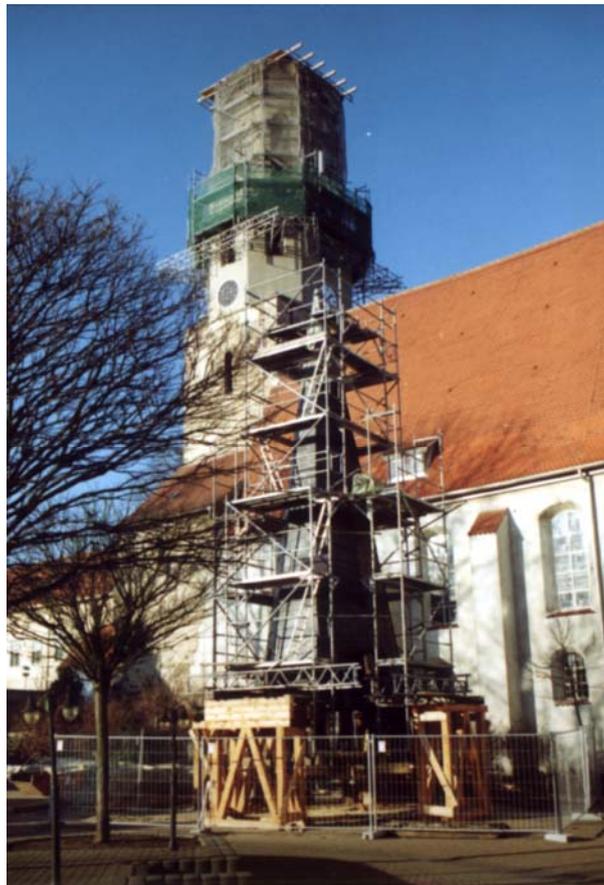
Abb. 2: Blick von Südosten, die Spitze ist zur Sanierung abgehoben worden

Die Instandsetzung des achteckigen Turmbereiches erwies sich als schwierig, da die Turmspitze auf den acht Holz-Ecksäulen auflastete, von denen jedoch drei komplett durch den Echten Hausschwamm geschädigt und drei entweder am oberen oder am untern Ende mindestens 2 m lang geschädigt waren. Für die Untersuchung wurde die Holzkonstruktion allseitig freigelegt. Um die Säulen instandsetzen zu können, mußte die Turmspitze mittels eines Schwerlastkranes vom Mauerwerk abgehoben werden. Danach konnten die Säulen nach oben herausgehoben bzw. die neuen Säulen von oben wieder eingeführt werden.

Die Spitze wurde im Bereich des Klosterhofes auf einer extra errichteten vom Statiker dimensionierten Bockkonstruktion abgesetzt. Das hölzerne Tragwerk der Spitze wurde danach am Boden saniert. Die Schieferdeckung wurde repariert, ebenso der Blitzschutz. Nach der Wiederherstellung der Holz- und Mauerwerkskonstruktionen des Oktogons wurde die Spitze wieder aufgesetzt.

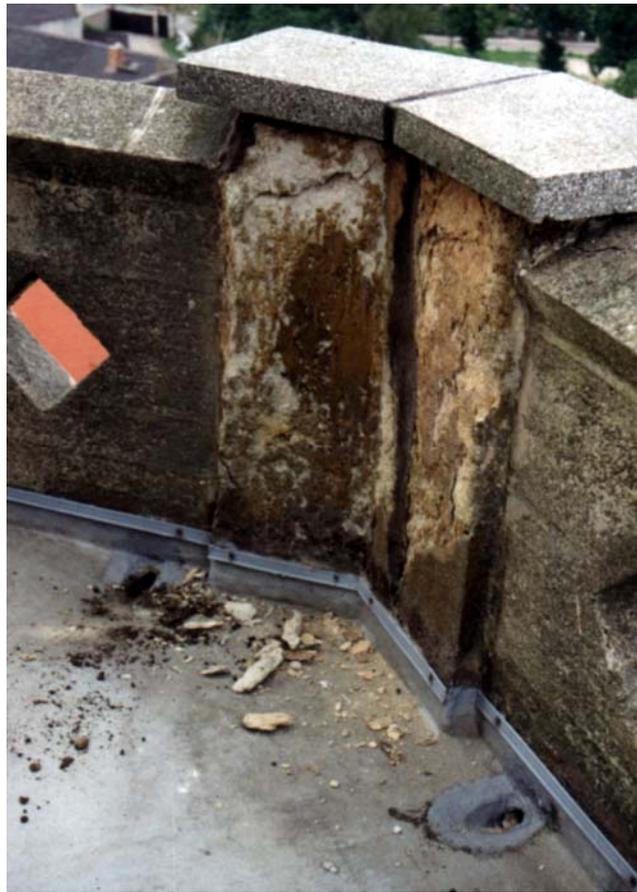
Die Brüstung des Turmumganges war so stark geschädigt, daß Absturzgefahr bestand. Die Sandsteinpfeiler waren gerissen und zerbröckelten, die Brüstungselemente aus Beton waren schadhaft. Daher mußte die Brüstung zu Beginn der Baumaßnahmen abgetragen werden.

Abb. 3: Detailaufnahme der geschädigten Turmbrüstung, hier: Pfeiler mit Rissen

In Anlehnung an historische Darstellungen wurden die Einzelteile für die Balustrade neu entworfen und in Sandstein hergestellt. Nach Abschluß der Arbeiten am Mauerwerk und an der Dachspitze wurde die neue Balustrade montiert.

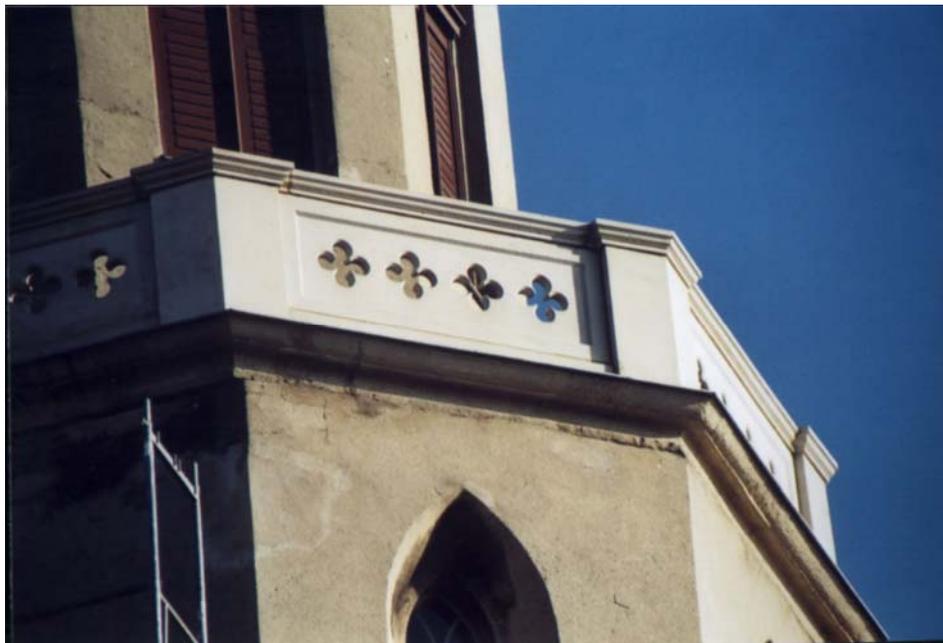
Abb. 4: Blick auf die neue Sandsteinbalustrade

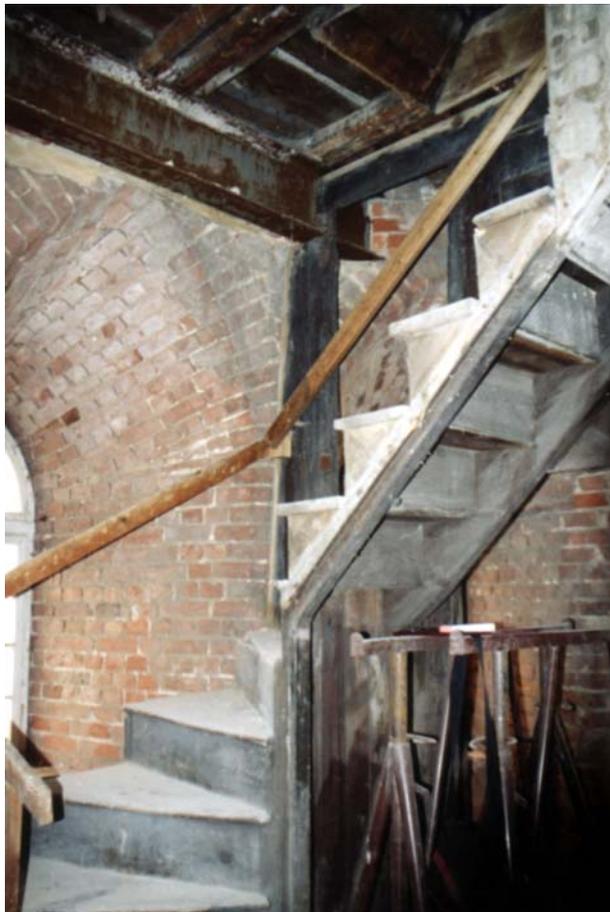
Abb. 5: Holztreppe im schwammgeschädigten Bereich (Türmerstube)

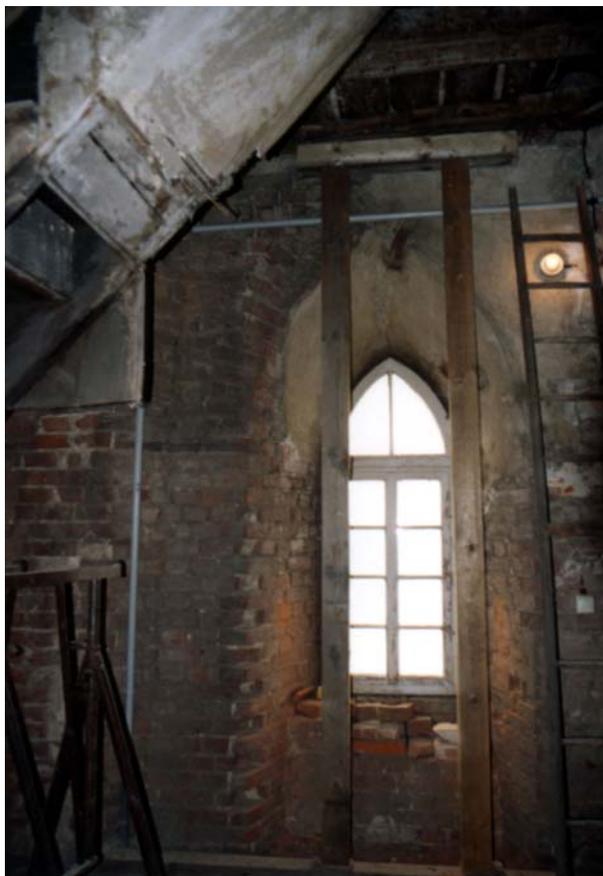
Abb. 6: Türmerstube mit Abstützung der stark geschädigten Decke

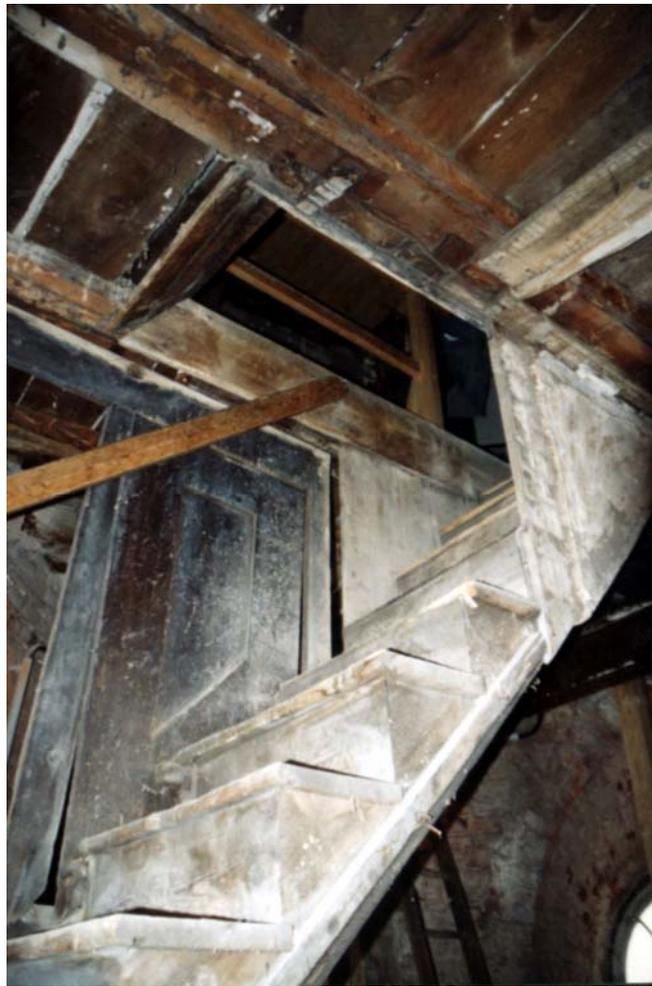
Abb. 7: Treppe und Durchstieg zur Ebene der Aussichtsplattform
(Decke und Treppe stark geschädigt durch den Echten Hausschwamm)

Als Ersatz für die ausgebauten schwammverseuchten Treppen von der Uhrenebene über die Türmerstube bis zur Aussichtsebene sollte aufgrund der potentiellen Gefährdung durch den Echten Hausschwamm nach Möglichkeit kein Holz für die tragende Konstruktion zur Anwendung kommen. Es wurden Massivtreppen aus Ortbeton oder Stahltreppen in Erwägung gezogen. Aus brandschutztechnischen Gründen entschied man sich für die Erneuerung in Massivbauweise. Die Treppen wurden als freitragende gewendelte Treppen konzipiert. Die Treppenlaufbreite beträgt 60 cm. Die lichte Weite zwischen den seitlich angebauten Edelstahlgeländern beträgt 70 cm.

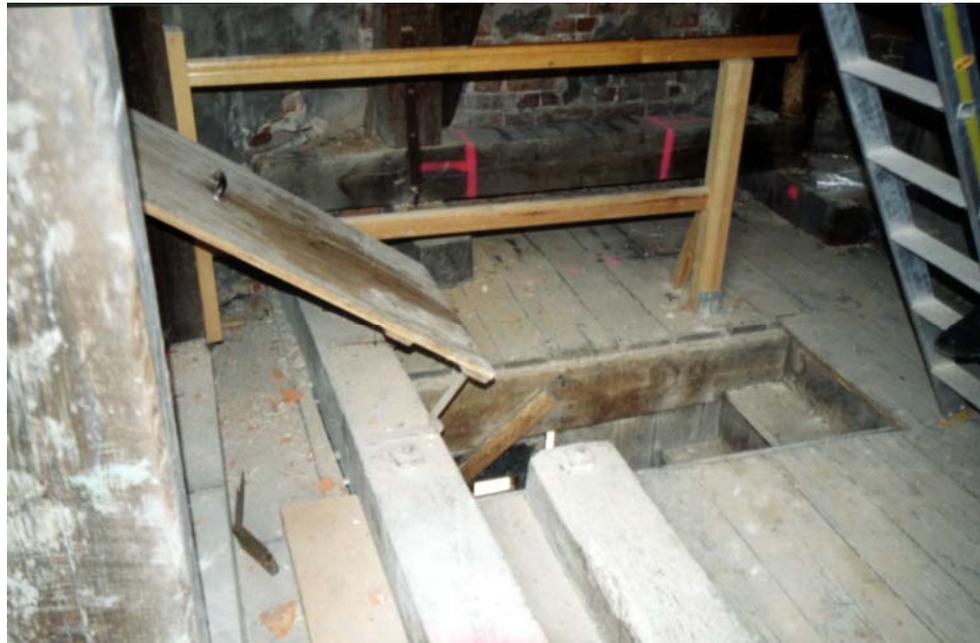
Abb. 8: Ebene der Aussichtsplattform (Ebene 8) vor der Sanierung,
Durchstieg (Lücke) wie Abb. 7, von oben

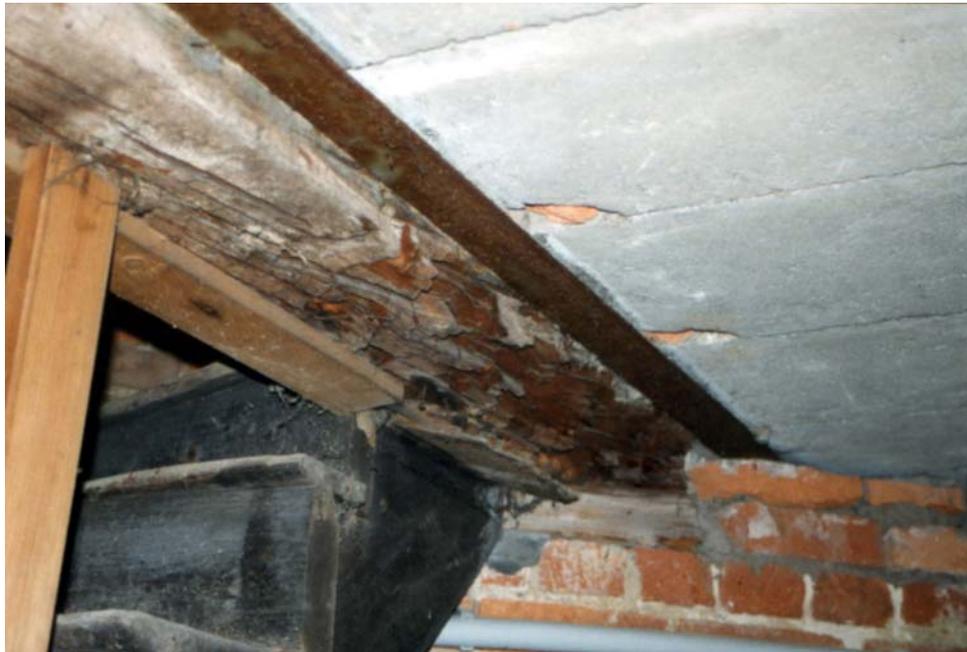
Abb. 9: Decke zwischen Uhrenebene und Türmerstube (Ebene 7), Deckenbalken stark geschädigt durch den Echten Hausschwamm, Eisenträger späterer Instandsetzungen sind verrostet

Im Bauabschnitt 4.2 erfolgte der Einbau der eine Ebene tiefer liegenden Massivdecke, welche den Fußboden der Türmerstube bildet.

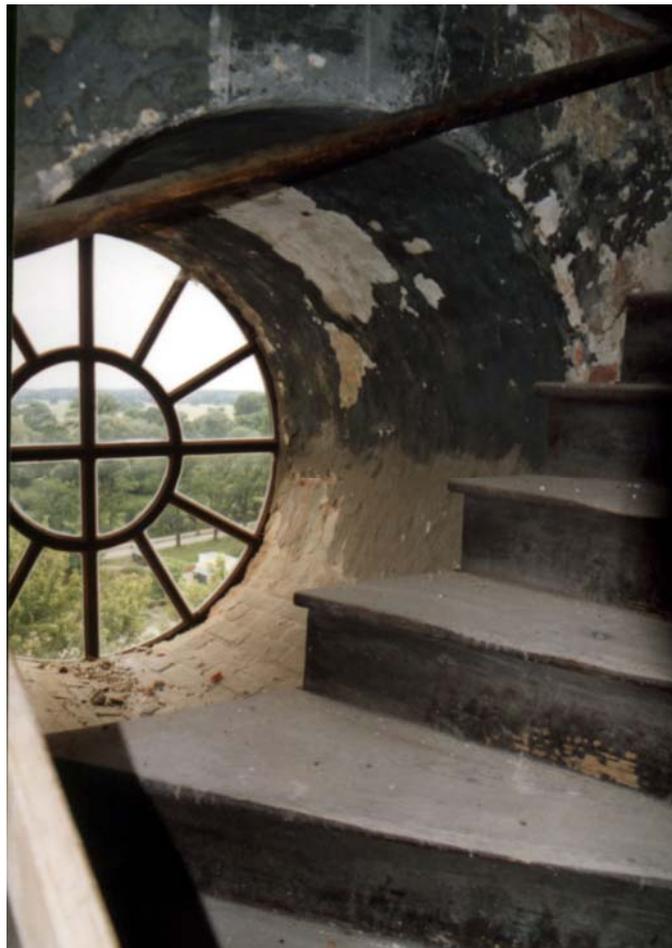
Abb. 10: Treppe von der Uhrenebene zur Türmerstube (Treppe im Bereich des Echten Hausschwammes, Ausbau)

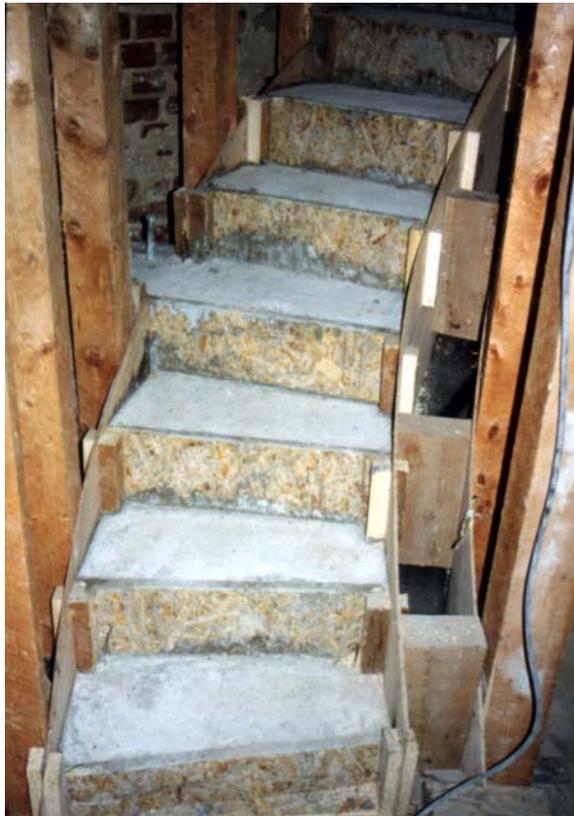
Abb. 11: Die Holzdecken und -treppen im schwammgeschädigten Bereich sind ausgebaut und werden durch Massivtreppen ersetzt

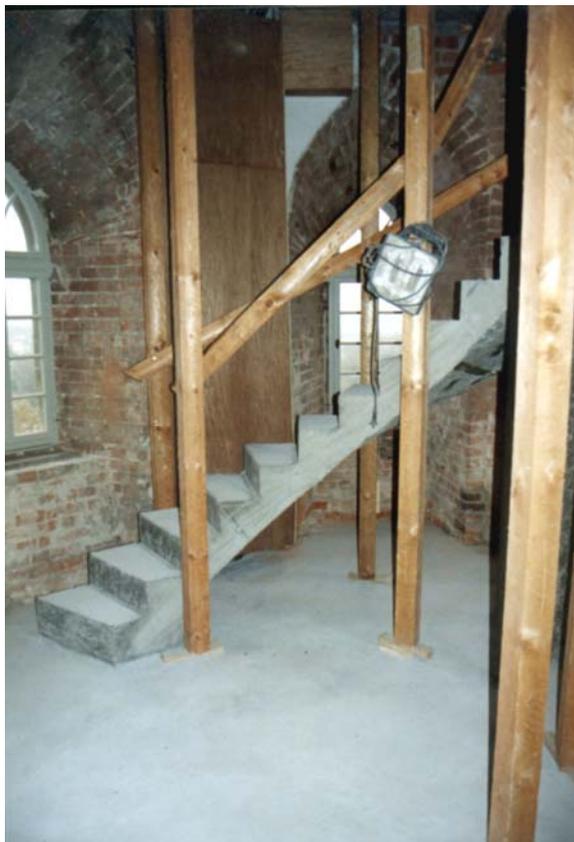
Abb. 12: Die neue Treppe von der Türmerstube zur Aussichtsplattform ist ausgeschalt

Mit 36 Steigungen überwindet die Treppenanlage in zwei Abschnitten eine Gesamthöhe von 6,44 Metern. Um die geschwungene Treppenföhrung zu erzielen, wurde für die Betonierung der Treppen eine spezielle Schalungskonstruktion errichtet.

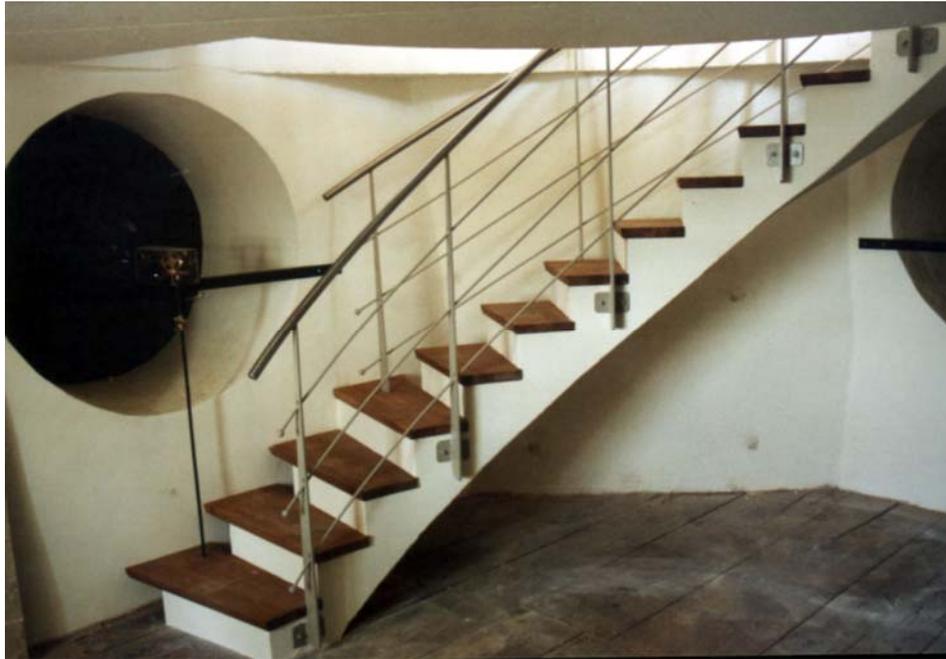
Abb. 13: Die Treppe von der Uhrenebene zur Türmerstube;
die Antriebskonstruktion für die Zeiger mußte umgebaut werden.

Der Standort des Uhrwerkes wurde in den Weg zur Turmaussicht integriert. Die Uhr wurde durch eine Umhausung vor Staub und unbefugten Eingriffen geschützt. Durch den Einbau eines kleinen Fensters kann nun im Verlauf des Aufstiegs auf den Turm das technische Meisterwerk früherer Zeiten von den Besuchern betrachtet werden. Die Zeigerantriebe der Uhr waren zwecks Herstellung von Baufreiheit vor dem Einbau der unteren Massivtreppe zerlegt worden. Sie wurden nach Abschluß der Baumaßnahmen neu verlegt und dabei so umgebaut, daß sie weder auf den Laufflächen noch bei den Treppen störend wirken. Die Kegelgetriebe an der Umlenkung des Gestänges zu den Zifferblättern wurden mit Plexiglas eingehaust. Dadurch sind sie in ihrer Funktionsweise sichtbar.

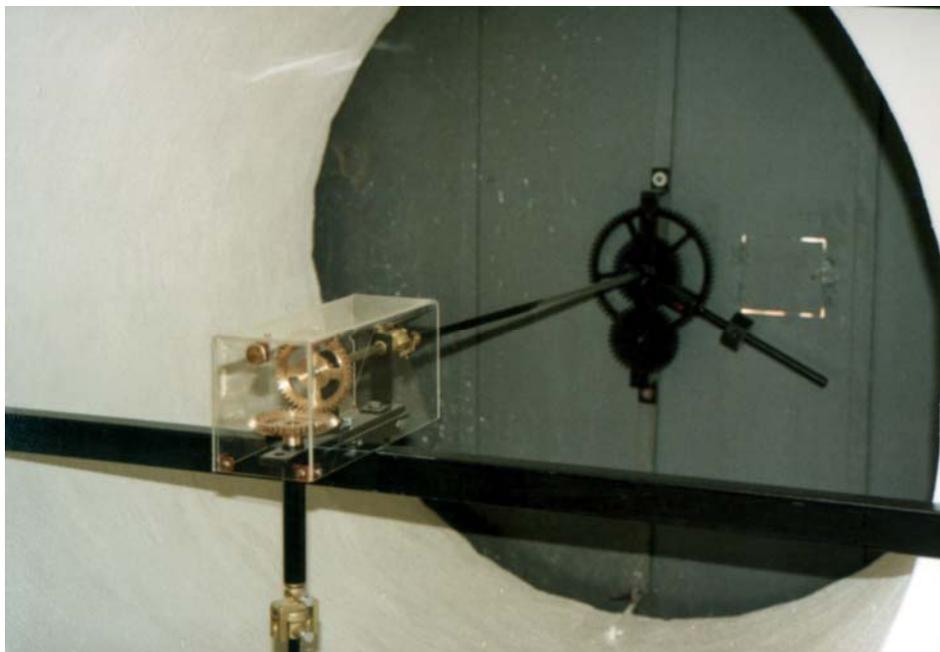
Abb. 14: Detailaufnahme: durch die Kapselung in Plexiglas ist der
Antriebsmechanismus für die Besucher sichtbar und trotzdem
geschützt

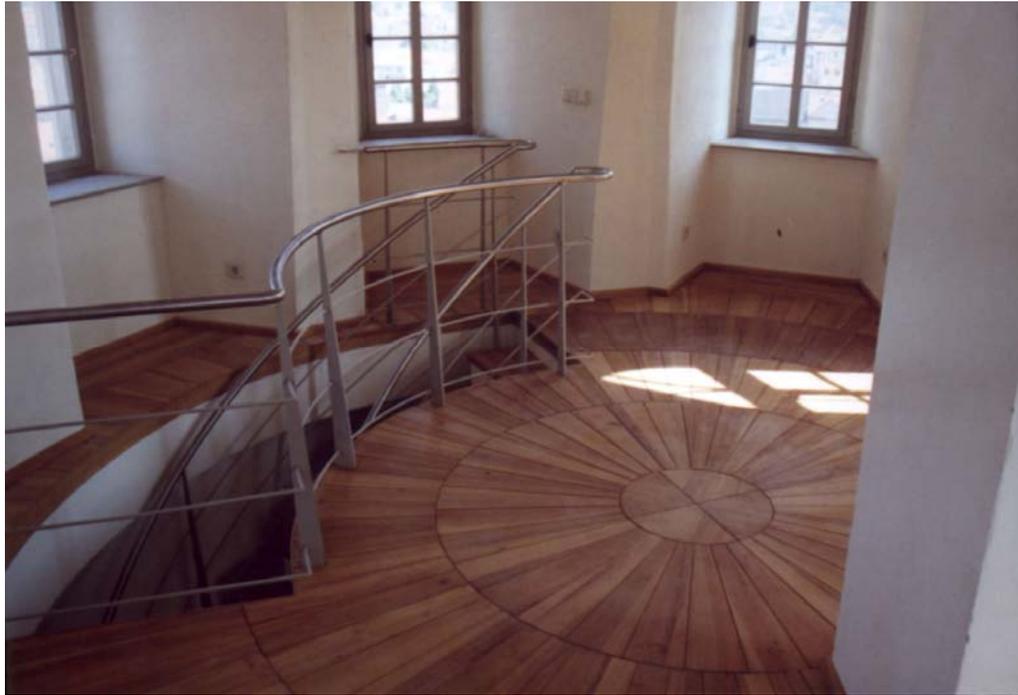
Abb. 15: Der Fußboden in der Türmerstube, Austritt des unteren Treppenlaufes

Der Fußboden der Aussichtsebene, der Fußboden der Türmerstube sowie die neuen Massivtreppen erhielten einen Fußbodenbelag aus Laubholz. Für die Treppenstufen wurde 40 mm starkes massives Eichenholz verwendet. Der Bodenbelag der beiden Räume wurde in massiver Robinie gestaltet. Beide Holzarten sind sehr dauerhaft und weitgehend resistent gegen Pilz- und Insektenbefall. Außerdem sind sie sehr strapazierfähig, was der öffentlichen Benutzung entgegenkommt. Die konzentrische Anordnung der Fußbodenhölzer nimmt den geschwungenen Lauf der Treppen und die Form der Räume auf.

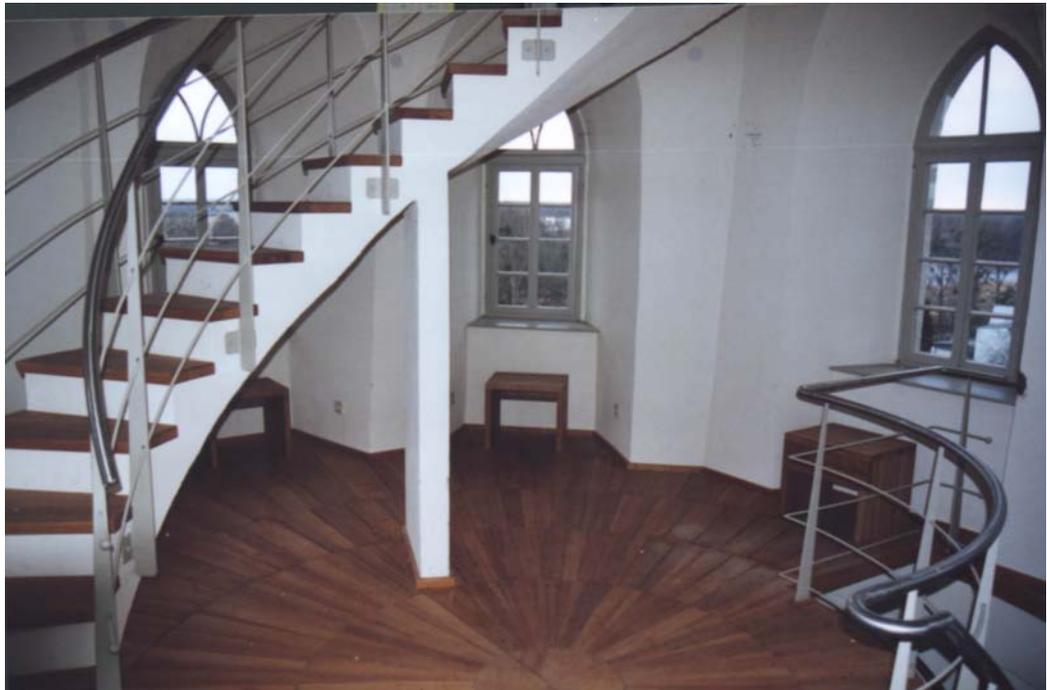
Abb. 16: Die Treppe von der Türmerstube zur Aussichtsebene
(vergleiche Abb. 5 und 6!)

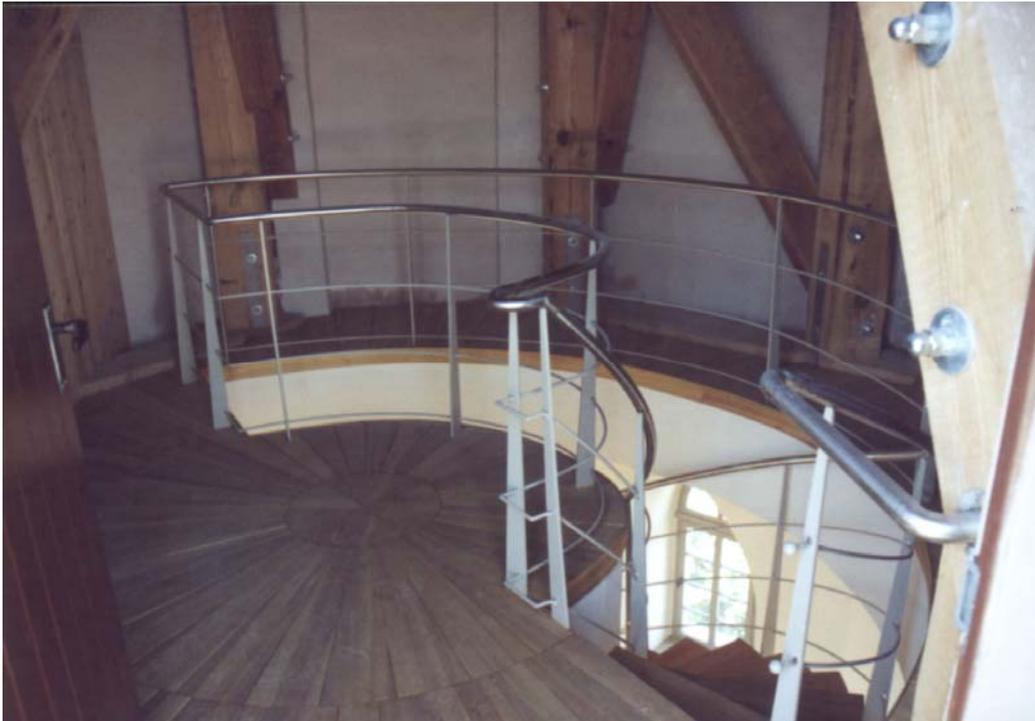
Abb. 17: Die Aussichtsebene mit dem Aufgang von der Türmerstube (vergleiche Abb. 8!) im Hintergrund sind die Stiele zu erkennen, welche die Konstruktion der Turmspitze tragen
