DBU-Förderprojekt AZ 22296-25

## **Erarbeitung und Erprobung einer Sanierungstechnologie für umweltgeschädigte Bauteile aus Lettenkohlendstein am Beispiel der Arkaden des Schlosses Friedenstein in Gotha**

## **Abschlussbericht**

der Stiftung Thüringer Schlösser und Gärten  
erarbeitet von  
Dipl.-Ing. Heike Hopp und Dr. Hans-Werner Zier

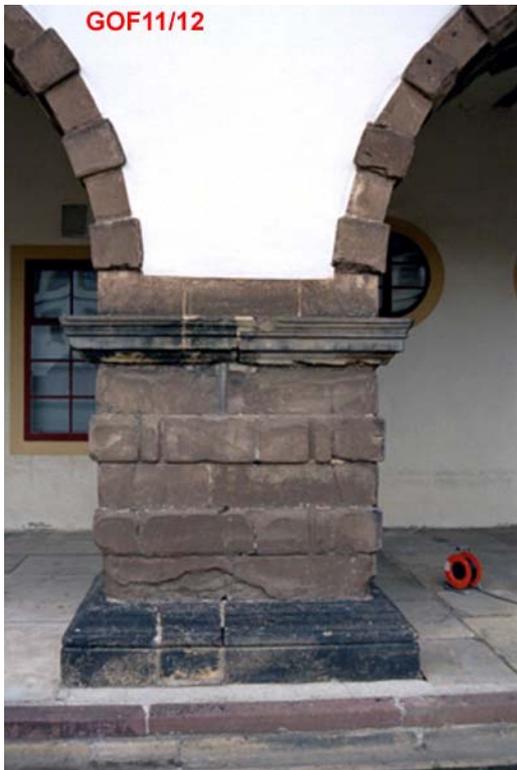
**Bild 3-3:**

Nach Westen exponierte Seite eines Pfeilers aus Lettenkohlendstein: Starke Steinschäden treten über dem Sockel auf. Der gezeigte Pfeiler war der am besten erhaltene mit weitestgehend noch vorhandenem Originalsteinbestand.

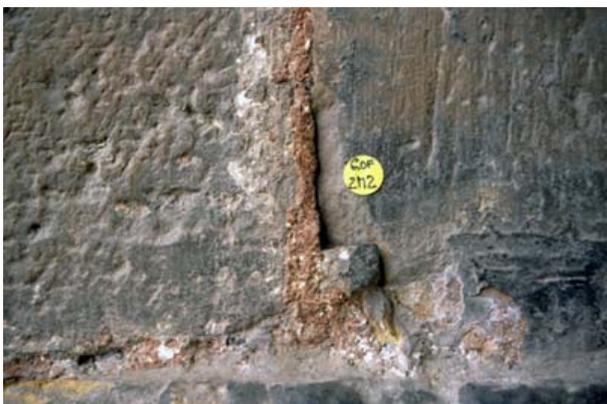
**Bild 3-9:** Fugenreparatur mit einem rostbraunem Mörtel

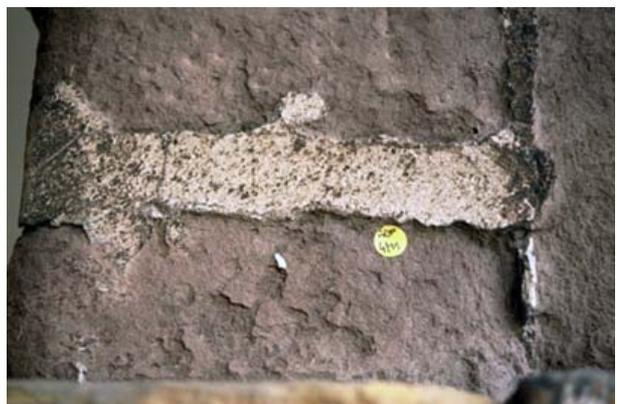
**Bild 3-10:** Ausbesserung einer Fuge mit Gipsmörtel

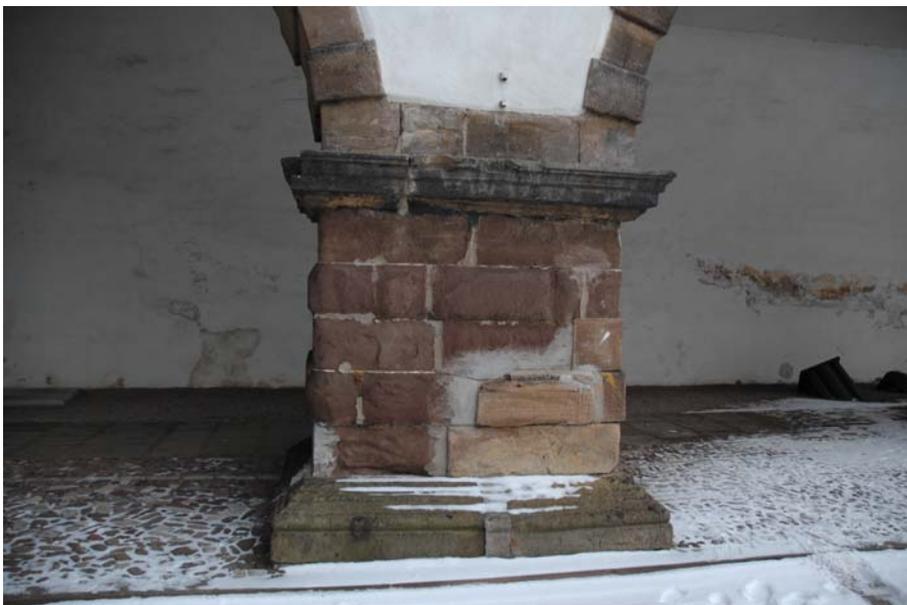
Die Schadbilder an den Arkadenbögen und Pfeilern werden maßgeblich von den verwendeten Sandsteinen geprägt. So überwiegen bei den Lettenkohlsandsteinen ganz klar Schäden durch Ablätterungen (Schuppen), Absandungen und Abschalungen. Diese Schadensformen haben ein solches Ausmaß erreicht, dass umfangreiche Fehlstellen entstanden sind. Es sind kaum noch originale Oberflächen erhalten (Bild 4-1).

**Bild 4-1: Pfeiler, an dem deutlich wird, dass es an den Lettenkohlsandsteinen kaum noch originale Oberflächen gibt (zum Vergleich Seeberger Sandstein unten rechts).**

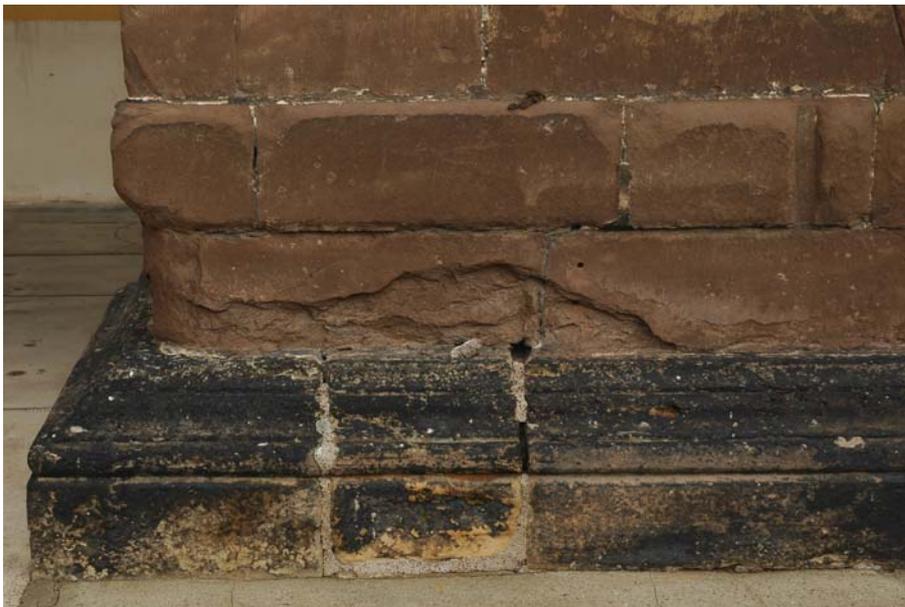
Schalenbildungen an den Lettenkohlsandsteinen treten fast immer oberhalb dichter Steinmaterialien (Sockel und Gesimse) auf. Die Abschalungen bilden sich unabhängig vom Gesteinsgefüge (Schichtung), parallel zur bearbeiteten Werksteinoberfläche. Gelegentlich sind Abschalungen mit Aufwölbungen zu verzeichnen, was sich in Rissen entlang der Schalenufer äußert.

**Bild 4-2: Typische Schalenbildungen am Lettenkohlsandstein**  
Der Sockel besteht aus dichterem Räsandstein und bewirkt einen Feuchtigkeitsstau im stark saugenden Lettenkohlsandstein, wenn dieser durchfeuchtet wird.

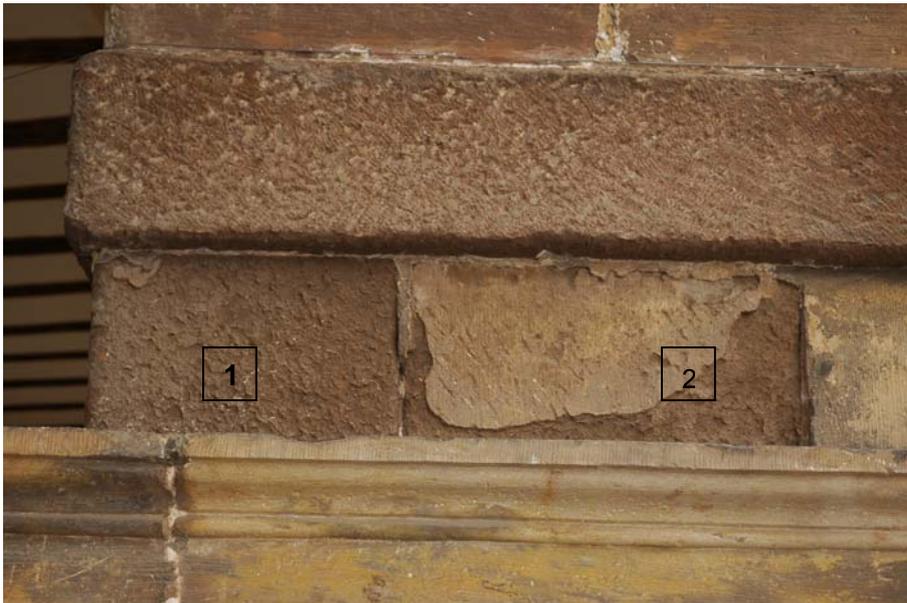
Die Ablätterungen an den Lettenkohlsandsteinen der Arkaden haben ein solches Ausmaß angenommen, dass tiefgreifende Rückwitterungen, Formverluste und Fehlstellen eingetreten sind.

**Bild 4-3: Ablätterungen (1) und Schalenbildungen (2) am Lettenkohlsandstein**

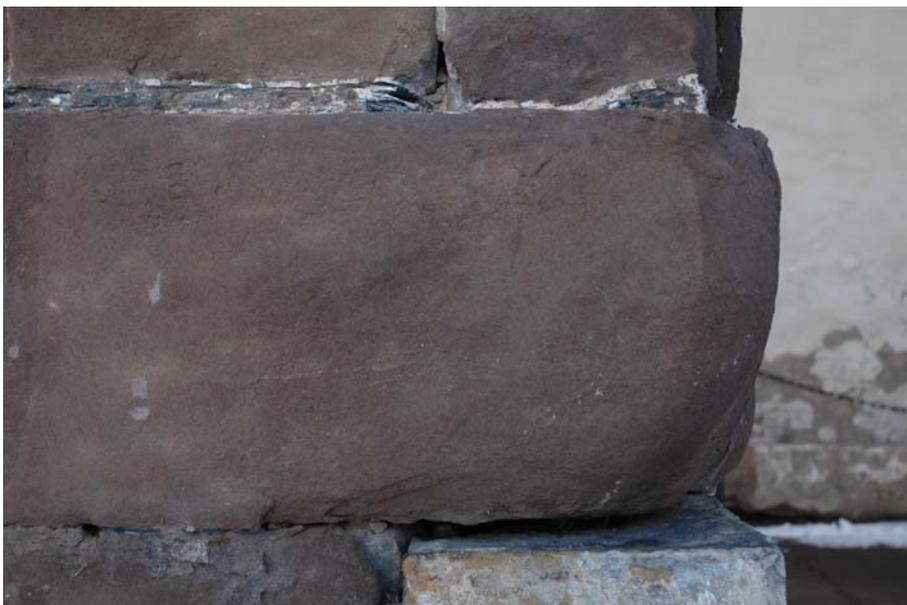
Der Zerfall des Gesteines in Einzelkörner durch den Verlust der Bindungskräfte, ist im Bereich des Lettenkohlsandsteines auf fast allen stark bewitterten Oberflächen, besonders in den Bereichen der Wasserablaufzonen der zum Innenhof hin geöffneten Seiten, zu beobachten. Häufig treten Absandungen und Ablätterungen an den Lettenkohlsandsteinen gleichzeitig und in nicht mehr zu definierenden Übergangsformen auf. An den Rätsandsteinen sind Absandungen eher selten zu beobachten.

**Bild 4-4: Absandungen an einem Bossenquader aus Lettenkohlsandstein**

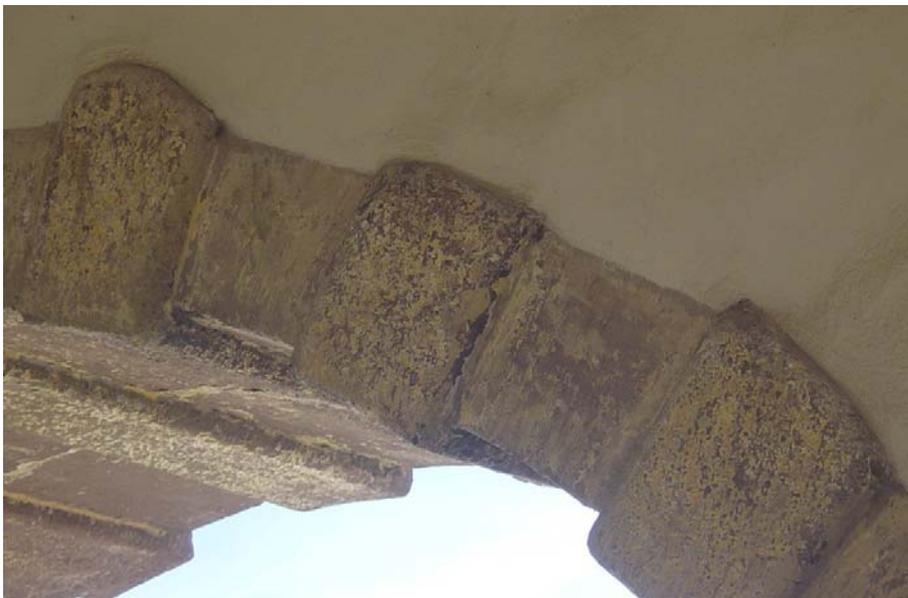
Auf den Oberflächen der Werksteine finden sich umfangreiche Reste von Farbfassungen (Bild 4-5). Diese dienten zum Einen dem Schutz der Steine und zum Anderen zur einheitlichen Gestaltung der Arkadenbögen. Aufgrund der Befundsituation kann davon ausgegangen werden, dass die Steine ursprünglich ocker gefasst waren. Spätere Fassungen nahmen den rotbraunen Farbton des Lettenkohlsandsteins auf. Gegenwärtig sind die Arkadenbögen nicht farbig gefasst.

**Bild 4-5:**  
**Anstrichreste auf den**  
**Lettenkohlsandsteinen**

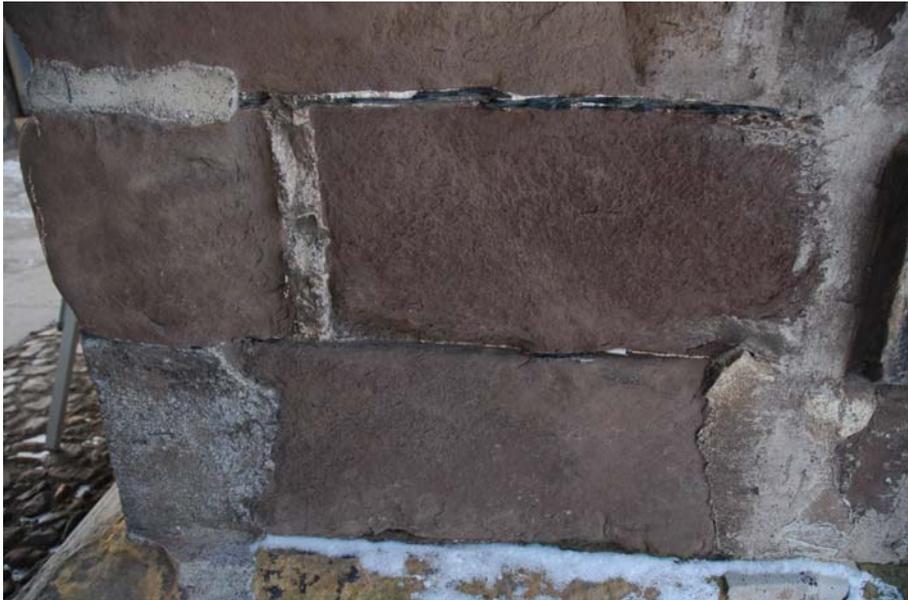
Der Anteil an Mörtelergänzungen ist bei den Lettenkohlsandsteinen überdurchschnittlich hoch (Bild 4-6). Sie sind Folge der Schäden durch Abschaltungen und Abblätterungen und wurden meist mit hydraulisch gebundenen Mörteln (Kalke, Zemente) vorgenommen. Wegen der unangepassten Materialeigenschaften kam es in den angrenzenden Sandsteinen zu Absandungen oder Hohlstellen (zwischen Mörtel und darunter liegendem Stein).

**Bild 4-6:**  
**Mörtelergänzungen, breite Fugen und Abblätterungen**

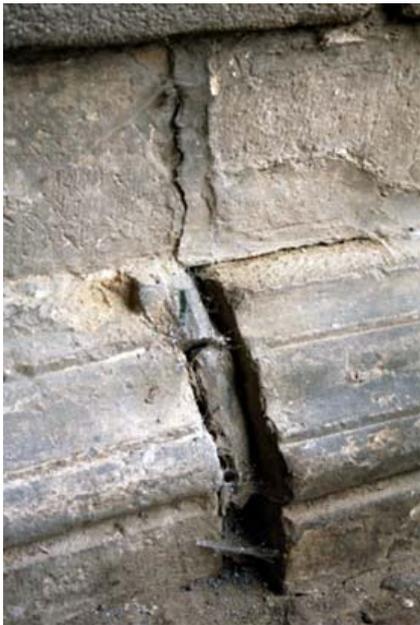
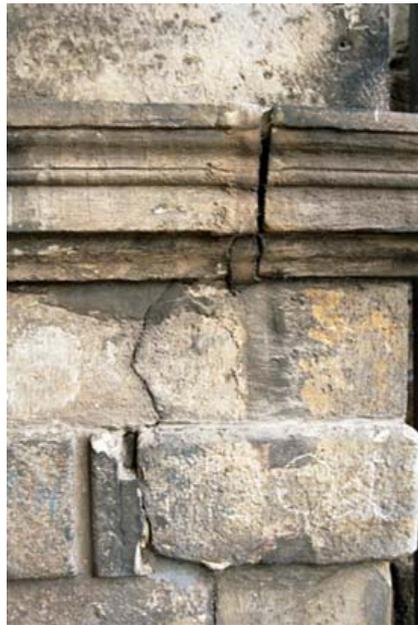
**Bilder 4-7 und 4-8:**

In den untersuchten Pfeilern war immer ein massiv aufgebauter Kern aus verschiedenen Materialien (Ratsandstein, Lettenkohlendstein, Kalkstein, Ziegel) vorhanden. Durch Setzungen, die in der Vergangenheit aufgetreten sind oder immer noch auftreten, werden Ablösungen von Steinschalen (an einigen Pfeilern deuten Rissbildungen und der Versatz von Steinen diese Prozesse an) begünstigt. Auch Ablösungen der äußeren Quaderschichten vom Kern der Pfeiler sind möglich. Über sich öffnende Fugen kann außerdem Wasser eindringen und Schädigungsprozesse beschleunigen.

**Versatz äußerer Quader, erkennbar in Bereichen des Sockels und des Gesimses: Entstandene Risse oder Fugenaufweitungen sind bereits in der Vergangenheit überarbeitet worden.**

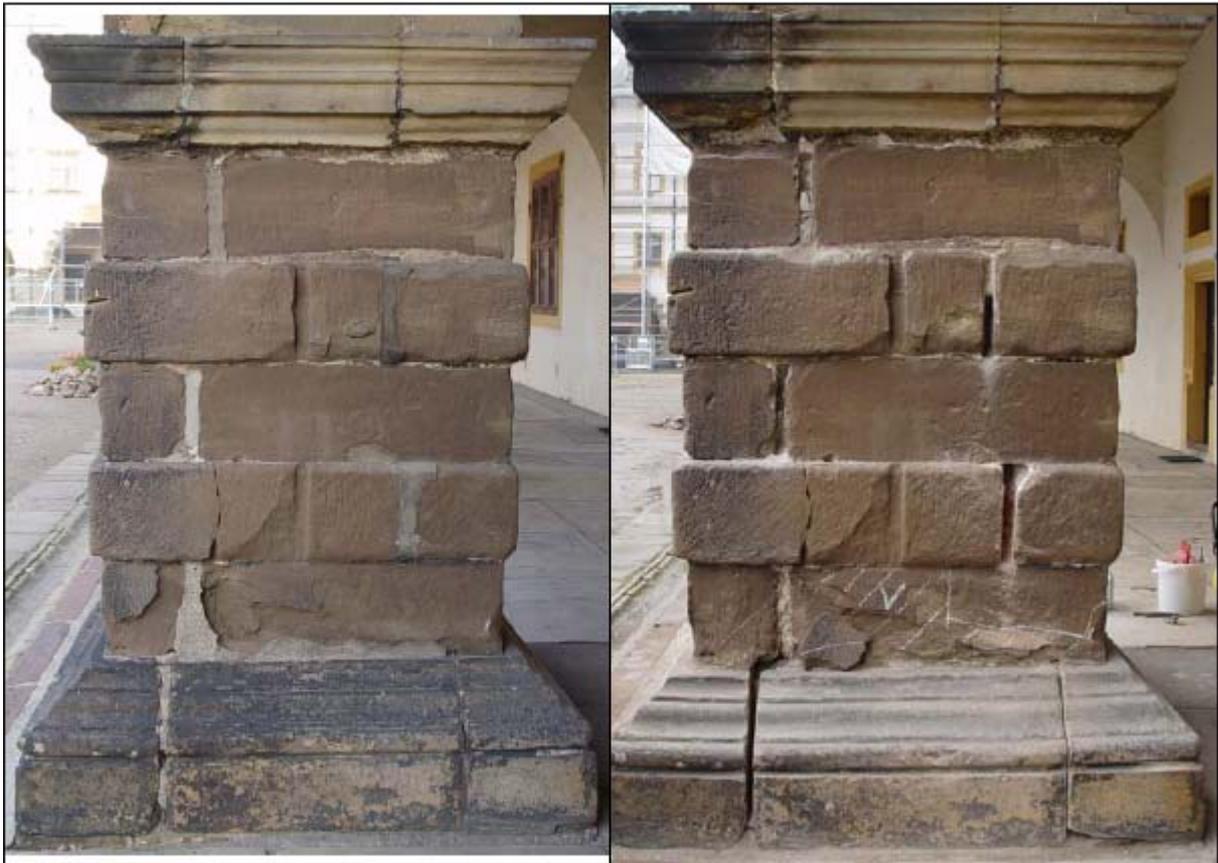
**Bilder 6-1 und 6-2:**  
Nach Süden exponierte Seite des Pfeilers „TF-3“ vor und nach der Entfernung von Altmörteln

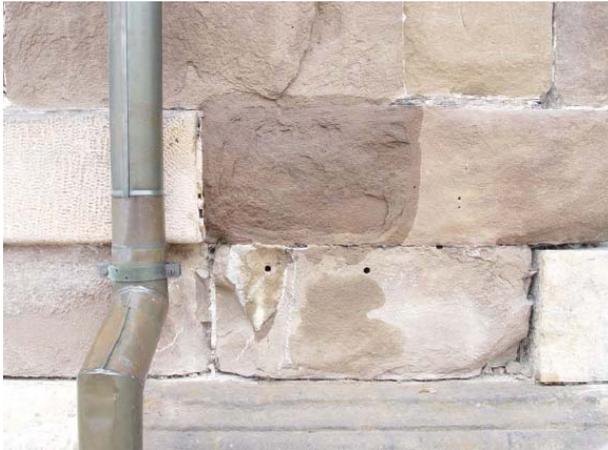
**Bild 6-4:**  
Nordseite des Pfeilers TF-2 mit einer  
Probefläche unmittelbar nach der Festigung mit  
KSE 300 E

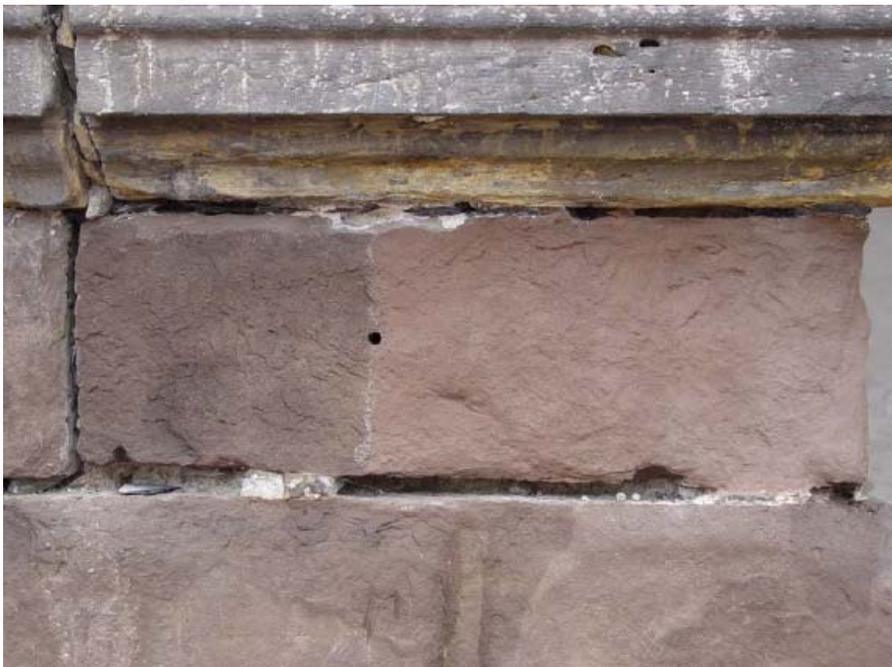
**Bild 6-6:**  
Nordseite des Pfeilers  
TF-2: Probefläche mit  
konservatorischem  
Oberflächenverschluss  
mit Schlämme

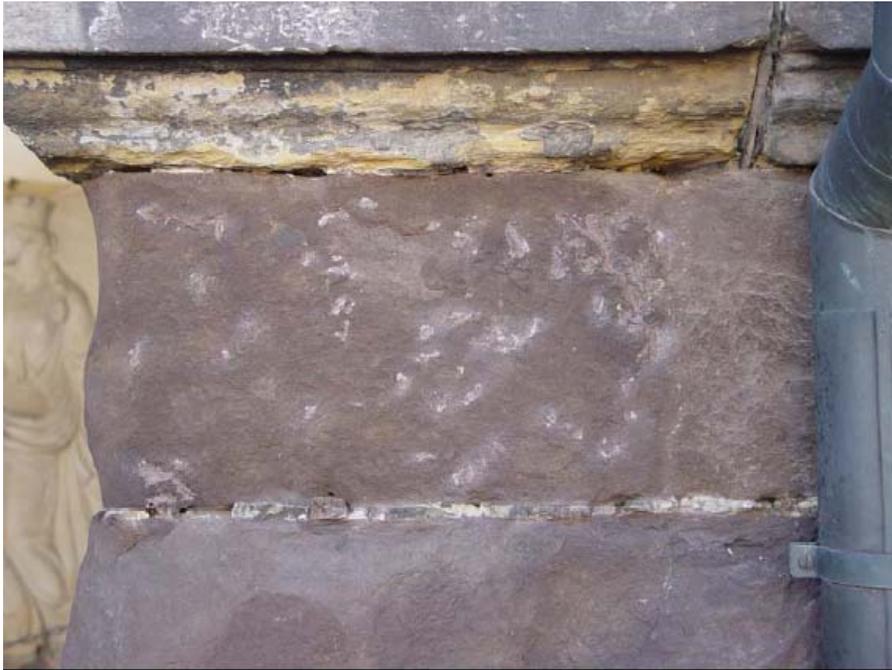
**Bild 6-7:**  
Nordseite des Pfeilers  
TF-2: Probefläche mit  
konservatorischem  
Oberflächenverschluss  
durch Anbösch (helle  
Stellen auf der  
Steinoberfläche)

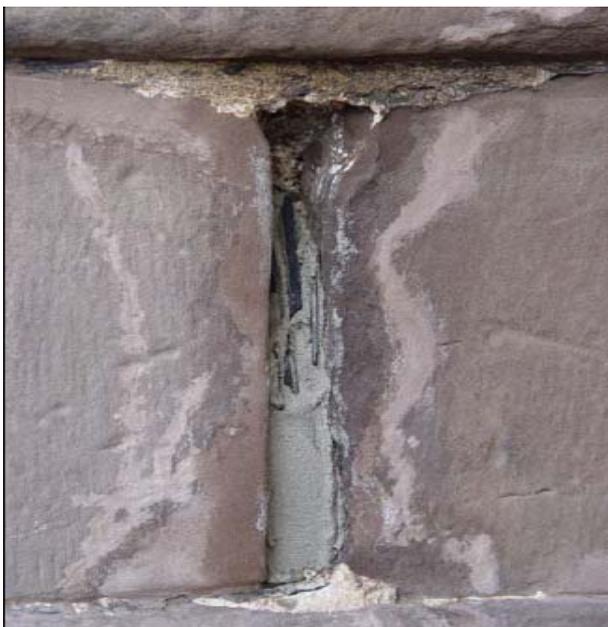
**Bild 6-12:**  
Nach Süden exponierte Fläche des Pfeilers  
TF-3: Neue Tiefenverfugung und Auswicklung  
mit Schieferplatten

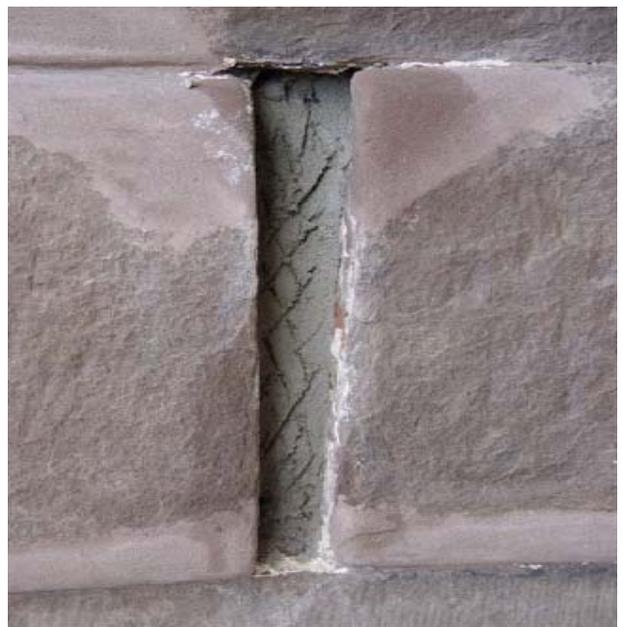
**Bild 6-13:**  
Nach Süden exponierte Fläche des Pfeilers  
TF-3: Neue Tiefenverfugung mit  
Oberflächenstrukturierung für eine gute  
Anbindung der Deckverfugung

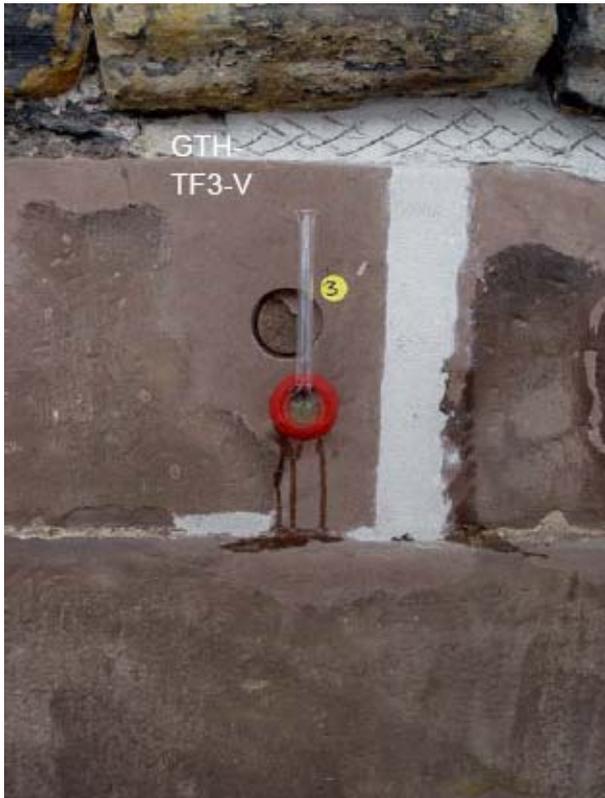
**Bild 6-14:**  
Nach Norden exponierte Fläche des Pfeilers  
TF-3: Neue Tiefenverfugung mit  
Oberflächenstrukturierung für eine gute  
Anbindung der Deckverfugung unter einem  
Gesims (oberer Bildbereich) und Fuge mit  
fertiger Deckverfugung

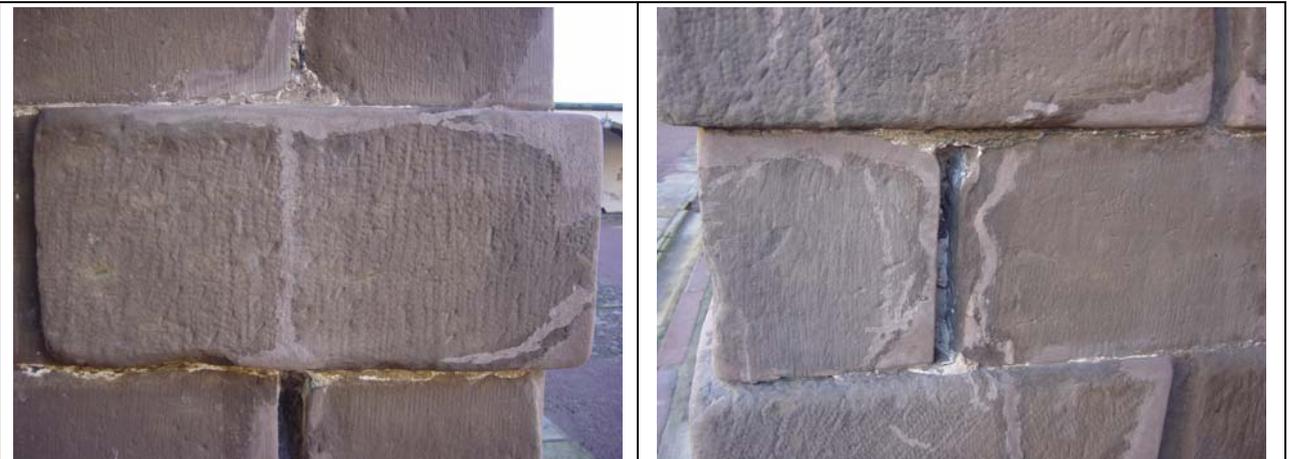
Bild 8-1 und 8-2: Steinerergänzungen und Schalenanböschungen aus Acrylatmörtel

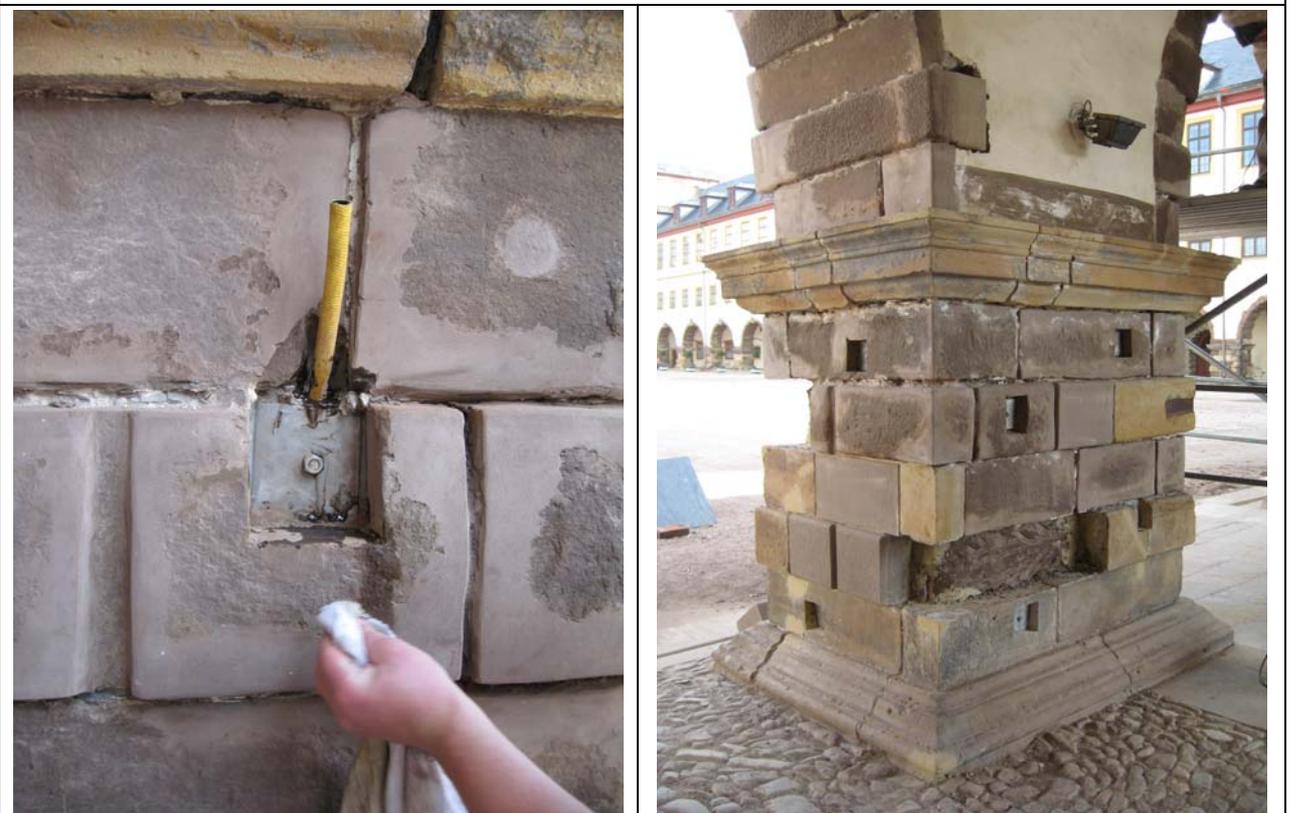
Bild 8-3: Einkleben von Mauerankern zur statischen Ertüchtigung der Pfeiler

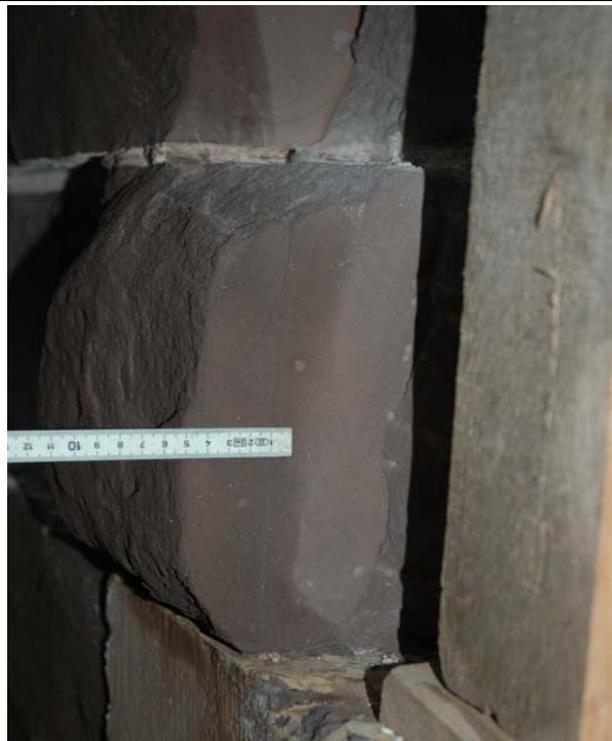
Bild 8-5: Eindringtiefe (4-5 cm) des Festigers an senkrechten Bossen nach der Hauptfestigung

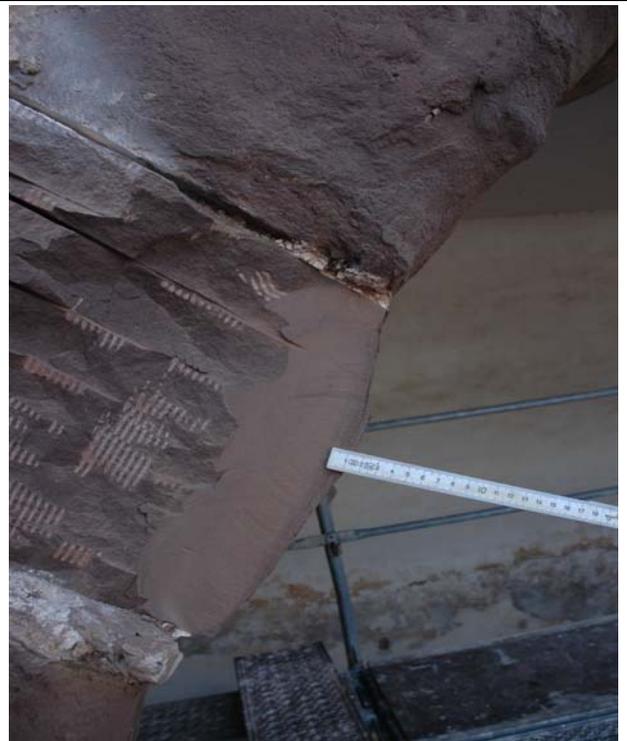
Bild 8-6: Eindringtiefe (ca. 1 cm) des Festigers an überhängenden Bossen nach der Hauptfestigung

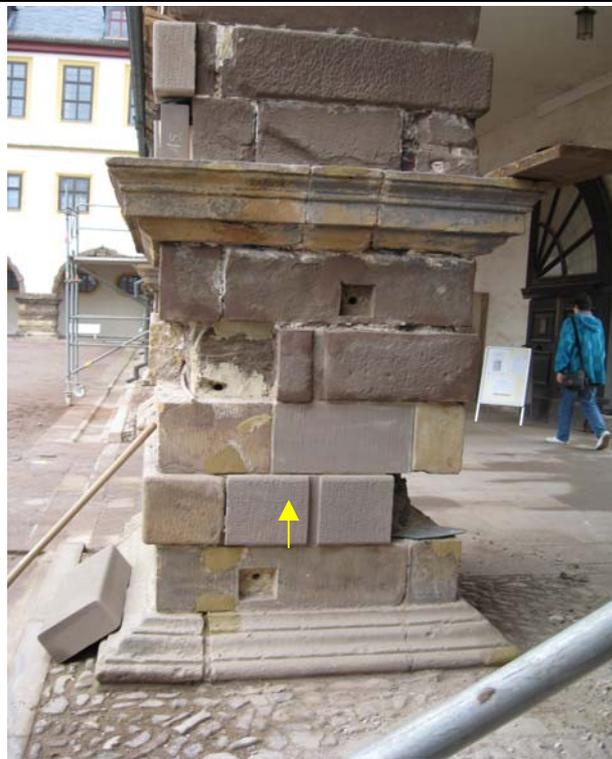
Bild 8-7: Vierungen aus Lauterbacher Lettenkohlendstein (gelber Pfeil)

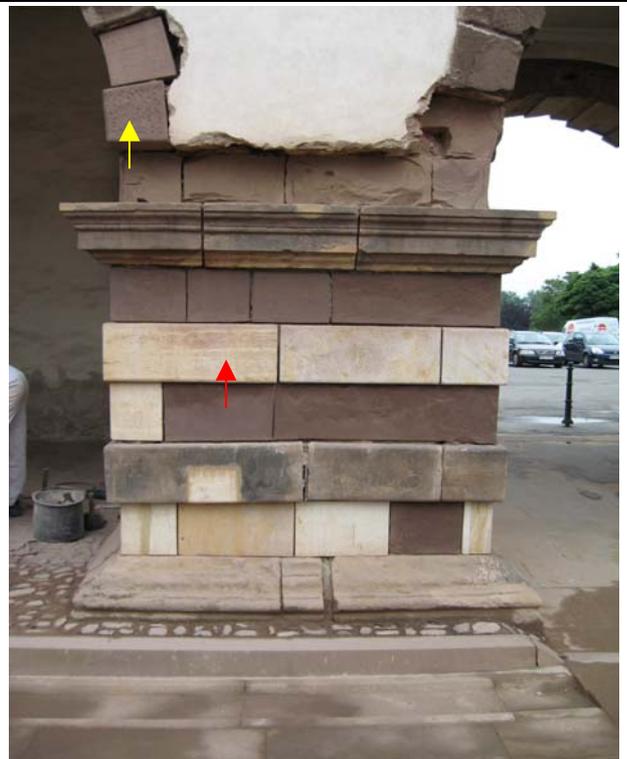
Bild 8-8: Vierungen aus Freudenbacher Lettenkohlendstein (gelber Pfeil) und Seeberger Sandstein (roter Pfeil)

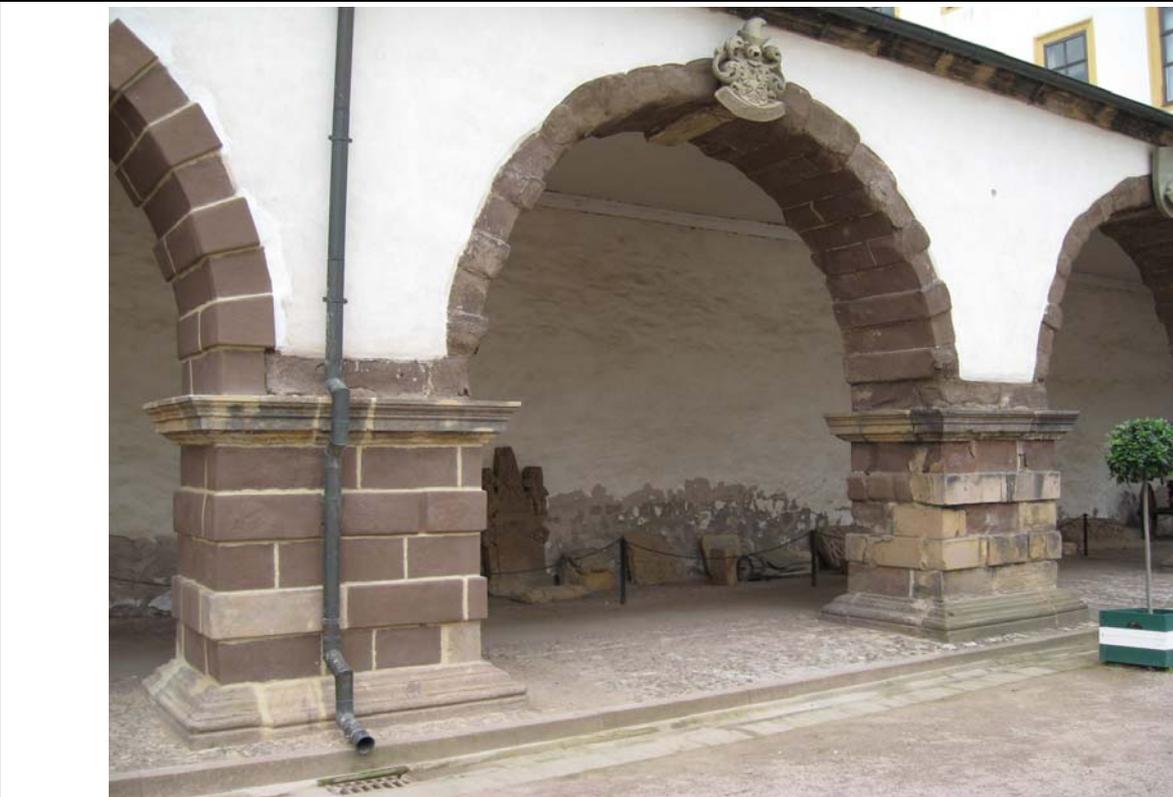
**Bild 8-11: Endzustand eines Arkadenbogens der Musterfläche nach der Verlegung (linke Bildhälfte) im Vergleich zu einem Bogen der nicht restauriert wurde (Bildmitte und rechts)**

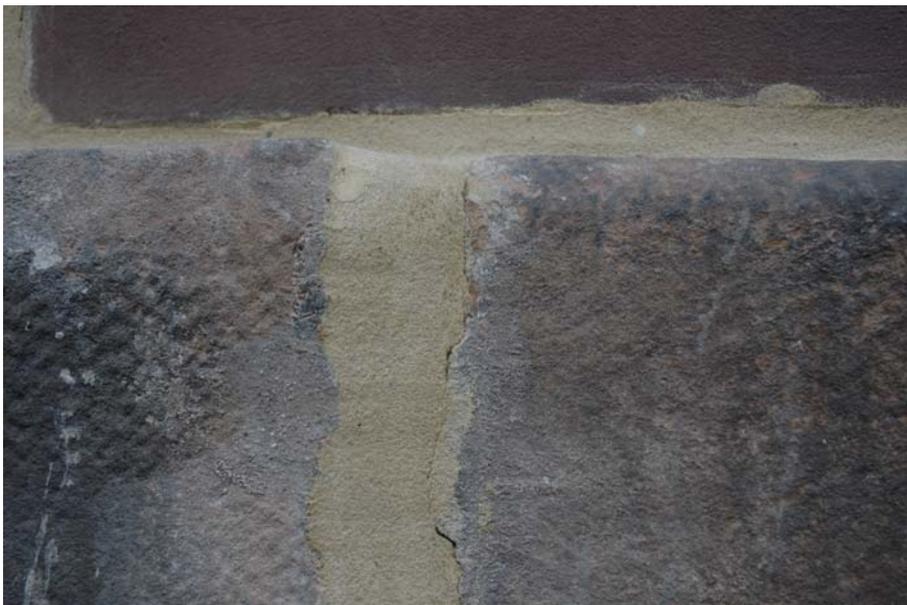
**Bild 9-1: Haarriss im Fugenmörtel, entlang der Steinflanke**

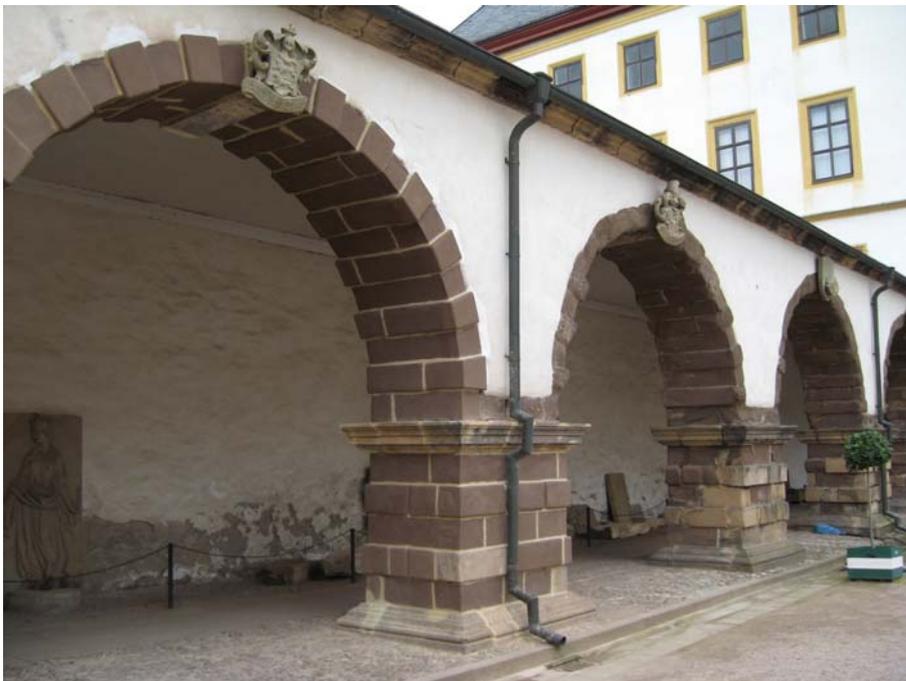
**Abb. 10-1:**  
**Endzustand eines**  
**Arkadenbogens der**  
**Musterfläche (linke**  
**Bildhälfte) im Vergleich zu**  
**einem Bogen der nicht**  
**restauriert wurde (rechte**  
**Bildhälfte)**
