Projekt : **Naturschutzgerechte Sanierung des Dachstuhls
der barocken Dorfkirche in Lohsa mit dem Ziel
des Erhalts einer bedeutenden Fledermauskolonie**

*Aktenzeichen der
Umweltstiftung :* **AZ 23157-33/2**

Verfasser : **Böhmak & Skrzypczak Bauplanung
Schloßstraße 8
02625 Bautzen**

Bauherr: **Evangelische
Kirchengemeinde Lohsa
Mühlweg 1
02999 Lohsa**

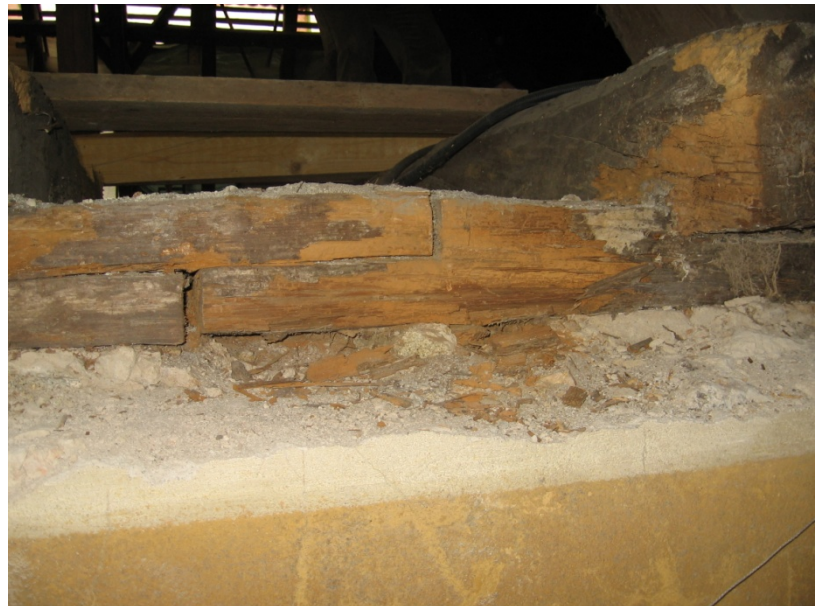
11/ 2007 bis 02/2007 : abschnittsweises Freilegen
des gesamten Traufbereiches aufgrund Hauschwammbefall

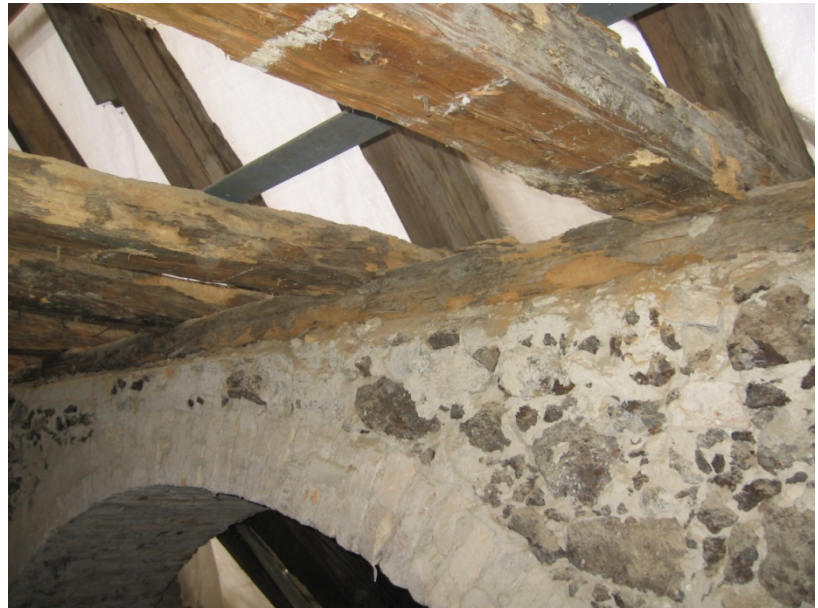
Erforderlicher Rückbau aller Bekleidungen sowie aller Holzbauteile
in Bereichen mit Hauschwammbefall

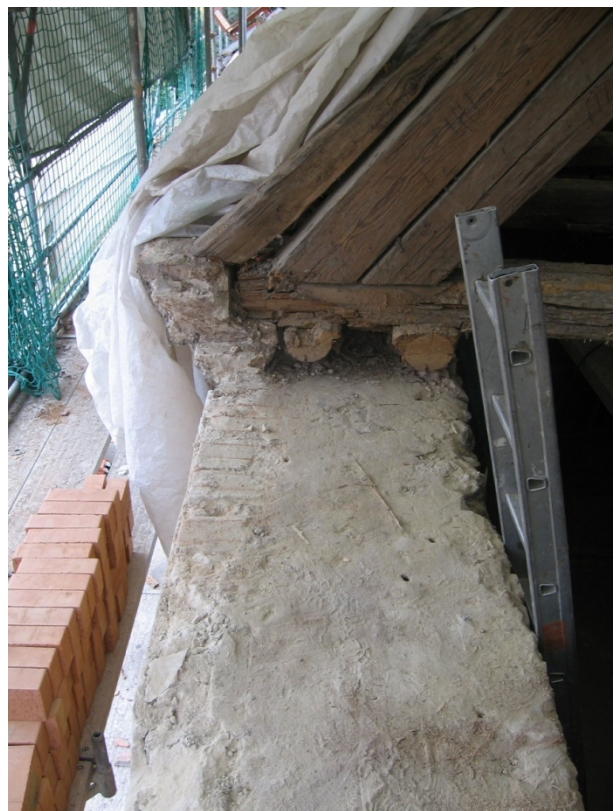
Freigelegter Traufbereich

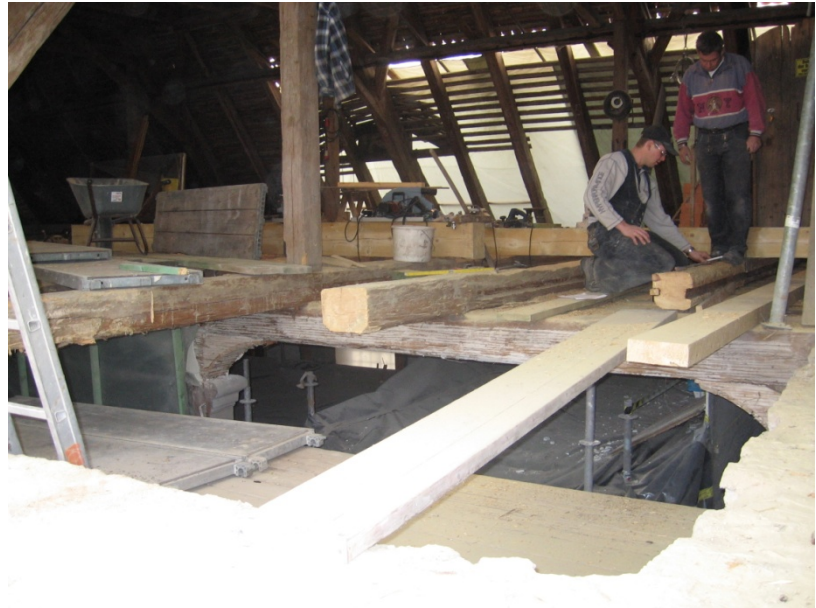
Rückschnitt des geschädigten Holzes einschl. Sicherheitszone

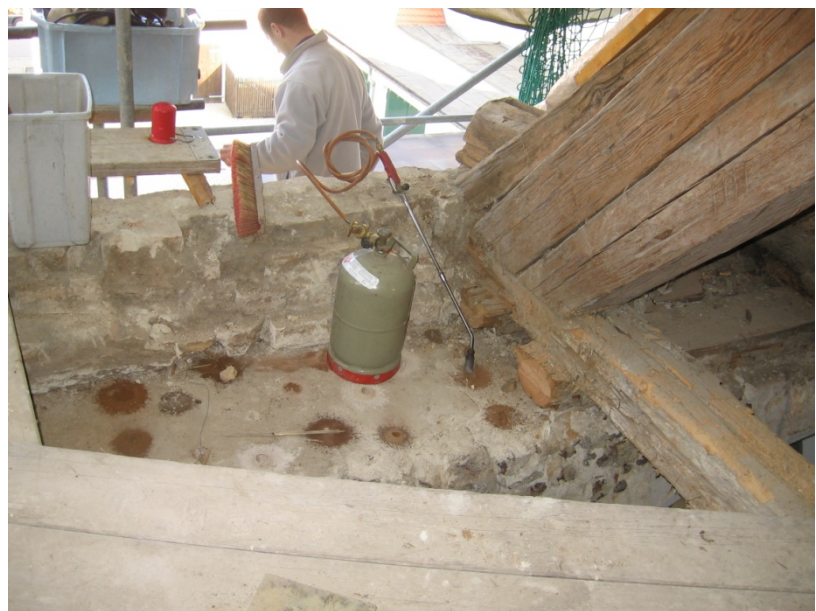
Schwammsanierung des befallenen
Mauerwerks durch Verpressung

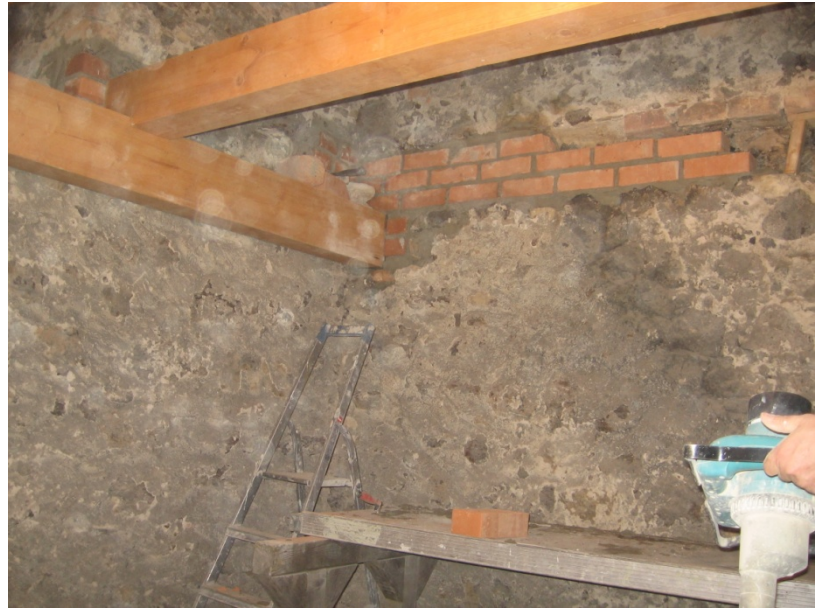
Sanierungsarbeiten Turmbereich mit Hausschwammbefall
