Modellhafte Revitalisierung des Gutsparks des Landgestüts Redefin unter Berücksichtigung des Naturschutzes

Kurztitel: Wasserregime Redefin

Abschlussbericht

Auftragnehmer: INROS LACKNER AG
Spieltordamm 9
19055 Schwerin

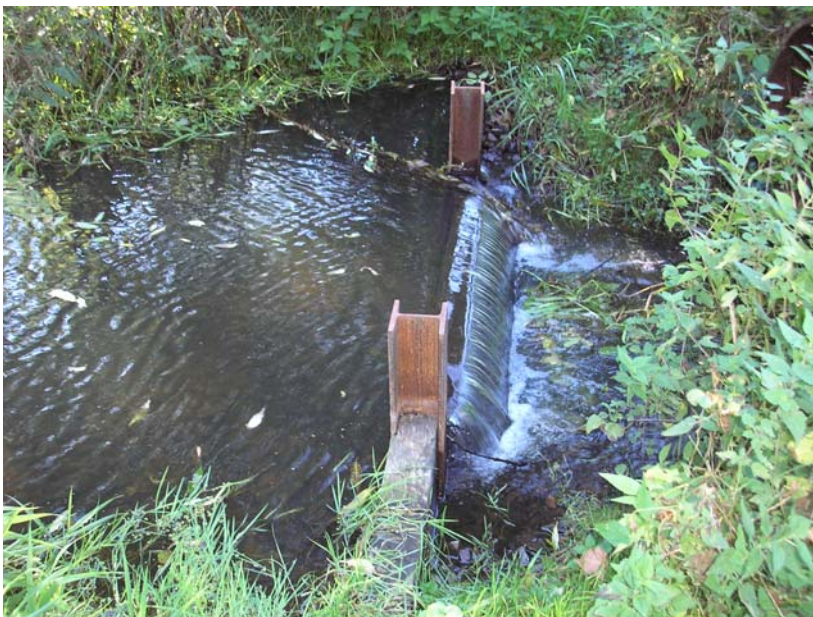
Abb. 3: Errichtetes Staubauwerk zu Wasserzufuhr von der Sude

Das Staubauwerk wurde in der alten Sude eingebaut, direkt hinter dem Abzweig zum neuen Grabensystem. Das Staubauwerk hat folgende Bauweise:

Durch eingebrachte Doppel-T-Träger wird die Aufnahme von Eichenbohlen einerseits als Böschungsabschluss, zum anderen als Überlaufschwelle ermöglicht. Durch Herausnehmen bzw. Einsetzen der mittleren Bohlen ist eine Regulierung bzw. entsprechend den Anforderungen notwendige Anpassung der Höhe der Überlaufschwelle möglich. In Abstimmung mit dem Wasser- und Bodenverband wurde das Ziel verfolgt, eine einfache Konstruktion zu finden, die auch nachhaltig keine hohen Betriebs- und Unterhaltungskosten erfordert. Der erforderliche Wasserstand im südlichen Grabenabschnitt wird durch das Staubauwerk ermöglicht.

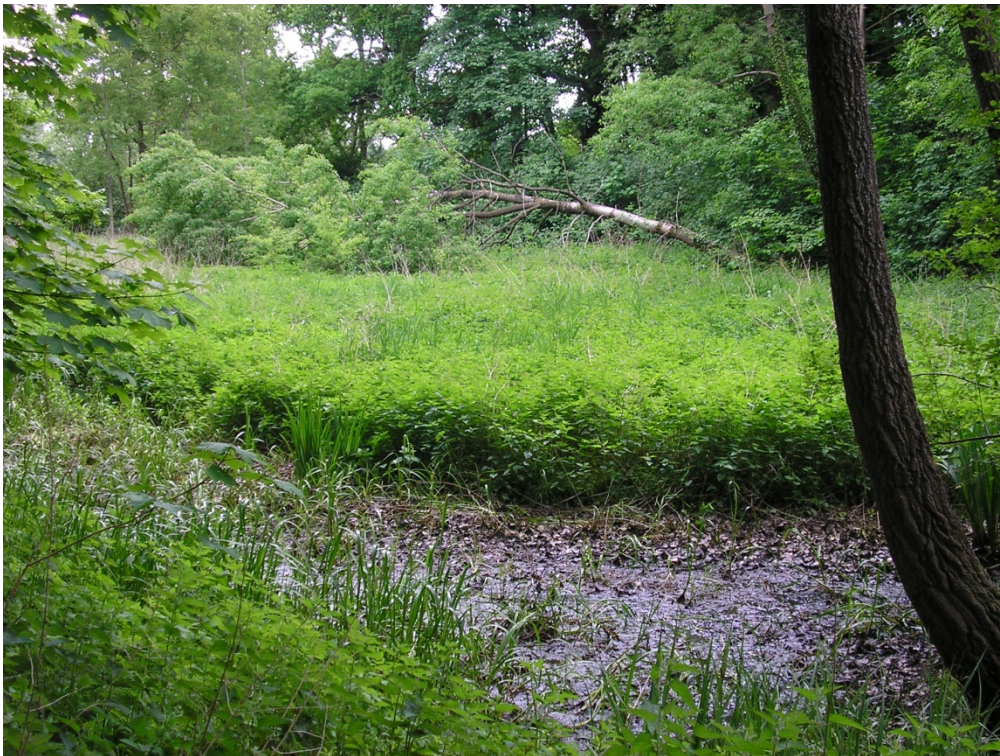
Zum Zeitpunkt der Erstuntersuchung (2008) war der künstlich angelegte Teich bis auf kleinste Restwasserflächen fast vollständig verlandet und mit Röhricht- und Riedsäumen zugewachsen. Aktuell ist mit einer Größe von ca. 1.300 m² eine deutlich größere Wasserfläche vorhanden, die zudem ständig wasserführend ist (Abbildung 2). Die Teichanlage ist eingebettet in den Gutspark mit altem Baumbestand.

Abbildung 1: Unsaniertes Teiches am Falkenhain im Mai 2008

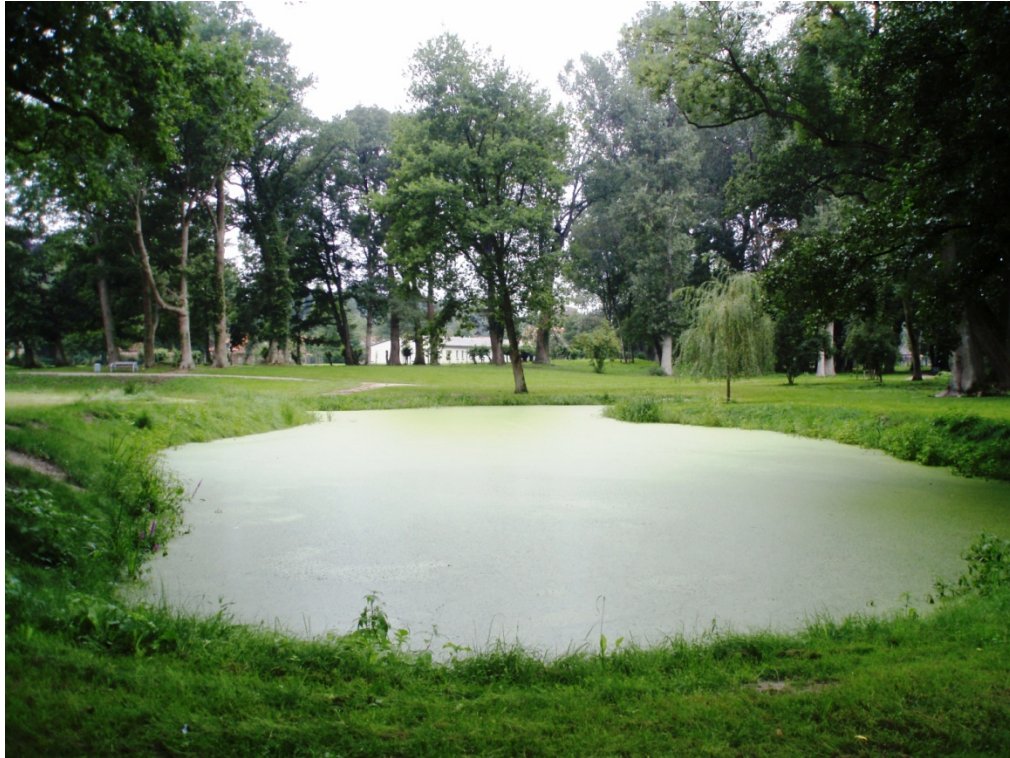
Abbildung 2: Sanierter Teich am Falkenhain im August 2010

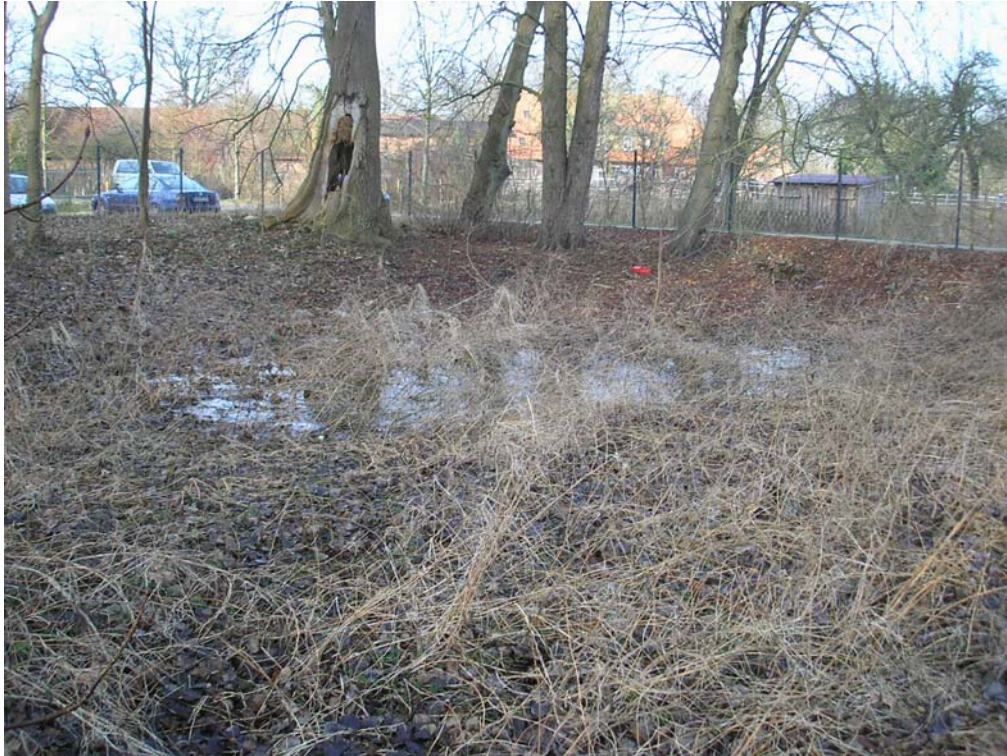
Auch der Teich am Ledigenwohnheim war durch den fehlenden Wasserzufluss von der zunehmenden Verkrautung bzw. Verlandung betroffen. Zum Zeitpunkt der Bestandsaufnahme war der Teich fast vollständig verlandet und bewachsen und es war nur eine geringe Wasseroberfläche erkennbar.

Abb. 1: Teich am Ledigenwohnheim vor Sanierung (Februar 2008)

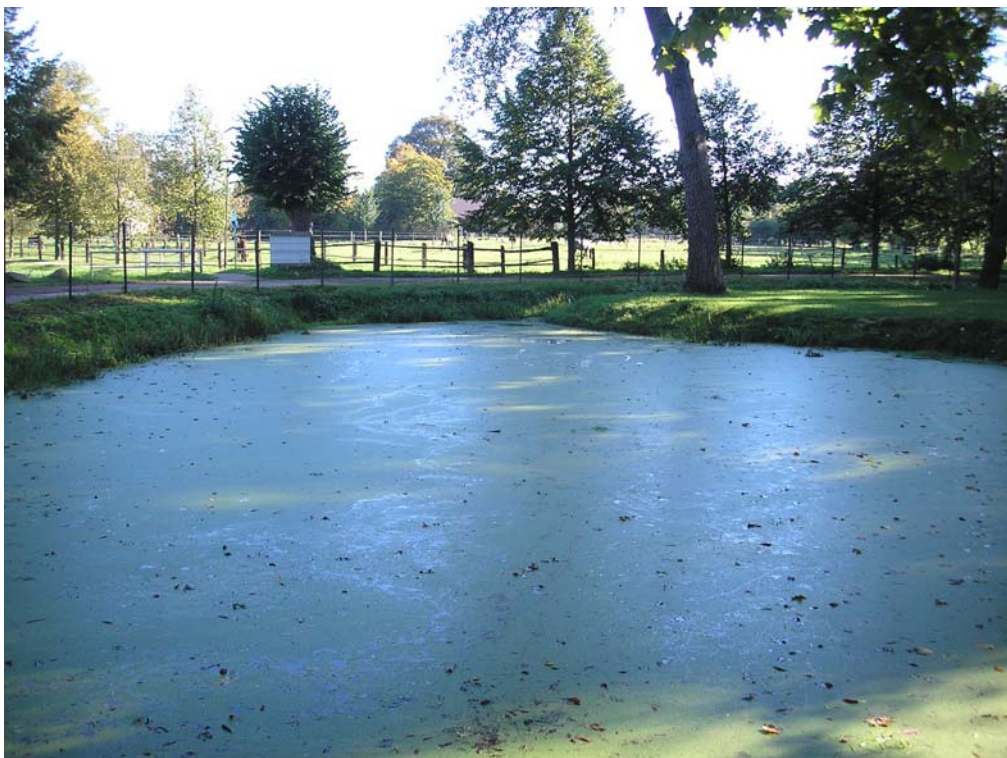
Abb. 2: Teich am Ledigenwohnheim nach der Sanierung (September 2010)

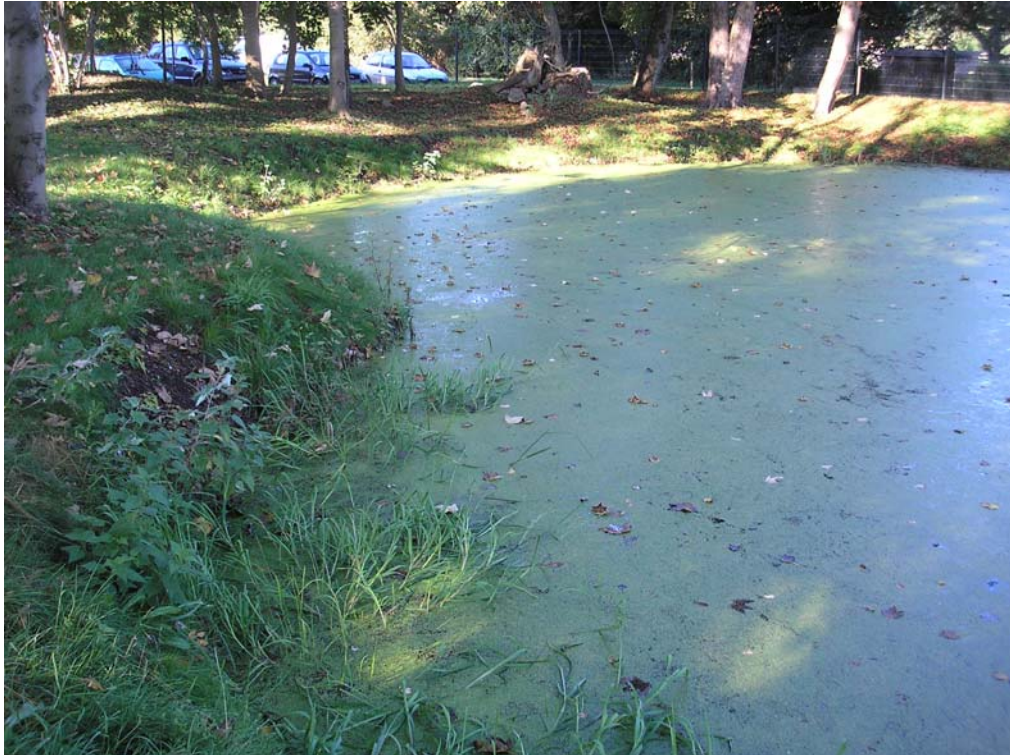
Abb 3: Teich am Ledigenwohnheim nach der Sanierung (September 2010)

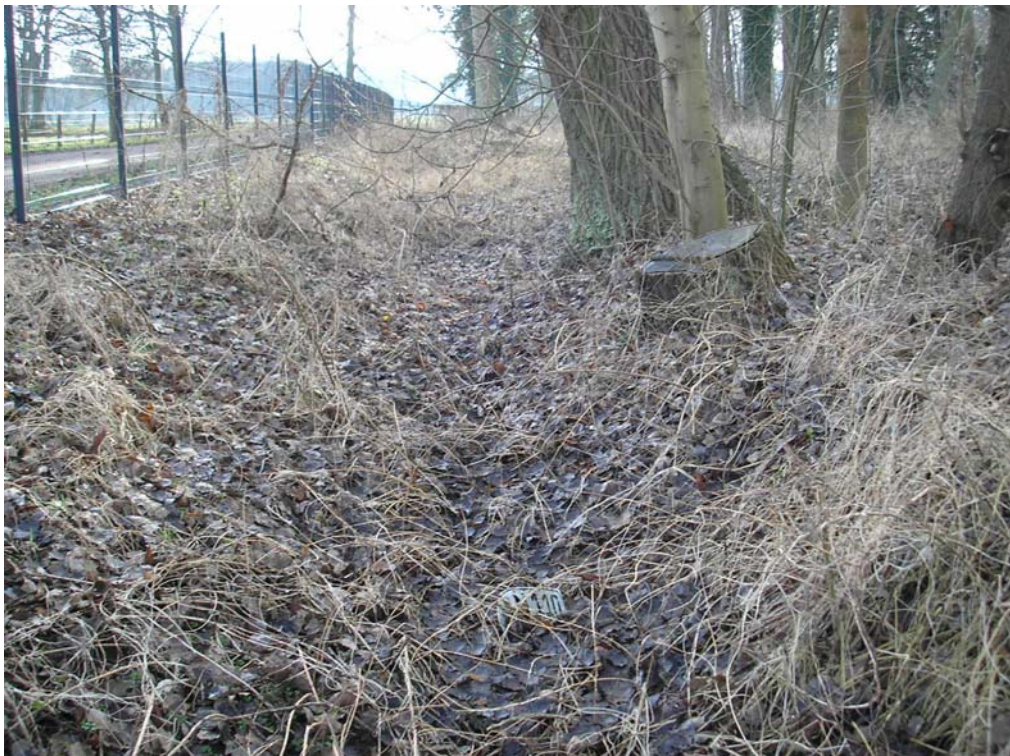
Abb. 4: Graben zwischen Teich am Ledigenwohnheim und Teich am Falkenhain
(Februar 2008)

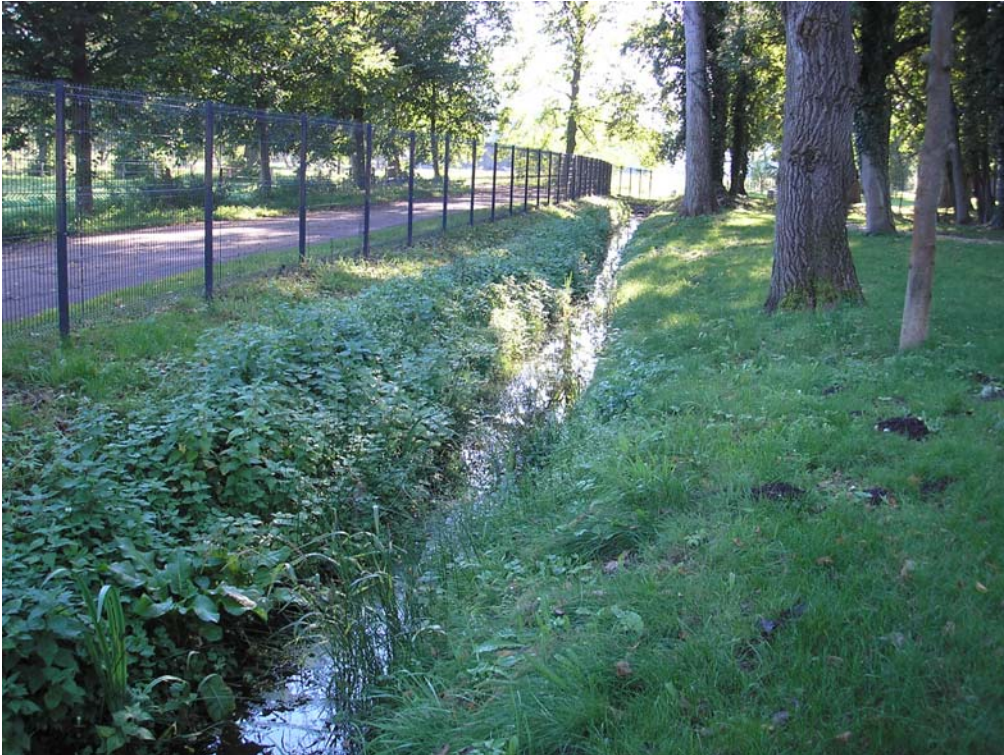
Abb. 5: Graben zwischen den Teichen nach der Sanierung (September 2010)

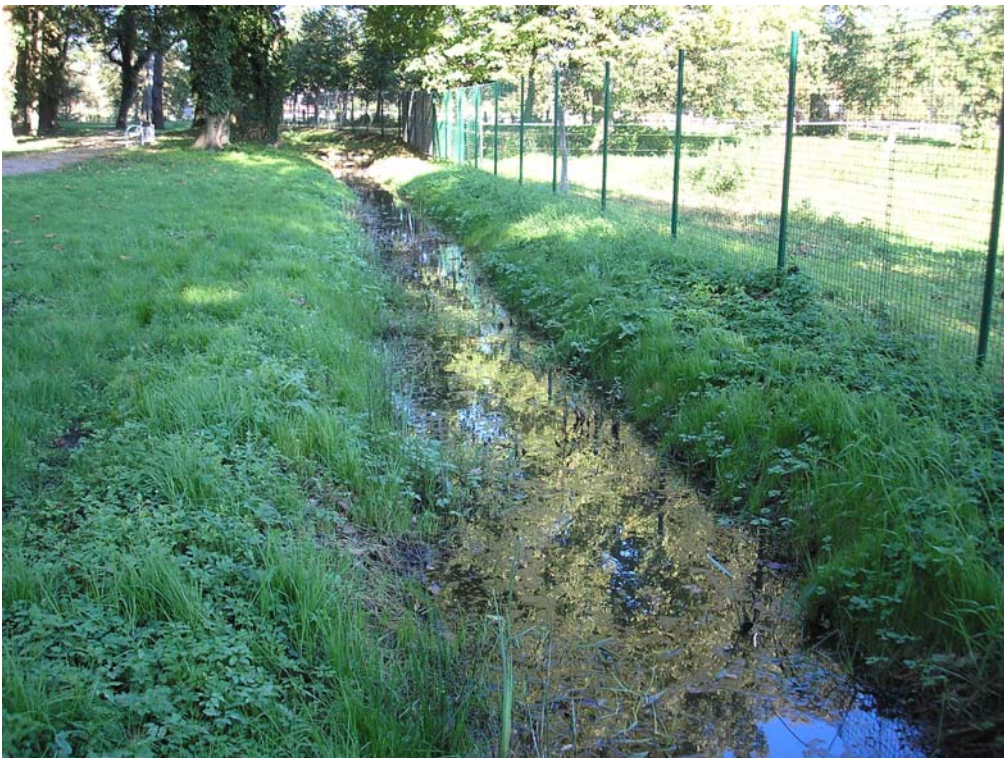
Abb. 6: Graben zwischen den Teichen nach der Sanierung (September 2010)

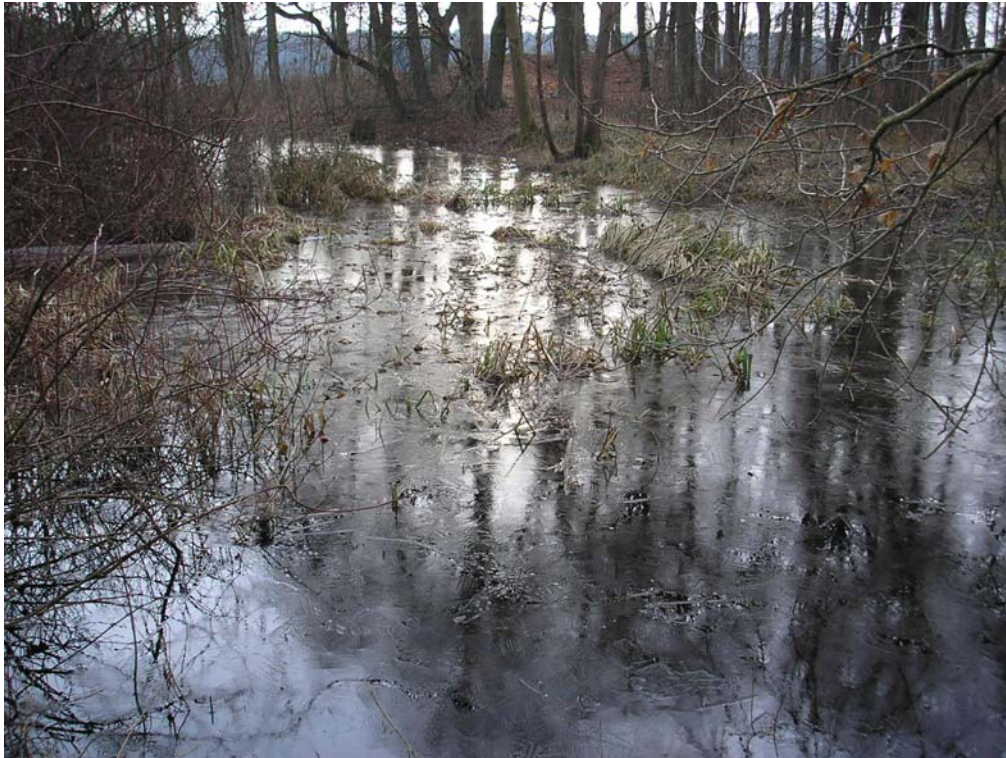
Der im Park vorhandene Teich am Falkenhain war ca. 150 m lang und zwischen 10 und 20 m breit. Im breiteren Teil des Teiches befand sich eine kleine kreisrunde Insel mit Silberpappeln. Sie wird als „Rousseauinsel“ bezeichnet und ist ein wichtiges Gestaltungselement für den Landschaftspark. Durch den niedrigen vorhandenen Wasserstand war der Teich sehr stark verlandet und verkrautet. Dieser Prozess wurde noch verstärkt, da in unmittelbarer Nähe bzw. im Südwesten des Teiches biologische Abfälle (Kompost) abgelagert wurden.

Abb. 7: Teich am Falkenhain vor Sanierung (Februar 2008)

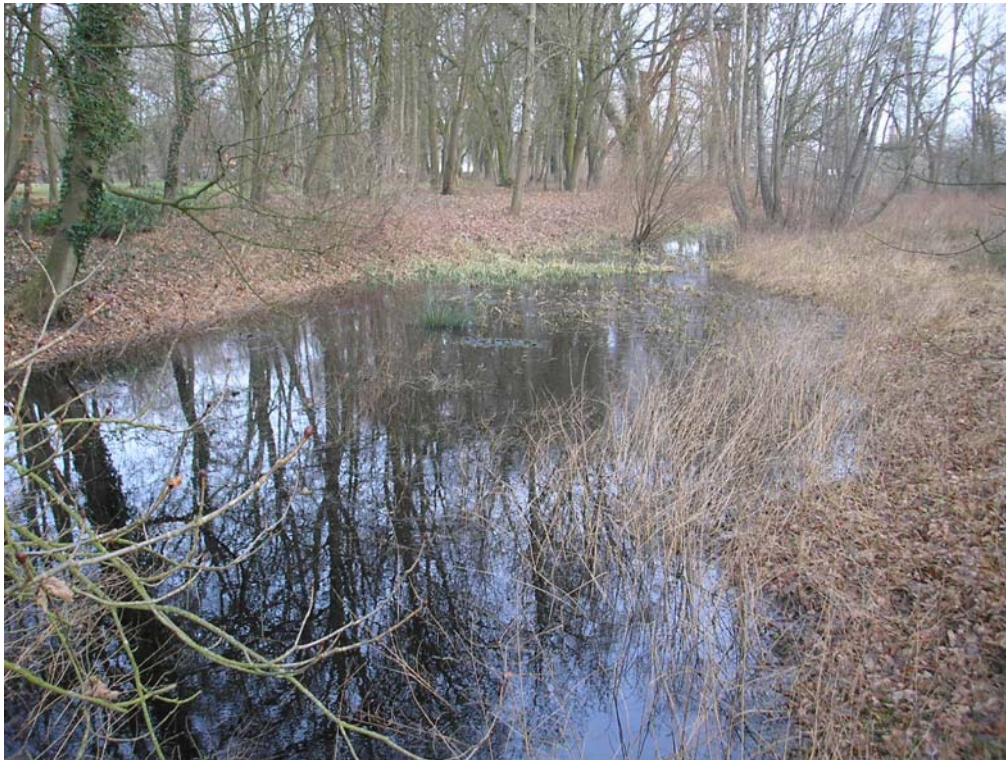
Abb. 8: Teich am Falkenhain vor Sanierung (Februar 2008)

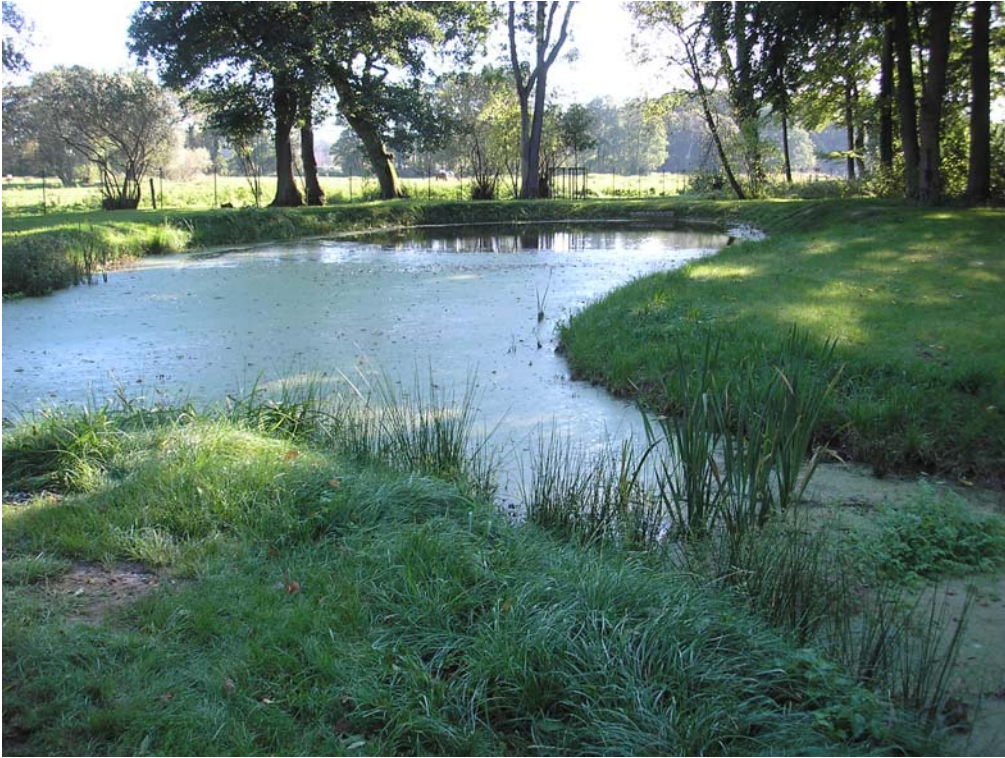
Abb. 9: Teich am Falkenhain nach der Sanierung (September 2010)

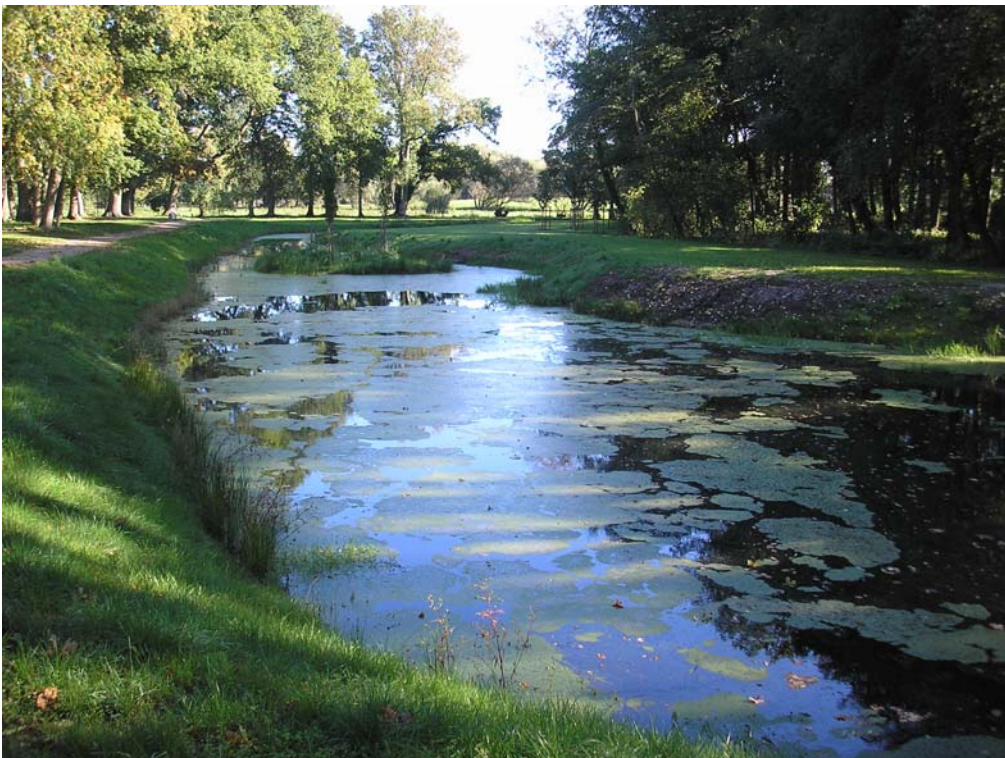
Abb. 10: Teich am Falkenhain nach der Sanierung (September 2010)

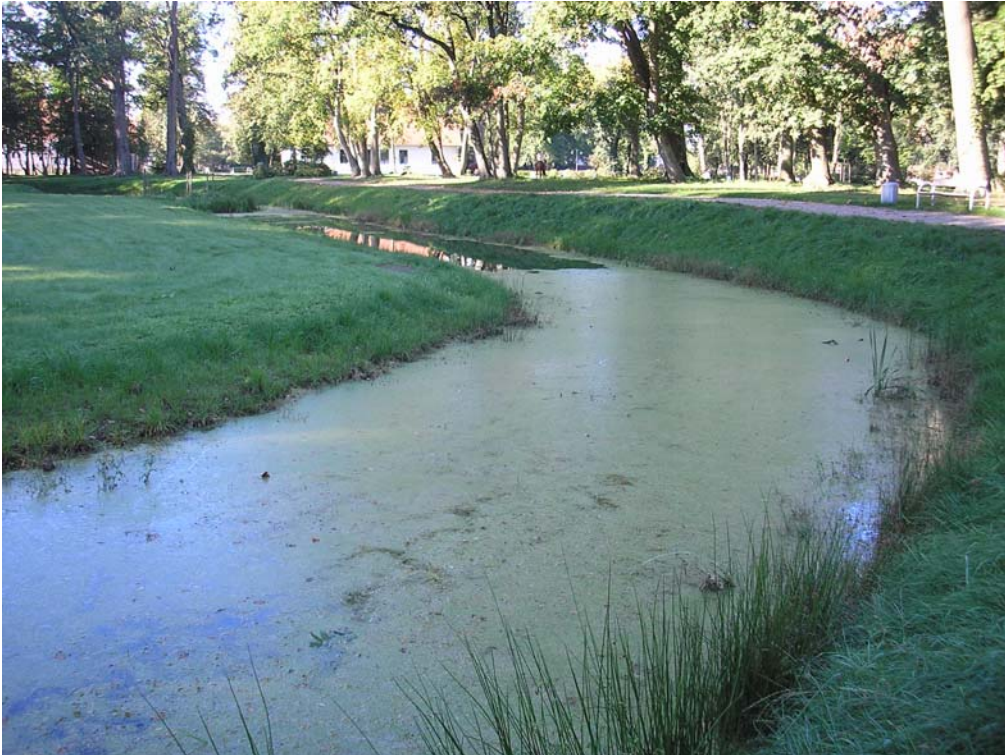
Abb. 11: Teich am Falkenhain nach der Sanierung (September 2010)

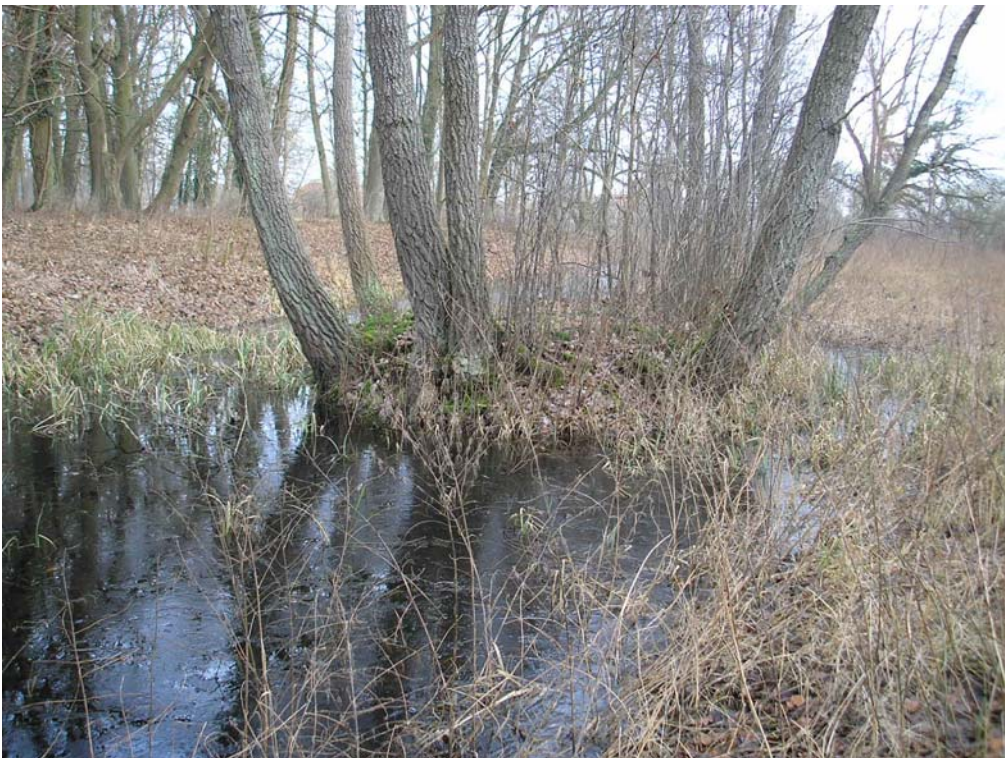
Abb. 12: Bereich Rousseau-Insel vor der Sanierung (Februar 2008)

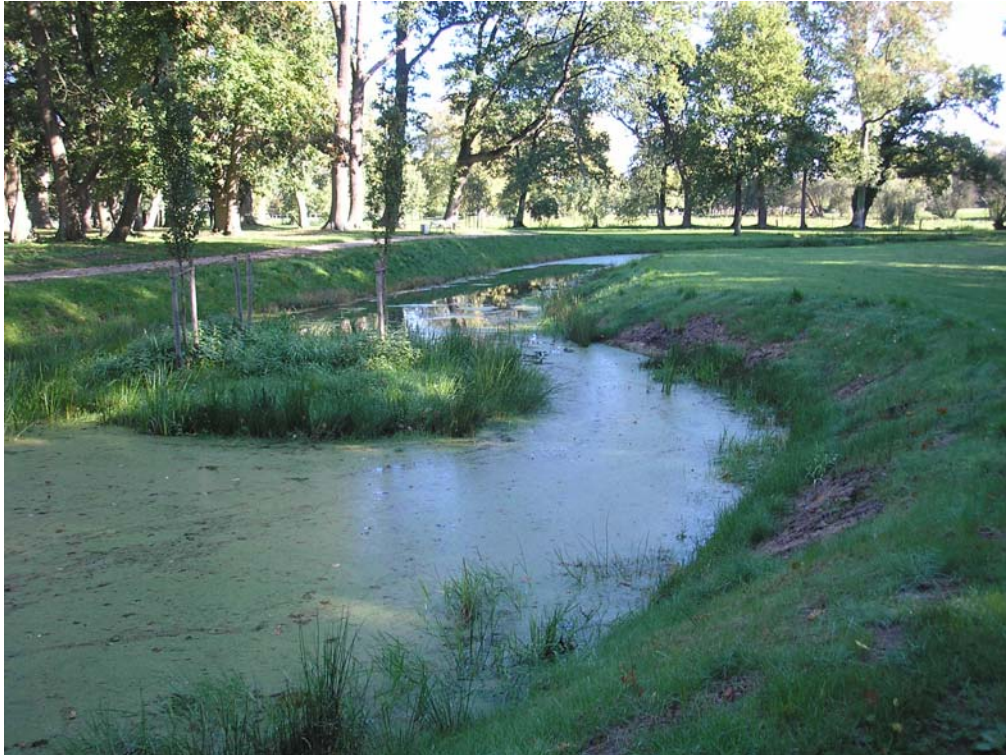
Abb. 13: Bereich Rousseau-Insel nach der Sanierung (September 2010)

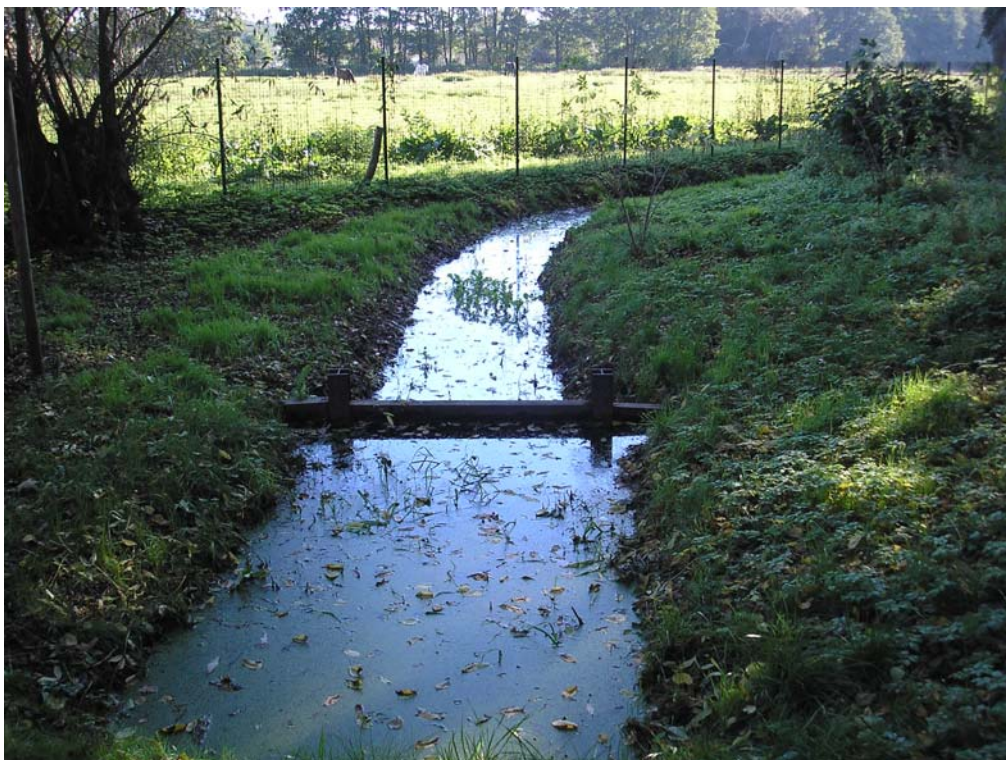
Abb. 14: Wasserstandsregulierung nach Teich am Falkenhain (September 2010)

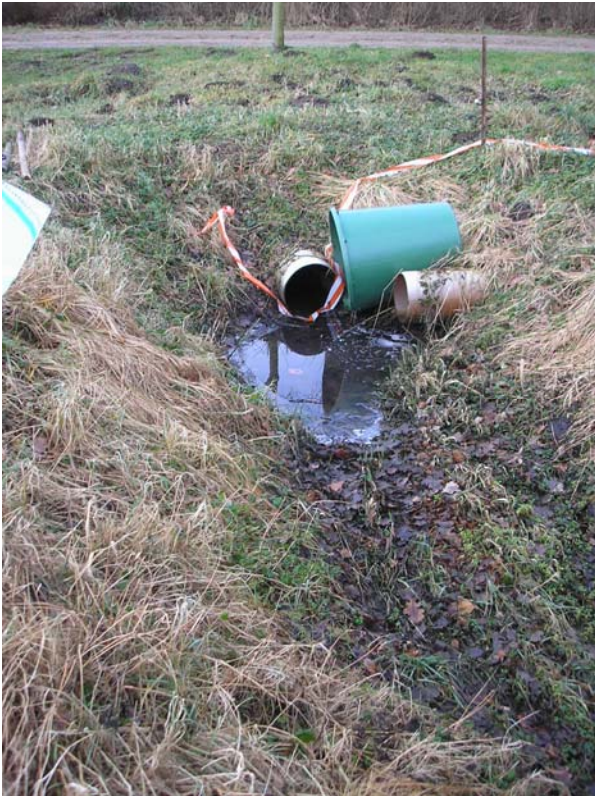
Abb. 15: Auslauf in Grabensystem (Stallgebäude) vor der Sanierung (Februar 2008)

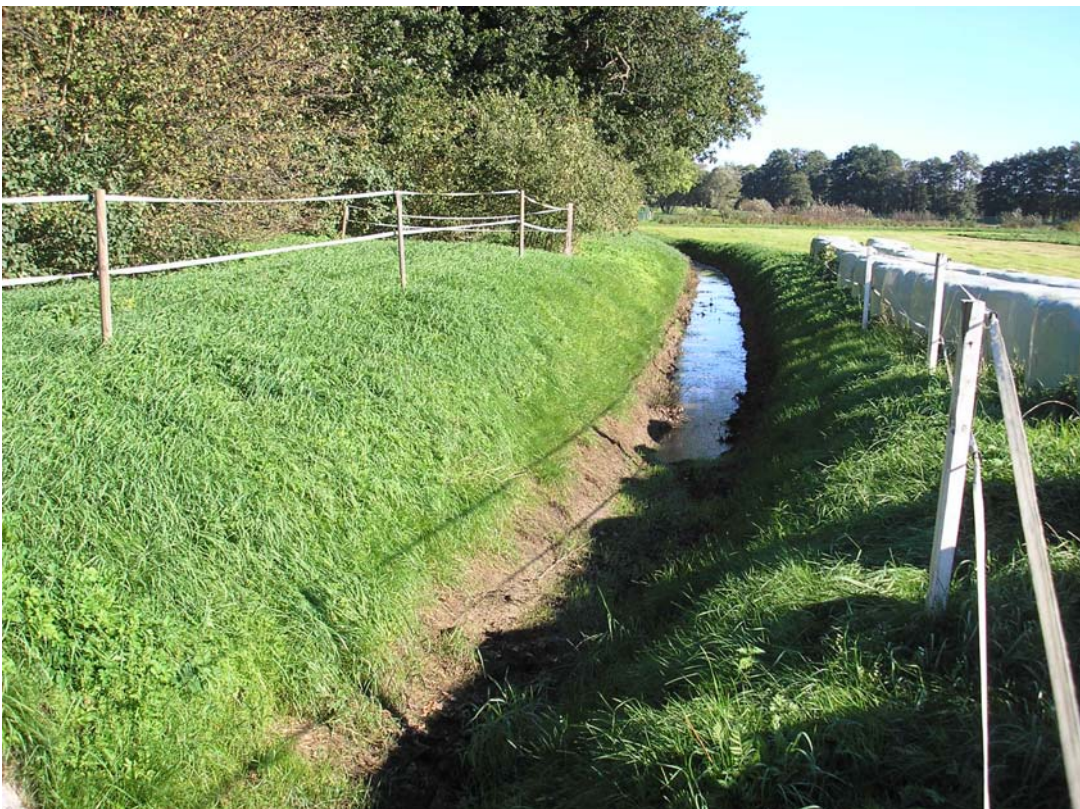
Abb. 16: Auslauf Regenwasser in Grabensystem nach der Sanierung (September 2010)

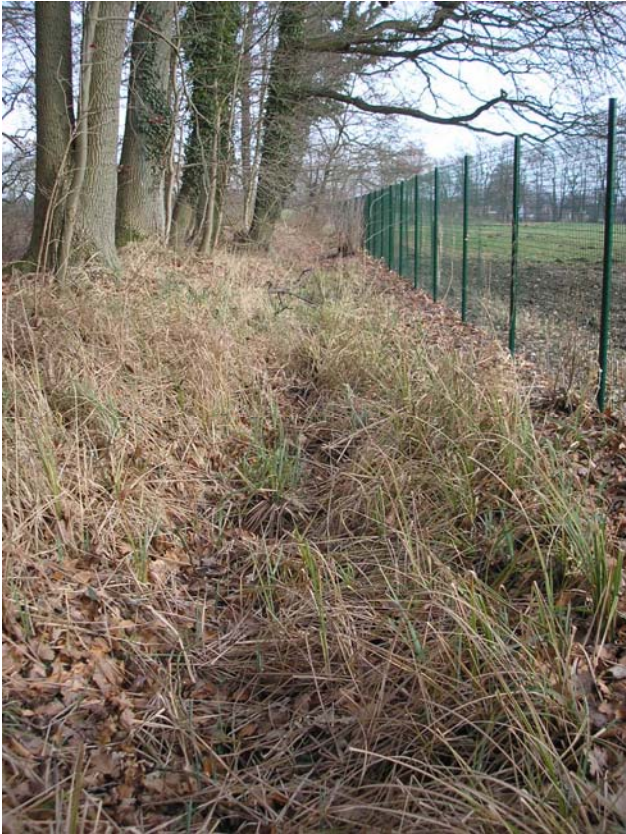
Abb. 17: Graben zwischen Teich am Falkenhain und Lake vor der Sanierung (Februar 2008)

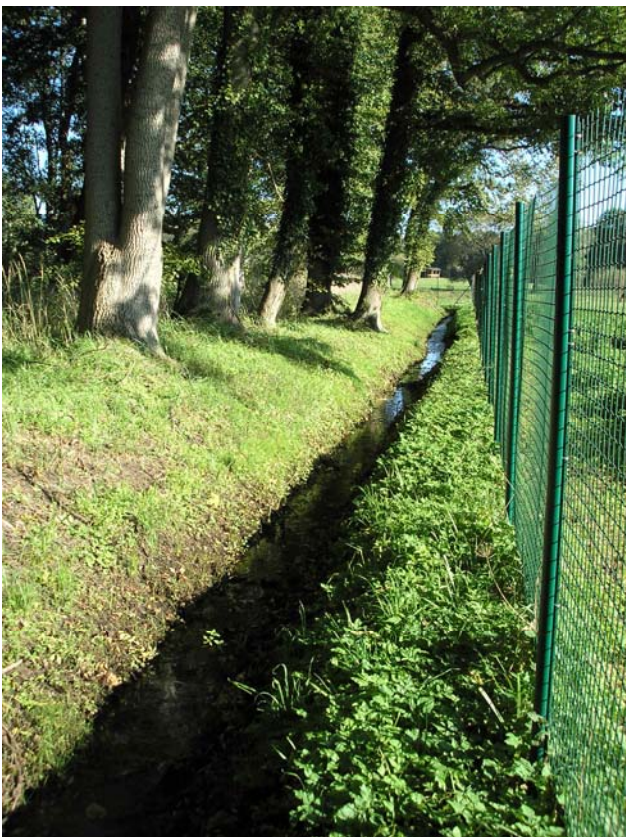
Abb. 18: Graben zwischen Teich am Falkenhain und Lake nach der Sanierung (September 2010)

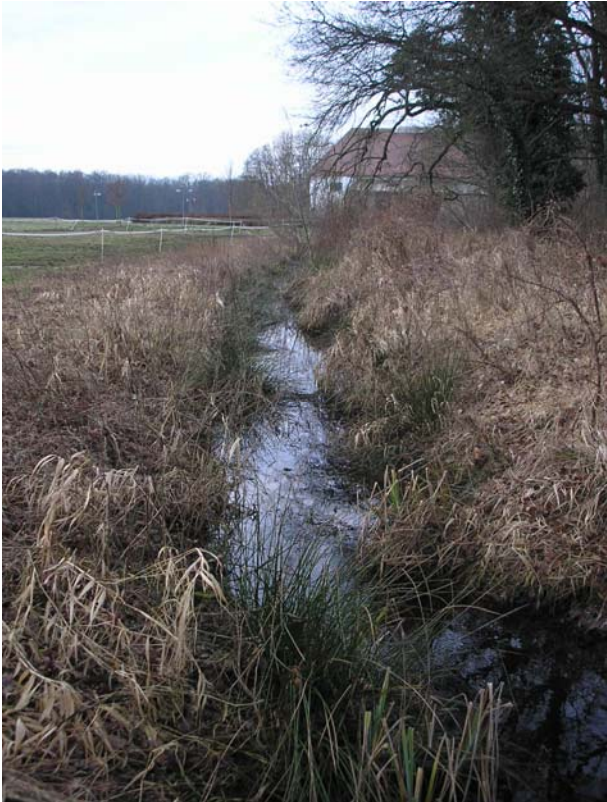
Abb. 19: Graben zwischen Teich am Falkenhain und Lake nach der Sanierung

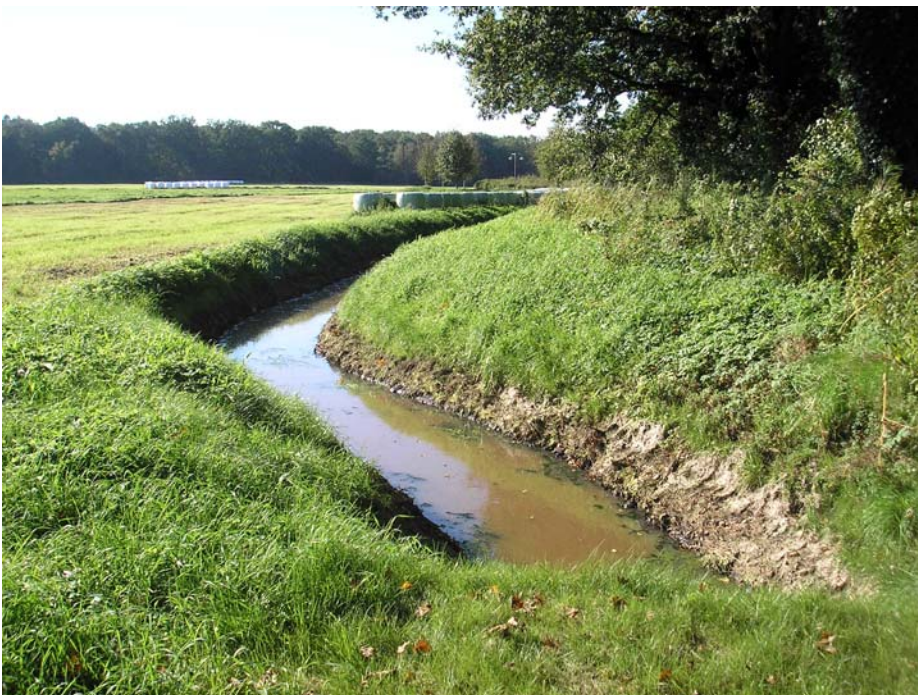
Abb. 20: Graben zwischen Teich am Falkenhain und Lake nach der Sanierung

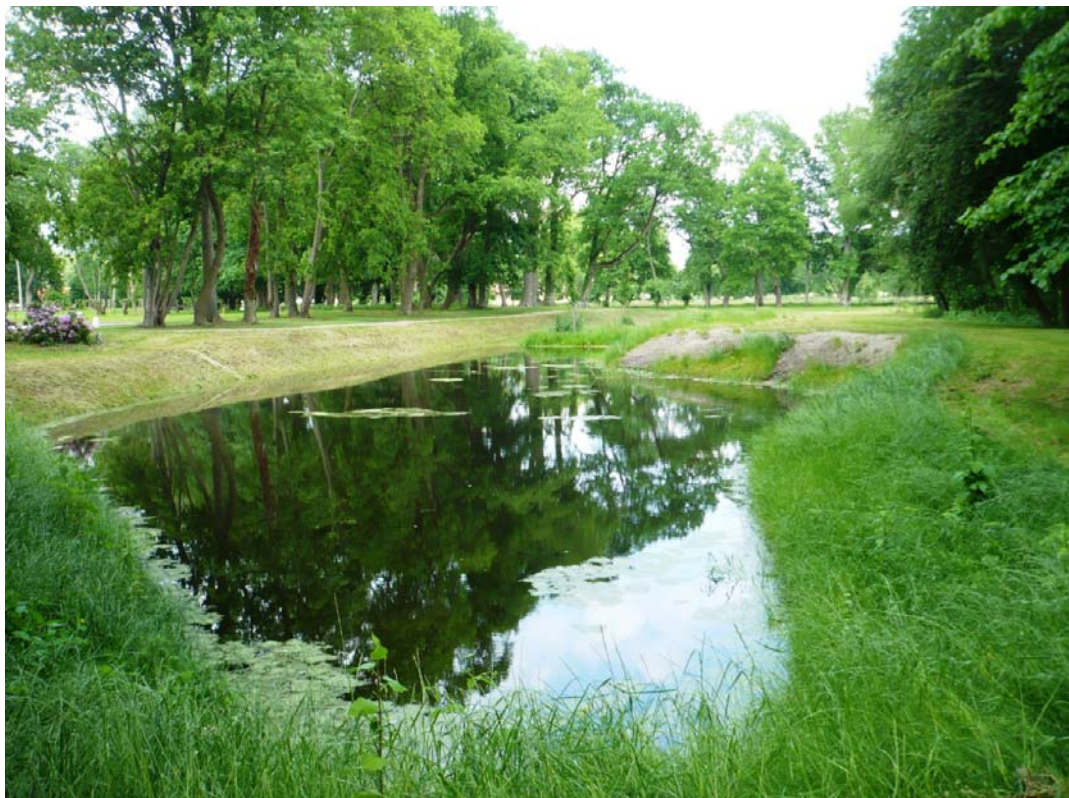
Bemerkungen: Grünschnitt im Gewässer

Abbildung 3: Gewässer (SKW) am Falkenhain im Juni 2010

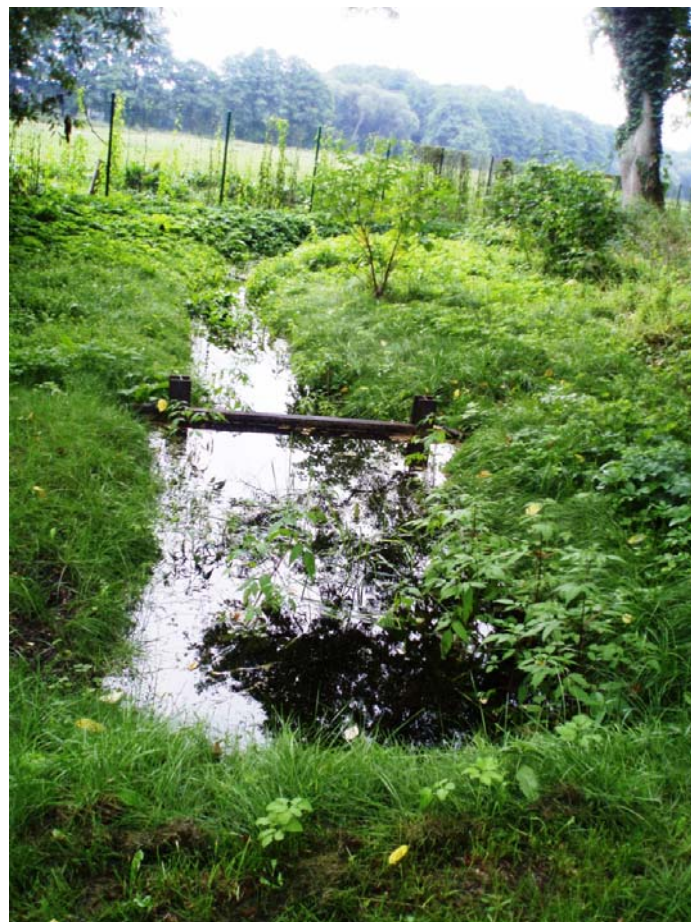
Abbildung 11: Graben (FGN) mit Holzstau im August 2010
