Deutsches Fachwerkzentrum Quedlinburg e.V.

Abschlussbericht zum Forschungsprojekt

Folgeschäden nach Sanierungsmaßnahmen an ausgewählten Bauten

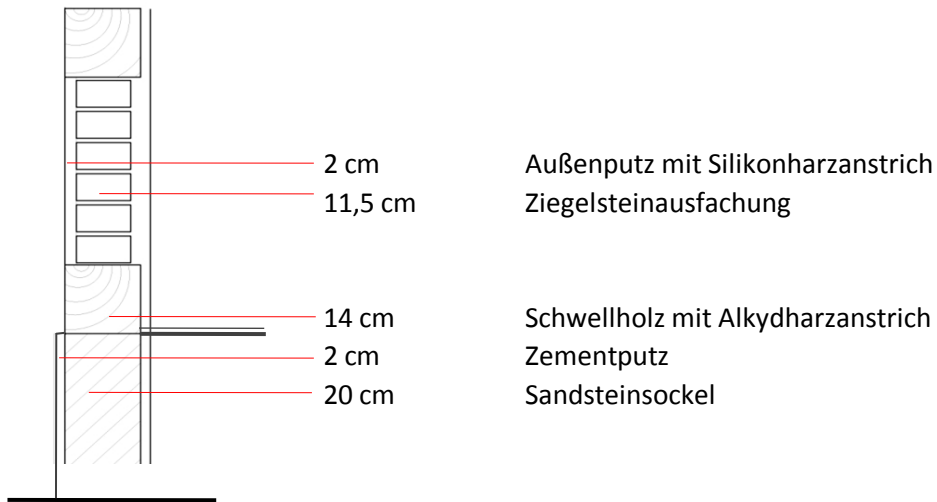
Schadensursache: nachträglicher Zementverputz, dadurch behinderte kapillare Abtrocknung
Spritzwasserbelastung durch Gehwegpflasterung
aufsteigende Feuchte
lang anhaltende Durchfeuchtung des Sockelmauerwerkes
unzureichende Pflege/Bauunterhaltung

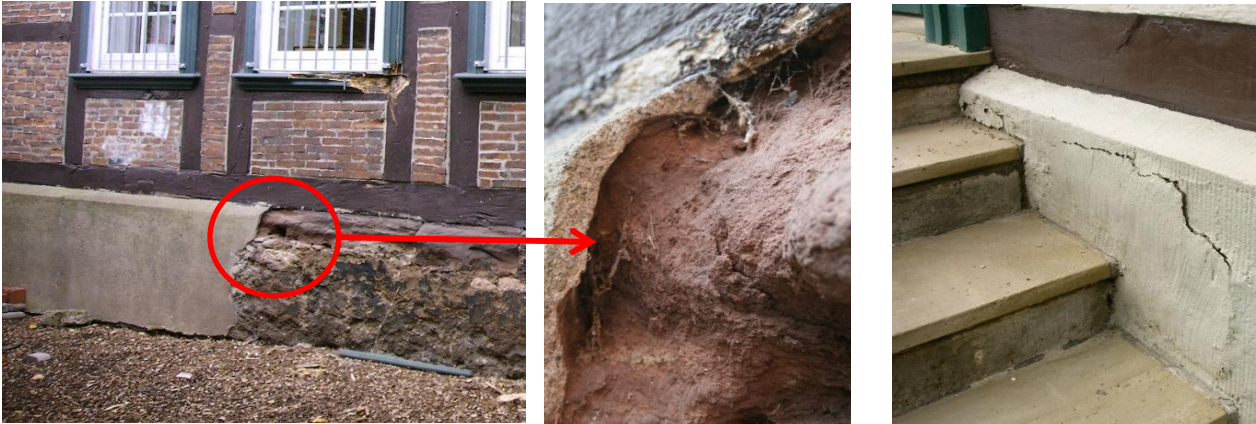
Bsp. Objekt Nr. 9: Geschäftshaushaus, vermietet, Sanierung 1980, 2007

Rissiger und abplatzender Zementputz auf Sandsteinsockelmauerwerk begünstigt das Eindringen von Spritz- und Regenwasser

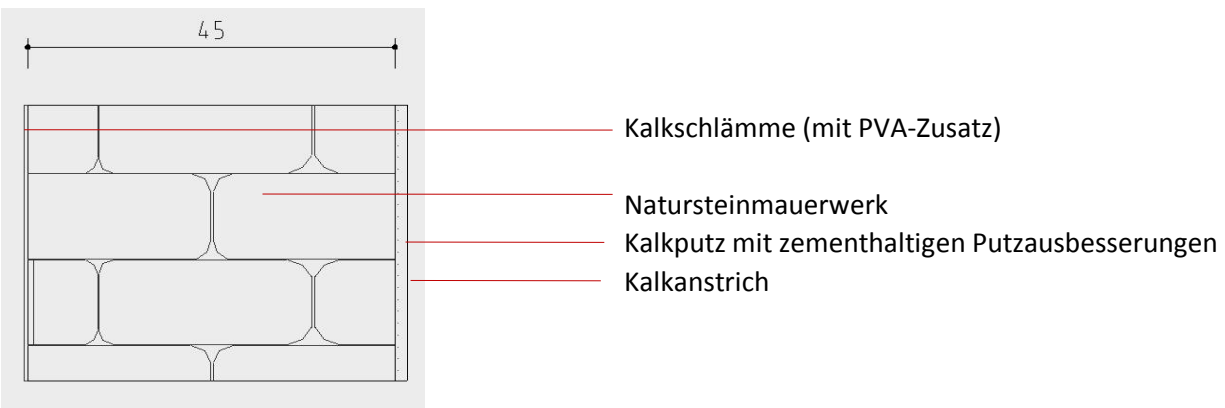
Schadensursache: starke Feuchtebelastung des Sockelmauerwerkes durch Spritzwasser
Eigensalzgehalt der Natursteine
aufsteigende Feuchte

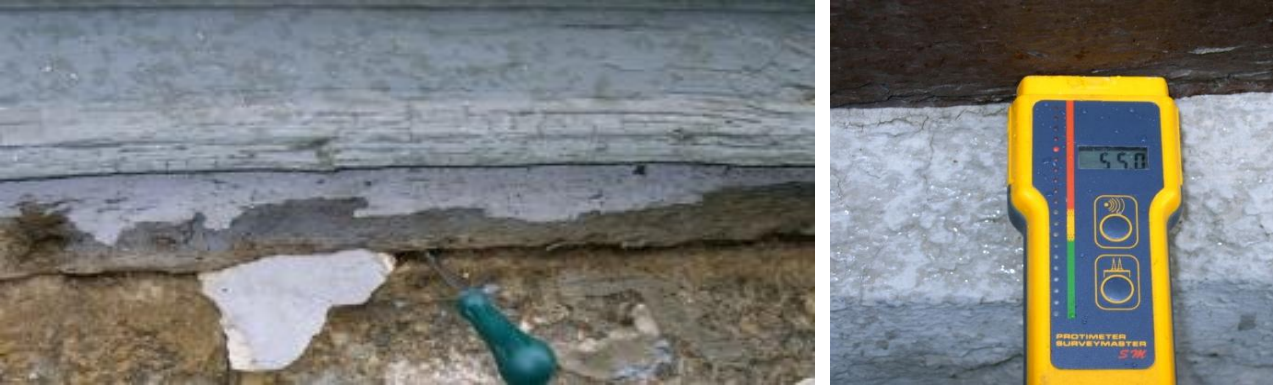
Bsp. Objekt Nr. 5 : Wohn- und Geschäftshaus, vermietet, Teilsanierungen 1999, 2003, 2008

Pilzbefall und Feuchtestau an den Schwellhölzern im Erdgeschoss (links) gemessene Holzfeuchte 55 Masseprozent (rechts)

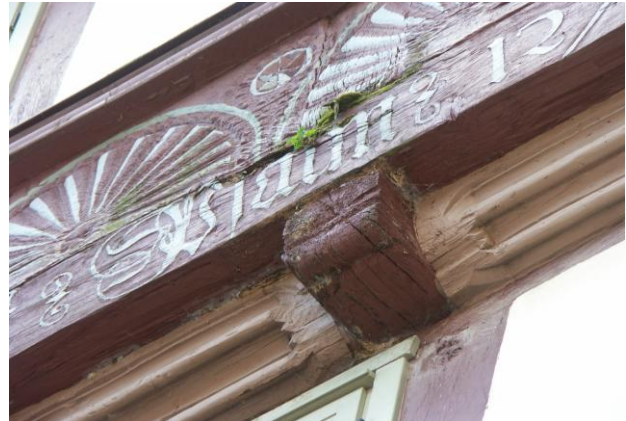
Bsp. Objekt Nr. 13: Wohnhaus, vermietet, Sanierung 1996

Moderfäule/Pilzbefall und Pflanzenbewuchs der Brüstungsplatten, Schwellhölzer und Balkenköpfe

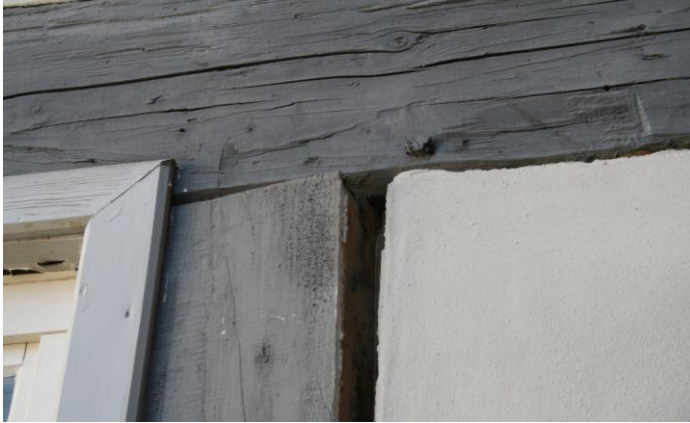
Bsp. Objekt Nr. 18 : Bürogebäude vermietet, vermietet, Sanierung 1998

Verdrehung des Fachwerkständers

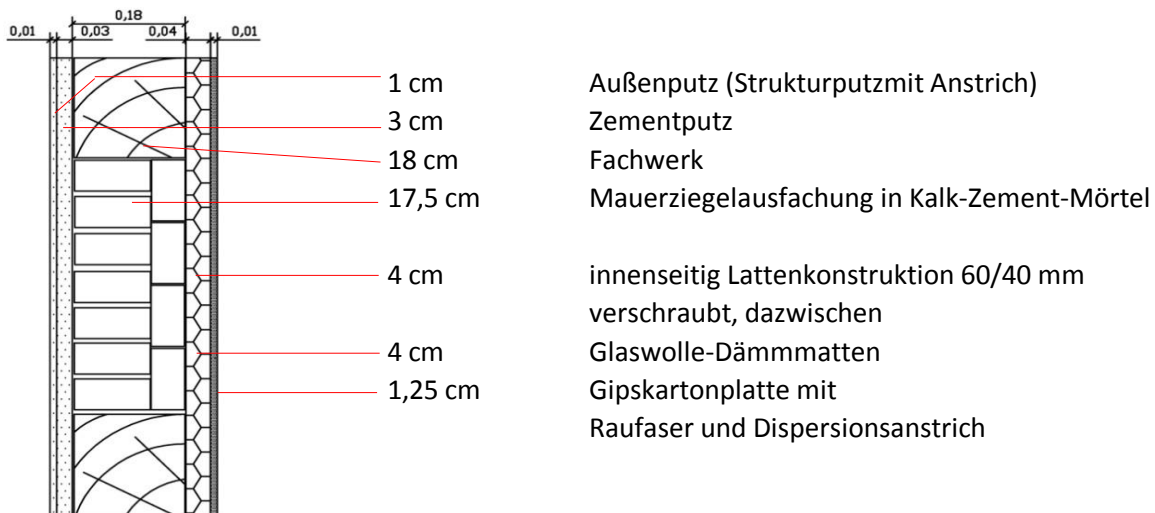
Schadensursache: lang anhaltende Durchfeuchtung der angrenzenden Holzbauteile mit Pilz- und Schwammbildung
 erhöhte Feuchte der Ziegelausfachung
 Eindringen von Schlagregen in die tiefen Risse des Außenputzes
 Eindringen von Schlagregen in Anschlusspunkte der Fensterbekleidung
 behinderte Abtrocknung nach außen und nach innen

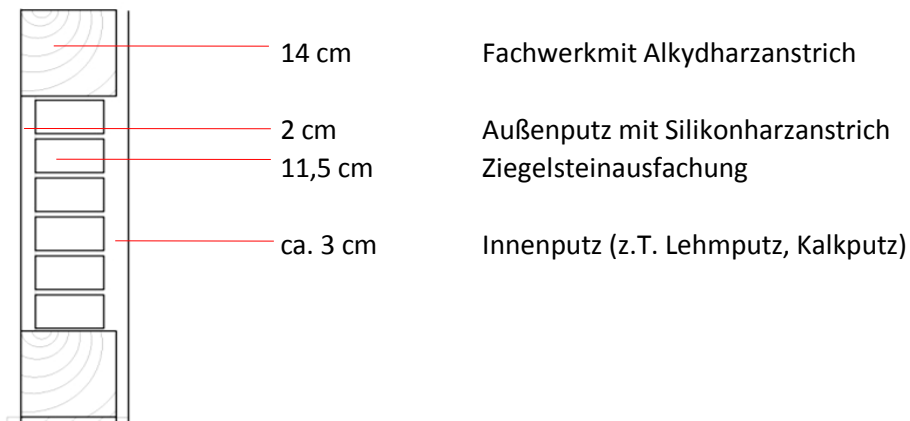
Schadensursache: Überputzen der Anschlussfuge zum Fachwerkholz
kein Kellenschnitt oder Fugenschnitt zwischen Fachwerk und Gefacheputz
Eindringen von Schlagregen in die Putzrisse und Anschlussfugen,
Bewegungen und Spannungen in der Konstruktion durch unterschiedliche Materialausdehnung, Erschütterungen durch hohes Verkehrsaufkommen

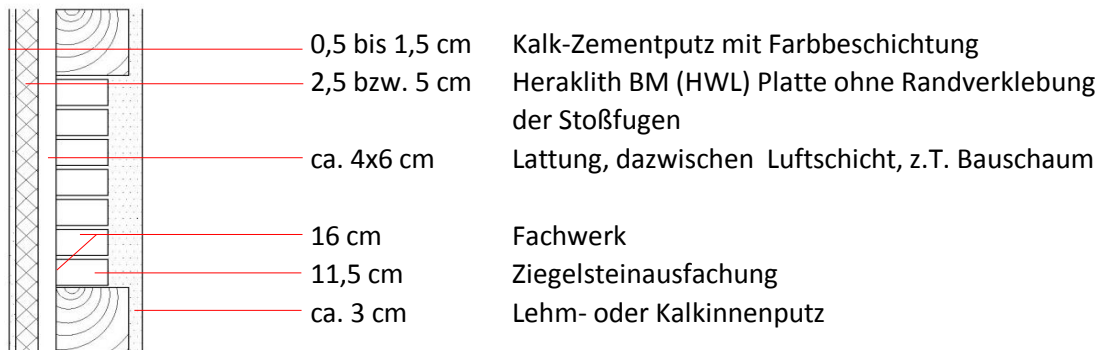
Schadensursache: nicht sachgerechte Ausführung der Gewebeeinlage in der Putzschicht z.T. zu geringe Putzdicken (5 mm)
fehlende Profilan- (ab)schlüsse am Sockel und Fensterbänken
Bewegungen im Gefüge, Spannungen in der Putzschicht

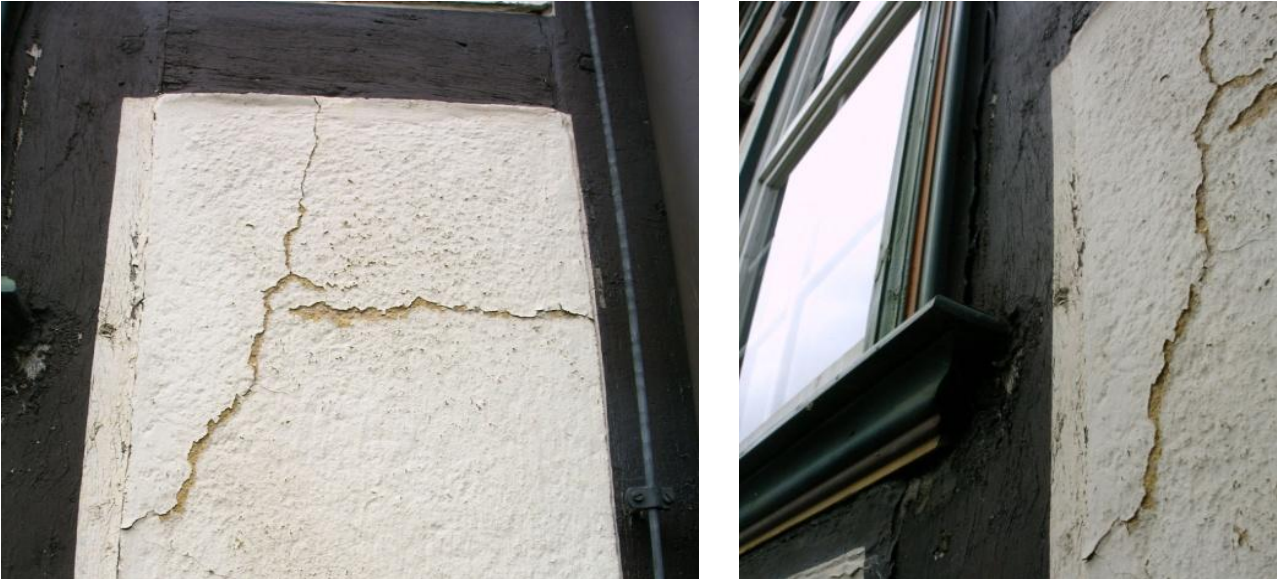
Bsp. Objekt Nr. 9: öffentliches Gebäude, Sanierung 1980, Teilsanierungen 2007

Im Wechsel von Erweichen und Erstarren gerissene und sich ablösende Farbbeschichtung der Gefacheputze

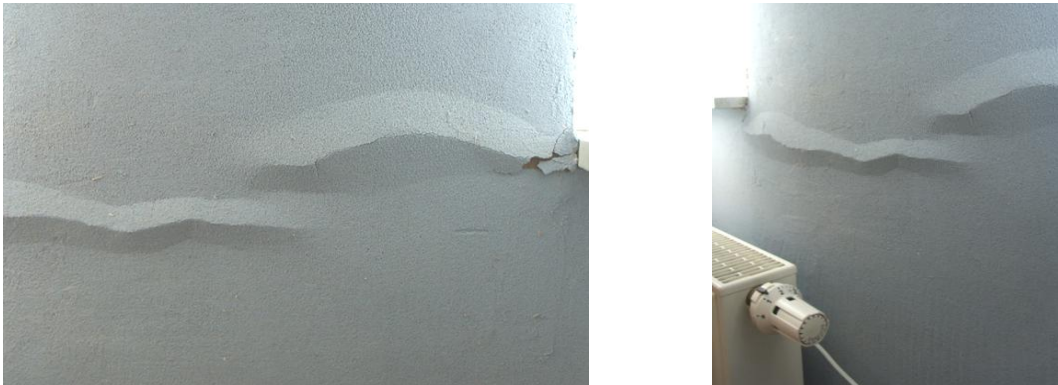
Bsp. Objekt Nr. 4: Wohnhaus, eigengenutzt, Sanierung 1998

Links und rechts in Höhe der Fensterbrüstung zeigen sich Quetschrisse am Innenputz

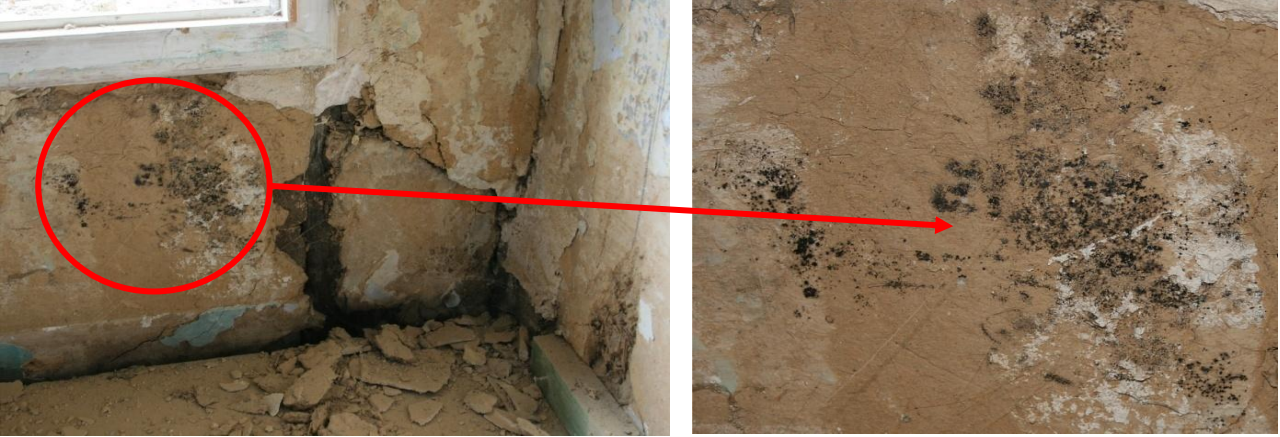
Bsp. Objekt Nr. 15: Wohnhaus, vermietet, Sanierung 1996

Schimmelnester am raumseitigen Lehmverputz, nach Abnahme der Vorsatzschale erkennbar

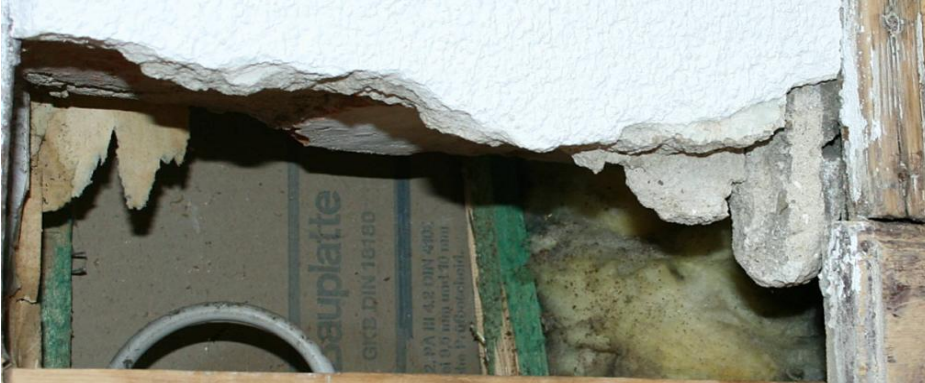
Bsp. Objekt Nr. 3 : Wohn- und Geschäftshaus, vermietet

Schimmelbefall des Mattendämmstoffes

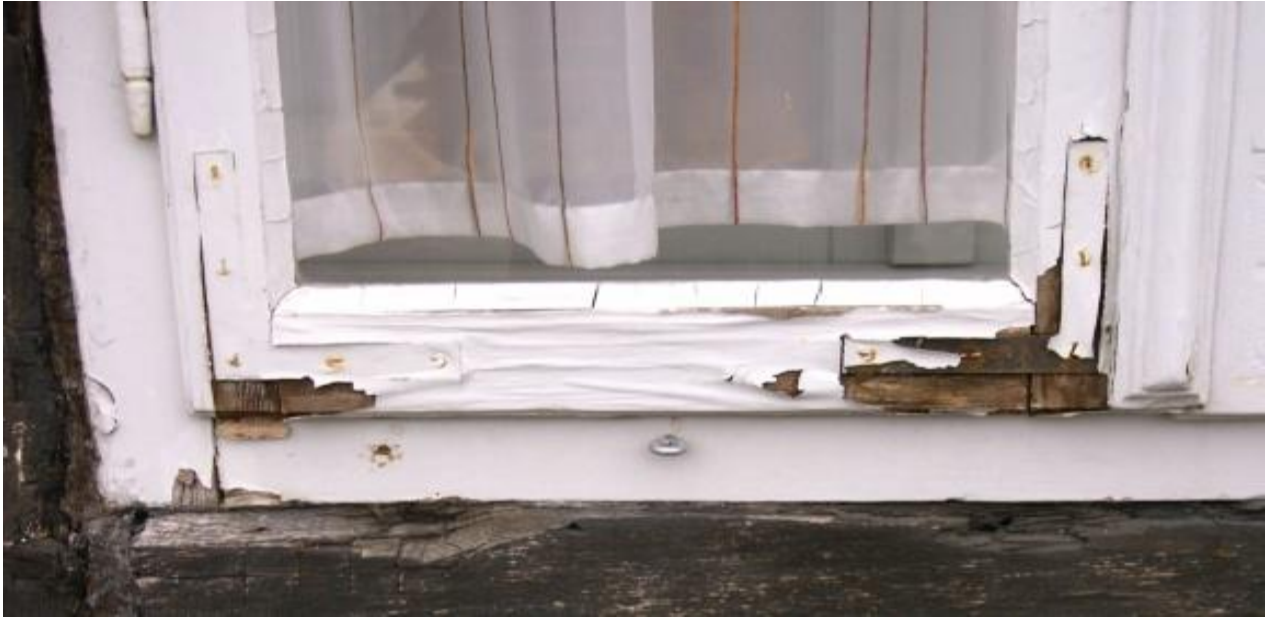
Bsp. Objekt Nr. 4: Wohnhaus, eigengenutzt, Sanierung 1998

Reißen, Ausbeulen und Abplatzen der Farbbeschichtung der Fenster außen, Feuchtflecken auf dem Rahmenholz

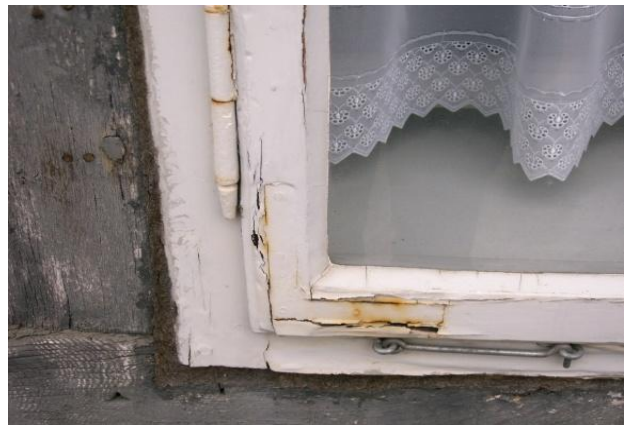
Durchschlagen des Rostes von innen an den Winkelbändern und Stützkloben

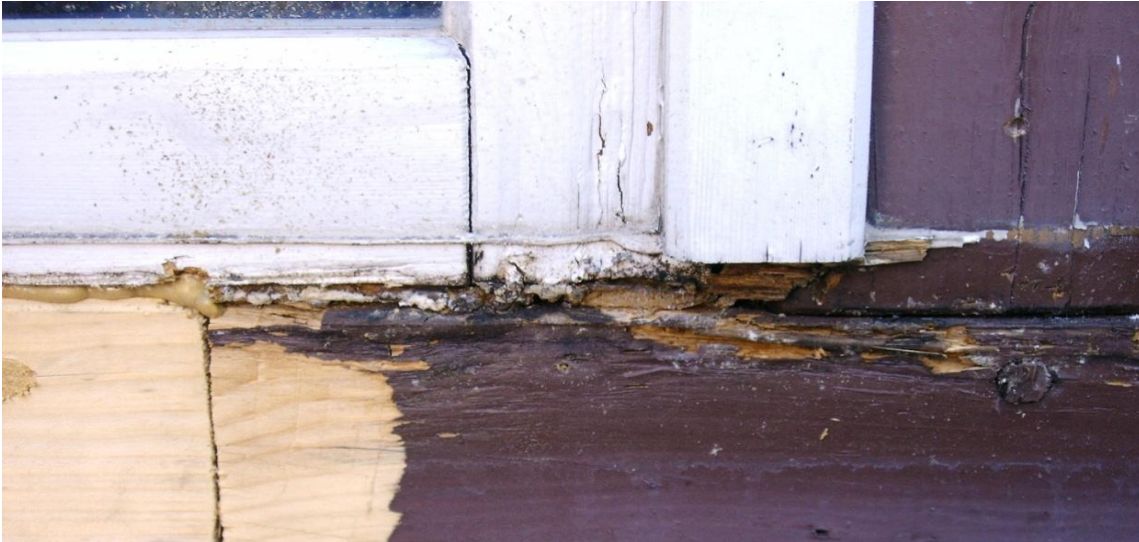
Bsp. Objekt Nr. 12: Wohnhaus, vermietet, Sanierung 2000

Pilzbefall an den Rahmenhölzern und dem darunter liegenden Brüstungsholz

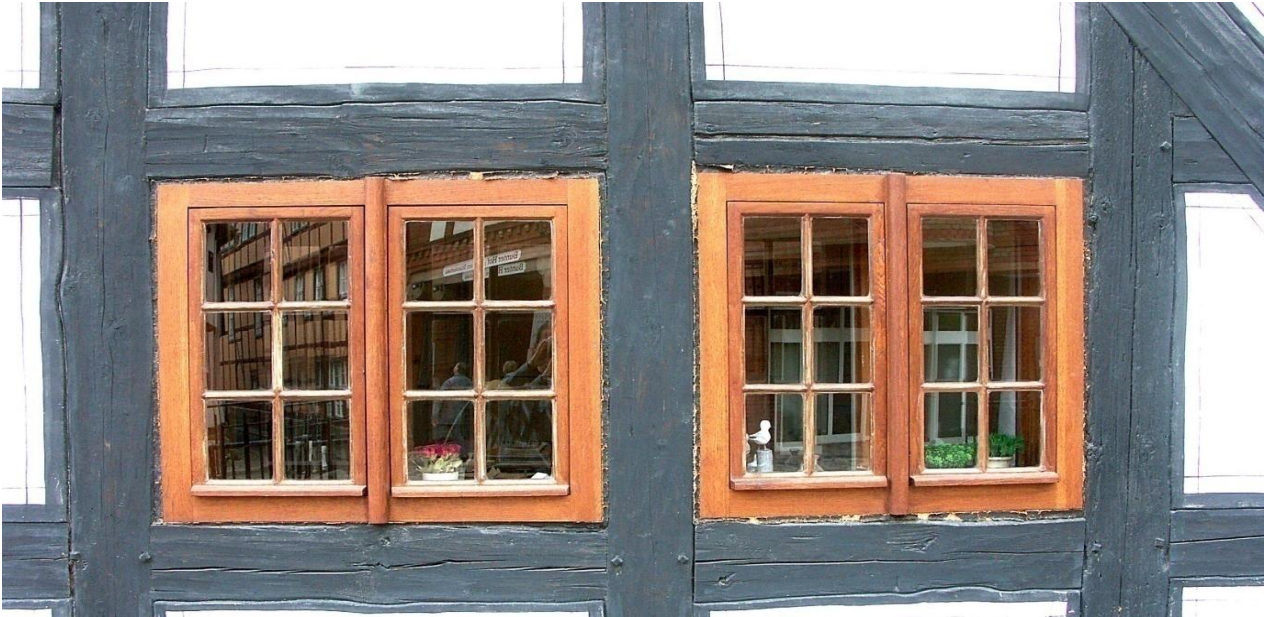
Bsp. Objekt Nr. 14: Bürogebäude

Versprödung und Verwitterung der Korkfüllmasse in Fensteranschlussfugen

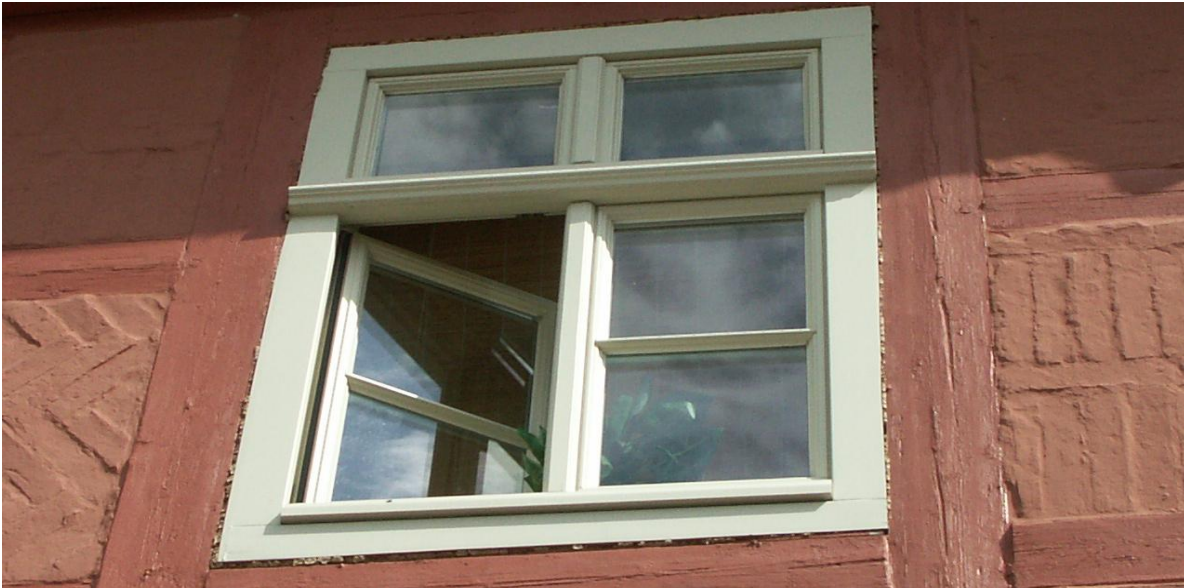
Bsp. Objekt Nr. R3: Wohngebäude, vermietet, Sanierung 1996

Versprödung und Verwitterung der Korkfüllmasse in Fensteranschlussfugen

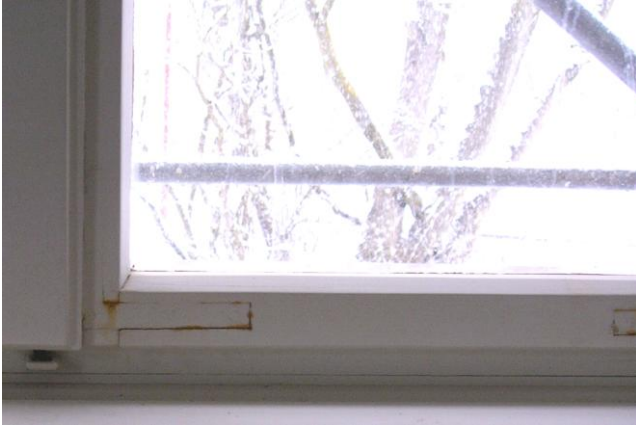
Bsp. Objekt Nr. 22: Wohn- und Geschäftshaus, vermietet, Sanierung 2005

Rostbildung an den Winkelbändern und Beschlägen von innen nach außen

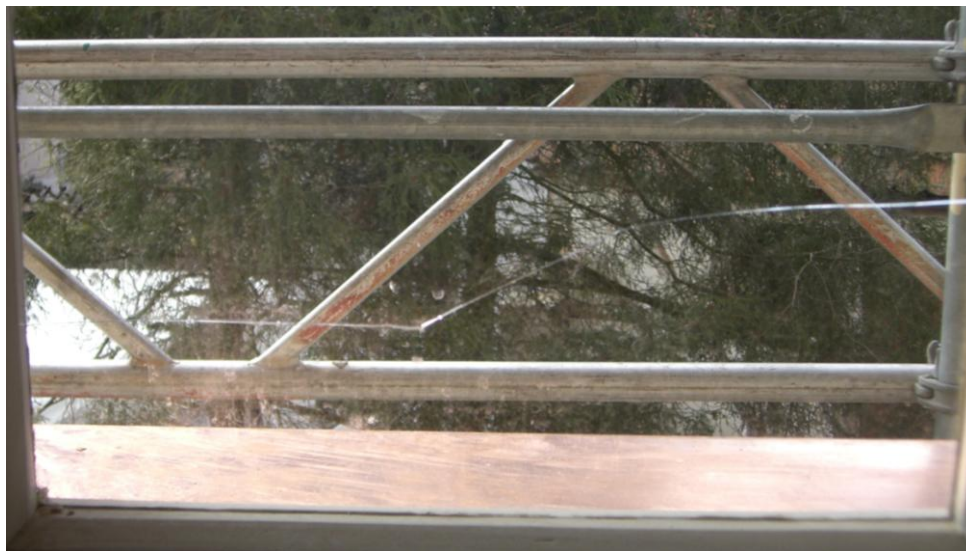
Durch Quellen der Rahmenhölzer gerissene Fensterverglasung

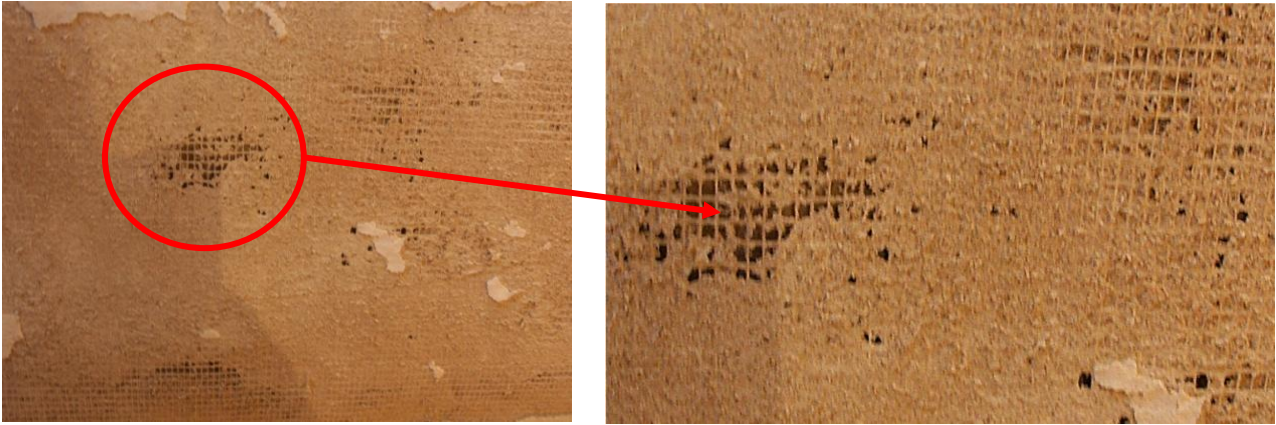
Bsp. Objekt Nr. 4: Wohnhaus, eigengenutzt, Sanierung 1998

Hohlräume in der Lehmputzschicht, z.T. frei liegendes Jutegewebe

Schadensursache: starkes Schwinden des Unterputzes, vermutlich: Lehmischung zu fett (zu hoher Tongehalt, zu geringer Sandgehalt) und vor dem Oberputzauftrag noch nicht durchgetrocknet
Jute-Gewebeeinlage nicht optimal in den Unterputz eingedrückt

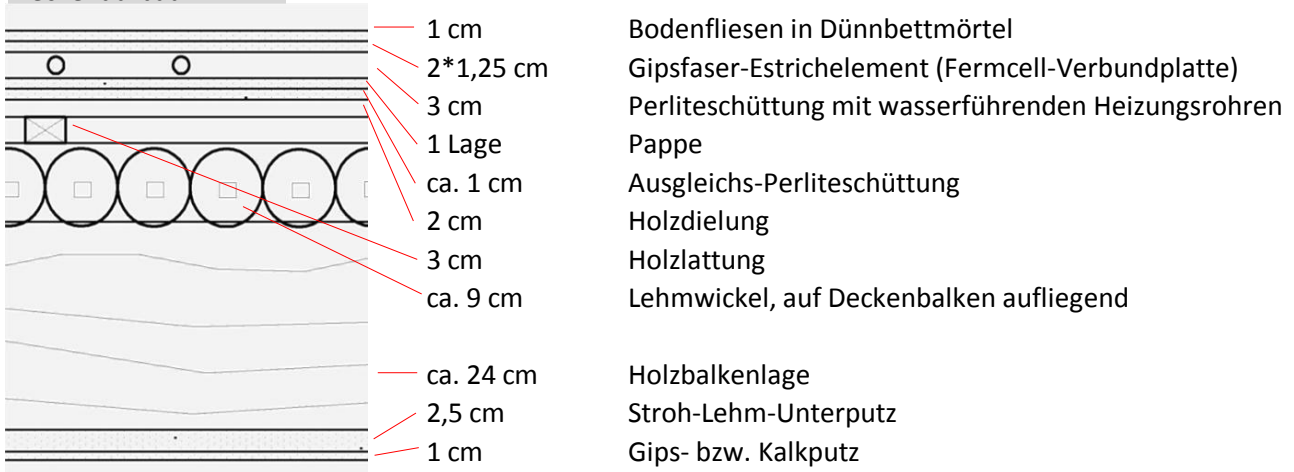
Schadensursache: Feuchtestau im Deckenaufbau, vermutlich in der Verbundplatte
Risse im Fugenbild, ungleichmäßige Dicke des Dünnbettmörtels
Nutzung als Feuchtraum

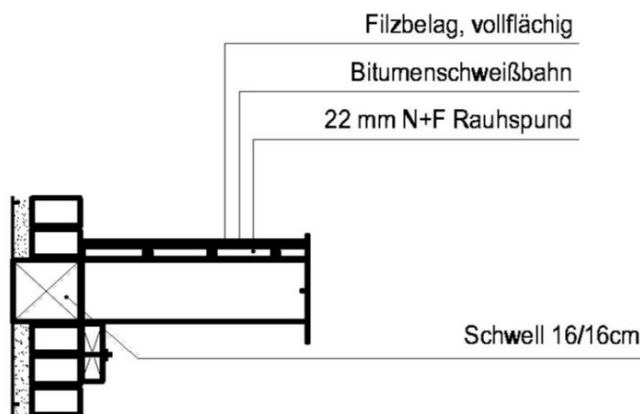
Schadensursache: zu geringe Dimensionierung der Konstruktionshölzer
weitere Schwächung der Hölzer an ingenieurtechnischen
Verbindungspunkten

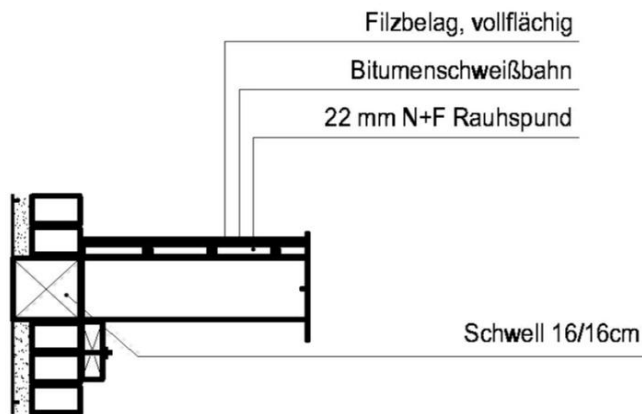
Schadensursache: kein Gefälle, kein Wasserablauf
undichte Bitumenschweißbahn
Filzbelag als Feuchtspeicher und Nährboden für Algen, Moose, Pilze
Durchdringung der Bodenbeläge mit Nägeln/Schrauben

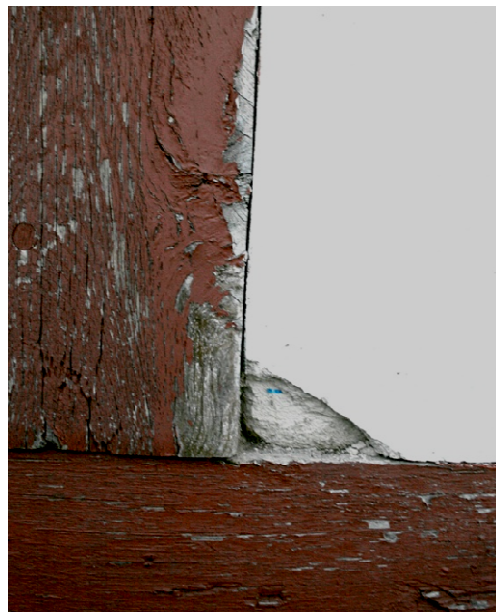
Abb. 26 Rissige und abblätternde Farbbeschichtung der Fachwerkhölzer im Erdgeschoss. (DFWZ)

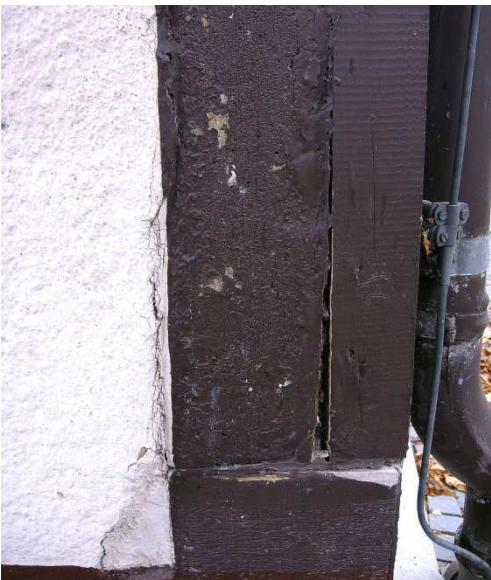
Abb. 34 Durch die Vergrößerung des Risses ist die Fugenmasse von den Flanken abgerissen. Feuchtigkeit stauete sich im Inneren des Holzes. (DFWZ QLB)

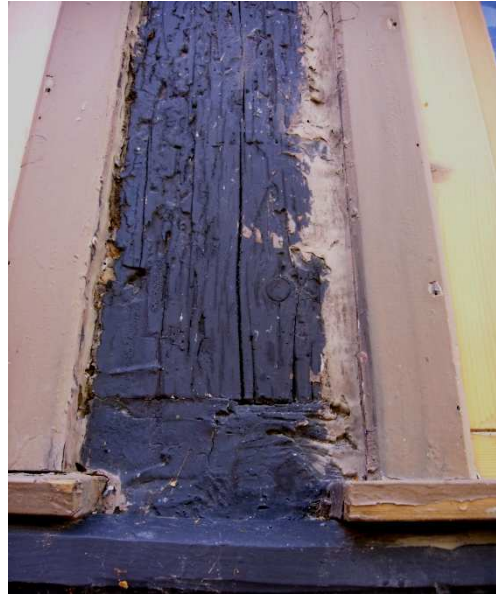
Bei dem in Abb. 36 dargestellten Objekt entstanden aufgrund konstruktiver Mängel Feuchteschäden im Bereich der hölzernen Fensterbretter und der Brüstungsleiste, die sich im angrenzenden Ständer fortsetzten. Über die gesamte Fensterhöhe waren im Anschlussbereich zum Ständer ebenfalls Holzschäden zu erfassen, die mit der Spachtelmasse überdeckt wurden. Mit einem Fortschreiten des Schadens kann gerechnet werden, da ein weiterer Feuchtezutritt durch das Hinterlaufen von Regenwasser sehr wahrscheinlich ist. Die wasserundurchlässige Spachtelmasse selbst verhindert wiederum die kapillare Rücktrocknung.

Abb. 36 Trocknungsblockierende Spachtelmasse als Fugenfüllstoff verursacht bzw. fördert Feuchteschäden an den angrenzenden Hölzern. (DFWZ QLB)

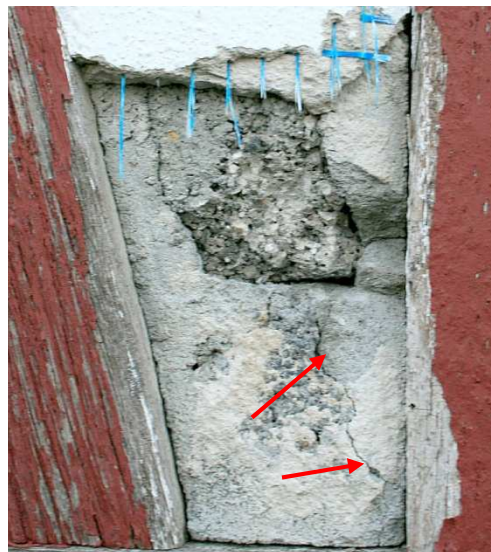
Abb. 54 Rissbildung im Bimsstein, welche aufgrund hoher Druckkräfte feuchtebelasteter Fachwerkhölzer ausgelöst werden kann. (DFWZ)

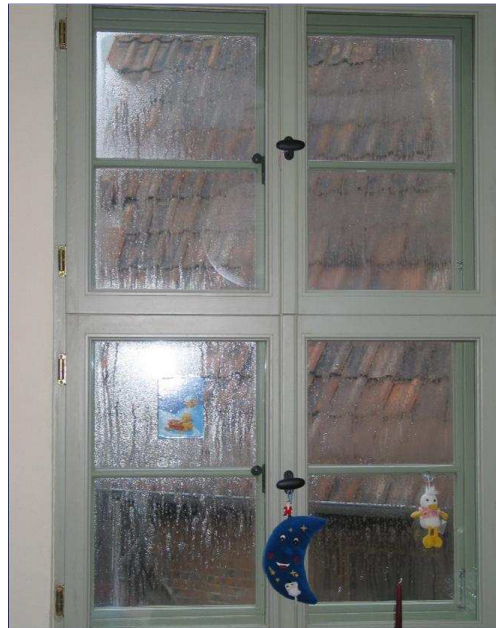
Abb. 88 Erheblicher Ausfall von Kondensat auf der Innenseite des äußeren Fensterglases infolge noch vorhandener Baufeuchte.

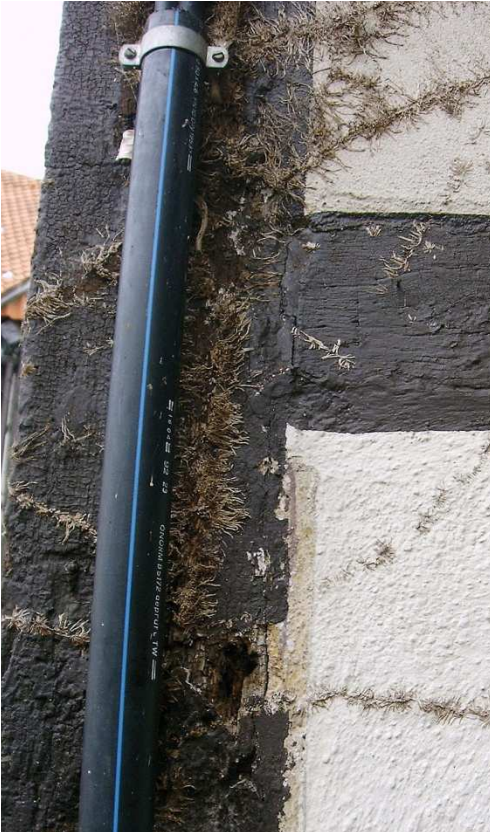
Abb. 107 Durch die Haftwurzeln von Pflanzen stark geschädigter Fachwerkstiel (DFWZ QL B)

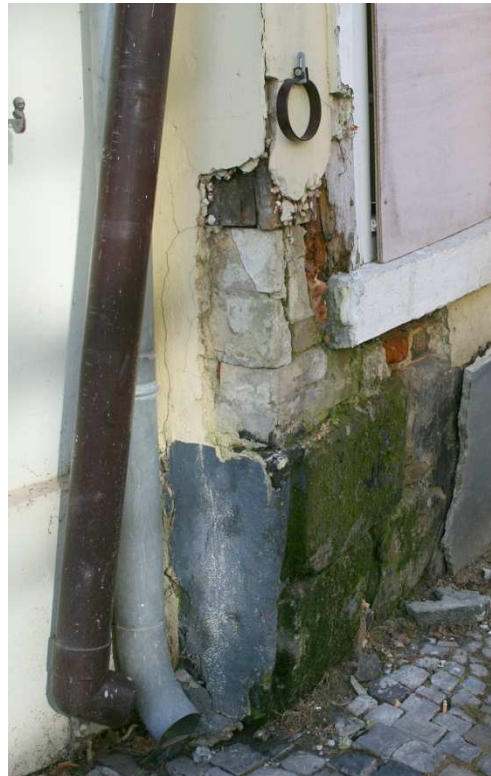
Abb. 109 Eine unterlassene Instandsetzung der Dachentwässerung begünstigte das Ausmaß der Feuchteschäden am Sockel (DFWZ QLB)

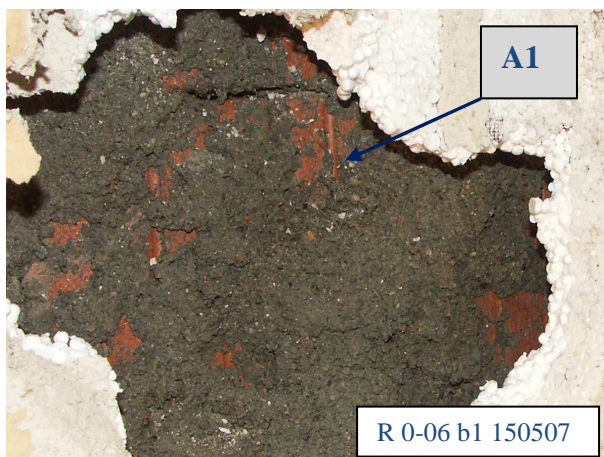
Außenmauerwerk mit Mörtelresten, innenseitig feucht

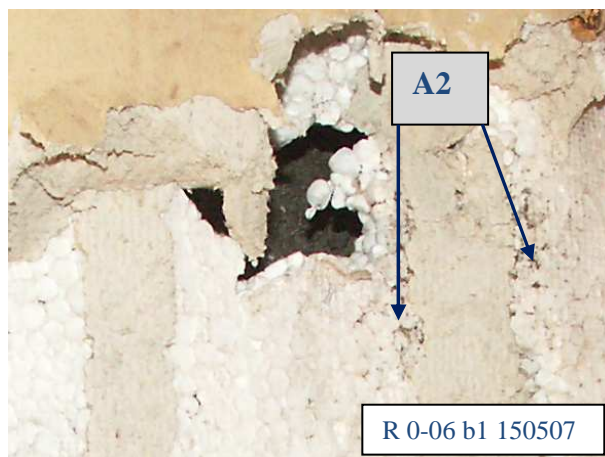
Schimmelpilze auf der Styroporplatte

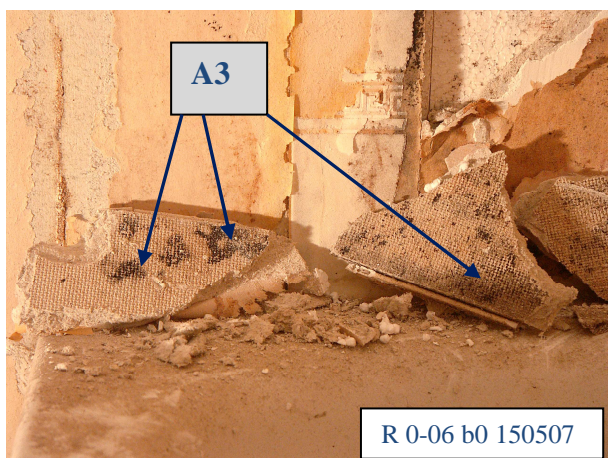
Durchfeuchtete Gipsfaserplatte mit Schimmelpilzen

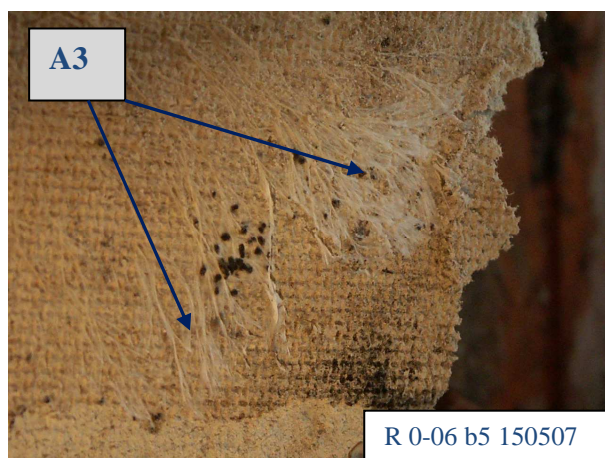
Pilzmyzel an der Rückseite der Gipsfaserplatte (Klebeanschluss zur Styroporplatte)

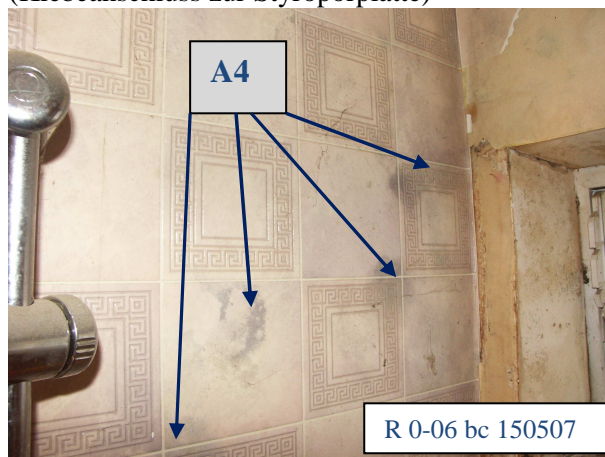
dunkle Feuchte- und Schimmelflecken schimmern durch die beschichtete Fliesentapete hindurch

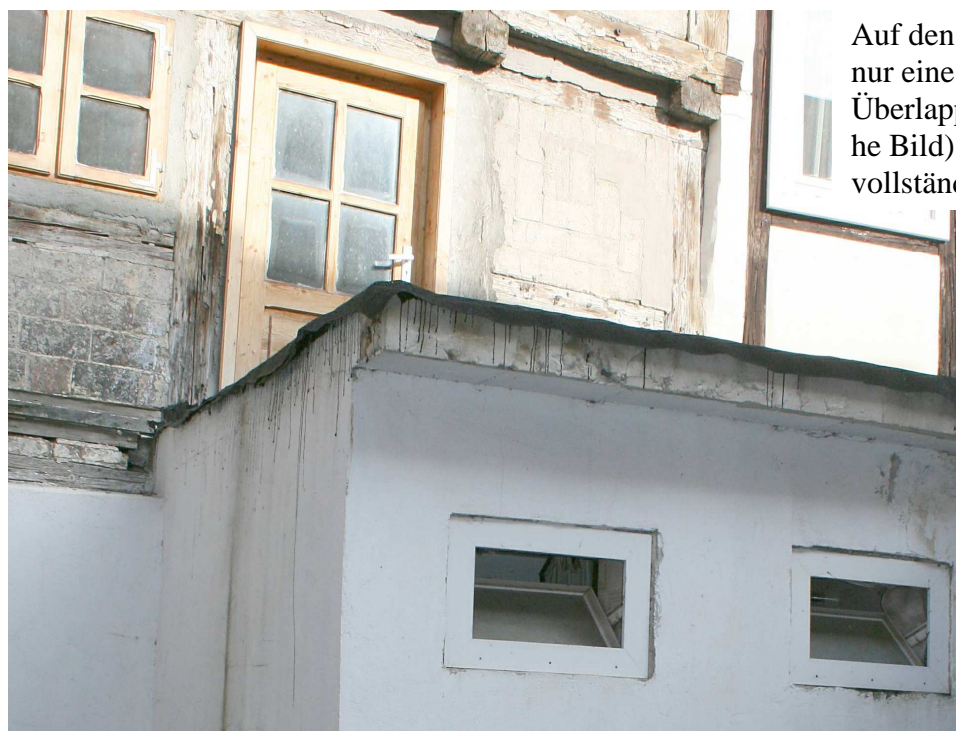
Auf den Betonfertigteilen ist vermutlich nur eine Lage Bitumendachpappe mit Überlappung heiß verklebt worden (siehe Bild). Eine Dachentwässerung fehlt vollständig.
