Deutsches Fachwerkzentrum Quedlinburg e.V.

Abschlussbericht zum Forschungsprojekt

Folgeschäden nach Sanierungsmaßnahmen an ausgewählten Bauten

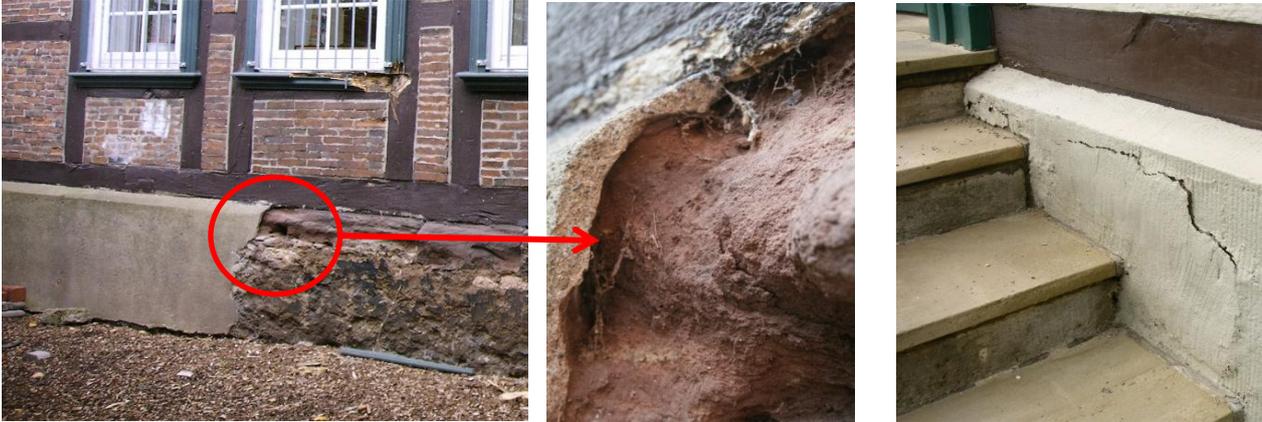
Bsp. Objekt Nr. 9: Geschäftshaushaus, vermietet, Sanierung 1980, 2007

Rissiger und abplatzender Zementputz auf Sandsteinsockelmauerwerk begünstigt das Eindringen von Spritz- und Regenwasser

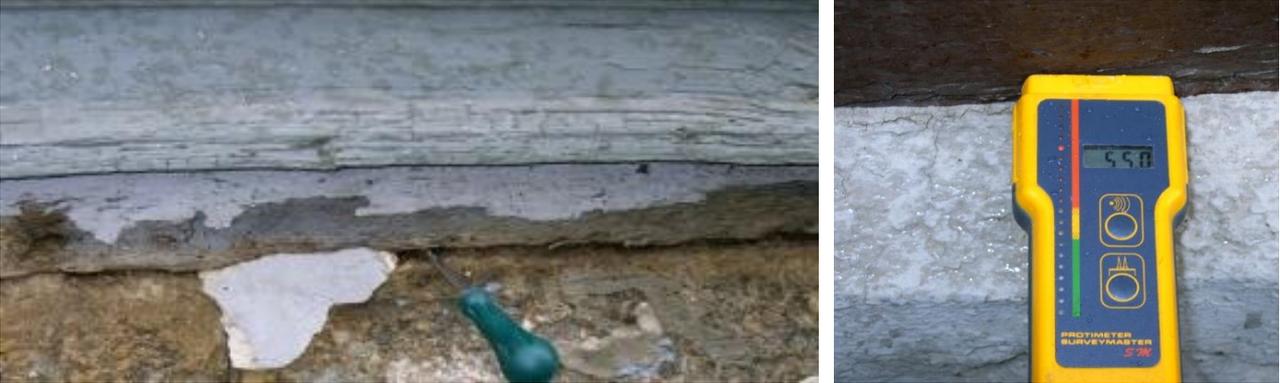
Bsp. Objekt Nr. 5 : Wohn- und Geschäftshaus, vermietet, Teilsanierungen 1999, 2003, 2008

Pilzbefall und Feuchtestau an den Schwellhölzern im Erdgeschoss (links) gemessene Holzfeuchte 55 Masseprozent (rechts)

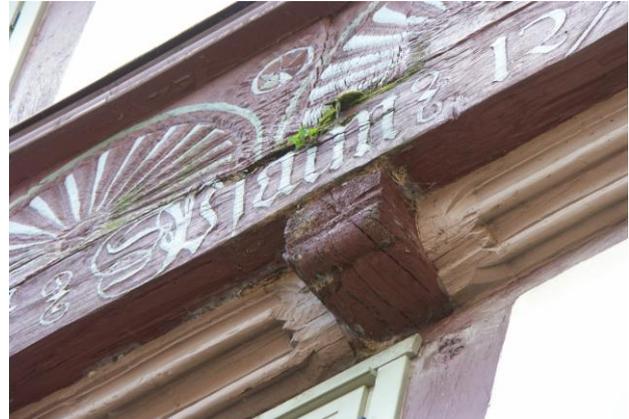
Bsp. Objekt Nr. 13: Wohnhaus, vermietet, Sanierung 1996

Moderfäule/Pilzbefall und Pflanzenbewuchs der Brüstungsplatten, Schwellhölzer und Balkenköpfe

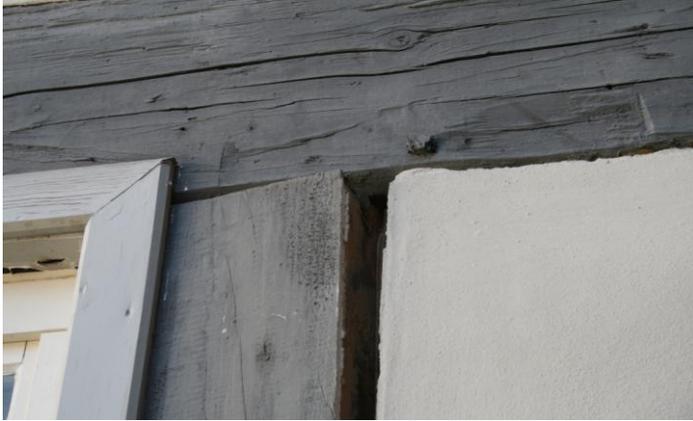
Bsp. Objekt Nr. 18 : Bürogebäude vermietet, vermietet, Sanierung 1998

Verdrehung des Fachwerkständers

Drehwuchs des Fachwerkständers
unsachgemäße Verbindung Ständer-Riegel

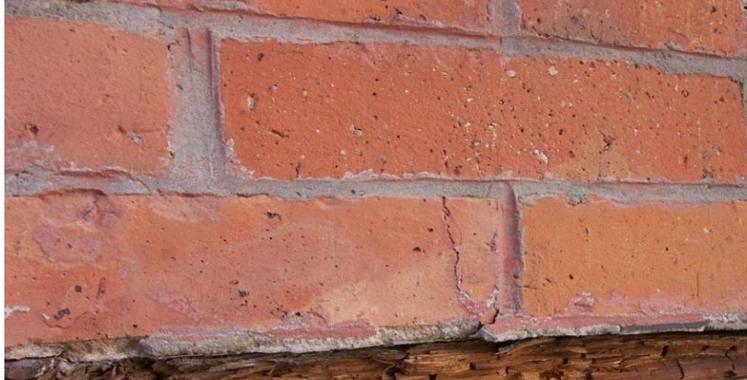
Bsp. Objekt Nr. 1: Wohnhaus, vermietet, Sanierung 1999

Ablösen des Gefacheanstrichs, hauptsächlich an der Westfassade

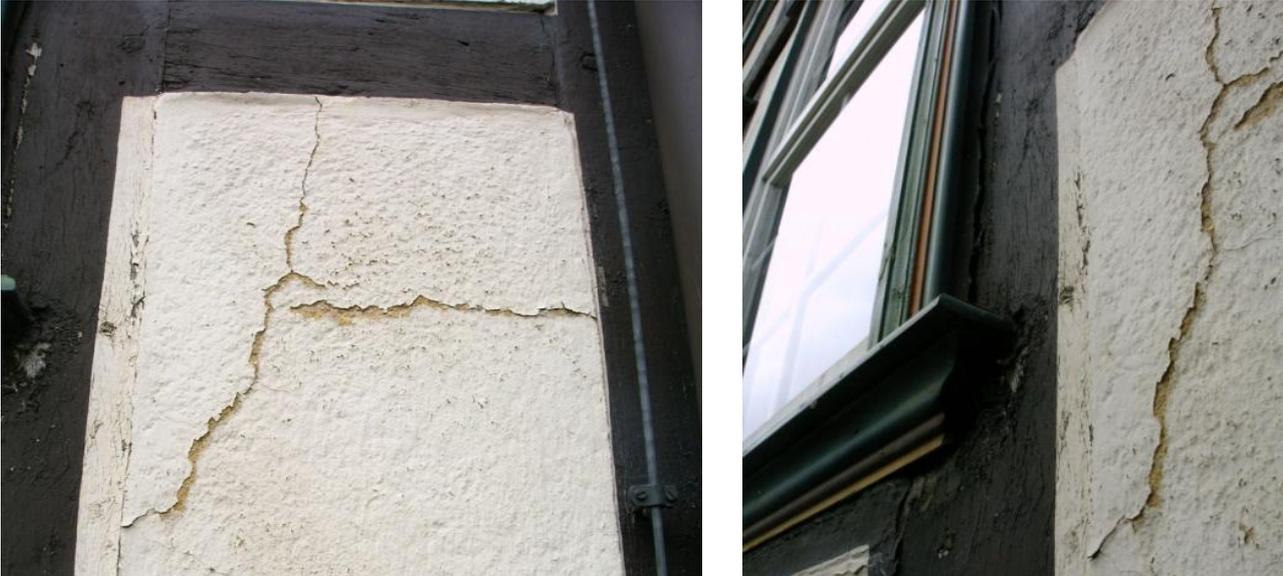
Bsp. Objekt Nr. 9: öffentliches Gebäude, Sanierung 1980, Teilsanierungen 2007

Im Wechsel von Erweichen und Erstarren gerissene und sich ablösende Farbbeschichtung der Gefacheputze

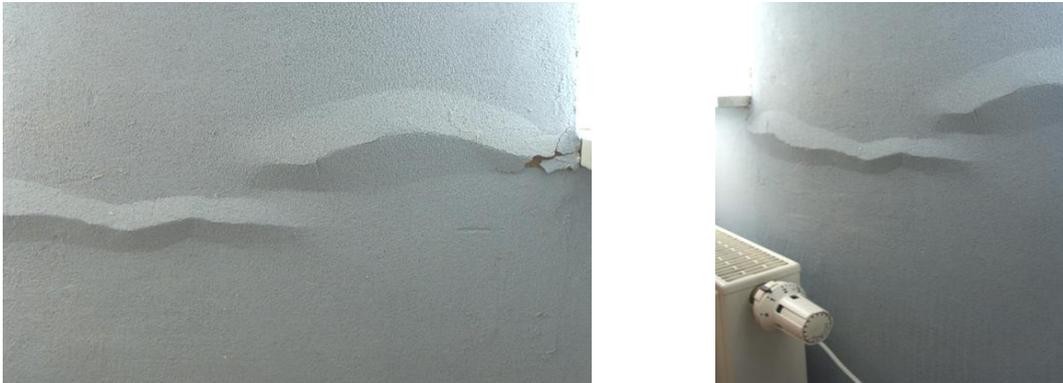
Bsp. Objekt Nr. 4: Wohnhaus, eigengenutzt, Sanierung 1998

Links und rechts in Höhe der Fensterbrüstung zeigen sich Quetschrisse am Innenputz

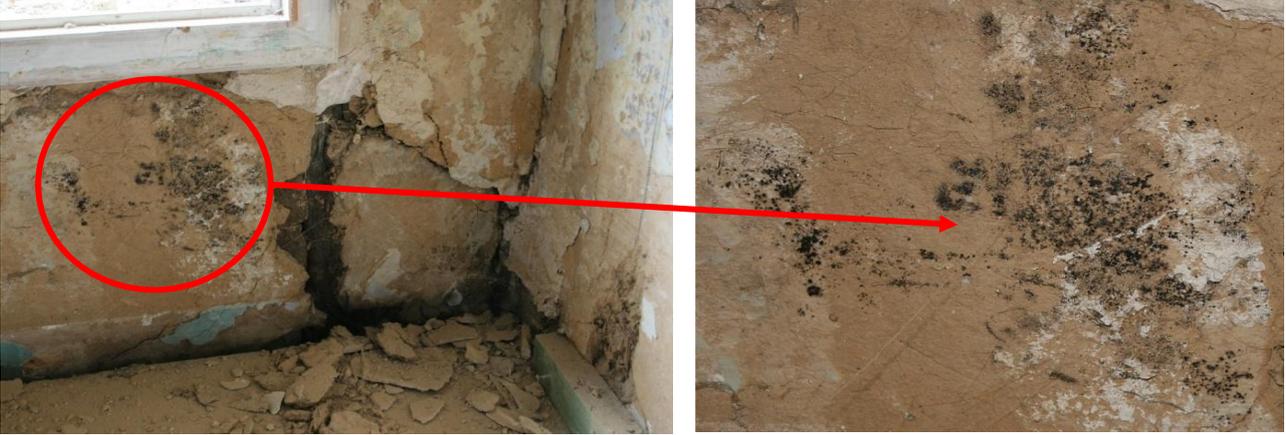
Bsp. Objekt Nr. 15: Wohnhaus, vermietet, Sanierung 1996

Schimmelnester am raumseitigen Lehmverputz, nach Abnahme der Vorsatzschale erkennbar

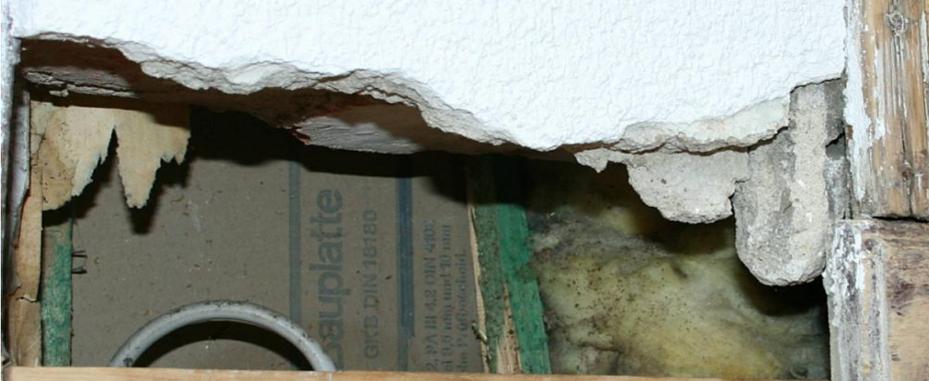
Bsp. Objekt Nr. 3 : Wohn- und Geschäftshaus, vermietet

Schimmelbefall des Mattendämmstoffes

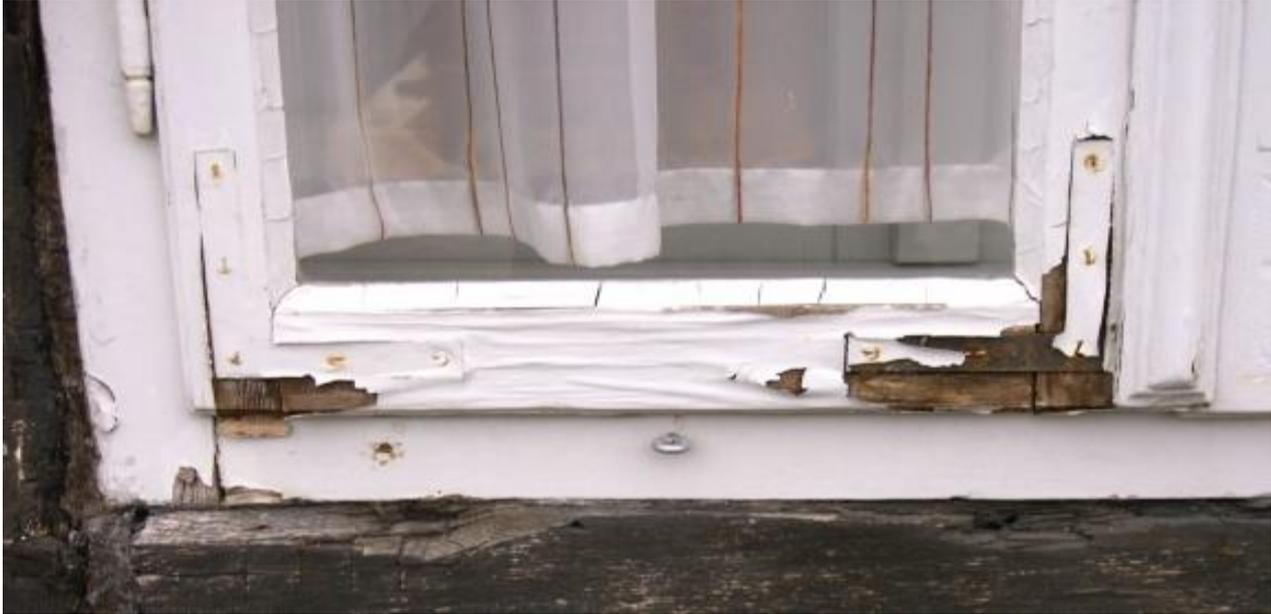
Bsp. Objekt Nr. 4: Wohnhaus, eigengenutzt, Sanierung 1998

Reißen, Ausbeulen und Abplatzen der Farbbeschichtung der Fenster außen, Feuchtflecken auf dem Rahmenholz

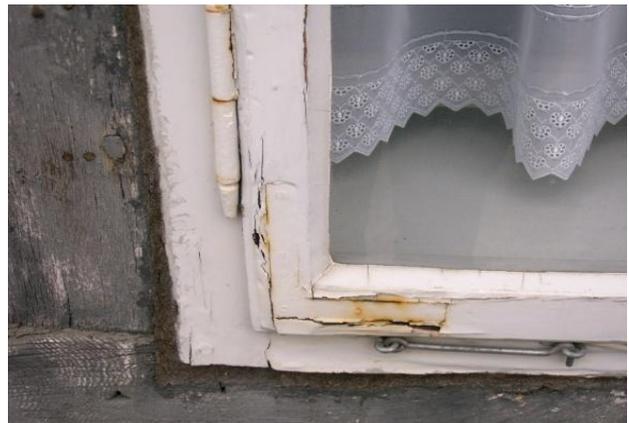
Durchschlagen des Rostes von innen an den Winkelbändern und Stützkloben

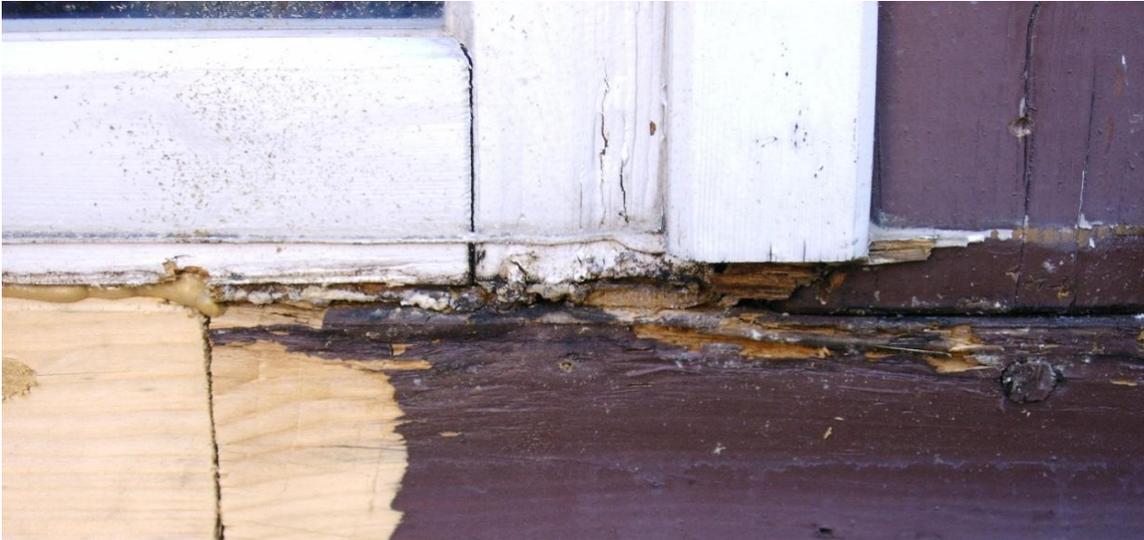
Bsp. Objekt Nr. 12: Wohnhaus, vermietet, Sanierung 2000

Pilzbefall an den Rahmenhölzern und dem darunter liegenden Brüstungsholz

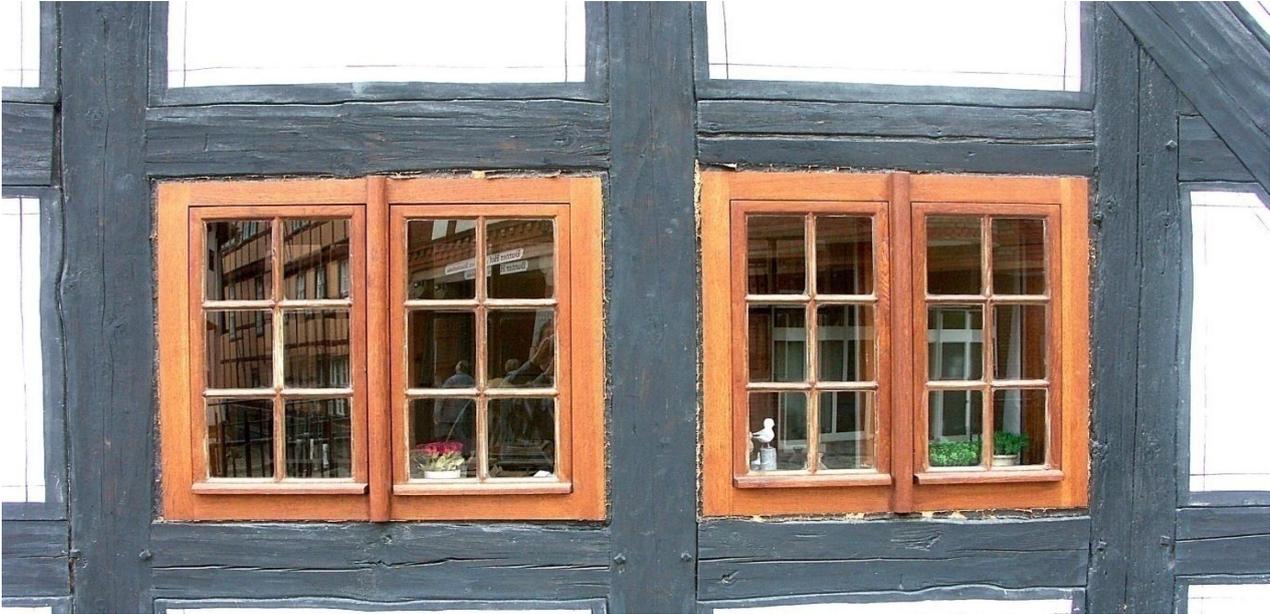
Bsp. Objekt Nr. 14: Bürogebäude

Versprödung und Verwitterung der Korkfüllmasse in Fensteranschlussfugen

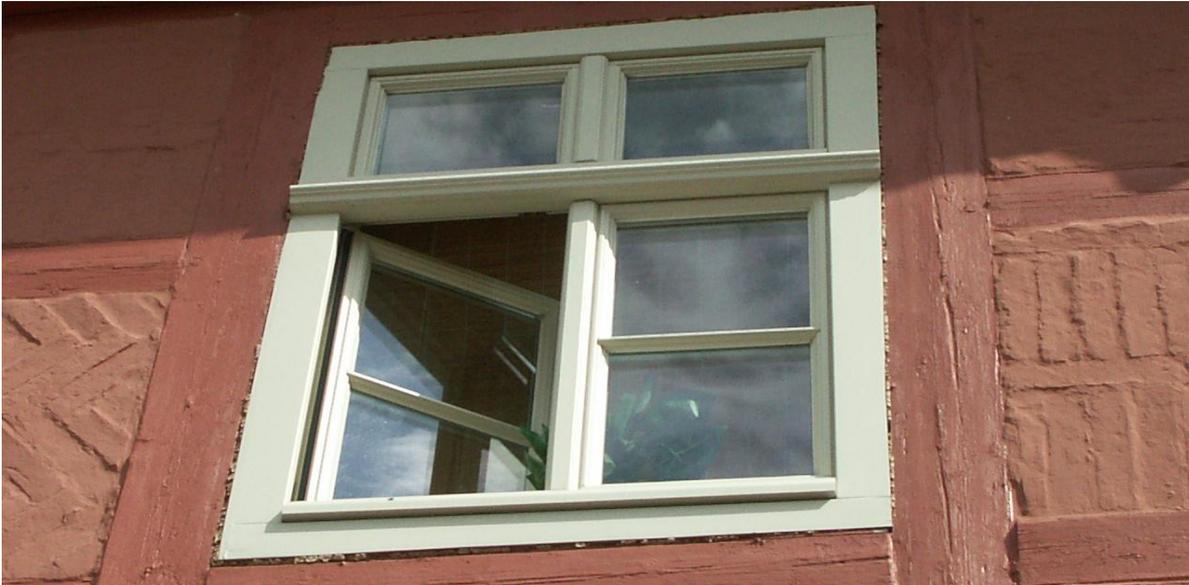
Bsp. Objekt Nr. R3: Wohngebäude, vermietet, Sanierung 1996

Versprödung und Verwitterung der Korkfüllmasse in Fensteranschlussfugen

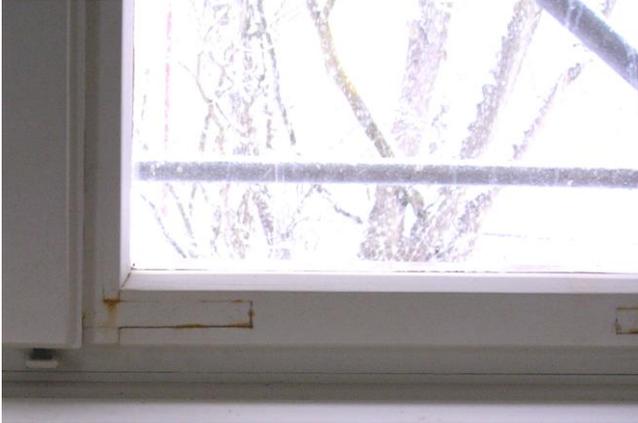
Bsp. Objekt Nr. 22: Wohn- und Geschäftshaus, vermietet, Sanierung 2005

Rostbildung an den Winkelbändern und Beschlägen von innen nach außen

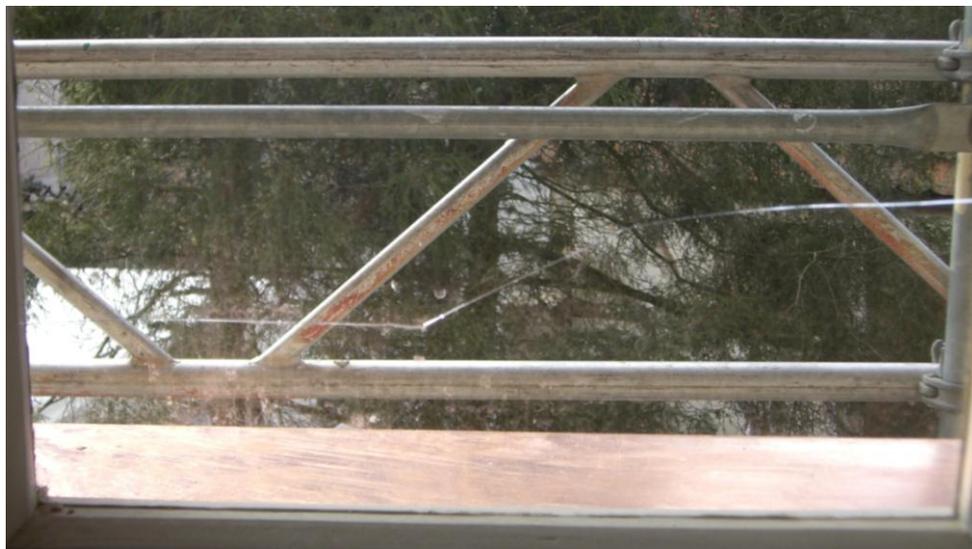
Durch Quellen der Rahmenhölzer gerissene Fensterverglasung

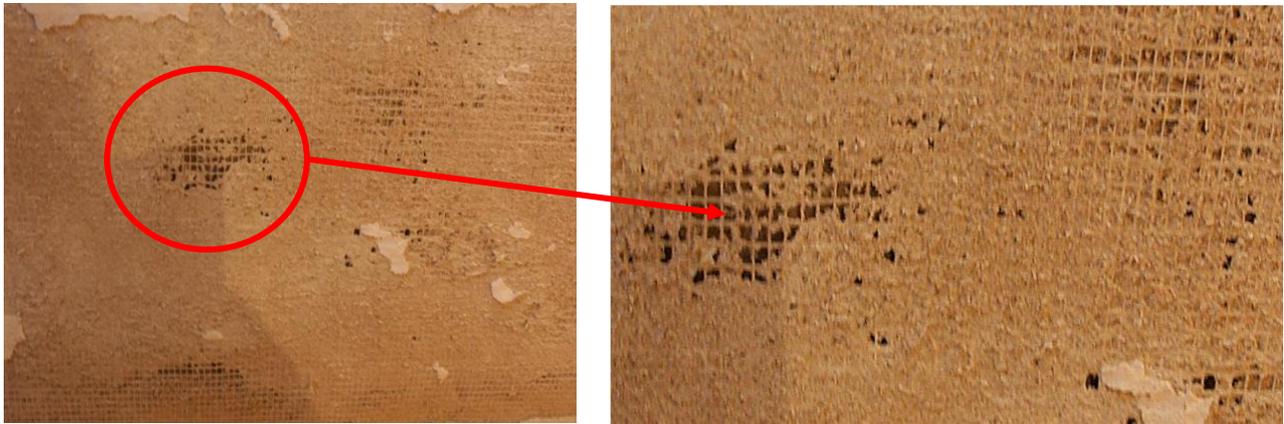
Bsp. Objekt Nr. 4: Wohnhaus, eigengenutzt, Sanierung 1998

Hohlräume in der Lehmputzschicht, z.T. frei liegendes Jutegewebe

Schadensursache: starkes Schwinden des Unterputzes, vermutlich: Lehmischung zu fett (zu hoher Tongehalt, zu geringer Sandgehalt) und vor dem Oberputzauftrag noch nicht durchgetrocknet
Jute-Gewebeeinlage nicht optimal in den Unterputz eingedrückt

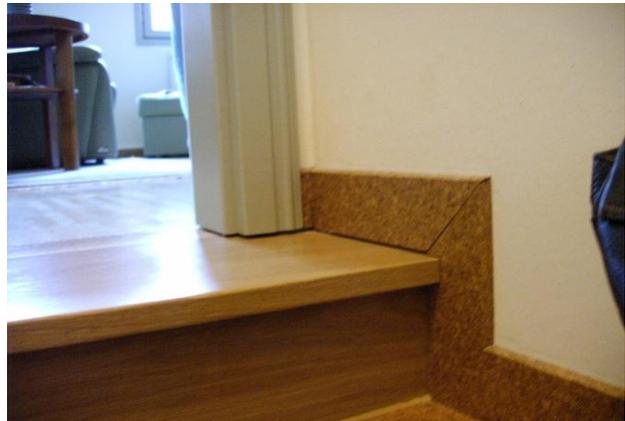
Bsp. Objekt Nr. 16: Mehrfamilien-Wohnhaus, vermietet, Sanierung 2004

Setzung des Fußbodens mit Abriss der Bodenbeläge von der Randleiste, links im Bad, rechts im Flur

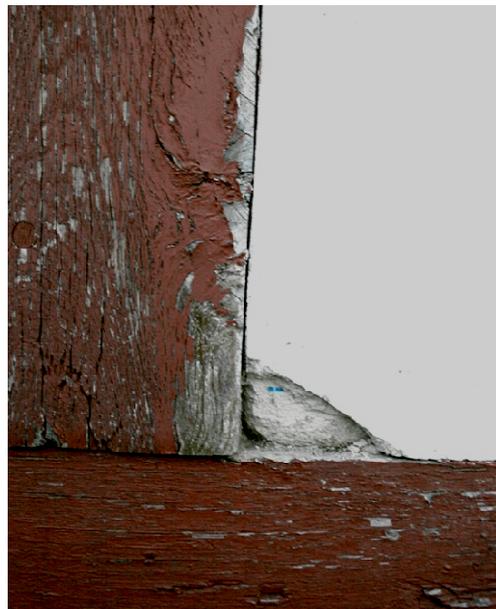
Abb. 26 Rissige und abblätternde Farbbeschichtung der Fachwerkhölzer im Erdgeschoss. (DFWZ)

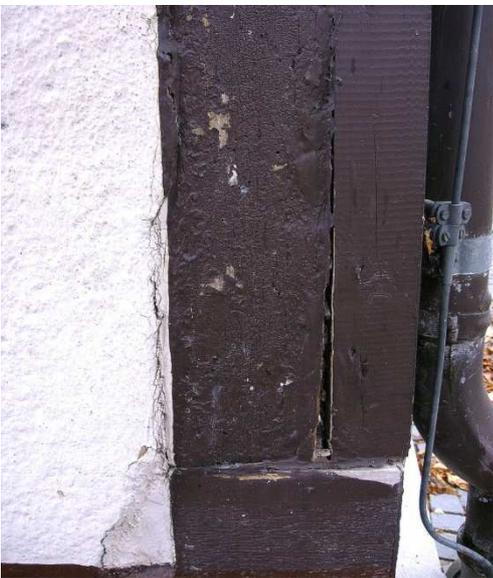
Abb. 34 Durch die Vergrößerung des Risses ist die Fugenmasse von den Flanken abgerissen. Feuchtigkeit stauete sich im Inneren des Holzes. (DFWZ QLB)

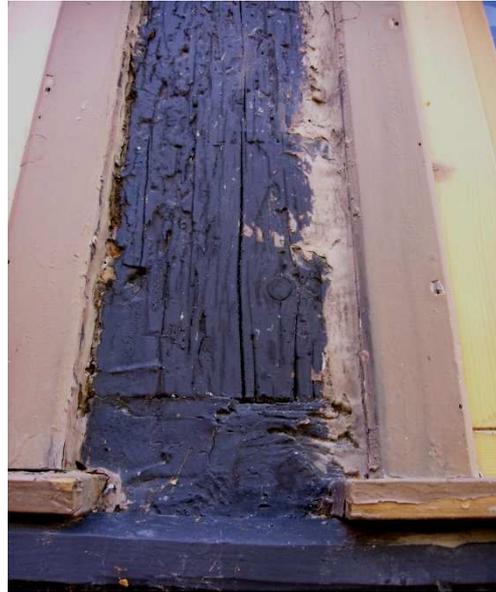
Bei dem in Abb. 36 dargestellten Objekt entstanden aufgrund konstruktiver Mängel Feuchteschäden im Bereich der hölzernen Fensterbretter und der Brüstungsleiste, die sich im angrenzenden Ständer fortsetzten. Über die gesamte Fensterhöhe waren im Anschlussbereich zum Ständer ebenfalls Holzschäden zu erfassen, die mit der Spachtelmasse überdeckt wurden. Mit einem Fortschreiten des Schadens kann gerechnet werden, da ein weiterer Feuchtezutritt durch das Hinterlaufen von Regenwasser sehr wahrscheinlich ist. Die wasserundurchlässige Spachtelmasse selbst verhindert wiederum die kapillare Rücktrocknung.

Abb. 36 Trocknungsblockierende Spachtelmasse als Fugenfüllstoff verursacht bzw. fördert Feuchteschäden an den angrenzenden Hölzern. (DFWZ QLB)

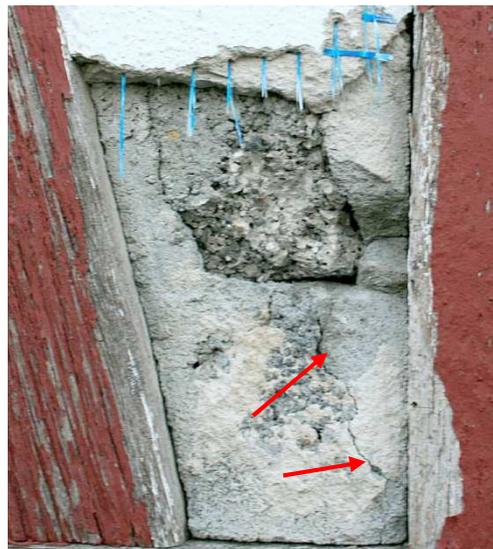
Abb. 54 Rissbildung im Bimsstein, welche aufgrund hoher Druckkräfte feuchtebelasteter Fachwerkhölzer ausgelöst werden kann. (DFWZ)

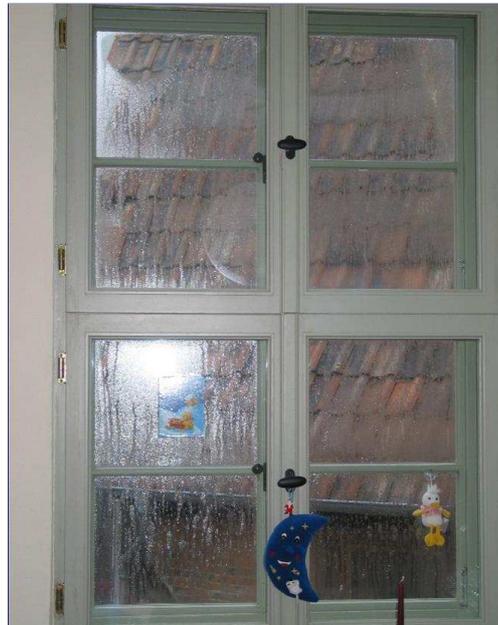
Abb. 88 Erheblicher Ausfall von Kondensat auf der Innenseite des äußeren Fensterglases infolge noch vorhandener Baufeuchte.

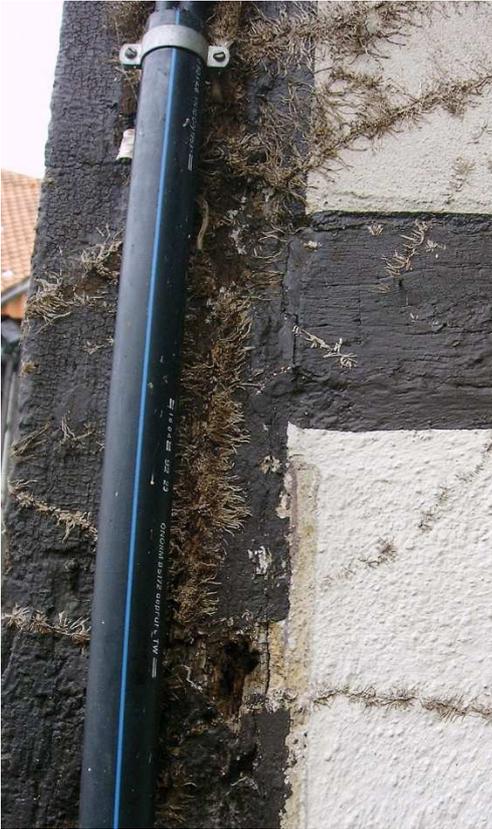
Abb. 107 Durch die Haftwurzeln von Pflanzen stark geschädigter Fachwerkstiel (DFWZ QL B)

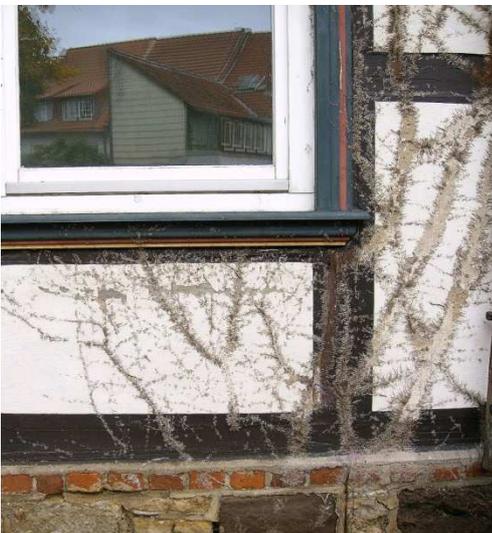
Abb. 108 Auch die Gefachoberfläche (Beschichtung und Verputz) sind durch die Haftwurzeln der Pflanzen geschädigt worden. (DFWZ QL B)

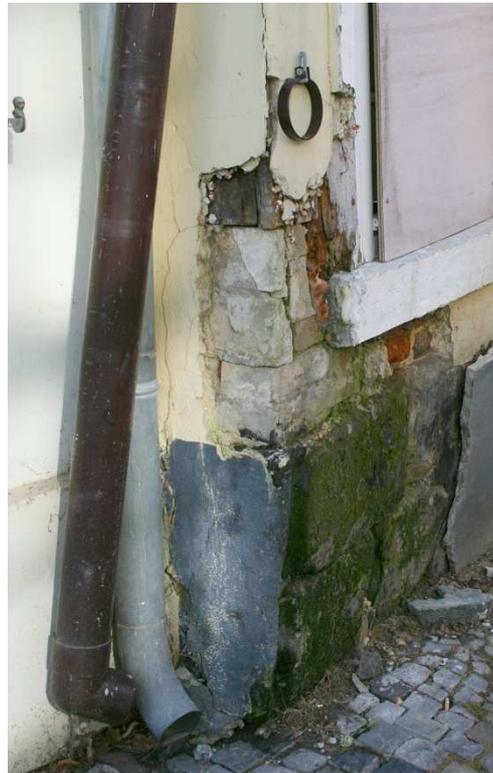
Abb. 109 Eine unterlassene Instandsetzung der Dachentwässerung begünstigte das Ausmaß der Feuchteschäden am Sockel (DFWZ QLB)

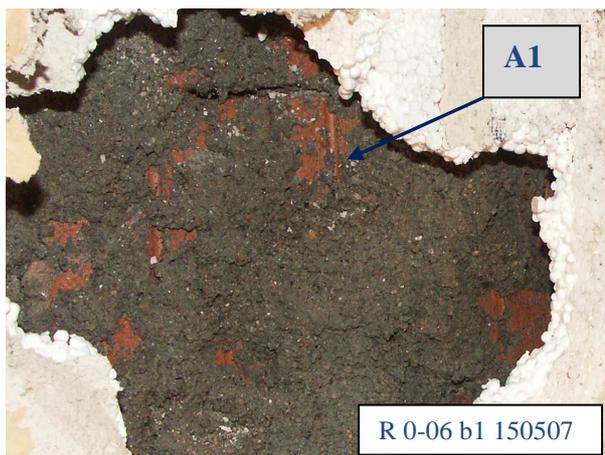
Außenmauerwerk mit Mörtelresten, innenseitig feucht

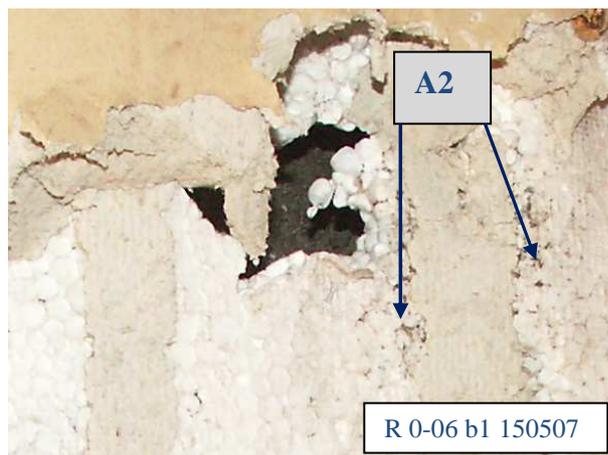
Schimmelpilze auf der Styroporplatte

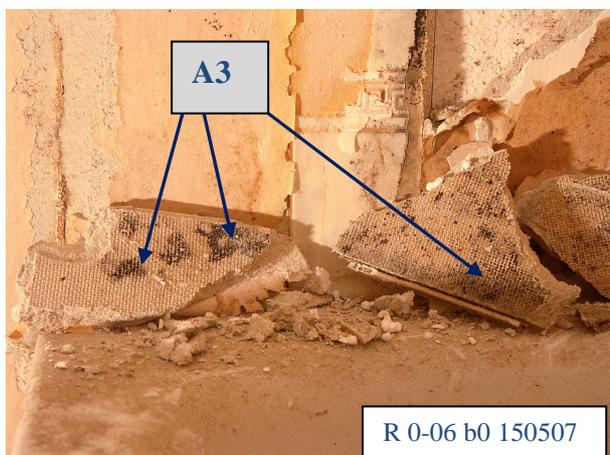
Durchfeuchtete Gipsfaserplatte mit Schimmelpilzen

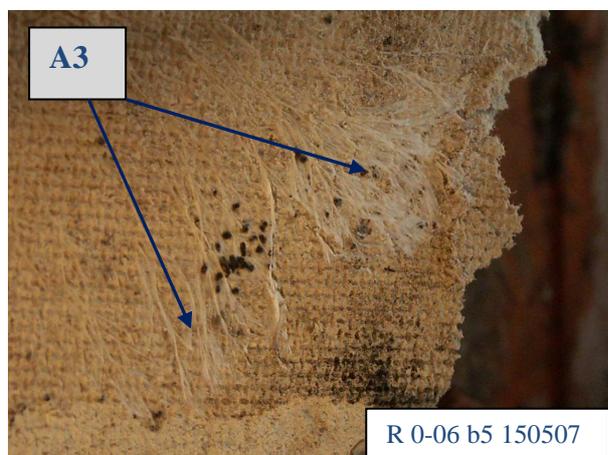
Pilzmyzel an der Rückseite der Gipsfaserplatte (Klebeanschluss zur Styroporplatte)

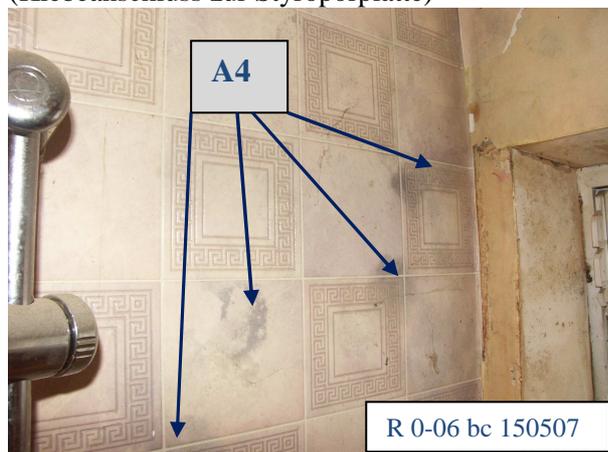
dunkle Feuchte- und Schimmelflecken schimmern durch die beschichtete Fliesentapete hindurch

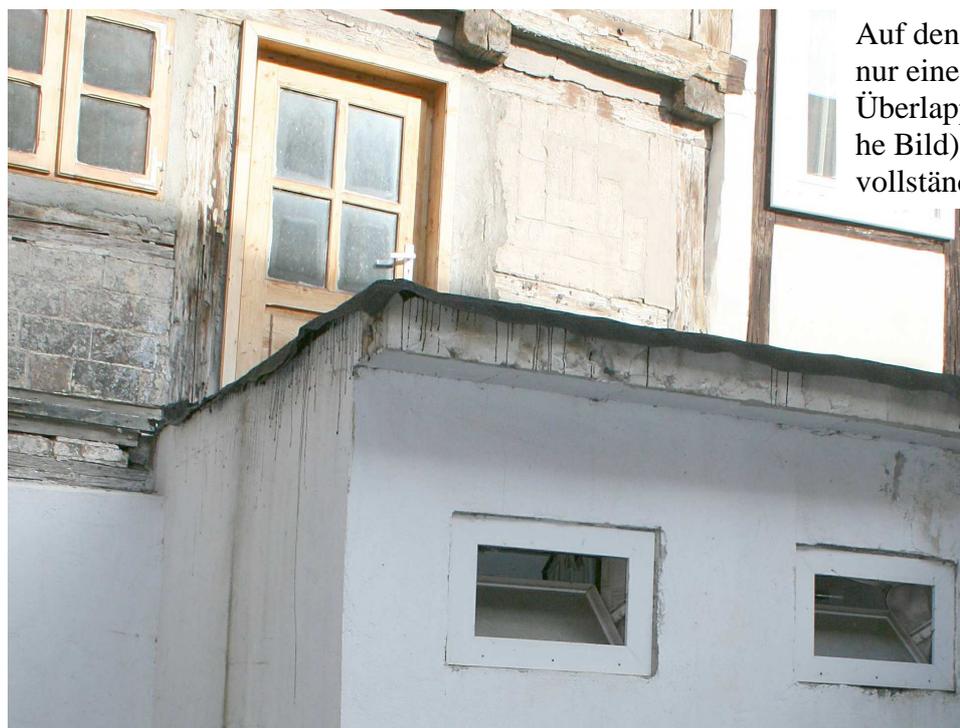
Auf den Betonfertigteilen ist vermutlich nur eine Lage Bitumendachpappe mit Überlappung heiß verklebt worden (siehe Bild). Eine Dachentwässerung fehlt vollständig.
