**Bericht
zum
Forschungsvorhaben
der
Deutschen Bundesstiftung Umwelt**

**Reet als Dacheindeckungsmaterial
Qualitätssicherung und –erhaltung eines Baustoffs
aus nachwachsenden Rohstoffen**

Aktenzeichen: 25018 – 25

Beauftragt, koordiniert und vorgelegt von der
QSR – Gesellschaft zur Qualitätssicherung Reet mbH

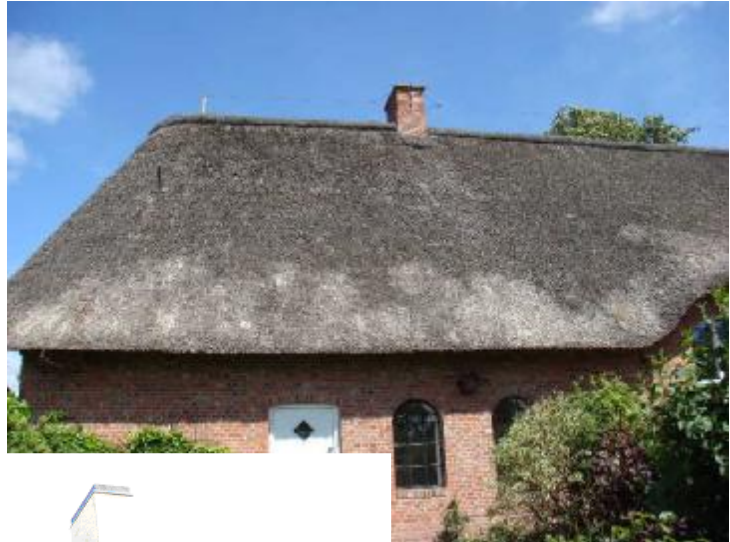
Rechtes Bild: Dauerfeuchtes Dach, dass besonders im Traufenbereich stark geschädigt ist, sichtbar an den weißen Pilzbelägen (Mortierella sp.). Westseite, keine Beschattung, Raum unter dem Dach nicht ausgebaut (Garage). Belüftung im First durch Eulenloch.

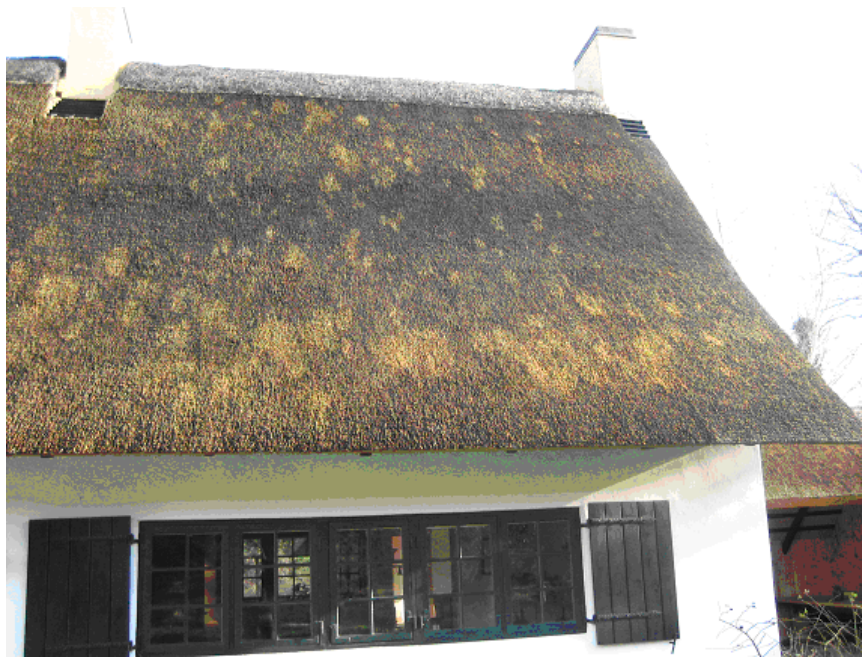
Linkes Bild: Gelblich - grüne Flecken, anfangs noch vereinzelt. Typischer Beginn für Dauerfeuchtigkeit. In den Befallsstellen ist das Reet im Vergleich zum angrenzenden Reet deutlich feuchter und trocknet nur sehr langsam bzw. nicht ab. Photo: Erling Bach Petersen

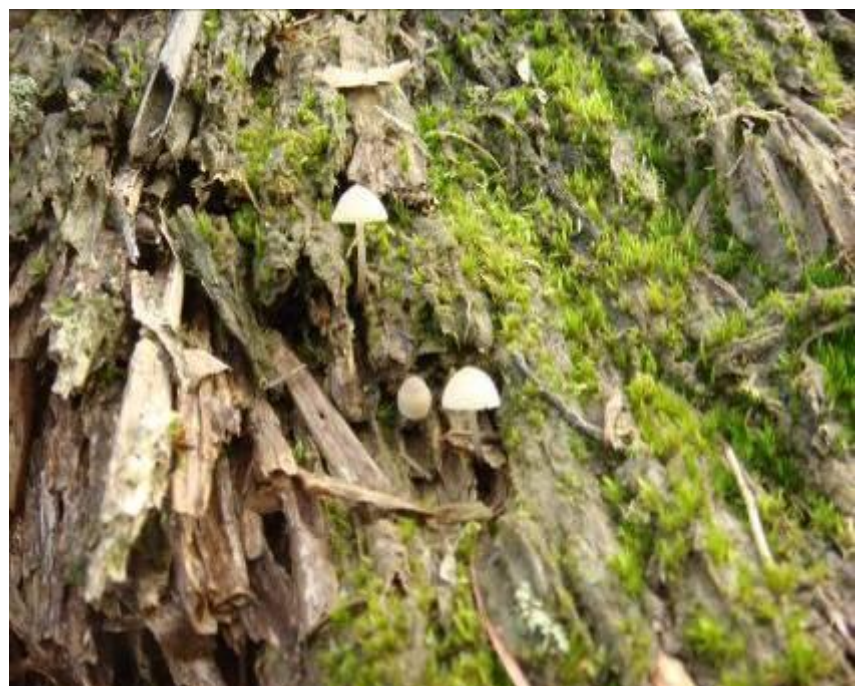
Rechtes Bild: Im fortgeschrittenen Verfallsstadium eines Reetdachs kommt es zur Ausbildung einer Rotteschicht, auf der sich Hut- oder Ständerpilze (Basidiomyceten) ansiedeln können. Auf jungen Dächern im Anfangsstadium des mikrobiellen Abbaus sind Basidiomyceten dagegen eher selten zu finden.

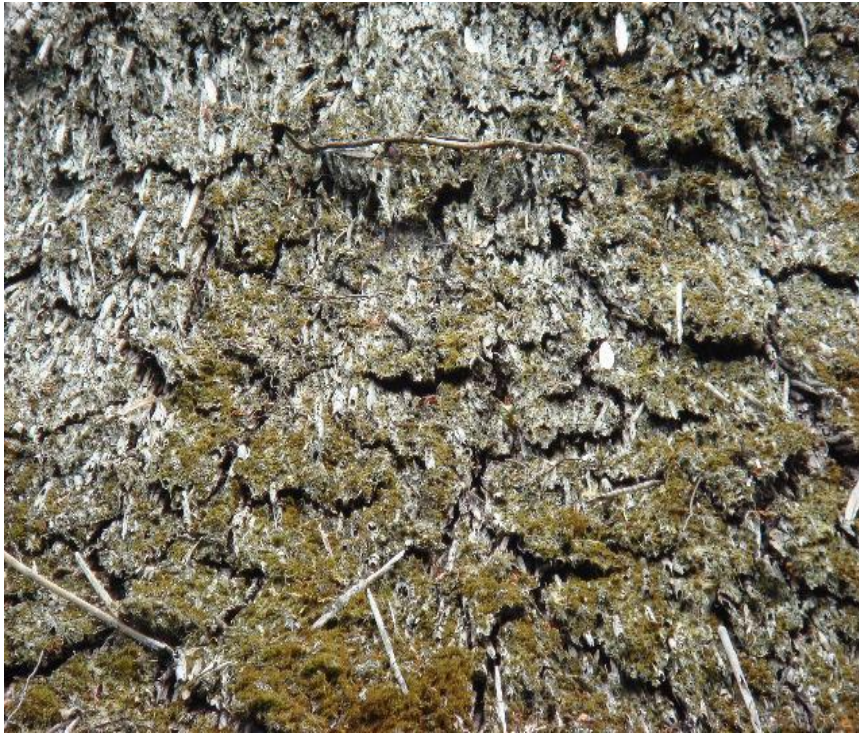
Linkes Bild: Reetdach im fortgeschrittenen Stadium der Zersetzung. Eine mehrere cm starke Rotteschicht mit Moos und/oder Flechten bedeckt das Dach. Bei längerer Trockenheit bilden sich Schrumpfungsrisse auf der Dachoberfläche.

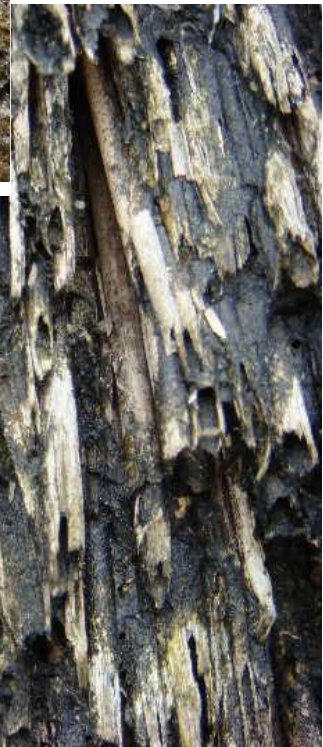
Rechtes Bild: Reethalme zum Teil durch schwarze oder grüne Algenteppiche verklebt. Halme wenig strukturiert, sondern zerfallen.

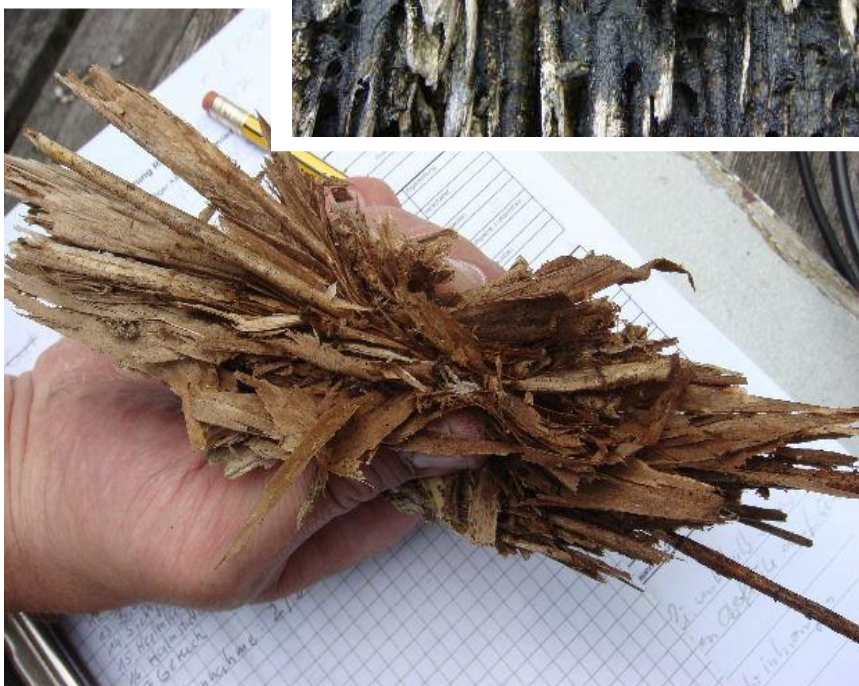
Linkes Bild : Auflösung der Halmstruktur in einem geschädigten Reetdach. Aus der Rotteschicht lassen sich Reste der Halme als Häckselgut leicht entnehmen.

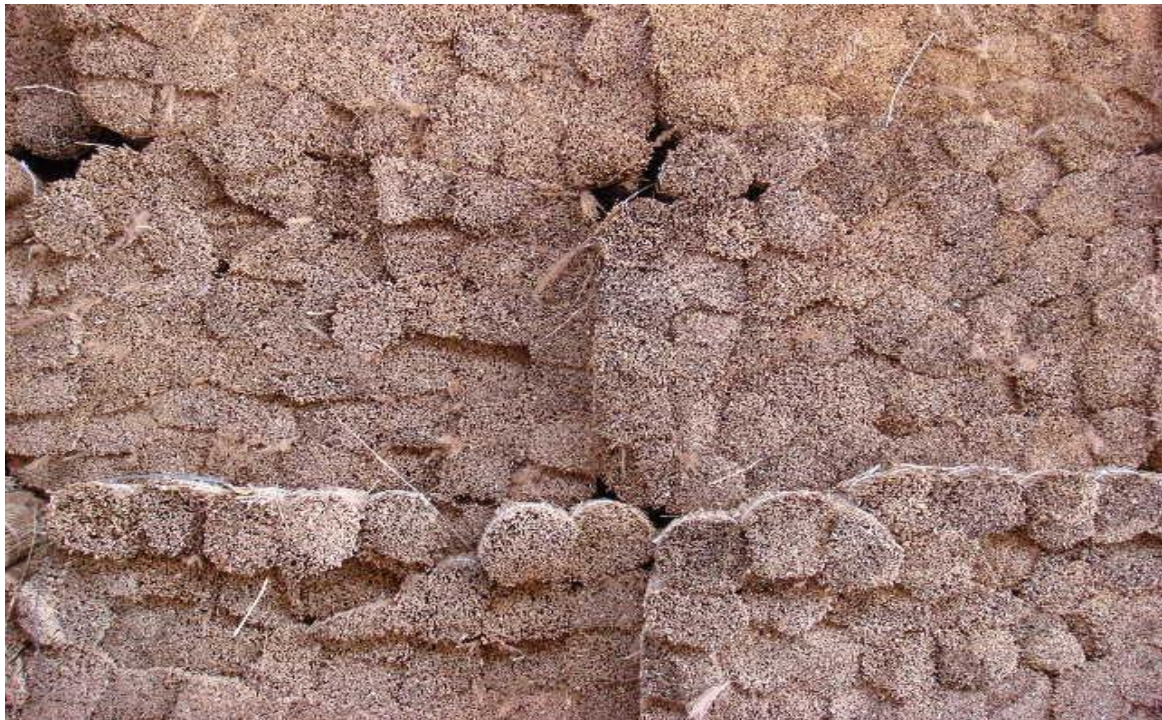
Einzelbunde in Großbunden zusammengefasst. Durch die hohe Verdichtung in den Großbunden, die durch das Übereinanderstapeln weiter verstärkt wird, sind die Reethalme einer hohen mechanischen Beanspruchung ausgesetzt. Die Einzelbunde verlieren dabei ihre ursprünglich runde Form und füllen die Freiräume zwischen den Bunden aus. Nasses Material kann unter diesen Umständen nicht nachtrocknen.

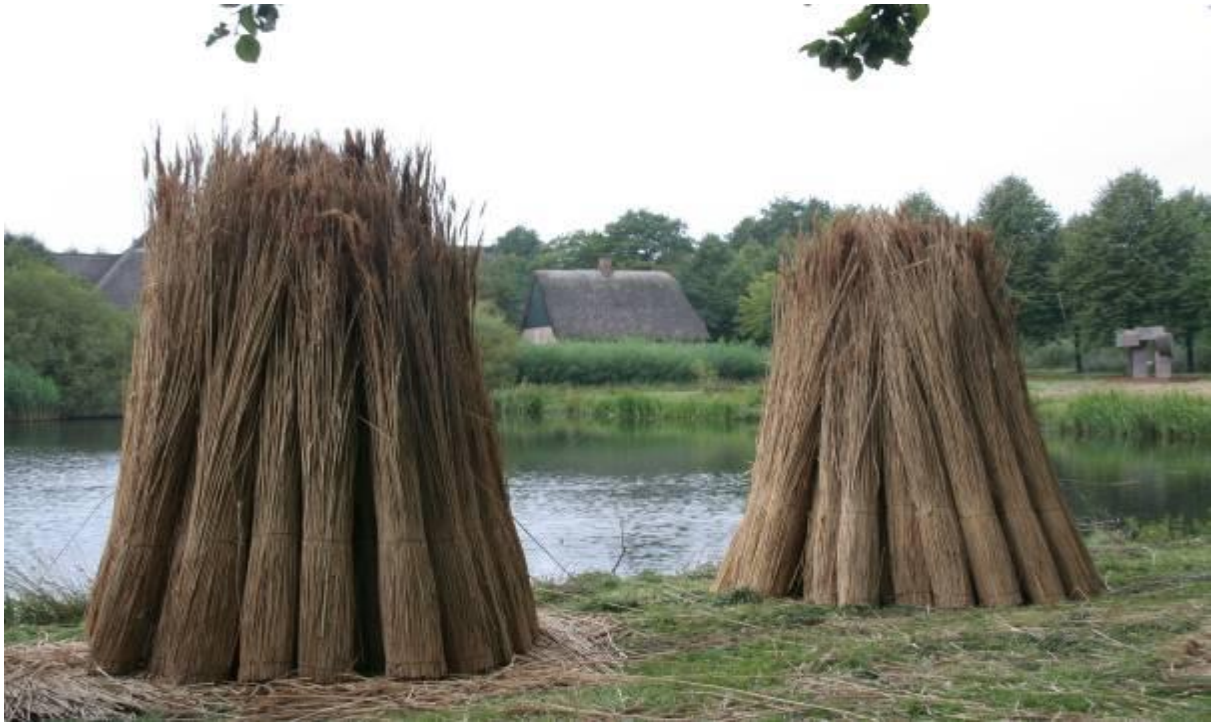
Einzelbunde zu Hocken aufgestellt, um eine weitgehende Abtrocknung des Reets zu ermöglichen. Der Untergrund muss trocken sein und sollte vorher mit losem Reetstroh bedeckt werden, um direkten Erdkontakt der Halme zu vermeiden.

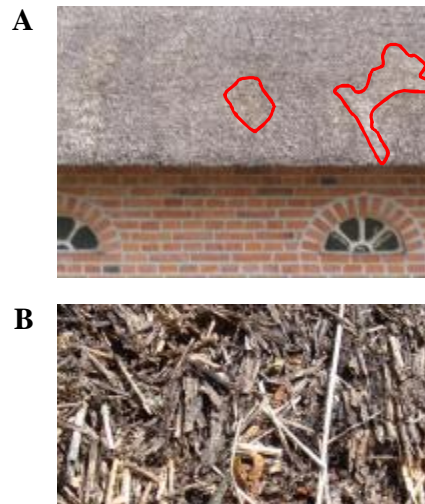
Abb. 5.2.3: Dach mit beginnender Zerstörung und zerstörtes Dach.

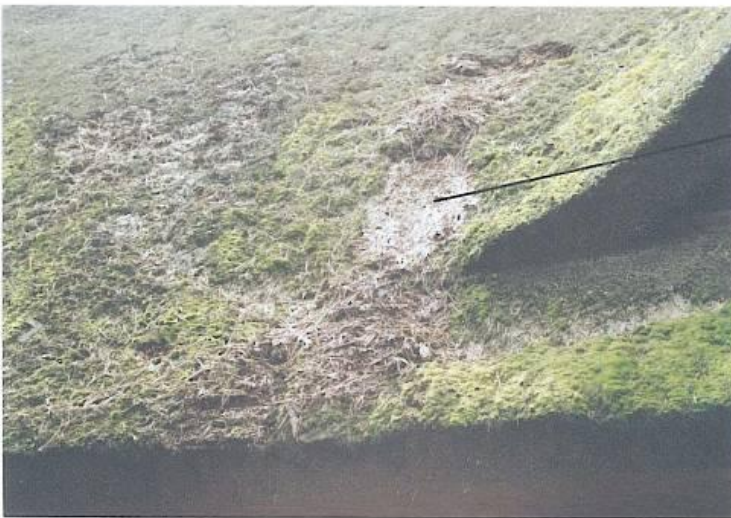
Verrottete Oberseite
fällt durch Eigenge-
wicht (Moose, Flechten)
ab (=Vogelschäden)
gut erkennbar der
braune Müll

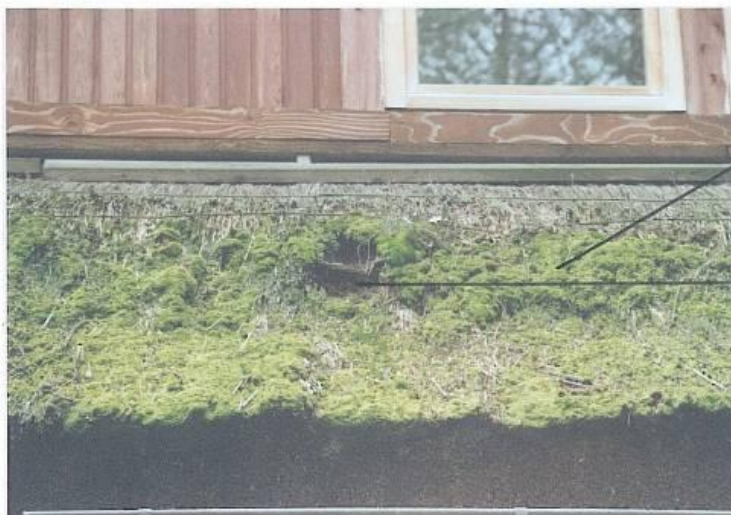
starker Bewuchs mit
Moos unterhalb der
Dachgarbe

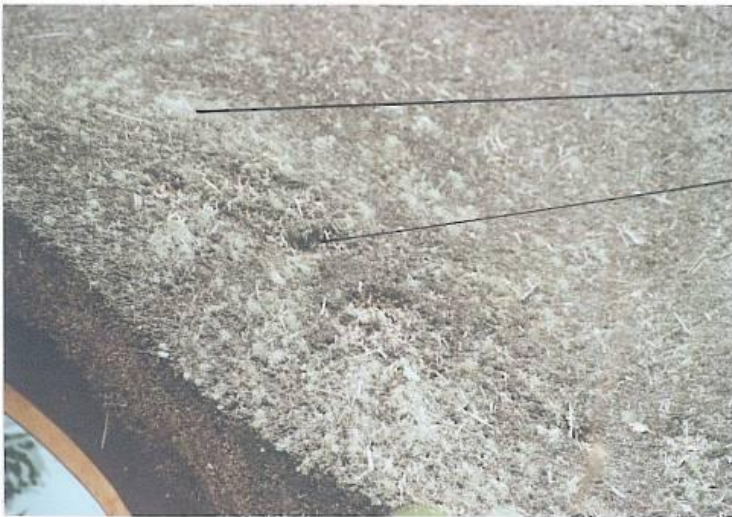
①
leichter Bewuchs mit
Flechten
erste leichte Schäden
durch Verrottung

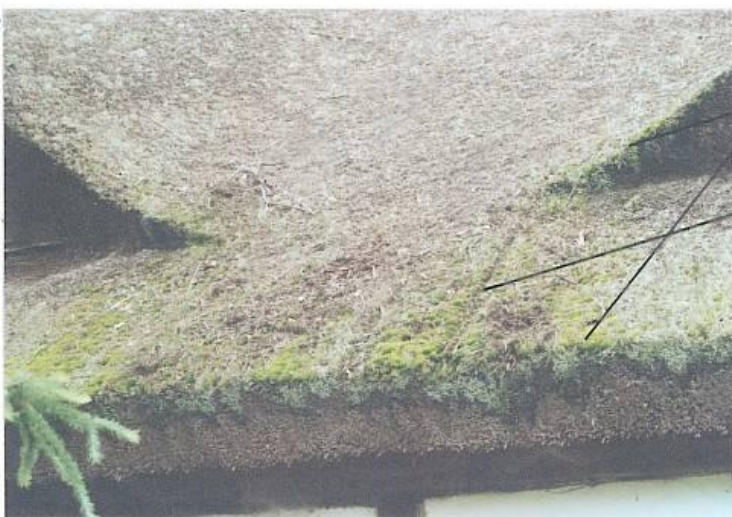
②
beginnender Bewuchs
mit Moos im fench-
ten Bereich der Traufen
erste Auswaschungen

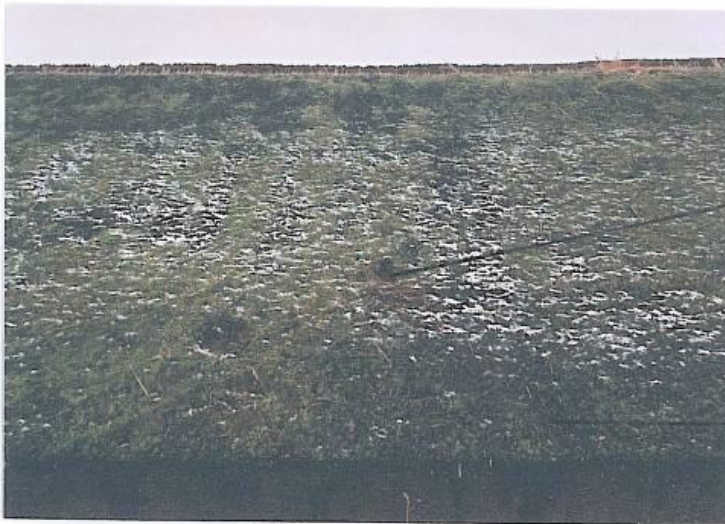
①
starker Bewuchs der
Dachoberfläche mit
Moosen und Flechten
- oberflächige Verrottung
zu braunen "Mütle"
wird dann angespült als
"Vogelschaden"
