Thermografie nach Sanierung

**Kindertagesstätte
Nürnberg
Reutersbrunnenstraße 40**

Erstellt: H/T-KEM, Eva Anlauff

25.01.2012

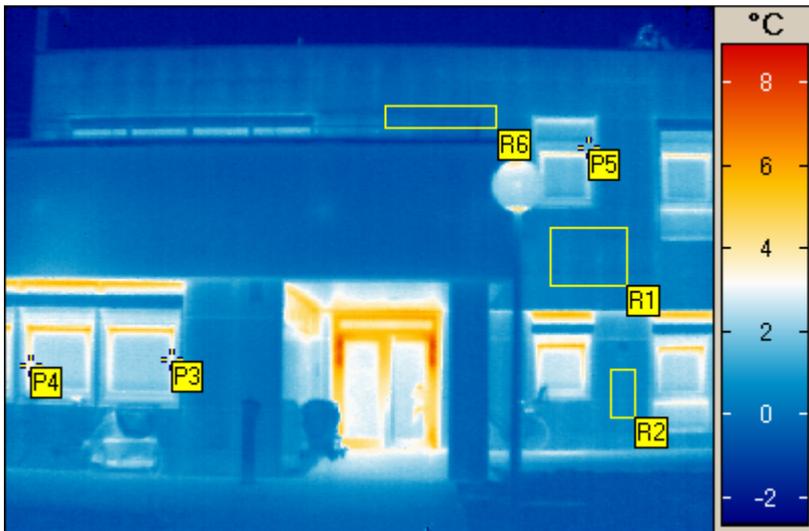
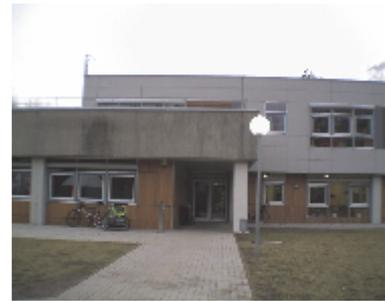
Abb.: AC012520.irb

Fassade West:

Die gemessenen Oberflächentemperaturen liegen unter der Außenlufttemperatur. Keine Auffälligkeiten an den Fassaden und an den Fenstern.

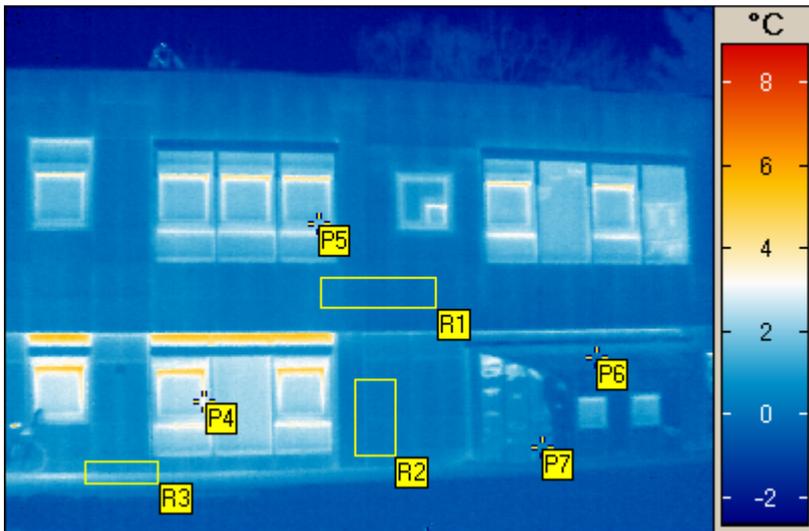
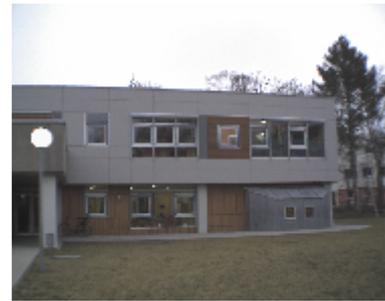
Abb.: AC012518.irb

Fassade West:

Die gemessenen Oberflächentemperaturen liegen unter der Außenlufttemperatur. Keine Auffälligkeiten an den Fassaden und an den Fenstern.
Keine sichtbaren Wärmebrückenwirkungen.

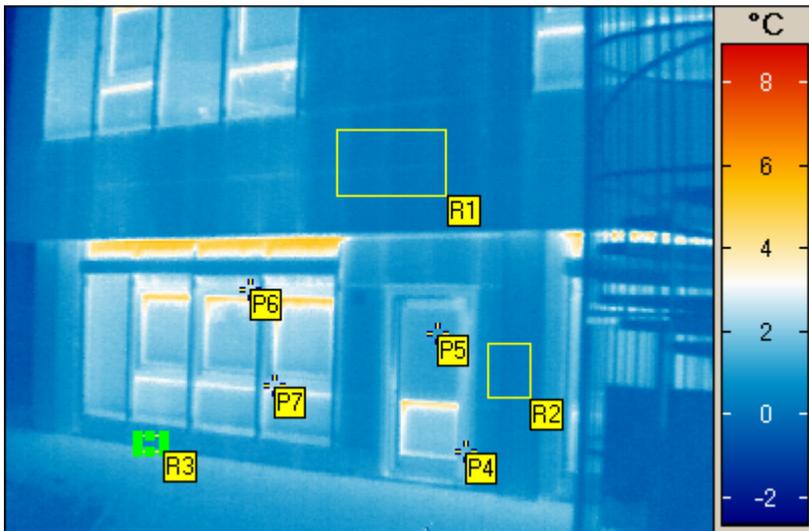
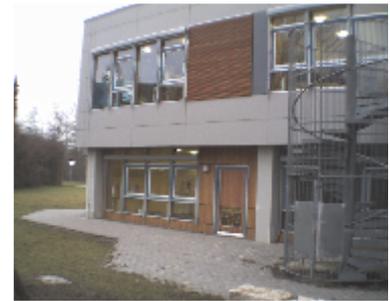
Abb.: AC012517.irb

Fassade Süd:

Die gemessenen Oberflächentemperaturen liegen unter der Außenlufttemperatur. Keine Auffälligkeiten an den Fassaden und an den Fenstern.

Keine sichtbaren Wärmebrückenwirkungen, auch nicht an den auskragenden Stützen.

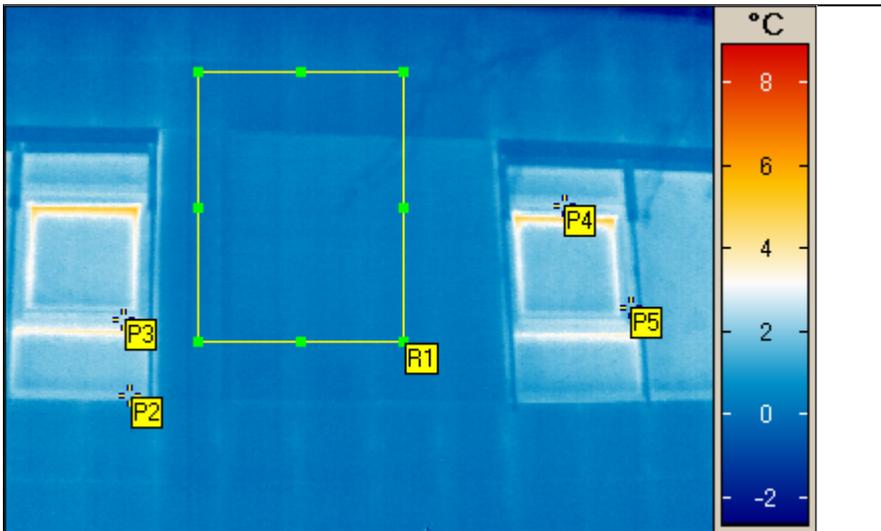
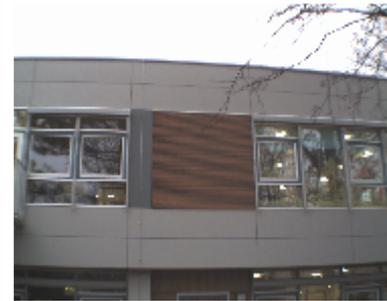
Abb.: AC012514.irb

Fassade Süd:

Die gemessenen Oberflächentemperaturen liegen unter der Außenlufttemperatur. Keine Auffälligkeiten an den Fassaden und an den Fenstern.

Das Raster der Holzunterkonstruktion ist sichtbar, jedoch kein Mangel.

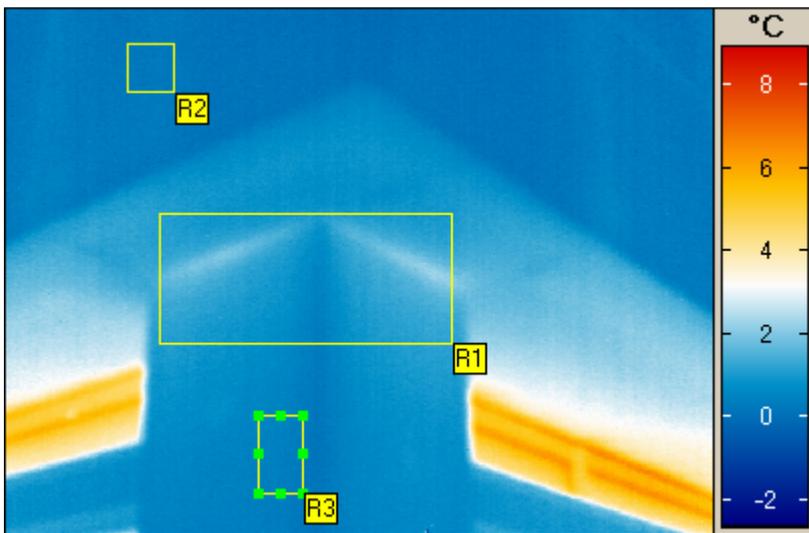
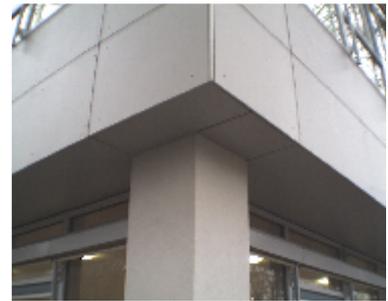
Abb.: AC012512.irb

Fassade Nord/Ost:

Die gemessenen Oberflächentemperaturen liegen unter der Außenlufttemperatur. Keine Auffälligkeiten im Bereich der Wärmebrücke auskragende Stahlbetonstütze.

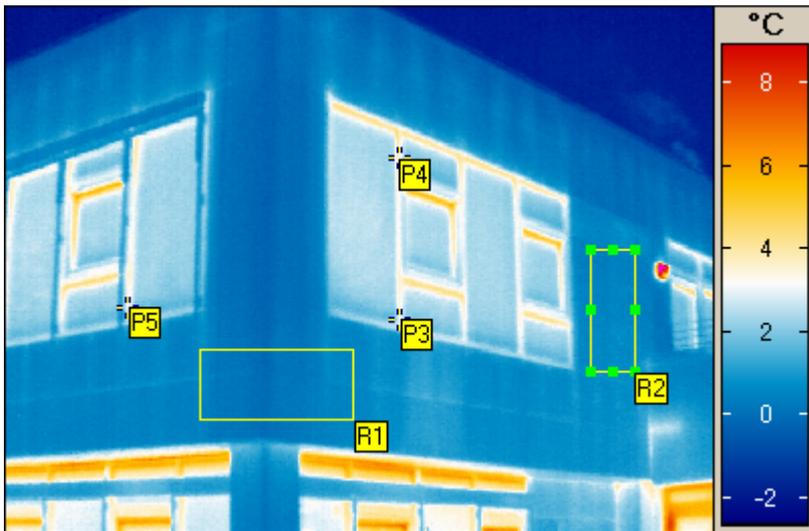
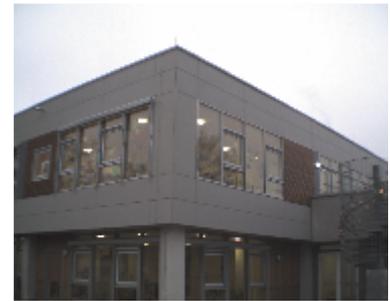
Abb.: AC012505.irb

Fassade Nord/Ost:

Die gemessenen Oberflächentemperaturen liegen unter der Außenlufttemperatur. Keine Auffälligkeiten an den Fassaden und an den Fenstern.

Das Raster der Holzunterkonstruktion ist sichtbar, jedoch kein Mangel.

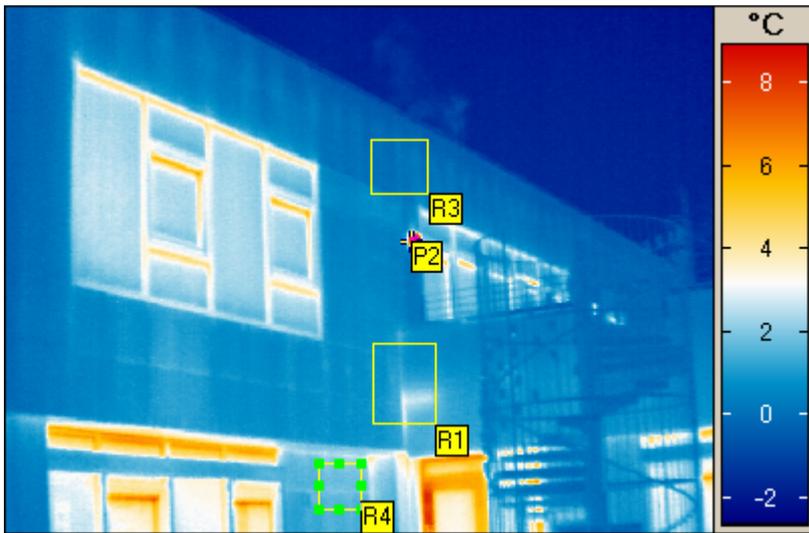
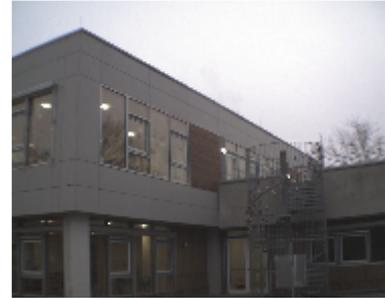
Abb.: AC012504.irb

Fassade Nord:

Die gemessenen Oberflächentemperaturen liegen unter der Außerlufttemperatur. Keine Auffälligkeiten an den Fassaden und an den Fenstern.

Das Raster der Holzunterkonstruktion ist sichtbar, jedoch kein Mangel.

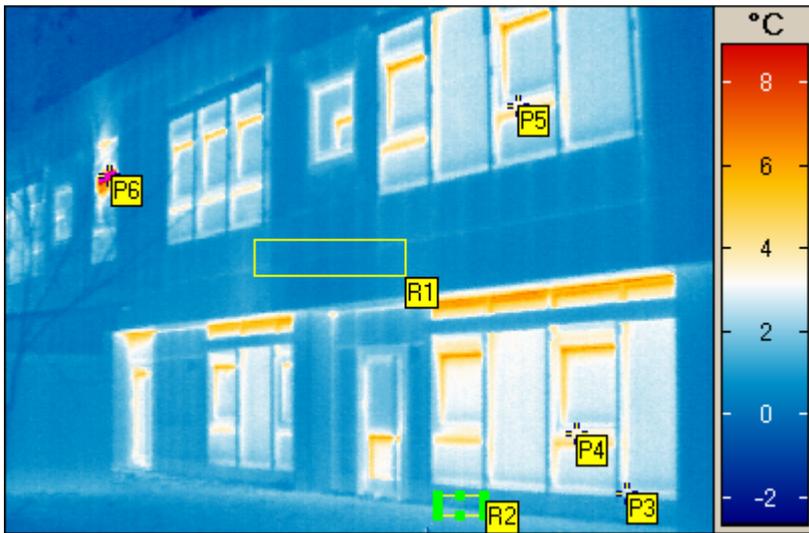
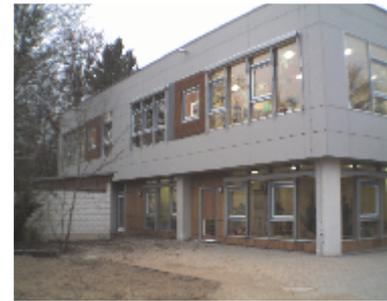
Abb.: AC012500.irb

Fassade Ost:

Die gemessenen Oberflächentemperaturen liegen unter der Außenlufttemperatur. Keine Auffälligkeiten an den Fassaden und an den Fenstern.

Das Raster der Holzunterkonstruktion ist sichtbar, jedoch kein Mangel.

Keine Auffälligkeiten in den Bereich der Wärmebrücken auskragende Stahlbetonstützen.
