**Wissenschaftliche Analyse der Sanierungsnotwendigkeiten, ihres abgeschätzten Einsparpotenzials und der Wirtschaftlichkeit von drei ausgesuchten Schulen des Landkreises Goslar  
(Projekt-Nr.: 26487-25)**

Analyse der Verbrauchsdaten (Wärme, Wasser, Strom) und des Gebäude- und Anlagenbestandes von drei Schulen des Landkreises Goslar

Abschlussbericht (Stand: 07.04.2010)

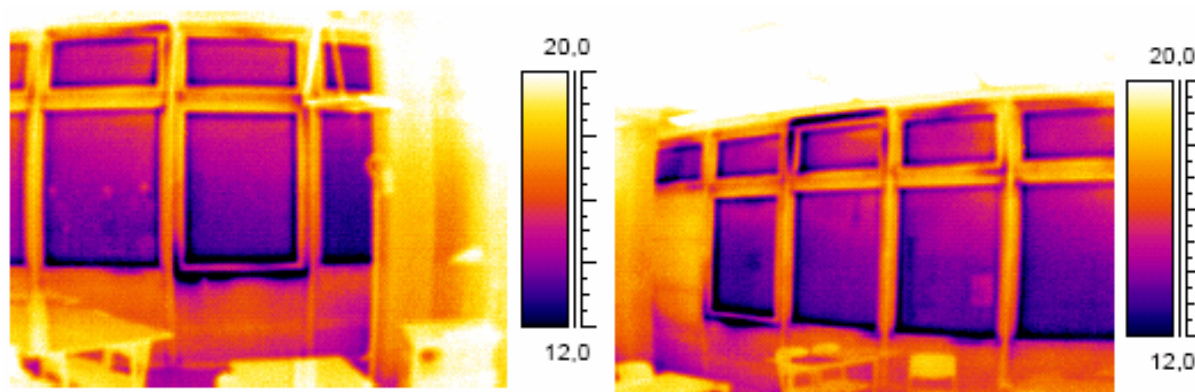
Die Thermografie zeigt, dass die Luftdichtheit der Gebäudehülle nicht gegeben ist. Die Leichtbau-Außenwandelemente sind in sich (Fugen zwischen Wandelementen, Fugen zwischen Rahmen und Füllung, Steckdosen usw.) und gegenüber den angrenzenden Bauelementen (Betonwände, Böden usw.) undicht. Außerdem sind die Dreh- und Kippflügel der Fenster an der Dichtfuge undicht (siehe Abbildung 2-15). Die einfachverglasten Türen weisen hohe Abstrahlungen auf.

Abbildung 2-15: Thermografie des Klassenraumes Nr. 13 im Obergeschoss

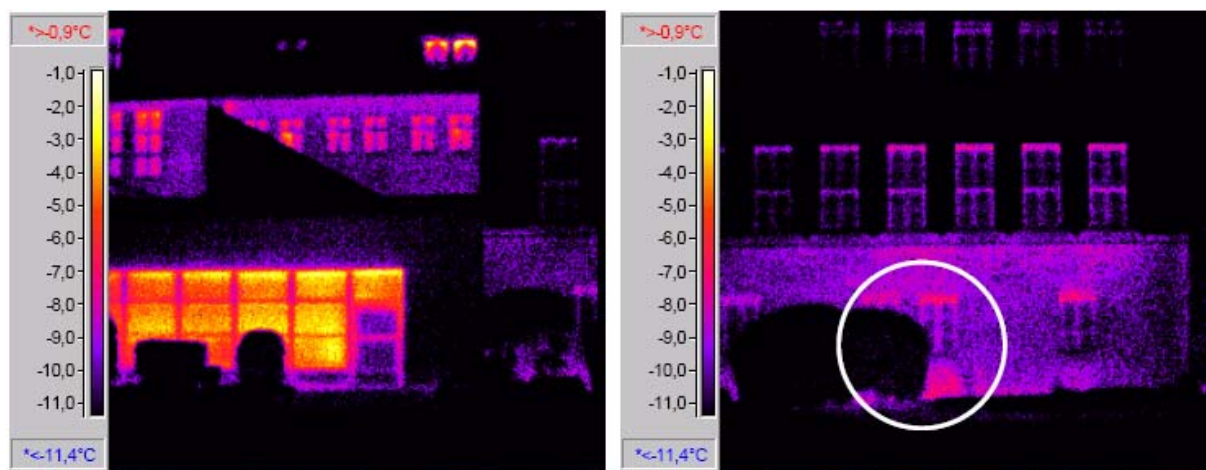
Die Thermografie zeigt an den noch nicht gedämmten Fassaden des Hauptgebäudes beträchtliche Wärmebrücken (Fensterstürze, Geschossdecken, Mauerwerk). Deutlich ist zu erkennen, dass der Sockel des Hauptgebäudes ungedämmt ist. Die Eingänge in der Nord-West-Fassade sowie der Musikraum weisen eine bezüglich des Wärmeschutzes unzureichende Verglasung auf. Im Bereich des Technikraumes ist eine starke Wärmeabstrahlung zu erkennen (siehe Abbildung 2-16).

Abbildung 2-16: Thermografie des Hauptgebäudes (Nordwestseite) und der Aula

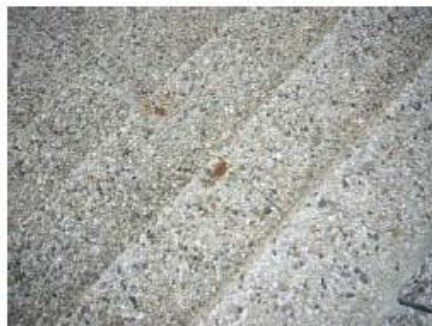
Bild 13: Treppe mit freiliegender rostiger Bewehrung

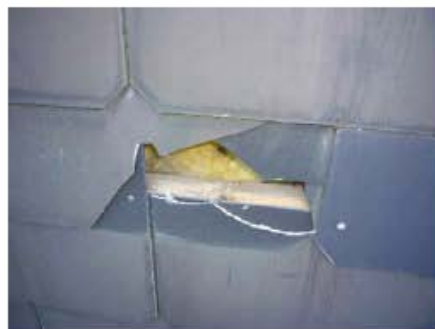
Bild 17: beschädigte Faserzementplatten

Durch Abbruch der Wasch-Beton-Platten bzw. Faserzement-Platten können die Fassaden der Schulgebäude z. B. mit einem Wärmedämmverbund-System oder einer vorgehängten Fassade neu gestaltet werden.

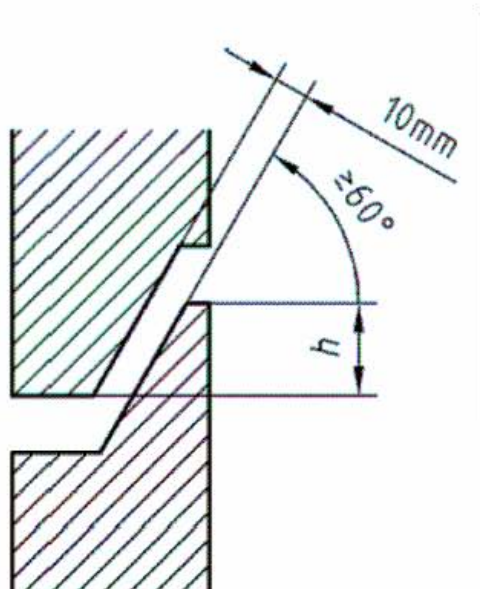
Insbesondere im horizontalen Bereich kann hier Wasser eindringen, da dieses auch ohne Schlagregen die Fassade herab laufen kann. Im Hinblick auf eine dauerhafte Verwahrung dieser Fuge sollten die Prinzipien der DIN 4108-3 berücksichtigt werden.

Eine nicht funktionstüchtige Abdichtung kann Schlagregen in die Konstruktion gelangen lassen. Inwieweit die fehlende Abdichtung die im anschließenden unteren Gebäudebereich die aufgetretenen Durchfeuchtungen verursacht hat, kann abschließend nicht gesagt werden. Zumindest waren die bisherigen Reparatur-Versuche nach Aussage des Hausmeisters nicht erfolgreich.

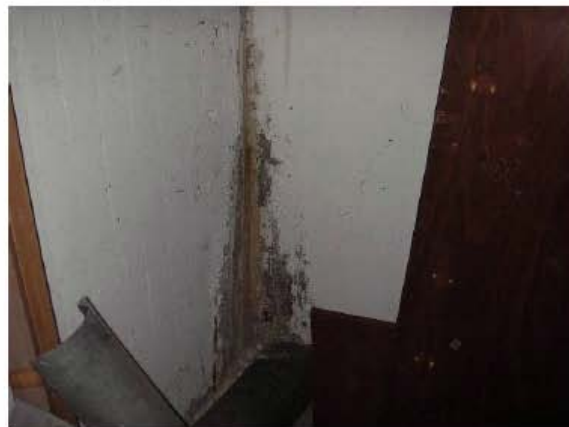
Abbildung 2.12 Feuchte Wandecke in Technikbereich 2.UG

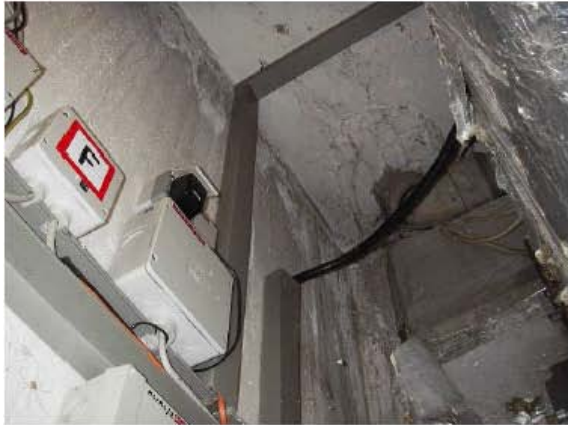
Abbildung 2.13 Feuchte Wand Elektroanschlussraum

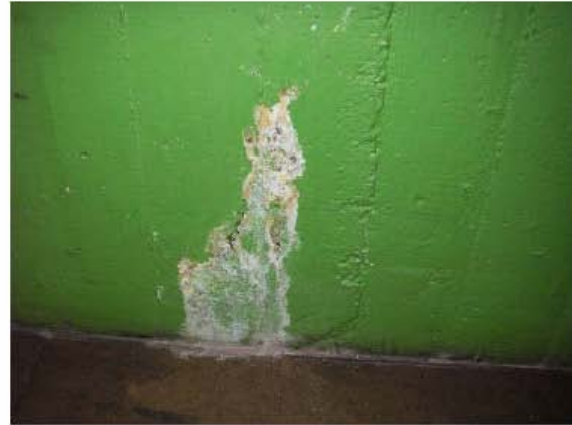
Abbildung 2.14 Ausblühungen bei Raum 113 im Bereich von Haarrissen

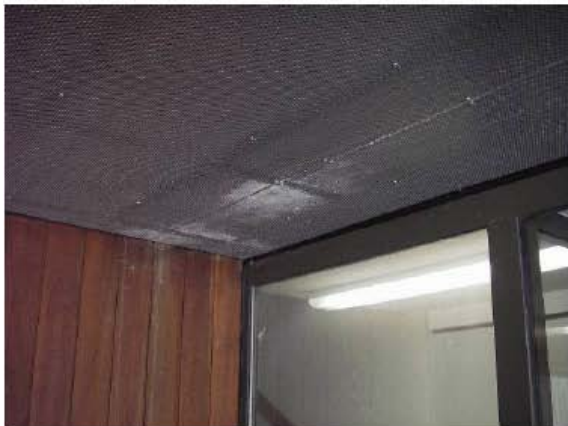
Abbildung 2.15 Feuchtespuren an abgehängter Lochblech-Decke im Bereich Lüftungskanal

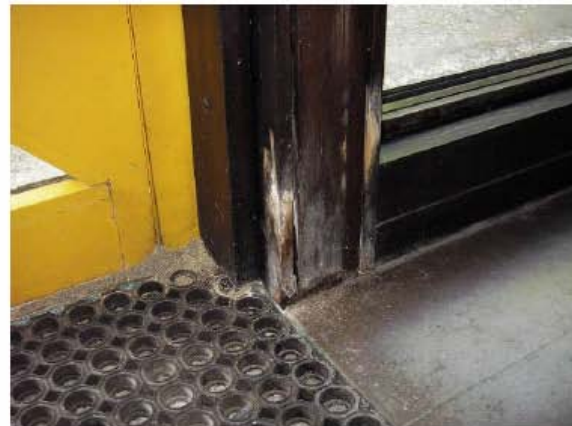
Abbildung 2.16 Feuchteschaden an Türstock im 1. UG (im SW zu Außentreppe)

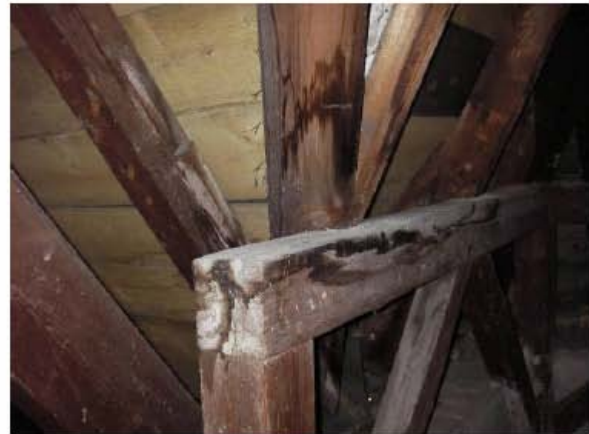
Abbildung 3.8 Spuren alter Undichtigkeiten im Dach Hauptgebäude an Holzbauteilen

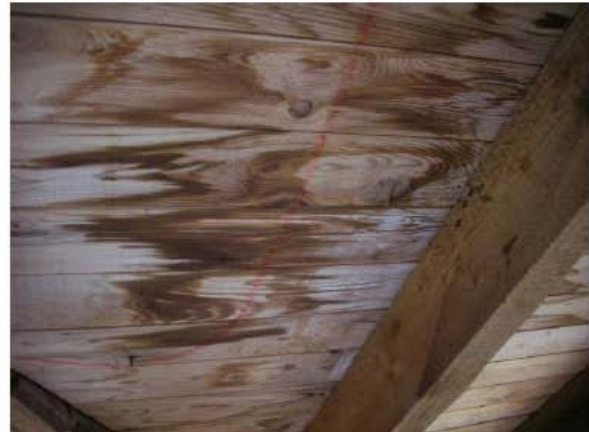
Abbildung 3.10 Spuren alter Undichtigkeiten im Dach Fachtrakt an Holzbauteilen

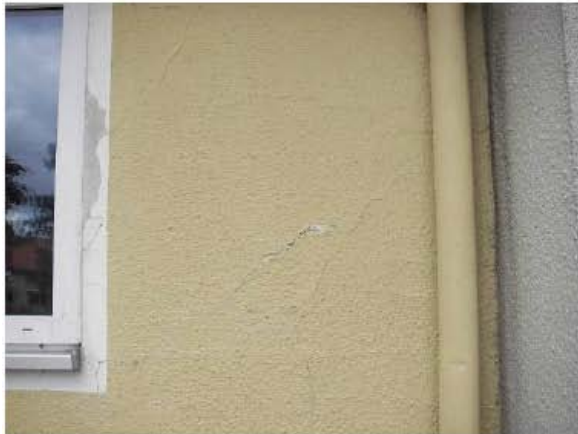
In der Analyse der Bauphysik konnten im Bereich der Steildächer keine bzw. nur in der Sporthalle Schäden festgestellt werden. An den Flachdächern waren ebenfalls keine offensichtlichen Schäden zu erkennen. An den Außenwänden des Hauptgebäudes und der neuen Sporthalle gibt es kleinere Beschädigungen. Im Bereich der eingeschossigen Verbindung zwischen Schule und Sporthallen sind an einer Wand Risse und hohl klingende Stellen erkannt worden.

Abbildung 3.13 Risse und hohle Stellen im Putz –  
eingeschossige Verbindung zu den Sporthallen

In den Bereichen mit Feuchteschäden bzw. Rissen im Putz sollte die Ursache ermittelt und behoben werden.

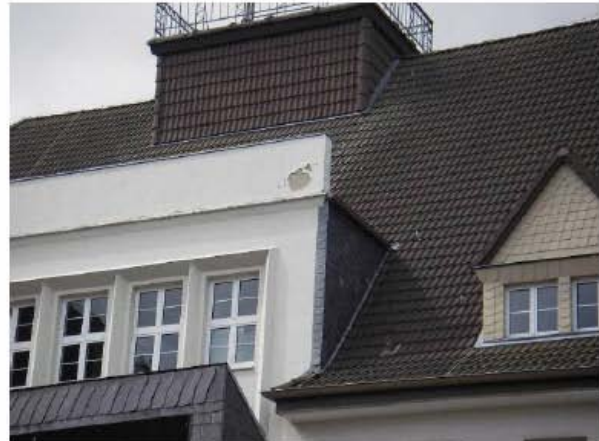
Abbildung 3.14 Putzschaden an Gaubenvorderwand

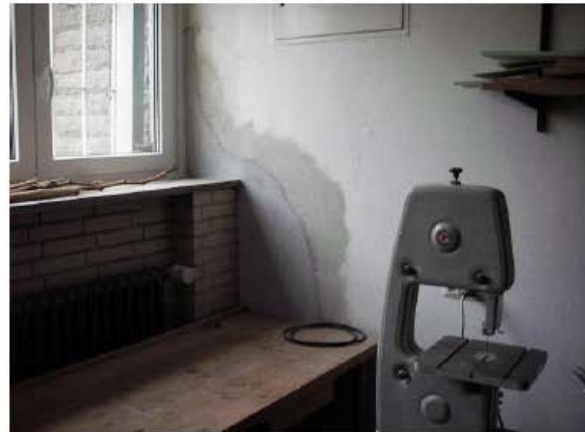
Abbildung 3.16 Alter Feuchteschaden in Werkraum  
(Fachtrakt)

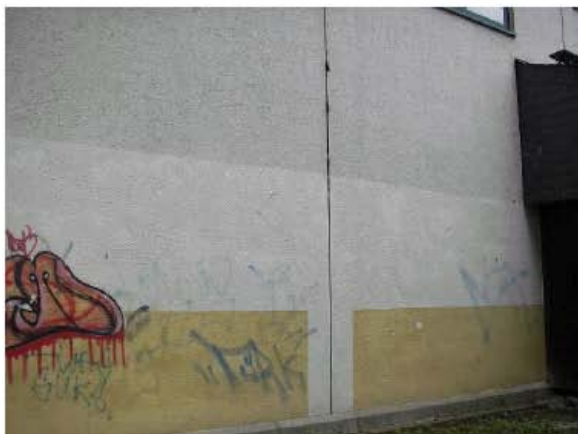
Abbildung 3.17 Neue Sporthalle Rückseite mit Vandalismus-  
Schäden im Wärmedämm-Verbundsystem

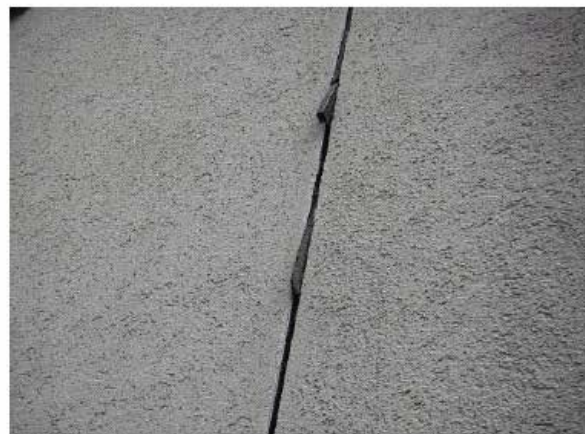
Abbildung 3.18 Teile des Dichtbands sind bereits  
herausgefallen

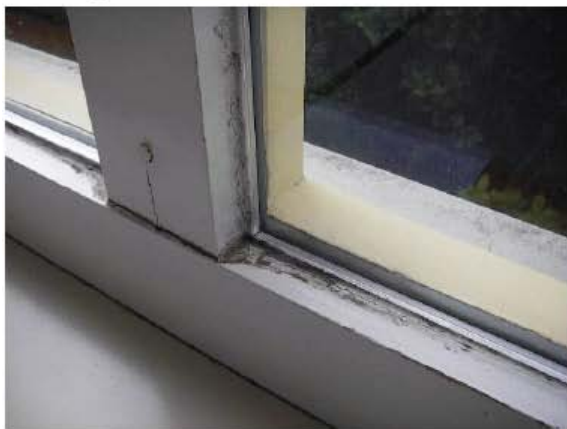
Abbildung 3.21 Alte Turnhalle – Lackschäden am Fenster

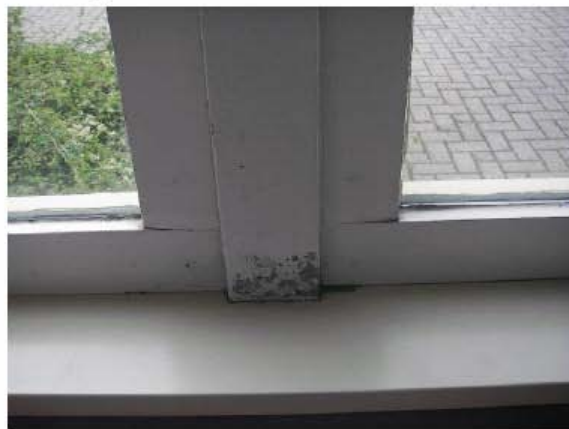
Abbildung 3.22 Alte Turnhalle – Lackschäden am Fenster  
und Wärmebrücke einbetonierter Stahlträger

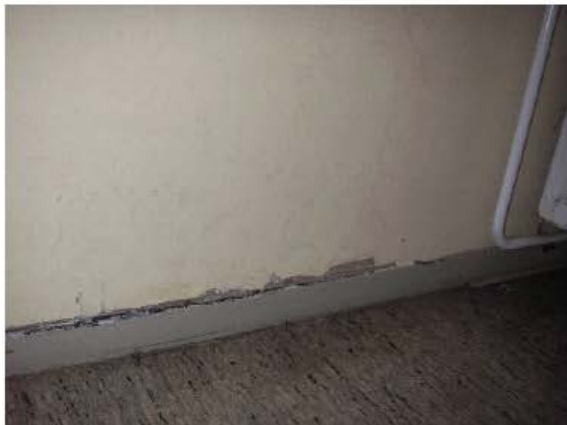
Abbildung 3.23 Feuchtigkeit am unterer Gebäudeabschluss  
Cafeteria

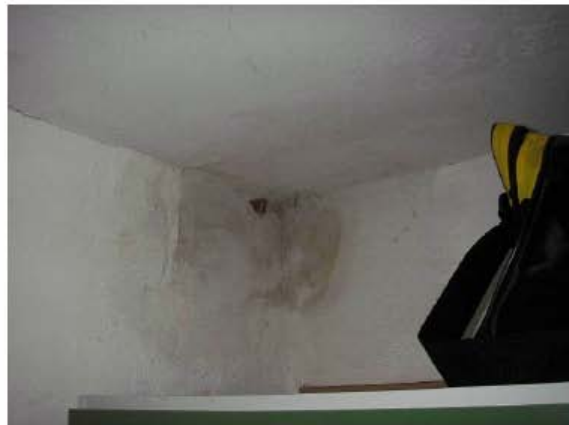
Abbildung 3.24 Alter Rohrbruch Musikvorbereitung

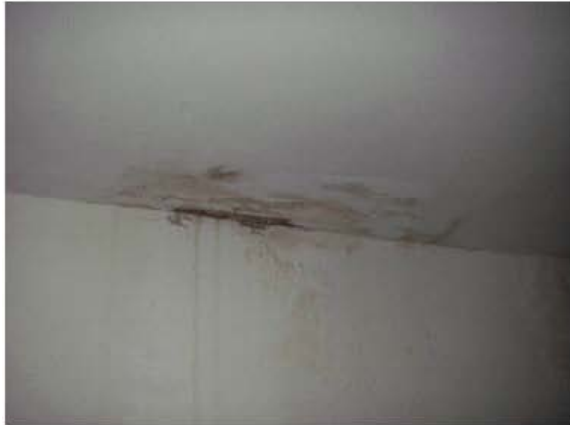
Abbildung 3.25 Alter Rohrbruch Musikvorbereitung

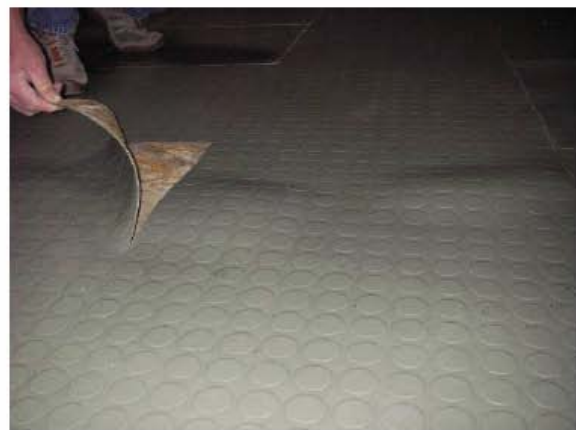
Abbildung 3.30 Feuchte Stellen in Fußboden einer Umkleide

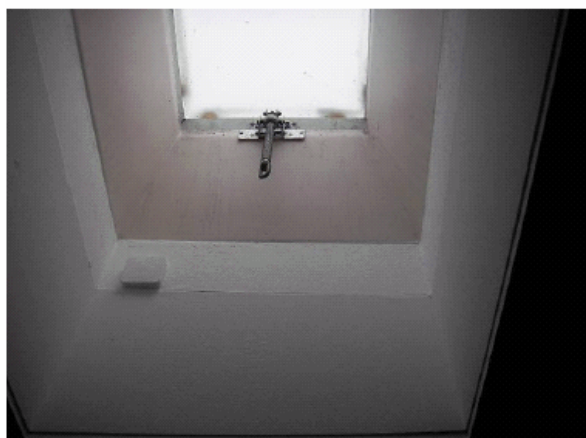
Abbildung 3.31 Dieses Oberlicht liegt über der feuchten Stelle des vorigen Bildes.

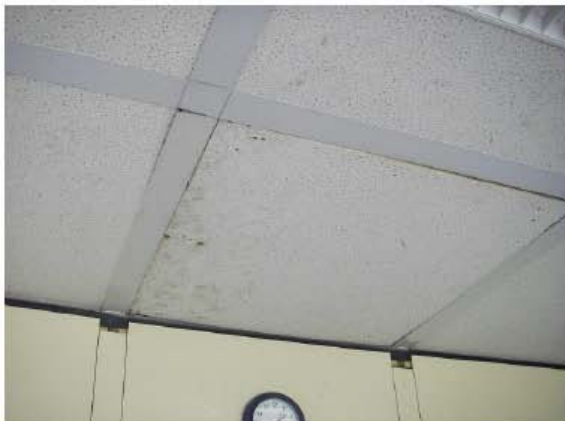
Abbildung 4.5 Wasserspuren einer alten Undichtigkeit im Dach des Obergeschosses

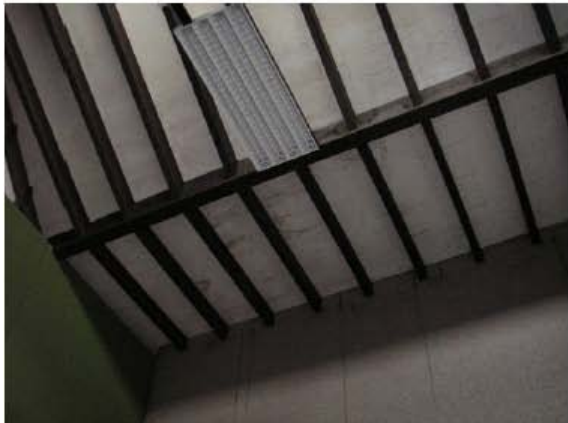
Abbildung 4.17 Holzbauteile im Sporthallendach mit Spuren einer früheren Durchfeuchtung

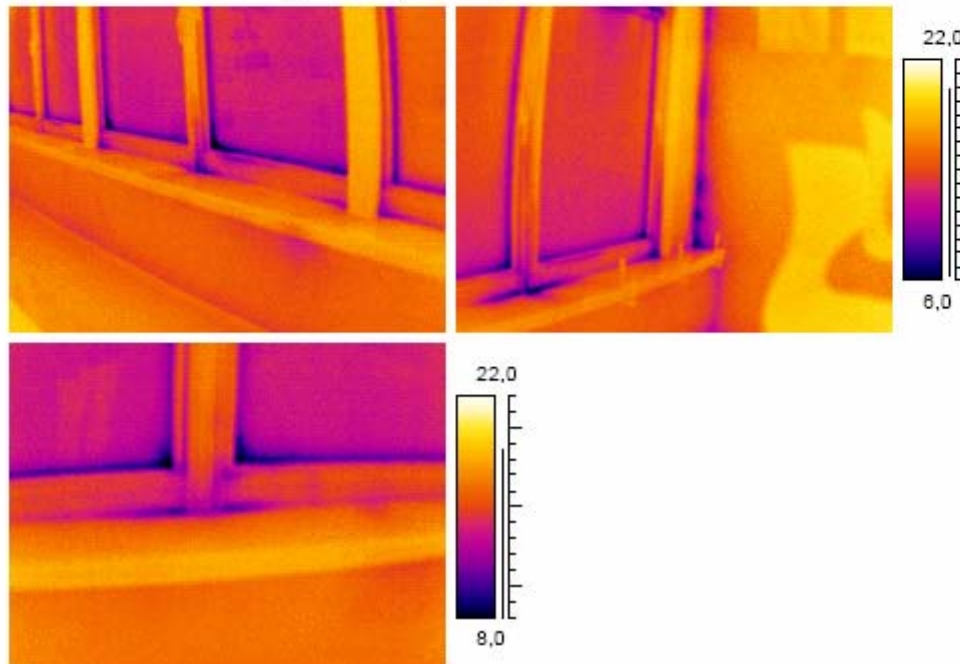
Im Erdgeschoß (Raum 015, 016, 017) sind die Fenster mit der Fensterbank auf eine Betonbrüstung aufgesetzt. Hier sind die Fugen zwischen den Fensterrahmen und der Fensterbank unzureichend gedichtet (Abb. 12).

Abb. 12 Anschluß zwischen Fenster und Brüstung/Fensterbank im Erdgeschoß (Raum 015, 016, 017)

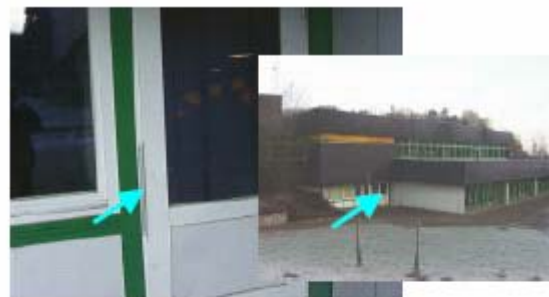
Außer den Eingangstüren gibt es insgesamt 8 Fluchttüren, die alle bis auf die Fluchttüre im Sprachlabor (Raum 112) eine Füllung aus Einfachglas besitzen. Bei der Türe im Sprachlabor handelt es sich um eine Holztüre. Alle Türen sind mehr oder weniger undicht (Abb. 14).

*Pausenhalle neben Raum 033 Einbruchsspuren (EG Südseite)*
