Bayerisches Zentrum für
Angewandte Energieforschung e.V.
Abteilung 3: Thermosensorik und
Photovoltaik

Qualitätssicherung von installierten Photovoltaik-Anlagen mit Infrarot-Messtechnik

Abschlussbericht über ein Forschungsprojekt,
gefördert unter dem Az: 27160 - 22/2 von der
Deutschen Bundesstiftung Umwelt

Erlangen, November 2010

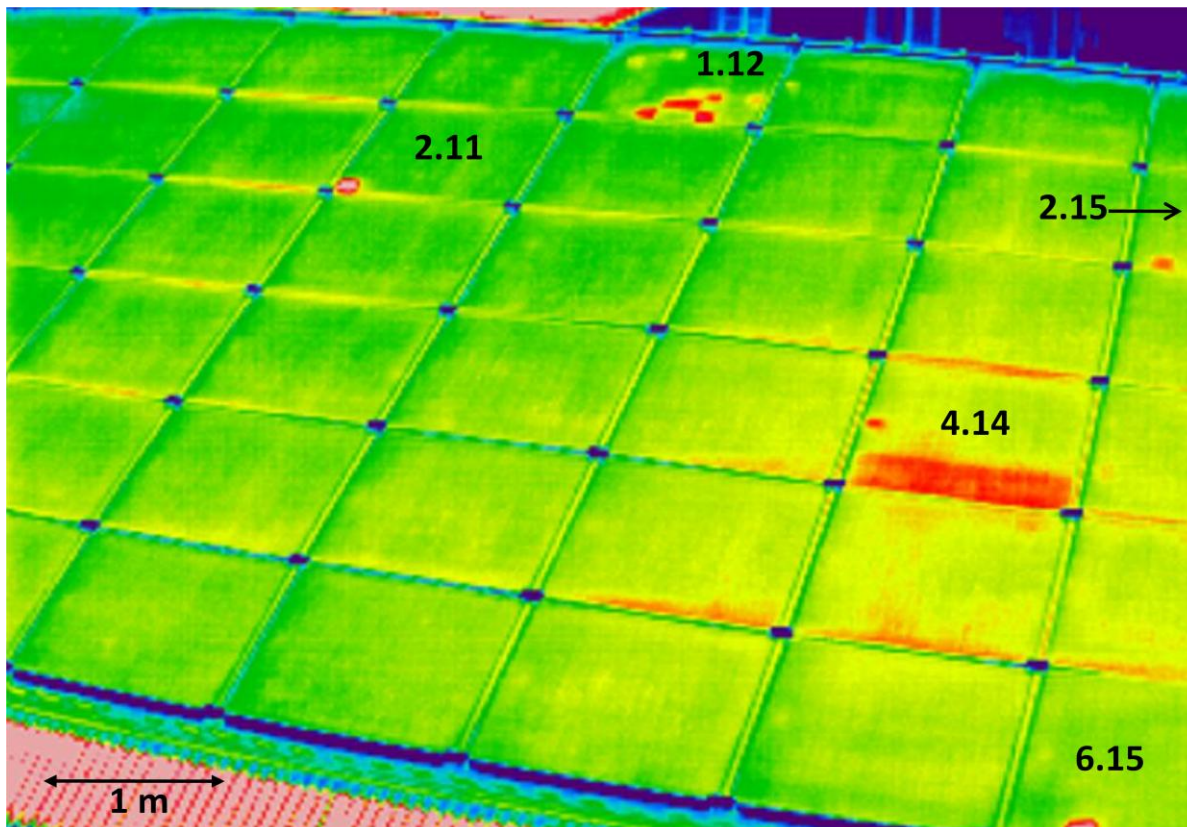
Was sieht man auf IR-Aufnahmen in der Übersicht? a) Aufständigung und Halterung der Module, die lokal die Wärmeübertragung beeinflussen; b) Metallische Rahmen, die ein geringeres Emissionsvermögen besitzen als Glasoberflächen; c) Reflexionen wärmerer Objekte aus der näheren Umgebung, Abschattungen von Wolken, vom Betrachter, evtl. der Hebebühne, solche Einflüsse müssen vermieden werden; d) Verschmutzung der Oberfläche, punktuell und auch flächig, die meist ein hohes Emissionsvermögen haben und somit als hot spots erscheinen.

Abbildung 10: IR-Übersichtsaufnahme einer PV-Dachanlage mit verschiedenen Defekten

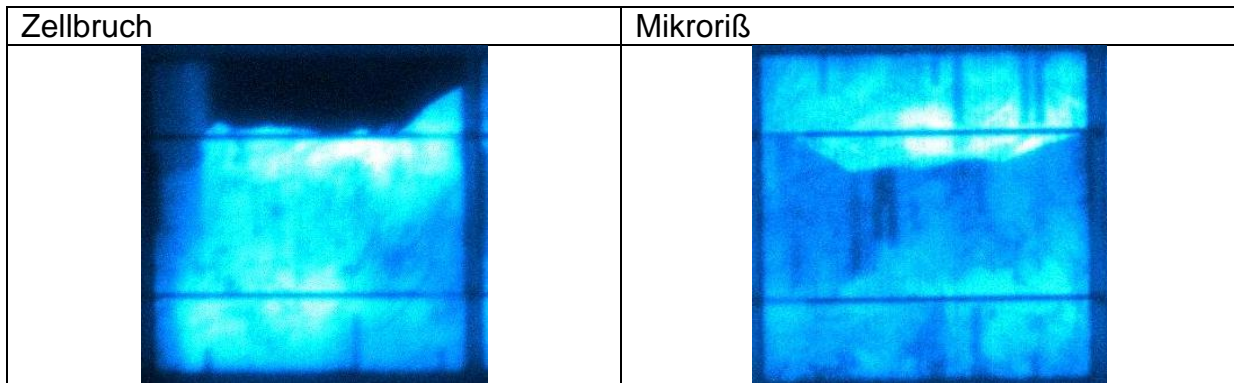
Abbildung 11: EL-Aufnahmen von Zellen mit Zellbruch (links) und Mikroriß (rechts)

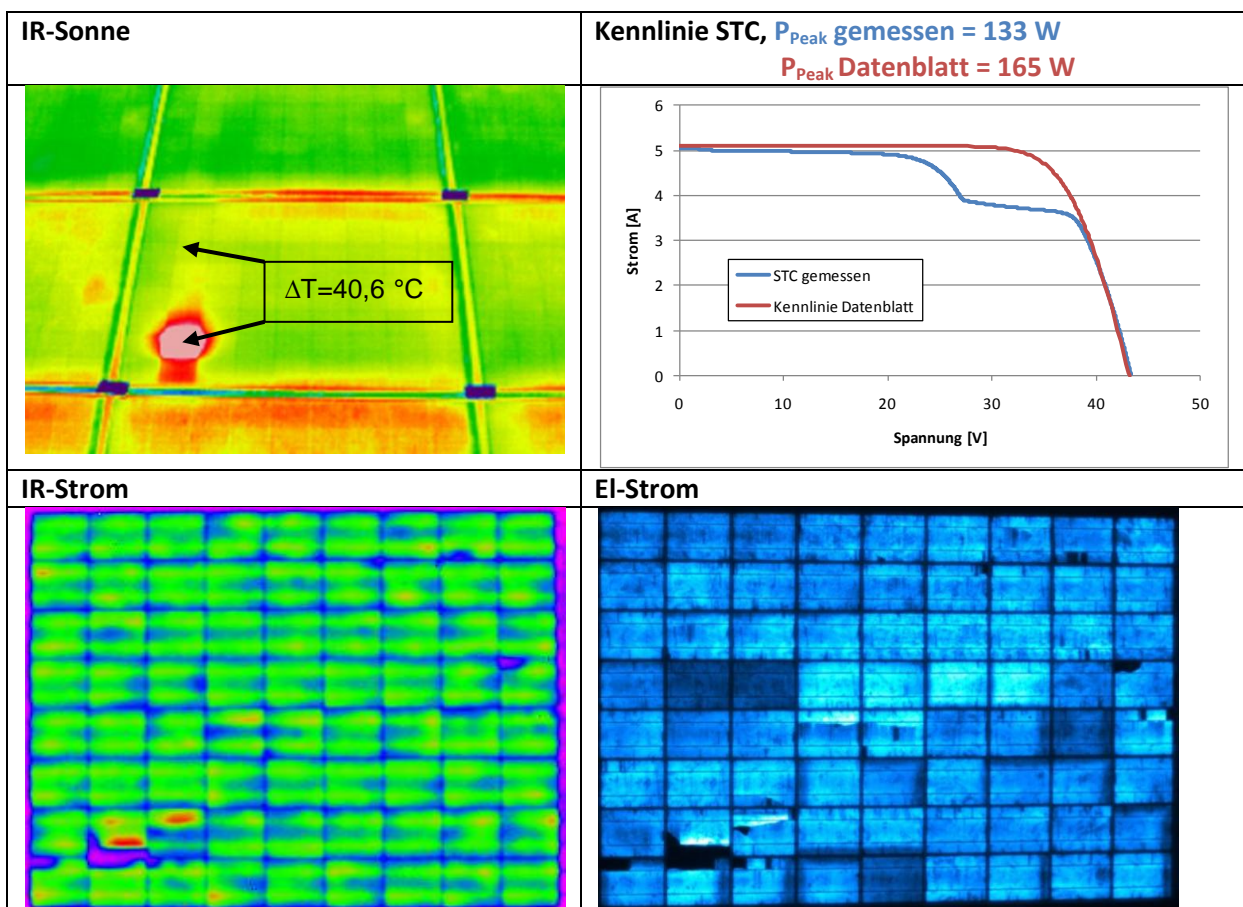
Das Modul in Abbildung 12 enthält sowohl Zellen mit Rissen (Z7.3, Z5.4) als auch mit Zellbruch (Z4.9, Z5.9, Z7.2, Z7.3, Z8.1, Z8.2). Die Zelle mit dem größten Zellbruch Z8.2 wird auch im Betrieb heiß und hat hier eine Temperatur, die 40,6 °C oberhalb der Temperatur der Nachbarzellen ist. Aufgrund dessen, daß ein Viertel der Zelle elektrisch nicht aktiv ist, ist dieses Viertel in der EL-Aufnahme schwarz und in der IR-Strom-Aufnahme kalt. Dieses nicht-kontaktierte Zellfragment befindet sich im Leerlauf. Ladungsträger werden zwar erzeugt, können aber nur im Halbleiter rekombinieren.

Abbildung 12: Vergleich des IR-Sonne-Aufnahme mit den Detailuntersuchungen: IR-Strom, EL-Strom, Kennlinie eines Moduls mit Zellbruch

Wärmeleitung (siehe dazu Abschnitt 6.3) eine höhere Temperatur als umliegende intakte Zellen. Alle Zellteile werden wärmer als intakte Zellen. Die elektrisch kontaktierten Zellstücke erfahren einen erhöhten Stromfluß auf einer reduzierten Fläche und können so sehr hohe Temperaturen erreichen. Die Ursachen können vielfältiger Natur sein: Mikrorisse während der Zellherstellung, Bruch bei der Modulherstellung, beim Löten, während der Installation.

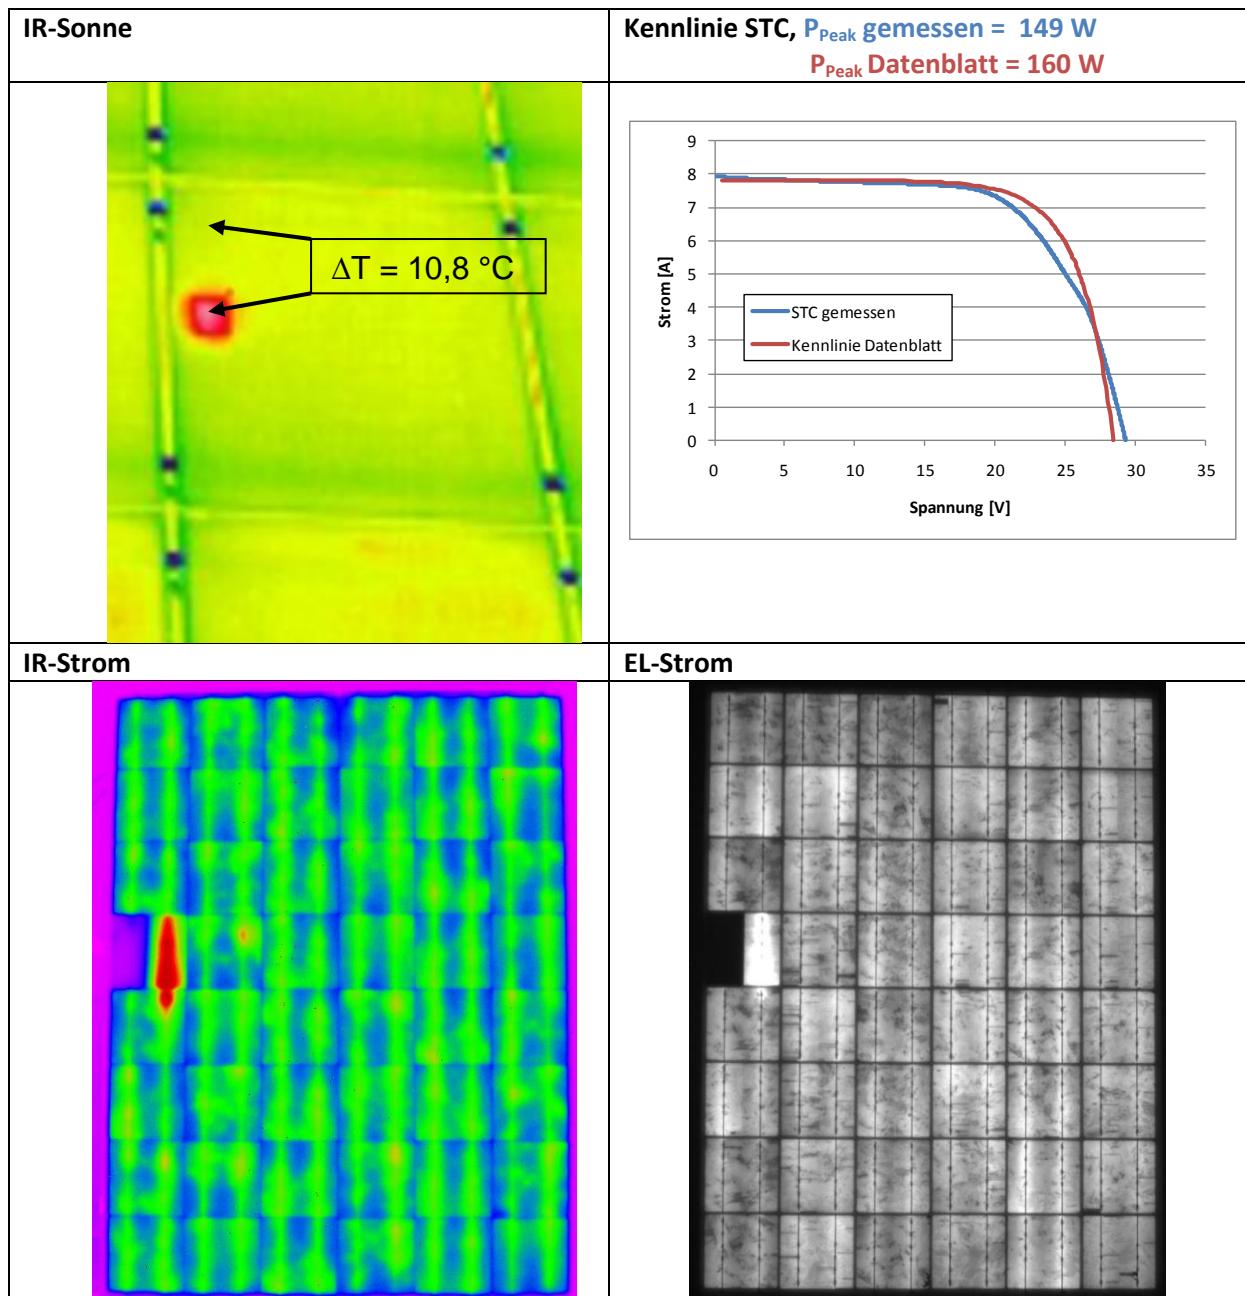
Durch die geteilten Gridfinger werden die Elektronen getrennt über die zwei Busbars gesammelt und aus der jeweiligen Hälfte der Zelle über ein aufgelötetes Leiterband abgeführt. Besitzt das Leiterband, z. B. durch Lötfehler, keinen elektrischen Kontakt zum Busbar mehr, können aus dieser Hälfte der Zelle keine Elektronen mehr abgeführt werden. Da das Silizium der Solarzellen nur eine sehr geringe elektrische Leitfähigkeit besitzt, können keine Elektronen von der einen Hälfte in die andere Hälfte durch den Halbleiter wandern. Dadurch steht dem Stromfluß nur eine halbe Zelle zur Verfügung, was zu einer Erhöhung des Flächenwiderstands führt. So muß der gesamte Strom der vorangeschalteten Zellen im Modul durch die halbe Zelle fließen. Dies führt zu einer starken lokalen Erwärmung von Z4.1 in Abbildung 14.

Abbildung 14: Vergleich des IR-Sonne-Aufnahme mit den Detailuntersuchungen: IR-Strom, EL-Strom, Kennlinie eines Moduls mit mangelhafter Lötung

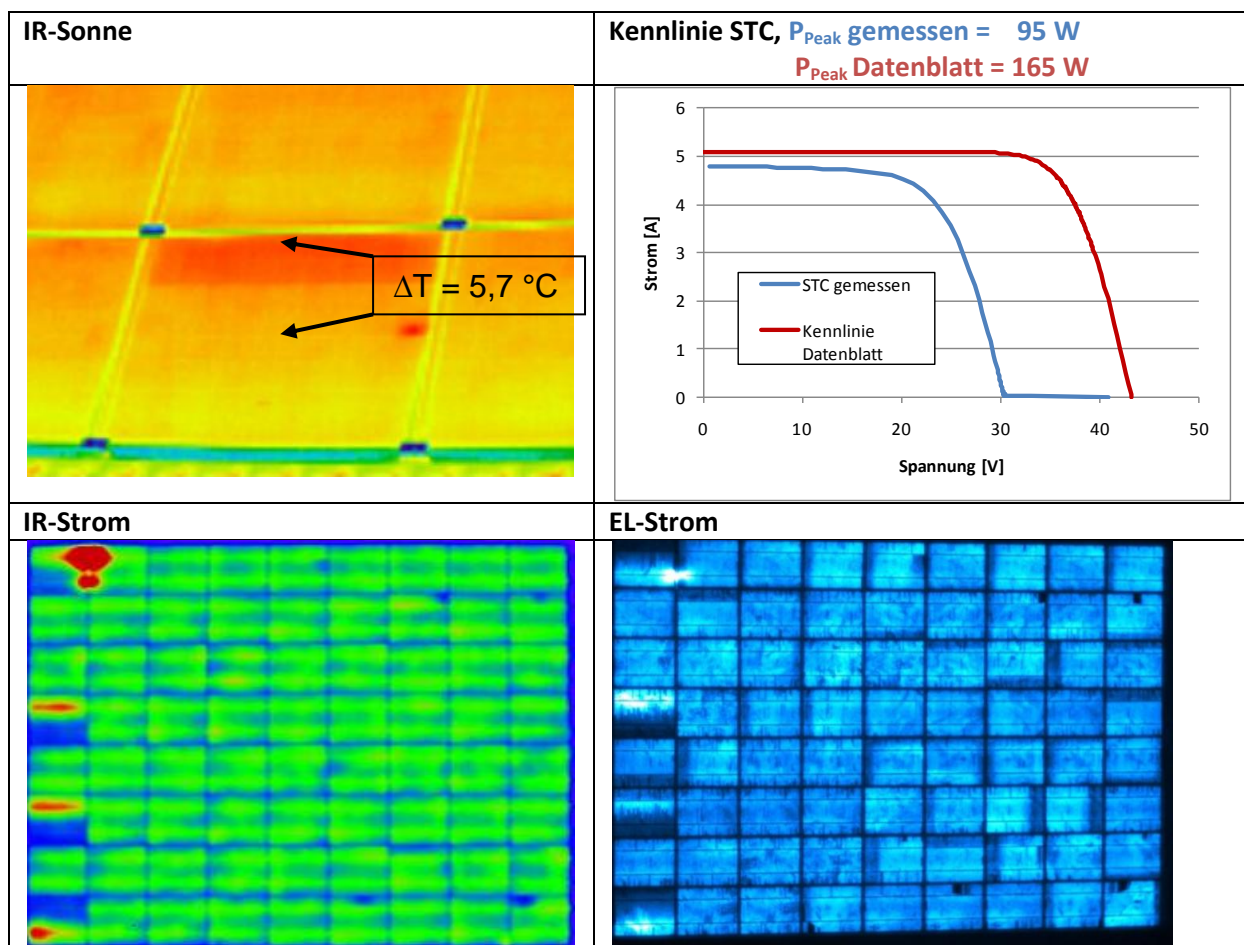
Bypass-Diode signifikant abfällt, dann wird der betroffene substring überbrückt, um die generierte Leistung der restlichen Zellen zu sichern. Der überbrückte substring befindet sich im Leerlauf, es werden keine Ladungsträger abgeführt, die Rekombination ist nur noch innerhalb des Halbleiters möglich. Dadurch steigt die Temperatur oberhalb der benachbarten substrings, die Energie abführen. Diese relativ homogene Temperaturerhöhung ist eindeutig in IR-Sonne-Aufnahmen erkennbar, Abbildung 15. Verursacht wird die Überbrückung durch einen Kurzschluß einer Zelle, wie in den IR- und EL-Aufnahmen des Moduls im Labor zeigen. Drei weitere schwache Lötverbindungen an der linken Seite wirken sich aktuell nicht weiter auf die Modulperformance aus.

Abbildung 15: Vergleich des IR-Sonne-Aufnahme mit den Detailuntersuchungen: IR-Strom, EL-Strom, Kennlinie eines Moduls mit defektem substring

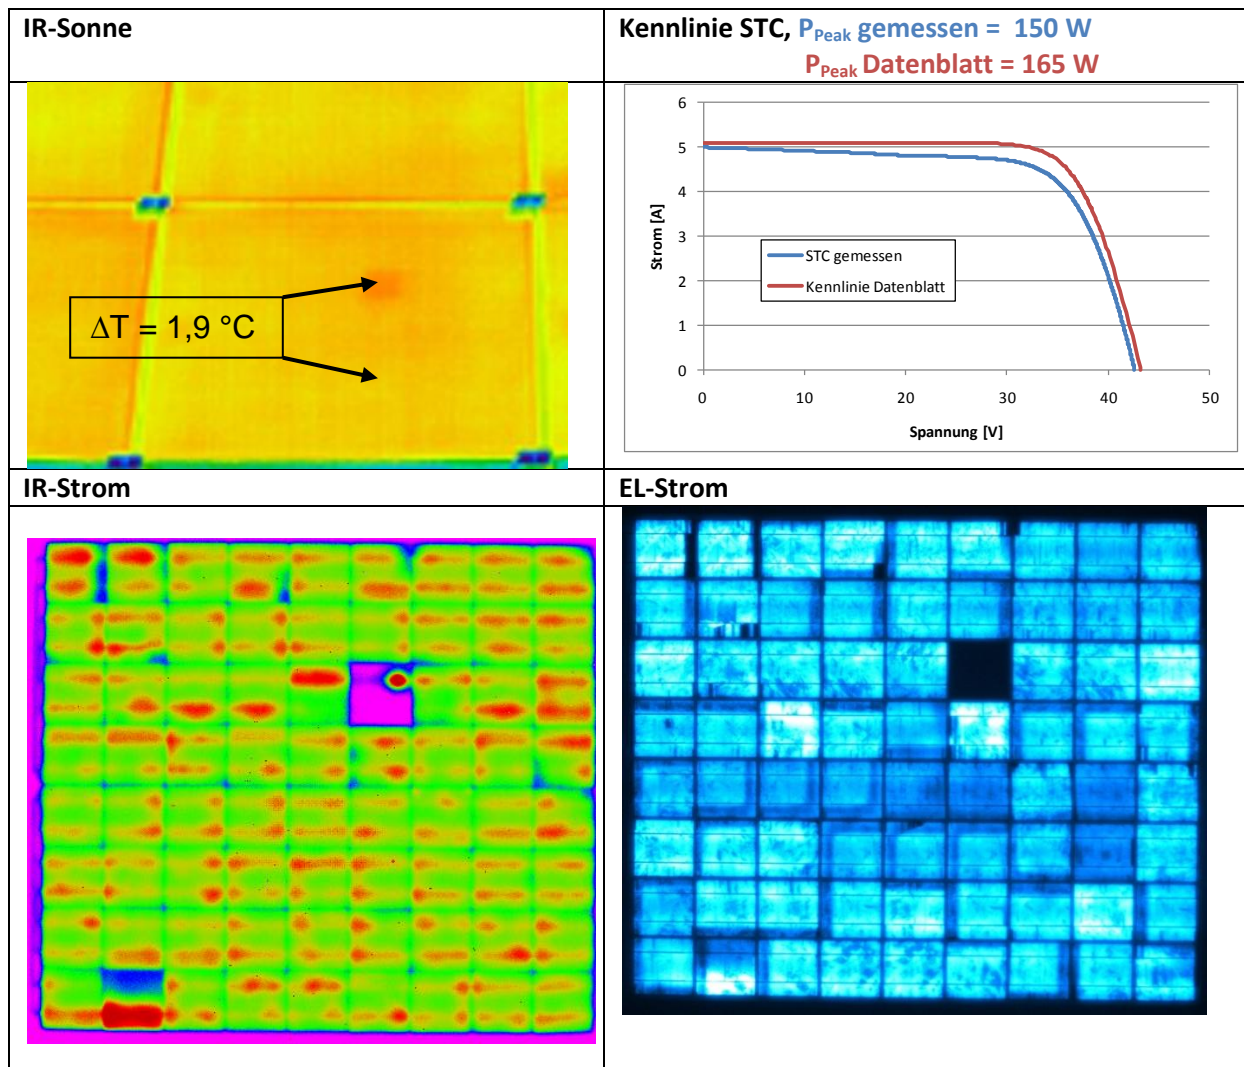
des Leiterbandes ist. Der gesamte Strom fließt nicht durch die Zelle sondern durch die Defektstelle. Im Betrieb wirkt sich das durch eine Erwärmung der kurzgeschlossenen Zelle um wenige Grad aus, welche in der IR-Sonne-Aufnahme sichtbar ist. Dementsprechend sind Leistung und Füllfaktor eines solchen Moduls reduziert.

Abbildung 16: Vergleich des IR-Sonne-Aufnahme mit den Detailuntersuchungen: IR-Strom, EL-Strom, Kennlinie eines Moduls mit kurzgeschlossener Zelle Z3.6

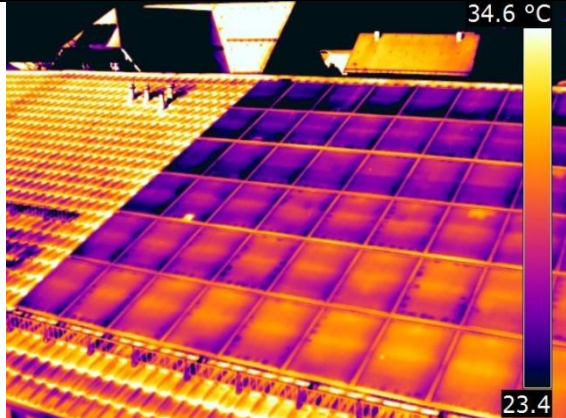
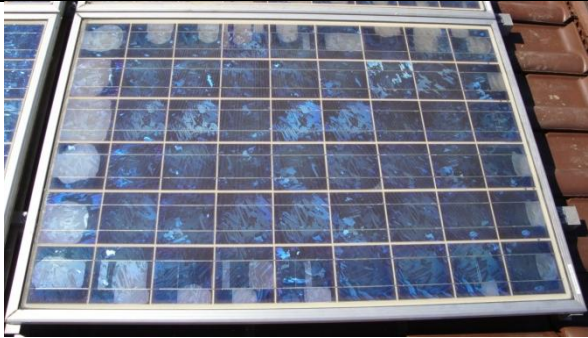
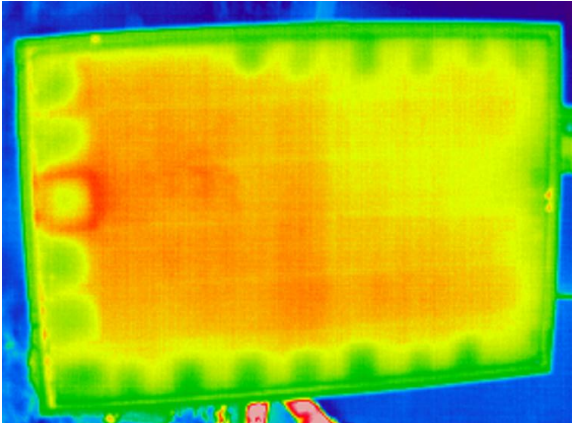
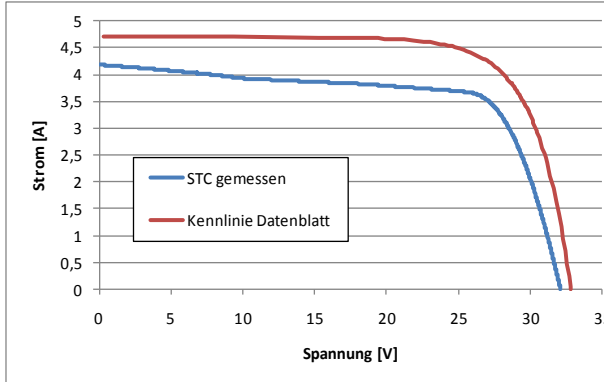
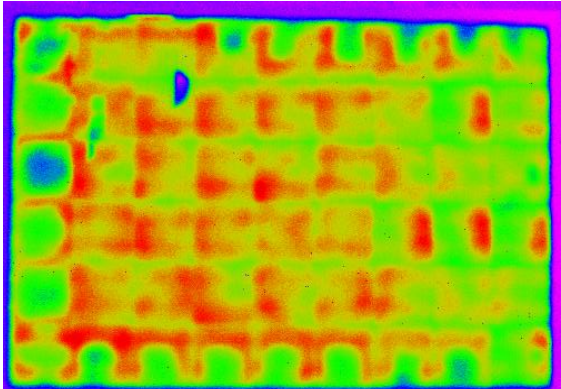
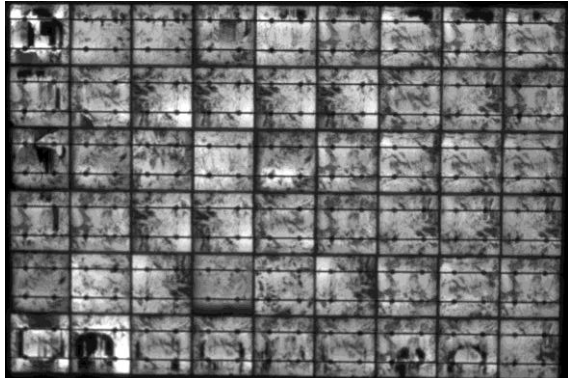
<p>Kennlinie STC, P_{Peak} gemessen = 96 W P_{Peak} Datenblatt = 115 W</p>

Abbildung 17: Vergleich der IR-Sonne-Aufnahme mit den Detailuntersuchungen: IR-Strom, EL-Strom, Kennlinie eines delaminierten Moduls der Anlage O

Die Delamination und Degradation des polymeren Einkapselungsmaterials ist augenfällig in Digitalaufnahmen und IR-Aufnahmen wie in Abbildung 17 sichtbar.

Besonders charakteristisch für IR-Aufnahmen delaminierter PV-Module ist, daß die Bereiche der betroffenen Zellen kälter als die Nachbarzellen sind. Außerdem sind fast ausschließlich Randzellen betroffen. Die dargestellte Anlage O zeigt allerdings neben der Delamination auch auffällige, heiße Zellen, die durch Zellbruch und fehlerhafte Lötungen verursacht sind. Während die unterschiedlich großen, delaminierten Zellbereiche in der IR-Aufnahme kalt erscheinen, sind in den EL-Aufnahmen dunkel. Der delaminierte Bereich wirkt isolierend und damit absorbierend, auf die Wärmestrahlung und Lumineszenzstrahlung, so daß weniger Strahlung emittiert wird.

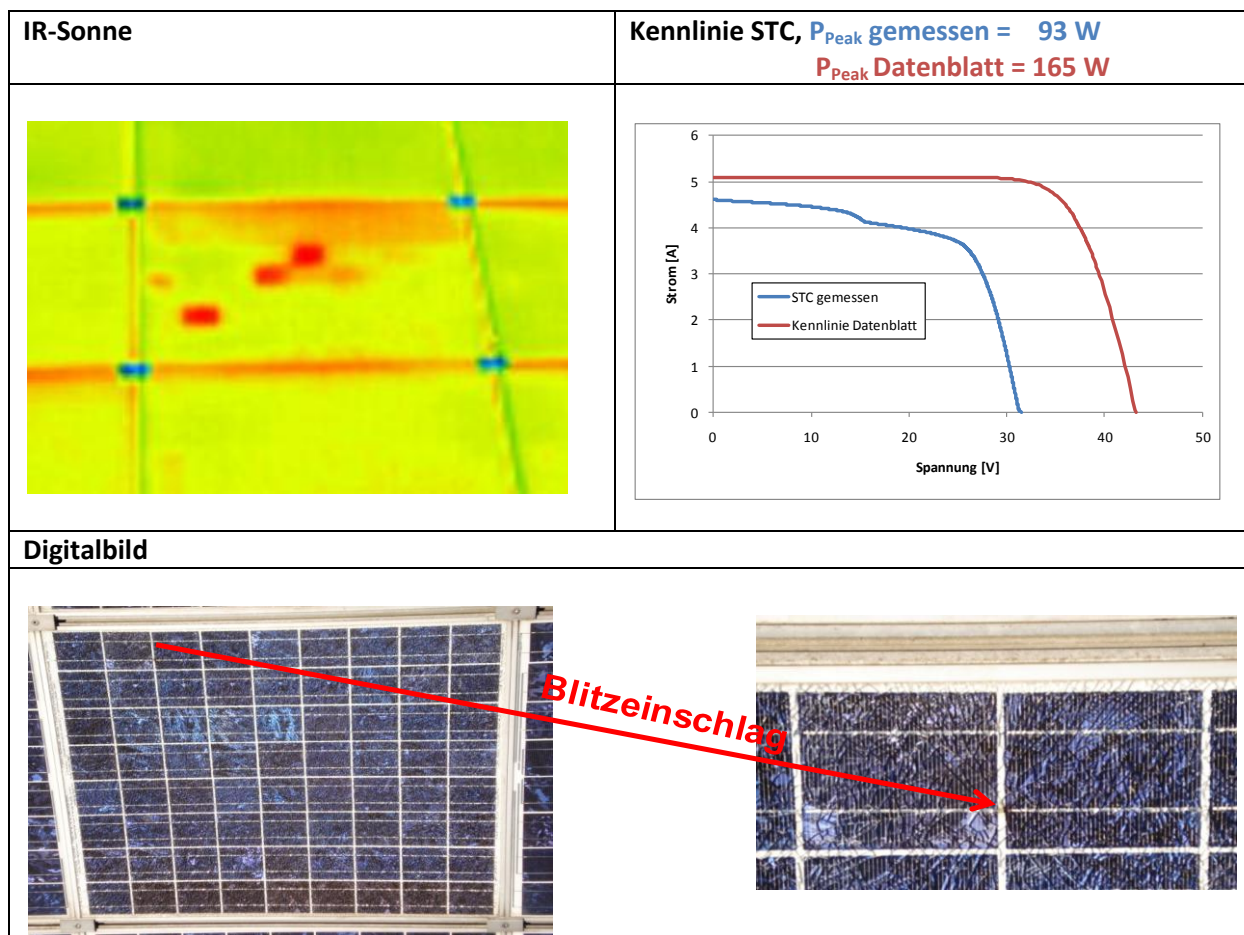
Abbildung 18: IR-Aufnahme und Kennlinie eines Moduls mit Blitzeinschlag

sind im Deckglas thermische Spannungen entstanden, so daß die Festigkeit überstieg und der Glasbruch mit den sichtbaren Radialrissen die Folge war.

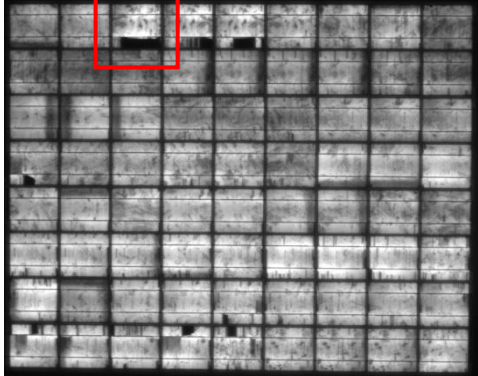
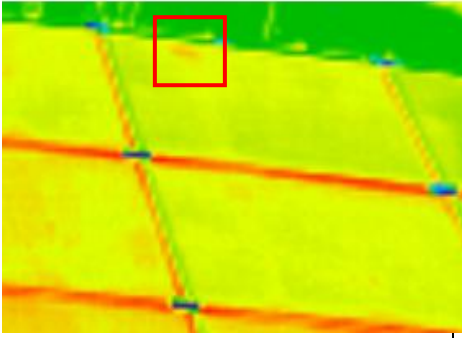
Jedoch zeigt sich auch, daß Module im IR-Bild auffällig sind, nicht aber in der Leistung. Bei den EL-Untersuchungen stellte sich aber heraus, daß diese im IR-Bild auffälligen heißen Stellen tatsächlich eine Schädigung aufweisen, wie z. B. Zellbruch. Beispielhaft sei hier auf die Aufnahmen des Moduls 1.24 in Abbildung 20 verwiesen, das verglichen mit den anderen Modulen eine relativ hohe Leistung besitzt und dennoch im IR-Sonne-Bild sichtbar ist, weil dort der größte Zellbruch einer Zelle ist.

$P_{STC} = 155,4 \text{ W}$

Abbildung 20: Modul 1.24 der Anlage A mit relativ großer Leistung aber dennoch auffällig in der IR-Übersichtsaufnahme aufgrund von großem Zellbruch

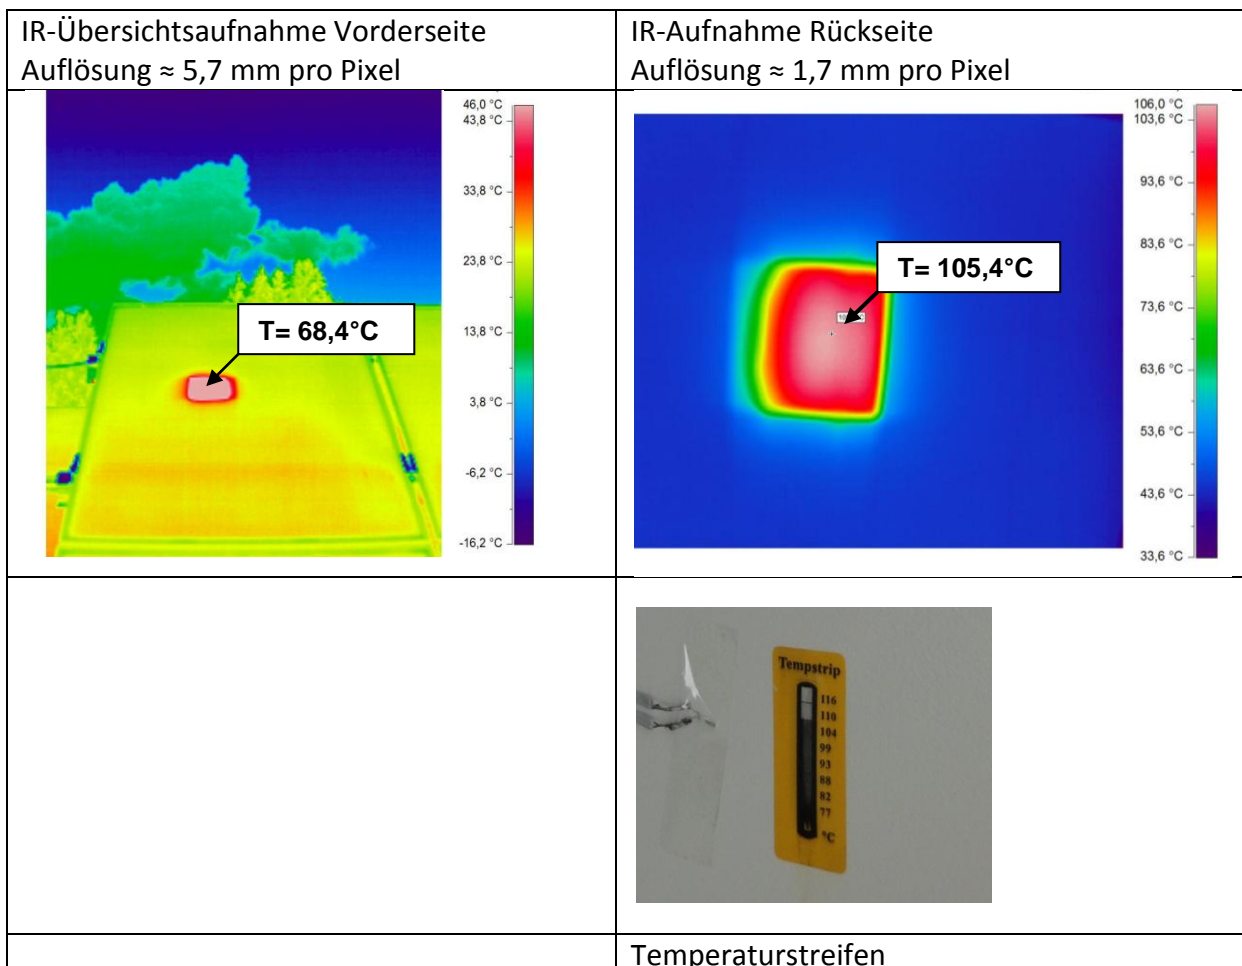
Ein weiteres Beispiel wurde in Anlage P lokalisiert, siehe Abbildung 27. Auf der Vorderseite werden Temperaturen um die 70 °C mit der IR-Kamera gemessen, während auf der Rückseite bereits Temperaturen um die 100 °C registriert werden. Aufgrund der großen Diskrepanz der beiden Werte wurde die Temperatur auf der Rückseite mit einem aufgeklebten Temperaturstreifen überprüft und bestätigt. Daß die optisch gemessene Temperatur an der Vorderseite deutlich geringer als auf der Rückseite ist, ist vermutlich dadurch begründet, daß bei dem ungünstigen, flachen Blickwinkel ein größerer Anteil der Strahlung des kalten Himmels reflektiert wird. Welchen zusätzlichen Einfluß die Objekttemperatur auf die Reflektion hat, ist nicht bekannt. Verursacht wird diese extreme Temperatur vermutlich durch einen Zellbruch.

Abbildung 27: IR-Aufnahmen eines Moduls der Anlage P mit extrem heißer Zelle. Bei einer Sonneneinstrahlung von $E_{sol} = 1060\text{ W/m}^2$ und $T_U = 26,7\text{ °C}$ wird eine Zelltemperatur $T' = 105,4\text{ °C}$ auf der Rückseite erreicht. Temperaturstreifen mit irreversiblen Farbumschlag bei maximal erreichter Temperatur bestätigt den hohen Wert auf der Rückseite. Auf der Rückseite beträgt die Temperaturdifferenz zu den Nachbarzellen sogar $\Delta T' \approx 60\text{ °C}$, Ursache ist wahrscheinlich ein Zellbruch.

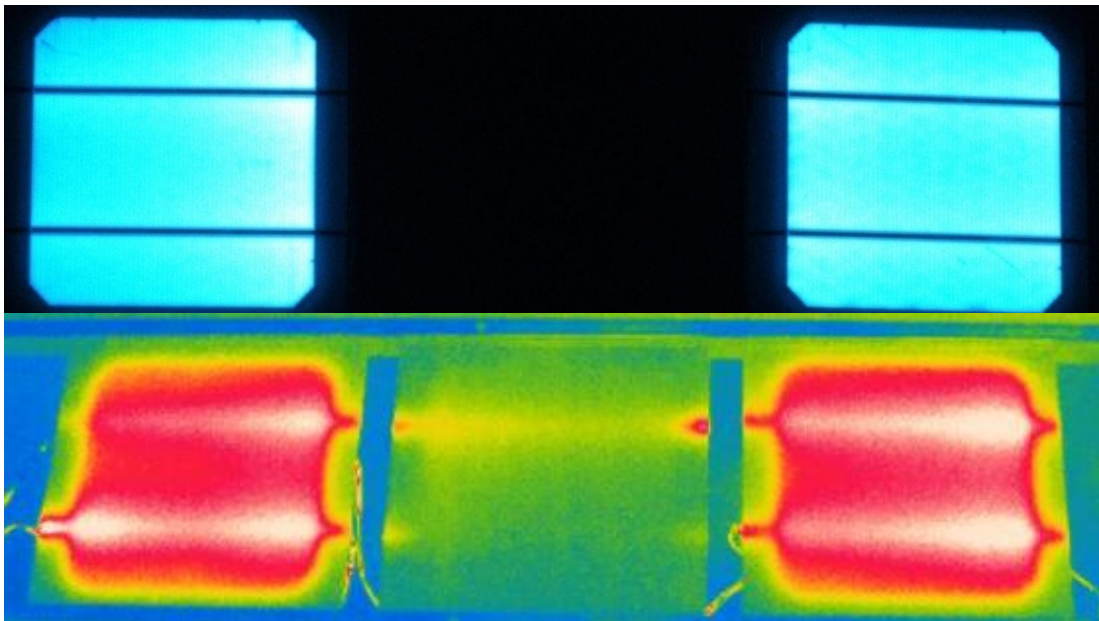
Abbildung 33: EL- und IR-Aufnahme verschalteter Testmodule mit einer kurzgeschlossenen Zelle in der Mitte

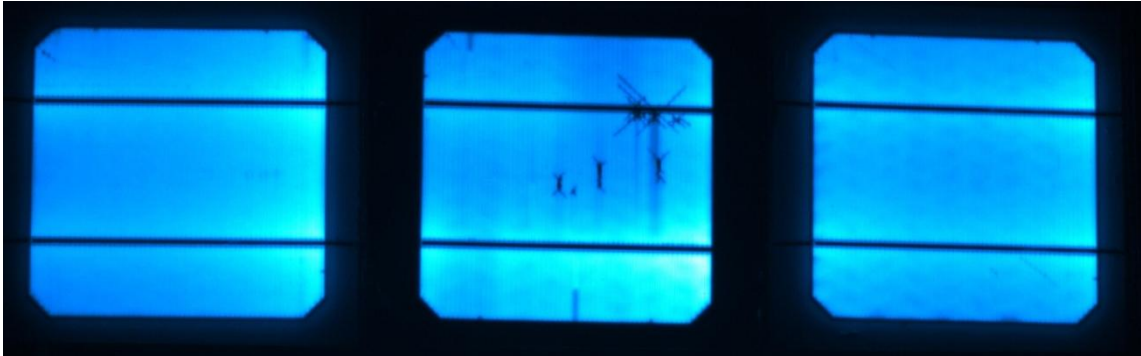
4. Mikrorisse und Zellbruch sind die häufigsten Defekte, wie die Detailuntersuchungen ergaben. Diese sind mit dem bloßen Auge nicht zu erkennen. Erste Störstellen im Gefüge, wie in der EL-Aufnahme in Abbildung 34, sind

z. B. durch leichte Schläge mit einem Gummihammer in die Zellmitte entstanden. Die typischen, sternförmigen Mikrorisse, die entsprechend der kristallographischen Orientierung ausgerichtet sind, konnten erst durch gezielte Hammerschläge im Bereich des Busbars initiiert werden. Solche Mikrorisse können bei mechanischer Beanspruchung der Module zu Zellbrüchen und sogar Kurzschlüssen führen [Zim06]. Die Folgeschäden sind dann auch mit Leistungseinbußen verbunden.

Abbildung 34: Zelle mit Mikrorissen durch mechanische Schädigung

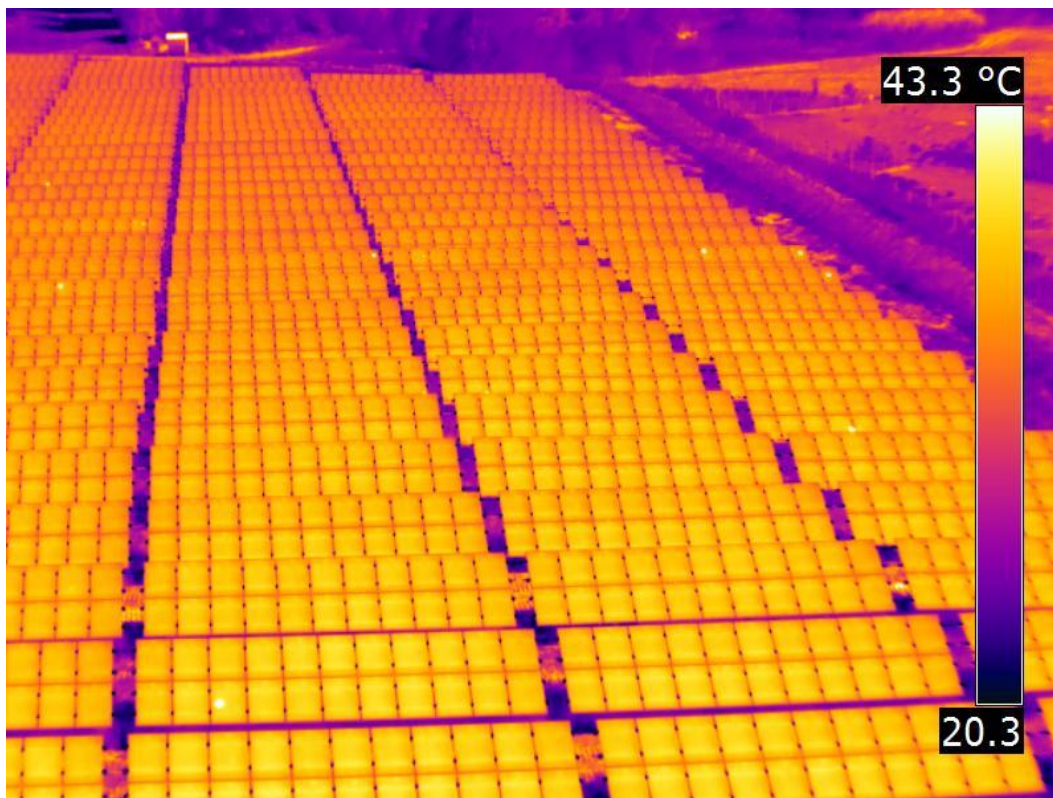
Abbildung 35: Exemplarischer IR-Scan einer Teilanlage der 3,5 MW-PV-Freiflächenanlage (Anlage P)

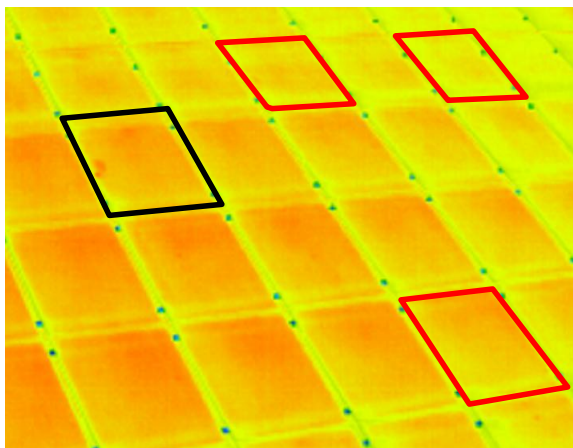
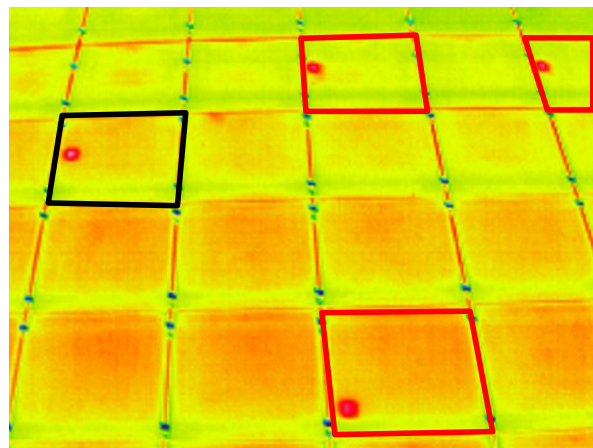
Abbildung 37: Dokumentation der Anlage B mittels IR-Aufnahmen 2009 und 2010. 2009: 1 auffälliges Modul im betrachteten Ausschnitt, 2010: 3 weitere Module mit auffälligen Zellen

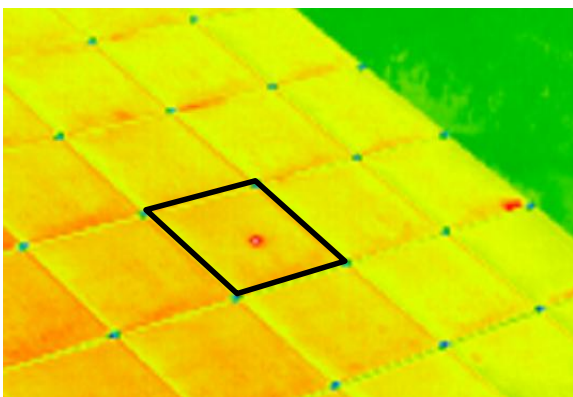
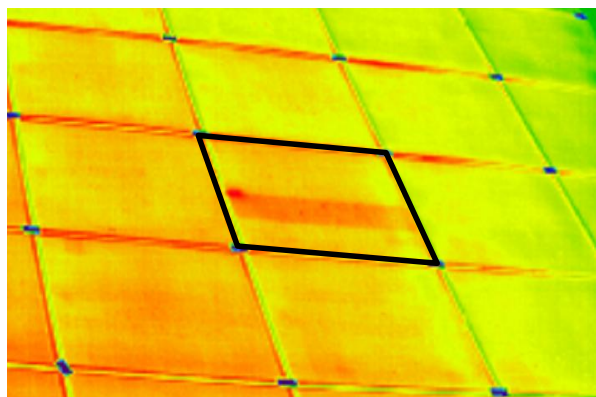
Abbildung 38: Dokumentation der Anlage A mittels IR-Aufnahmen 2009 und 2010. 2009: 1 auffälliges Modul mit einem Punktdefekt im betrachteten Ausschnitt, 2010: gleiches Modul, wie 2009, nun mit überbrücktem Substring

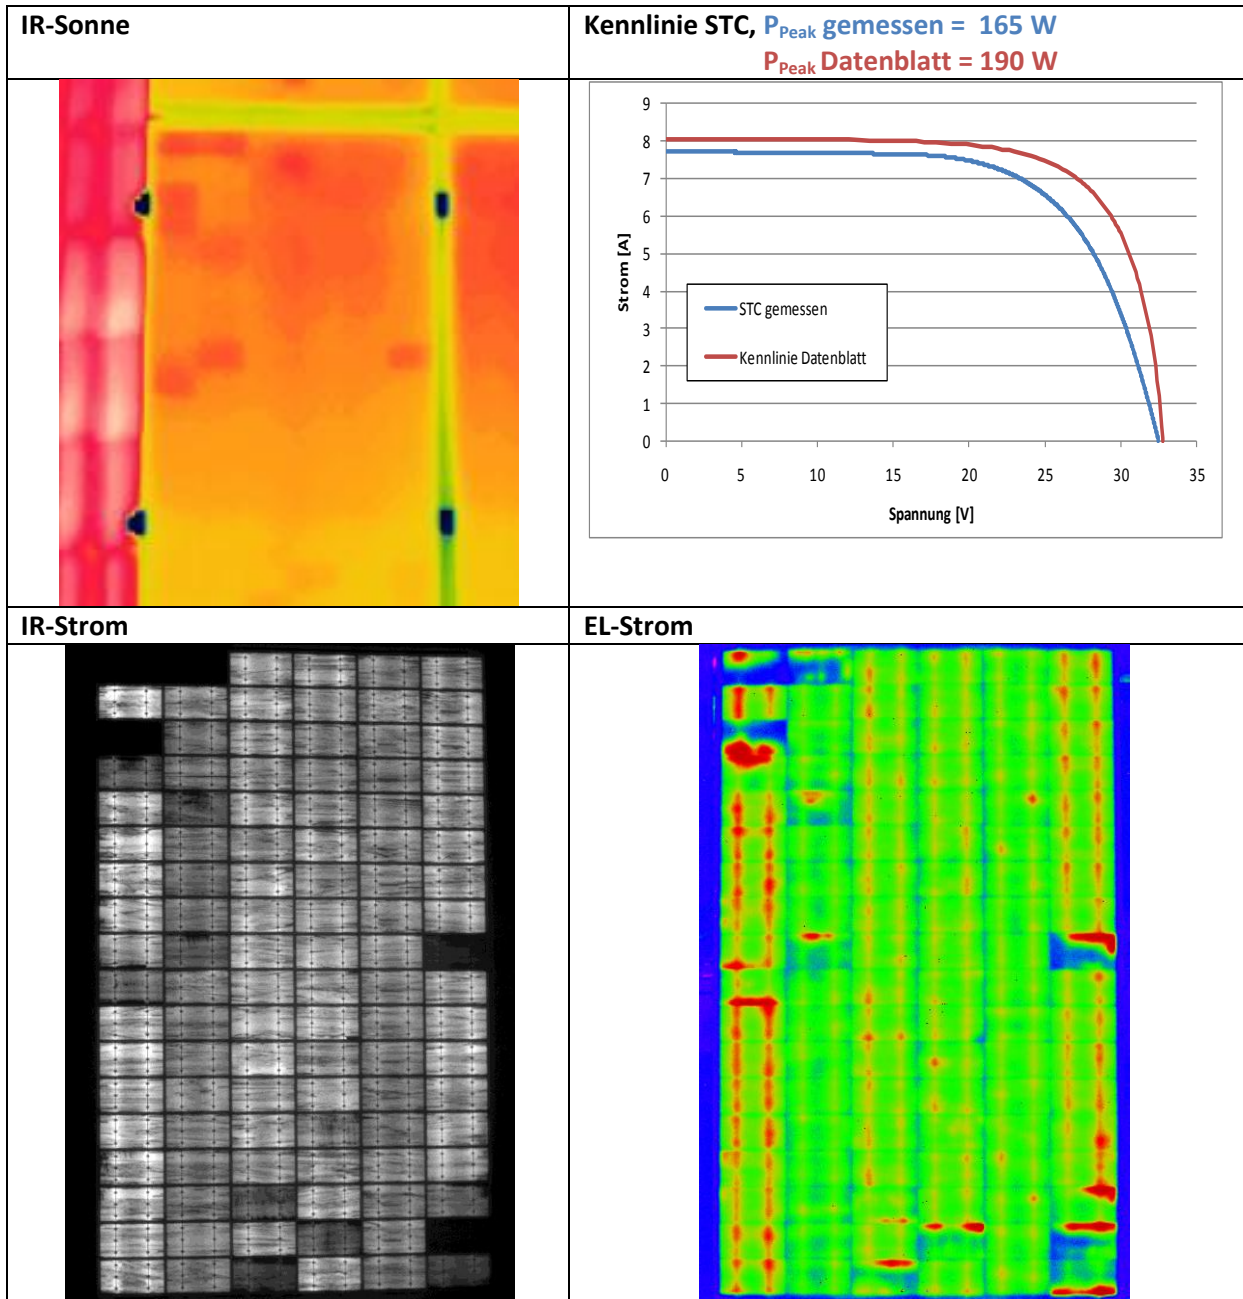
Abbildung 44: Vergleich des IR-Sonne-Aufnahme mit den Detailuntersuchungen: IR-Strom, EL-Strom, Kennlinie eines Moduls mit mehreren kurzgeschlossenen Zellen, Anlage H mit einem Zellformat von 8 cm x 15 cm.
