Abschlussbericht

„Modellhafte Evaluierung von Restaurierungs- und Konservierungsmaßnahmen an historischen Glasmalereien mit starken Schäden durch anthropogene Einflüsse“

Juli 2011

Bundesanstalt für Materialforschung
und –prüfung, Fachgruppe 4.2
„Umweltrelevante Material und
Produkteigenschaften“

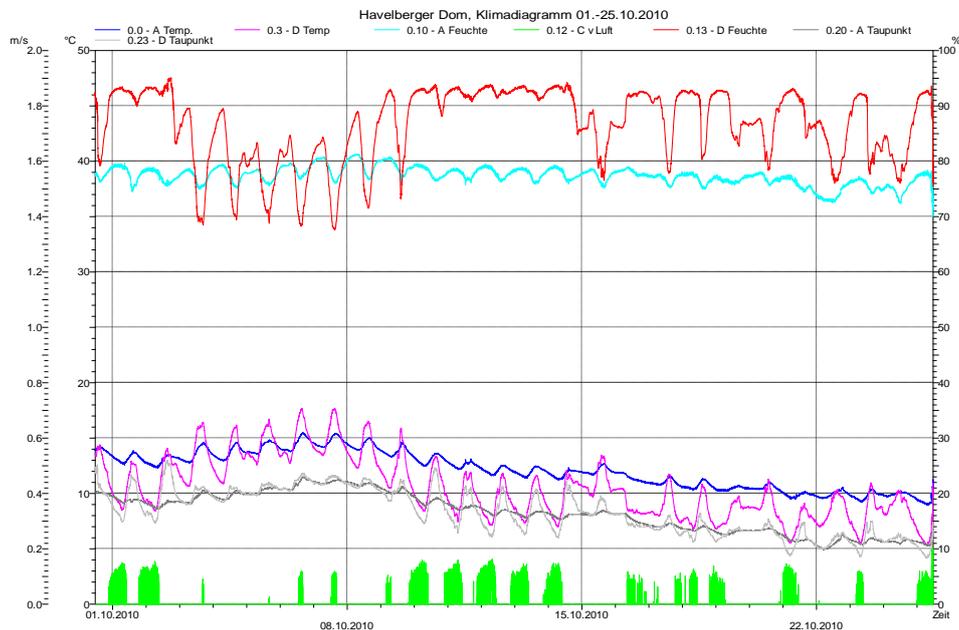
Abb. 15: Klimadiagramm Havelberger Dom, 01.-25.10.2010

Die hohen Werte der relativen Luftfeuchtigkeit an der Außenschutzverglasung führen zur Tauwasserbildung. An der Originalverglasung werden im gleichen Messzeitraum 80% r. F. nur an zwei Tagen überschritten. Dort tritt keine Tauwasserbildung auf.

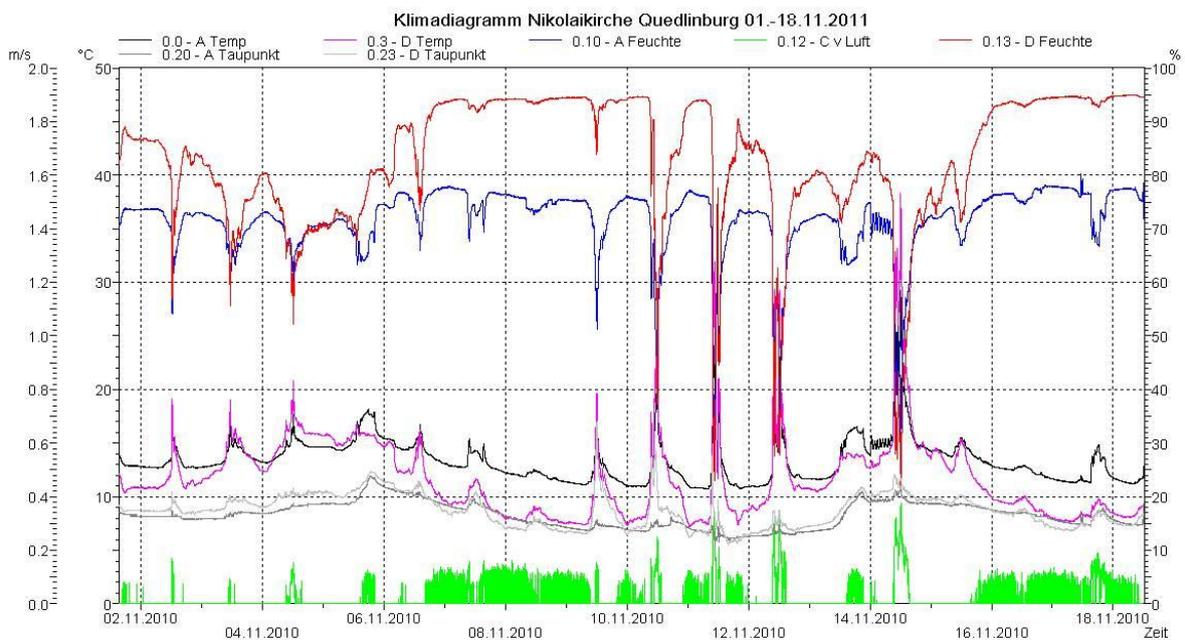
Abb. 72: Klimadiagramm Nikolaikirche Quedlinburg, sVI 01.-18.11.2011, starke Tauwasserbildung an der Innenseite der Außenschutzverglasung am 18.11.2011 (visuell beobachtet)

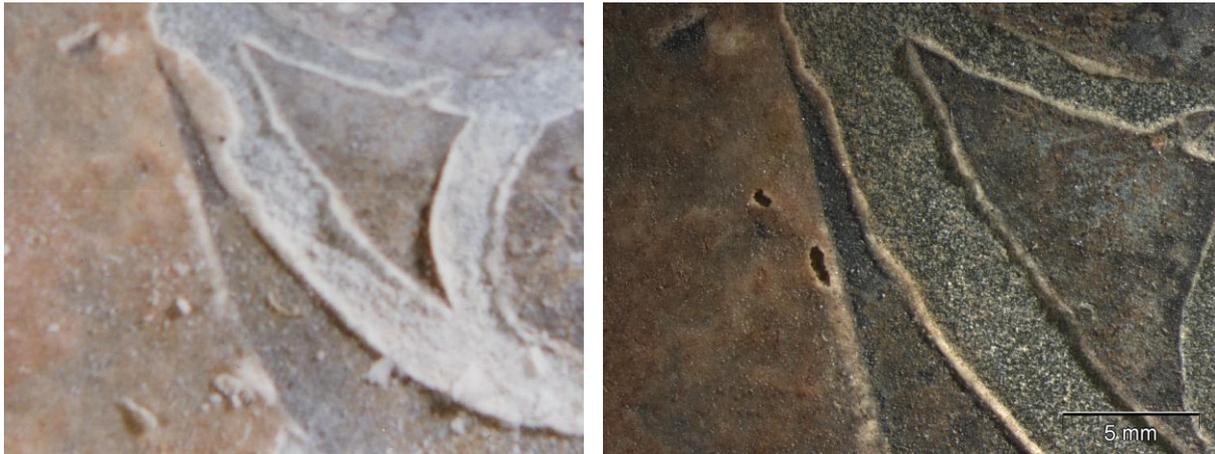
Abb. 88, 89: Stendal Dom: sV 4b Segment 1 – partielle Reinigung Stelle 2 Detail (131/10 K), 1994 (links), Vergleichsaufnahme 2009 rechts

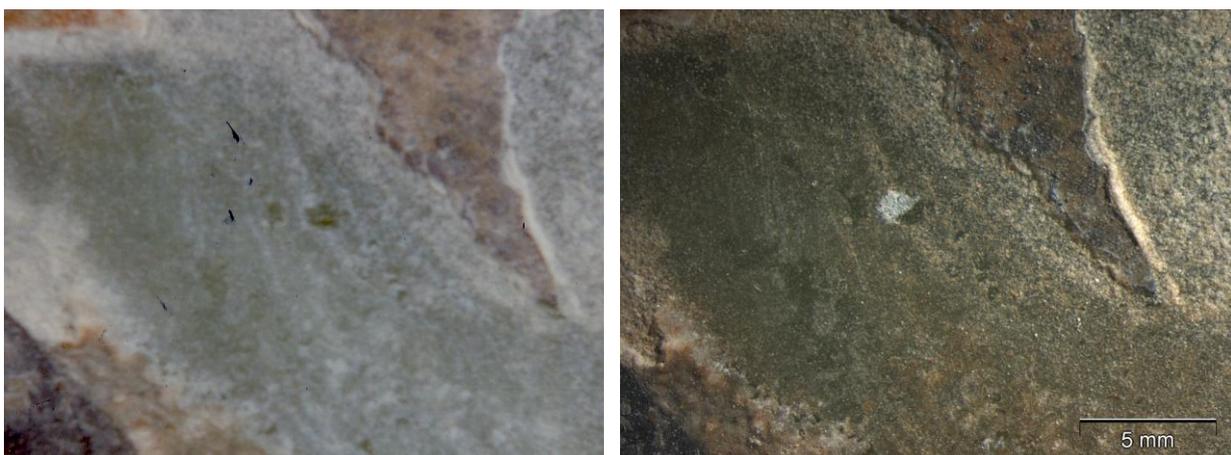
Abb. 90, 91: Stendal Dom: sV 4b Segment 1 – nach partieller Reinigung Stelle 1 Detail (131/17 K), 1994 (links), Vergleichsaufnahme 2009 rechts

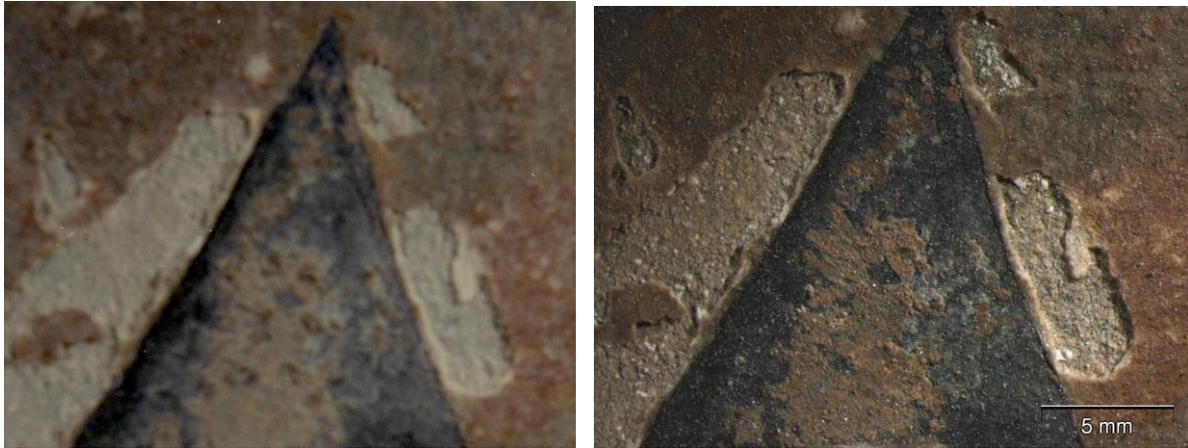
Abb. 92, 93: Stendal Dom: sV 4b Segment 1 – nicht gereinigte Stelle Detail (131/10 K), 1994 (links), Vergleichsaufnahme 2009 rechts

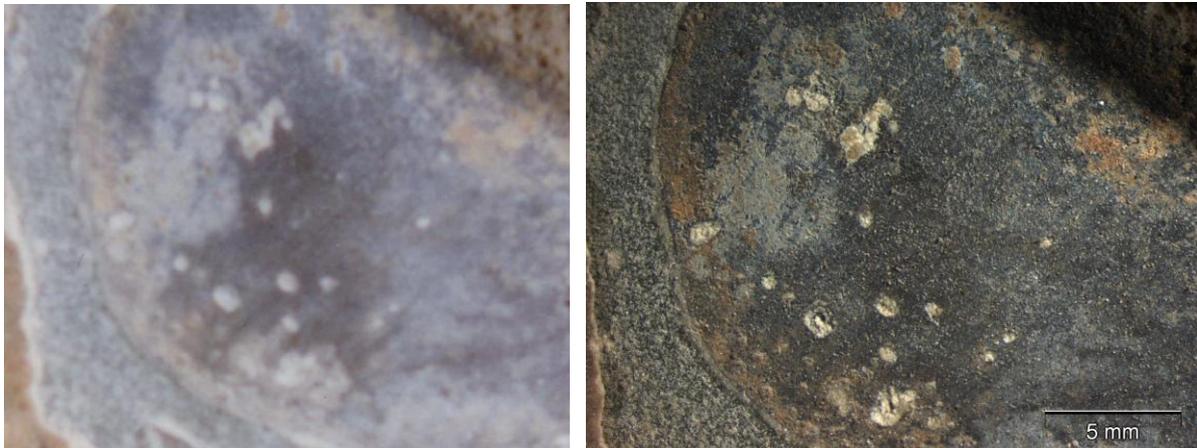
Abb. 94, 95: Stendal Dom: sV 4b Segment 1 – nach partieller Reinigung der Glasoberfläche Detail (131/10 K), 1994 (links), Vergleichsaufnahme 2009 rechts

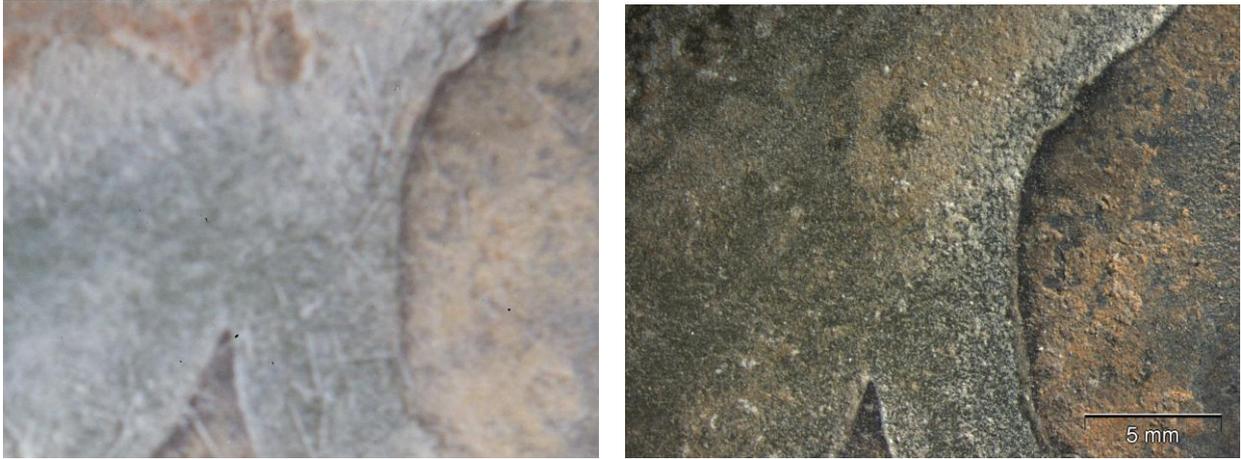
Abb. 96, 97: Stendal Dom: sV 4b Segment 1 – nach partieller Reinigung der Glasoberfläche Detail (131/10 K), 1994 (links), Vergleichsaufnahme 2009 rechts

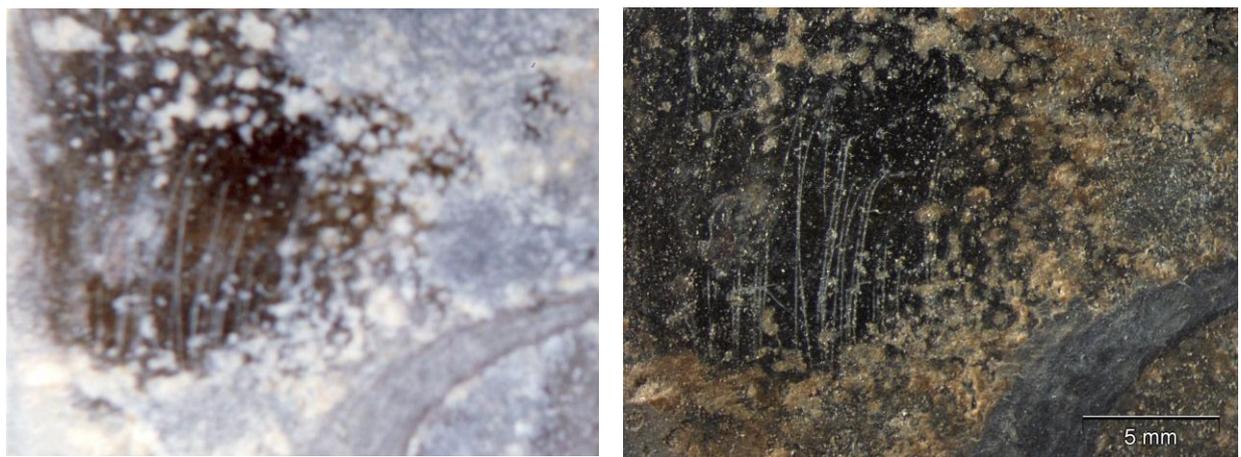
Abb. 98, 99: Stendal Dom: sV 4b Segment 2a – nach partieller Reinigung der Glasoberfläche Detail (131/30 K), 1994 (links), Vergleichsaufnahme 2009 rechts

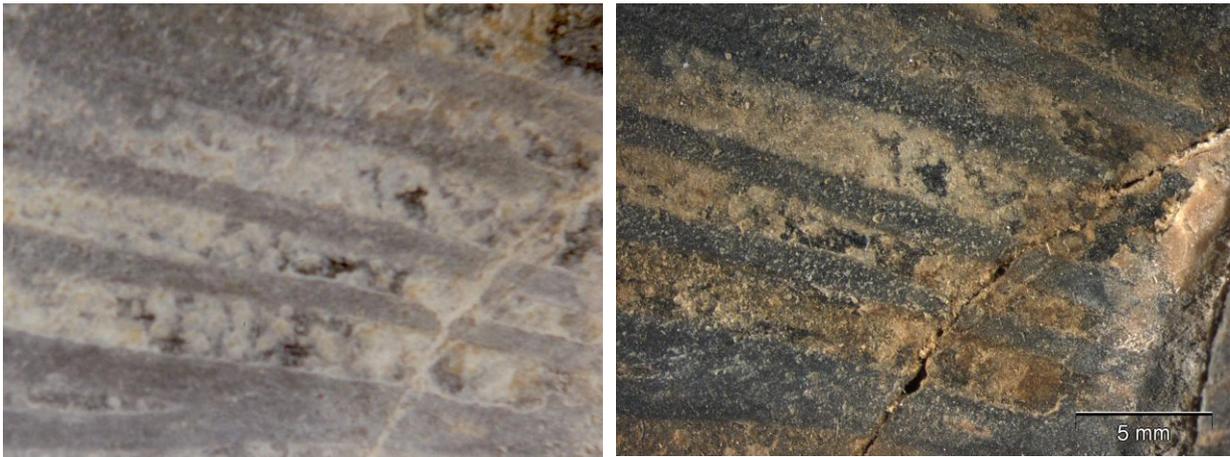
Abb. 100, 101: Stendal Dom: sV 10b Segment 3 – nach partieller Reinigung der Glasoberfläche Detail (132/0 K), 1994 (links), Vergleichsaufnahme 2009 rechts

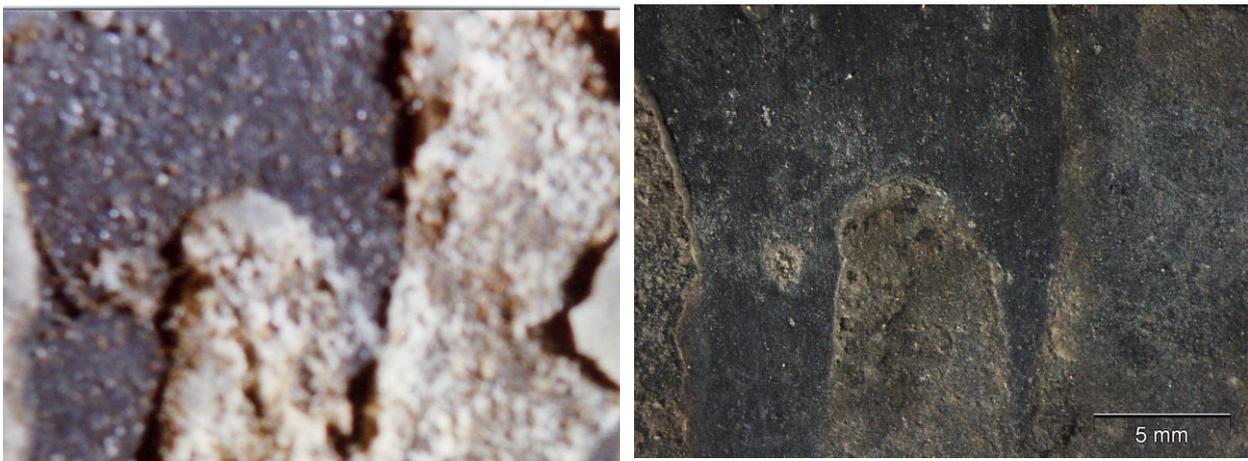
Abb. 102, 103: Stendal Dom: sV 10b Segment 3 – ohne Reinigung der Glasoberfläche Detail (132/0 K), 1994 (links), Vergleichsaufnahme 2009 rechts

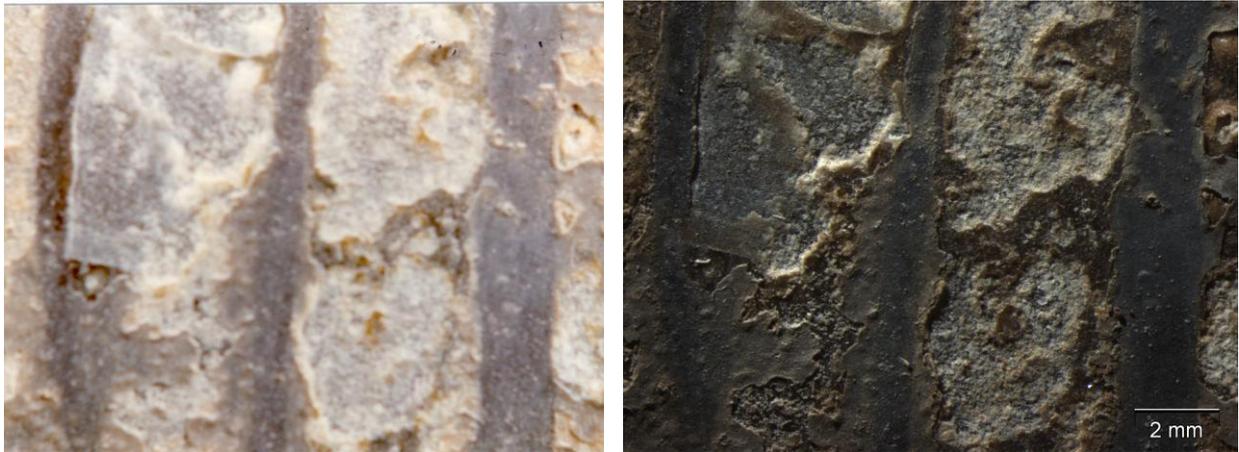
Abb. 104, 105: Stendal Dom: sV 10b Segment 4 –nach Reinigung der Glasoberfläche Detail (132/16 K), 1994 (links), Vergleichsaufnahme 2009 rechts

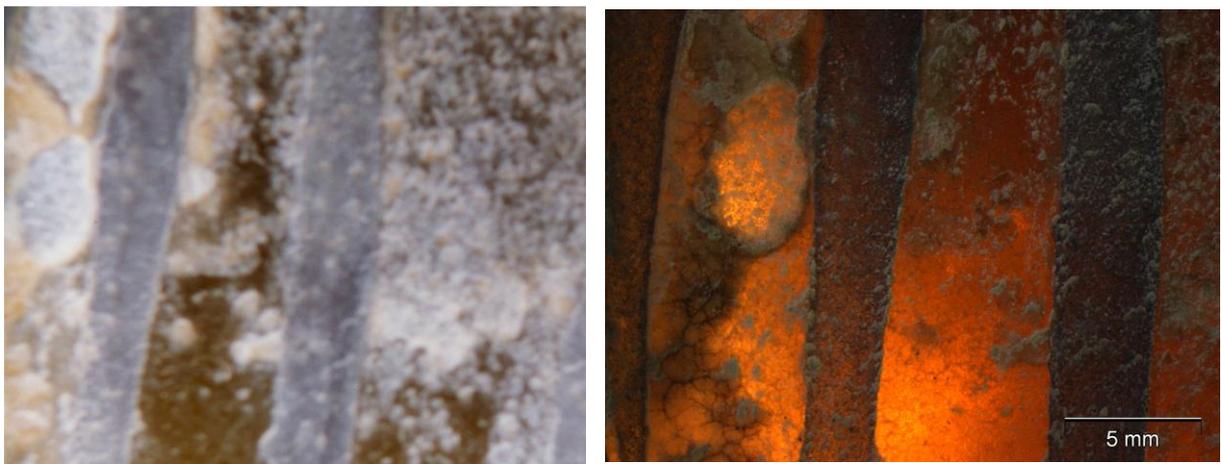
Abb. 106, 107: Stendal Dom: sV 10b Segment 4 –nach Reinigung der Glasoberfläche Detail (132/12 K), 1994 (links), Vergleichsaufnahme 2009 rechts

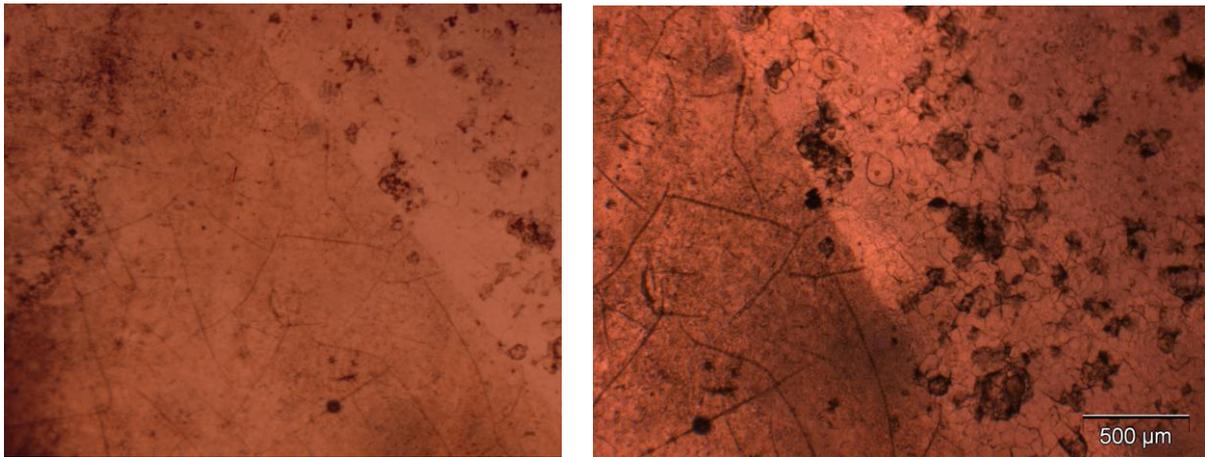
Abb. 109, 110: Havelberg Dom nXI 3a, Probe 1: Oberflächenbereich mit Rissen und Korrosionsprodukten, Innenseite (126/11 K), 1994 (links) Vergleichsaufnahme 2009 (rechts)

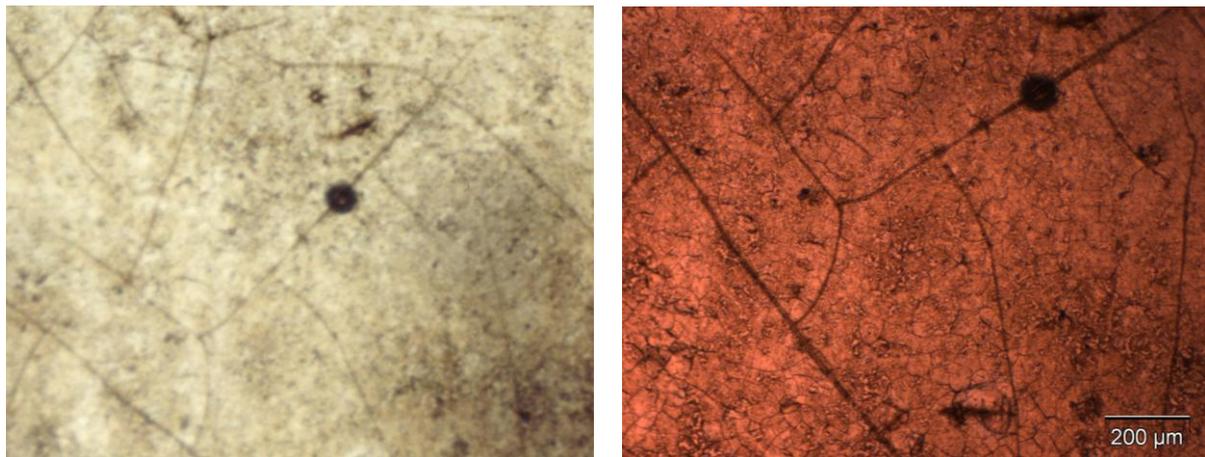
Abb. 111, 112: Havelberg Dom nXI 3a, Probe 1: Oberflächenbereich mit Rissen, Innenseite, Detail (126/11 K), 1994 (links) Vergleichsaufnahme 2009 (rechts)

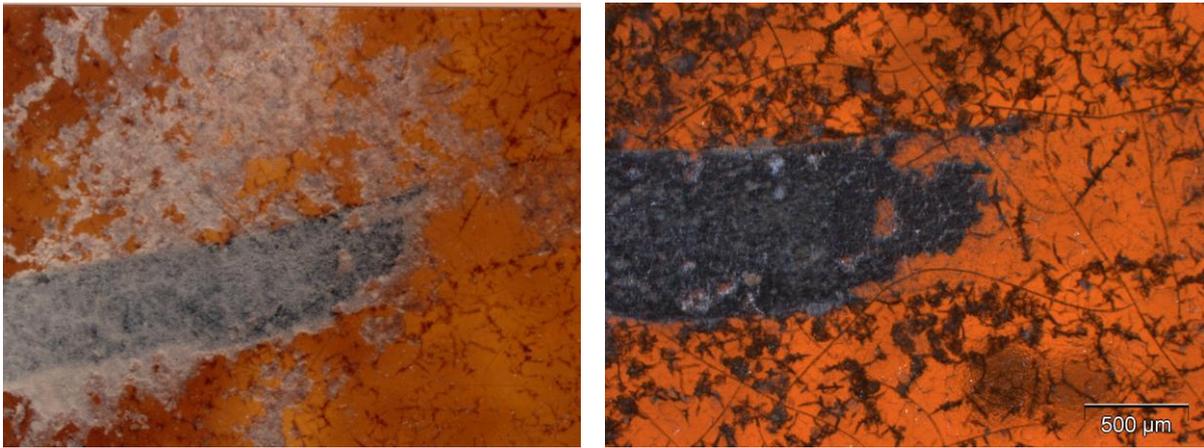
Abb. 113, 114: Havelberg Dom nXI 4c, Probe 2: geschädigte Schwarzlotkontur mit Rissen und Verbräunungserscheinungen, Innenseite (130/0 K), 1994 (links) Vergleichsaufnahme 2009 (rechts)

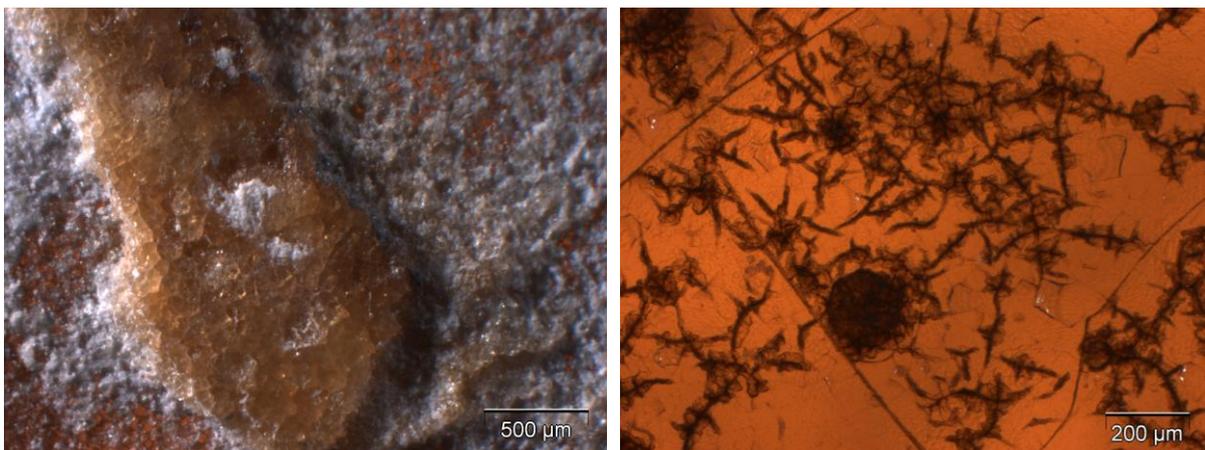
Abb. 115, 116: Havelberg Dom nXI 4c, Probe 2: Reste der verbräunten Korrosionsschicht auf Glasoberfläche Außenseite (links), Risse mit Verbräunungserscheinungen, Innenseite (rechts)

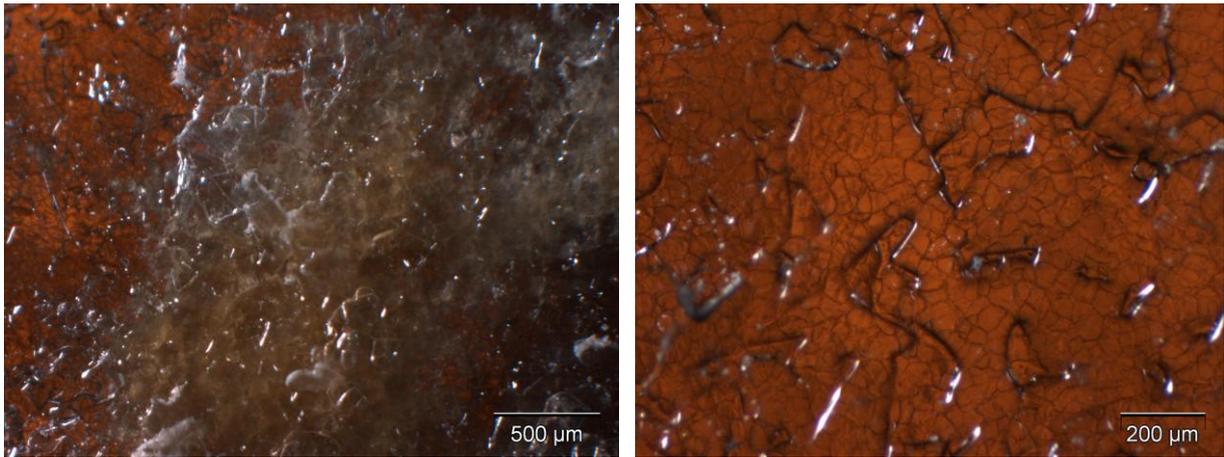
Abb. 117, 118: Havelberg Dom nXI 4c, Probe 2: geschädigte Glasoberfläche mit Rissnetz und Ormocerbeschichtung, (links), Detail (rechts) Außenseite

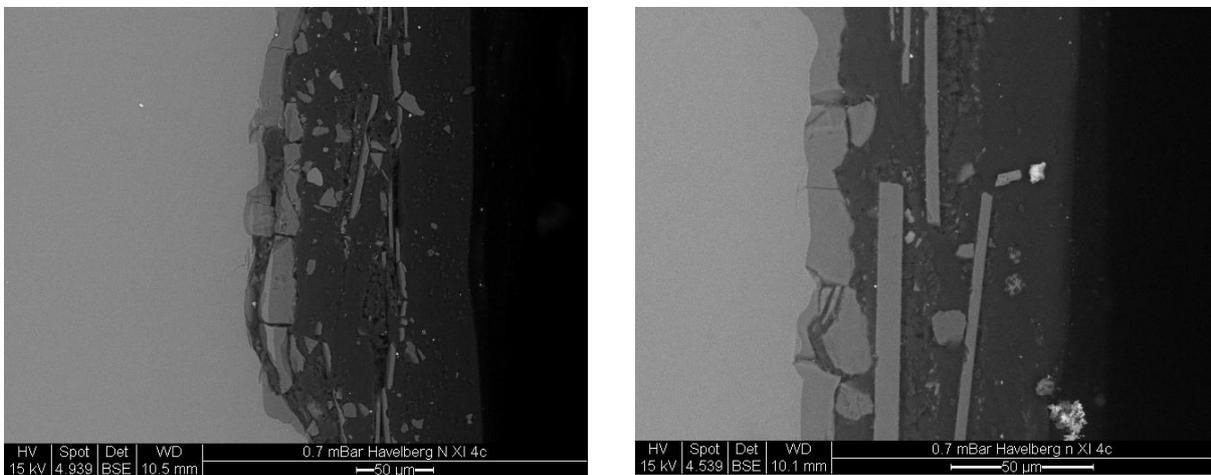
Abb. 119, 120: Havelberg Dom nXI 4c, Probe 2: elektronenmikroskopische Aufnahme des Querschnitts einer geschädigte Glasoberfläche mit Ormocerbeschichtung, (links), Detail (rechts) Außenseite

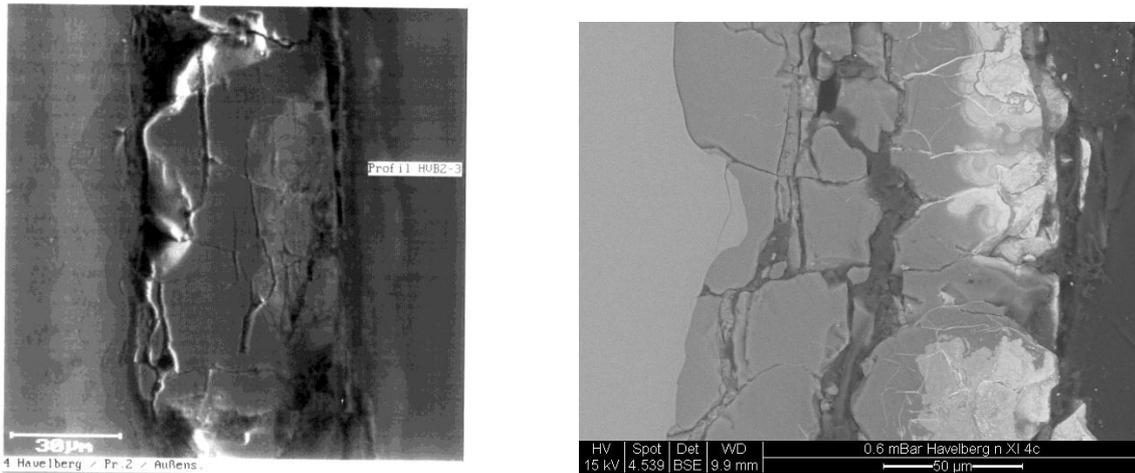
Abb. 129, 130: Havelberg Dom nXI 4c, Probe 2: elektronenmikroskopische Aufnahme des Querschnitts einer geschädigte Glasoberfläche (Außenseite) ESMA 1994 (links), ESEM 2010 (rechts)

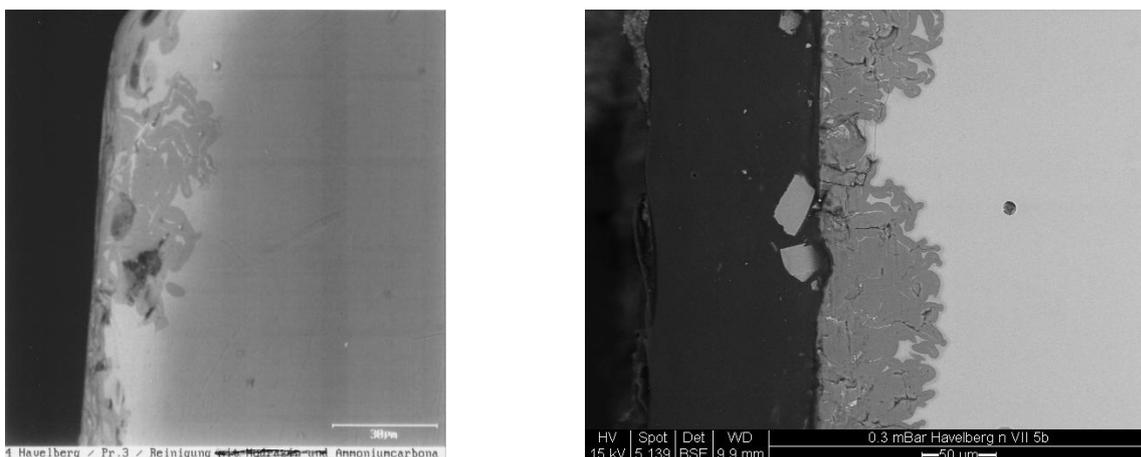
Abb. 131, 132: Havelberg Dom nVII 5b, Probe 3: elektronenmikroskopische Aufnahme des Querschnitts einer geschädigte Glasoberfläche (Außenseite) ESMA 1994 (links), ESEM 2010 (rechts)

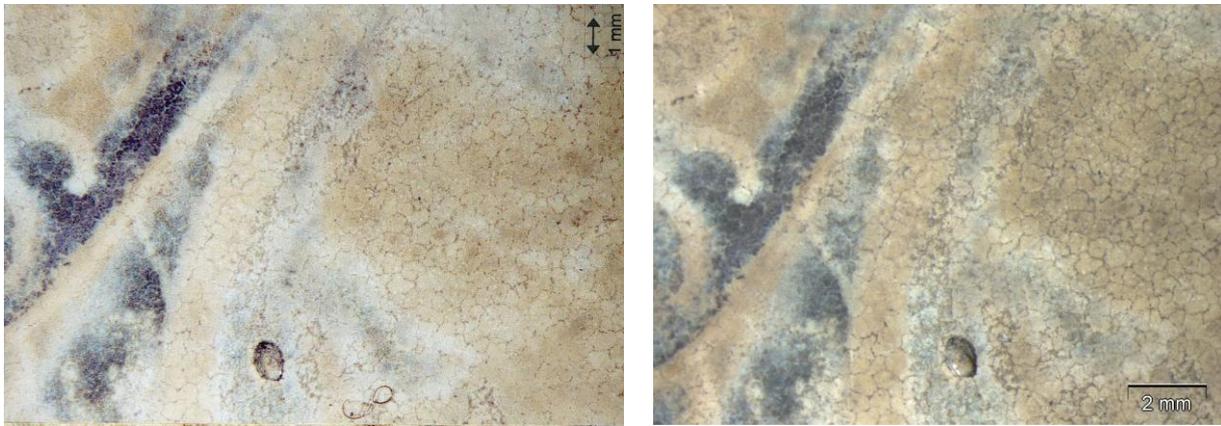
Abb. 137, 138: Marienstern Panschwitz-Kuckau Feld nII1c links 2000 Detail Glas 31; rechts Zustand 2010

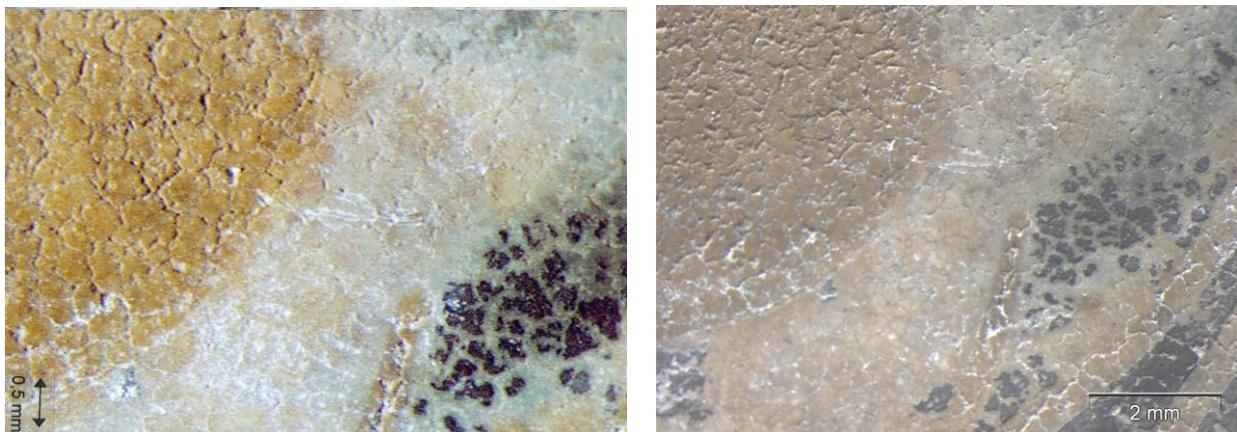
Abb. 139, 140: Marienstern Panschwitz-Kuckau Feld nII1c links 2000 Detail Glas 145; rechts Zustand 2010
