Schlussbericht – DBU AZ 28590 / 2

## **Ganzheitliche Optimierung und Umsetzung des Neubaus der Propsteipfarrei St. Trinitatis in Leipzig als ökologisches Modellvorhaben**

Entwicklungen in den Leistungsphasen 6-9 (HOAI)

Sachstand 30.12.2015

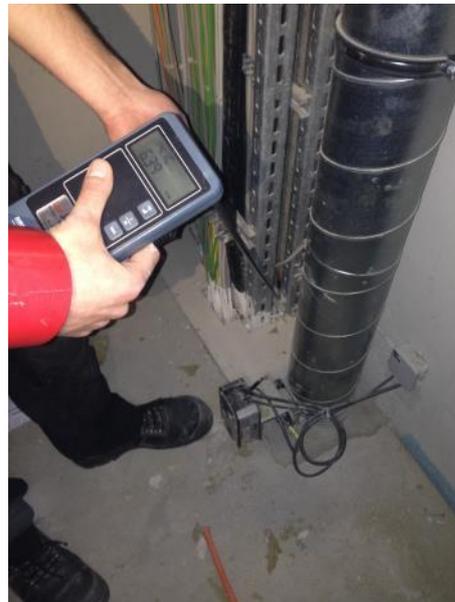
**Bild 2:** EG-5.01 Bodendurchbruch zum UG

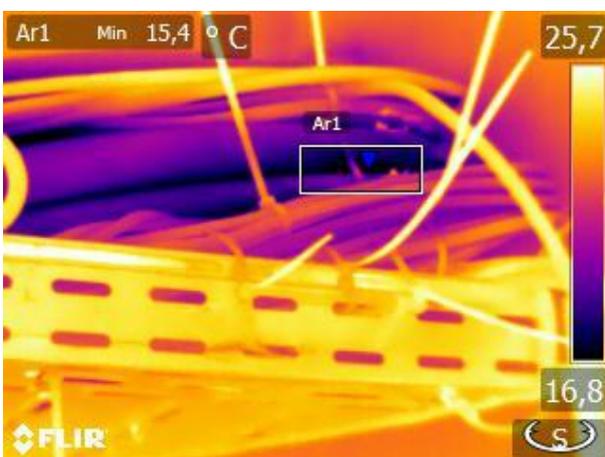
**Bild 3:** Leichte Undichtheit an der Kabeldurchführung zur TG

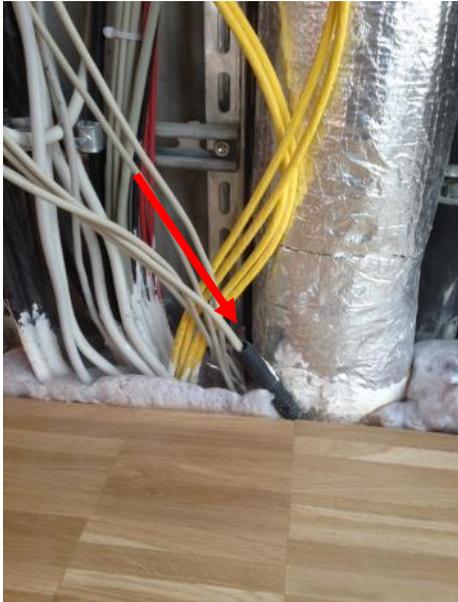
**Bild 11:** Starke Undichtheit am Bodendurchbruch zur TG

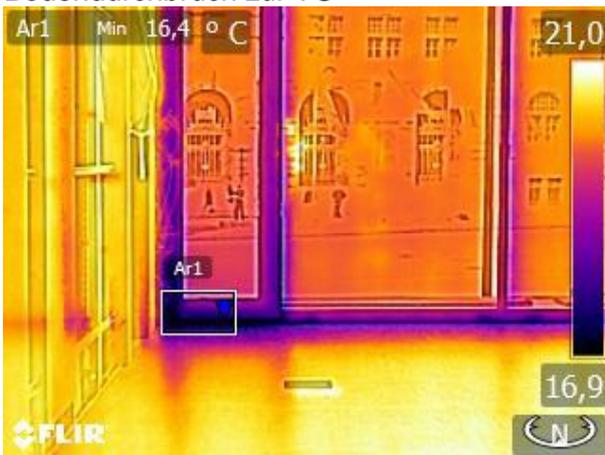
**Bild 13:** An der Tüрдichtung unten. Wird noch eingestellt.

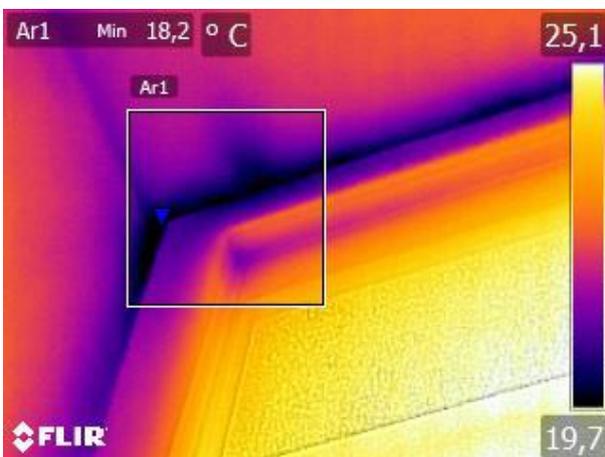
**Bild 15:** Am Fensterrahmen oben links

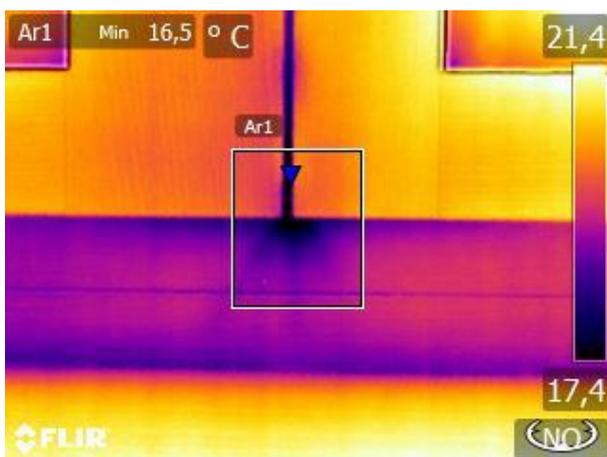
**Bild 21:** Leichte Undichtheit an der Fensterdichtung

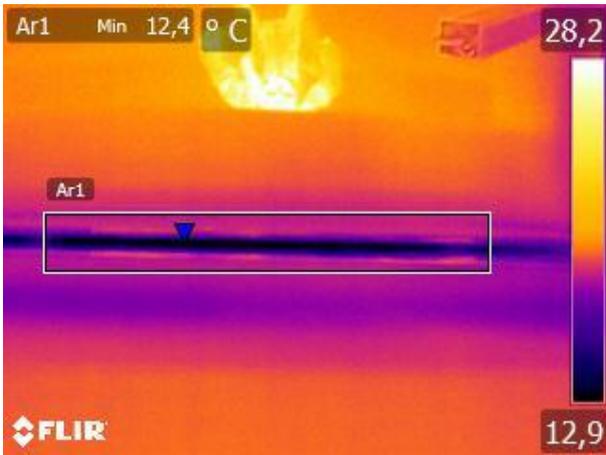
**Bild 23:** Undichtheit im Bereich der Dichtung

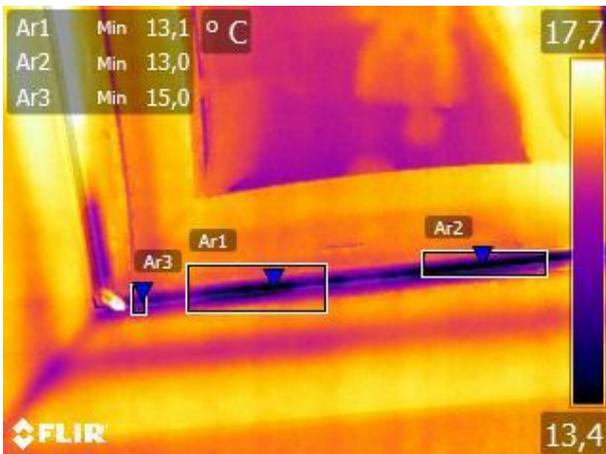
**Bild 25:** Undichtheit im Bereich der Dichtung

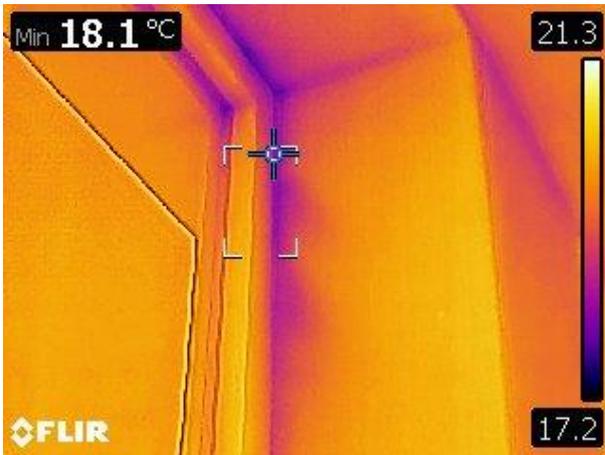
**Bild 29:** Fensterrahmenanschluss zur Fensterleibung leicht undicht

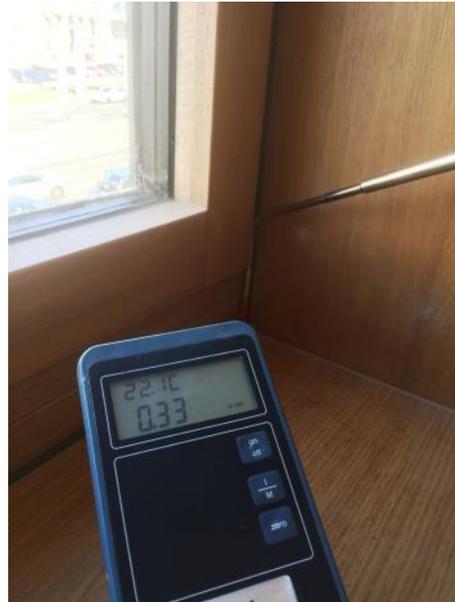
**Bild 32:** OG-1.01 Leichte Undichtheit am Fensterrahmen unten rechts

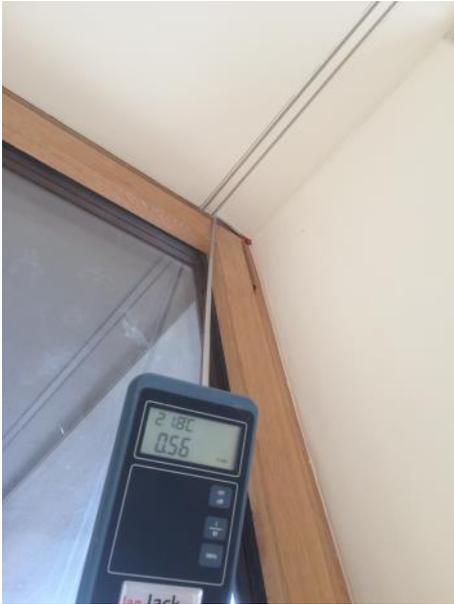
**Bild 33:** OG 1.04, 07, 10. An allen Loggia-Türen oben rechts an dem Rahmenanschluss

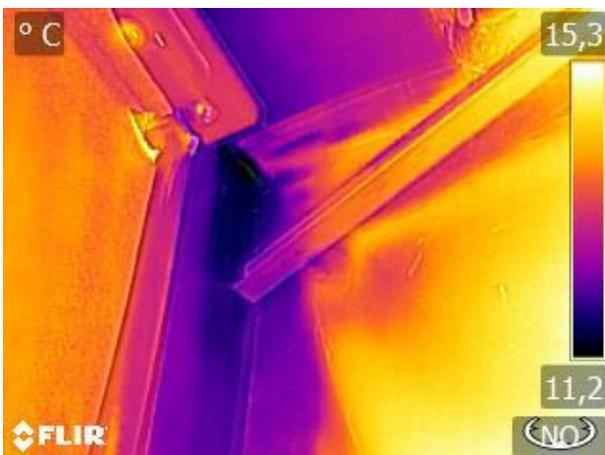
**Bild 37:** Starke Undichtheit an dem Folienanschluss zum Türrahmen oben

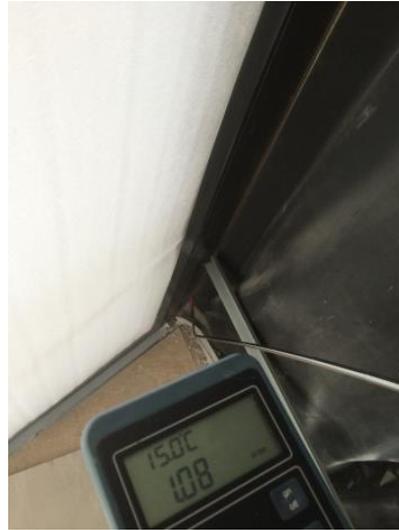
**Bild 40:** Undichtheit an dem Folienanschluss zum Türrahmen oben

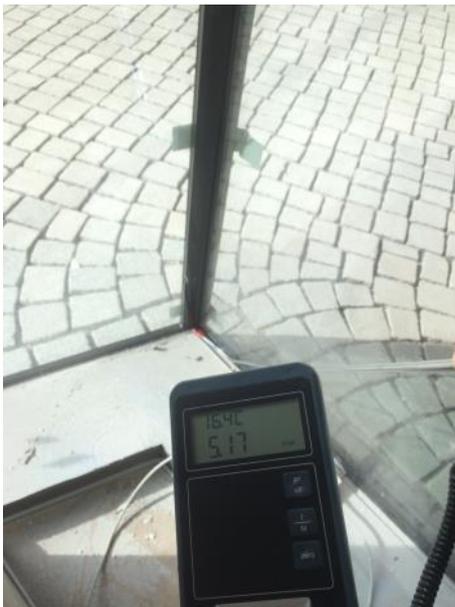
**Bild 41:** EG Achse F J an der unteren Fensterdichtung

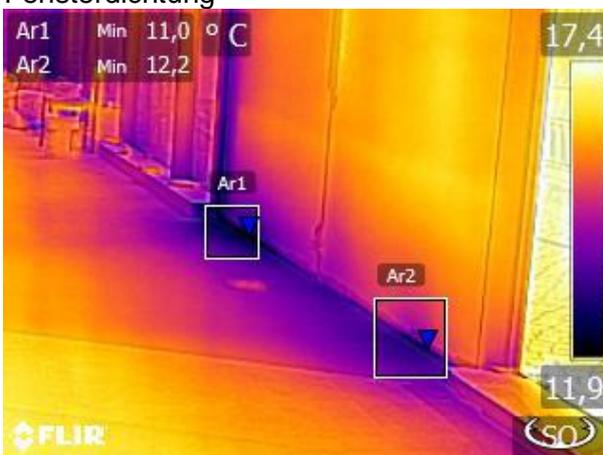
**Bild 43:** Undichtheit an der unteren Türdichtung

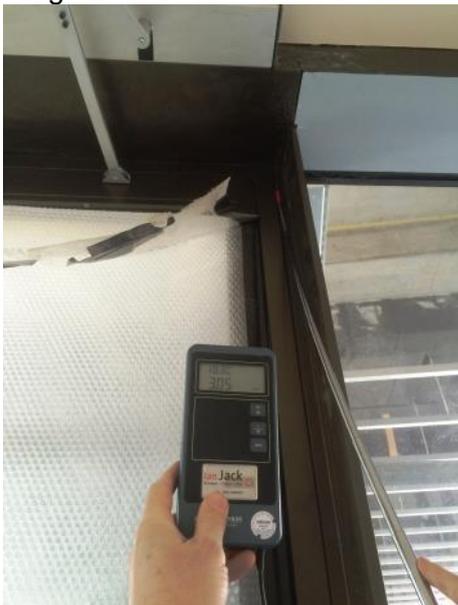
**Bild 53:** Im Bereich der Pfosten-Riegelkonstruktion Achse F EG-2.06
