**Entwicklung und modellhafte Erprobung einer Technologie zur  
zerstörungsfreien Extraktion und Restaurierung von biozid-  
und umweltgeschädigten Holzobjekten**

**Deutschen Bundesstiftung Umwelt**

Projekt-Nr.: **AZ 28606-45**

Projektbericht  
 AZ 28606-45

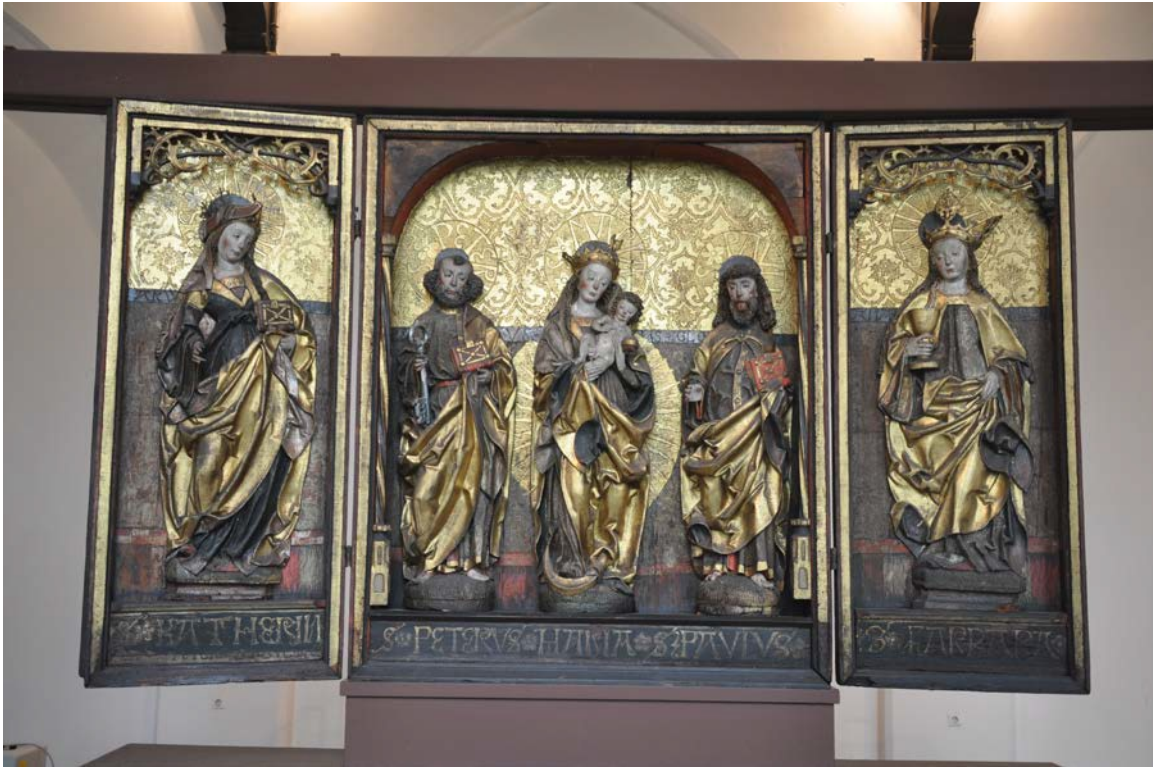
Vielauer Altar : Vorzustand vor Demontage am 16.04.2010

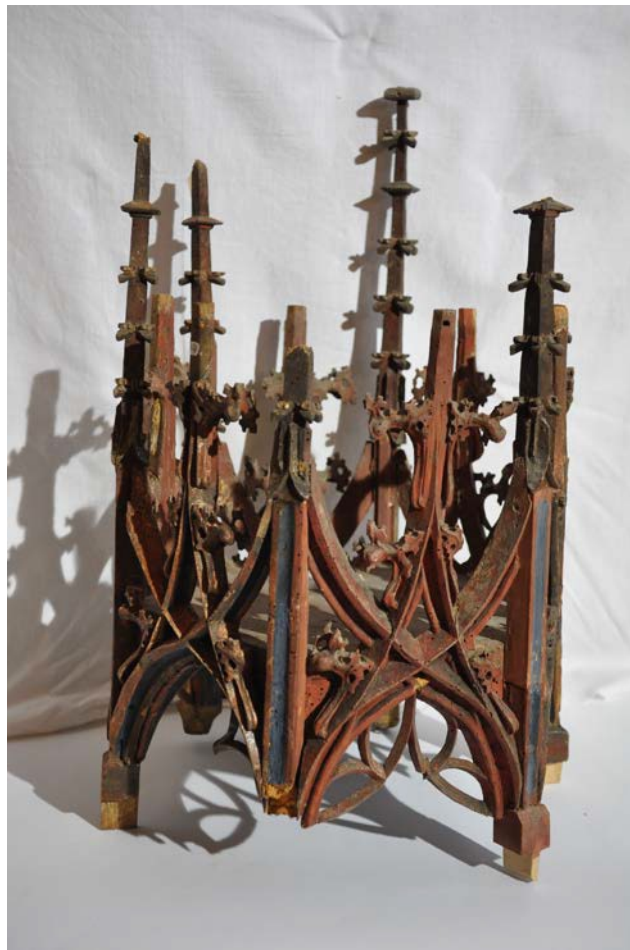
Gwandsteiner Altar: Vorzustand Gesprengeturm

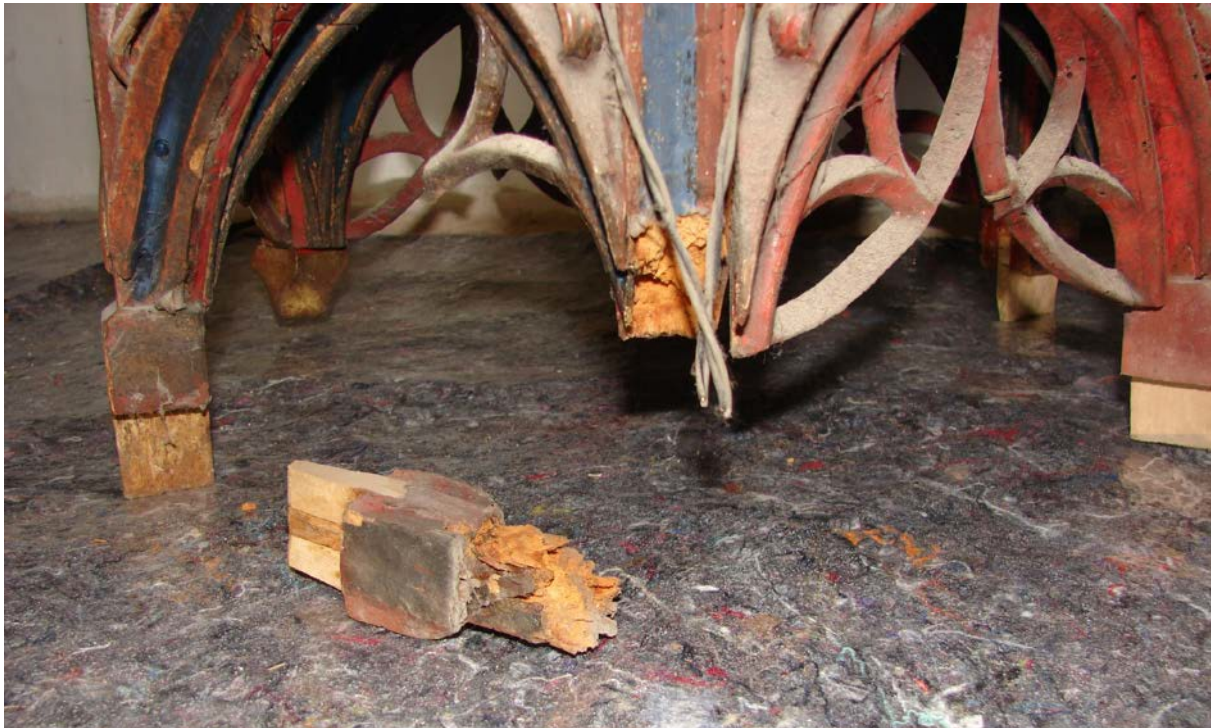
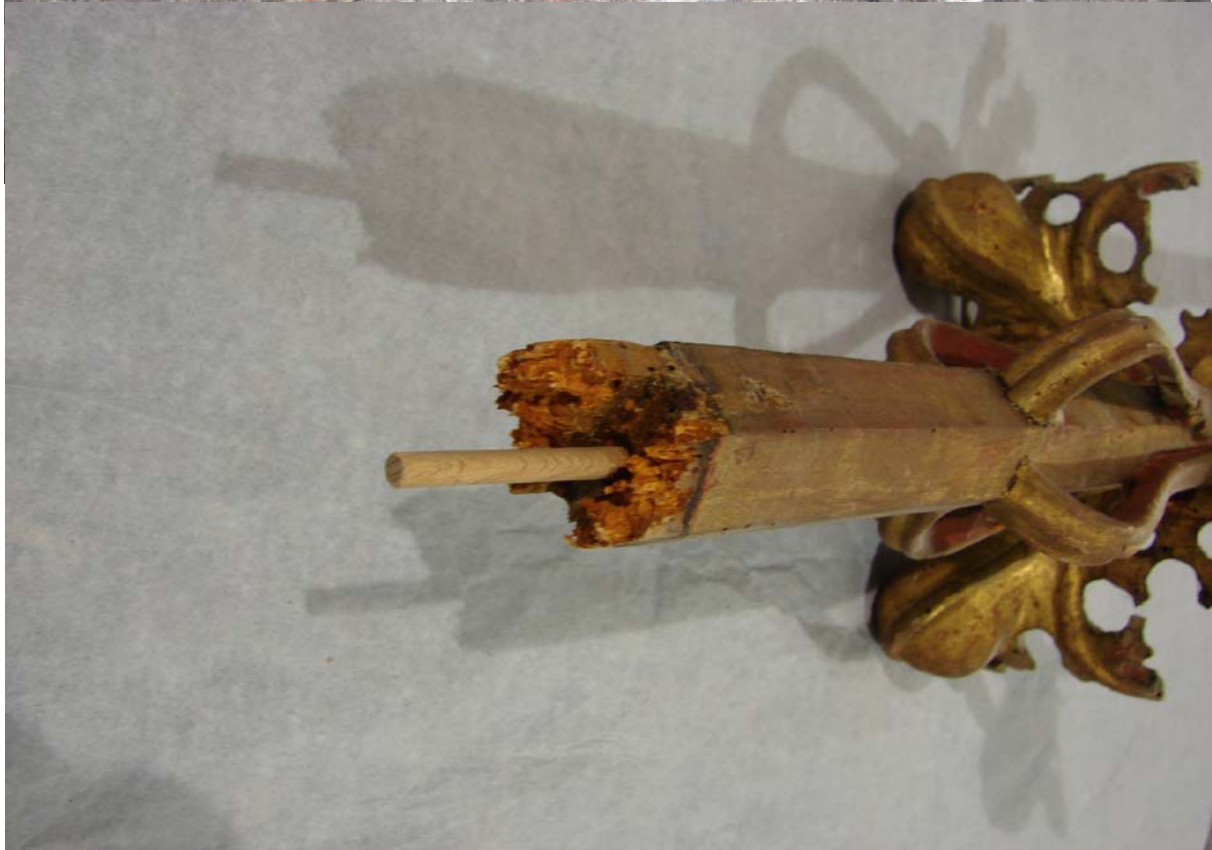
Details der Schäden an Gesprengeteilen des Gwandsteiner Altars – erkennbar ist eine starke Strukturschädigung, die bereits zu Abbrüchen geführt hat, die Verölung ist ebenfalls an den Bruchstellen gut zu erkennen; weiterhin wurden die Teile mit Hylotox 59, einem DDT-haltigen öligen Holzschutzmittel behandelt

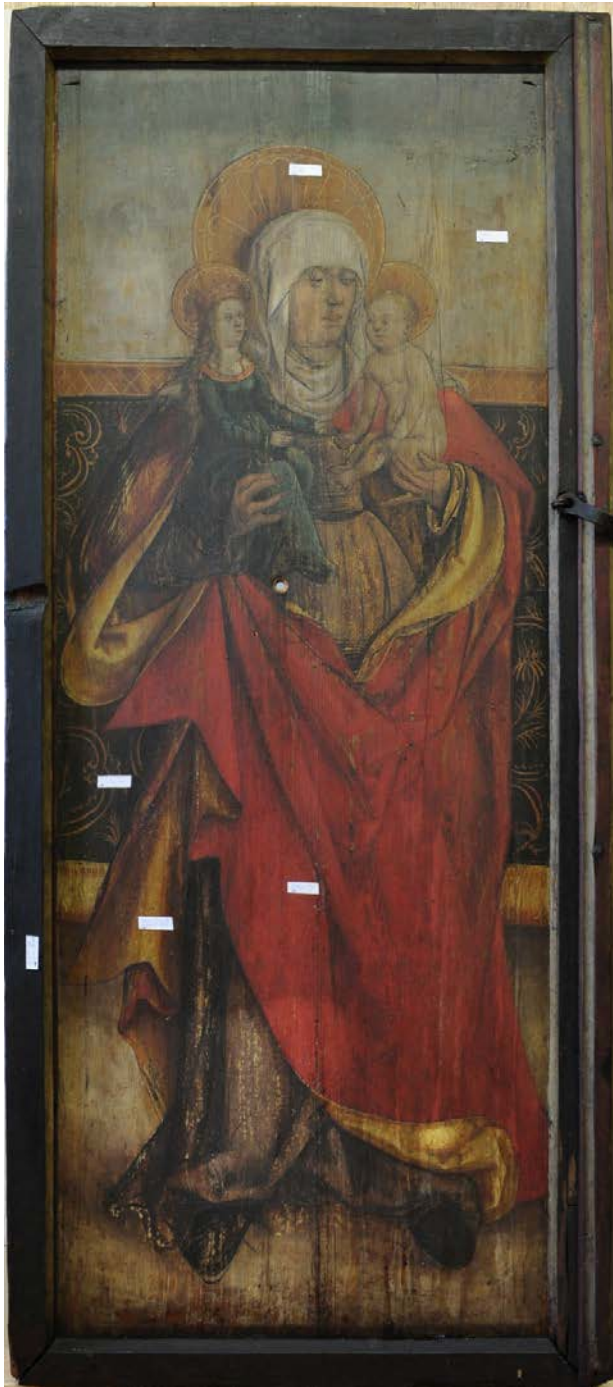
2011 bei Voruntersuchungen

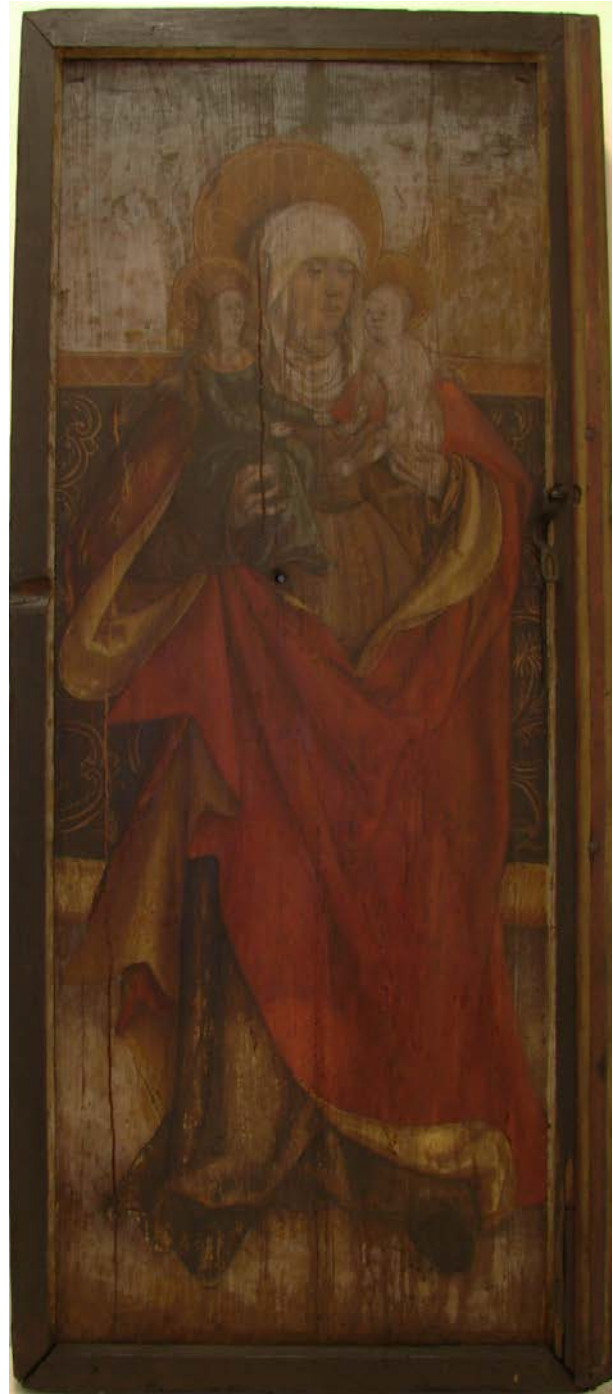
März 2013 bei Kesselöffnung

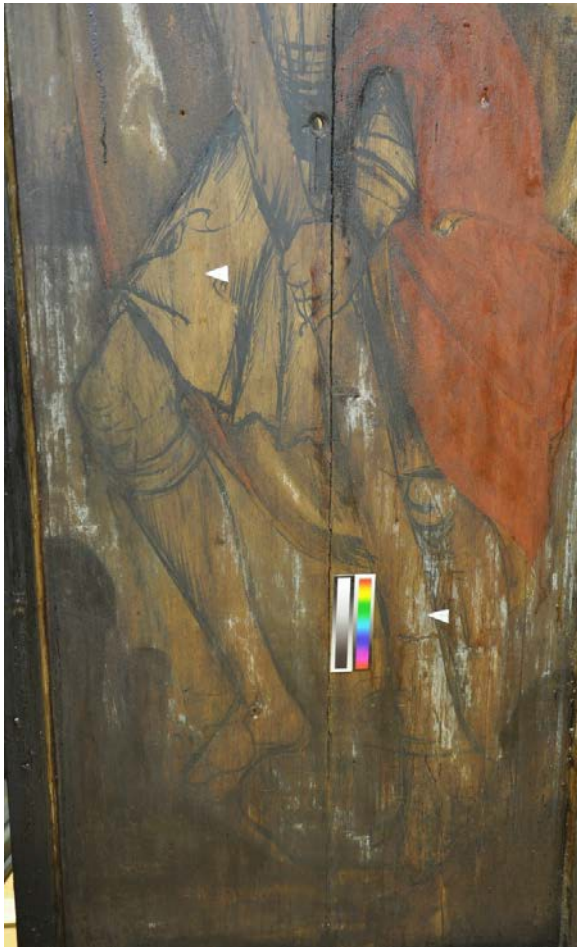
Zustand Febr. 2014

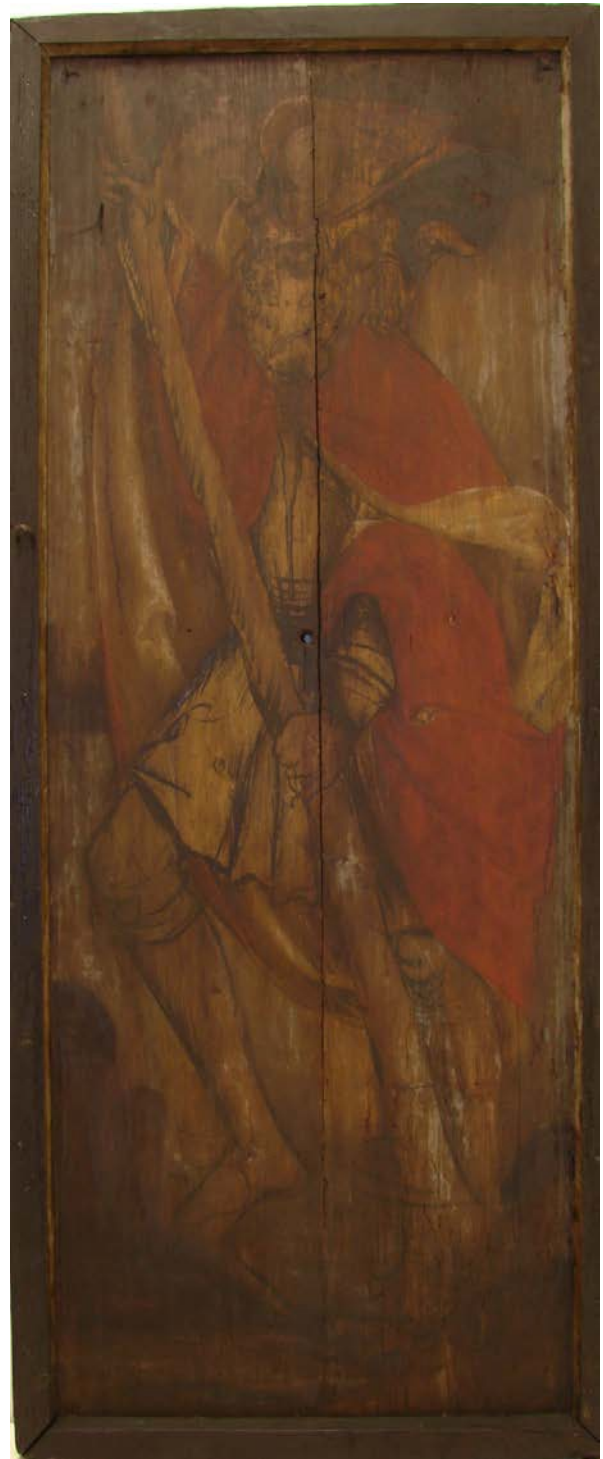
Zustand März 2013

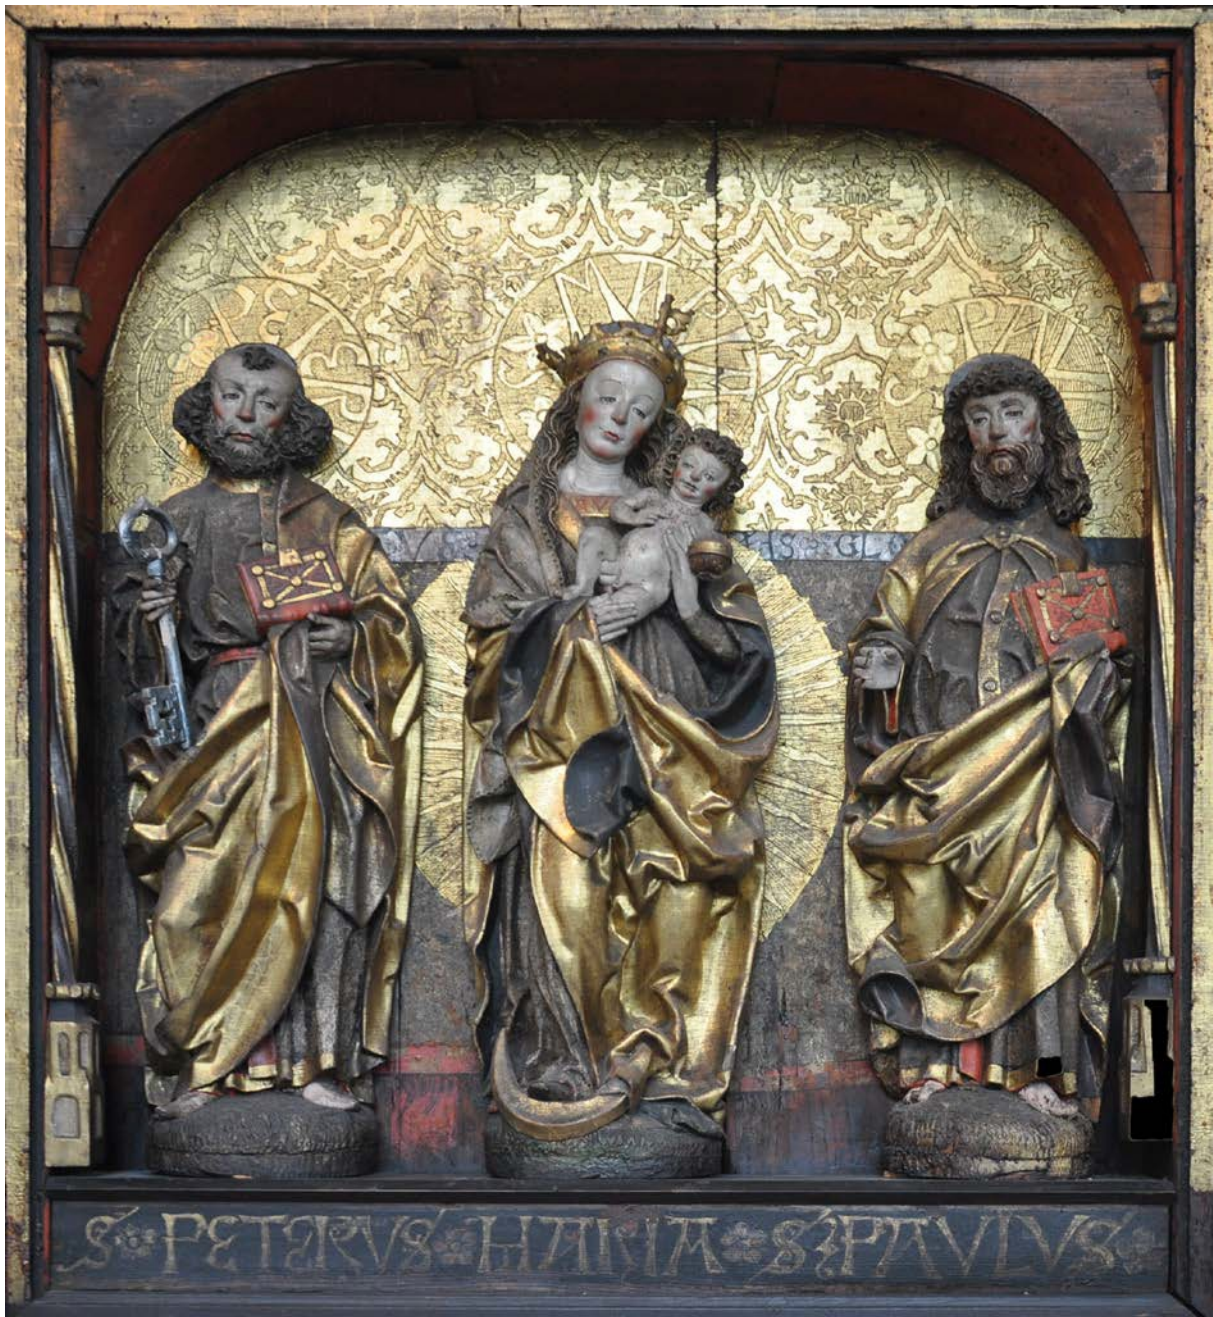
Der Mittelschrein ist wie alle anderen Teile auch stark verölt. Nach Recherchen von Dipl.-Rest. Jörg Kestel hat wohl der Bildhauer Schneider den Vielauer Altar Ende des 19. Jhd. in heißem Öl „gekocht“. Zuvor wurde der Sockelbereich des Mittelschreins tischlerisch saniert. Dabei wurde das untere Brett des Schreins wie auch das Sockelbrett des Standbereiches der Figuren erneuert, ebenfalls die unteren ca. 15 cm der rechten Schreinseite. Alle drei Plinten der Mittelfiguren wurden um ca. 3 cm aufgedoppelt. Ob das zur Herstellungsphase gerechnet werden kann oder später erfolgte, ist noch nicht geklärt. Bemerkenswert ist aber, dass ebenfalls die Säulen einen

Luftraum zum Basisbrett haben, was bestimmt nicht so original gewollt war. Da sich an der Plinthe der Maria jetzt bei einer Kompressenreinigung am 06.03.2014 mit Ziel der Abnahme des ausgetretenen Öls gerade dieses Grün als löslich erweist, sollte hier noch mal gezielt Analytik erfolgen.

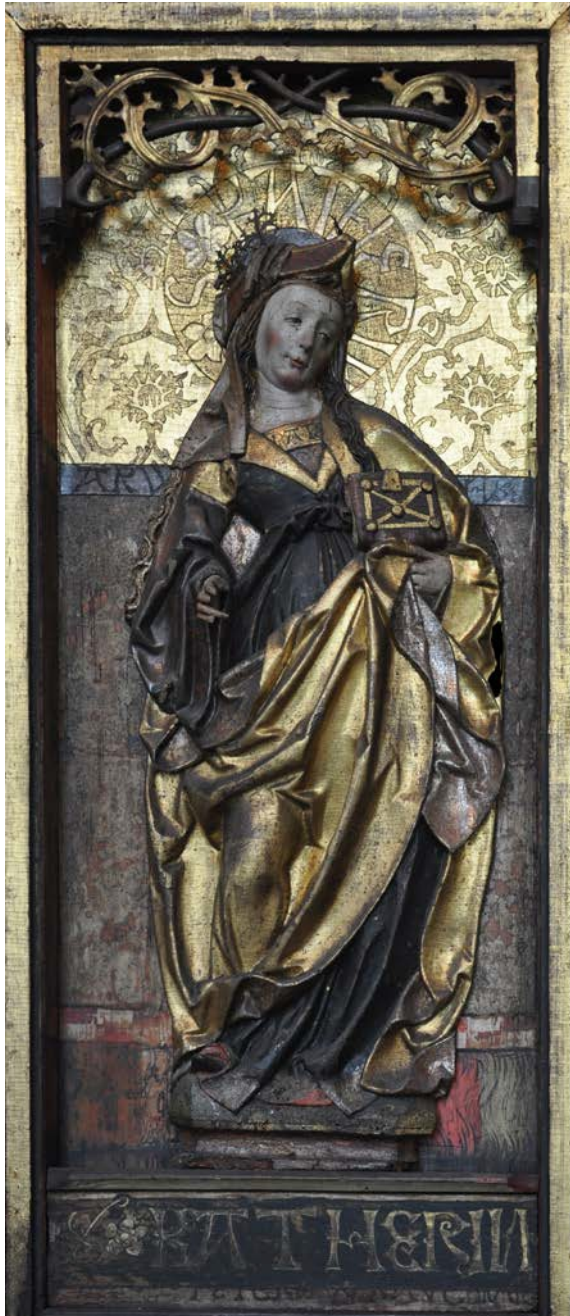
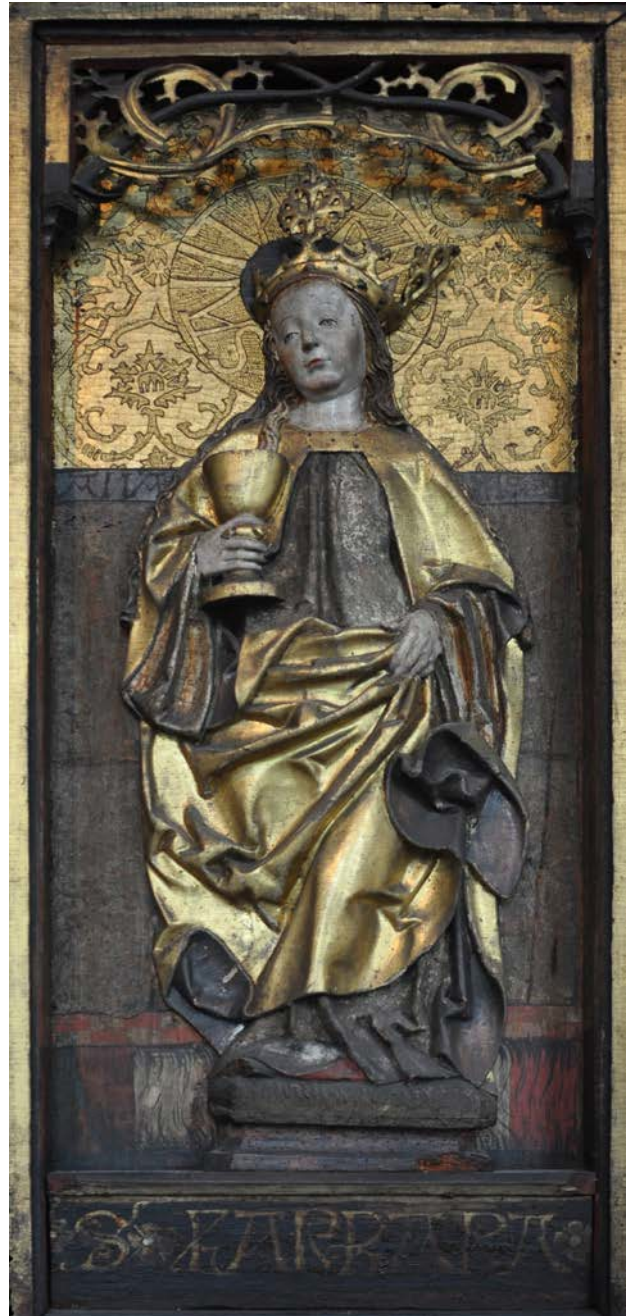
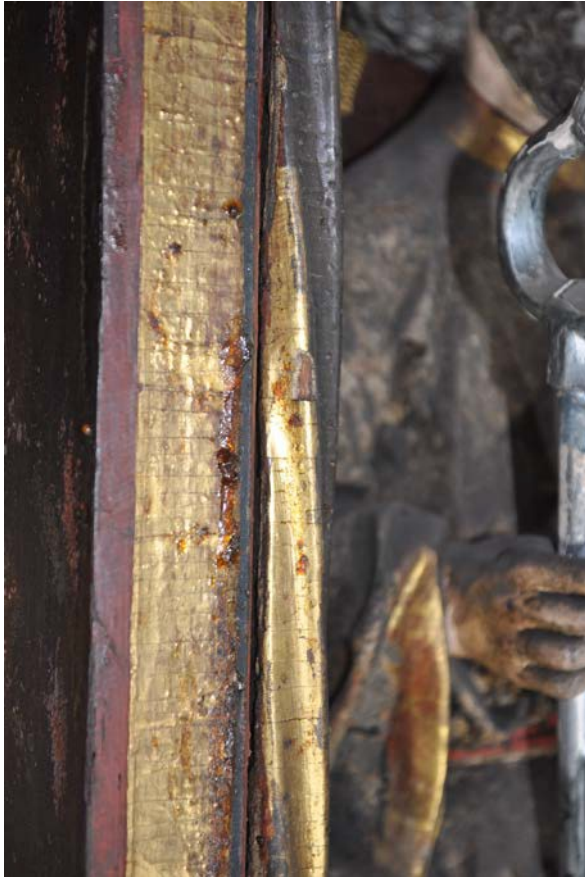
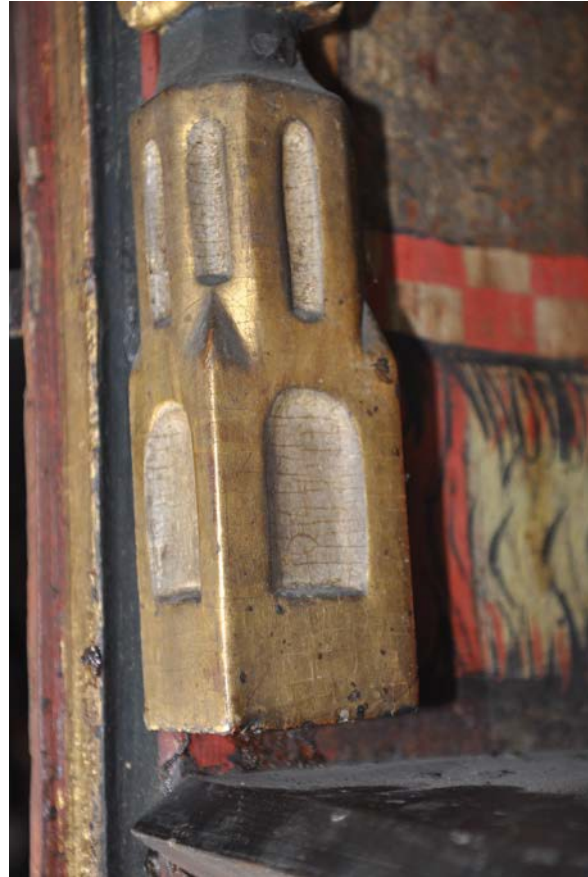
An den Flügeln (Fotos unten) erfolgten keine tischlerischen Eingriffe. Der Verölungszustand ist aber genau so schlimm wie beim Mittelschrein. Detailaufnahmen auf den Folgeseiten belegen dieses.

Vergoldungen und Weißbereiche zeigen flächendeckend Craquele. An zahlreichen Stellen ist aufgetrocknetes Öl erkennbar. Größere Tropfen sind nicht ausgehärtet und kleben im Inneren gummenartig.

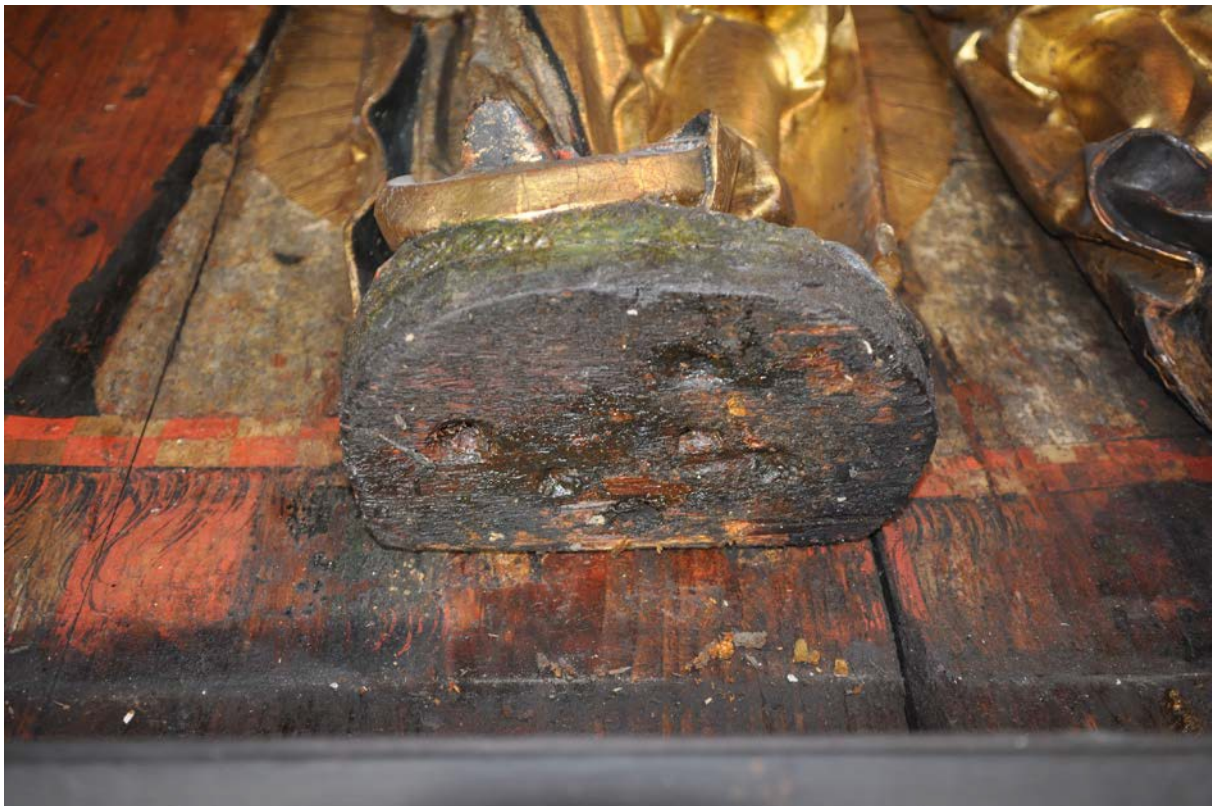
mit Querholz untergesetzte Plinthenaufdopplung an Marienfigur - alles extrem stark verölt

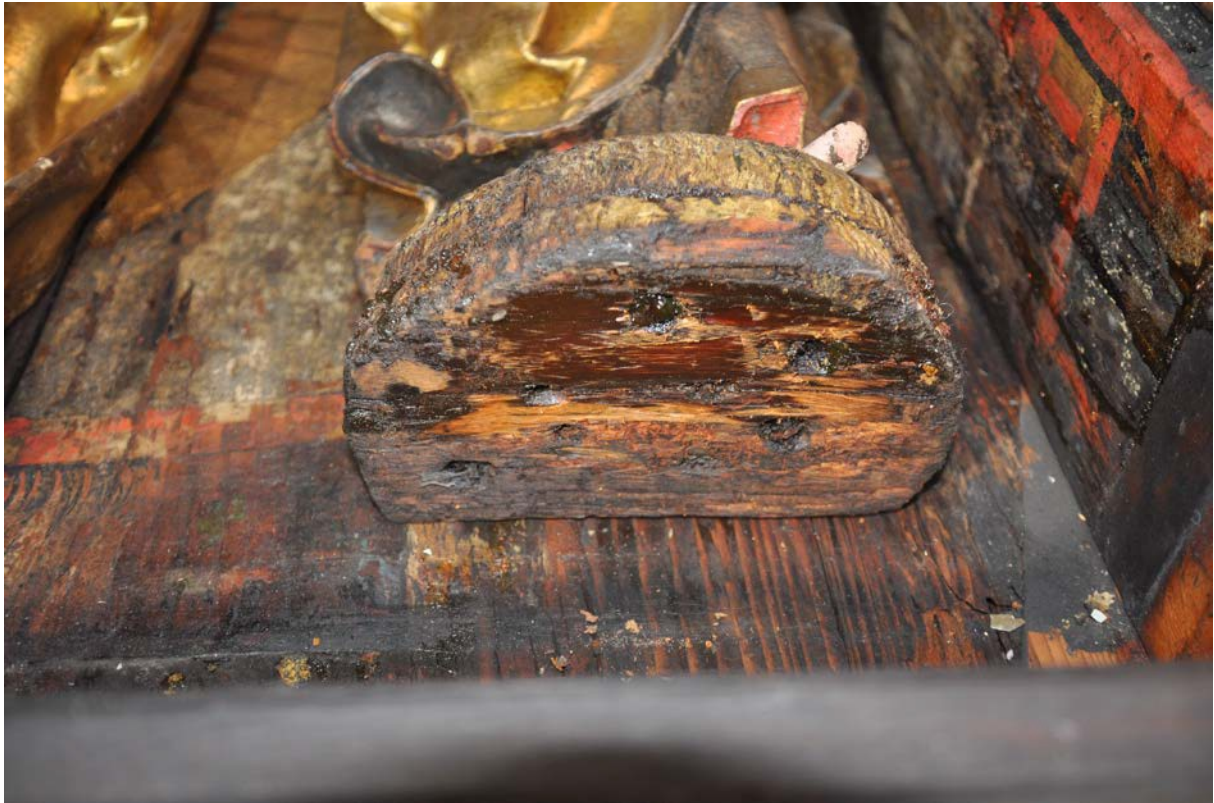
mit Querholz untergesetzte Plinthenaufdopplung an Paulusfigur - alles extrem stark verölt

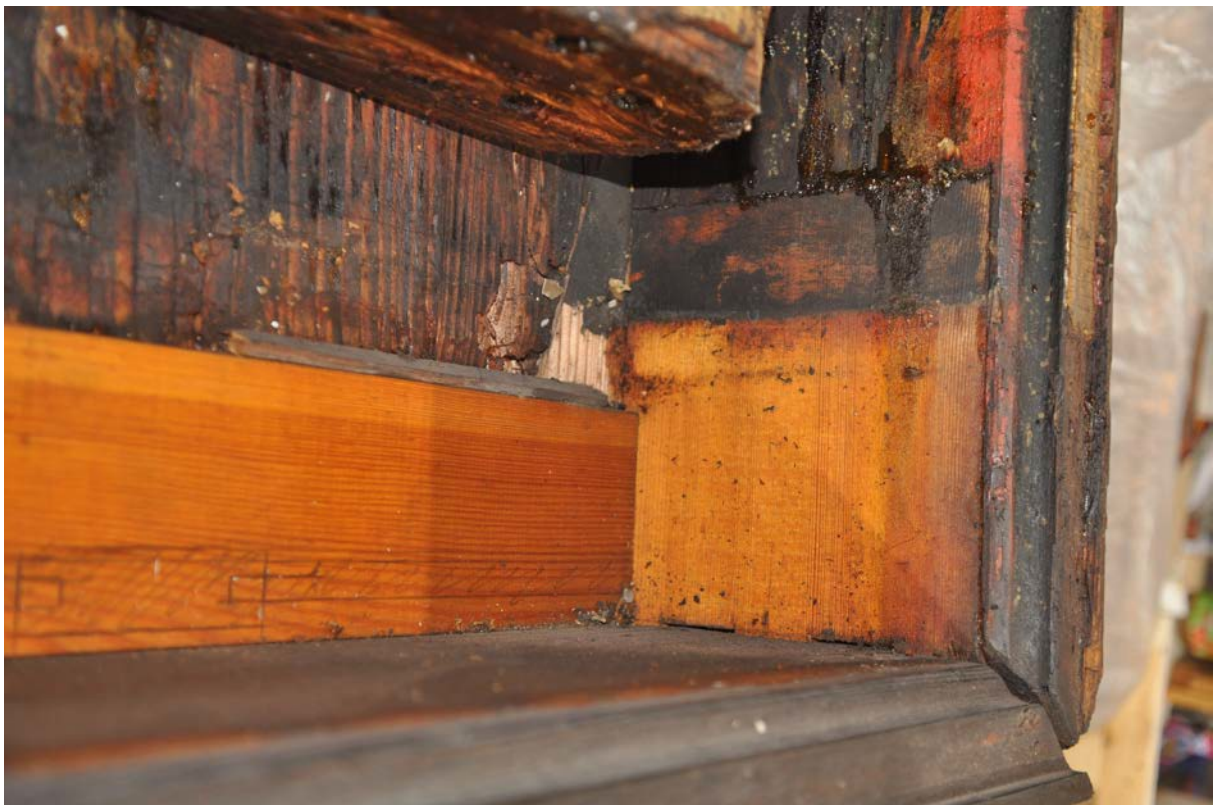
Die tischlerischen Erneuerungen im unteren Bereich des Altars wurden vor der Öltränkung ausgeführt, da die Neuholzteile ebenfalls genau so stark verölt sind,

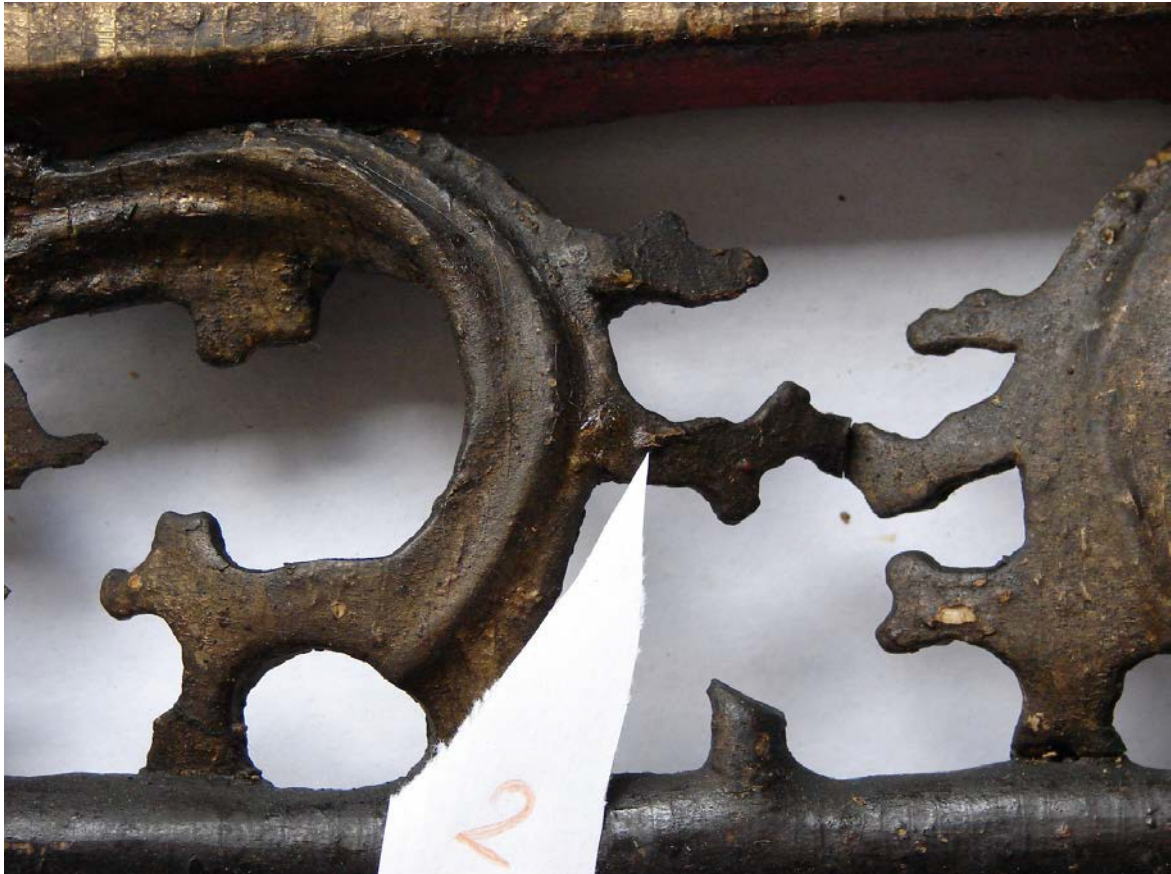
Probe 2 - HfBK-Bericht 15/10

Malschichtprobe, Vielauer Altar, Schleierbrett Mittelschrein rechts, vor Reinigung

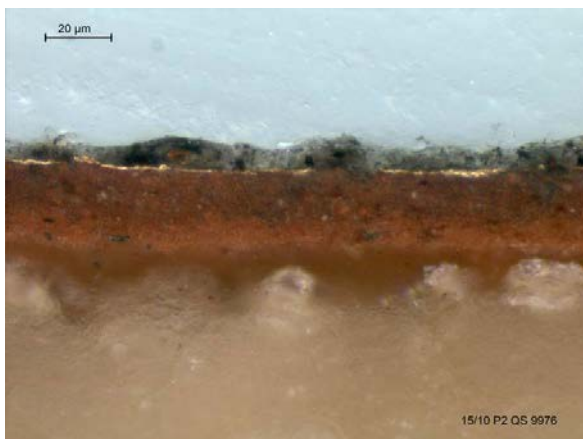
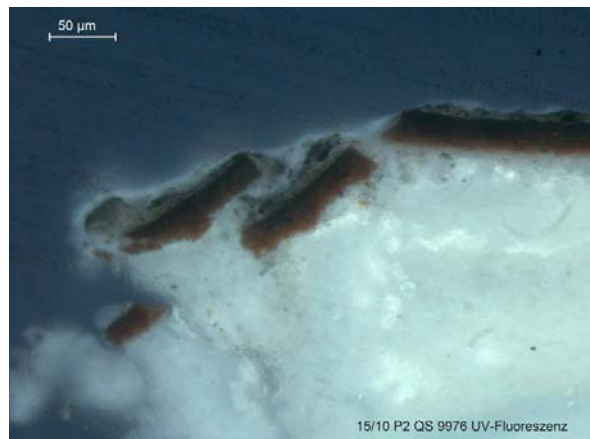
Querschliff : HfBK-Bericht 15/10

Interpretation: Über einer proteinleimhaltigen weißen Grundierung folgt eine Proteinleimschicht (Anfärbung s. Abb.4), die rote Anlegesicht, das Blattmetall, eine bindemittelreiche Schicht, in der schwarze (möglicherweise Pigmentverschwärzung?) und rote Pigmentanteile sowie einige schwach rote Anteile (Farblack?) enthält. Abschließen ist ein transparenter Überzug sichtbar, der auch über Risse in der Malschicht in untere Bereiche eingedrungen ist (Festigungsmittel?)

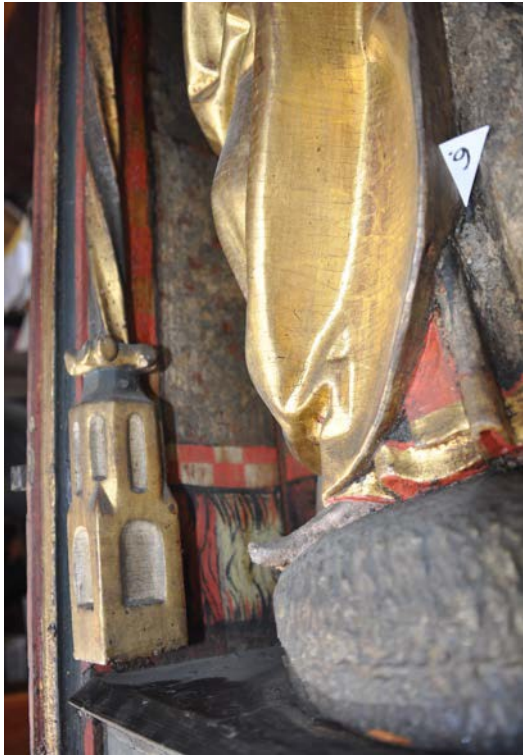
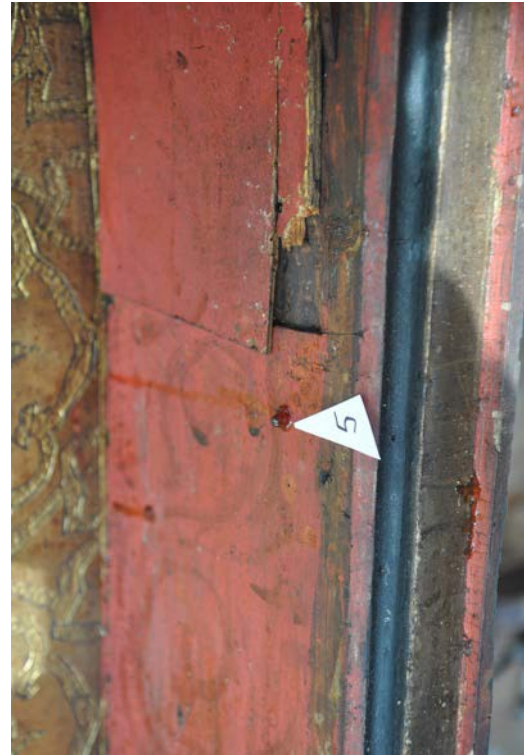
Vorzustand Detail Plinte Petrus

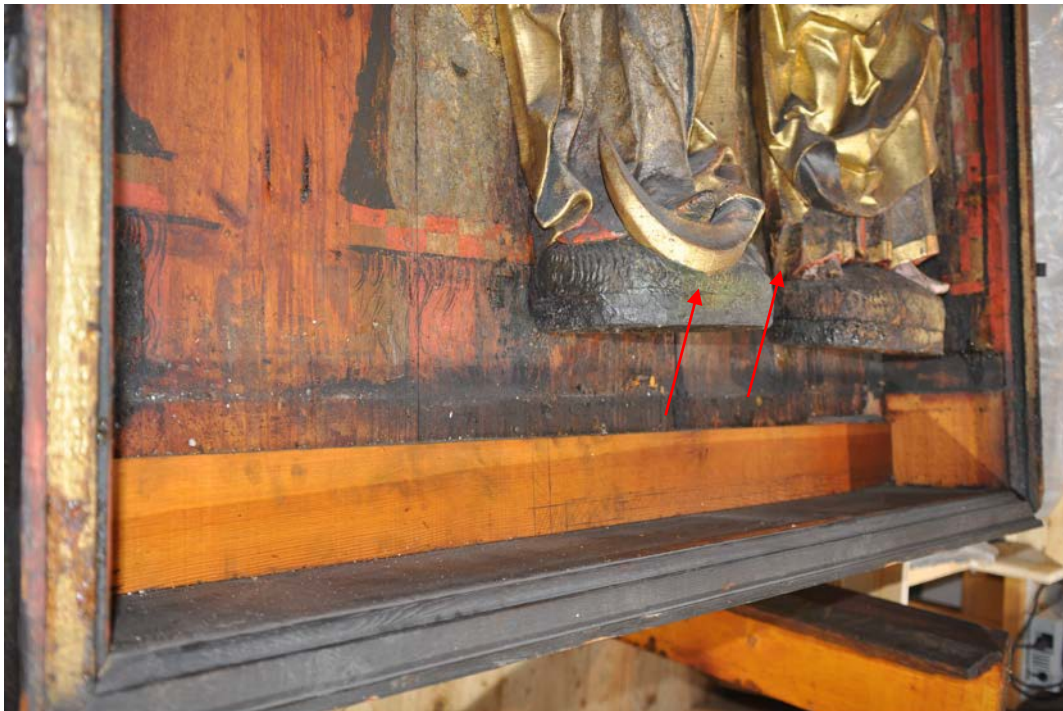
oben Vorzustand: grüne Plinthe Maria

Paulus an der Gewandfalte am rechten Fuß bereits Fassungschaden vorhanden

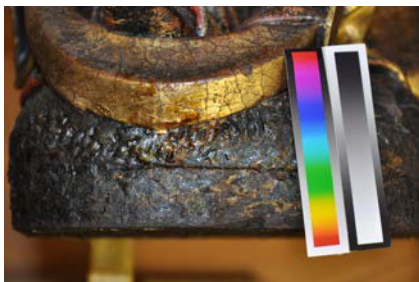
Plinthe Maria – Öl tritt überall aus, die Flächen glänzen durch das weiche klebrige Öl - erste Februarwoche

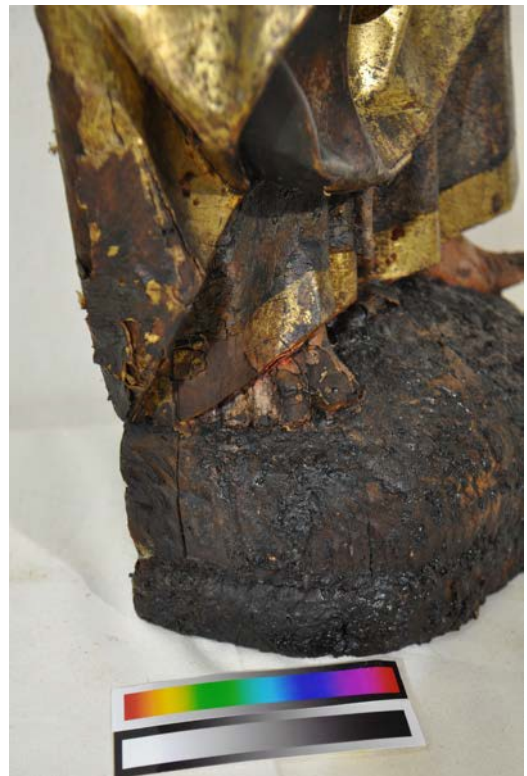
an der Plinthe ist besonders deutlich der begonnene Ölaustritt erkennbar – alle Bereiche der Oberfläche wirken durch den Ölaustritt dunkler, auch die Vergoldungen sind mit einem bräunlichen Film überzogen (2014)
