Bericht HAL 29/2013

Entwicklung und modellhafte Anwendung eines innovativen Sanierungskonzepts für die beiden anthropogen umweltgeschädigten Beton-Monumentalskulpturen an der Hallenser Giebichensteinbrücke (AZ 28615)

Abschlussbericht

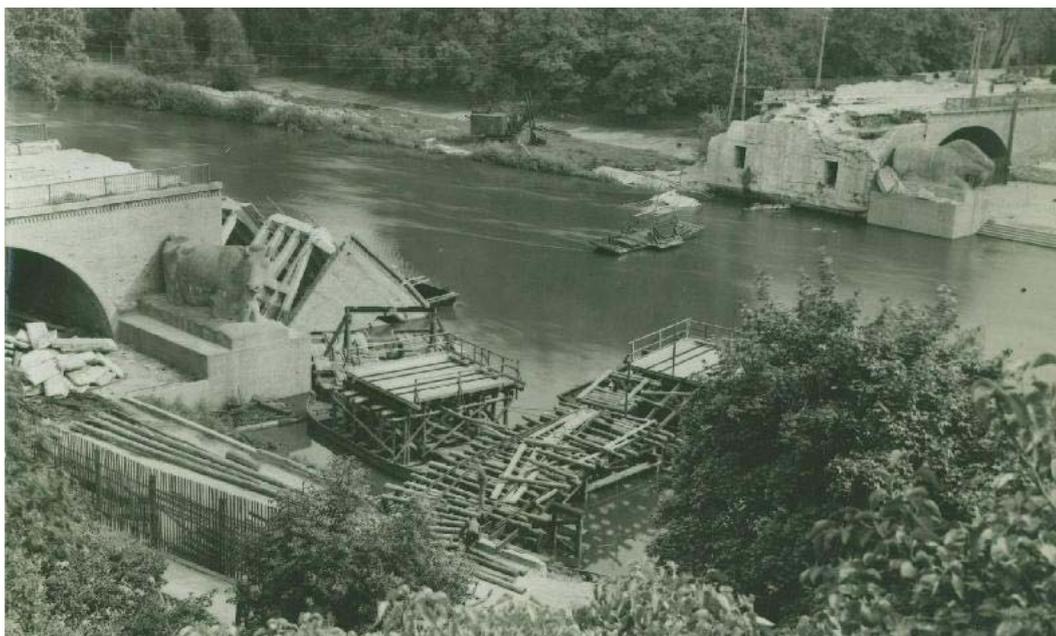
Abb. 17: Zwischen 1933 und 1945, waagerechte Sinterföhnen haben ebenso wie die Verschmutzung zugenommen (Stadtarchiv)

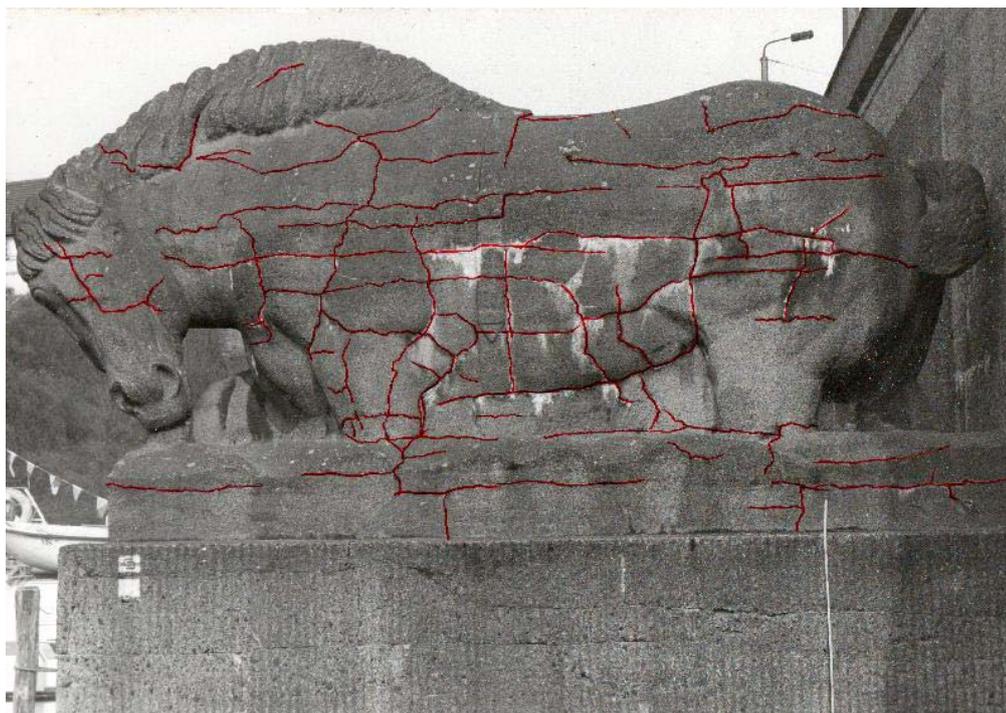
Abb. 23: Vor der Restaurierung (1993); erst jetzt sind auch senkrechte Risse deutlich zu sehen (Reichenbach)

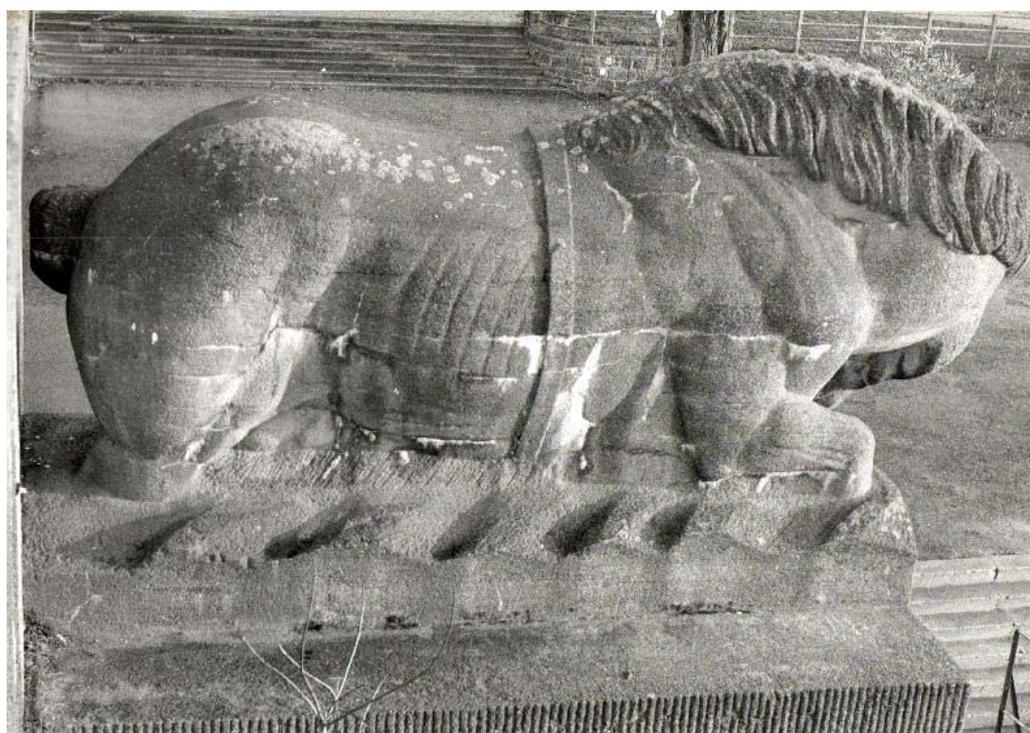
Abb. 24: Nachträgliche Risskartierung; die Zunahme der Rissbildung ist offensichtlich, vor allen, dass sich die waagerechten Risse durch senkrechte zu einem ganz kleinformatigen Raster verdichten (Reichenbach)

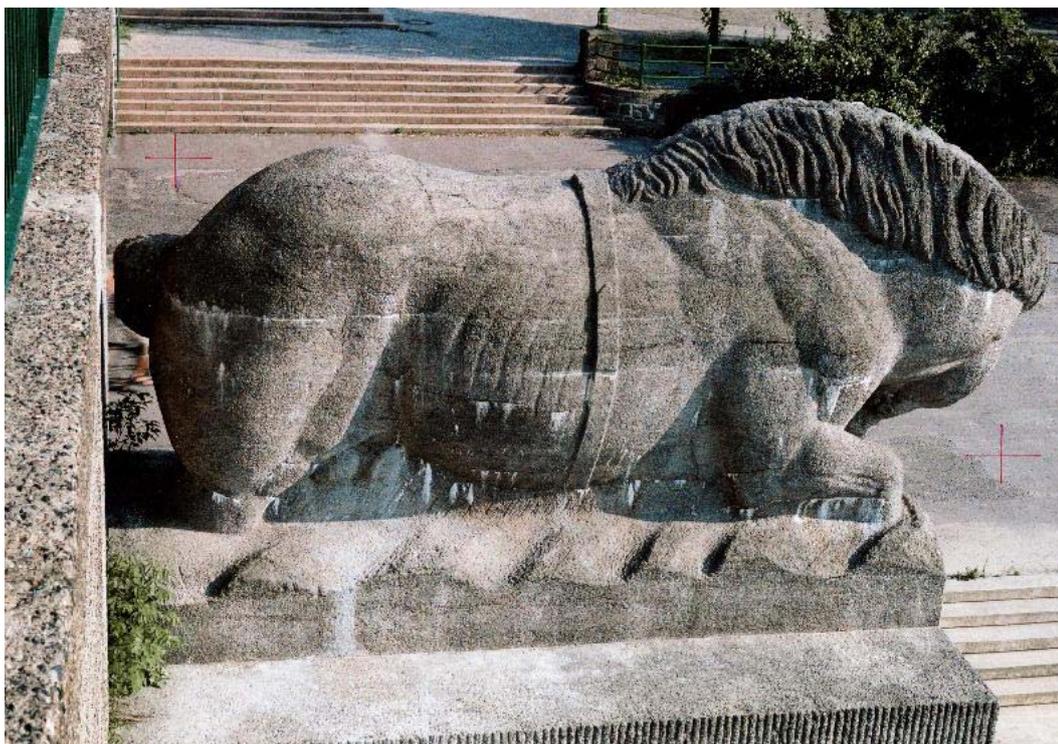
Abb. 29: Zustand 2010 mit Risskartierung; Diese wurde 2012 vom Gerüst aus gezeichnet, dadurch ist sie genauer als die von Abbildung 24. Die Risse verdichten sich zu einem immer kleinteiliger werdenden Raster (Reichenbach)

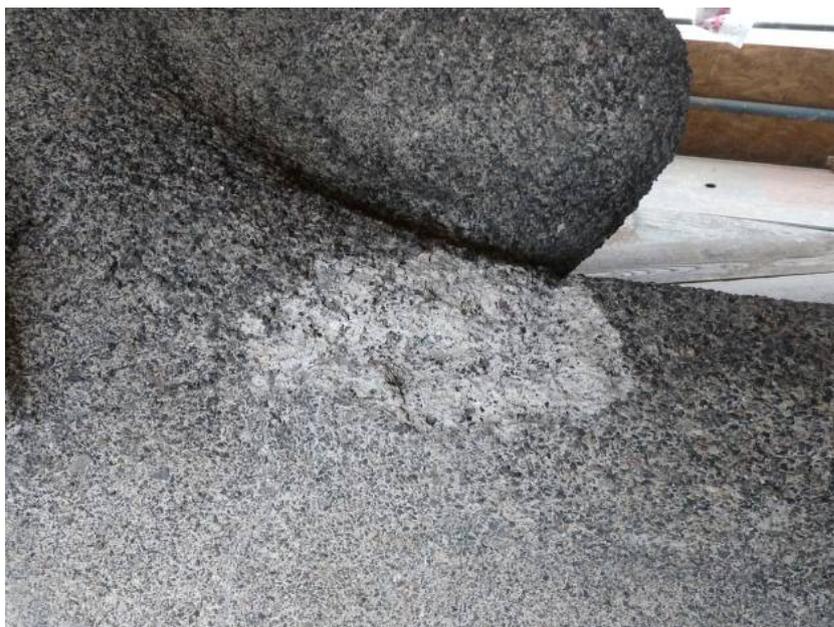
Abb. 48: Schalenbildung und körniger Substanzverlust

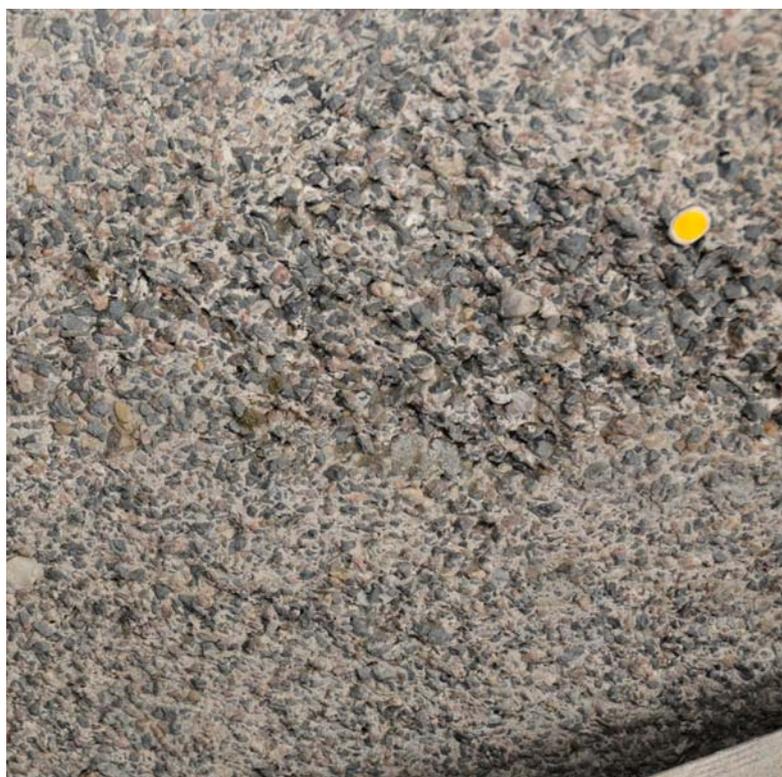
Die Wasseraufnahmemessungen an den Objekten, im Bereich vollkommen ungestörter Oberflächen, sind die w -Werte zwischen 0 und $0,1 \text{ kg/m}^2\sqrt{\text{h}}$. Sobald Risse erfasst werden, ist die Wasseraufnahme naturgemäß deutlich erhöht. Besonders kritisch stellten sich die Umstände auf sogenannten Kiesnestern dar (siehe Abb. 49). Hier wurde das Wasser in messtechnisch nicht erfassbarer Geschwindigkeit in den Stampfbetonkörper aufgenommen, ohne oberflächennah abzufließen. Das bedeutet, dass die in bisherigen Restaurierungsvorhaben nicht berücksichtigten Fehlstellen im Gefüge massiv schadensinduzierend waren. Daher lag im Rahmen der Restaurierung auf deren Abdichtung ein besonderer Fokus.

Abb. 49: Kiesnest

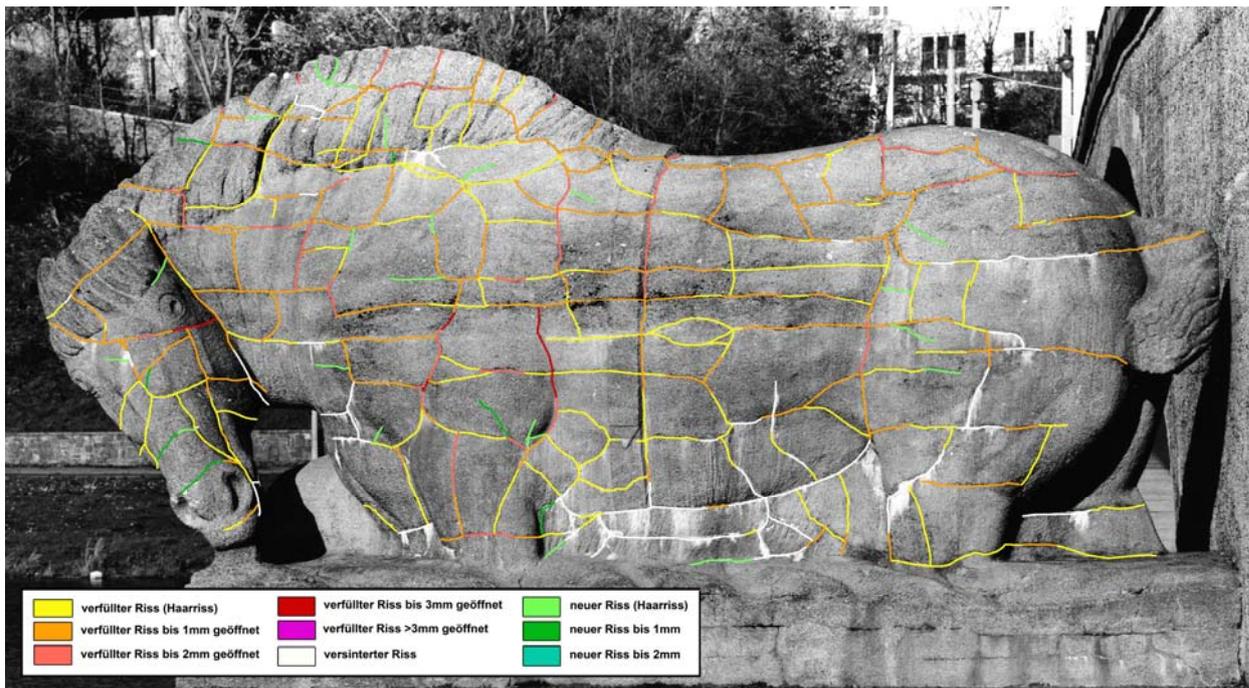
Abb. 54: Risskartierung Pferd, Südseite

Die beiden Betonskulpturen „Pferd“ und „Kuh“ weisen ein relativ gleichmäßiges Netz polygonaler Risse auf. Die Polygone haben näherungsweise Durchmesser (Umkreis) von durchschnittlich 40 – 80 cm. Die Rissbreiten bewegen sich vom Haarriss bis maximal ca. 5 mm.

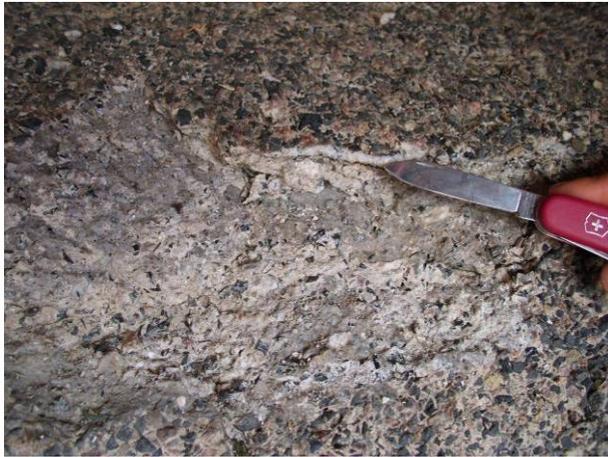
Abb. 68: Halle, Giebichensteinbrücke, Kuh, Rücken, starke Schäden durch Abschalungen

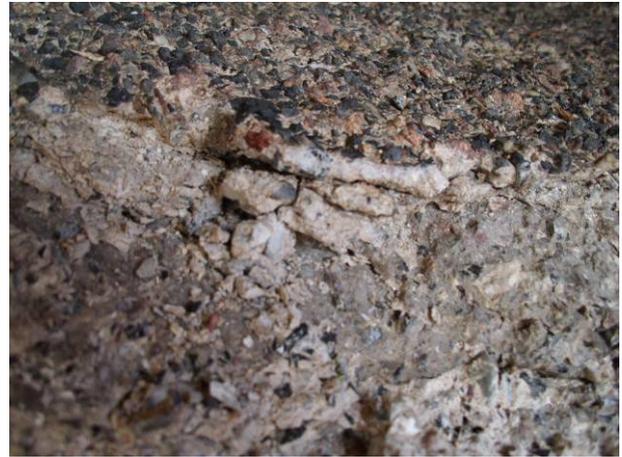
Abb. 69: Halle, Giebichensteinbrücke, Kuh, Rücken, starke Schäden durch Abschalungen

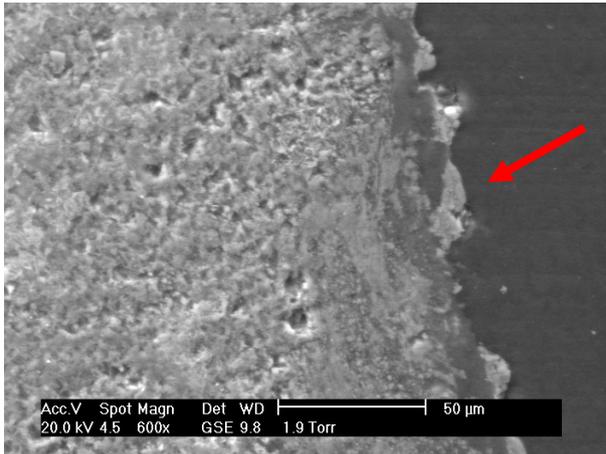
Abb. 72: Kuh, Rücken, Doppelschale, Randbereich zwischen beiden Schalen, weiße und graue Säume, EDX-Spektren (Abb. 74 und 75)

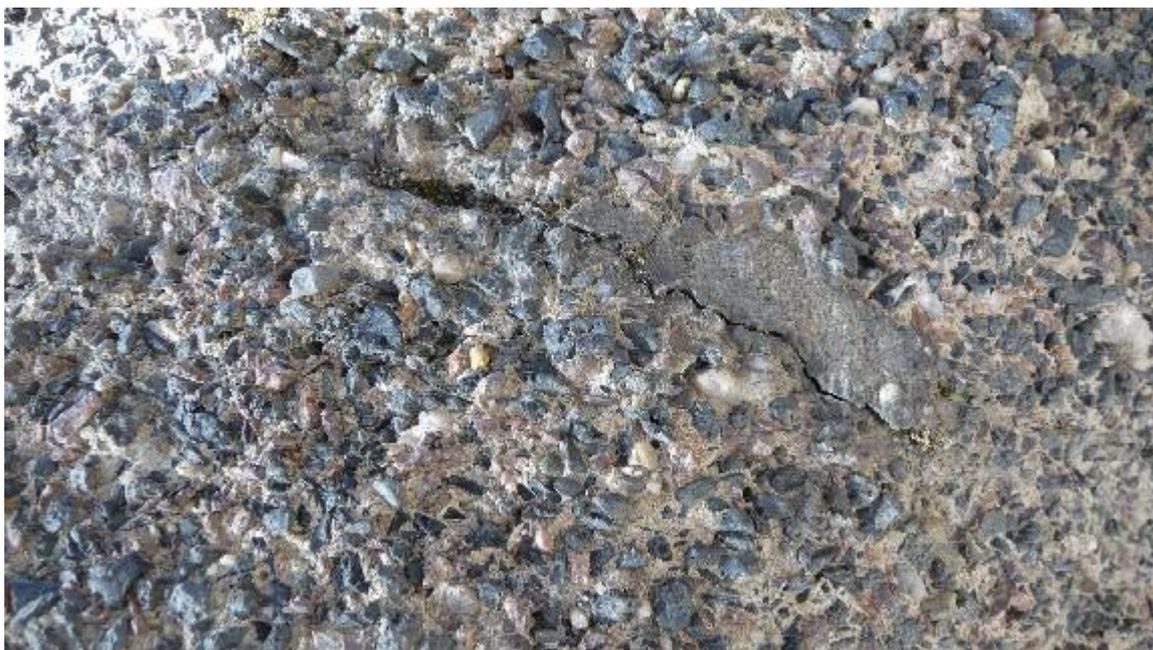
Abb. 115: Reste einer Antragung im Zusammenhang mit der Rissverpressung von 1995, links davon ist sie schon ausgebrochen; der Riss ist eigentlich nur geringfügig wieder aufgegangen

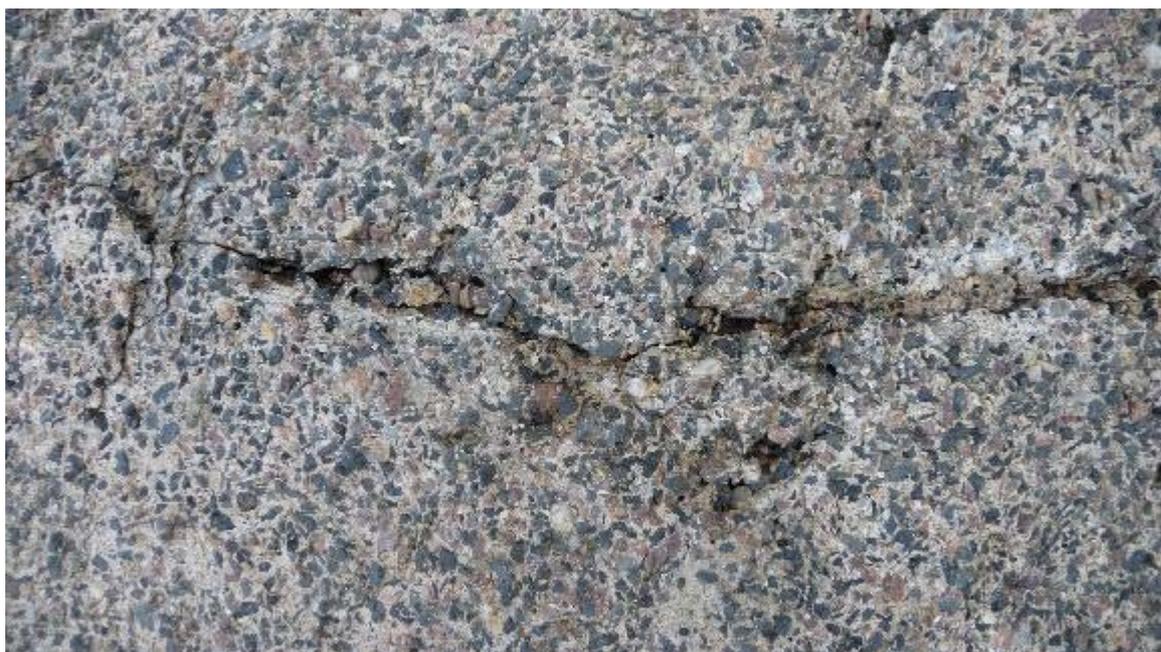
Abb. 116: Auch originales Material ist aus den Rissflanken heraus gebrochen, die Flanken selbst sind porös
