Bericht HAL 48/2014

### Halle, Giebichensteinbrücke

**Abschlussbericht zur Reparatur von Hochwasserschäden an den Skulpturen -  
Nachtrag zum Förderprojekt „Denkmalgerechte Betoninstandsetzung an den  
umweltgeschädigten Skulpturen Kuh und Pferd des bedeutenden Bildhauers  
Gerhard Marks“**

Halle, 29.08.2014

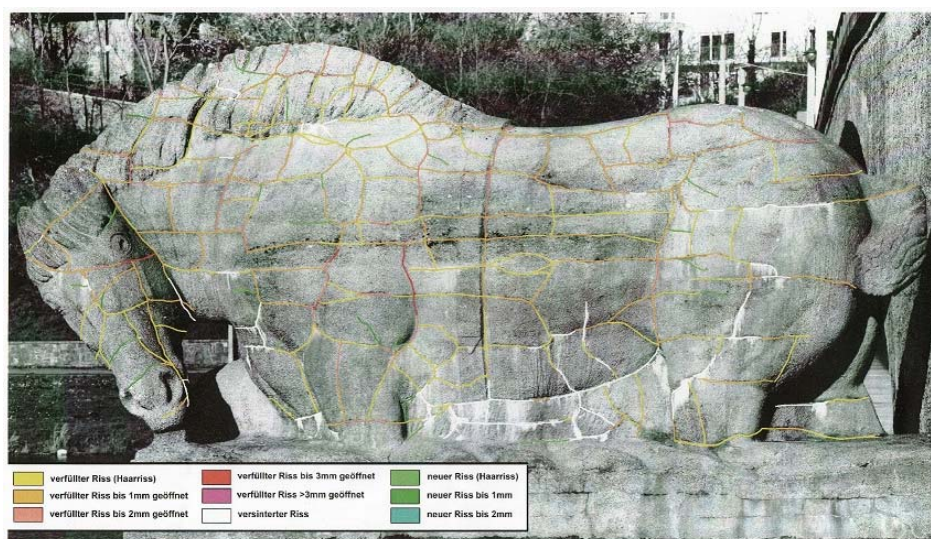
Innerhalb des Rissystems gab es unterschiedliche Ausprägungen, die ineinander übergehen. Die nachfolgende Abbildung (1) zeigt die kartierten Risse der verschiedenen Kategorien auf der Südseite des Pferdes.

Abb. 1: Risskartierung Pferd, Südseite, 2011 vor der Restaurierung

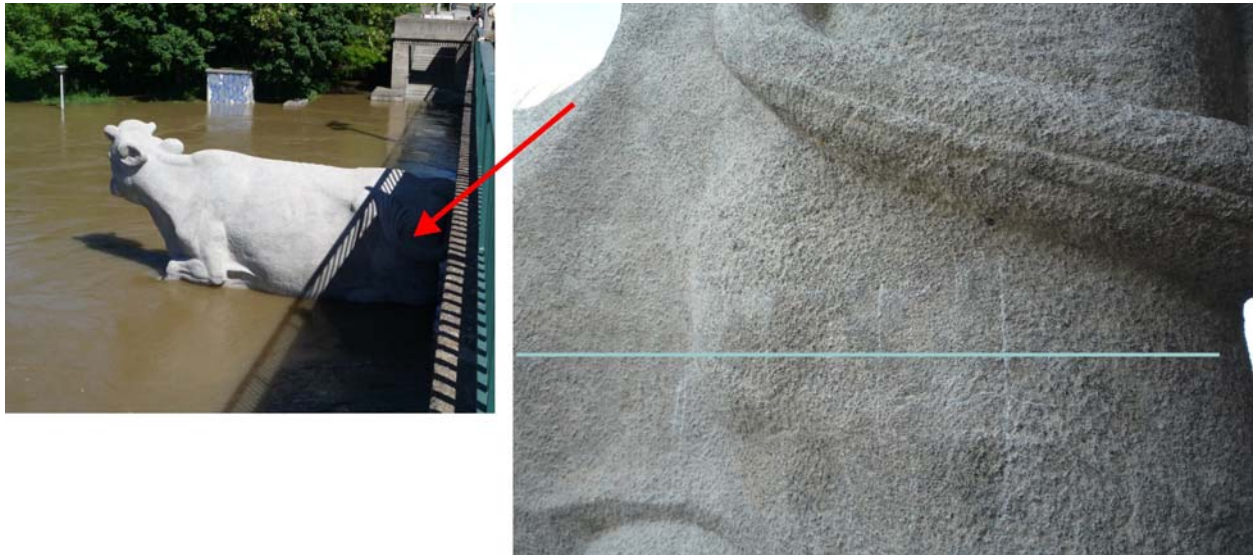
Relevanz hinsichtlich des Hochwassereinflusses haben die versinterten Risse (weiße Signatur). Aus ihnen löst sich aufgrund des langanhaltenden Wasserkontakts Calciumkarbonat und bildet helle Fahnen auf der Oberfläche. In diesen Rissen konnte das stehende Wasser, ein Zustand, der unter normalen Umständen nicht gegeben ist, vermutlich auch kapillar nach oben gezogen werden. Daher waren vereinzelt auch über dem Wasserhöchststand Sinter zu erkennen (siehe Abb. 2a und b).

Abb. 2a: Maximaler Wasserstand der Flut und die Lage neuer Sinter, auch oberhalb des Wasserniveaus, Kuh (Süd)

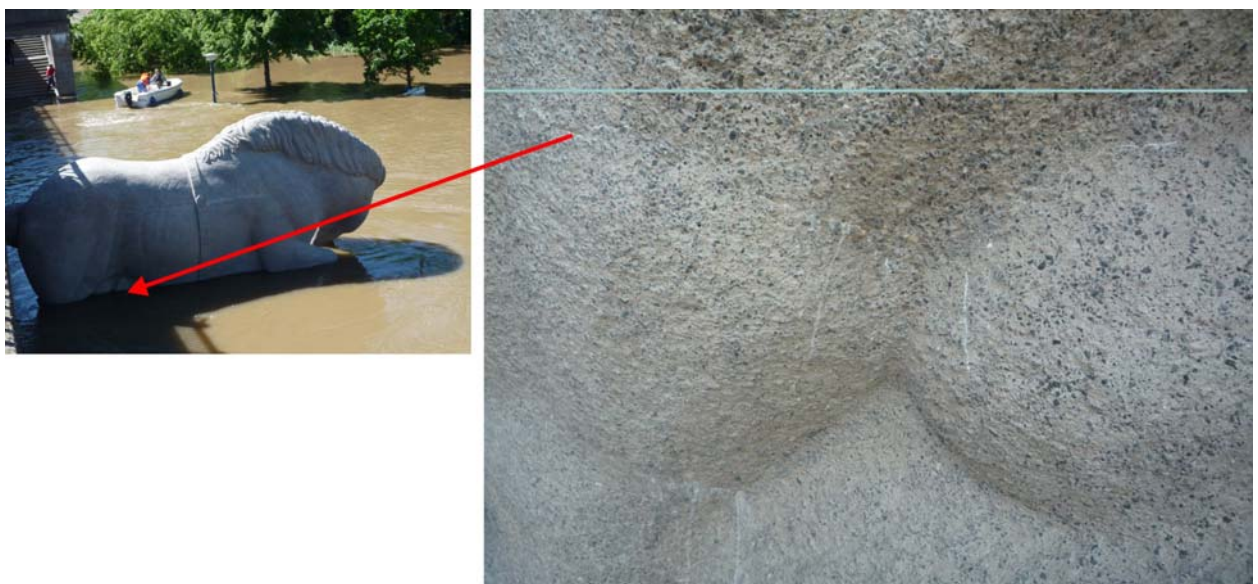
Abb. 2b: Maximaler Wasserstand der Flut und die Lage neuer Sinter (Beispiel), Pferd (Nord)

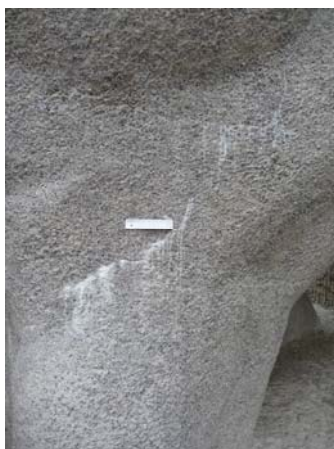
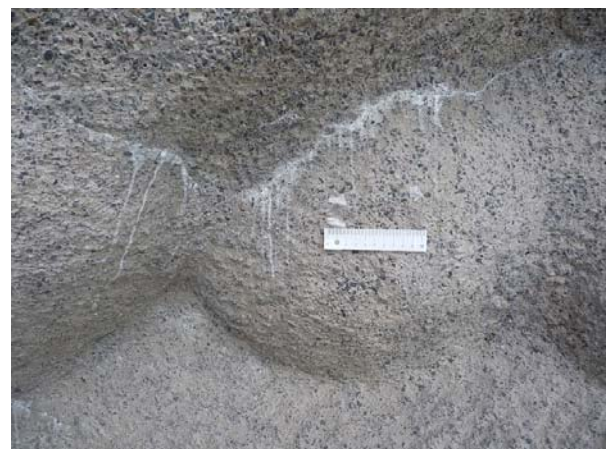
Im Zusammenhang mit dem Abtrocknen nach dem Hochwasser konnten mit zunehmender Deutlichkeit kleinere Sinterfahnen identifiziert werden (siehe Abb. 3), die sich trotz relativer Regenfreiheit progressiv entwickelten.

Abb. 3: Sinterfahnen in verschiedenen Bereichen am Pferd

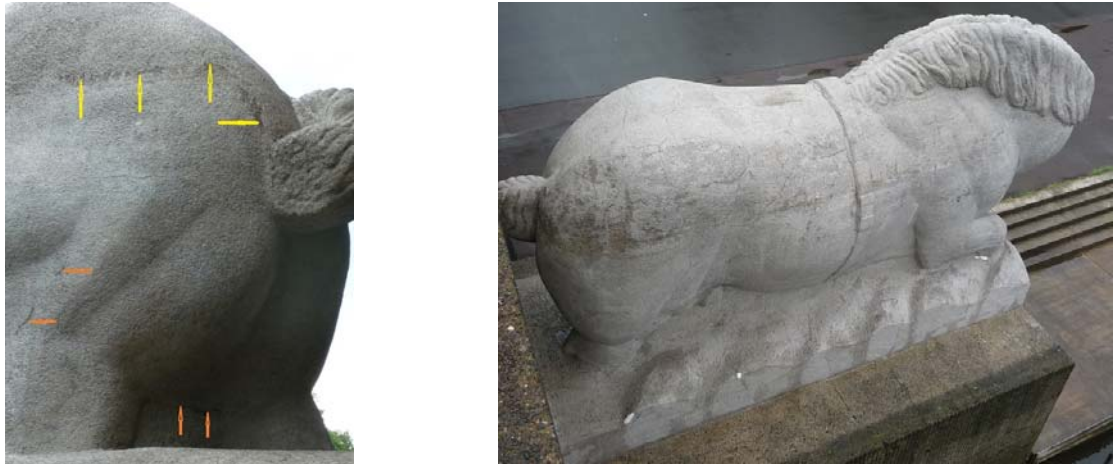
Schlämme auch nicht zu einer hinreichenden Lösung führen. Mit dem extremen Hochstand des Saalewassers ergaben sich jedoch bisher nicht berücksichtigte, lang anhaltende Wasserkontakte. Wie sich bei der weiteren Beobachtung der Entwicklung der Sinter an den Skulpturen zeigte, ist auch über die Fläche bzw. die ursprünglich als Kiesnester beschriebenen Bereiche eingedrungen (siehe Abb. 4).

Abb. 4: links: gelbe Pfeile markieren offenporigen Bereich; rechts: dunkle Linie markiert Übergang zwischen dichtem und offenporigem Bereich am Pferd

Dieser Umstand führt vor allem zur fortwährenden Lösung des karbonatischen Bindemittels und in der Konsequenz zu den Sintern. Demnach konnten diese Bereiche im Zuge der Restaurierung der Skulpturen nicht befriedigend verschlossen werden. Neben den Sinteraustritten fielen weiterhin an der Oberseite der Plinthe der Kuh Ablösungen der Schlämme auf der horizontalen Fläche auf, was wiederum einen fleckigen Eindruck erzeugte (siehe Abb. 5).

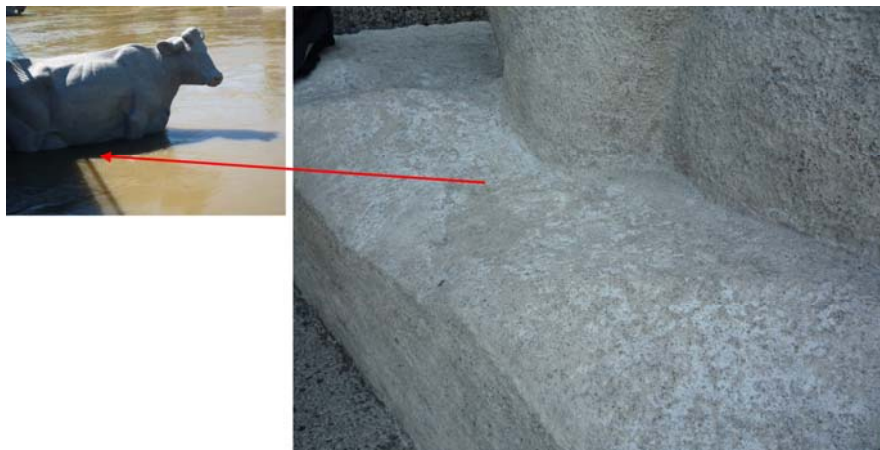
Abb. 5: Ablösung der oberflächlichen Schlämme und daraus resultierendes fleckiges Erscheinungsbild

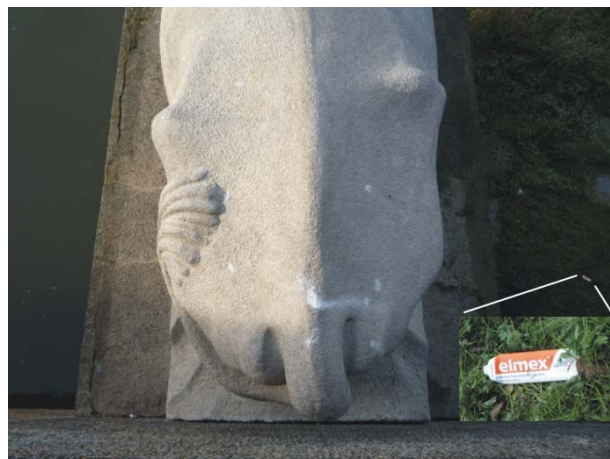
Im Laufe der Zeit wurden Kuh und Pferd auch Opfer stumpfsinniger Übergriffe. An dem Pferd wurde in diesem Zusammenhang ein Graffiti angebracht und die Kuh wurde mit Zahnpasta bekleckert (siehe Abb. 6). Beides konnte durch Herrn Reichenbach wieder entfernt werden.

Abb. 6: Zahnpasta auf dem Rücken der Kuh

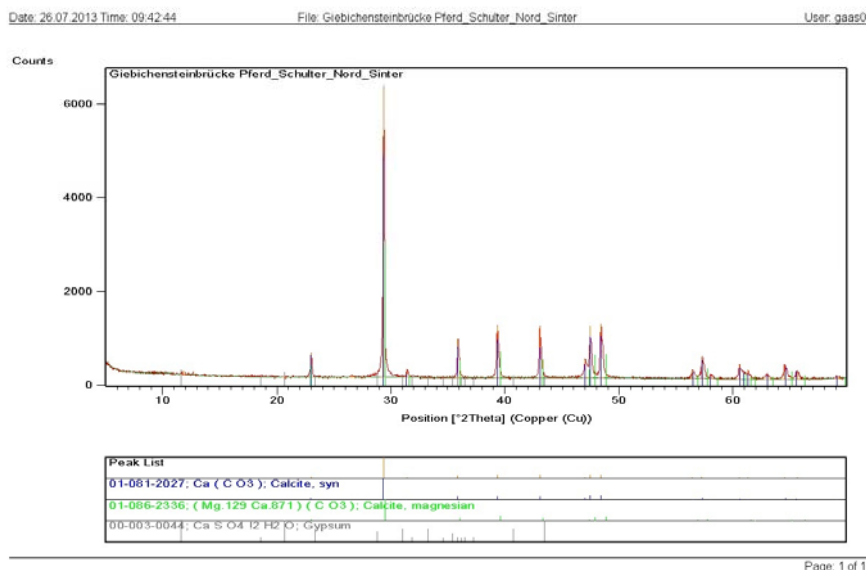
An der rechten Schulter des Pferdes wurde eine Sinterprobe entnommen, um sie der Röntgenanalyse zuzuführen. Diese ergab erwartungsgemäß, dass sie hauptsächlich aus Calcium-, untergeordnet auch aus etwas Magnesiumkarbonat besteht. Ettringit wurde nicht mit detektiert (siehe Abb. 7).

Abb. 7: Röntgendiagramm der Sinterprobe, Schulter Pferd Nord

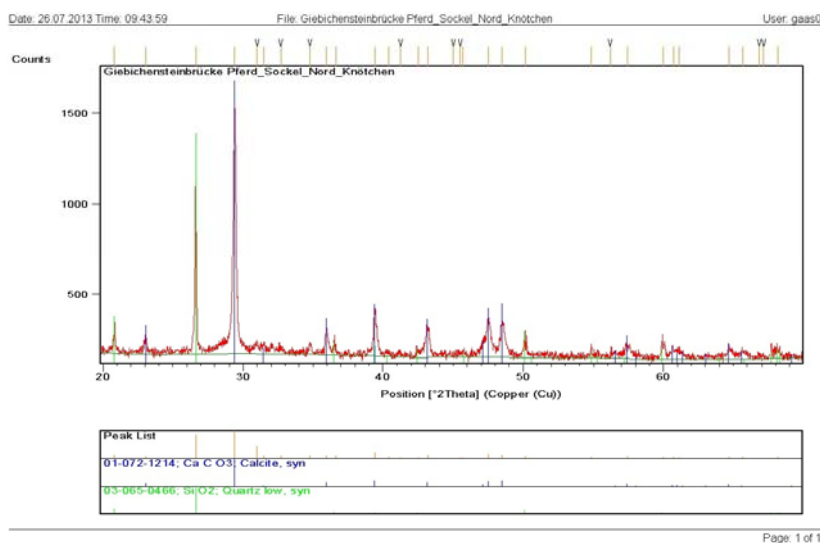
Insbesondere auf der Plinthe des Pferdes, aber auch bei der Kuh sind kleine helle Pünktchen aufgefallen. Deren Analyse ergab für die Zusammensetzung ebenfalls Calciumkarbonat (siehe Abb. 8)

Abb. 8: Röntgendiagramm der krümeligen Probe, Plinthe Pferd, Nord

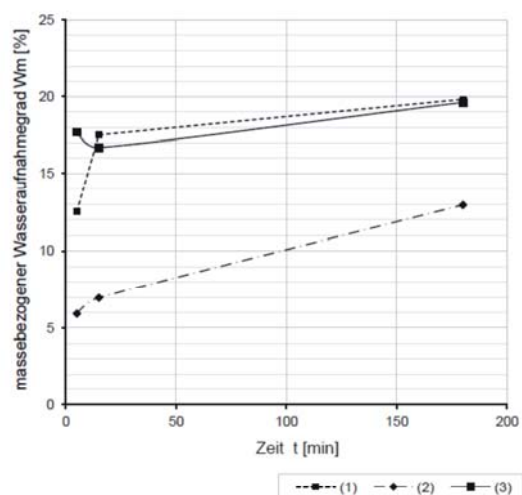
An den Sinterproben wurden im Labor Wasseraufnahmetests durchgeführt. Nachfolgend ist das Protokoll dargestellt (siehe Abb. 9). Daraus wird ersichtlich, dass die Sinter durchaus relevante Mengen an Wasser aufnehmen können.

Abb. 9: Protokoll der Wasseraufnahmeprüfung an den Sinterproben (1-3), Wasseraufnahme [%]

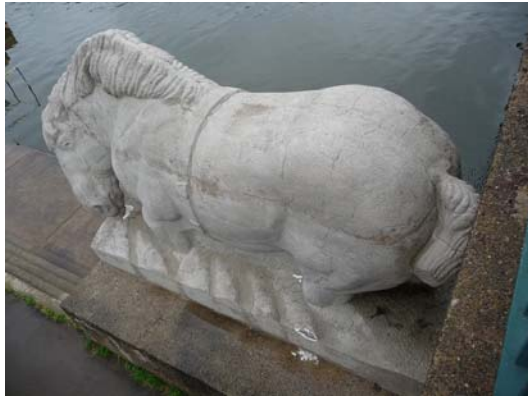
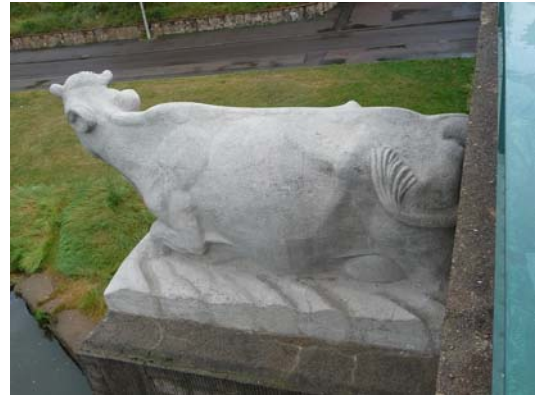
Mit Hilfe zahlreicher Karstenmessungen an den Skulpturen konnten Bereiche ausfindig gemacht werden, in die trotz Restaurierung noch erhebliche Mengen Wasser in die Skulpturen eindringt (siehe Abb. 11). Das ist auch nicht nur einer Reduzierung der aufgetragenen Silikonharzschlämme zurückzuführen, sondern ist sicherlich auch mit einer unzureichenden Verdichtung des Porenraums mit Ergänzungsmörtel (Schlämme 101) in Verbindung zu bringen. Die Feuchteaufnahme, die dadurch ermöglicht wurde, hat neben dem Hochwasser im Juni 2013 zu den neuen Sinterbildungen geführt. Inwieweit durch eine nachträgliche Bearbeitung tatsächlich alle Bereiche erreicht worden sind, kann nicht gesagt werden.

Abb. 11: Durch Regen markierte saugfähige Bereiche am Pferd (links). Die Kuh zeigt deutlich weniger entsprechende Zonen. Allerdings treten auch hier neue Sinter aus.

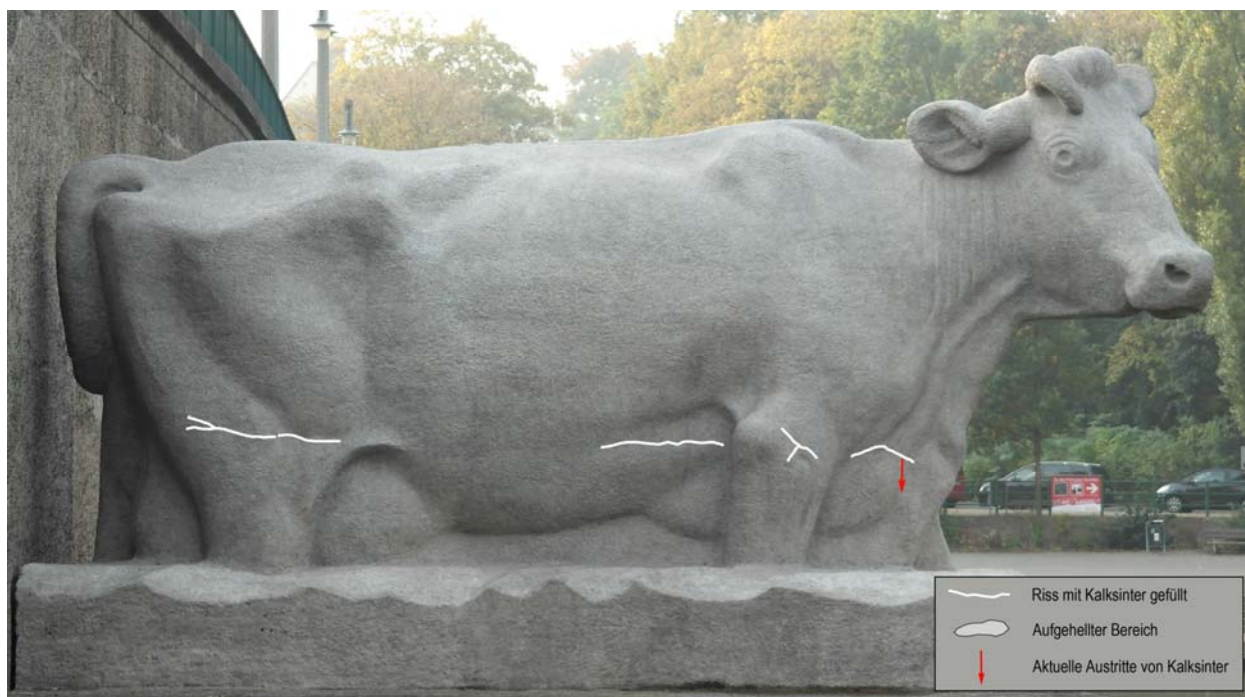
Abb. 12: Kuh, Nordseite; Kartierung der wenigen Risse, die mit Kalksinter gefüllt sind und aus denen z.T. wieder neue Sinter ausgetreten sind.

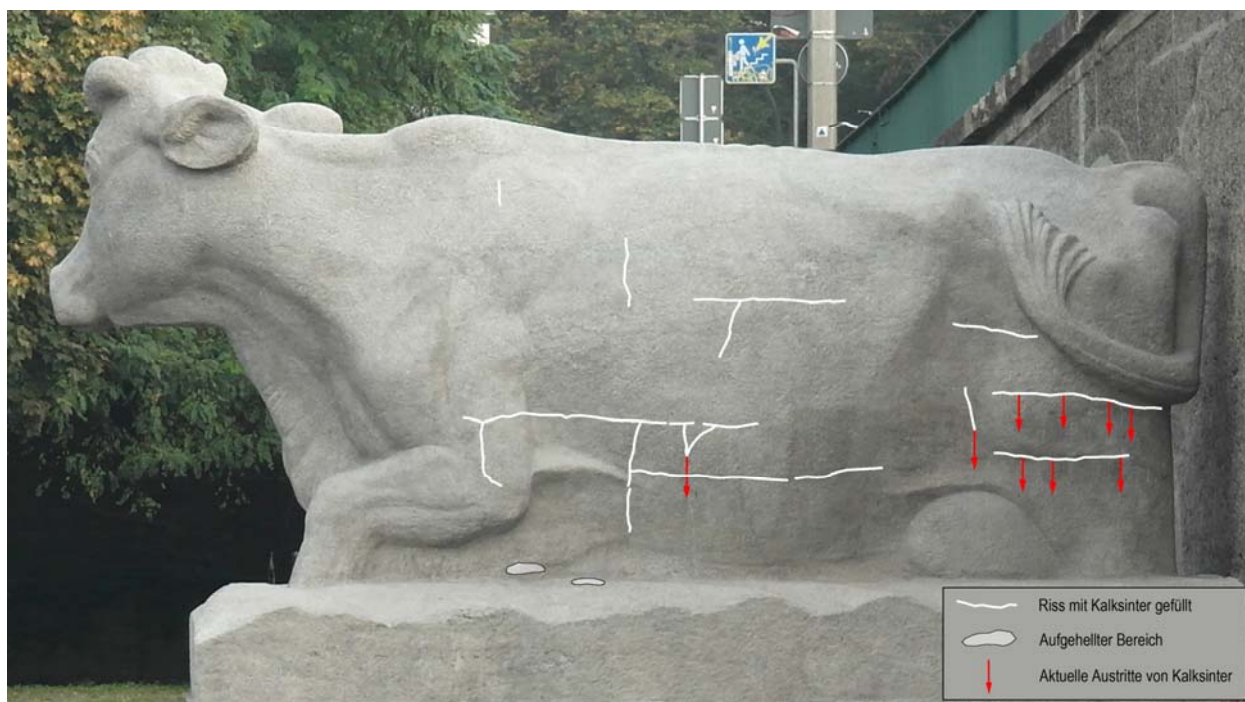
Abb. 13: Kuh, Südseite; Kartierung der Risse, die mit Kalksinter gefüllt sind und aus denen z.T. wieder neu rechts massiv Sinter ausgetreten sind.

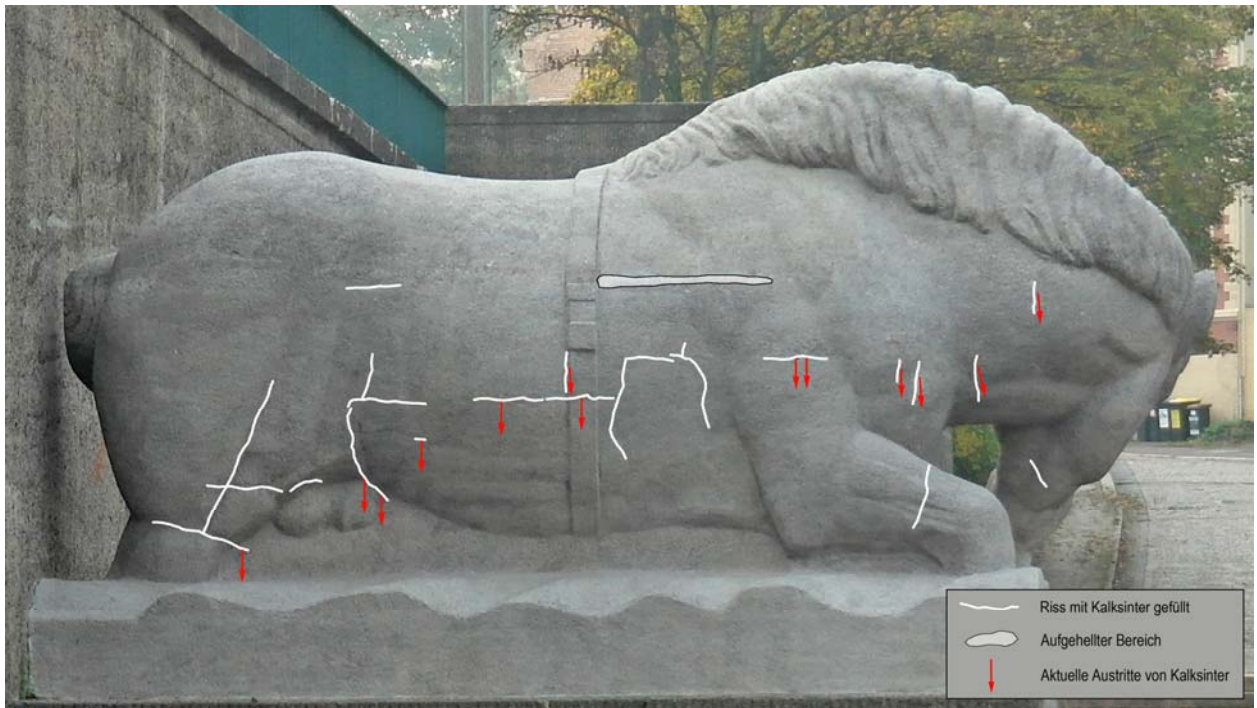
Abb. 14: Pferd, Nordseite: Kartierung der Risse, die mit Kalksinter gefüllt sind und aus denen in vielen Bereichen wieder neue Sinter ausgetreten sind. Stellenweise konnten helle Bereiche beobachtet werden, die auch auf eine nachträgliche farbliche Veränderungen schließen lassen. Auch diese sind verzeichnet. Es handelt sich mit großer Wahrscheinlichkeit um Bereiche, an denen Ansammlung von überschüssigem Kalk aufgewachsen sind. Röntgenographisch wurde geprüft, ob es sich nicht eventuell doch um Gips handelt. (Calciumkarbonat)

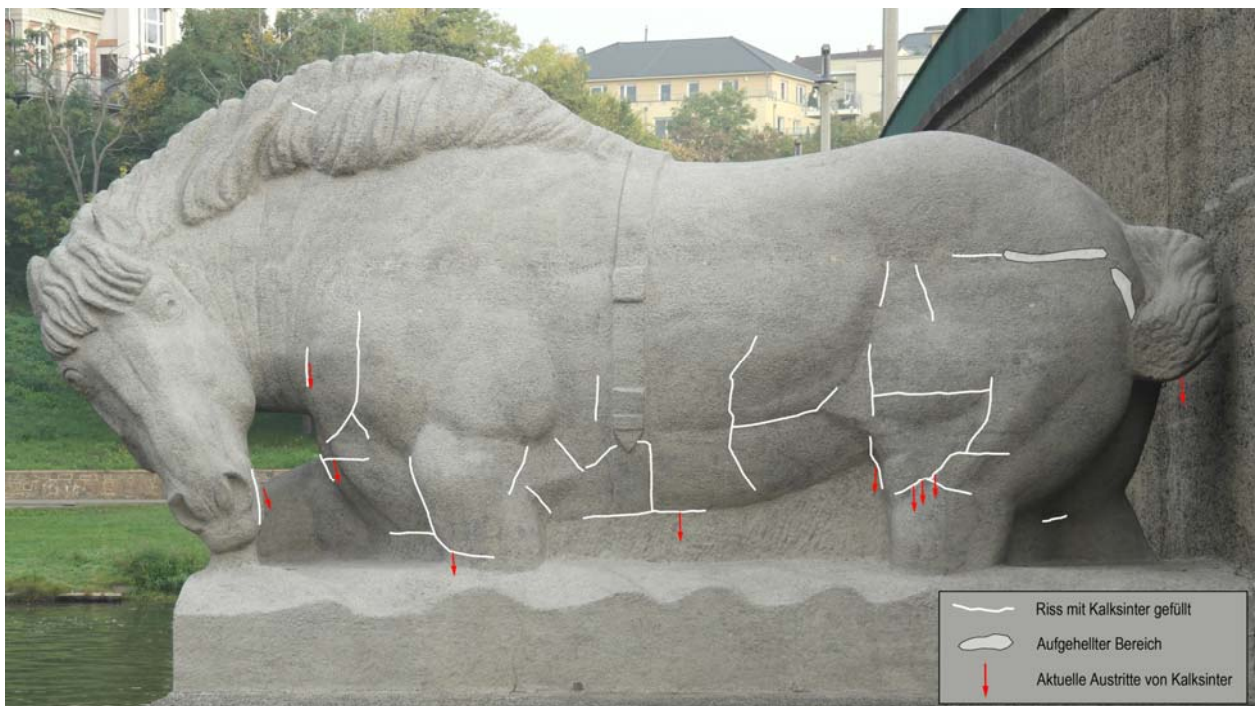
Abb. 15: Pferd, Südseite: Kartierung der Risse, die mit Kalksinter gefüllt sind und aus denen in einigen Bereichen wieder neue Sinter ausgetreten sind. Stellenweise konnten helle Bereiche beobachtet werden, die auch auf eine nachträgliche farbliche Veränderungen schließen lassen. Auch diese sind verzeichnet.

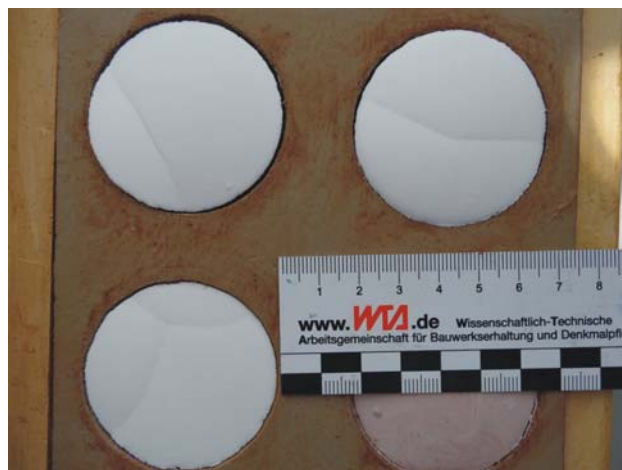
Abb. 16: Proben der Epoxidharzmörtel, die im Abbindeprozess gerissen sind und daher nicht für die Anwendung an den Skulpturen in Frage gekommen sind. Es sollte damit eine bessere Abkopplung der Sinterrisse gegen eindringendes Wasser erreicht werden.

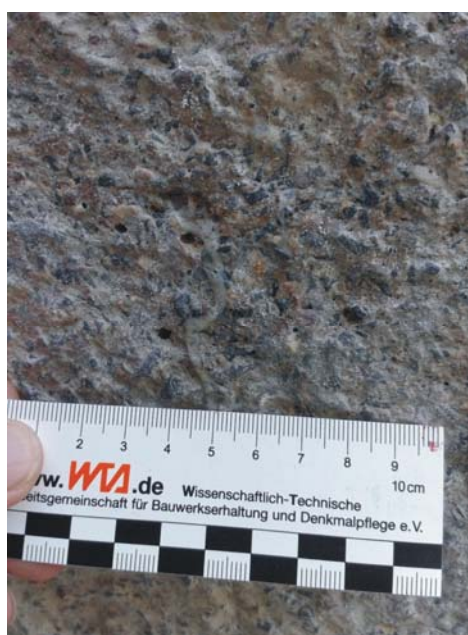
Abb. 17: Löcher in der Oberfläche, die vermutlich auch stellenweise weiterreichende Wegsamkeiten für Wasser ermöglichen.

Nach intensiver Absprache des IDK mit dem Restaurator Herrn Reichenbach und dem Landesamt für Denkmalpflege hat man sich entschieden, sowohl die zu öffnenden Risse als auch bereits wieder entstandene kleine Fehlstellen in verschlossenen Rissen und für den Verschluss kleiner Löcher (siehe Abb. 17), die sich u.a. durch das Einreiben des Mörtels ergeben haben (herausgeriebene Zuschläge) mit dem bereits im Vorprojekt eingesetzten Zentrifix zu verschließen.

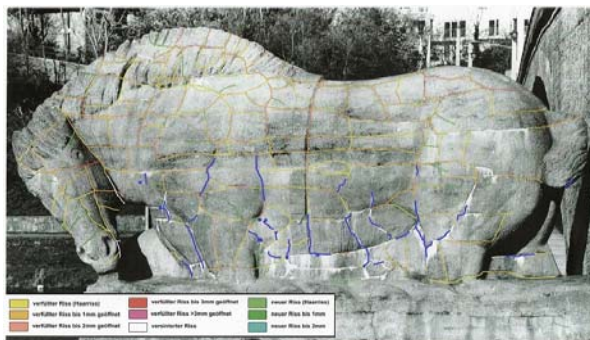
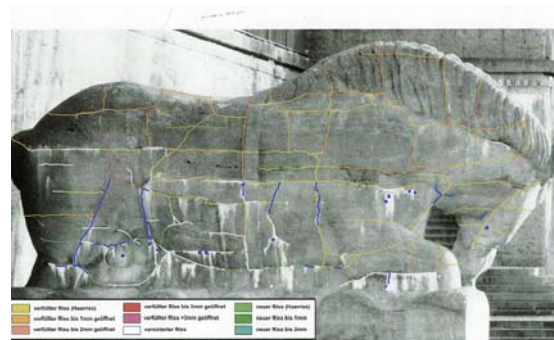
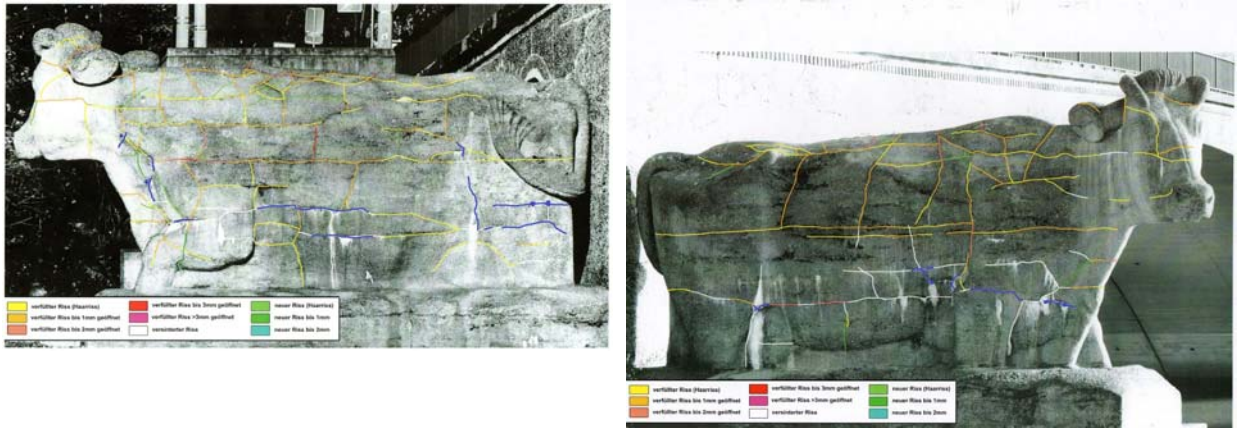
Abb. 18: Kartierung der Skulpturen. Die blauen Linien markieren die Bereiche, die aktuell geöffnet und neu verschlossen worden sind.

Die Öffnung der gekennzeichneten Risse erfolgte mit einer Diamantscheibe ca. 8mm tief und 1mm breit (siehe Abb. 19).

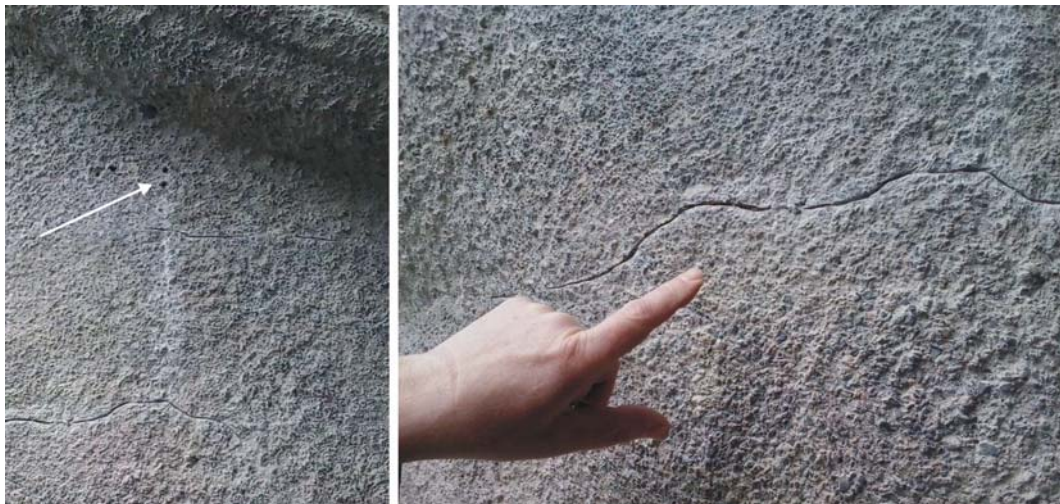
Abb. 19: Eindruck eines mit der Diamantscheibe geöffneten Risses und der aufgebohrten Löcher (links)

Nach dem Aufschneiden wurden die Risse und ihre betroffene Umgebung durch das Feinststrahlgerät mit einem mittleren Strahlgut gereinigt. Versuche mit einer einfachen Bürste oder einer Zitronensäurekompressen führten zu keinem akzeptablen Ergebnis.

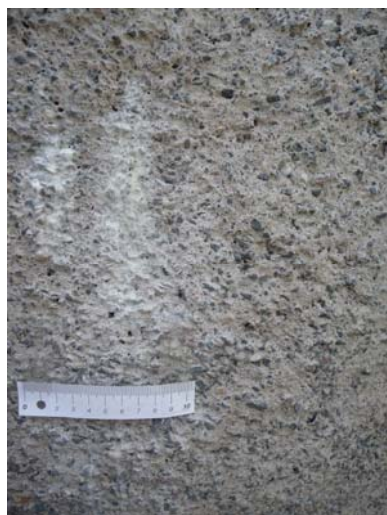
Abb. 20: Sinterfahnen, die aus kleinen Löchern in der Fläche austreten

5. Öffnen einiger weniger Löcher (aufbohren), aus denen deutliche Sinterfahnen austreten (siehe Abb. 19 und 20).

6. Verschluss dieser Löcher und der meisten sichtbaren Löcher mit Zentrifix. Die Vermutung besteht, dass auch durch diese Öffnungen, zumindest in einigen Bereichen, relevante Mengen an Feuchtigkeit in die Skulpturen eingetragen werden können.

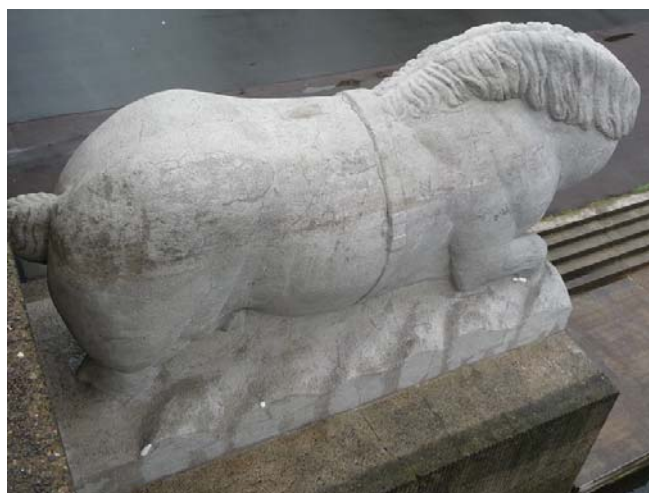
9. Durch erneute umfangreiche Messungen der Wasseraufnahme an Kuh und Pferd (siehe Kapitel 4.2), ist einerseits aufgefallen, dass die Silikonharzschlämme mittlerweile an Effektivität verloren hat. Vor allem wurde aber deutlich, dass die ursprünglich als Kiesnester definierten Bereiche im Rahmen der Restaurierung 2011/12 nicht überall optimal abgedichtet werden konnten. Auch diesem Umstand sind manche neue Sinterfahnen vor allem am Pferd zuzuschreiben. Insgesamt verfügt die Kuh über weniger optisch wahrnehmbare poröse, bindemittelarme Bereiche (Kiesnester). Herr Reichenbach formulierte die Idee, dass die oberen Abschnitte beider Tiere (siehe Abb. 21) möglicherweise deutlich poröser sind als die unteren Teile, da hier fertigungsbedingt nicht mehr entsprechend gestampft und verdichtet werden konnte.

Abb. 21: Ein Farbwechsel markiert den vermuteten Übergang zwischen dichterem (unten) und offenporigem Bereich am Pferd.

Die Bereiche, von denen nachweislich auch nach der Restaurierung erhebliche Mengen Wassers aufgenommen werden konnten, sind noch einmal überarbeitet worden. In dem Zusammenhang wurde die Silikonharzfarbe LA (Remmers) aufgebracht, bis der Porenraum kein weiteres Material aufgenommen hat. Dadurch haben sich helle Rückstände auf der Oberfläche ergeben (siehe Abb. 22), die allerdings nach einiger Zeit aufhellen und schließlich nicht mehr sichtbar sind. Zudem wurden diese Bereiche, so wie alle anderen auch, mit einer neuen Lage der schon im Vorprojekt verwendeten Silikonharzschlämme (pigmentiert) versehen. Dadurch konnten solche Farbunterschiede ausgeglichen werden.

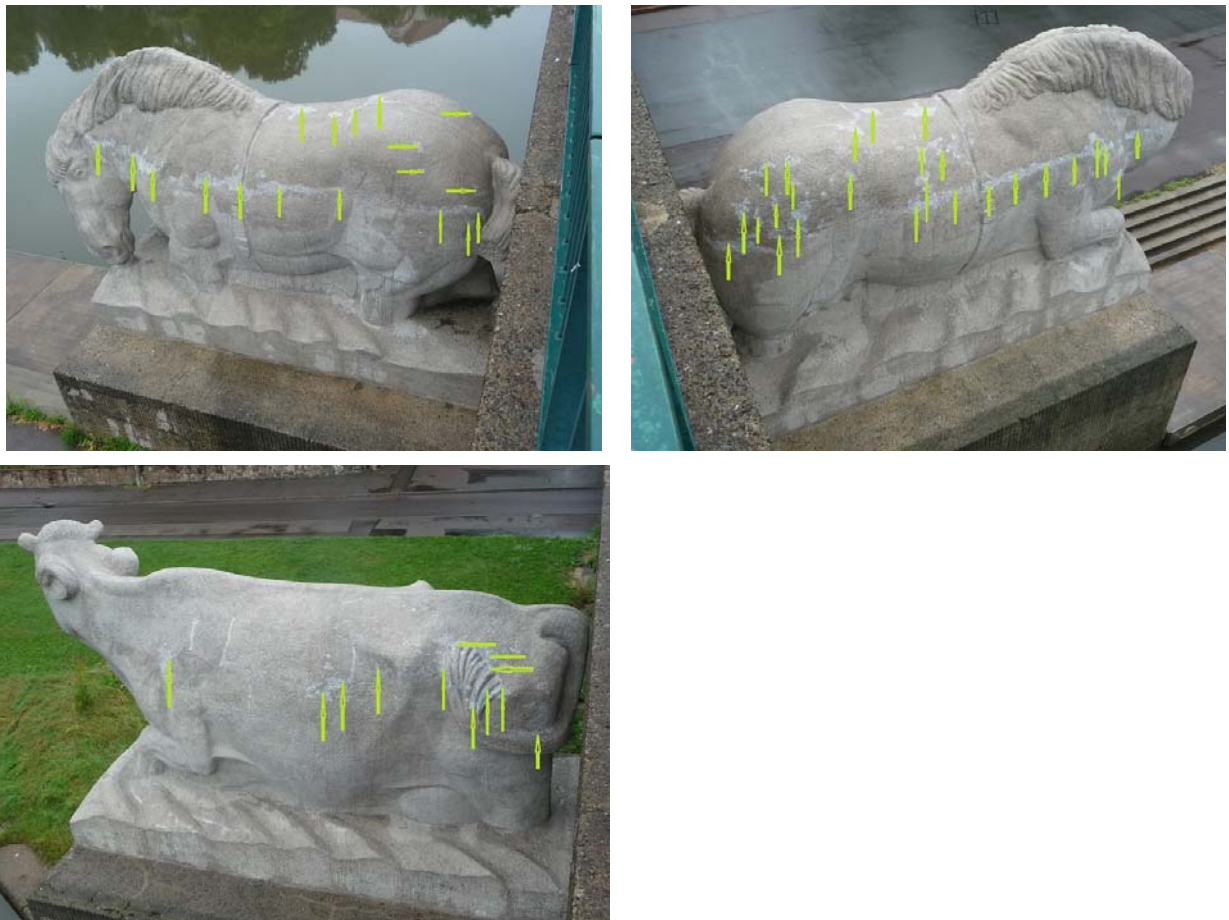
Abb. 22: Die hellgrünen Pfeile markieren die aufgetragene Silikonharzfarbe
