IBP-Bericht EER-003/2017/953

Modellhafte energetische Sanierung des Dach- und Obergeschosses der Alten Schäferei im Kloster Benediktbeuern

Durchgeführt im Auftrag
der Deutschen Bundesstiftung Umwelt
Aktenzeichen AZ 28688

Holzkirchen, 27. März 2017

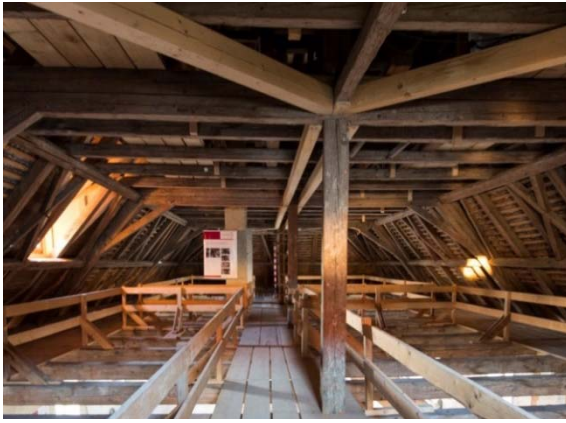
Bild 12:
Dachgeschoss des Kopfbaus mit neuen Hölzern zur Längs- und Queraussteifung.

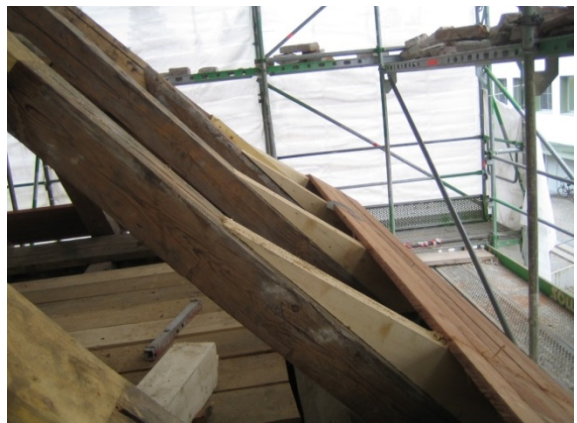
Bild 15:
Neuanfertigung der Aufschieblinge und Verschalung des unteren Traufbereichs.

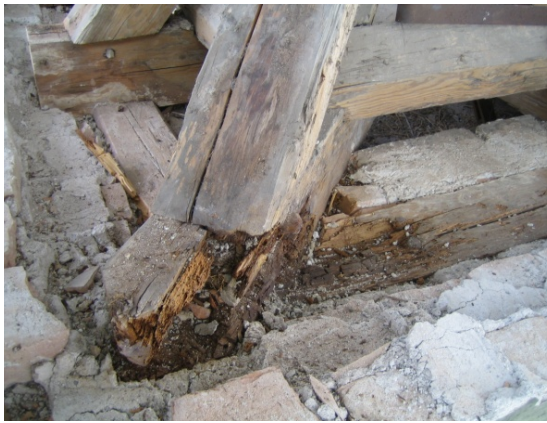
Die **Mauerschwelle** aus Weichholz war durch früheren Wassereintrag ebenfalls größtenteils fäulnisgeschädigt (Bild 16, Bild 17) und musste ausgetauscht werden. Ersetzt wurde sie durch beständigeres Eichenholz. Ein zusätzlicher Elastomerstreifen als Auflager dient dazu, dass die Schwelle nicht direkt auf der Mauer aufliegt und möglichst luftumspült ist. Der Streifen liegt ohne Überstand unter der Mauerlatte, damit sich der Streifen unter dem Gewicht des Balkenkopfs nicht zusammendrücken und Wasser sammeln kann. Ansonsten bestünde die Gefahr, dass die Mauerlatte „im Wasser liegt“ und an der Unterseite geschädigt werden könnte. Nach Einschätzung der Statiker ist die Verwendung von Dachpappe als Auflager der Mauerlatte nicht geeignet, da sich das Material möglicherweise zersetzt und somit einen Nährboden für Pilze darstellt. Anschließend wurde die Mauerkrone mit einem ausreichend großen Luftspalt von ca. 2 cm zum Balkenkopf wieder aufgemauert, um eine Kondensatbildung im Bereich des Übergangs zwischen Holz und Mauerwerk zu vermeiden (Bild 18, Bild 19).

Bild 16:
Fäulnisschäden am Fußpunkt des westlichen Gratsparrens und der Mauerlatte.

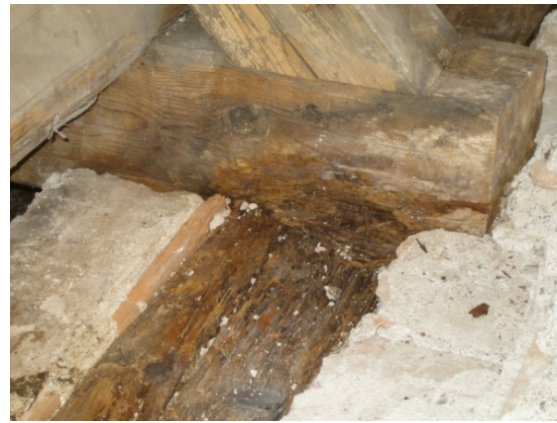
Bild 17:
Schäden an eingemauerter Mauerlatte.

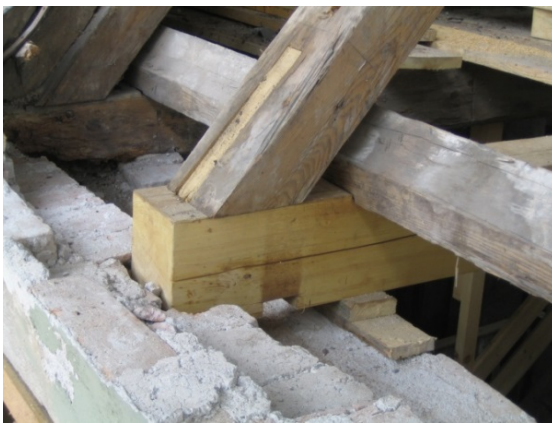
Bild 18:
Überblattung des Balkenkopfs und Verzapfung des Sparrenfußpunktes.

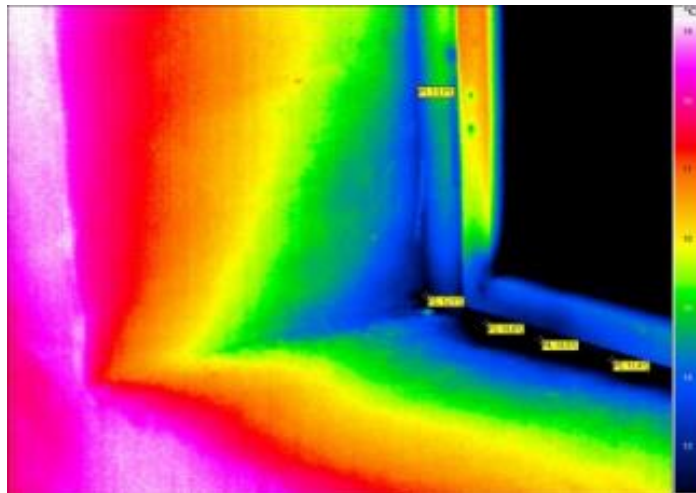
Bild 44:
Der Ausschnitt einer Thermografieaufnahme des Referenzfensters zeigt eine bestehende Leckage am unteren Blendrahmen, für deren Ursache ein undichter Baukörperanschluss verantwortlich ist; aus [9].

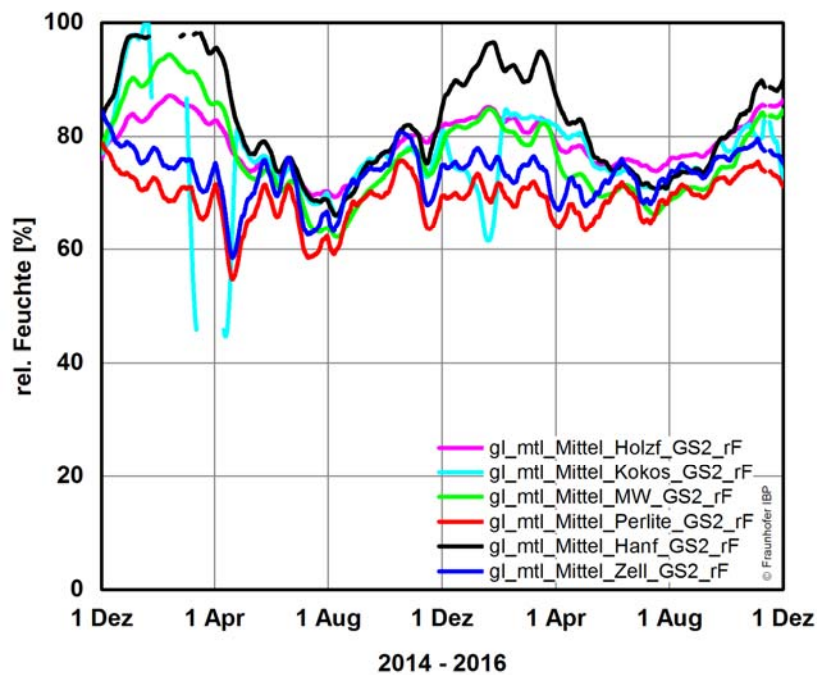
Bild 87:
Relative Feuchte in Grenzschicht 2 aller untersuchten Dämmungen im Messzeitraum von 1.12.2014 bis 1.12.2016 in gleitenden Monatsmittelwerten.

Die Hanfdämmung weist im ersten Winter eine sehr hohe Feuchte auf. Es sind auch hier Ausfälle des Sensors aufgetreten. Der Verlauf der relativen Feuchte in Bild 87 lässt jedoch ebenfalls nicht auf eine Auffeuchtung schließen.

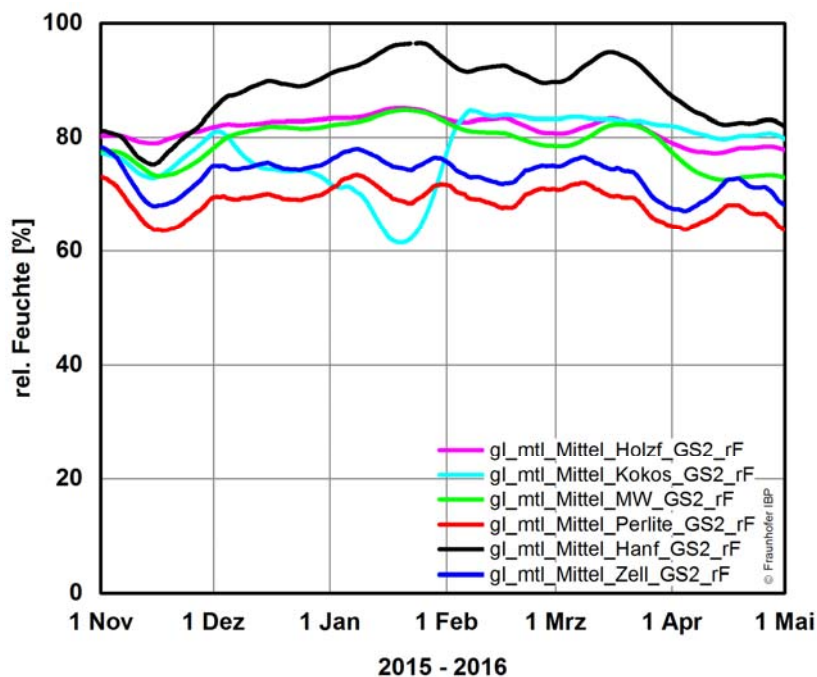
Bild 96:
Relative Feuchte in Grenzschicht 2 aller untersuchten Dämmungen im Messzeitraum von 1.11.2015 bis 1.5.2016 in gleitenden Monatsmittelwerten.

Die relative Feuchte in Bild 96 und die absolute Feuchte in Bild 97 zeigen wie die Einordnung aller Dämmstoffe zwischen Hanf, mit den höchsten Feuchtegehalten und Perlite, mit den Niedrigsten.

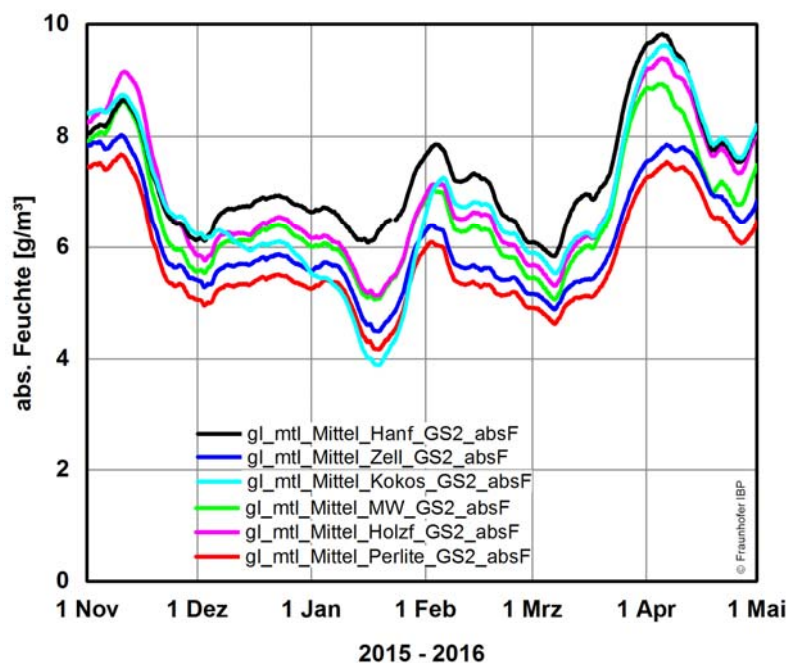
Bild 97:
Absolute Feuchte in Grenzschicht 2 aller untersuchten Dämmungen im Messzeitraum von 1.11.2015 bis 1.5.2016 in gleitenden Monatsmittelwerten.

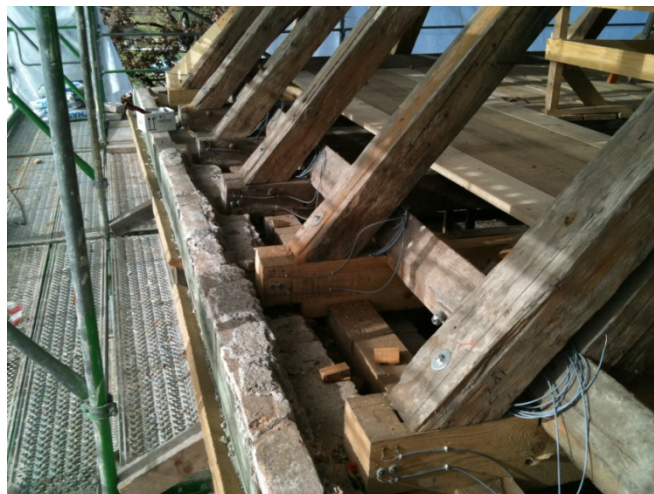
Bild 98:

„Auf beiden Dachseiten wurden für die Messung des Verlaufs der Holzfeuchte je vier alte unsanierte und 4 sanierte Holzbalkenköpfe ausgewählt. Die Messungen erfolgen mit je einer Widerstandsmessung oberflächennah und einer in der Tiefe (Bild 98).

Ansicht der Balkenköpfe auf der Südseite mit seitlich angebrachten Messschrauben zur Ermittlung der Holzfeuchten im oberflächennahen Bereich und im Balkenkopfkern, an neu sanierten und an alten unsanierten Balkenköpfen.

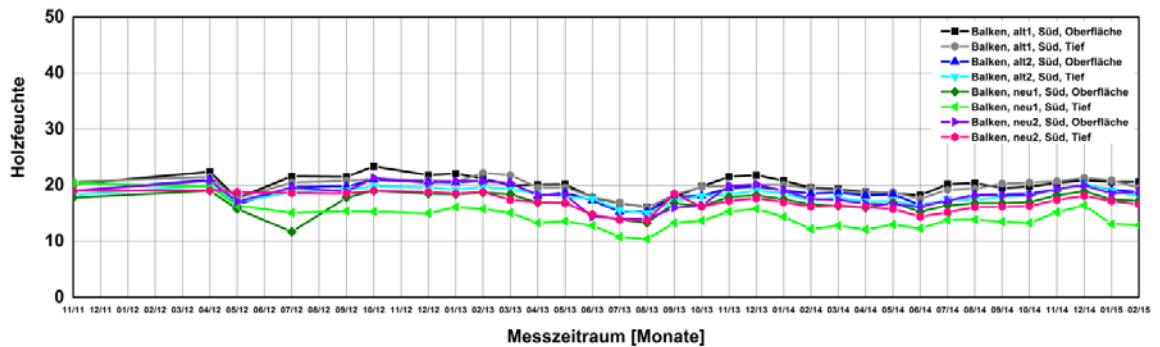
In Bild 99 ist für die Südseite des Kopfbaus der Alten Schäferei der Verlauf der Holzfeuchte dargestellt. Hier ist nur eine sehr geringe Abhängigkeit des Feuchtegehaltes von der Jahreszeit erkennbar. Bei allen Balkenköpfen schwanken die Wassergehalte um die 20 M.-%, oder knapp darunter. Dies gilt sowohl für die oberflächennah gemessenen Feuchten als auch für die im Kernbereich. Die einzige Ausnahme bildet hier „Balken, neu 1, Süd, Tief“, bei dem der Wassergehalt deutlich tiefer liegt. Insgesamt liegen die Wassergehalte der alten Balkenköpfe tendenziell geringfügig höher.

Bild 99:
Verlauf der an den Dachbalken im Kopfbau auf der Südseite gemessenen Holzfeuchten für einen Zeitraum von etwas mehr als drei Jahren.

Insgesamt zeigen die Messwerte für die Holzfeuchte der Dachbalken der alten Schäferei sowohl für die Südseite als auch für die Westseite ein völlig unspektakuläres Bild, das die Art der Ausführung der Balkenkopfsanierung bestätigt. Der Jahresgang ist nur sehr schwach ausgeprägt und mit um die 20 M.-% im Winter und um die 15 M.-% im Sommer wird es, solange die Dacheindeckung unbeschädigt bleibt, keinerlei Feuchteschäden geben. Dies ist sicher auch darin begründet, dass das Dach auch nach der Sanierung ein Kaltdach geblieben ist, das

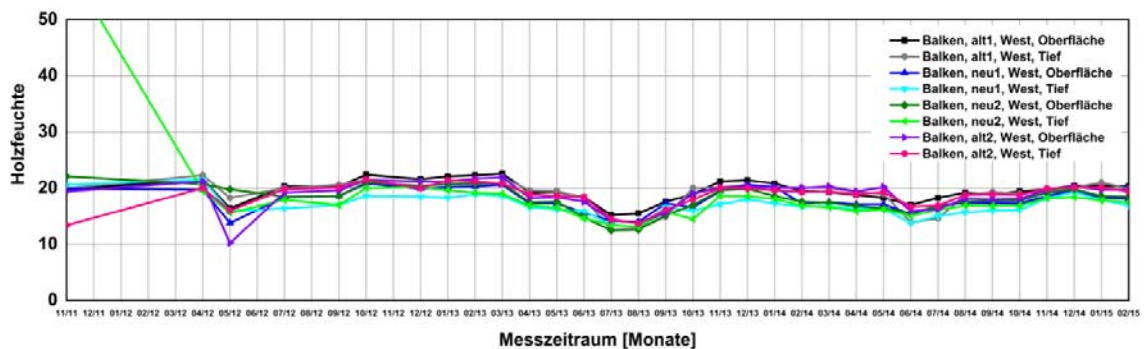
Bild 100:
Verlauf der an den Dachbalken im Kopfbau auf der Westseite gemessenen Holzfeuchten für einen Zeitraum von etwas mehr als drei Jahren.
