Methodenentwicklung zur zerstörungsfreien Prüfung des Wassertransportes für die Planung und zum Bautenschutz in historischem Ziegelmauerwerk bei dem Einsatz von Innenraumdämmungen

H.-H. Neumann,⁽²⁾ M. Niermann,⁽¹⁾ M. Steiger⁽¹⁾

Abschlussbericht zu dem DBU-geförderten Vorhaben
Förderkennzeichen: 28751-45

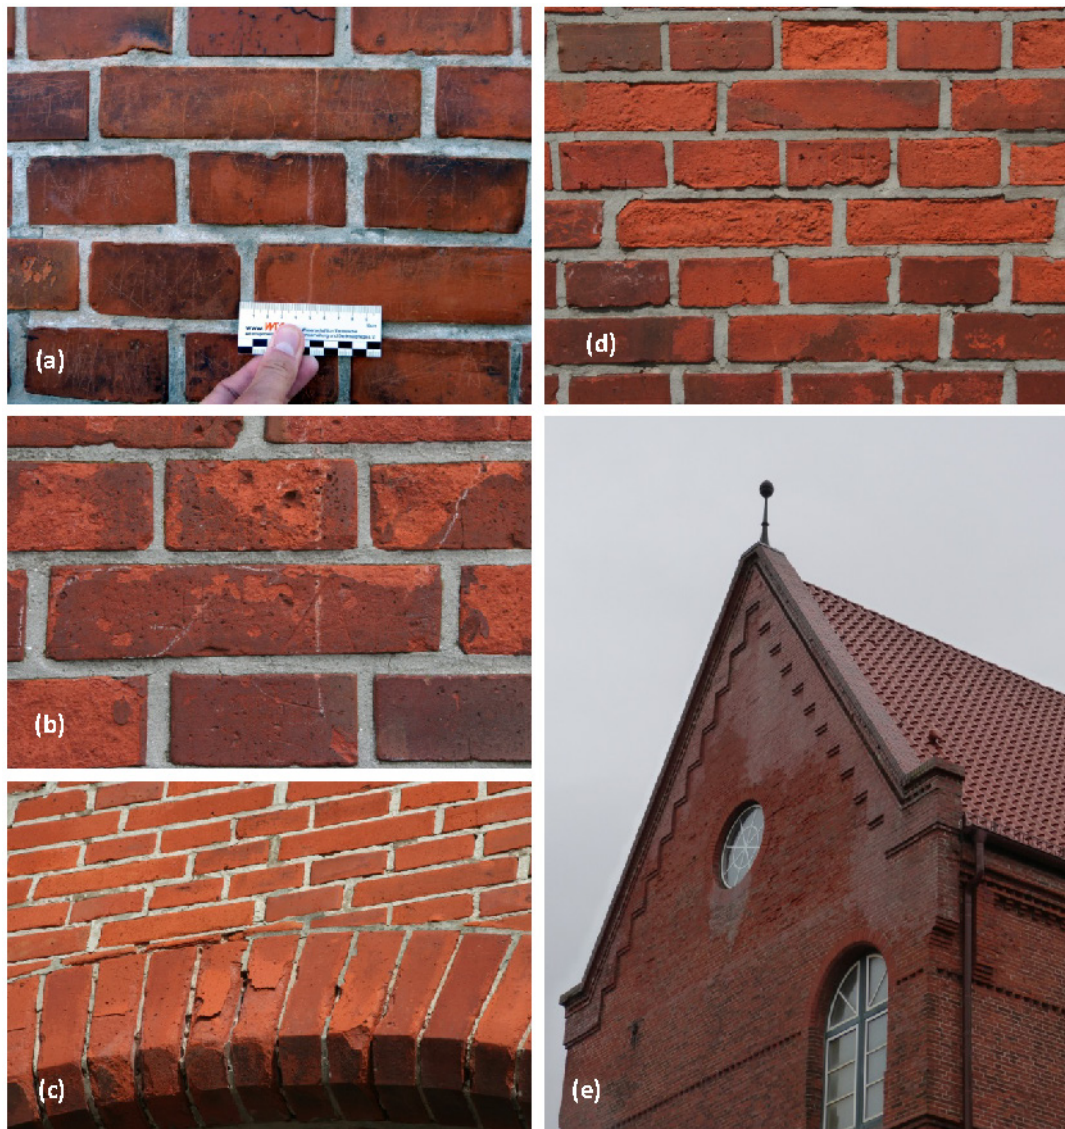
Abb. 19: Augenscheinlich intaktes Ziegelmauerwerk (a) auf der Ostseite (unterer Bereich des Erdgeschosses) und typische Schäden im Ziegelmauerwerk: (b) typische Schalenbildung auf den Ziegeln mit sukzessiver kleinteiliger Ablösung (Südseite, Osttrakt); (c) großflächigere Schalenbildung auf Ziegeln eines Fenstersturzes (Westseite); (d) rückgewitterte Ziegeloberflächen nachdem Verlust der Brennhaut als Schale (Westseite); (e) deutlich sichtbarer Unterschied in den Saugfähigkeiten der Ziegel mit und ohne Brennhaut (Nordseite, Osttrakt, Aufnahme erfolgte unmittelbar nach einem starken Regenschauer).

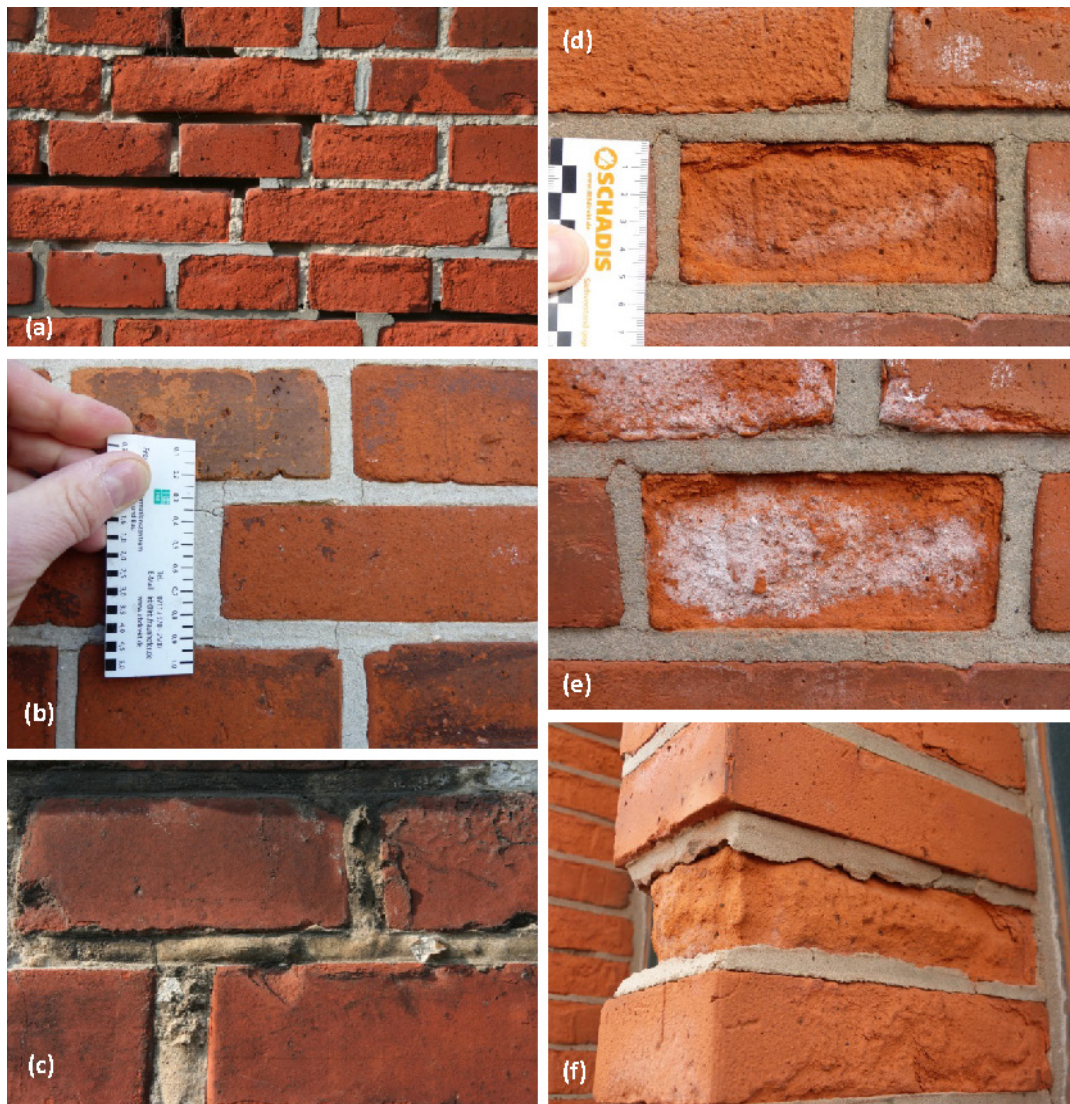
Abb. 20: Zustand der Fugen und des Ziegel-Mörtel-Verbundes. (a) Fugenmörtelschäden, unregelmäßiges Absanden des originalen Fugenmörtels bis hin zum völligen Fugenmörtelverlust einhergehend mit Schädigung der Ziegel (Südseite, Osttrakt); (b) Rissbildungen im originalen Fugenmörtel und entlang der Fugenflanken (Westseite, Westtrakt); (c) Blasenbildung durch Gipswachstum in der Oberflächenzone des originalen Fugenmörtels (Südseite, Osttrakt); (d) Rückwitterung durch Abschuppen bis Absanden eines Kopfsteins der von Ersatzfugenmörtel eingerahmt wird im April (Westseite, Westtrakt); (e) Zustand des gleichen Kopfsteins im Juli mit starken Salzausblühungen; (f) Ausbesserung mit Ersatzfugenmörtel im Bereich geschädigter Ziegel ohne Ziegelaustausch oder Ergänzung mit Ziegeleratzmassen, Ziegelzerfall dauert an und greift unter den Fugenmörtel (Westseite, Westtrakt).

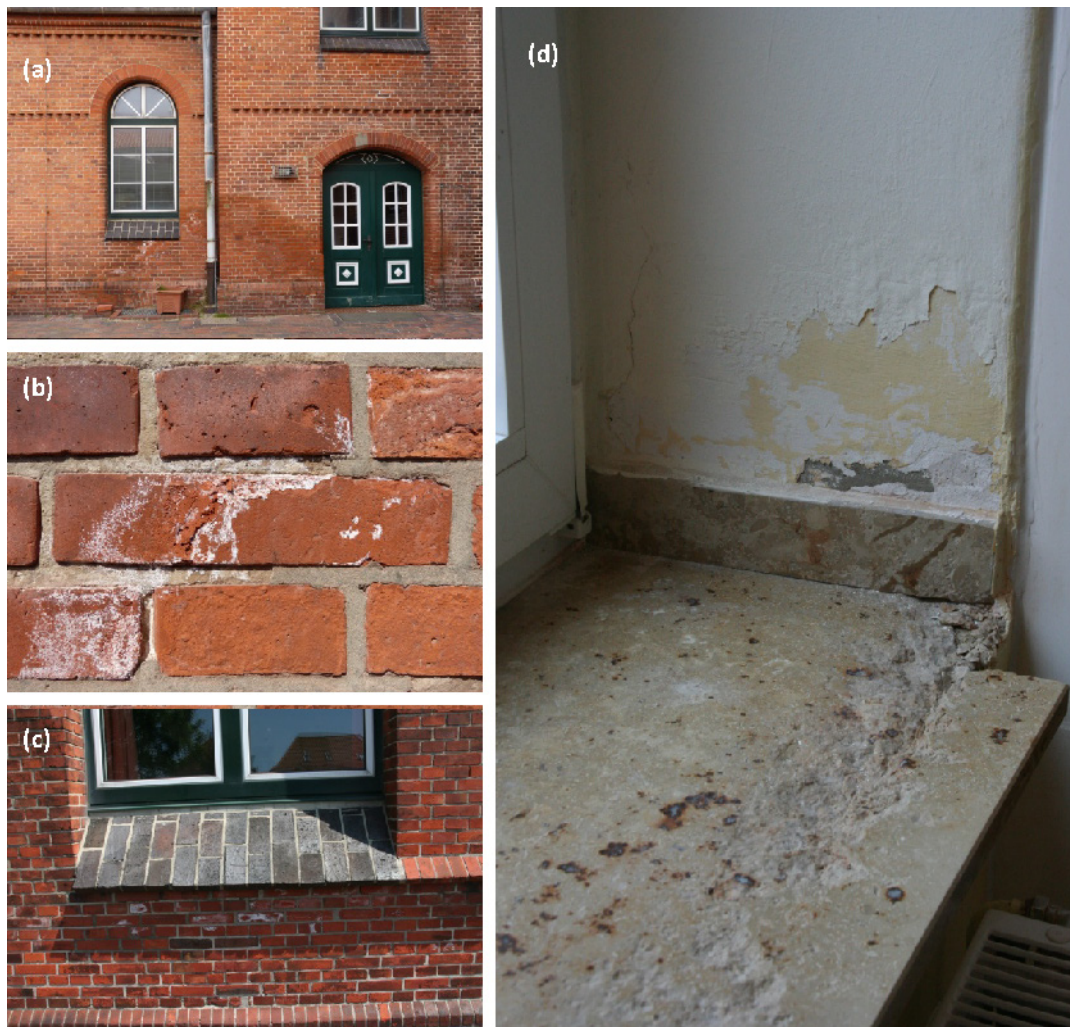
Abb. 21: Mauerwerksdurchfeuchtung und Salztransport. (a) lokale Mauerwerksdurchfeuchtung durch defektes Regenfallrohr (Südseite, Gebäudemitte); (b) Ziegelzerstörung durch leichtlösliche Salze in der Trocknungszone der lokalen Feuchtequelle (Ausschnitt aus a); (c) vornehmlich in den Sommermonaten erfolgt die Kristallisation der durch Feuchte mobilisierten Salze, die über defekte Fugen der Sohlbänke in das darunter liegende Mauerwerk eindringen konnte; (d) durch von außen über defekte Abdichtungen an den Fensterrahmen eindringende Feuchtigkeit führt zusammen mit Salzen zu Schäden an den Fensterbänken aus Jurakalk (Klassenraum Westseite).

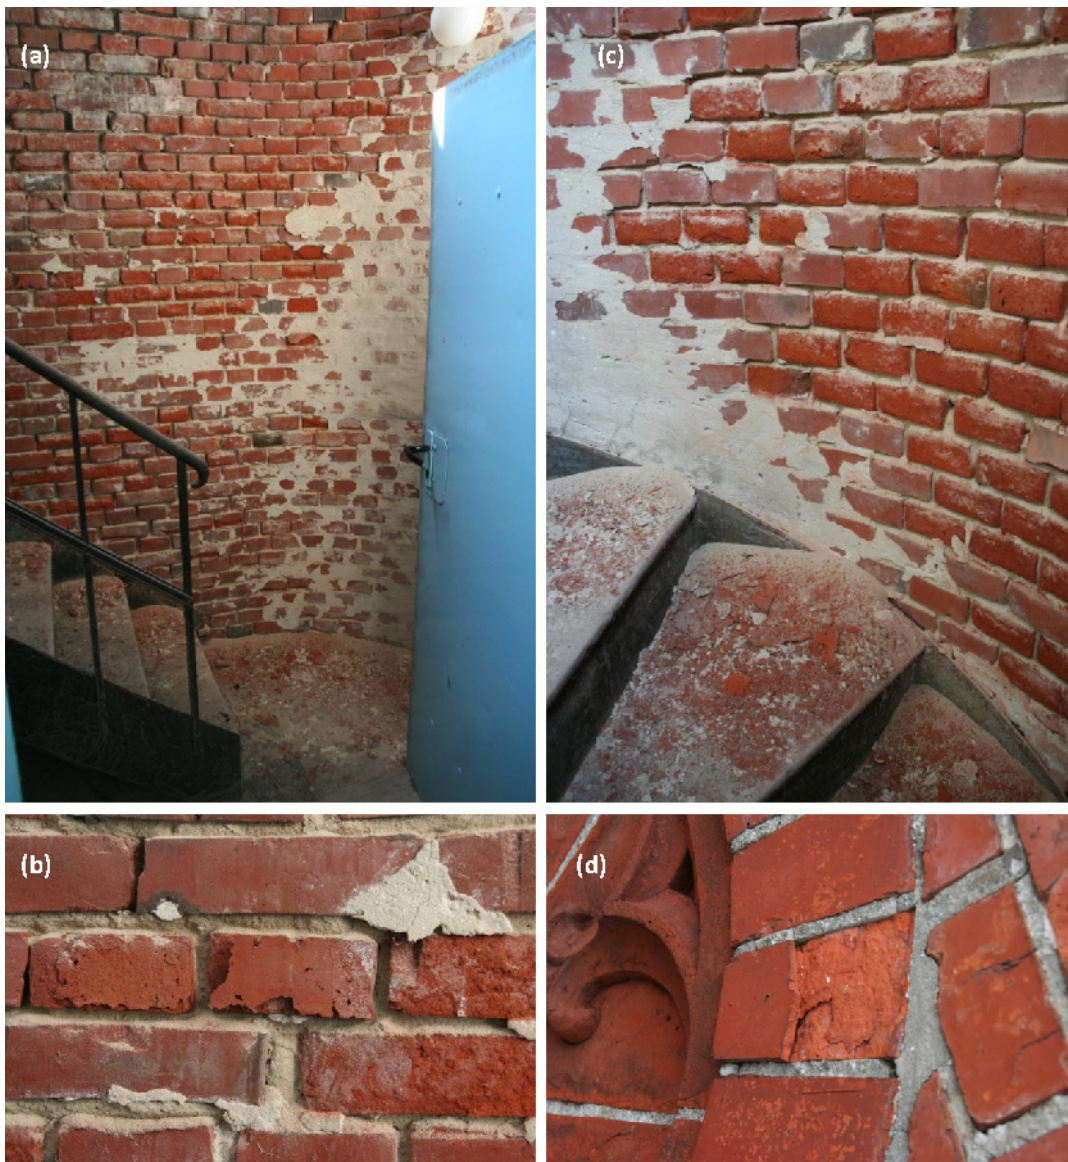
Abb. 22: Schäden am Treppenturm durch Salze und Frostschäden. (a) Wendeltreppenaufgang zum Dachboden (Westseite innen): der ursprüngliche Putz ist durch Feuchte- und Salztransport von außen und Kristallisation der Salze an der Grenzfläche zwischen Ziegelmauerwerk und Putz zerstört worden; (b) Schädigung von Mauermörtel und Ziegeln durch Salzkristallisation nach dem Verlust des Putzes; (c) im Zeitraum von ca. 20 Jahren angereicherte Ablagerungen des Ziegel- und Fugenmörtelmaterialverlustes auf den Treppenstufen; (d) scherbiger Ziegelzerfall, wie er typisch für Frostsprennung ist (Westseite, Erker).

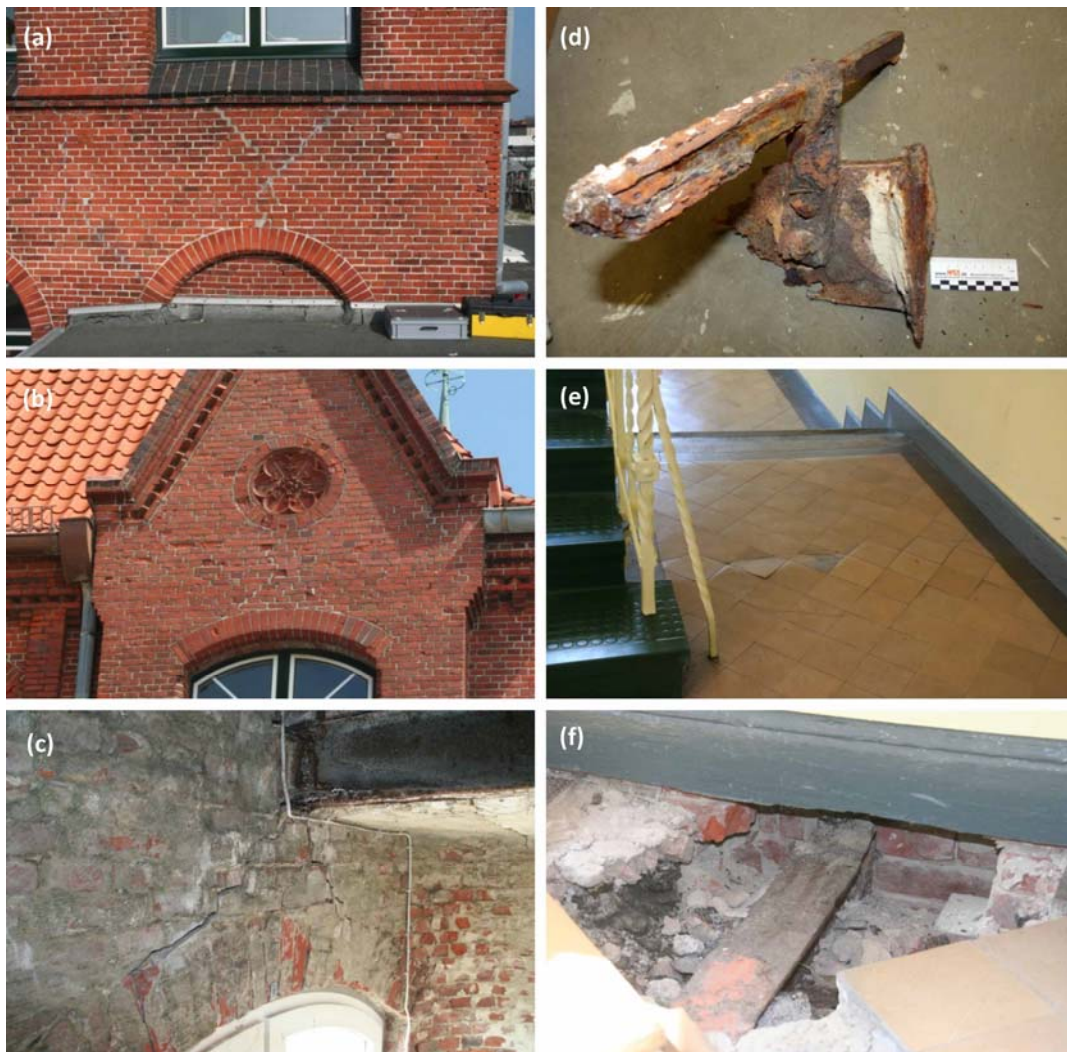
Abb. 23: Schäden durch korrodierende Deckenträger aus Eisen. (a) massive Rissbildung im Ziegelmauerwerk, die mehrfach ausgebessert wurde, aber nicht nachhaltig und dauerhaft behoben werden konnte (Westseite, Ostrakt); (b) analoges Beispiel der Rissbildung über dem Erker mit dem Wendeltreppenzugang zum Dachboden auf der Westseite; (c) Ansicht der Rissbildung und der Korrosion des Trägers von innen (Wendeltreppenzugang zum Dachboden auf der Westseite); (d) abgeschnittener und ausgebauter, stark korrodierter Trägerkopf mit angenietetem Querriegel (Westseite, Ostrakt); (e) parallel zum Träger verlaufender Riss im Belag des Flurfußbodens (Innenbereich, Flur); (f) Bestätigung der Ursache des Trägers als Ursache des Risses durch Sondierungsöffnung (innen).

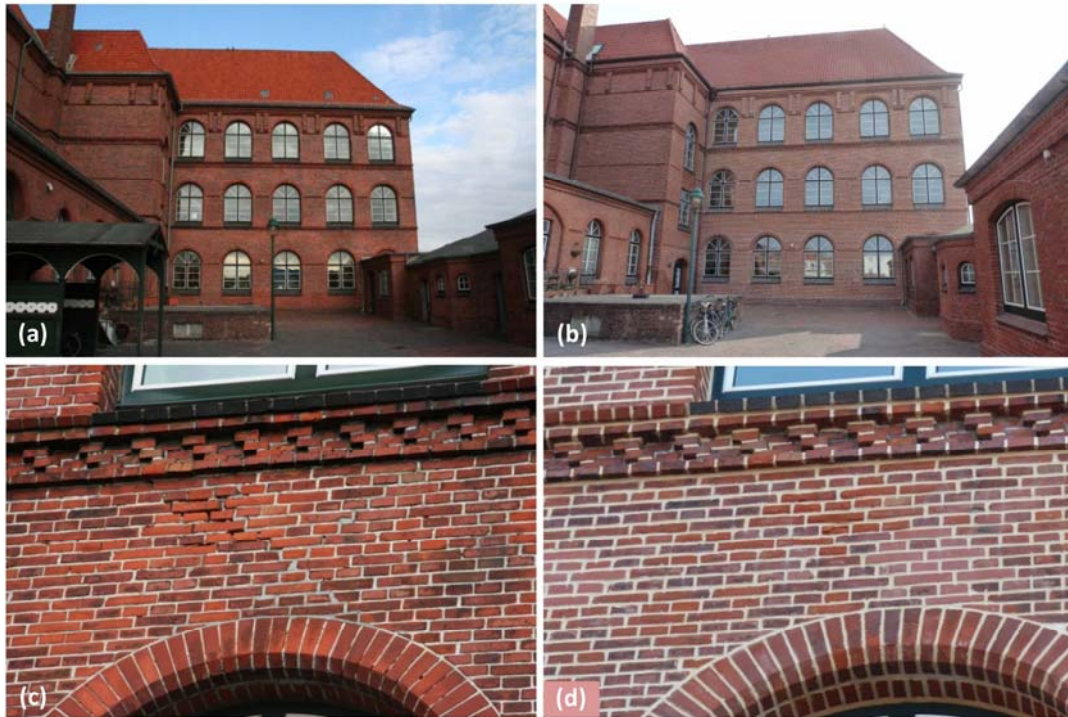
Abb. 45: Bauabschnitt 1 (Westseite des östlichen Gebäudeflügels). (a) Übersicht vor der Instandsetzung; (b) Übersicht nach der Instandsetzung; (c) Detail des Mauerwerkszustandes über dem mittleren Fenster im 1. OG; (d) Detail nach der Instandsetzung.

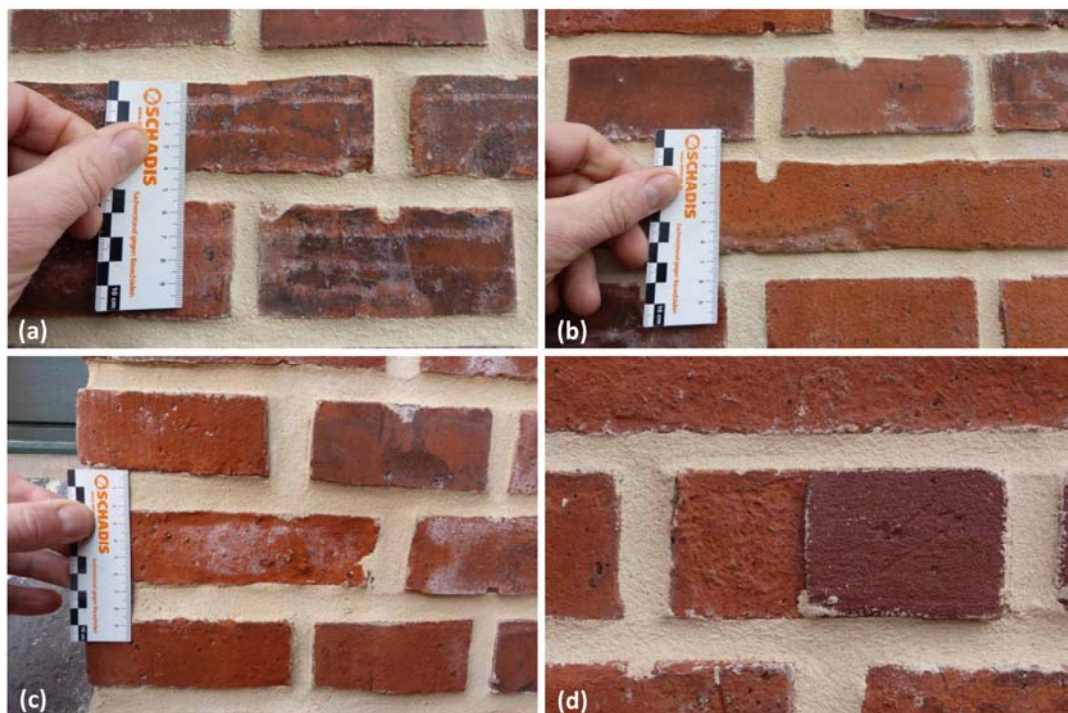
Abb. 46: Zustand nach der Instandsetzung. (a) Spuren der Fugenfräse auf den Ziegeln, (b) Schädigung des Läufers unter einer Stoßfuge; (c) erhöhte Fugenbreiten von teilweise > 20 mm; (d) Versuchsweise aufgetragene Anstrichmasse ohne ausreichende Anpassung an Farbe und Struktur.

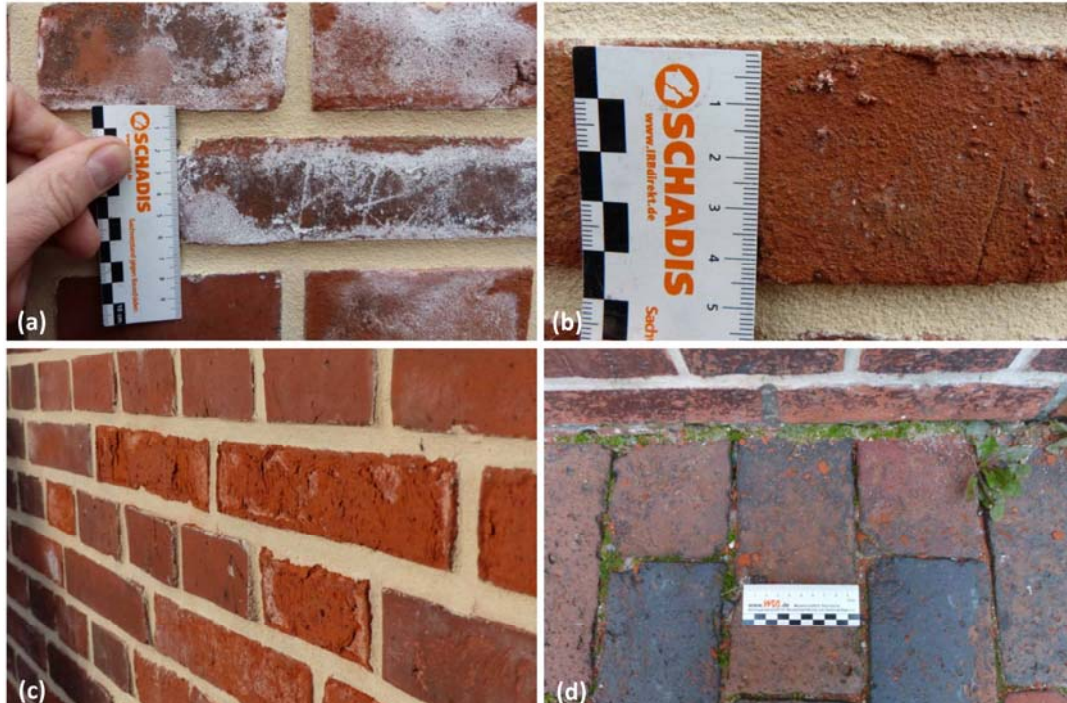
Abb. 48: Fortdauernde Verwitterung nach Instandsetzung des Fugennetzes. (a) Salzausblühungen (vermutlich Gips); (b) kleine Pusteln und Aufbeulungen; (c) Verwitterung von Ziegeln ohne Brennhaut durch zyklische Salzkristallisation; (d) herabgefallene Schuppen von Ziegeln.

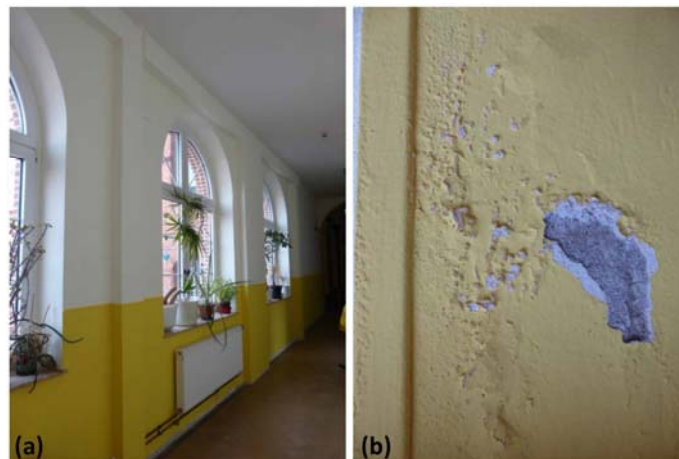
Abb. 50: Fertiggestellte Stahlkonstruktion in den Flur. (a) Geringer dimensionierte Stützen im Flur, (b) erste Schäden entstanden aufgrund des Verzichts auf ein funktionsdifferenziertes Putzsystem.

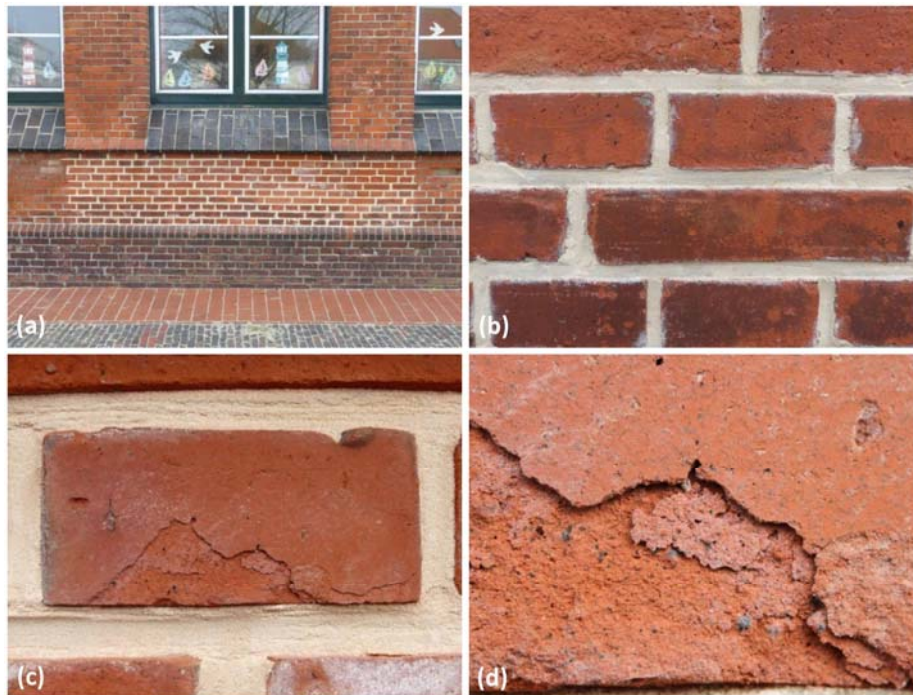
Abb. 53: Musterfläche des Herstellers (Musterfläche 1), Westseite Westflügel, unter zweitem Fenster links von NW-Ecke. (a) Übersichtsaufnahme (16.04.2013) mit partiellen Salzausblühungen; (b) Ausschnittvergrößerung (Fugenoberflächen mit Fugeisen geglättet); (c) Fortschritt der Schalenbildung im Bereich der Musterfläche; (d) Detail: deutlich sichtbare Schuppenbildung unter bzw. am Rand der Schale und Rückständen nach Auflösung der Salze.

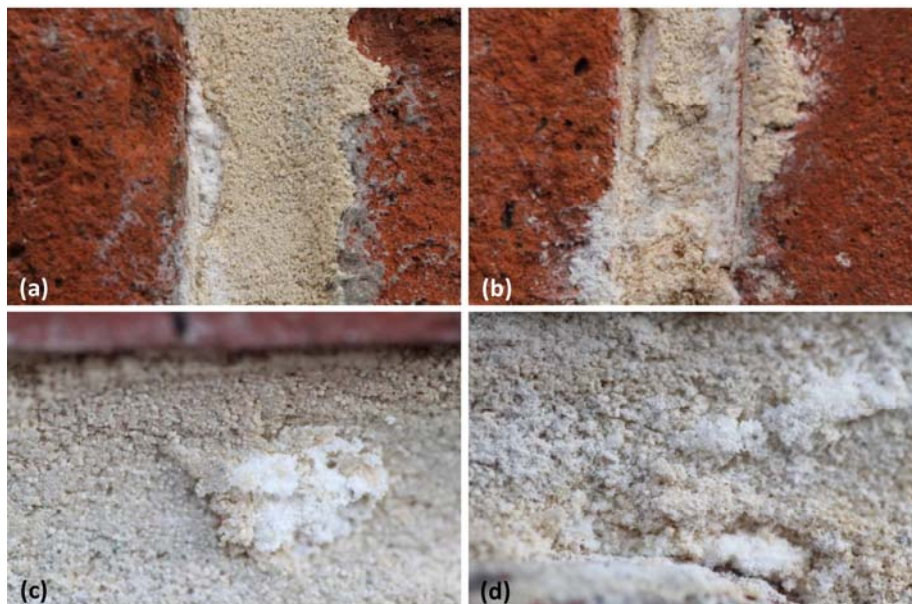
Abb. 54: Salzausblühungen im Bereich der Fugen (Musterfläche 1. (a) Salzkristallisation (Halit) an der Grenzfläche zwischen Ziegel und Fugenmörtel in der Stoßfuge; (b) kleinräumige Zerstörung der Oberflächenzone des Stoßfugenmörtels durch wiederholte Salzkristallisation; (c) Ablösung einer Schuppe aus dem Mörtel einer Lagerfuge durch Salzkristallisation; (d) beginnendes Absanden durch zyklische Salzkristallisation an der Oberfläche einer Lagerfuge.

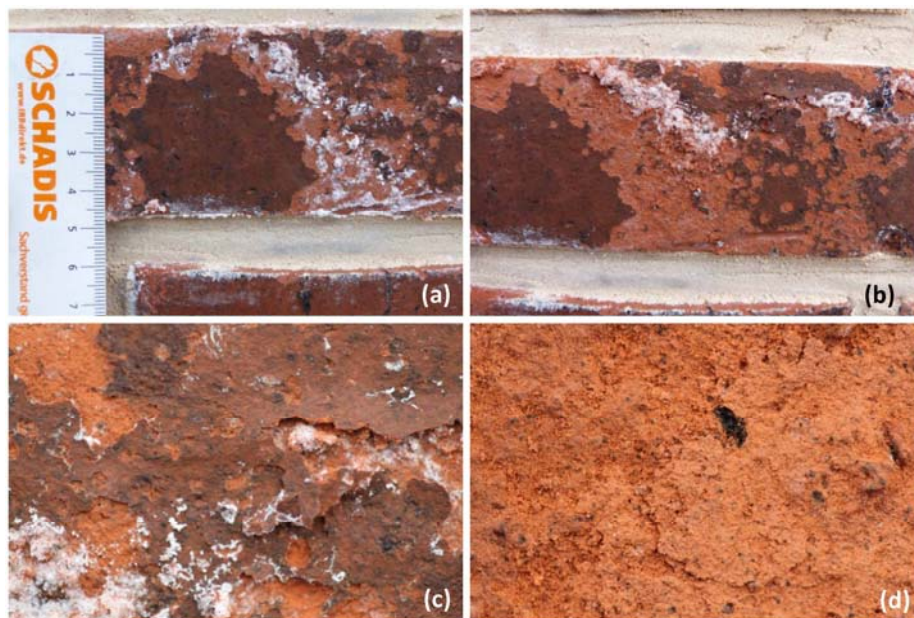
Abb. 55: Salzkristallisation auf/in Ziegeln der Musterfläche 1. (a) Zustand am 16.04.2013: Salzsaum in 2–3 mm Entfernung von noch fest anhaftender Brennhaut am Rand der rechts befindlichen Schadenszone; (b) Zustand am 26.09.2013: der Schaden (Brennhautverlust) ist bereits nach wenigen Monaten weiter fortgeschritten; (c) Detail: Aufwölbung der Brennhaut durch Salzkristallisation; (d) nach Auflösung des Salzes bleiben Schuppen, Ziegelaggregate und Ziegelmehl zurück.

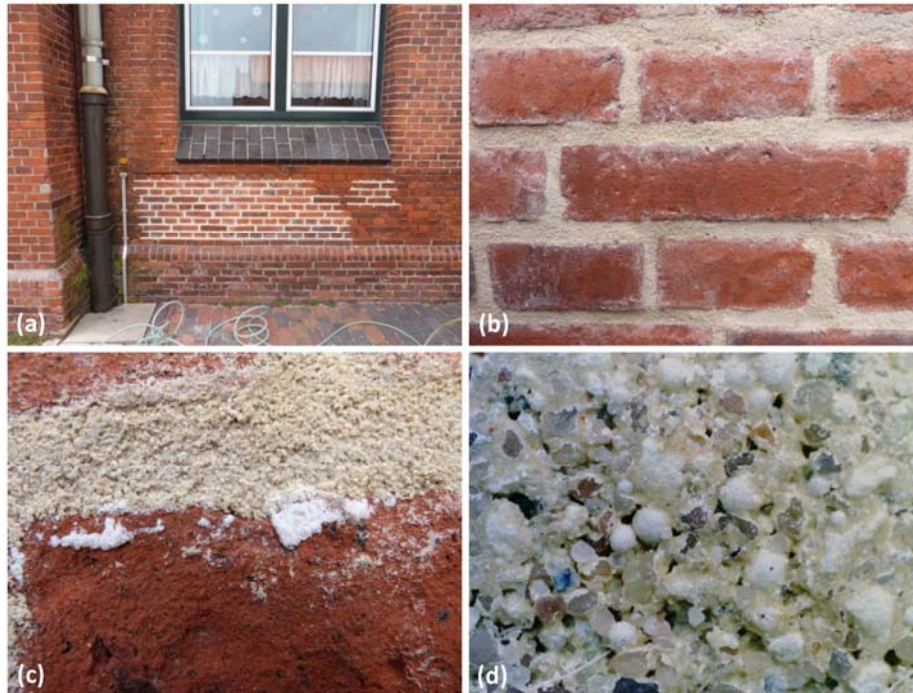
Abb. 56: Durch den Restaurator angelegte Musterfläche mit Salzspeichermörtel eines anderen Herstellers (Musterfläche 2) (Südseite W-Schulhof). (a) Übersicht der Musterfläche; (b) keine ausreichende Glättung des Salzspeichermörtels und Verfärbung der Ziegel durch Bindemittelanteile; (c) Salzausblühungen entlang der Fugengrenzflächen und am Ziegelrand; (d) Fugenoberfläche (Digitalmikroskop, lange Bildkante: 8,5 mm).

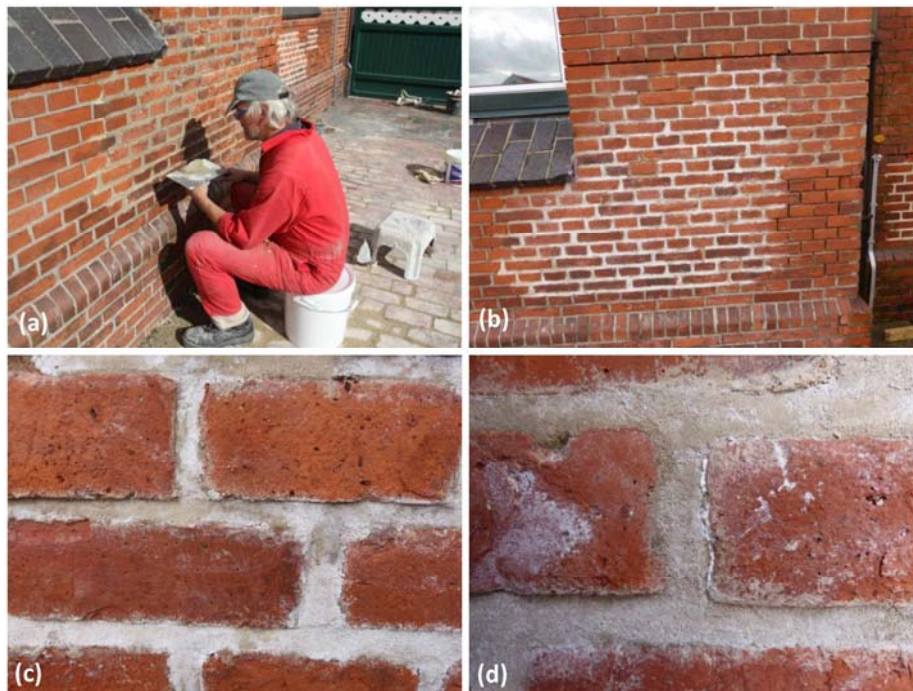
Abb. 58: Fugenmörtel in Musterfläche 3. (a) Applikation des Fugenmörtels; (b) fertige Musterfläche (oben rechts ohne Fugenmörtel, unten rechts ohne Neuverfugung); (c) Detail mit scheckigem Auftrocknen des Fugenmörtels; (d) vereinzelte Salzausblühungen entlang der Fugengrenzflächen.

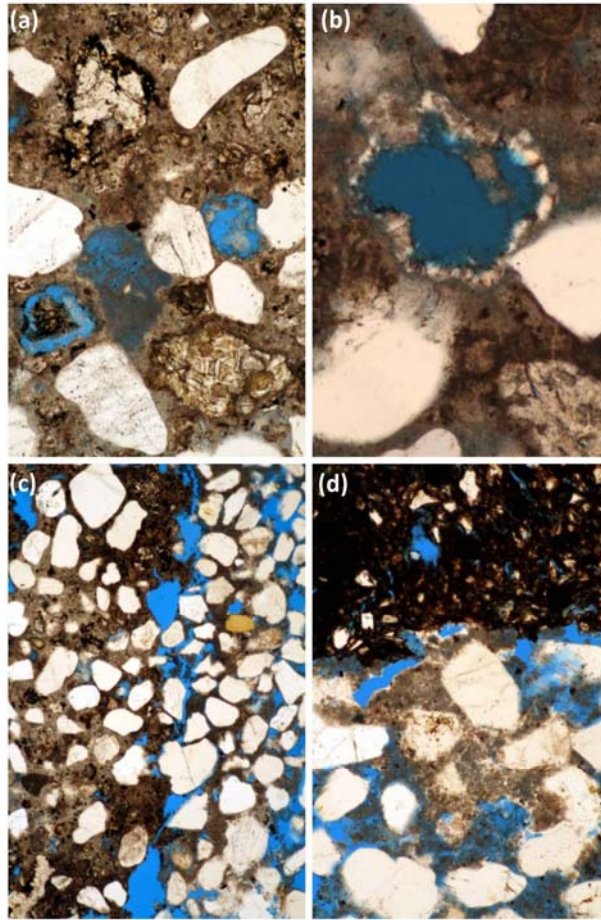
Abb. 74: Weitere Veränderungen im Fugen- und Mauermörtel von BK8. (a) Bindemittelrelikte und Mineralneubildungen in den Poren des Fugenmörtels, parallele Polarisatoren, lange Bildkante: 1 mm; (b) nadelige Mineralneubildungen als Saum entlang einer Grobpore im Fugenmörtel, teilgekreuzte Polarisatoren, lange Bildkante: 1 mm; (c) Rissbildung zwischen Fugenmörtel und Mauermörtel, parallele Polarisatoren, lange Bildkante: 2.5 mm; (d) Imprägnierung des kalkigen Bindemittels des Mauermörtels mit Gips am Rand zum Ziegel, parallele Polarisatoren, lange Bildkante: 1 mm.

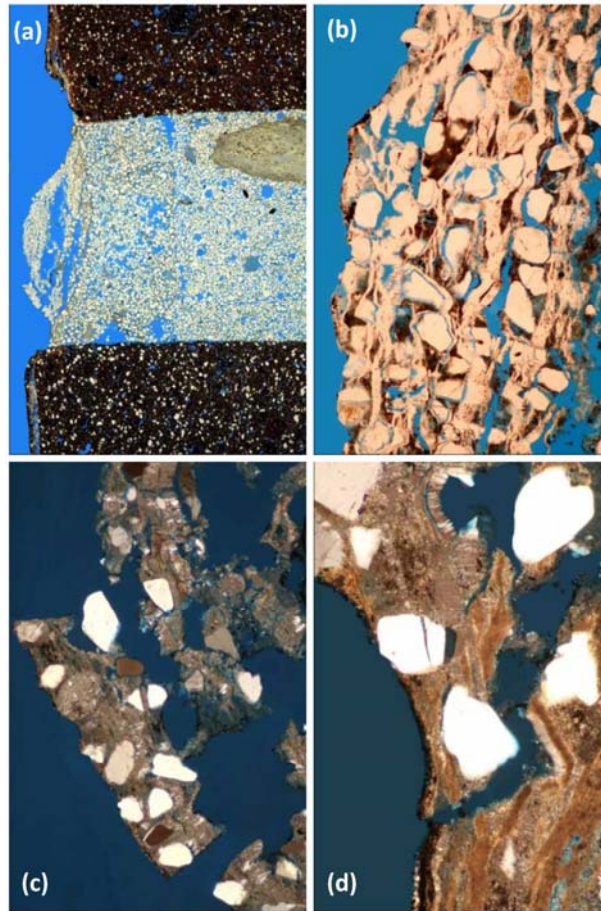
Abb. 76: Blasenbildung durch Gips im Fugenmörtel von BK15 (Südseite des Osttraktes). (a) Übersichtsaufnahme, parallele Polarisatoren, lange Bildkante: 26 mm; (b) Völlige Auflösung des Primärgefüges und labile sekundäre Stabilisierung durch Gips, parallele Polarisatoren, lange Bildkante: 2.5 mm; (c) Herauslösung einzelner Schuppen am Rand der Blase, sowie Quarzkornzerstörung, teilgekreuzte Polarisatoren, lange Bildkante: 2.5 mm; (d) Verschiedene Morphologien der Gipskristalle an der Flanke des Blase, teilgekreuzte Polarisatoren, lange Bildkante: 1 mm.
