Bericht DD 43/2011

Modellhafte energetische Optimierung des umweltgeschädigten Beamtenhauses am Kloster St. Marienthal

Abschlussbericht

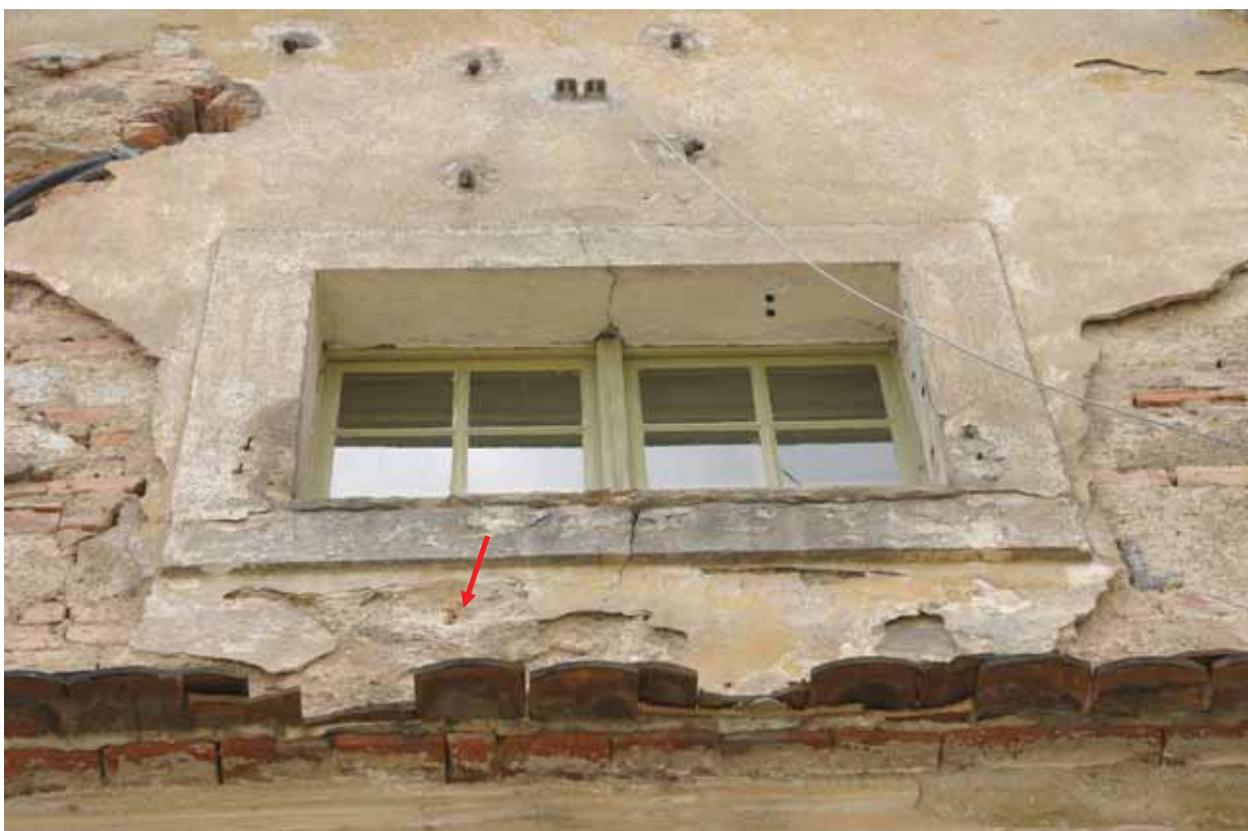
Abb. 31 Beamtenhaus, Giebel, Probenahmepunkt MKG_TP3_F (Fuge)

Die aus Mischmauerwerk aufgebaute Fassade mit den vorgesetzten Pilastern zeigt starke Schäden, wie z. B. Hohllagen (Abb. 31), Abschaltungen, Absanden, Bindemittelverluste durch Auswaschungen (Abb. 58), schwarze Krusten (Abb. 57) und mürbe Ziegel (Abb. 55, Abb. 56) an Putz und Mauerwerk.

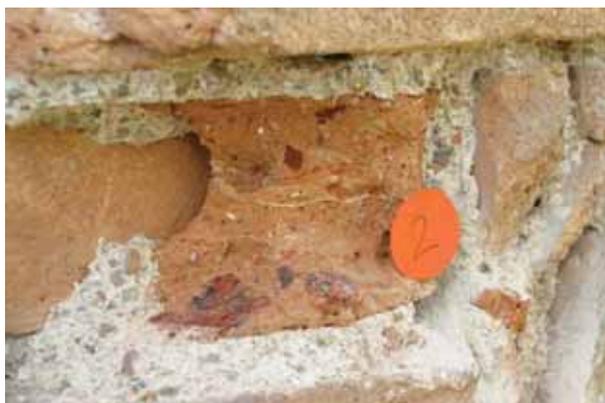
Abb. 55 Beamtenhaus, Giebel, Pilaster, Schäden an einzelnen Ziegeln

kruste ?) sollte vorsichtig entfernt werden. Ein Austausch besonders mürber, stark geschädigter Ziegelsteine (Abb. 55 und Abb. 56) wird empfohlen.

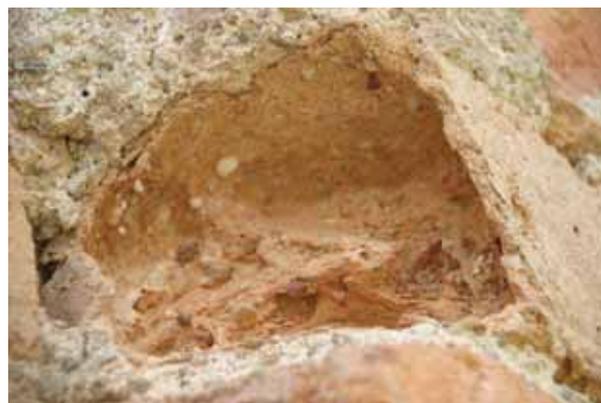
Abb. 56 Beamtenhaus, Giebel, Pilaster, Schäden an einzelnen Ziegeln

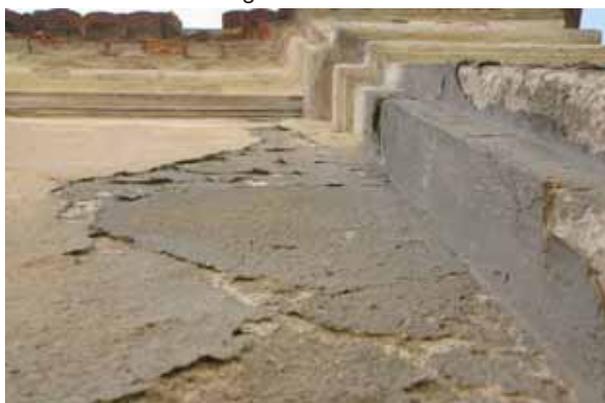
Abb. 57 Beamtenhaus, Giebel, Pilaster rechts neben Tür

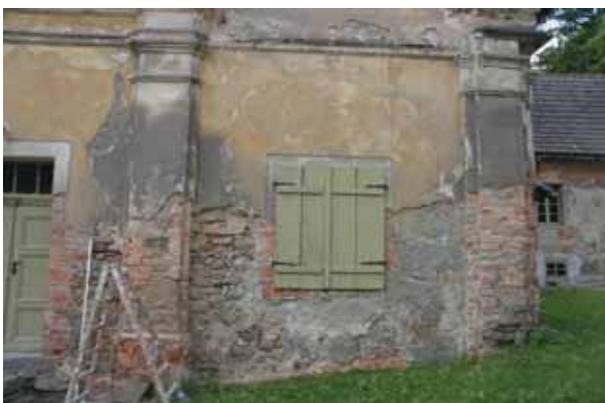
Abb. 59 Beamtenhaus, Giebel, rechtes Fenster mit umlaufendem Riss

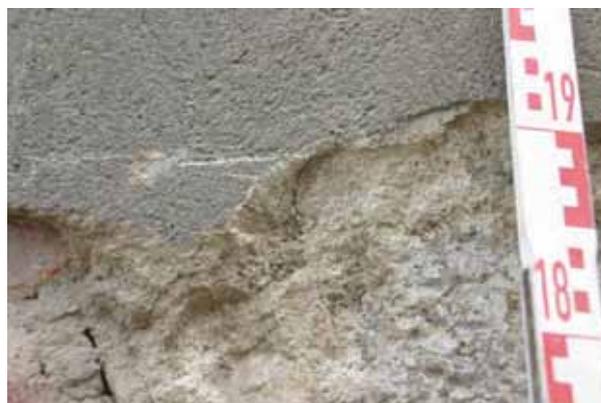
Abb. 60 Beamtenhaus, Giebel, Materialwechsel Zementmörtel (links) / Kalkmörtel (rechts)

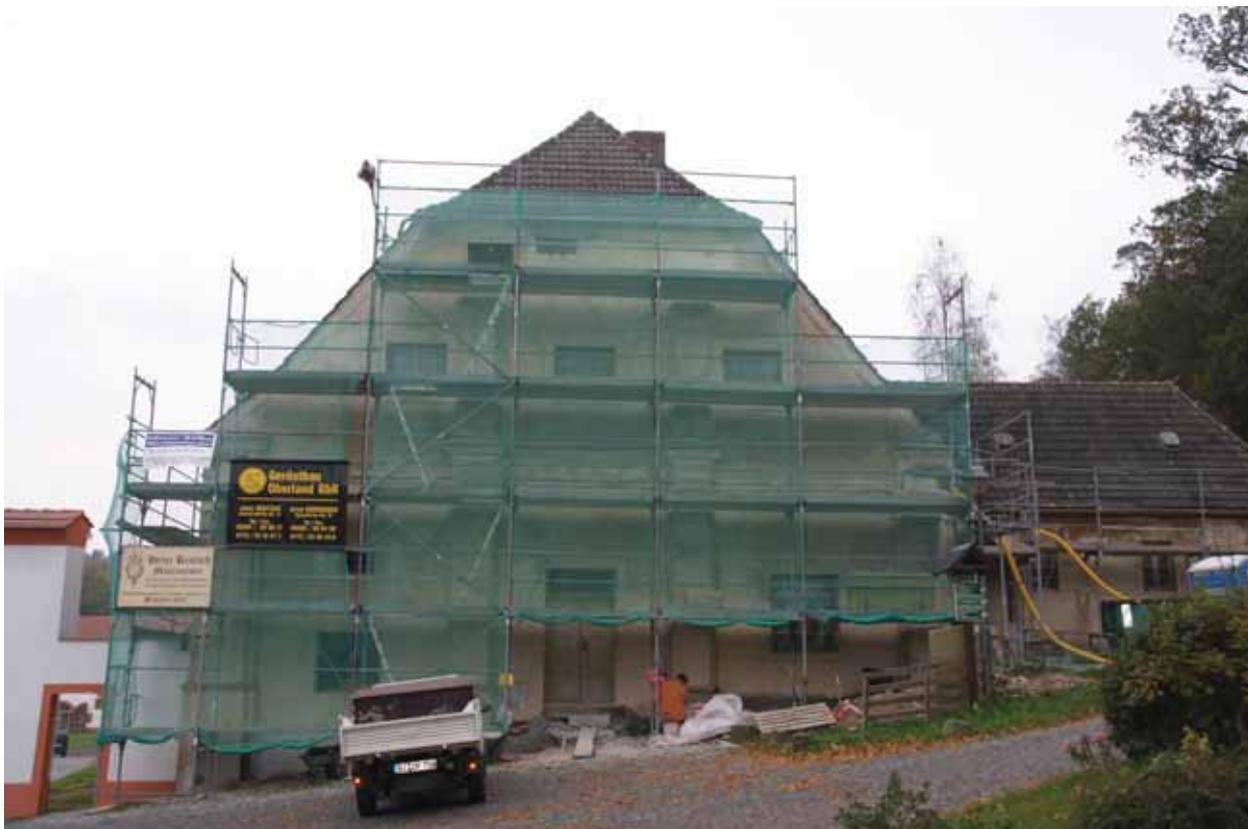
Abb. 69 Beamtenhaus, Giebel, Restaurierung des Giebelbereichs

In der Anlage ist die Skizze der Giebelansicht der Nordostseite mit einer Putzkartierung zu finden. Der Schmuckgiebel wurde in seiner Gesamtheit putzrestauratorisch bearbeitet. Er war teilweise stark salzgeschädigt und in der Vergangenheit mit zement- kalkzementhaltigen Putzen verputzt und ausgebessert worden. Zementhaltige Putze und Putzplomben wurden randgenau abgenommen, die Fugenbereiche bei Schonung der Originalmauerteile sowie historischer Putze und Grundputze, ausgeräumt und mit Heißwasserhochdruckreinigung abgewaschen. Statische Risse wurden verpresst, Randbereiche von historischen Originalputzen gesichert und mit Kieselsäuredispersion Syton X 30 gefestigt. Hohlstellen wurden vorsichtig gereinigt und ebenfalls mit Syton X 30 gefestigt. Die Fehlstellen wurden mit einem Kalkputz als Baustellenmischung (Grundputz Korngröße 0 - 8 und Deckputz 0 - 3 mm), im Mittel 6 cm stark, überputzt. Der Putz wurde in seiner gesamten Stärke, ohne Zwischentrocknung, aufgebracht. Damit kann die Durchkarbonatisierung der gesamten Putzstärke, die längeren Zeitraum benötigt, ohne Behinderung von calcitisch verfestigten Zwischenschichten, erfolgen. Es wurde die Wiederherstellung der Putzoberfläche bis zum Erreichen des historischen Erscheinungsbildes erreicht. Die Oberfläche wurde Vorbildhaft in ihrer Struktur den historischen Oberflächen von Fond und Gliederung mit Kalkputz (fein) an die verbliebenen Altputzflächen angeglichen. Der Fassadenstuck wurde in gleicher Weise behandelt. An diesen Bereich schließen sich nach unten hin besonders salzgeschädigte Mauerwerkszonen an. Dort wurde ein Sanierputz, entsprechend den technischen Richtlinien, als Unterputz aufgebracht, der dann an der Oberfläche mit Kalkputz (fein), im Mittel 1,5 cm stark, aufgebracht wurde. Dem schließt sich ab einer Höhe von 40 cm nach unten folgend ein Sockelbereich als Sockelsperrputz ausgebildet an, der an die verbliebenen Altputzflächen angeglichen wurde. Die Neuputzflächen wurden sofort nach dem Ablüften freskalo mit Lösskalkfarbe denkmalgerecht gefasst. Die verbliebenen Altputzbereiche wurden secco 4 x

milchdünn mit Kalkfarbe gestrichen. Die beiden letzten Anstriche wurden über die Gesamtflächen, entsprechend dem Befund, mit Kalkfarbe unter Zusatz von Leinölfirnis, nach historischer Rezeptur, gestrichen. Unter Flur wurde gegen anfallendes drückendes Hangwasser eine Vertikalsperre angelegt.

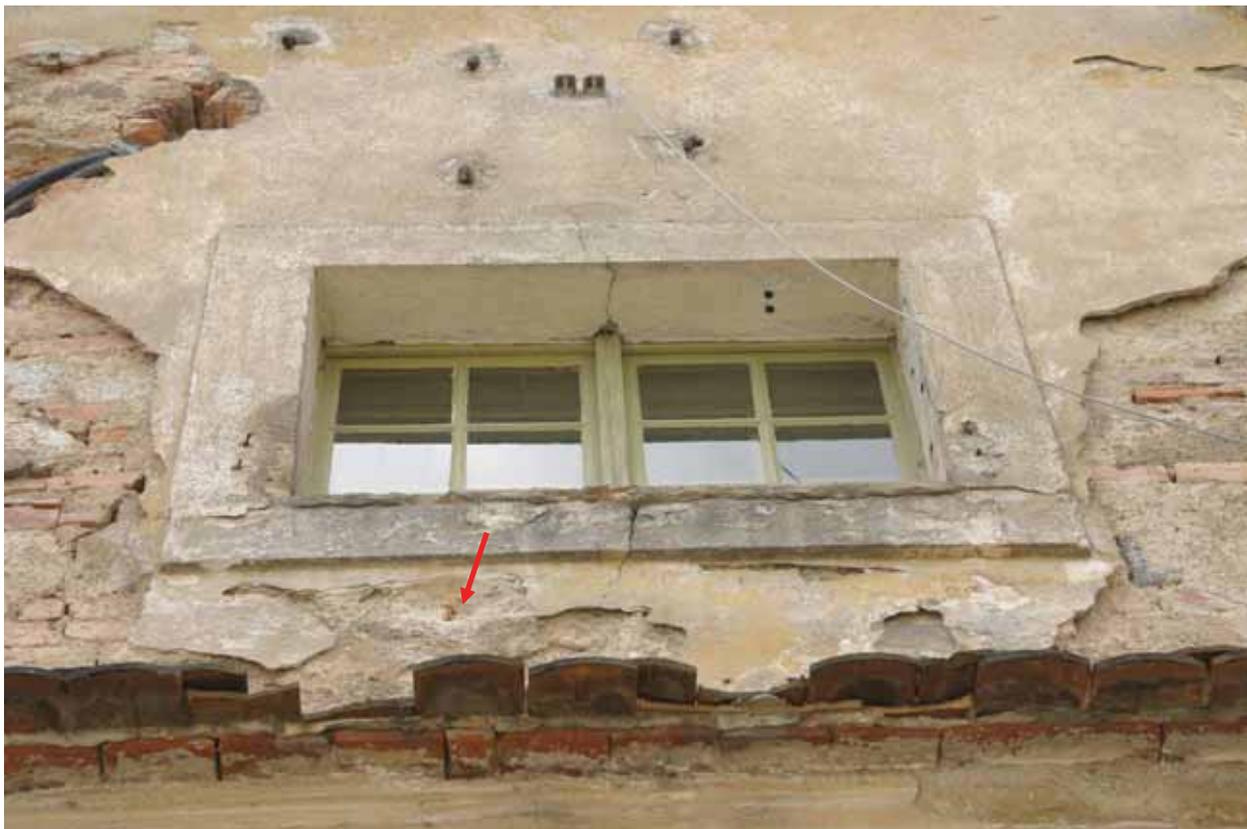
Abb. 8 Beamtenhaus, Giebel, Probenahmepunkt MKG_TP3_F (Fuge)

Die aus Mischmauerwerk aufgebaute Fassade mit den vorgesetzten Pilastern zeigt starke Schäden, wie z. B. Hohllagen (z.B. Abb. 8), Abschalungen, Absanden, Bindemittelverluste durch Auswaschungen (Abb. 25), schwarze Krusten (Abb. 24) und mürbe Ziegel (Abb. 22, Abb. 23) an Putz und Mauerwerk.

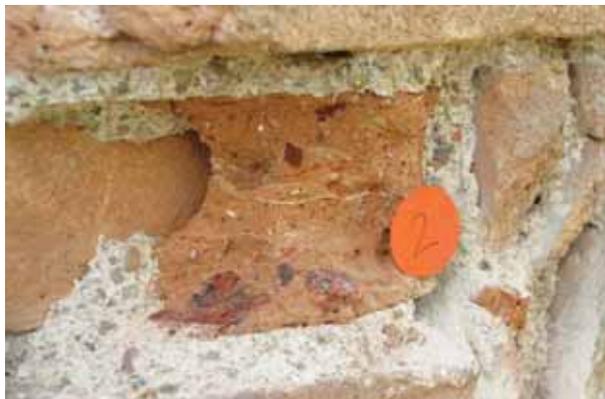
Abb. 22 Beamtenhaus, Giebel, Pilaster, Schäden an einzelnen Ziegeln

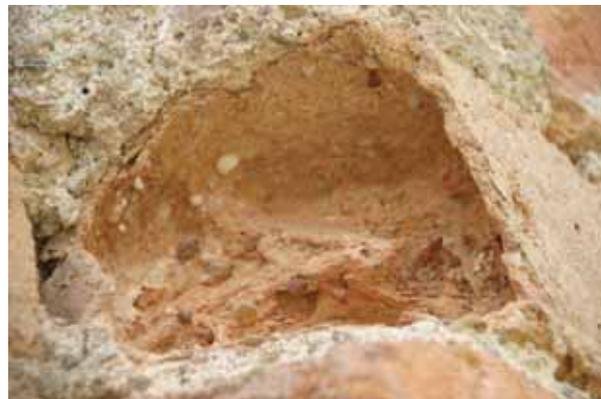
Abb. 23 Beamtenhaus, Giebel, Pilaster, Schäden an einzelnen Ziegeln

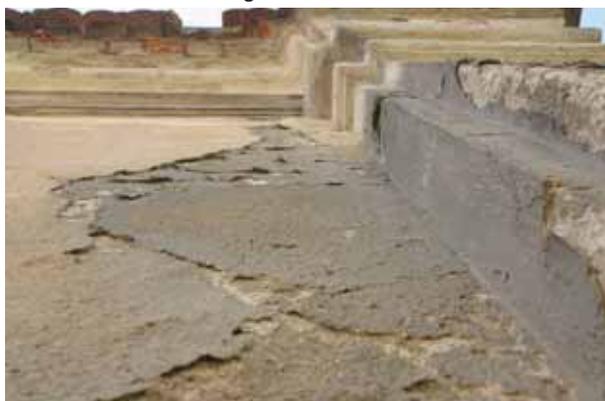
Abb. 24 Beamtenhaus, Giebel, Pilaster rechts neben Tür

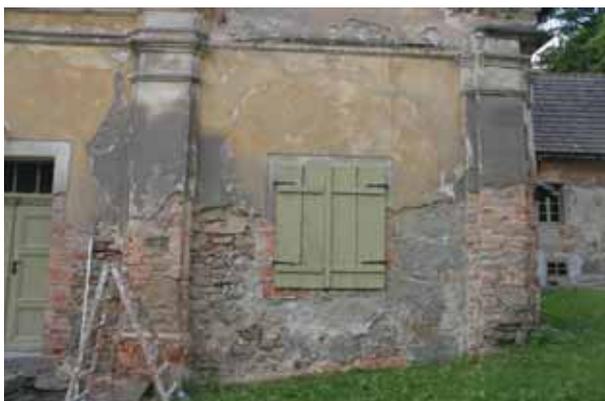
Abb. 26 Beamtenhaus, Giebel, rechtes Fenster mit umlaufendem Riss

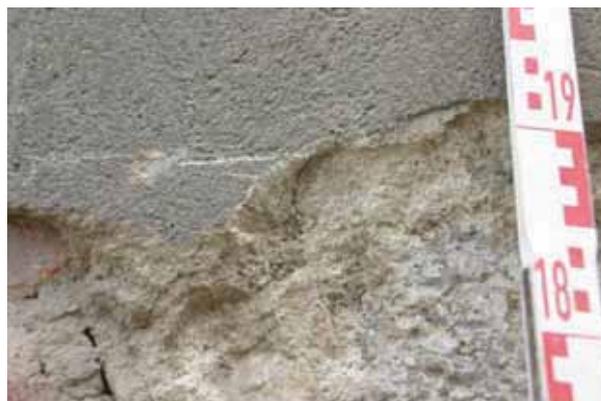
Abb. 27 Beamtenhaus, Giebel, Materialwechsel Zementmörtel (links) / Kalkmörtel (rechts)
