## **Abschlussbericht**

# **Umsetzung einer beispielhaften, nachhaltigen Erneuerung und Bewirtschaftung des Einzeldenkmals Burg Rieneck in Rieneck/Unterfranken**

gefördert unter dem AZ 28787/02-25 von der  
Deutschen Bundesstiftung Umwelt (DBU)

Karlstadt, Oktober 2019

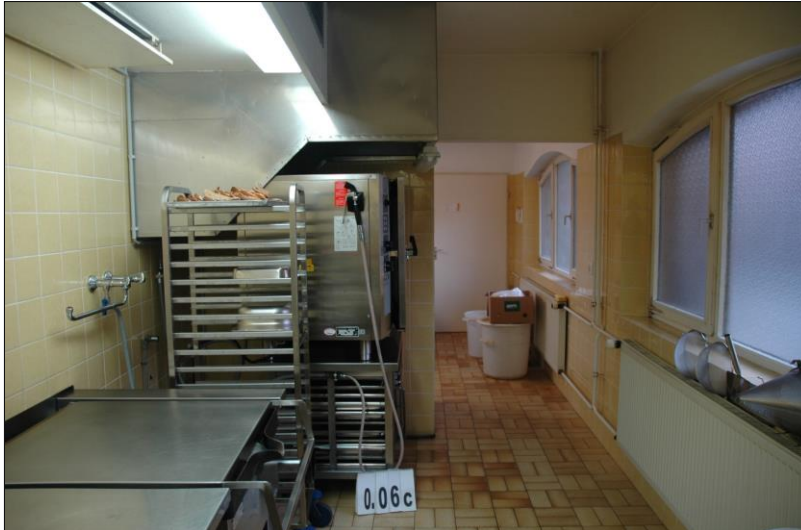
*Bild 1: Bestand - Küchenraum 0.06, AB Haase*

Die veraltete Küchenlüftung hatte keine Vorheizung, war kaum regulierbar und verfügte über keine Wärmerückgewinnung. Dies führte dazu, dass sie praktisch nicht im nötigen Maß verwendet werden konnte. In der Spülküche mit ihrem extremen Anfall an heißer und feuchter Abluft, hatte keine Lüftung außer der Fensterlüftung, die gerade im Winter de facto völlig unzureichend war. Dies führte zu Bauschäden durch Feuchte und Schimmelbefall.

Ein großes Einspar- bzw. Rückgewinnungspotential bietet die neu errichtete Versorgungsküche (BT G) der Burg. Diese war bisher zu klein und entsprach nicht mehr den heutigen Anforderungen an eine Versorgungsküche in Bezug auf Sicherheit und Arbeitsschutz. Die Bewegungsflächen waren zu gering, Lagerräume zu weit entfernt und Kühlräume nicht vorhanden. Die Lüftungsanlage ohne Rückgewinnung hat zwar verbrauchte Luft nach außen geblasen, die Zuluft war jedoch ungeheizt und unkontrolliert nachgeströmt, was im Winter zu derartigen Zugerscheinungen führte, dass oftmals die Lüftungsanlage nicht betrieben wurde. Dies wiederum hatte zur Folge, dass feuchte und warme Luft aus der Küche über undichte Türen in das Turmgebäude eindrang und dort Kondensat mit Schimmelbildung verursachte. Durch die jetzt eingebaute Lüftungsanlage wird ein geringer Unterdruck in der Küche erzeugt, so dass der Feuchteintrag in den Turm bzw. Nachbarbereiche nicht mehr stattfindet. Die Wärmerückgewinnung aus der Küchenabluft soll noch umgesetzt werden.

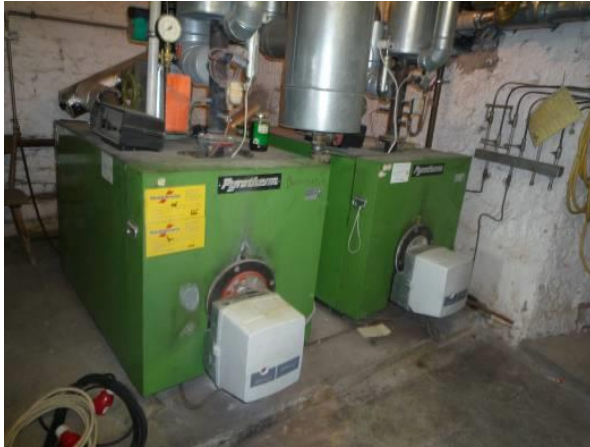
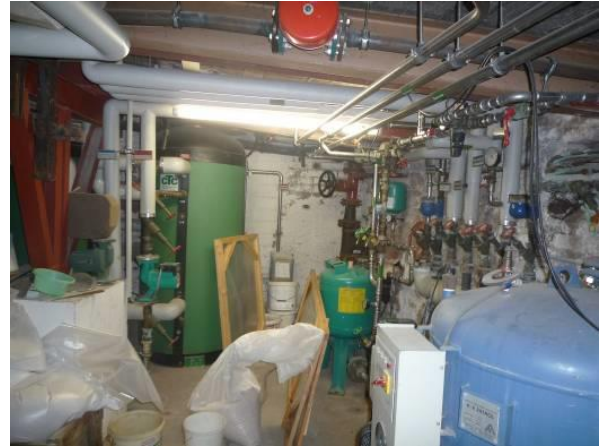
Bild 12 und Bild 13: alte Heizungsanlage

Die Pfadfinder-Burg wurde mit einer Zentral-Ölheizung beheizt. Der Ölverbrauch lag bei ca. 45.000 l/a bei äußerst sparsamer Betriebsführung. Alle nicht benutzten Räume wurden in der Heizperiode von Hand auf Frostfreihaltung gestellt. Der rechnerische ermittelte Bedarf lag bei ca. 105.000 l/a.. Die bisher verursachte CO<sub>2</sub>-Emission im Heizungsbereich betrug ca. 136 t/a; bei Vollbetrieb der Heizung im Sinne der gesetzlich festgelegten Berechnungsparameter wären es sogar ca. 315 t/a gewesen.

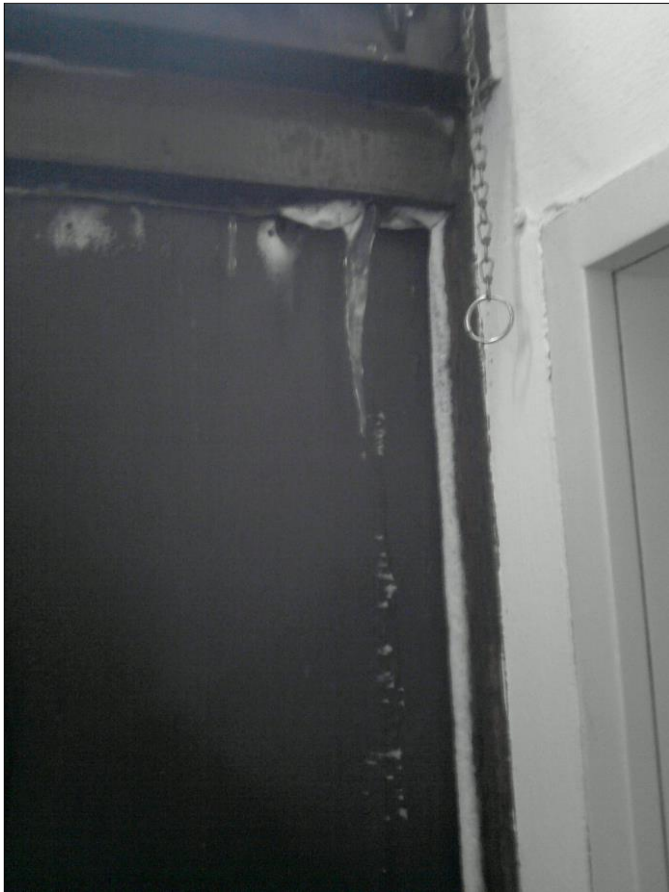
- Bauphysikalische Probleme, die zu Kondensatbildung und Schimmel führten, mussten beseitigt werden. Im Rahmen der Vorkonzeptionierung und der damit verbundenen Bestandsaufnahme wurden entsprechende Schwachstellen, die z. T. im Winter zu Eiszapfen im Inneren des Gebäudes führten, oder an anderer Stelle eine Undichtigkeit im Deckenbereich, die bereits Vermorschungen im Deckenbelag verursacht hatte, gefunden.

*Bild 14: Eiszapfen auf der Innenseite der Eingangstür zum Wohnturm (Bt. F), vor der Sanierung, AB Haase*

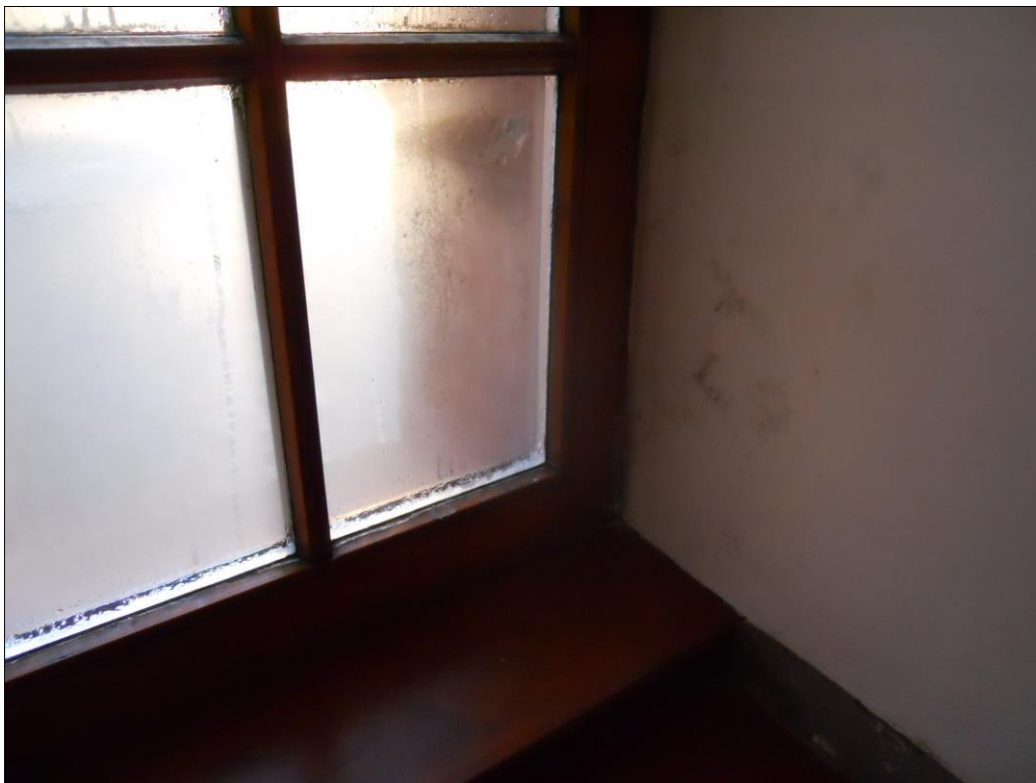
*Bild 15: Kondensat und Schimmelbefall an den Treppenhausfenstern des Wohnturms vor der Sanierung, AB Haase*

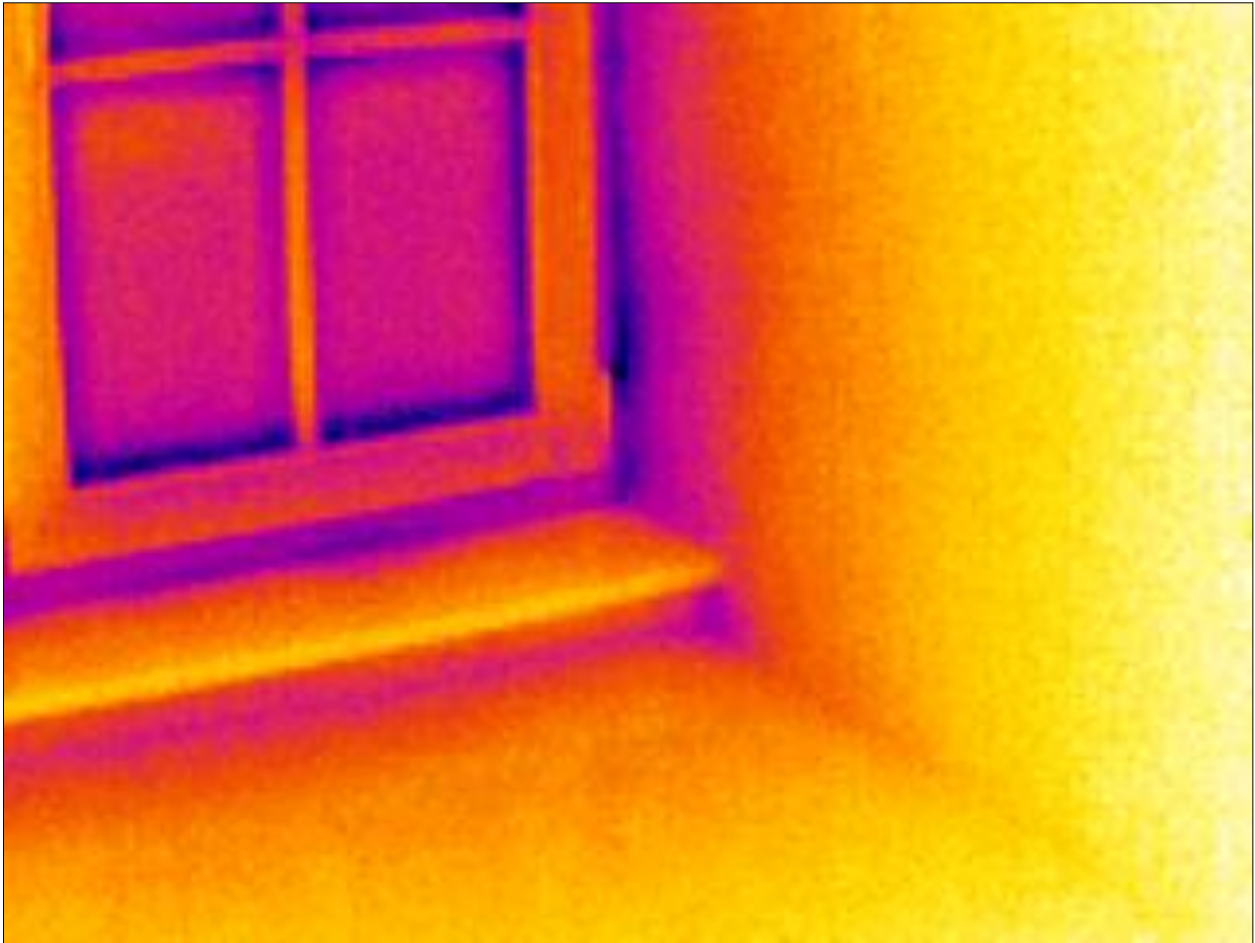
*Bild 16: Thermographieaufnahme eines Treppenhausfensters im Wohnturm F (vgl. Bild 15), AB Haase*

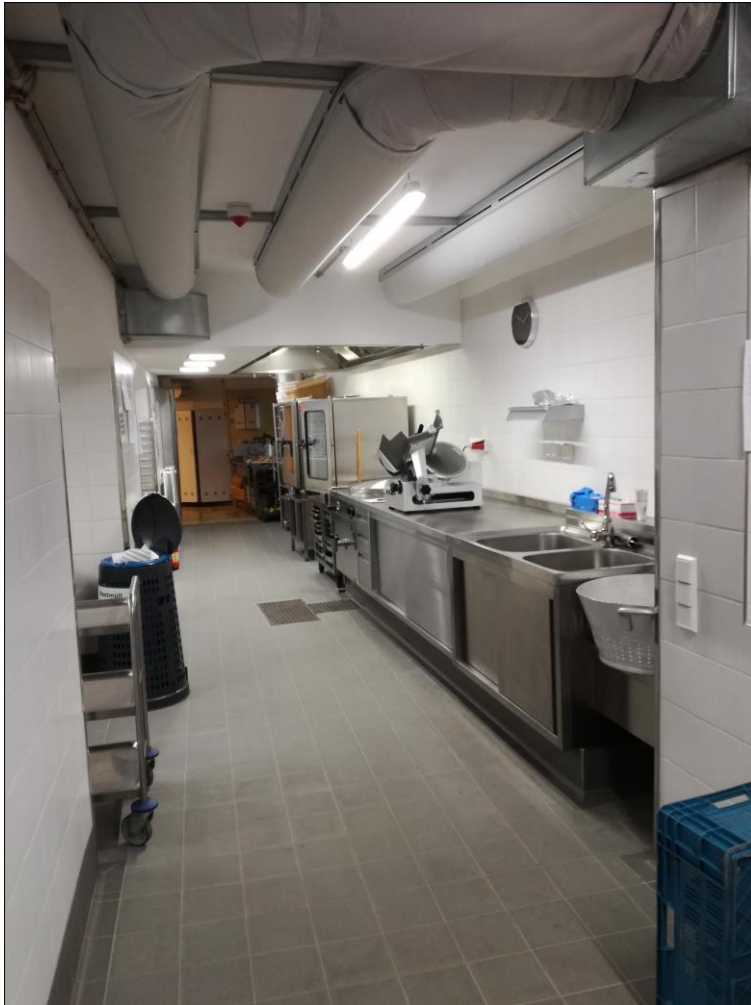
In der bestehenden Gastronomieküche im Erdgeschoss des Bt. G gab es eine Abluftanlage ohne WRG über dem Kochbereich. Bei Betrieb dieser Abluftanlage wurde zwar feuchte warme Luft direkt ins Freie geblasen, aber der entstehende Unterdruck durch kalte, frische Luft unkontrolliert ausgeglichen.

*Bild 27: Die neue Abluftanlage im umgebauten Bestandsraum der Küche, AB Haase*

Die Zuluft wurde durch Türundichtigkeiten, geöffnete Fenster oder andere Luftundichtigkeiten des Raumes angesaugt. Dies war für das Personal nicht zumutbar, da diese Luft zum Teil unter 0°C kalt war und an den Zuluftbereichen sich z. T. sogar Eis niederschlug. Deshalb wurde die Abluftanlage sehr selten benutzt. Dies wiederum führte dazu, dass die warme, feuchte Küchenluft z. T. unkontrolliert in den anschließenden Wohnturm durch Undichtigkeiten der Tür eindrang, dort nach oben stieg und wiederum durch Kondensatbildung Schimmel verursachte.

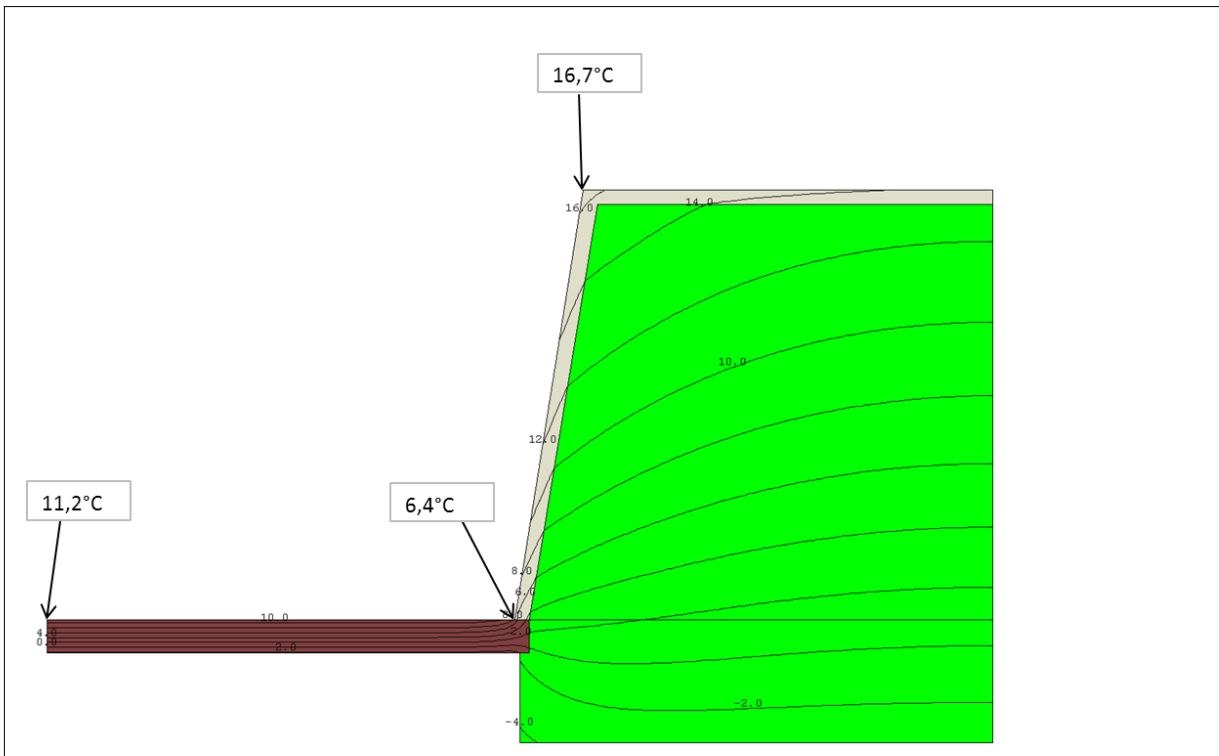
Zeichnung 7: Bestand (altes Fenster mit ungedämmter Laibung), AB Haase

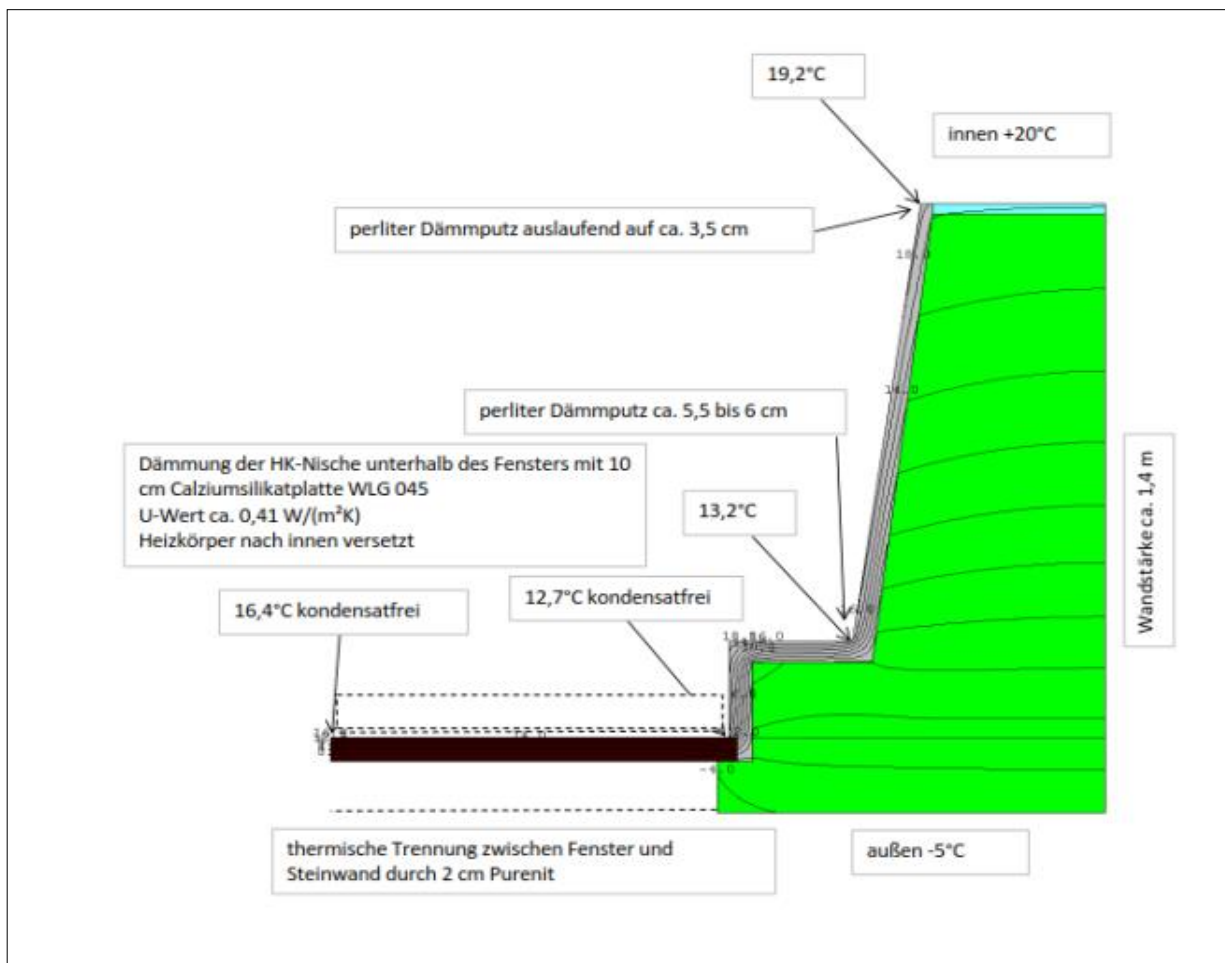
Zeichnung 8: Neues Fenster mit Perlite-Dämmung in der Laibung und thermischer Trennung, AB Haase

Es wurden neue, denkmalgerechtere vierflügelige Holzfenster mit Dreifach-Verglasung und Sonnenschutzverglasung mit wärmegeämmter Anschlussfuge zum anstehenden Bruchsteinmauerwerk eingebaut. Die Fassaden konnten hierdurch deutlich aufgewertet werden. Die traditionellen zweiflügeligen Oberlichter erleichtern die Reinigung im Vergleich zu Kippflügeln wesentlich und erlauben eine effiziente Lüftung, auch wenn die unteren Flügel wegen des problematischen Nutzerverhaltens der Jugendgruppen verschlossen bleiben müssen.

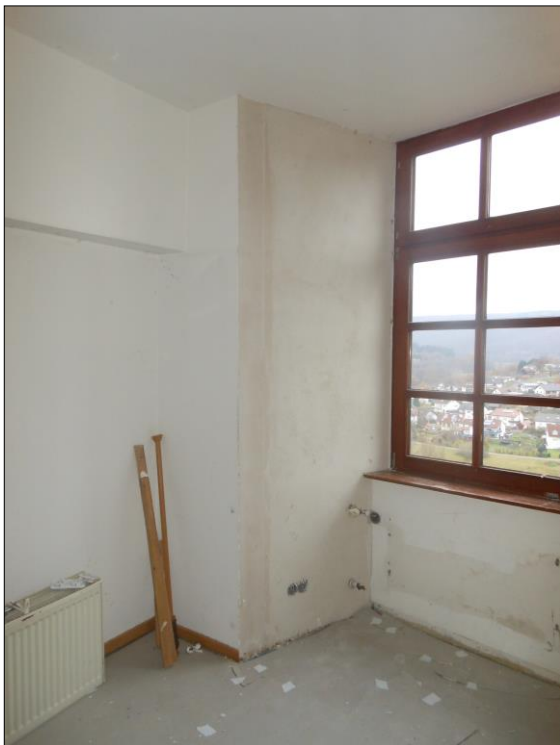
*Bild 29: Fenster und Fensternische F146 im Zimmer „Madrid“ in der Bauphase vor der Erneuerung, AB Haase*

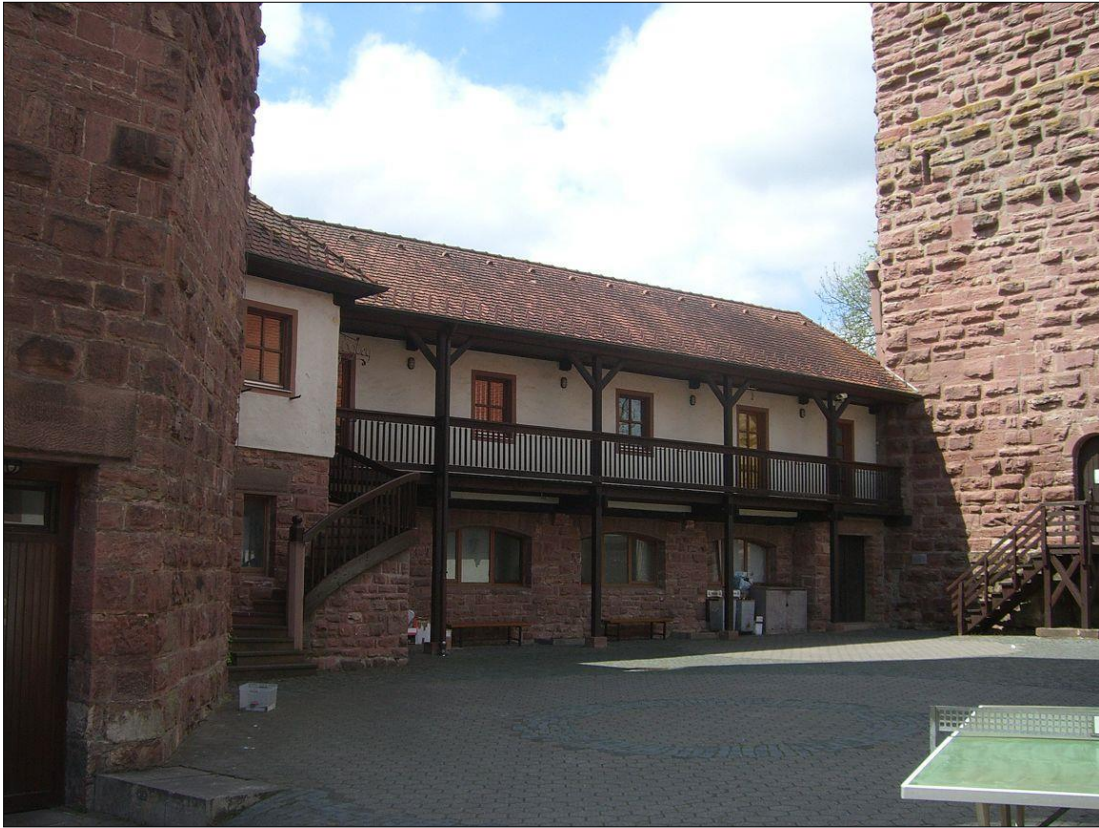
Der Burgmauerflügel (Bt. G) mit der Burgküche im Erdgeschoss und der Verwaltung im Obergeschoss wurde am stärksten verändert. Der Bestand im Küchenbereich war zu eng, die Küchentechnik veraltet, die Betriebsabläufe nicht funktionsgerecht, die Lüftung nicht funktionsfähig und der Küchentechnik verursachte einen sehr hohen Energieverbrauch. Sie war bei den letzten Instandsetzungs- und Sanierungsmaßnahmen der 1980/90er Jahre und 2000 nicht modernisiert worden und befand sich noch weitgehend auf dem Stand Ende 1950er Jahre.

*Bild 33: Der Burgmauerflügel (Bt. G) vor dem Küchenanbau, AB Haase*

Der alte Küchenbereich wurde abgebrochen und neu zum Hof hin durch einen erdgeschossigen Anbau vergrößert. Die Bögen der ehem. hofseitigen Außenfenster wurden zu internen Durchgängen zwischen den Küchenbereichen. Die alte Bodenplatte wurde abgebrochen und eine neue hochwärmegedämmte Bodenplatte eingebaut. Die Küche wurde hinsichtlich der Betriebsabläufe optimiert und überwiegend mit neuen, effizienteren Geräten ausgestattet. Der Herd wurde wieder als Gasherd ausgeführt, da die elektrische Variante den Anschluss überlastet hätte. Die Gasanlage mit ihren Anschlüssen wurde den aktuellen Vorschriften gemäß überarbeitet. Es wurden drei hochgedämmte Kühlräume für Milchprodukte/Fleisch, Gemüse und Tiefkühlen eingebaut. Die aktuellen Vorschriften hinsichtlich Arbeitssicherheit (z.B. Fußböden mit Rutschhemmung R13 B) und Hygiene werden nun vollständig erfüllt. Die Küchenabwässer werden separat gesammelt und über einen neuen, unterhalb in der Geländestufe des Zwingers eingebauten Fettabscheider geführt. Der Neubaubereich wurde hochwärmegedämmt (U-Wert von ca.  $0,18 \text{ W/m}^2\text{K}$ ) ausgeführt und die Bestandsmauer zum Hof von außen gedämmt. Durch Neuanschaffung energiesparender Küchengeräte sowie dem Einbau einer Lüftungsanlage mit effizienter WRG wird der Burgküchenbereich inkl. Küchenbetrieb in Zukunft deutliche Energieeinsparungen erreichen.
