## Abschlussbericht zum Forschungsvorhaben

### Klosterburg Dinklage

### Sicherung, Restaurierung und Umnutzung der ehemaligen Wassermühle

29132-45

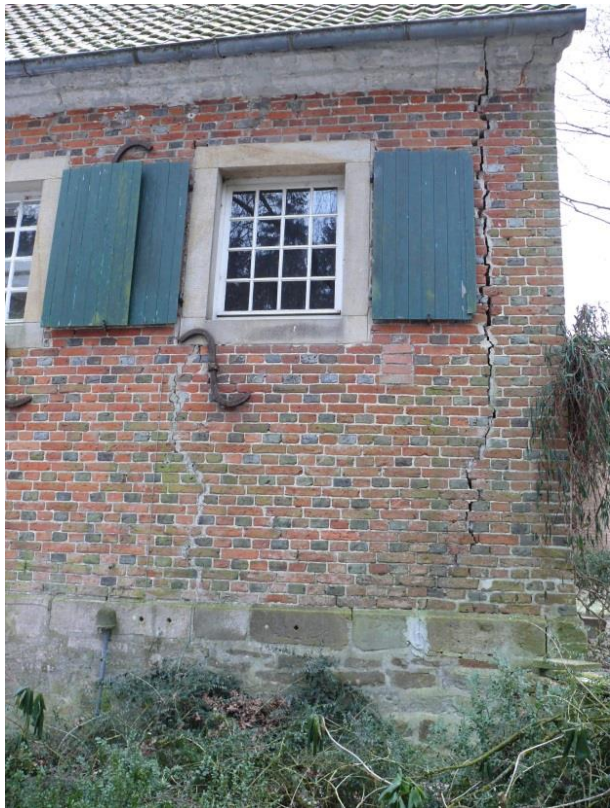
In der ersten Phase fand eine ausführliche Analyse der Bausubstanz des Mühlengebäudes vor der Ausführung der Sanierungsmaßnahmen statt. Dabei wurden die Schwachstellen des Mühlengebäudes genauer untersucht. Das Gebäude wies eine Vielzahl von starken Mauerwerksrissen auf. Der stärkste Riss hatte eine Breite von ca. 8 cm und verlief vertikal im Außenmauerwerk, s. Bild 3 und Bild 4. Die Rissdokumentation ist in Bild 5 bis Bild 8 festgehalten.

Bild 3: Vertikalriss - Westwand

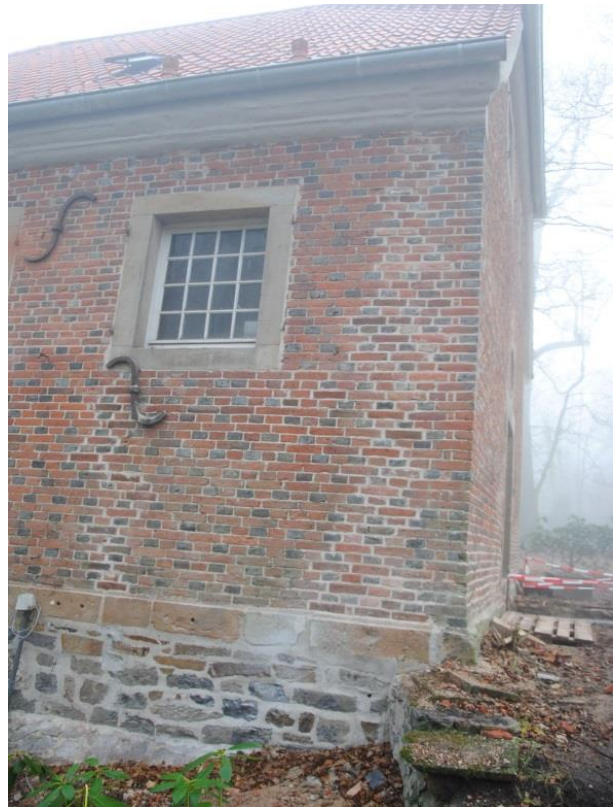
Bild 4: Sanierter Vertikalriss - Westwand

Das geschädigte Mauerwerk wurde mit einem Muschelkalk-Vormauermörtel der FA. BAL-TUS-TROCKENWERKE neu vermauert. Geschädigte Ziegel wurden durch historische Ersatzziegel ersetzt. Lose Fugen und später eingebrachte Zementfugen wurden entfernt und ebenfalls neu verfugt. Für die Dachdeckerarbeiten war das Abdecken der alten Tonfalzziegel notwendig, da der originale Eichendachstuhl zimmermannsmäßig im Bereich der Fußpfetten überarbeitet werden musste. Zudem wurde der Pfettenbereich mit einer feuchteadaptiven Dränageschicht zwischen Holz und einer neu eingebauten Dampfsperre ausgeführt. Später eingebrachte Zwischensparren sind dabei entfernt worden. Für die Wärmedämmung im Dach wurde eine ACTIS-Dämmung verwendet [IN2]. Die Fenster des ehemaligen Mühlengebäudes wurden von einer Tischlerei nach Vorbild der alten Fenster neu angefertigt und verglast. Das Fenster im Treppenhaus blieb als Primärdokument im Original erhalten und erhielt ein inneres Vorsatzfenster. Im Erdgeschoss und im Dachgeschoss wurden die Innenseiten der Außenwände mit Lehm verputzt. Zwischen Eingangsebene und Ausstellungsebene im Erdgeschoss wurde eine Differenzterrasse und ein Hublift eingebaut [2].

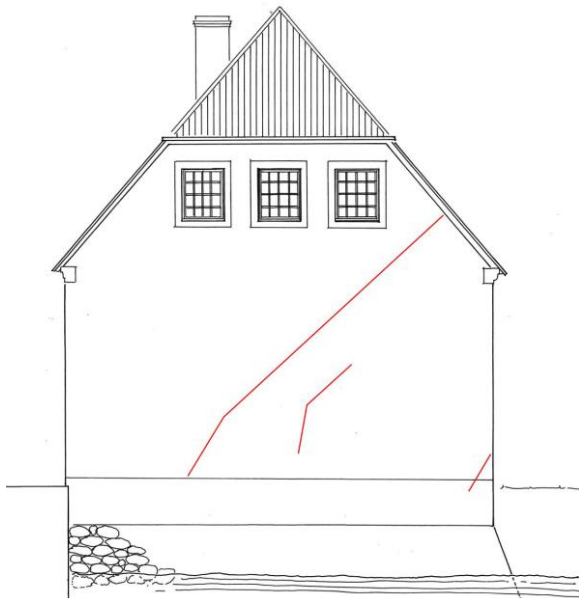
Bild 5: Rissverlauf auf der Nordseite [1]

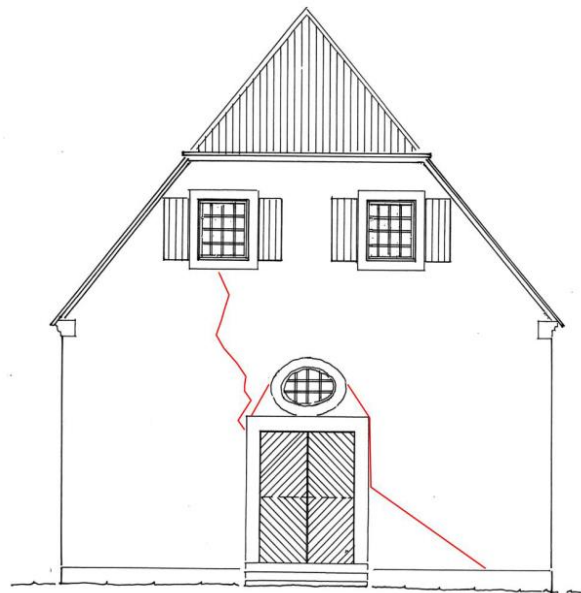
Bild 6: Rissverlauf auf der Südseite [1]

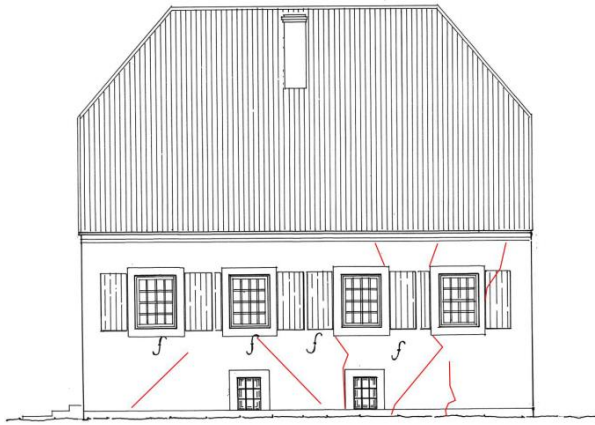
Bild 7: Rissverlauf auf der Ostwand [1]

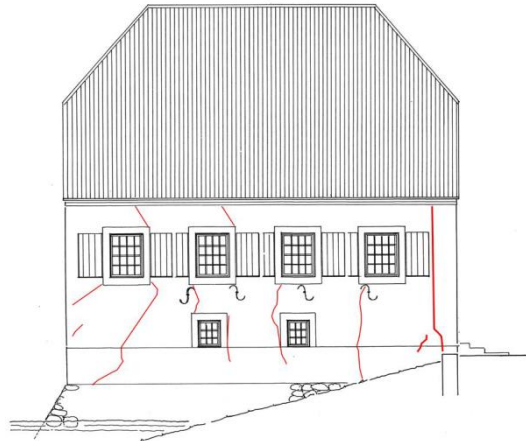
Bild 8: Rissverlauf auf der Westwand [1]

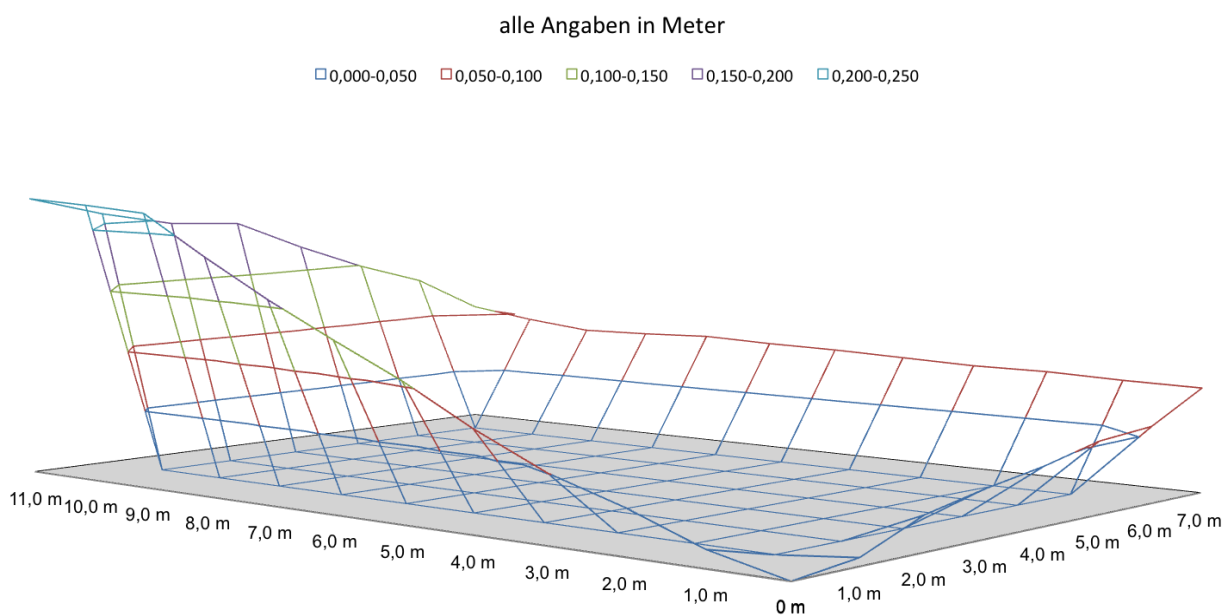
Bild 9: Verformungen des Mühlengebäudes vor der Sanierung [1]

Die maximale Setzung und damit maximale Abweichung von der horizontalen Nulllinie betrug -22,3 cm. Die maximale Steigung auf einen Meter betrug -3,10 cm und war auf der Ostseite zwischen den Werten 8,0 m und 9,0 m zu finden. Am stärksten von Setzungen betroffen sind die Ostseite und die angeschlossene Südseite des Gebäudes. Ausgehend von dem Nullpunkt, setzte sich das Gebäude auf der Ostseite um -22,3 cm auf 11,20 m. Dies entspricht einer durchschnittlichen Setzung und auch Steigung von -2,00 cm/m. Die angeschlossene Südwand setzte sich in der Süd-Ost-Ecke ebenfalls um -22,3 cm und verläuft bis auf -10,30 cm in der Süd-West-Ecke. Die Linie besitzt hier eine durchschnittliche Steigung von 1,71 cm/m. Die Westseite hat sich insgesamt sehr gleichmäßig gesetzt. Die durchschnittliche Steigung beträgt -0,18 cm/m. Das Gebäude verläuft somit hier nahezu horizontal. Die Nordseite verläuft vom Nullpunkt bis zu einer maximalen Setzung von -8,20 cm. Hieraus ergibt sich eine maximale Setzung und Steigung von durchschnittlich 1,17 cm/m [1].

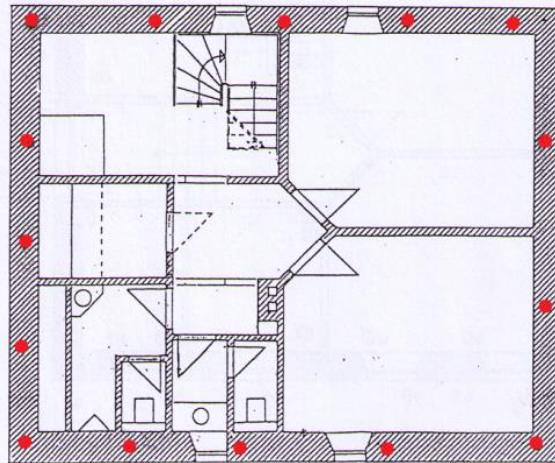
Bild 10: Anordnung der Mikropfähle im Keller [7]

Eine Innovation stellen die SOBU-Pfähle der niederländischen Firma REVAC, SPECIALISTISCHE TECHNIKEN BV, DEN HAAG, dar [IN1]. Die Pfähle werden von innen über Schlitze hydraulisch in das Fundament gegen die Last des Mauerwerks in den Baugrund eingedrückt, bis die erforderliche Pfahllast erreicht wurde. Die Ausführung der Pfähle kann durch Variation der Anschlüsse an unterschiedliche Wandsysteme und sehr beengte Raumverhältnisse angepasst werden und stellt für den deutschen Markt eine Innovation gegenüber den bisher ausgeführten Systemen dar. Darüber hinaus sind die Kosten und Nacharbeiten relativ gering. Aufgrund des geringen Eingriffs in die vorhandene Substanz bei sofortiger Entlastung der vorhandenen Fundamente ist das Verfahren verträglich, dauerhaft und für historische Gebäude hervorragend geeignet. Bild 10 zeigt die Anordnung der eingesetzten Mikropfähle beim Mühlengebäude.

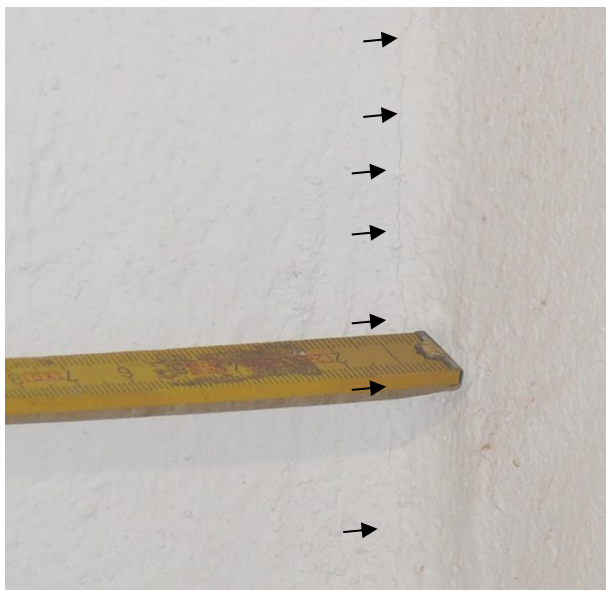
Im Kellerraum, in dem die Messtechnik vor der Sanierung aufgebaut war, wurden ein Neigungssensor und drei induktive Wegaufnehmer installiert, s. Bild A 3. Zwei der induktiven Wegaufnehmer wurden senkrecht und horizontal messend an der dem Treppenhaus angrenzenden Wand im Messraum angebracht, s. Bild A 10. Nach der Sanierung entstand in dem frischen Farbanstrich ein senkrechter Haarriss in der Innenwand (Ecke Außenwand). Dieser Riss entstand an derselben Stelle, an der vor der Sanierung ein breiter Abriss sichtbar war, s. Bild A 12. Über diesem Riss wurde ein dritter induktiver Wegaufnehmer eingerichtet.

Der Haarriss, der mit dem Wegaufnehmer 3 beobachtet wurde, zeigte bis im Beobachtungszeitraum eine Bewegung von ca. 0,14 mm. Die Messwerte der Wegaufnehmer 1 und 2 zeigen jedoch, dass nach den Sanierungsmaßnahmen keine nennenswerte Bewegungen mehr auftrat, s. Bild A 18. Gleiches gilt für die Bewertung der gemessenen Werte der Neigungsmesser, die in Bild A 19 dargestellt sind.

Bild A 12: Haarriss Innenwand – Ecke  
Außenwand

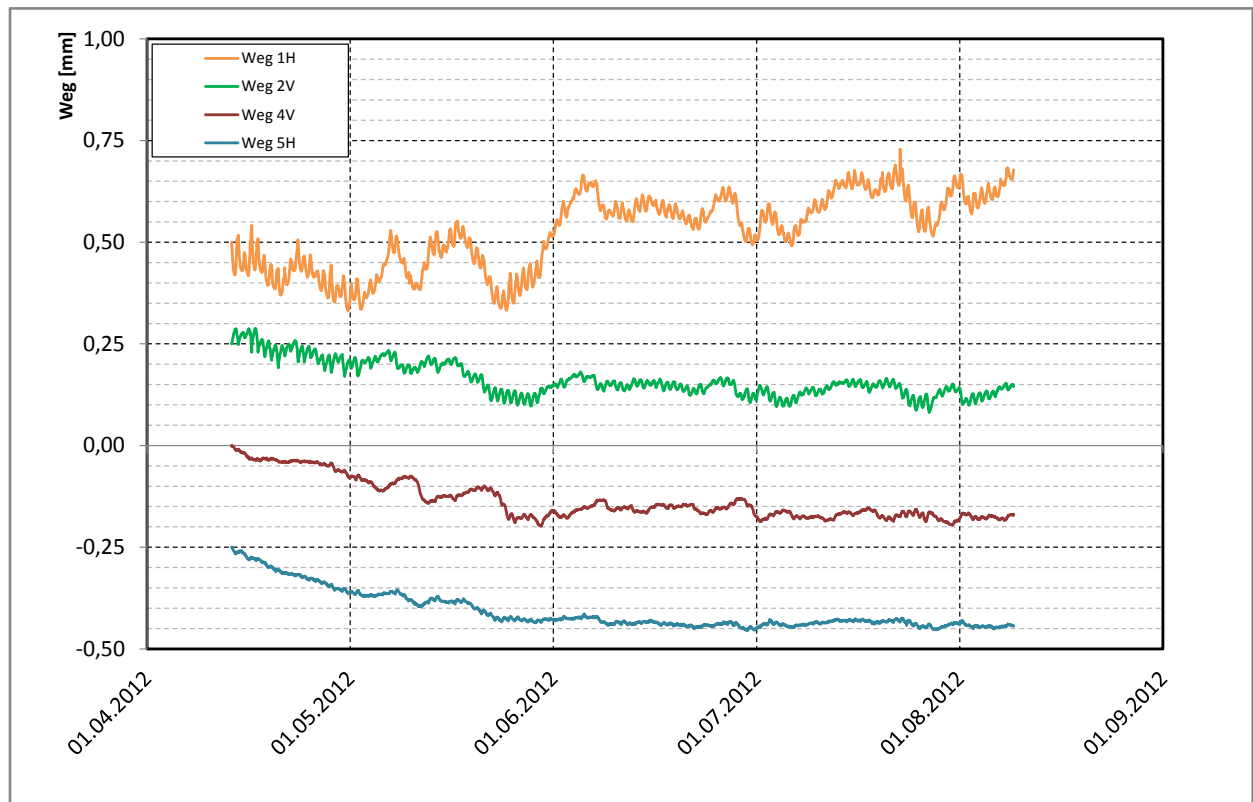
Die Bewegung der Wegaufnehmer ist in Bild A 14 aufgezeigt. Der Versuchsaufbau an der Ecke der Westwand zur Südwand lieferte Daten, anhand denen sich ableiten lässt, dass die Bewegung im Mauerwerk stark temperaturabhängig ist. Verfolgt man in Bild A 15 die Temperaturkurve und vergleicht sie mit der Weg 1 Kurve, ist es auffällig, dass sie relativ parallel verlaufen. Fällt die Temperaturkurve, dann zieht sich das Mauerwerk zusammen und der Wegaufnehmer misst negative Werte. Steigt die Temperatur, so dehnt sich das Mauerwerk aus und es werden positive Werte gemessen.

Bild A 14: Wegaufnehmer 1,2,4 und 5 im Jahr 2012

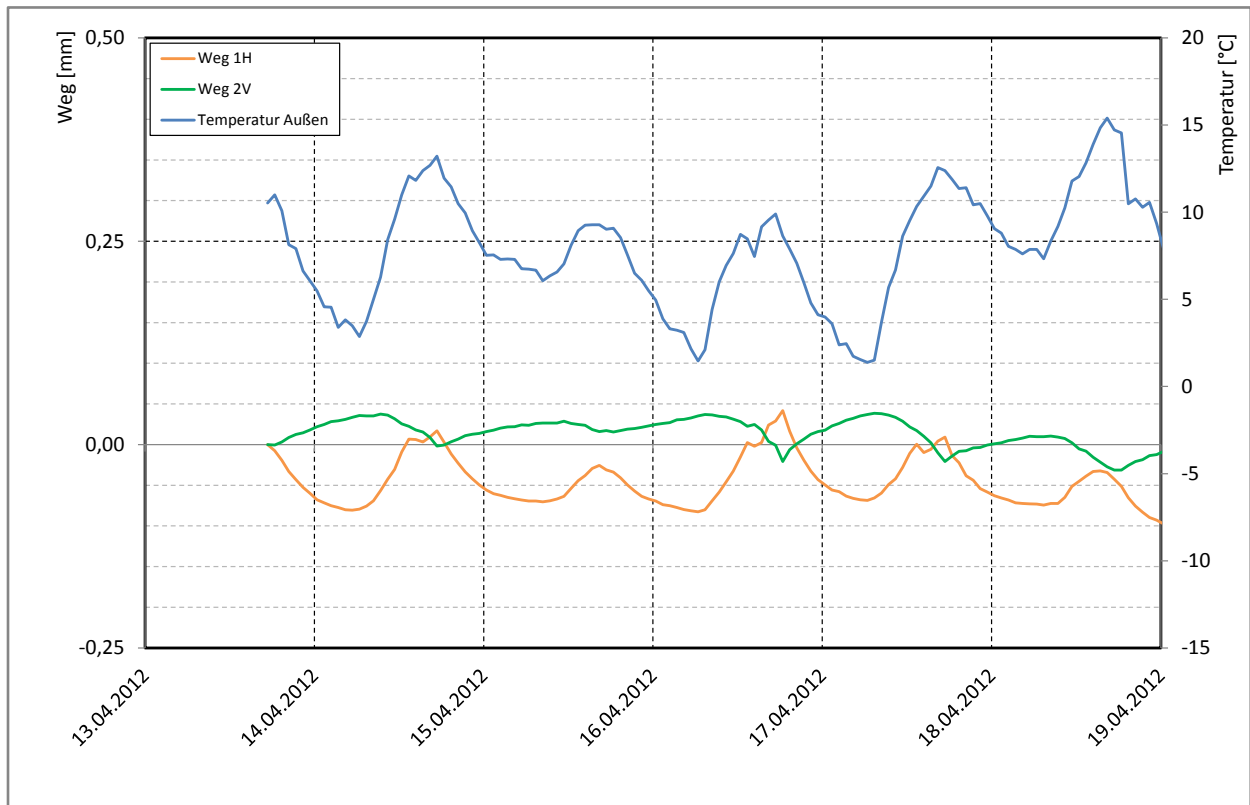
Bei der Kurve für den vertikalen Weg ist der gleiche Effekt zu erkennen, jedoch nicht mit der gleichen Stärke. Dies ist in der geringen Höhe der Wand im Vergleich zur Länge begründet. Weiterhin werden bei niedrigen Temperaturwerten positive Messwerte ermittelt und bei höheren Temperaturen, negative. Erwärmt sich das Mauerwerk, dehnen sich die Steine in alle Richtungen aus. Somit wird der vertikale Weg zwischen den Mauersteinen kleiner. Es werden negative Werte gemessen. Der entgegengesetzte Effekt tritt bei geringer werdenden Temperaturen auf. Abgelesen ist ein  $\Delta l$  von 0,012 mm möglich. Eine solche Rissbreite ist schon mit dem Auge gut zu erkennen.

Bild A 15: 5-Tage-Ausschnitt: Temperaturabhängigkeit der Wegaufnehmer 1 und 2

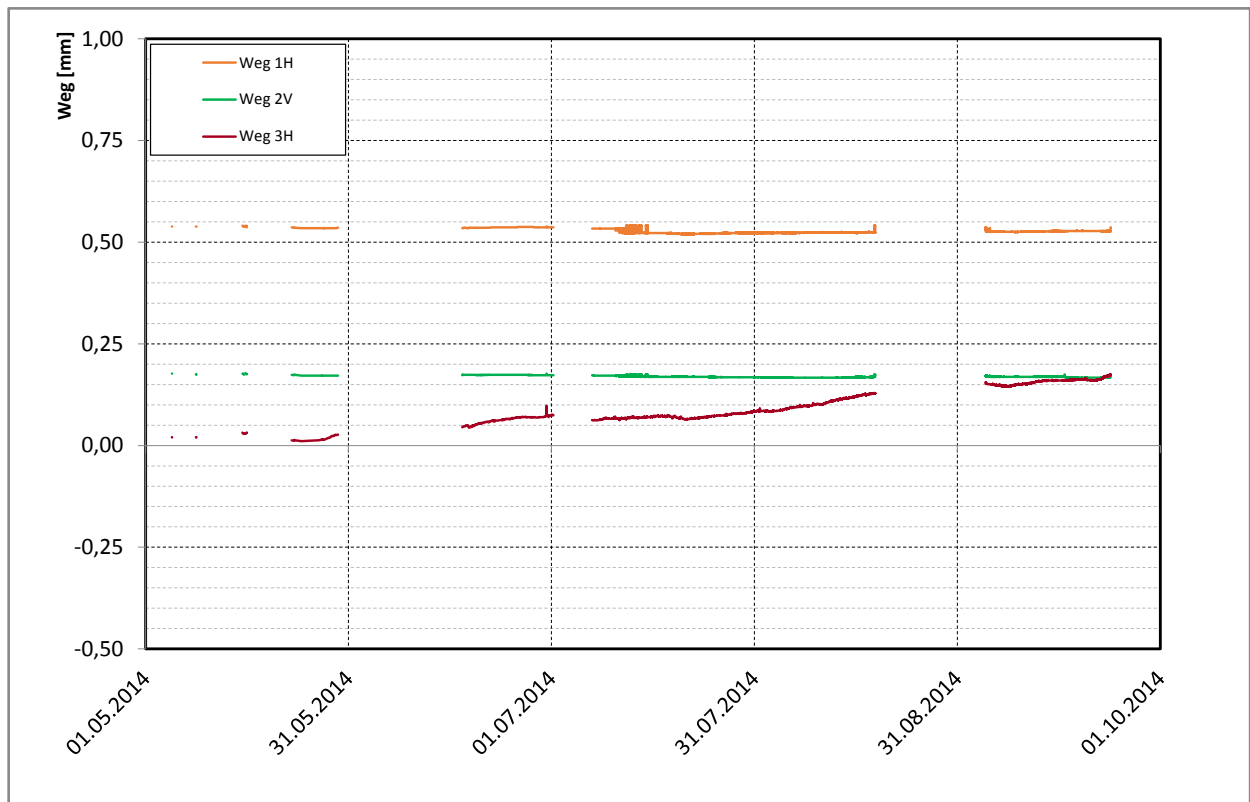
Bild A 18: Wegaufnehmer 1,2 und 3 im Jahr 2014

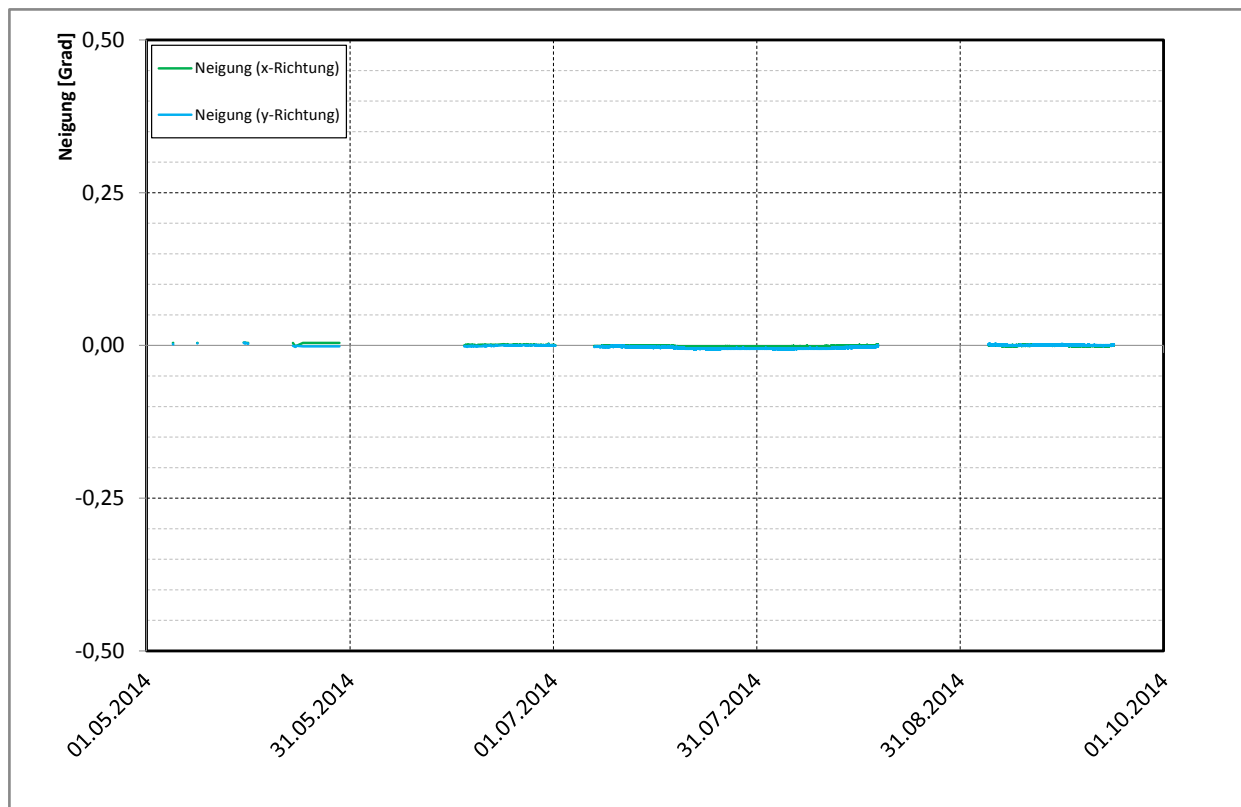
Bild A 19: Neigungsmessung Nordwand im Jahr 2014
