0. Kurzfassung

Im Projekt MATEKUR wurden historische Dachwerke untersucht, die Schäden in Folge von Holzkorrosion (Mazeration) zeigen, wie sie seit Anfang der 1990er Jahre zunehmend beobachtet werden. Einbezogen wurden auch Konstruktionen, die als gefährdet einzustufen sind, weil die Hölzer mit großen Mengen und ggf. mehrfach hochdosiert mit Flammschutzmitteln behandelt wurden. Ein Ziel des Projektes war, den Schadensprozess besser zu verstehen, weshalb der Einfluss der beteiligten Salze und des Umgebungsklimas näher untersucht wurden. Die Resultate von Sanierungen oder Sanierungsversuchen der letzten 20 Jahre wurden dokumentiert und bewertet. An Probeflächen am Dachwerk des Naumburger Domes wurden etablierte und neue Sanierungsansätze erprobt und verglichen. Auf der Basis der Ergebnisse wurden Empfehlungen für den Umgang mit von Mazeration betroffenen Holzkonstruktionen formuliert.

1.1 Anlass und Zielsetzung

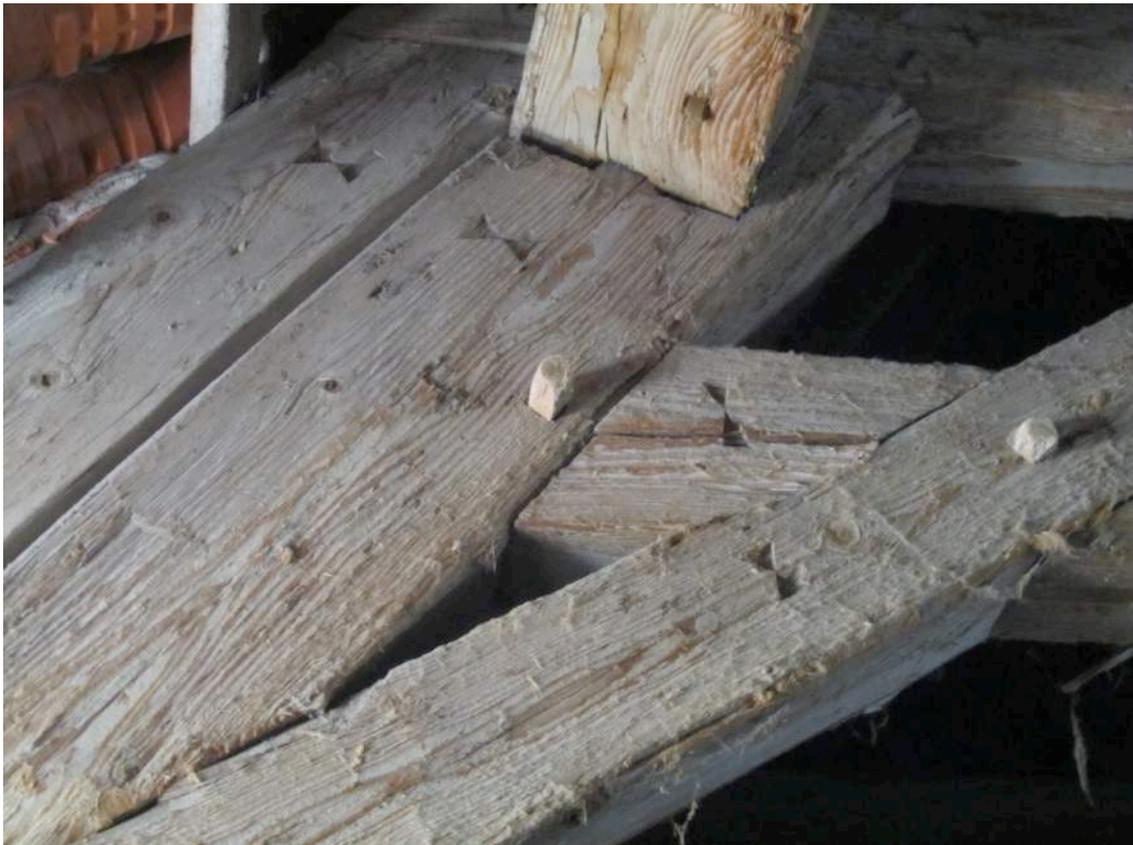
Abb. 1 Naumburg, Dom, Mazeration: Auffaserung der Holzoberfläche. Gut erkennbar sind auch die Abbundzeichen (Dreiecke, sog. „Fähnchen“)

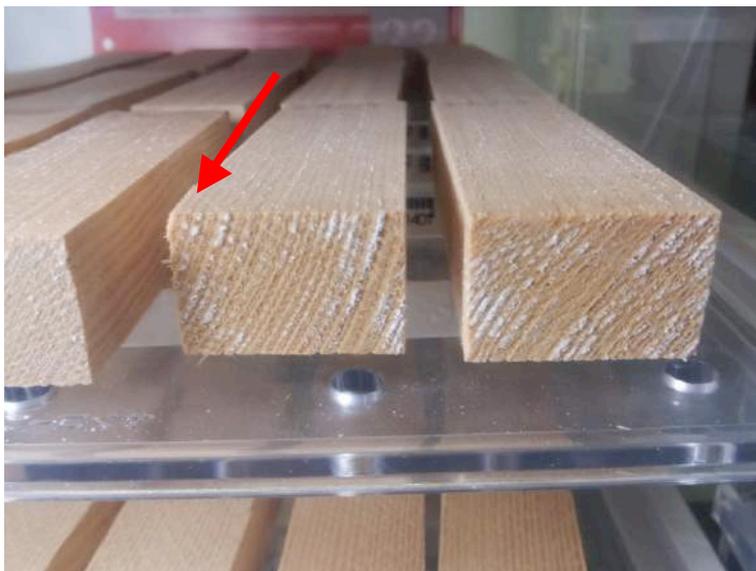
Maß für die jeweilige Änderung der relativen Luftfeuchte sind Lösungserscheinungen bzw. das Auskristallisieren des eingelegten Feuerschutzsalzes. Durch diese Vorgehensweise soll sichergestellt werden, dass sich die Kristallisationsdrücke im Holzgefüge tatsächlich aufbauen können. Um die jeweiligen Zeiträume zu straffen, wird in der Phase der Befeuchtung eine Schale mit Wasser eingestellt sowie in der Phase der Trocknung ein Trockenmittel mit dem Namen Desi Pak. Insgesamt konnten seit dem Beginn des Versuches am 16.05.2012 88 Wechsellagerungen erfolgen und damit 44 vollständige Zyklen realisiert werden. In den Eck- und Kantenbereichen zeigen sich inzwischen erste Lockerungen des Holzgefüges. Von der Reproduktion des Schadensbildes, welches aus der Praxis bekannt ist, kann man jedoch noch nicht sprechen (s. Abb. 8).

Abb. 8 Ansätze einer Lockerung des Holzgefüges in den Eckbereichen nach dem 44. Wechsellagerungszyklus

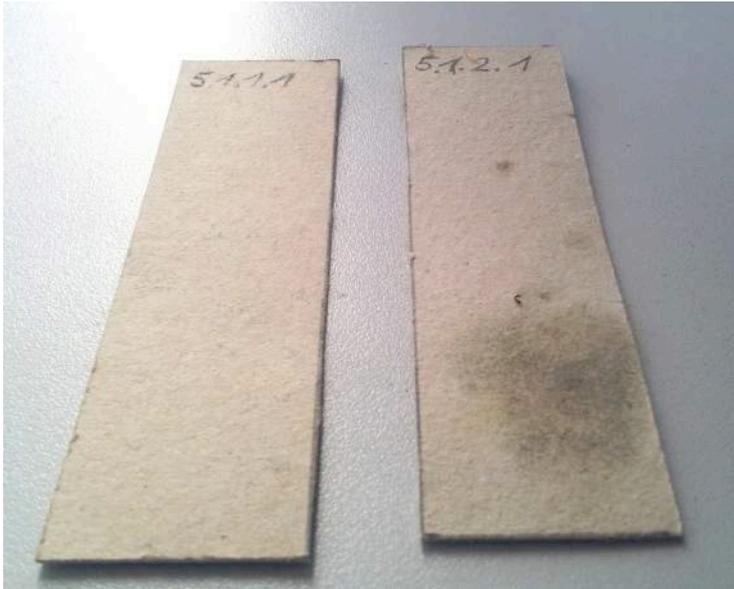
Parallel zu den systematischen Wechsellagerungsversuchen erfolgte ein Versuch mit Feuerschutzsalz getränkten Pappstreifen. In der Praxis wurde immer wieder beobachtet, dass die Hinweisschilder zur Holzschutzbehandlung auf den Dachstühlen extrem mazeriert und aufgequollen sind. Aus diesem Grund durchliefen ein behandelter und ein unbehandelter Pappstreifen ebenfalls den Wechsellagerungsversuch bis zum Auftreten von Stockflecken und Schimmel. Zum Zeitpunkt des Abbruchs des Versuches nach ca. 42 Wechsellagerungszyklen trat keine optische oder haptische Veränderung der Pappstreifen auf, die sich auf Mazerationseffekte zurückführen lassen (s. Abb. 9).

Abb. 9 In Feuerschutzsalz getränkte Pappstreifen nach 30 Wechsellagerungszyklen

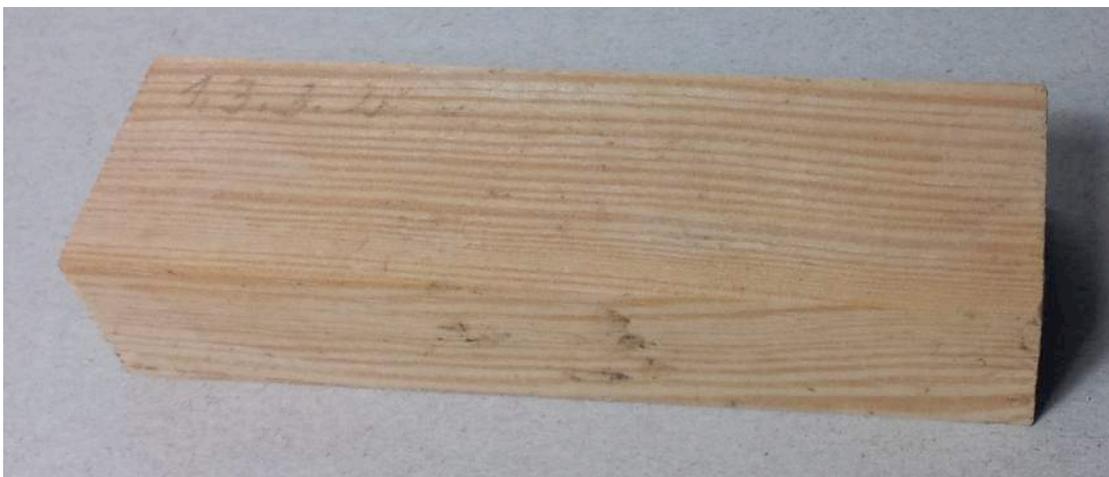
In Anlehnung an diesen Test wurden die Probekörper aus Kiefernspiltholz in gesättigter Lösung aus 1:1 Ammoniumphosphat- und Natriumsulfatlösung getränkt, bei 60 °C getrocknet und erneut getränkt. Insgesamt durchliefen die Proben neun Mal diesen Test ohne erkennbare makroskopische Gefügeschäden (s. Abb. 10). Die meisten Sandsteine weisen nach einem solchen Wechsellagerungstest erheblich Gefügeschäden auf.

Abb. 10 In gesättigter 1:1 Natriumsulfat- und Ammoniumphosphatlösung getränkte Kiefernholzsplintprobe nach 9 Zyklen der Trocknung und erneuter Tränkung in der Salzlösung

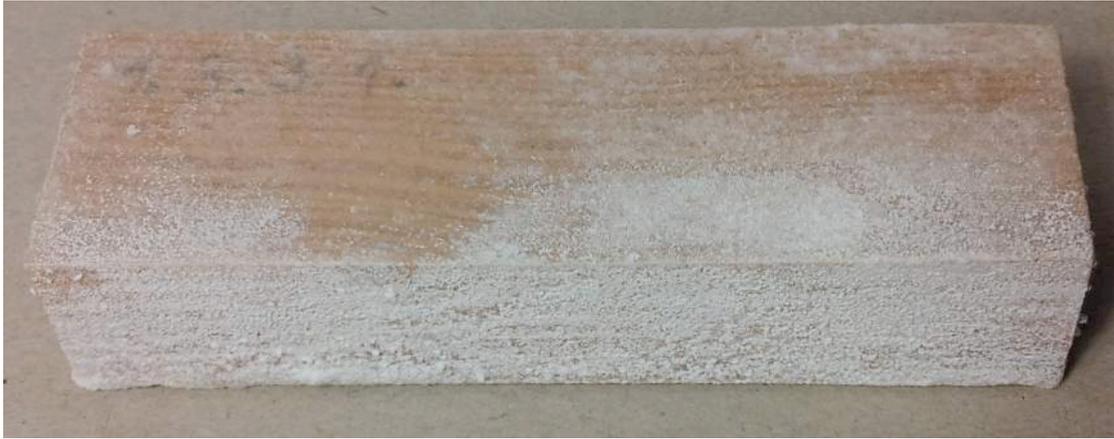
Parallel dazu erfolgte dieser Versuch mit 30%iger Feuerschutzsalzlösung über acht Zyklen der Tränkung in gesättigter Lösung und anschließender Trocknung, ebenfalls ohne erkennbare Schädigung des Kiefernholzgefüges (s. Abb. 11).

Abb. 11 In 30%iger Feuerschutzsalzlösung getränkte Kiefernholzsplintprobe nach 8 Zyklen der Trocknung und erneuter Tränkung in der Salzlösung

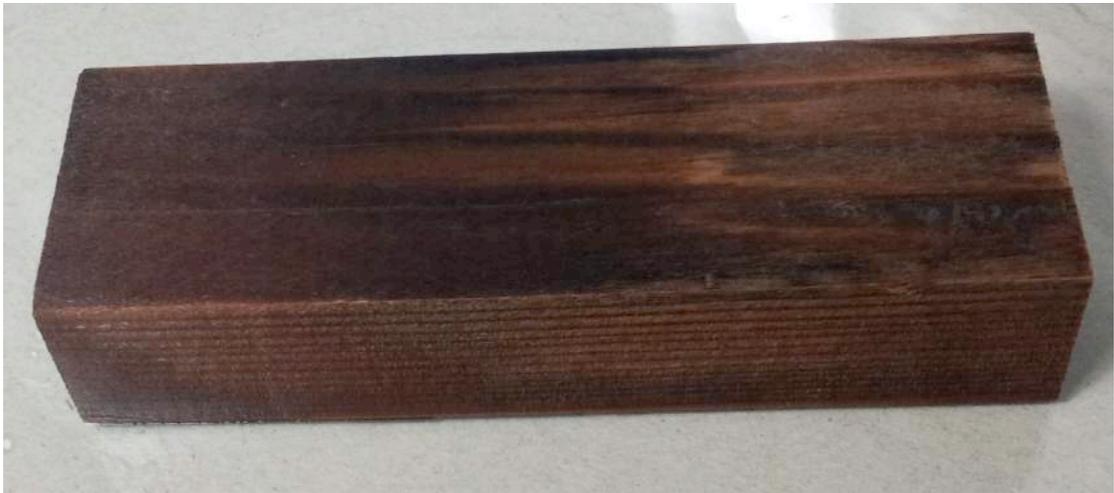
Insgesamt lagerte die Probe ca. 9 Monate in der Lösung und veränderte ihre Färbung aber ohne erkennbare Gefügeschäden (s. Abb. 12).

Abb. 12 Fichtensplintholzprobe nach ca. neun Monaten Lagerung der Stirnseite 10 mm tief in 10 %iger Schwefelsäure

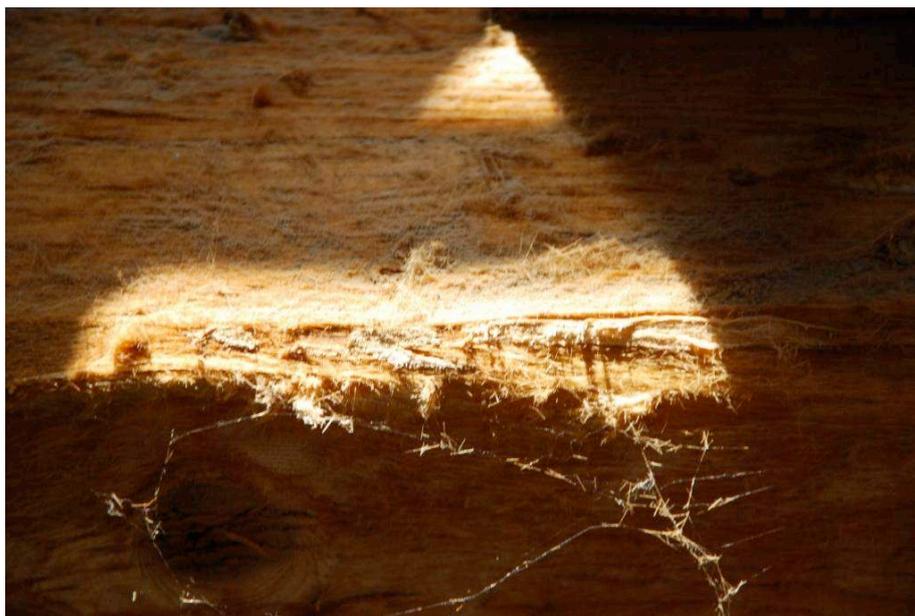
Die Laboranalyse einer Mischprobe ergab einen Sulfatgehalt von 50.000 mg/kg Holz. Im Herbst 2013 zeigten sich erneut ausgeprägte Faseraufrichtungen. Es ist festzustellen, dass die Mazeration allein durch die Reinigung nicht gestoppt werden konnte.

Abb. 15 Wittenberg, Lutherhaus (Ostteil des Daches): Mazeration nach Reinigung

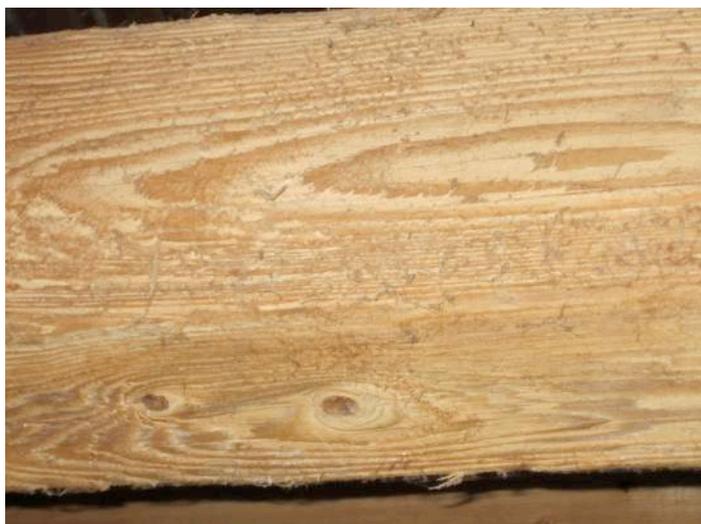
Einige der betroffenen Bauhölzer wurden versuchsweise chemisch behandelt, um den fortschreitenden Zerfall zu stoppen. „Das Bauholz zeigte nach einiger Zeit wieder eine milchige vergraute Auflage.“¹¹

Abb. 16 Wechselburg, Klosterkirche: Mazeration nach Reinigung

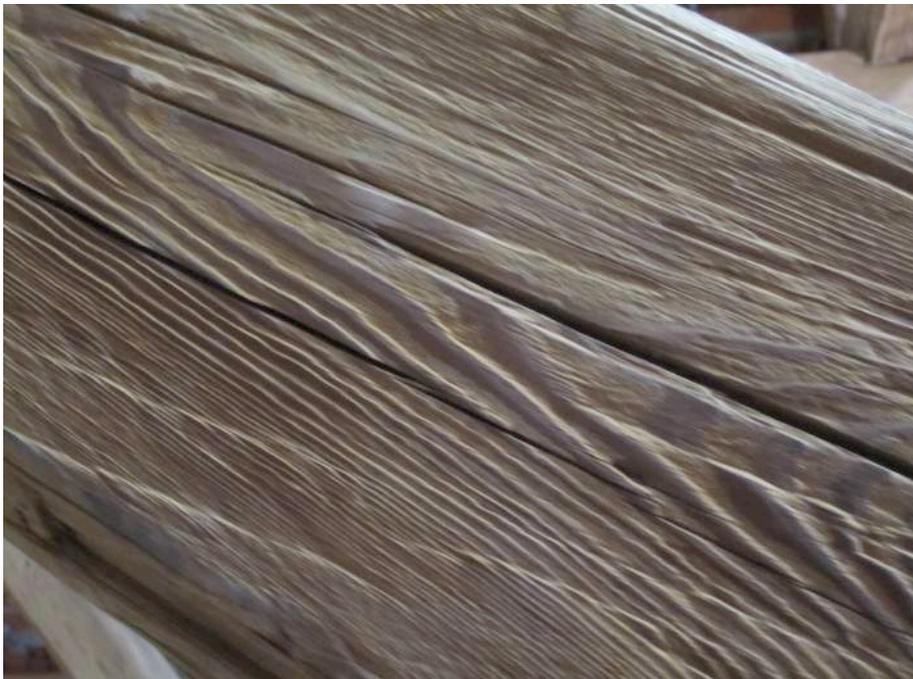
Die Laboranalyse einer oberflächennah entnommenen Mischprobe ergab auf der Südseite einen Sulfatwert von 50.000 mg/kg Holz. Die Ausgangswerte vor der Reinigung und Nachbehandlung sind nicht bekannt.

Abb. 14 Meissen, Albrechtsburg (Nordseite): Waschbretteffekt nach Reinigung im Strahlverfahren

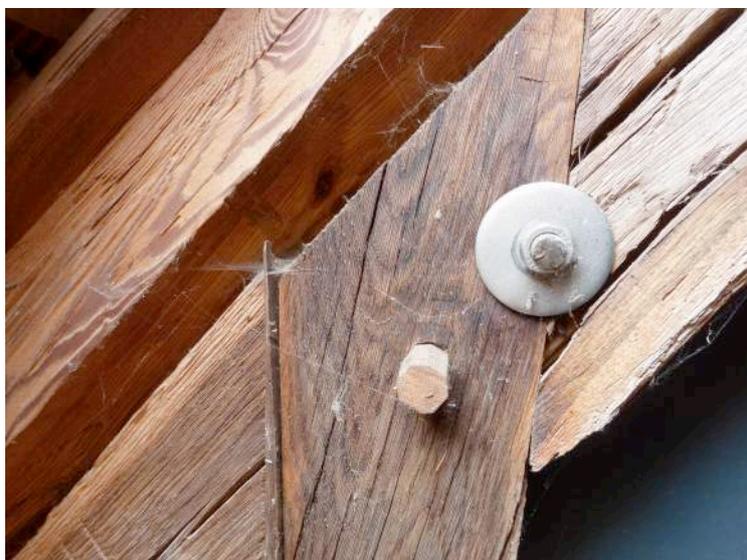
Abb. 17 Tangermünde, St. Stephan: Farbvertiefung nach Beschichtung

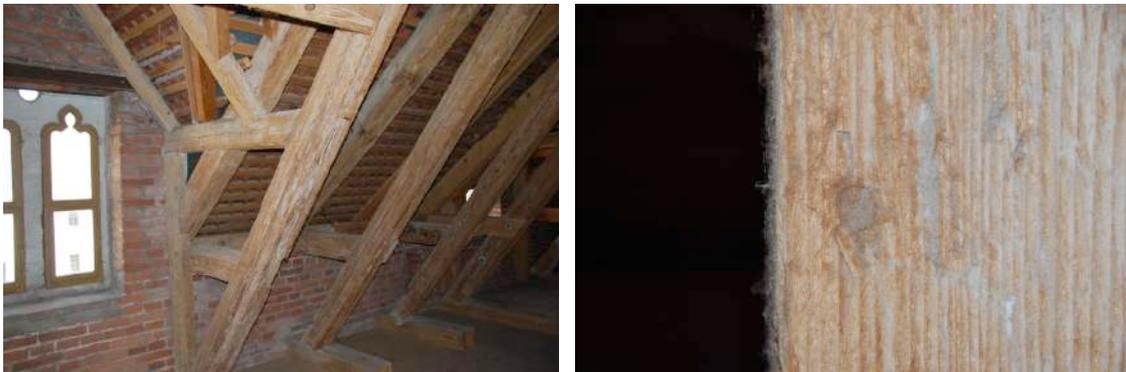
Nachdem zunächst über mehrere Jahre (Lutherhaus bis 2002) nur geringe neue Mazerationserscheinungen zu beobachten waren, sieht es nun danach aus, als hätten die Puffer sich erschöpft, ihre Wirksamkeit eingebüßt.

Abb. 18, Abb. 19 Wittenberg, Lutherhaus (westliches Dach):
Belag und Mazeration nach Reinigung und Pufferung

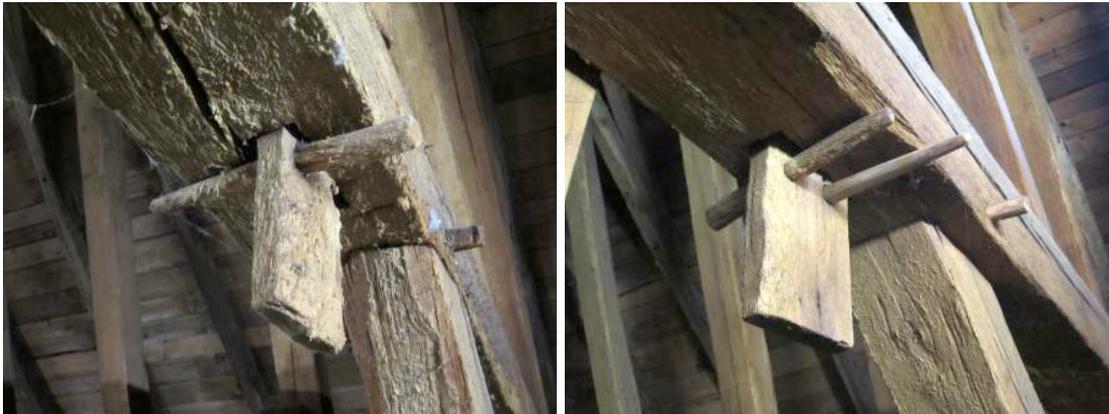
Abb. 32, 33 Meisenheim, Schlosskirche, Zapfenschlösser vor und nach Reinigung mittels rotierender Kunststoffbürste

Die Reinigung der Holzoberflächen mittels Staubsauger, in Naumburg nicht angewandt, jedoch in Meisenheim, bewirkt eine „sanfte“ Entstaubung der Oberfläche. Diese reicht nicht aus, um die Mazeration zu bekämpfen, kann jedoch angezeigt sein, wenn trotz nachgewiesener Salzbelastung noch keine akuten Mazerationerscheinungen beobachtet werden und akzeptable Bedingungen z.B. für Zimmermannsarbeiten geschaffen werden sollen.

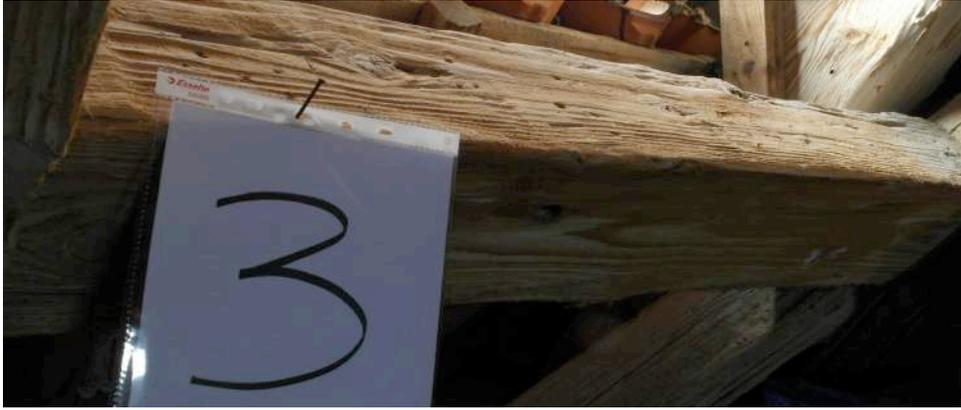
Zustand September 2014: deutliche Faseraufstellung.

Abb. 34 Naumburg, Dom, Feld 3 nach Trockenreinigung mit unterschiedlichen Bürsten
Zustand am 11.03.2014

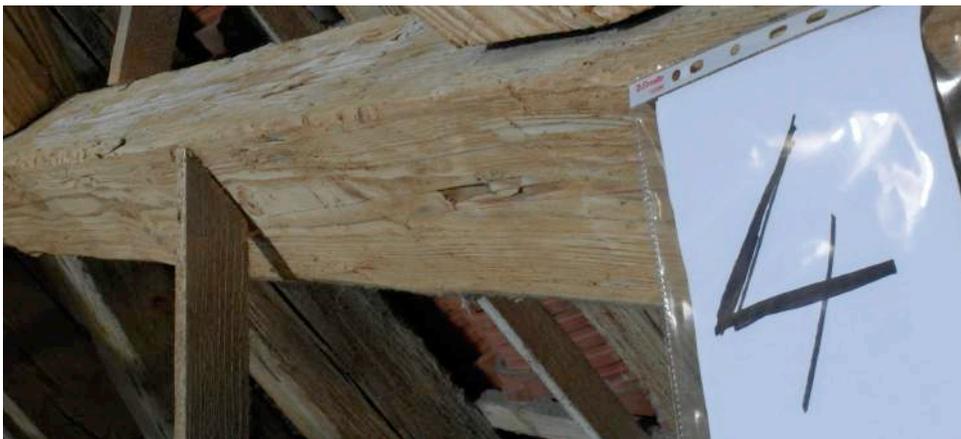
Die Nassreinigung führt zunächst zu einem besseren Ergebnis als die trockene. Jedoch kommt es auch hier nach einiger Zeit zu erneuten Faseraufstellungen, so dass festgestellt werden muss, dass auch die Nassreinigung allein nicht zur Bekämpfung akuter Mazerationserscheinungen ausreicht. Möglicherweise regt die kurzzeitig aufgebrachte Feuchtigkeit sogar den Schadensprozess an, weshalb Nassreinigungsverfahren nur eingesetzt werden sollten, wenn weitere Behandlungsschritte folgen, nicht an latent gefährdeten Konstruktionen, wo Salze nachgewiesen aber noch keine Mazerationserscheinungen beobachtet wurden.

Abb. 35 Naumburg, Dom, Feld 4, Zustand nach Nassreinigung mit Tensid-Zusatz nach einem Jahr (11.3.2014)

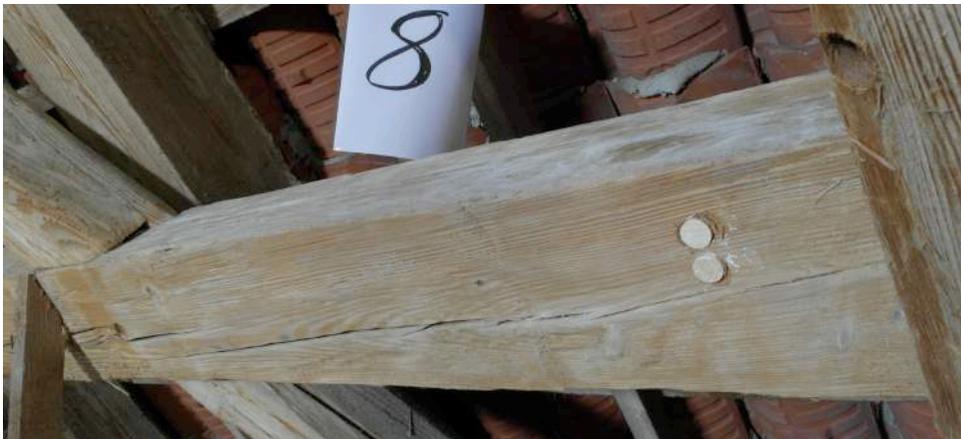
Aufgebracht wurde eine Natriumsilikatzubereitung in wässriger, lösemittelfreier Form in 10%-iger Lösung. Zur Aufbringung wurde ein breiter Pinsel verwendet, dabei auf die Vermeidung von Tropfverlusten geachtet. Bereits nach wenigen Wochen zeigen sich starke Ausblühungen.

Abb. 36 Naumburg, Dom, Feld 8, Zustand nach Natriumsilikatbehandlung (11.3.2014)

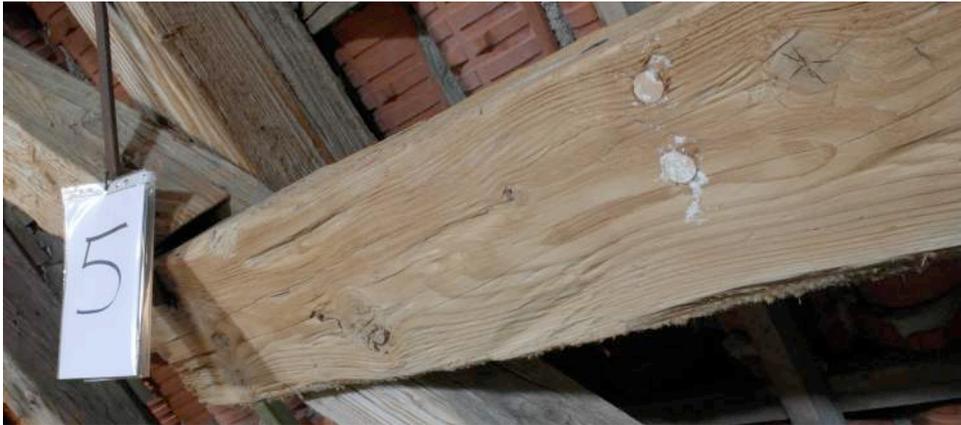
Mittels Pinseln wurde eine nicht filmbildende Polyacrylatzubereitung in wässriger, lösemittelfreier Form in 10%-iger Lösung aufgestrichen, dabei wurden Tropfverluste vermieden. Auch nach einem Jahr ist der optische Eindruck sehr gut: die Oberflächen wirken „sauber“ und intakt.

Abb. 37 Naumburg, Dom, Feld 5, Zustand nach Polyacrylatbeschichtung (11.3.2014)

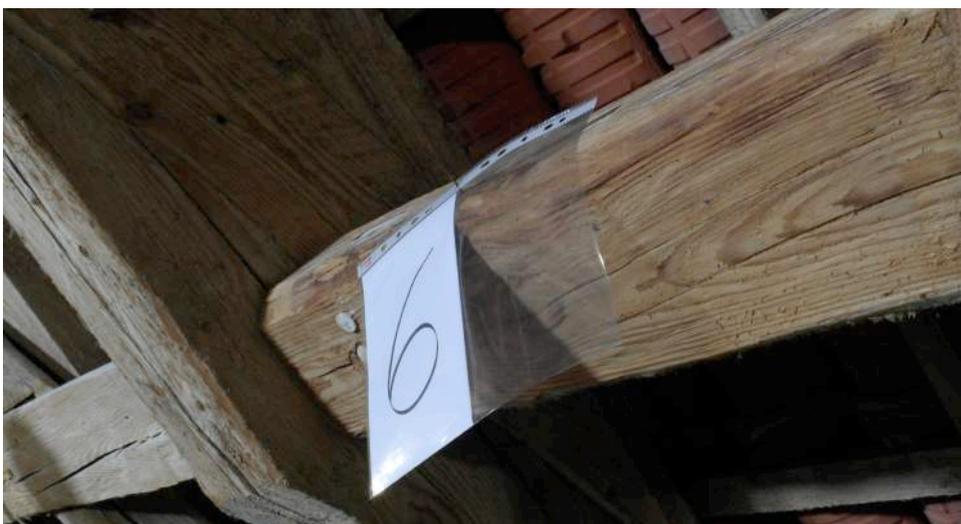
Abb. 38 Naumburg, Dom, Feld 6, Zustand nach Alkydharzbeschichtung (11.3.2014)

Mittels Pinseln wurde eine Alkydharzzubereitung in wässriger, lösemittelfreier Form in 10%-iger Lösung aufgestrichen, dabei wurden Tropfverluste vermieden.

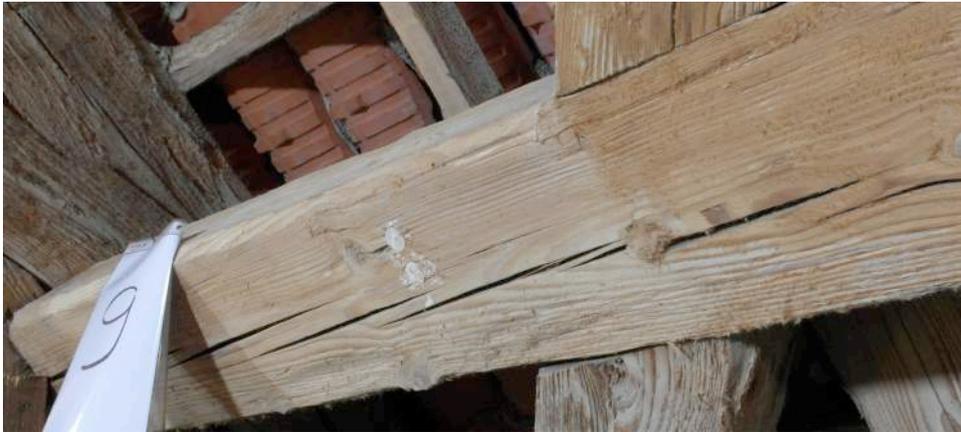
Mittels Pinseln wurde auf zwei Flächen eine Bariumacetatzubereitung in wässriger, lösemittelfreier Form in 10%-iger bzw. etwas höher dosierter Lösung aufgestrichen, dabei wurden Tropfverluste vermieden. Nach einem Jahr zeigt sich eine leichte Vergrauung.

Abb. 39 Naumburg, Dom, Feld 9, Zustand nach Bariumacetatapplikation (11.3.2014)

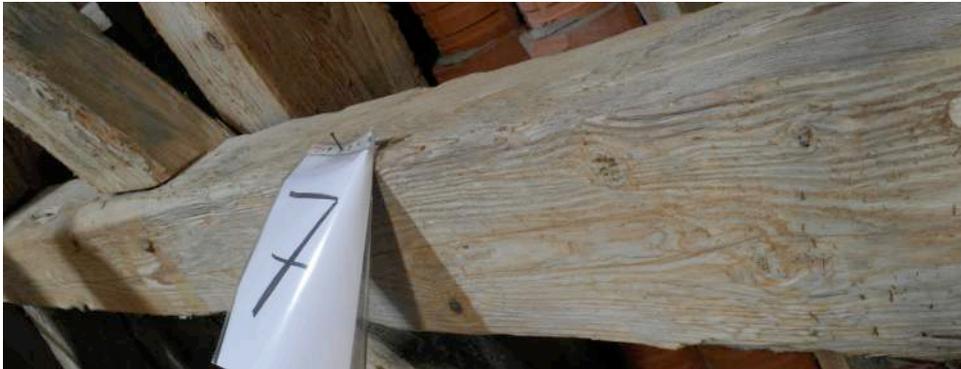
Nach wenigen Wochen zeigt sich eine starke Aufhellung, nach einem Jahr leichte Faseraufstellungen, Anzeichen einer neuerlichen Mazeration.

Abb. 40 Naumburg, Dom, Feld 7 Zustand nach Calciumacetatbehandlung (11.3.2014)

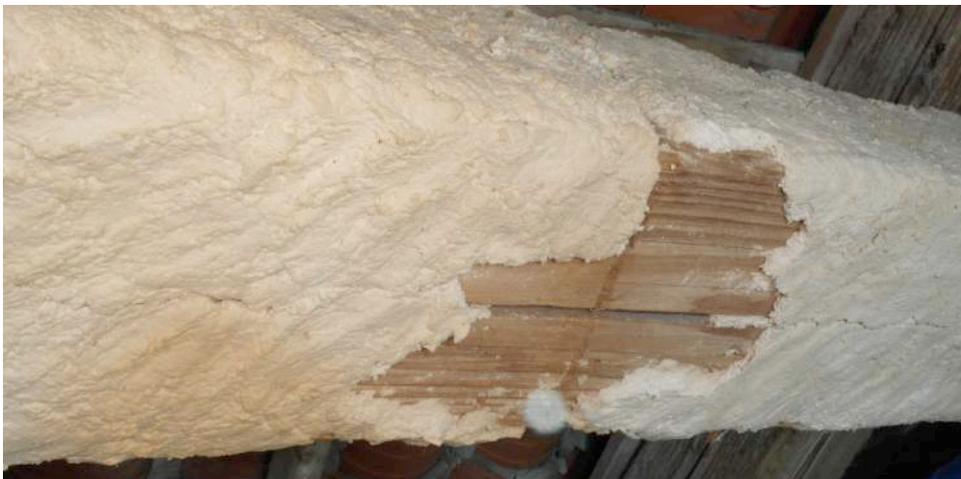
Abb. 41 Naumburg, Dom; Feld 2 Zustand nach Kompressenentsalzung (11.3.2014)

Per Hand wurde eine Zellulosekompressen, befeuchtet mit destilliertem Wasser, in einer Schichtdicke von ca. 12 mm aufgebracht, dabei wurden Tropfverluste vermieden.

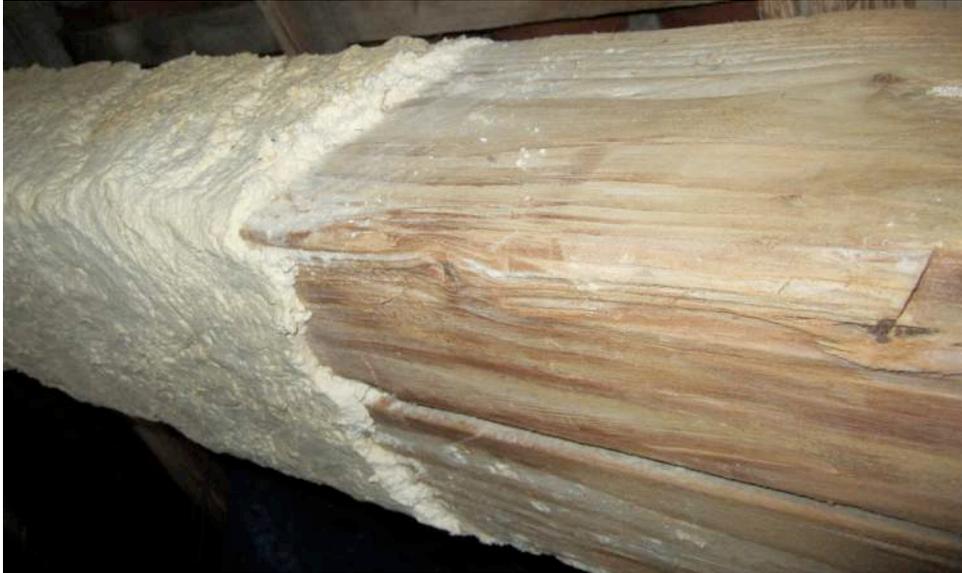
Zustand September 2014: wie März 2014.

Abb. 42 Naumburg, Dom, Feld 1 Zustand nach Kompressenentsalzung (13.6.2013)
