Bericht DD 94/2012

## Modellhafte Instandsetzung hochwassergeschädigter, historischer Gipsstuckelemente Kloster St. Marienthal, Michaeliskapelle

Abschlussbericht AZ 29378

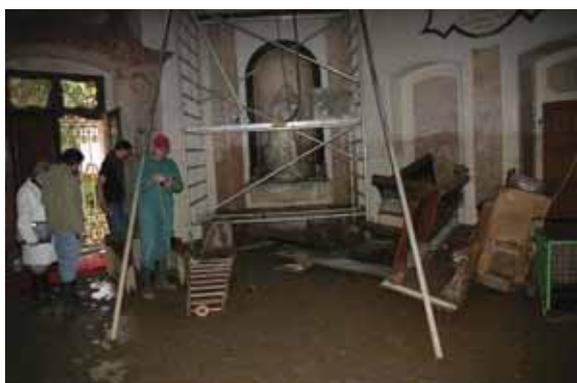
cken Schäden zu verzeichnen. Dabei handelte es sich vorrangig um Feuchteschäden und deren Folgeschäden, zudem mechanische Schäden durch den Druck der Flutwelle und angespültes Geäst sowie Ab- und Einlagerungen. In den Abb. 6 bis Abb. 9 ist die Kante, bis zu den das Hochwasser stand, gut erkennbar.

Abb. 6 Michaeliskapelle, innen, 9. Aug. 2010

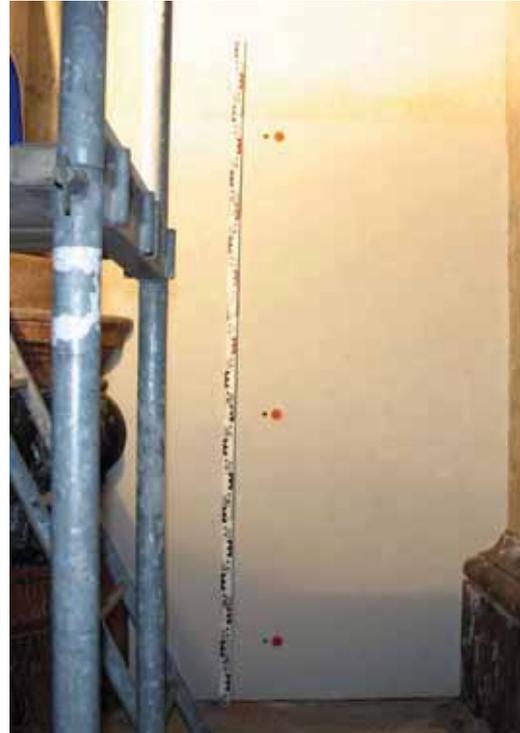
Abb. 30 Profil MK\_TP2, nach dem Hochwasser, Aufnahme am 26.01.2011

Fünf Monate nach der Flut erfolgte eine erste Untersuchung der Mauerwerksdurchfeuchtung in der Michaeliskapelle am 26.01.2011. Dazu wurden Bohrmehlproben in dem bereits im August 2009 beprobten Höhen- und Tiefenprofil (Abb. 30) in vergleichbaren Tiefenstufen dem Mauerwerk entnommen und ebenfalls die Darrfeuchte ermittelt (siehe Tab. 3). Die Tab. 3 sowie Abb. 31 und Abb. 32 stellen die Feuchteverteilung in Abhängigkeit von der Höhe und der erbohrten Profiltiefe dar. Die Ergebnisse zeigen 5 Monate nach dem Hochwasserereignis noch immer eine deutliche Durchfeuchtung des Mauerwerks.

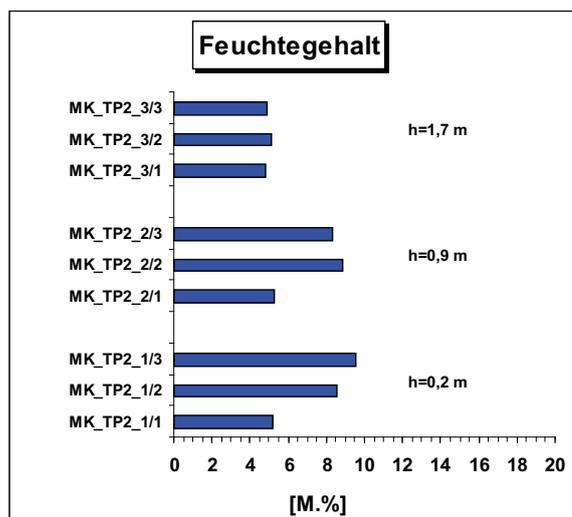
Abb. 32 Feuchteverteilung im Mauerwerk am 26.01.2011, 5 Monate nach der Flut

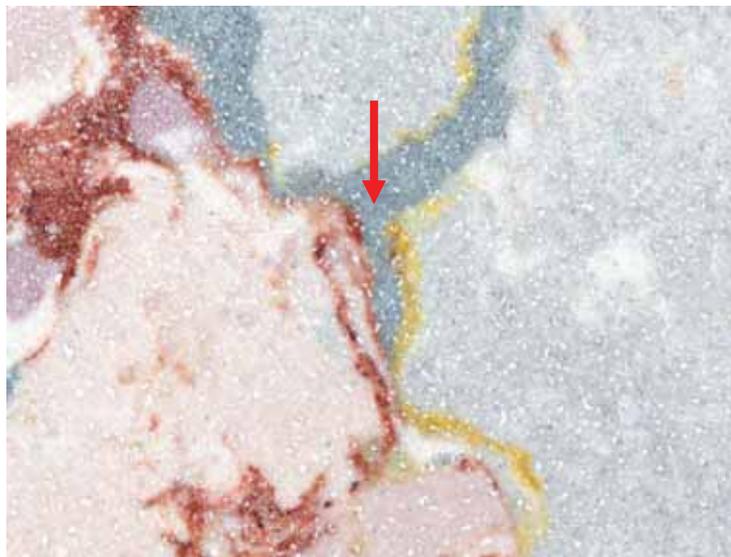
Abb. 101 Gipsstuckprobekörper nach der Mikrowellenbehandlung, Oberfläche mit erhabenen weißen Punkten im abschließenden Arbeitsgang versiegelte Poren im Gipsstuck, Material tritt nach MW-Behandlung aus

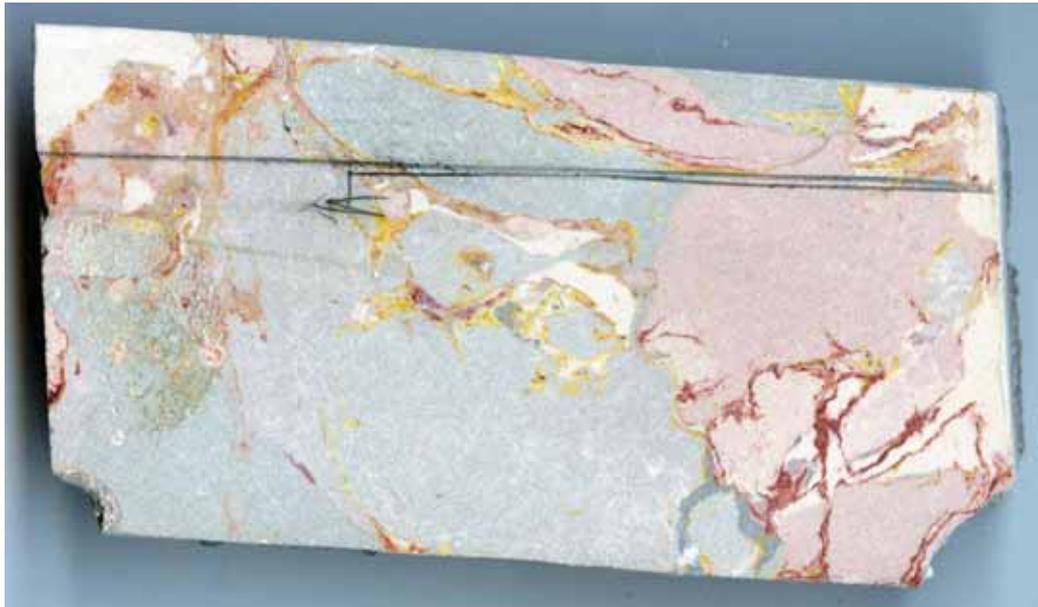
Abb. 104 Gipsstückprobekörper nach der Mikrowellenbehandlung, beprobter Bereich mit deutlich sichtbarem Riss auf der Oberfläche

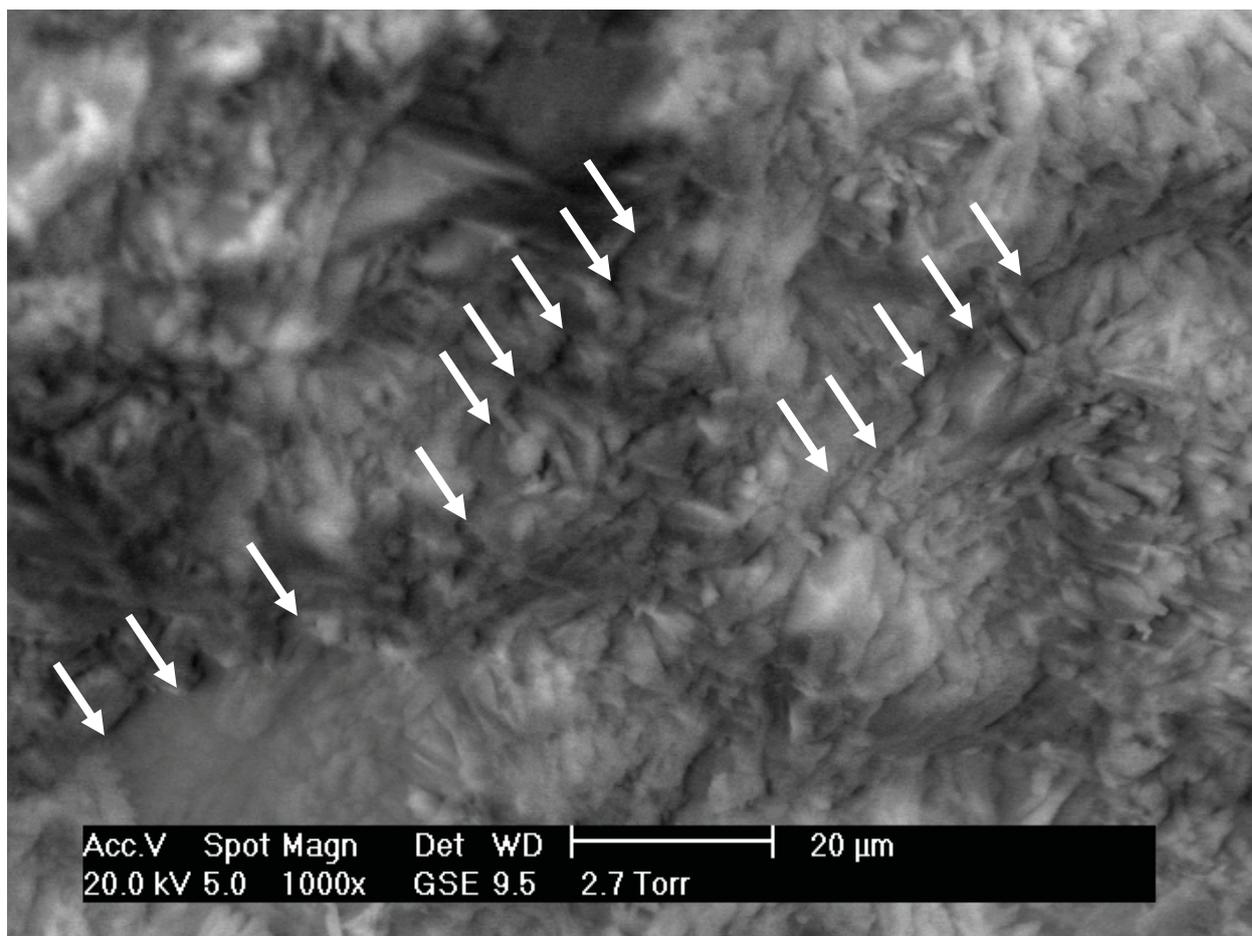
Abb. 106 Gipsstückprobekörper nach der Mikrowellenbehandlung, Bruchstelle, ESEM-Aufnahme: Die Pfeile verdeutlichen den Rissverlauf im Gipsstück.

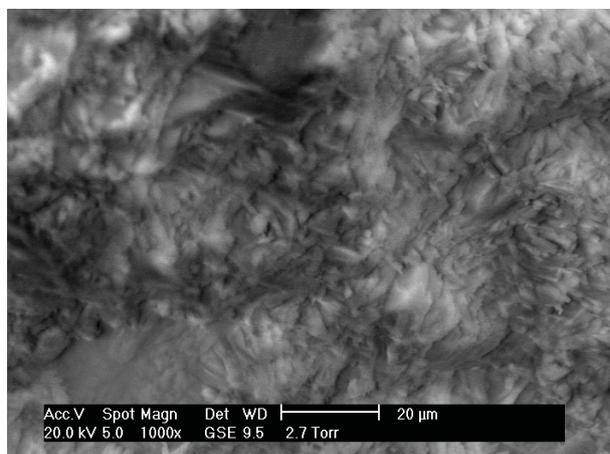
Abb. 107 Gipsstückprobekörper nach der Mikrowellenbehandlung, Bruchstelle, ESEM-Aufnahme: gut verfilztes Gipsgefüge mit Rissen

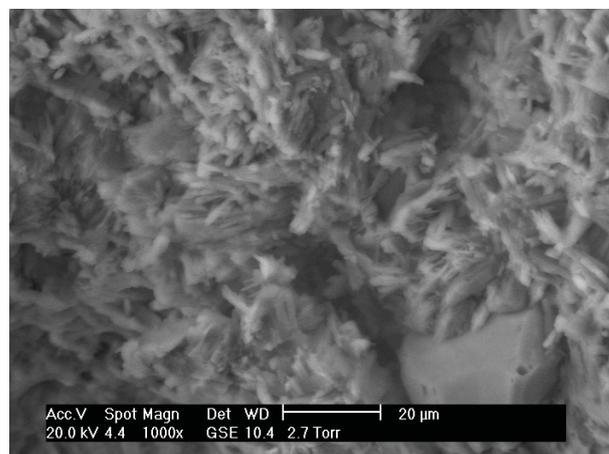
Abb. 108 Gipsstückprobekörper nach der Mikrowellenbehandlung, Bruchstelle, ESEM-Aufnahme: gut verfilztes Gipsgefüge mit Rissen

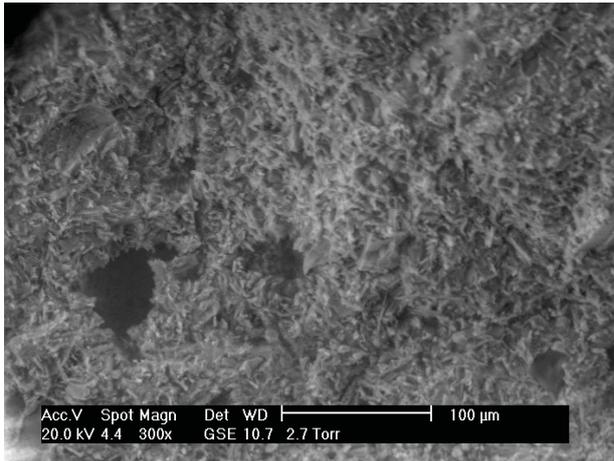
Abb. 109 Gipsstückprobekörper nach der Mikrowellen-  
behandlung, Bruchstelle, ESEM-Aufnahme: gut  
verfilztes Gipsgefüge mit Rissen

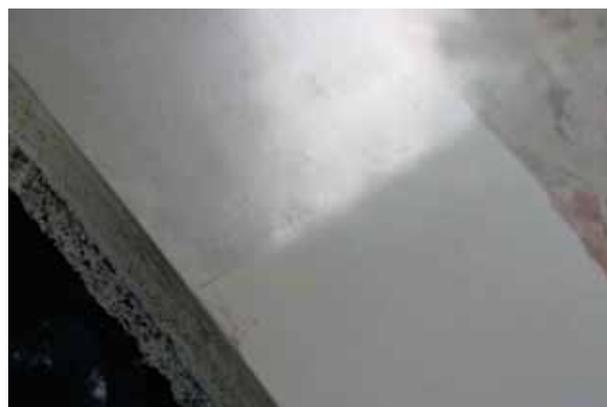
Abb. 113 Riss

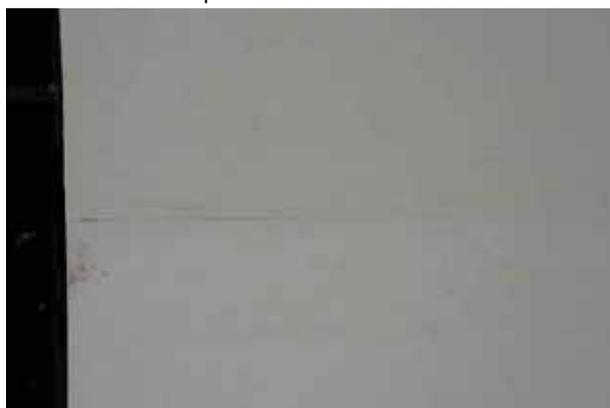
Abb. 114 Riss

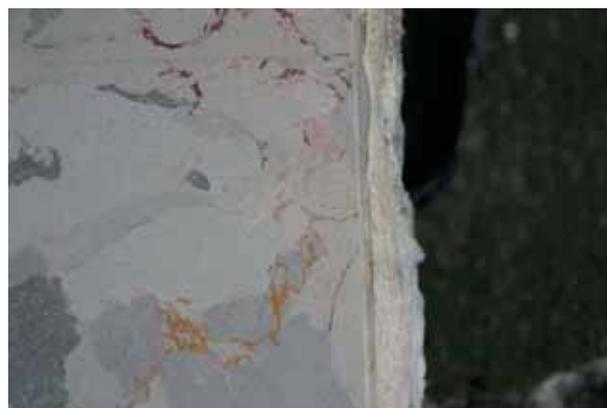
Abb. 115 Risse

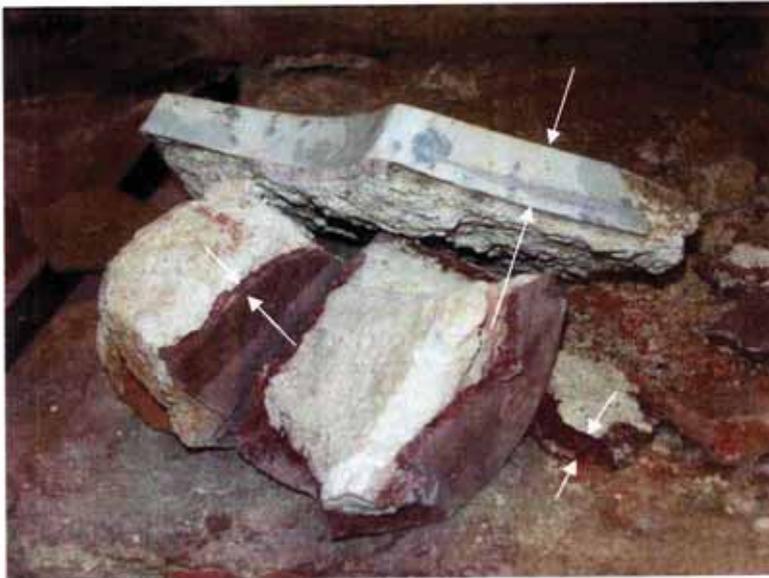
Bruchstücke der Stuckmarmor- Architekturfassung, die unterschiedlichen Schicht- bzw. Plattendicken werden deutlich. Die Ausführung erfolgte teilweise als dünner Vorsatz (braunrote Schicht) auf einem Mörtelstuckgrund als Träger (weißes Material), teilweise auch in Form von vorgefertigten Schalen bzw. Platten (graue Platte)

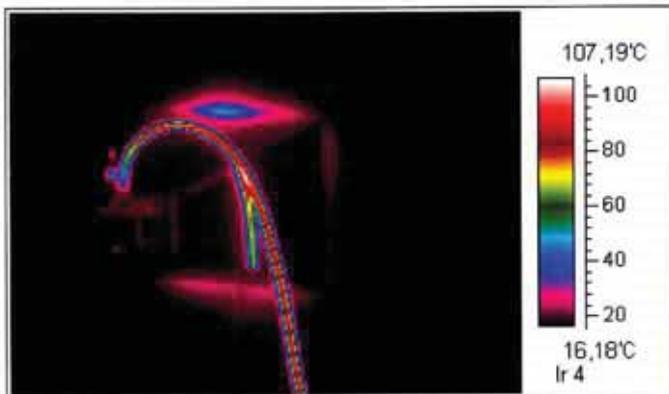
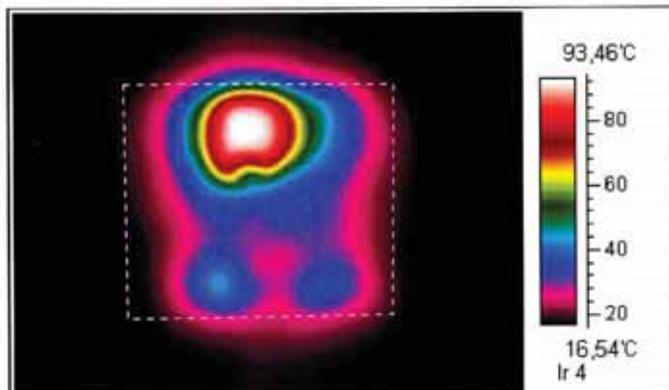
Durchwärmungsversuch an der Probewandfläche, Antennenstellung 1. Extrem ungleichförmige Durchwärmung nach 20 Minuten Einwirkungszeit. Die Ursachen werden in der Materialstruktur der Wand und in ggf. davon abhängigen zonenweisen Restdurchfeuchtungen gesehen. Die Messsonden waren in unterschiedlichen Tiefen angesetzt worden (5, 10 und 15 cm). Die Messdaten wurden in definierten Intervallen aufgezeichnet.
