**Abschlussbericht Projekt DBU Az 29389**

**Konzeptentwicklung zur energie-, bauwerks- und-  
komfortgerechten Sanierung von denkmalgeschütz-  
ten Bestandsgebäuden am Beispiel des Hannover  
Congress Centrums - HCC**

**Laufzeit  
06.06.2011 – 06.03.2012**

**Hannover, Juni 2013**

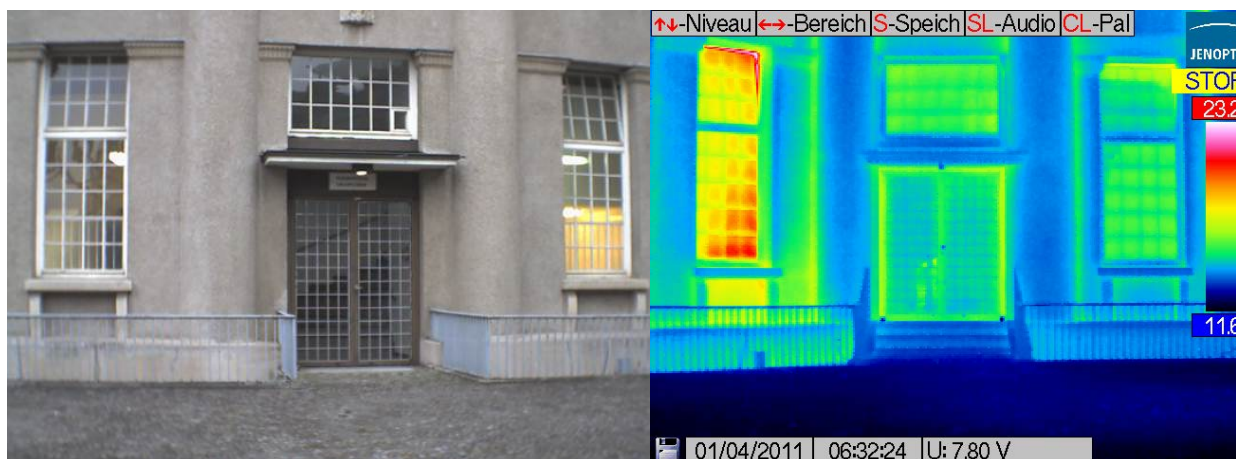
**Bild 6** Kuppelsaal Westfassade- Schwachstellen Türen und Fenster

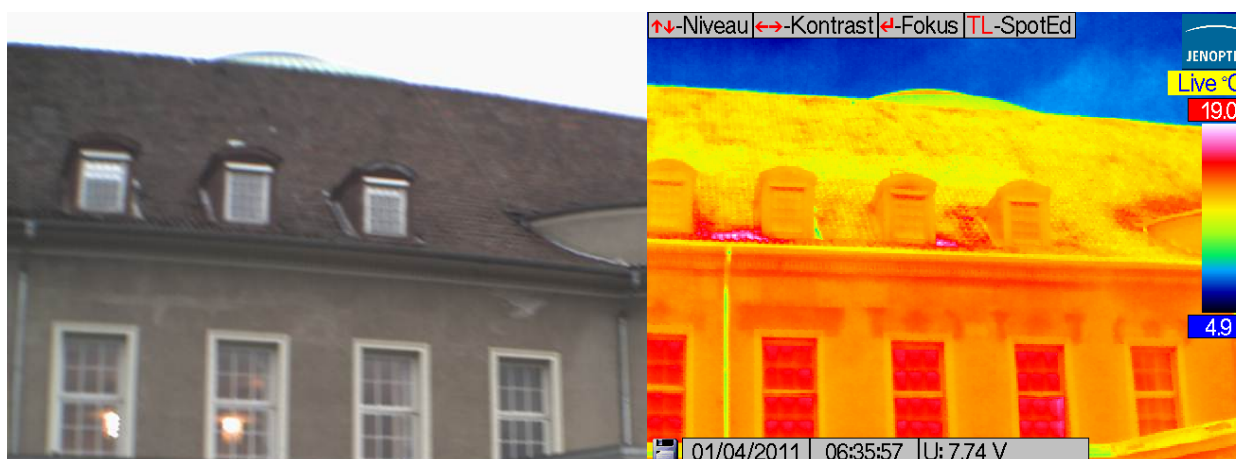
Zur qualitativen Bewertung von Schwachstellen in der Gebäudehülle werden am Morgen des 01.04.2011 bei einer Außentemperatur von 8.0°C Infrarotaufnahmen mit einer Thermografiekamera (VarioCam HR Inspect580s) erstellt. Auf den Thermografieaufnahmen lassen sich Fenster und Türen sowie Anschlussstellen der Fenster und Türen an das Mauerwerk als größte Schwachstellen erkennen. Auch das unsanierte Dach des Südflügels weist besonders im Bereich der Gauben Wärmebrücken auf (siehe Bild 7).

**Bild 7** Südseite Obergeschoss- unsaniertes Dach mit deutlich erkennbaren Wärmebrücken im Bereich der Gauben

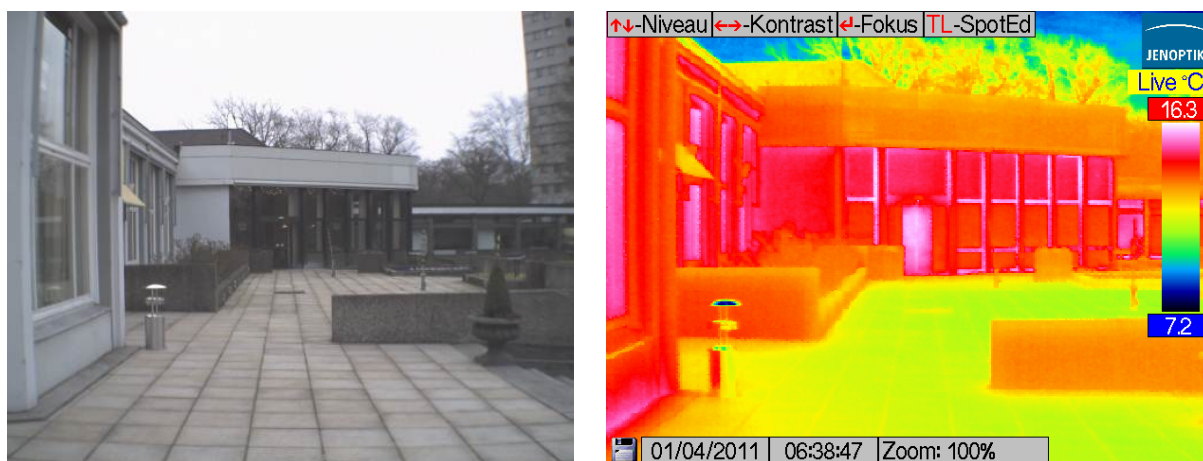
Die Wärmebrückensituation im Bereich des Anbaus des Bristol Grills an den Profilen der Fassade zeigt Bild 9.

**Bild 9** Südfassade Anbau Bristol Grill- Wärmebrücken im Bereich der Profile

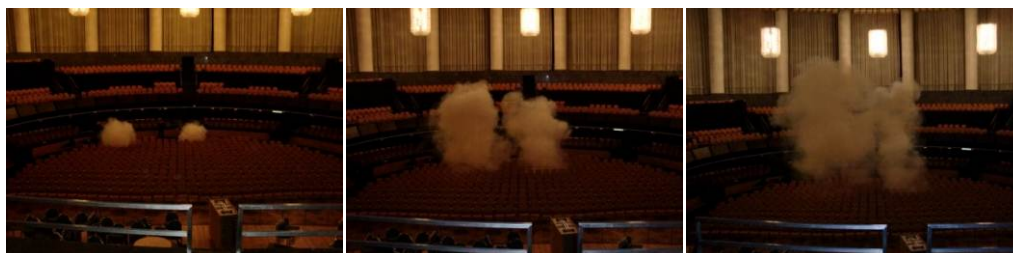
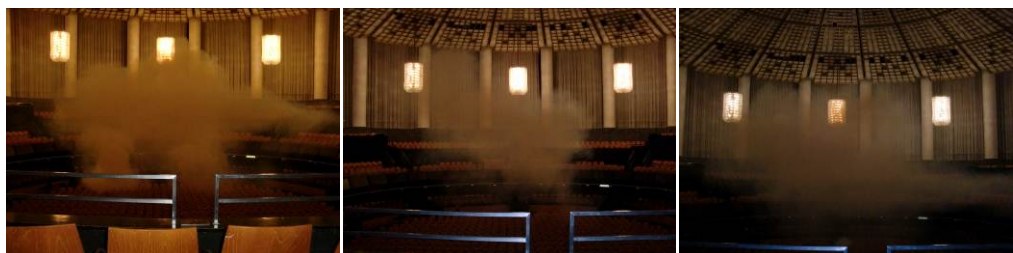
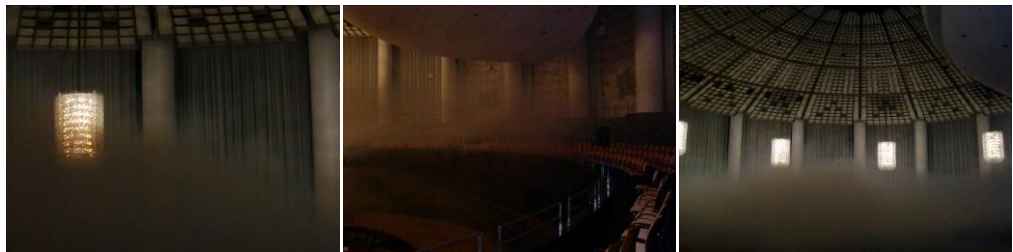
Durch die Einbringungsgeschwindigkeit des Nebels kommt es zu einer Durchmischung mit der Raumluft. Thermischer Auftrieb lässt den Rauch nur sehr langsam nach oben steigen. Nach und nach bildet sich auf Höhe der oberen Ränge eine stehende Nebelschicht. Erwartete Undichtigkeiten im Bereich des Kuppeldaches lassen sich bei Induzierung des Nebels im Zuschauerraum nicht feststellen.

**Bild 16** Durchführung Nebelversuch Kuppelsaal

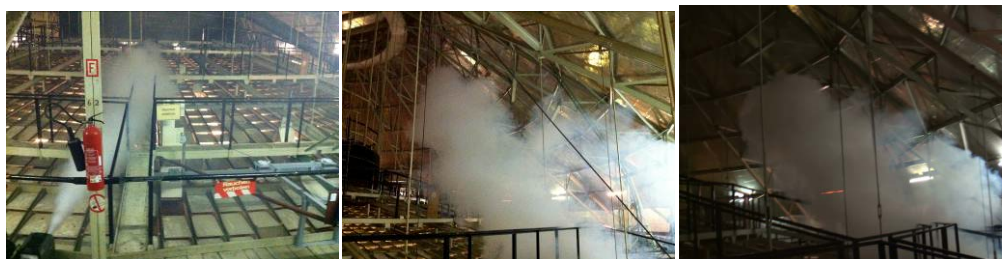
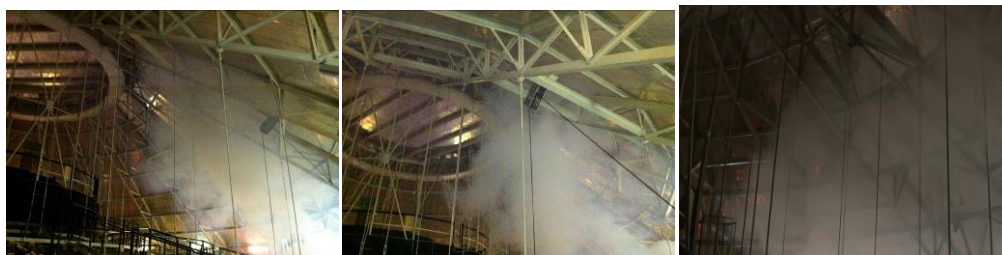
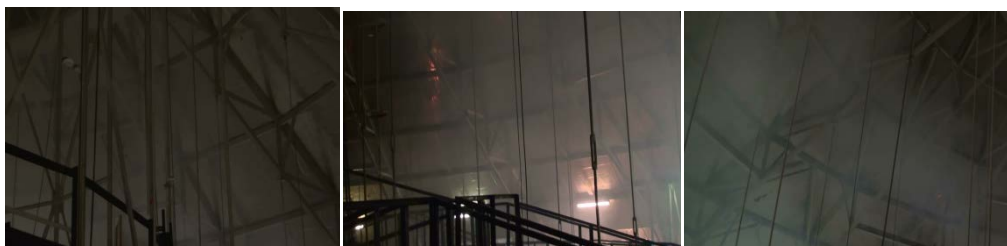
Auch bei Induzierung des Rauchgases im Kuppelboden entweicht kein Nebel (siehe Zusammenstellung Bild 17). Ein Kaltluftabfall an der inneren Kuppel gegen den unbeheizten Kuppelboden erfolgt nicht.

Aus den Nebelversuchen ergibt sich keine ausgeprägte Undichtigkeit des zweischaligen Kuppeldaches gegenüber der Atmosphäre. Sowohl die innere Schale zum Innenraum der Kuppel als auch die obere begrenzende Schale zum unbeheizten Kuppelboden zeigen keine offensichtlichen Leckagen, die zu einem erhöhten Lüftungswärmeverlust führen.

**Bild 17** Durchführung Nebelversuch Kuppelboden

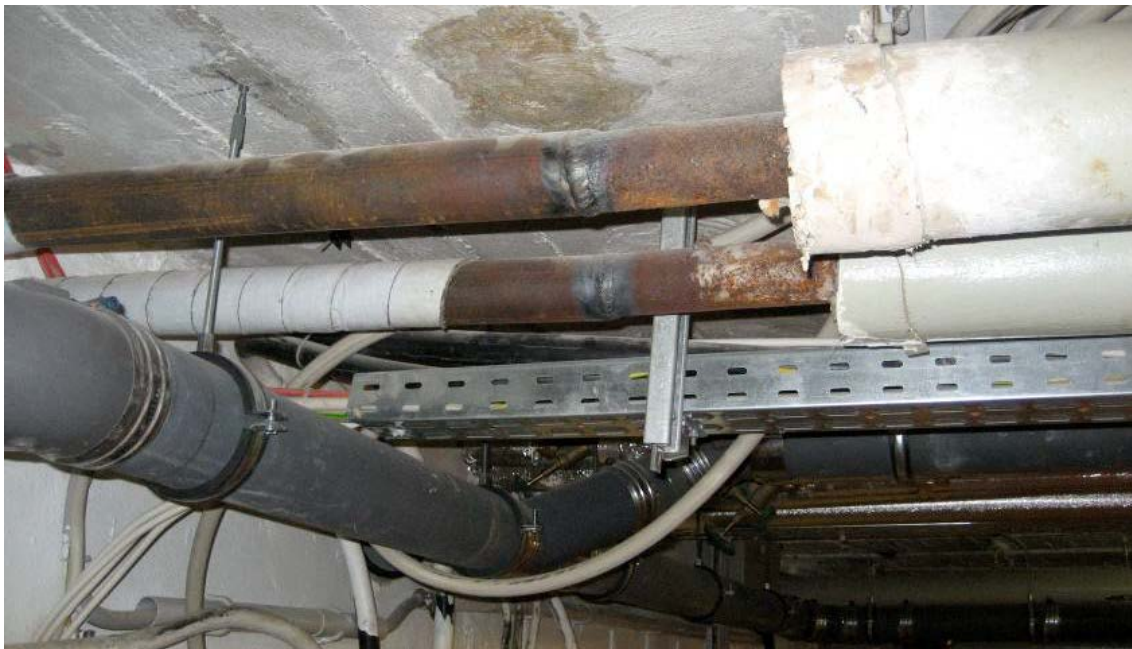
Die Heizwärmeverteilung weist Mängel in der Wärmedämmung der Leitungen auf, was zu einem erhöhten Verteilverlust insbesondere im Untergeschoss des Gebäudes führt (siehe Bild 19).

**Bild 19** Teilweise ungedämmte Versorgungsleitungen im Untergeschoss

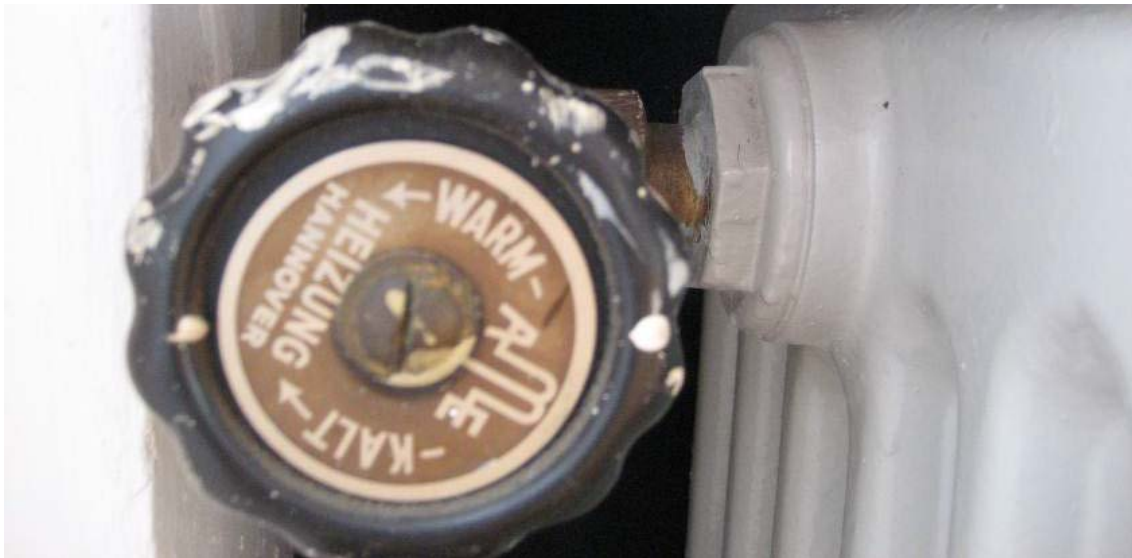
Bei der Regelung der Heizung ist Optimierungsbedarf vorhanden. In Teilen des Gebäudes verfügen die Heizkörper nicht über Thermostatventile. Die „Regelung“ beschränkt sich damit auf das An- und Abschalten (vgl. Bild 20) der Heizkörper.

**Bild 20** Regelung der Heizung im Blauen und Roten Saal

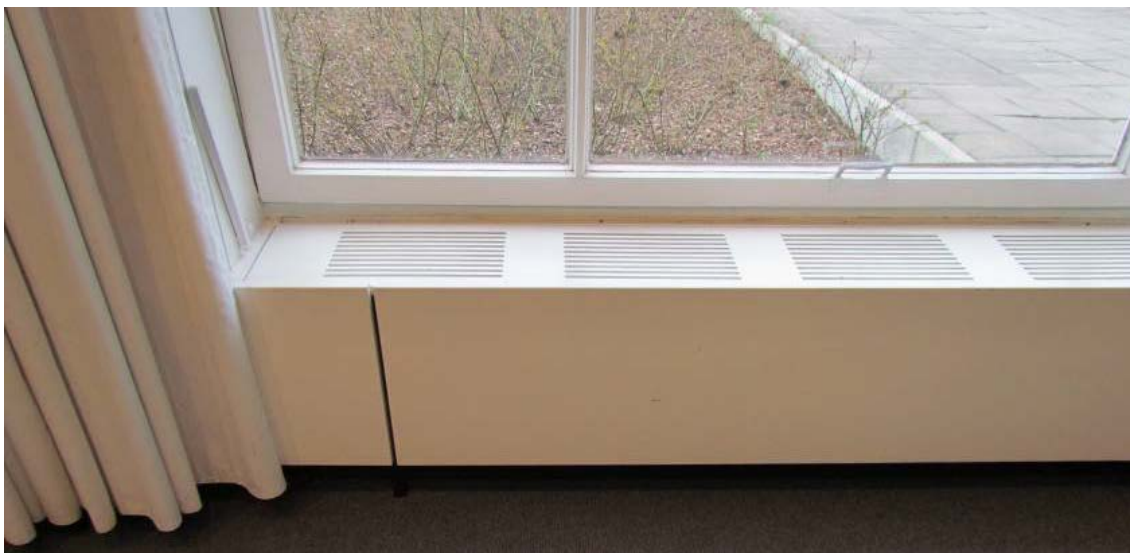
Weiterhin gibt es Bereiche, in denen vorhandene Thermostatventile schwer zugänglich (vgl. Bild 21) sind. In diesen Bereichen werden die Fenster zum Abführen der überschüssigen Wärme geöffnet.

**Bild 21** Regelung der Heizung im Neuen Saal schwer erreichbar

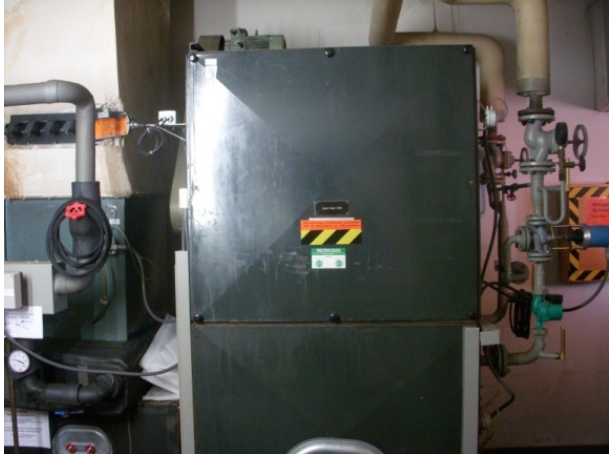
Ein Großteil der raumlufttechnischen Anlagen verfügt nicht über eine Wärmerückgewinnung. Die Ausnahme bildet die Lüftungsanlage ‚Küche neu‘. Drei Anlagen (Kuppelsaal wald- und stadtseitig sowie Restaurant) sind mit einer Mischluftkammer ausgestattet, über die ein Umluftbetrieb gefahren werden kann.

Zusammenfassend lässt sich feststellen, dass die vorhandene Technik veraltet und energetisch ineffizient ist.

**Bild 22** Lüftungsanlage Roter Saal

Aus Gründen der Überalterung des Großteils der Anlagen ist ein kompletter Austausch empfehlenswert. Unter wirtschaftlichen Gesichtspunkten, d.h. in Abhängigkeit zu den Nutzungsstunden werden folgende Maßnahmen zur Umsetzung empfohlen:

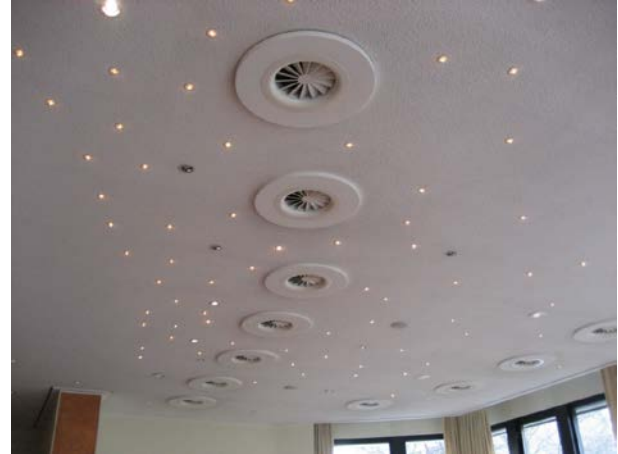
**Bild 23** Verteilung Restaurant

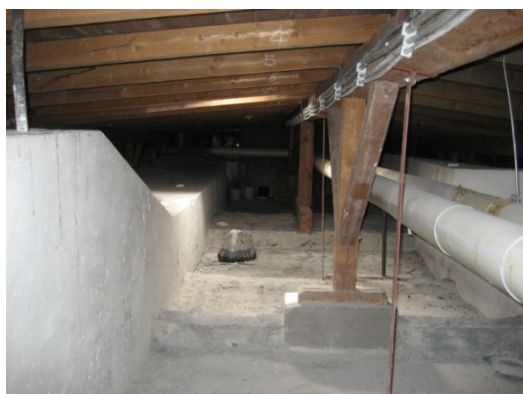
**Bild 24** Unsanierte Geschossdecke (Zwischentrakt)

Die Dämmung der obersten Geschossdecken bzw. Dächer, die im Zuge des Investitionsprogrammes für das Dach des Südflügels und des Verbindungstrakts bereits geplant ist, ist eine verträgliche Möglichkeit zur energetischen Ertüchtigung der Gebäudehülle. Bei Dämmung der obersten Geschossdecken/ Dächer mit 16 cm Mineralwolle WLG 032 lässt sich ein U- Wert von  $U < 0,19 \text{ W}/(\text{m}^2\cdot\text{K})$  erreichen.
