Abschlussbericht zum Forschungsvorhaben

Entwicklung und modellhafte Umsetzung von Leitlinien zur präventiven Konservierung von wertvollem Museumsgut zur Vermeidung anthropogener Umweltschäden am Beispiel der Sammlungen des Herzog Anton Ulrich-Museums Braunschweig und der Domschatzkammer Minden

Braunschweig, September 2014

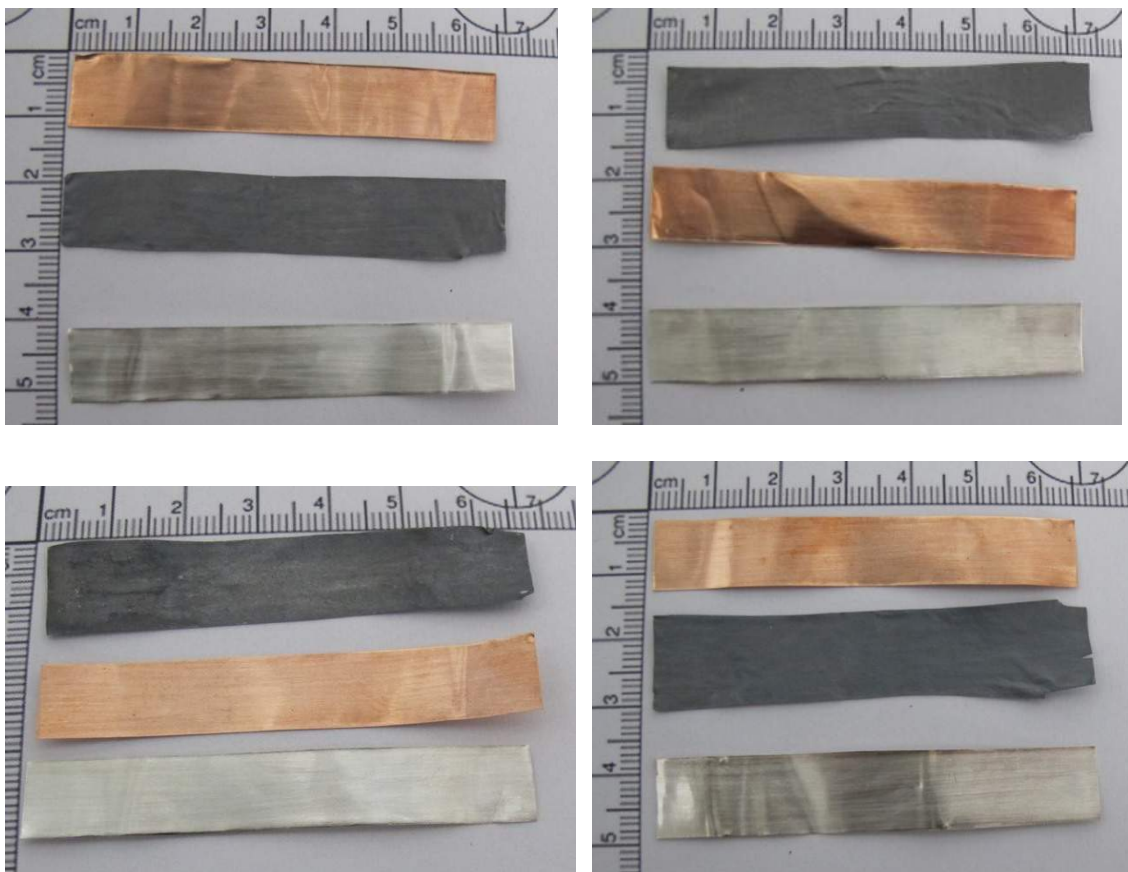
Die der Raumluft und jeweiligen der Vitrinenluft exponierten Metallcoupons zeigten keine Veränderungen, siehe Abbildungen I-23 bis I-26.

Abbildungen I-23 bis I-26. Metallcoupons nach Exposition (23, oben links) in der kleinen Mustervitrine, (24, oben rechts) in der großen Mustervitrine, (25, unten links) im Musterraum und (26, unten rechts) in der alten Vitrine in der Domschatzkammer. Alle Coupons ohne korrosive Oberflächenveränderungen.

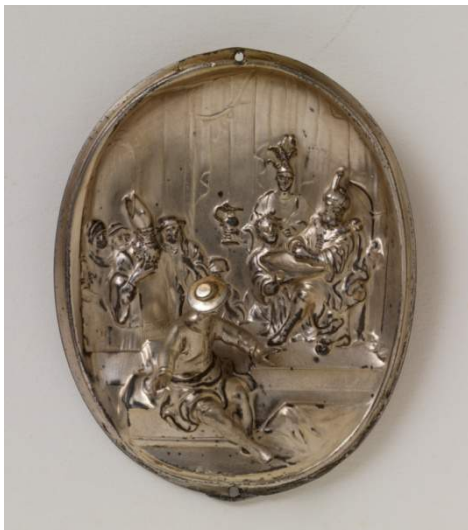
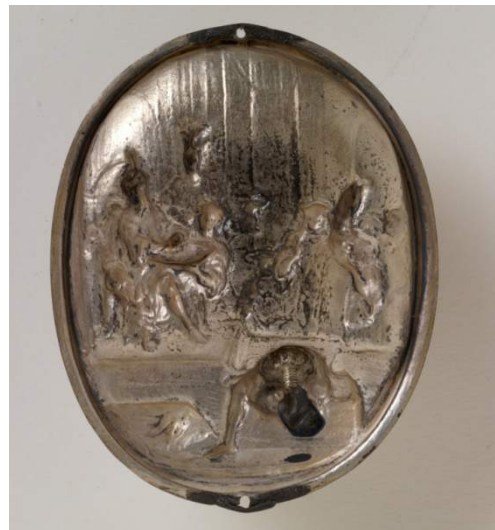
Die Oberflächen der Metalle, insbesondere des Fein- bzw. Goldsilbers, zeigen auffällige Veränderungen. Es haben sich Sulfidschichten ausgebildet, die auf eine Exposition gegenüber schwefligen Verbindungen schließen lassen. Von diesem Schadensbild sind die Objektgruppen der Kunstuhren, die so genannte „Gruppe der Kostbarkeiten“ (Feinmetallobjekte, wie z.B. Schalen, Pokale und Trinkgefäße) sowie die Kabinette mit Metallaufgaben betroffen. Durch die aufliegenden Korrosionsschichten lassen sich die künstlerisch implizierten Differenzierungen von Gold- und Silberkontrasten nicht mehr erkennen. Der ästhetische Ausdruck der Sammlungsstücke ist somit gravierend beeinträchtigt. Die Abbildungen II-3a und II-3b zeigen stellvertretend für diese Objektgruppe die Applikation eines Elfenbeinkreuzes aus Feinmetall. Insbesondere die Höhen des reliefartig gearbeiteten Medaillons sind stark verschwärzt und dominieren das Erscheinungsbild. Auch der Hintergrund der Vorderseite ist schwarz angelaufen, ebenso die Rückseite.

Abbildungen II-3a und II-3b: Medaillon aus Feinmetall, Applikation eines Elfenbeinkreuzes, um 1703. Schwarze Korrosionsschichten auf Vorder- (a) und Rückseite (b), insbesondere auf den Höhen der reliefartig gearbeiteten Darstellung (Fotos: Ursel Gaßner).

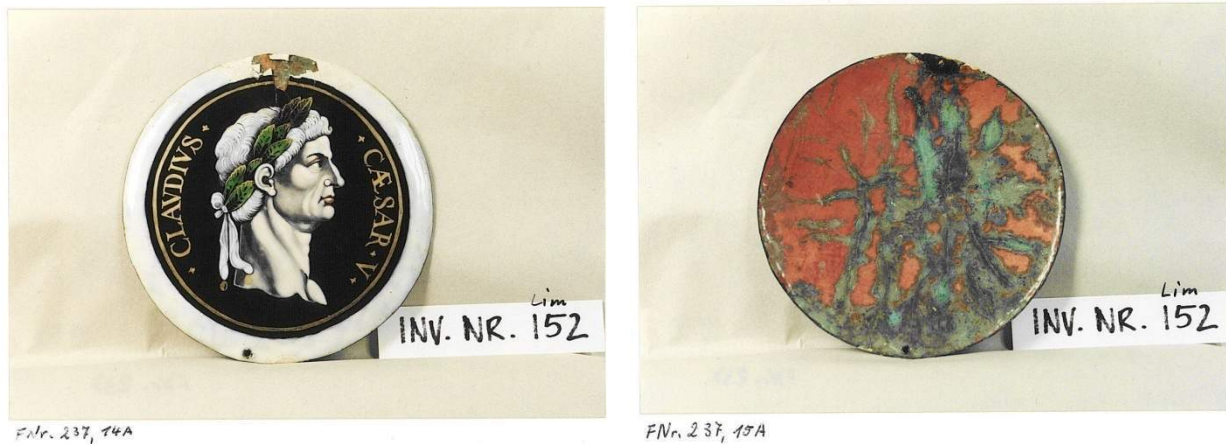
Kupferplatten der Emails zeigen deutliche Oxidationsschichten, bei denen es sich nach makroskopischer Betrachtung um Grünspan handeln könnte. Der Schaden wäre folglich auf Essigsäure-Exposition zurückzuführen. Bei vielen Emails sind die Glasschmelzen selbst bereits craqueliert, wobei das Craquelée von Korrosionszentren aus verläuft. Die Schmelzen verlieren dadurch zunehmend die Haftung zum Träger und splintern bei klimatischen Schwankungen oder mechanischen Einflüssen ab.

Abbildungen II-4a und II-4b: Medaillon mit Darstellung der Büste des Claudius Caesar V., Mitte 17. Jh., Limoger Maleremail. Die Emailschicht ist am oberen Rand vorderseitig abgeplatzt (a), darunter kommt eine Korrosionsschicht zum Vorschein, deren Ausmaß auf der Rückseite sichtbar ist (b) (Fotos: Ursula Gerloff).

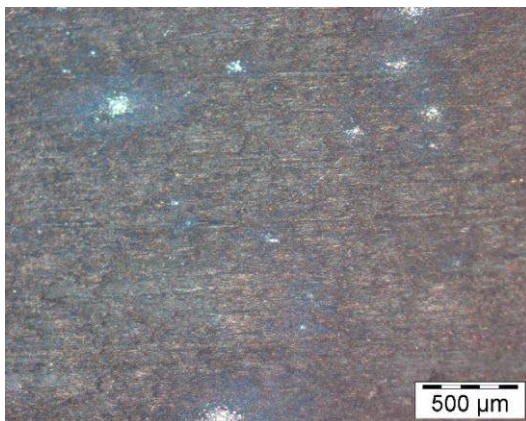
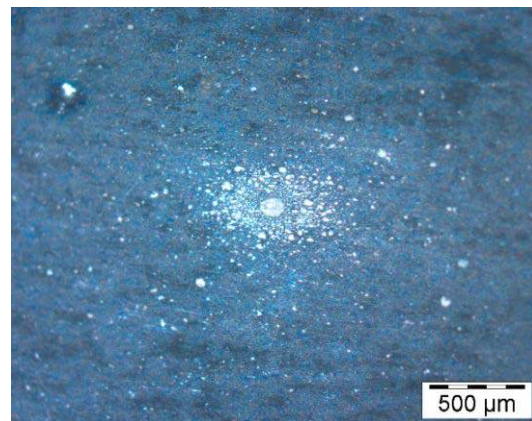
Das gegenüber exponierte Blei zeigte bereits bei geringen Konzentrationen (Phase Nr. I; $17 \mu\text{g}/\text{m}^3$) erste punktuell auftretende Korrosionsherde von weiß-pudriger Oberfläche, deren Ausprägung mit steigenden Konzentrationen zunahm. Unter dem Rasterelektronenmikroskop (REM) ist eine von Ausblühungen übersäte Oberfläche erkennbar, die infolge des fortschreitenden Korrosionsprozesses immer stärker zerklüftet.

Abbildungen II-7 und II-8. Weiße, runde Korrosionsherde bei Exposition gegenüber geringen Formaldehyd-Konzentrationen (Versuchsphase Nr. I, links und II, rechts). Auflichtmikroskop.

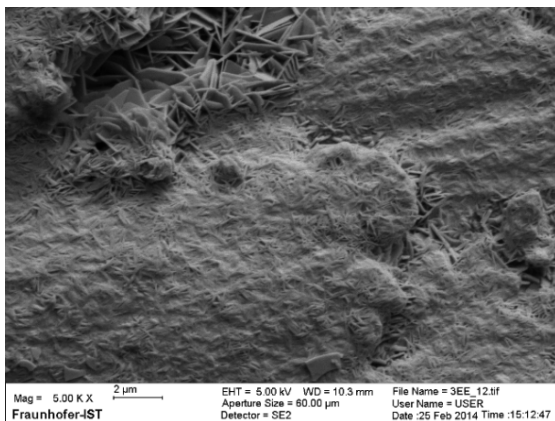
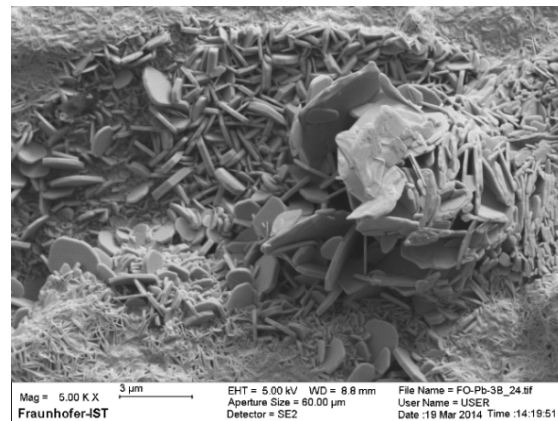
Abbildungen II-9 und II-10. Von Ausblühungen übersäte, verklüftet aufbrechende Oberfläche bei Exposition gegenüber erhöhten Formaldehyd-Konzentrationen (jeweils Versuchsphase Nr. III). Rasterelektronenmikroskop.

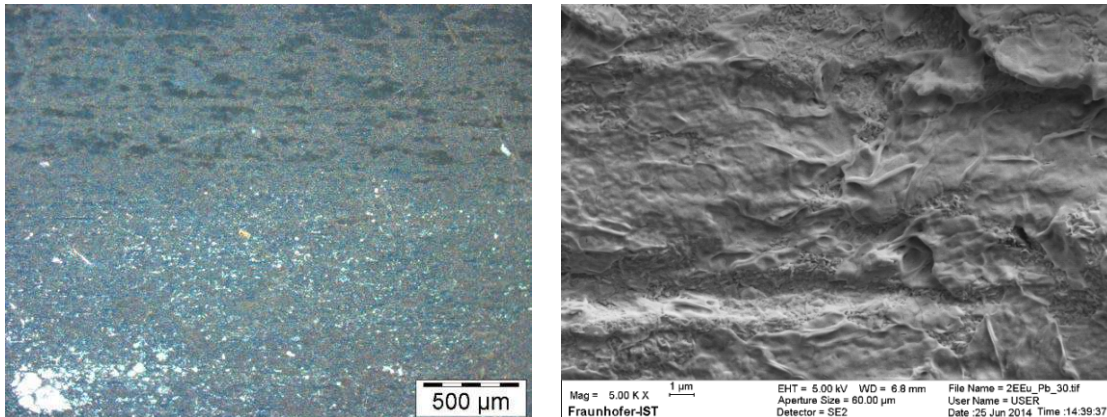
Auch gegenüber Ameisensäure bilden sich schon bei geringen Konzentrationen deutlich Ausblühungen (Phase I, $16 \mu\text{g}/\text{m}^3$). Die Oberfläche erscheint in den Tiefen teils schwarz verfärbt (Abbildung II-11, links), teils liegen weiß-pudrige Korrosionsprodukte auf der Oberfläche auf, ähnlich dem durch Formaldehyd hervorgerufenen Schadensbild. Unter dem Rasterelektronenmikroskop wirkt die Oberfläche bei sehr hohen Ameisensäure-Konzentrationen (Phase V, $\sim 9700 \mu\text{g}/\text{m}^3$) faltig zusammengelaufen (Abbildung XII-12, rechts).

Abbildungen II-11 und II-12. Blei gegenüber Ameisensäure-Exposition (Versuchsphase Nr. I, links und V, rechts), Auflichtmikroskop (links) und Rasterelektronenmikroskop (rechts).

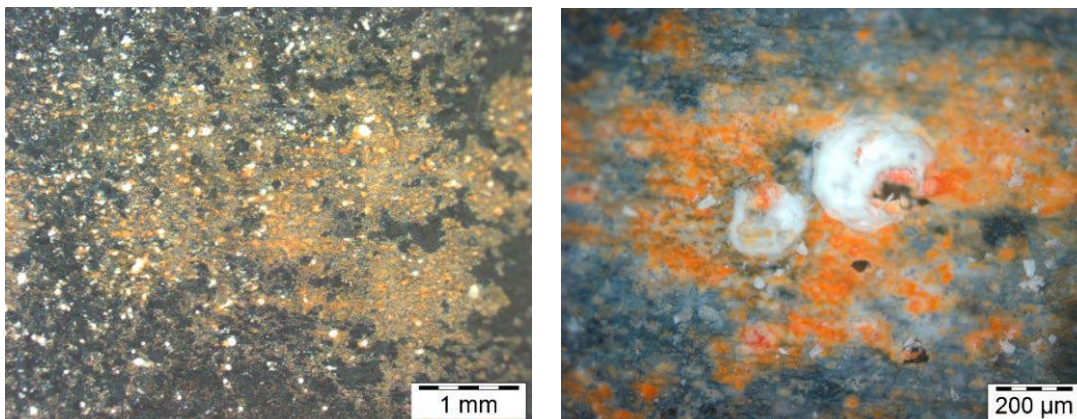
Auch gegenüber Essigsäure-Exposition zeigt Blei ein Schadensbild, das sehr denen bei Exposition gegenüber Formaldehyd und Ameisensäure ist, allerdings deutlich stärker ausgeprägt ist und in dieser Ausprägung bereits bei geringen Konzentrationen zu beobachten ist. Abbildungen II-13 (links) zeigt weiß-pudrige Korrosionsprodukte auf der Bleioberfläche, darüber hinaus sind flächige orange Korrosionsprodukte zu erkennen. Die weißen Korrosionsherde scheinen sich in das Blei hineinzufressen (Abbildung II-14, rechts).

Abbildungen II-13 und II-14. Blei gegenüber Essigsäure-Exposition (Versuchsphase Nr. I, links und II, rechts), Auflichtmikroskop.

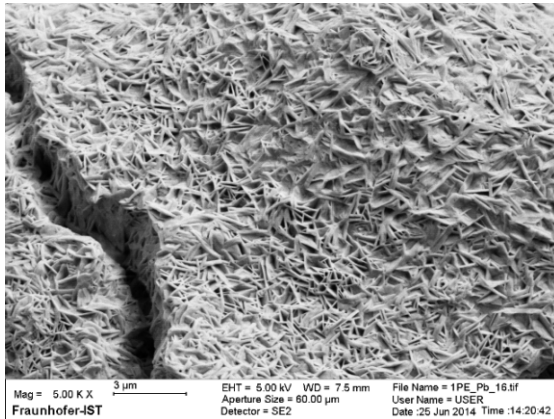
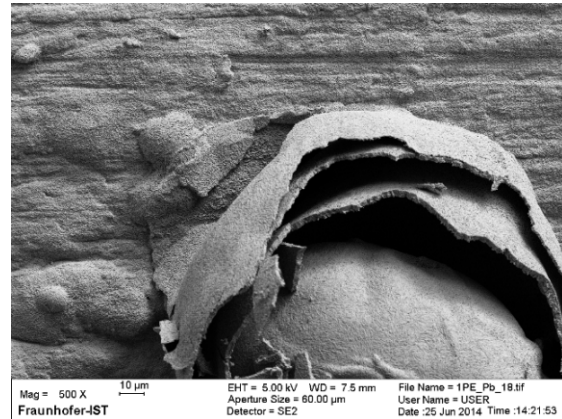
Abbildungen II-15 und II-16. Blei gegenüber Essigsäure-Exposition (jeweils Versuchsphase Nr. V), Rasterelektronenmikroskop.

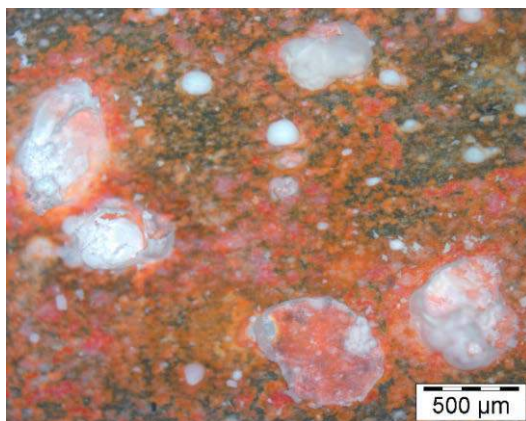
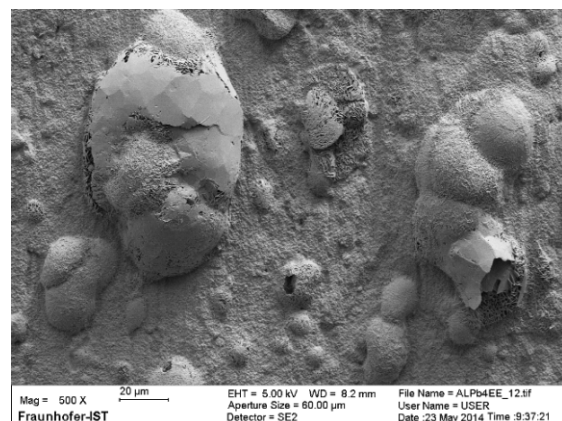
Abbildungen II-17 und II-18. Blei gegenüber Exposition von Formaldehyd, Ameisen- und Essigsäure (Versuchsphase Nr. I, links und V, rechts), Auflichtmikroskop (links) und Rasterelektronenmikroskop (rechts).

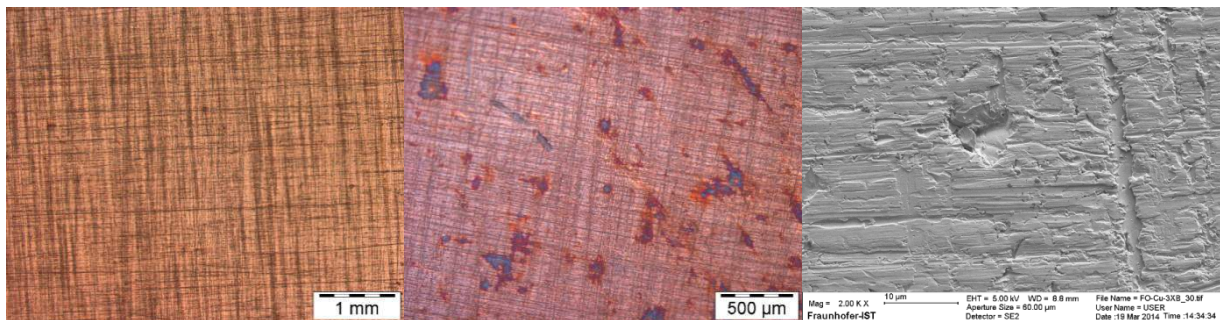
Abbildungen II-19 bis II-21. Bei geringer Formaldehyd-Konzentration ist die Kupferoberfläche unverändert (Versuchsphase Nr. I, links), erst mit ansteigender Konzentration (Versuchsphase Nr. II, Mitte und rechts) konnten erste schwarze Veränderungen detektiert werden, die unter dem Rasterelektronenmikroskop als kraterähnliche Beschädigungen der Oberfläche erscheinen. Auflichtmikroskop (links, Mitte), Rasterelektronenmikroskop (rechts).

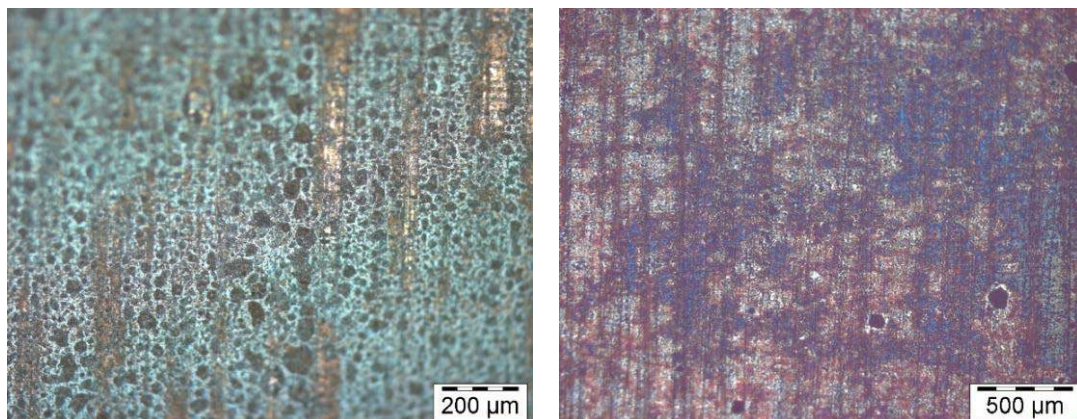
Abbildungen II-22 und II-23. Schwarze Verfärbung mit krustenartigen Ablagerungen auf den Kupferoberflächen Exposition von Formaldehyd, Ameisen- und Essigsäure (jeweils Versuchsphase Nr. IV), Auflichtmikroskop.

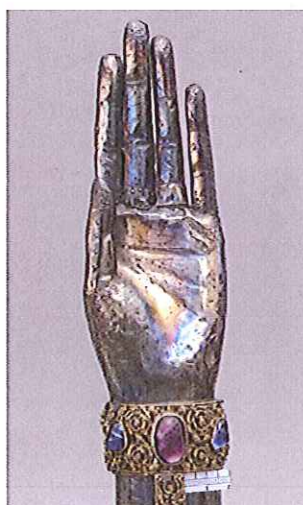
Arm reliquary of Saint Margaret – pollution damaged (© A. Freund)

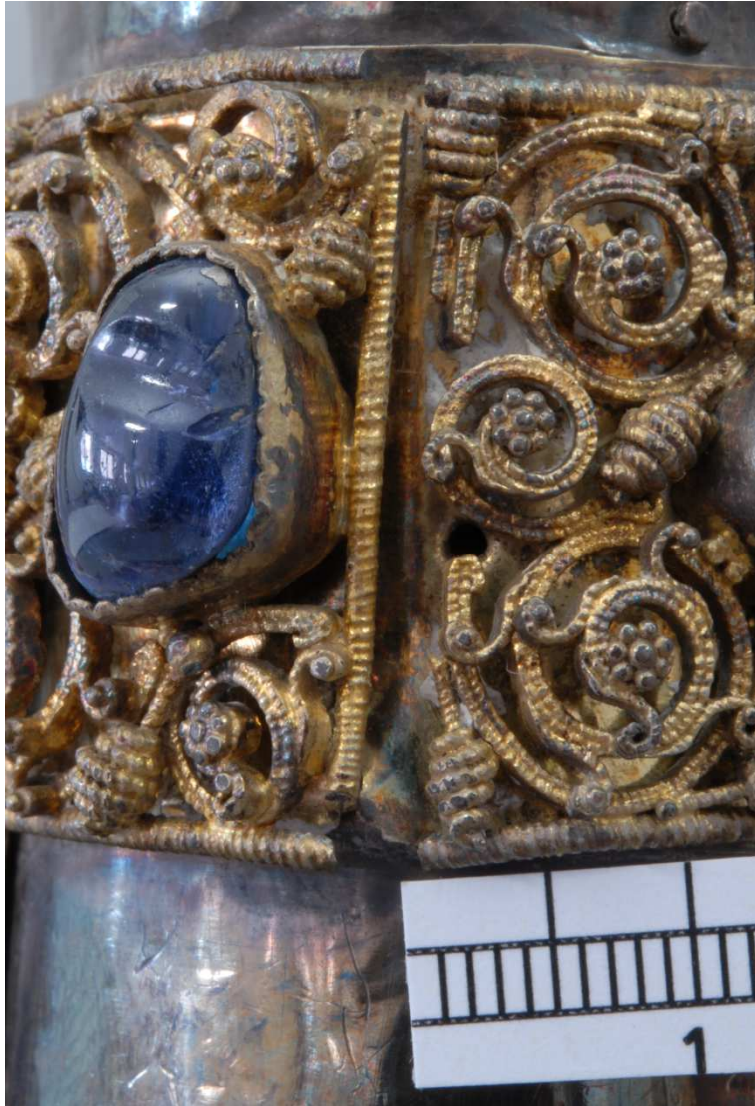
Abbildung 13 Detailansicht Filigranborte im Bereich des Handgelenks, absteher Filigrandraht, fehlender Fixierungsnagel, weiße Putzmittelreste

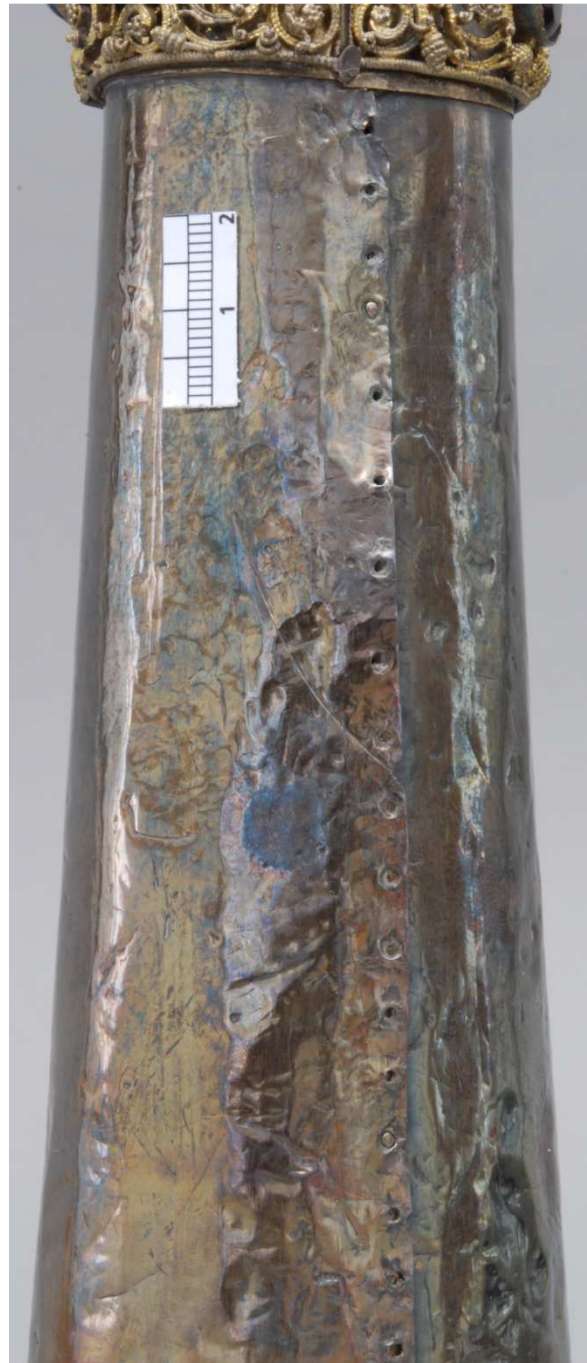
Abbildung 14+15 Detail Armrückseite, geöffnete, deformierte Naht

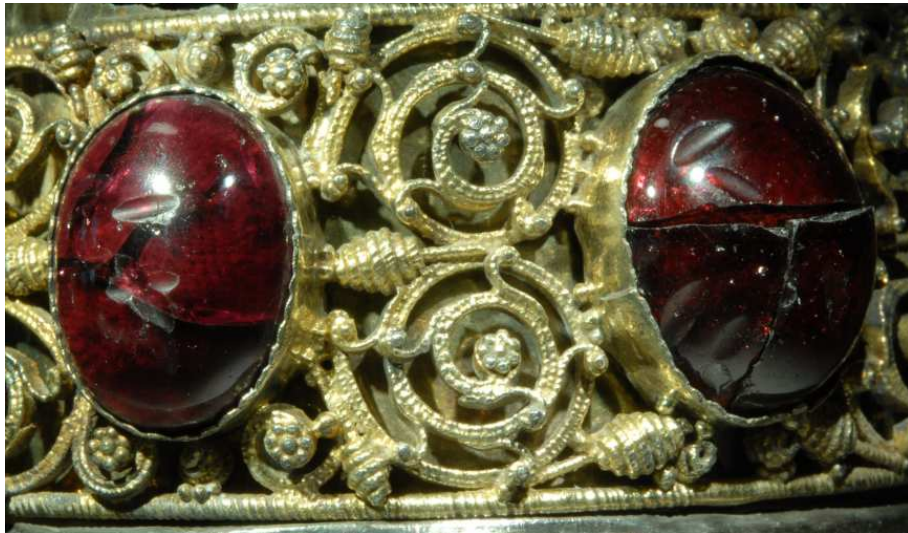
Abbildung 20 Detail, Glashalbschalen (Vorderseite zentrale Fassung und links daneben) mit Textilunterfütterung, linke Glasschale mit Rissen durchzogen, rechte in drei Teile zerbrochen

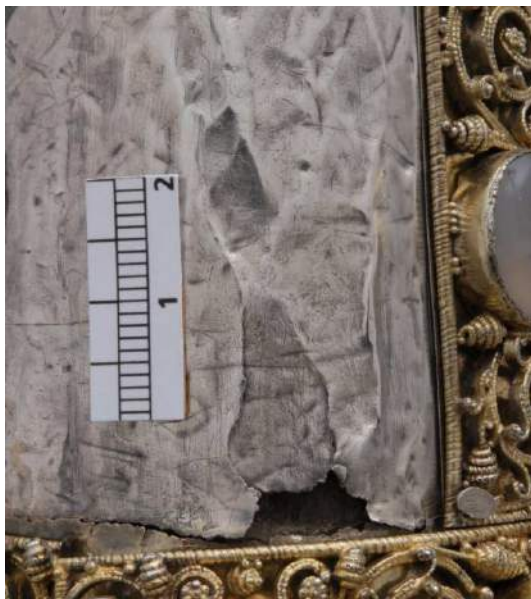
Abbildung 44 Detail, Fehlstelle, mit Rissen, links neben der vertikalen und oberhalb der horizontalen Filigranborte

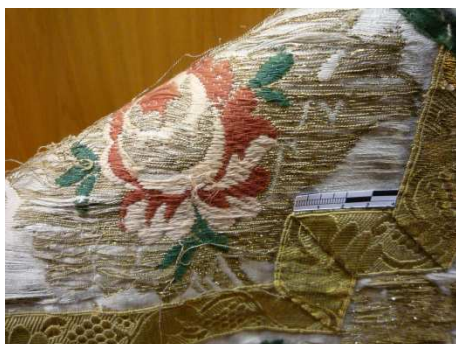
Schlitzte und abstehende Fäden im Schulterbereich

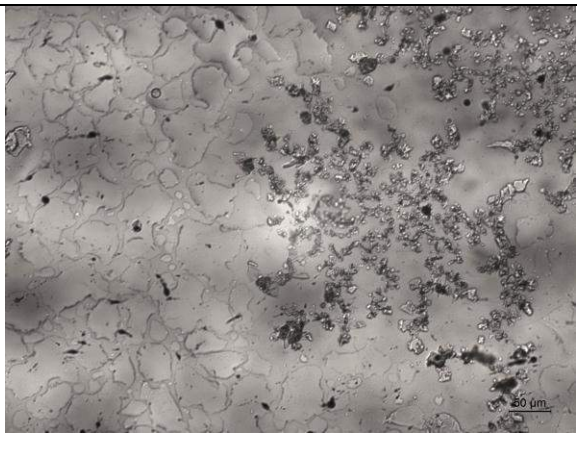
<p>Dosimeter-Nr.: 140051 – alte Vitrine ΔE-Wert: 0,073</p> <ul style="list-style-type: none"> • überwiegend feuchte Strukturen bis 65 μm, flächig aufliegend • Bildung von großflächigen Kristallagglomeraten <p>(dunklere Strukturen stellen Blasen im Glas und somit keine Resultate der Exposition dar)</p>
