BAU EINES TREIBUTABWEISERS FÜR DIE WASSERKRAFTANLAGE DES KLOSTER- STIFTS ST.MARIENTHAL IN OSTRITZ

ABSCHLUSSBERICHT

zum Fördervorhaben Az. 29857/03
der Deutschen Bundesstiftung Umwelt

**Beseitigung von Hochwasserschäden an der Wasserkraftanlage
des Klosters St. Marienthal, Ostritz (Sachsen)**

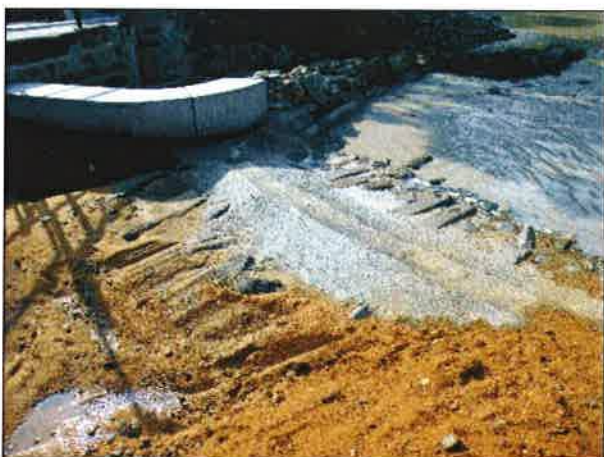
Foto 1 trockenliegende Wehrschwelle nach Errichtung Fangedamm 04.07.2013

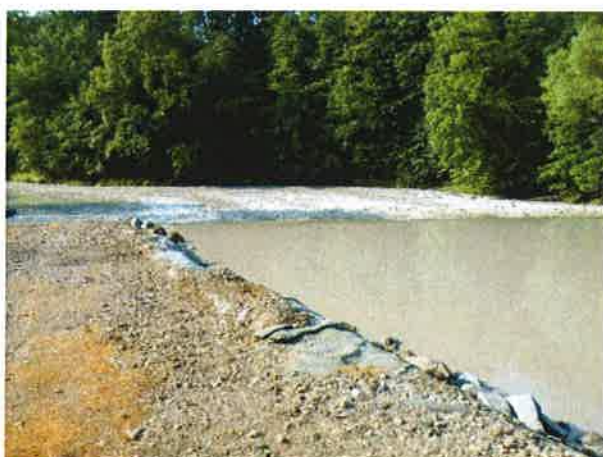
Foto 2 Ansicht befahrbarer Fangedamm 04.07.2013

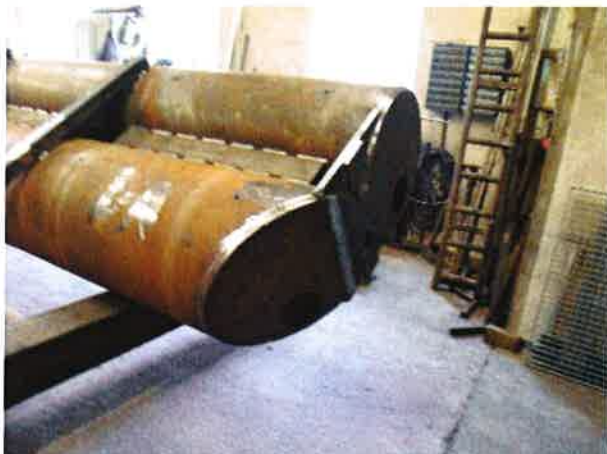
Foto 3 Fertigung Treibgutabweiser 04.07.2013

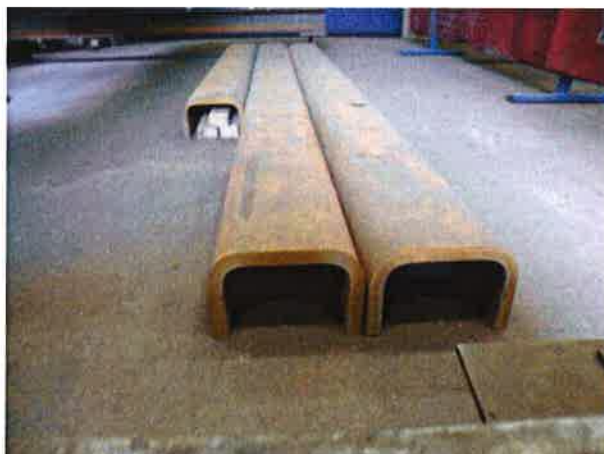
Foto 4 Führungsschienen Treibgutabweiser 04.07.2013

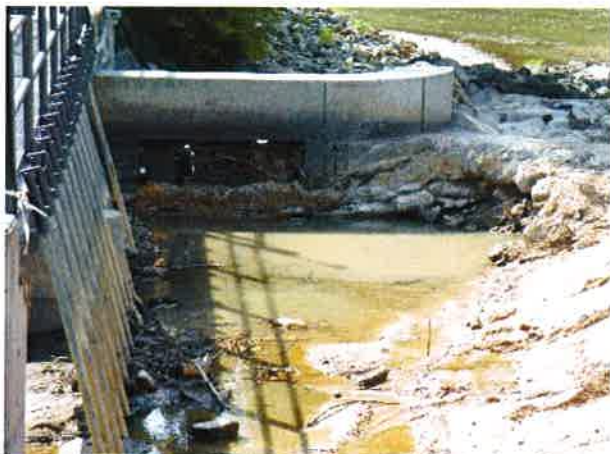
Foto 5 Baugrube Fundamente Stützen 18.07.2013

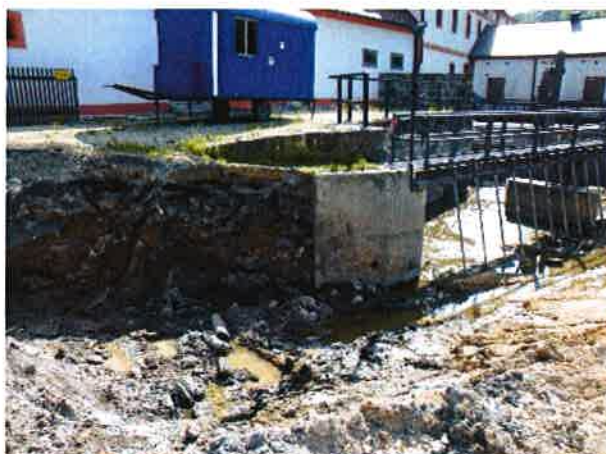
Foto 6 Baugrube Bastion 18.07.2013

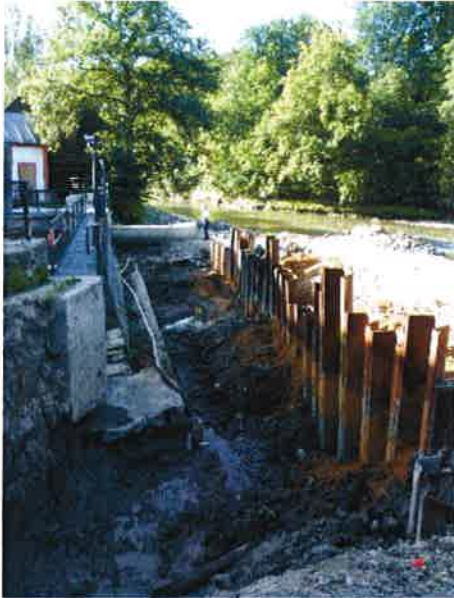
Nach Fertigstellung des Fangedammes wurde festgestellt, dass dieser aufgrund von Schichtenwasser unterläufig ist und daher die für Betonierarbeiten erforderliche trockene Baugrube nicht hergestellt werden konnte. Somit musste zusätzlich eine Dichtung im Fangedamm durch den Einbau einer Spundwand ausgeführt werden. Nach Herstellung der geplanten Baugrube einschließlich Planum der Sauberkeitsschicht Fundamente/Bastion, wurde der Fangedamm nach einem Starkregenereignis in der Nacht vom 29.07.2013 zum 30.07.2013 überflutet.

Foto 7 Baugrubenabdichtung mit Spundwand 24.07.2013

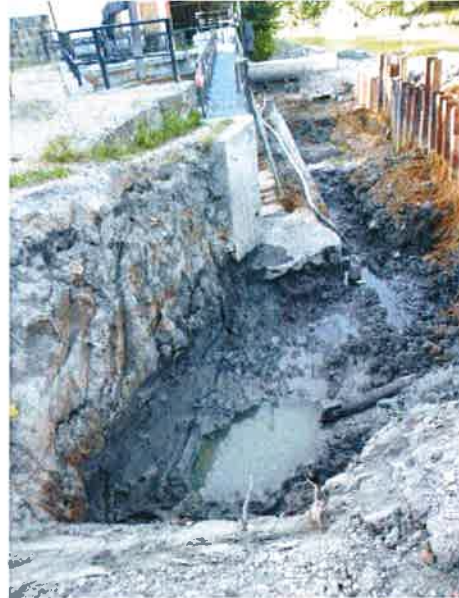
Foto 8 Baugrube Bastion 24.07.2013

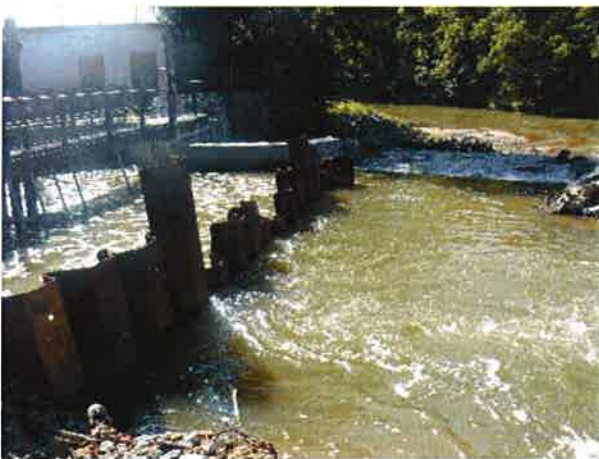
Foto 9 Überfluteter Fangedamm 01.08.2013

Am 05.08.2013 erfolgte der Wiederaufbau des teilzerstörten Fangedammes bis zum 07.08.2013. Die nachfolgenden Arbeiten wurden durch äußere Umstände nicht mehr behindert, so dass die ursprünglich beauftragten Leistungen bis zum 28.10.2013 fertiggestellt wurden.

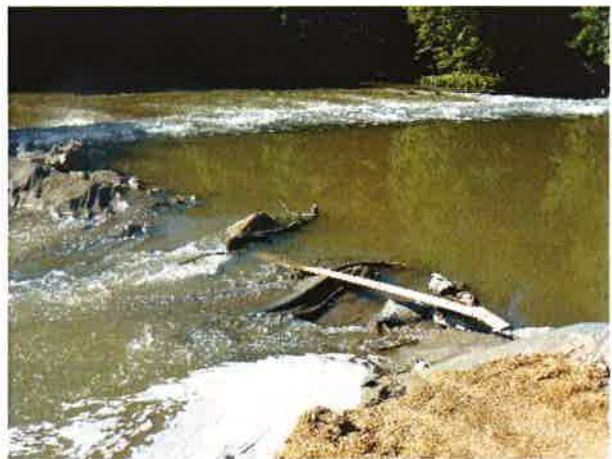
Foto 10 Überfluteter Fangedamm 01.08.2013

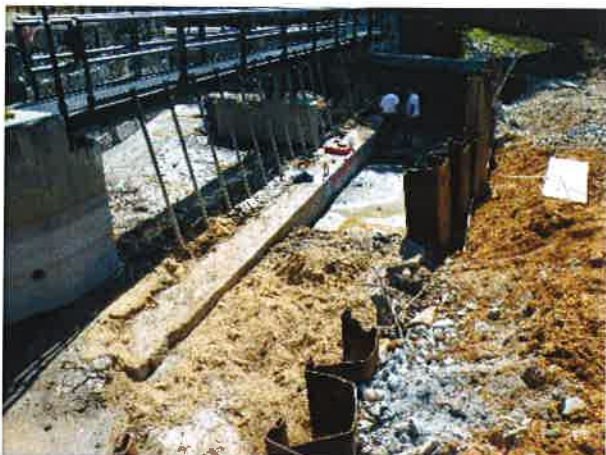
Foto 11 teilweise verfüllte Baugrube durch Umlagerung des Dammbaumaterials nach Hochwasser 15.08.2013

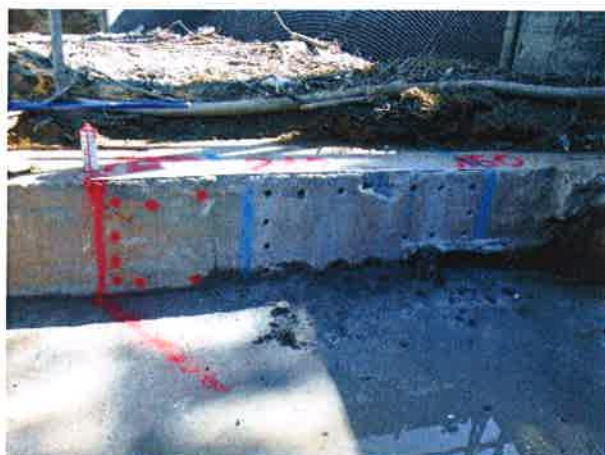
Foto 12 Ankerlöcher Rückverankerung Stützenfundamente 15.08.2013

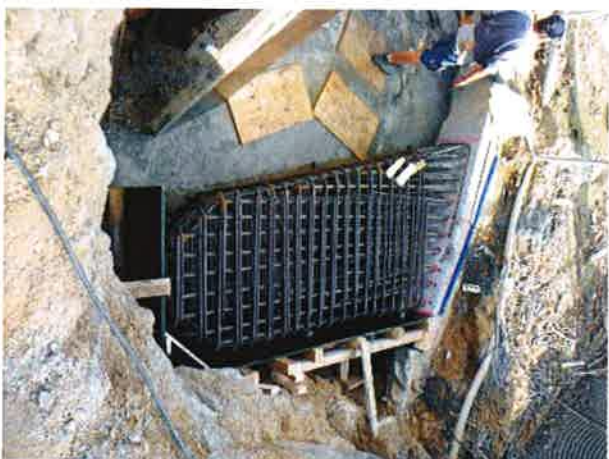
Foto 13 Bewehrung Stütze 2 an der FAA 22.08.2013

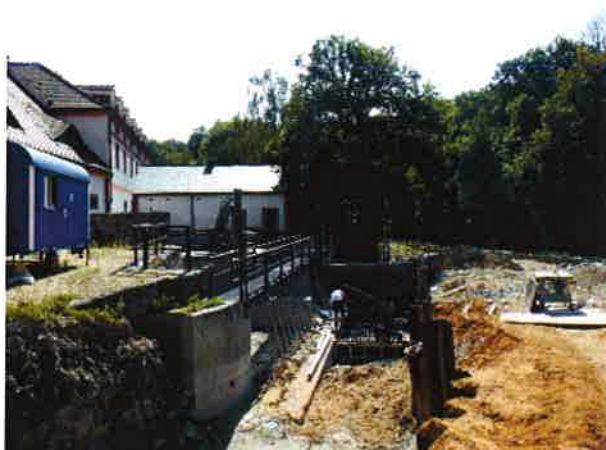
Foto 14 Bautenstand am 22.08.2013

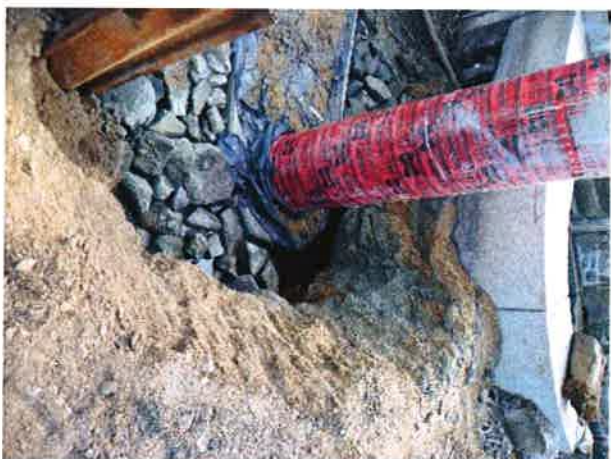
Foto 15 Stütze 2 an der FAA 05.09.2013

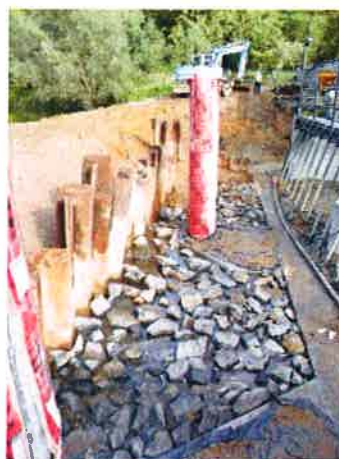
Foto 16 Bautenstand am 05.09.2013

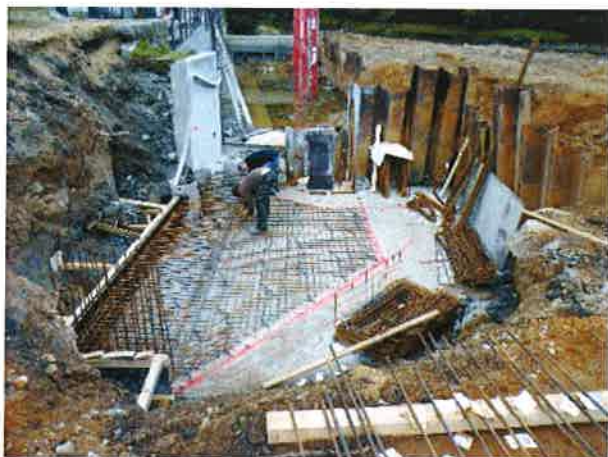
Foto 17 Beginn Bewehrung Bodenplatte Bastion
12.09.2013

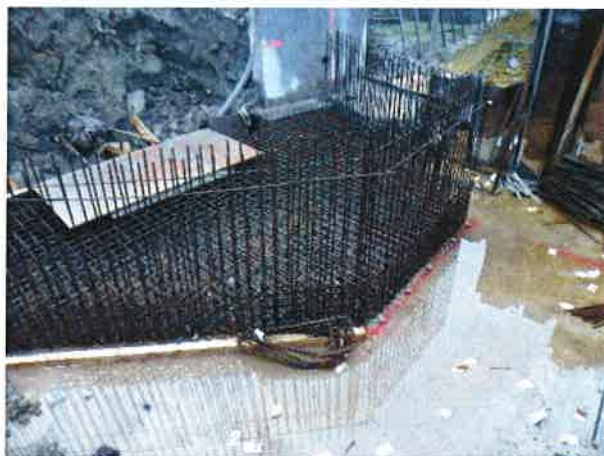
Foto 18 Bewehrung Bodenplatte Bastion 17.09.2013

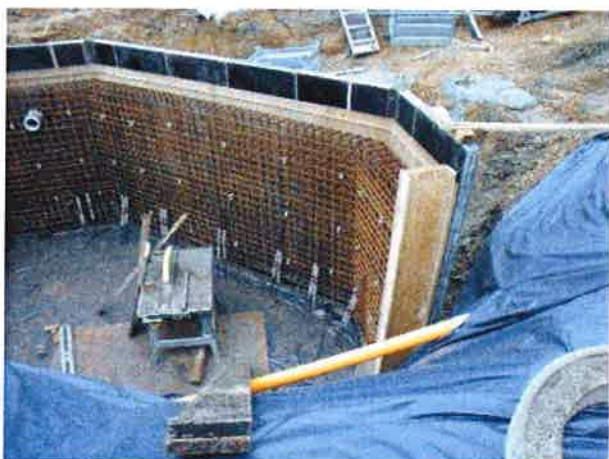
Foto 19 Bewehrung Wände Bastion 26.09.2013

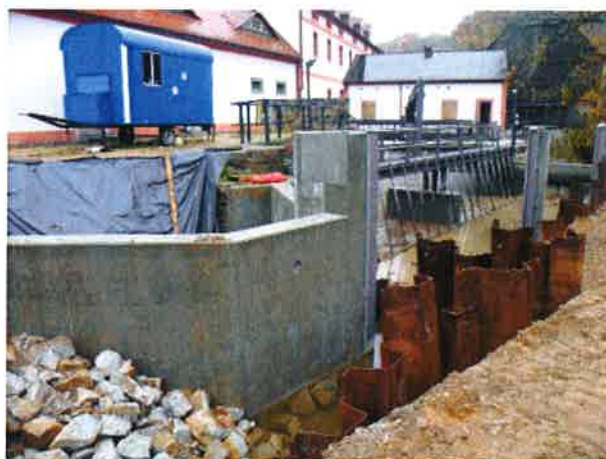
Foto 20 Fertigstellung Betonarbeiten Bastion 16.10.2013

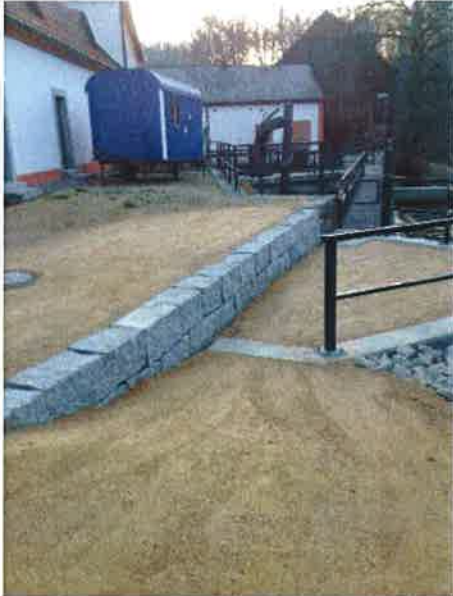
Foto 21 Bautenstand zur Abnahme 04.12.2013

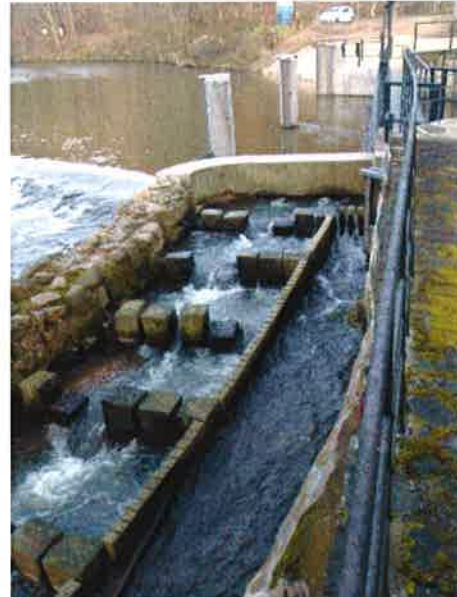
Foto 22 Bautenstand zur Abnahme 04.12.2013

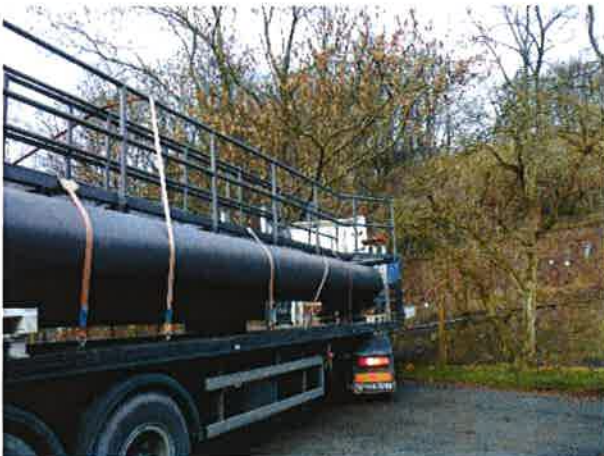
Foto 23 Einsetzen Treibgutabweiser 12.12.2013

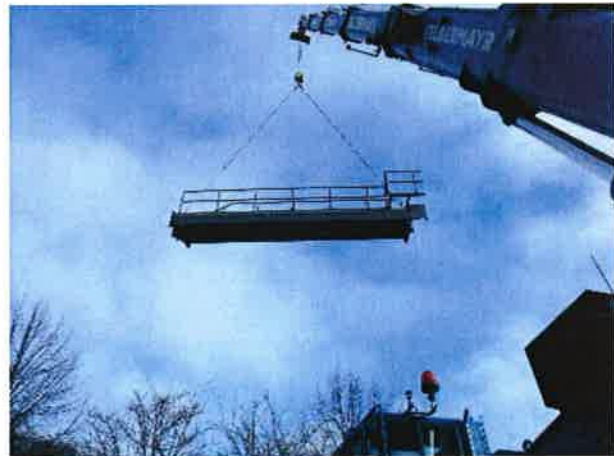
Foto 24 Einsetzen Treibgutabweiser 12.12.2013

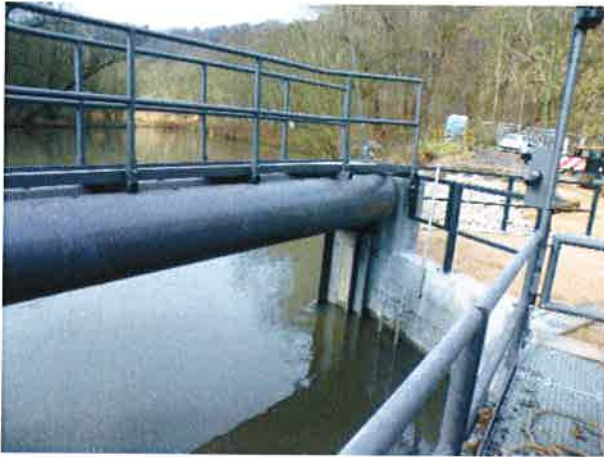
Foto 25 Einsetzen Treibgutabweiser 12.12.2013

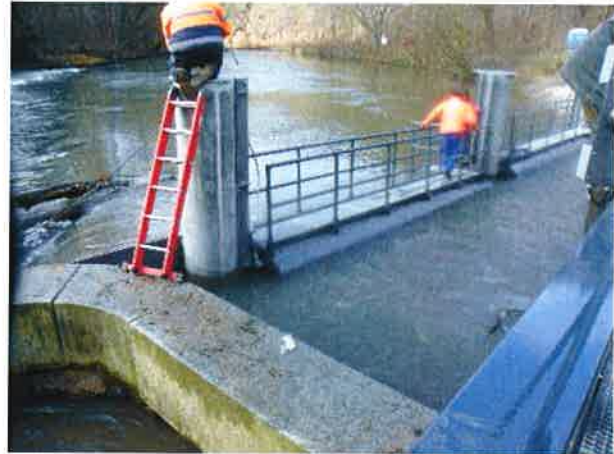
Foto 26 Einsetzen Treibgutabweiser 12.12.2013

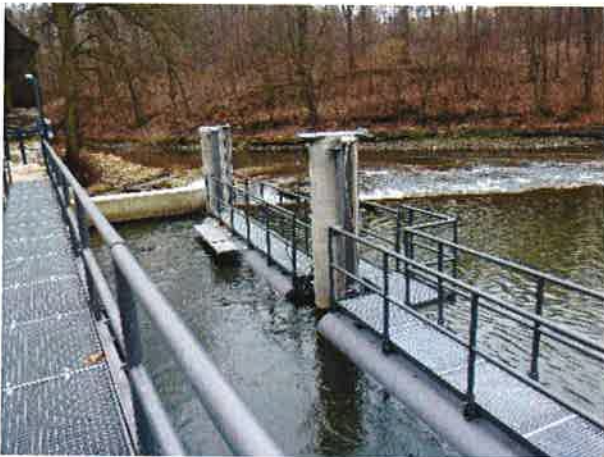
Foto 27 Treibgutabweiser 19.02.2014

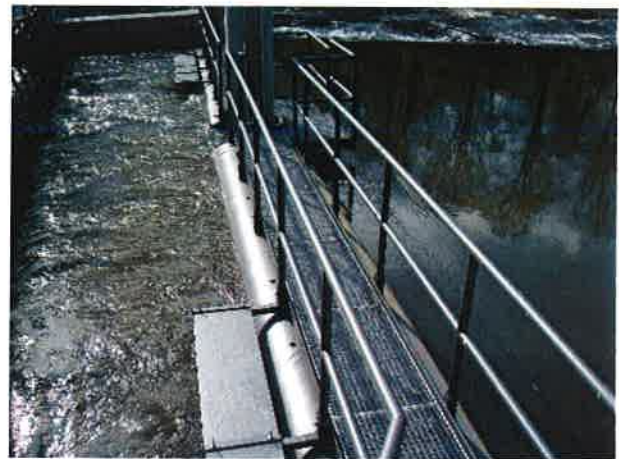
Foto 28 Treibgutabweiser 11.04.2014
