## **Abschlussbericht zum DBU - Projekt:**

# **Modellhafte Beseitigung von Umweltschäden und denkmalgerechte, nachhaltige Sanierung einer Carl Eduard Jehmlich - Orgel von 1878 im Raumkontext**

**Projekt AZ 30200-45**

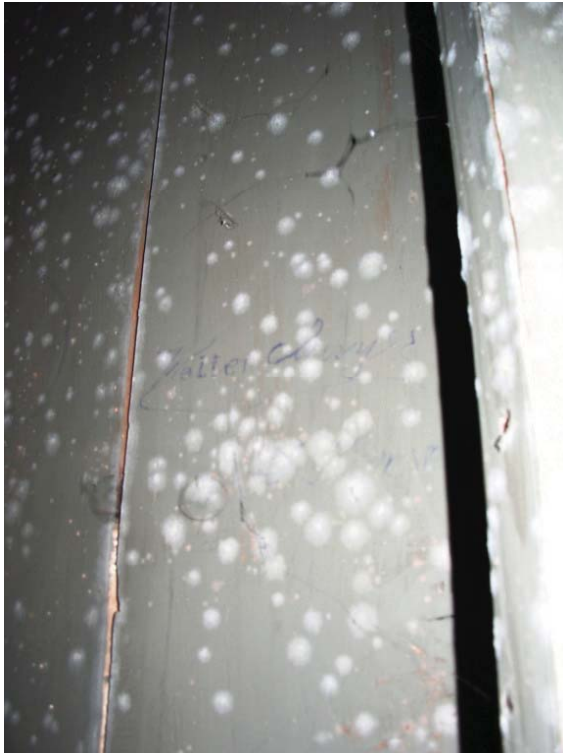
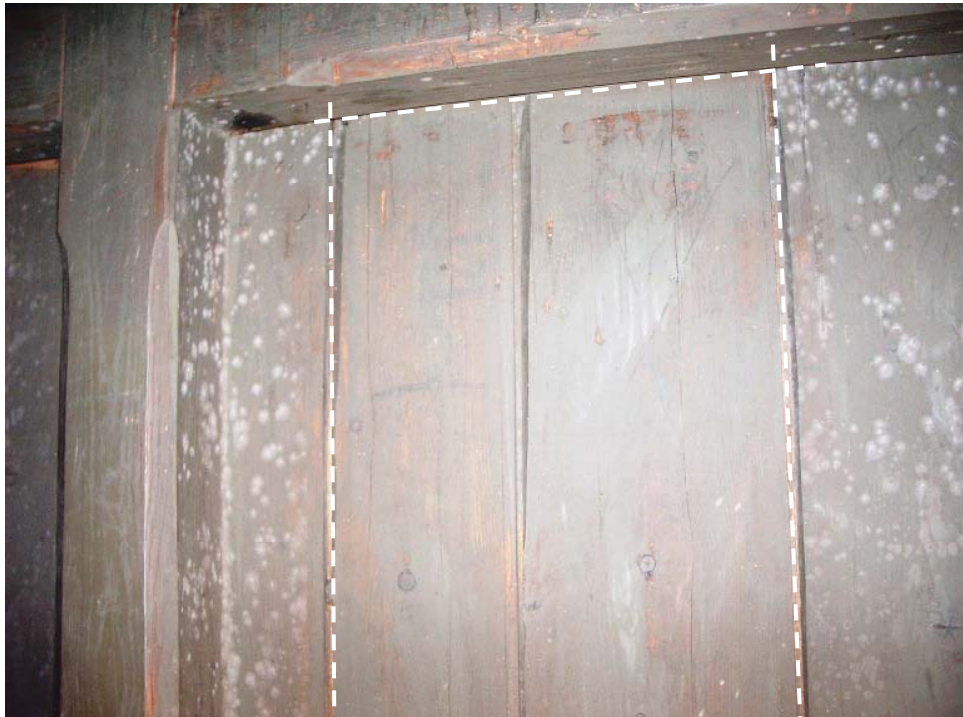
**Abbildungen 01 u.02:**

Schimmelbefund an der Rückwand am 08.03.2012. An einer Probestelle wurde eine Schimmelentfernung mit einer BioWash – Lösung (Präparat siehe Erläuterung im Textteil) durchgeführt, um einerseits die Wirksamkeit, zum anderen aber auch etwaige Reaktionen mit den Oberflächen zu testen. Abb. 02 zeigt den Zustand im September 2012, also nach Ablauf einer Halbjahresfrist. Es war zu keiner erneuten Schimmelbildung gekommen, die Farbfassung wurde ohne Schäden vorgefunden. Daraufhin wurde entschieden, den Naßreinigungsprozess (Vakuumwaschverfahren Stufe 1) für diesen Fall generell mit einer schwachen BioWash – Lösung durchzuführen. Neben der erwarteten Langzeitwirkung war es auch wichtig, die kritische Phase der Abtrocknung durch ein entsprechend bekämpfend wirksames Potential zu sichern.

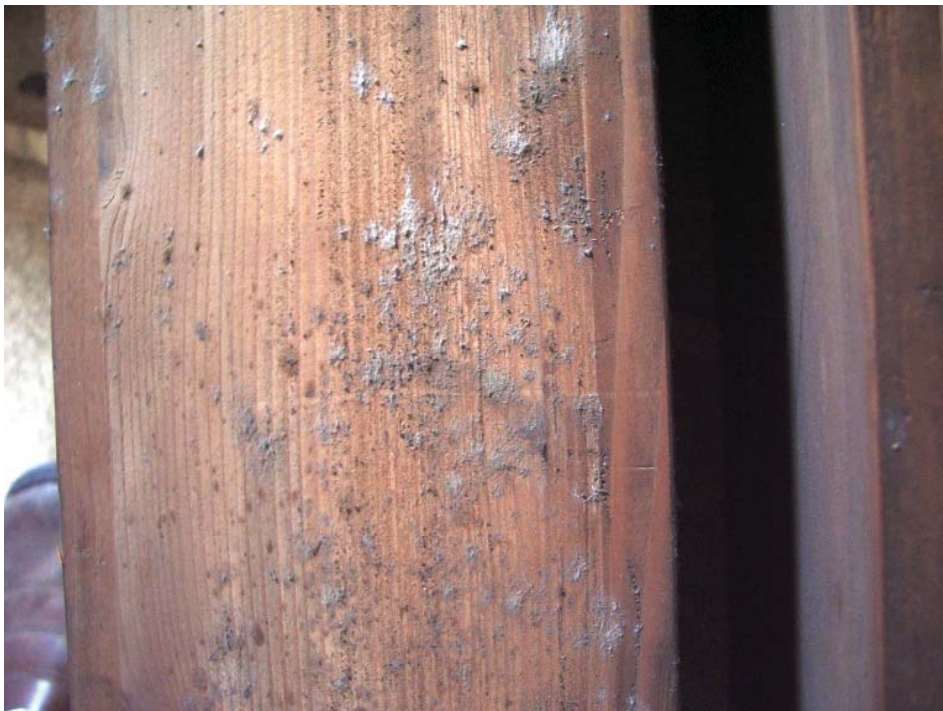
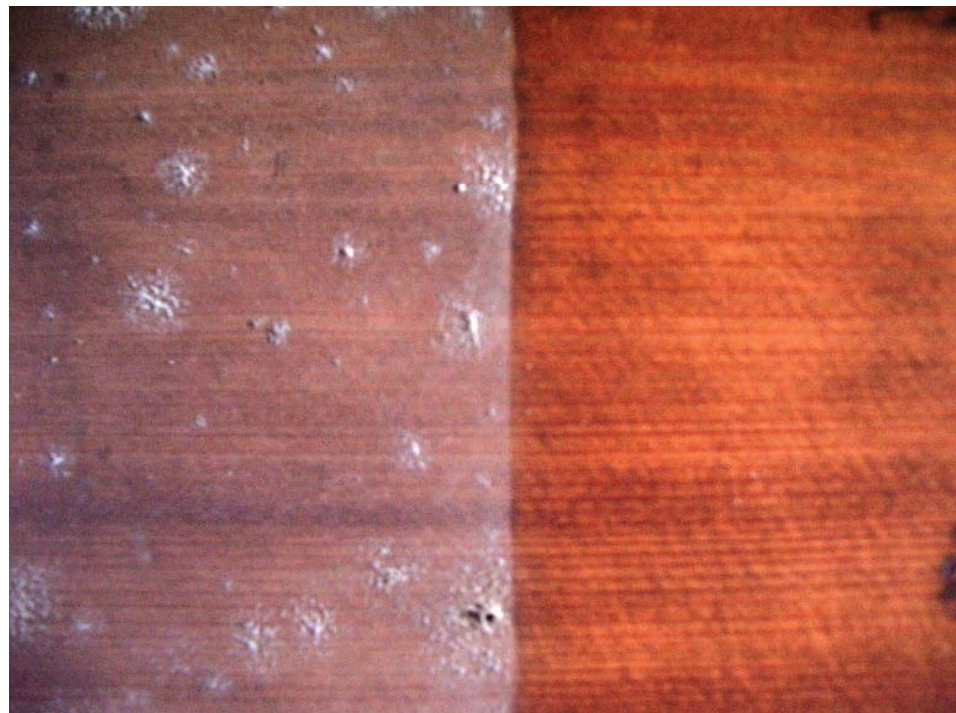
**Abbildungen**  
**06 u. 07:**

Schadensbild „Schimmel“ an den Pfeifen. Nach der Laboranalyse (siehe **bhd** - Untersuchungsbericht 122 135 vom 17.09.2012 im Textteil) handelt es sich um Vertreter der *Aspergillus glaucus* – Gruppe sowie um *Penicillium chrysogenum*. Beides sind nicht toxische Arten. Abb. 07 rechts nach Reinigung.

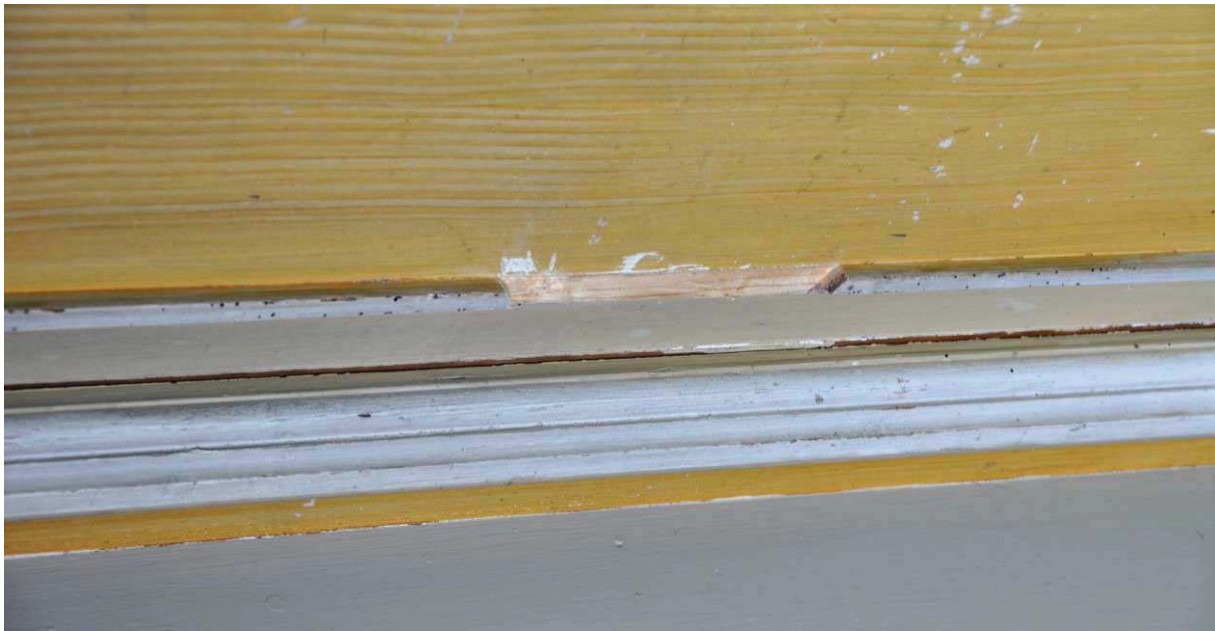
Durch Anobien stark geschädigte Profilleistenbereiche mussten erneuert werden

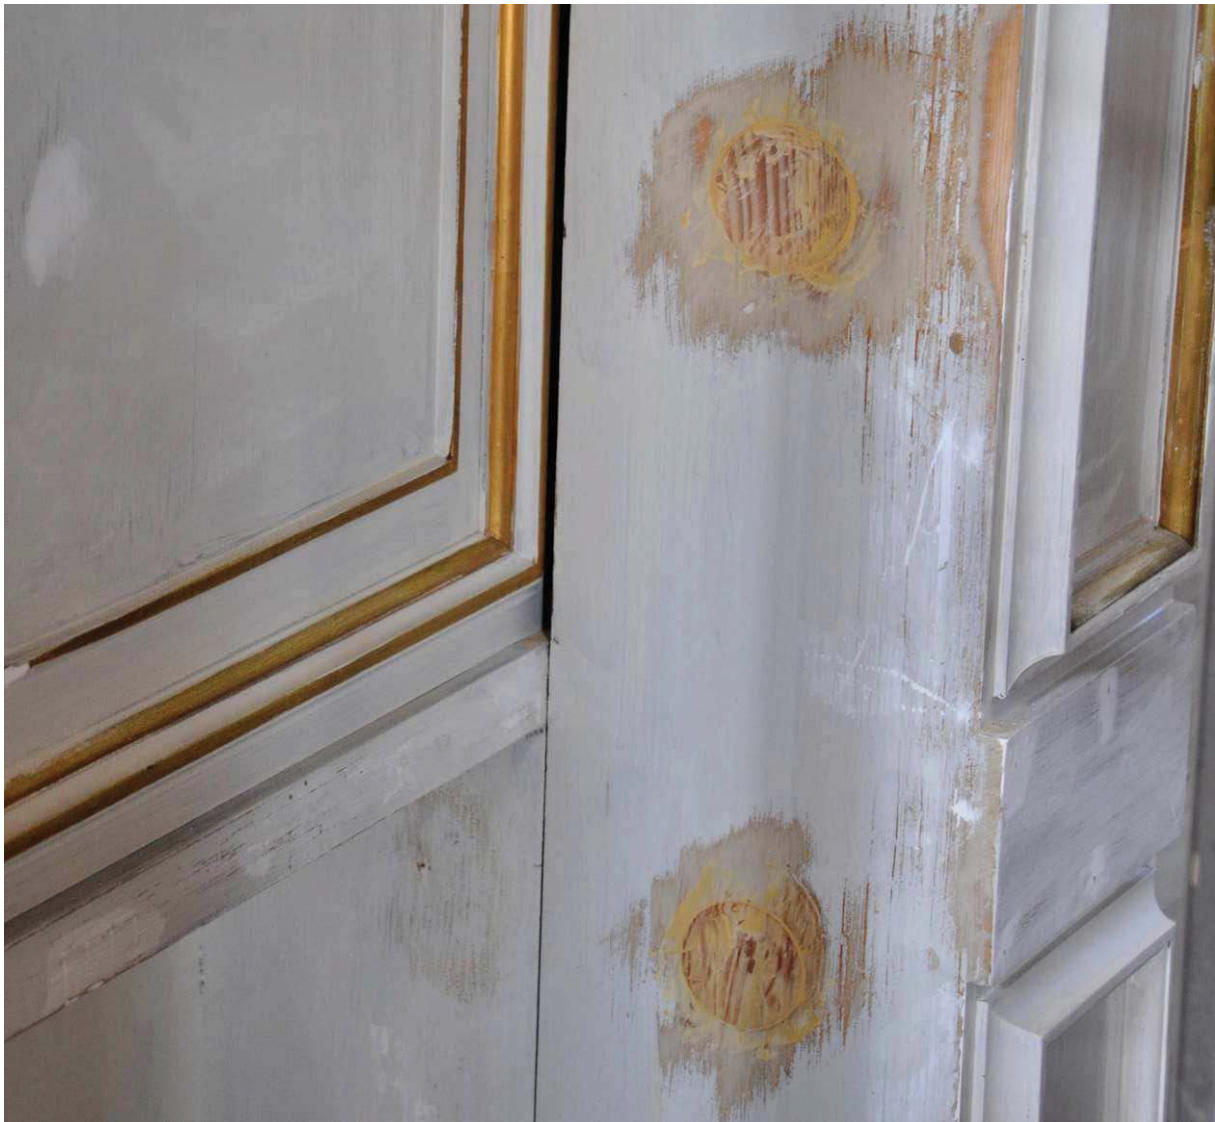
Fehlstellen durch entfernte Elektroinstallation am Orgelprospekt wurden geschlossen

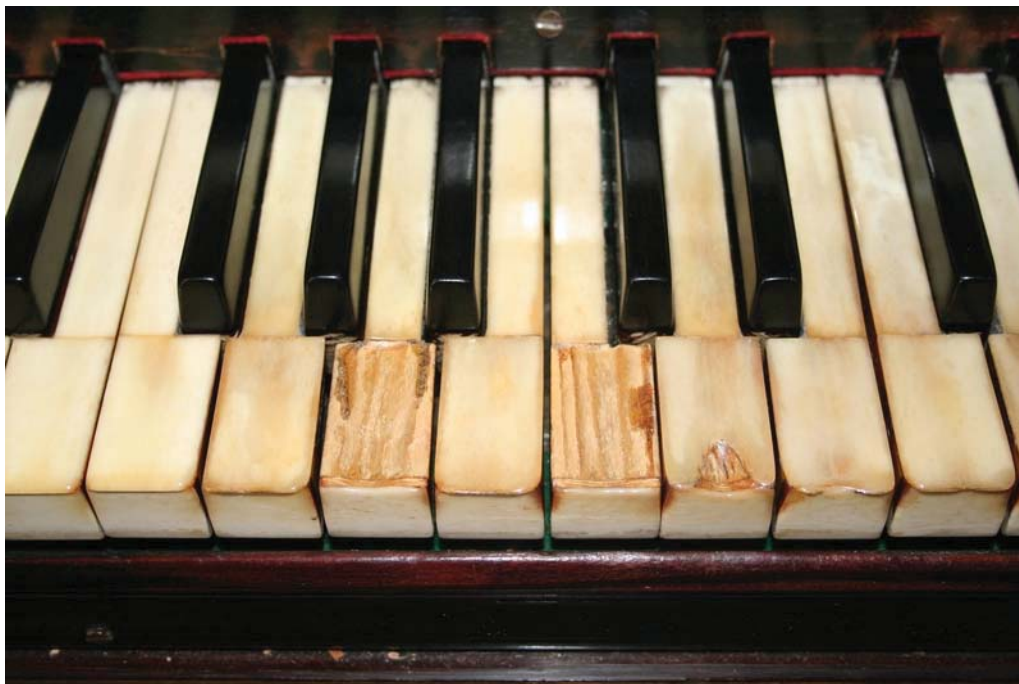
Abb. 7 Schadensbild Klaviatur I. Manual im vorgefundenen Zustand

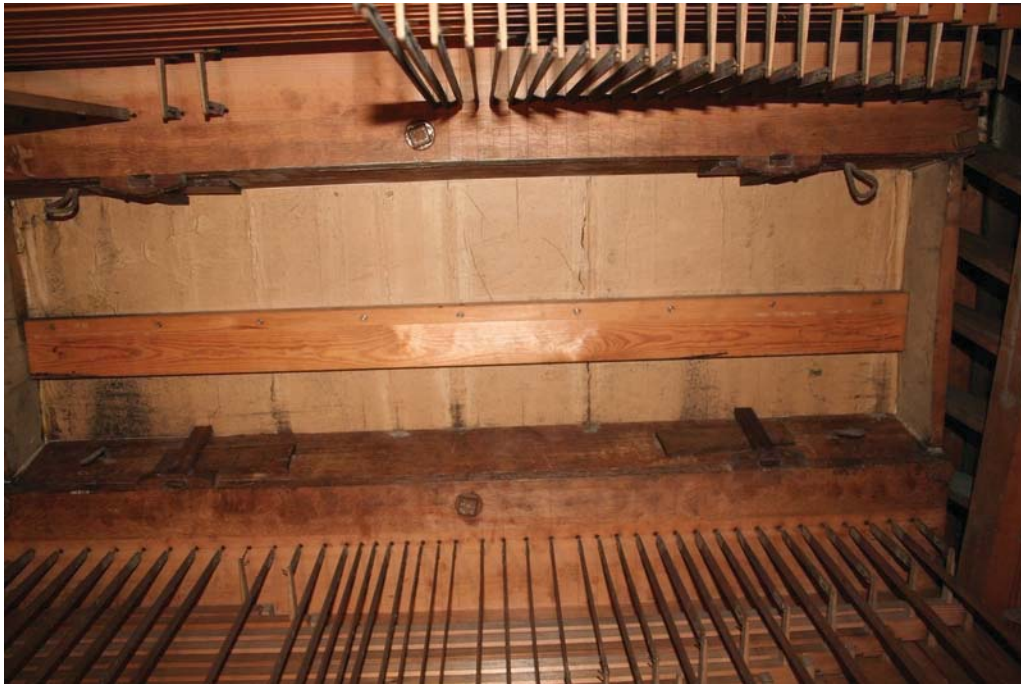
Abb. 10 Untersicht Manualwindlade mit Überpapiierung und Abdeckleiste der Auslässe von 1955

Die Unterseiten der Windladen wurden mit Packpapier überpapiert vorgefunden. Die Papierung wies etliche Risse auf. (Abb. 10) Alle Kanzellen der Manualladen waren zweifach angebohrt und mit „Fröschen“ versehen. (Abb. 11) Diese dienen dazu mit Hilfe von Membranen die Auslässe derjenigen Tonkazzellen zu schließen, die jeweils angespielt werden. Die „Verführungen“ von Bohrung zu Bohrung erfolgte in einem Brett. Dieses reichte im I. Manual jeweils über die ganze Ladenlänge und im II. Manual jeweils über diejenigen Bereiche die Tonkazzellen aufwiesen. Die Papierung mit Packpapier sowie die „Froschleisten“ stammen aus dem Jahr 1955. Schon damals waren die Windladen offensichtlich undicht und wiesen massive Schleichwinde und Durchstecher auf.

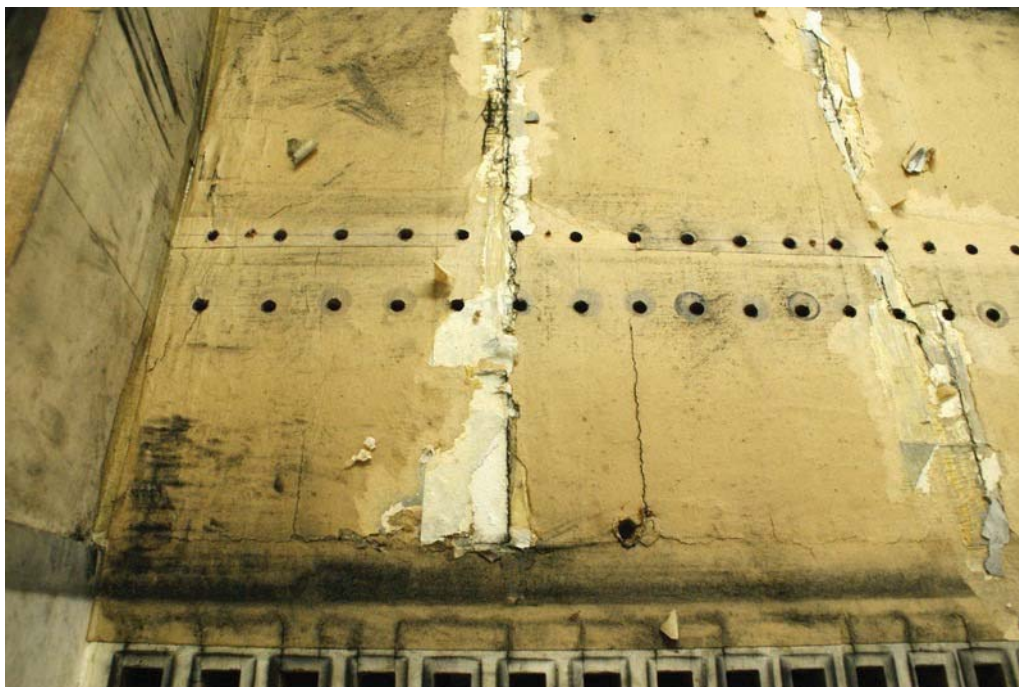
Nach dem Ausbau erwies sich der Befund im Detail noch schlechter als ursprünglich erwartet. Die Fundamentböden der Manualwindladen wiesen etliche Risse auf. Teilweise hatten sich die Fundamentböden sogar von den Schieden gelöst. Auf der C-Seite der Manualwindlade gab es Teilbereiche in denen der Fundamentboden mit Eisenschrauben auf die Schiede aufgeschraubt war. (Abb. 12, Abb. 13, Abb. 14, Abb. 15, Abb. 16)

Abb. 12 Risse auf der Unterseite der Windlade

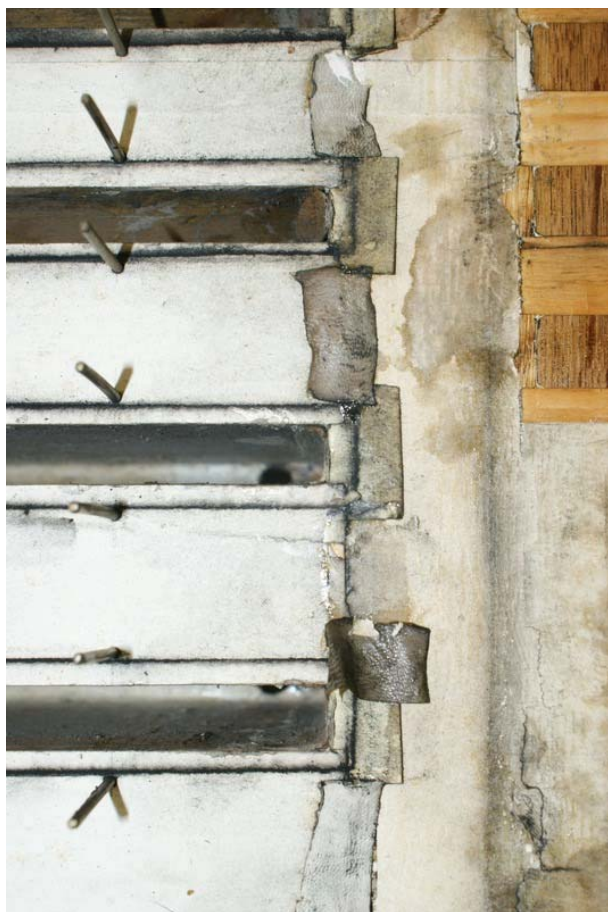
Abb. 13 Schadensbild, Lederabdichtungen im Ventilauflagebereich auf Grund von Rissbildung im Bereich zwischen Schied und Windladenschenkel

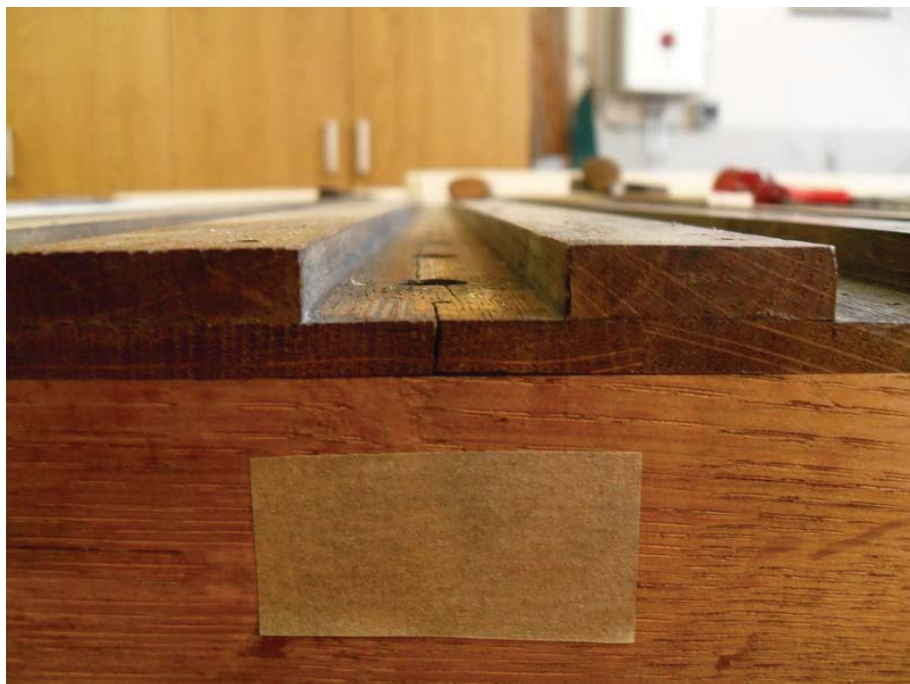
Abb. 14 Rissbildung im Schleifenbereich mit Ablösungserscheinungen der Fundamentplatte

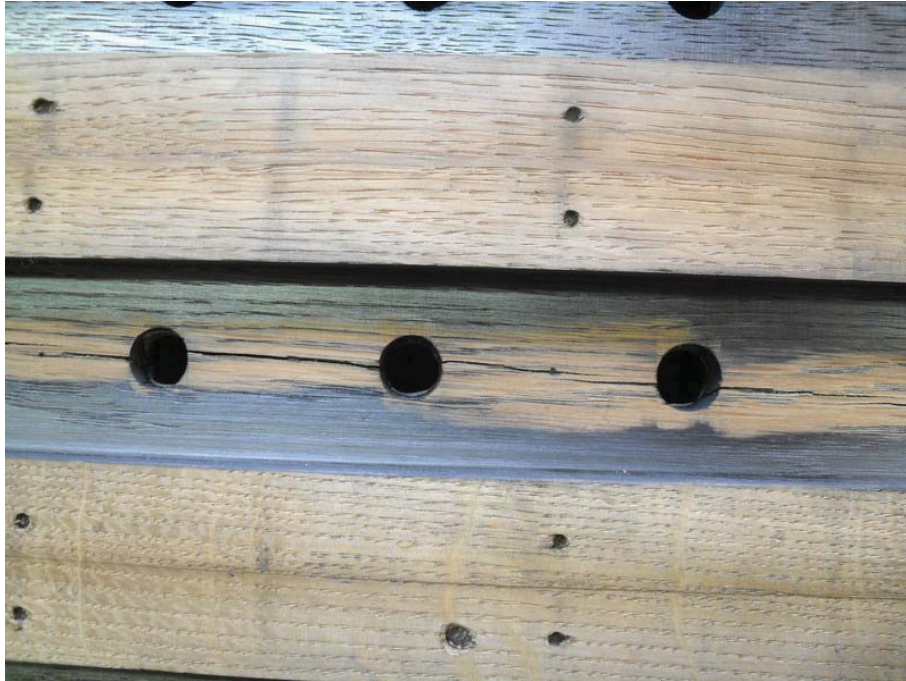
Abb. 15 Vorgefundene Rissbildung im Schleifenbereich

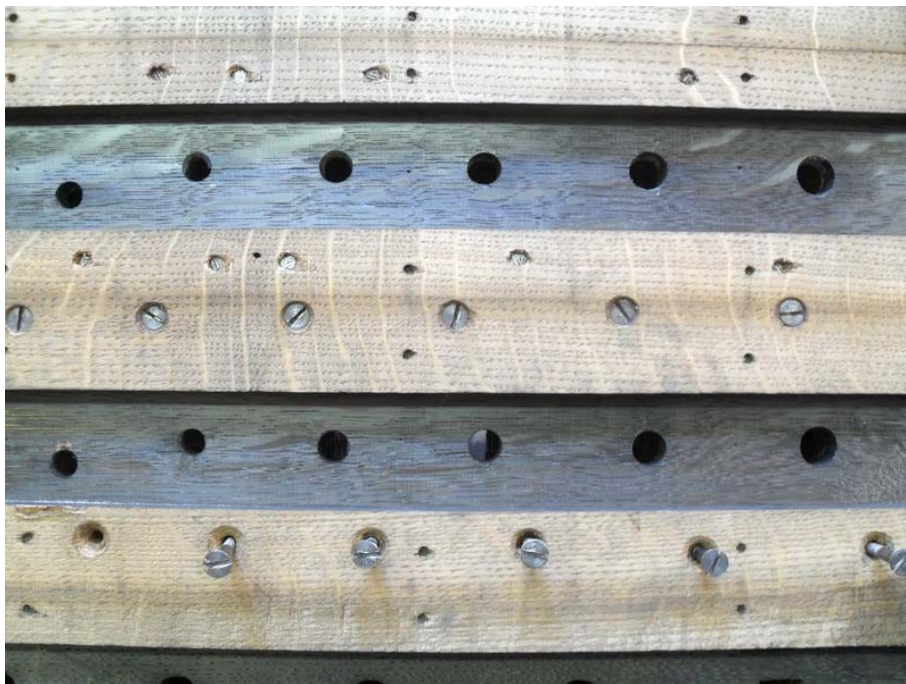
Abb. 16 Notreparatur durch Aufschrauben des Fundamentbodens, vermutl. 1955 erfolgt

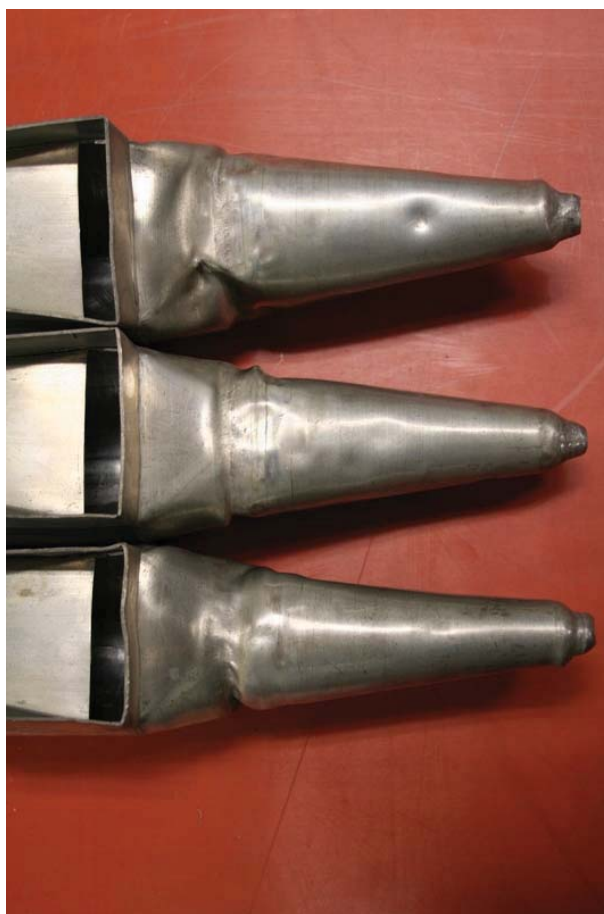
Abb. 60 Flöte 8' C,Cis,D mit deformierten Füßen im Bänkchen- und Fußspitzenbereich

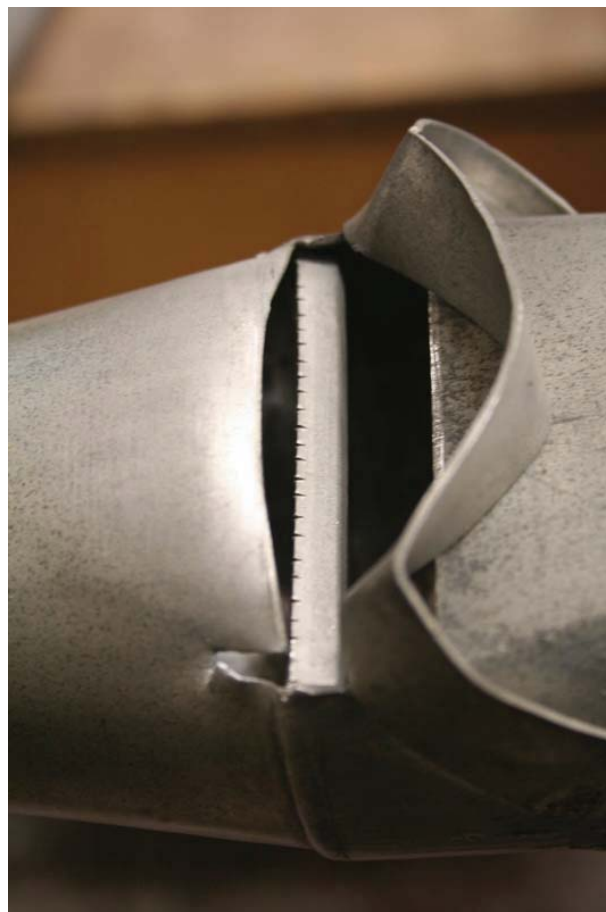
Abb. 66 Gambe 8' C Schadensbild Labium in vorgefundenem Zustand

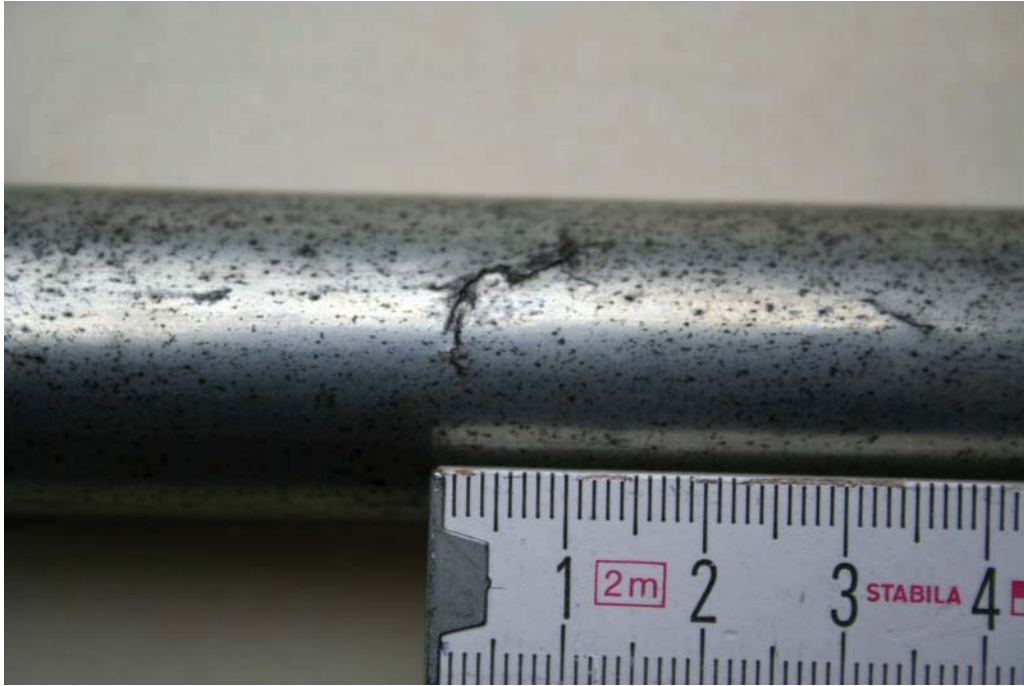
Abb. 67 Gambe 8' cis° mit vorgefundenem Riss in Pfeifenwandung

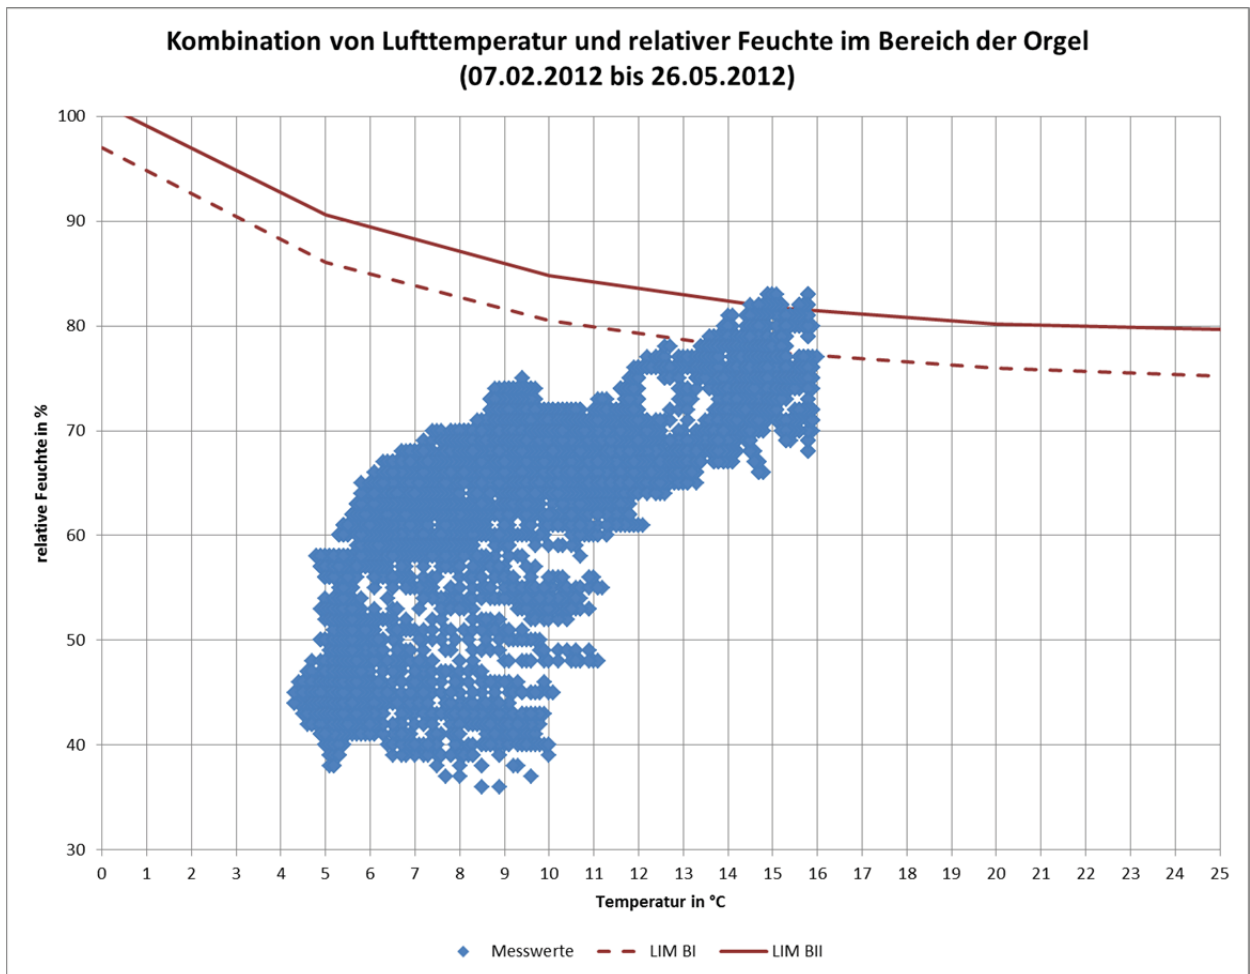
Abbildung 9: Kombination von Raumlufttemperatur und Raumluftfeuchte im Bereich der Orgel im Vorsanierungszustand

Die Kombination von Raumlufthtemperatur und Raumluftheuchte im Bereich der Orgel (Abbildung 9) zeigt eine große Anzahl von Messwerten, die unterhalb der Linien LIM BI und LIM BII liegen. An Hand von Abbildung 4 und Abbildung 5 lassen sich diese Punkte den Zeiträumen zuordnen, in denen die Heizungsanlage in Betrieb ist. Dabei besteht keine Gefahr der Schimmelbildung. Die Messwerte oberhalb der Linien beschreiben Raumlufthzustände in der Übergangszeit (April, Mai 2012), wenn die Heizungsanlage außer Betrieb genommen wird. Diese Raumklimazustände führen zu einer hohen Schimmelbildungsgefahr.

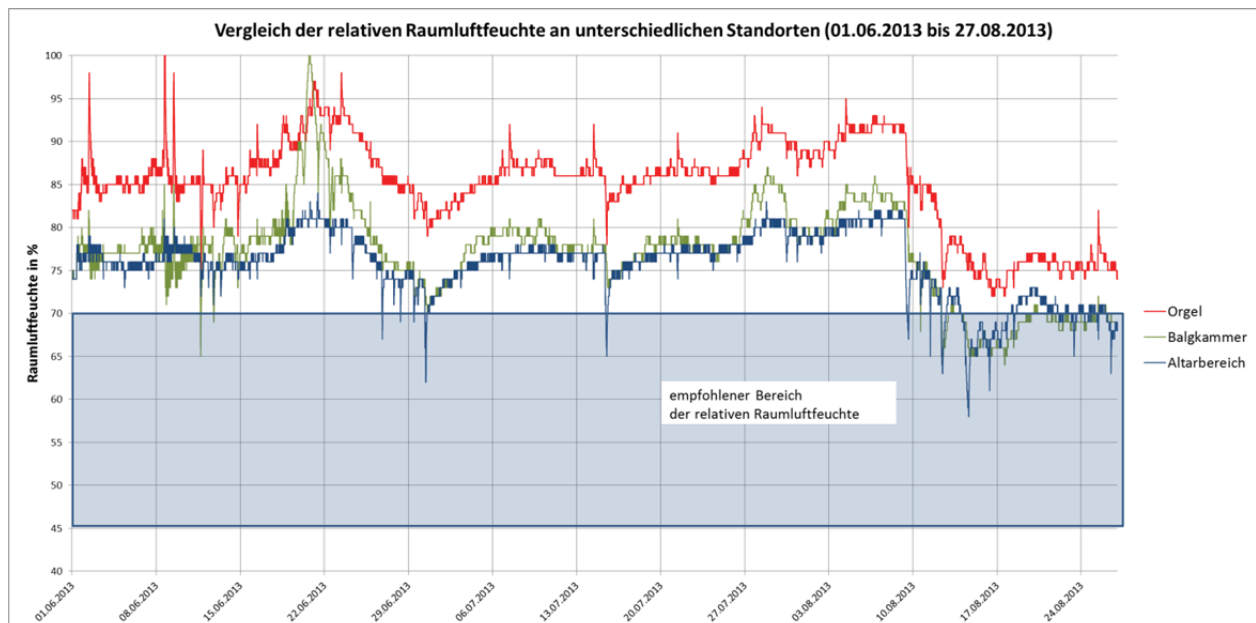
**Abbildung 33: Relative Raumluftfeuchte an unterschiedlichen Standorten**

Die relative Feuchte steigt über die gesamte Sommerperiode weit über den Sollwert der Heizungs- und Lüftungsanlage (75%) und den optimalen Bereich (70%) an (Abbildung 33). **Es besteht eine akute Gefahr der Schimmelbildung an der Orgel und an den Umfassungsflächen des Kirchenraumes, was ebenfalls aus Abbildung 34 ersichtlich ist! Die weitaus größte Anzahl der Messwerte liegt oberhalb der „Schimmelschwelle“!**
