# Abschlussbericht

**„Modellhafte Restaurierung und Schutz von  
schwer geschädigten Glasmalereien und  
Ornamentbleiverglasungen an bedeutenden  
sakralen Bauten in einer durch  
Umweltschadstoffe hoch belasteten  
Landschaftsregion Niederschlesiens“**

**Az. 30204 - 45**

Bundesanstalt für Materialforschung  
und –prüfung, Fachbereich 4.2  
„Materialien und Luftschadstoffe“

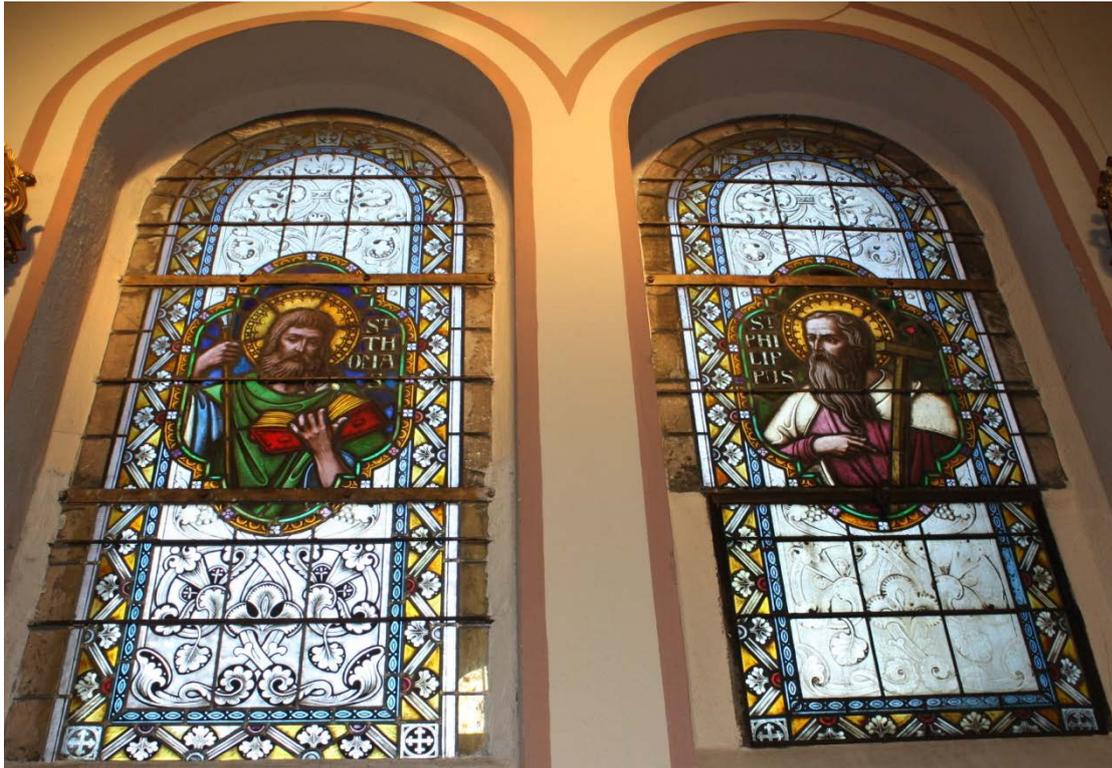
Bild 6: Malschichtverluste innen (rechts)

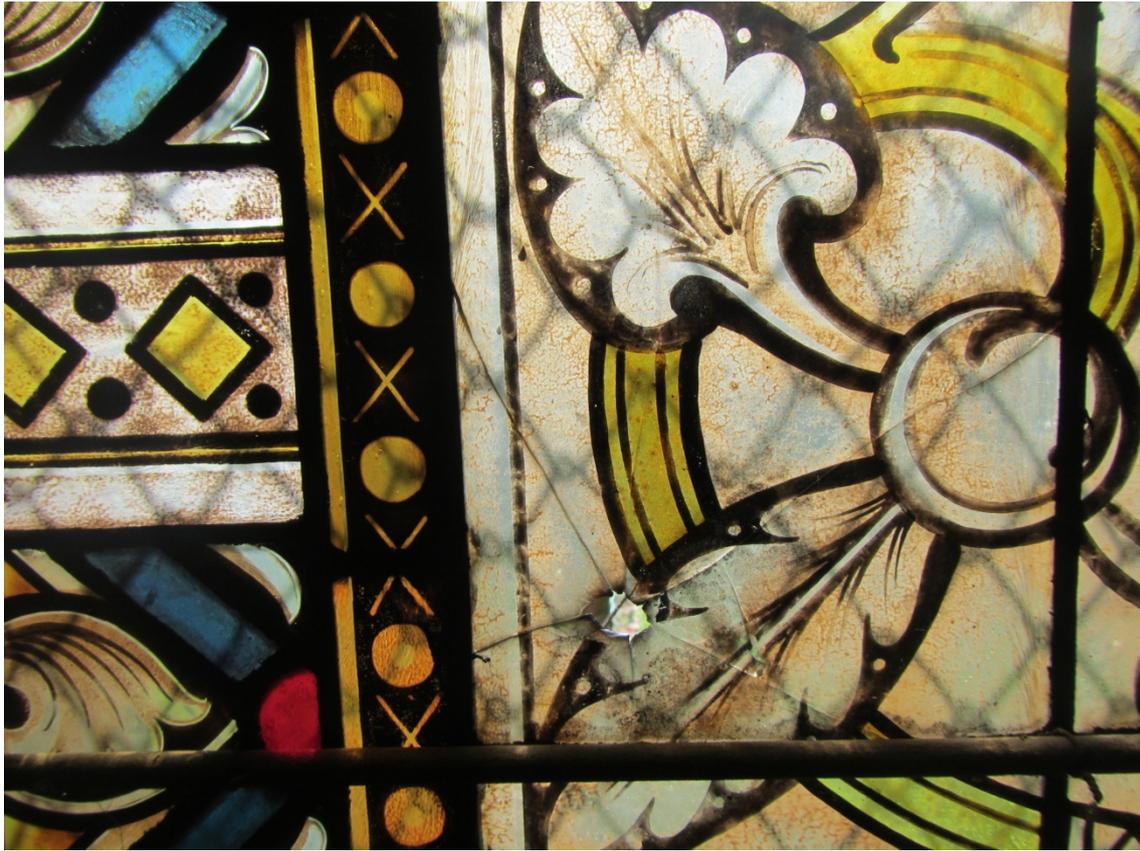
Bild 8: Glasschäden infolge äußerer Einflüsse (Durchschuss)

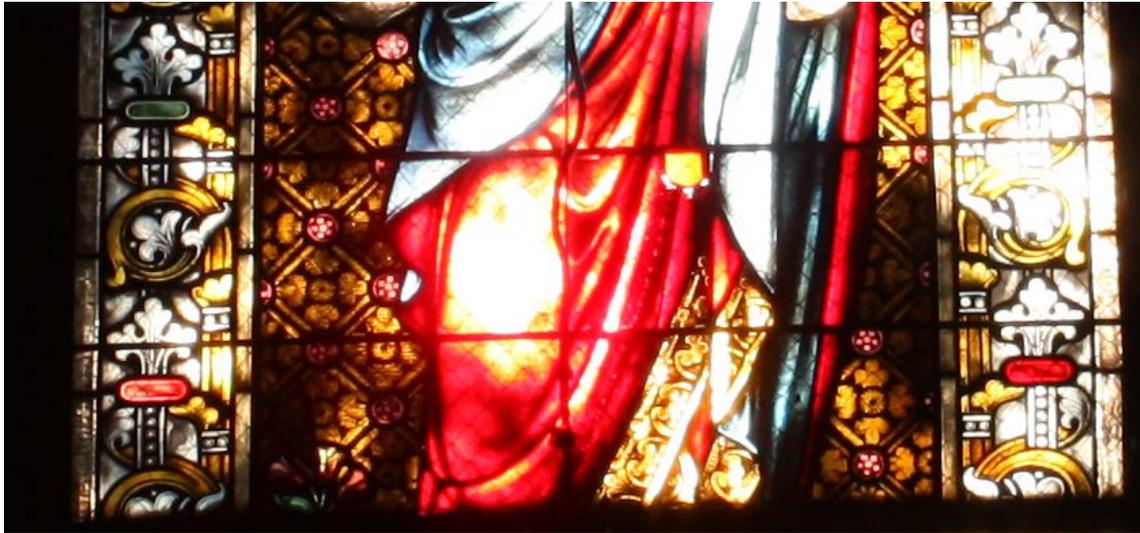
Bild 9: Verluste im Bereich des roten Übergangsglases

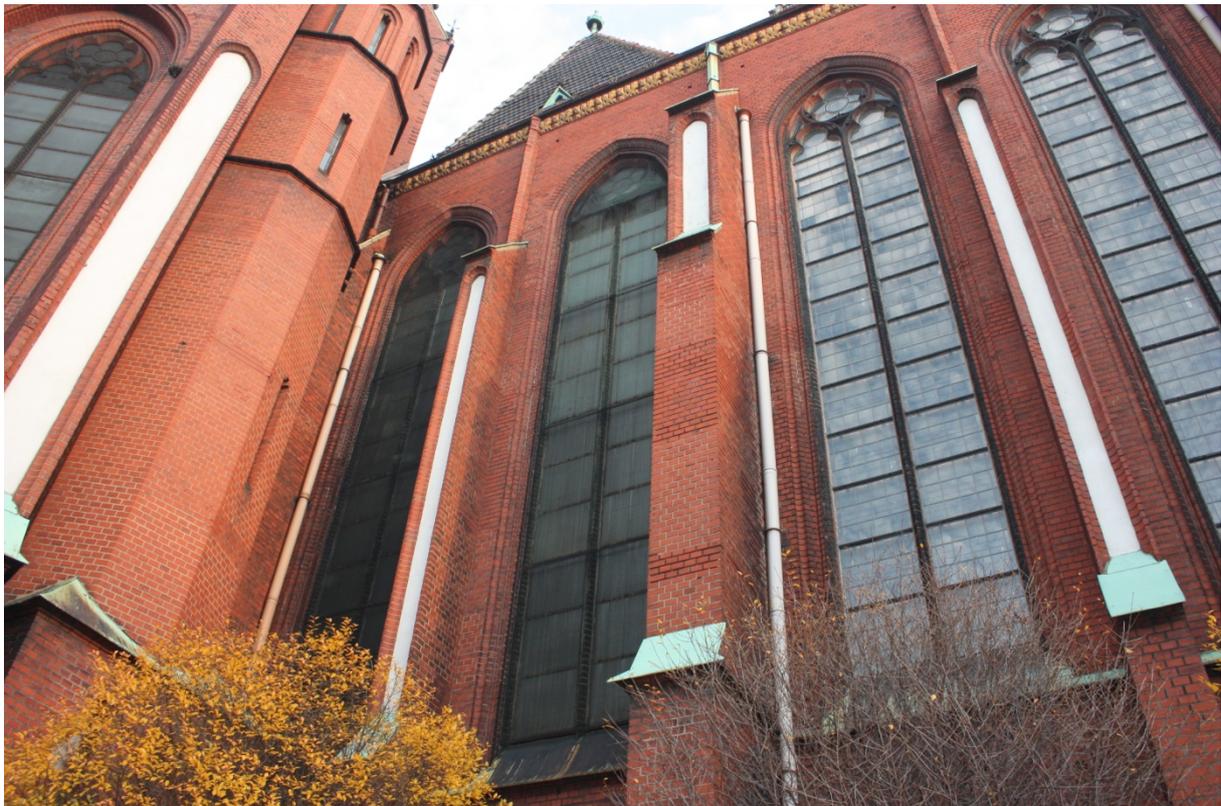
Bild 15: Schutzverglasung mit Außenbelüftung und Drahtgittern (links), intakte Außenschutzverglasung (rechts)

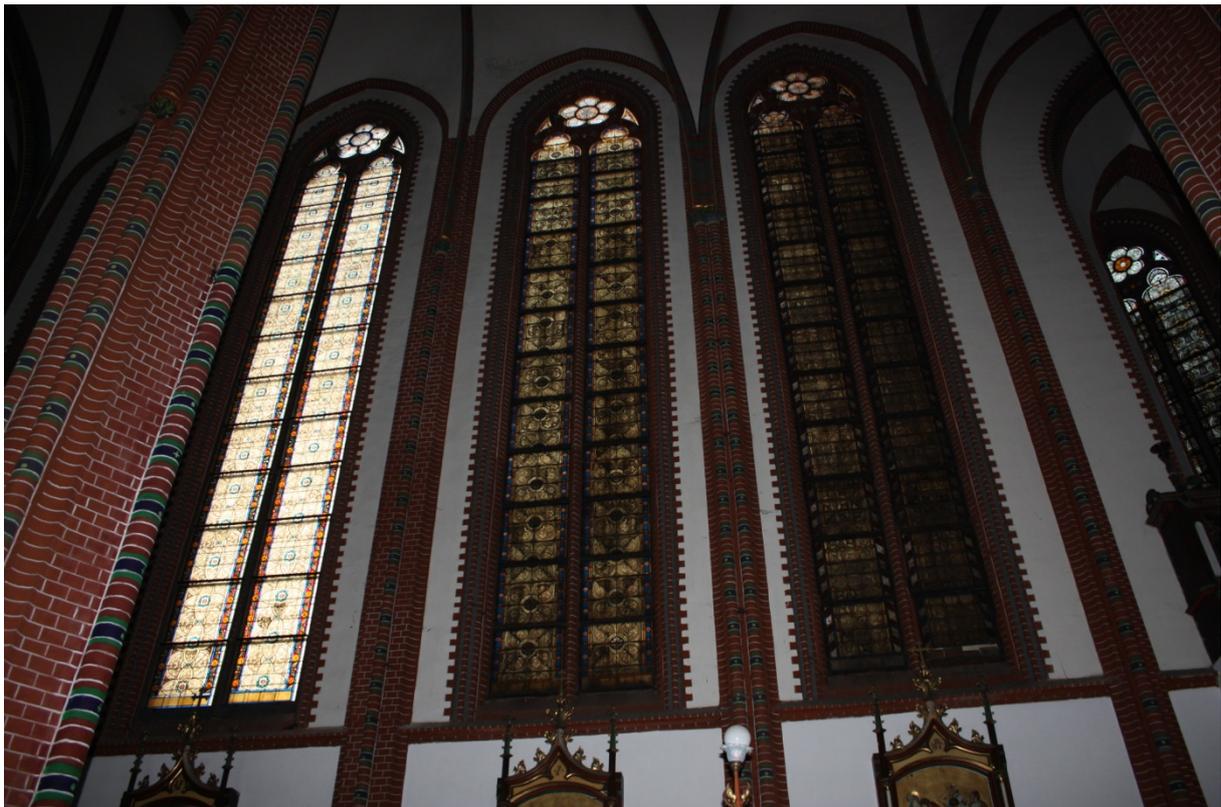
Bild 16: Transparenzverlust der Glasmalereien im Fenster nX und nXI infolge einer nicht intakten Außenschutzverglasung

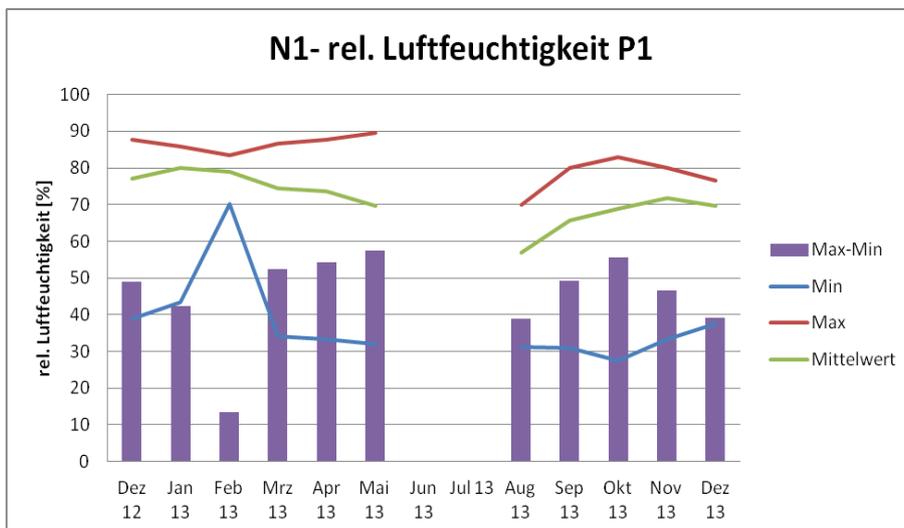
Bild 49: Feuchtigkeitsextrema und –schwankungen an der Innenseite Originalverglasung (Pos.1)

Die Maximalwerte der Feuchtigkeit lagen im ersten Halbjahr deutlich über 80 % r. F. Die maximale Feuchtigkeit an der Innenseite der Originalverglasung am Feld sV1 betrug im Mai 89,6 % r. F. Die minimale Feuchtigkeit lag im Oktober bei 27,4 % r. F. an derselben Messstelle. Die maximalen Feuchteschwankungen wurden im Mai mit  $\Delta$  r. F. = 57,6 % festgestellt.

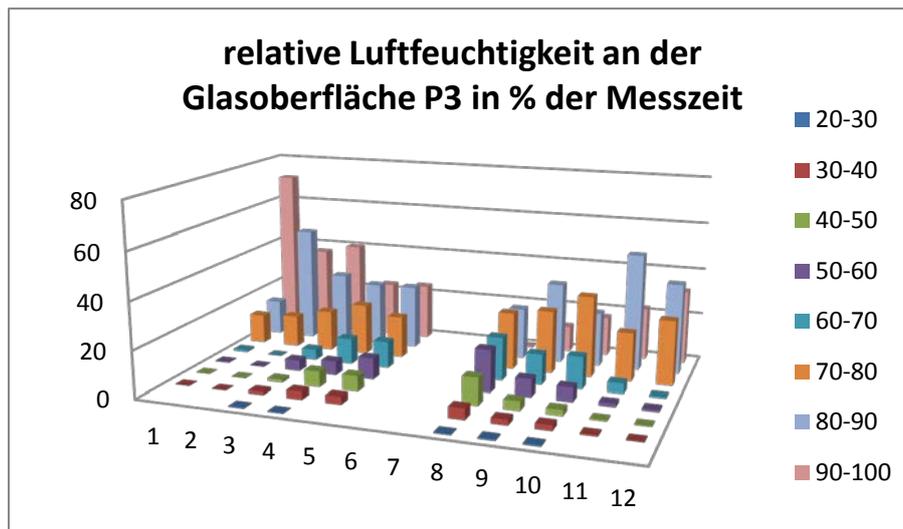
Bild 64: Häufigkeitsverteilung von Bereichen der relativen Luftfeuchtigkeit an der Innenseite der Außenschutzverglasung (Pos. 3) in den Monaten Januar (1) bis Dezember (12)

Die relative Luftfeuchtigkeit an der Innenseite der Außenschutzverglasung ist häufig höher als an der Originalverglasung. Werte zwischen 90 und 100 % r. F. wurden während der gesamten Messdauer registriert, im Januar zu 71 % der Messzeit (r. F.  $r_{max} = 100$  %). Dabei wurde auch Kondenswasser auf der Innenseite der Außenschutzverglasung beobachtet.

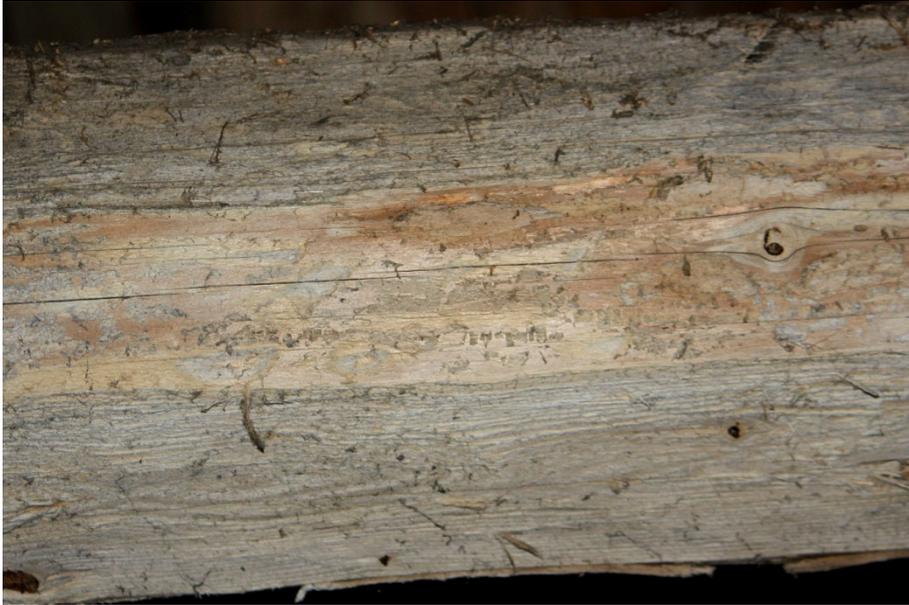
Bild 125: Historischer Dachbalken mit Mazerationsschäden, Friedenskirche Jauer

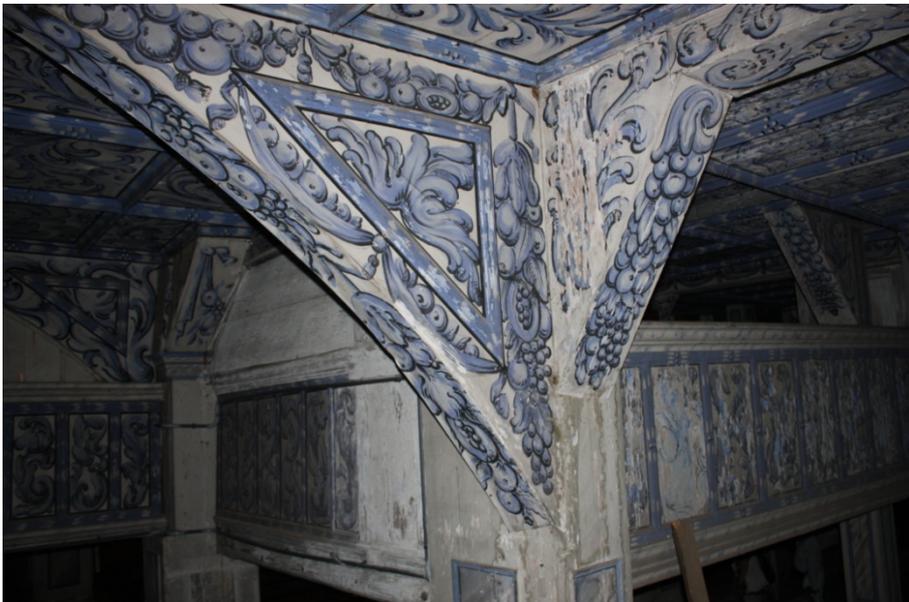
Bild 126: Farbabplatzung an der Holzvertäfelung, Friedenskirche Jauer
