„Modellhafte Restaurierung und Schutz von schwer geschädigten Glasmalereien und Ornamentbleiverglasungen an bedeutenden sakralen Bauten in einer durch Umweltschadstoffe hoch belasteten Landschaftsregion Niederschlesiens“ Az. 30204 - 45

Auswahl von Bildern des Abschlussberichtes:

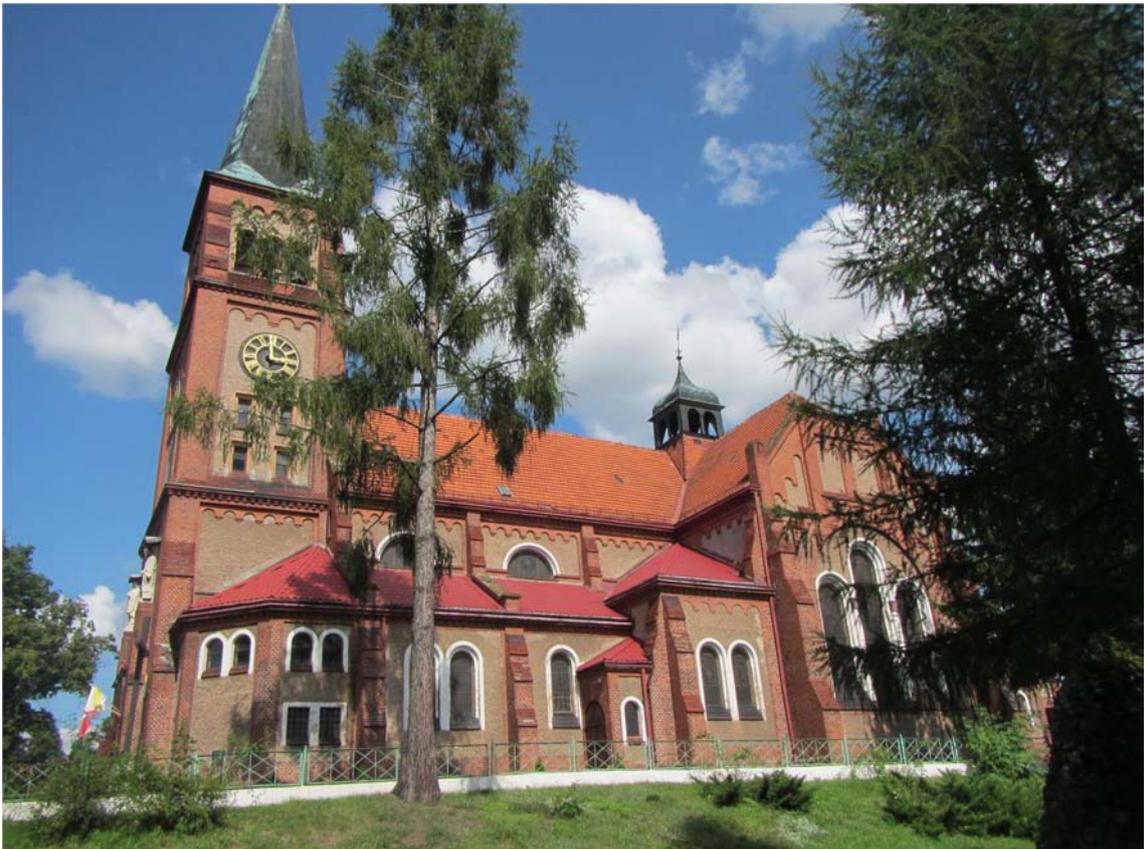
Bild 1: Katholische Pfarrkirche des Hl. Jacobus d. Ä. in Niedersteine

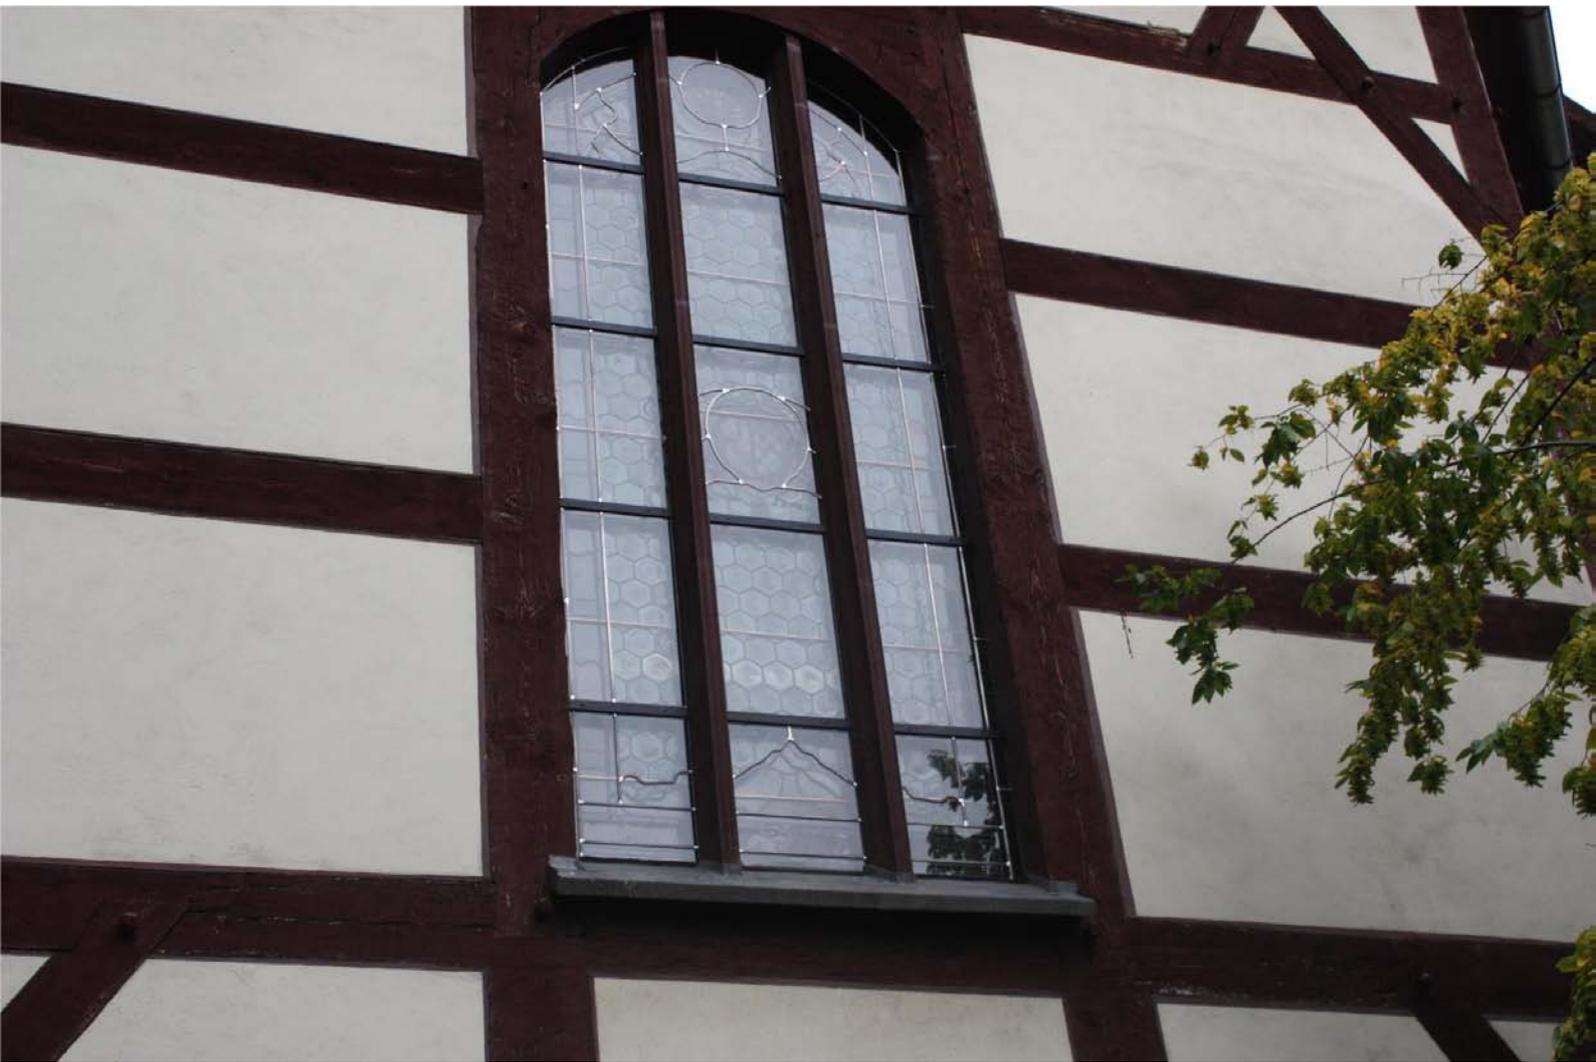
Bild 3: Außenansicht mit Drahtgitter als Schutz an den Fenstern nIV, nV und nVI

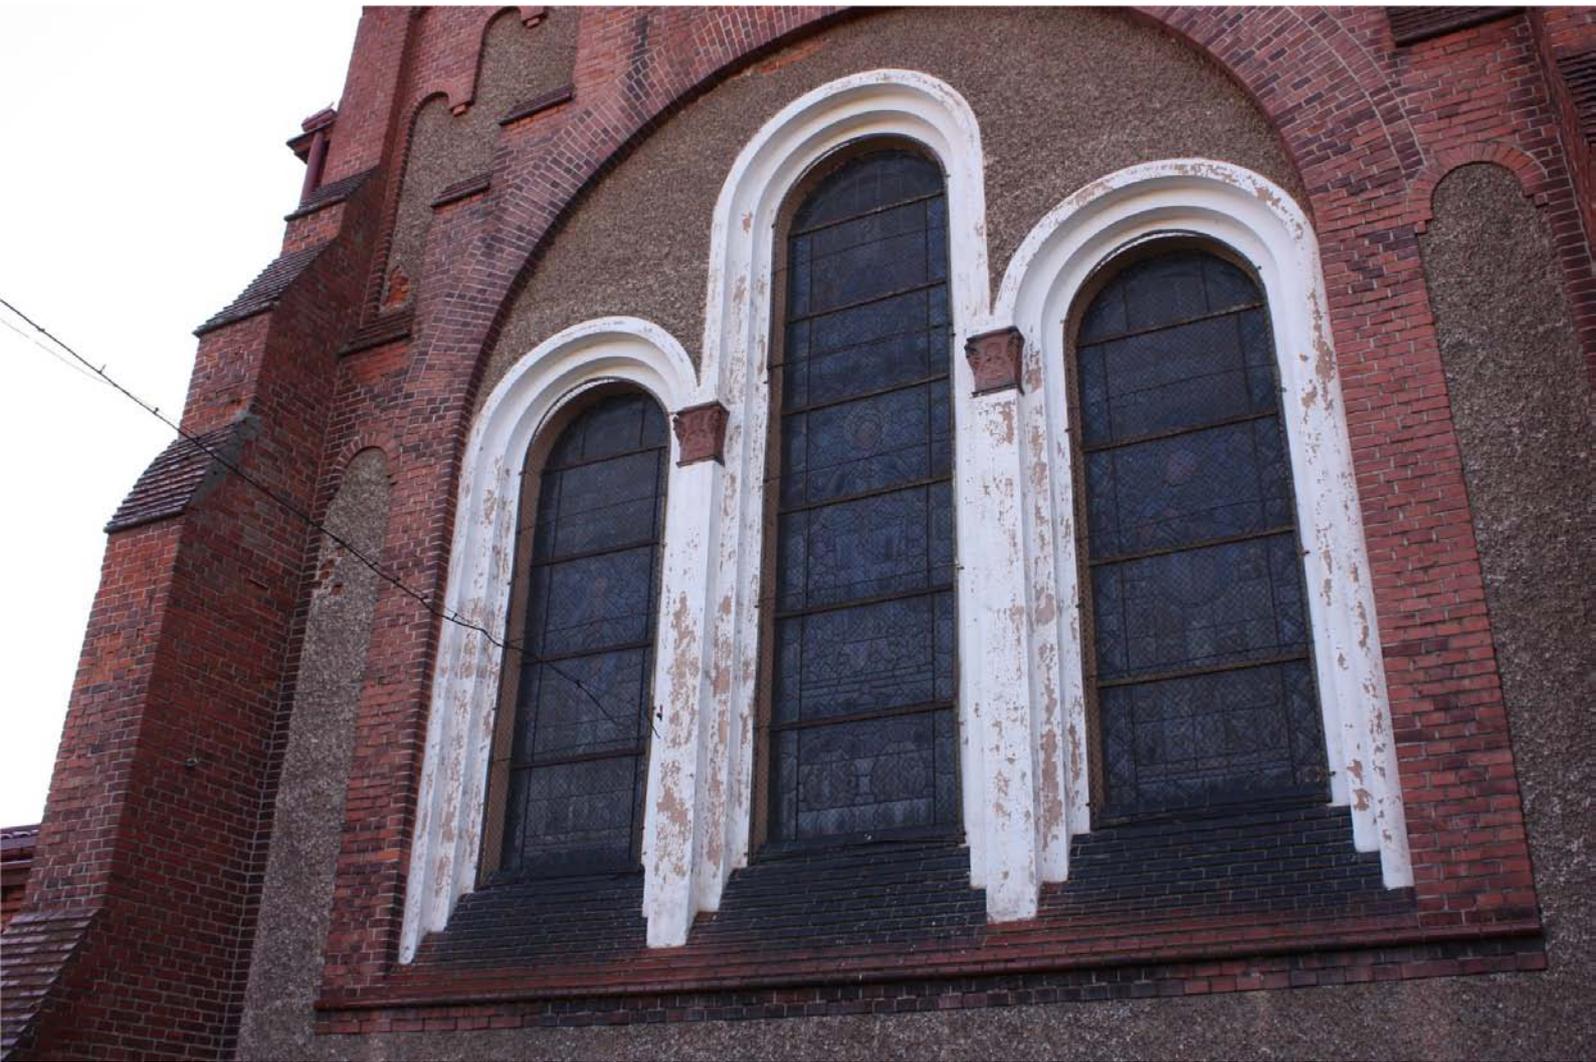
Bild 6: Malschichtverluste innen (rechts)

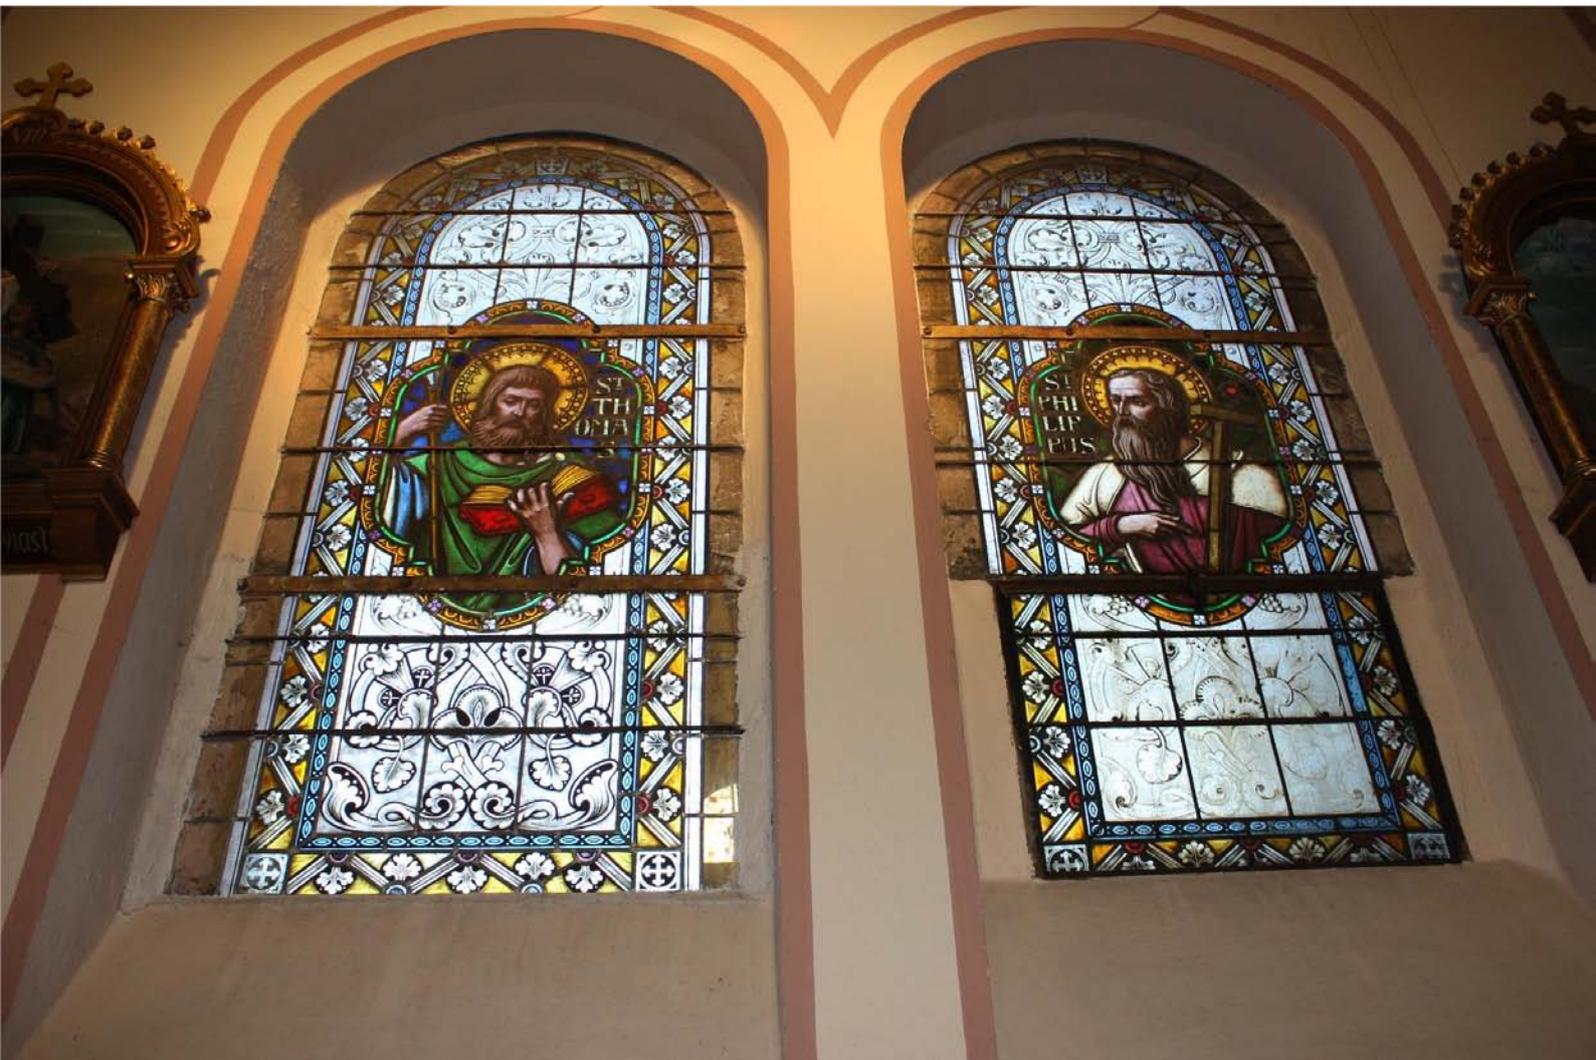
Bild 7: Glasbrüche

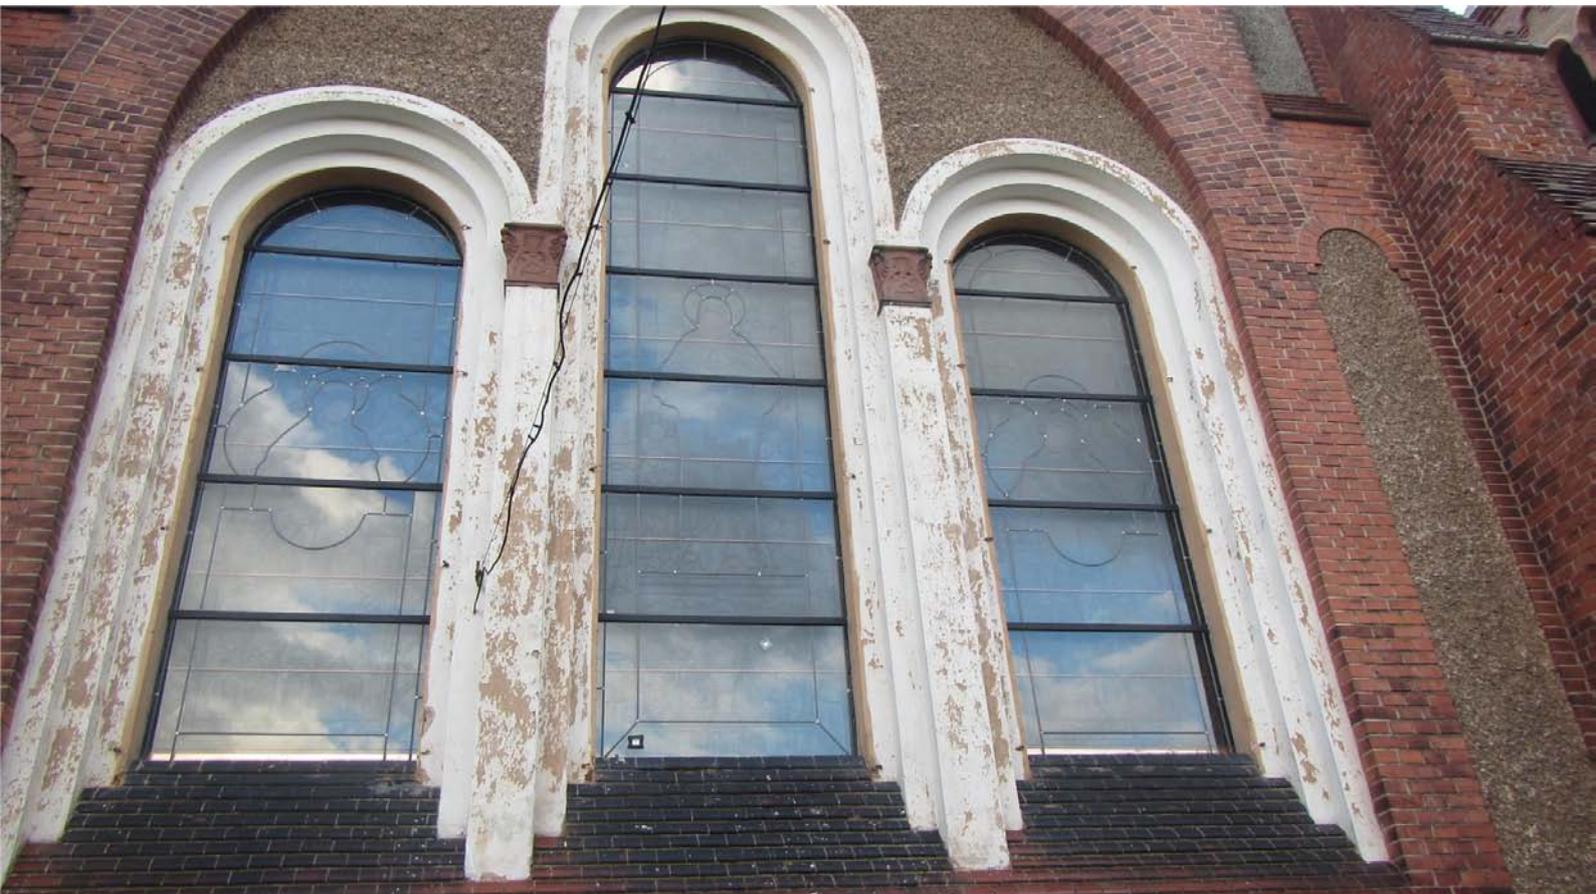
Bild 14: Katholische Pfarrkirche zu den Schutzengeln in Waldenburg

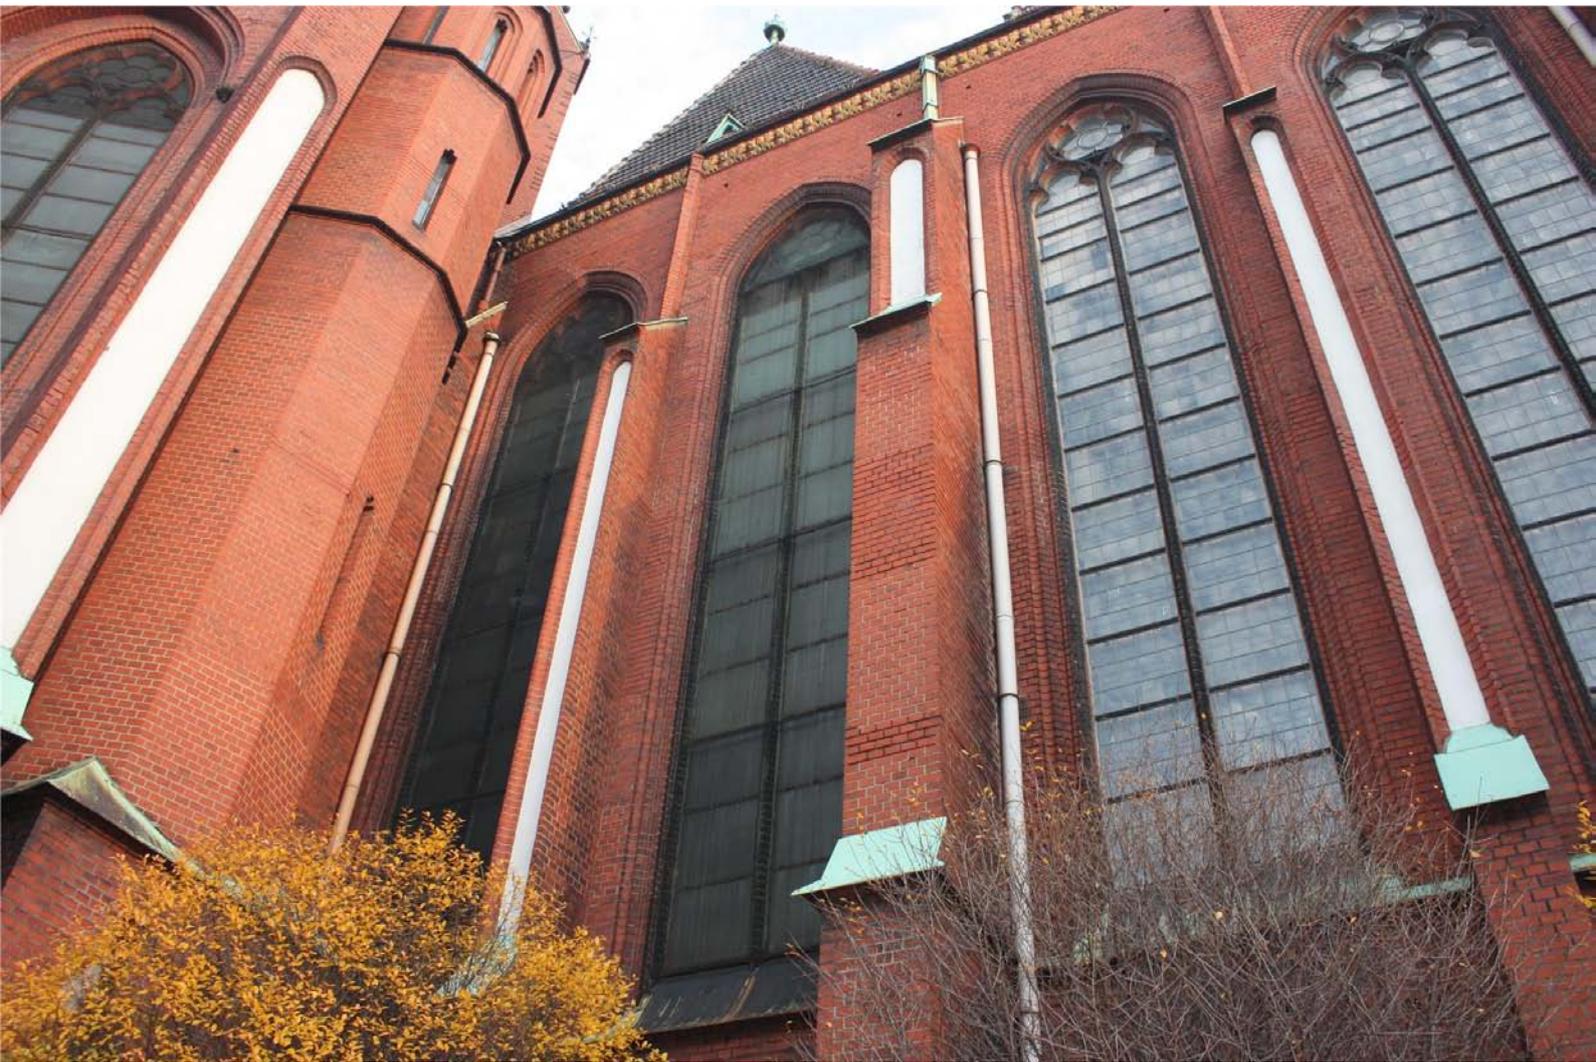
Bild 16: Transparenzverlust der Glasmalereien im Fenster nX und nXI infolge einer nicht intakten Außenschutzverglasung

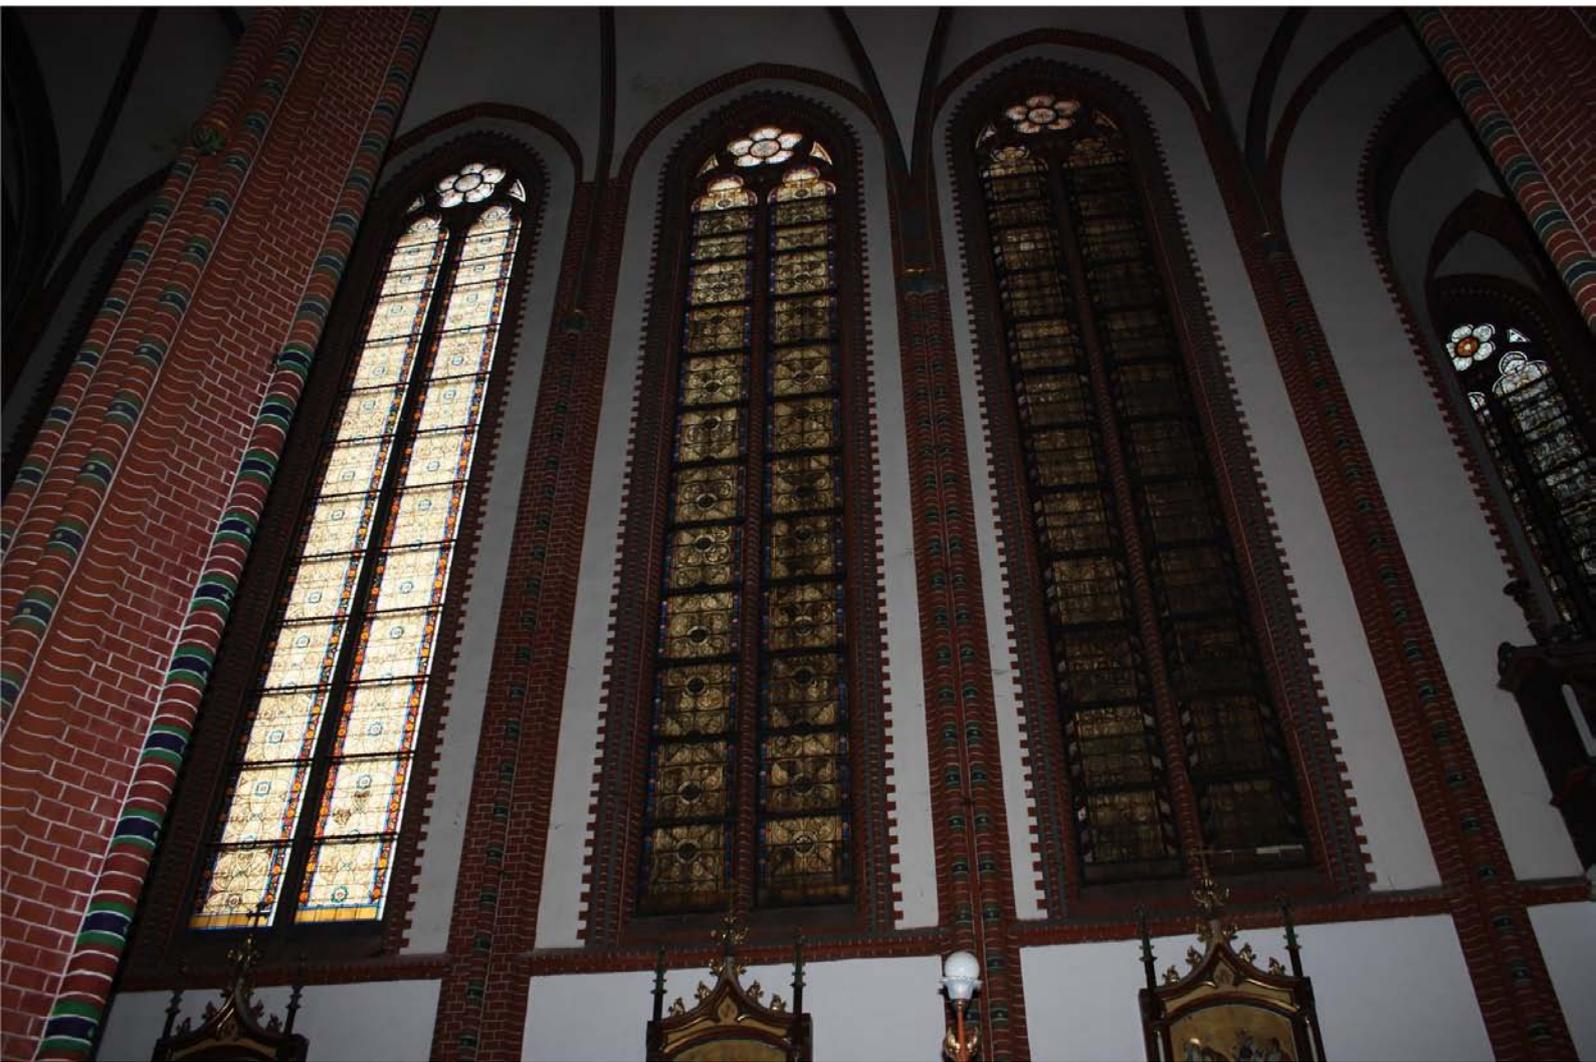
Bild 17: Verschmutzungen und Malschichtverluste auf der Ornamentverglasung

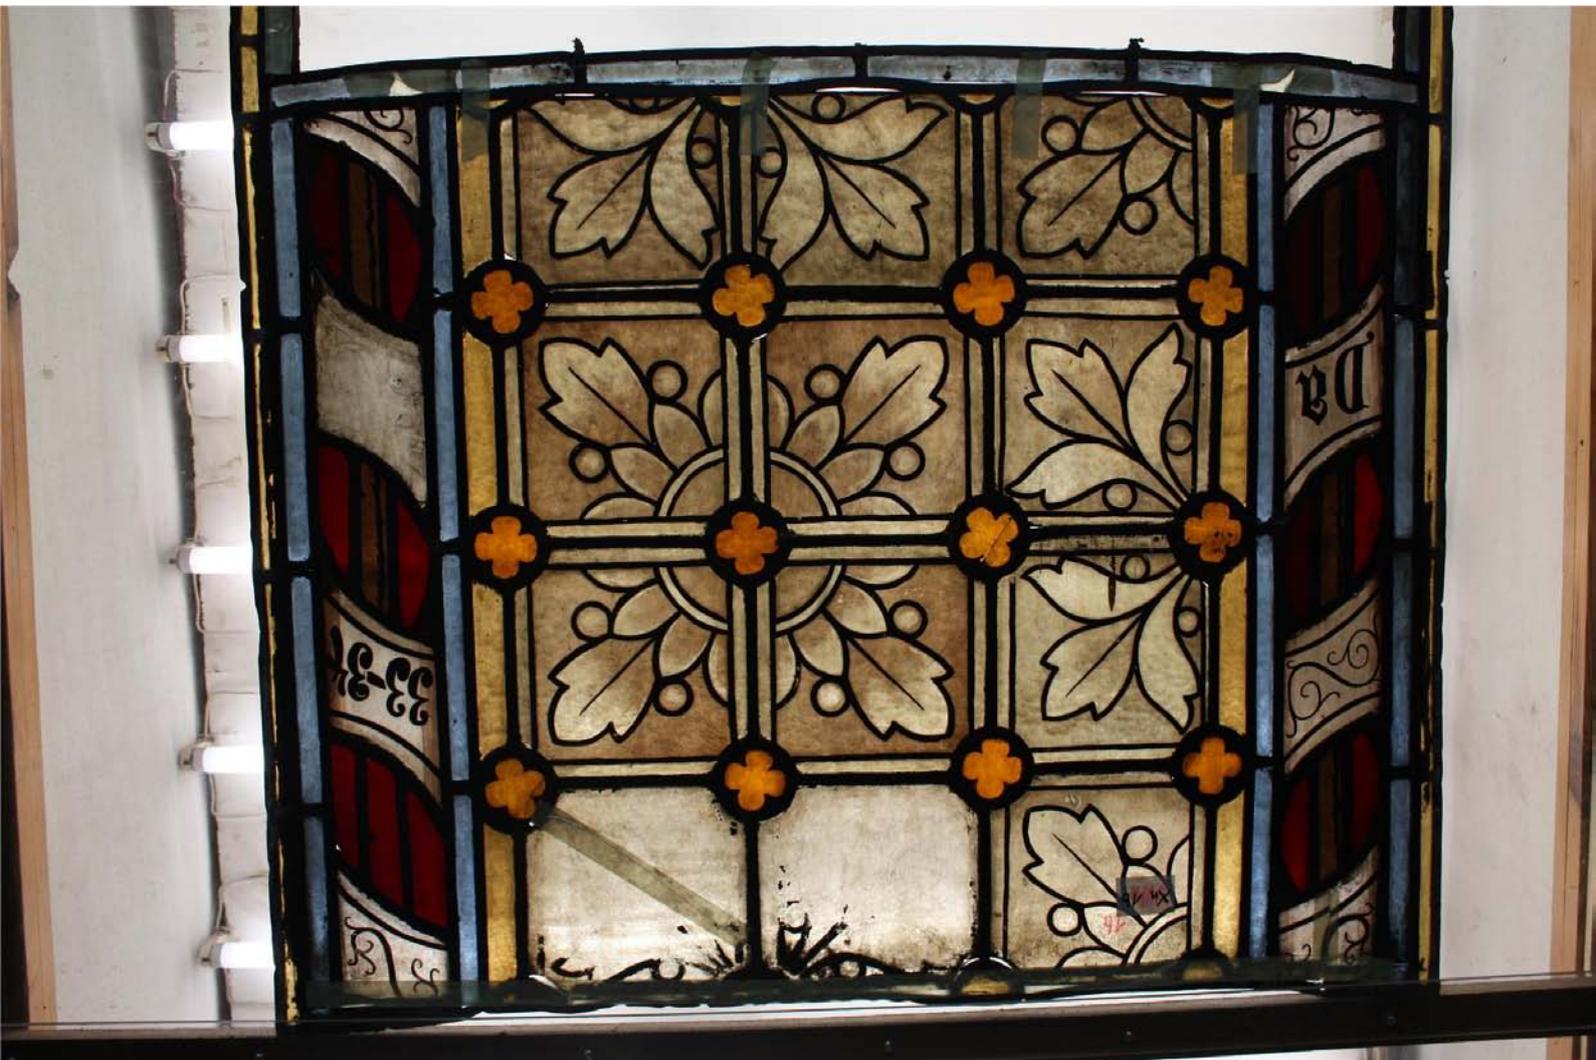
Bild 21: Glasmalereifeld nach der Restaurierung, gereinigt und mit Ergänzungen

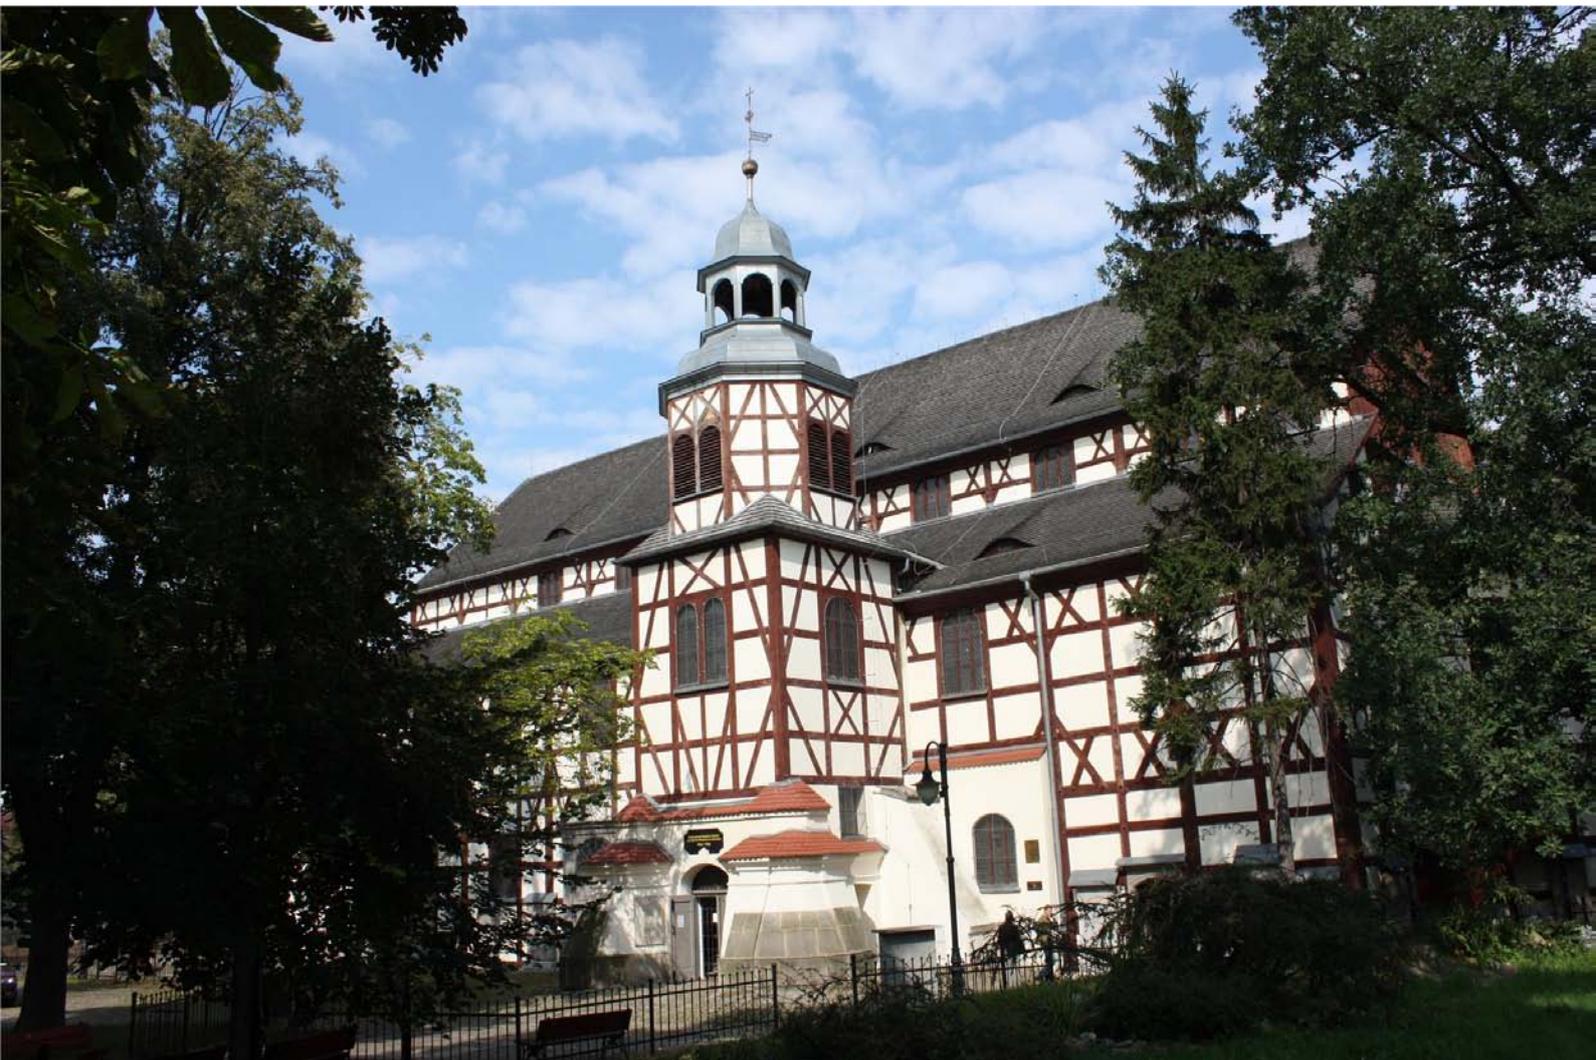
Bild 26: Friedenskirche Jauer mit Farbverglasungen im Chorbereich, Fenster nI, sI

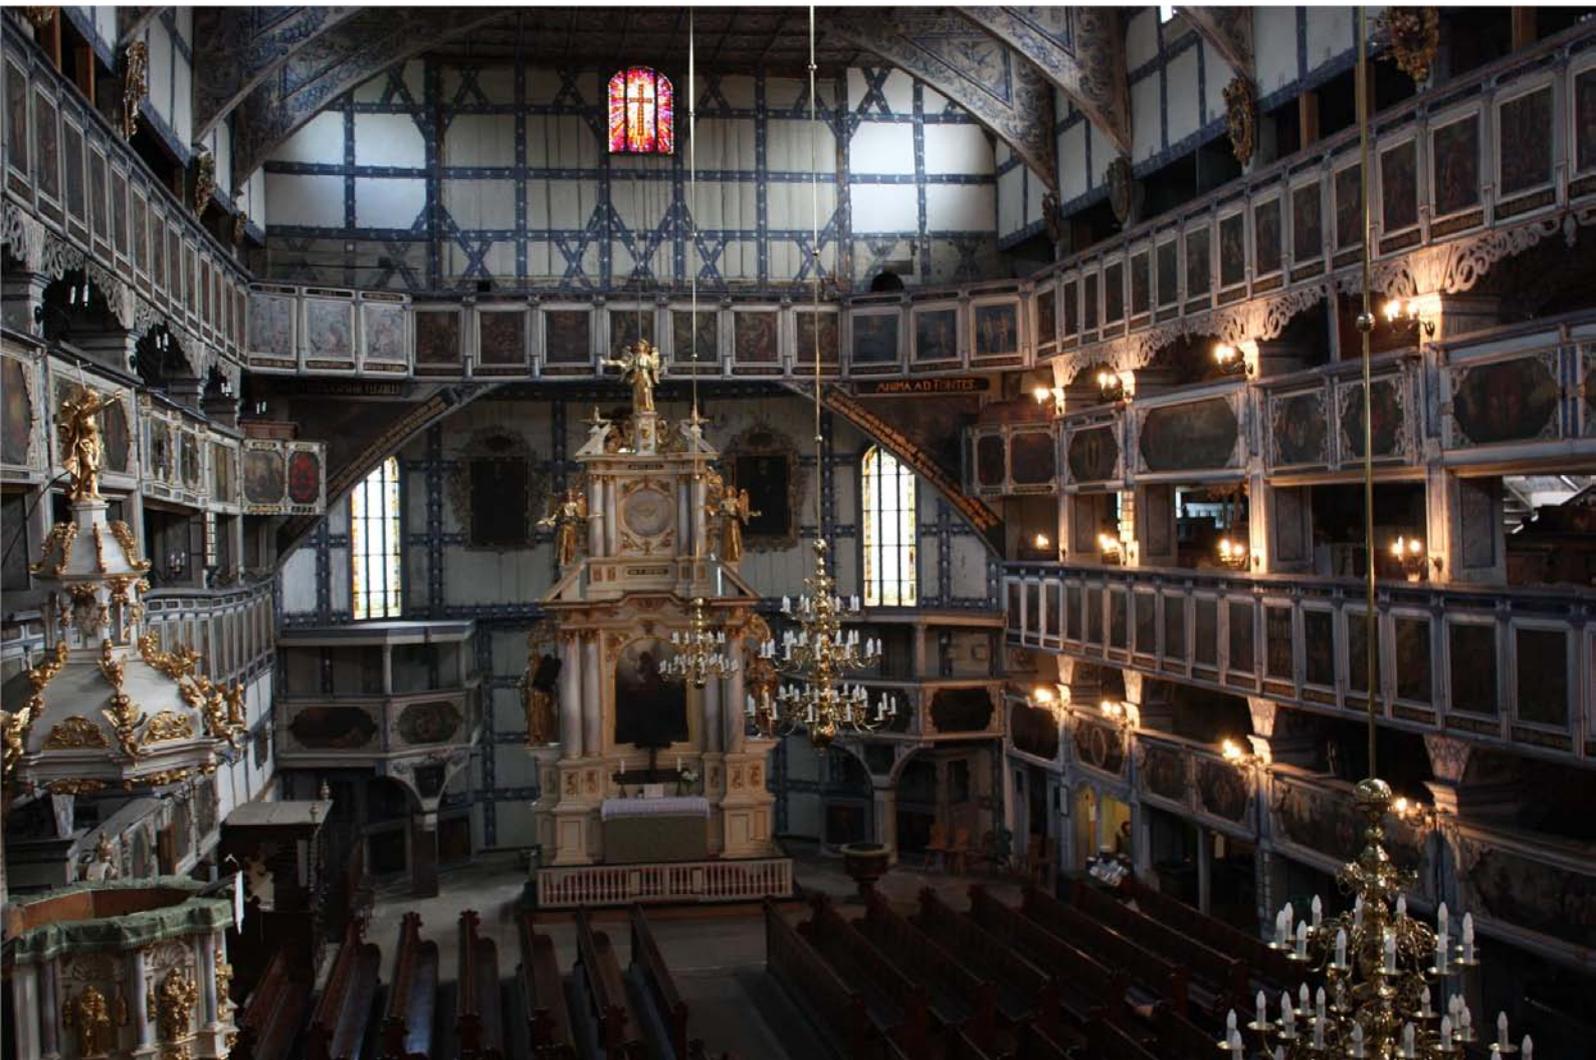
Bild 27: Fenster I mit Drahtgitter als Schutz

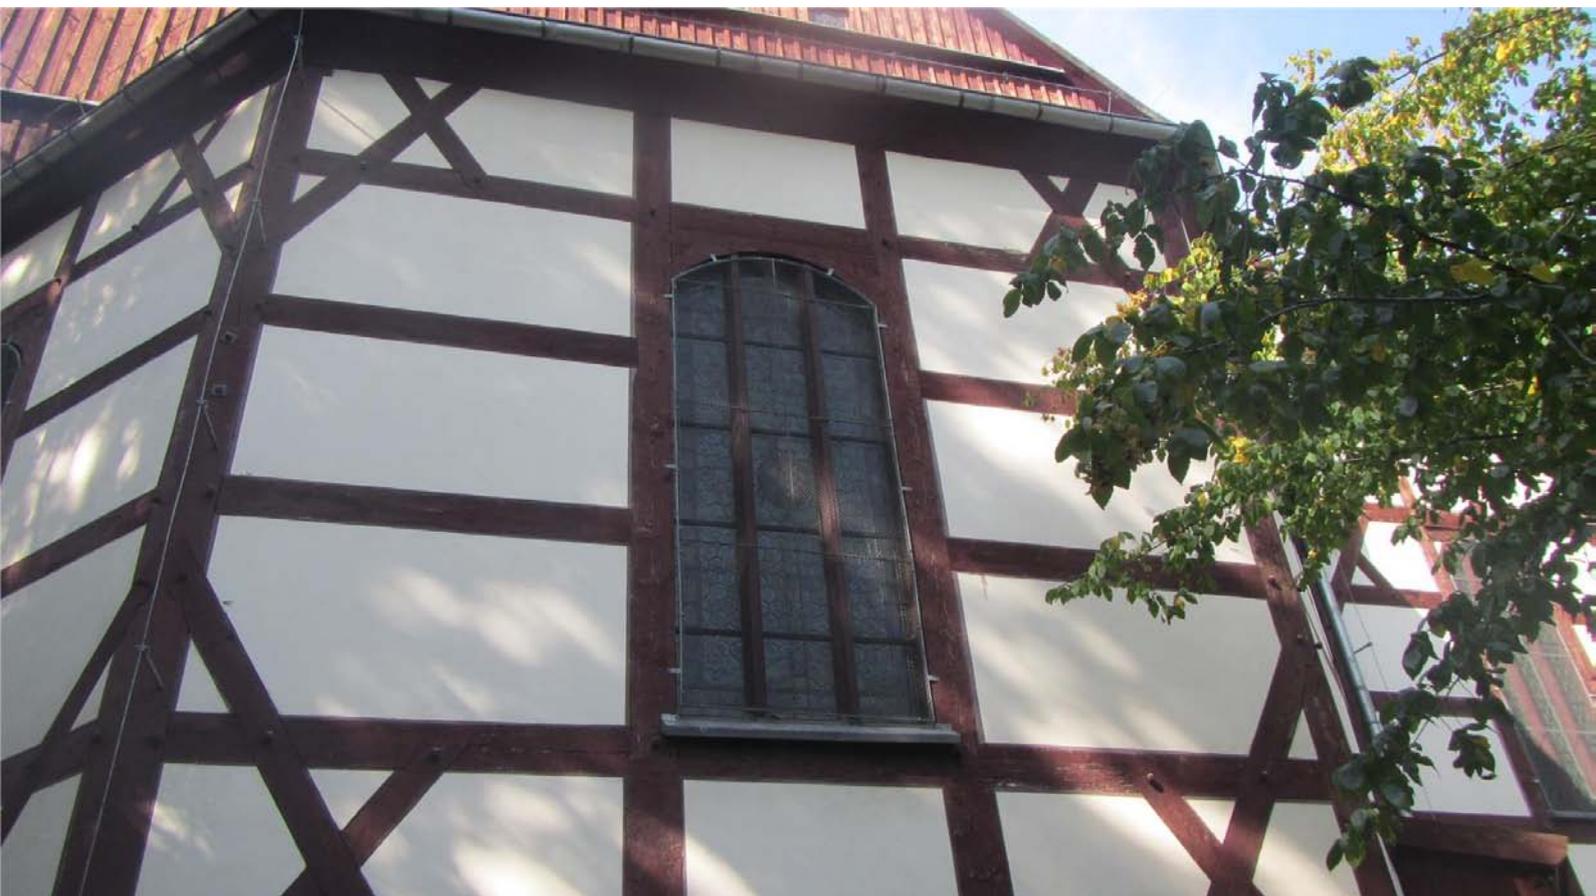
Bild 30: Detail Fenster sII mit defekten Glassegmenten

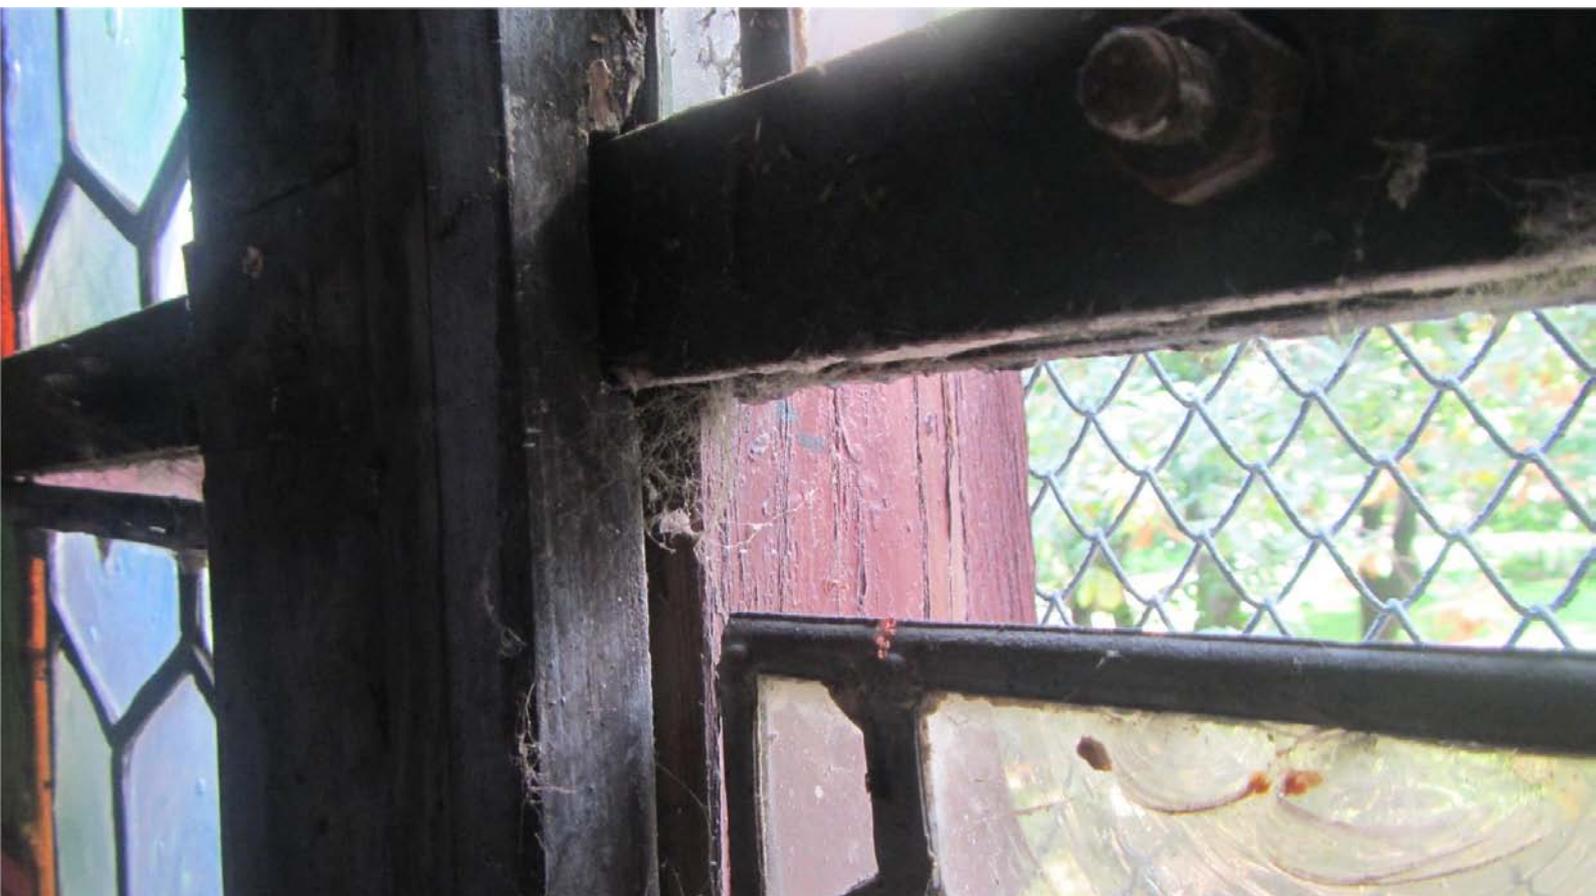
Bild 31a: Detail Fenster I nach der Restaurierung

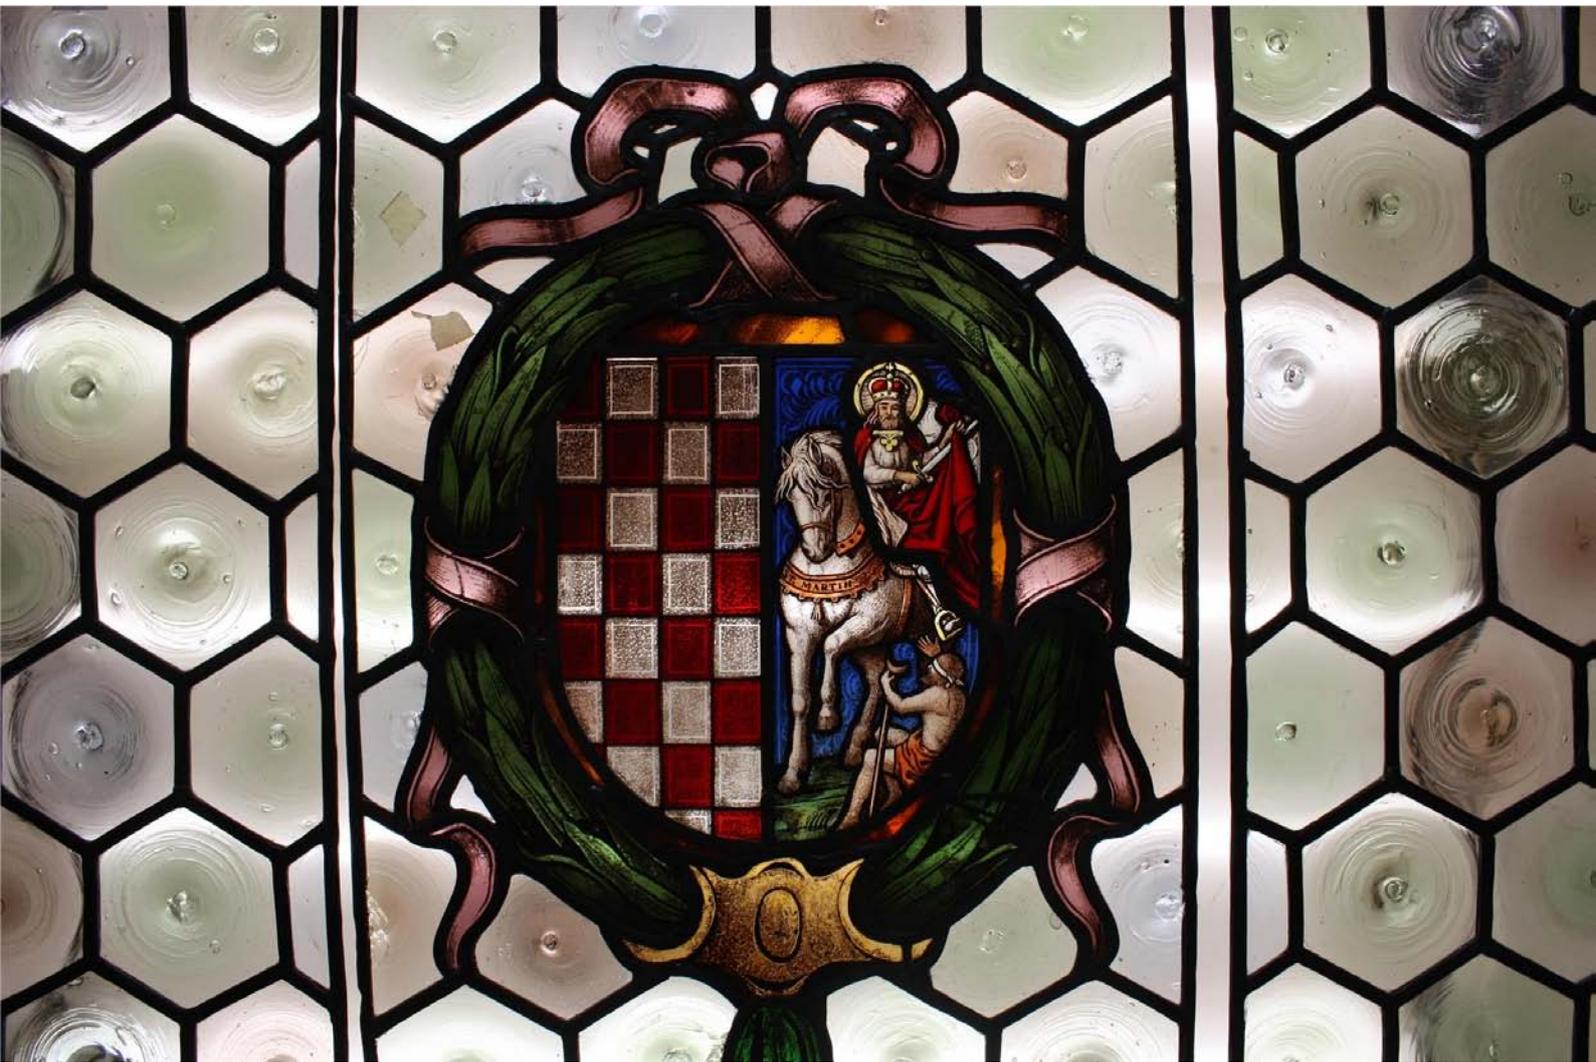
Bild 32: Fenster I mit neuer Außenschutzverglasung
