## Abschlussbericht

**Titel** **Schloss Steinort – Modellvorhaben zur Beseitigung von anthropogen verursachten Gründungsschäden und Adaption an die veränderten Umweltbedingungen**

**Projektträger:** **Technische Universität Dresden, Fakultät Architektur,**  
Lehrstuhl Tragwerksplanung, Prof. Dr.-Ing. Wolfram Jäger  
01062 Dresden

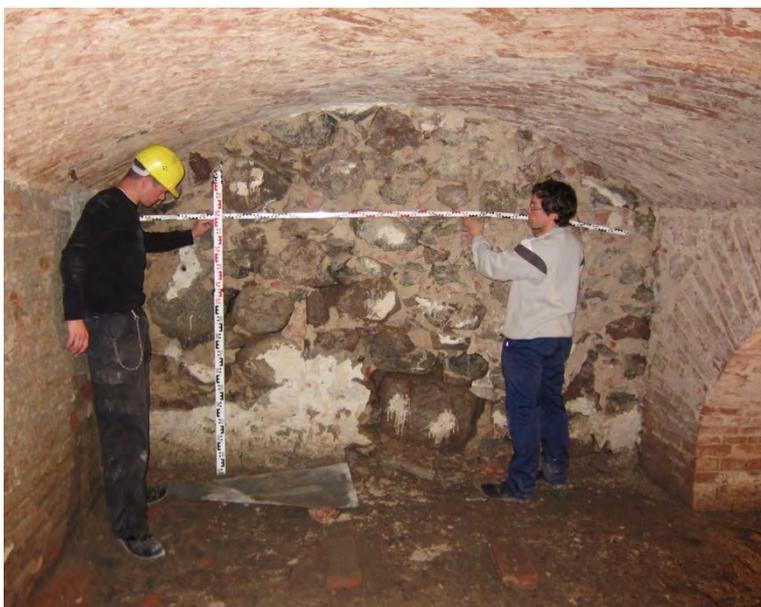
Bild 18. Mauerwerk im Keller; a) Mittellängswand im Keller des NW-Turmes Richtung N, b) Einbruchstelle im Hauptbau (jetziger Durchgang von R -1.05 nach R. -1.01)

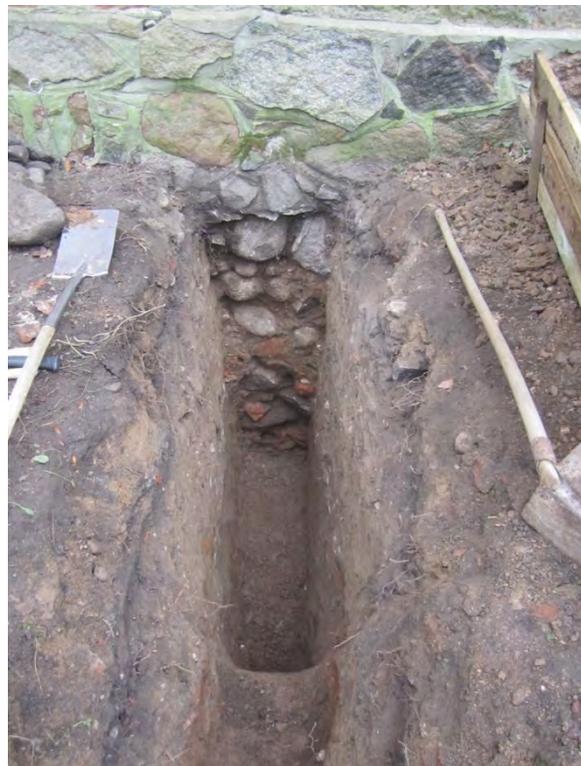
*Bild 42. Kellermauerwerk gegen das Erdreich gemauert; a) Prinzipskizze (Ausschnitt), b) NO-Seite des NW-Turmes, Außenseite des Kellermauerwerks im Erdreich*

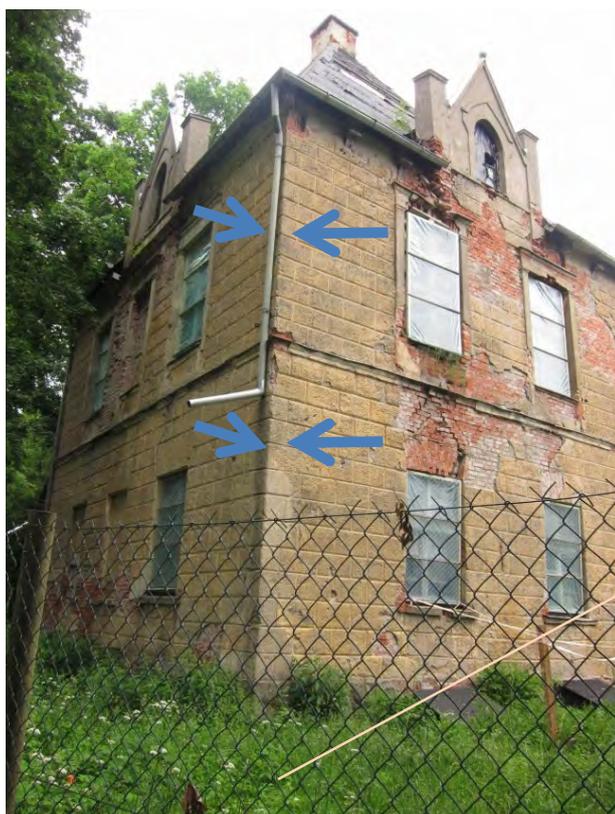
*Bild 43. Rissbildungen am nordwestlichen Eckturm von Süd-Westen*

An dem NW-Eckturm sind deutliche Bewegungen der süd-westlichen Ecke festzustellen gewesen (s. Bild 43). Im Keller ist an den Stellen der größten Verformungen das Mauerwerk strukturell gestört. Unter der Süd-West-Ecke sind im Keller Ausbauchungen und ein Mauerausbruch zu sehen, der auch einen Einblick in die innere Struktur des Mauerwerks dort erlaubt.

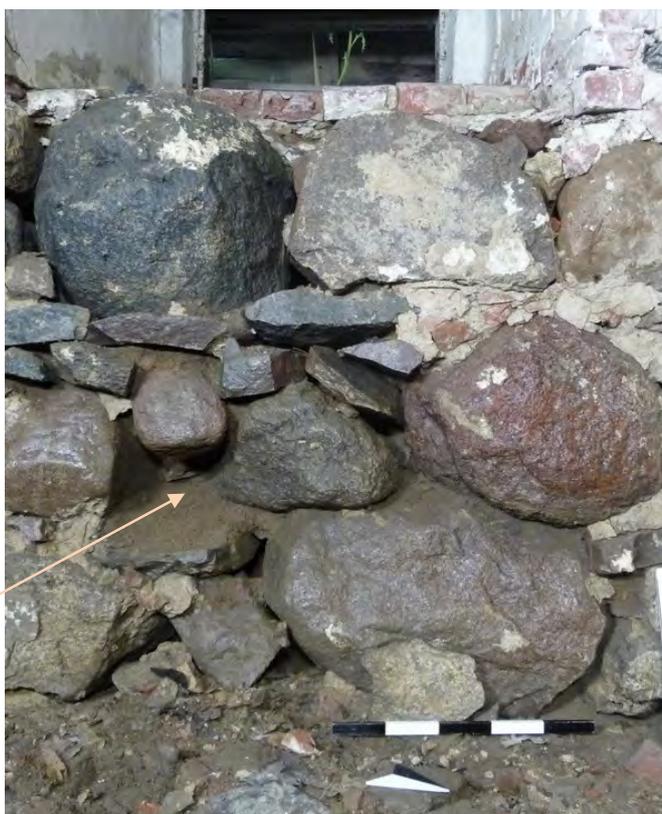
*Bild 44. Ausbauchung und partieller Ausbruch des Bruchsteinmauerwerks im selben Bereich*

Besonders bei exzentrischem Lasteintrag infolge von Kellergewölben geben dann Boden und Mauerwerk unter den Spannungsspitzen nach. Es kann zu lokalen Gefügestörungen und Ausbrüchen kommen (vgl. Bild 44 sowie Bild 67). Die Kellerwand beginnt sich zu verdrehen und Risse im aufgehenden Mauerwerk treten auf oder vergrößern sich. Die neuerlich durchgeführten Baugrunduntersuchungen bestätigen das. Aber auch das schon etwas ältere Baugrundgutachten sagt das aus [46]. Dort war als logische Schlussfolgerung die Erneuerung der Drainage im Keller vorgesehen worden [45].

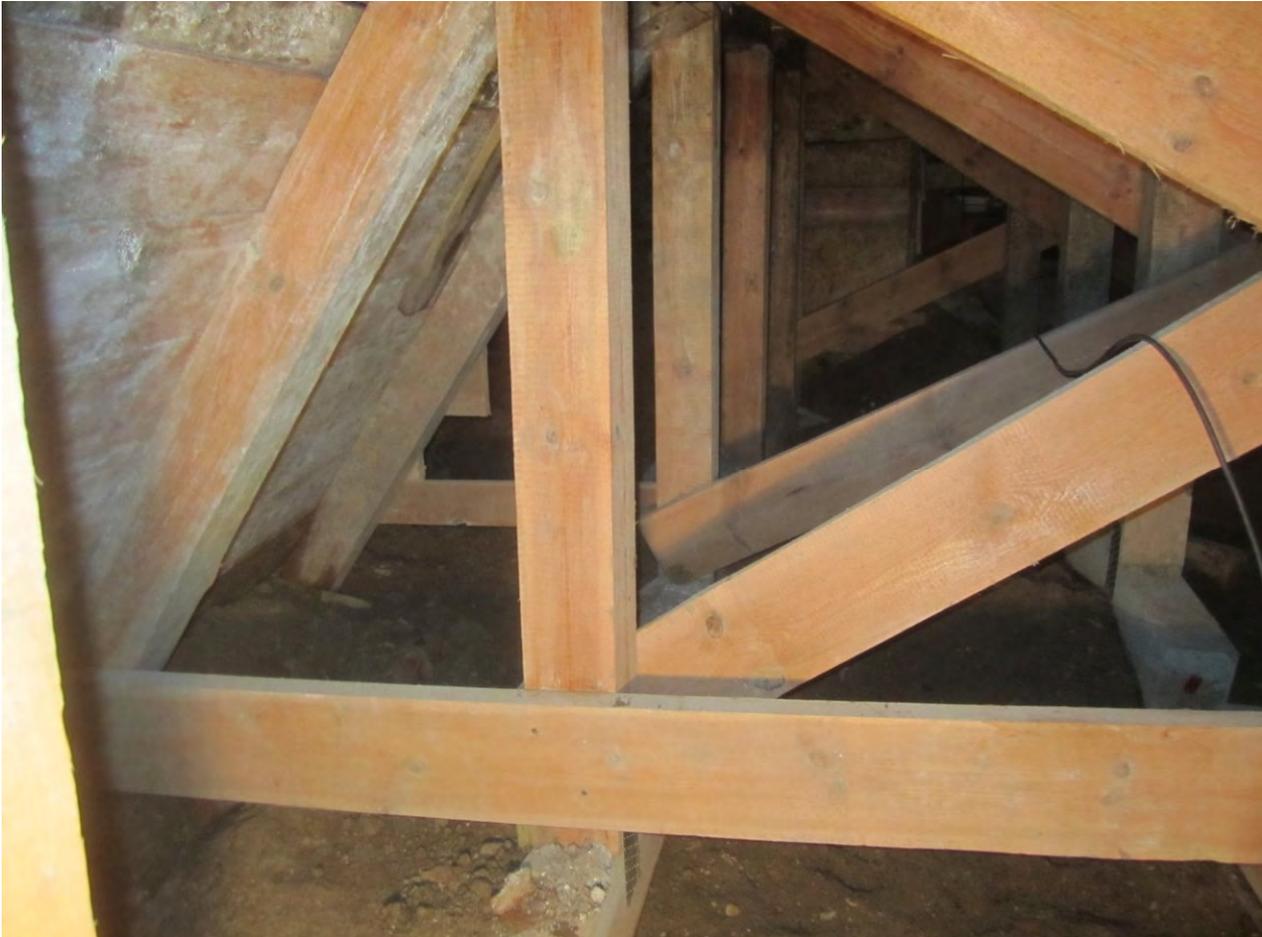
*Bild 48. Verschalter und verschütteter Bereich gem. Bild 46 im vorgefundenen Zustand*

Wie die Bilder zeigen, ist die Gründung zum Teil in einem äußerst kritischen Zustand. Durch Wassereintritt in den Keller ist es zu Aufweichungserscheinungen des lehmig/tonigen Bodens und zum systematischen Ausspülen des Lehm Mörtels aus dem historischen Grundmauerwerk aus Bruchsteinen gekommen (s. Bild 44). Bild 46 zeigt den dadurch verursachten partiellen Einbruch eines Kellergewölbes und Bild 47 einen Bodenabgang, der inzwischen wieder aufgefüllt wurde. Beide Bilder charakterisieren das derzeitige Risiko.

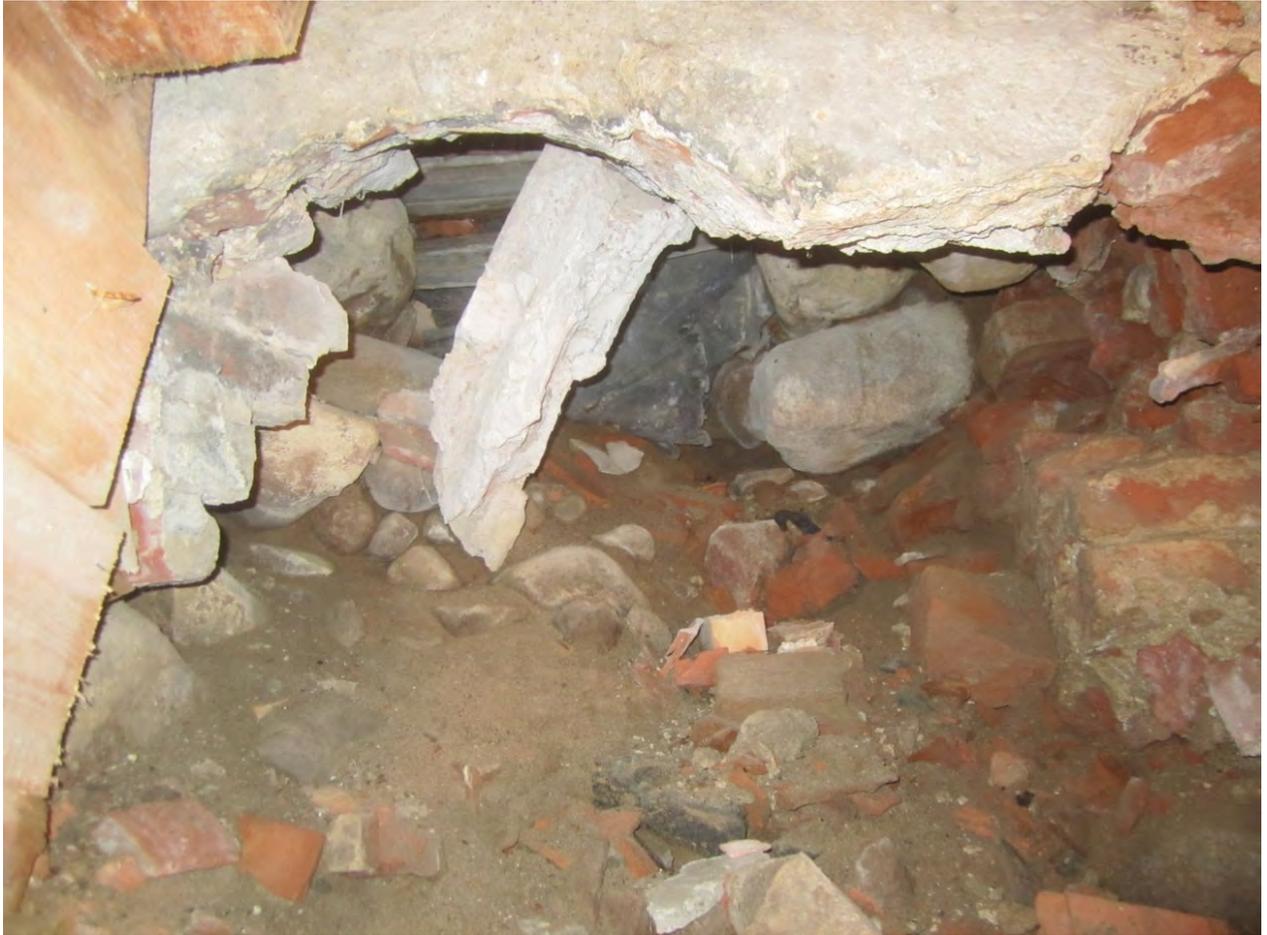
Bild 49. Hohl liegende Außenmauer im Kernbaukeller

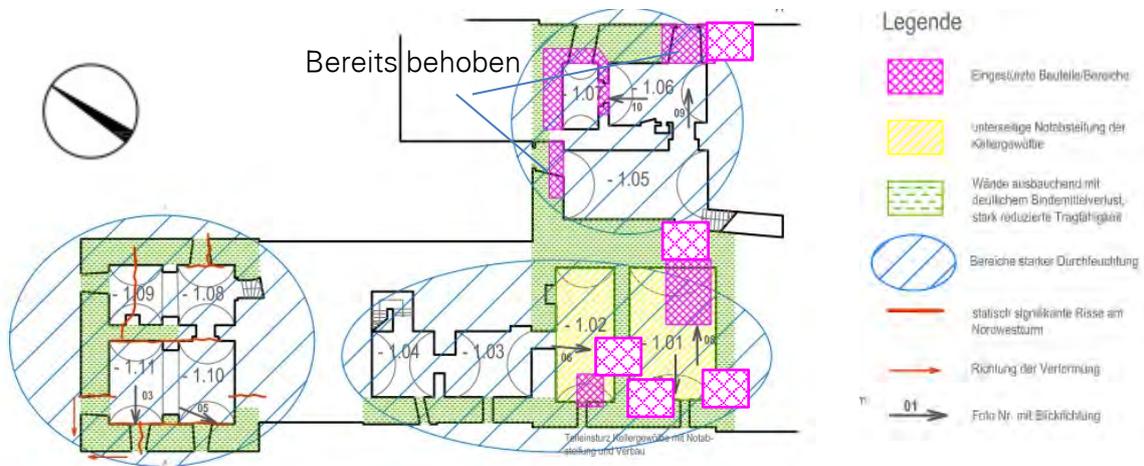
Bild 50. Schadensschwerpunkte im Keller – vom Antragsteller aktualisiert auf der Grundlage der vorhandenen Schadenskartierung (Quelle: Dr. Krekeler Generalplaner GmbH)

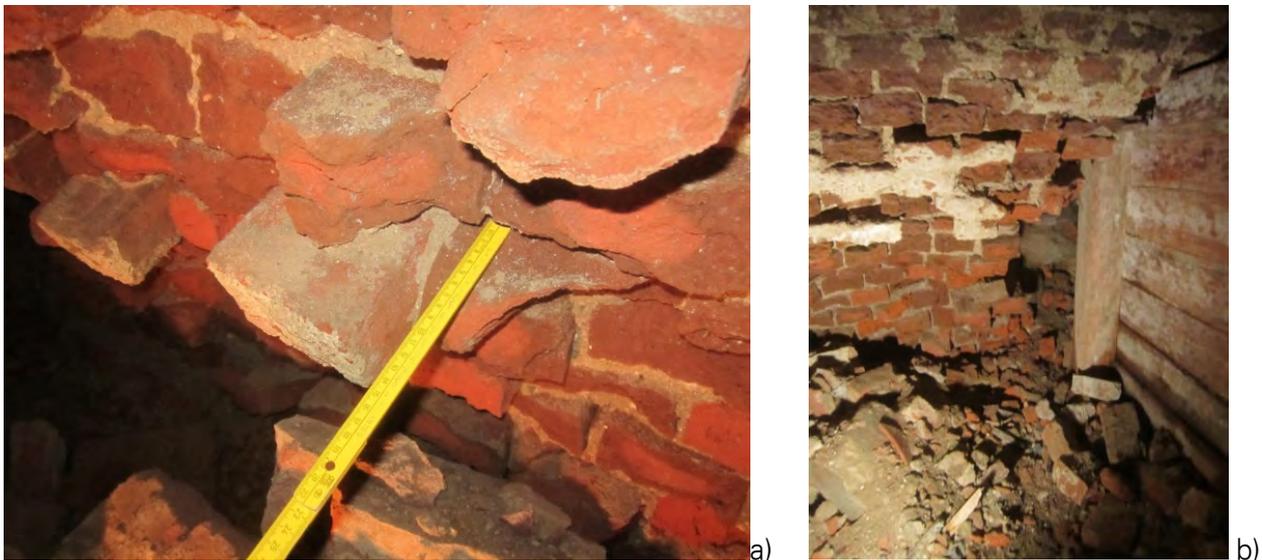
Bild 65. a) Abgefrorener Kämpfer im Kernbaukeller, b) Zerstörter Bogenkämpfer im Kernbaukeller

Eine weitere Frostauswirkung ist das Abfrieren des durchfeuchteten Mauerwerks. Das hat sich insbesondere im Kernbaukeller gezeigt, wo im Bereich des Wasserstandes die Kämpfer der Gewölbe z.T. auf der vollen Wandstärke von 25 cm abgefroren waren. Da das linienhaft erfolgte, war dadurch die Standsicherheit akut gefährdet und machte die provisorische Abstützung des Gewölbes erforderlich.

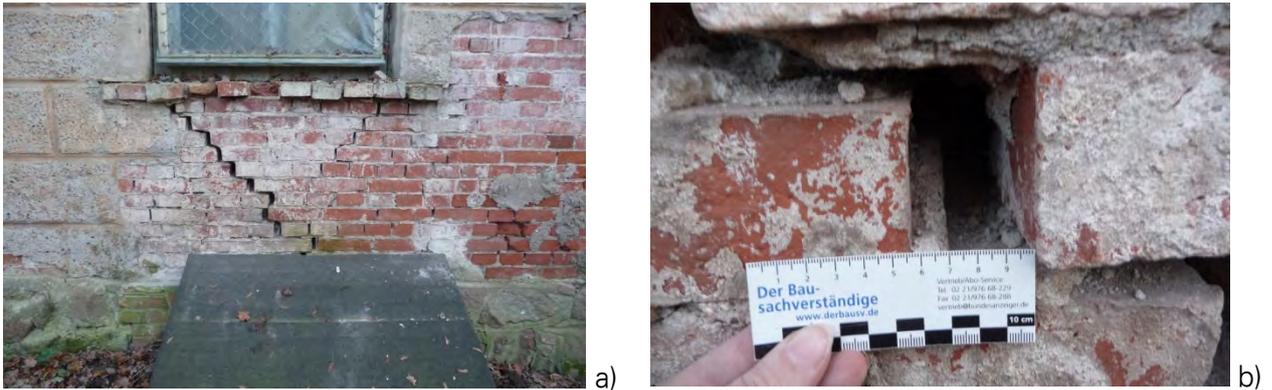
Es bestätigte sich, dass sich die Nord-West-Ecke des Nord-West-Turmes nach außen bewegt. Als Ursache wurde eindeutig die strukturelle Zerrüttung an der NW-Ecke im Keller ausgemacht, die die auslösende Ursache darstellte. Im Keller war es bisher zu Strukturverlusten gekommen, die allerdings auf der weniger beanspruchten Seite des Querschnittes liegen, dort aber trotzdem zu einer Verringerung der Kraftübertragungsfläche geführt haben.

Bild 73. a) Treppenriss, b) Maßstab

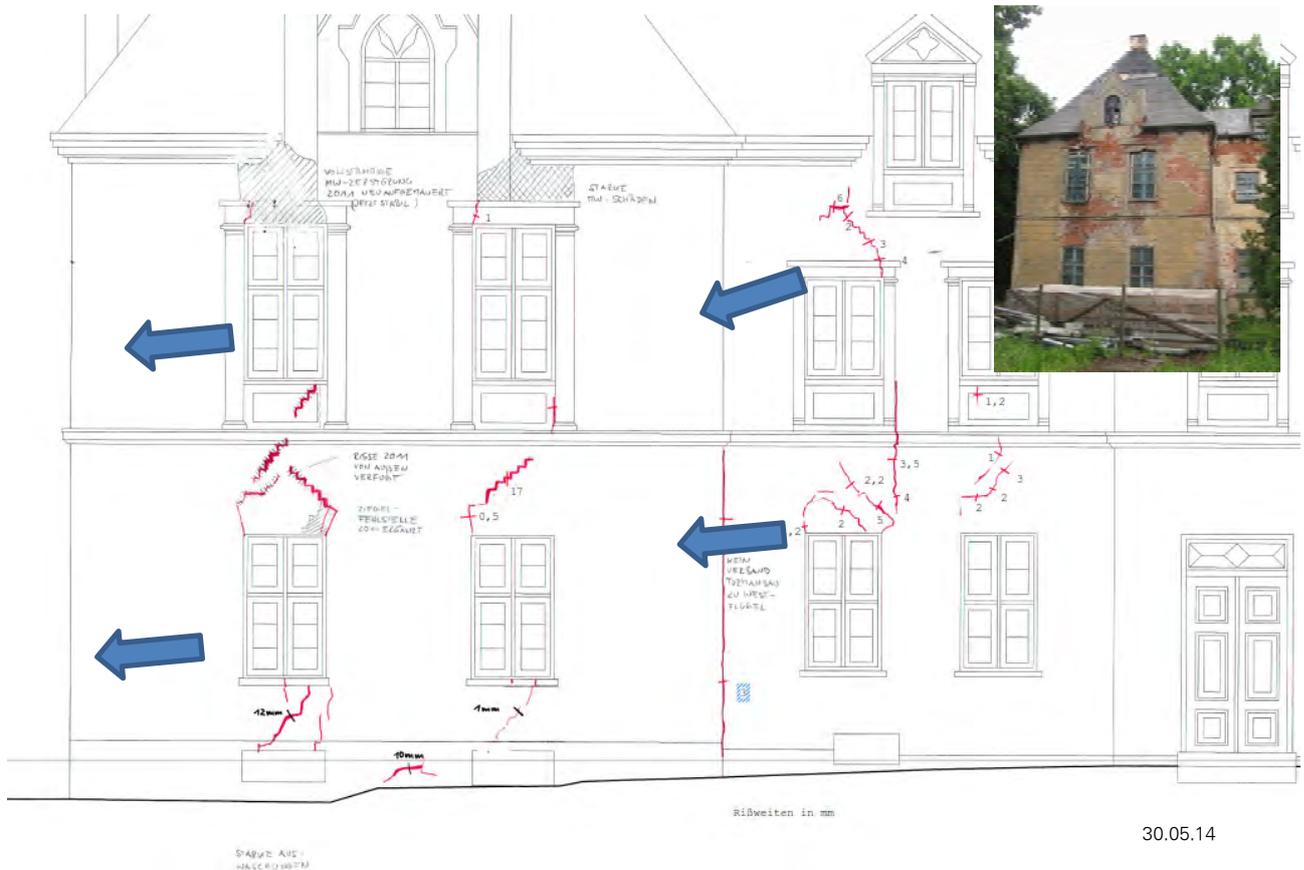
Bild 74. Risskartierung, die blauen Pfeile zeigen die Bewegungsrichtung in Auswertung der Risskartierung an (kleines Foto oben Zustand 18.06.2011) (auf der Grundlage der Fassadenzeichnungen von Dr. Krekeler Generalplaner/Dr. Gorski festgrupa)

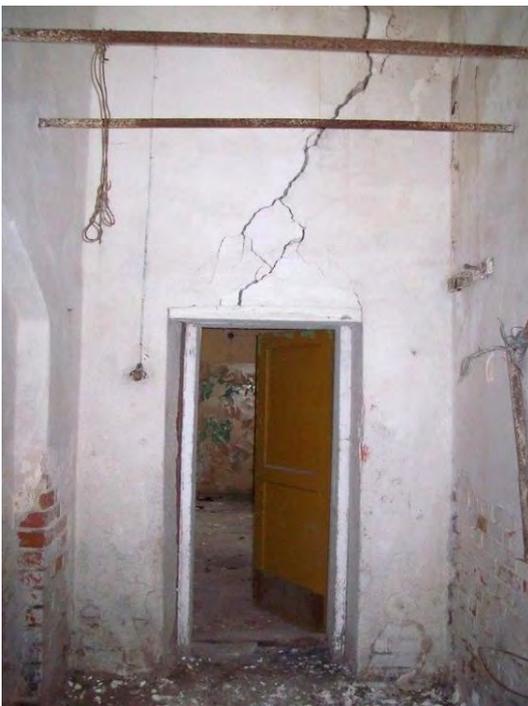
Bild 75. Riss in der Mittellängswand im Nord-West-Turm vom Kühlraum in Richtung Küche Süd-West gesehen

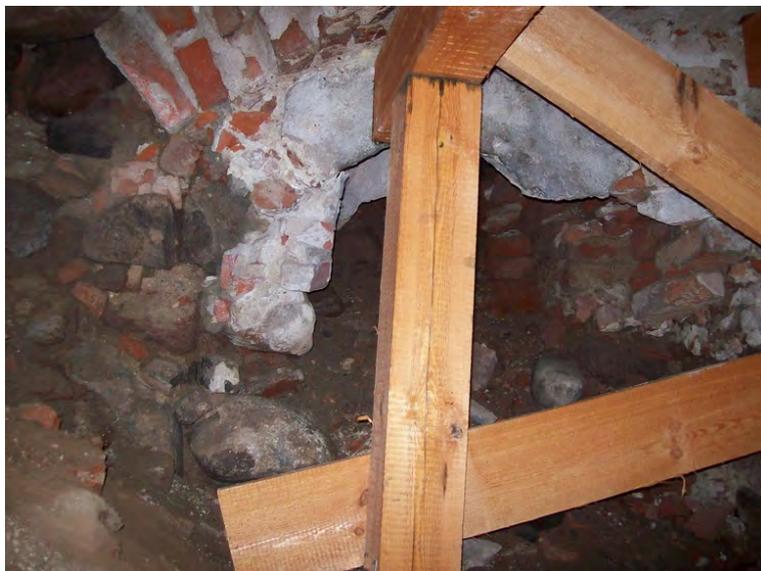
Bild 113. Teileinbruch der Außenwand im Bereich der ehemaligen Kellerfensteröffnung und zum Haupteingang im EG zu (SW-Seite des Schlosses)

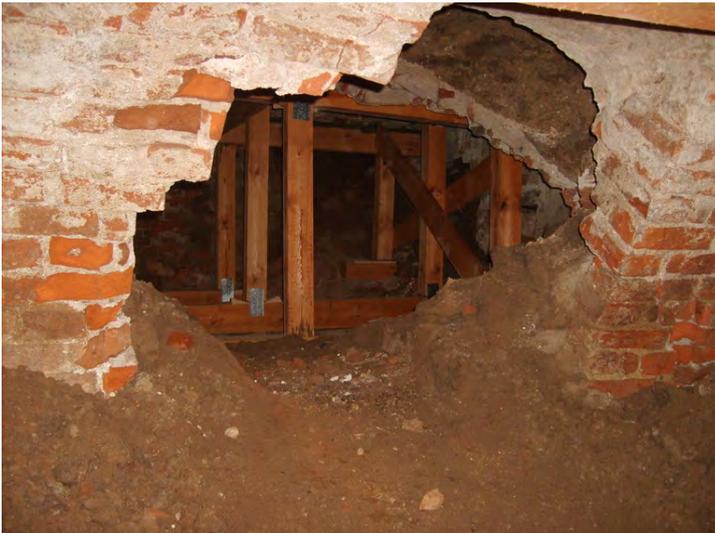
*Bild 114. Ehemaliger Durchgang zwischen Raum -1.01 und -1.02 noch vor der Verschalung und Verfüllung von oben*

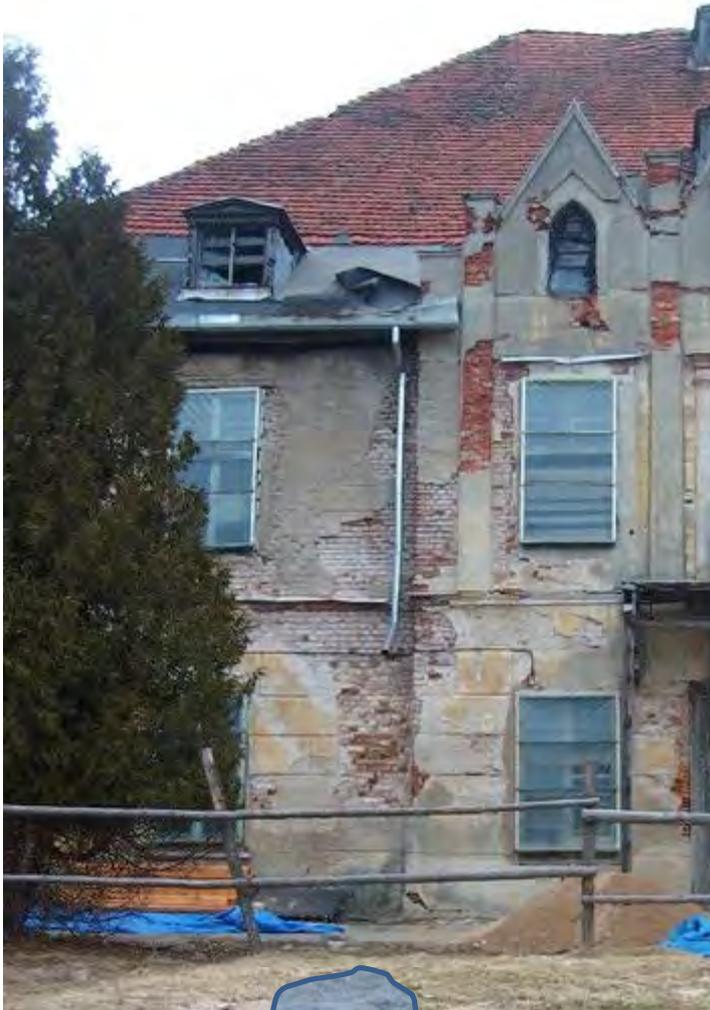
*Bild 124. Über der Einbruchsstelle aufgehendes Mauerwerk (Lage der Einbruchsstelle in das Foto eingezeichnet)*

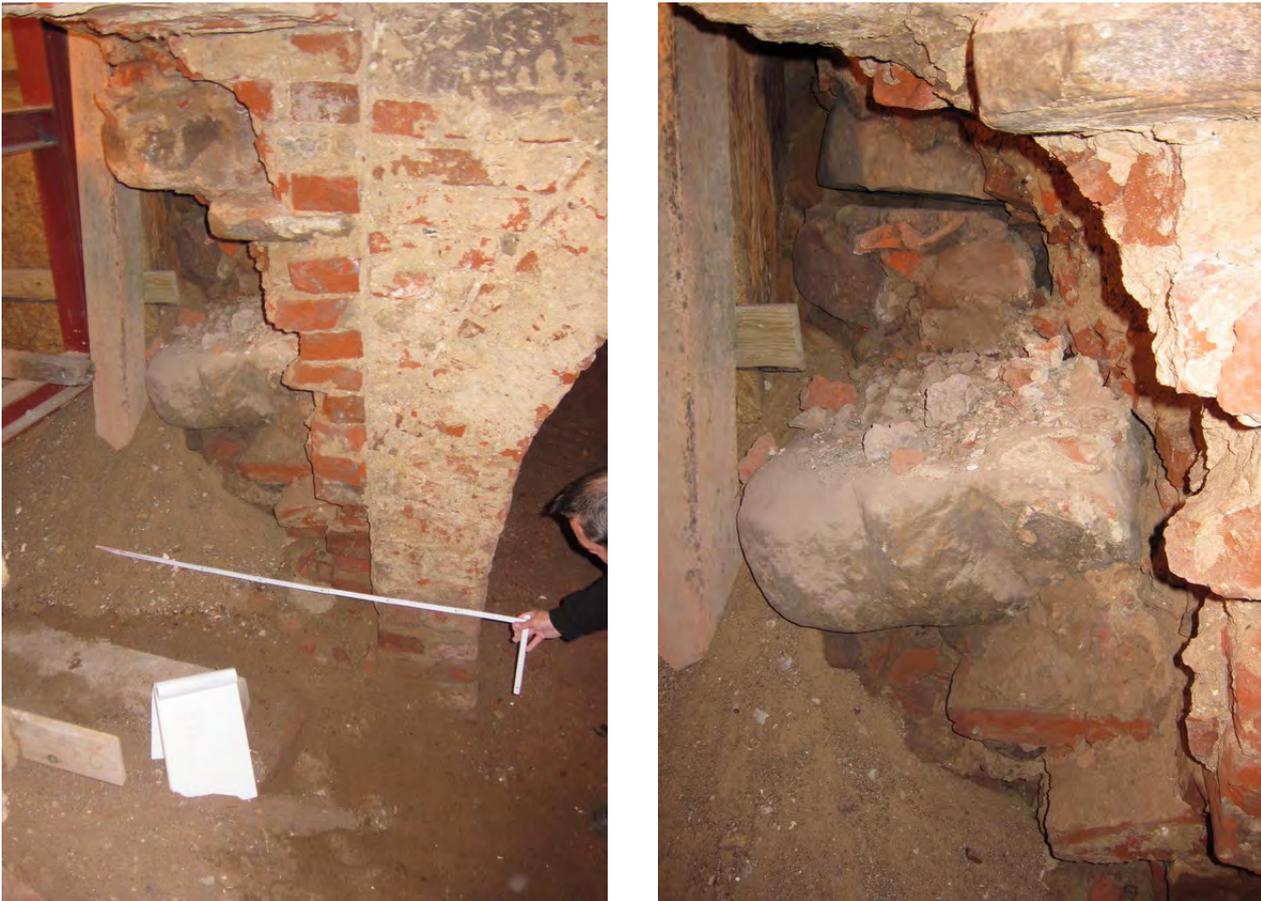
*Bild 171. Einbruchstelle/Durchgang -1-01 nach -1.05, mit Blick in den Wandquerschnitt Richtung Westen gesehen*

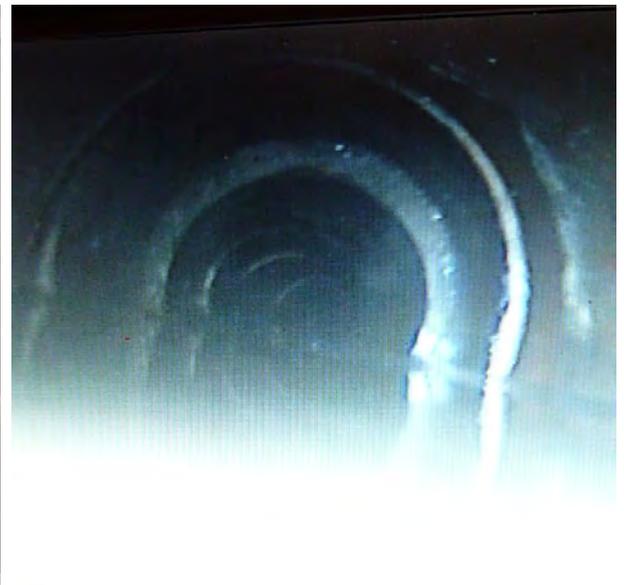
*Bild 212. Endoskopie der Hauptdrainleitung mit stehendem Wasser, Gefälle ins Gebäude hinein*

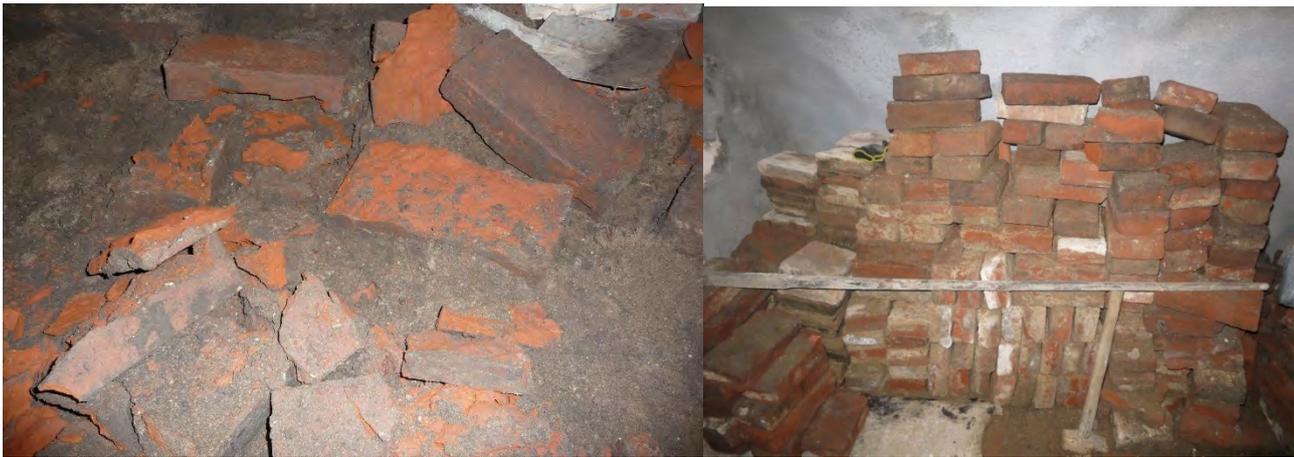
*Bild 293. Infolge von Frosteinflüssen zerfrorene Bodenziegel*

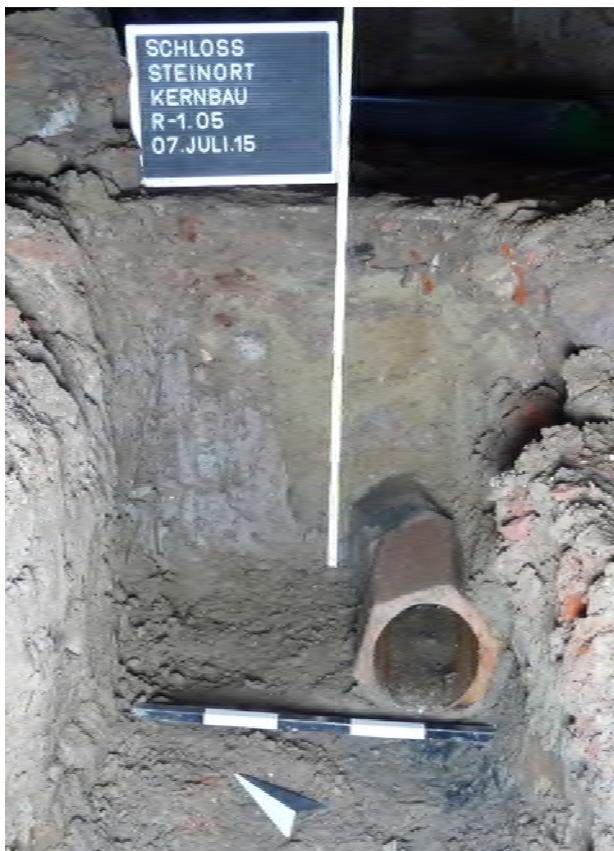
Bild 296. Tonsauger im Hauptstrang DN 150 und noch offenem Restquerschnitt

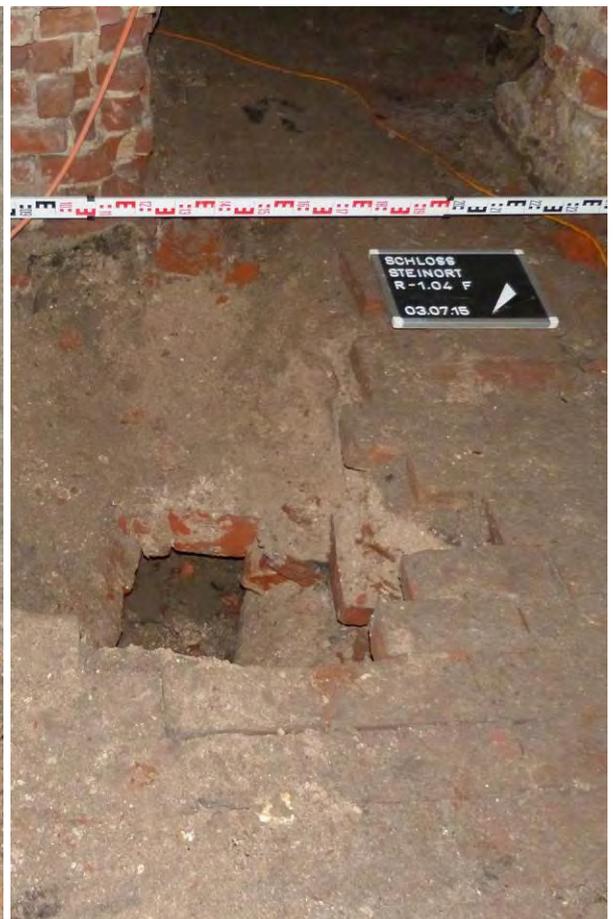
*Bild 302. Freilegung der Einbruchsstelle von oben in R-1.04*

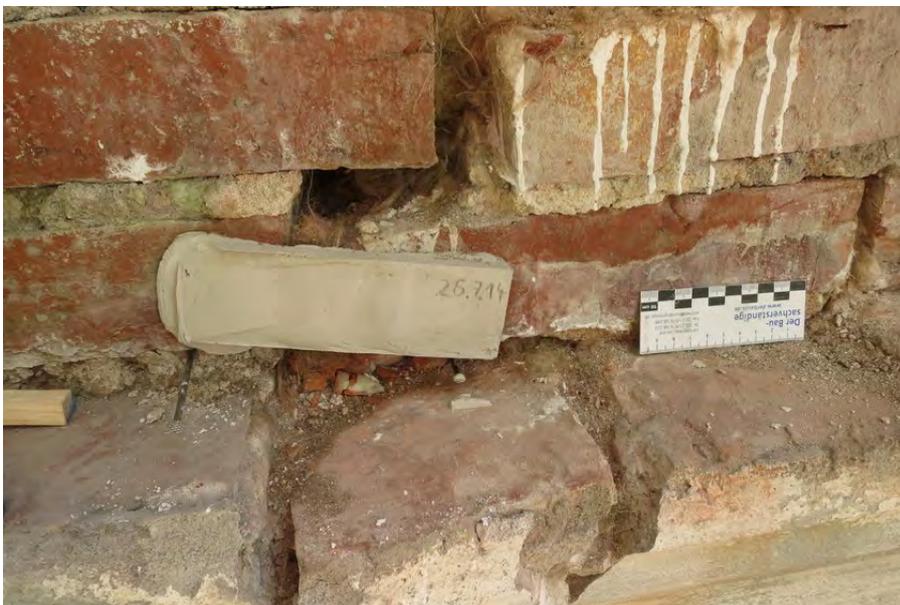
*Bild 318. Gipsmarke über Riss am NW-Turm mit eingetragenem Datum*

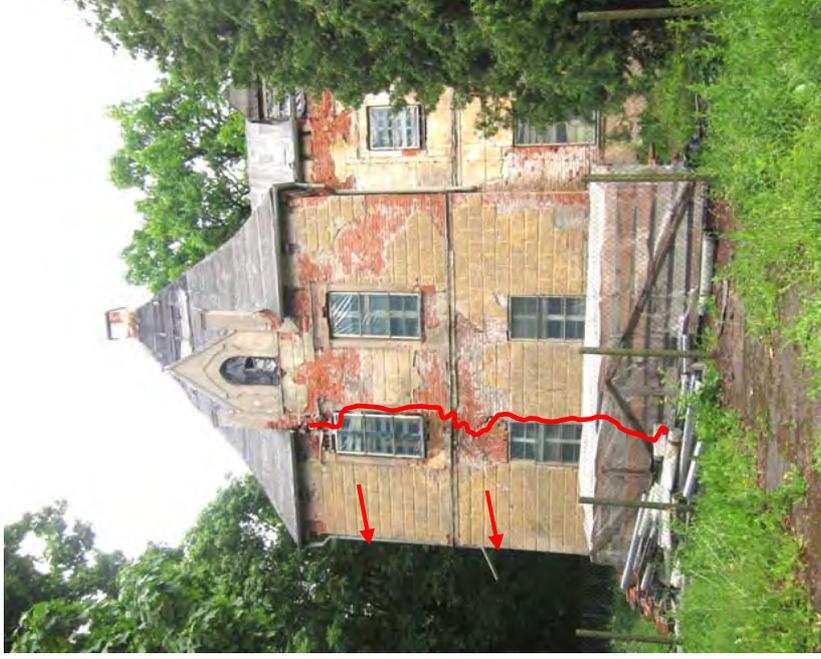
Derzeitige Gefahr am Nordwestturm

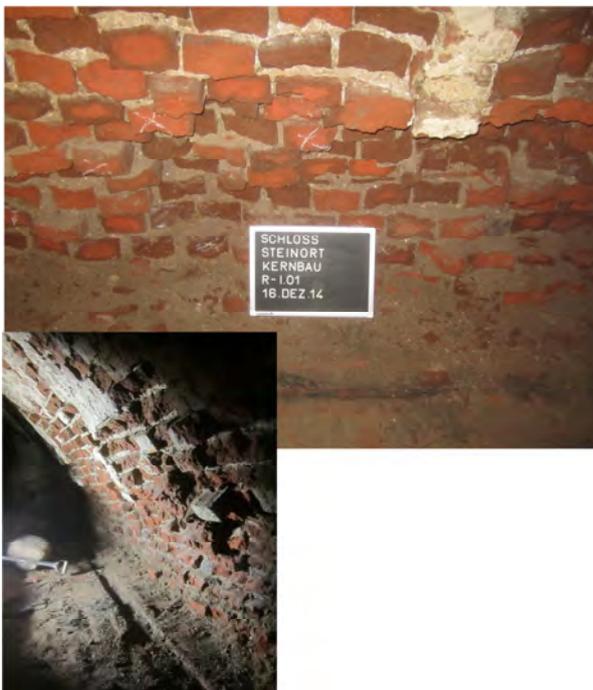
Bild 15 Einsturz eines Gewölbes im Westflügel, aufgenommen nach der provisorischen Sicherung
