Abschlussbericht

**„Untersuchung und modellhafte Sanierung schwer
geschädigter mittelalterlicher Glasmalereien bedeutender
sakraler Bauten in den durch Umweltschadstoffe extrem
belasteten Städten Kujawiens Thorn/Torun und
Leslau/Wloclawek (Polen)“**

Az. 31275 - 45

Bundesanstalt für Materialforschung
und -prüfung, Fachbereich 4.2
„Materialien und Luftschadstoffe“

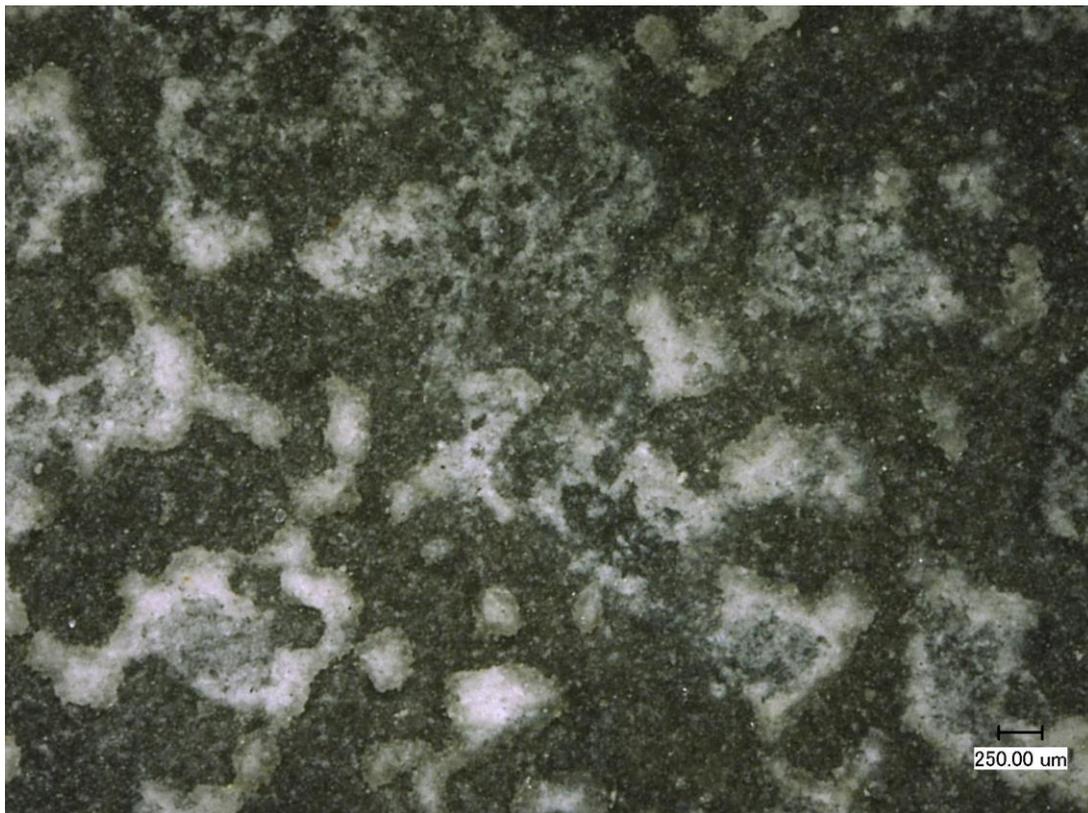
Bild 10: Feld 15B- Innenseite, Glaskorrosion auf T1

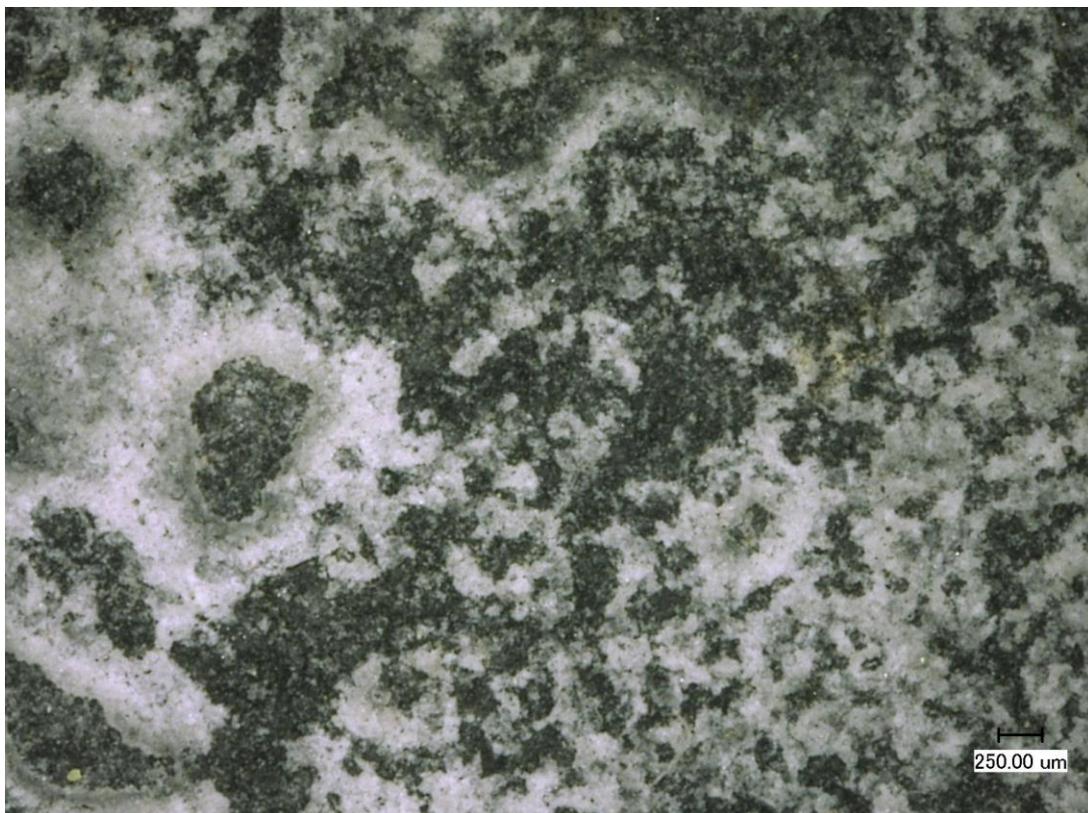
Bild 11: Feld 15B- Innenseite, Glaskorrosion auf T2

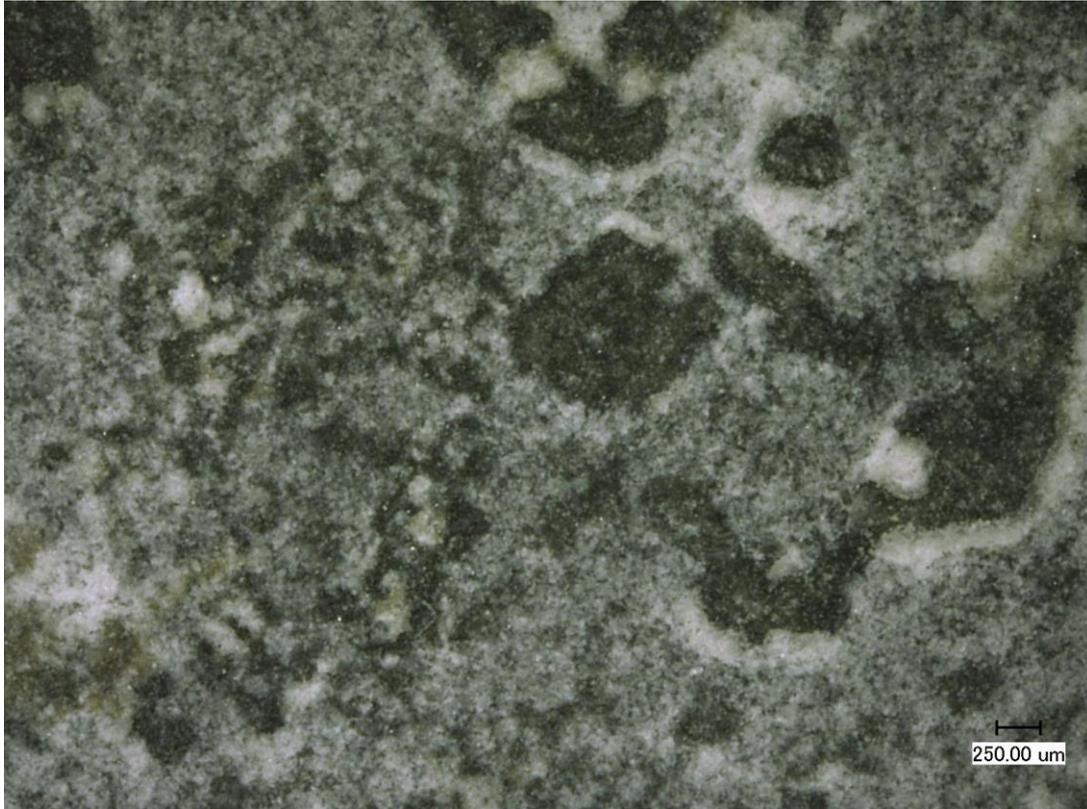
Bild 12: Feld 15B- Innenseite, Glaskorrosion auf T3

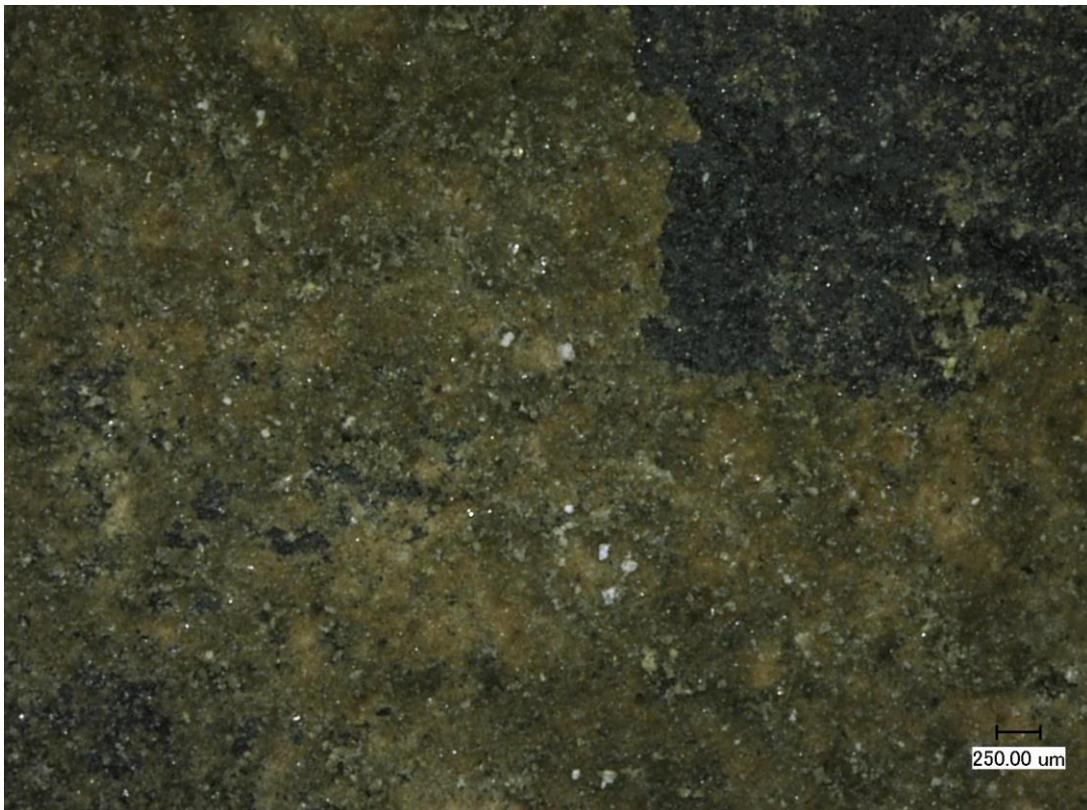
Bild 13: Feld 15B- Außenseite, lockeres Material (braun) auf T4, Probe für Mikrobiologie/ESEM

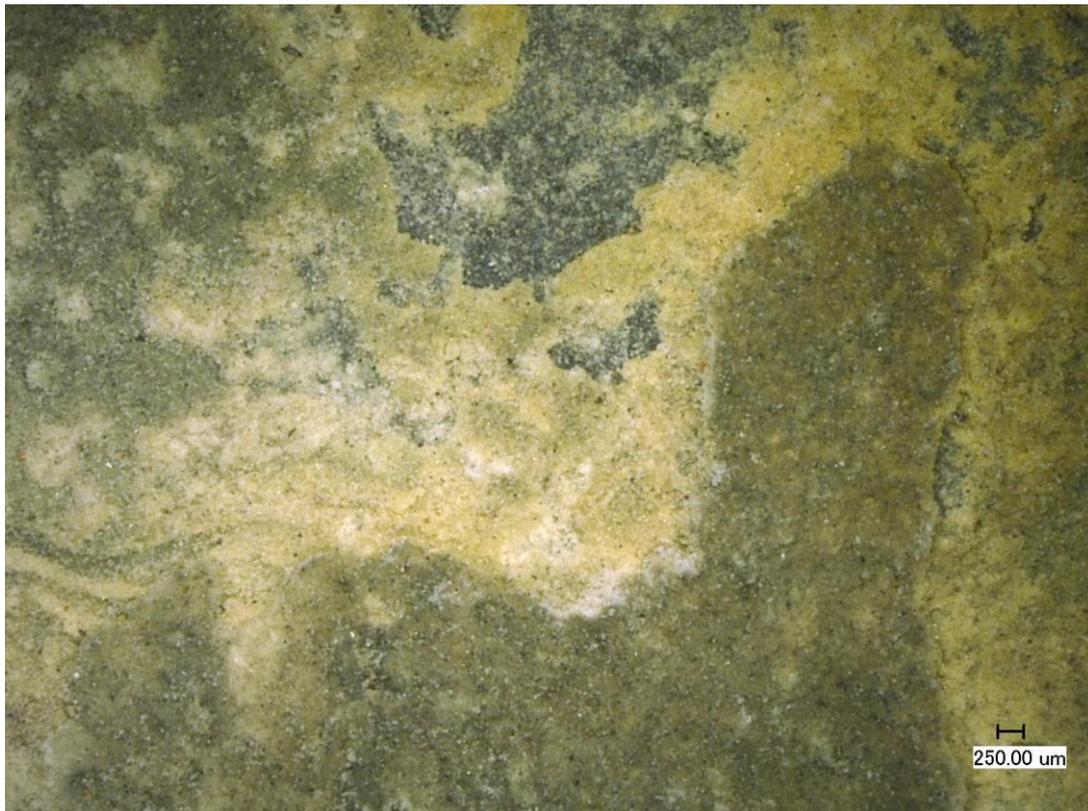
Bild 18: Feld 1b - Außenseite, Glaskorrosion auf T9, Probe Mikrobiologie

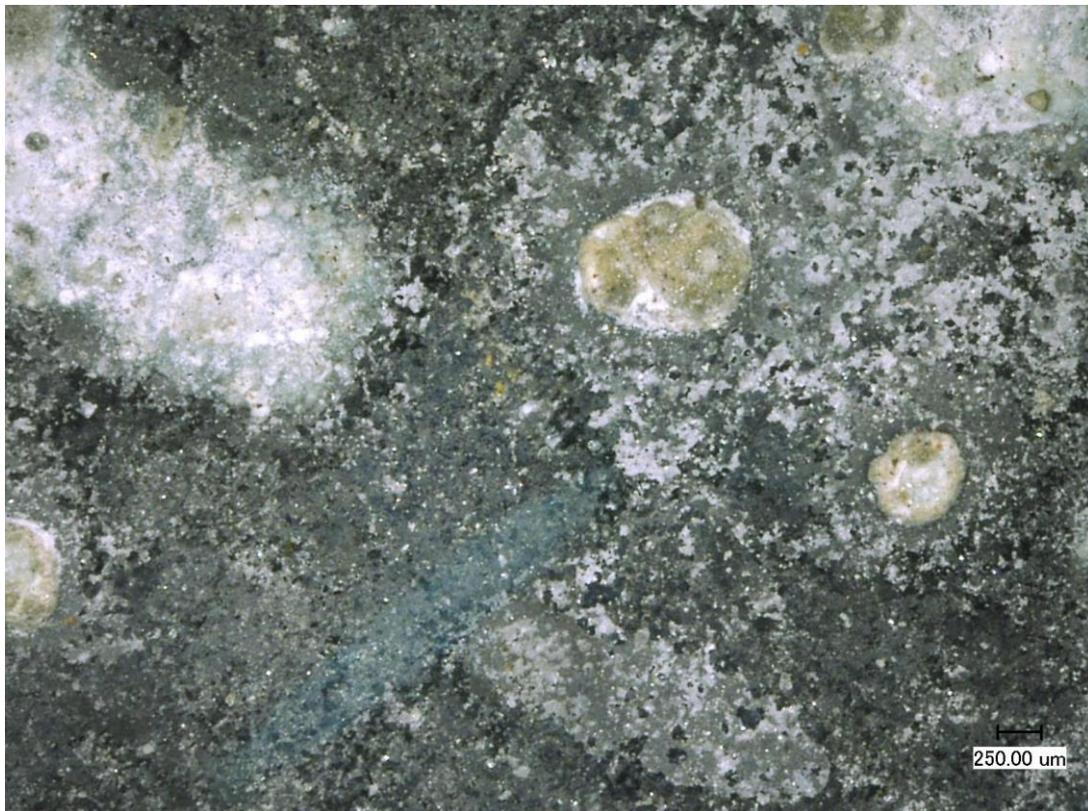
Bild 19: Feld 1b - Außenseite, Glaskorrosion auf T10, Probe ESEM

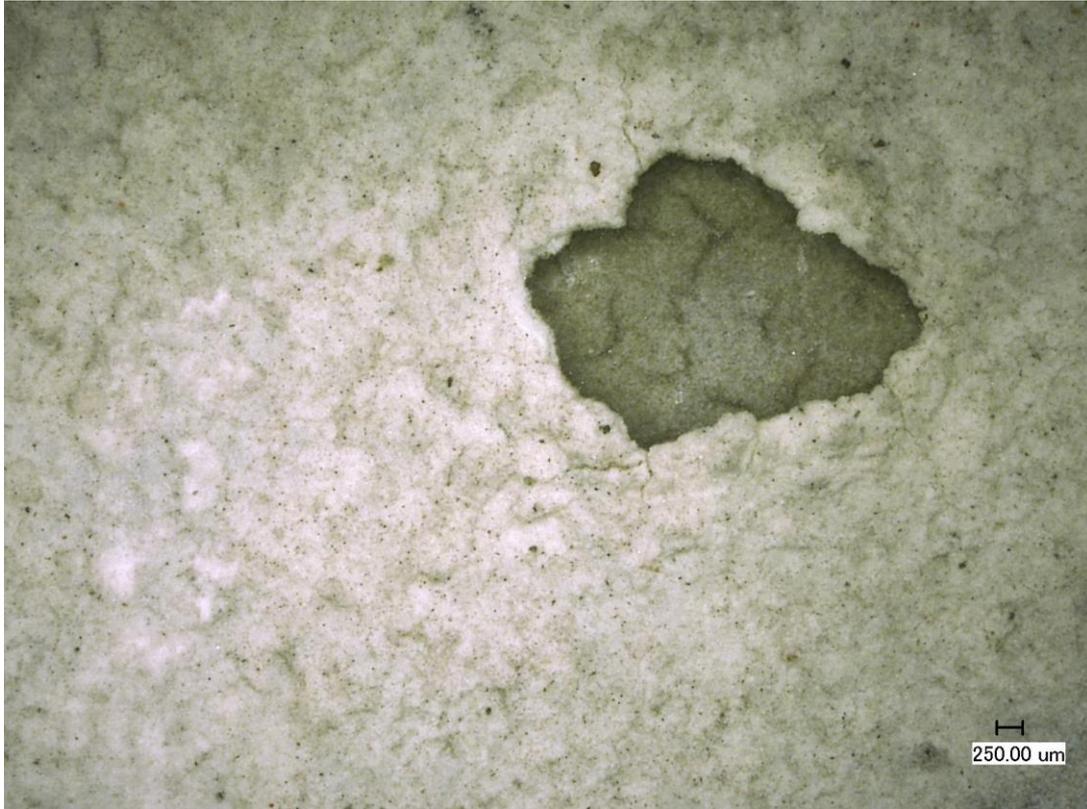
Bild 20: Feld 1b - Außenseite, Material auf T11, Probe ESEM

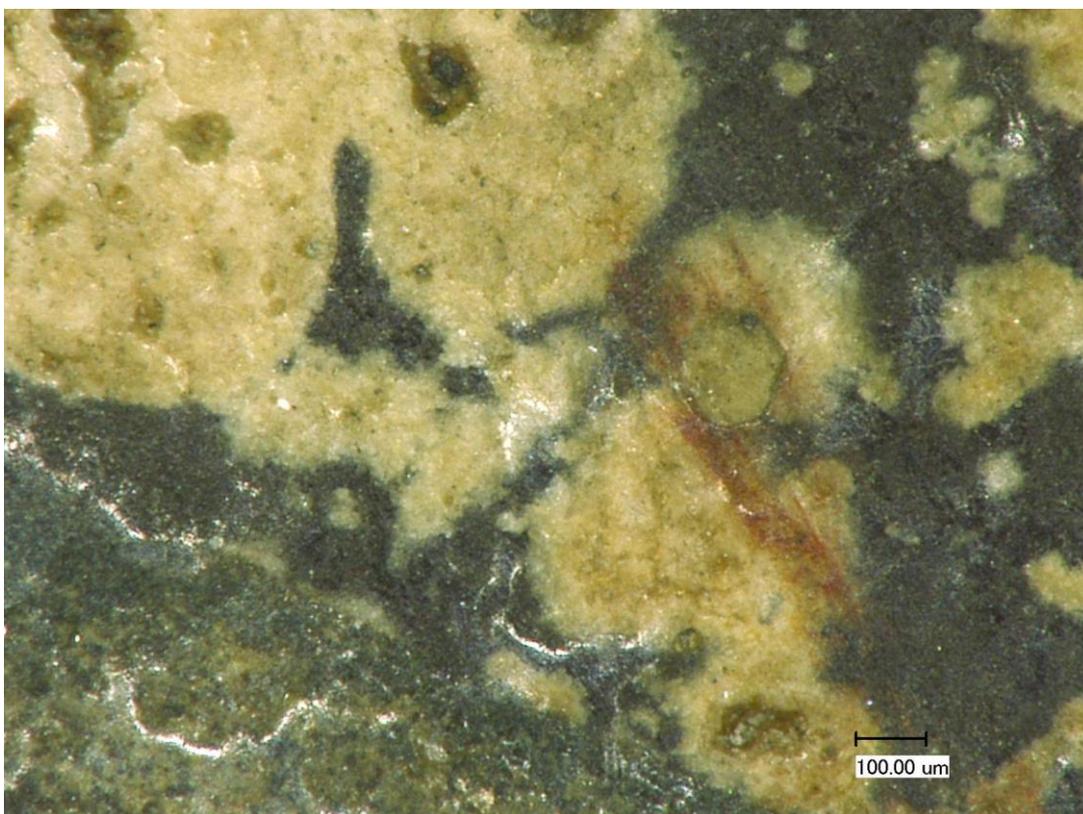
Bild 39: PG 1: Feld nIX 1a; Innenseite, Beschichtung auf Schwarzlot und Korrosion

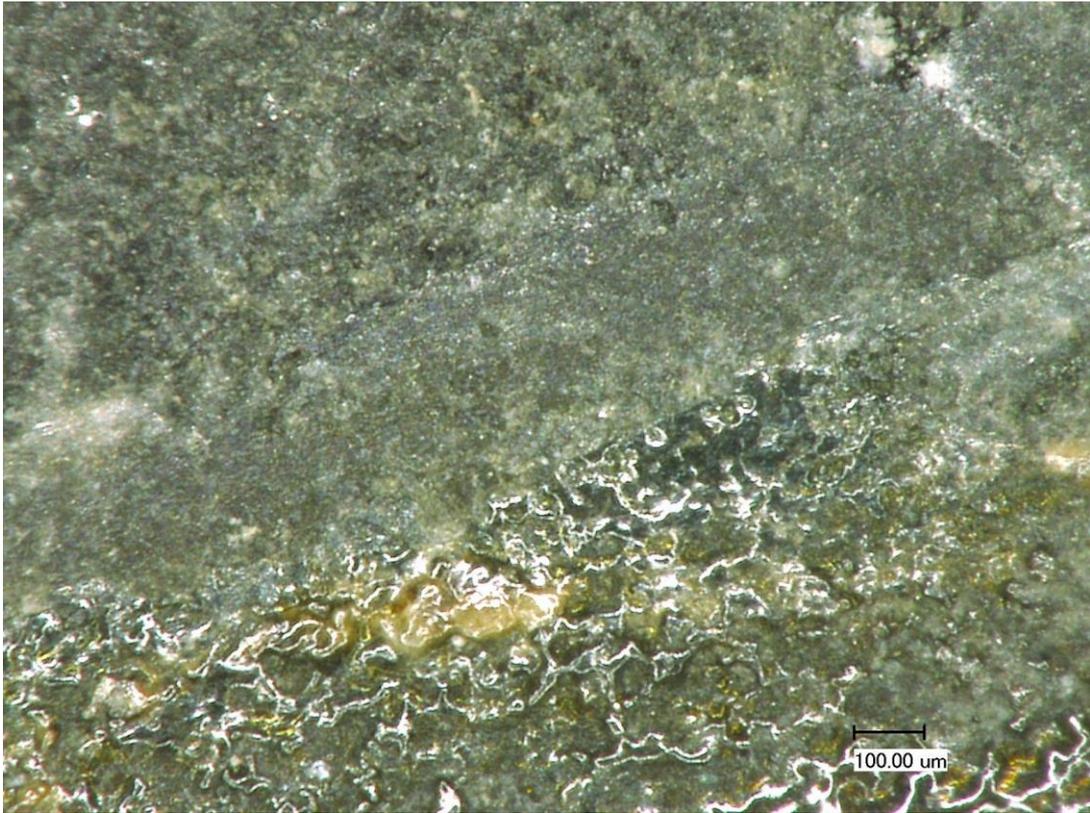
Bild 40: PG1: Feld nIX 1a; Außenseite mit Beschichtung bzw. Imprägnierung

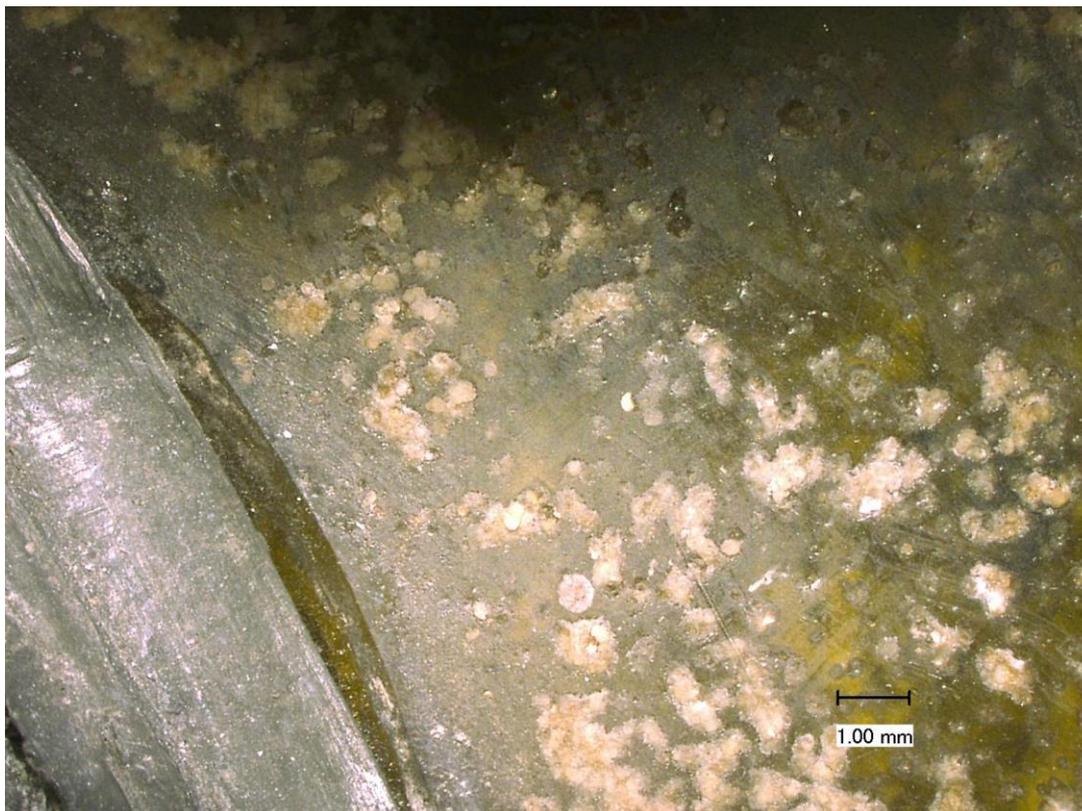
Bild 66: Außenseite, Beschichtung und Flächenimprägnierung mit Korrosion und Lochfraß auf KM1

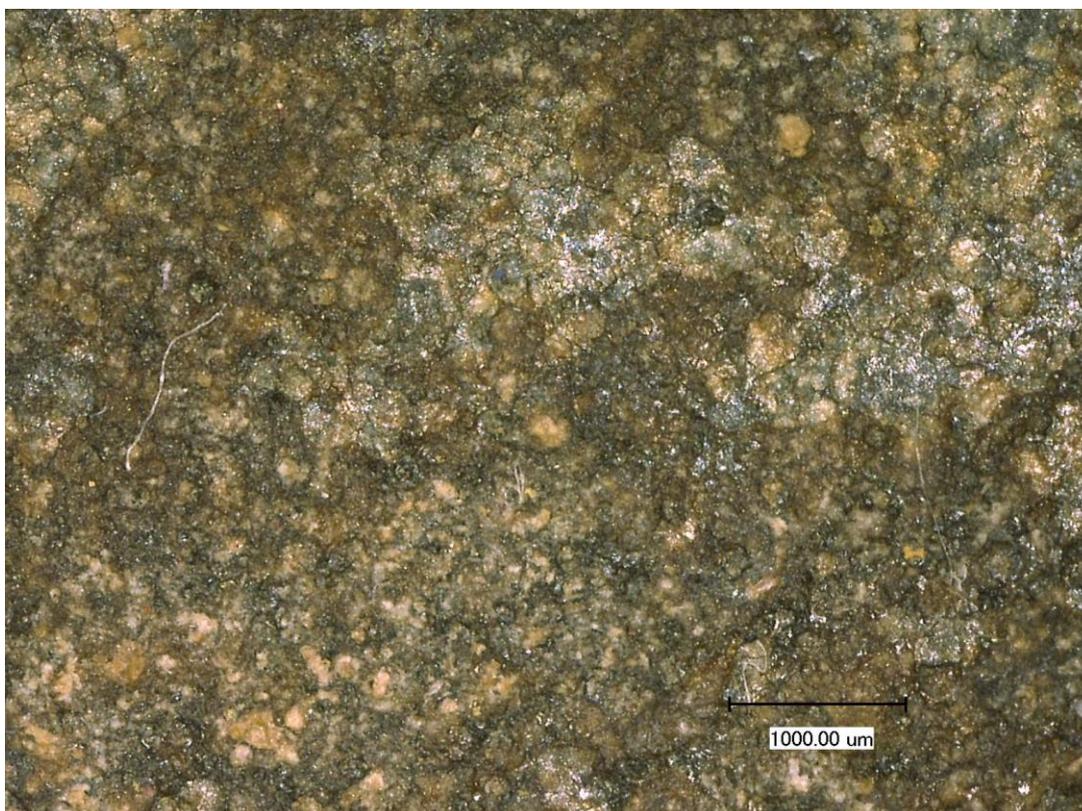
Bild 67: Außenseite, Beschichtungsmaterial (Flächenimprägnierung) auf korrodiertem Glas auf KM2

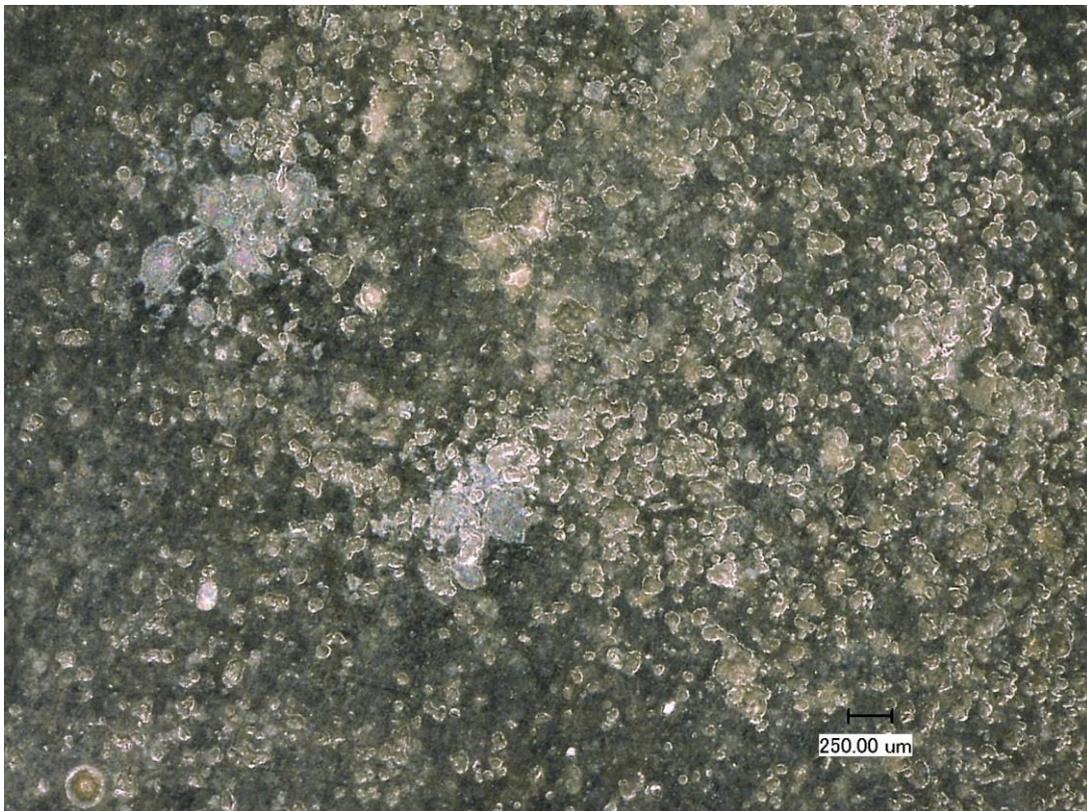
Bild 81: Innenseite, Detail - Flächenimprägnierung auf Oberfläche mit Korrosionsprodukten auf DM4

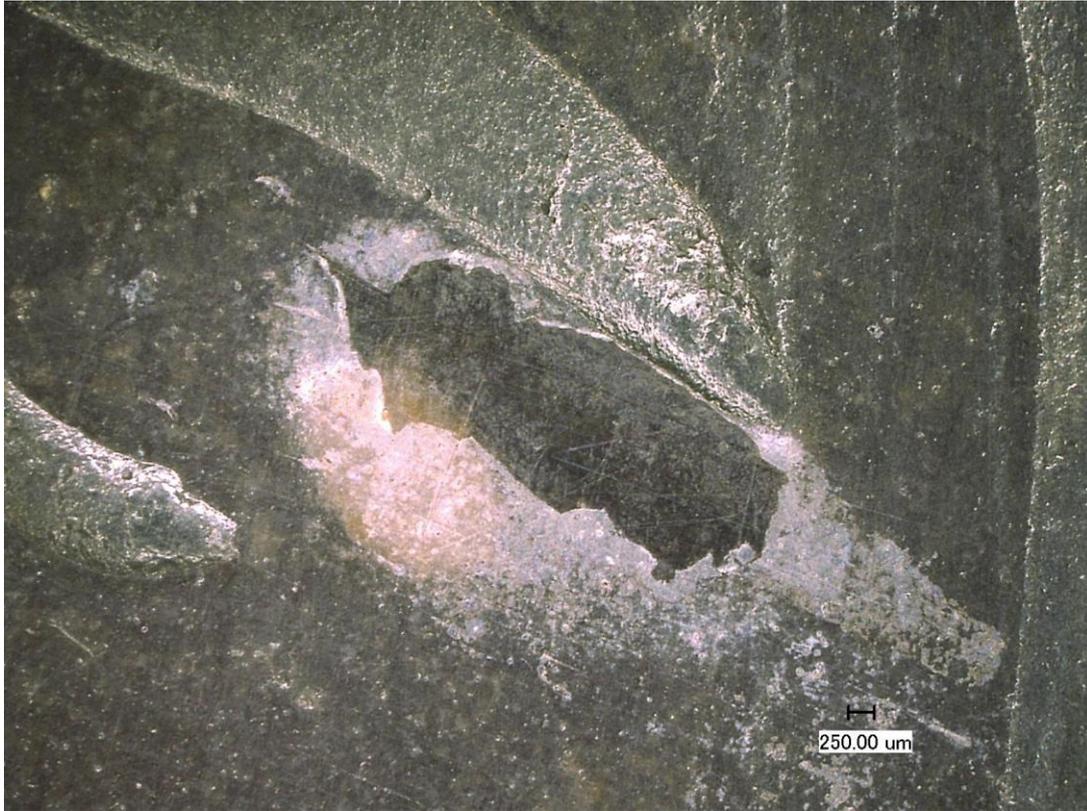
Bild 82: Innenseite, Beschichtungsmaterial mit Fehlstellen auf DM5

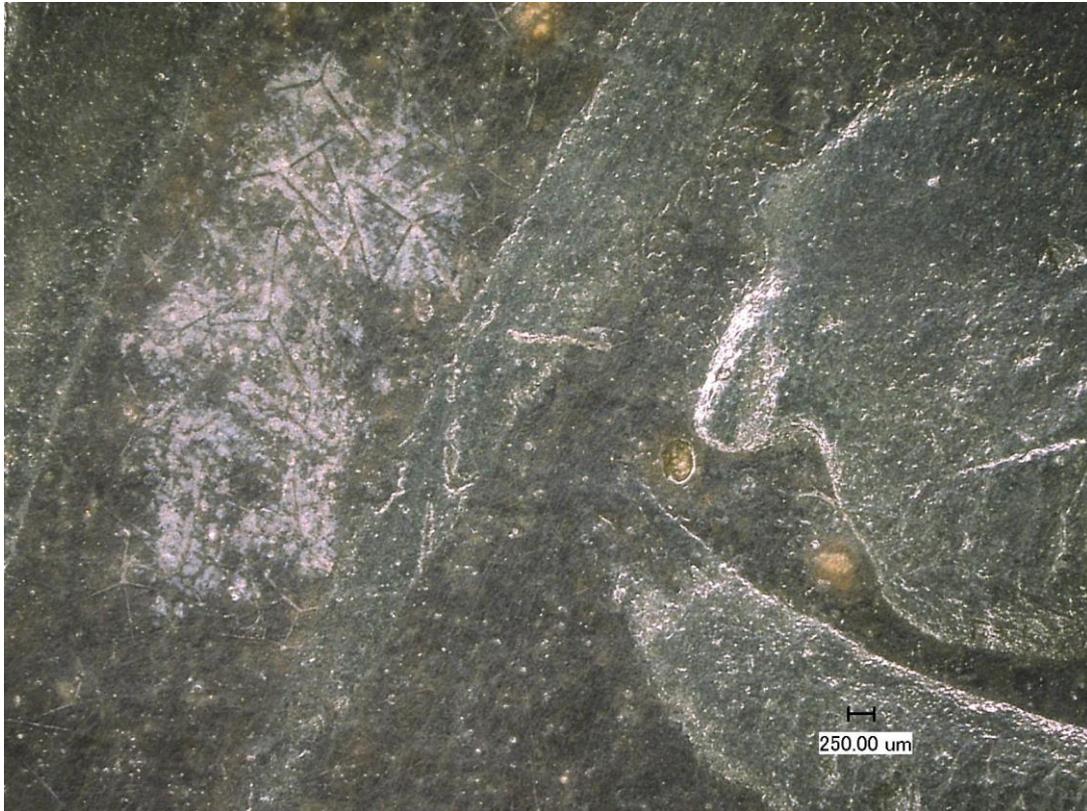
Bild 83: Innenseite, Beschichtungsmaterial mit Rissen und Neukorrosion? auf DM5

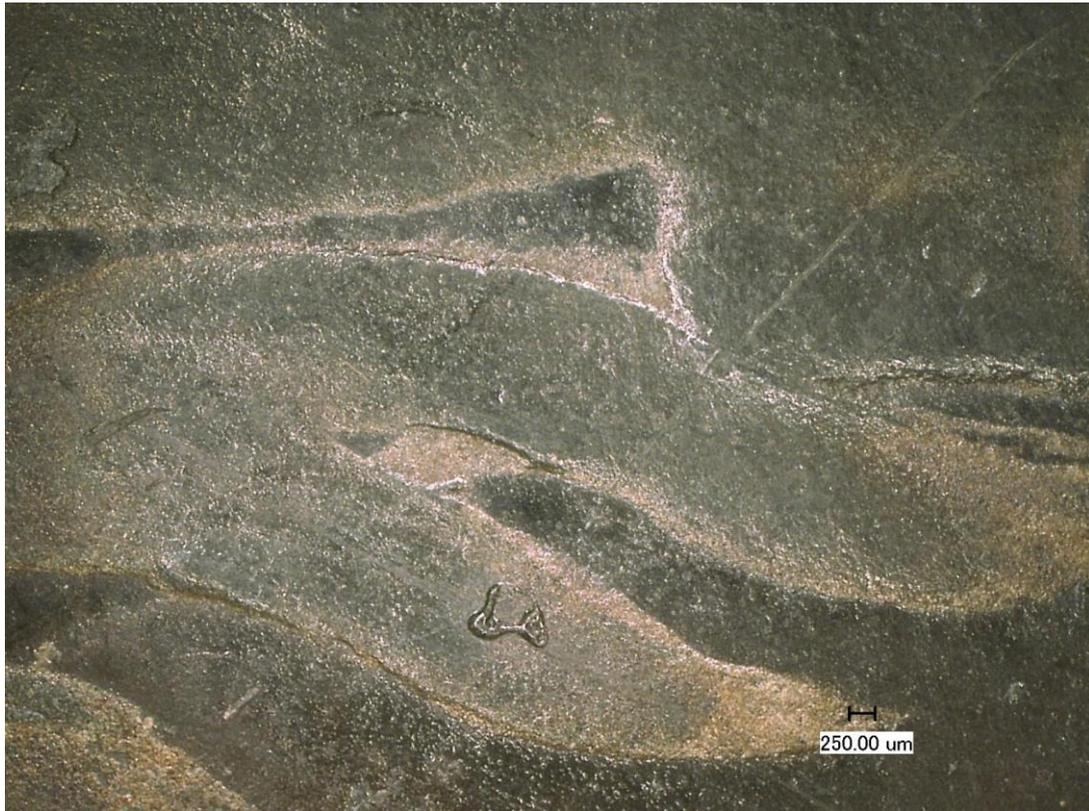
Bild 84: Innenseite, Flächenimprägnierung im Bereich des Inkarnatglases auf DM6

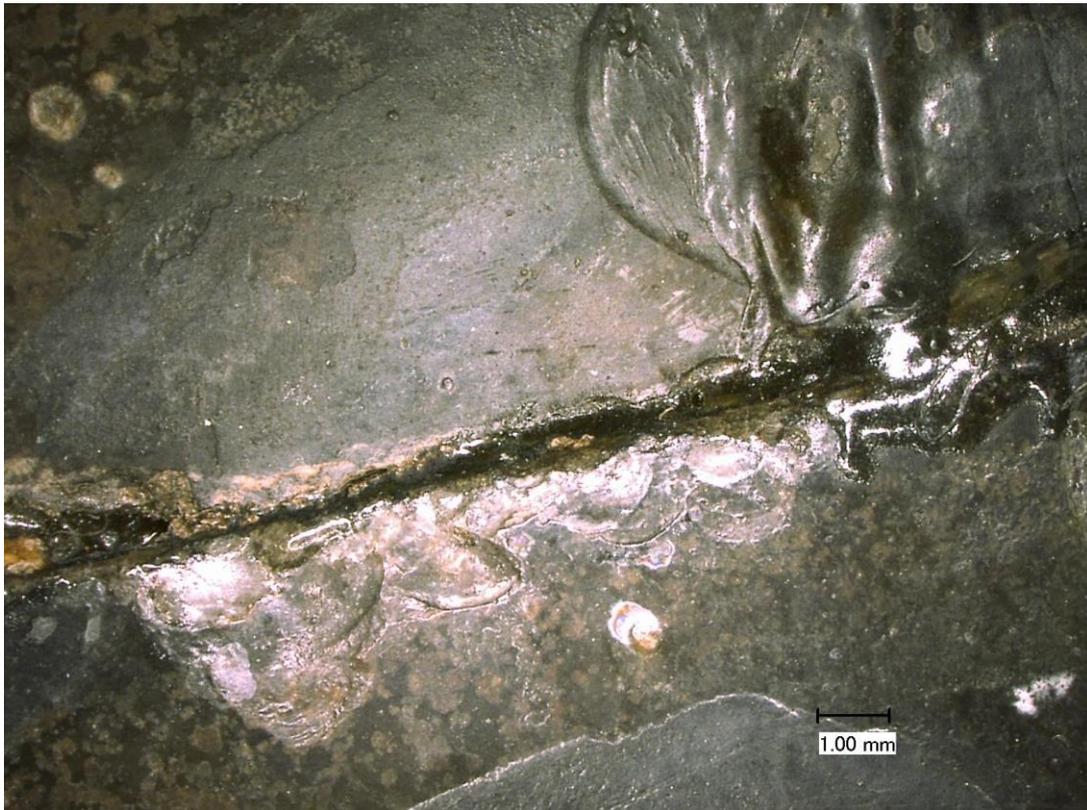
Bild 87: Innenseite, Rissklebung auf DM7

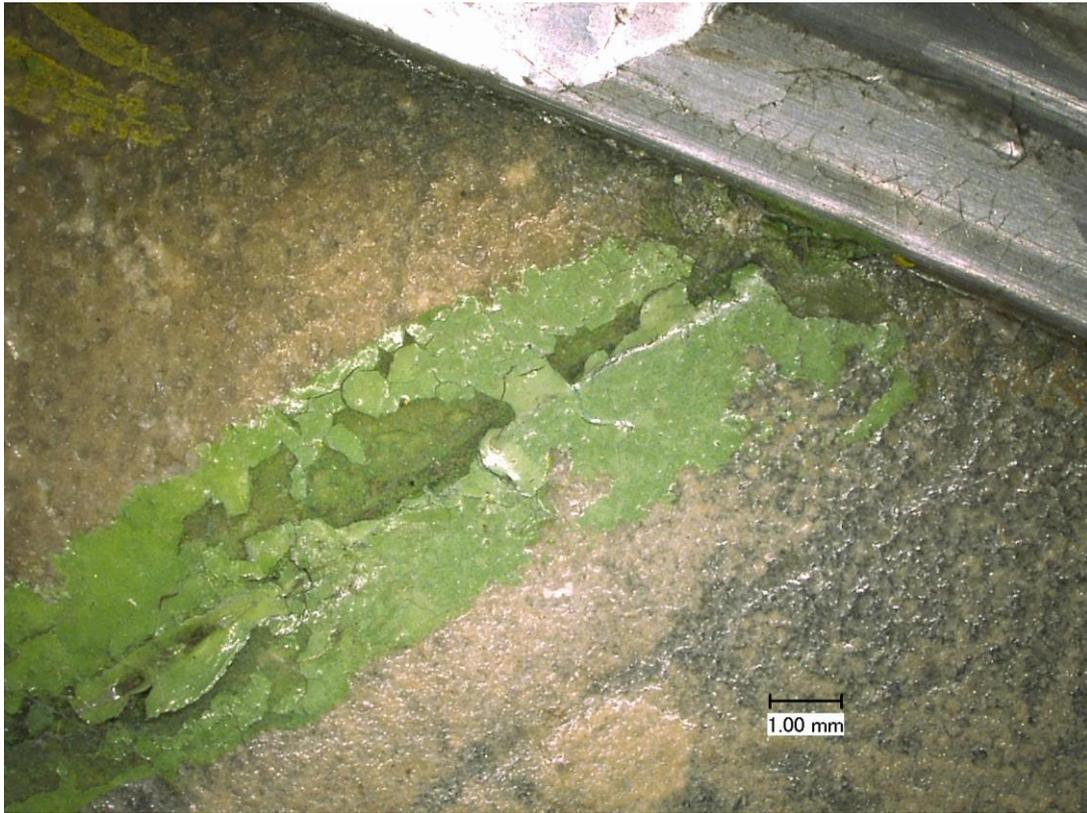
Bild 88: Außenseite, eingefärbte Klebung und Flächenimprägnierung auf DM1, Probe Mikrobiologie

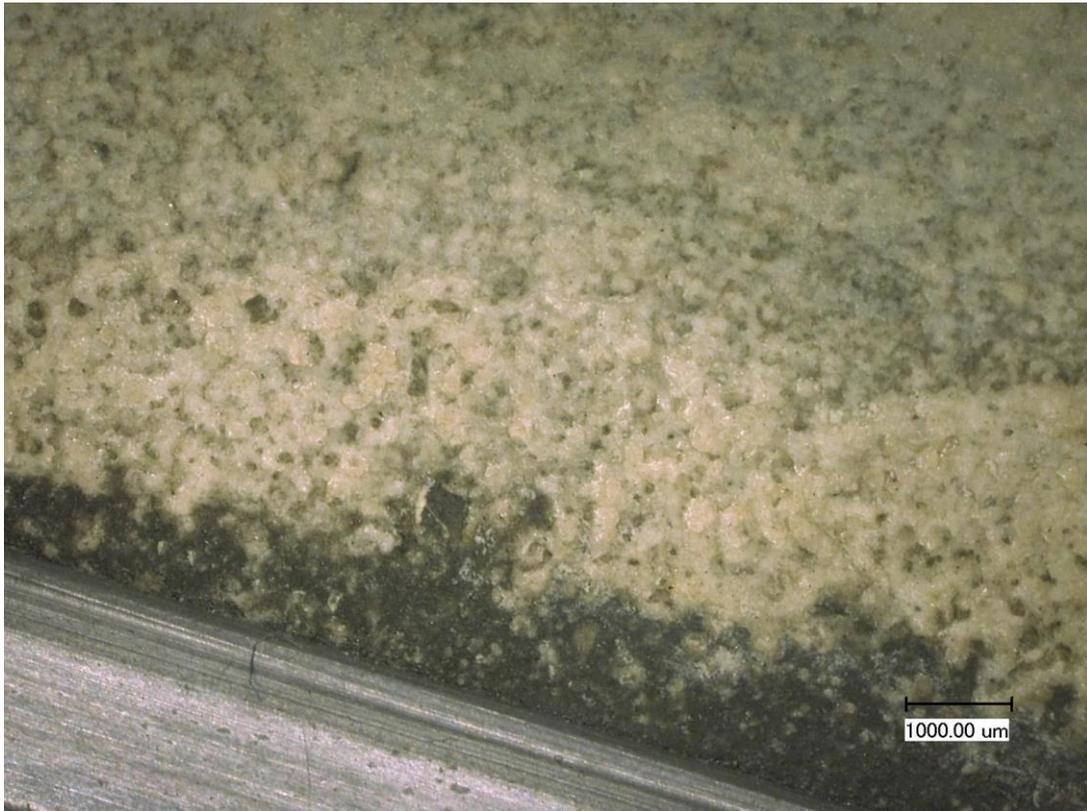
Bild 92: Außenseite, gefestigte Korrosionsprodukte auf DM2

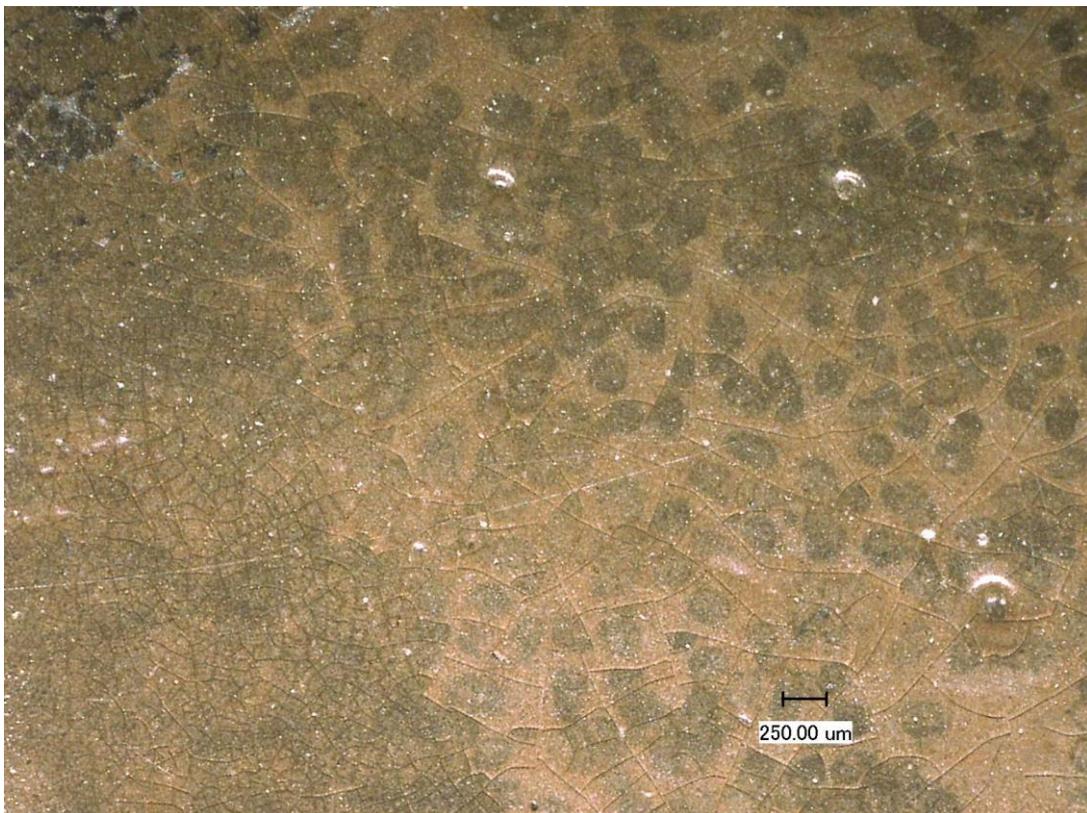
Bild 93: Außenseite, Beschichtungsmaterial mit Rissen auf DM3

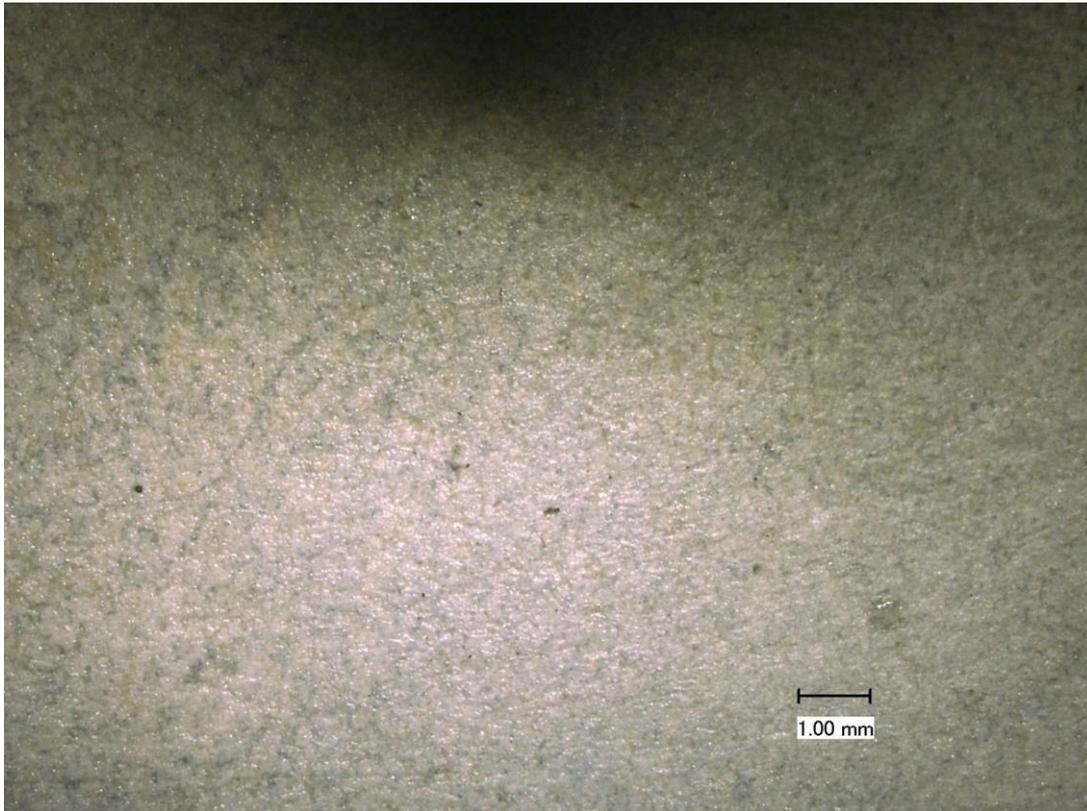
Bild 94: Außenseite, intakte Flächenimprägierung auf rauher Oberfläche auf DM4

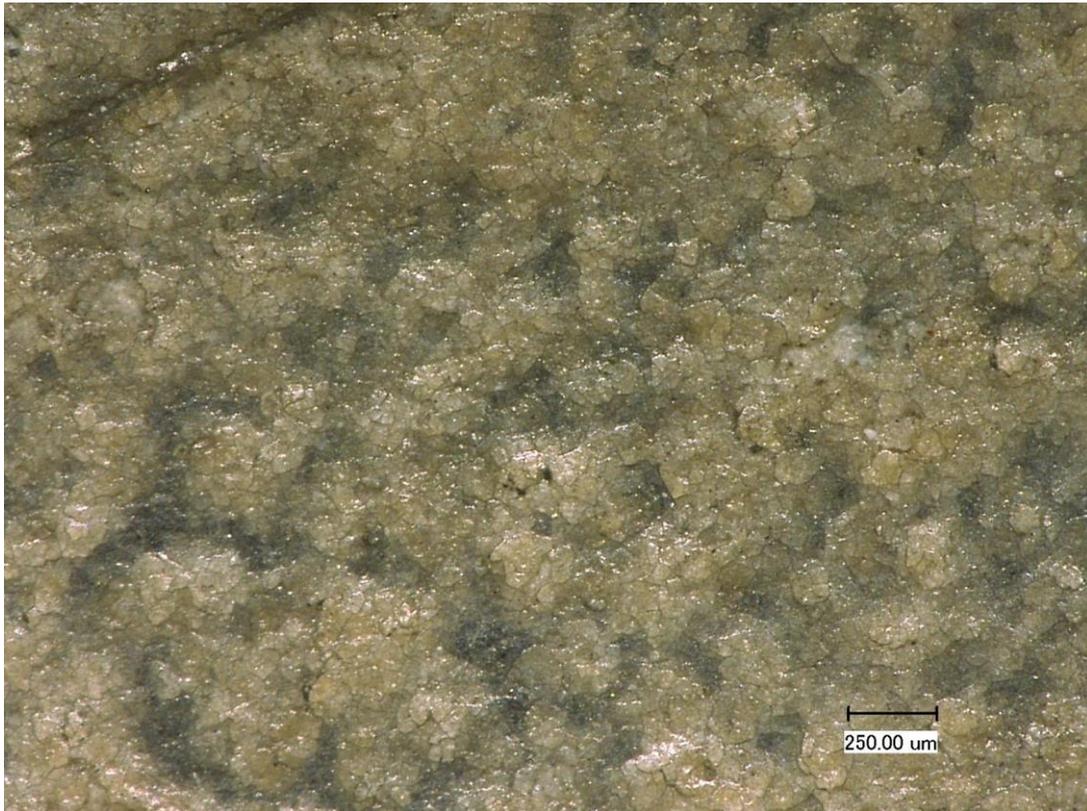
Bild 98: Außenseite, Detail- Flächenimprägnierung mit Festigung von Korrosionsprodukten auf DM6

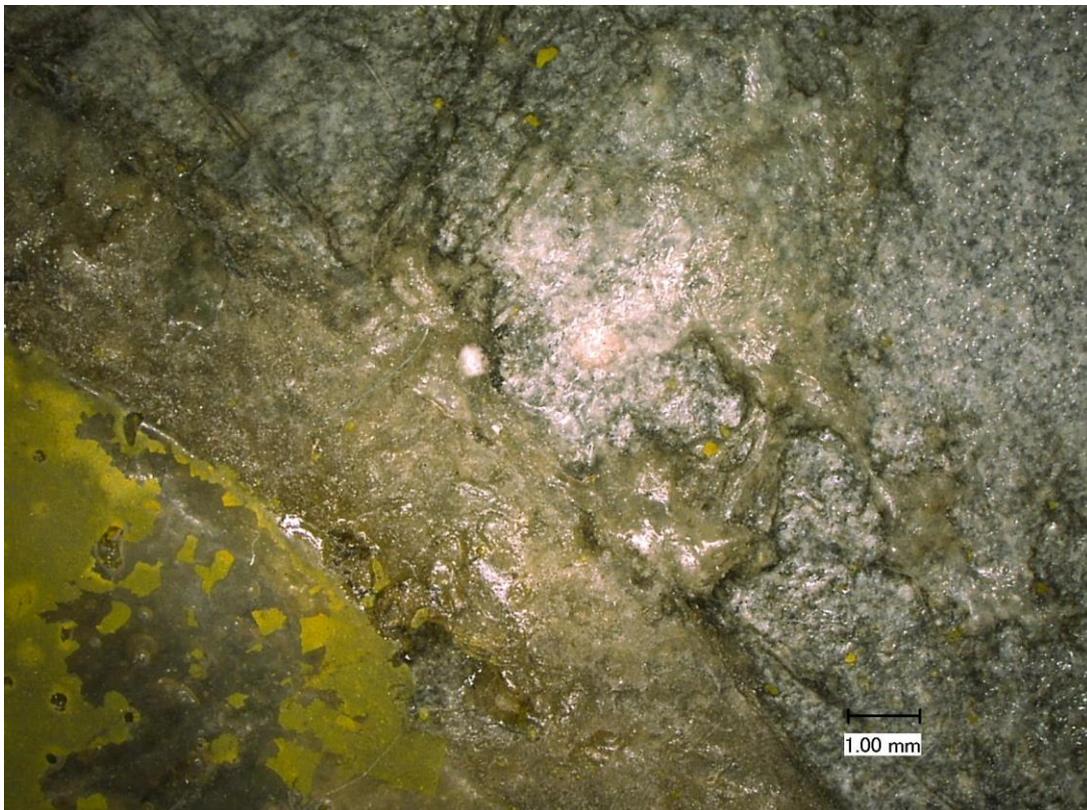
Bild 99: Außenseite, eingefärbte Klebung auf DM7, Probenahme FTIR

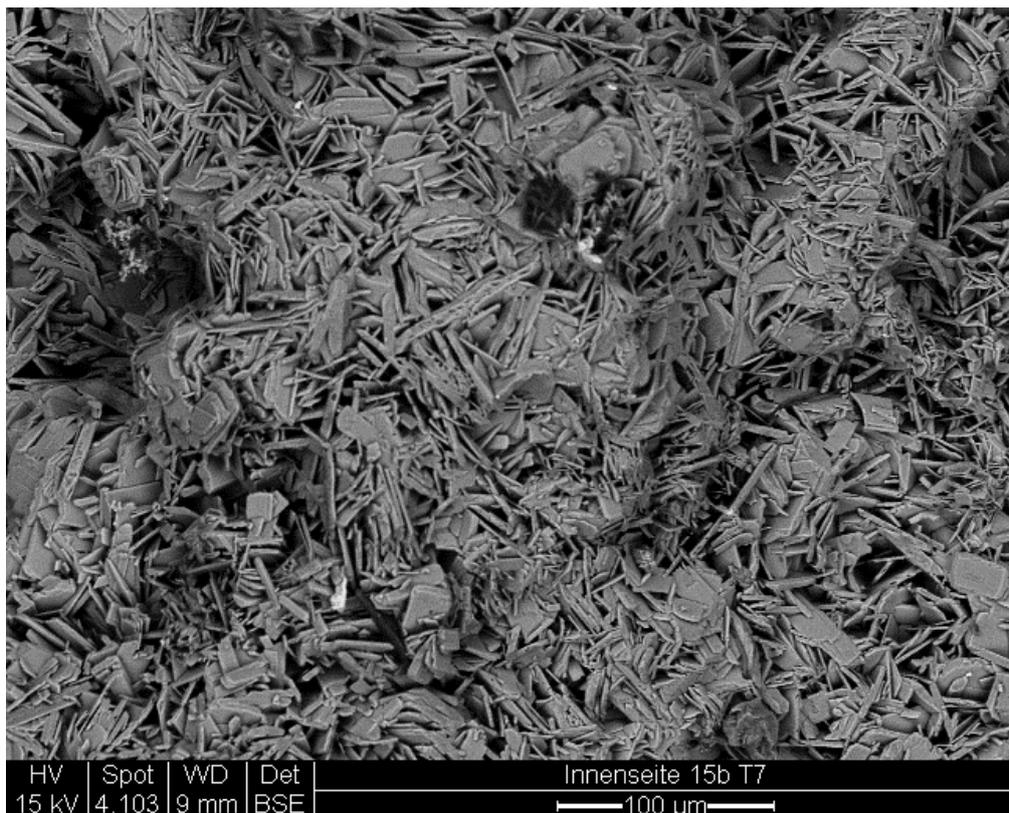
Bild 101: Elektronenmikroskopische Abbildung mit typischen Verwitterungsprodukten in der Materialprobe T7

Insbesondere Syngenit auf der Innenseite der Glasmalereien deutet darauf hin, dass die Bedingungen im Innenraum der Kirche an den ungeschützten mittelalterlichen Gläsern zu korrosiven Belastungen führen.

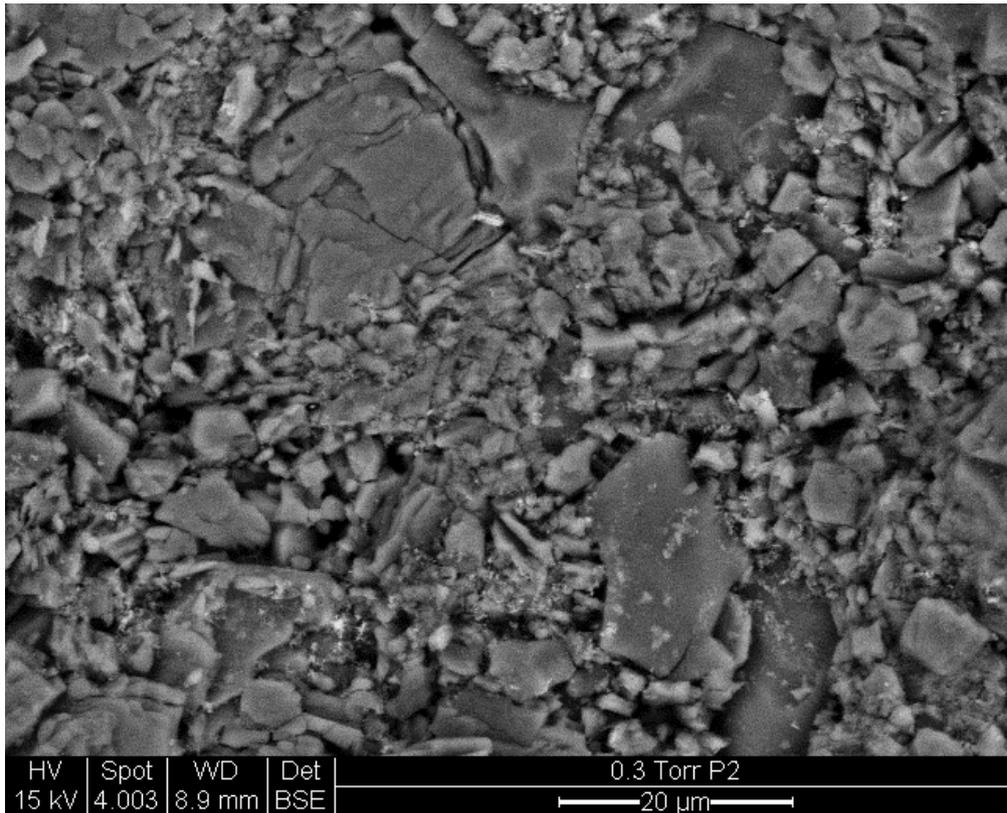
Bild 110: P2: Elektronenmikroskopische Abbildungen der Probenoberfläche – Außenseite mit Korrosionsprodukten

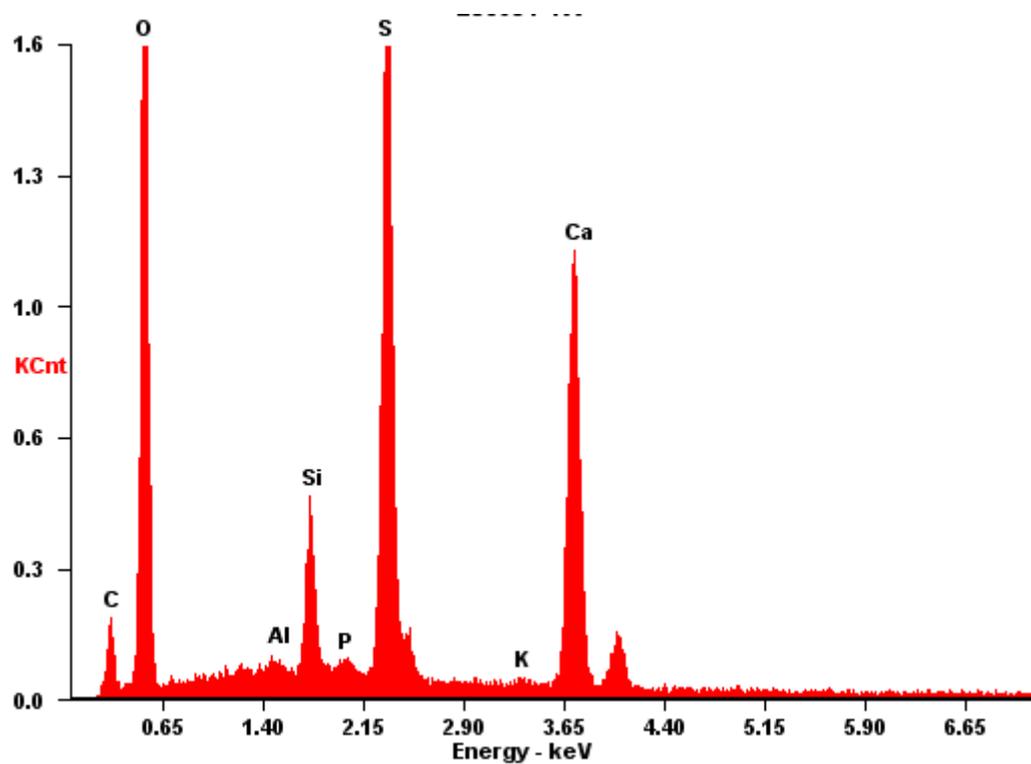
Die mittelalterlichen Gläser sind von ihrer chemischen Zusammensetzung her vergleichbar und weisen ein CaO/K₂O-Verhältnis von größer 1 auf. Sie gehören damit zur Gruppe der etwas korrosionsstabileren mittelalterlichen Gläser. Dennoch zeigen sie deutliche Verwitterungsschichten, sowohl auf der Innen- als auch auf der Außenseite (Torge 1997). Die elektronenmikroskopischen Abbildungen zeigen Geschichtszonen mit einer Breite zwischen 20 und 60 µm, die darauf hindeuten, dass die Gläser über lange Zeit ungünstigen Bedingungen ausgesetzt waren. In den Rissen der Gelschicht, senkrecht zur Oberfläche, wurde Barium nachgewiesen, das sich infolge der Korrosionsprozesse durch Diffusion aus dem Glas dort angereichert hat. Als Korrosionsprodukt auf der Außenseite der Glasoberfläche wurden sowohl Syngenit als auch Gips identifiziert (Bild 111).

Bild 111: P2: Elementspektrum im Bereich der Korrosionsprodukte (Hauptkomponenten Ca, S, - Gips)
