Abschlussbericht

**„Untersuchung und modellhafte Sanierung schwer
geschädigter mittelalterlicher Glasmalereien bedeutender
sakraler Bauten in den durch Umweltschadstoffe extrem
belasteten Städten Kujawiens Thorn/Torun und
Leslau/Wloclawek (Polen)“**

Az. 31275 - 45

Bundesanstalt für Materialforschung
und -prüfung, Fachbereich 4.2
„Materialien und Luftschadstoffe“

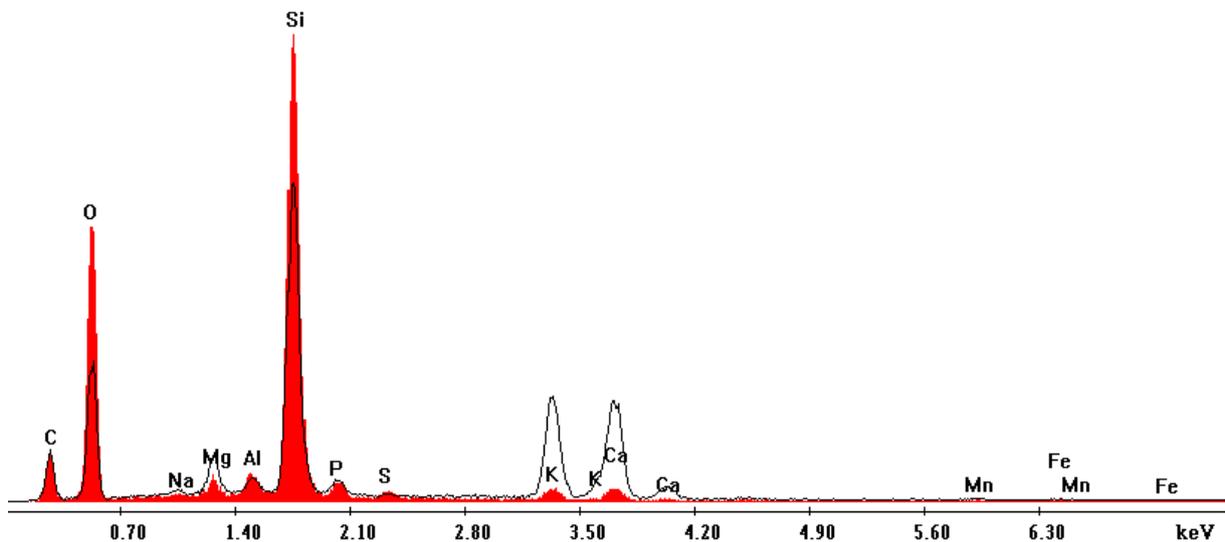
Bild 115: P3: Elementspektren innerhalb der Gelschicht (rot) und im unverwitterten Kernglas (schwarz), Auslaugung von Kalium Ionen aus dem Glas

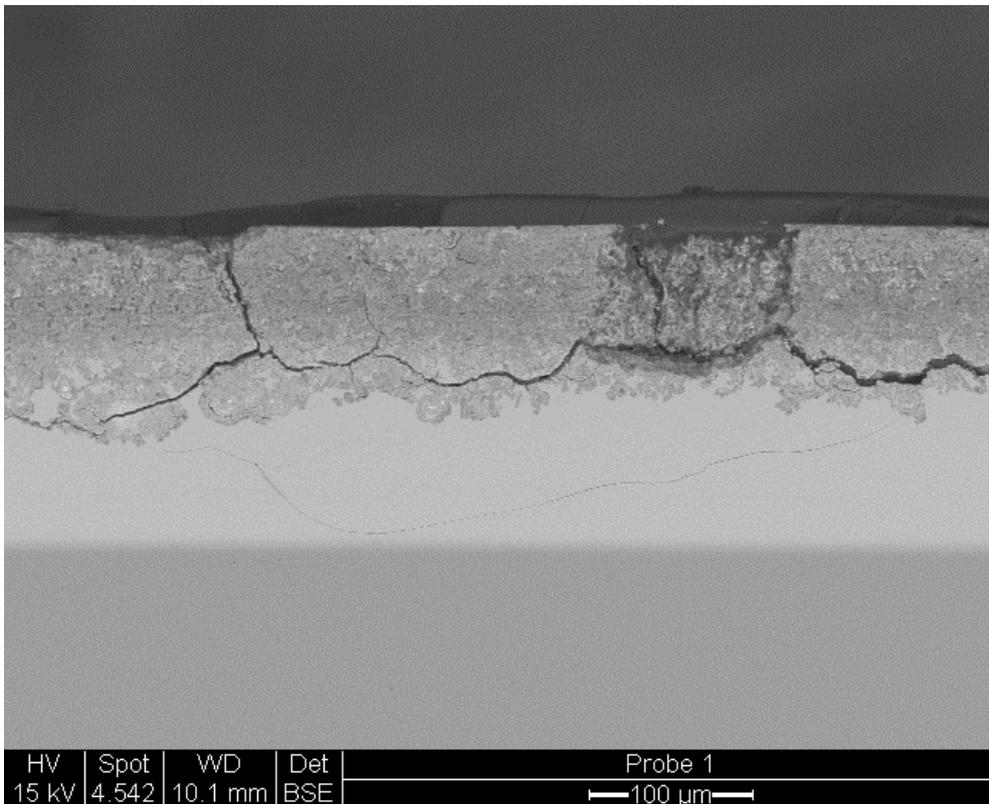
Bild 120: Probe 1: Detail, verwitterter Überfang mit Beschichtung

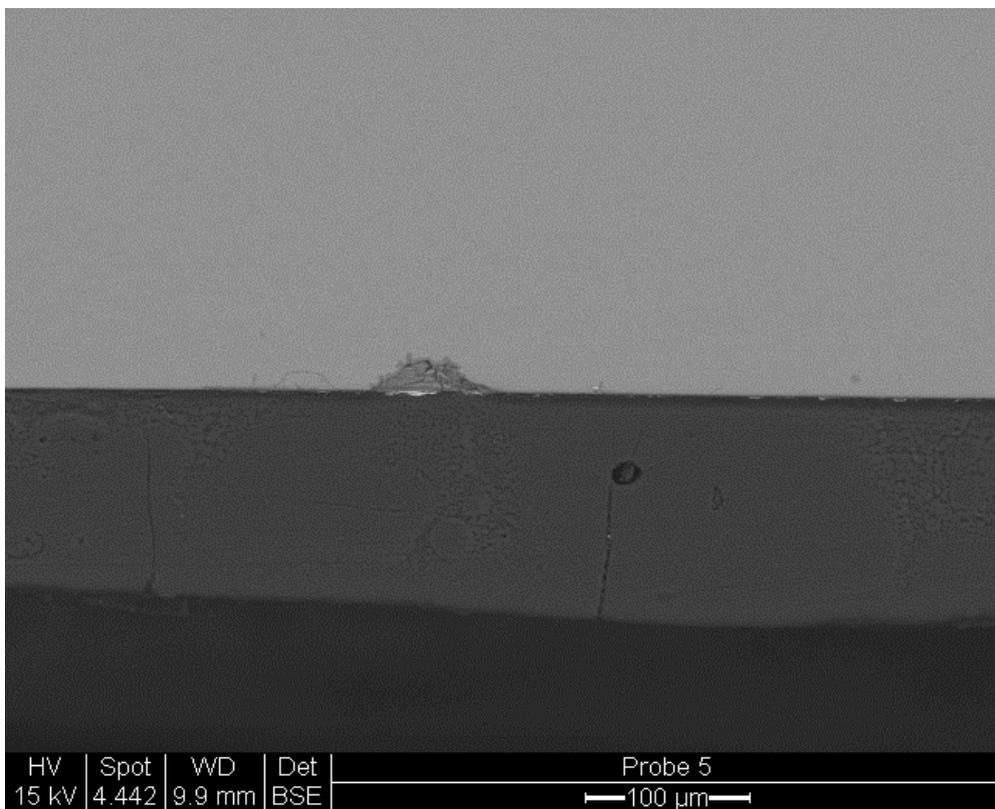
Bild 131: Probe 5: Verwitterungsbereiche - Außenseite mit Beschichtung

Auf den Proben 2 und 5 sind auch Beschichtungen der Oberfläche im Anschliffbereich sichtbar. Sie haben eine Stärke von 150-300 µm. Weitere Materialproben von Beschichtungen und Oberflächenablagerungen wurden von Gläsern des Feldes nIX entnommen und im Rasterelektronenmikroskop untersucht. Eine Unterscheidung zwischen Korrosionsprodukten und Beschichtungsmaterial ist anhand der elektronenmikroskopischen Abbildungen und der Auswertung von Elementspektren möglich.

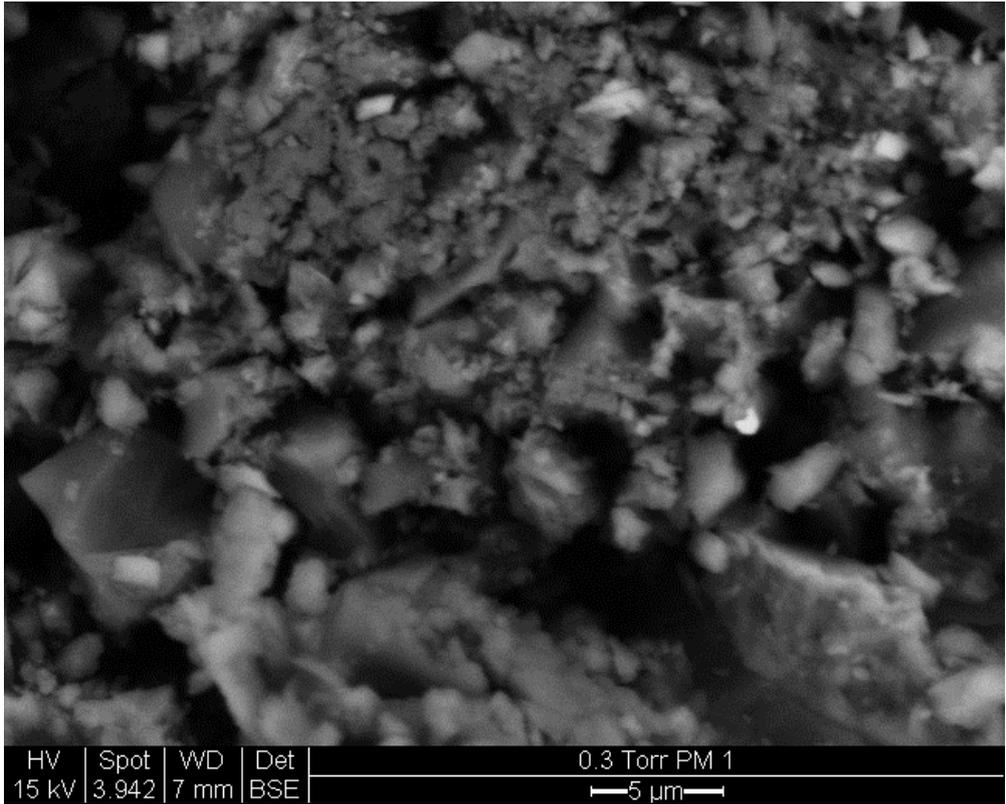
Bild 132: Probe PM1: Korrosionsprodukte, kein Beschichtungsmaterial

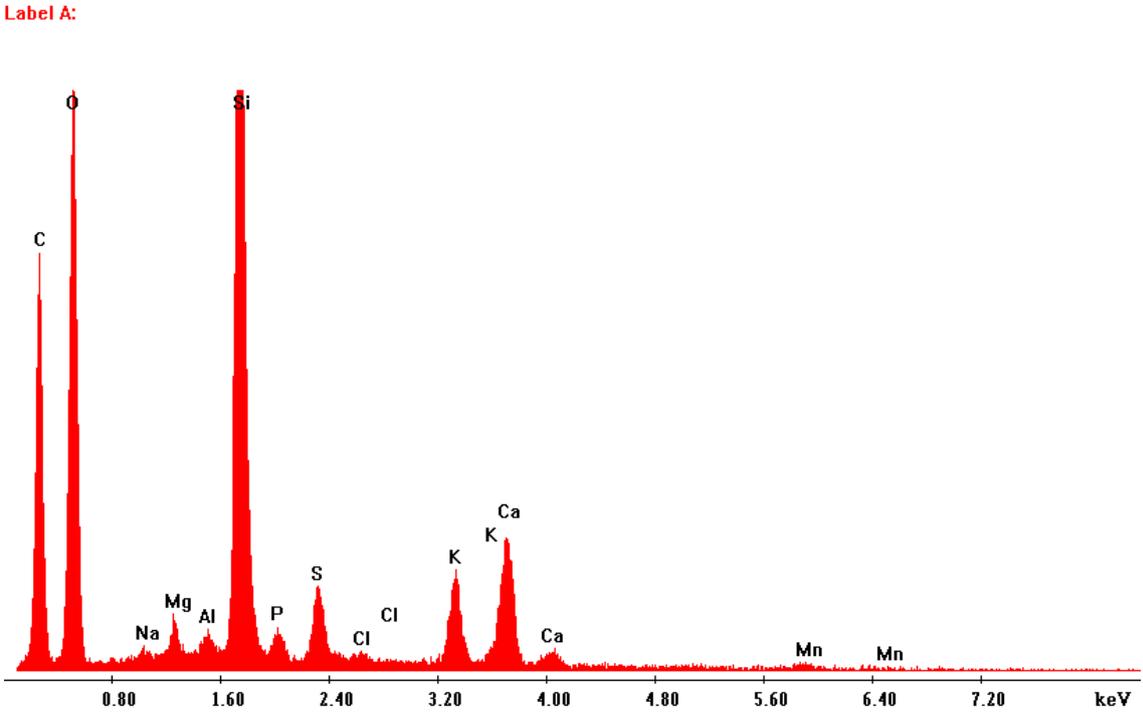
Bild 133: Probe PM1: Elementspektrum, Gips, Syngenit und Glasreste (Gelschicht)
