Erfassen, Erforschen und Erhalten

Monitoring mittelalterlicher Wandmalereien

Beiträge des 11. Konservierungswissenschaftlichen Kolloquiums in Berlin/Brandenburg
am 17. November 2017 in Brandenburg an der Havel

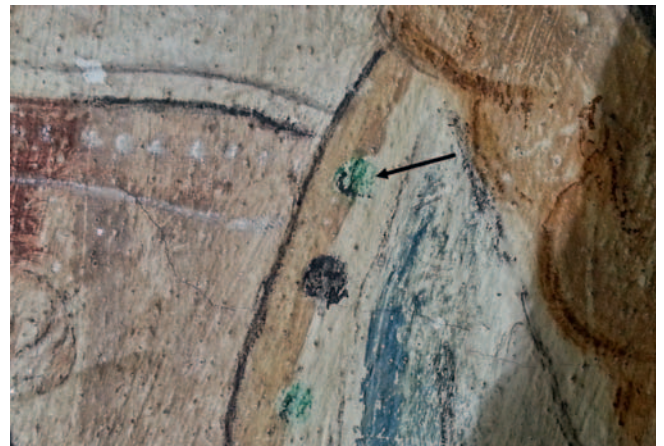
Abb. 4: abwechselnd grün (hier zwei) und rot (einer, heute schwarz = umgewandelte Mennige) gemalte Edelsteine am Gewand der Madonna – Wandmalerei in Lübbenow, NE-Wand), Pfeil zeigt Messstelle, horizontale Bildlänge: ca. 15 cm

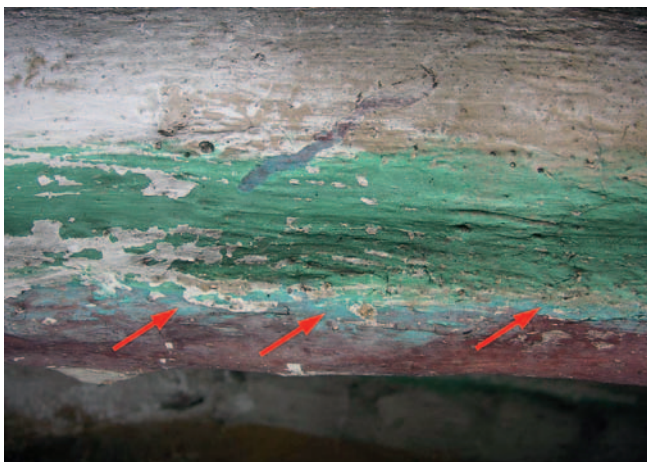
Abb. 20: Hz 4/7. Verblaute, ehemals grüne Cu-pigmentierte Malschicht. Unter der heute türkisblauen Schicht liegt eine Mennige-Malschicht (rot)

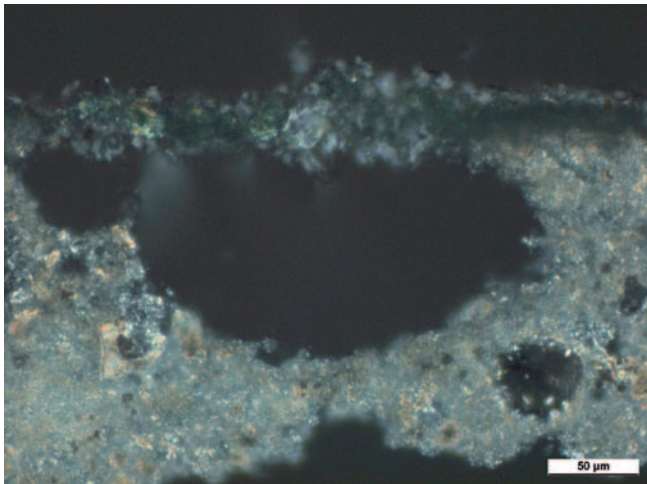
Abb. 21: Hz 4/7. PolMi-Aufnahme der verblauten, ehemals grünen Malschicht (abgelöste, blaugrüne Schuppe) [PolMi-Aufnahme, + Polarisatoren]

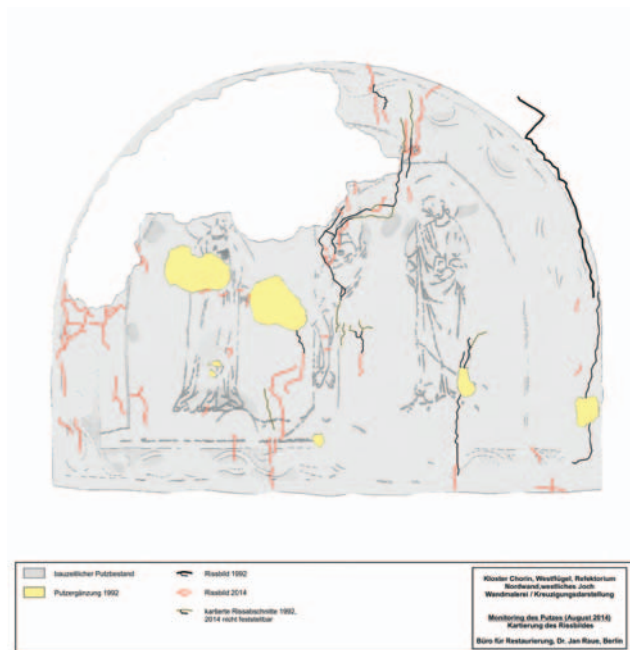
Abb. 3: Chorin, Refektorium, Nordwand, Kreuzigungszone, Kartierung des Rißbildes im Putz, August 2014

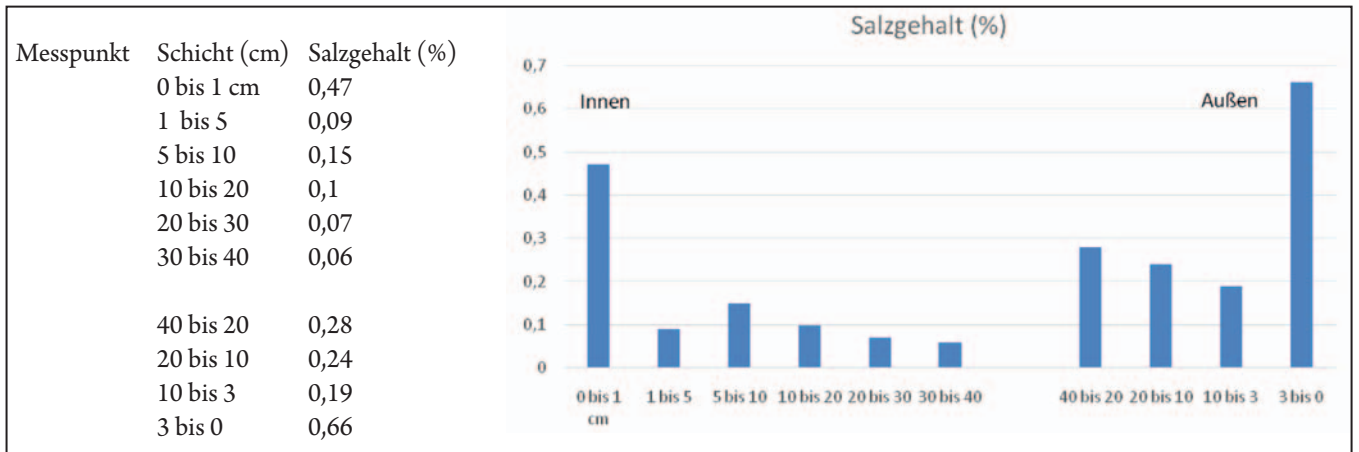
Abb. 5: Frankfurt (Oder), Marienkirche, Mondsichelmadonna, Salzgehalte über den gesamten Mauerwerksquerschnitt

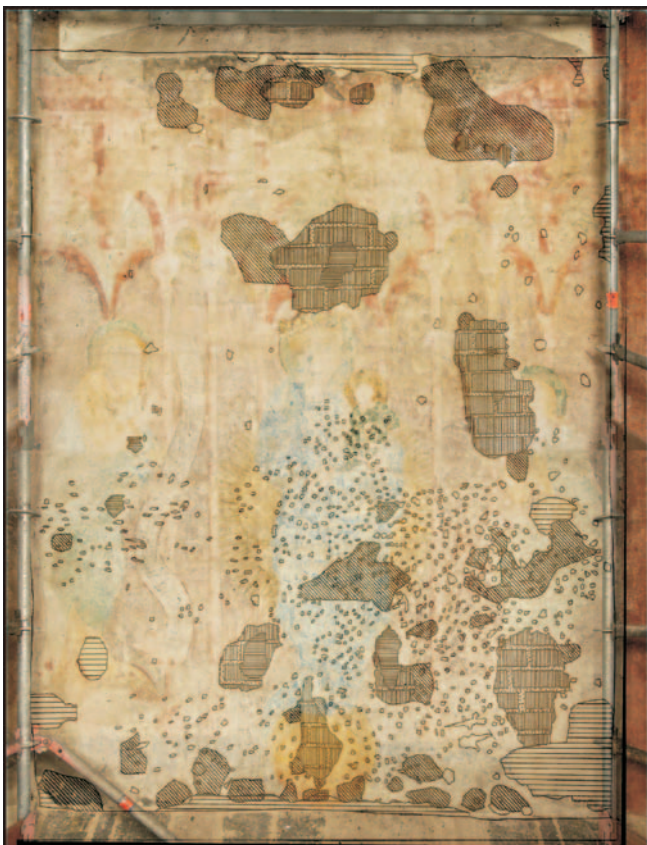
Abb. 6: Frankfurt (Oder), Marienkirche, Mondsichelmadonna, Bestands- und Schadenskartierung 1997, Kartierung Jan Raue, hier übertragen auf Foto 2016. (Bestand: horizontale Schraffuren - vorgefundene Reparaturmörtel a und b, vertikale Schraffur – backsteinsichtige Putzfehlstellen, kleinteilig-inselförmige Struktur – Hacklöcher im mittelalterlichen Putz; Maßnahmen: diagonale Schraffur: Sicherung von Putzhohllagen durch Mörtelinjektion)

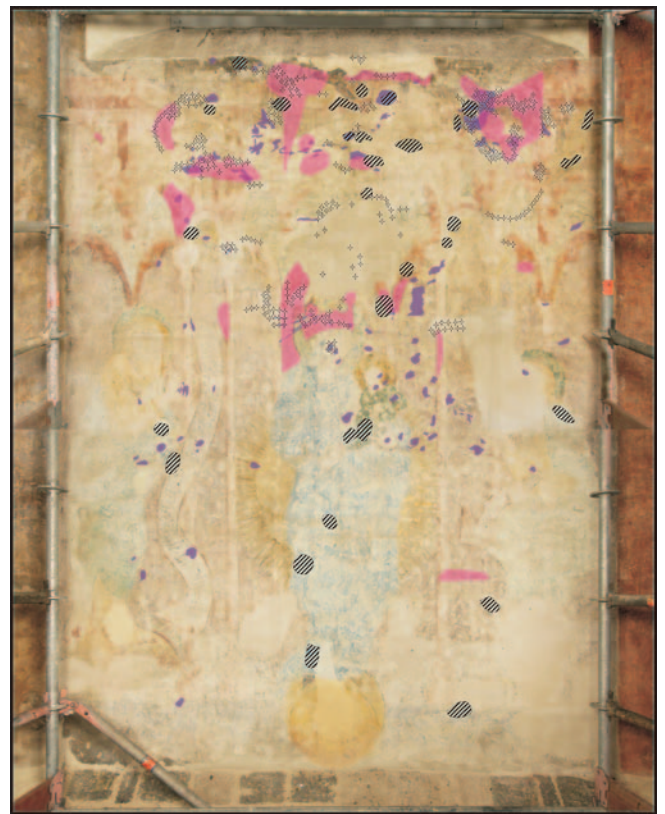
Abb. 7: Frankfurt (Oder), Marienkirche, Mondsichelmadonna, Schadenskartierung 2016, Kartierung Jan Raue, Foto: Holger Herschel

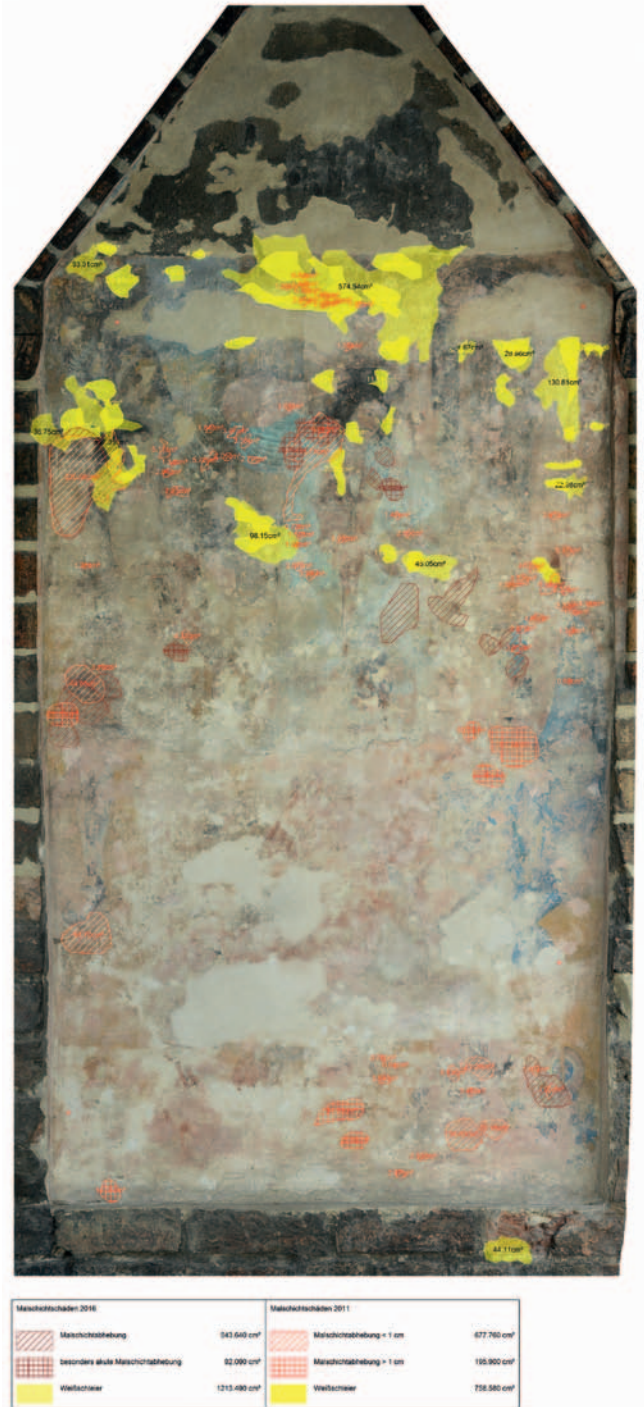
Abb. 18: Frankfurt (Oder), Marienkirche, Triptychon, Vergleich der Schadenskartierungen von Jan Raue 2011 und Mechthild Noll-Minor im Rahmen des Projekts, Auswertung mit Metigo Map 2015

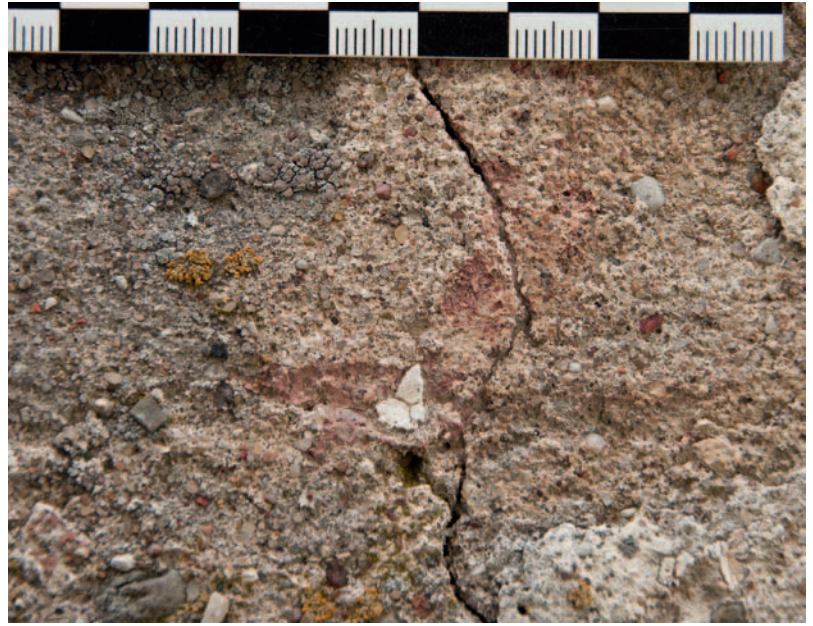
Abb. 19: Dorfkirche Kunow, Chor Ostfassade, Rissbildung im mittelalterlichen Putz, Foto Sonia Cárdenas, 2017

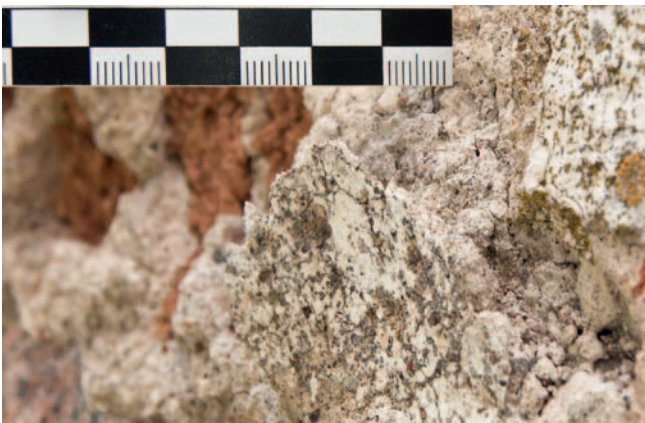
Abb. 20: Dorfkirche Kunow, Chor Ostfassade, Gefügestörung in der Randzone einer barocken Putzschale, Foto Sonia Cárdenas, 2017

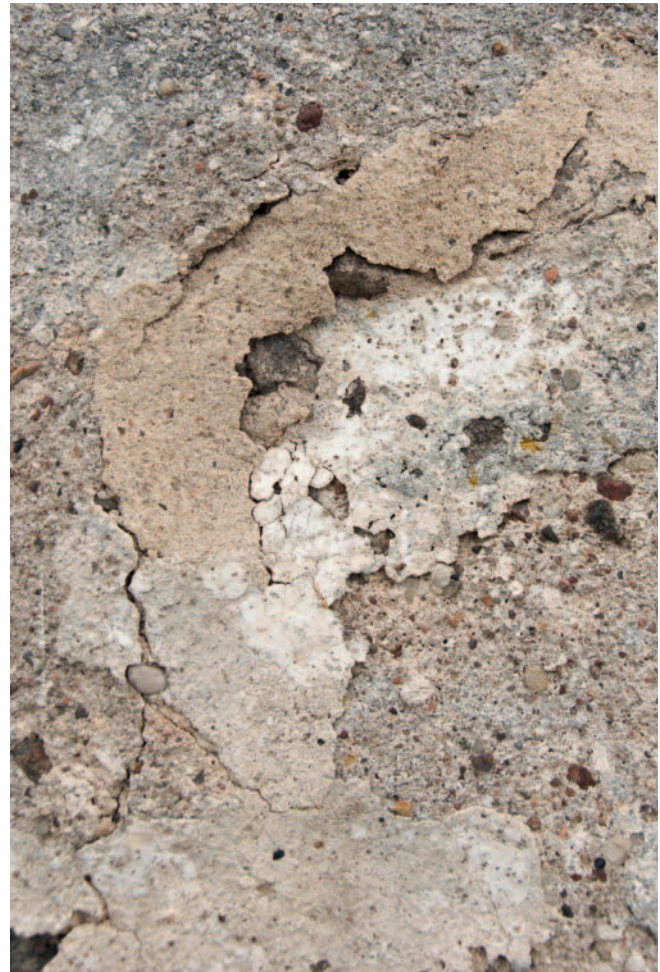
Abb. 37: Dorfkirche Kunow, Chor, Ostfassade, fortschreitende Verformung des Putzes nach der Konservierung im Jahre 2013, Foto Sonia Cárdenas, 2017

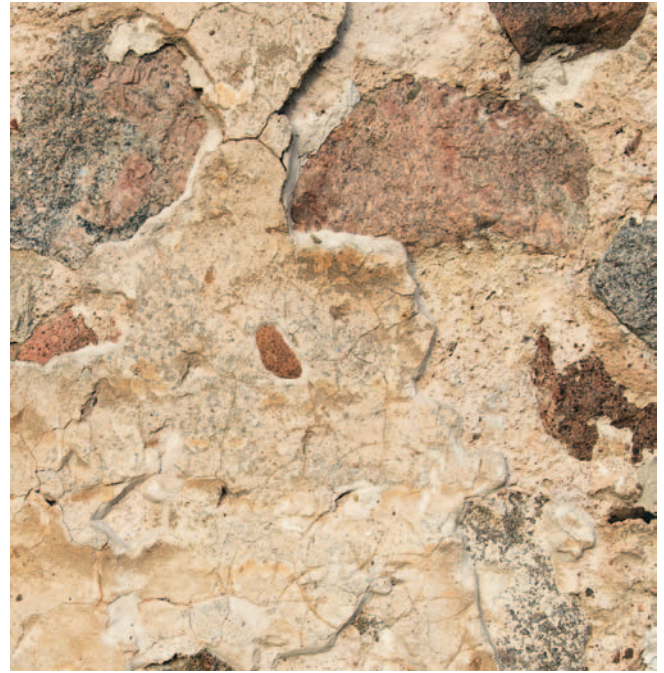
Abb. 38: Dorfkirche Niederlandin, Südfassade, fortschreitende Verformung des Putzes nach der Konservierung im Jahre 2003, Foto Sonia Cárdenas 2017

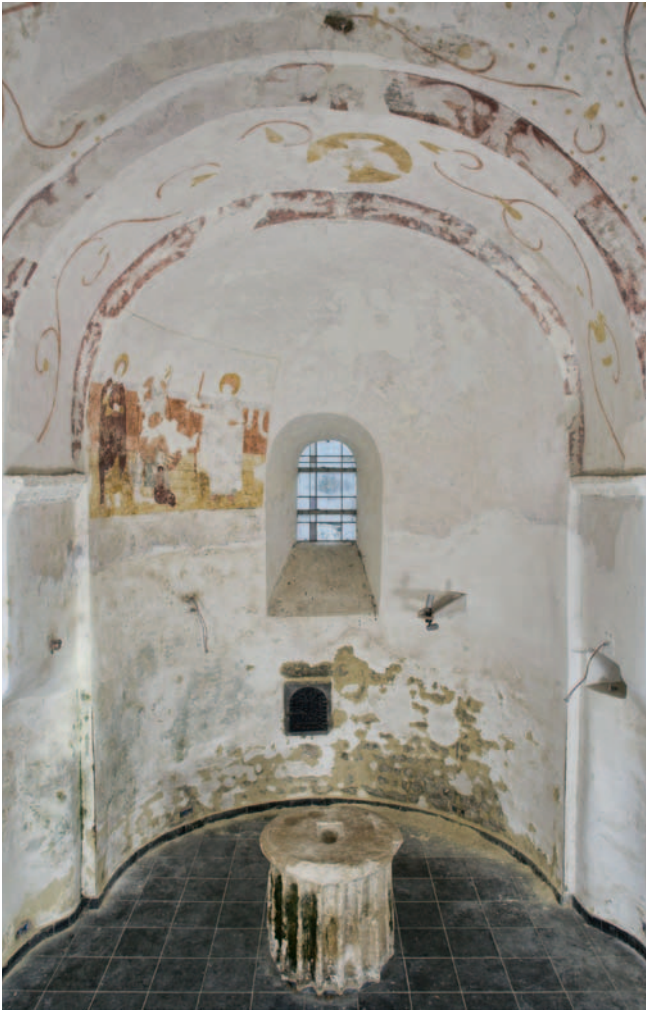
Abb. 2: Vieuxville, ehemalige Kirche Sankt-Peter-und-Paul, durch Feuchtigkeit und Salze gefährdete Wandmalereien des 16. Jh. (um 1520-1540), Zustand 2009 (© KIK-IRPA, Brüssel, X033035, 2009).
