**Untersuchung der hochwertigen Wiederverwendung  
von mineralischem Abbruchmaterial im erstmaligen  
Einsatz von Baustoffen aus Porenbetonrezyklaten in  
einem Bauprojekt**

Abschlussbericht zum Forschungsprojekt  
mit dem Aktenzeichen 31711-02,  
gefördert von der  
Deutschen Bundesstiftung Umwelt

Bremen, Januar 2020

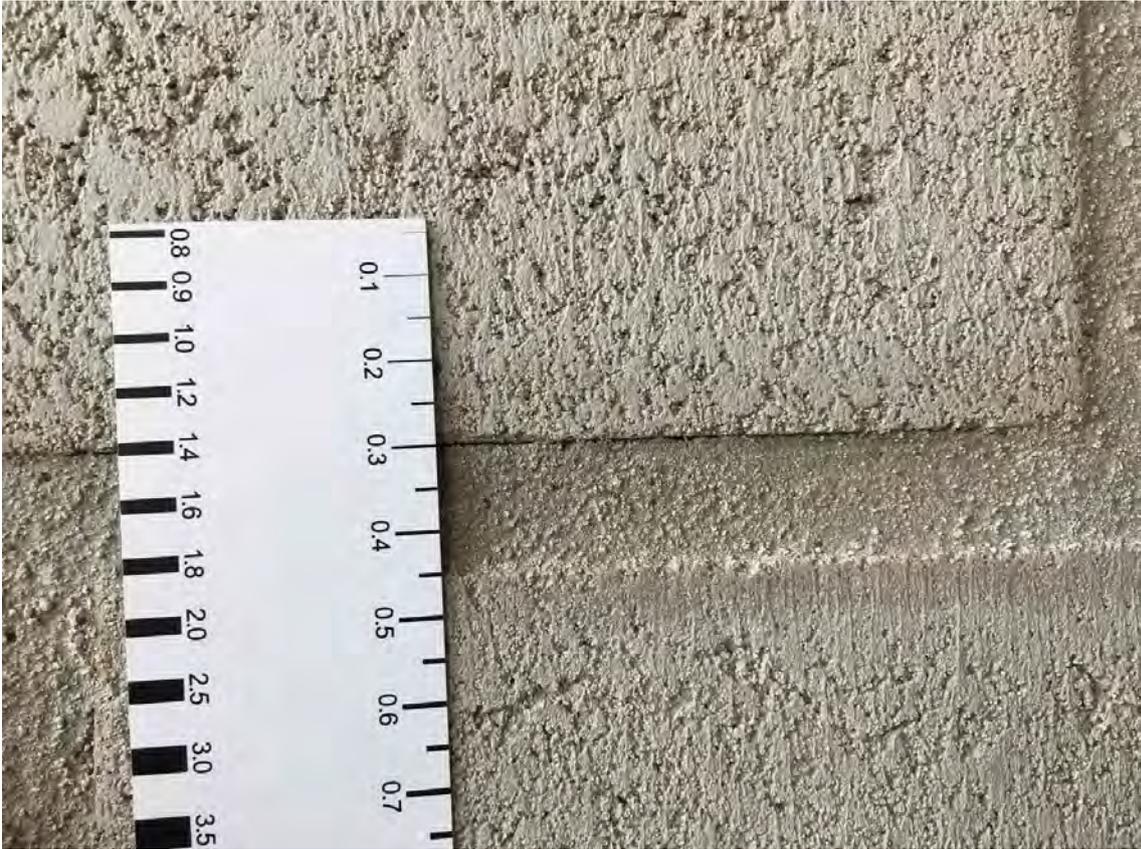
Riss Nr. 1 befand sich zwischen der Unterseite der 2. Steinreihe von oben (Stahlbetondecke) und der darunter befindlichen Lagerfuge. Die Rissweite betrug maximal ca. 0,4 mm.

Riss Nr. 2 lag zwischen der Unterseite der 2. Steinreihe von oben und der Lagerfuge der Steinreihe. Hier lag die Rissweite bei maximal ca. 0,3 mm. Beide Risse konnten bei der ersten Begutachtung noch nicht aus der Nähe untersucht werden.

Anhang 1.2: B1; Risse Nr. 1 und 2

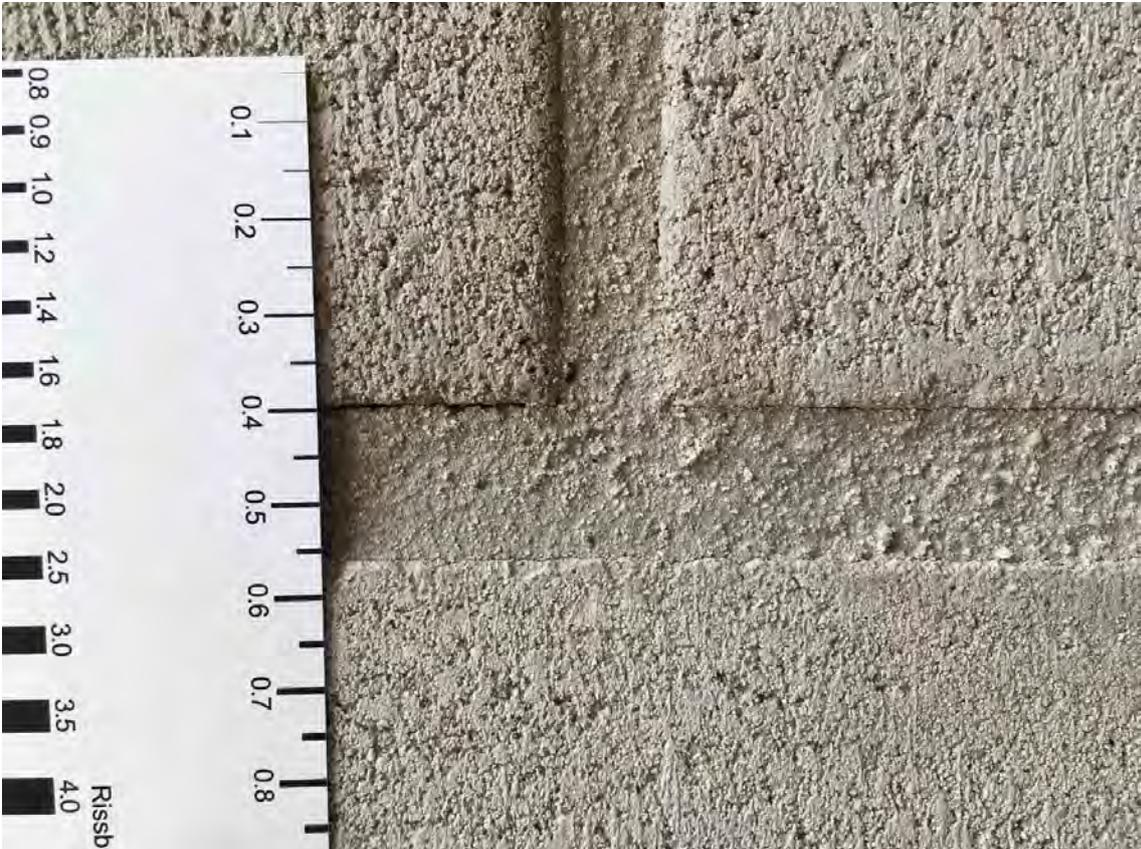
Die Risse Nr. 3.1 und 3.2 befanden sich zwischen der Unterseite der 9. Steinreihe von unten (Abstand zur Oberkante der Stahlbetonsohle: 0,93 m) und der Lagerfuge dieser Steinreihe im Bereich zwischen dem Eingang und der Tür zum Sozialraum. Die Rissweite der Risse 3.1 und 3.2 wurde in einem Abstand zur Türöffnung von 0,34 m bzw. 1,05 m gemessen. Sie betrug 0,3 bzw. 0,4 mm.

Anhang 1.3: B1; Riss Nr. 3.1; Rissweite: 0,3 mm

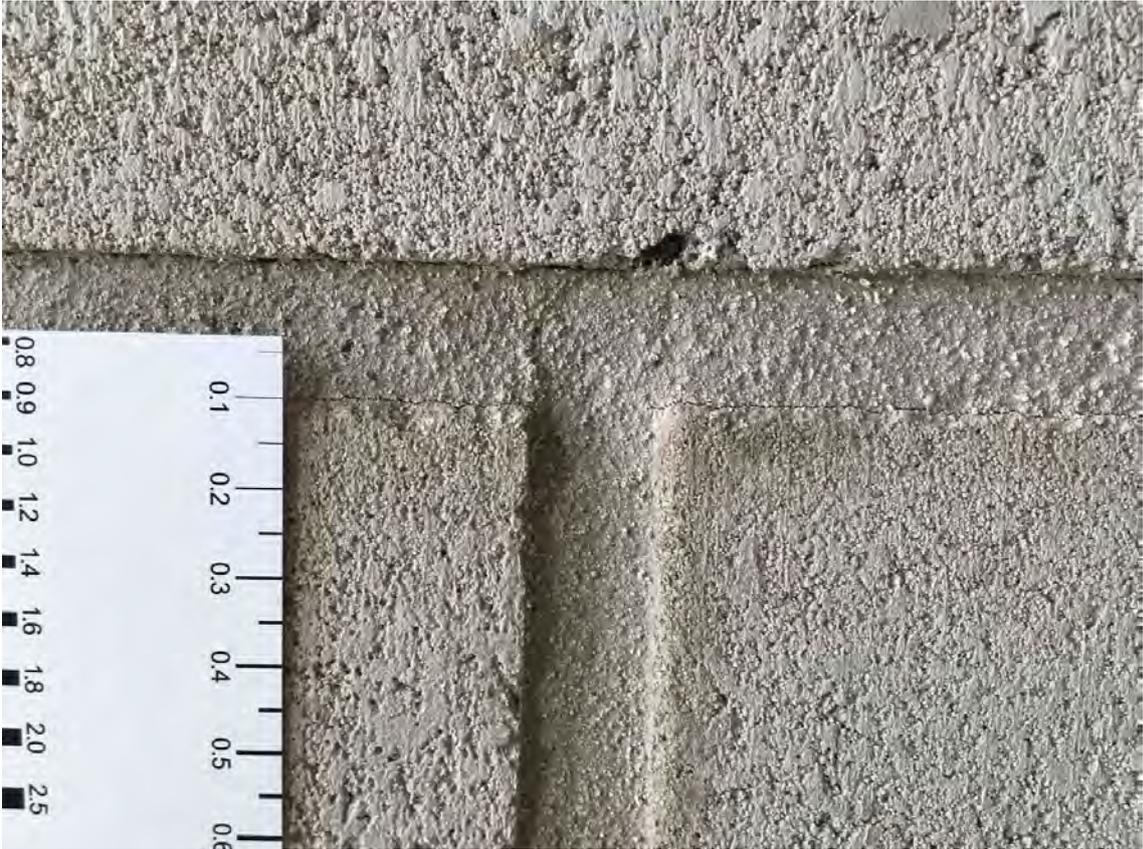
Anhang 1.4: B1; Riss Nr. 3.2; Rissweite: 0,4 mm

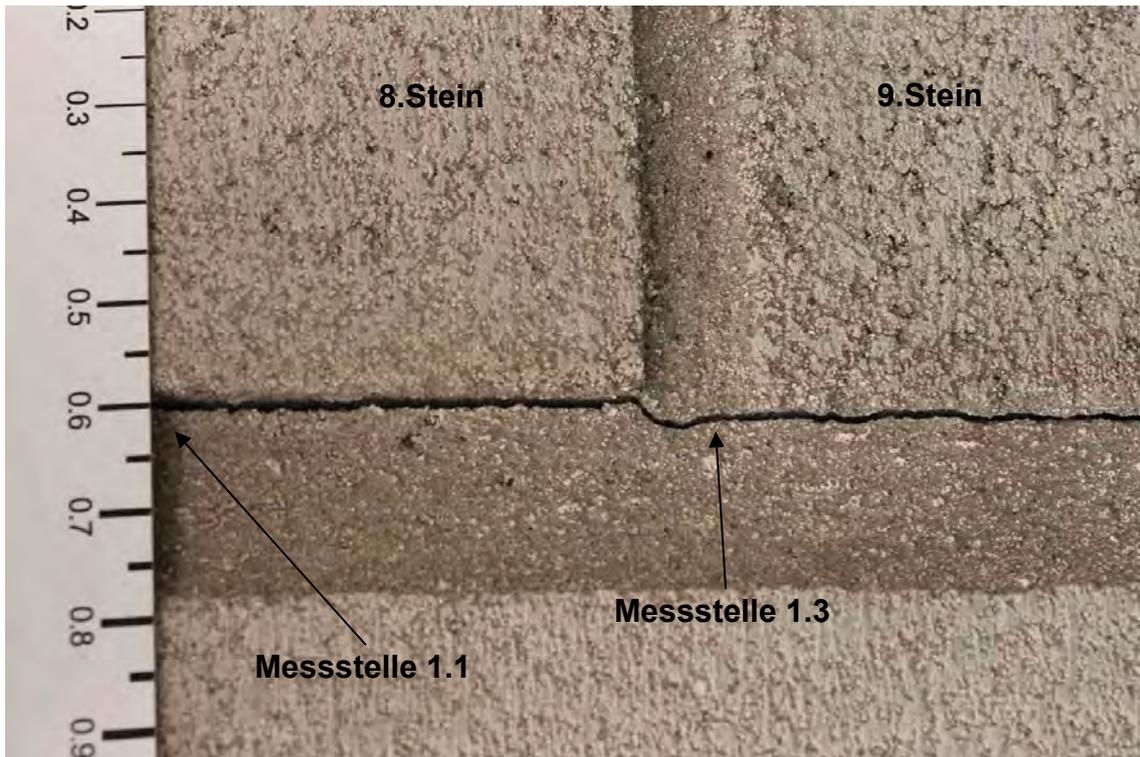
Anhang 2.3: B2; Riss Nr. 1.1 und 1.3; Rissweiten: 0,6 und 0,4 mm

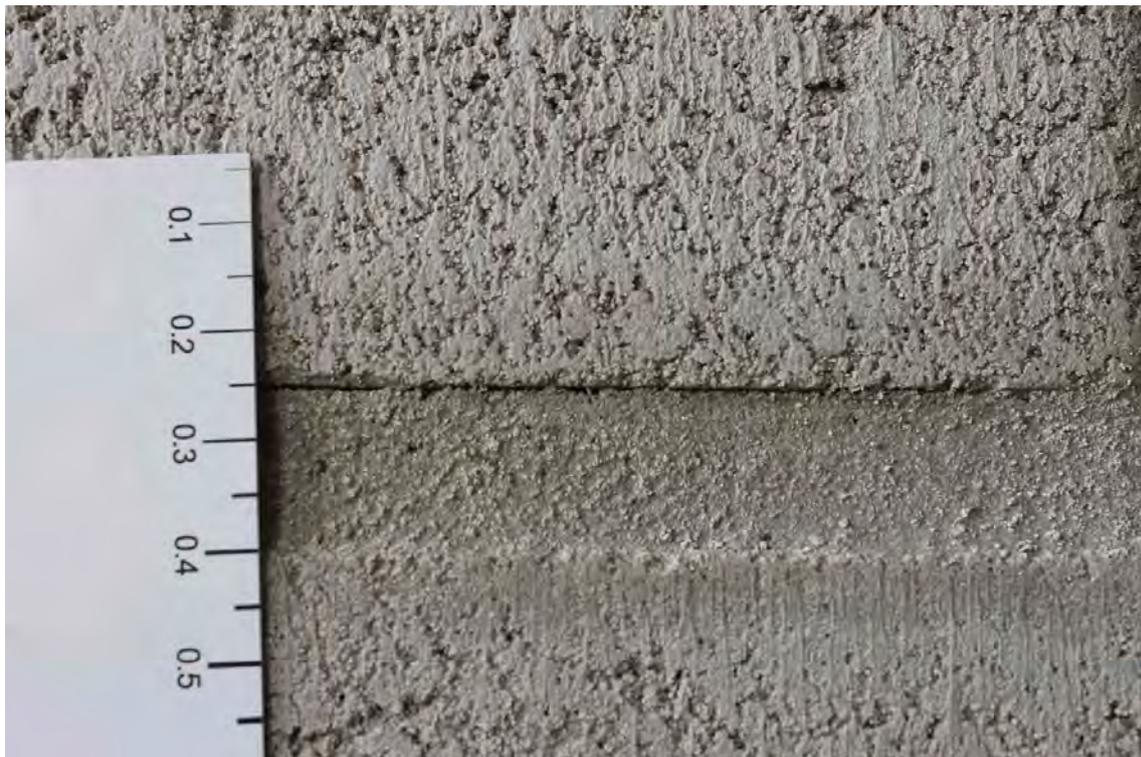
Anhang 2.10: B2; Riss Nr. 3.1; Rissweite: 0,25 mm

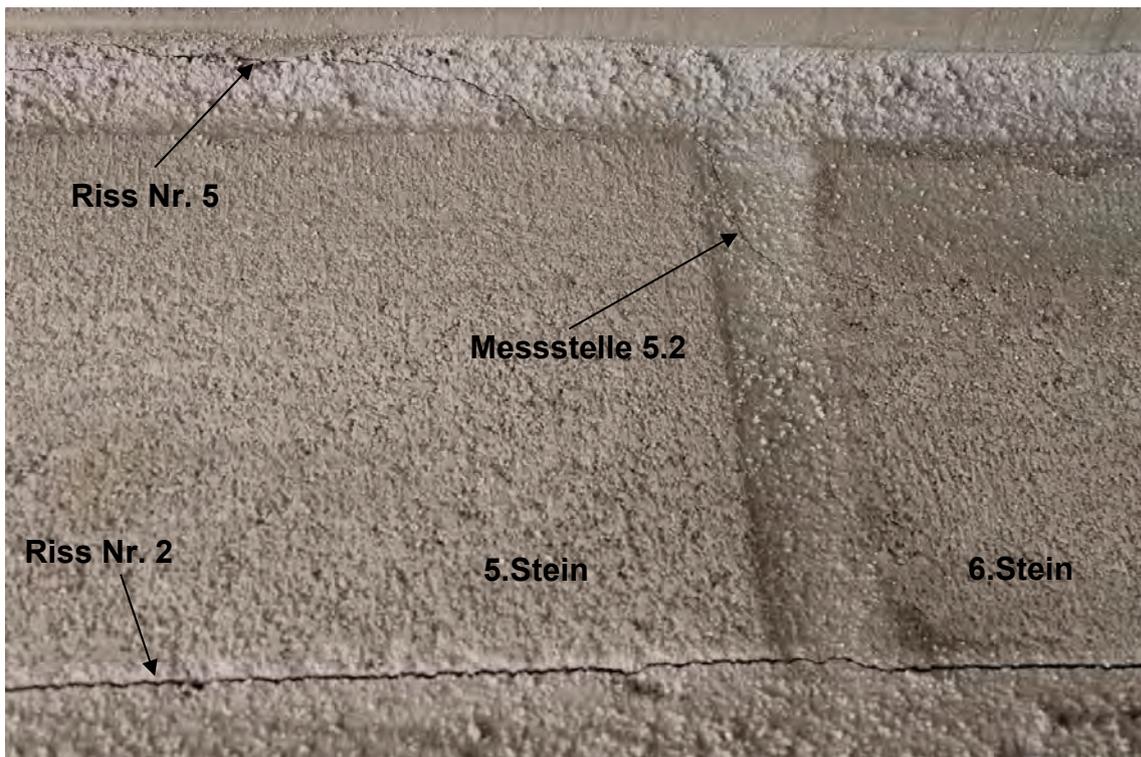
Anhang 2.14: B2; Riss Nr. 5.2; Rissweite: 0,05-0,1 mm

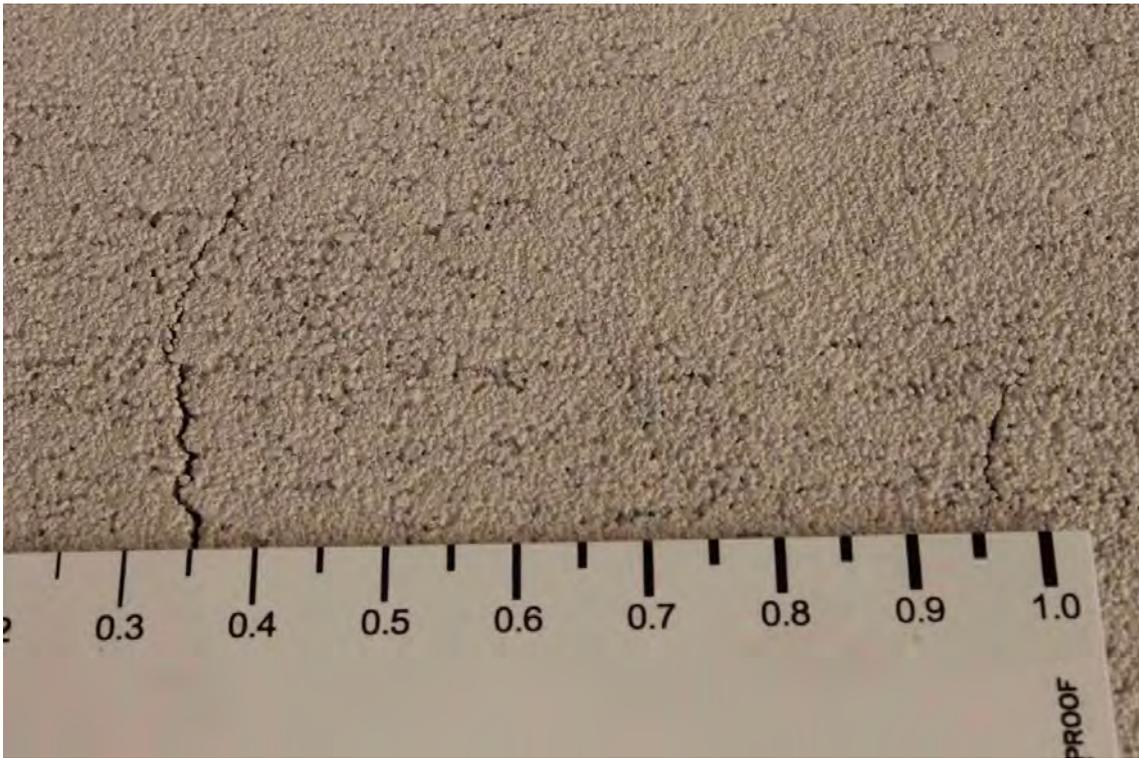
Anhang 2.15: B2; Riss Nr. 6.1; Rissweite: max. 0,35 mm

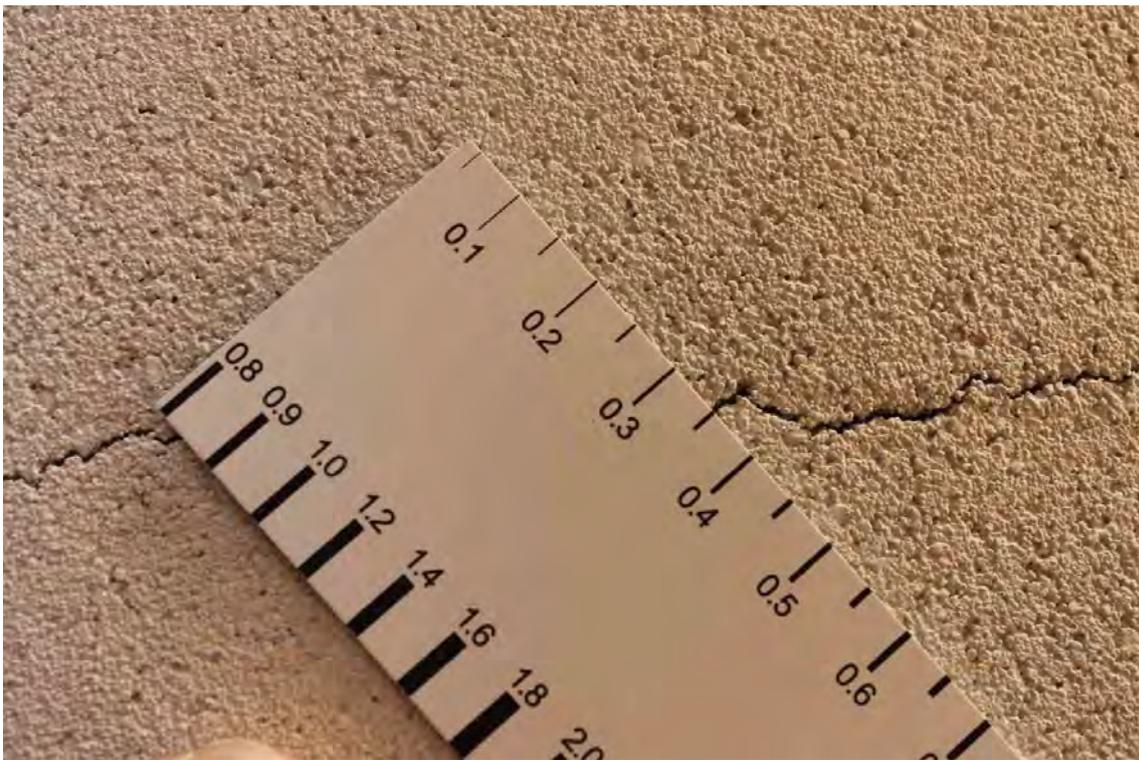
Anhang 2.16: B2; Riss Nr. 6.2; Rissweite: max. 0,35 mm

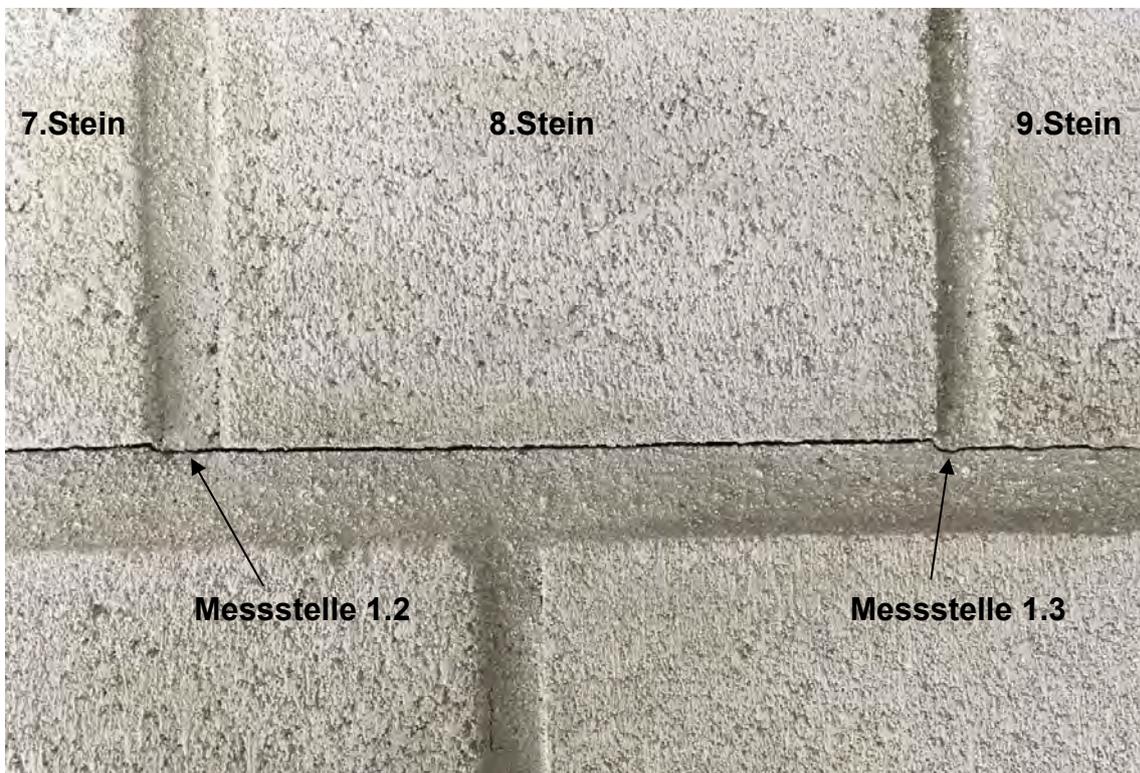
**Anhang 3.2:** B3; Riss Nr. 1.2 und 1.3; Rissweiten: 0,45 und 0,4 mm

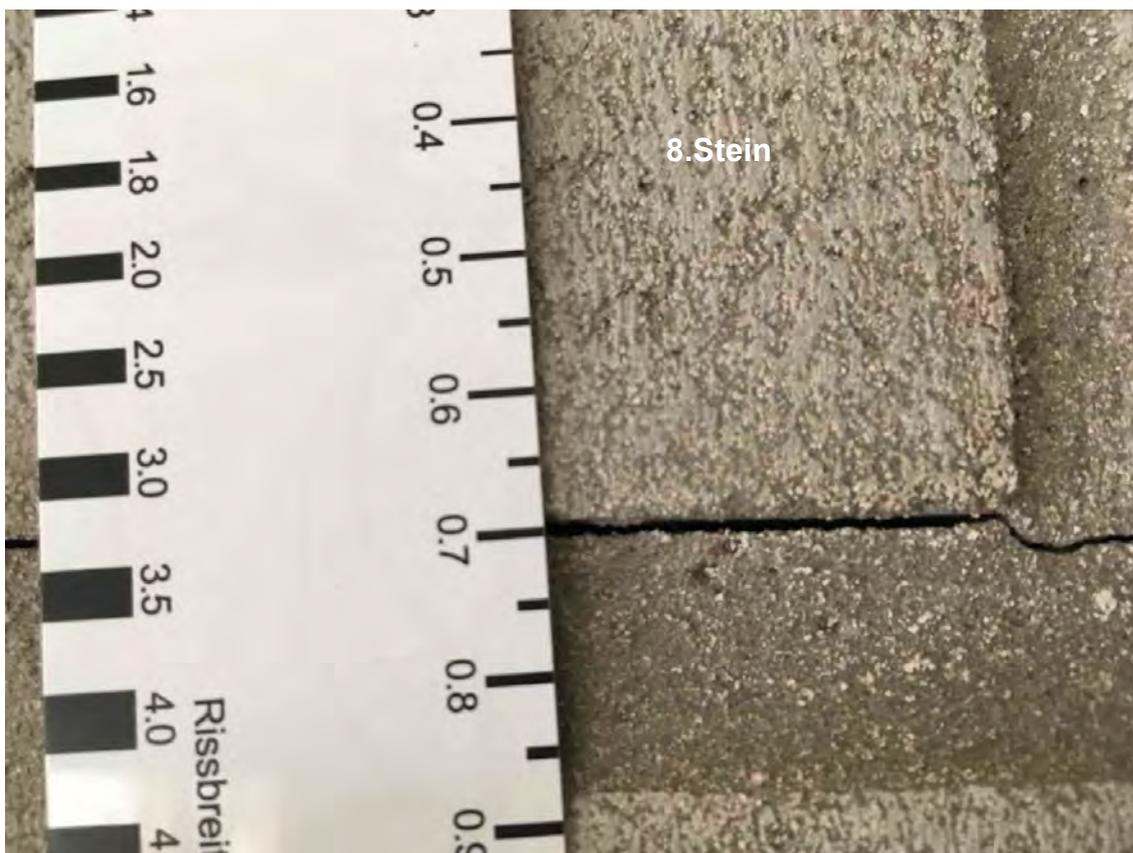
Anhang 3.3: B3; Riss Nr. 1.1; Rissweite: 0,7 mm

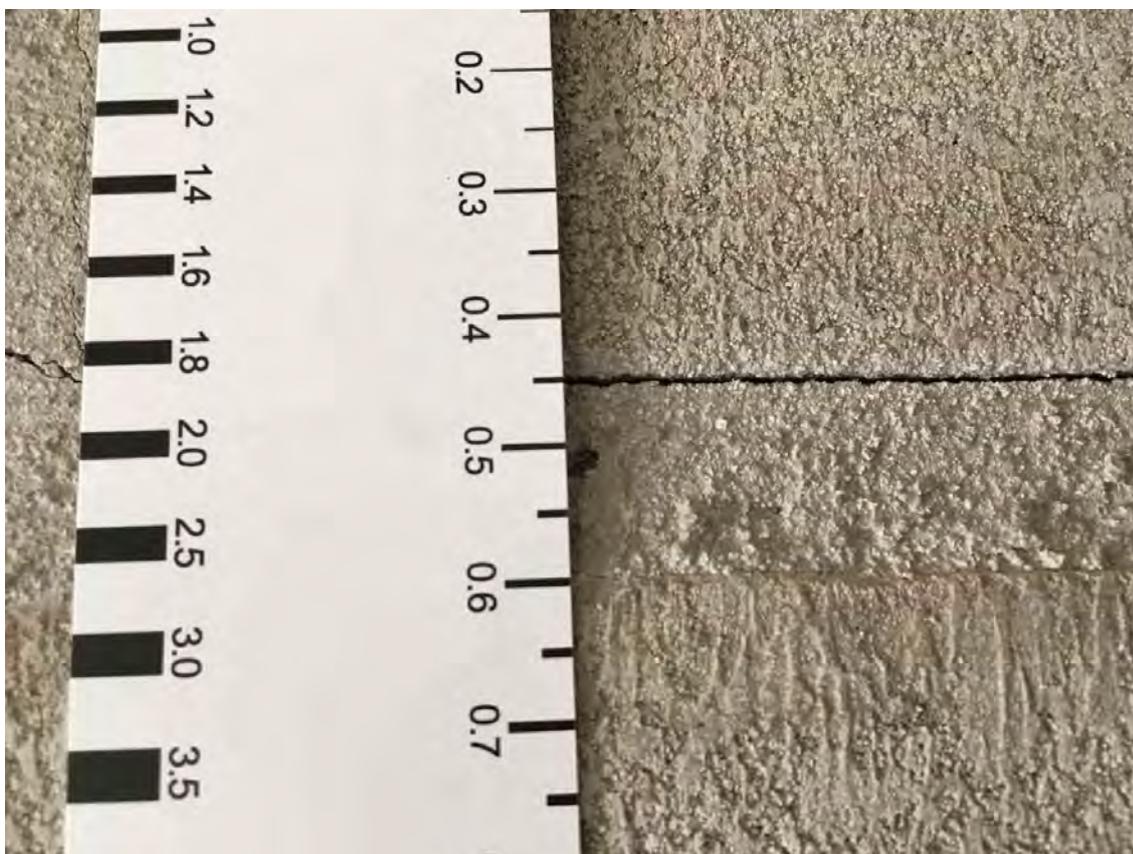
Anhang 3.4: B3; Riss Nr. 2.1; Rissweite: 0,45 mm

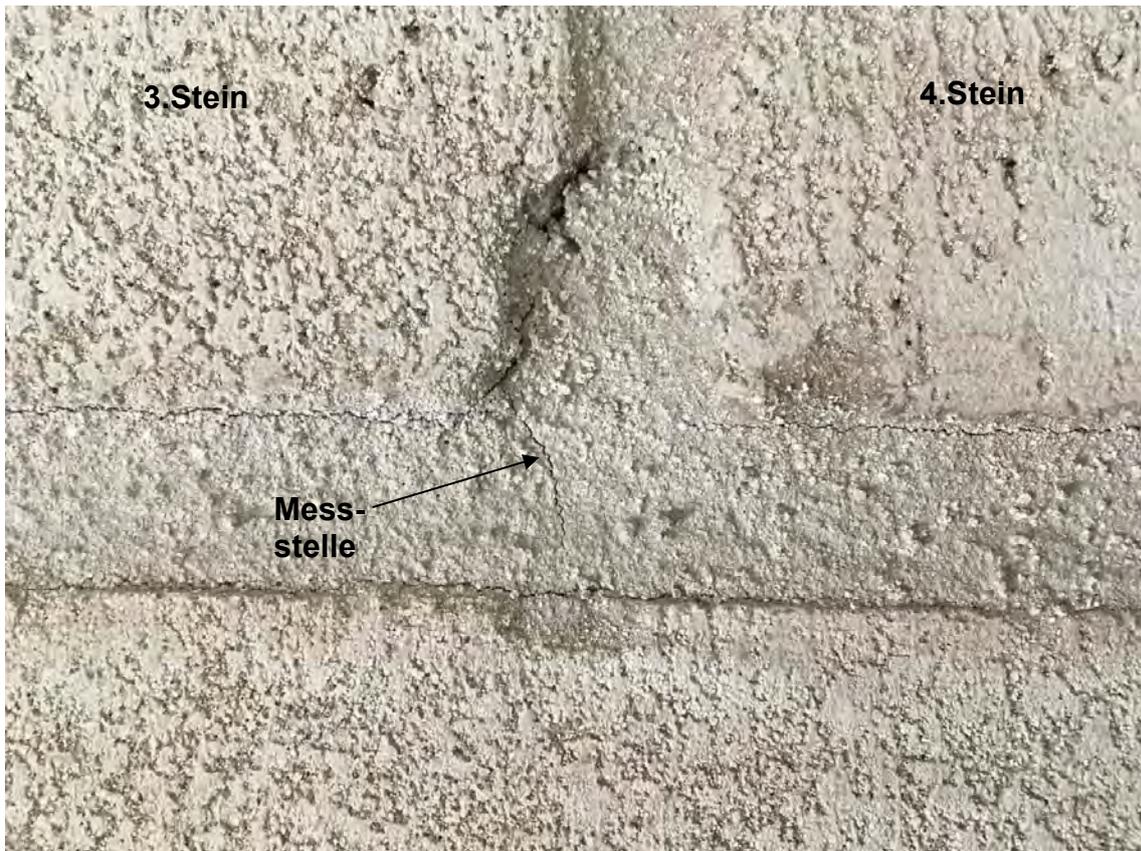
Anhang 3.5: B3; Riss Nr. 2.2; Rissweite: 0,1 mm

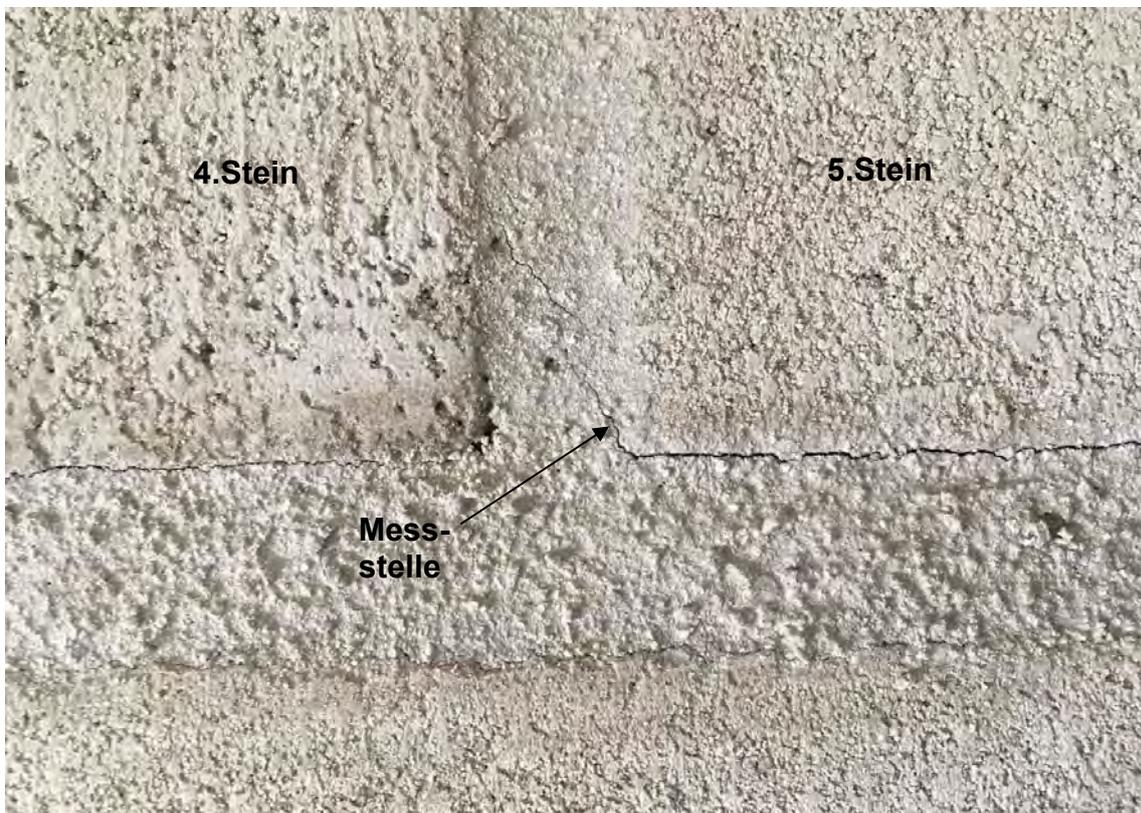
Anhang 3.6: B3; Riss Nr. 2.3; Rissweite: 0,05-0,1 mm

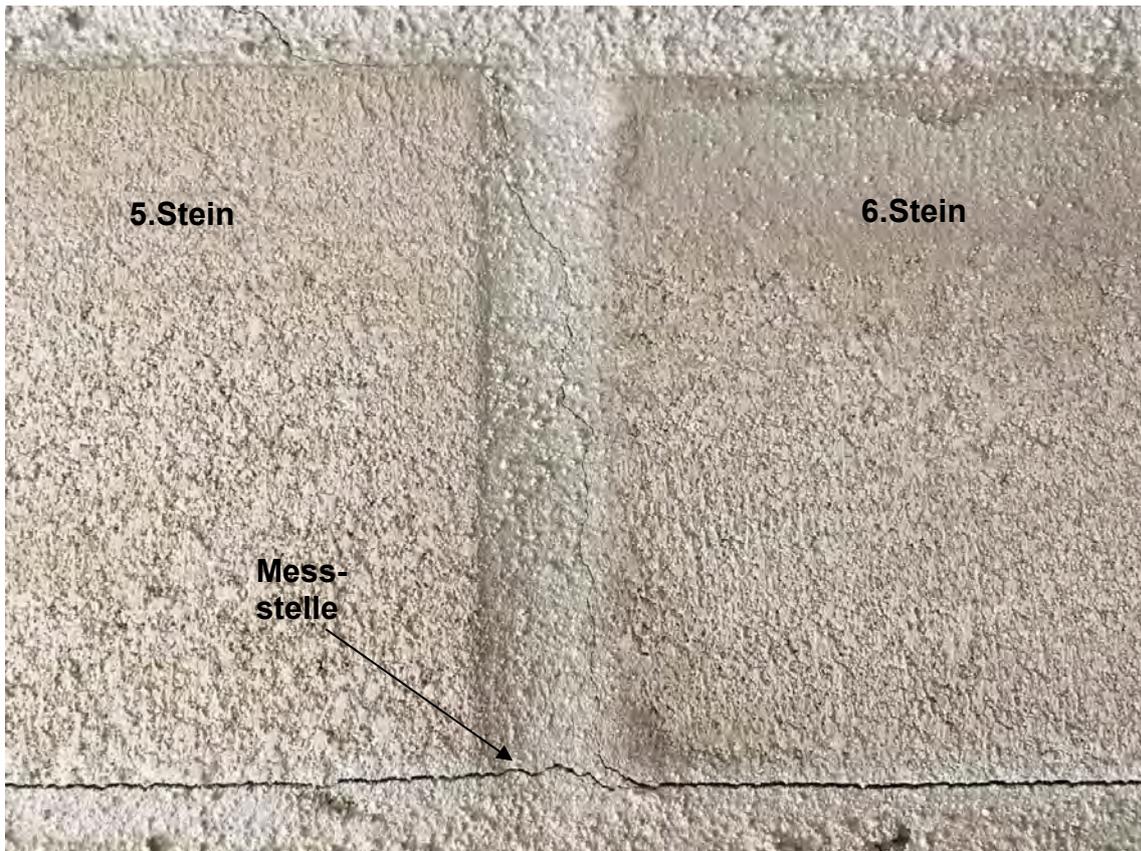
Anhang 3.7: B3; Riss Nr. 2.4; Rissweite: 0,25 mm

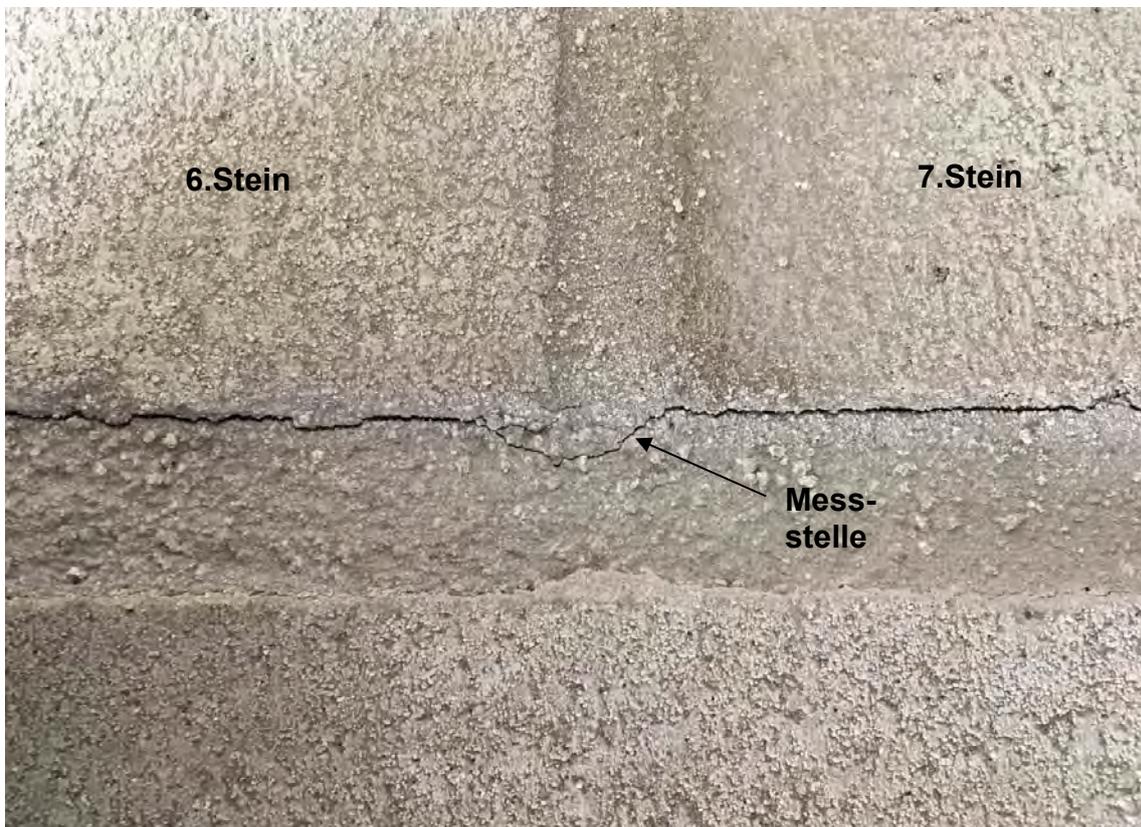
Anhang 3.8: B3; Riss Nr. 2.5; Rissweite: 0,1 mm

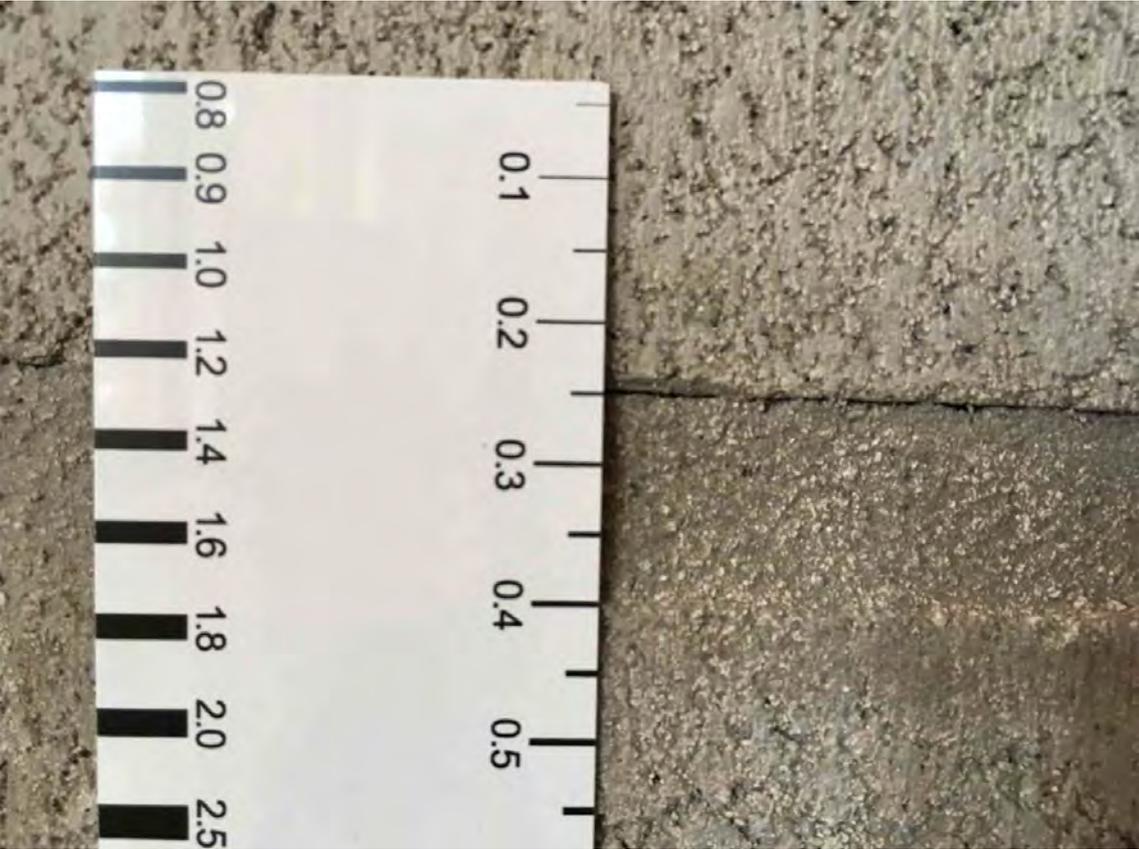
Anhang 3.9: B3; Riss Nr. 3.1; Rissweite: 0,25 mm

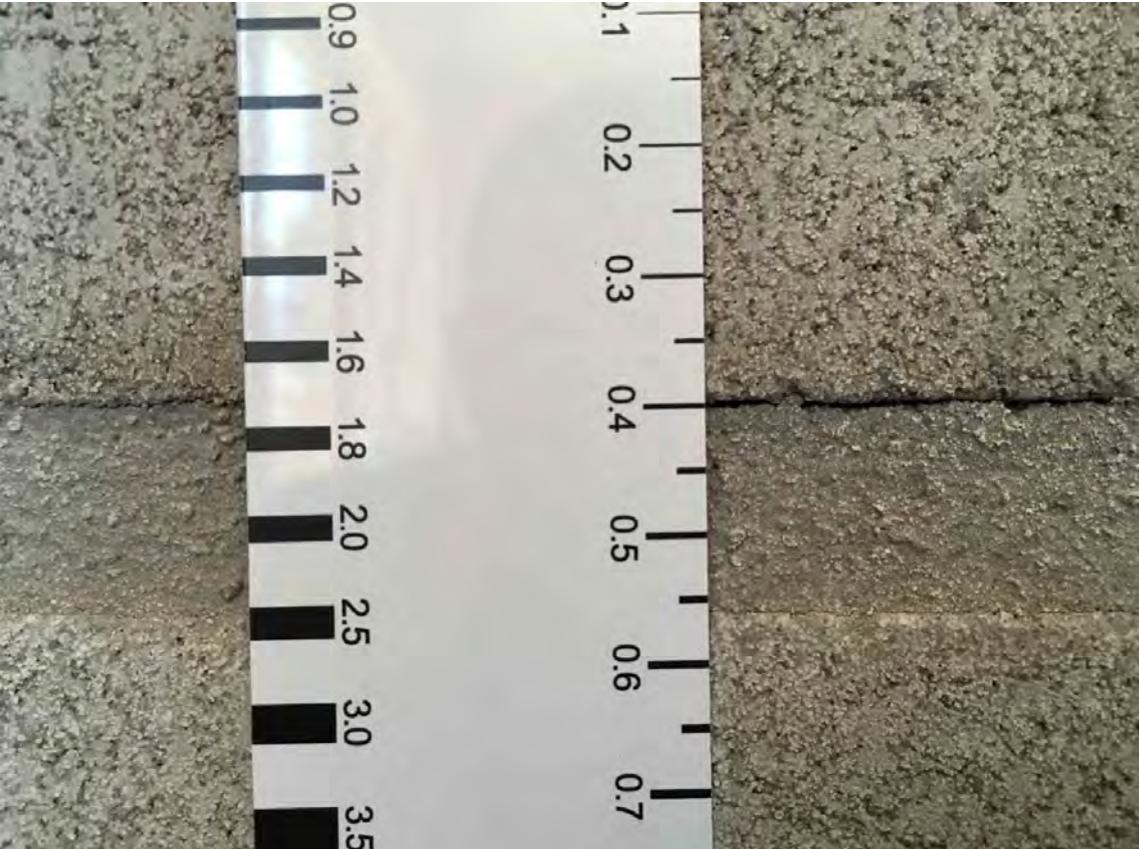
Anhang 3.10: B3; Riss Nr. 3.2; Rissweite: 0,4 mm

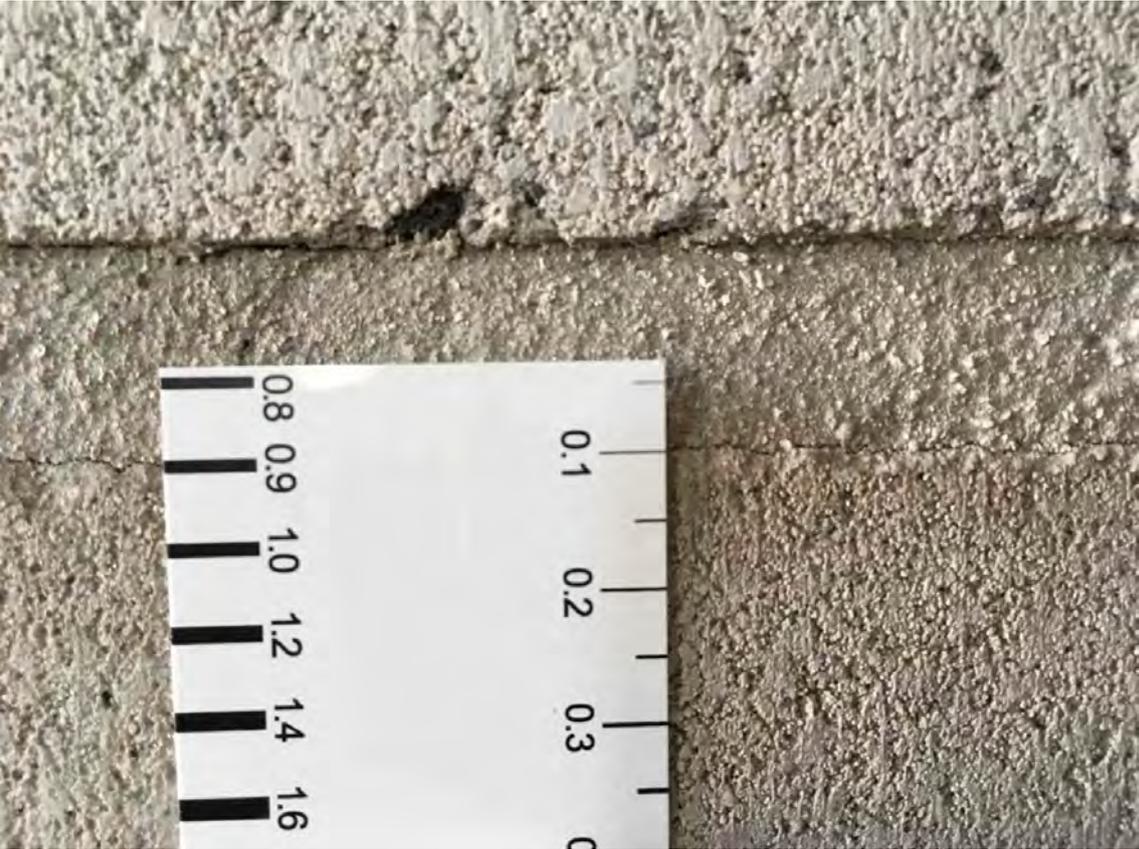
Anhang 3.11: B3; Riss Nr. 4; Rissweite: 0,1 mm

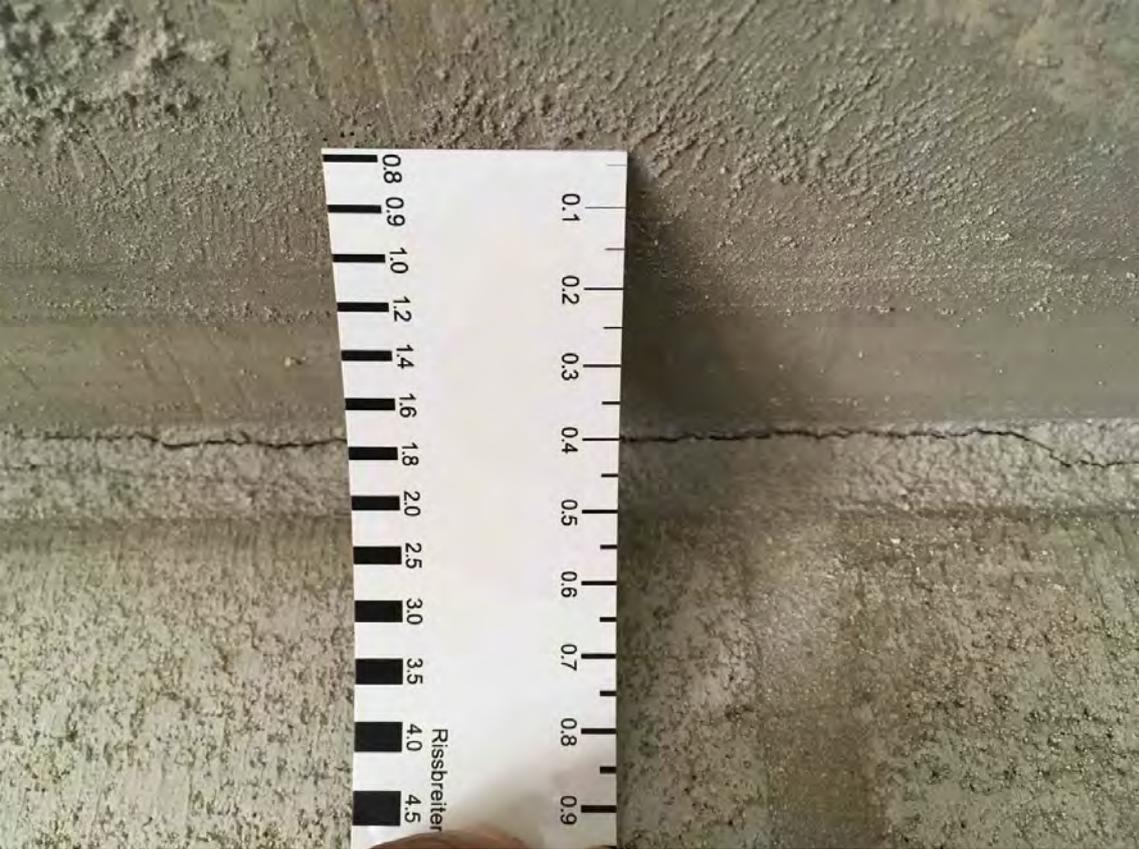
Anhang 3.12: B3; Riss Nr. 5.1; Rissweite: 0,4 mm

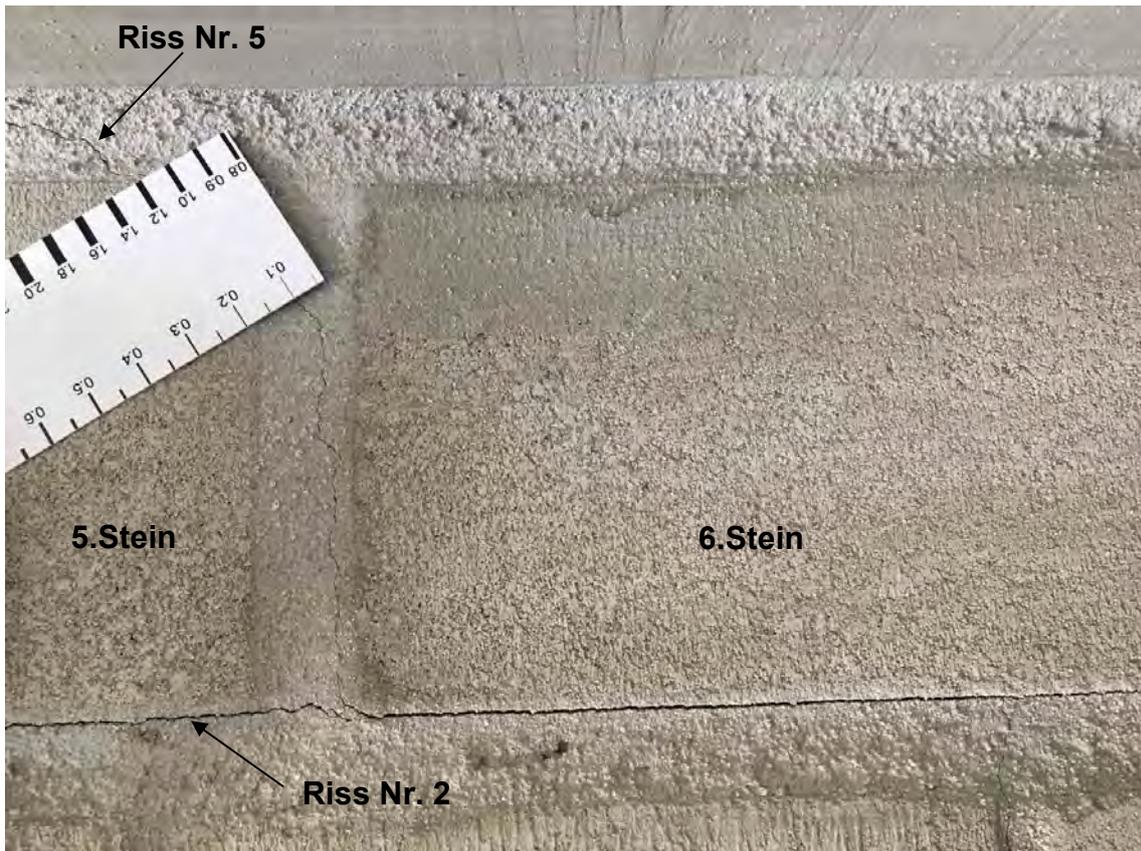
Anhang 3.13: B3; Riss Nr. 5.2; Rissweite: 0,1 mm

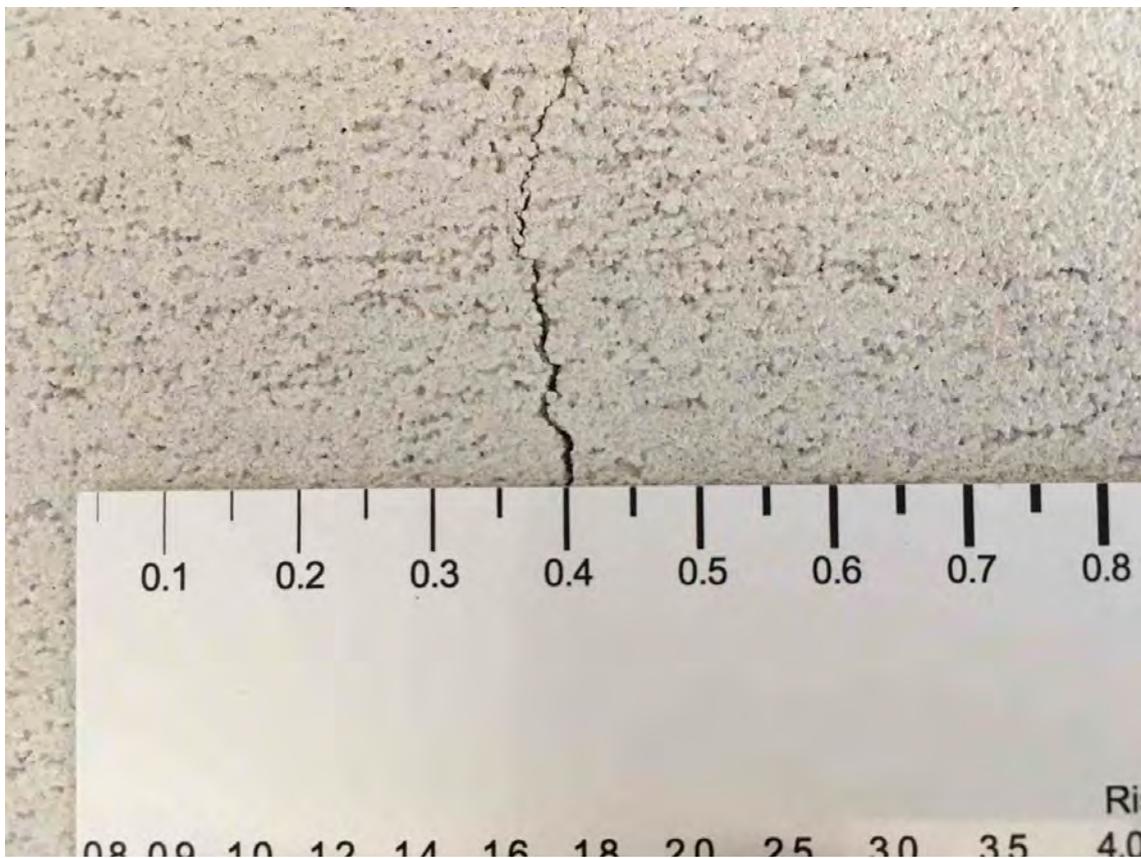
Anhang 3.14: B3; Riss Nr. 6.1; Rissweite: 0,4 mm

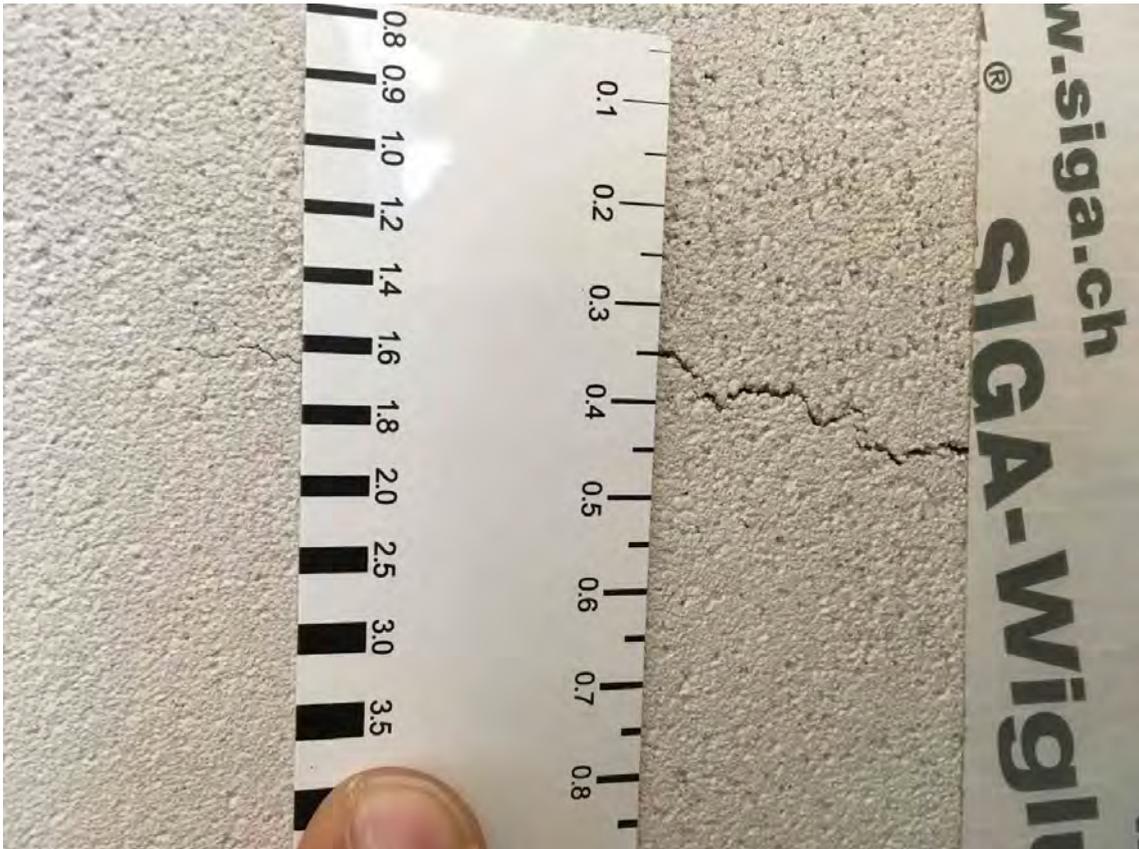
Anhang 3.15: B3; Riss Nr. 6.2; Rissweite: 0,35 mm

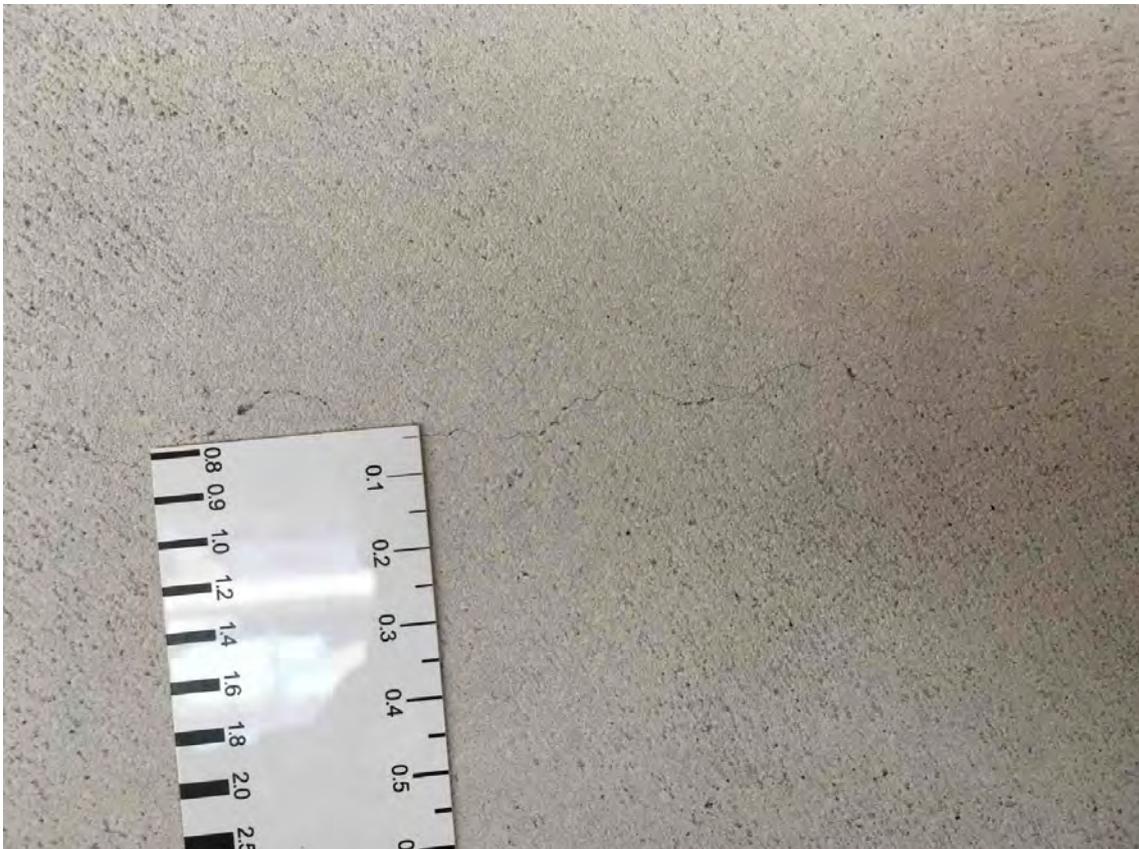
Anhang 3.16: B3; Riss Nr. 8; Rissweite: 0,05 mm

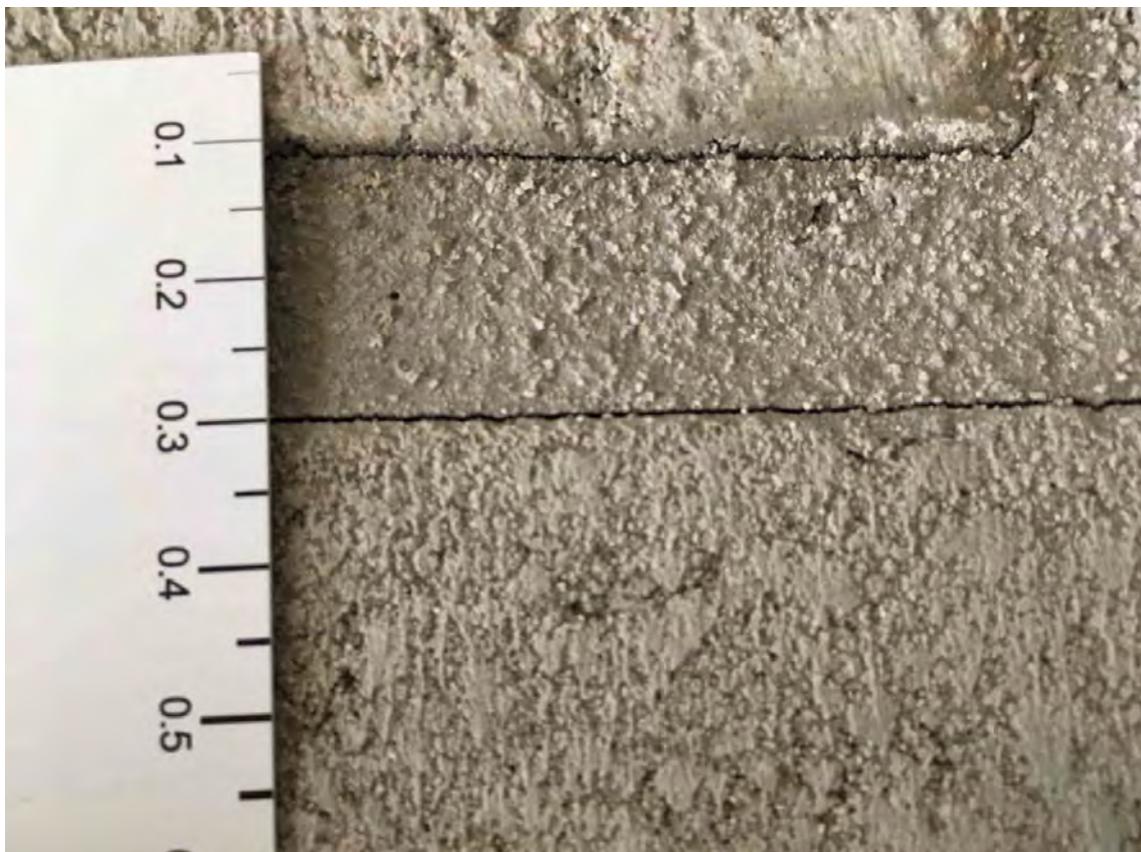
Anhang 3.18: B3; Riss Nr. 9; Rissweite: 0,3 mm
