**Untersuchung der hochwertigen Wiederverwendung  
von mineralischem Abbruchmaterial im erstmaligen  
Einsatz von Baustoffen aus Porenbetonrezyklaten in  
einem Bauprojekt**

Abschlussbericht zum Forschungsprojekt  
mit dem Aktenzeichen 31711-02,  
gefördert von der  
Deutschen Bundesstiftung Umwelt

Bremen, Januar 2020

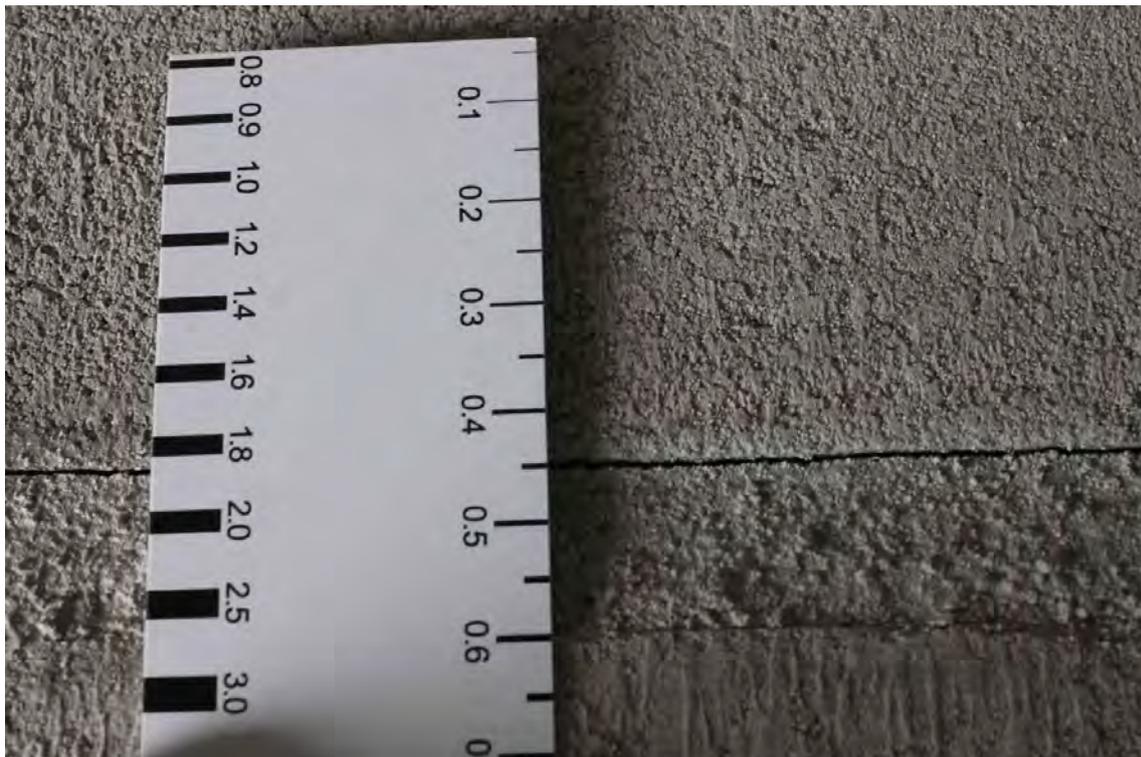
Anhang 4.6: B4; Riss Nr. 2.1; Rissweite: 0,45 mm

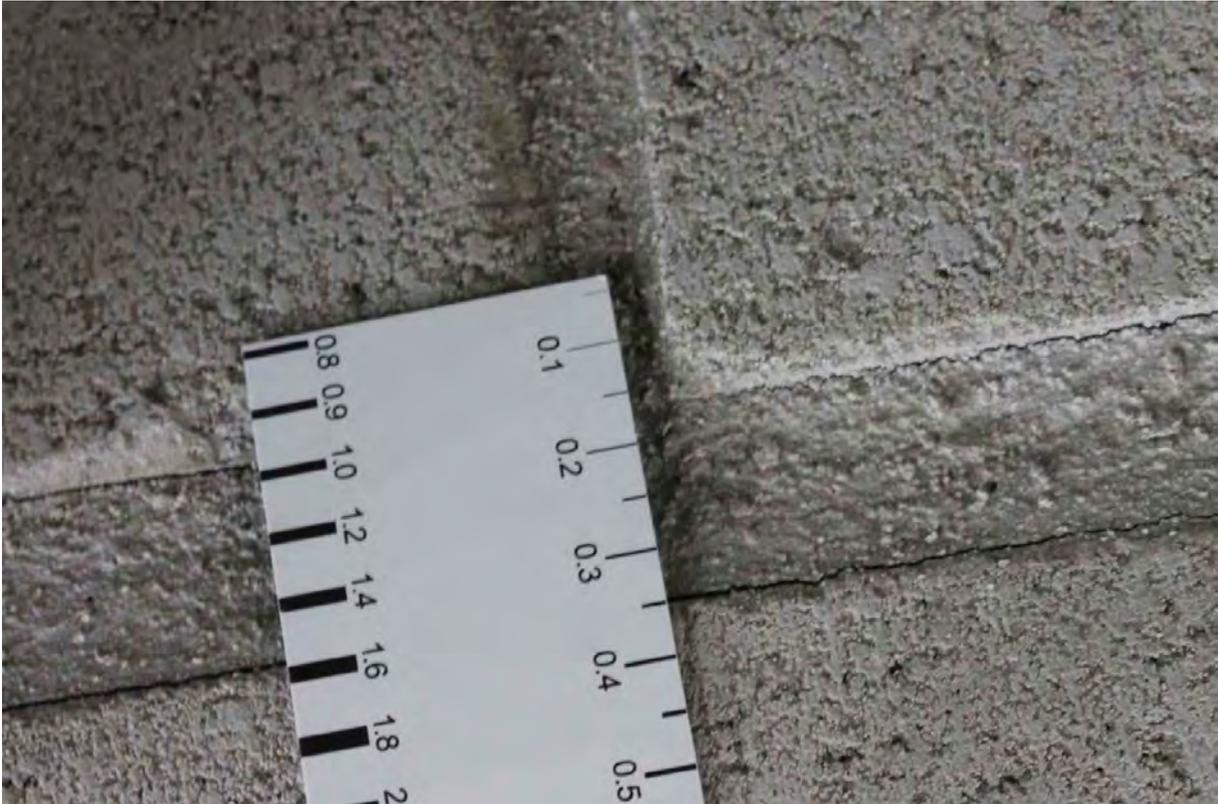
Anhang 4.11: B4; Riss Nr. 9; Rissweite: 0,35 mm

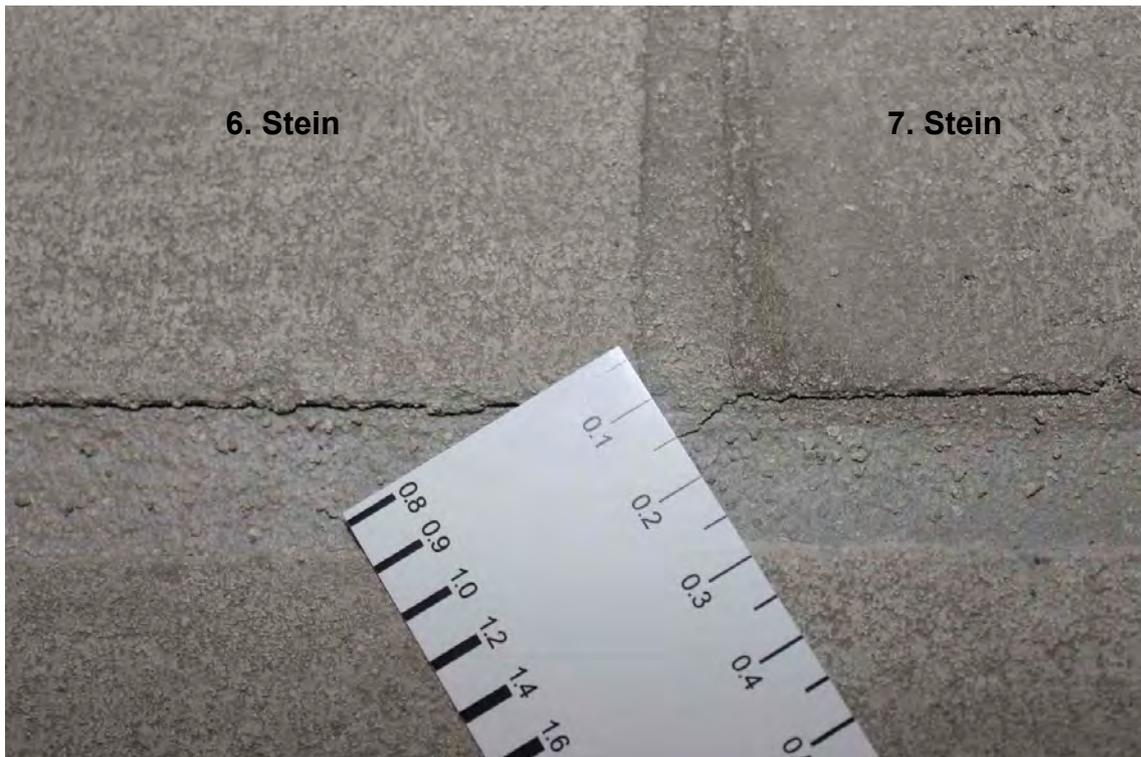
Anhang 5.7: B5; Riss Nr. 2.5; Rissweite: 0,15 mm

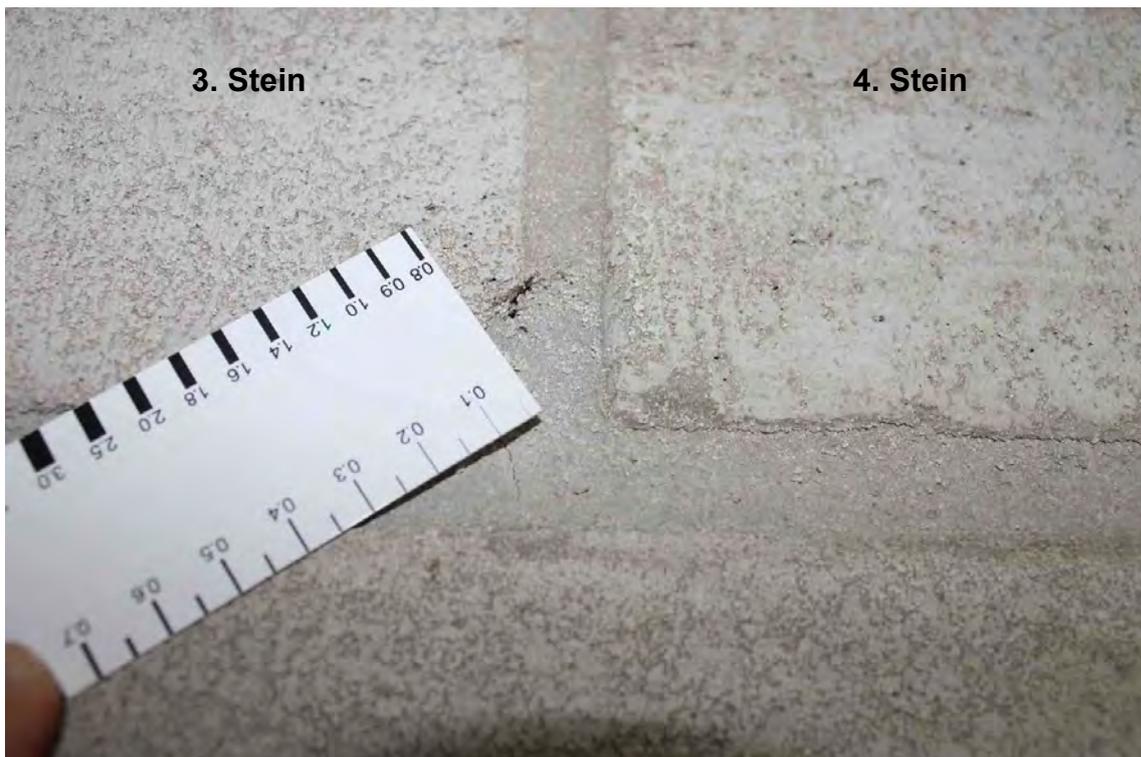
Anhang 5.8: B5; Riss Nr. 2.2; Rissweite: 0,1 mm

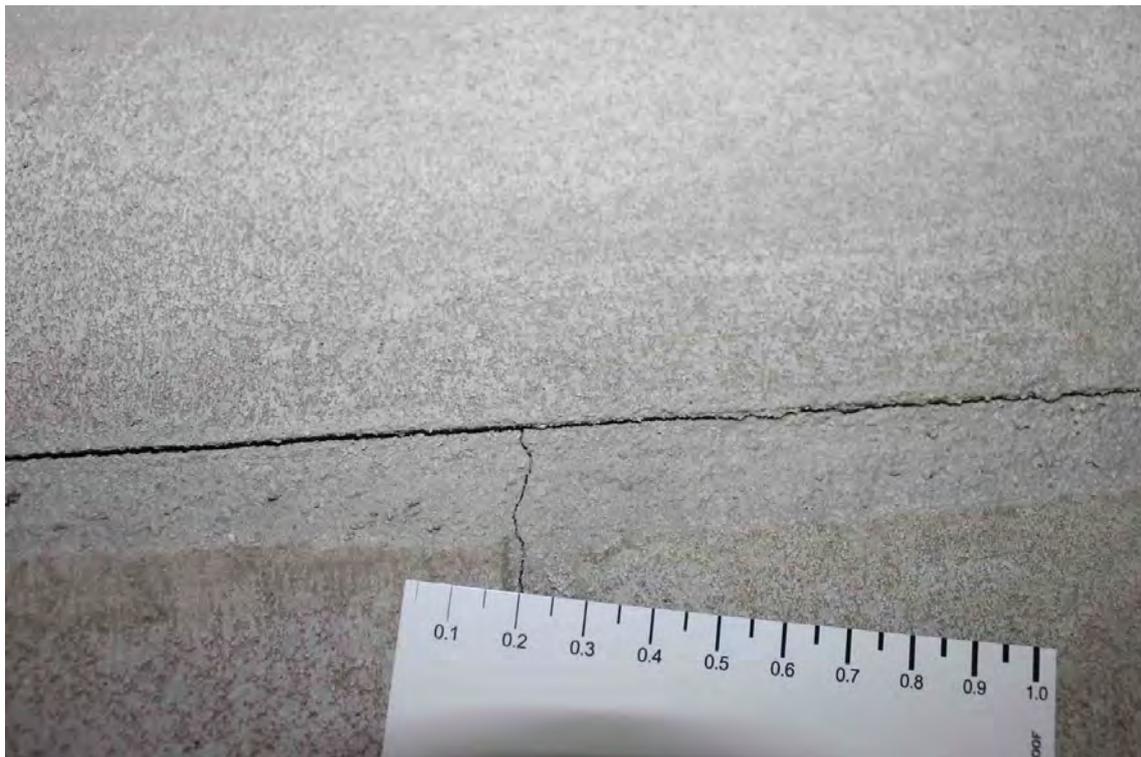
Anhang 5.10: B5; Riss Nr. 2.6; Rissweite: 0,2 mm

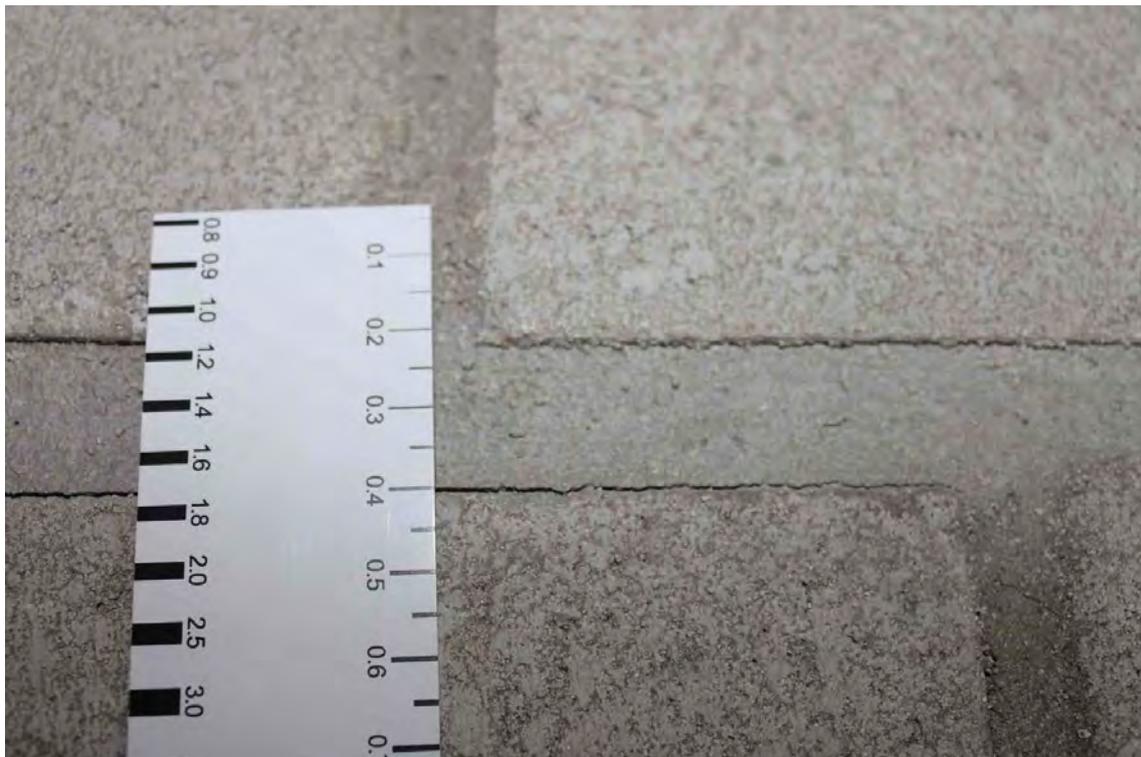
Anhang 5.16: B5; Riss Nr. 9; Rissweite: max. 0,4 mm

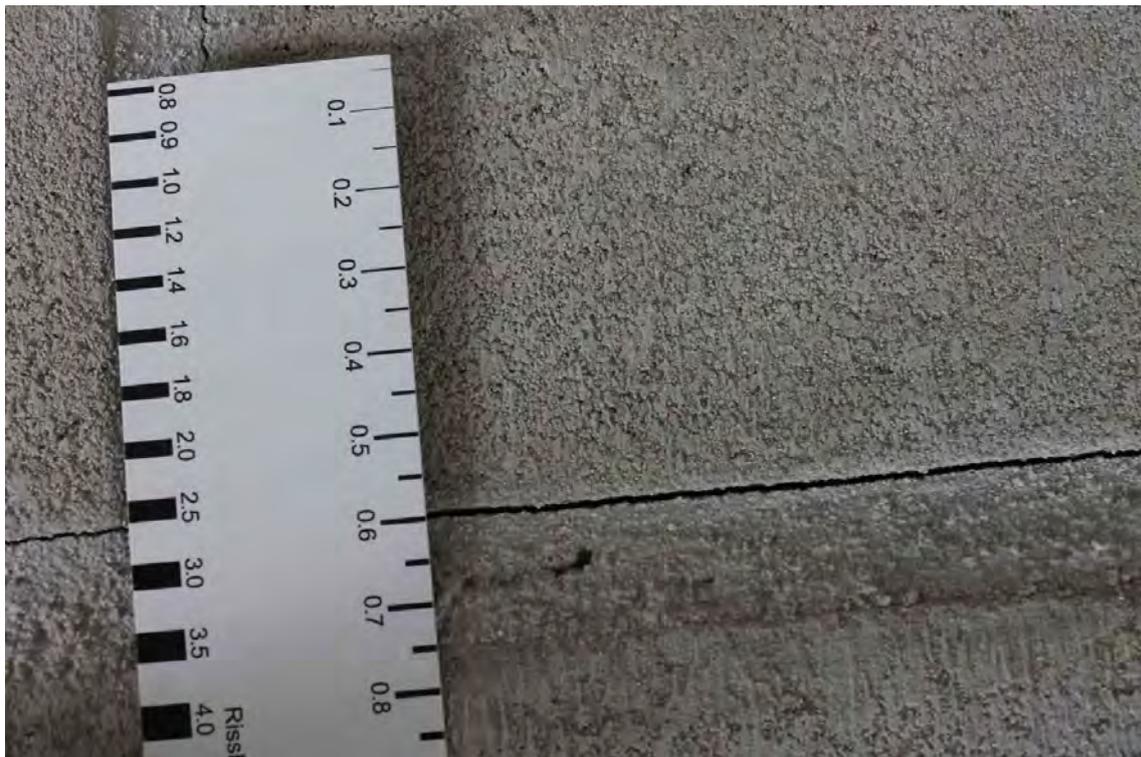
Anhang 6.4: B6; Riss Nr. 2.1; Rissweite: 0,6 mm

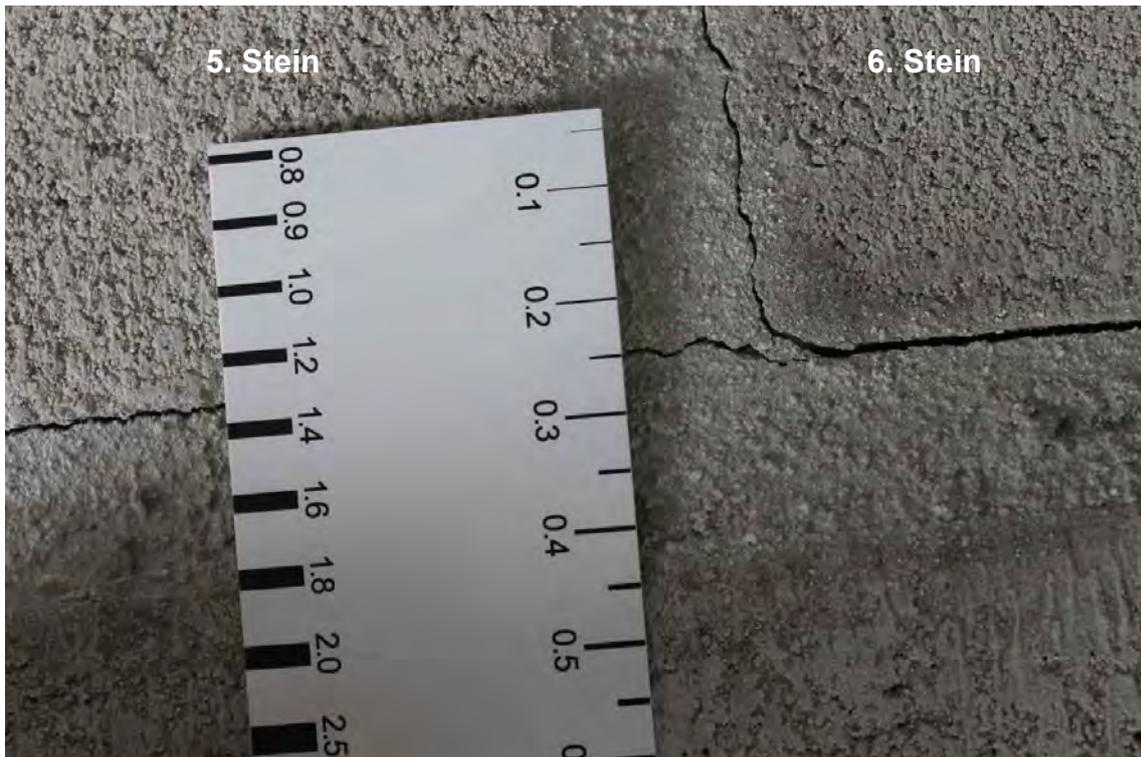
Anhang 6.5: B6; Riss Nr. 2.4; Rissweite: 0,25 mm

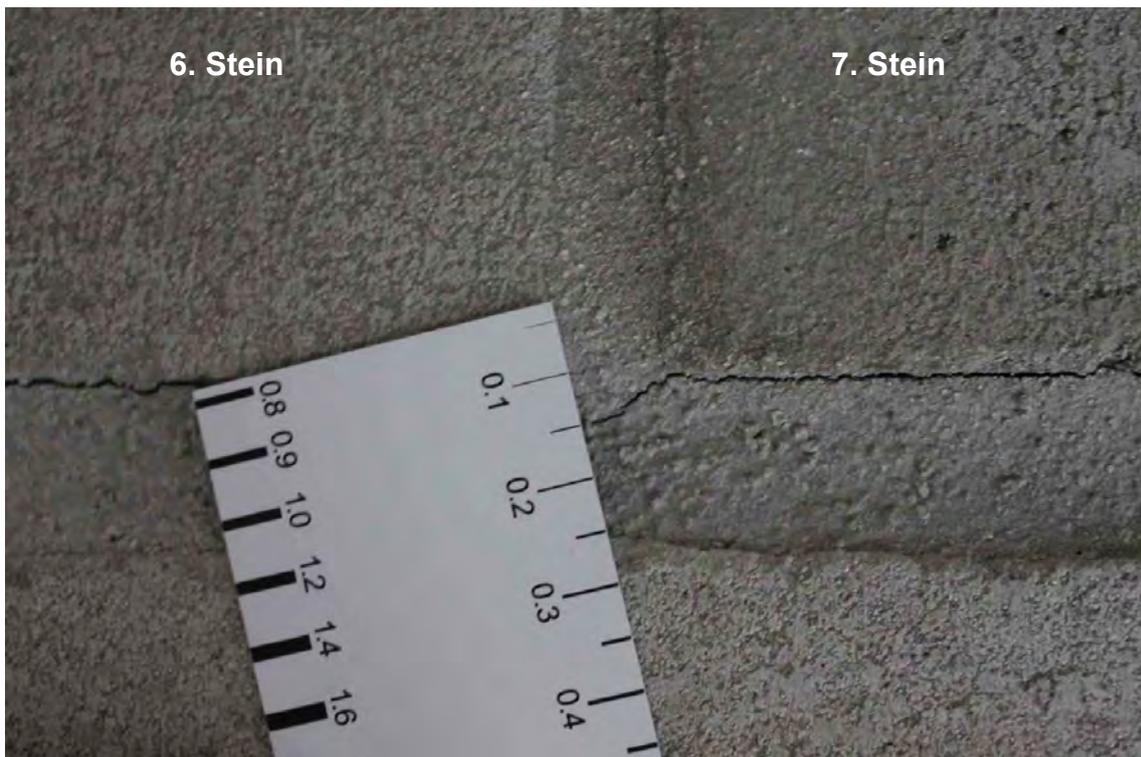
Anhang 6.6: B6; Riss Nr. 2.5; Rissweite: 0,15 mm

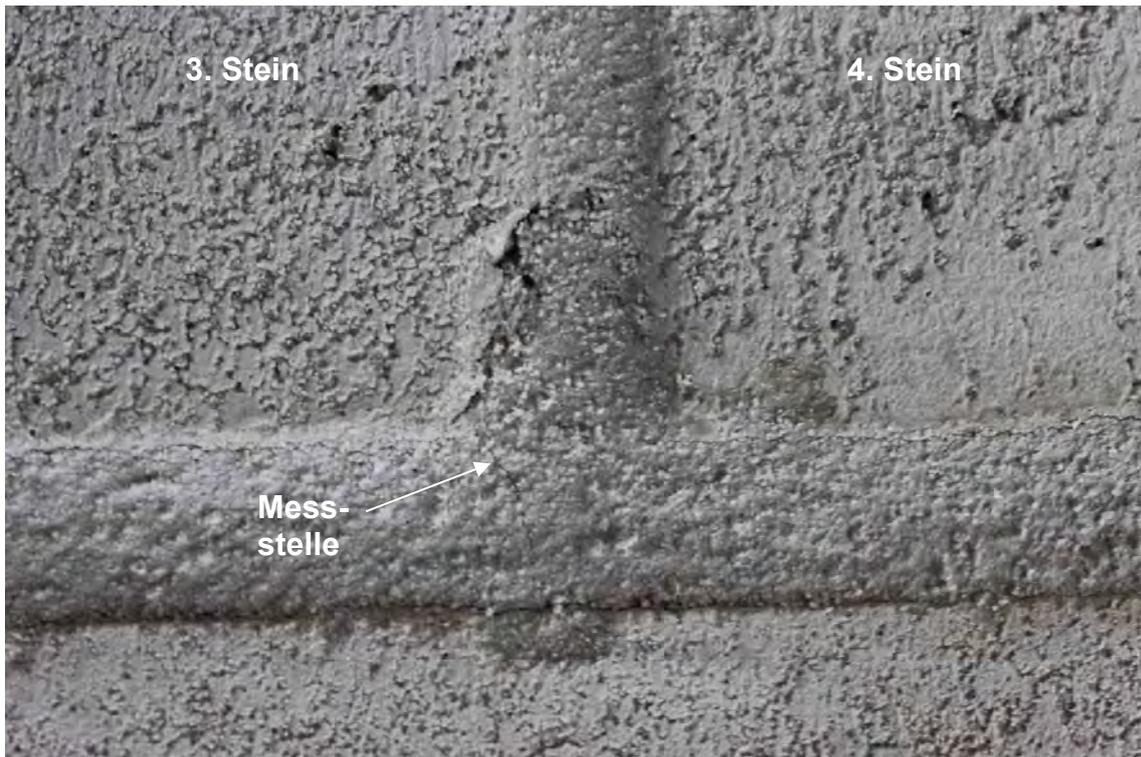
Anhang 6.7: B6; Riss Nr. 2.2; Rissweite: 0,1 mm

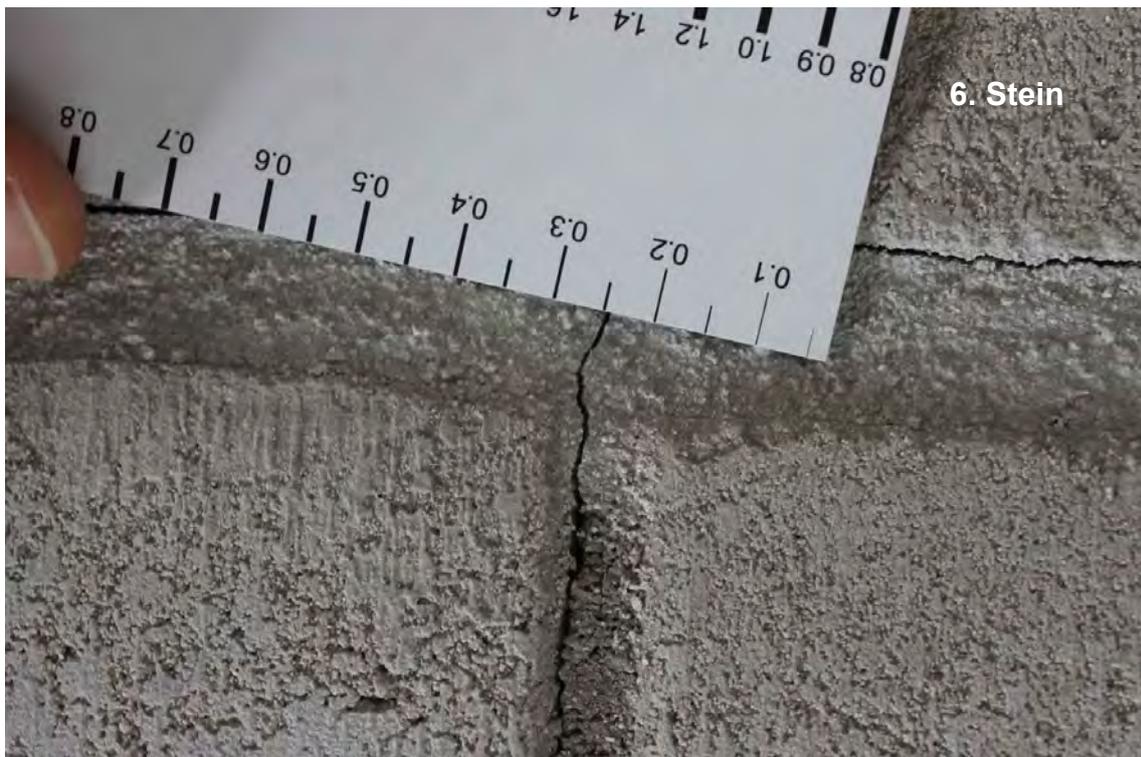
Anhang 6.8: B6; Riss Nr. 2.6; Rissweite: 0,25 mm

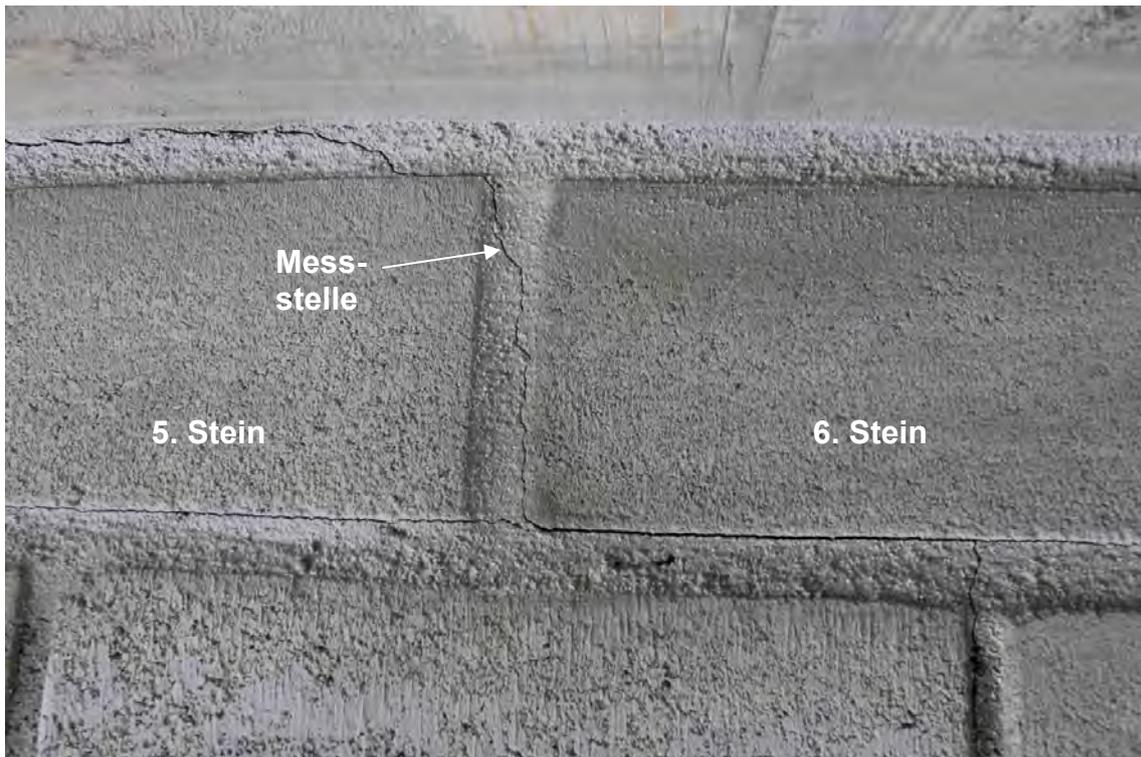
Anhang 6.13: B6; Riss Nr. 5.2; Rissweite: 0,2-0,3 mm

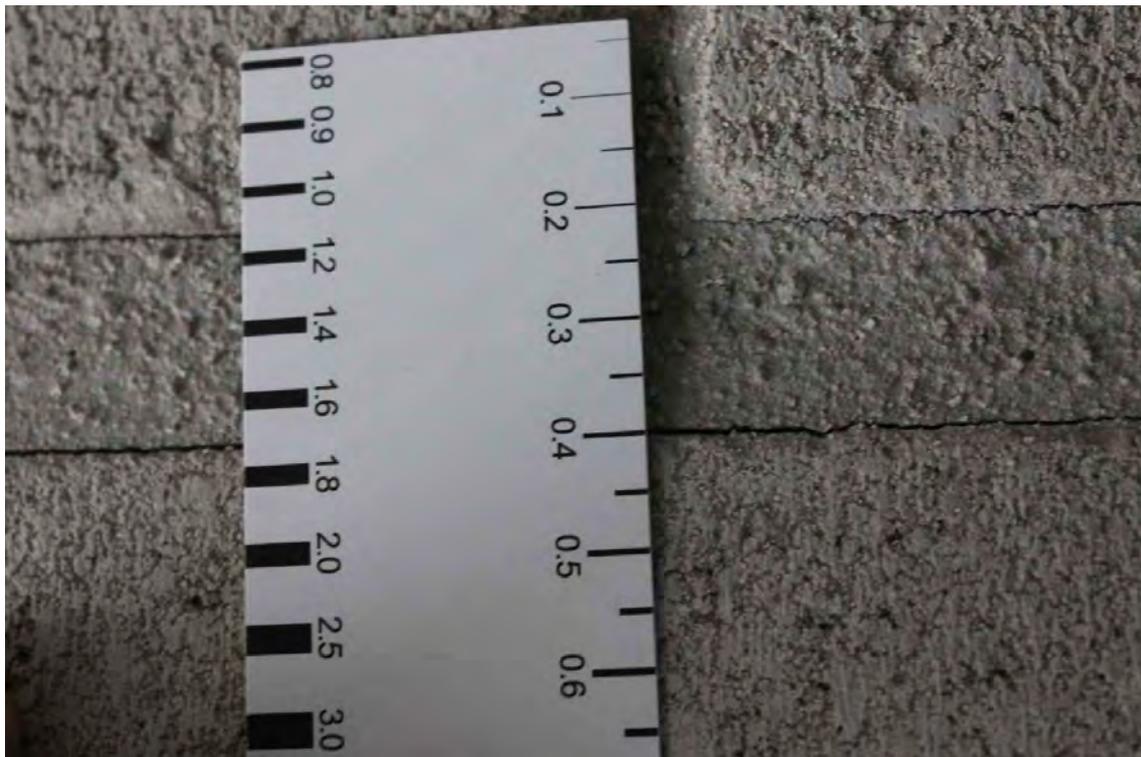
Anhang 6.14: B6; Riss Nr. 9; Rissweite: max. 0,4 mm

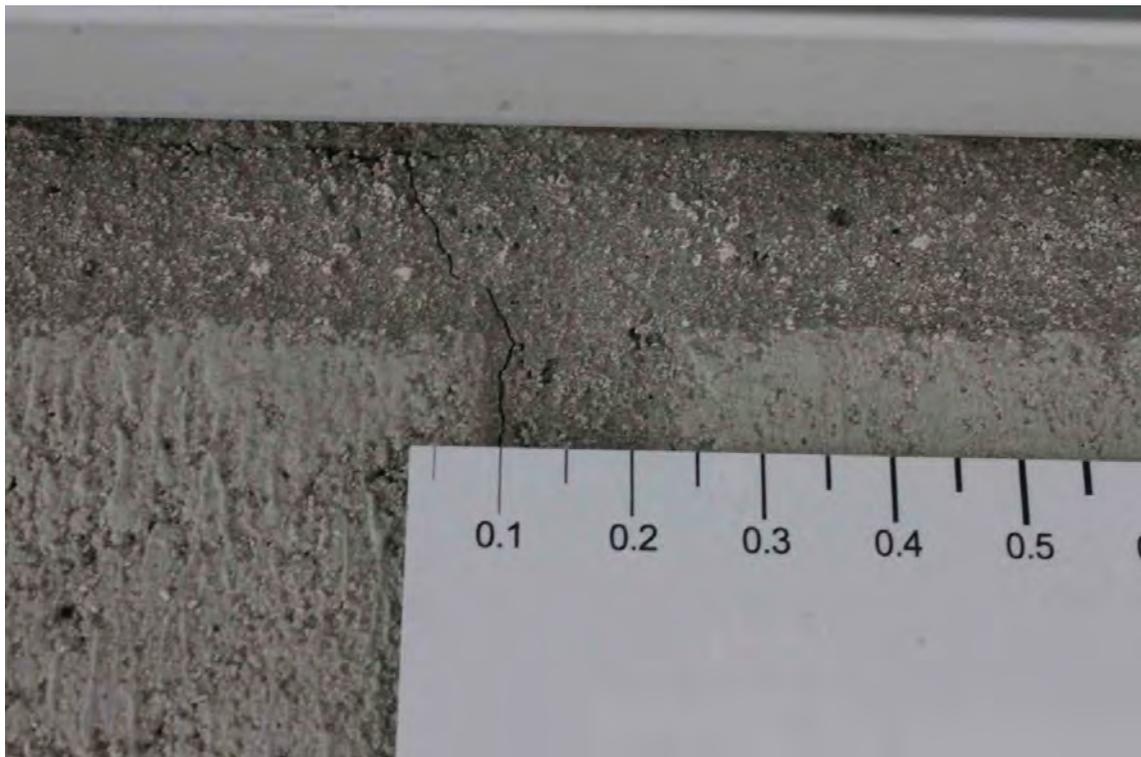
Anhang 6.22: B6; Riss Nr. 12.1; Rissweite: 0,1 mm

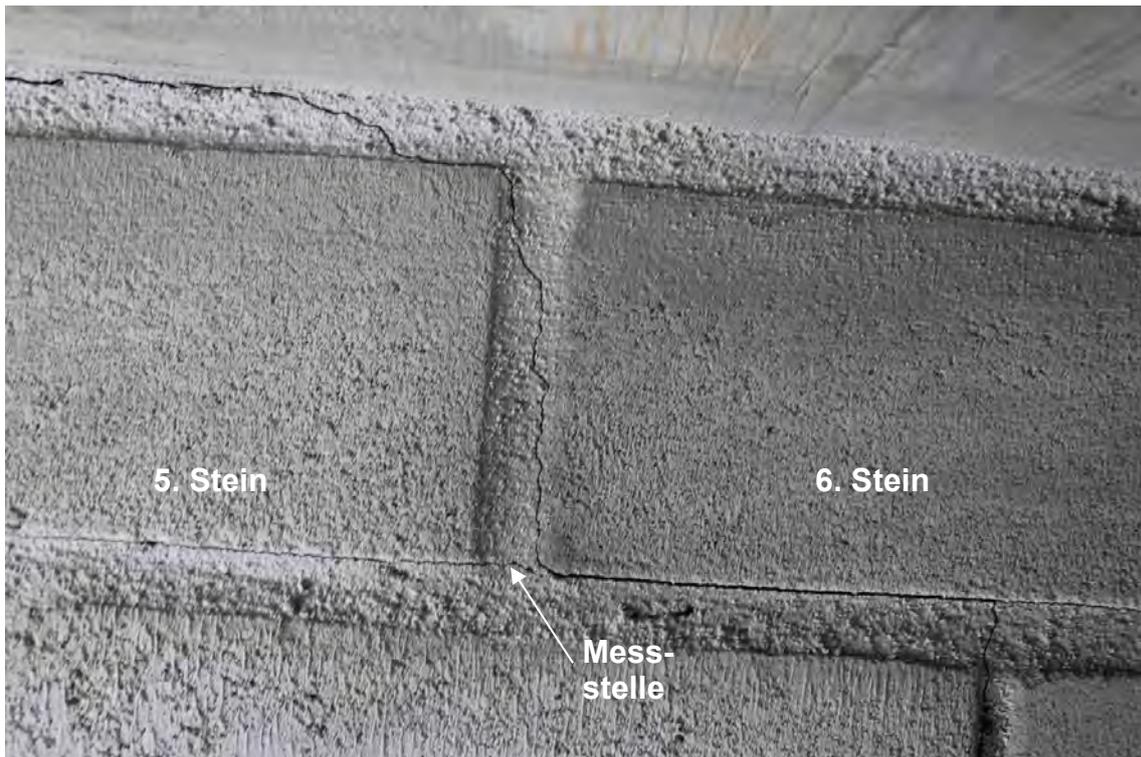
Anhang 7.5: B7; Riss Nr. 2.4; Rissweite: 0,25 mm

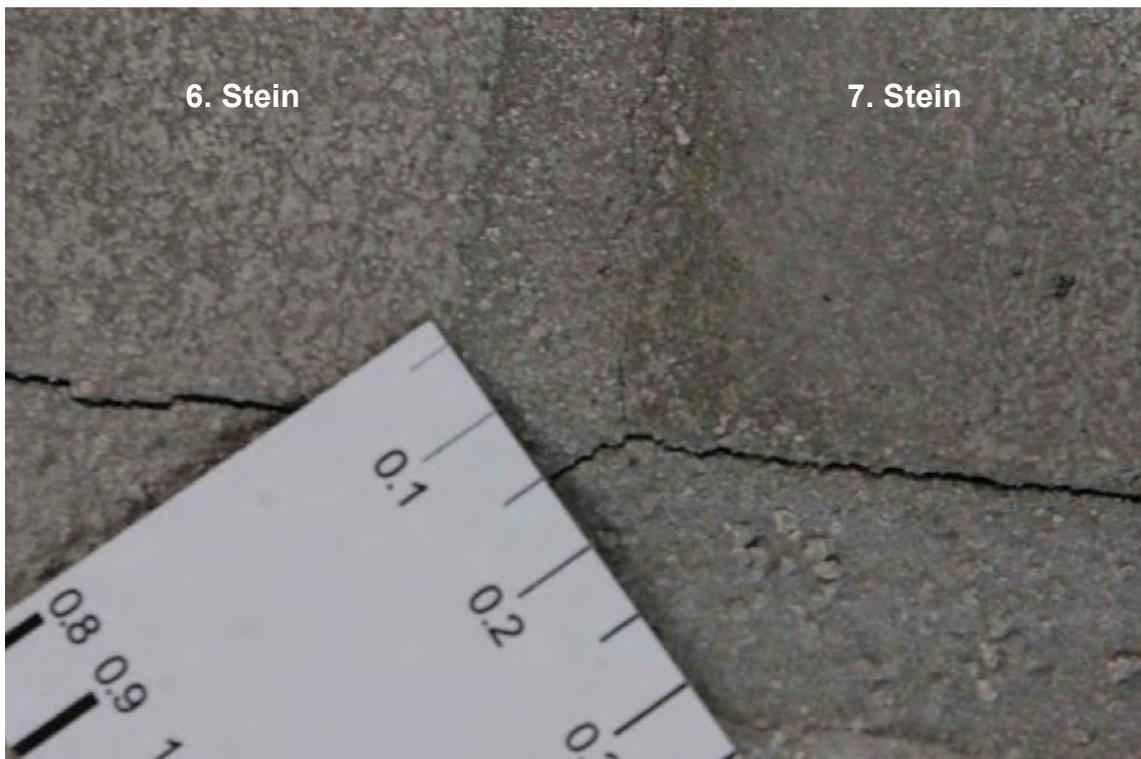
Anhang 7.6: B7; Riss Nr. 2.5; Rissweite: 0,15 mm

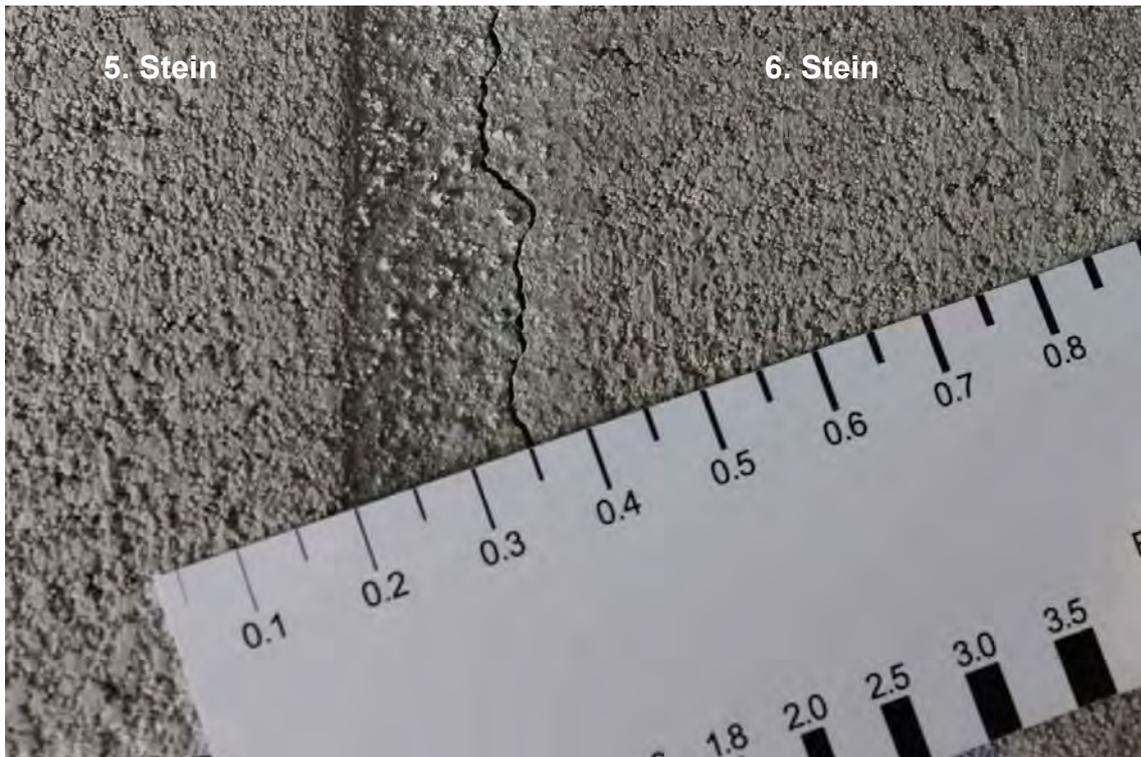
Anhang 7.13: B7; Riss Nr. 5.2; Rissweite: 0,35 mm

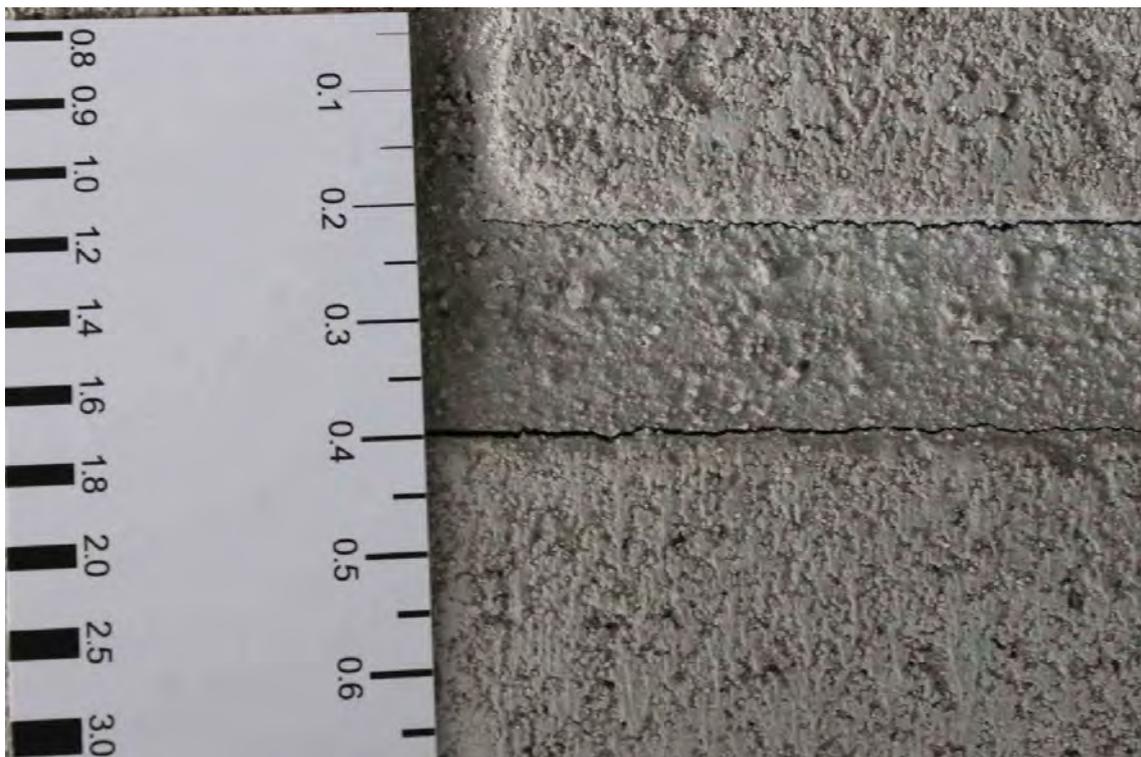
Anhang 7.14: B7; Riss Nr. 9; Rissweite: max. 0,4 mm

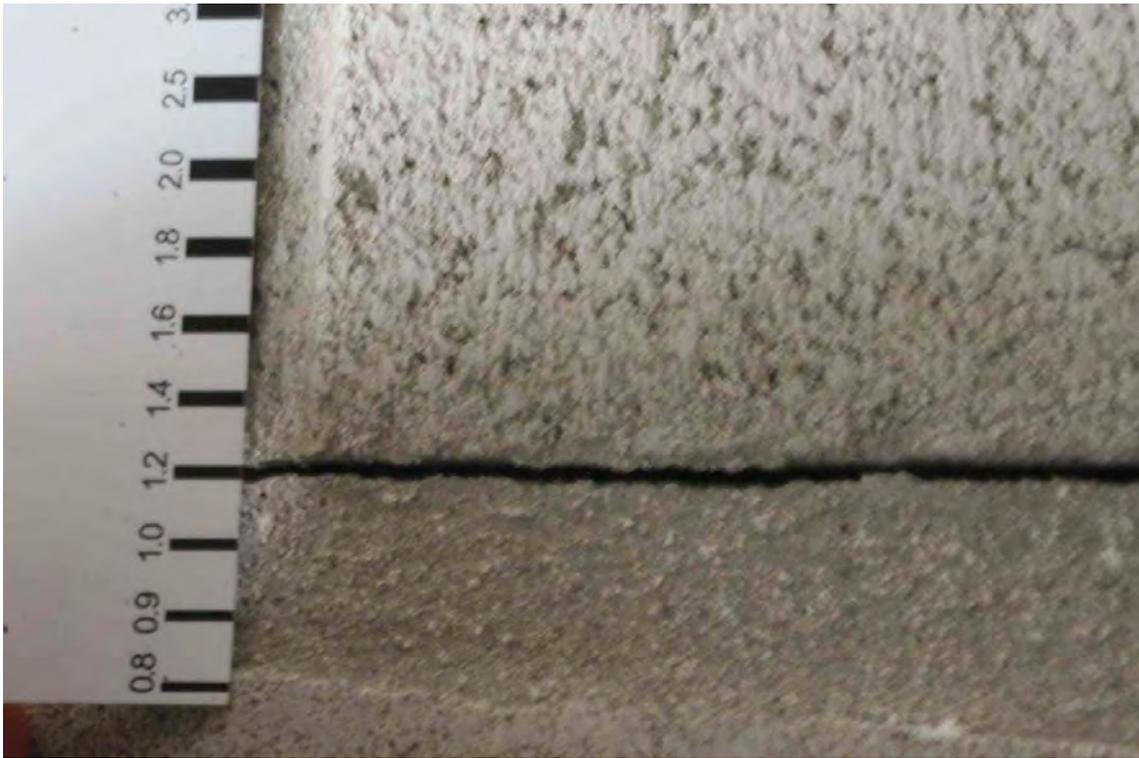
Anhang 8.3: B8; Riss Nr. 1.2; Rissweite: 1,2 mm

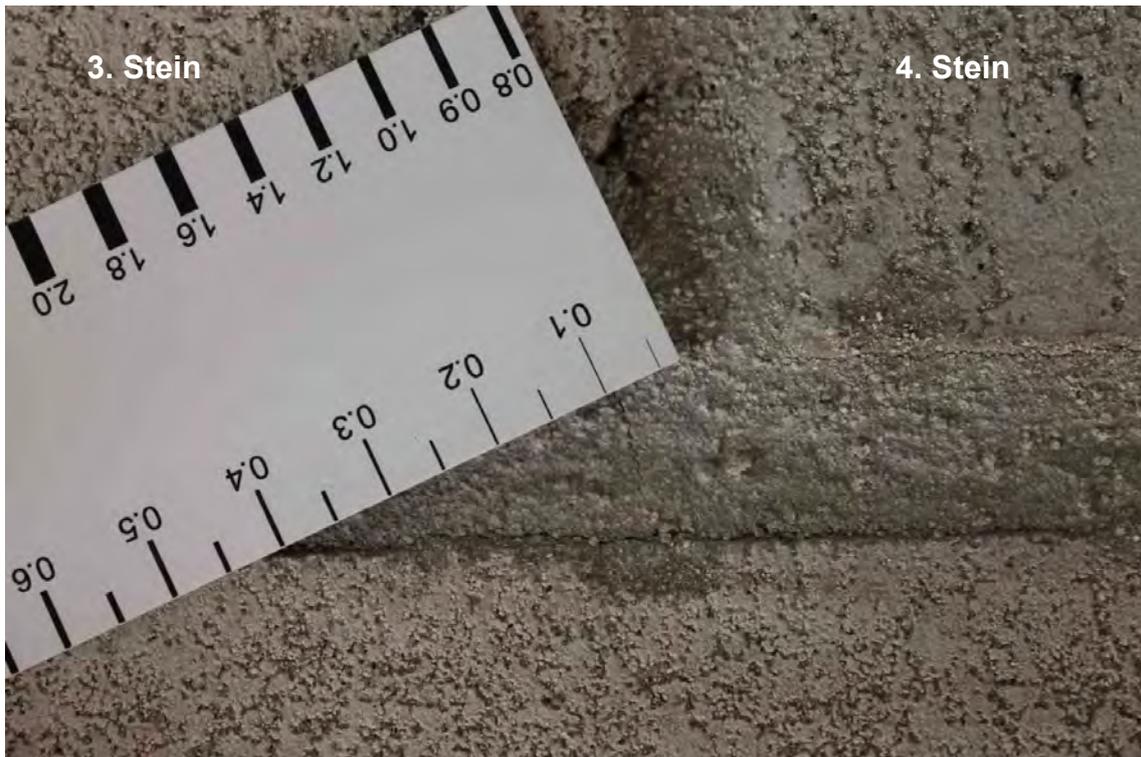
Anhang 8.7: B8; Riss Nr. 2.2; Rissweite: 0,1 mm

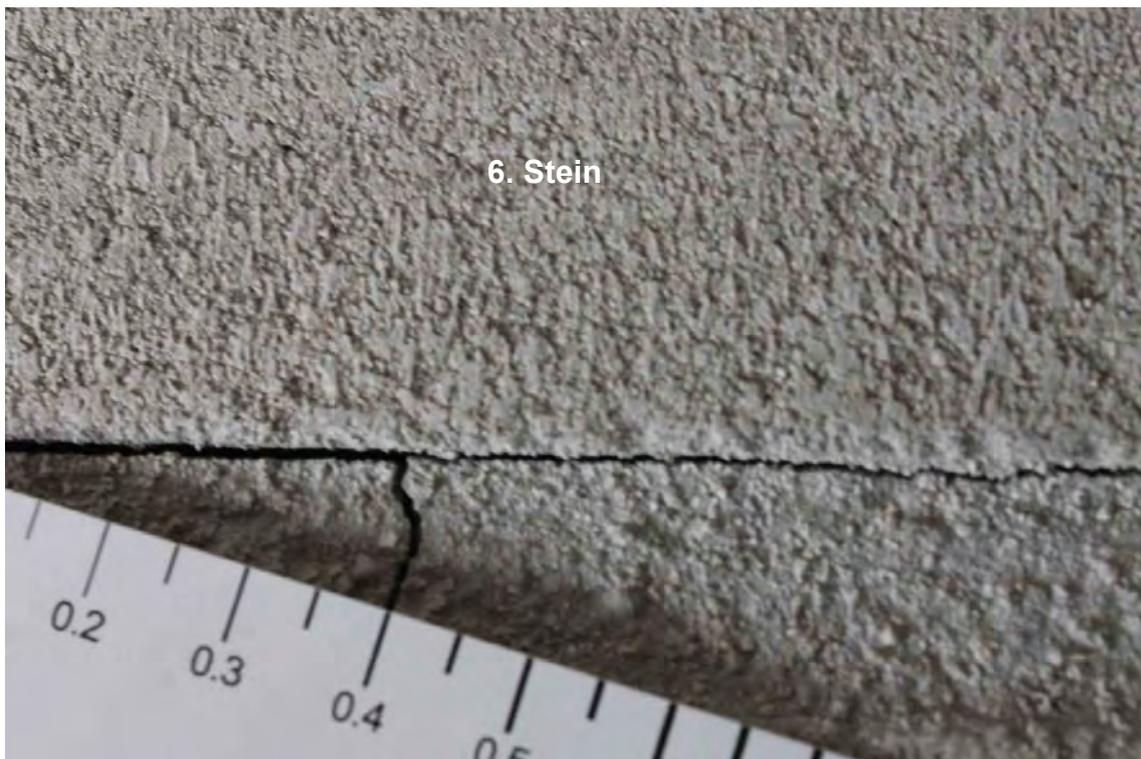
Anhang 8.8: B8; Riss Nr. 2.6; Rissweite: 0,4 mm

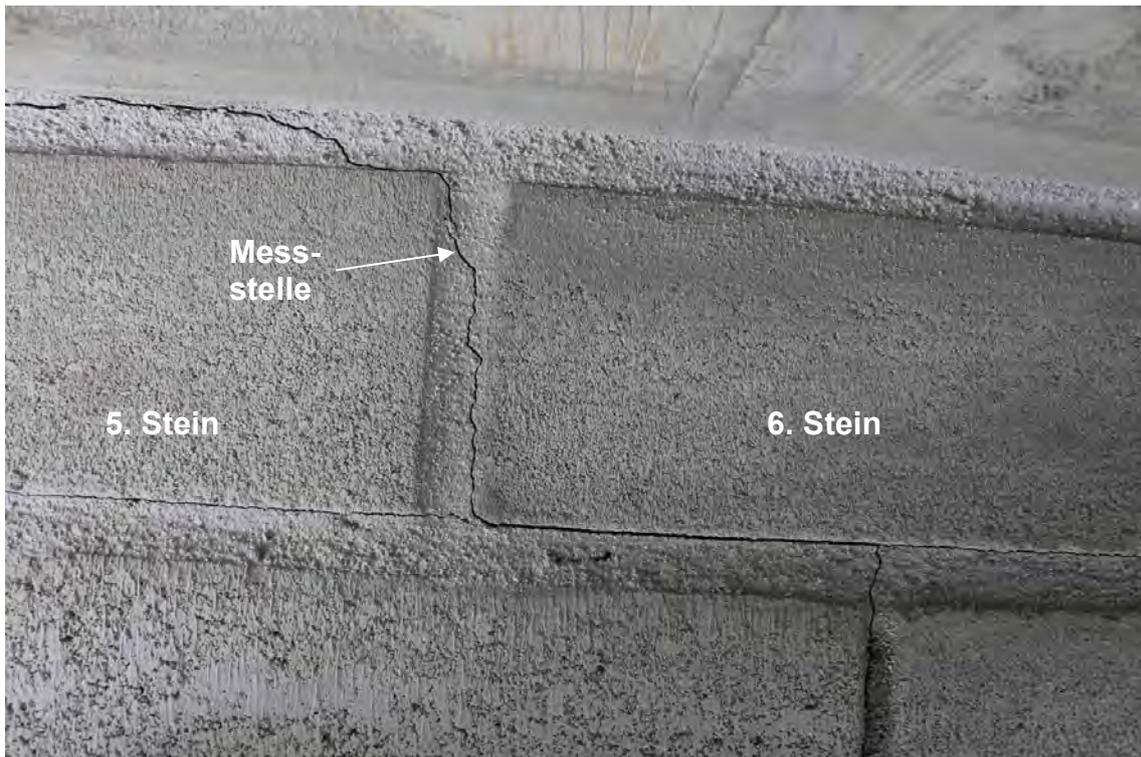
Anhang 8.13: B8; Riss Nr. 5.2; Rissweite: 0,4 mm

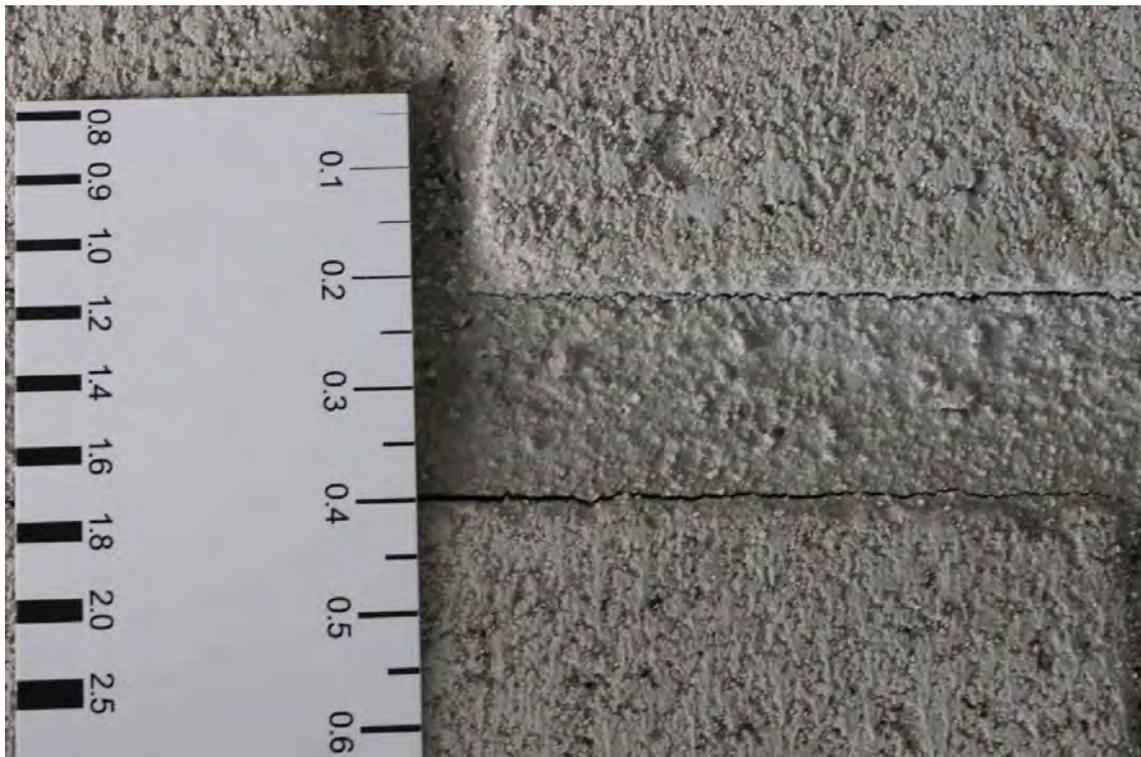
Anhang 8.14: B8; Riss Nr. 9; Rissweite: max. 0,4 mm

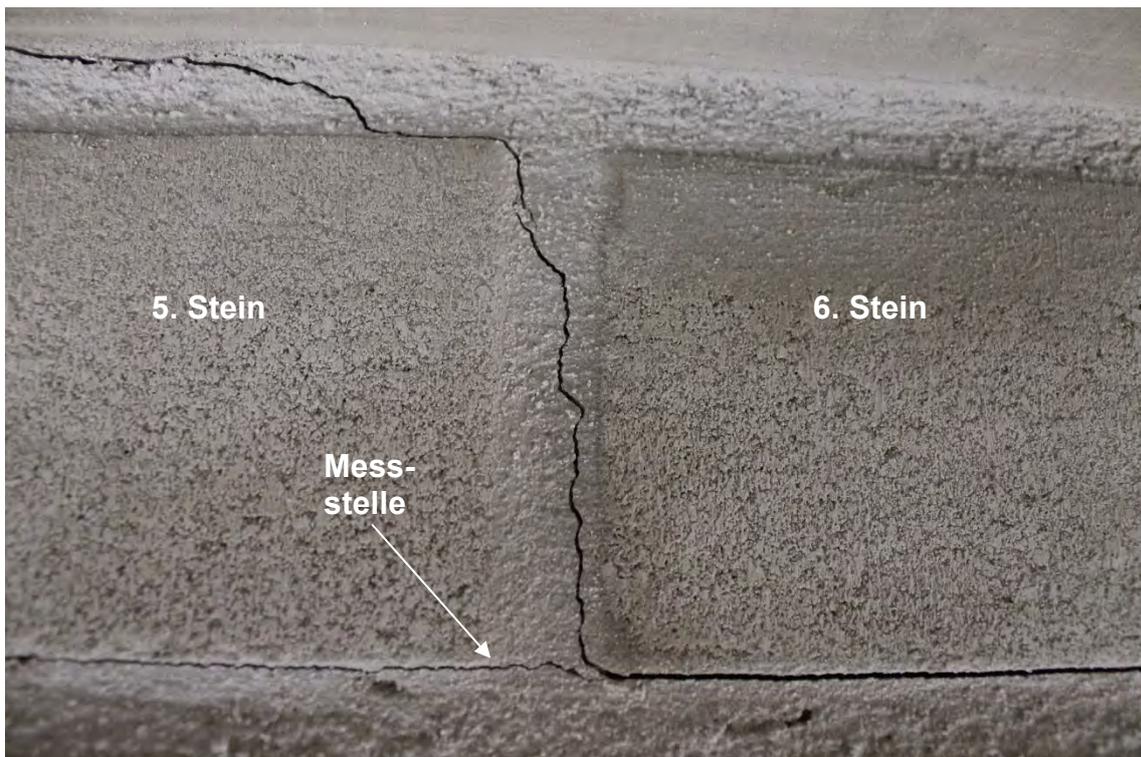
Anhang 9.4: B9; Riss Nr. 2.4; Rissweite: 0,2 mm

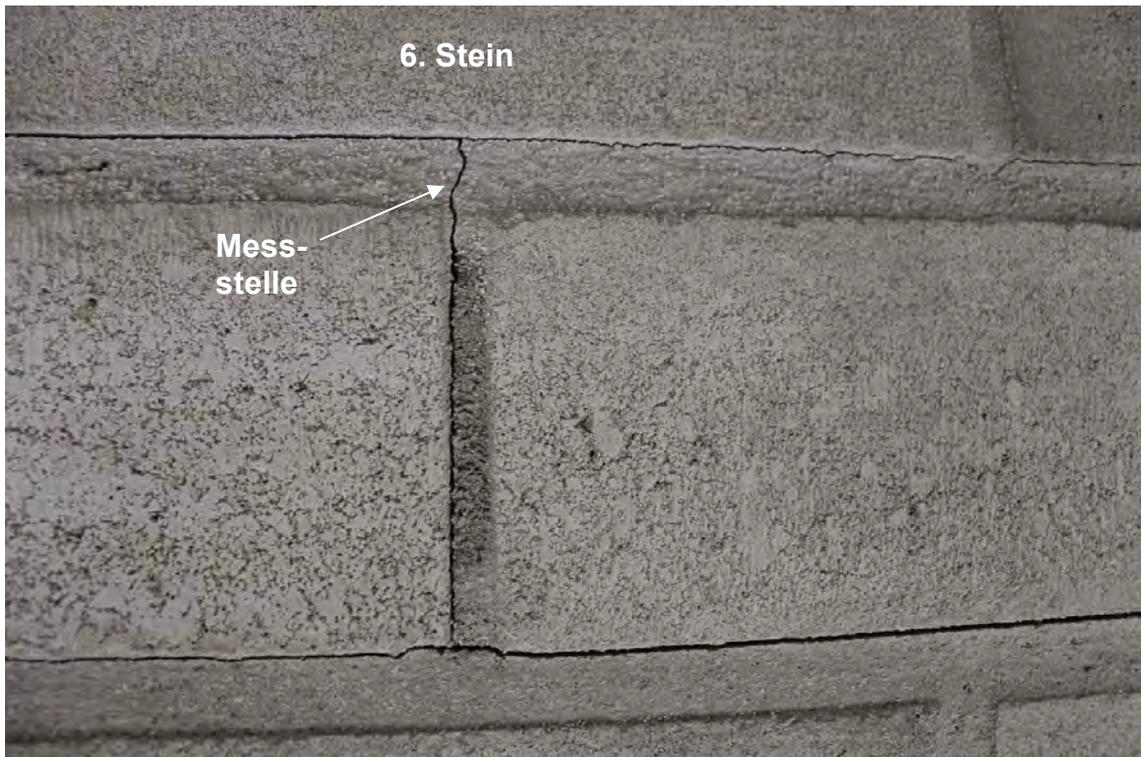
Anhang 9.5: B9; Riss Nr. 2.6; Rissweite: 0,5-0,6 mm

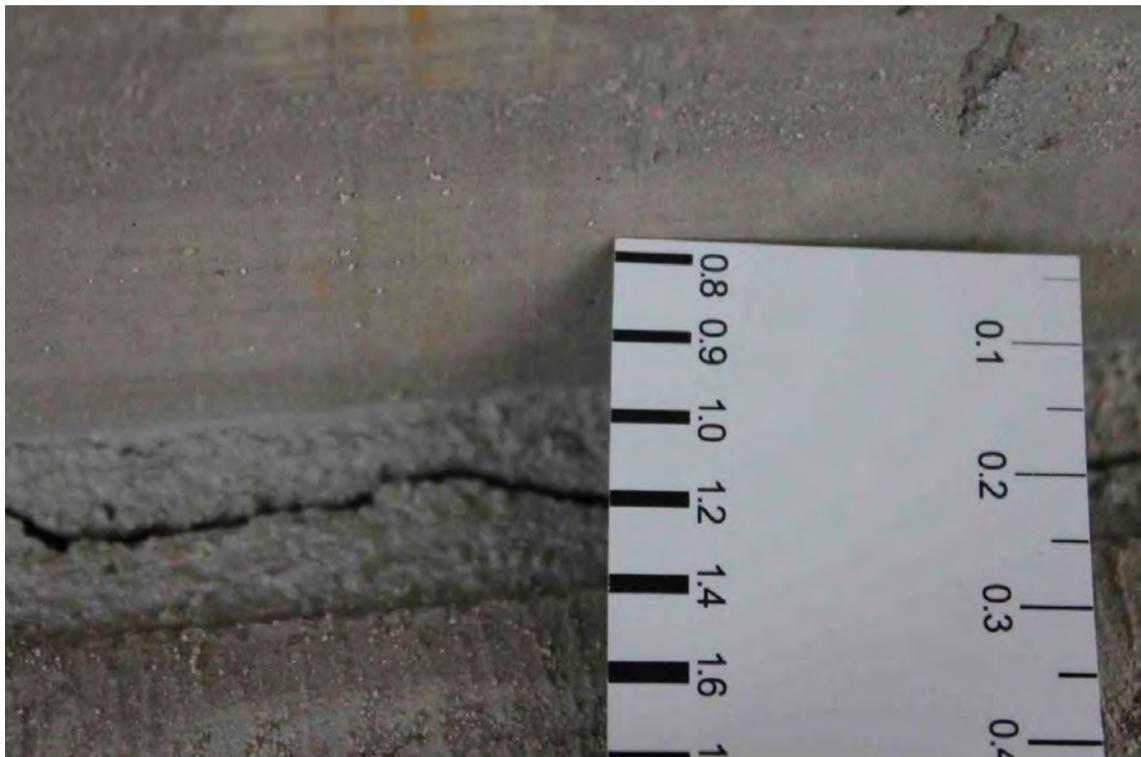
Anhang 9.6: B9; Riss Nr. 5.1; Rissweite: max. 1-1,2 mm
