**Untersuchung der hochwertigen Wiederverwendung  
von mineralischem Abbruchmaterial im erstmaligen  
Einsatz von Baustoffen aus Porenbetonrezyklaten in  
einem Bauprojekt**

Abschlussbericht zum Forschungsprojekt  
mit dem Aktenzeichen 31711-02,  
gefördert von der  
Deutschen Bundesstiftung Umwelt

Bremen, Januar 2020

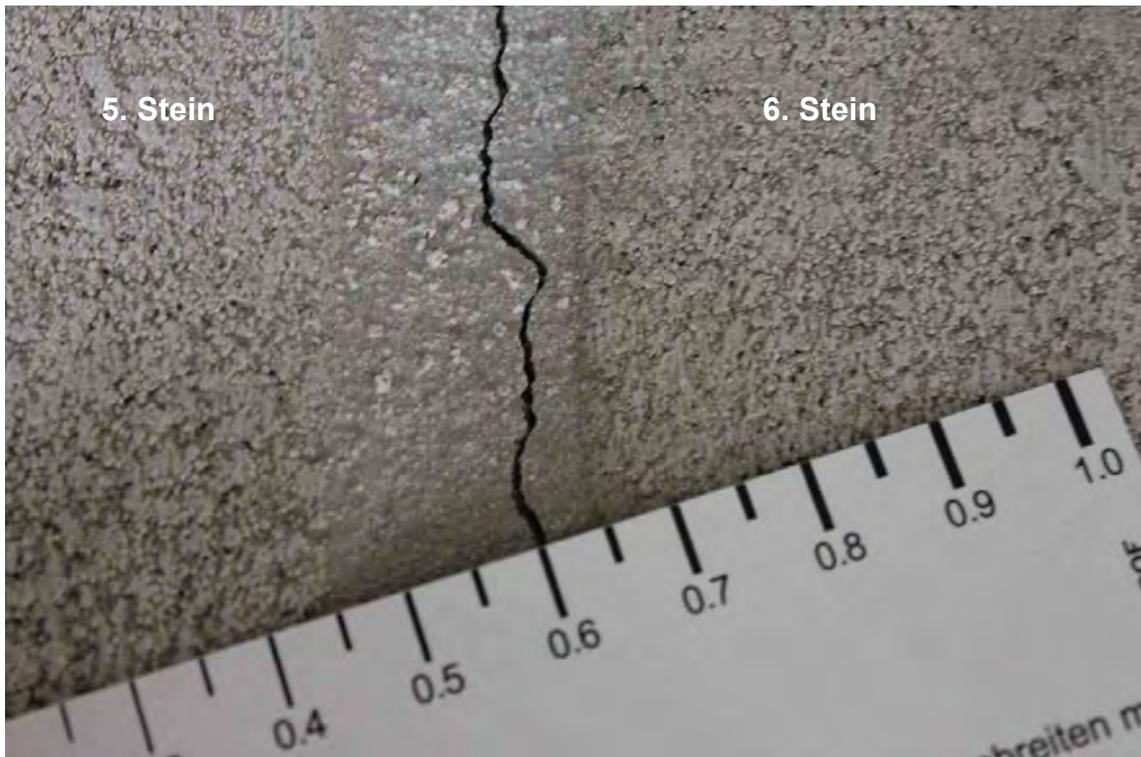
Anhang 9.7: B9; Riss Nr. 5.2; Rissweite: 0,5-0,6 mm

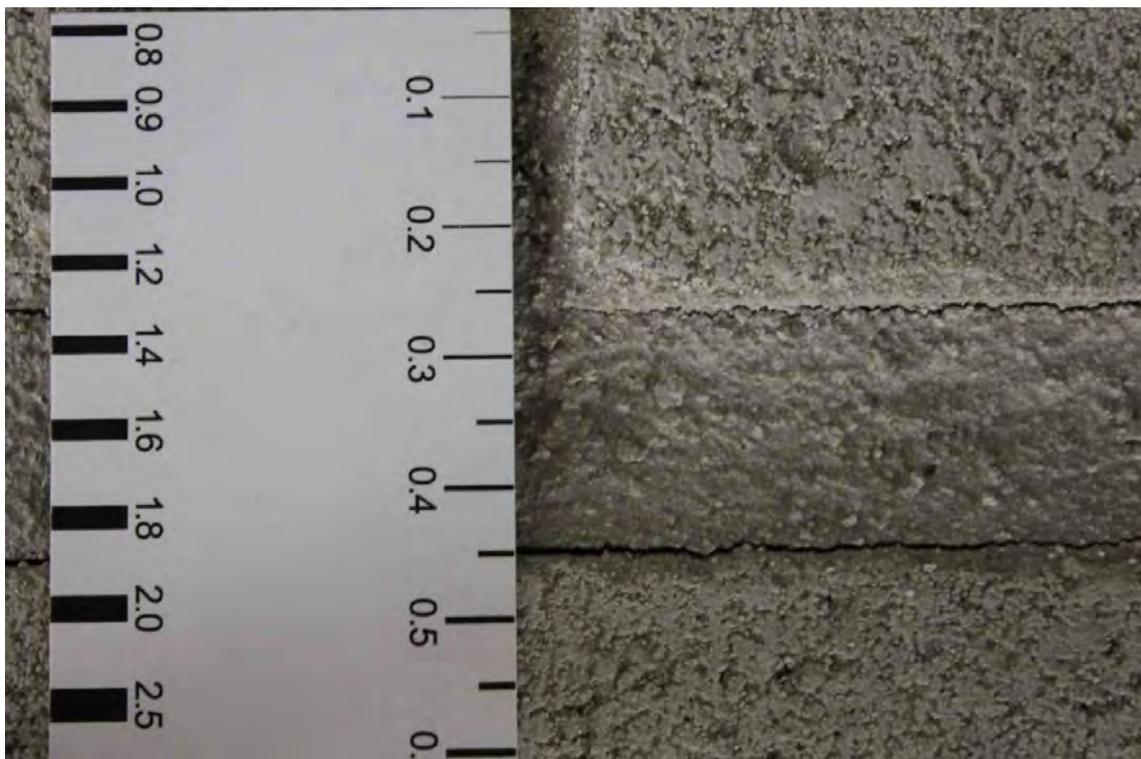
Anhang 9.8: B9; Riss Nr. 9; Rissweite: max. 0,45 mm

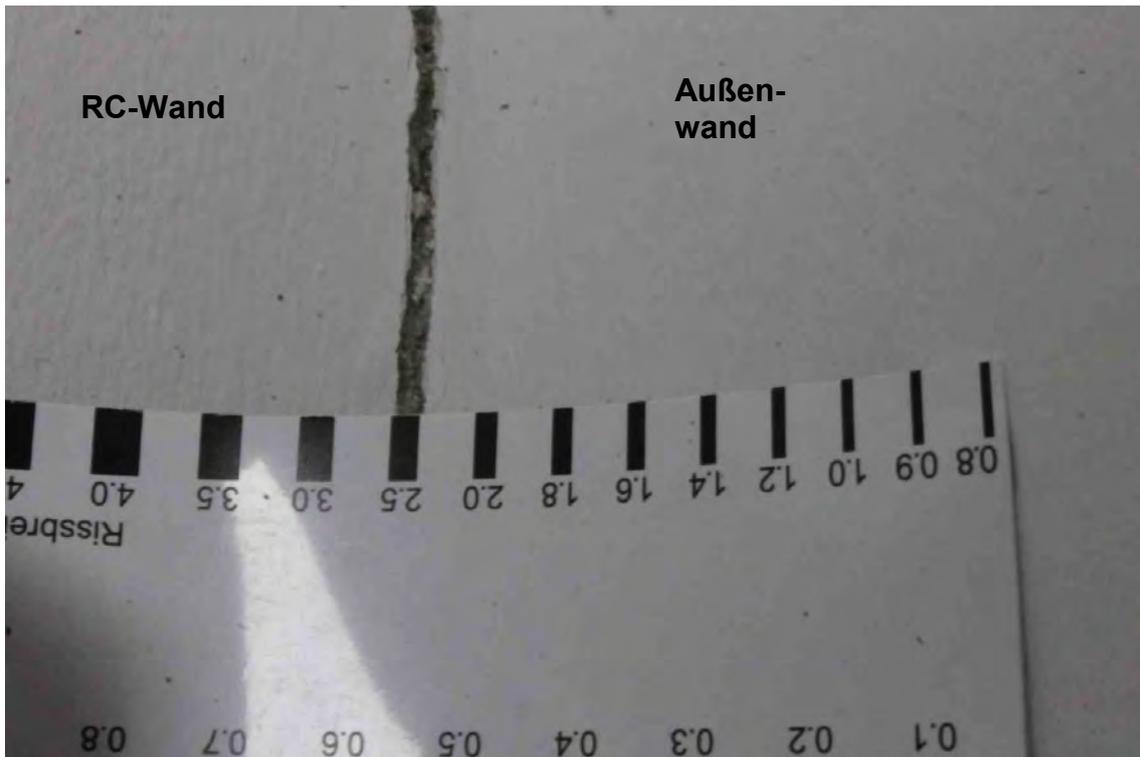
Anhang 9.9: B9; Riss Nr. 10; Rissweite: 2,0-2,5 mm

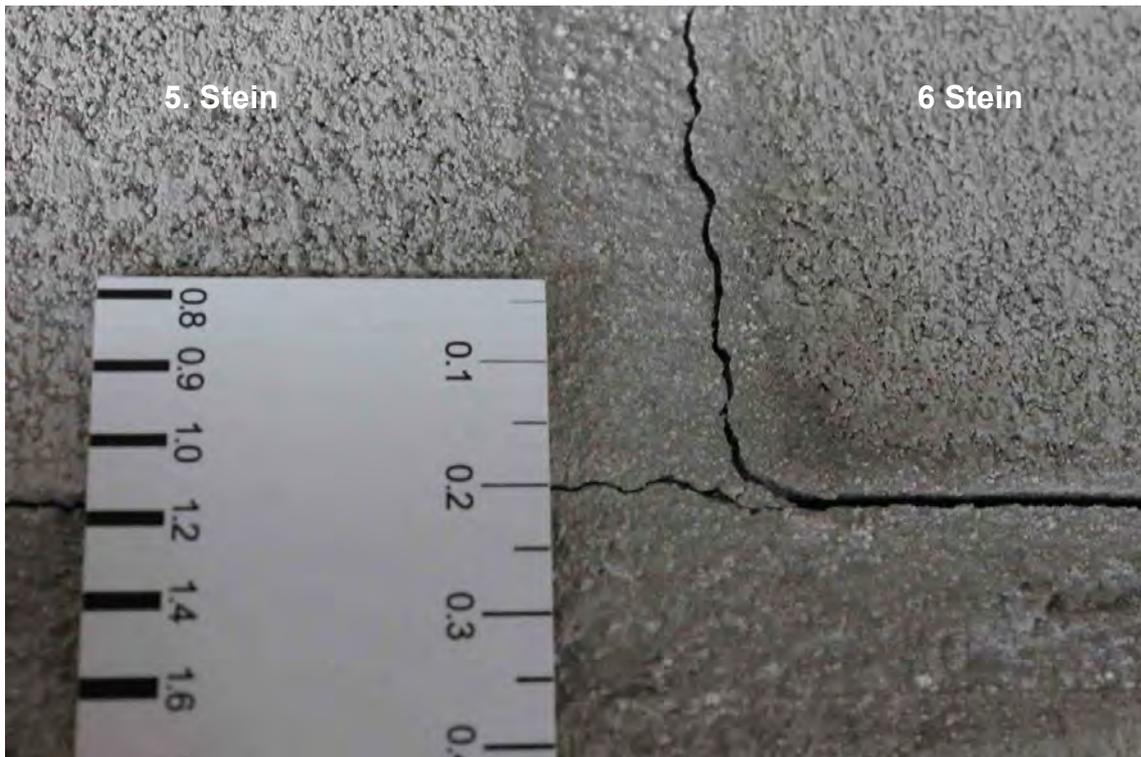
Anhang 10.5: B10; Riss Nr. 2.4; Rissweite: 0,2 mm

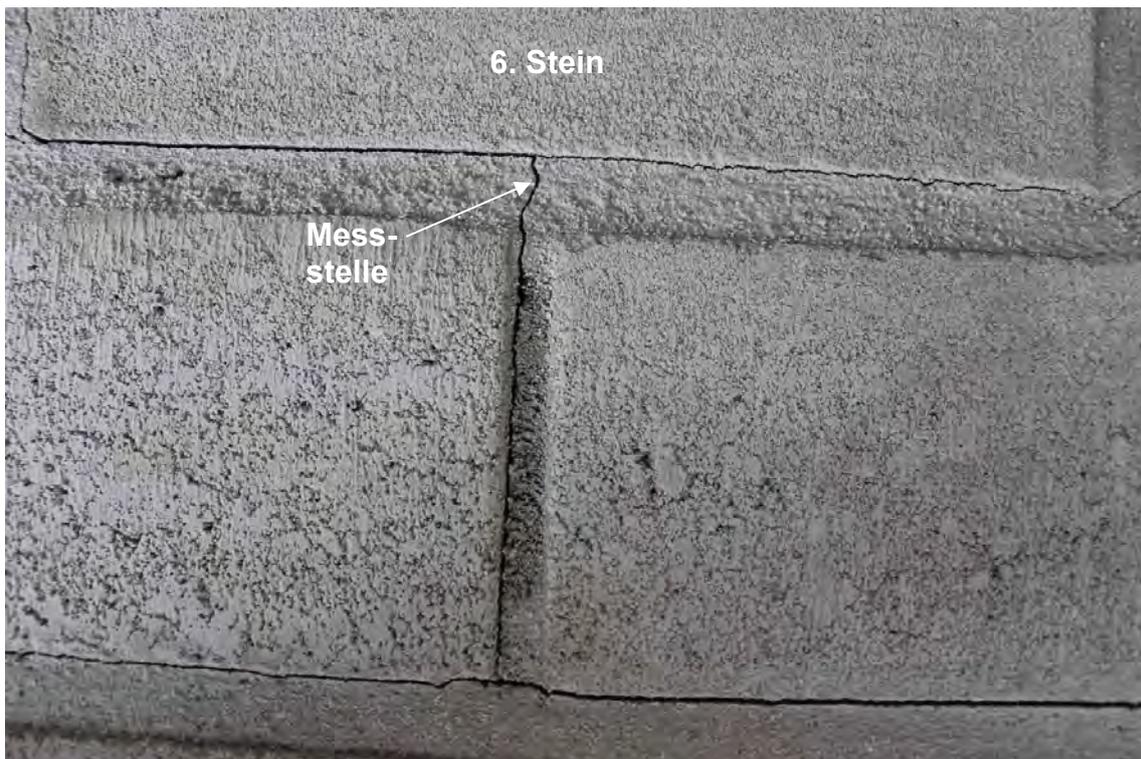
Anhang 10.6: B10; Riss Nr. 2.6; Rissweite: 0,4-0,6 mm

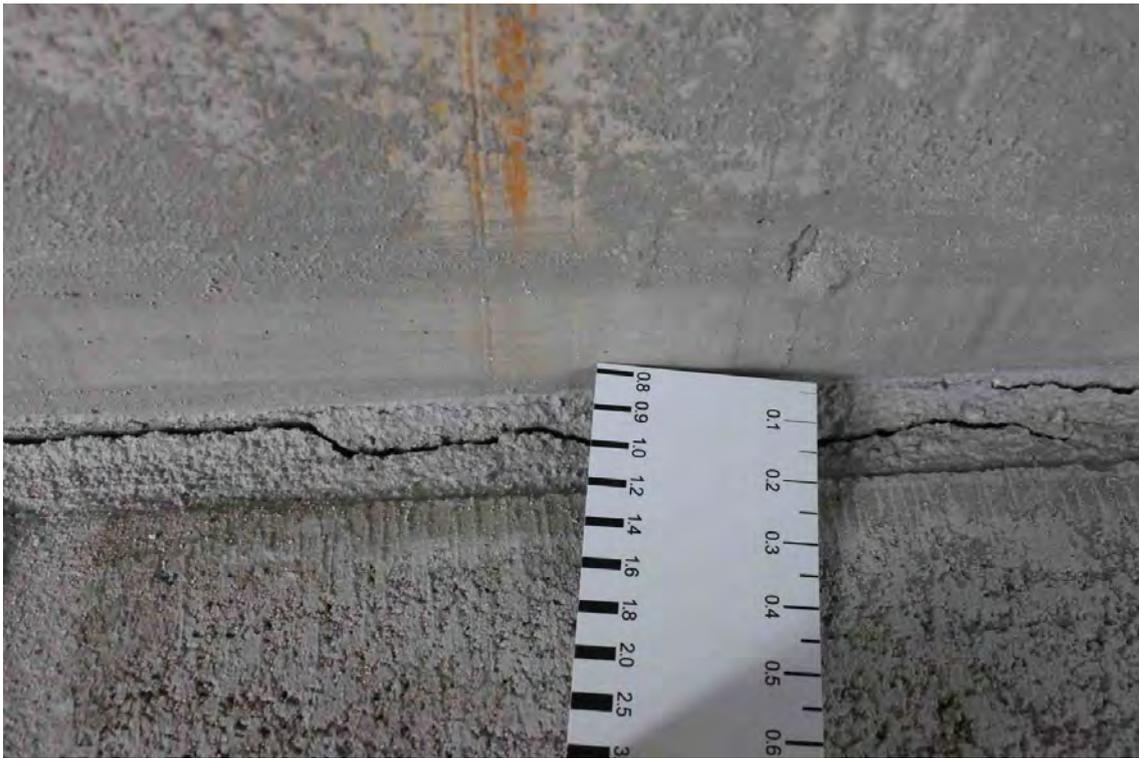
Anhang 10.7: B10; Riss Nr. 5.1; Rissweite: max. 1-1,2 mm

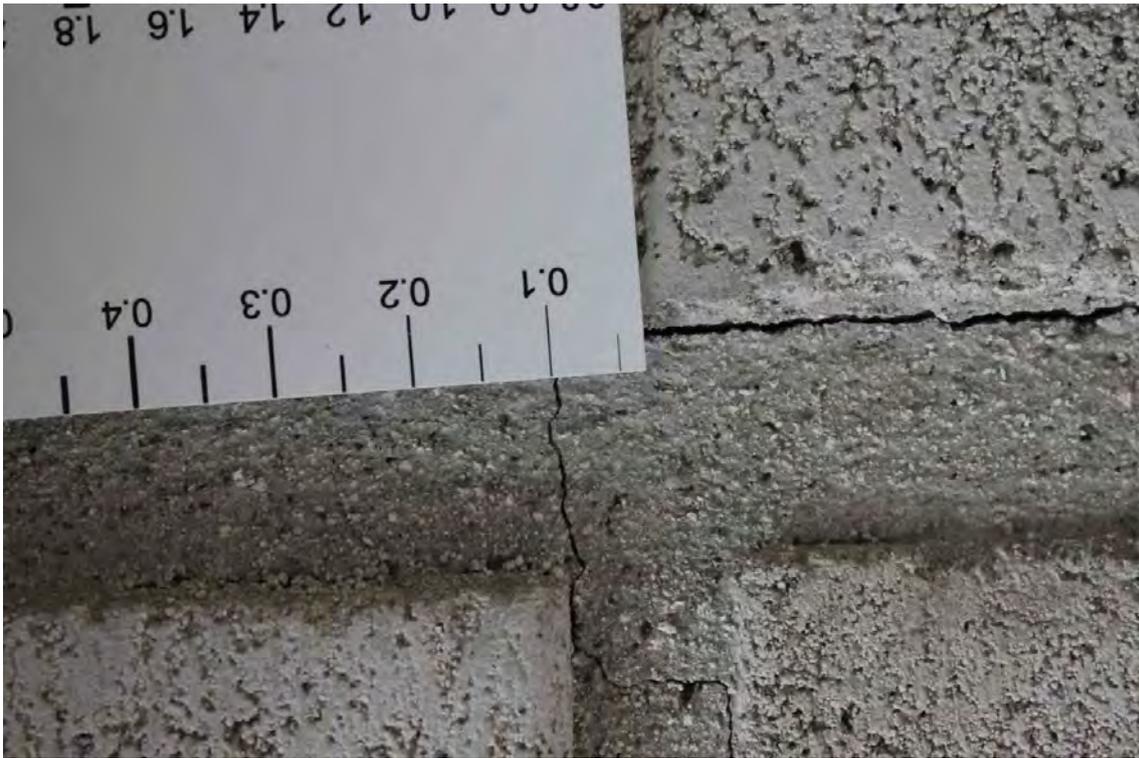
Anhang 10.11: B10; Riss Nr. 11.1; Rissweite: 0,1 mm
