Schlussbericht: DBU Maritimes Museum, HH, Klimastabilisierende Maßnahmen; Wien, 10/17

Klimastabilisierende Maßnahmen für das Intern. Maritime Museum Hamburg

Schlussbericht

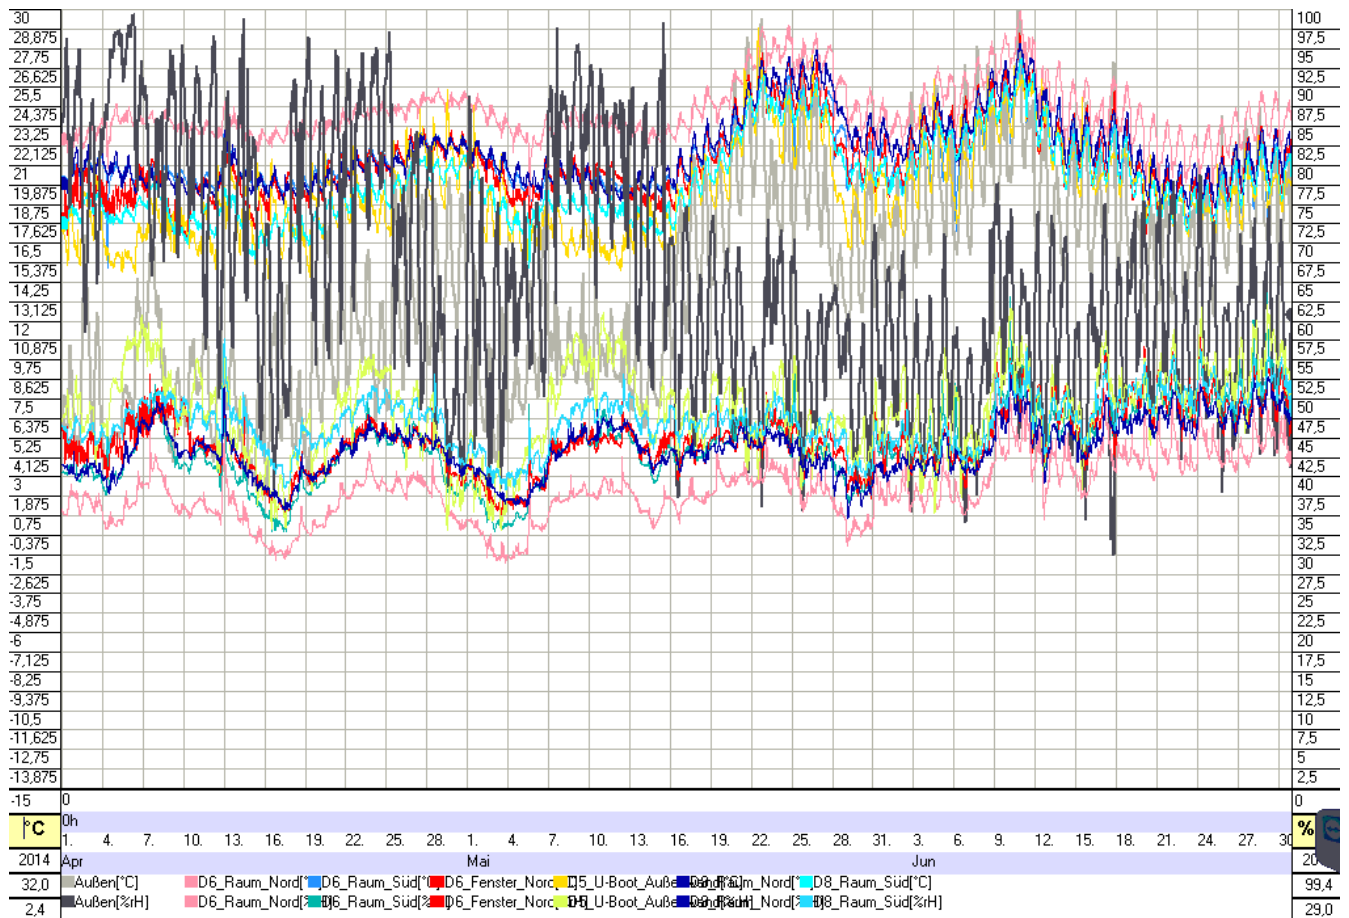
Messdaten Temperatur und Feuchte April, Mai, Juni 2014

In den Monaten April bis Juni im Jahre 2014 sind zu Beginn im April die Temperaturen in den Schauräumen in Ordnung, bis – wie immer – im Raum Nord, Deck 6, der zu warm und daher auch zu trocken ist. Die restlichen Räume werden dann im Juni bis zu 28°C warm. Die Feuchte liegt generell zwischen 40 und 55%, was gut ist.

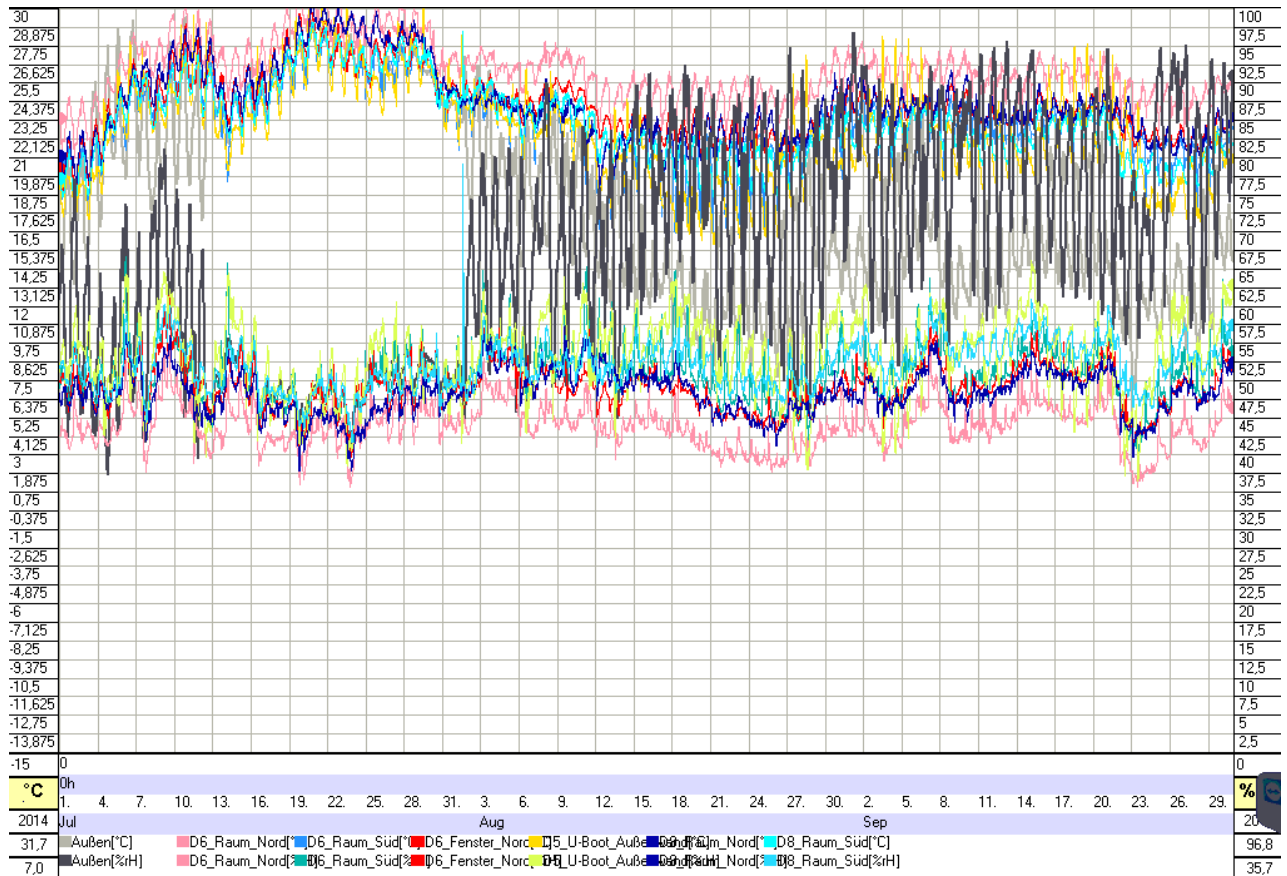
Messdaten Temperatur und Feuchte Juli, August, Sep. 2014

Im Juli bis September 2014 steigt einmal die Raumtemperatur im Juli bis 30°C, was sehr (zu) warm für ein Museum ist. Es ist zu hoffen, dass die geplante Beschattung hilft, die Raumtemperaturen etwas zu senken. Fraglich ist, warum an solch heißen Tagen die Kühlung nicht aktiviert wird. Die rel. Feuchte liegt in dieser Zeit in den Schauräumen generell zwischen 40 und 60%, was als gut einzustufen ist.

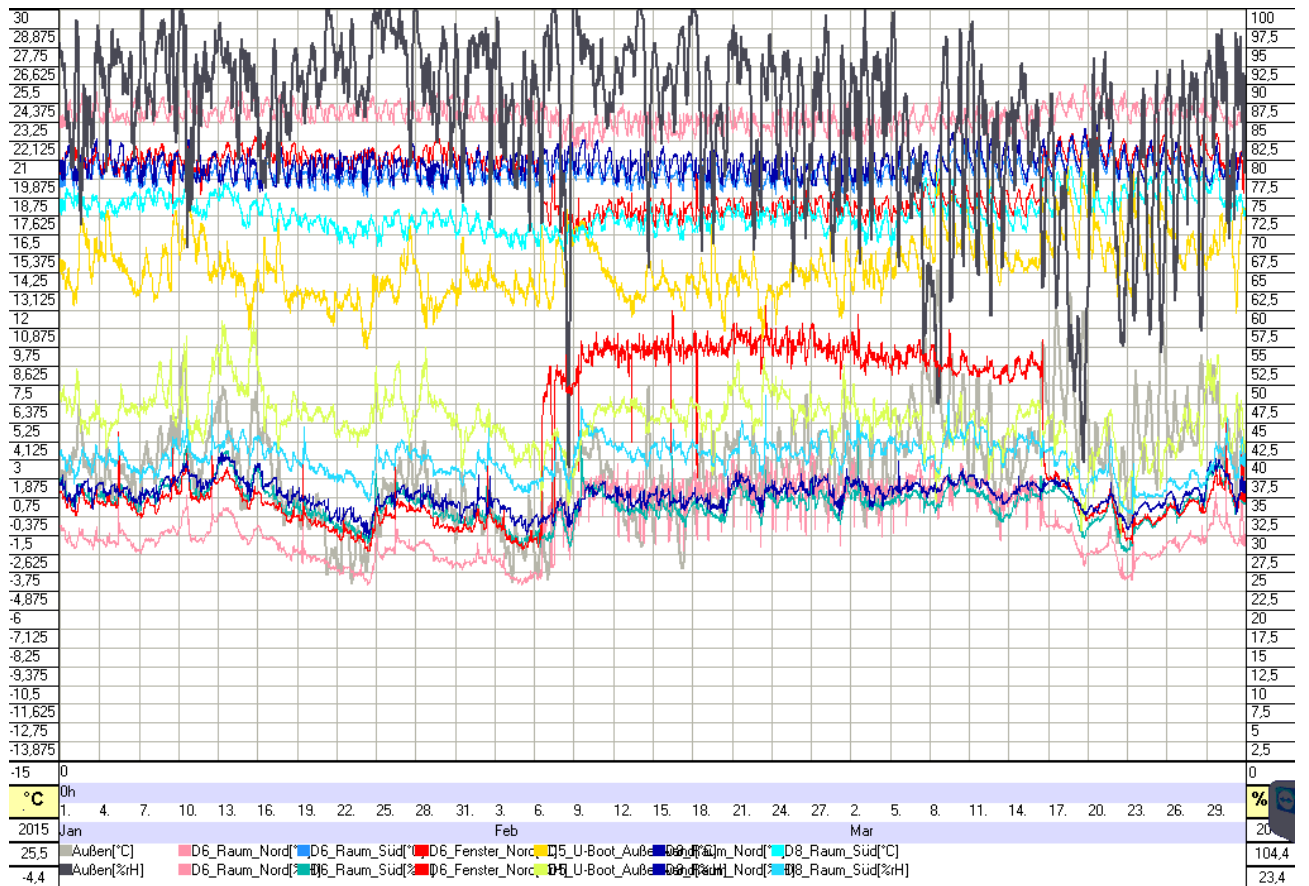
Messdaten Temperatur und Feuchte Jan., Feb. März, 2015

Das Jahr 2015 ergibt ein ähnliches Bild bei den Raumklimakurven:
 Im Winter könnten generell die Raumtemperaturen noch etwas abgesenkt werden, insbesondere in Raum Nord auf Deck 6, der zu warm und zu trocken im Winter ist.

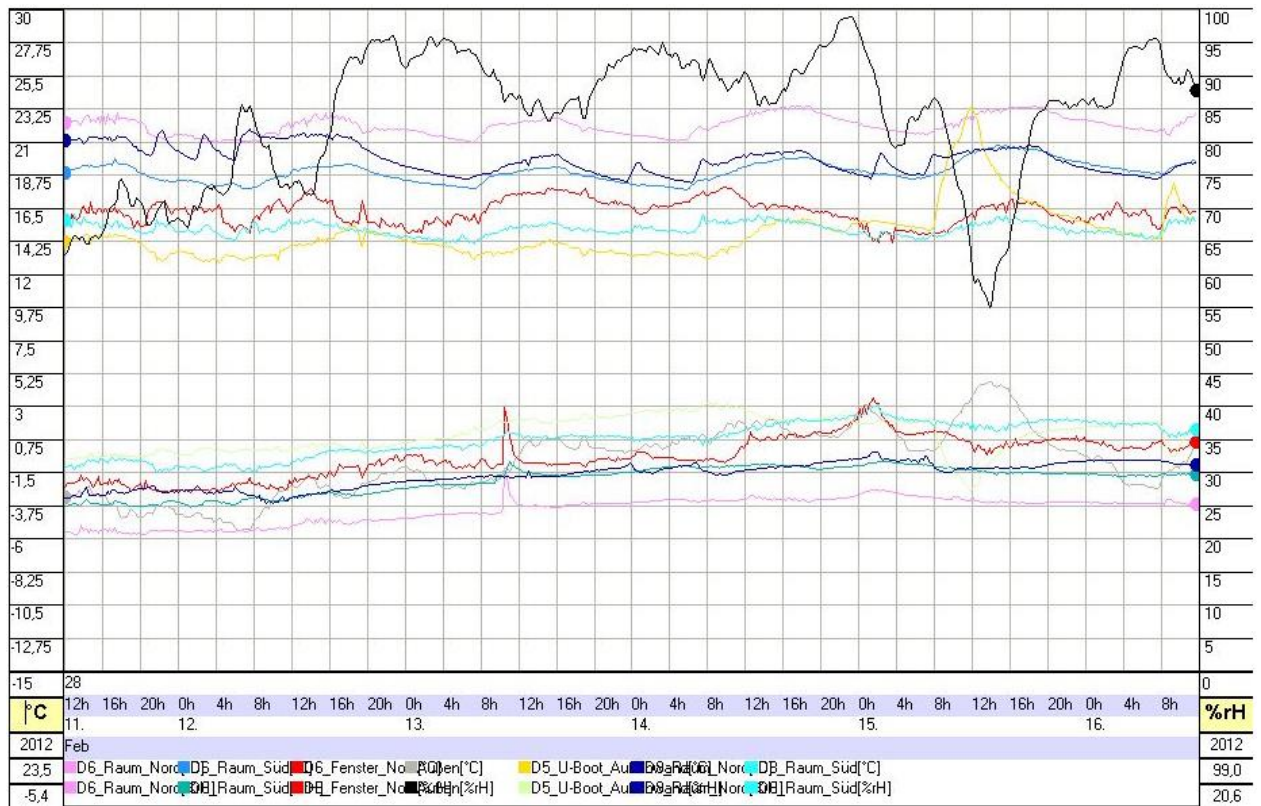
Raumklima im Februar 2012 auf Deck 6 im Bereich von 30-40% r.F (Ohne Befeuchter) bei Raumtemperaturen von rund 18°C und meist hoher Außenfeuchte zwischen 100 und 70%

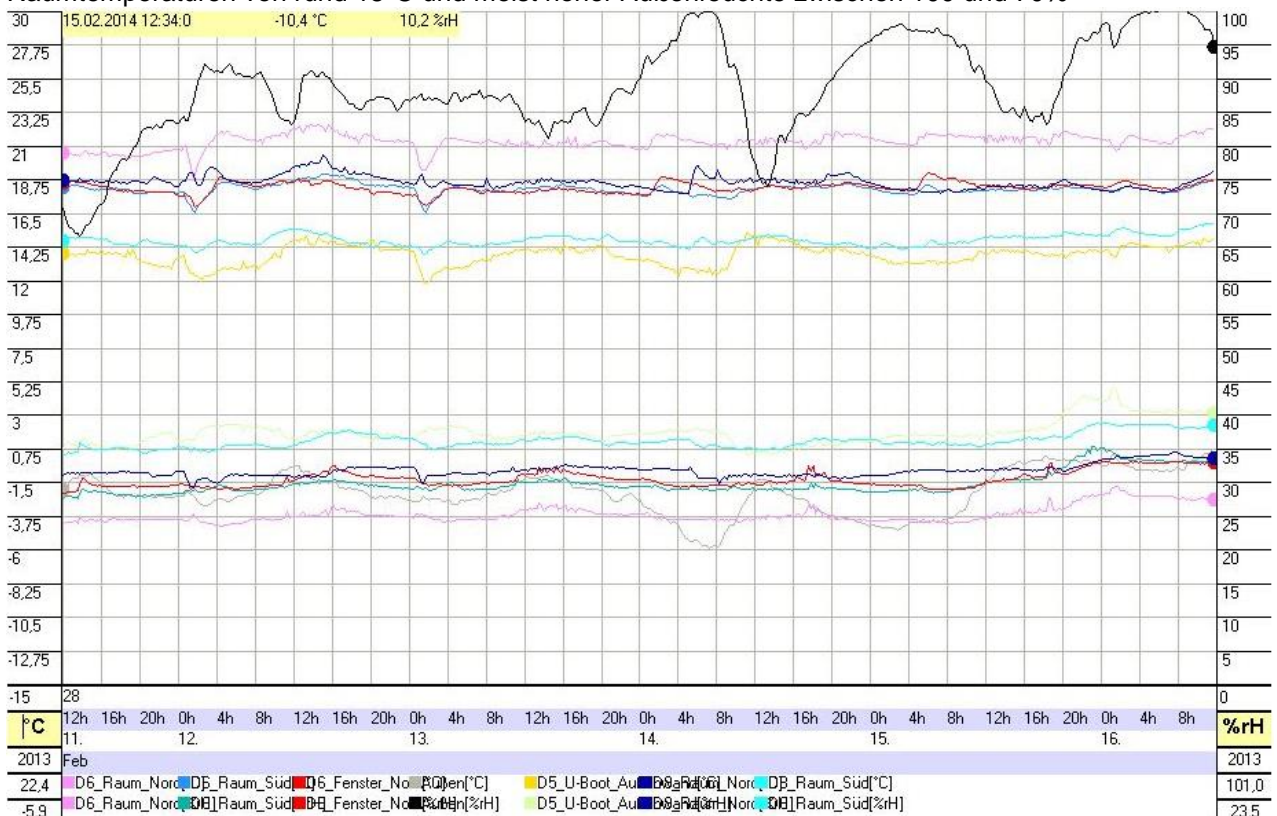
Raumklima im Februar 2013 auf Deck 6 im Bereich von 30-35% r.F (Ohne Befeuchter) bei Raumtemperaturen von rund 21°C und meist hoher Außenfeuchte zwischen 100 und 80%

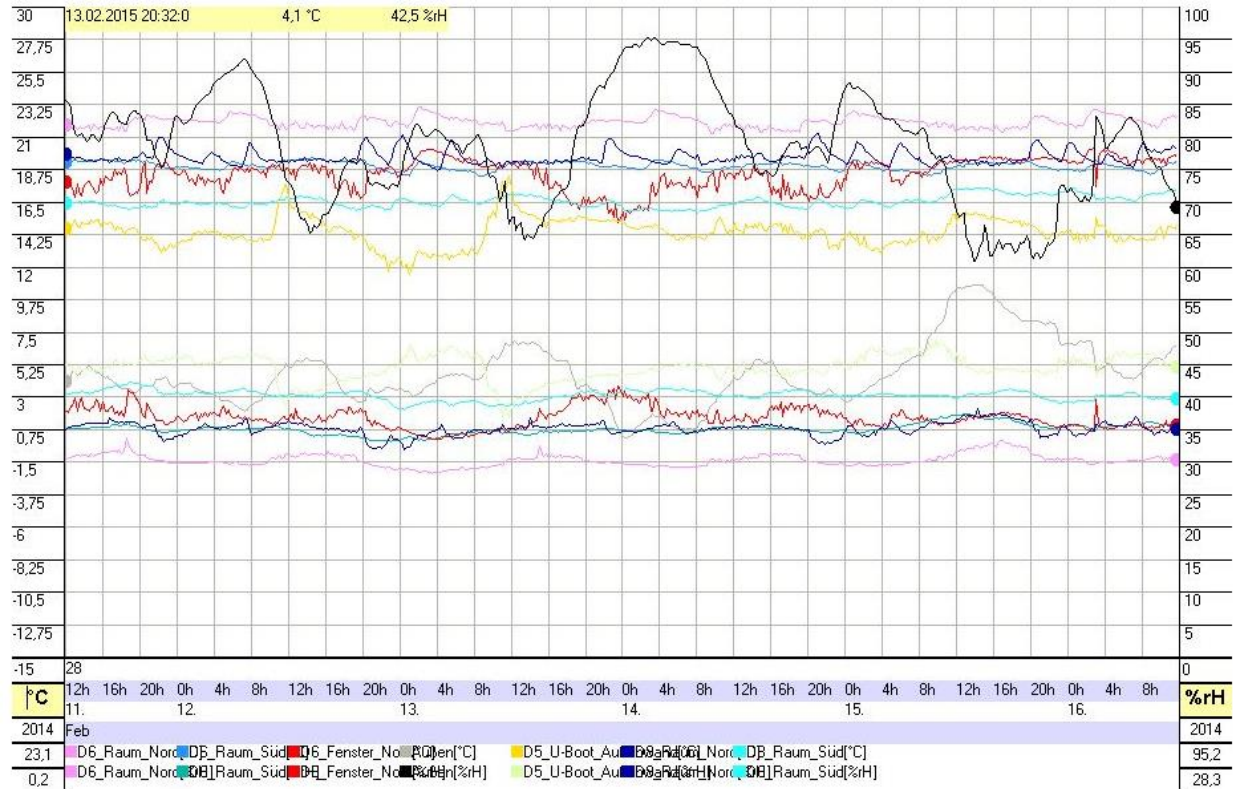
Raumklima im Februar 2014 auf Deck 6 im Bereich von 35-40% r.F (Ohne Befeuchter) bei Raumtemperaturen von rund 19°C und meist hoher Außenfeuchte zwischen 95 und 65%

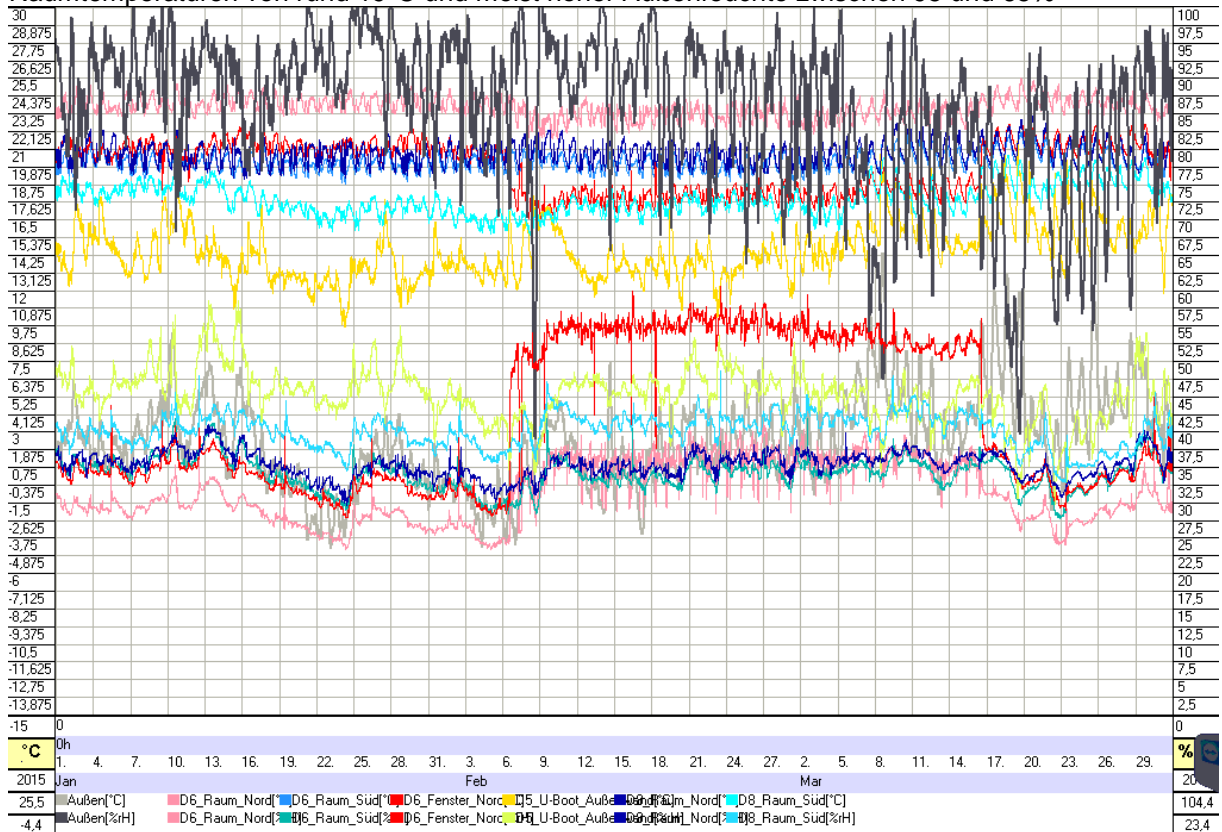
Einsatz des bzw. der Kaltverdunster Anfang Februar 2015 auf Deck 6 bis Mitte März 2015 bei Raumtemperaturen von 25-26°C auf Deck 6 (zu warm!) Die Raumfeuchte pendelt sich bei ca. 55% ein – aber sehr **zackenreich!**

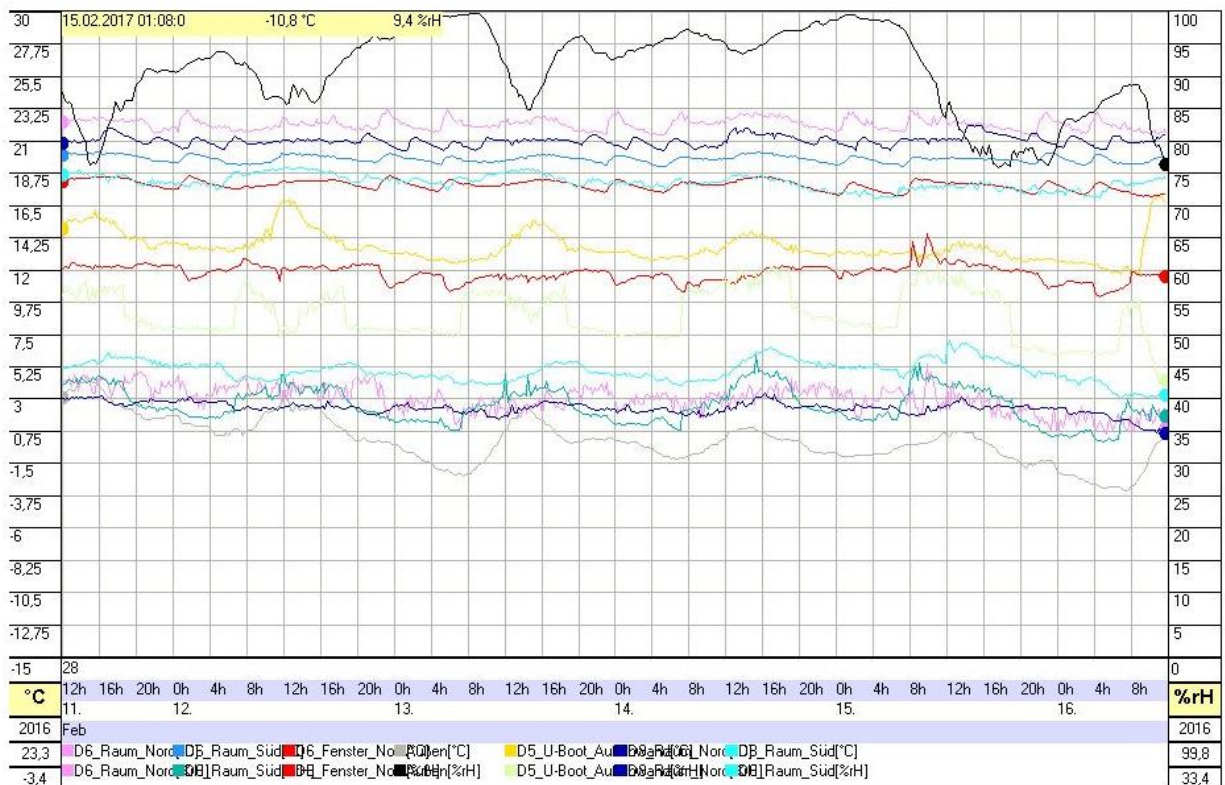
Einsatz der Befeuchter in Ebene 6 in der Woche vom 11-16. Februar 2016 mit (unnötig hohen), stabilen Werten bei 60%, bei wieder zu hohen Raumtemperaturen von ca. 22-23°C

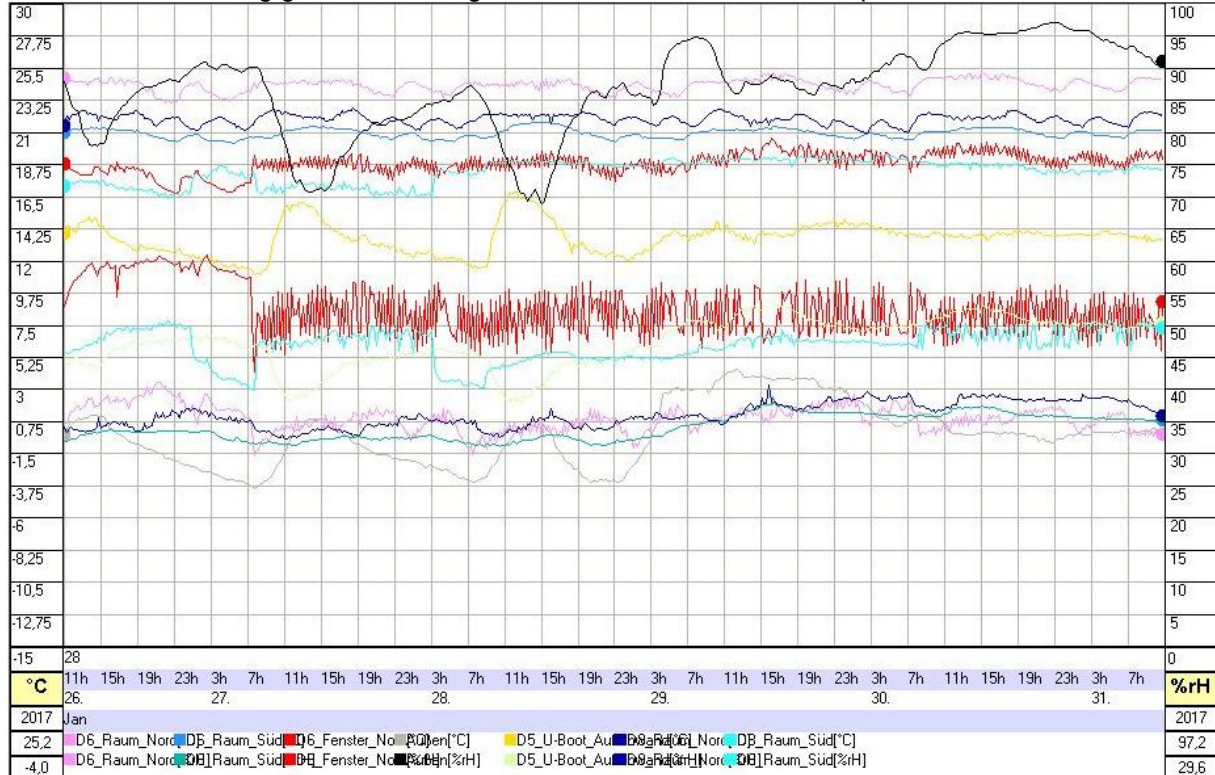
5 Tage im Jan 2017 ab dem 27.1. 2017 zeigen ein Phänomen der Befeuchter, dem sofort gegengesteuert werden muss: Die Feuchteanreicherung im Schauraum zeigt einen extrem zackigen Verlauf, der höchst ungünstig für die Exponate ist.

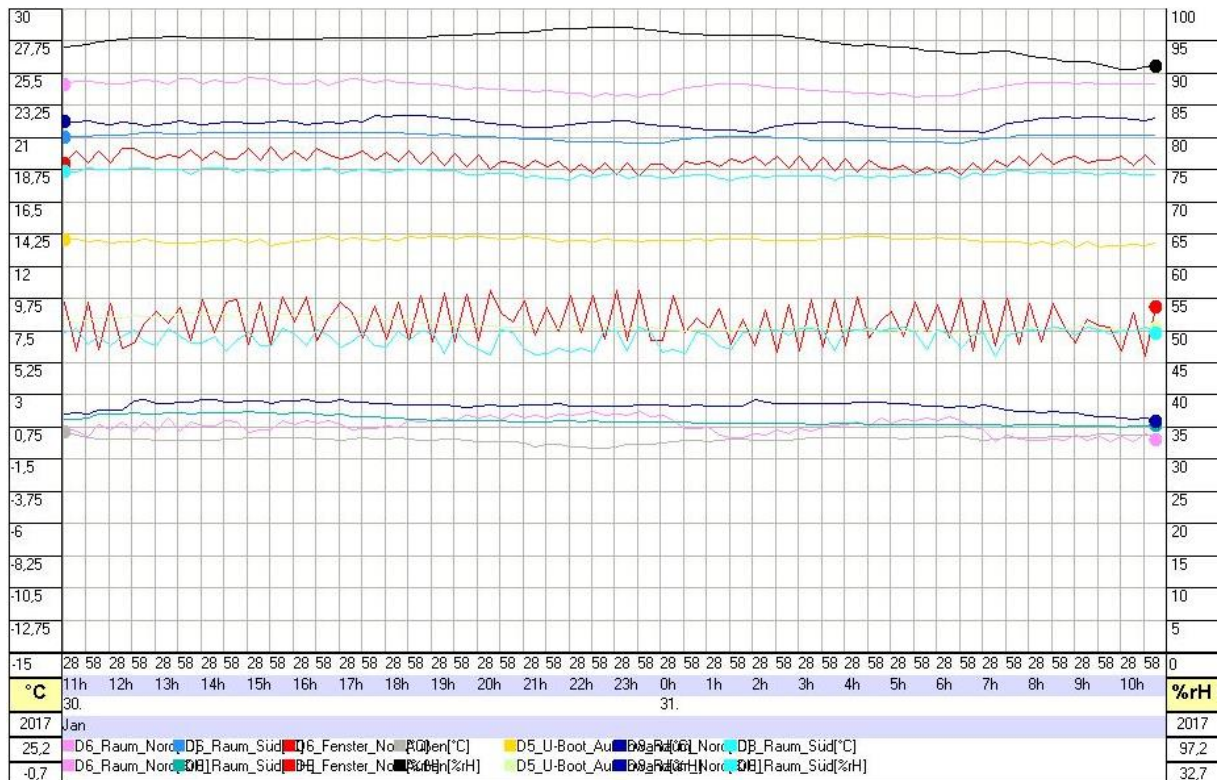
Die Lupe über 2 Tage im Januar 2017 zeigt Feuchtesprünge innerhalb 1 Stunde von ca. 10%. Dementsprechend bewegt sich auch die Raumtemperatur in Zacken, da Befeuchtung (adiabate) Kühlung bedeutet. Die Raumtemperatur beträgt sinnvolle ca. 20°C.

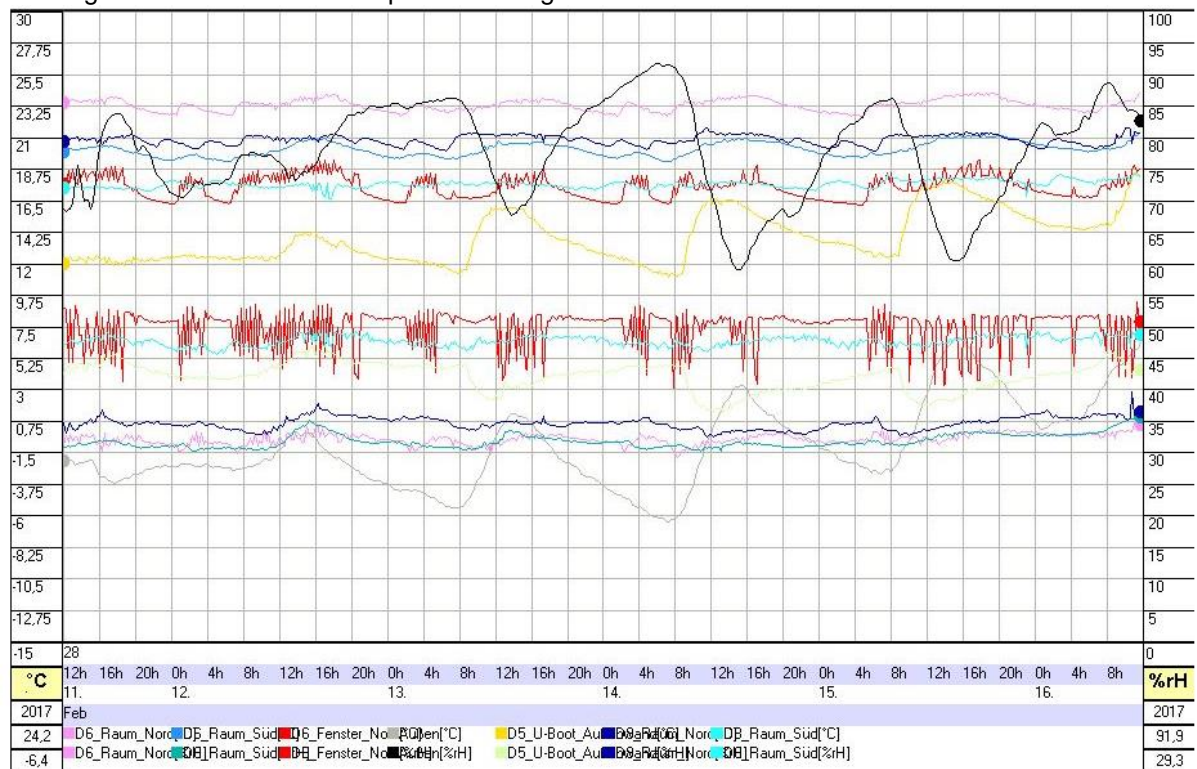
Diese Beobachtungswoche vom 11. Bis 16. Februar 2017 zeigt starke Feuchtesprünge in Ebene 6 nach unten, ausgehend von Wärmequellen in Ebene 6 – oder Ähnliches – die den Feuchtezustand in Ebene 6 unregelmäßig um ca. 10% im ca. 4h Rhythmus springen lassen. Da die Zacken nach unten

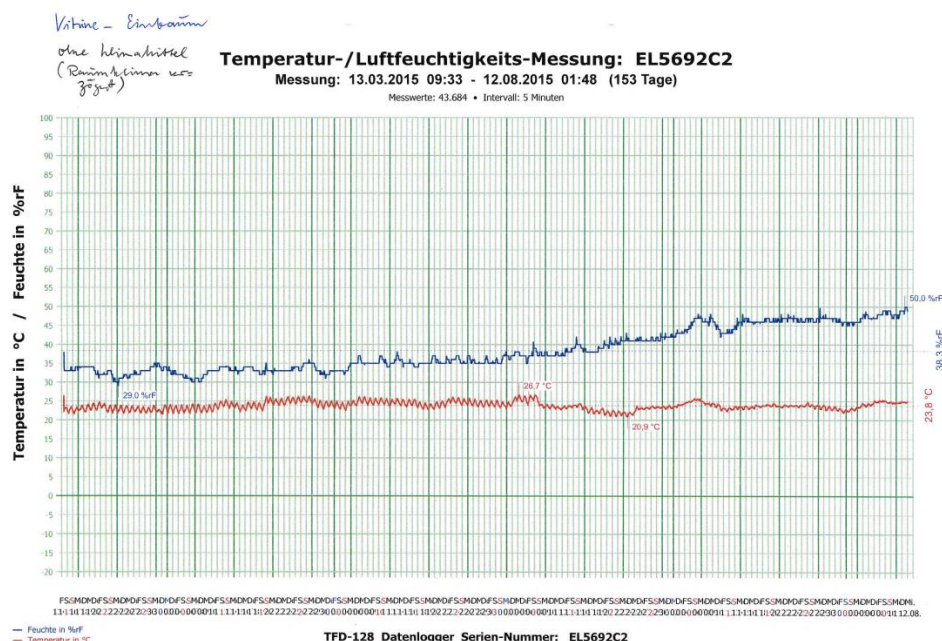
Schauvitrine (Einbaum), ohne Gelkissen

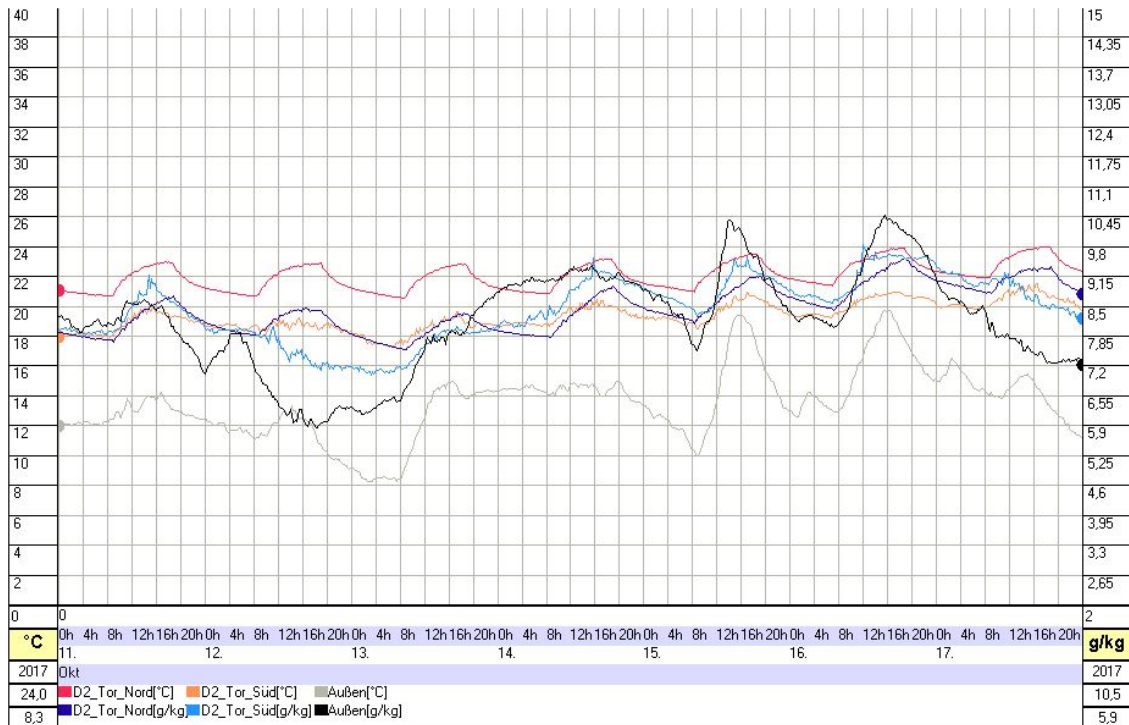
Vergleich der Absoluteuchte außen und innen auf Ebene 2 im Oktober, nach Aktivierung der Lüftungsanlage 1 (Foyer). Es sind keine merklichen Veränderungen zu erkennen. Auffallend ist nur, dass genau um 8:00 ein regelmäßiger, täglicher Temperaturanstieg zu verzeichnen gibt, obwohl es angeblich keine Nachtabsenkung gibt und um 8:00 erst das Putzlicht und um 9:00 erst die Museumsbeleuchtung eingeschaltet wird.

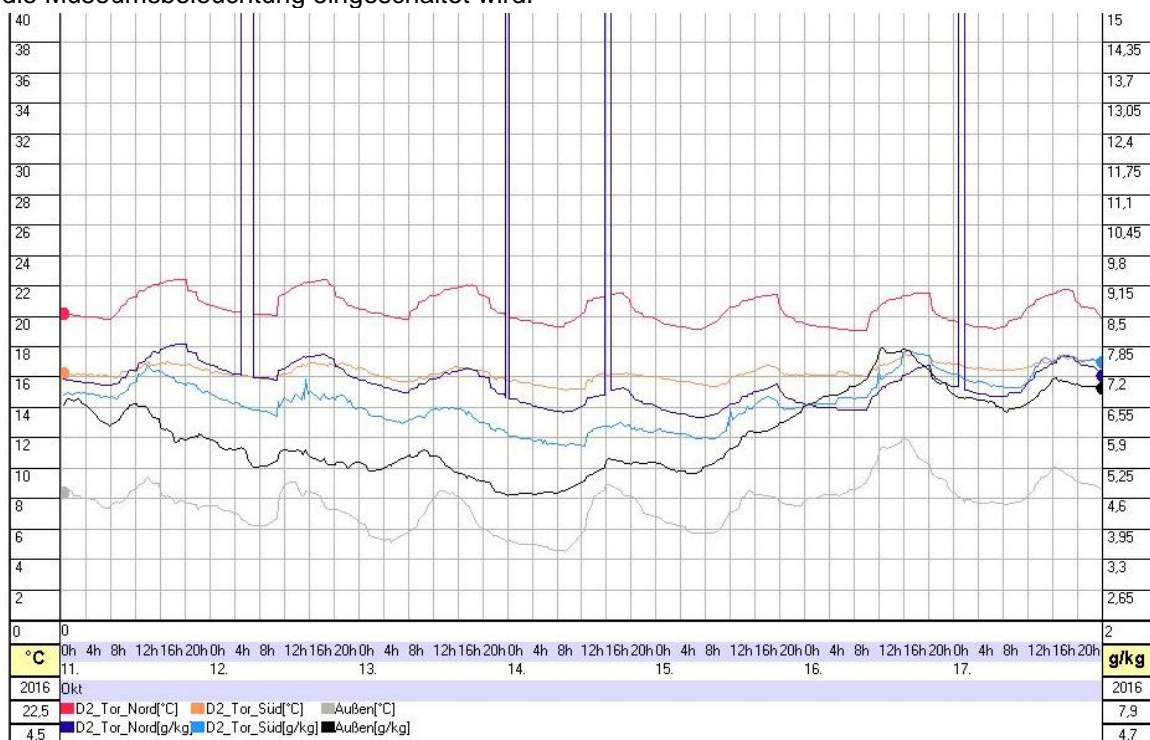
Im Vergleichsjahr 2016 davor ist ein ganz ähnlicher Temperaturverlauf zu konstatieren. Nur die absolute Feuchte in den Schauräumen ist, verglichen zur ähnlichen Absoluteuchte außen, merklich geringer. Grund dafür könnte der Einsatz mobiler Kaltverdunster in den unteren Ebenen für die Sonderausstellung sein.
