Untersuchungen zu Umwandlung, Mobilisierung und Rekrystallisation von Gips auf stark salzbelastetem Untergrund von national bedeutenden Wandmalereien am Beispiel des Schwahls des Doms St. Petri zu Schleswig

Abschlussbericht zum DBU-geförderten Vorhaben
Aktenzeichen: 32169
(Förderzeitraum: 08/2015–09/2018)

Dem Gilb auf der Spur: Zu Gips, Salz und Überzügen an den historischen Malereien im Schwahl des Schleswiger Doms

Publikation zum DBU-Projekt „Untersuchungen zu Umwandlung,
Mobilisierung und Rekristallisation von Gips auf stark salzbelastetem
Untergrund von national bedeutenden Wandmalereien am Beispiel
des Schwahls des Doms St. Petri zu Schleswig“

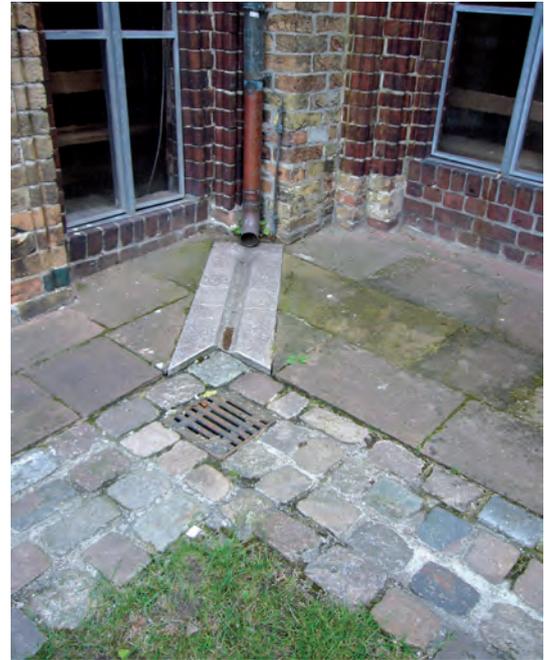
11 Nordwestecke des Schwahlhofs nach der Sanierung, Aufn. 2015.

1.) Von großer Bedeutung war der Austausch des feuchtebelasteten Bodens im Innenhof. Er bestand aus einer die vorhandene Feuchtigkeit stark bindenden Moosfläche, die durch eine niederschlagsdurchlässige Schicht ersetzt wurde. Die Entwässerung des Norddachs des Langhauses über den Schwahl-Innenhof wurde verbessert, die kurzzeitig erhöhten Mengen an Oberflächenwasser werden jetzt über ein gemauertes Traufrinnenpflaster am Rand des Hofes schnell abgeführt (Abb. 11).

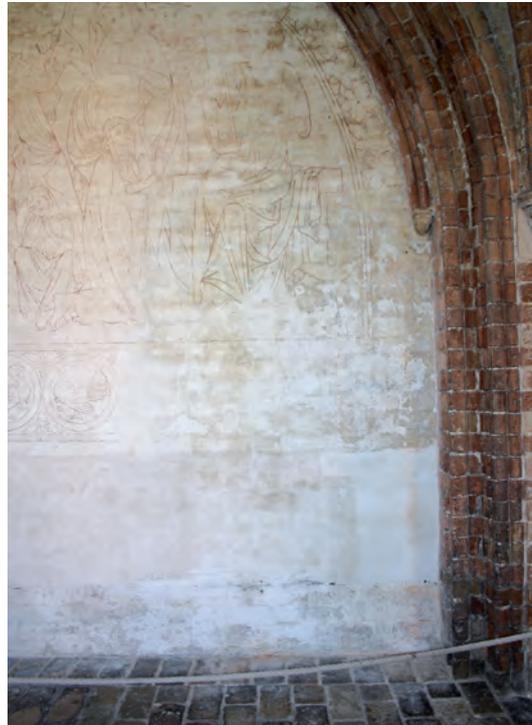
1 Übersicht
Horizontalsperre,
Joch 5, Aufn. 2016.

Horizontalsperre. Die Aufnahmen zeigten eine Unregelmäßigkeit der Horizontalsperre im rechten Bereich von Joch 5.⁵

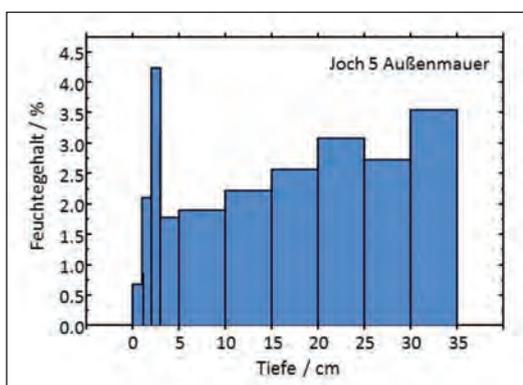
5 Feuchtegehalt der Bohrmehlproben im Außenmauerwerk (rechts neben dem Stütz Pfeiler), 2017.

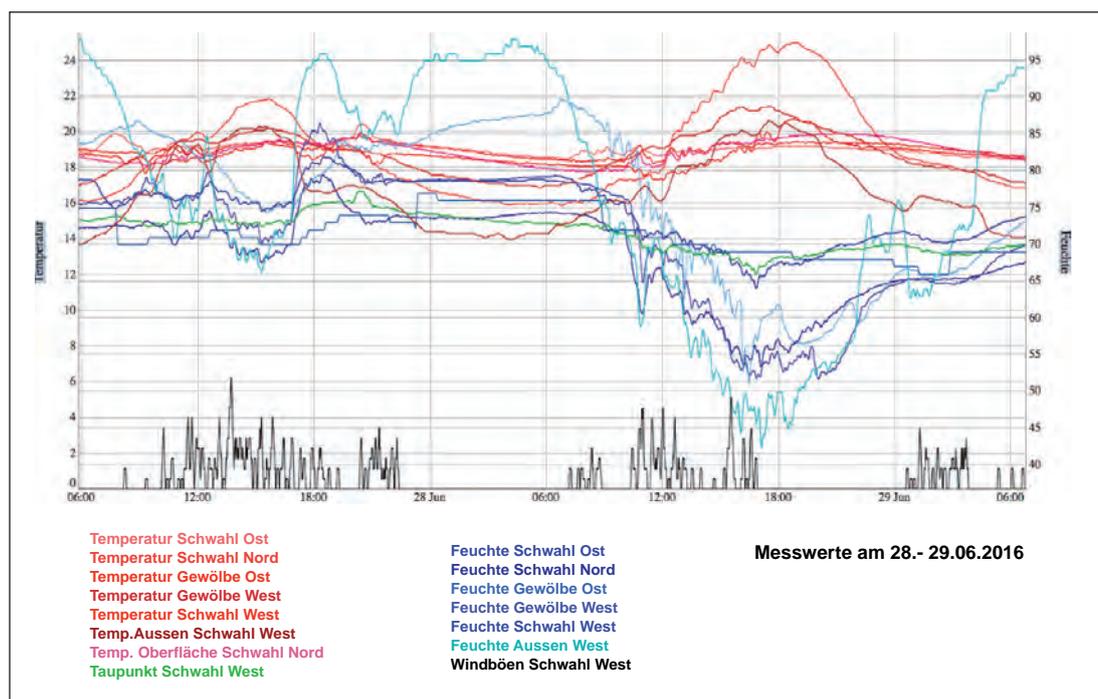
1 Einfluss des Windes auf die relative Feuchte im Schwahl.

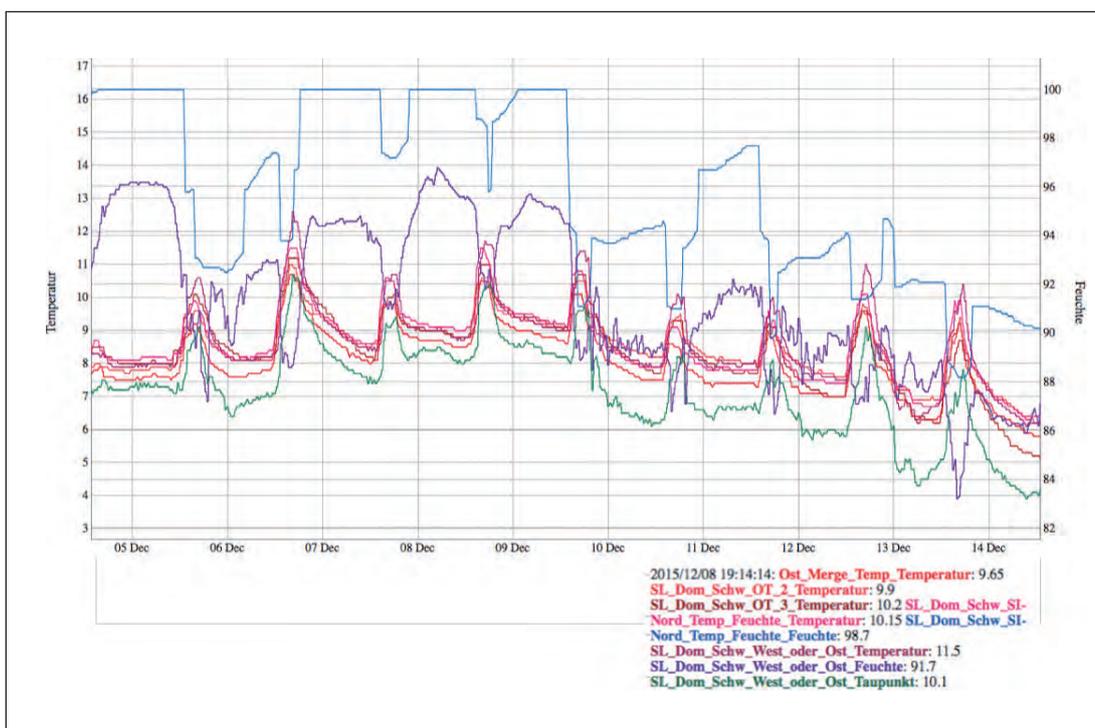
3 Tauwasserausfall während des Schwahlmarktes.

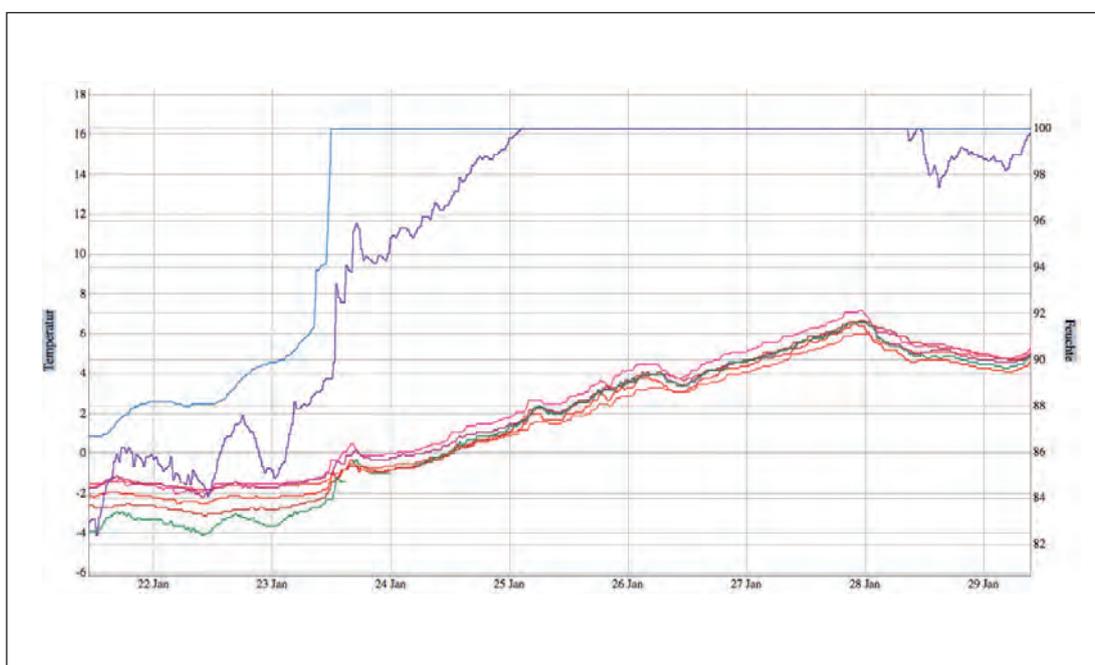
4 Durchzug einer Warmfront nach einer Frostperiode.

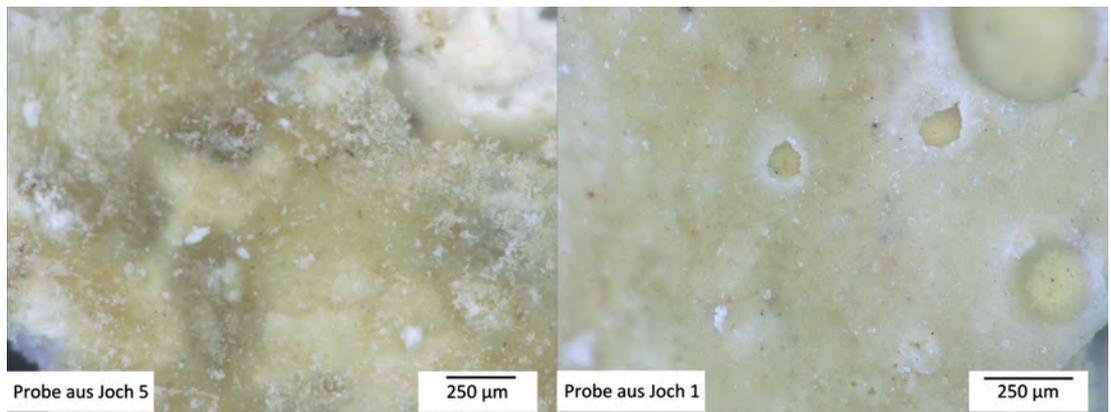
3 Mikroskopische Aufnahmen der Überzüge aus Joch 5 (links) und 1 (rechts).

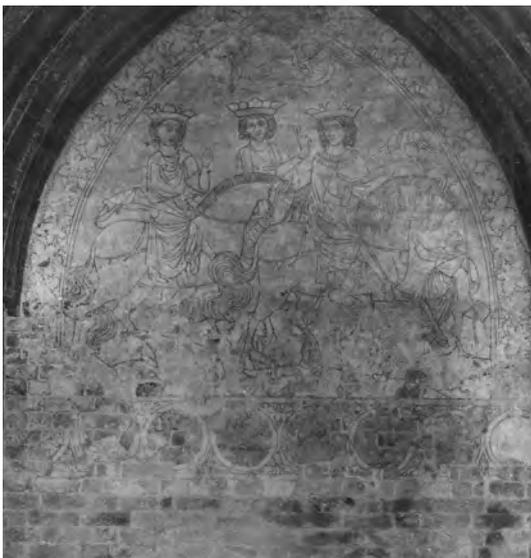
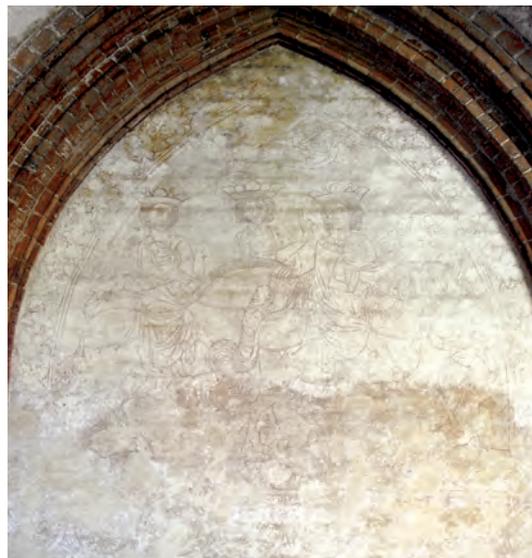
5 bis 6 Vergleich der Verfärbungen 1973 bis 2015 in Joch 2:

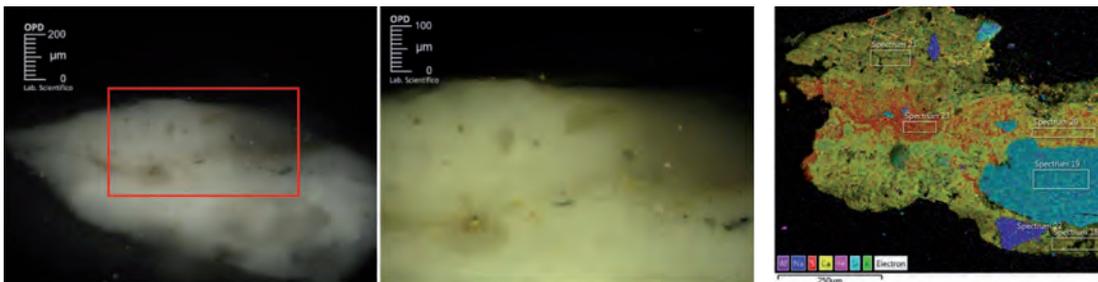
10 a) Mikroskopische Aufnahme eines Fragments aus Joch 2 (links: 10-fache und rechts: 20-fache Vergrößerung des im linken Bild rot umrandeten Bereichs); b) Elementmapping aus REM-EDX-Untersuchungen mit Gipsanreicherungen (rot eingefärbt) zwischen zwei Putzschichten.⁹

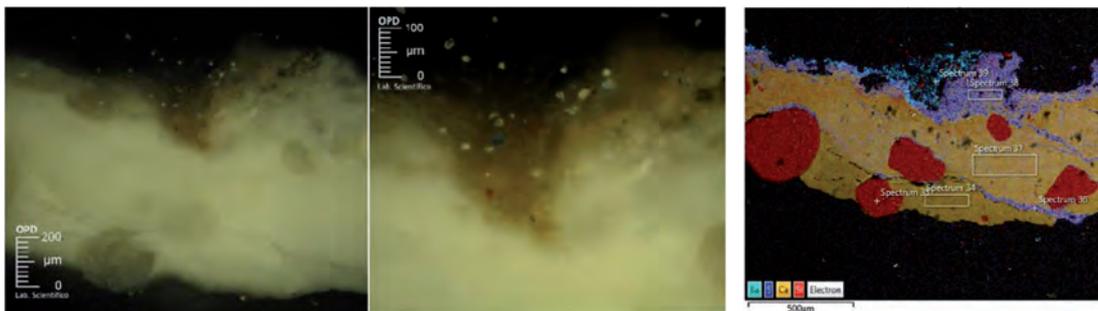
11 a) Mikroskopische Aufnahmen eines Fragments aus Joch 5 (10- und 20-fache Vergrößerung), mit deutlich erkennbarer gelblicher Verkrustung an der Oberfläche; b) Elementmapping aus REM-EDX-Untersuchungen des Fragments, Gipsanreicherungen (violett eingefärbt) nahe der Oberfläche und in Rissen des Fragments, eine bariumhaltige Verbindung (u.a. Bariumsulfat) im Bereich der Vergilbung und eine Lücke in der Elementverteilung im oberen rechten Bildbereich.¹⁰

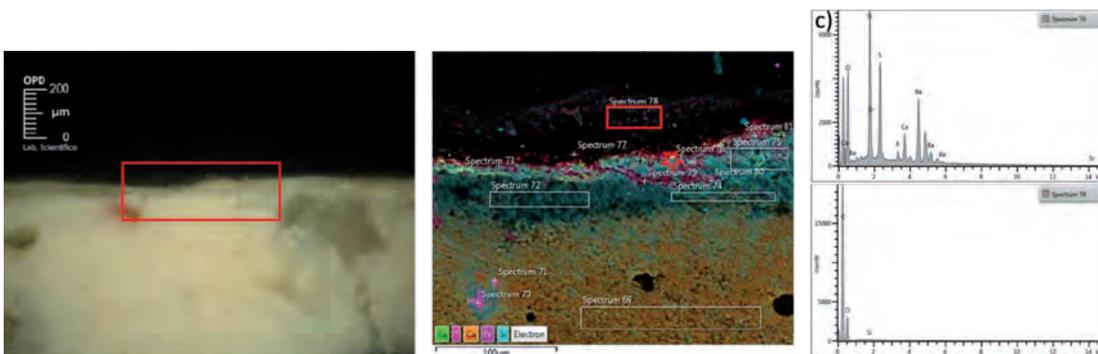
12 a) Mikroskopische Aufnahme eines Fragments aus Joch 5 (10-fache Vergrößerung); b) Elementmapping aus REM-EDX-Untersuchungen in dem in a) rot umrandeten Bereich, Gipsanreicherungen (violett eingefärbt) und bariumhaltige Verbindungen (u.a. Bariumsulfat) sind im zunächst als Oberfläche erscheinenden Bereich erkennbar; c) Oben: Röntgenspektrum der in b) mit dem Stern markierten Position, in der Gips und eine bariumhaltige Verbindung vorliegen; unten: Röntgenspektrum des in b) rot umrandeten Bereichs, welches die Existenz einer organischen Verbindung auf der Oberfläche belegt.¹¹

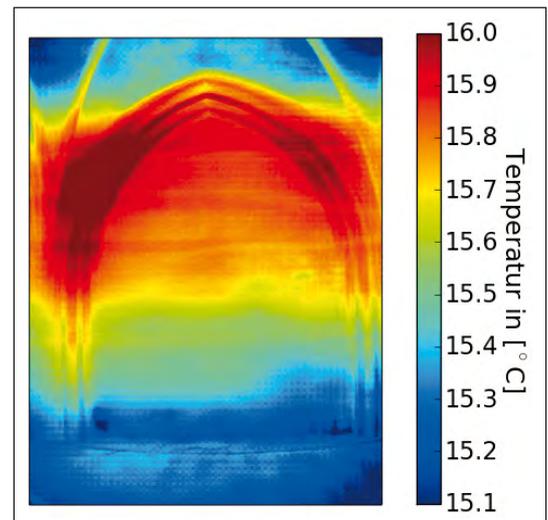
11 Joch 5, September 2017, IR-Aufnahme der Außenseite der Westwand mit dem Realbild (links) und dem Mittelwert (rechts).
