Institut für Diagnostik und Konservierung  
an Denkmälern in Sachsen und Sachsen-Anhalt e.V.

Bericht HAL 55 / 2018

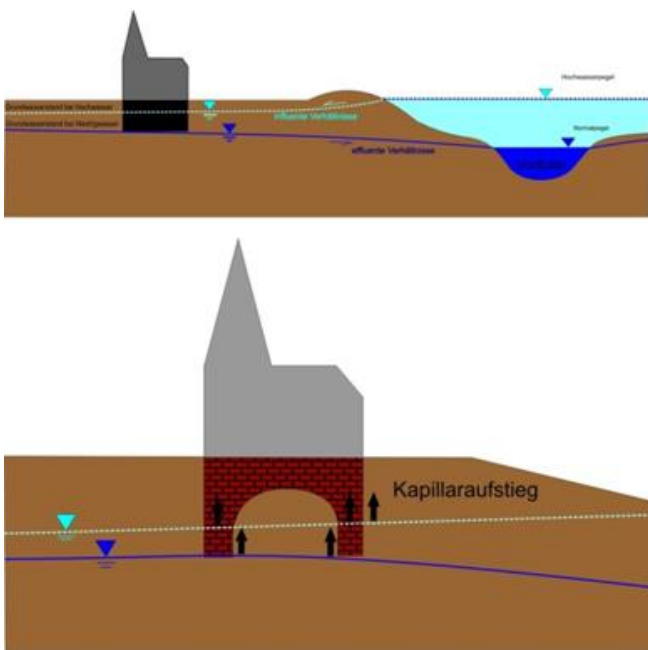
Abb. 1 Oben: Grundwasserspiegel in Abhängigkeit vom Oberflächenwasserspiegel. Unten: Mögliche Beeinflussung des Gebäudes durch steigenden Grundwasserdruck: Vernässung der Fundamente, Kapillaraufstieg innerhalb und außerhalb des Mauerwerks

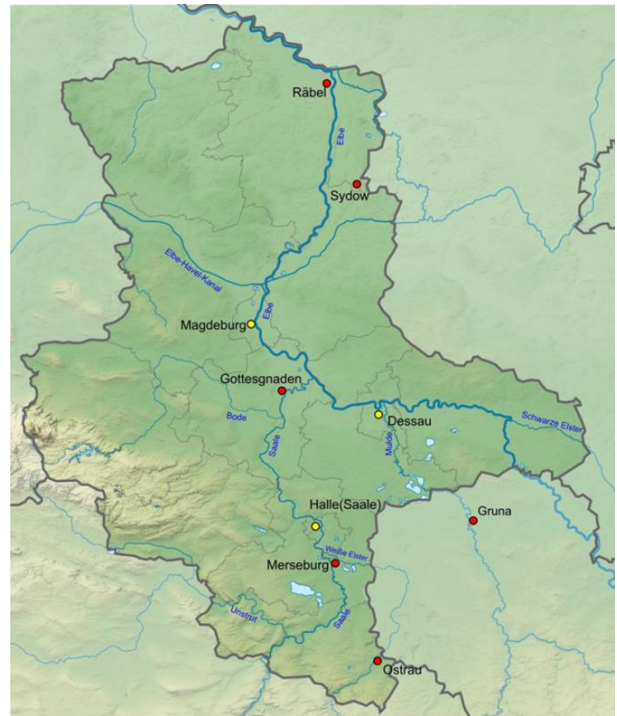
Abb. 2 Untersuchungsobjekte und ihre Vorfluter: Räbel (bei Havelberg), Kirche - nah zur Elbe; Sydow (südl. Stendal bei Tangermünde), Kirche - weit entfernt von der Elbe; Gottesgnaden (bei Calbe), Kirche - nah zur Saale bzw. zum Graben, Gruna (bei Eilenburg), Kirche - nah zur Weißen Elster; Merseburg, Neumarktkirche - sehr nah zur Saale; Ostrau (Elsteraue), Kirche - nah zur Weißen Elster bzw. zum Graben

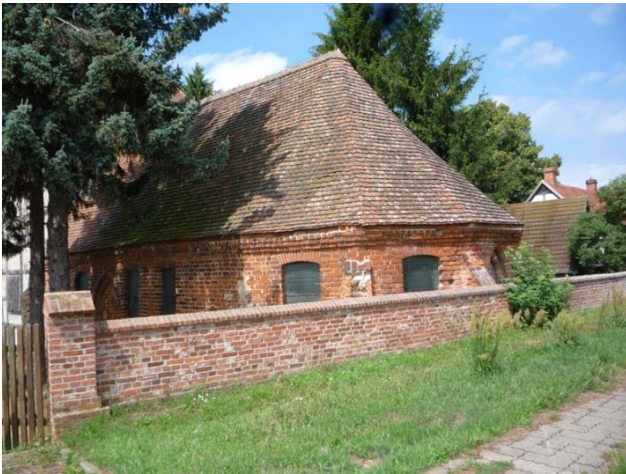
Abb. 3 Räbel, Kirche, in unmittelbare Nähe zur Elbe, Chor bindet direkt in Deich ein

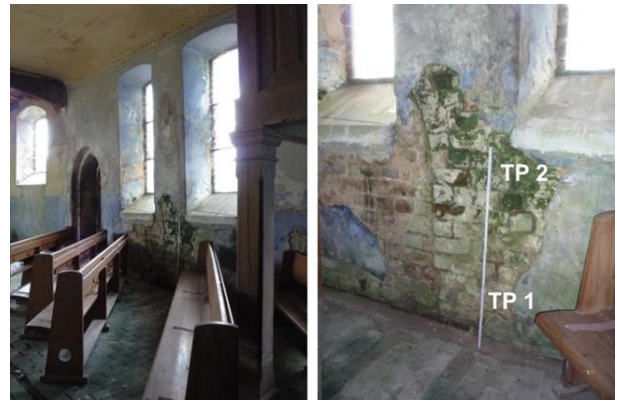
Abb. 10 Räbel, Kirche, erhebliche Schäden

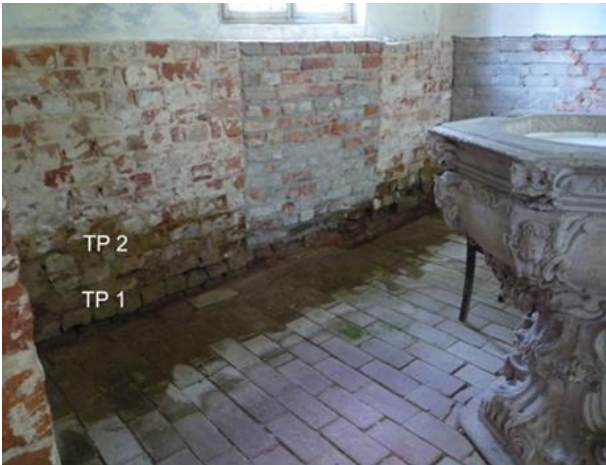
Abb. 11 Sydow, Kirche, Schäden

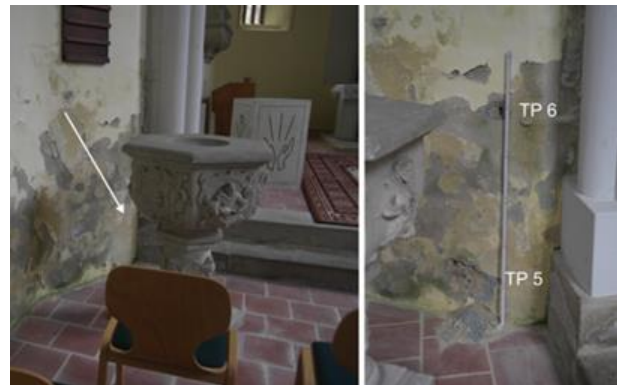
Abb. 12 Gottesgnaden, Kirche, Schäden

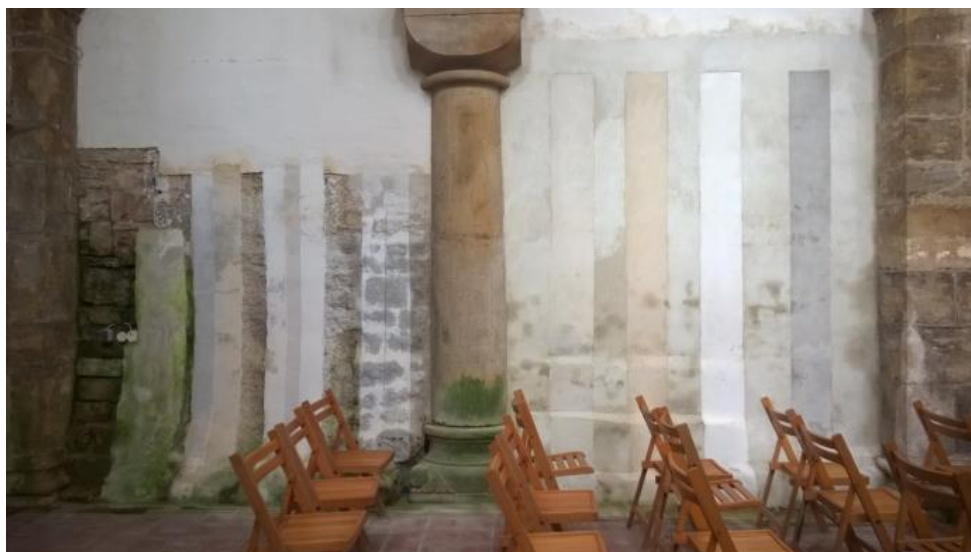
Abb. 13 Merseburg, Neumarktkirche, Bewertung verschiedener Putzmuster bei stark durchfeuchtetem Mauerwerk

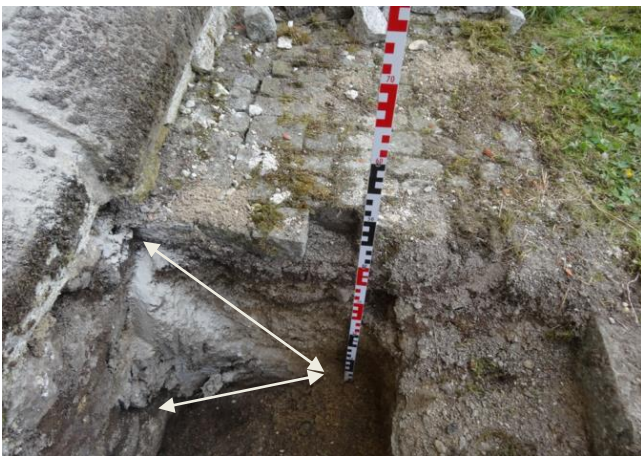
Abb. 14 Schurf mit freigelegter Vertikalsperre: falscher Einbau dieser führt zur „Bewässerung“ des Fundaments durch Schichtenwasser

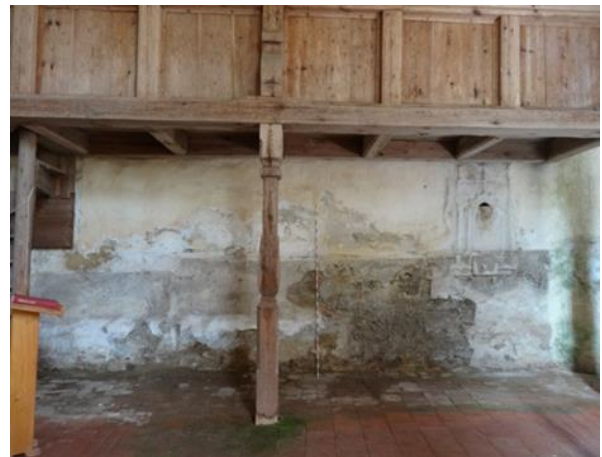
Abb. 15 Starke Feuchte- und Salzschäden sowie Vergrünungen im Innenbereich

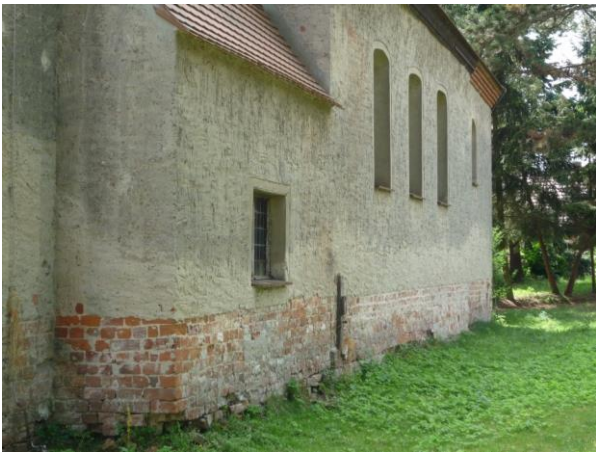
Abb. 16 Mulde an der Nordseite der Kirche Sydow

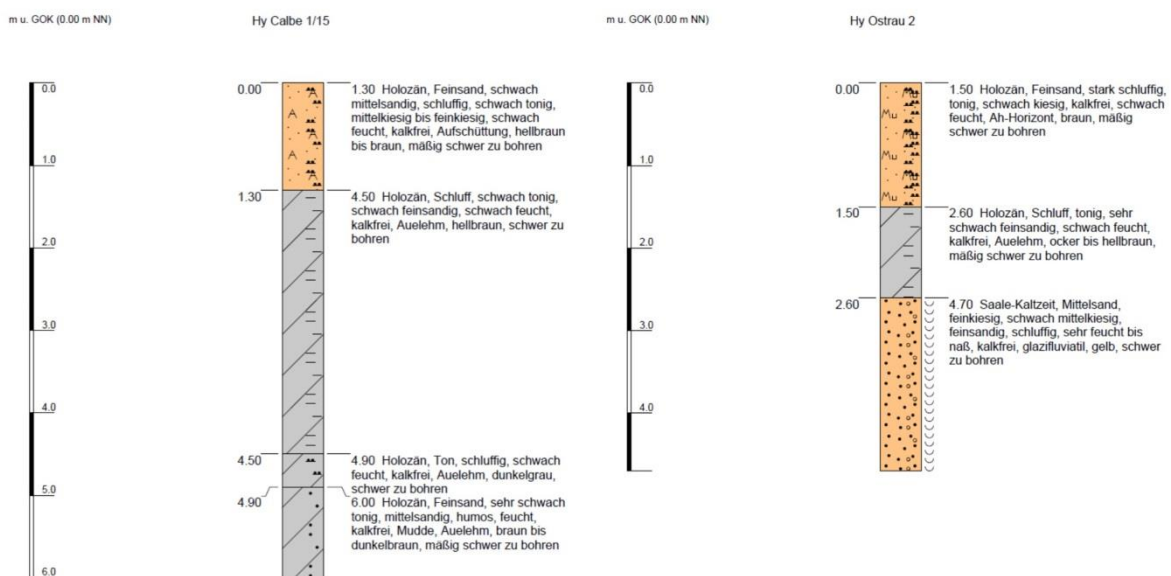
Abb. 18 Bohrerprofile der Standorte Gottesgnaden (links) und Ostrau (rechts)

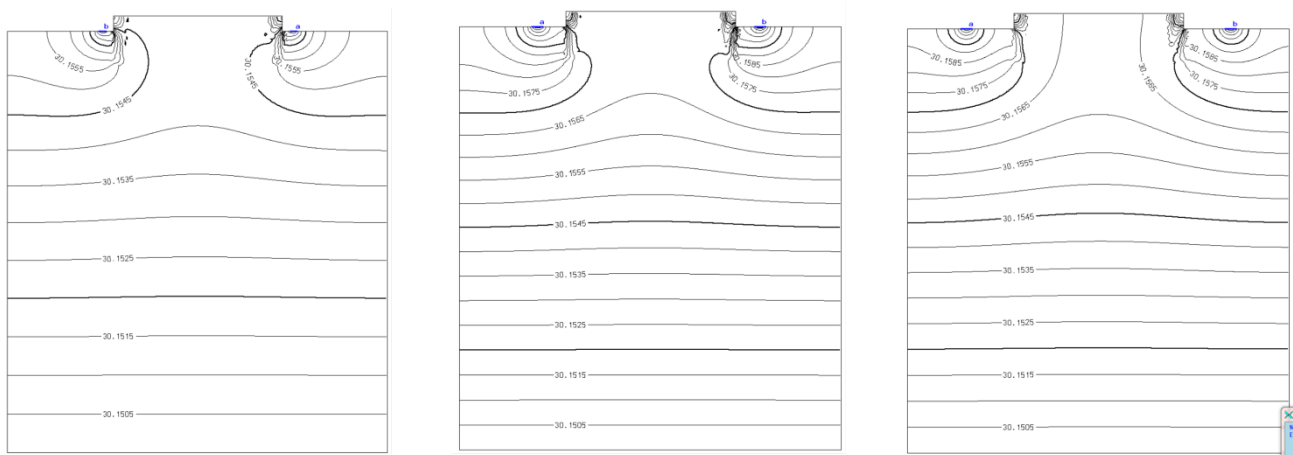
Abb. 20 Sydow, Modelle der Regenwasserversickerung mit Abständen von 0,7 m, 1 m und 2 m vom Objekt

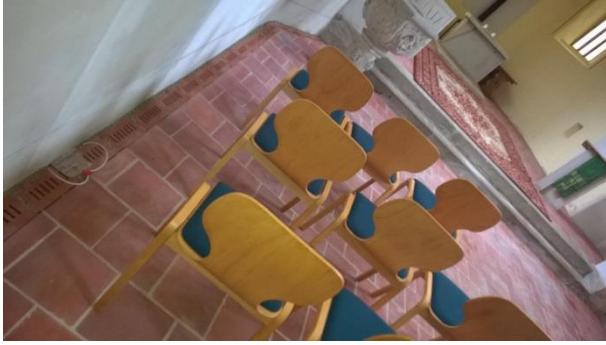
Abb. 21 Gottesgnaden, Kirche, Schiff, Nordwand mit neu eingebautem Lüftungstreifen

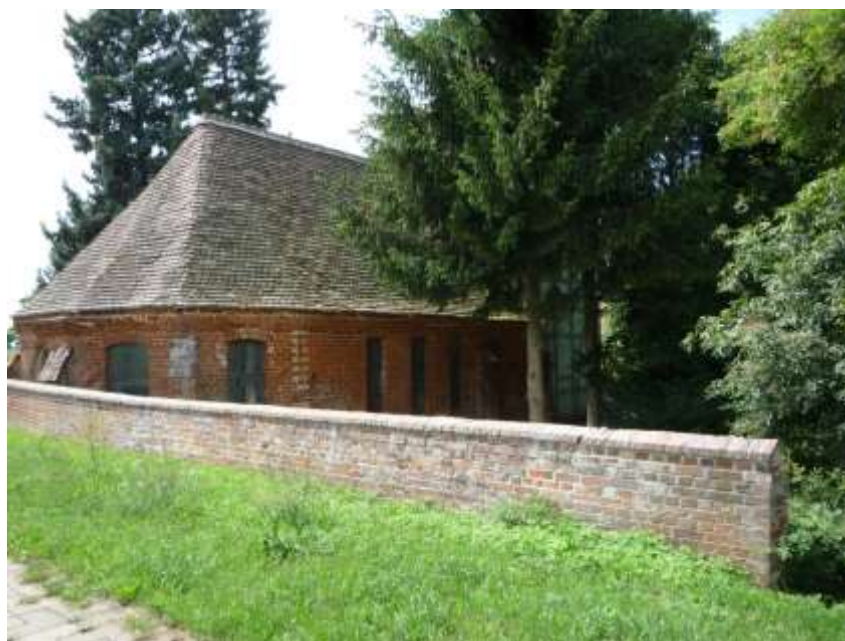
Abb. 1: Kirche in Räbel. Sie bindet mit dem Chor direkt in den angrenzenden Hochwasserschutzwall ein

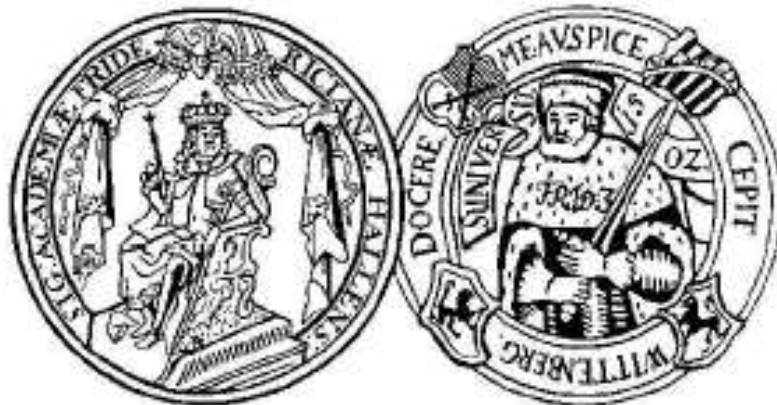
**Auftraggeber:** Evangelische Kirche Mitteldeutschland

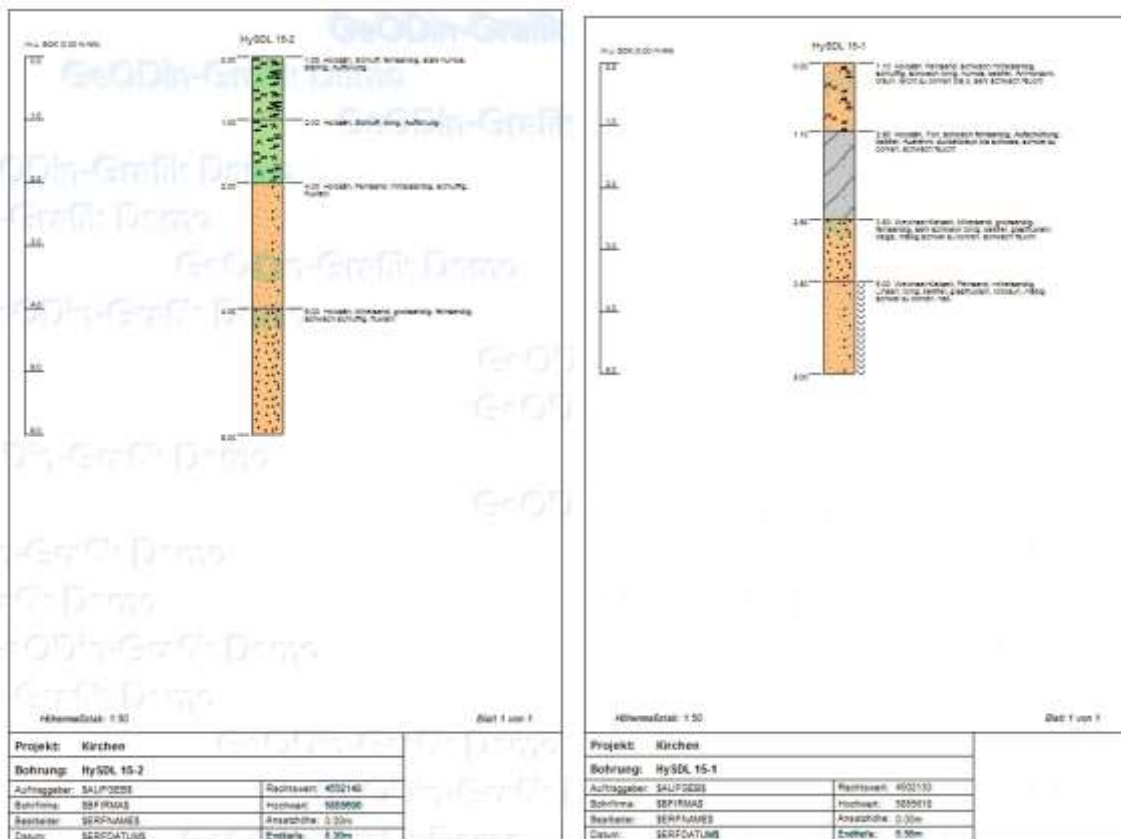
Abbildung 4: Bohrprofile der beiden Grundwassermessstellen an der Kirche Räbel. Die Bohransatzhöhen liegen bei etwa 27,6 mNN.

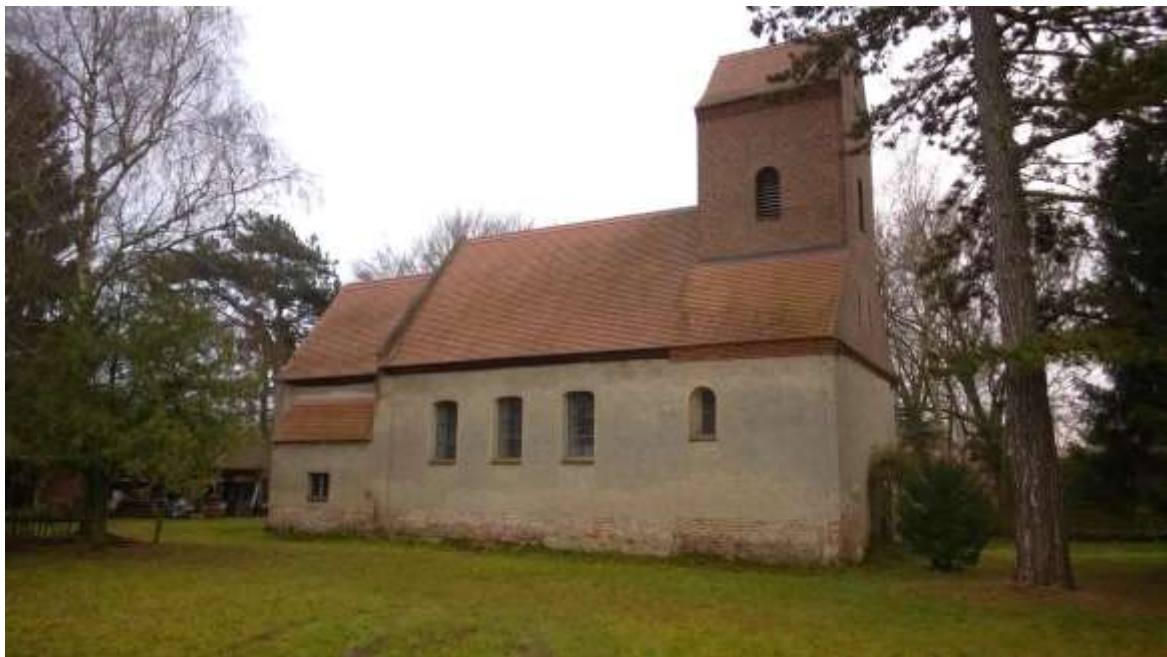
Abb.: Sydow, Kirche (Südeseite), Aufnahme am 14.12.2016

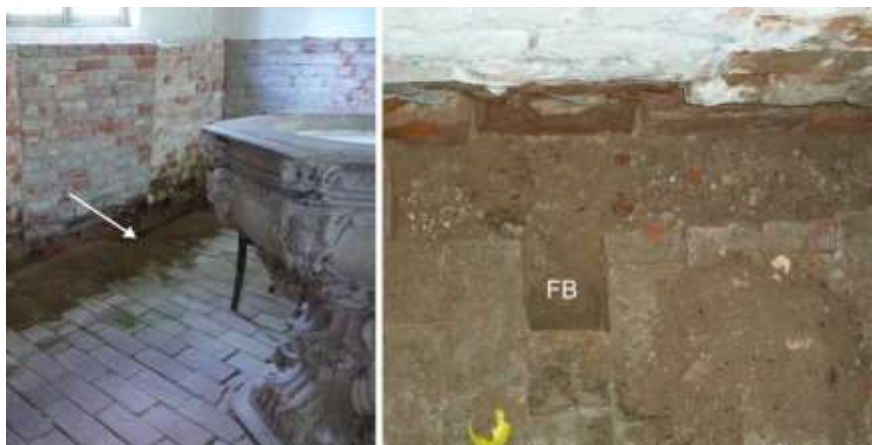
Abb. 4: Entnahmestelle der Fußbodenproben (Tiefenprofil), sehr feucht

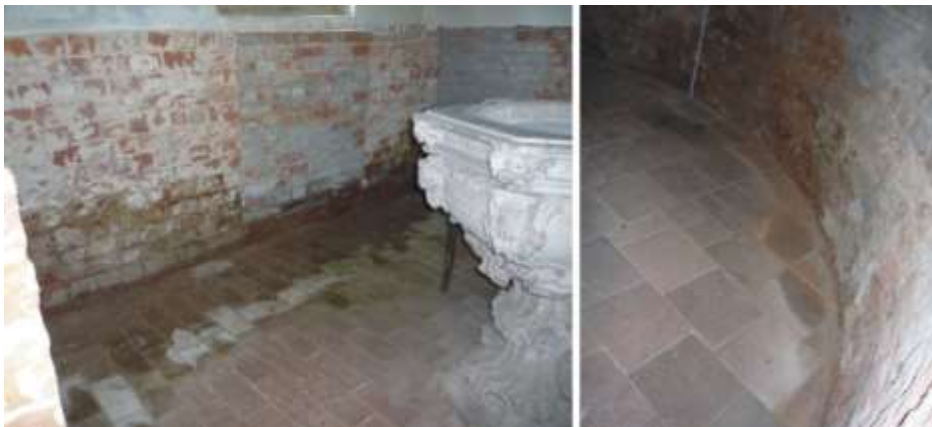
Abb. 6: Feuchte Bereiche in der Kirche

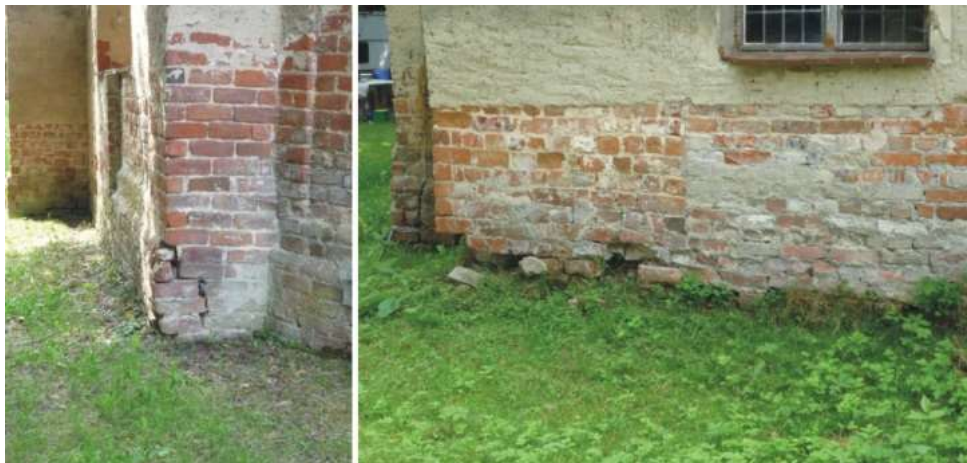
Abb. 7: Schäden am Mauerwerk der Kirche (Apsis und nördliche Chorwand)

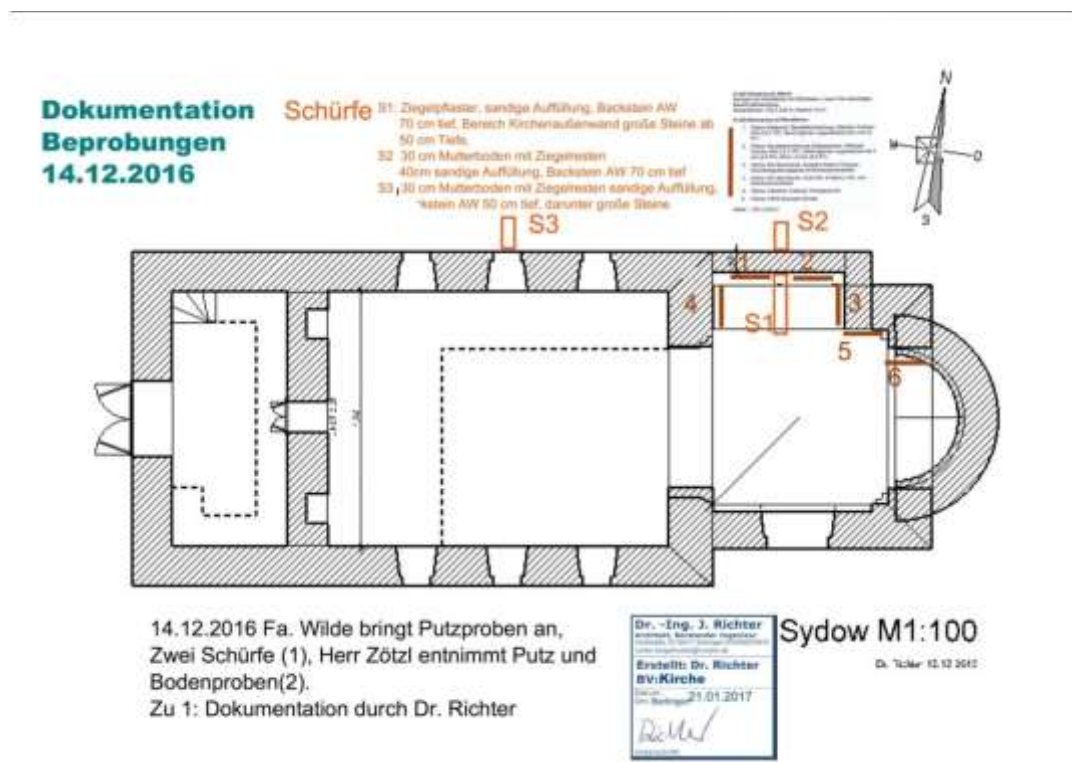
Abb. 1: Sydow, Kirche, Zeichnung, **Anlage der Putzmusterflächen 1-6 am 14.12.2014**; sowie der Schürfe (Zeichnung und Dokumentation Dr. Richter)

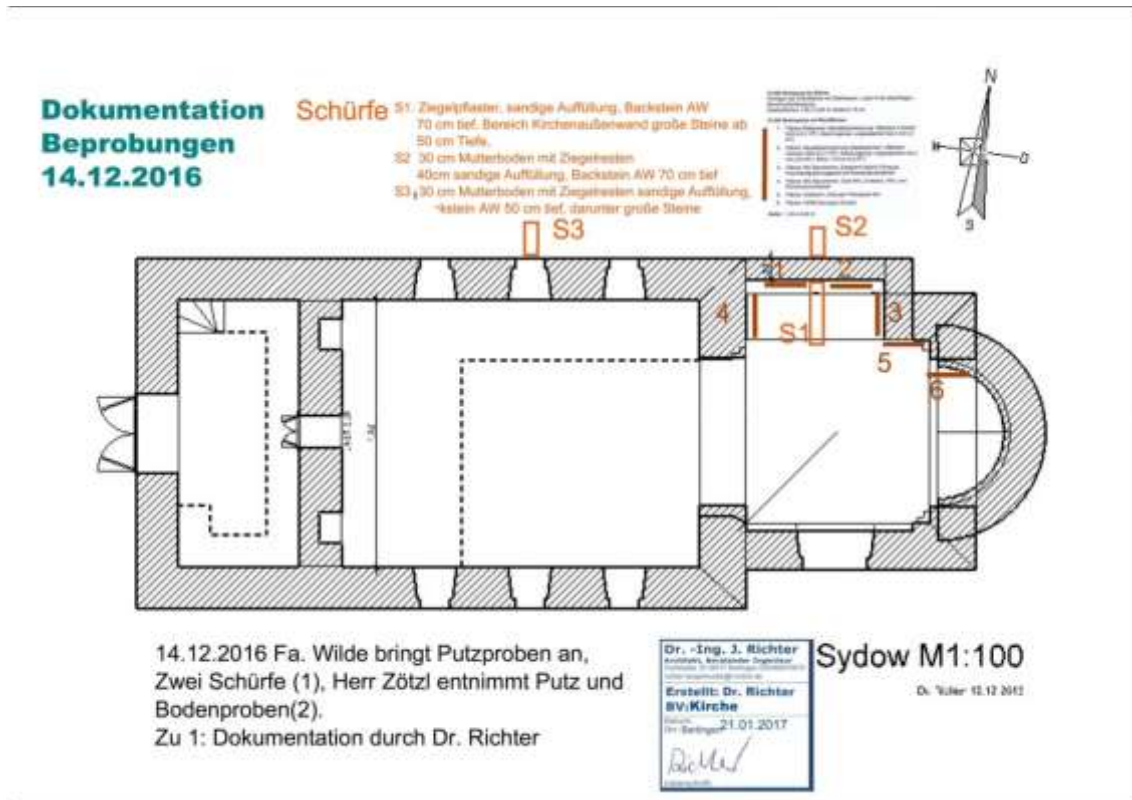
Abb. 1: Sydow, Kirche, Zeichnung, Anlage der Schürfe und Probenahmepunkte: roter Pfeil = Schürfe I innen und außen, blauer Pfeil = Schürfe II außen (Zeichnung und Dokumentation Dr. Richter)

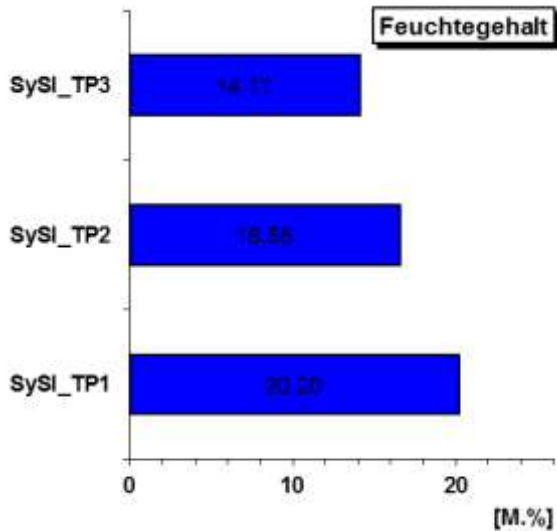
Abb. 1 Feuchteverteilung im Mauerwerk (Schüfe I, Innenbereich), in einer Tiefe von 40 cm unter GOK

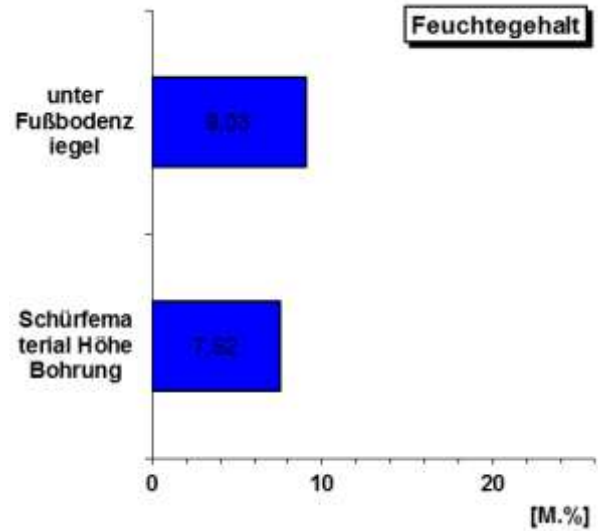
Abb. 2 Feuchteverteilung in der Schüfe I (Innenbereich), unterhalb des Ziegelfußbodens und in der Schüfe auf Höhe der Bohrung

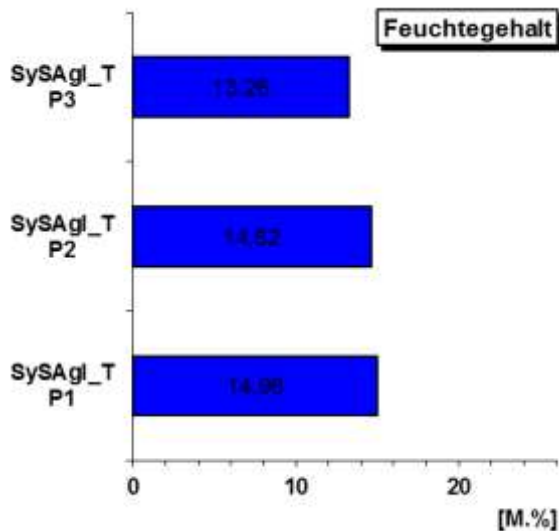
Abb. 3 Feuchteverteilung im Mauerwerk (Schüfe I, Außenbereich), in einer Tiefe von 40 cm unter GOK

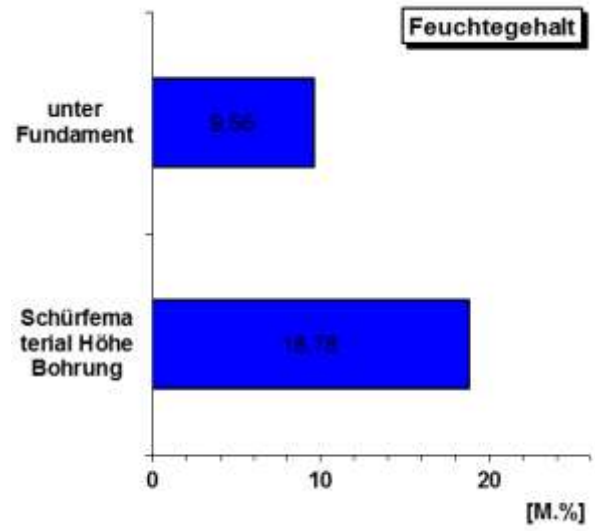
Abb. 4 Feuchteverteilung in der Schüfe I (Außenbereich), Material in der Schüfe unter Fundament und auf Höhe der Bohrung

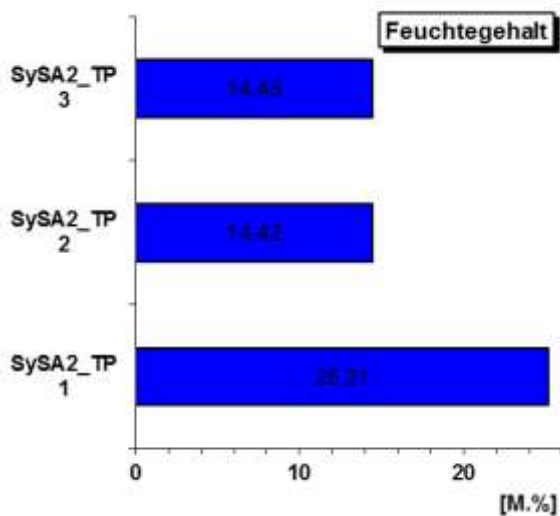
Abb. 5 Feuchteverteilung im Mauerwerk (Schüfe II, Außenbereich), in einer Tiefe von 40 cm unter GOK

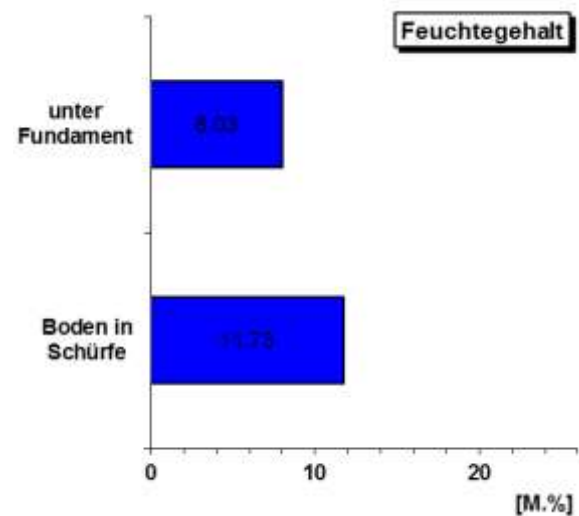
Abb. 6 Feuchteverteilung in der Schüfe I (Außenbereich), Material in der Schüfe unter Fundament und auf Höhe der Bohrung

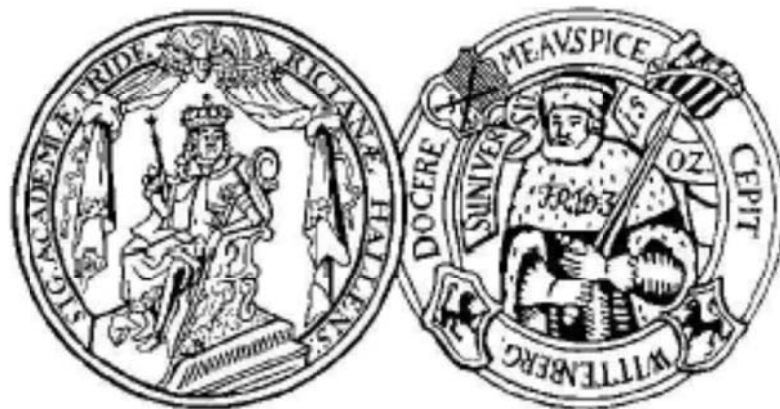
**Auftraggeber:** Evangelische Kirche Mitteldeutschland

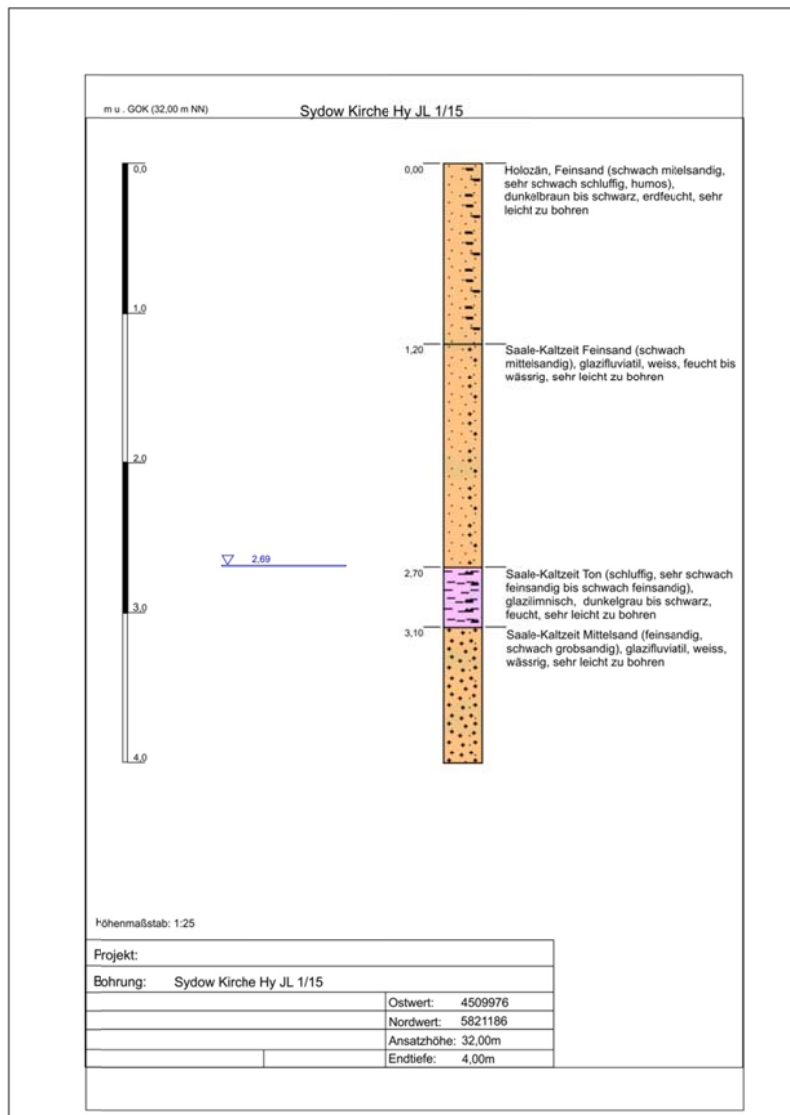
Abbildung 4: Bohrprofil der Grundwassermessstelle an der Kirche Sydow. Die Bohransatzhöhe muss auf 32,35 mNN korrigiert werden.

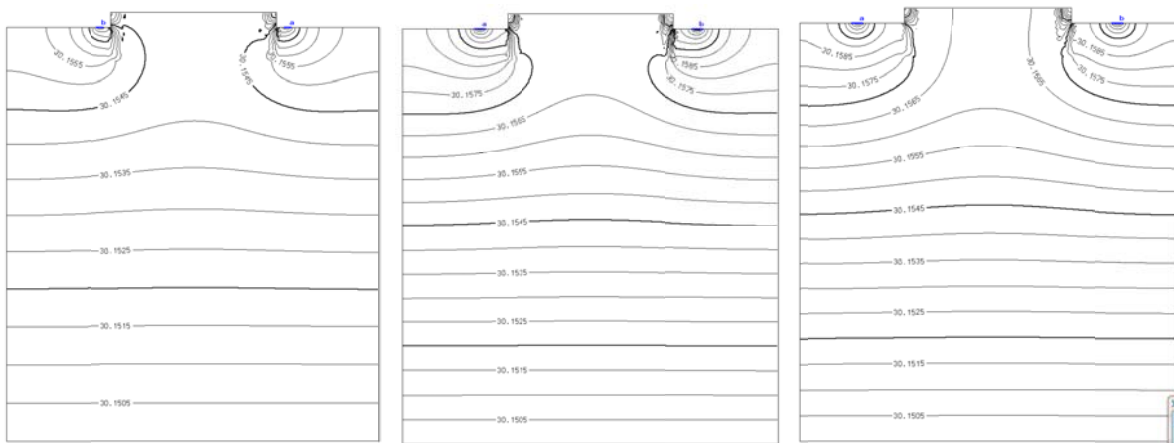
Abbildung 7: Vergleich zur Regenwasserversickerung mit einem Abstand von 0,7 m, 1 m und 2 m vom Gebäude und seinen Fundamenten

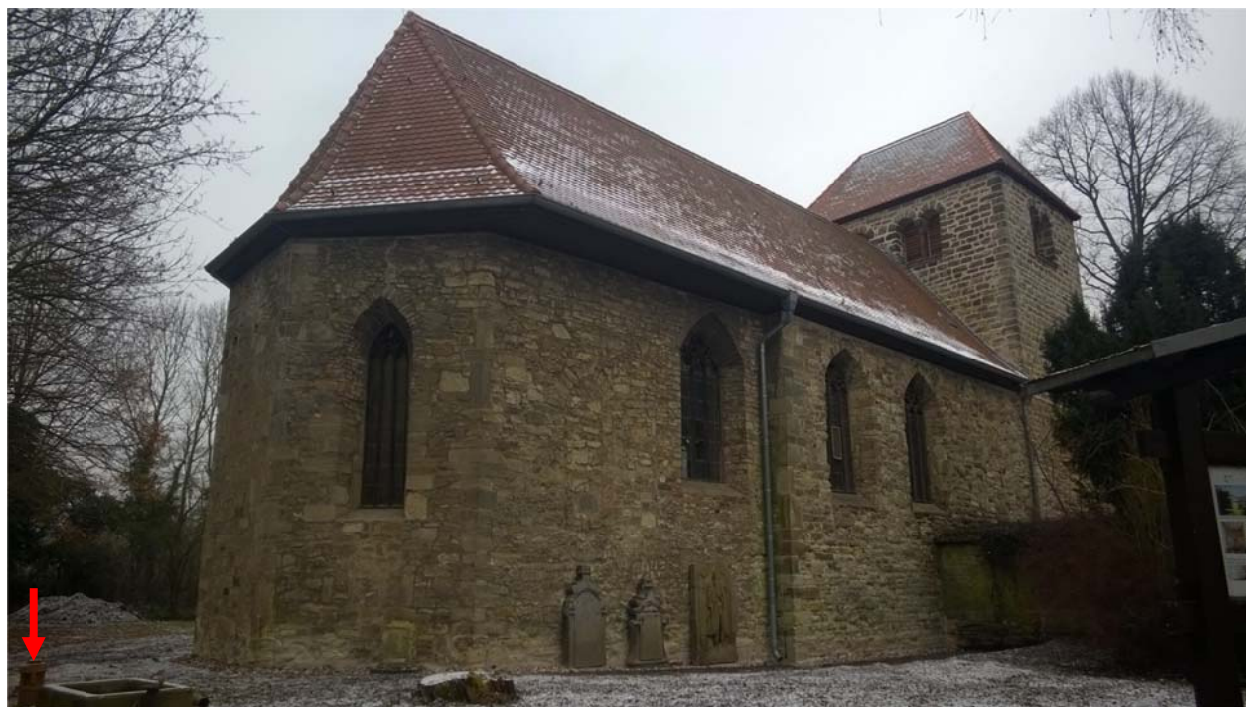
Abb.: Gottesgnaden, Kirche, Nordostansicht, Brunnen im Grundwasserleiter = roter Pfeil, Aufnahme am 07.02.2017

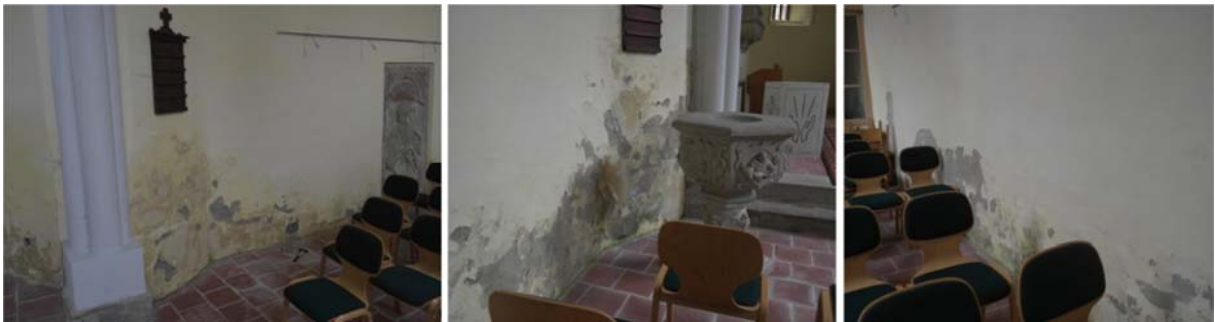
Abb. 1: Putzschäden auf der Nord- und Südseite des Kirchenschiffs

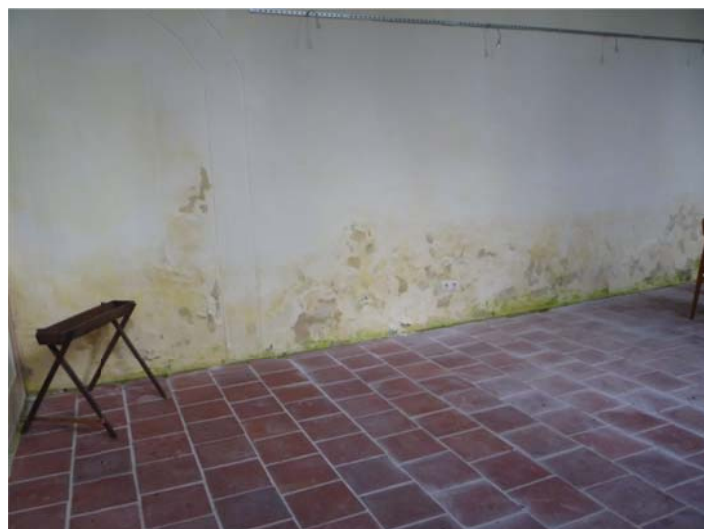
Abb. 2: Fußboden in der Kirche, der einen dichten Abschluss zum Untergrund schafft.

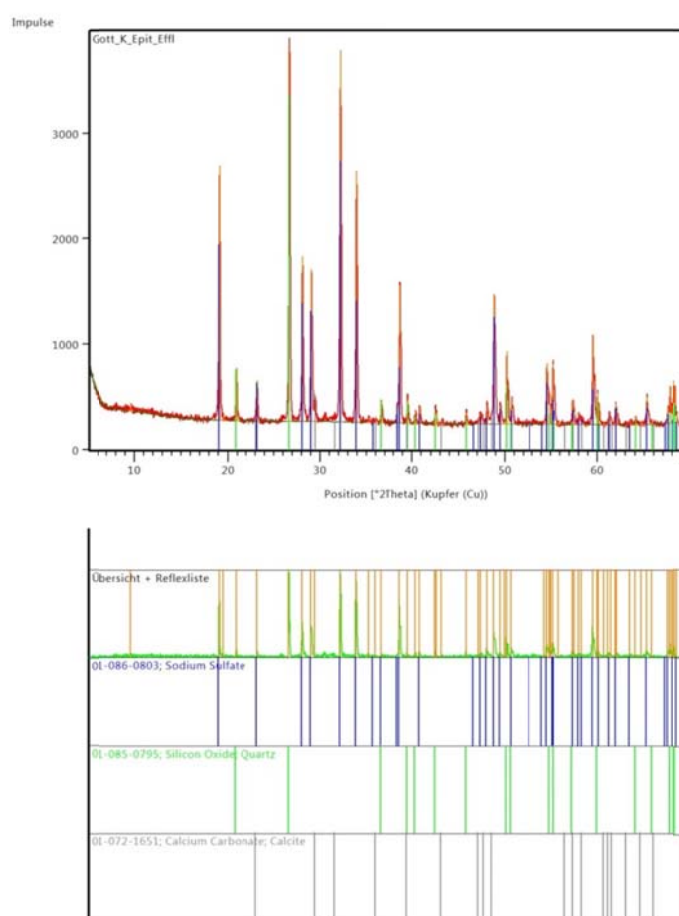
Abb. 9: Röntgendiagramm der Ausblühung westlich des Epitaphs an der Südwand des Kirchenschiffs.

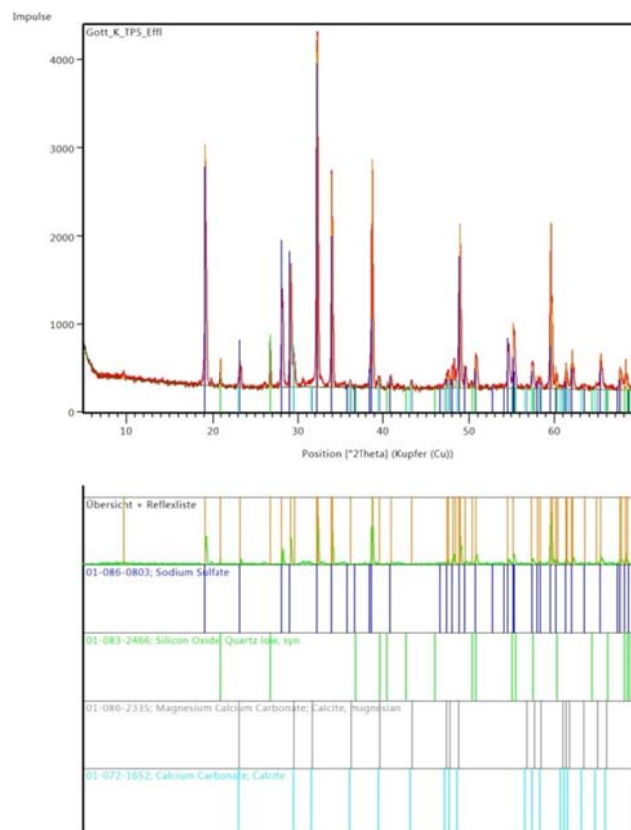
Abb. 10: Röntgendiagramm der Ausblühung benachbart zu TP 5 an der Nordwand des Kirchenschiffs.

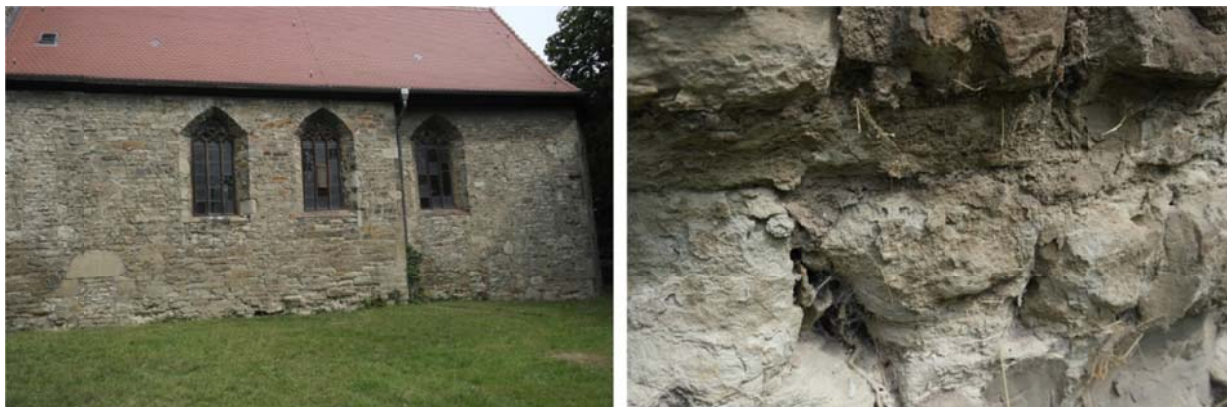
Abb. 14: Außenmauerwerk an der Südfassade der Kirche in Gottesgnaden mit z.T. desolaten Fugen im Sockelbereich

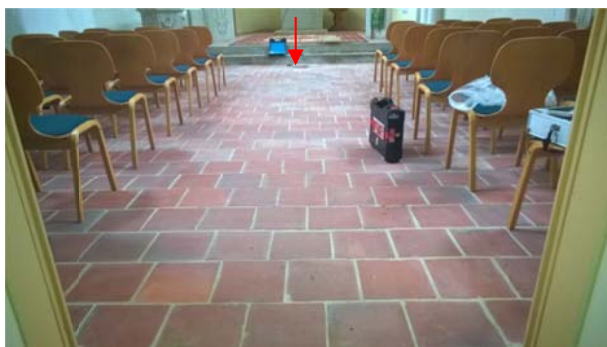
Abb. 1 Gottesgnaden, Kirche, Schiff, Blickrichtung Altar, Probenahmepunkt TP\_AT

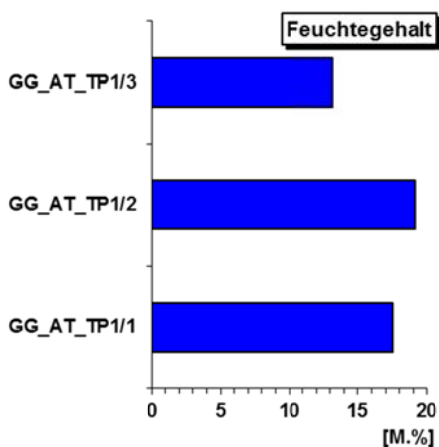
Abb. 9 Feuchteverteilung GG\_AT\_TP1

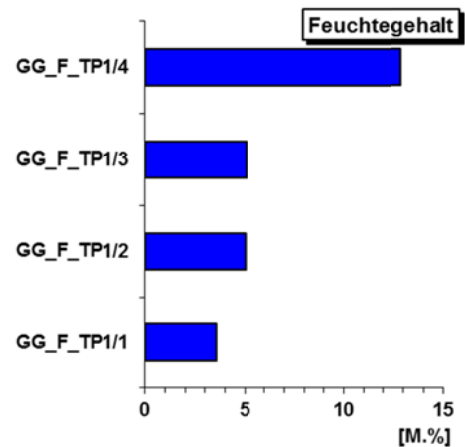
Abb. 10 Feuchteverteilung in GG\_F\_TP1

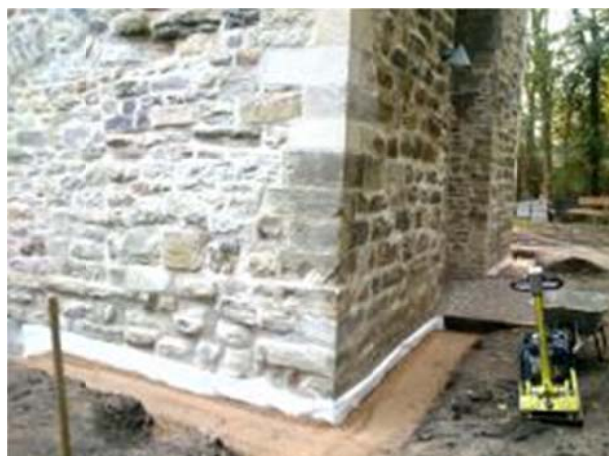
Abb. 11 Anlage der Vertikalsperre, die wurde Noppenbahn durch ein 2-lagig verlegtes Geotextil ersetzt (Foto: Buchmann)

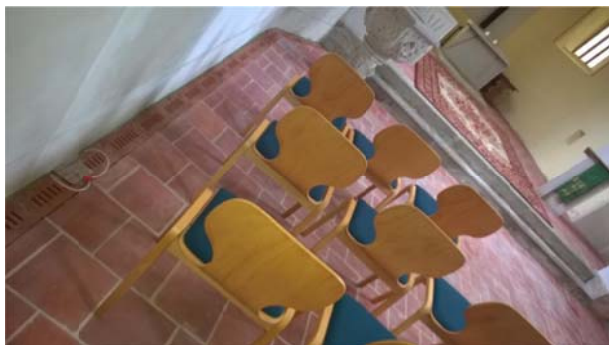
Abb. 14 Gottesgnaden, Kirche, Schiff, Nordwand mit neu eingebautem Lüftungstreifen

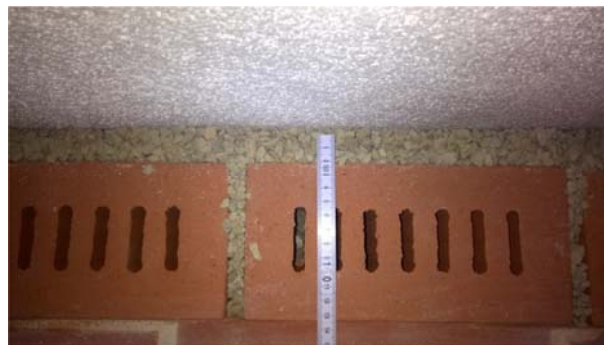
Abb. 15 Gottesgnaden, Kirche, Schiff, Nordwand mit neu eingebautem Lüftungstreifen

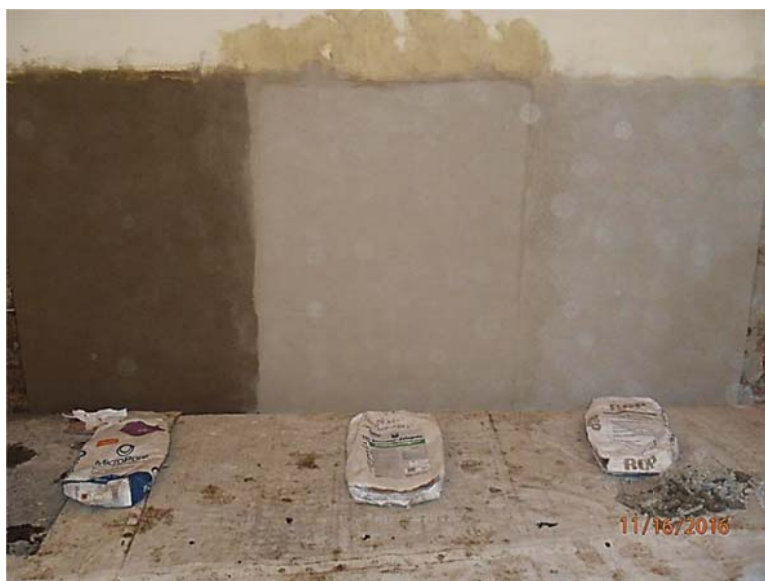
Abb. 1: Anlage der Putzmusterflächen 1-6 (Foto: Herr Birke)

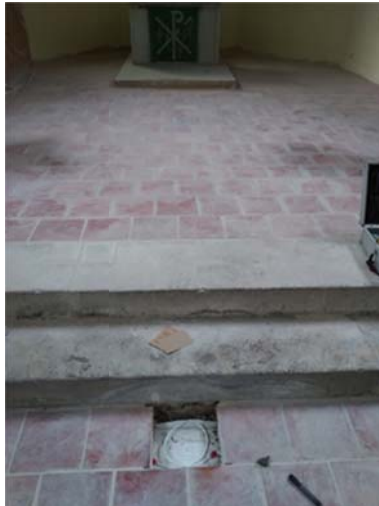
Abb. 16 Installation der Messfühler unterhalb des Fußbodens an der Treppe

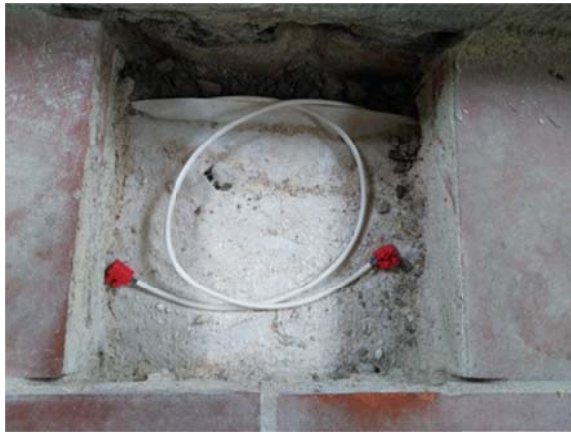
Abb. 18 Installation der Messfühler unterhalb des Fußbodens an der Treppe; Salzausblühungen auf der Oberfläche des Geotextils

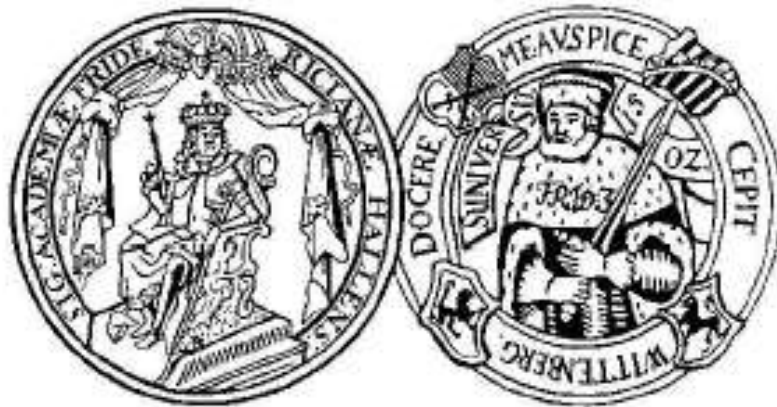
**Auftraggeber:** Evangelische Kirche Mitteldeutschland

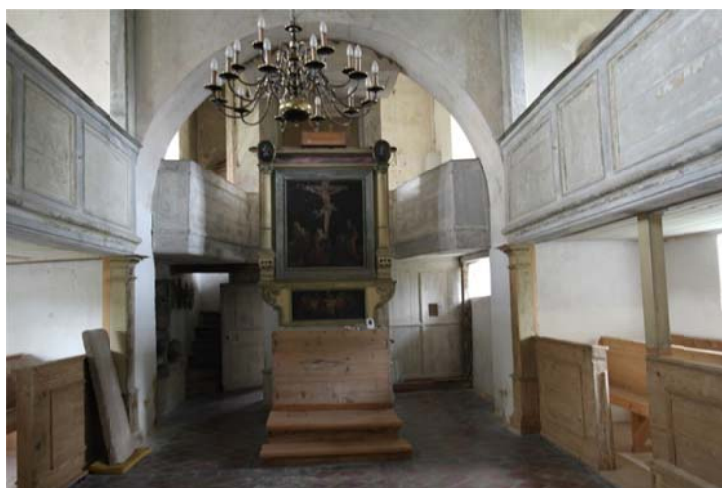
Abb.: Ostrau, Kirche, Innenbereich

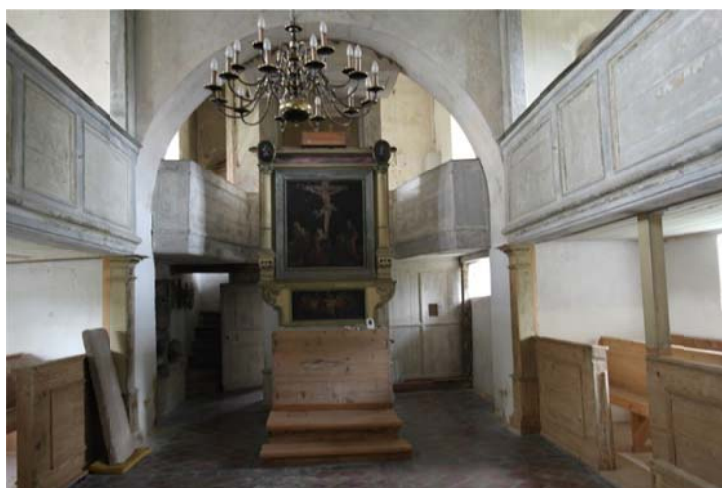
Abb. 1: Kirche in Ostrau, Innenraum: Rechts und links sind die Holzeinbauten für die Sitzplätze zu erkennen, an denen u.a. Holzfeuchtemessungen ausgeführt worden sind.

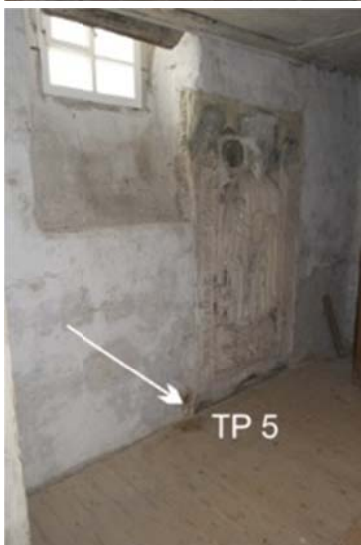
Abb. 5: Tiefenprofil 5 an der  
Ostwand, links neben dem Epitaph

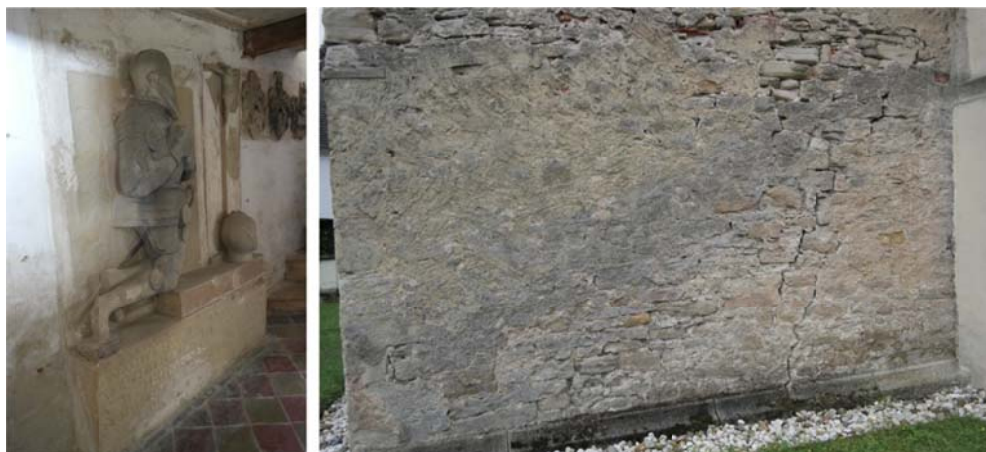
Abb. 6: Epitaph und Riss im angrenzenden Außenmauerwerk des Turmes.

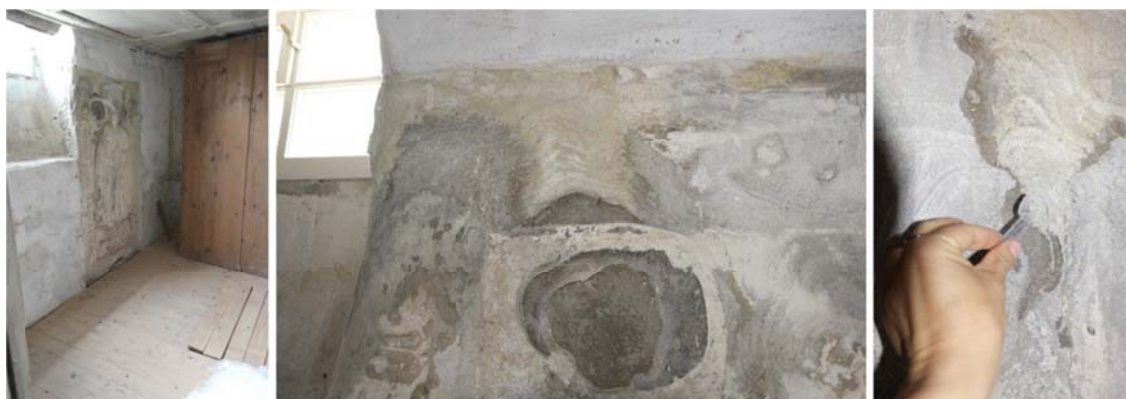
Abb. 7: Epitaph an der Ostwand der Kirche (Turm) mit massiven Salzkrusten im oberen Bereich (Probenahme)

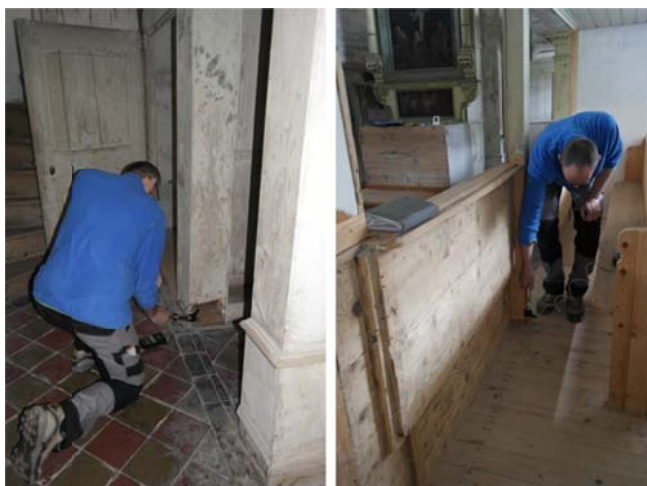
Abb. 8: Messstellen der Holzfeuchte
