Institut für Diagnostik und Konservierung  
an Denkmälern in Sachsen und Sachsen-Anhalt e.V.

Bericht HAL 55 / 2018

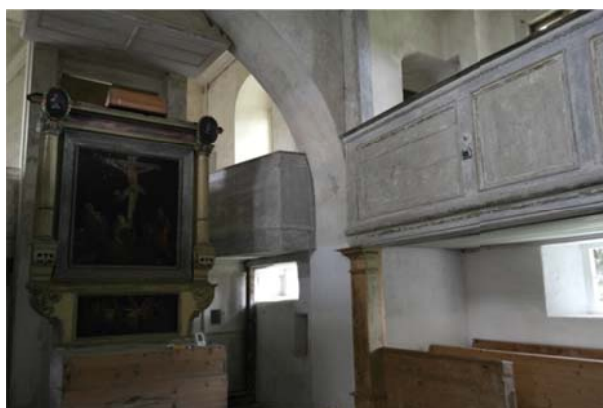
Abb. 9: Position des Klimadatenloggers an der südlichen Empore

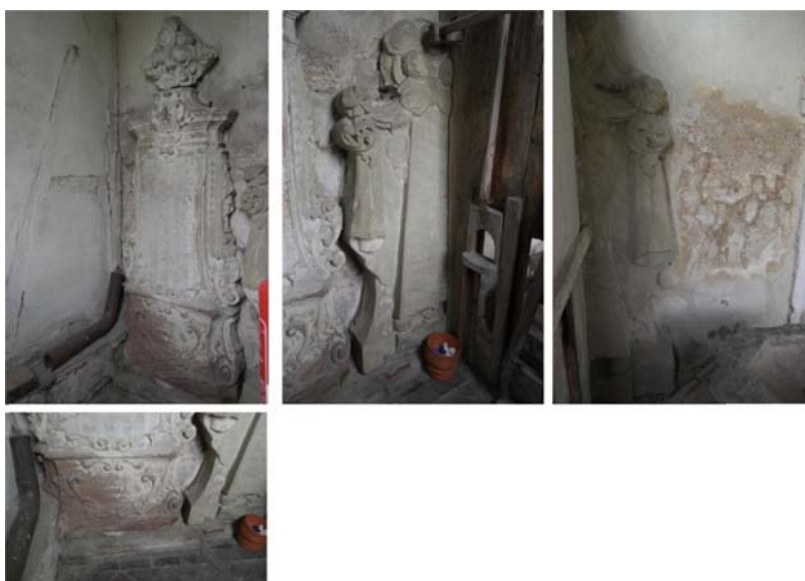
Abb. 10: Epitaphe im Vorraum, die aufgrund des festen Verbundes zu den Wandflächen Schäden aufweisen bzw. gefährdet sind.

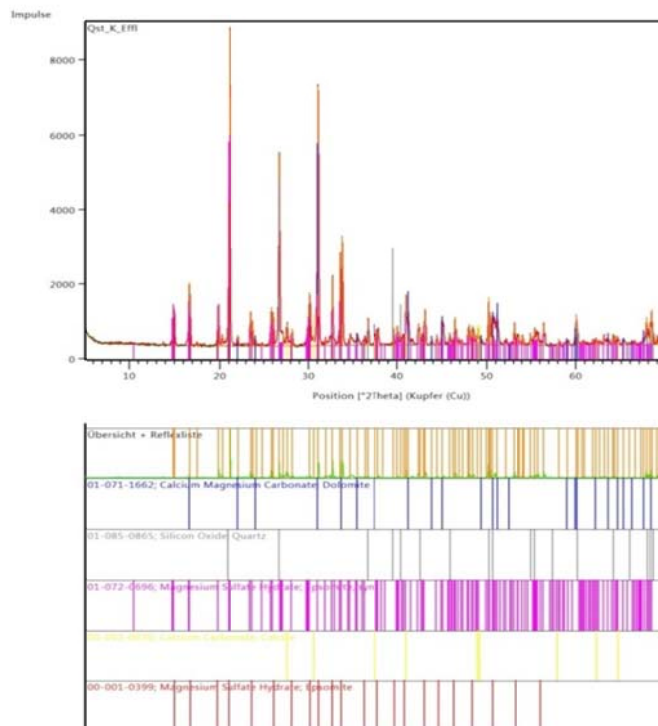
Abb. 11: Ergebnis der RDA-Analyse der Salzkruste am Epitaph an der Ostwand der Kirche (Turm)

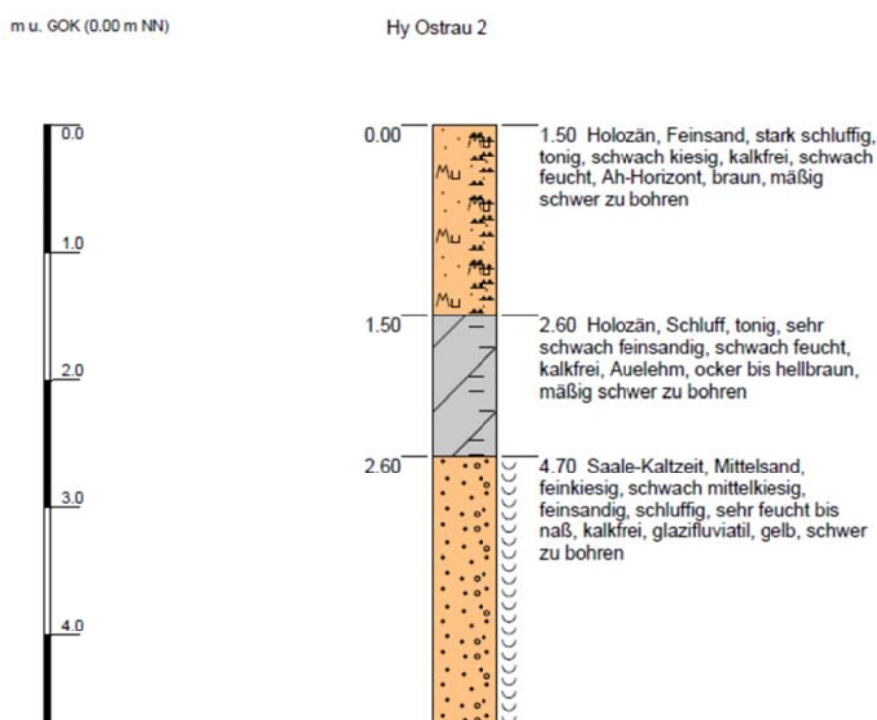
Abb. 12: Bohrprofil am Standort Ostrau, Kirche (MLU Halle-Wittenberg, Institut für Geowissenschaften, Fachgruppe Hydrogeologie)

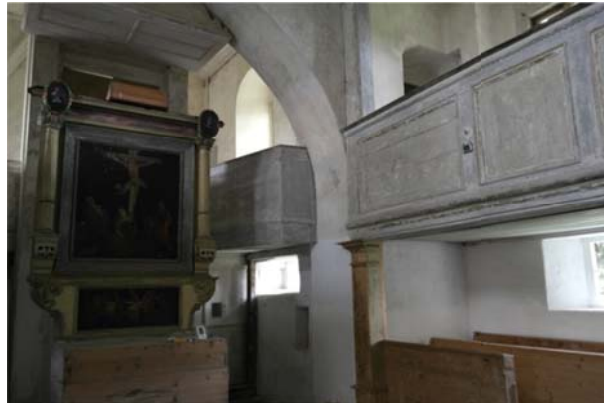
Abb. 1: Position des Klimadatenloggers an der südlichen Empore

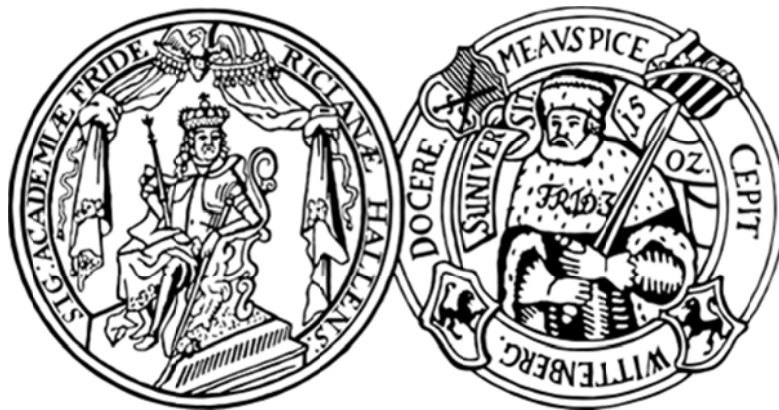
**" Evaluierung von Strategien zur Vermeidung von  
Schäden durch hochwasserabhängige Grundwas-  
seranstiege am Beispiel national bedeutender  
Kirchen in Sachsen-Anhalt "**

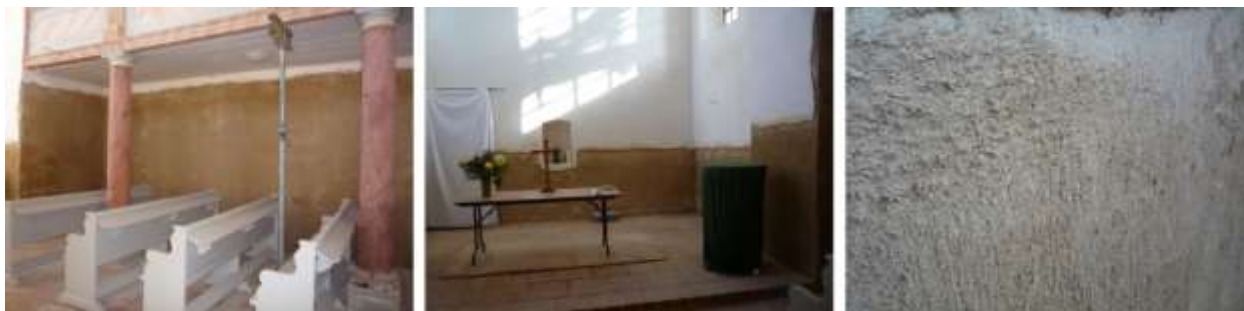
Abb. 1: Aktueller Wandputz innen (in abgeschlagener Zone)

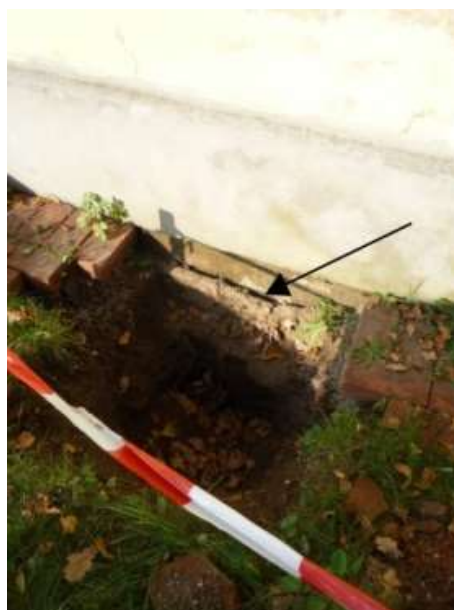
Abb. 5: Abstand der Tonplatte (Vertikalsperre) von der Wand, Südfassade

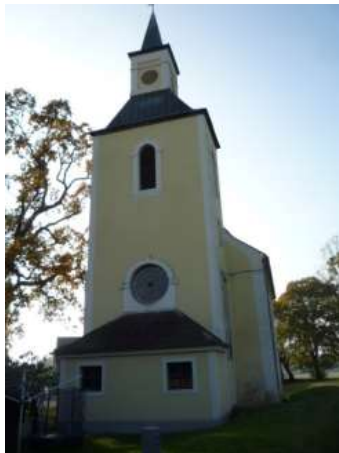
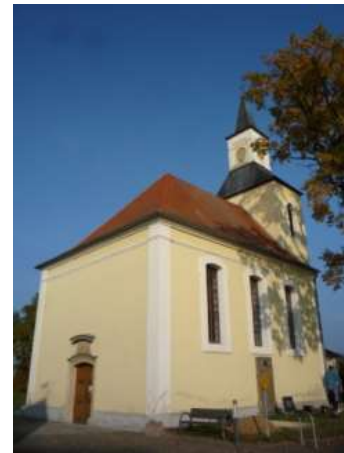
Abb. 6: Außenansichten der Kirche

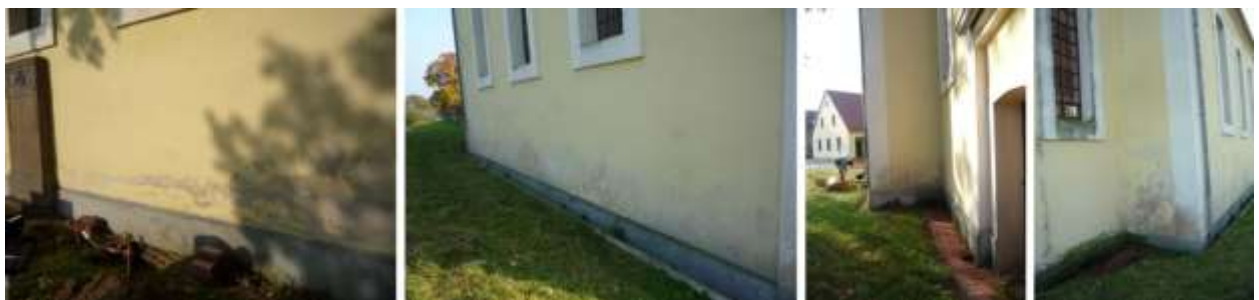
Abb. 7: Fleckige und schadhafte Bereiche oberhalb des Betonsockels

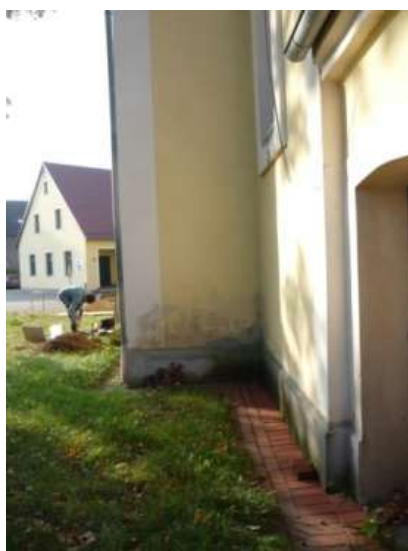
Abb. 9: Ziegelpflaster auf der Südseite der Kirche, worüber das Wasser in Richtung Osten abgeleitet wird.

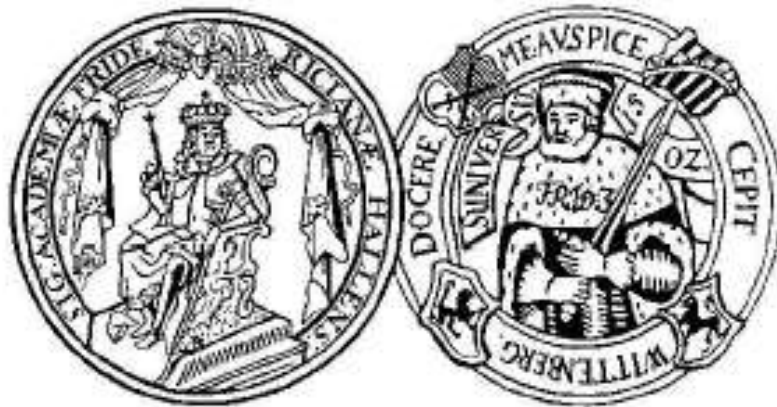
**Auftraggeber:** Evangelische Kirche Mitteldeutschland
