Bericht HAL 63 / 2017

**Modellhafte Konservierung der anthropogen geschädigten
Naturstein-Portale der Marienkirche in Rötha**

- Abschlussbericht -

Projekt AZ 32640

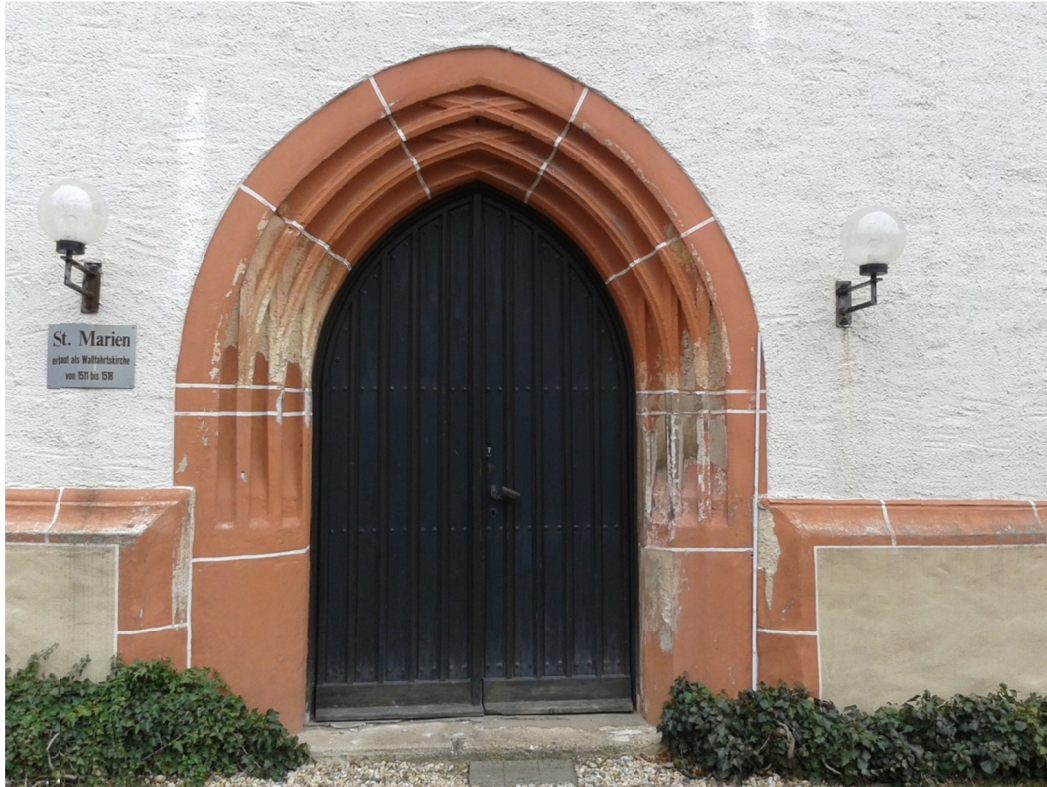
Rötha, Marienkirche, Westseite (Muster-)Portal und angrenzender Sockelbereich mit erheblichen Schäden an Natursteinoberflächen

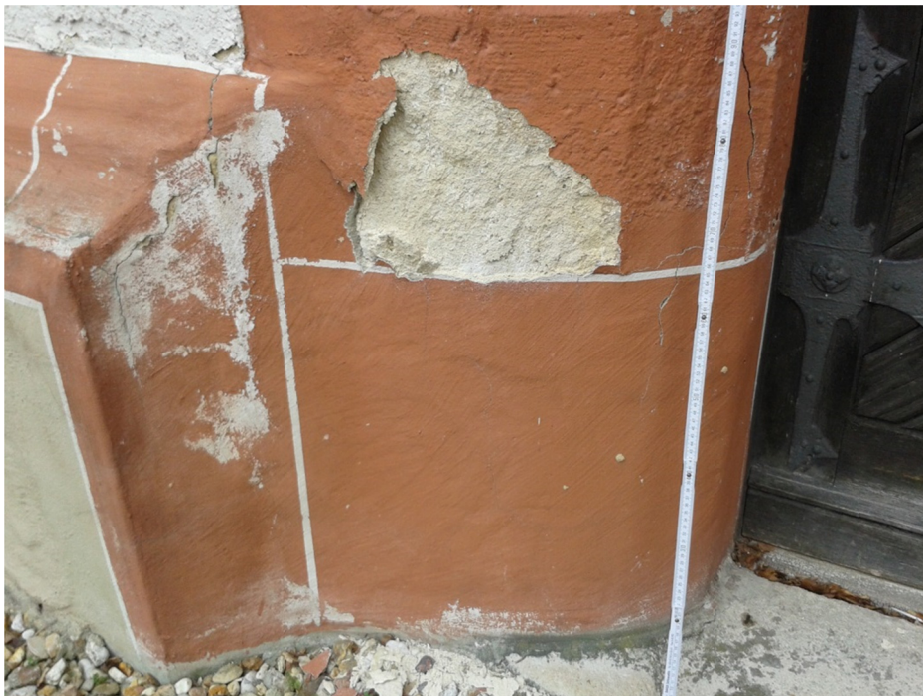
Rötha, Marienkirche, Südseite, Portalsockel. Der mit einer Sanierputzglätte überdeckte Naturstein zeigt starke Oberflächenverluste.

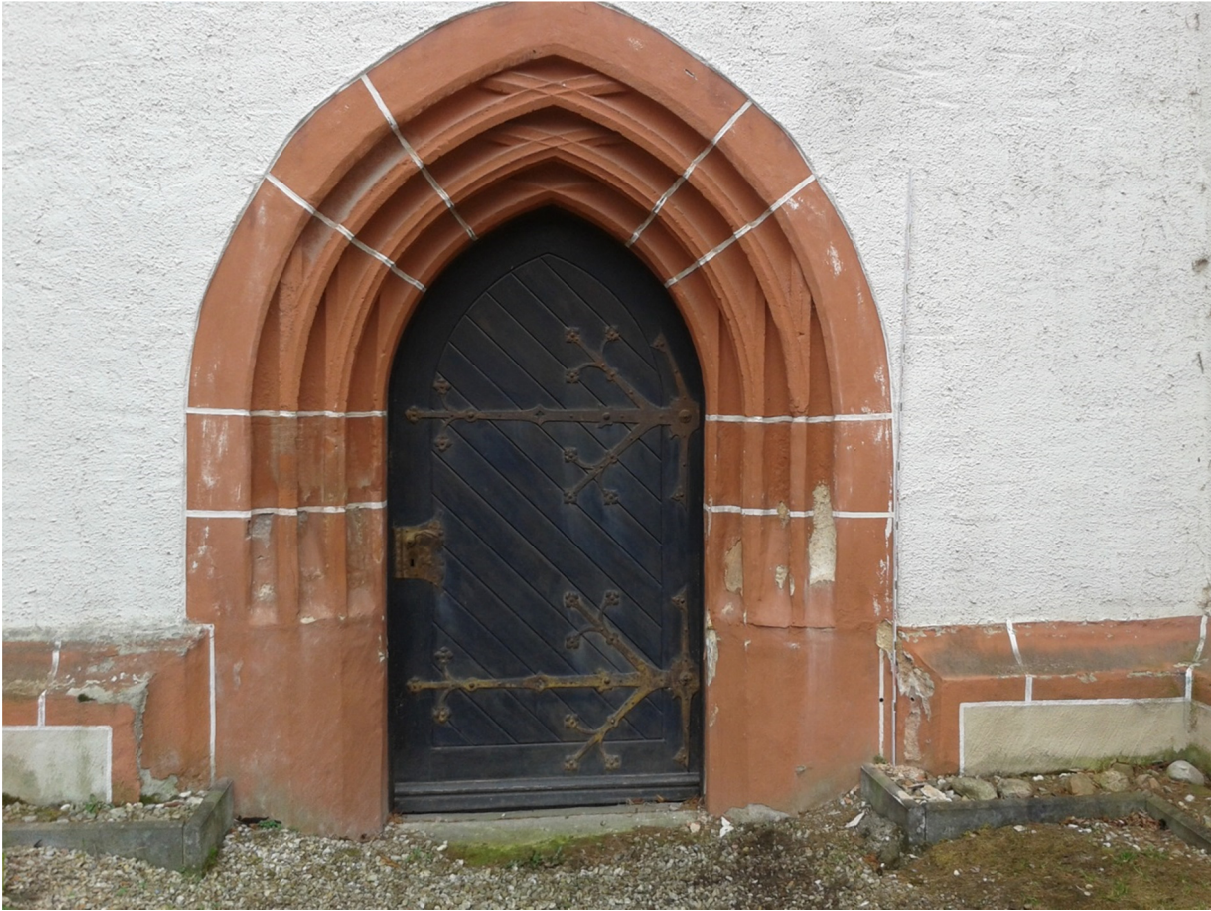
Rötha, Marienkirche, Nordseite, Portal und angrenzender Sockelbereich zeigen deutliche Schäden

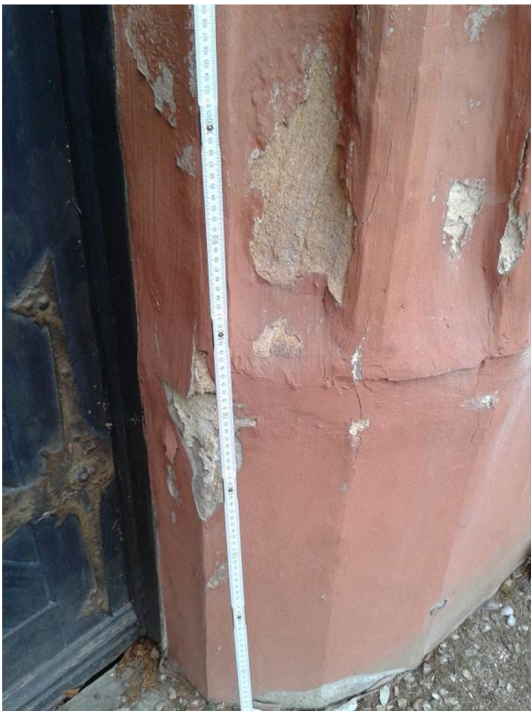
Rötha, Marienkirche, Nordseite, Portalgewände mit starken Schäden durch abgängige Glätte und Natursteinoberflächen

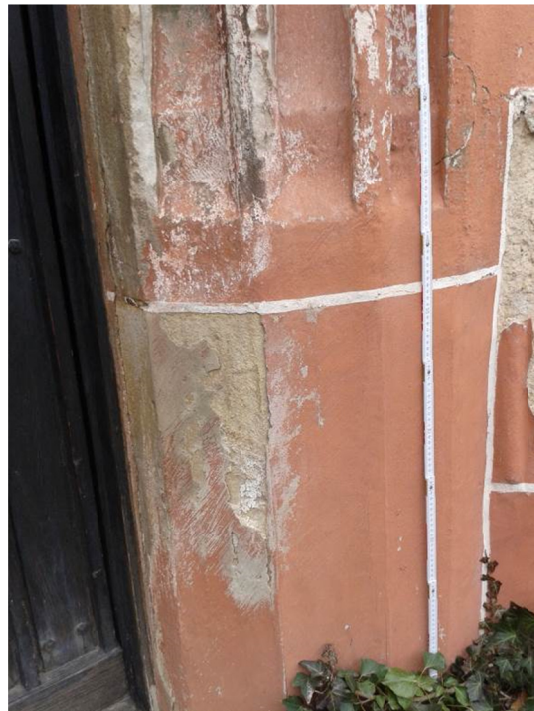
Rötha, Marienkirche Westseite, (Muster-)Portal, Portalgewände mit deutlichen Oberflächenverlusten

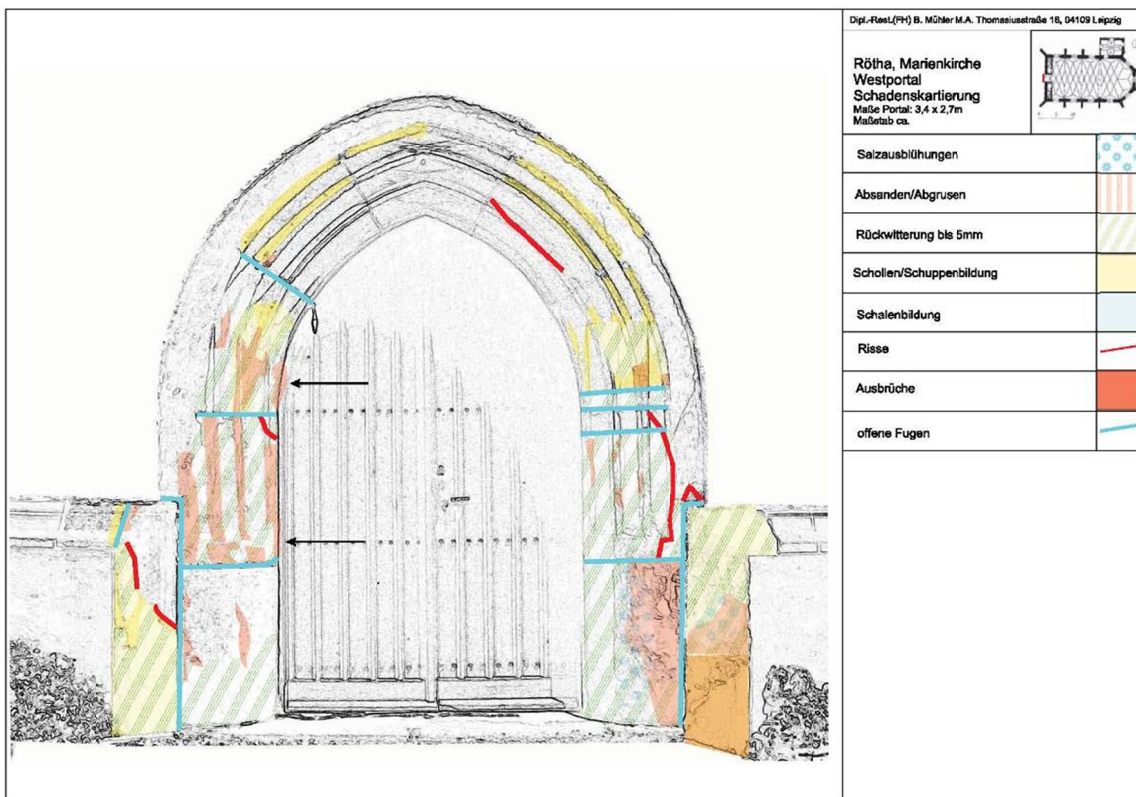
Abb. 8 Schadenskartierung am Musterportal

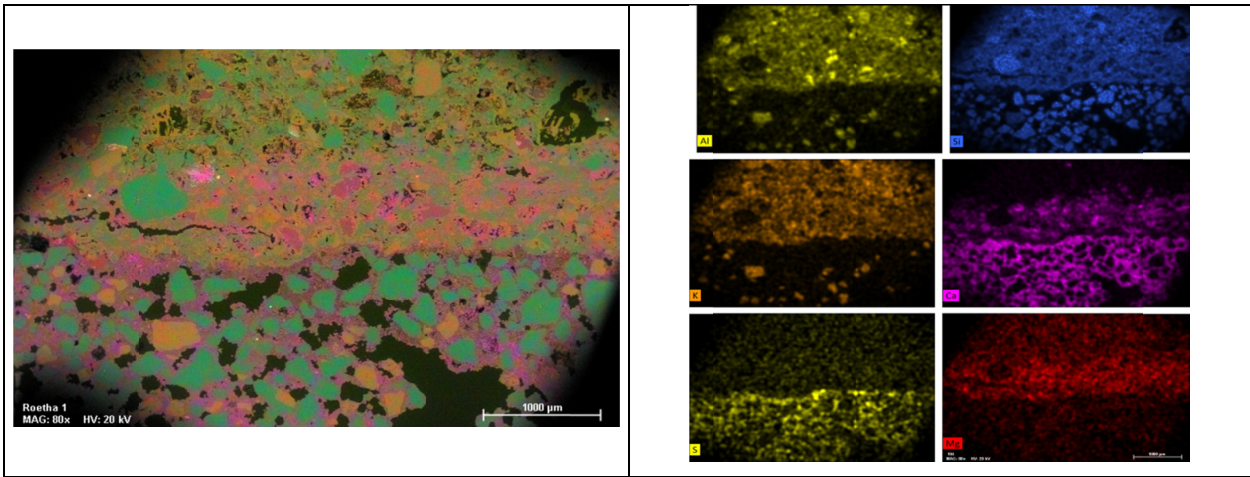
Abb. 17 REM-Untersuchungen zu Ursachen der Schädigung: Links: Übergangsbereich Tuff (oben) - Schlämme/Mörtel (unten), REM-Aufnahme mit Falschfarbenzuordnung; Rechts: Elementmapping mittels EDX

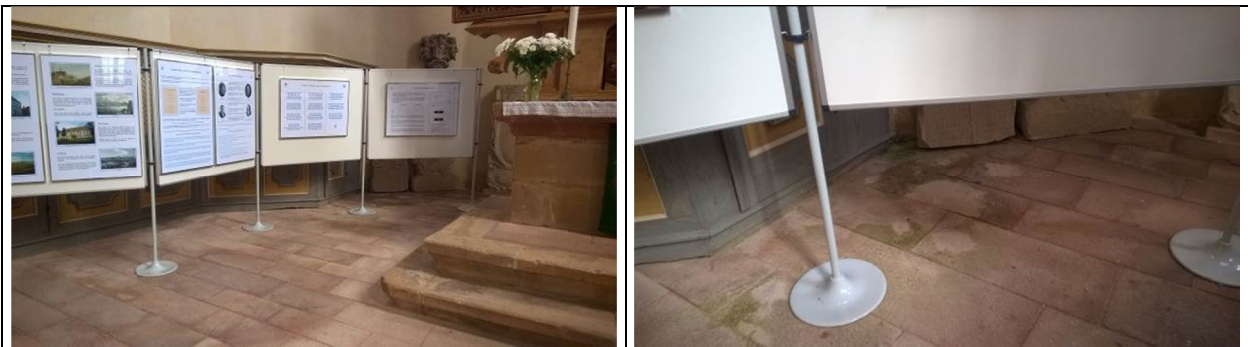
Abb. 27 Aufnahme und Untersuchung von Feuchteschäden im südöstlichen Chorbereich

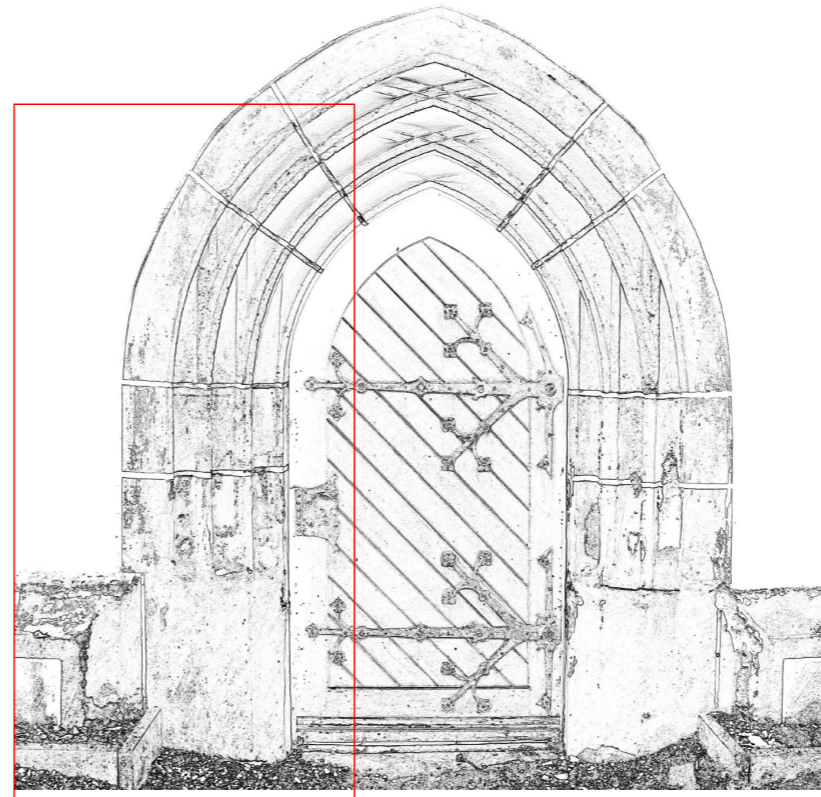
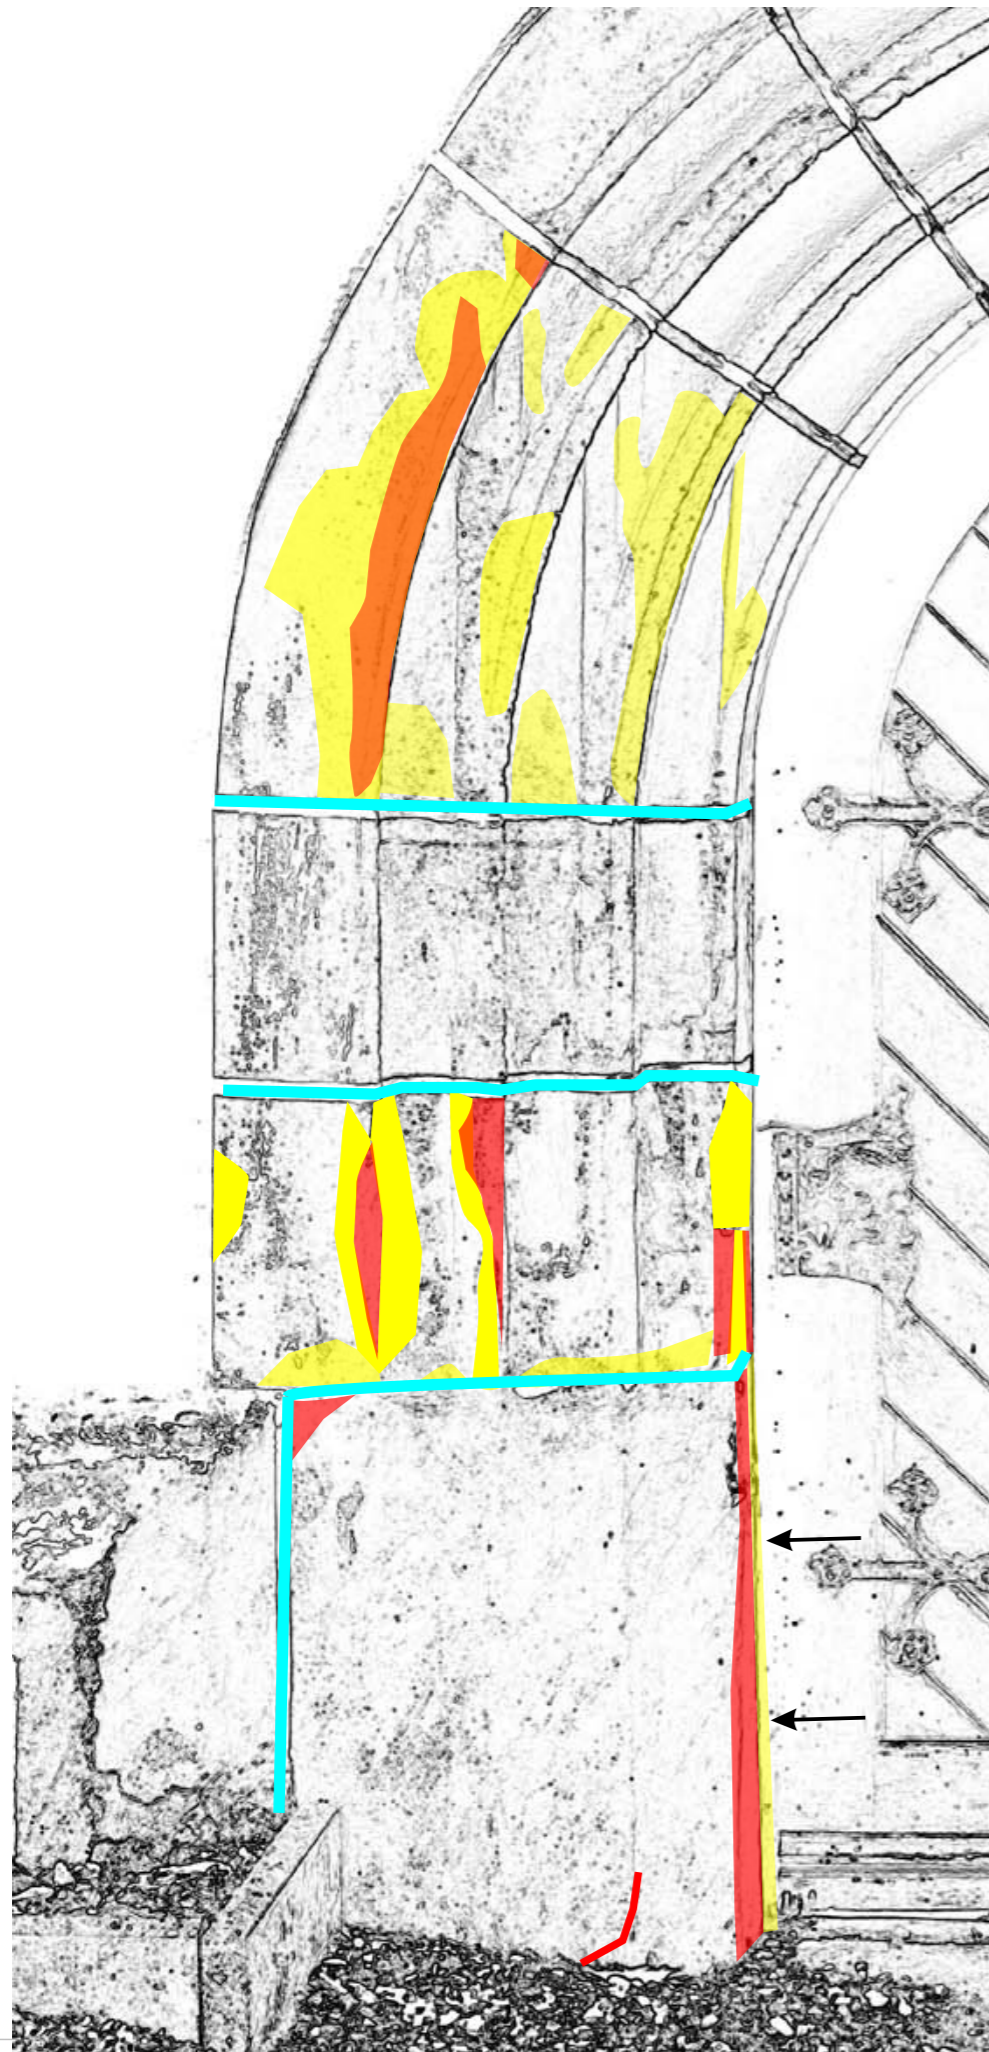
Rötha, Marienkirche
 Nordportal
 Schadenskartierung
 Maßstab ca.

Salzausblühungen	
Absanden/Abgrusen	
Rückwitterung bis 5mm	
Schollen/Schuppenbildung	Yellow
Schalenbildung	Cyan
Risse	Red line
Ausbrüche	Red
offene Fugen	Cyan line

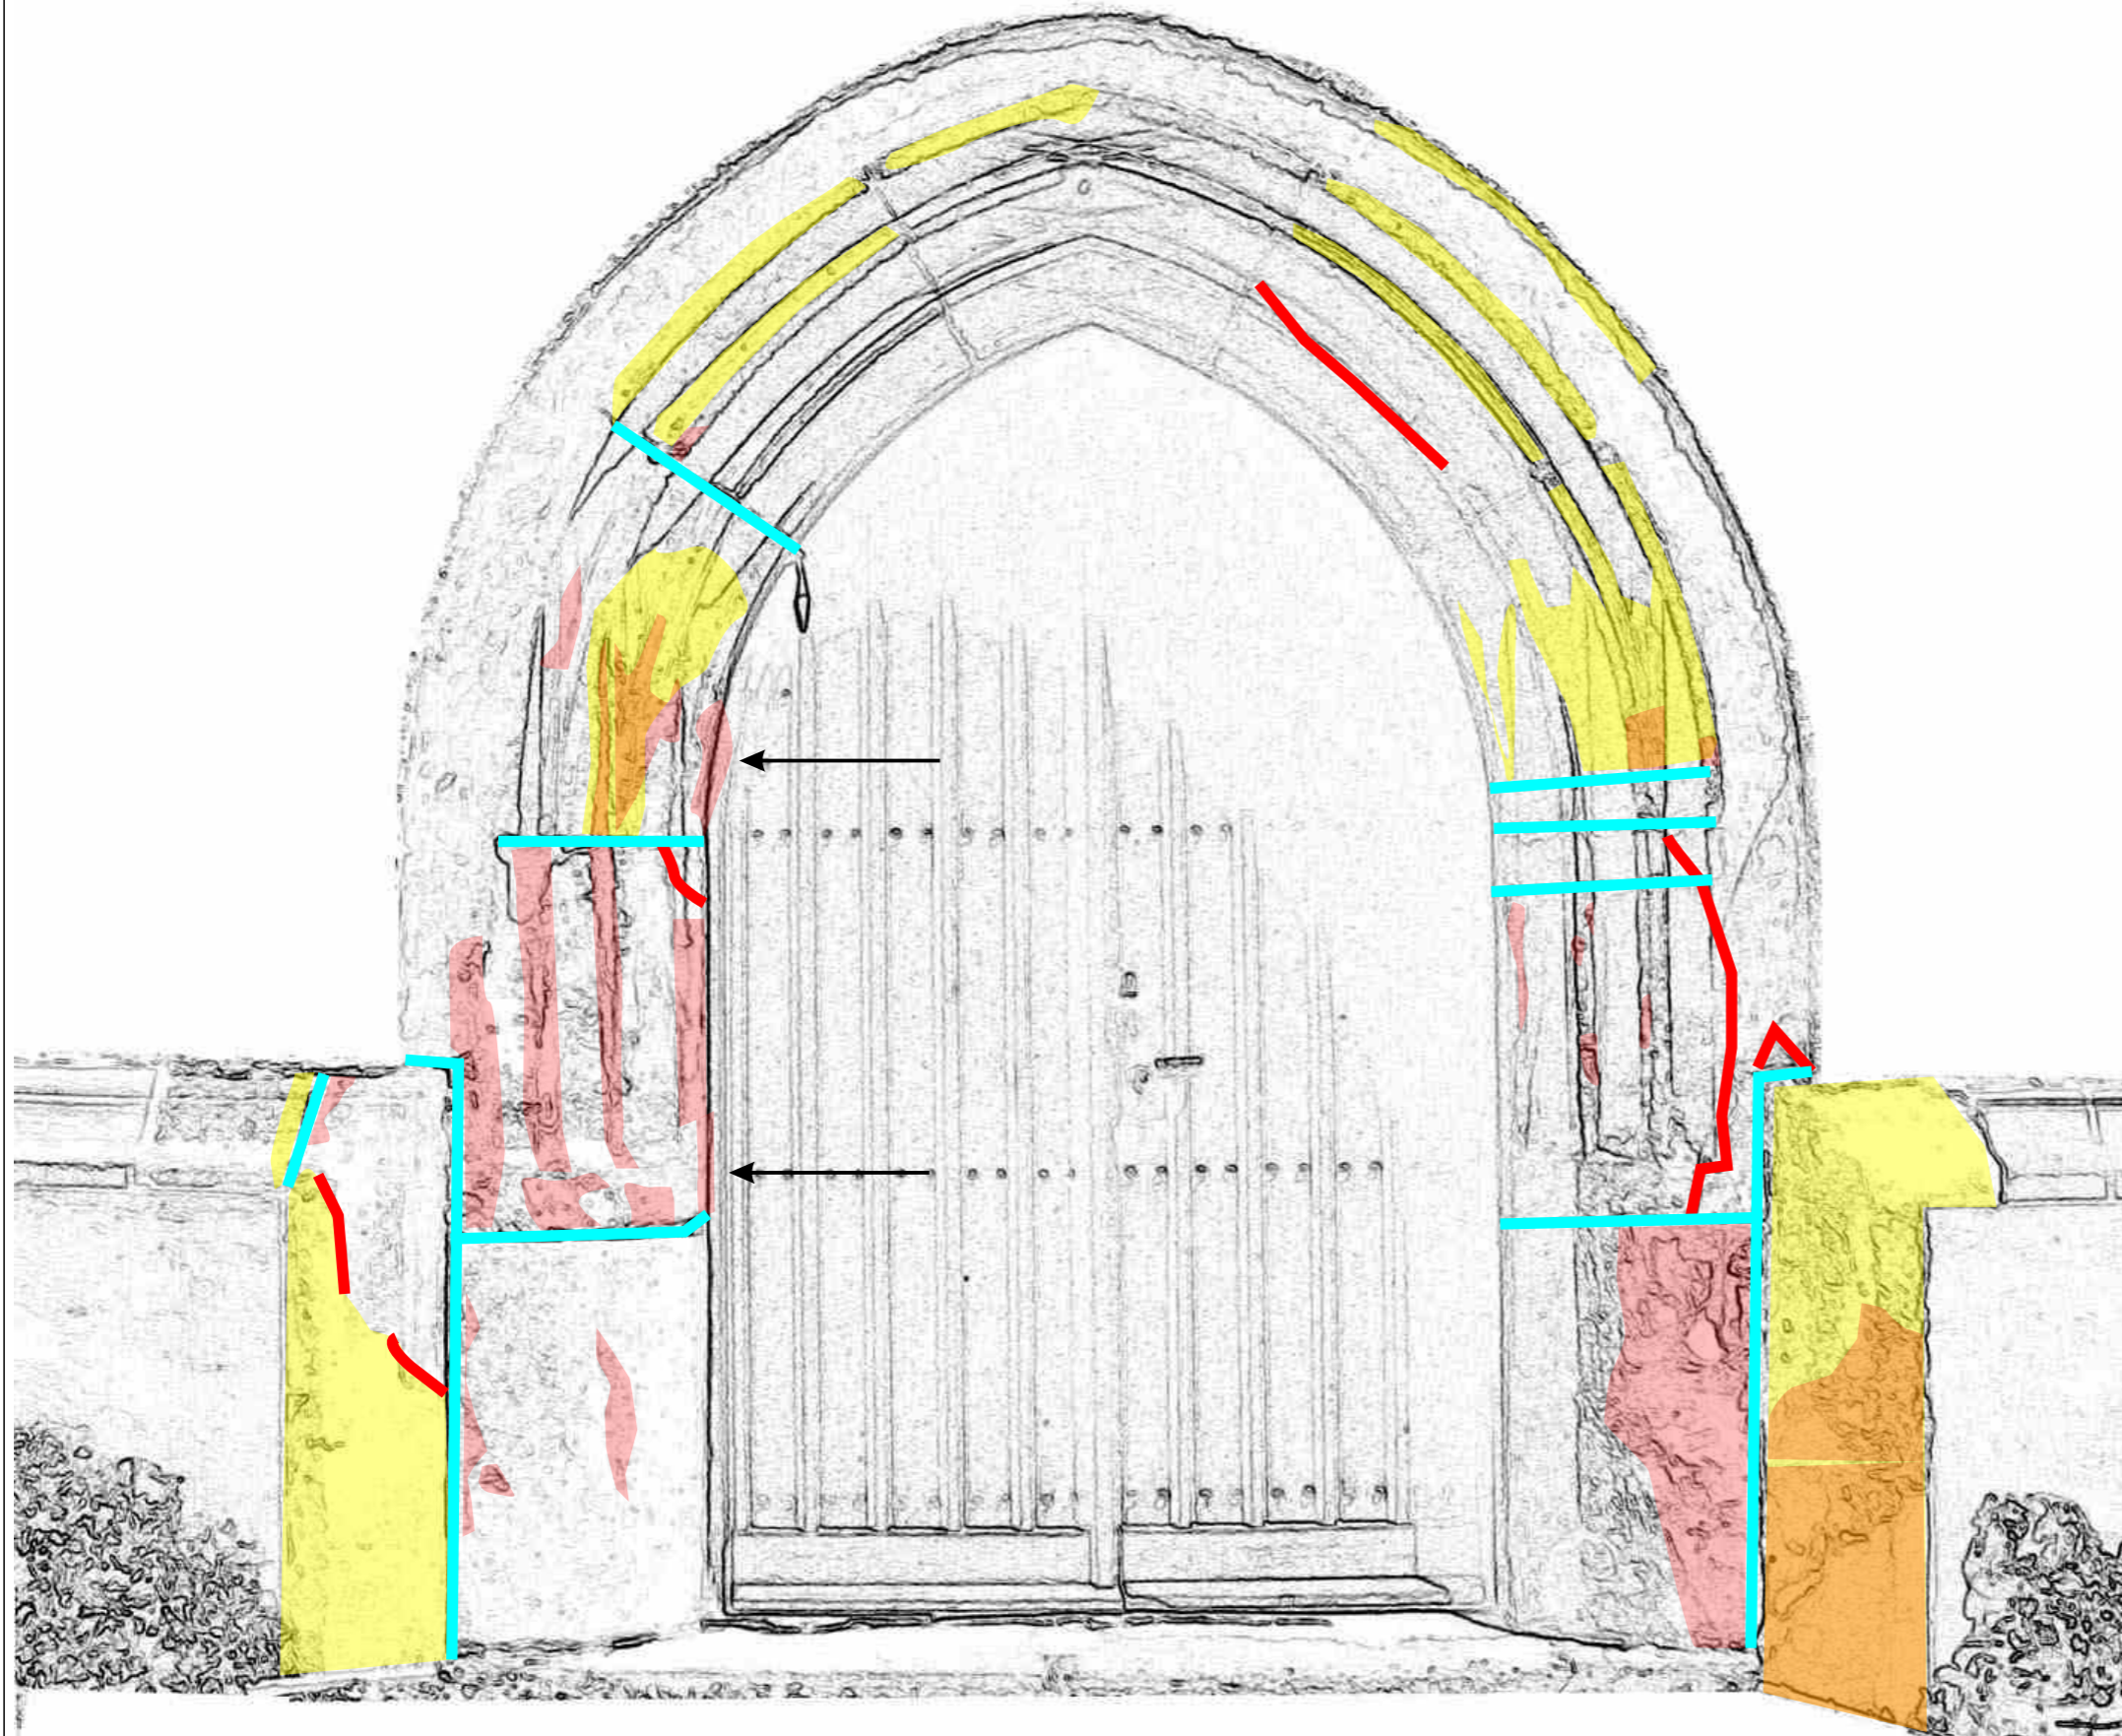
Rötha, Marienkirche
 Westportal
 Schadenskartierung
 Maße Portal: 3,4 x 2,7m
 Maßstab ca.

Salzausblühungen	
Absanden/Abgrusen	
Rückwitterung bis 5mm	
Schollen/Schuppenbildung	Yellow
Schalenbildung	Cyan
Risse	Red line
Ausbrüche	Red block
offene Fugen	Cyan line

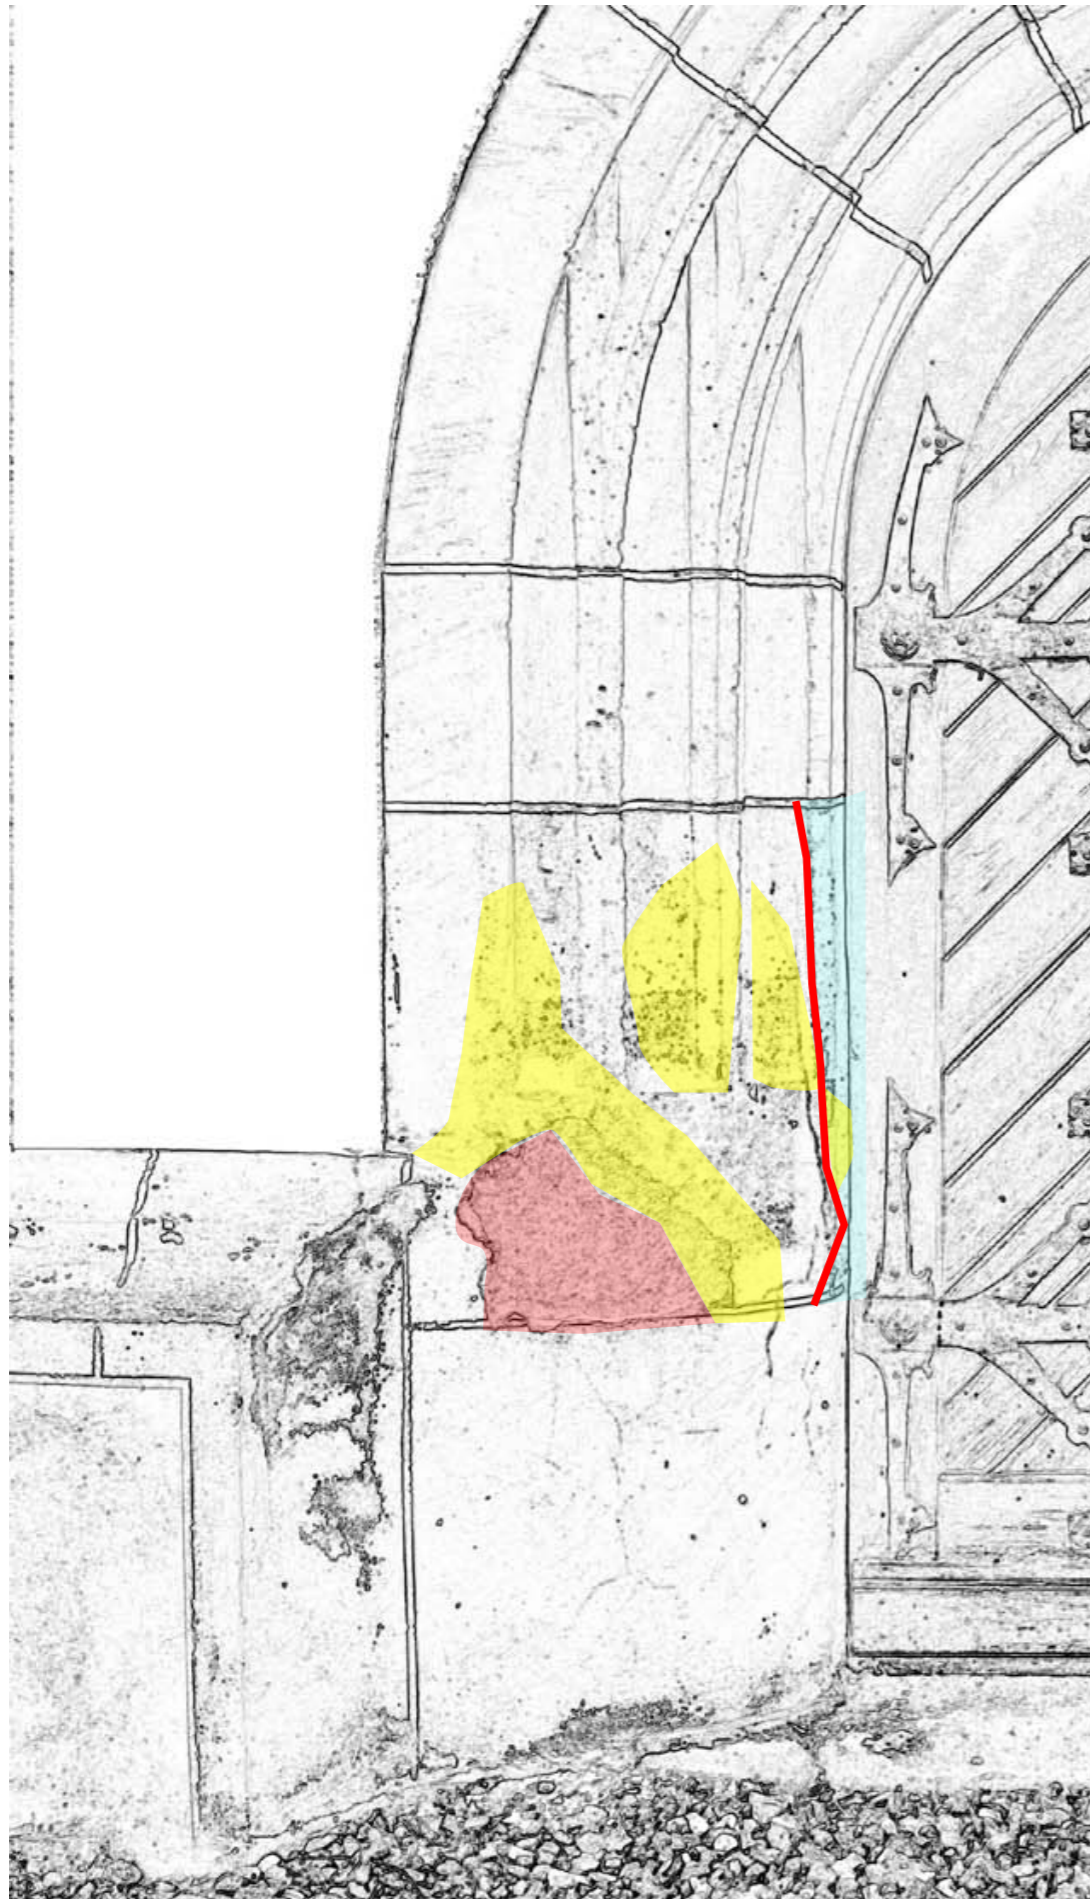
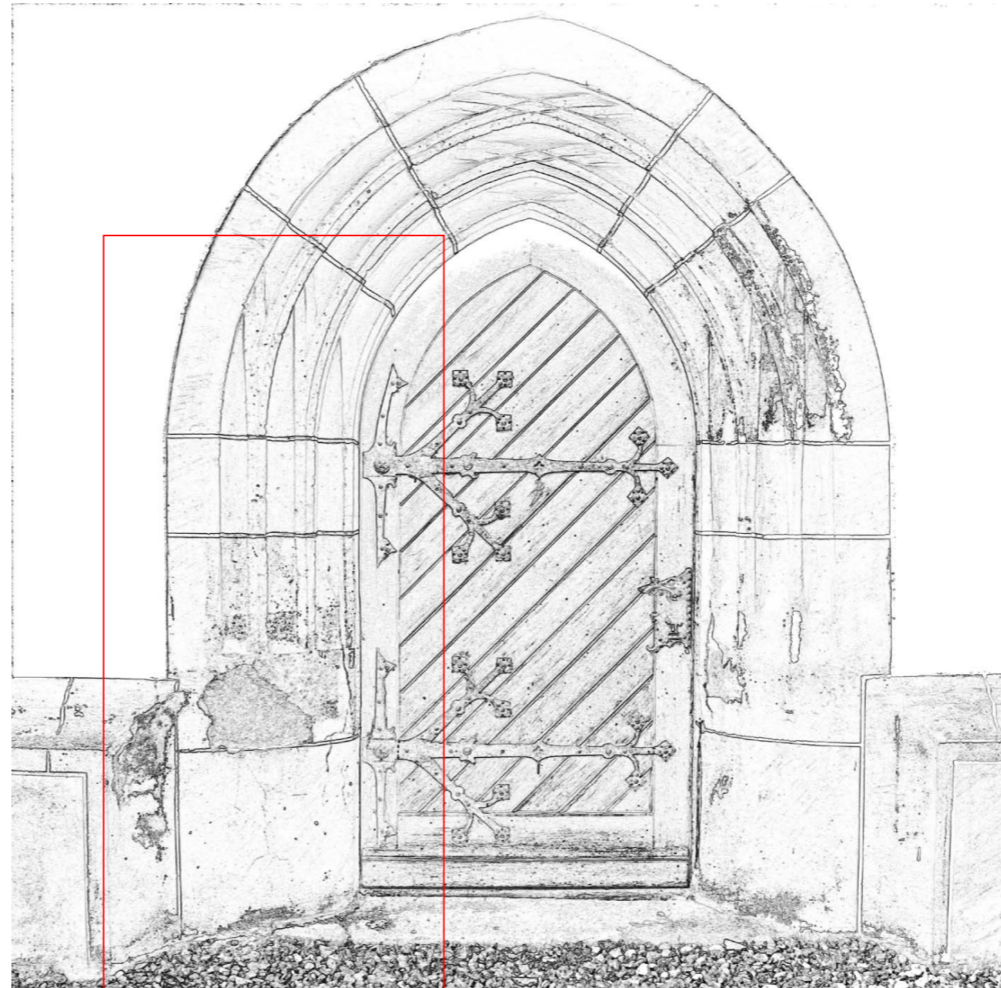
Rötha, Marienkirche
Südportal
Schadenskartierung
Maßstab ca.

Salzausblühungen

Absanden/Abgrusen

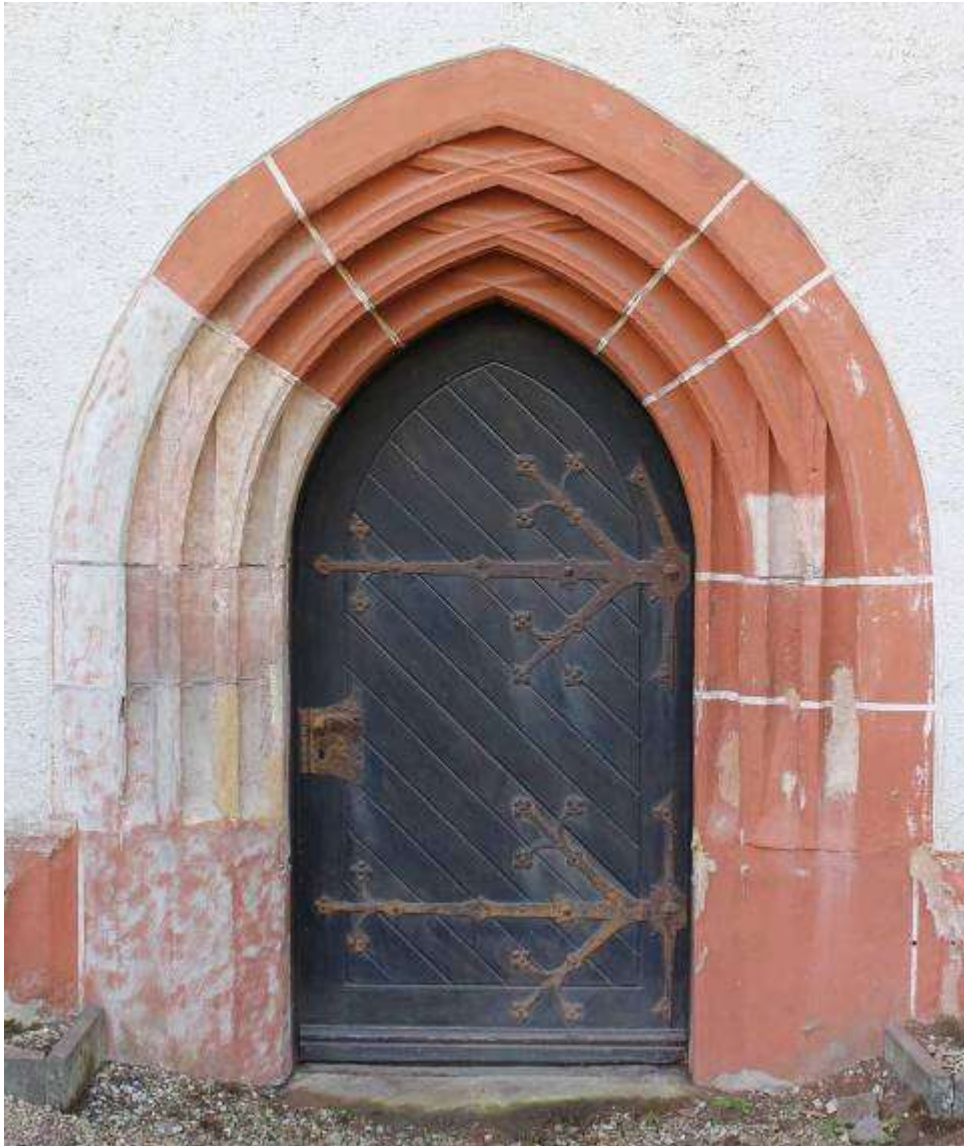
Abb. 1

Musterfläche des Nordportals nach der ersten Reinigung zur Ermittlung der mit Putz überzogenen Flächen. Nach der Reinigung zeigte sich, dass der gesamte Sockel und der erste Quader mit Stabwerk vollständig überzogen wurden. Der Randbereich zu dem Fassadenputz wurde ebenfalls vollständig verputzt.

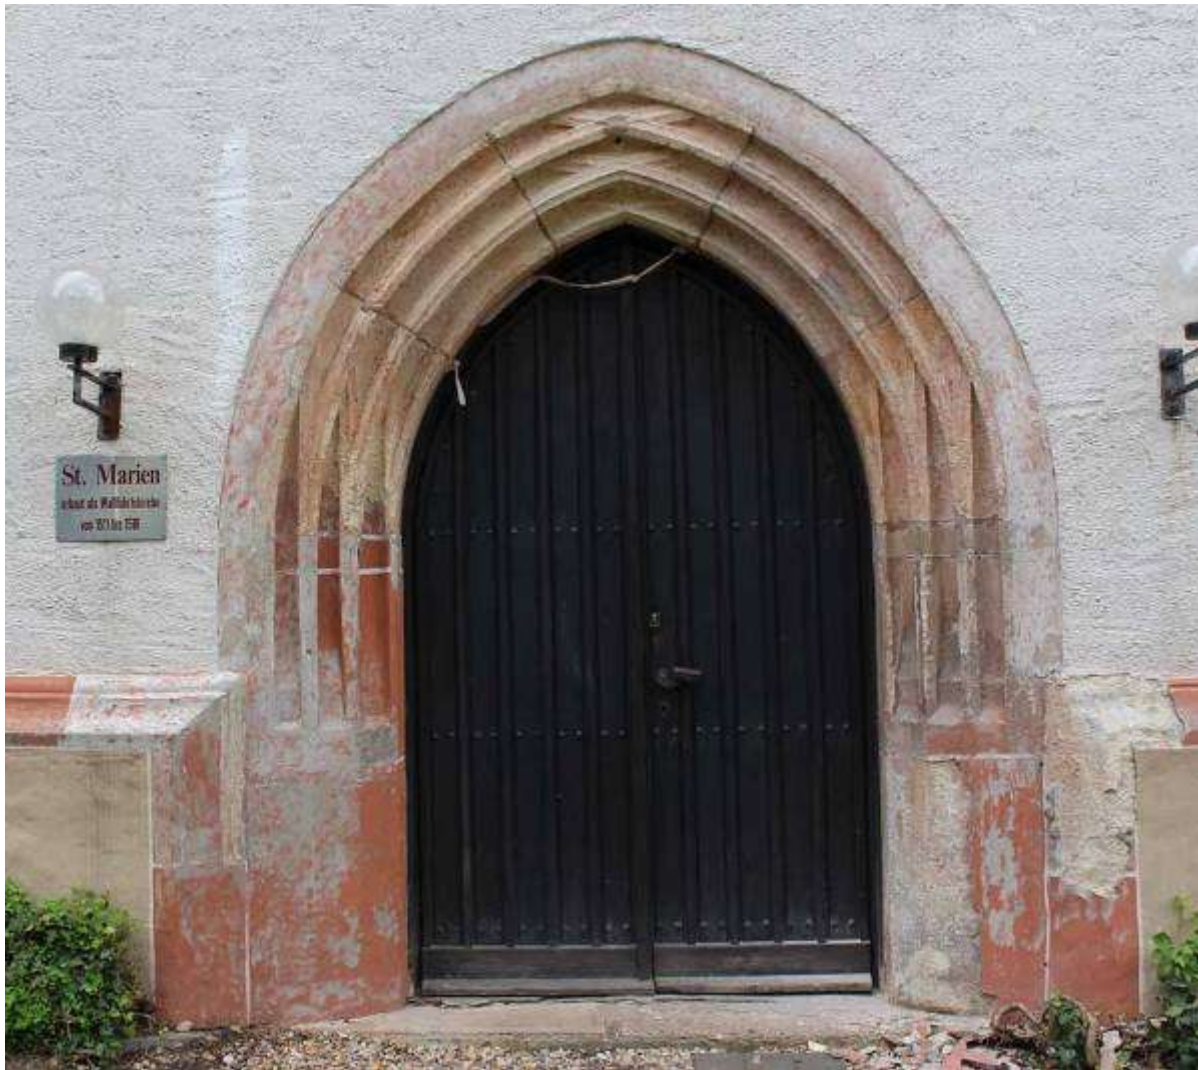
Abb. 2

Das Westportal wurde vollständig gereinigt, da hier alle Schäden des Porphyrtuffs vorhanden sind. Der Zwischenzustand zeigt, dass die Sockelbereiche bis zu dem zweiten Stabwerksquader stark geschädigt und die Gesteinsoberflächen vollständig mit Putzen überzogen sind.

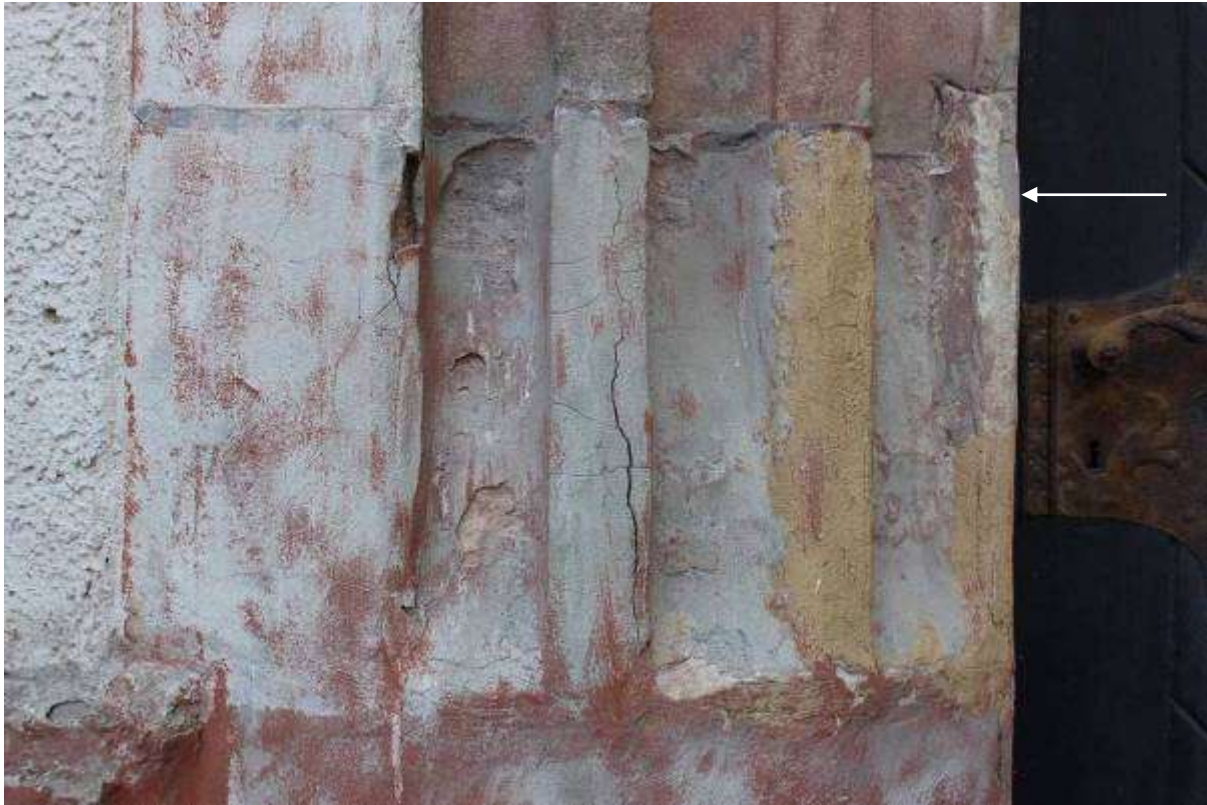
Abb. 4

Flächige Zementüberzüge und -schlämme, Detail

Detail des Nordportals. Der gestabte Quader wurde in mehreren Schichten mit einer Mischung aus Sanierputz, vermutlich ockerfarbenen Ergänzungsmörtel und Zementputz überzogen. Durch Spannungen in der Putzschicht entstanden zahlreiche Risse.

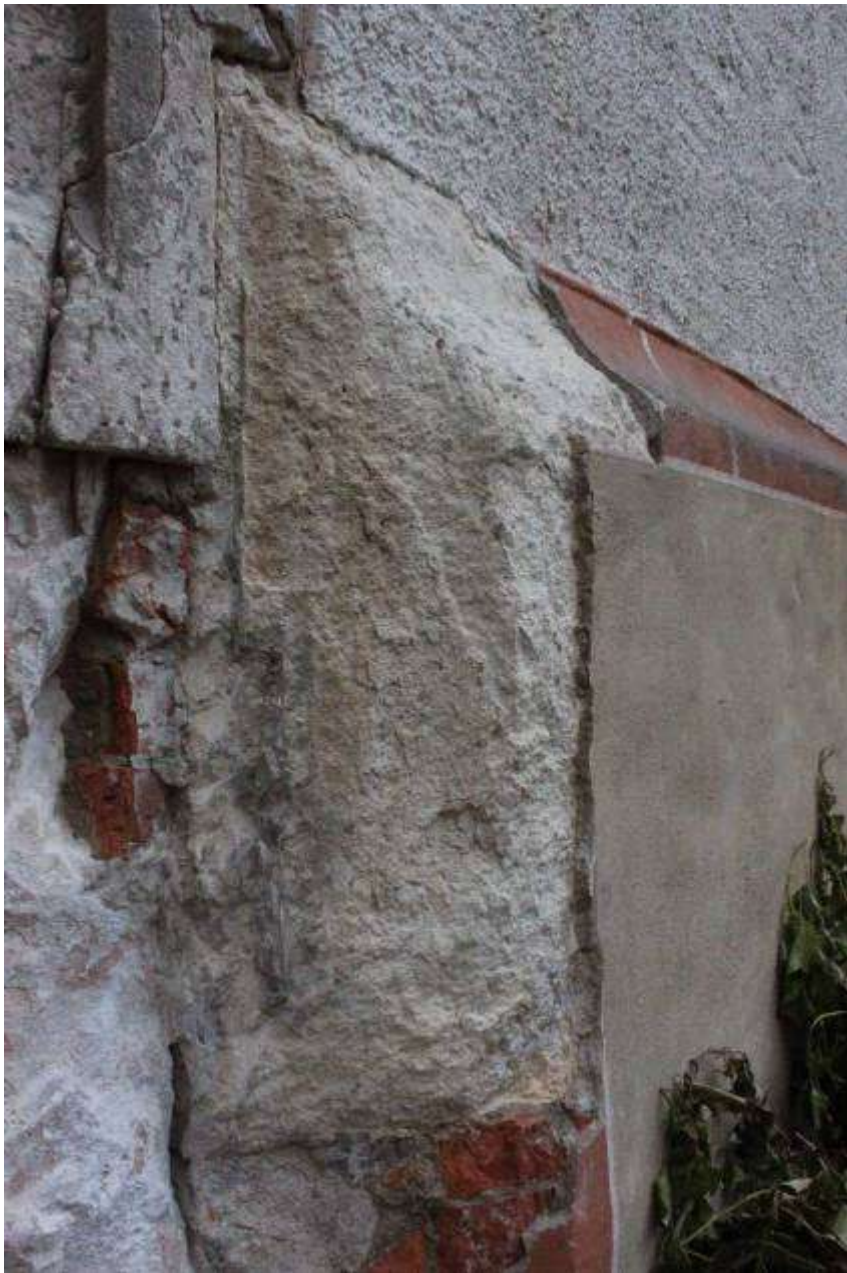
Schäden	Abb. 6
Absanden/Abgrusen; Rückwitterung; Schollenbildung

Diese zwei Schadensbilder gehen fließend ineinander über. Die Schollenbildung ist stark aufgelockert zum Teil abgrusend zudem zeigt sich eine flächige Rückwitterung.

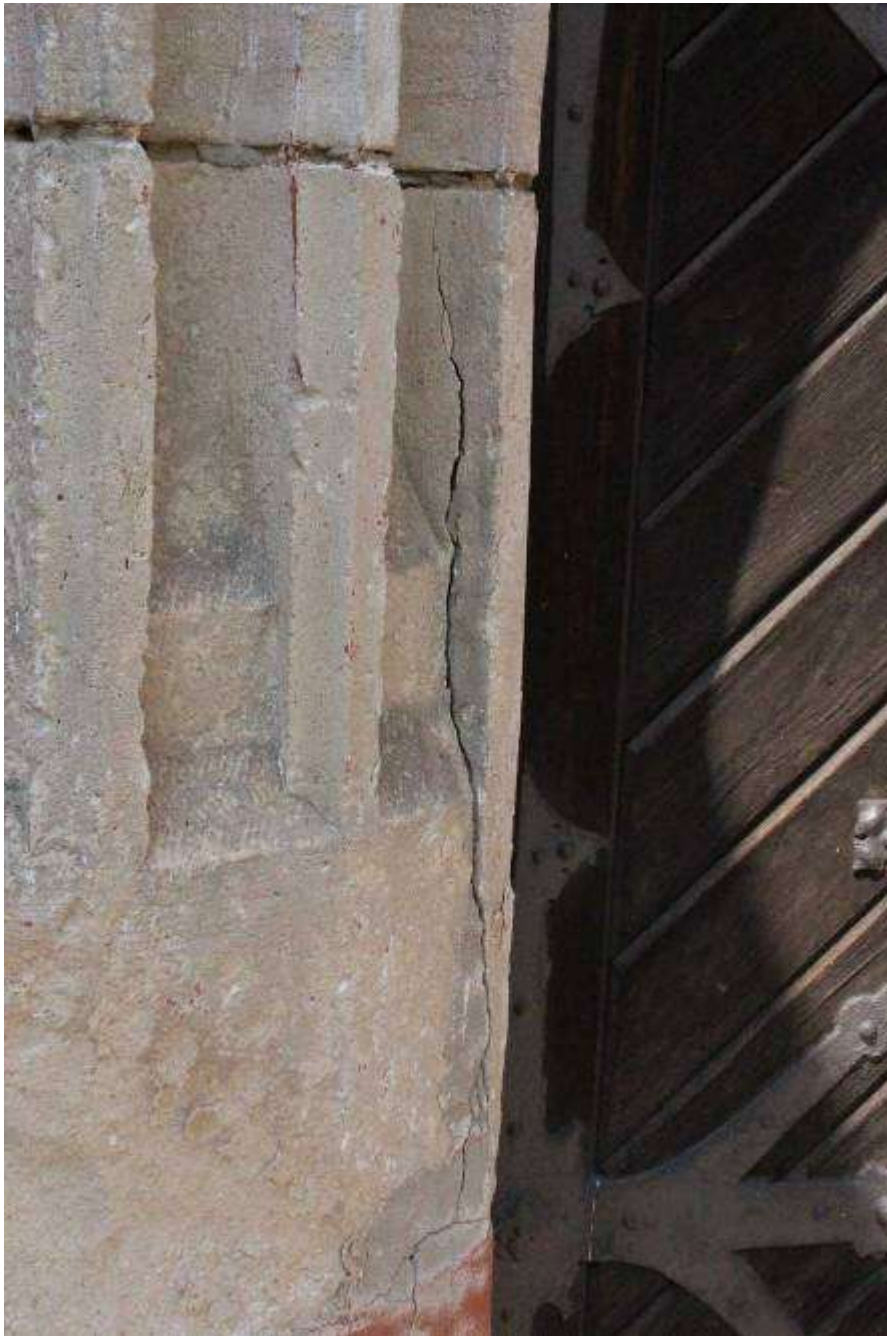
Schäden	Abb. 7
Risse/Schalenbildung

Abdrücken von größeren Gesteinsschalen, hier hat sich das innere Stabwerk gelöst.

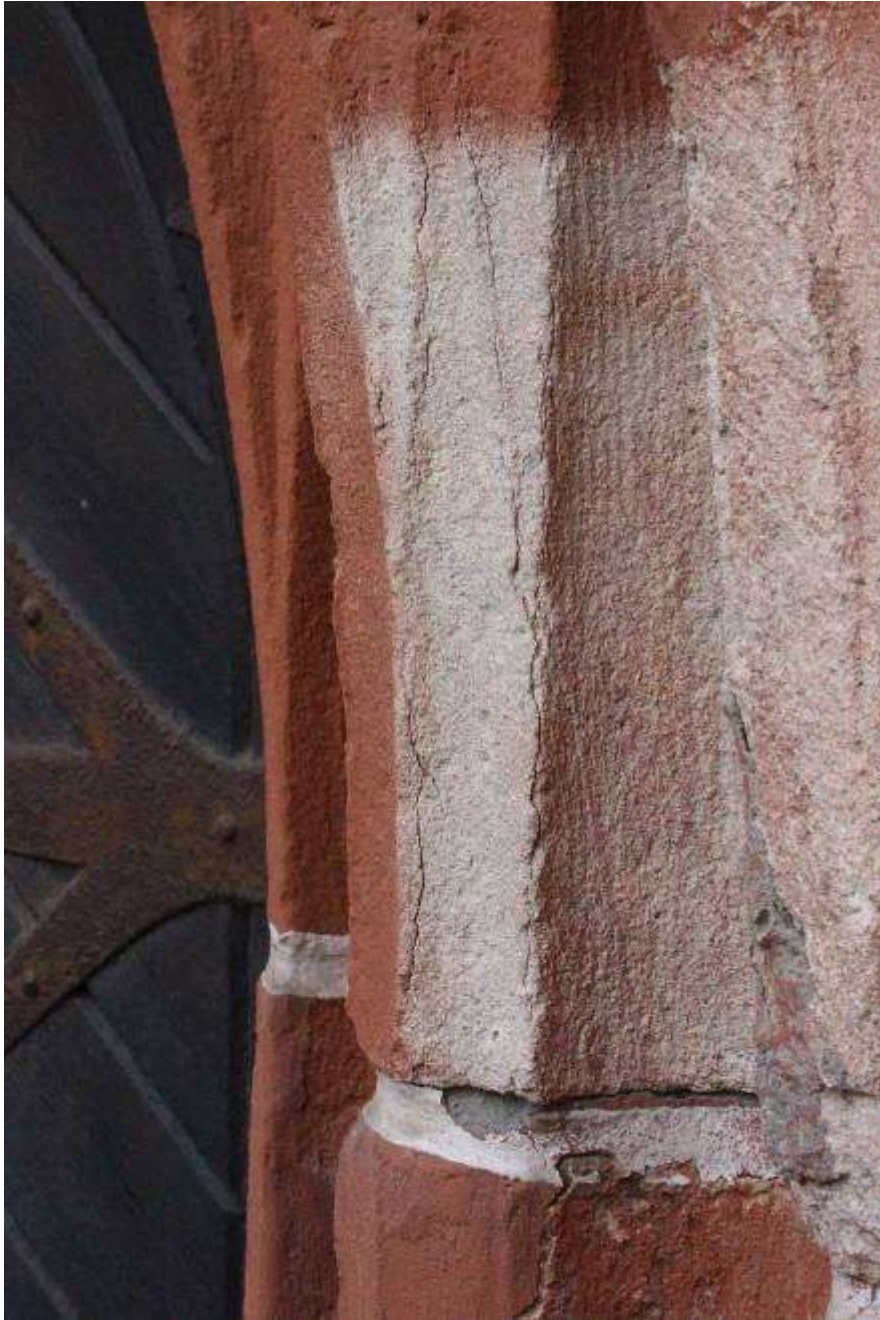
Schäden	Abb. 8
Risse/Schalenbildung

An noch intakt wirkenden Gesteinsoberflächen zeigen sich Risse, die dann zu einer oberflächenparallelen Abschalung führen. Vermutlich entstehen diese Risse durch eine vor dem Anstrich aufgebrachte Grundierung, die dann zu Frostschäden an der Oberfläche führt.

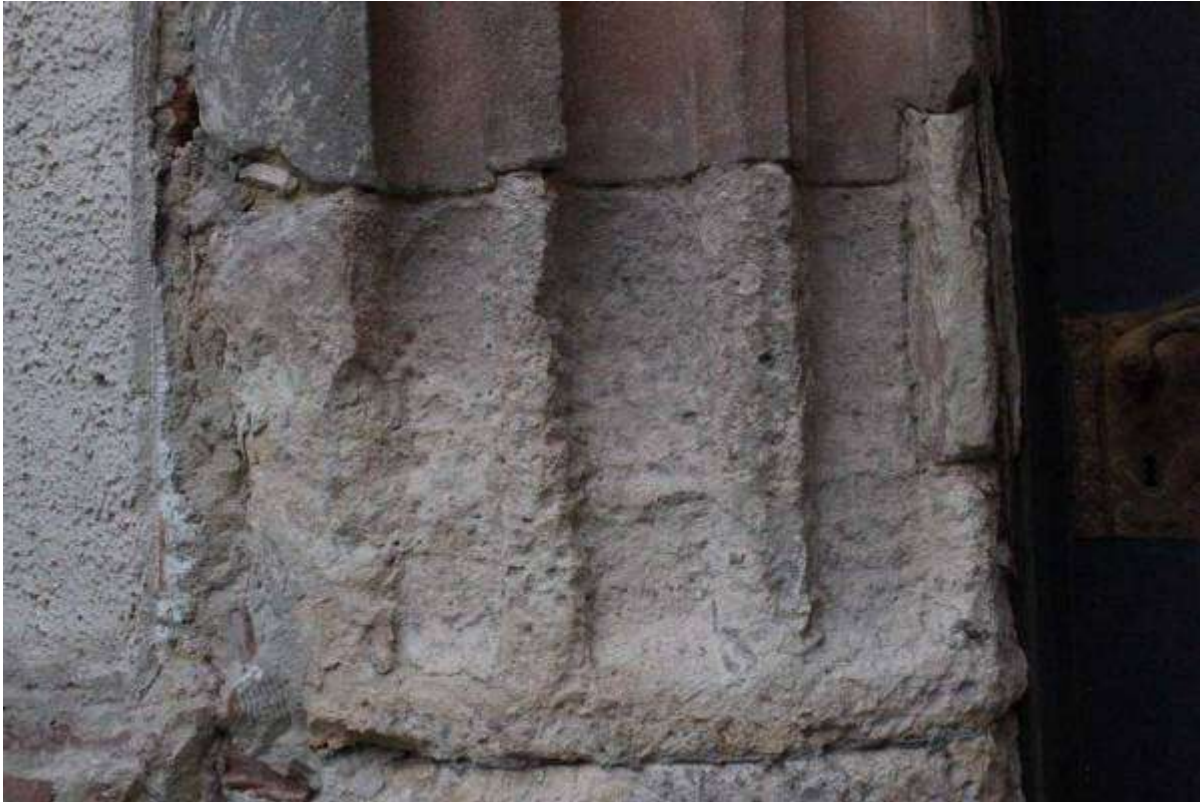
Schäden	Abb. 9
Ausbrüche

Detail des Nordportals
