Bericht HAL 63 / 2017

**Modellhafte Konservierung der anthropogen geschädigten
Naturstein-Portale der Marienkirche in Rötha**

- Abschlussbericht -

Projekt AZ 32640

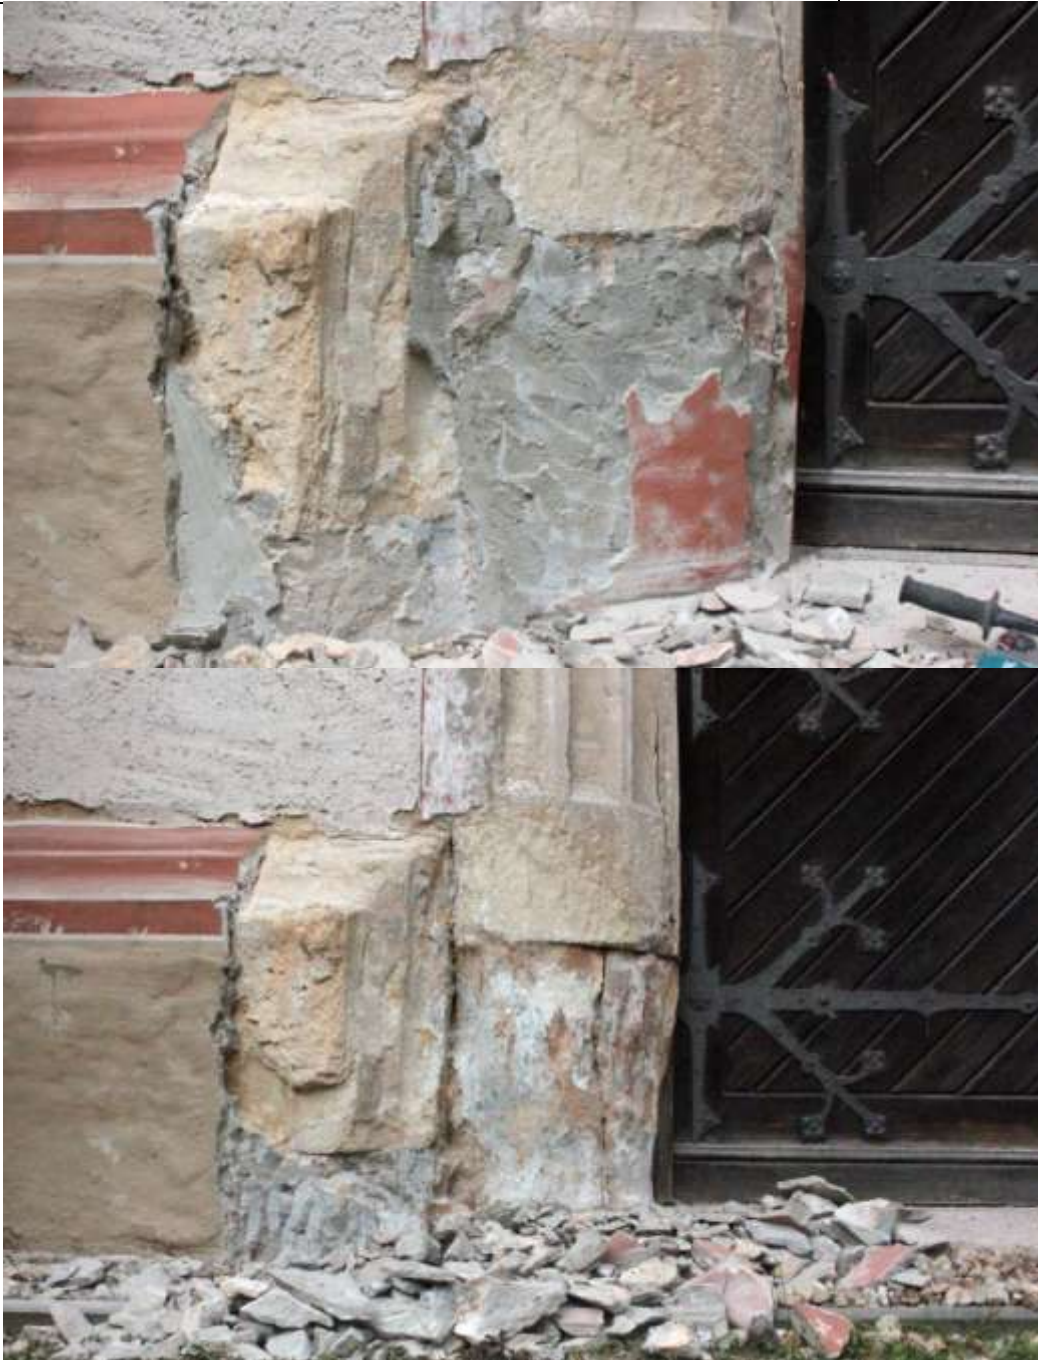
Abb. 10/11

Entfernung der Zementschichten auf dem Gestein mit einer Stärke von zum Teil 6 Zentimetern.

Reinigung der Oberflächen

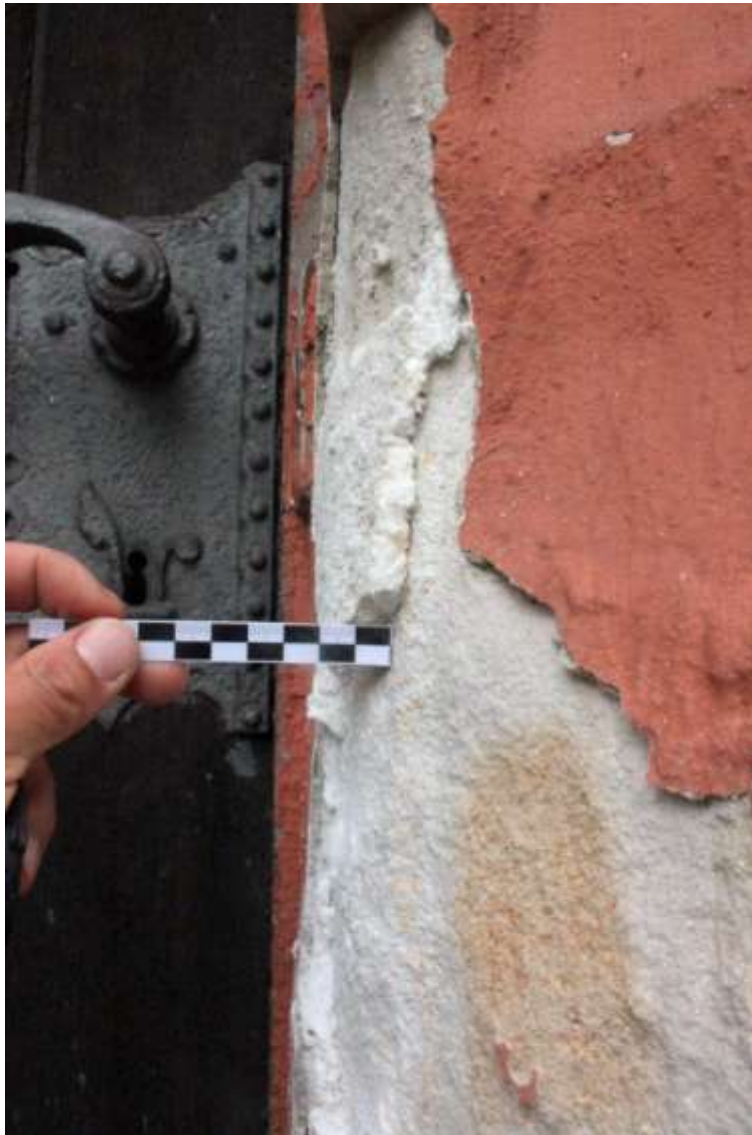
Abb. 12

An der rechten Laibung des Südportals zeigten sich bis über einem Zentimeter starke Salzausblühungen, die dünne Schalen der Gesteinsoberflächen ablösten.

Salzreduzierung mittels Zellstoffkompressen

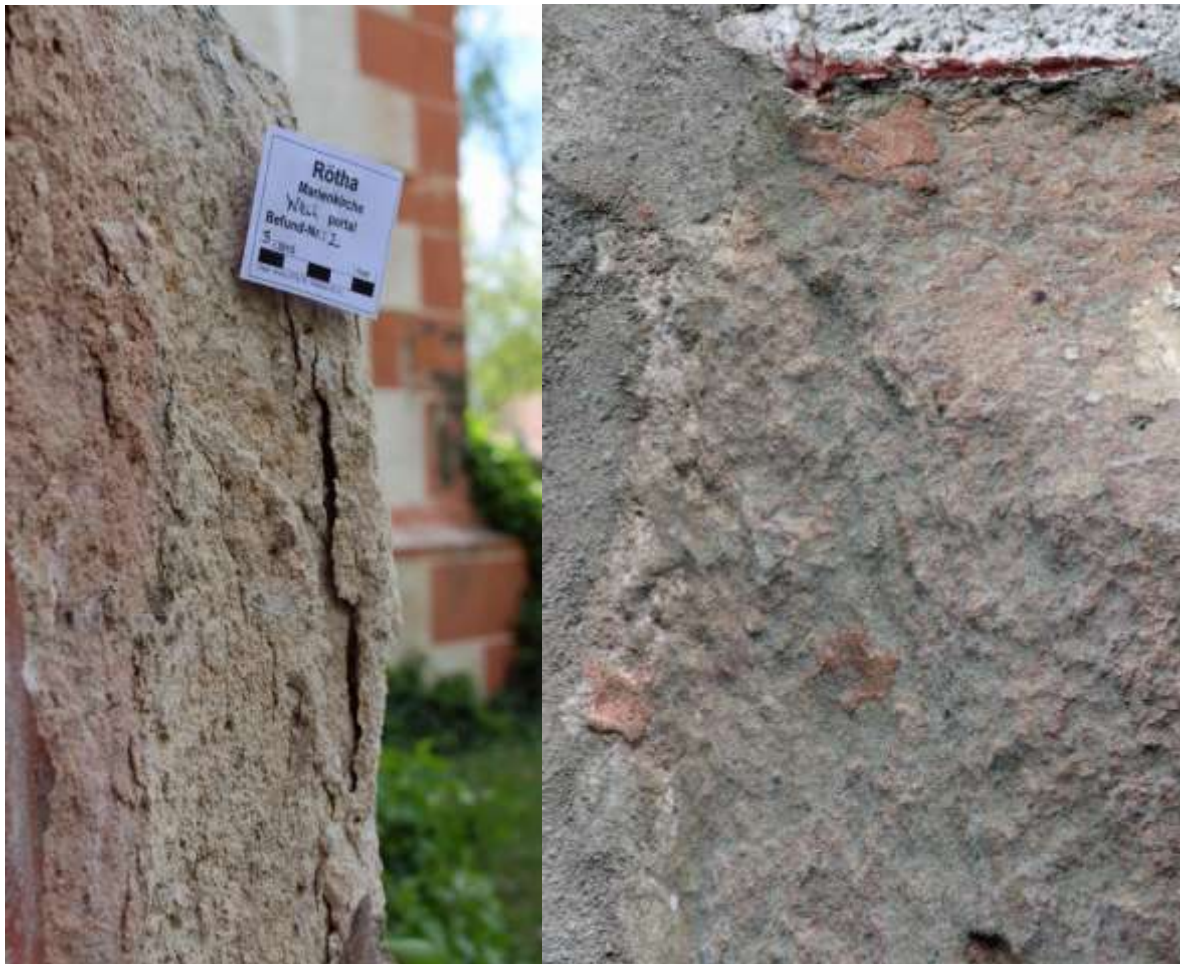
Abb. 18/19

Stark aufgerissene Gesteinsoberfläche mit Bröckelzerfall und Rissen.
Für die Konservierung wurden lose Schollen ohne Anbindung zum Untergrund entfernt, die Oberflächen wurden dann mit der oben beschriebenen Schlämme bestrichen und diese dann wiederum von der Oberfläche abgewaschen und in die Vertiefungen eingewaschen.
