Bericht DD 24/2018

Modellhafte präventive Konservierung von umweltgeschädigten spätmittelalterlichen Außenwandmalereien an der Kirche St. Nikolai in Jena-Lichtenhain durch den Einsatz klimapuffernder ökologischer Bauprodukte in einer Einhausung

gefördert durch die Deutsche Bundesstiftung Umwelt
Projekt AZ 32669 / 01-45

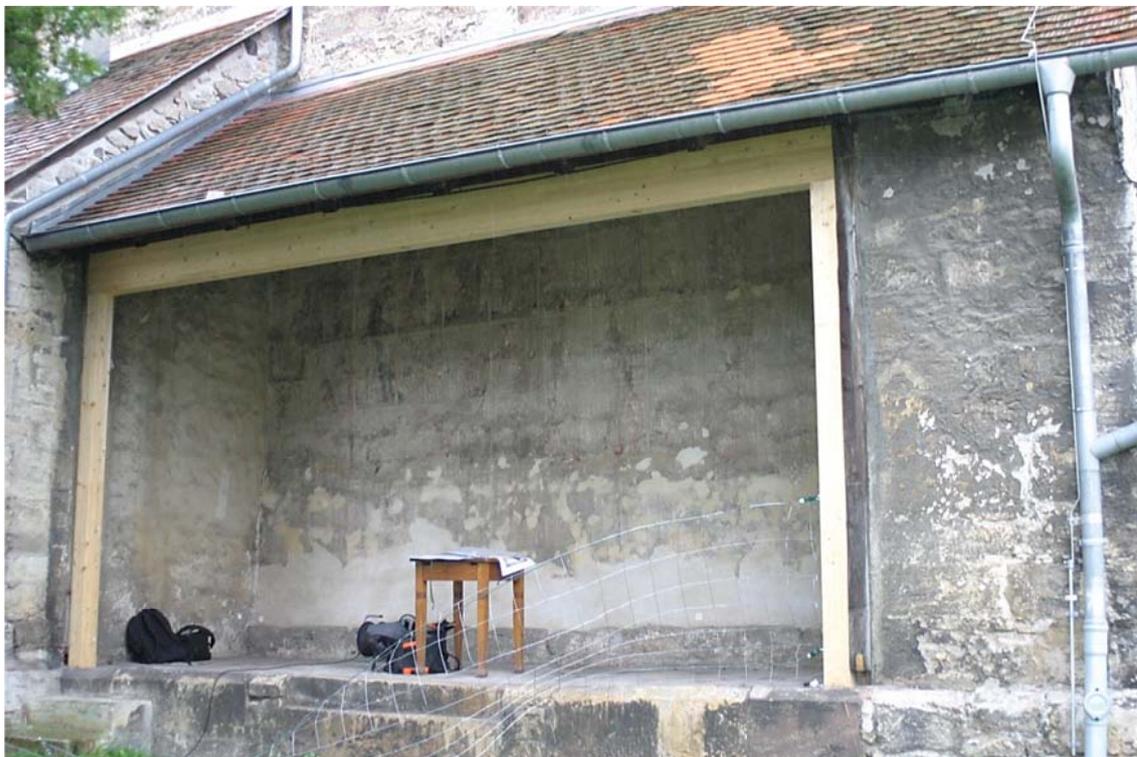
Abb. 2 offene Situation der Wandnische im Jahr 2007

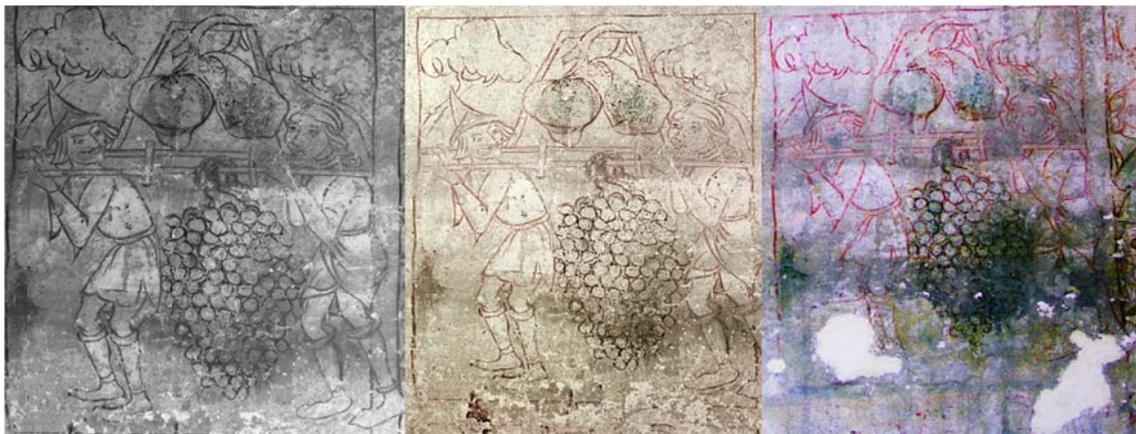
Abb. 5 Kundschafter mit Traube, Verfallsfortschritt

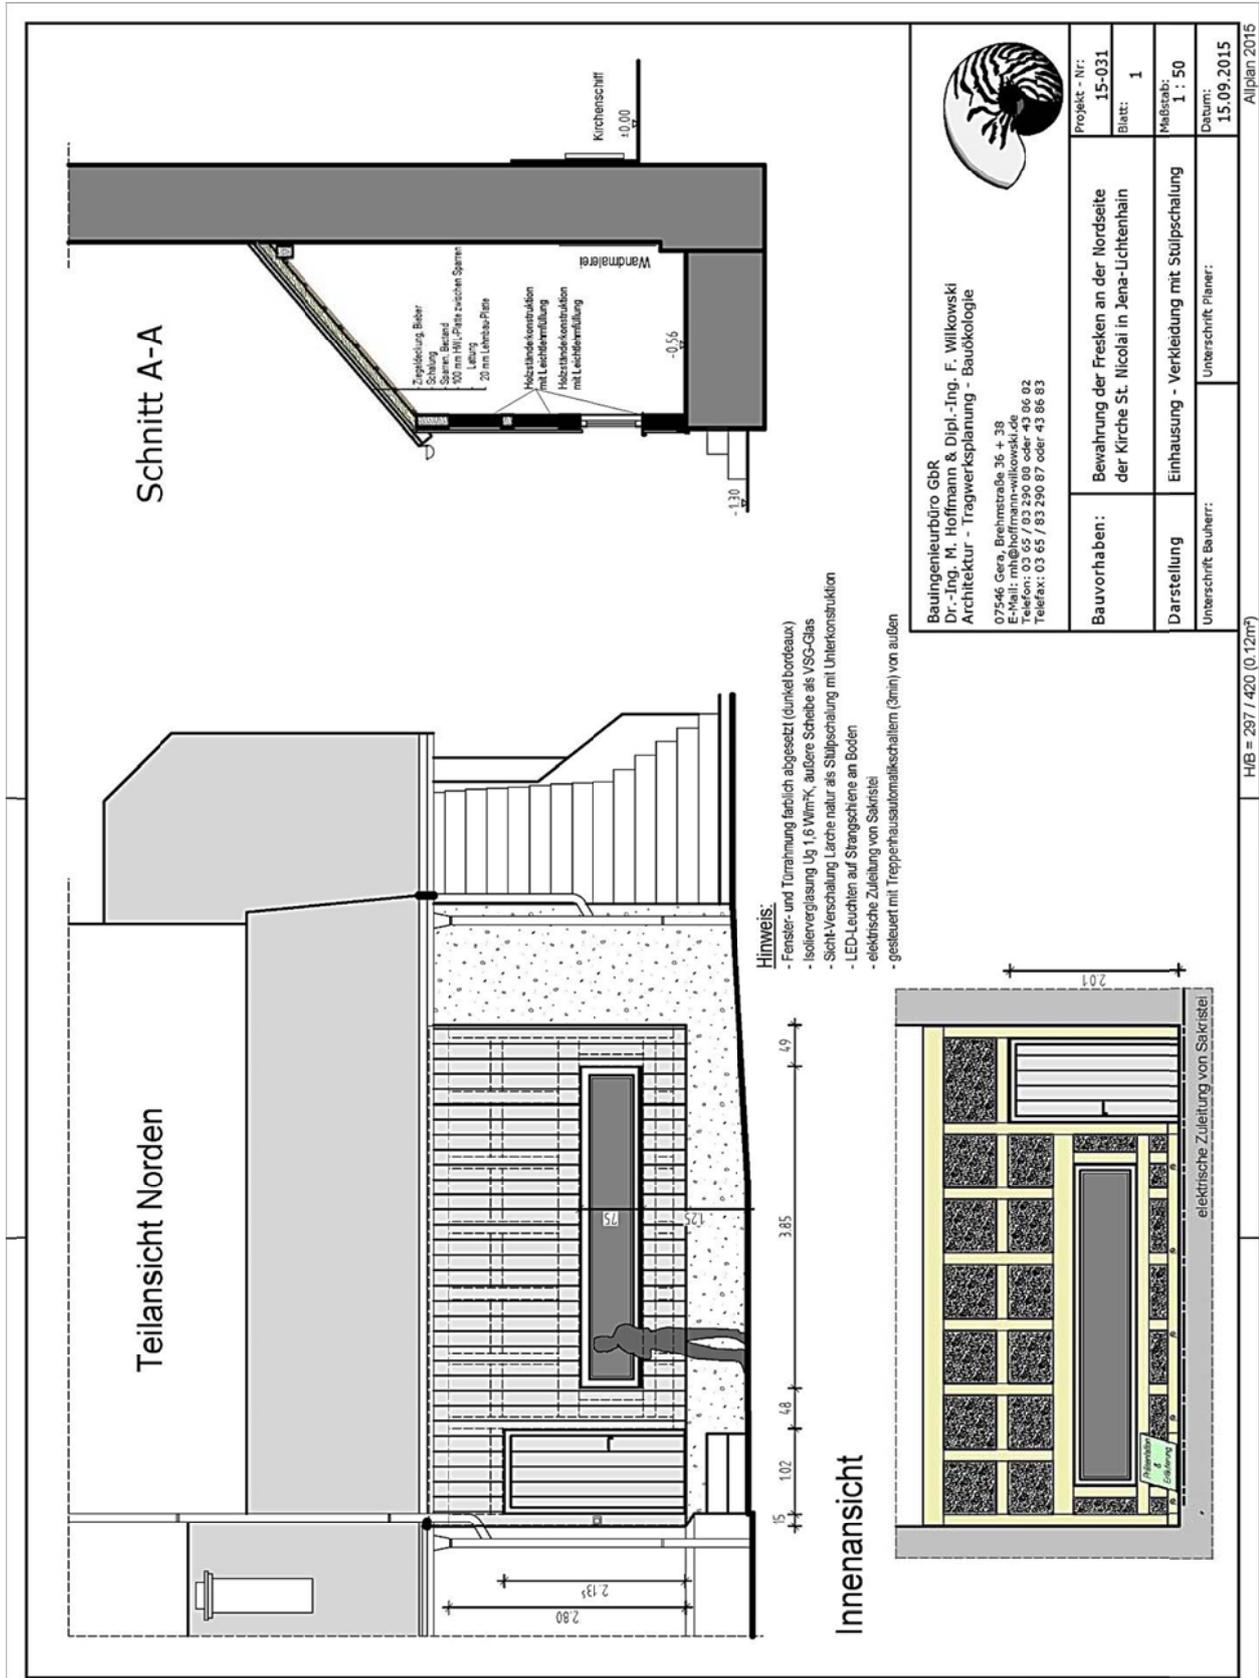
Abb. 6 Konstruktive Ausbildung der neuen Schutzwand

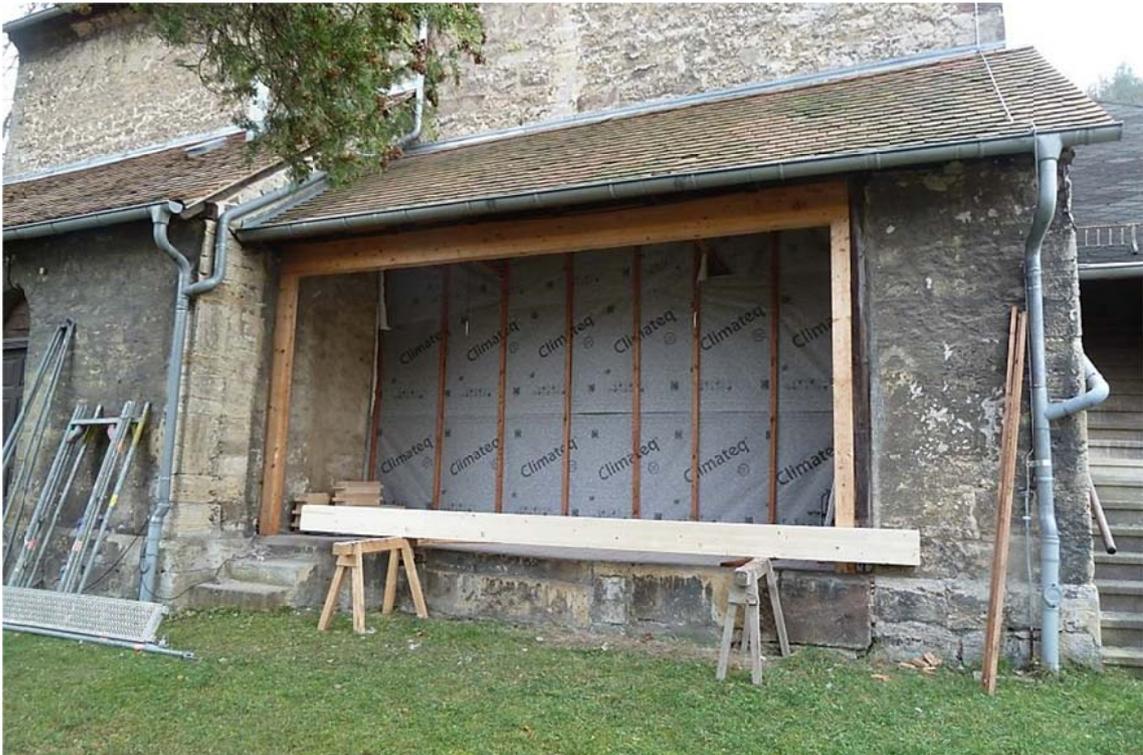
Abb. 7 Sicherung der Wandmalerei durch eine temporäre Schutzwand

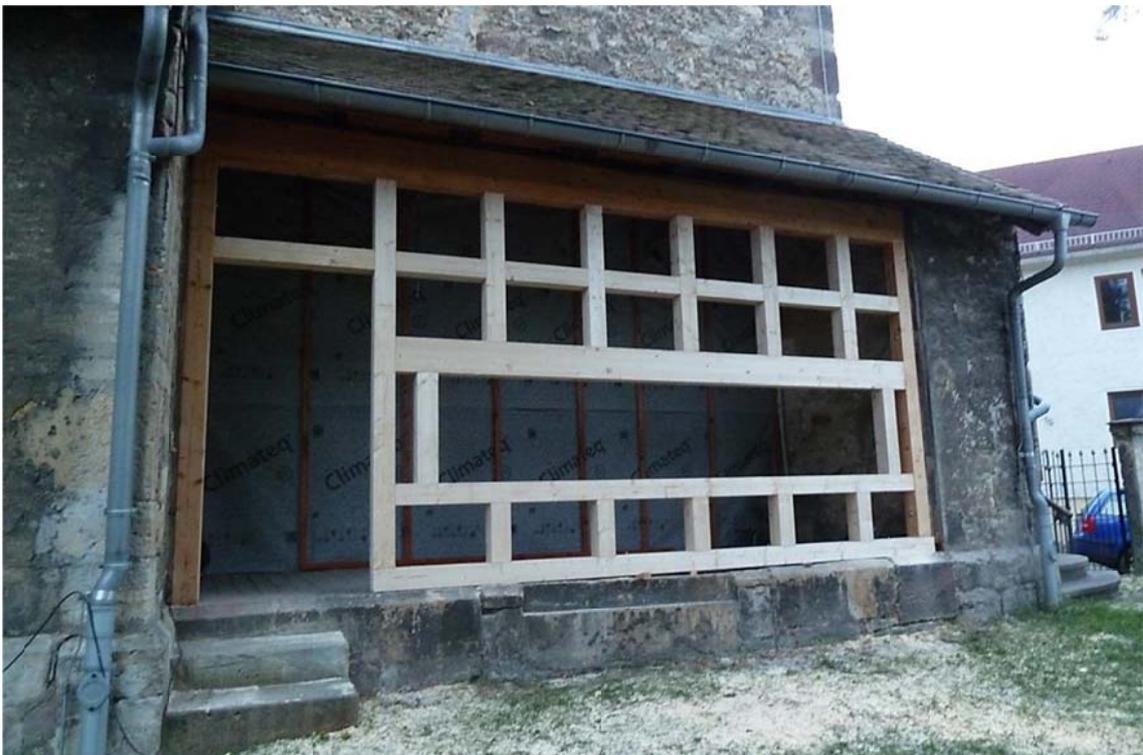
Abb. 8 Errichtung einer Fachwerkwand zur Aufnahme der notwendigen Tür- und Fensterkonstruktionen

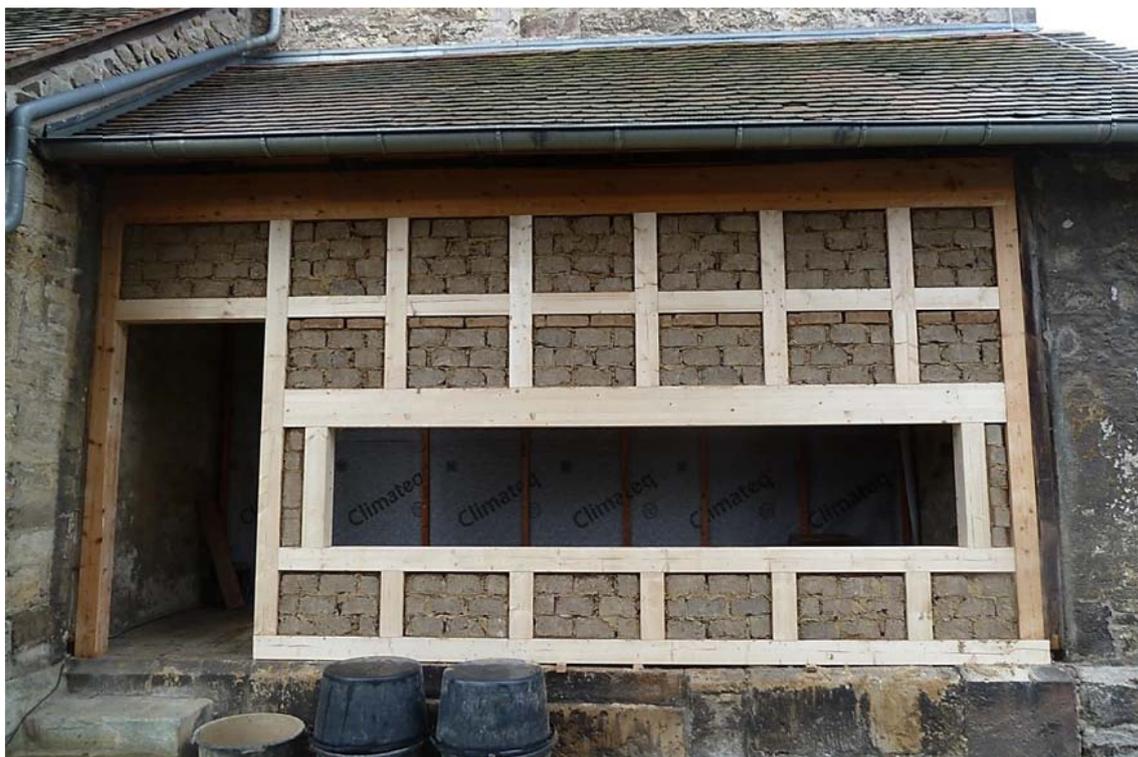
Abb. 9 Ausmauerung der Gefache mit Lehmsteinen

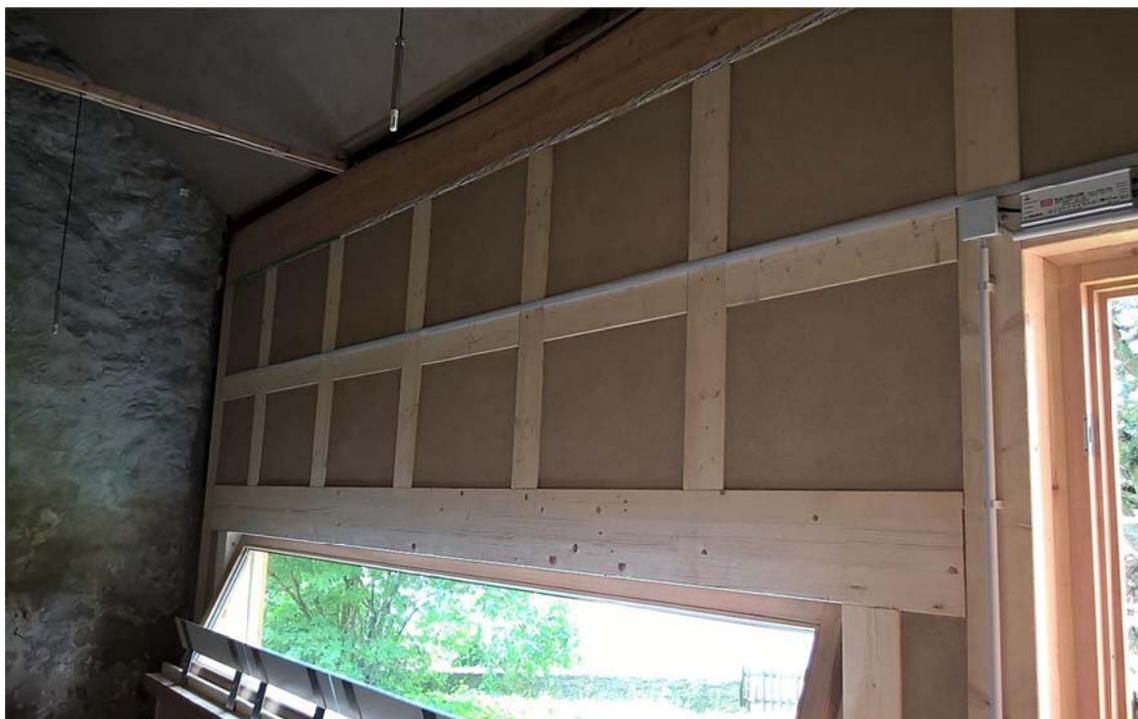
Abb. 10 Mit Lehmputz geschlossene Gefachflächen im Innenraum

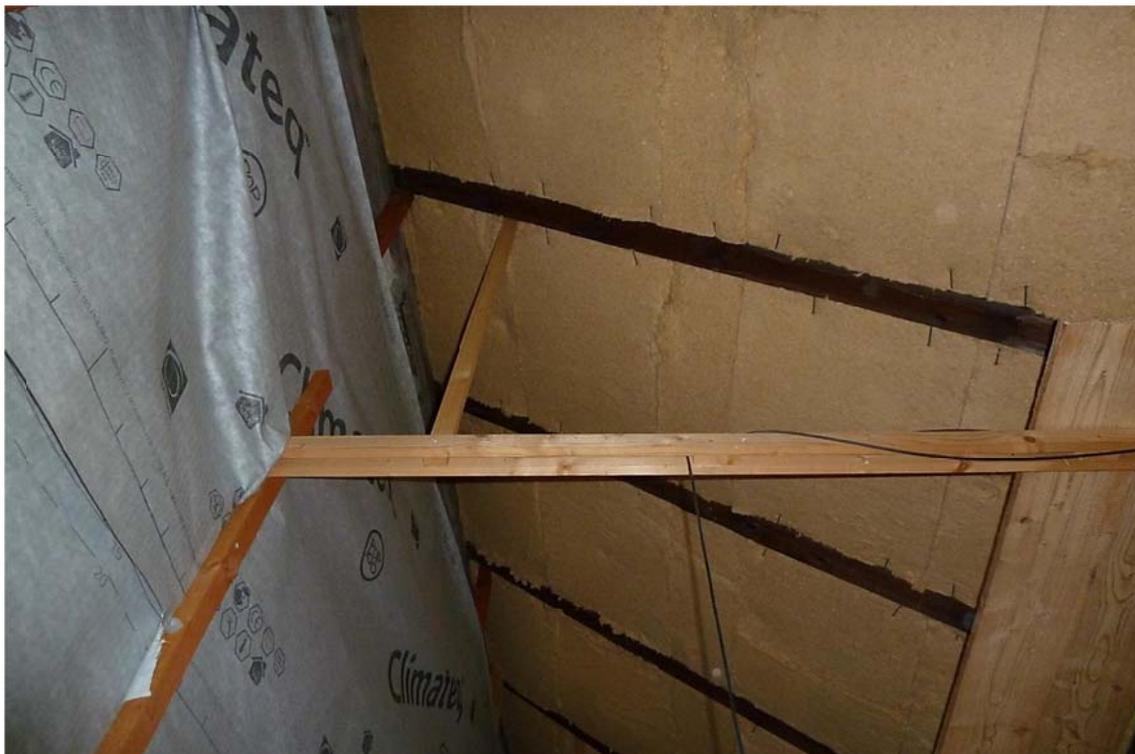
Abb. 11 mit Holzfaserdämmung gedämmter Dachbereich

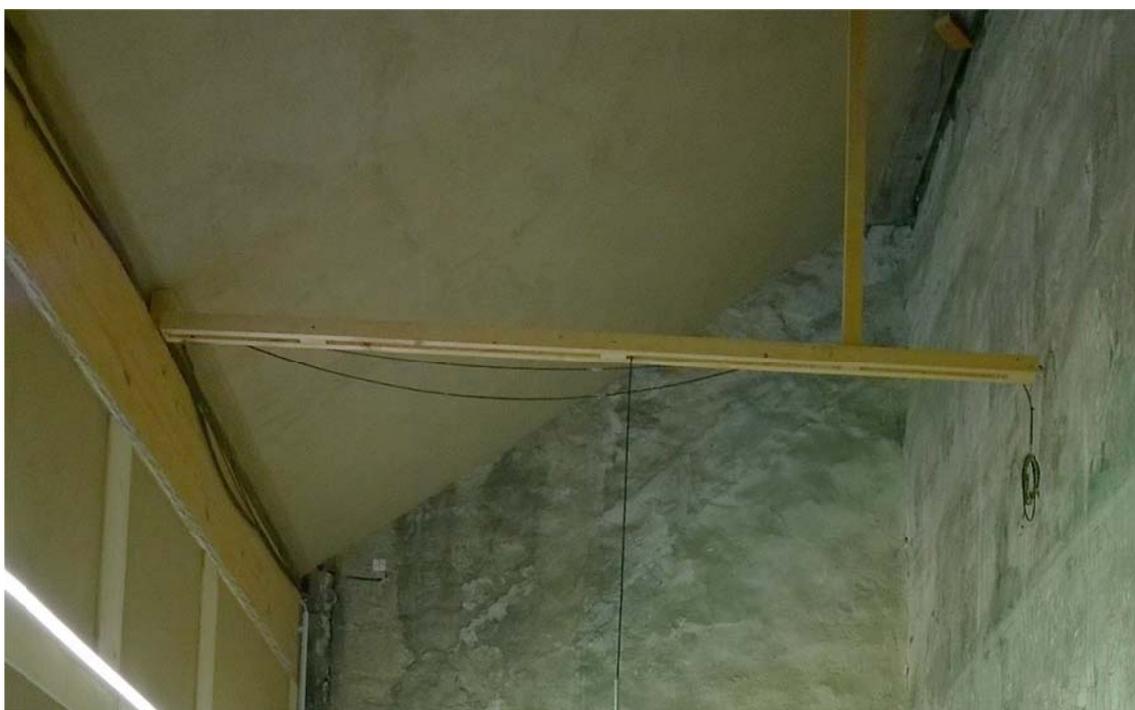
Abb. 12 mit einem Lehmputz geschlossene Dachunterseite

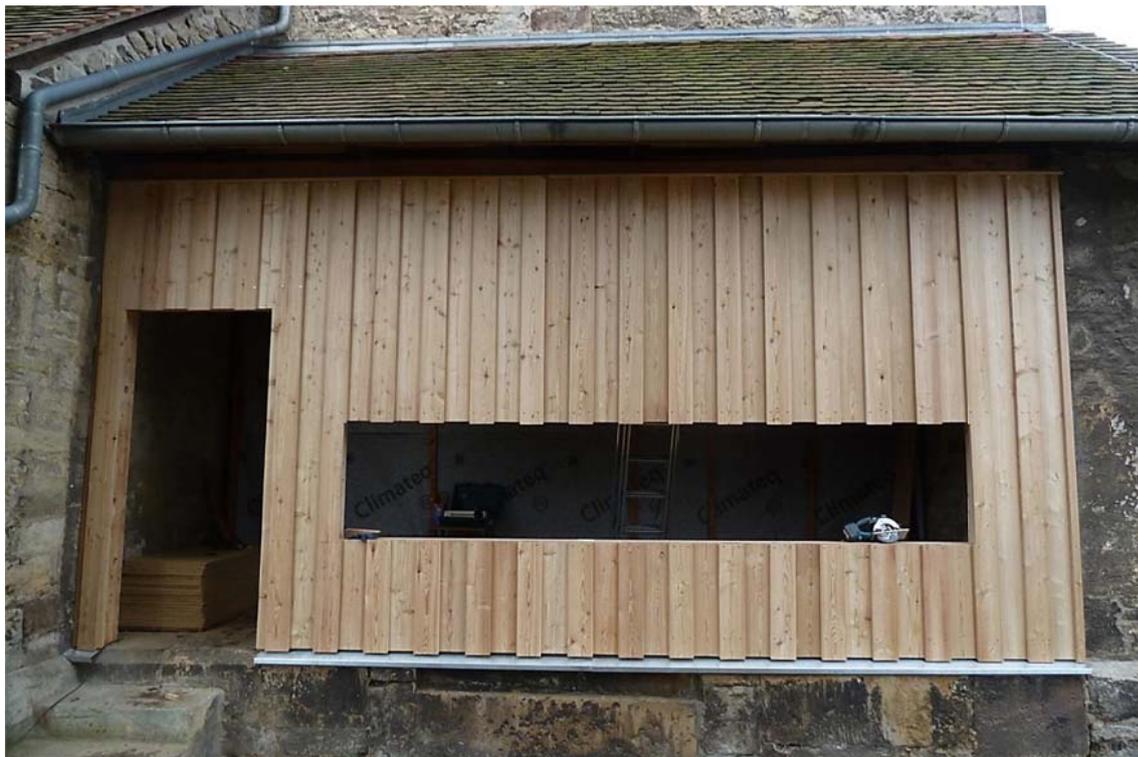
Abb. 13 Holzverkleidung der Außenfassade

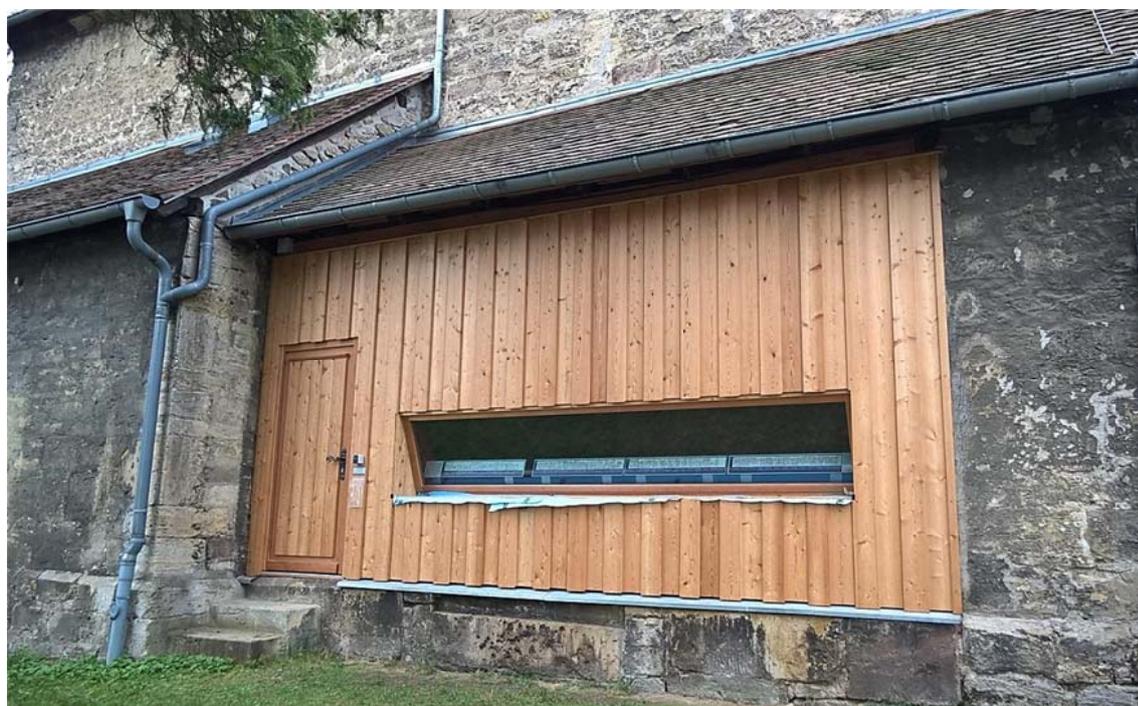
Abb. 14 fertige Schutzwand mit Fensterband und erkennbaren Erläuterungstafeln im Innenraum
