ABSCHLUSSBERICHT  
ÜBER DIE SANIERUNG DER BERGWINDMÜHLE  
AN DER TURMSTRAßE 24 IN OCHTRUP.

„MODELLHAFTE INSTANDSETZUNG DER DURCH ANTHROPOGENE UMWELTEINFLÜSSE GESCHÄDIGTEN BERGWINDMÜHLE IN OCHTRUP MIT SPEZIELLEN AUF DIE BEDÜRFNISSE DES KULTURGUTES ANGEPAßTEN MATERIALIEN UND METHODEN“

(AZ NR. 32946/01)

Förderverein Bergwindmühle Ochtrup e.V.  
48607 Ochtrup, im Dezember 2017

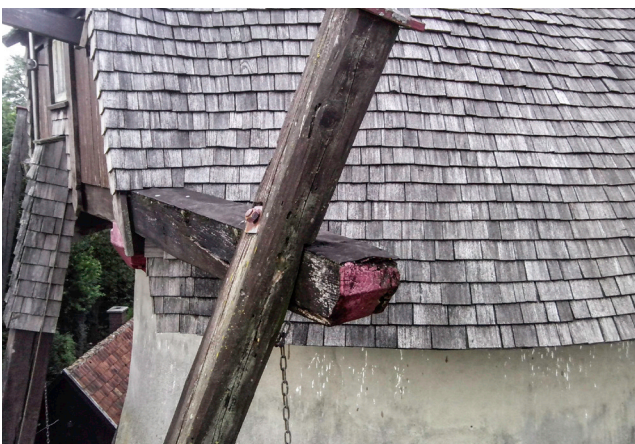
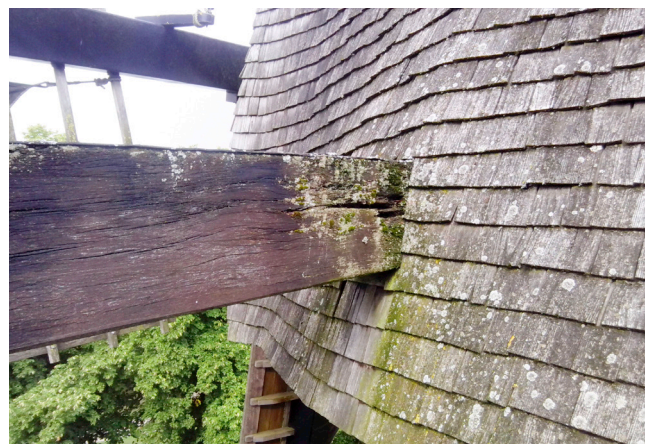
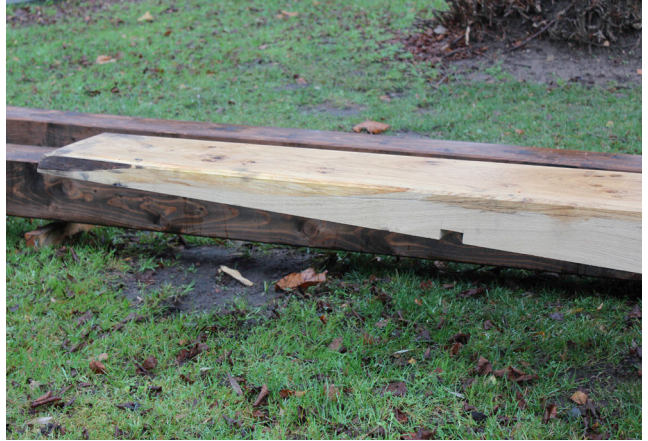
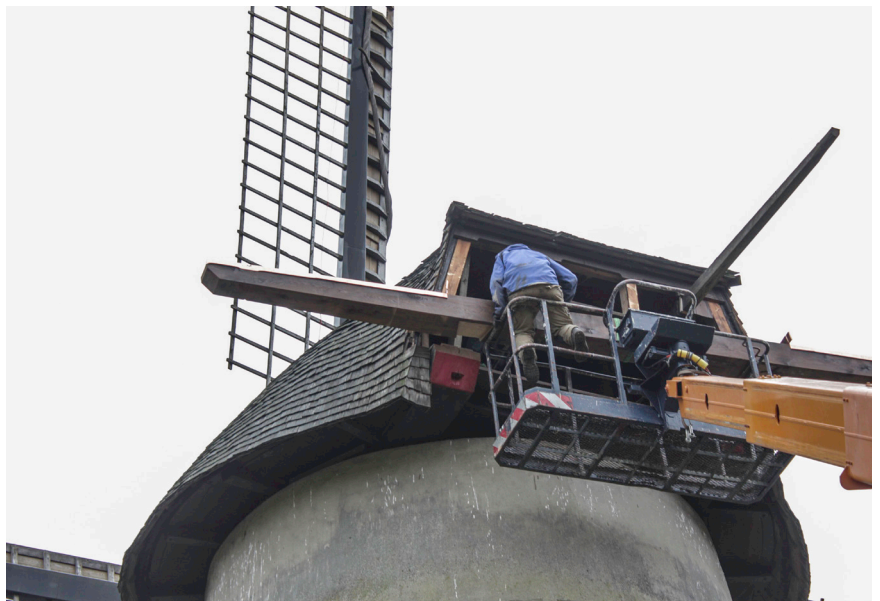
Die abgängigen verrotteten Hölzer, Steertbalken, lange und kurze Spreet, sowie lange und kurze Streben wurden unter Einsatz eines Hubsteigers zurückgebaut. Die lange Spreet musste aufgrund ihrer Länge und Gewichtes während der Demontage in mehrere Teile zerlegt werden.

Als die abgebauten Balken auf dem Boden lagen, zeigten sich das ganze Ausmaß der Schäden und die Notwendigkeit der Sanierungsmaßnahme.

Zur Erneuerung standen an, der Steertbalken, die lange und kurze Spreet und die langen und kurzen Streben. Ausgesucht, im eigenen Sägewerk geschnitten und in der Werkstatt vorbereitet, wurden die neuen Balken durch die Fa. Groot Wesseldijk zur Baustelle transportiert.

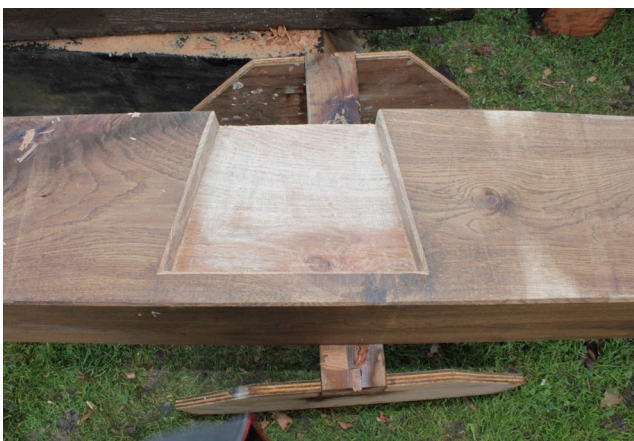
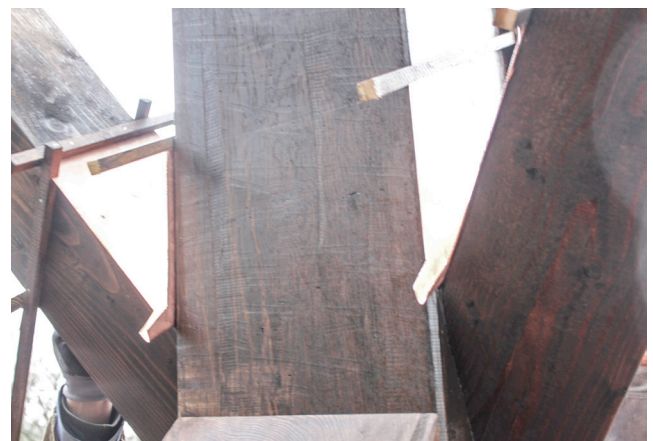
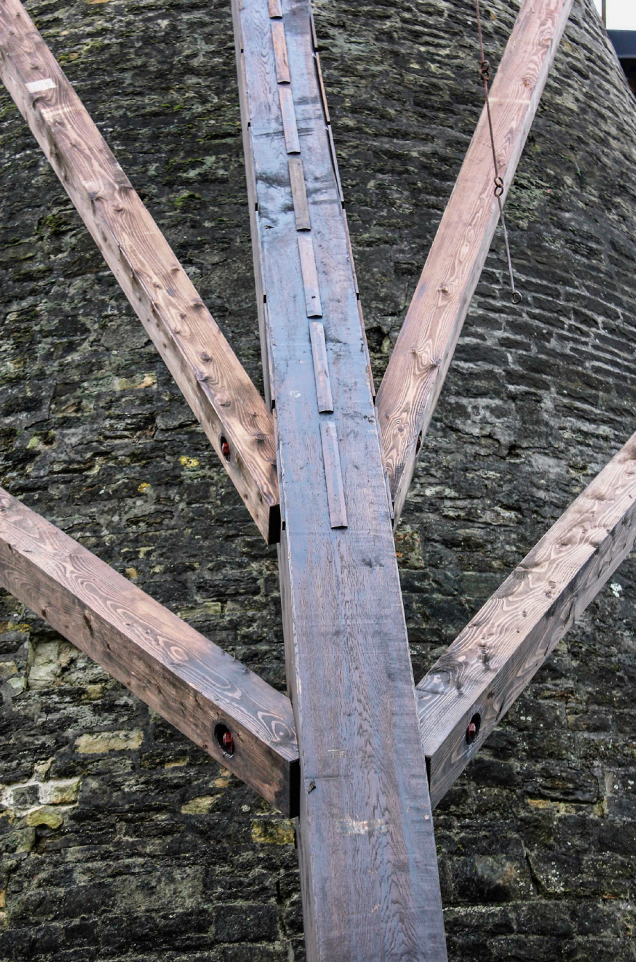
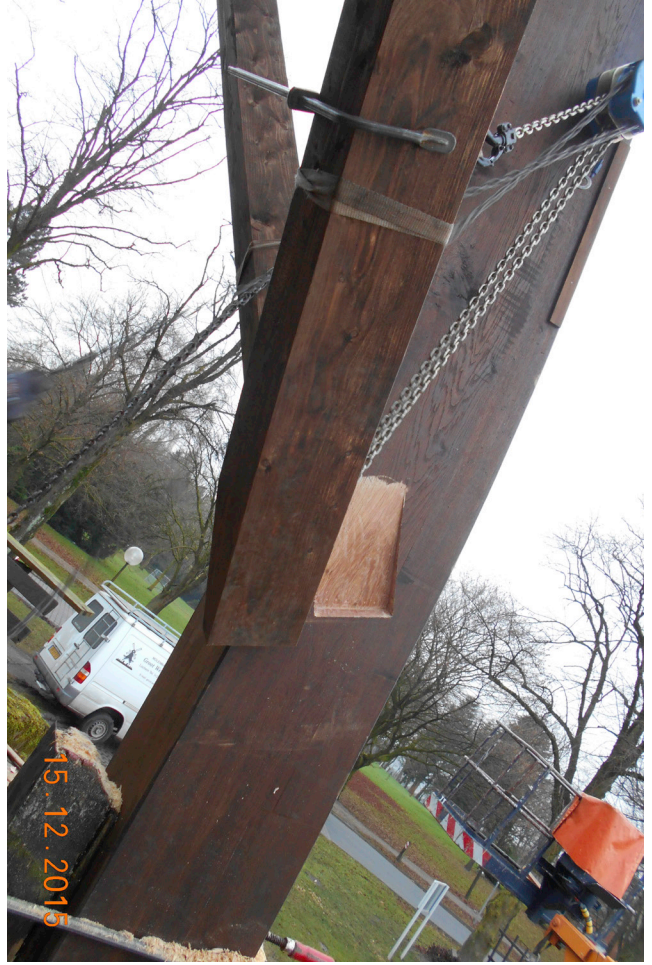
Alle neu erstellten Holzverbindungen wurden in der Weise hergestellt, dass Feuchtigkeit nicht hinterläufig eindringen kann und zur vorzeitigen Zerstörung der Balkenverbindung führt.

Die Schwalbenschwanzverbindung, der kurze Spreet wurde aus diesem Grund nicht ganz durchgezogen, da im Gegensatz zur langen Spreet hier die Auflagefläche (Fugholten) außerhalb der Mühlenkappe liegt und somit ständig der Witterung ausgesetzt ist. Die Verbindungen zwischen Streben und Steert wurden in den Kehlen durch eingelassene Kupferbleche mit Tropfnasen und zusätzlichen umlaufenden Holzlättchen, den sogenannten Lecklatten, vor eindringendem Wasser geschützt. Die langen und kurzen Streben b/h 15 x 15 cm aus Lärchenholz stabilisieren den Steertbalken und übertragen die Kräfte, die über die Kroiwinde zum Drehen der Kappe entstehen. Die Streben wurden nicht wie zuvor, nur aufgesetzt an dem Steertbalken montiert, sondern nach alter Handwerksmanier eingelassen um eine höhere Stabilität zu erreichen. Die Schraubverbindungen zwischen Spreet, Streben und Steert wurden geändert. Der Verzicht auf durchgängige Gewindestangen zugunsten von Bolzen mit Gewinden an den Enden hat den Vorteil, dass beim Kroien und den damit auftretenden Drehmomentkräften es nicht zum Abrieb in den Bohrungen durch die Gewindegänge kommt. Auf Dauer wird damit verhindert, dass die Durchgangslöcher ihren Durchmesser vergrößern und die Schraubverbindungen instabil werden.

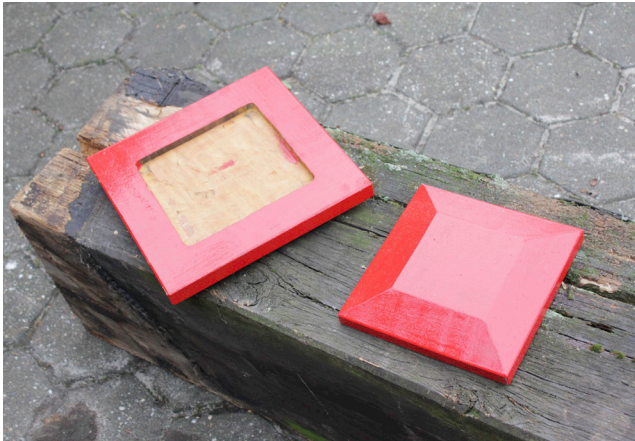
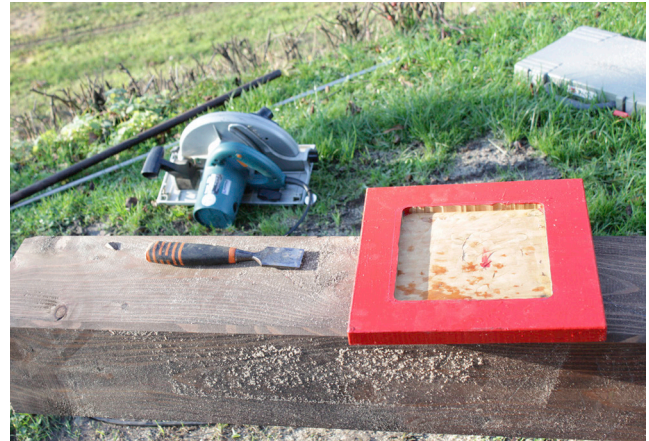
Die der Witterung ausgesetzten Balkenenden, lange und kurze Schoren, sind mit einer Lärchenholzkappe ( Petz ) gegen eindringende Feuchtigkeit abgesichert. Auch hier wurde wieder mit großer Sorgfalt darauf hingearbeitet, dass die Petz durch Einlassung auf der Unterseite an den Schorenden aufgesetzt wurde.

Das Kompetenzteam hatte sich für eine regengeschützte Oberflächenabdichtung mit Kupferblech für die lange und kurze Spree und den Steertbalken ausgesprochen.

Die Verkupferung wurde nicht direkt auf den Holzoberflächen aufgebracht, sondern unterlüftet, so das sich kein Kondensationswasser bzw. Taufeuchtigkeit zwischen den Werkstoffen festsetzen kann und sich im Holz einlagert. Zusätzlich schützen der entstehende Grünspan und die Oxidationsschicht die Holzbalken vor Schimmel und Holzschwamm. Nach dem Einbau der tragenden Kappenbauteile wurde die Lagerung der Mühlenwelle überarbeitet und dauerhaft gegen Verschiebung gesichert und gegen eindringende Feuchtigkeit abgedichtet. Beschädigte Holzschindel ausgetauscht.

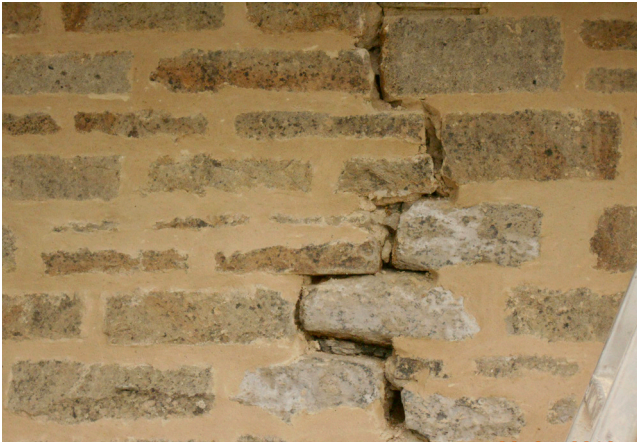
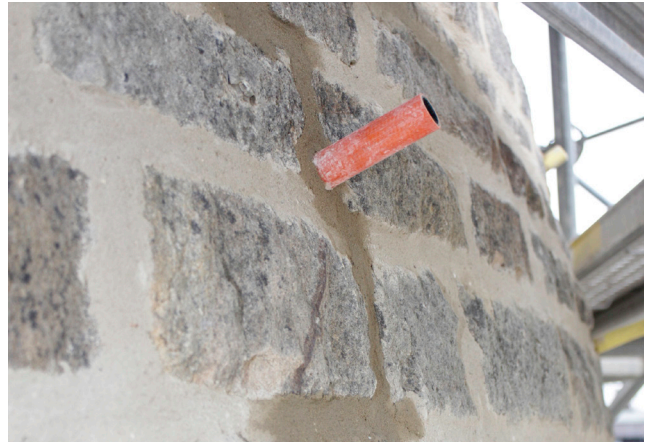
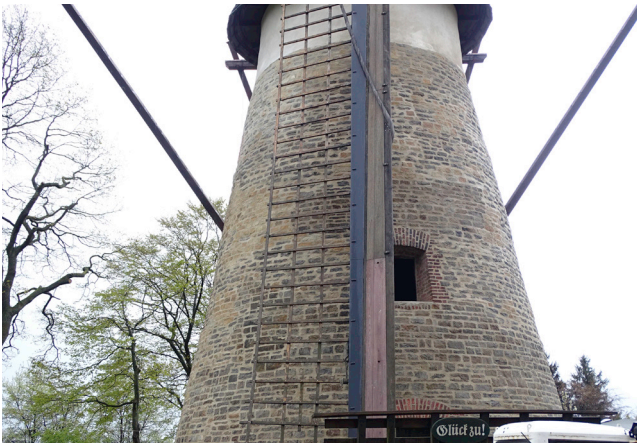
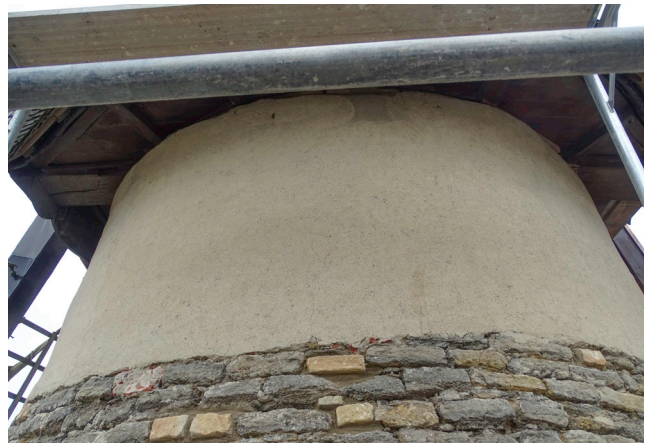
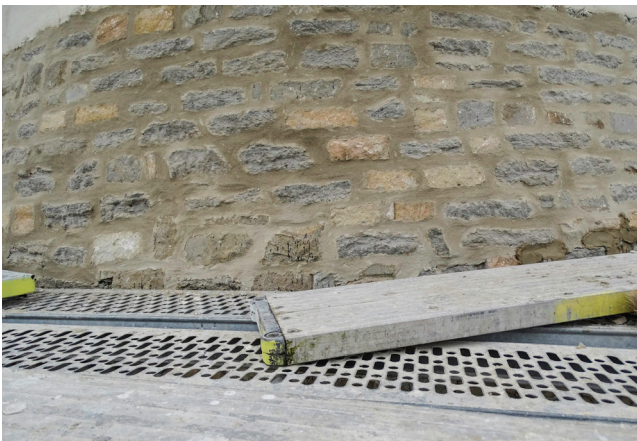
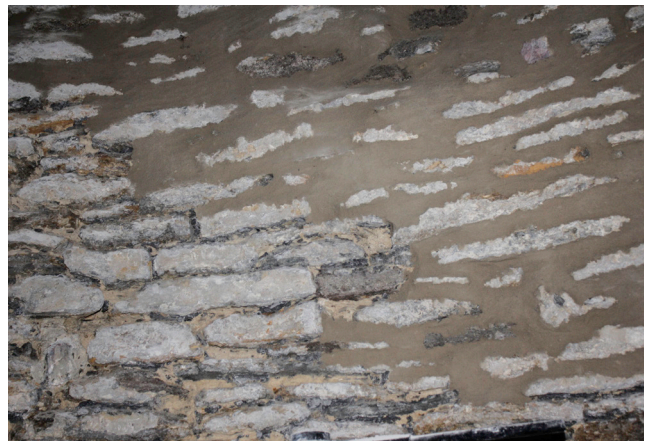
Danach folgte die notwendige Reinigung der Fassade.  
Die desolante Verfassung der Fassadenflächen (Bruchsteinmauerwerk) zeichnete sich hauptsächlich durch Flankenabrisse und fehlendes Fugenmaterial aus. Das Schadensbild des Bruchsteinmauerwerks war geprägt durch die Verwitterung der brüchigen, teilweise lockeren und fehlenden Quader und Bruchsteine aus Sinterkalk. Die Sinterkalksteine kamen aus einem hiesigen Steinbruch. Alle offenen Mauerausbrüche und Fehlstellen wurden durch Ibbenbürener Sandsteinquader ersetzt. Im Außenmauerwerk wurden ca. 440 Sandsteinquader neu eingearbeitet und verfugt. Das Fugennetz - innen wie außen- wurde ausgestemmt. Hierbei zeigte sich die hohe Durchfeuchtung des Gemäuers.

Während der flächigen Ausräumung der schadhafte Quader und Fugen zeichnete sich ab, dass wesentlich mehr Steine ausgetauscht werden mussten als ursprünglich geplant. Der neu geschaffene Mauerwerksverbund war so gut, dass auf eine zusätzliche Bewehrung durch Anker (Gewindestangen längs im Fugennetz verlaufend) verzichtet werden konnte. In den Hohlräumen wurden „Packer“ für ein späteres Verpressen gesetzt. Risse wurden kraftschlüssig mit mineralischem Bindemittel geschlossen.

Die bauausführende Fa. Paetzke hat für die Sanierung der Sandsteinfassade keine neuzeitlichen Baustoffe, sondern Baustoffgemische hergestellt, wie sie im 19. Jahrhundert zur Anwendung kamen.

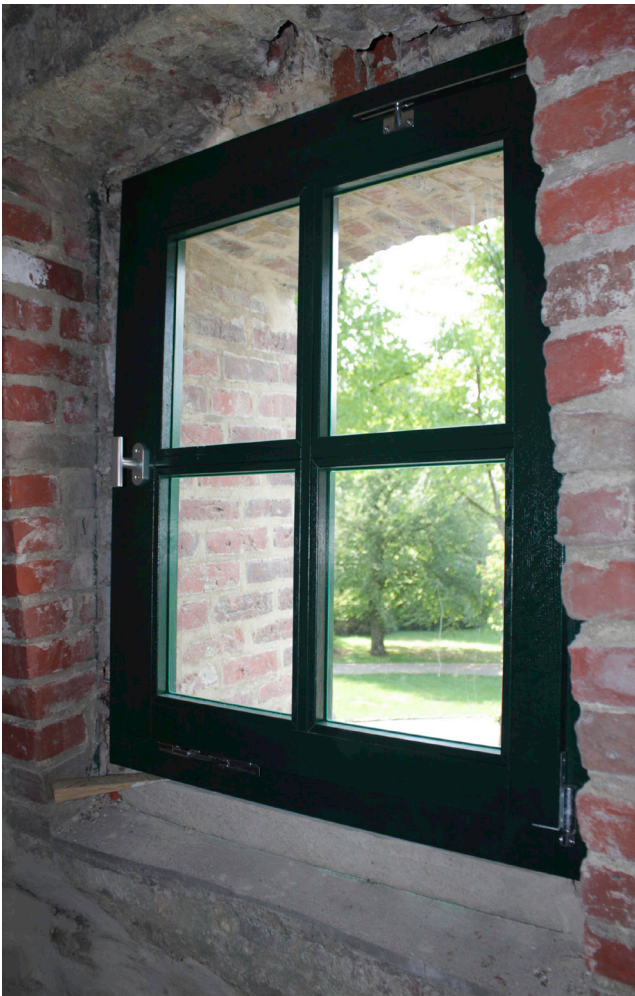
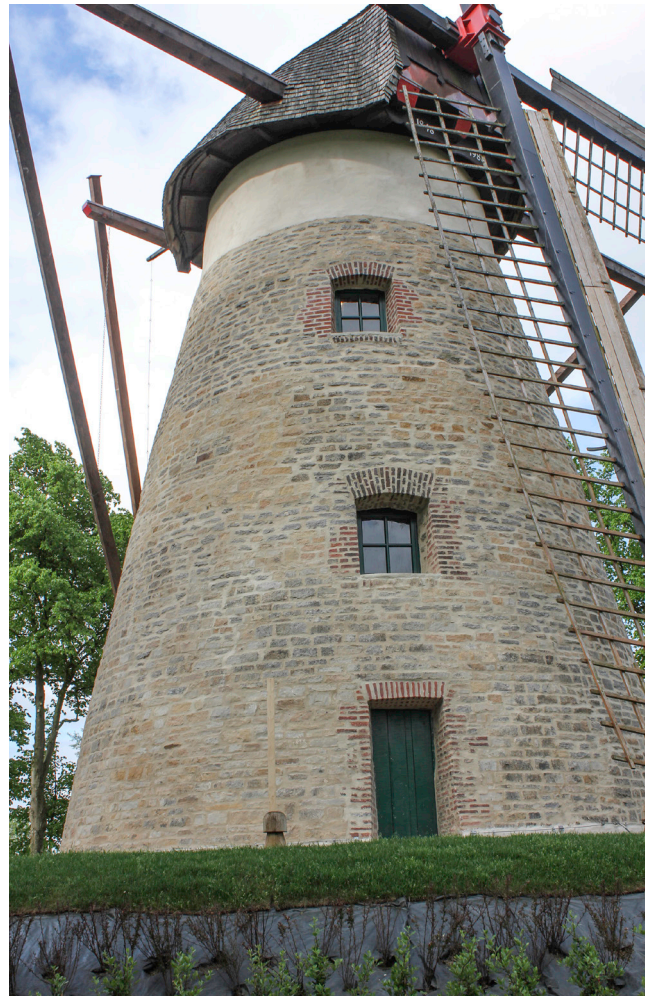
Die im Außenmauerwerk befindlichen Fenster, 8 Stück an der Zahl, waren nicht mehr funktionsfähig. Die Wasserschenkel zur Ableitung des Schlagregens waren weggerottet. Flügelfenster waren nicht mehr zu öffnen und die Dichtigkeit nicht mehr gegeben. Ein örtlicher Schreiner und Fensterbauer wurde mit der Erstellung der neuen Fenster aus Eichenholz beauftragt. Die typische Kleinteilung der Fensterflächen, die Ausarbeitung der Rundbögen, die Besonderheit der Verankerung im Mauerwerk und Einbindung der Außenfensterbänke erforderten handwerkliches Geschick. Der Farbton wurde mit der Denkmalbehörde abgestimmt. Die Gestaltung und Wahl der Verglasung dem Baukörper angepasst.

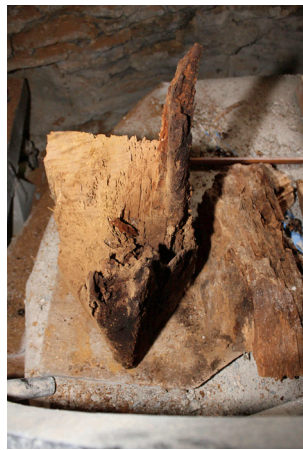
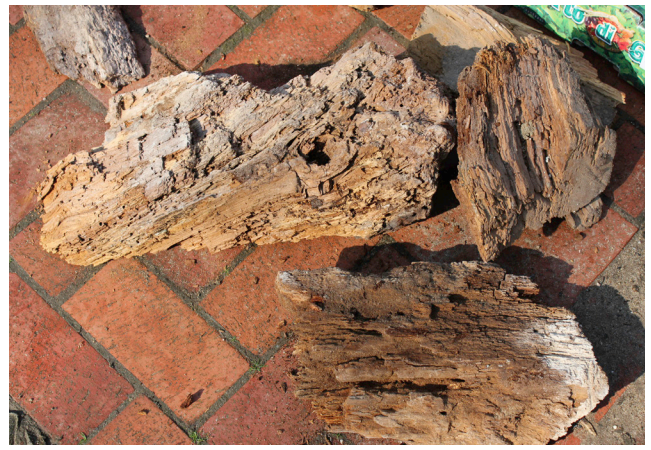
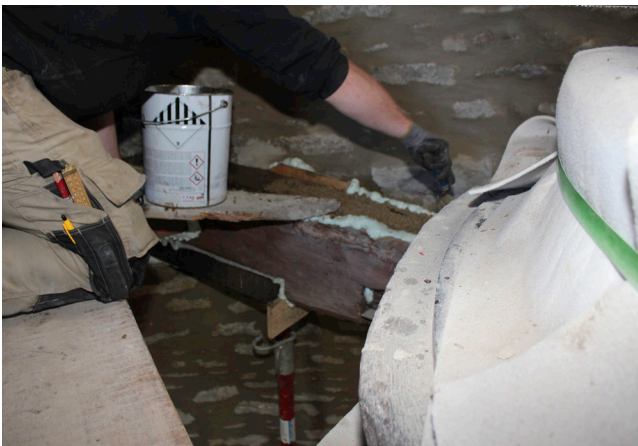
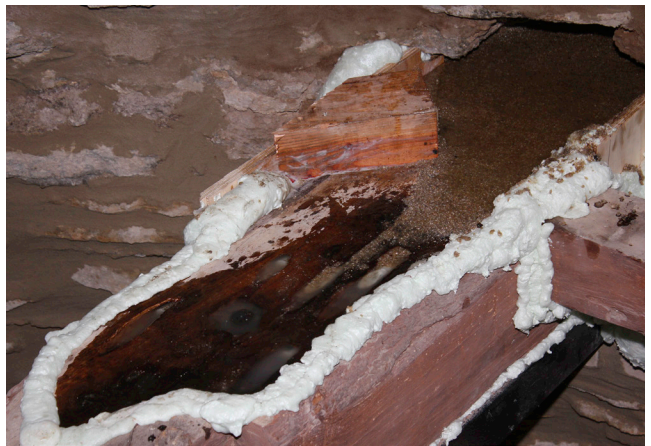
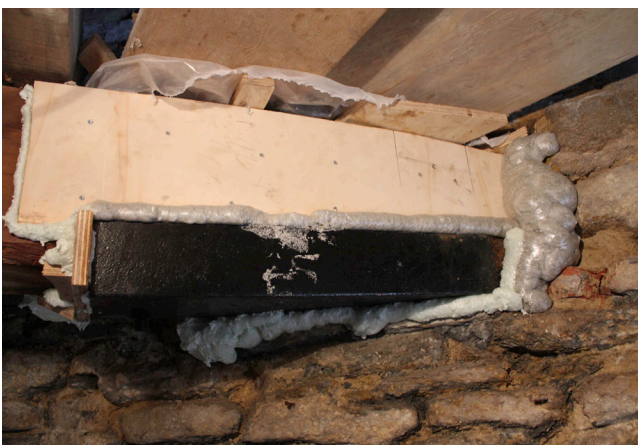
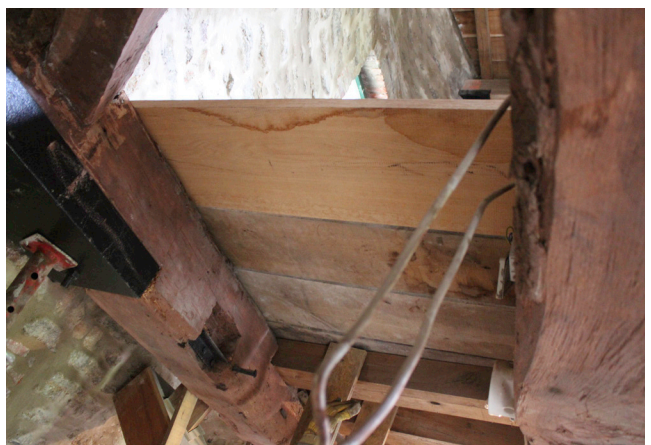
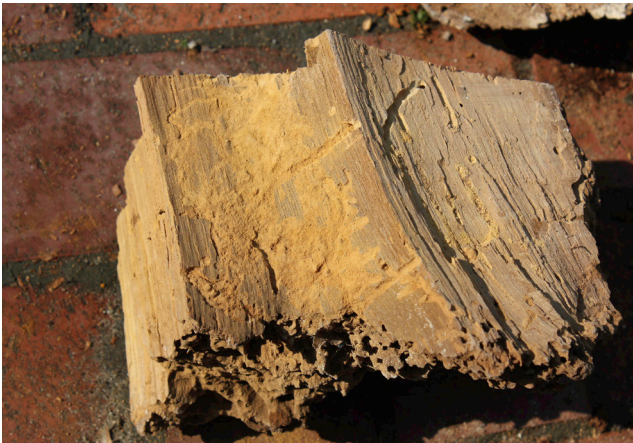
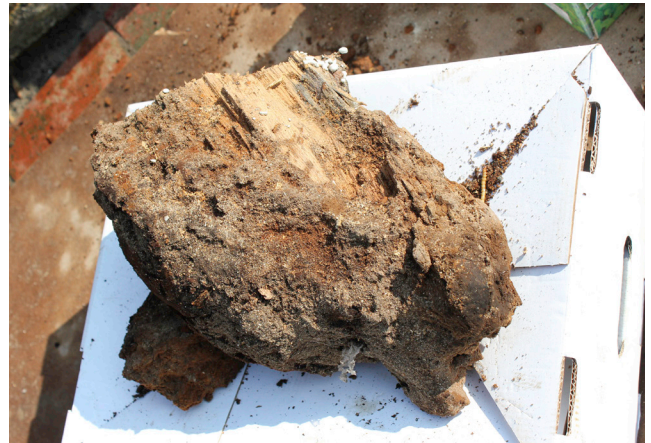
Gravierende Schäden am Tragwerk des Steinsöllerboden wurden bei den Fugarbeiten im Innenbereich der Mühle festgestellt. Beim Ausräumen der Fugen traten in Höhe des Steinsöllerboden Hohlräume auf. Die im Mauerwerk eingelassenen Balkenköpfe waren ebenfalls verfault. Durch die Durchfeuchtung des Mauerwerkes hatte der Holzschwamm unter Mitwirkung von Schädlingen leichtes Spiel. Auch die gesamte Motorsteuerung und der Motor waren betroffen und wurden ersetzt.

In der anberaumten Kommissionsrunde wurde dieses Schadensbild diskutiert und abschließend bewertet. Auf den Austausch des Tragwerks wurde verzichtet, um den Altbestand der noch ursprünglich handbehauenen Balken zu sichern. Eine Komplett-erneuerung der Tragkonstruktion hätte zur Folge gehabt, dass das ganze Innenleben der Mühle auszubauen gewesen wäre (Steinkräne, Mühlensteine, etc.).

Der Vorschlag des Mühlenbauers Groot Wesseldijk, die Balkenden mit Epoxidharz und Glasfieberstangen wieder tragfähig herzustellen und zu konservieren, wurde durch die Kommission einstimmig angenommen.

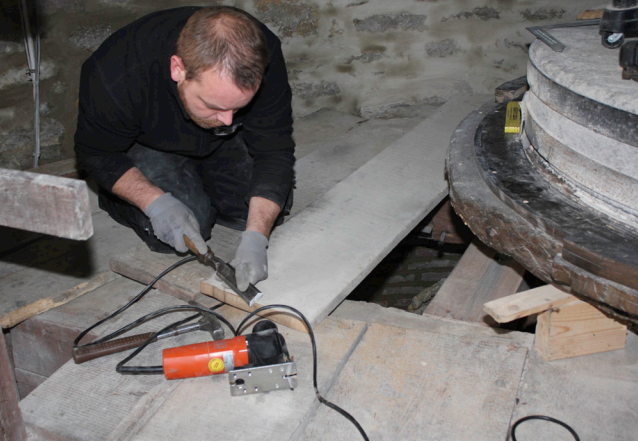
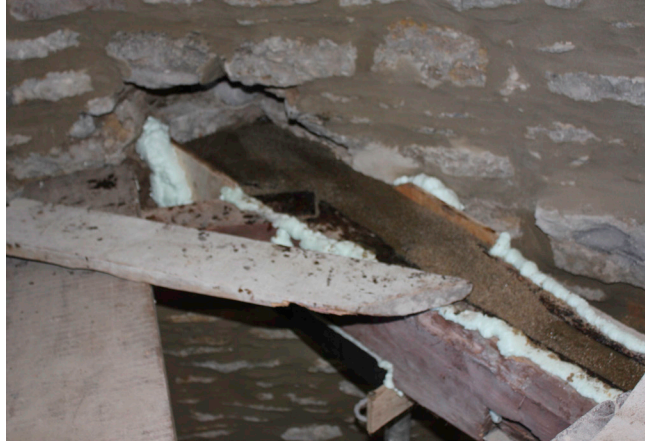
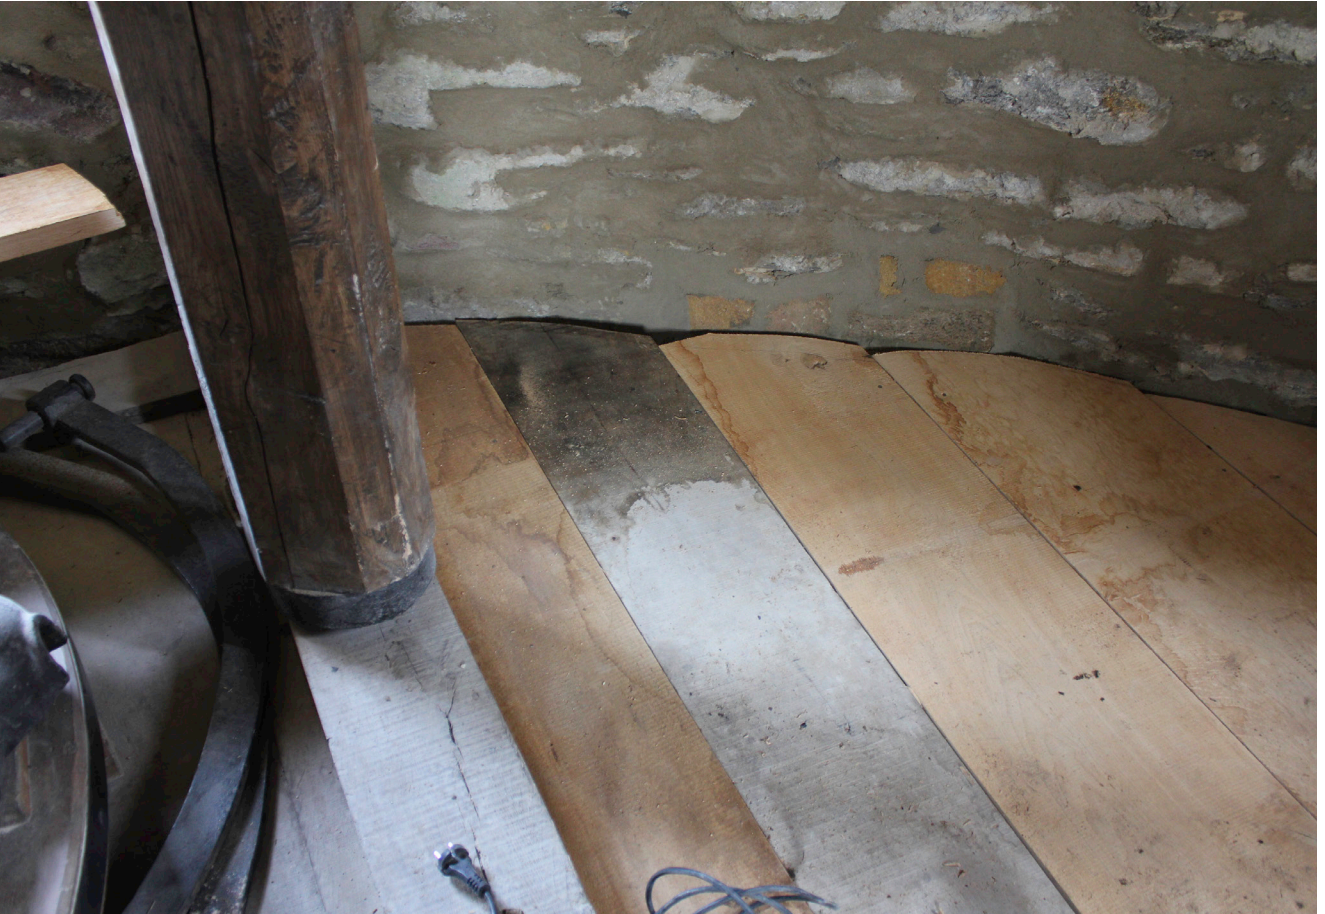
Von den 8 Balkenköpfen mussten 7 saniert werden. Sie waren unterschiedlich stark angegriffen. Auf der Hauptwetterseite mussten diese bis zu 1,50 Meter im Kernholz ausgeräumt werden. Je nach Schädigung wurden bis zu 8 Glasfieberstangen eingesetzt. Beim Einschalen der Balken musste darauf geachtet werden, dass die Verschalung dicht genug an den Balkenenden und dem Mauerwerk abschließt.

Epoxidharz besitzt vorm Aushärten nur eine geringe Oberflächenspannung und kriecht durch die kleinsten Öffnungen. Die Verschalung wurde mit Folie ausgekleidet und musste aus einem Stück sein, die Übergänge zum Mauerwerk wurden ausgeschäumt.

Als Füllmaterial wurde ein PC-Mörtel-Gemisch der Fa. Remmers Chemie BH 100 mit Granitsteinkörnung, abgestuft von 0,5 bis 0,11 mm, eingesetzt. Die zur Anwendung eingesetzten Materialien sind als System geprüft und bautechnisch für Balkenenden zugelassen. Nach Aushärtung und Ausschalung konnte erfreulicher Weise festgestellt werden, dass die Eichenholzstruktur nahezu erreicht wurde. Die Sanierung sich in das Gesamtgefüge unauffällig einfügt.

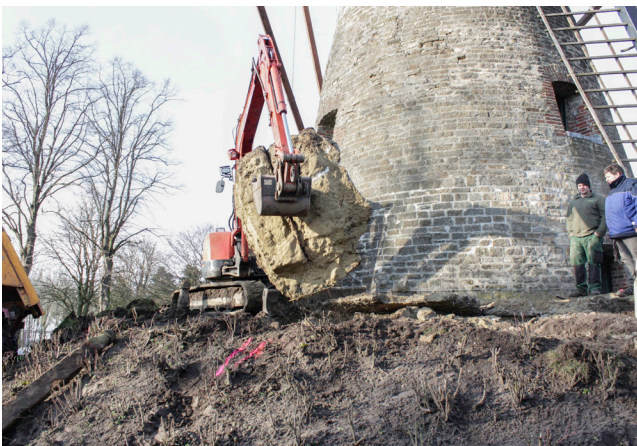
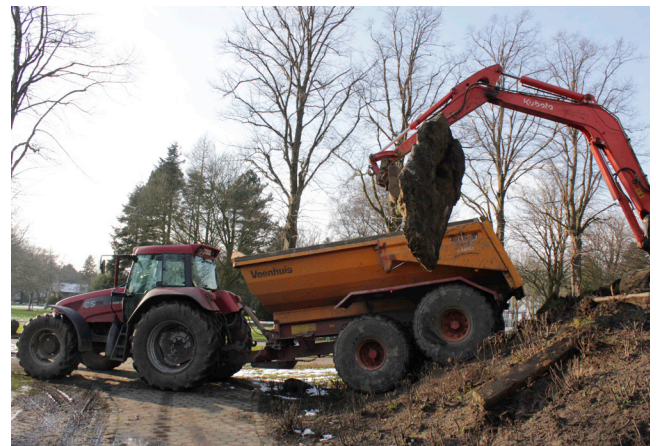
In der Wallanlage befinden sich 12 Kriepfähle zur Sicherung und zum Kroien (in den Wind drehen) der Kappe. Die Pfähle waren witterungsbedingt stark zersetzt. Die Zugfestigkeit nicht mehr gewährleistet. Wir konnten feststellen, dass die vorhandenen Kriepfähle zum einem früheren Zeitpunkt nicht sach- und fachgerecht eingebaut worden waren. Das umlaufende Streifenfundament zur Befestigung der Kriepfähle und die Bewehrung des Mühlenweges verhinderten den Wasserabfluss zur Außenböschung.

Die Wasser einstauende Wanne ist ursächlich verantwortlich für die starke Durchfeuchtung des Mühlenkörpers. Einsickerndes Oberflächenwasser lagerte sich direkt über einen langen Zeitraum in das Außenmauerwerk der Mühle ein. Die eingedrungene Mauerwerksfeuchte zeigte sich überaus deutlich bei der Ausräumung der geschädigten Fugen. Wie kleine Rinnsale trat die Feuchtigkeit aus den Fugen. Das wannenartig ausgebildete Fundament mit Anschluss an den Mühlenkörper wurde gänzlich durch Mitglieder des Mühlenvereins ausgebaut und entsorgt. Die Lage und die Befestigung der neuen Kriepfähle wurden im Expertenteam angesprochen und örtlich wie nachstehend beschrieben ausgeführt.

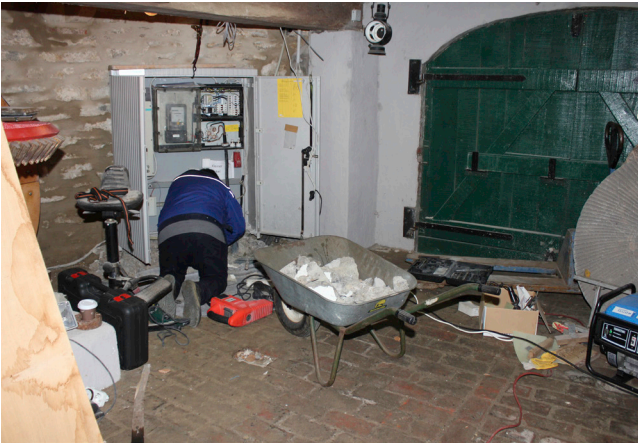
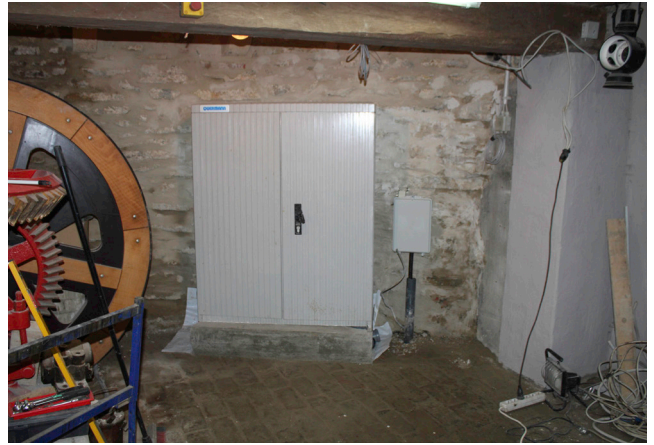
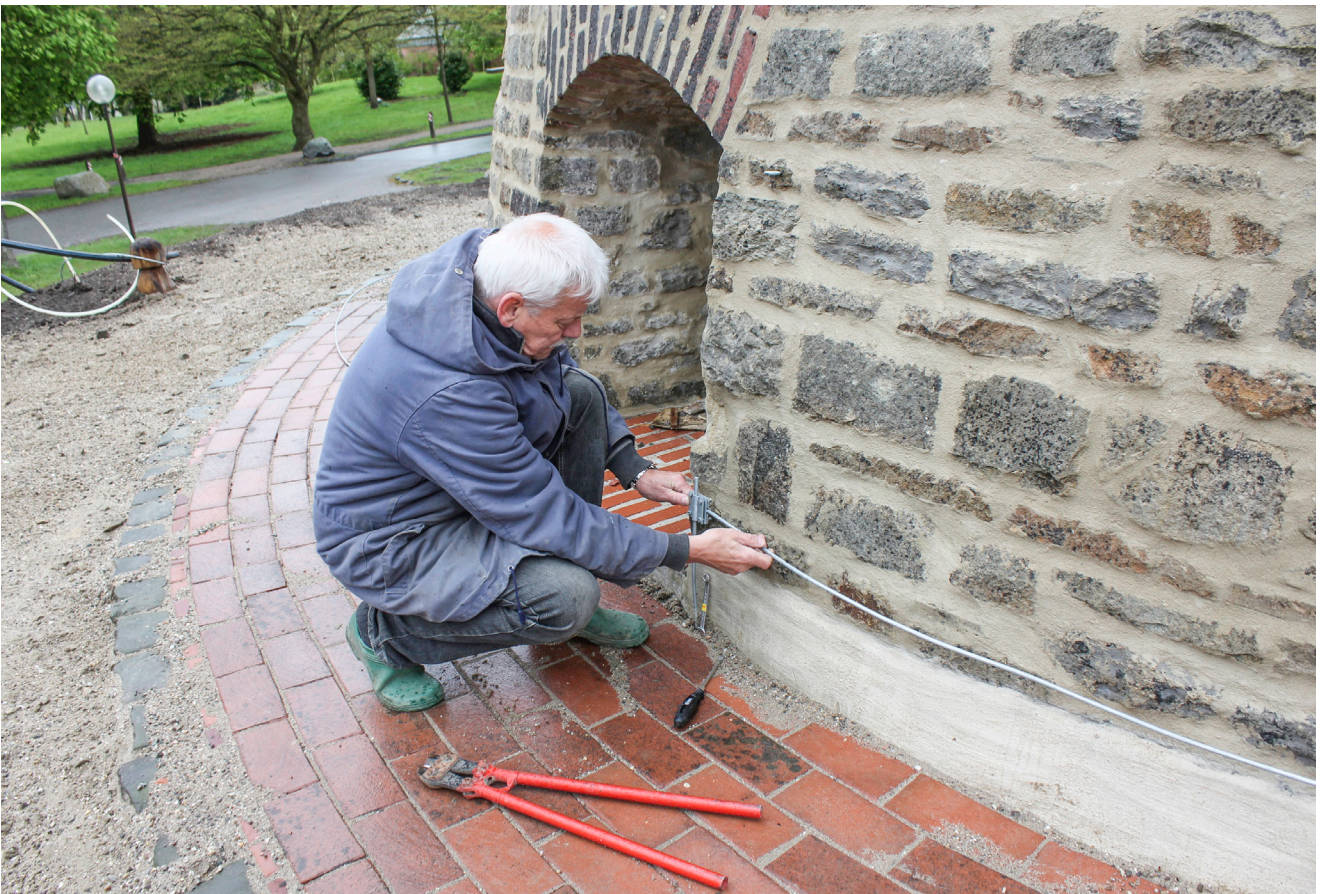
Durch den Versorgungsträger Stadtwerke Ochtrup wurden wir aufgefordert den elektrischen Hauptanschluss und den Blitzschutz den heutigen Vorschriften anzupassen. Gleichzeitig wurden die in der Mühle festgestellten weiteren Mängel abgestellt und die gesamte Elektroversorgung dem heutigen Standard angepasst.
