Forschungsprojekt AZ 33326

**„Entwicklung und Erprobung von Methoden zur Konservierung umweltgeschädigter, historisch wertvoller Putz- und Steinoberflächen sowie zur Mauerwerkstüchtigung unter dauerfeuchten Bedingungen und mikrobiellen Belastungen an der Mikwe in Worms“**

Abschlussbericht von Michael Auras, Oliver Hahn, Cornelia Gehrman-Janssen,  
Karin Keller, Karen Petersen, Beate Skasa-Lindermeir, Eberhard Wendler

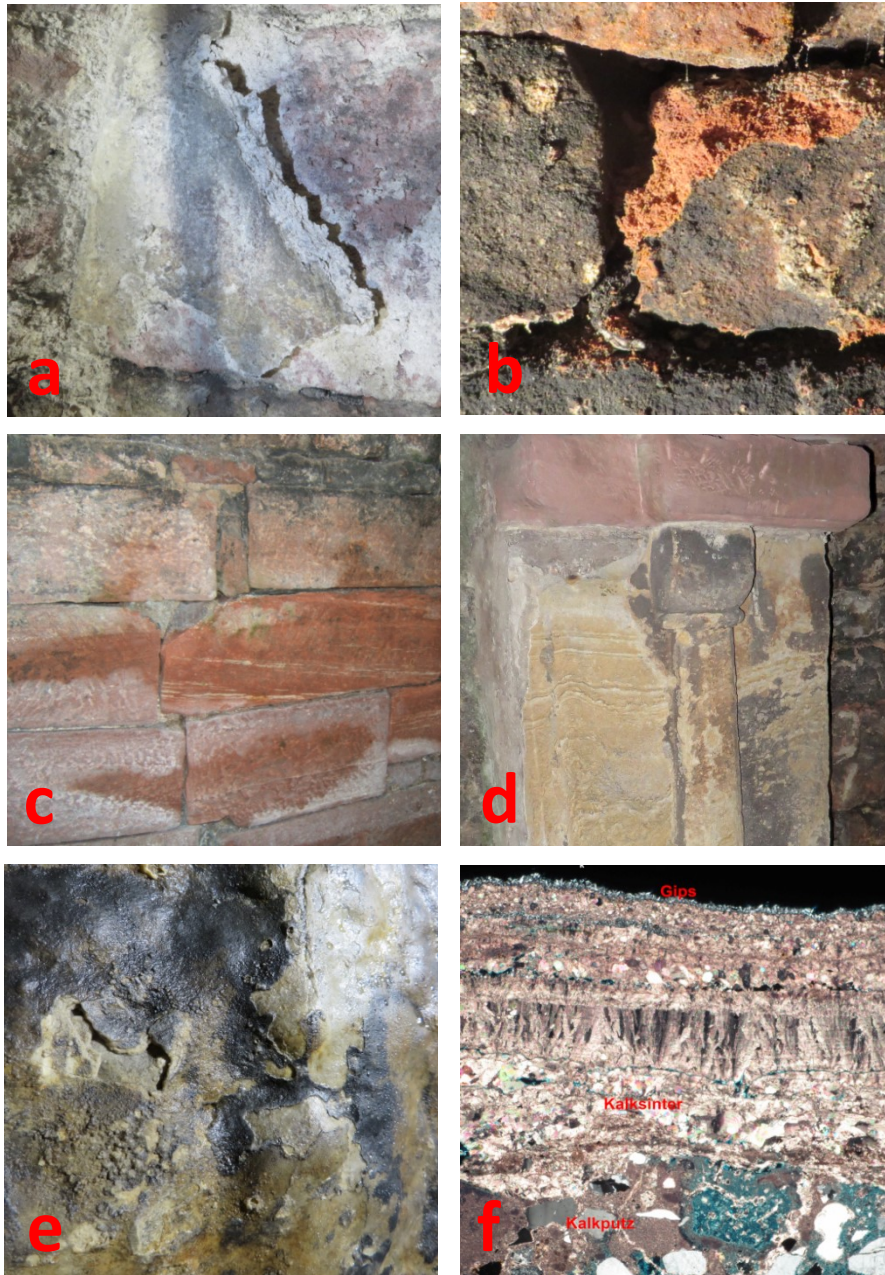
Die wenigen erhaltenen, aus Sandstein gearbeiteten Bauzeierelemente im Vorraum sind extrem geschädigt. Auch der Putz ist weitestgehend verloren und seine letzten Reste sind destabilisiert und lösen sich von der Wand (Abb. 2a). Zudem sind sie von schwarzen Gipskrusten bedeckt.

Ebenso sind die Sandsteinoberflächen zum großen Teil von schwarzen Krusten bedeckt, die aus Gips, Schmutz und Resten von mikrobiologischem Material bestehen (Abb. 2b + 2c-DS). Andere Sandsteinoberflächen weisen aufgrund der Anwesenheit von löslichen Salzen ein intensives Absanden auf. Die Wandoberflächen sind durch mikrobiologischen Bewuchs mit Schimmelpilzen und, wo sie dem Licht ausgesetzt sind, mit Grünalgen und untergeordnet mit Cyanobakterien gekennzeichnet (Abb. 2d).

Stein (Abb. 2e), die nicht zu verwechseln sind mit dem bereits erwähnten Kalksinterstein. Diese Kalksinterkrusten sind teilweise von Mikroorganismen durchwachsen und können mehrere Millimeter dick werden (Abb. 2f).

Abb. 2: Schadensphänomene in der Mikwe: a) Ablösung einer Putzscholle von der Wand; b) Buntsandstein mit schwarzer Kruste und starkem Absanden; c) Buntsandstein mit Salzausblühungen; d) Rotliegend-Sandstein mit Absanden und schwarzer Kruste; e) Mehrlagige Kalksinter auf Wandoberfläche; f) Dünnschliffaufnahme mit Kalkputz (unten), Kalksinter (mitte) und Gipsauflagerung (oben)

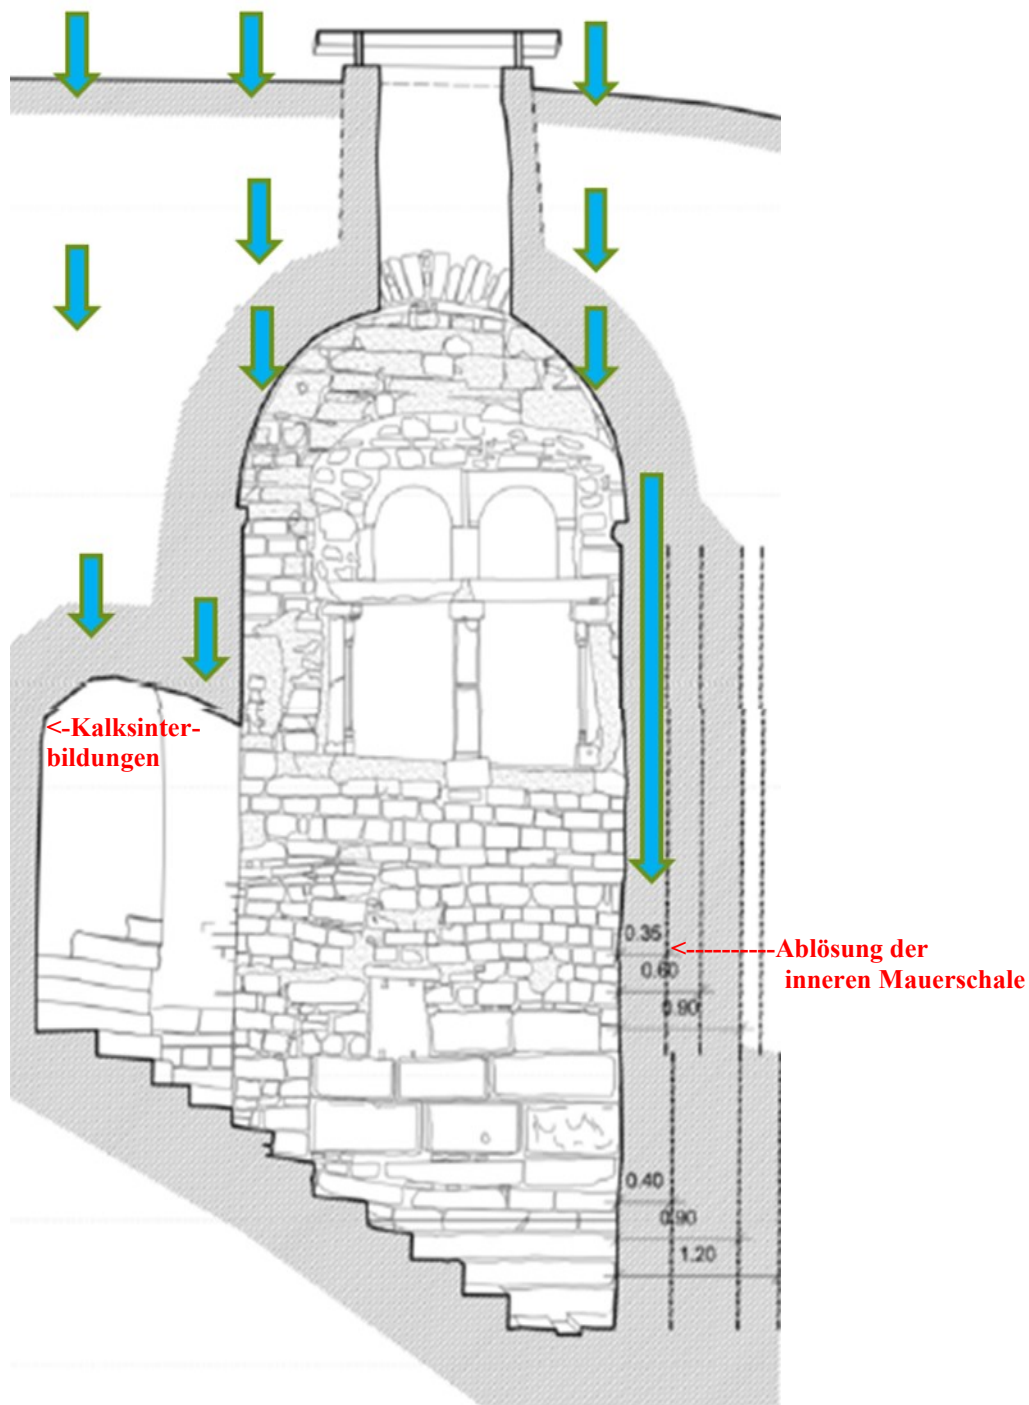
Im mittleren und unteren Teil des Badeschachtes ist das Kalkbindemittel aus dem Setzmörtel des Mauerwerks ausgewaschen worden. Ursache hierfür ist Niederschlagswasser, das im überdeckenden Boden versickert und in das Mauerwerk eingedrungen ist (Abb. 3). Die Auswaschung des Kalkbindemittels aus den Fugen hat einerseits zur Destabilisierung des Mauerwerks geführt (Mau 2019), andererseits zur Bildung mehrlageriger Kalksinterkrusten auf den Oberflächen von Putz und

Abb. 3: Schematische Darstellung des Eindringens von Niederschlagswasser (blau) in die Konstruktion (Querschnitt Ost-West).

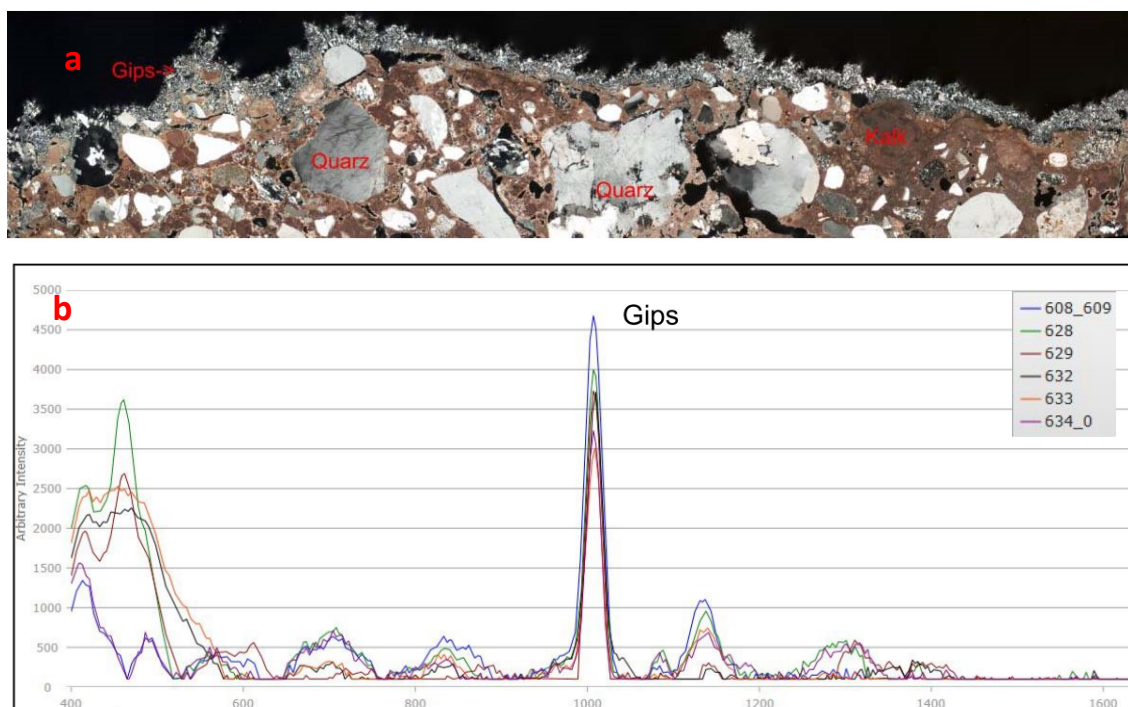
Die originalen Putzoberflächen sind zum großen Teil mit schwarzen Gipskrusten bedeckt. Zur Reduzierung dieser Krusten wurden Arbeitsproben mit verschiedenen Laser-Reinigungsgeräten angelegt. Letztlich wurde für eine größere Musterfläche ein Nd-YAG-Laser (Phoenix R10 von Fa. Lynton) eingesetzt (Abb. 10). Während die ästhetische Verbesserung offensichtlich ist, wurde der Gipsgehalt nicht vollständig entfernt. Dies wurde durch Untersuchungen mittels Lichtmikroskopie und mobiler Röntgenfluoreszenzanalyse und Ramanspektrometer nachgewiesen wurde (Abb. 11).

Abb. 11: Nachweis von Gips auf Putzoberfläche nach Laserreinigung: a) Die lichtmikroskopische Untersuchung am Dünnschliffpräparat zeigt eine auf ca. 50  $\mu\text{m}$  ausgedünnte Gipsschicht auf dem Putz, Aufnahme bei gekreuzten Polarisatoren (M. Auras). b): Raman-Spektren, aufgenommen an gereinigten und ungereinigten Putzoberflächen (Paz<sup>3</sup>).
