Abschlussbericht

Mehraufwand für innovative Ansätze zum Klima- und ressourcenschonendem Bauen bei der Umweltstation der Stadt Würzburg (KlimResBau) – Nachbewilligung

gefördert unter dem AZ: 33520/03-34/2 von der Deutschen Bundesstiftung Umwelt

Datum: 17.05.2022

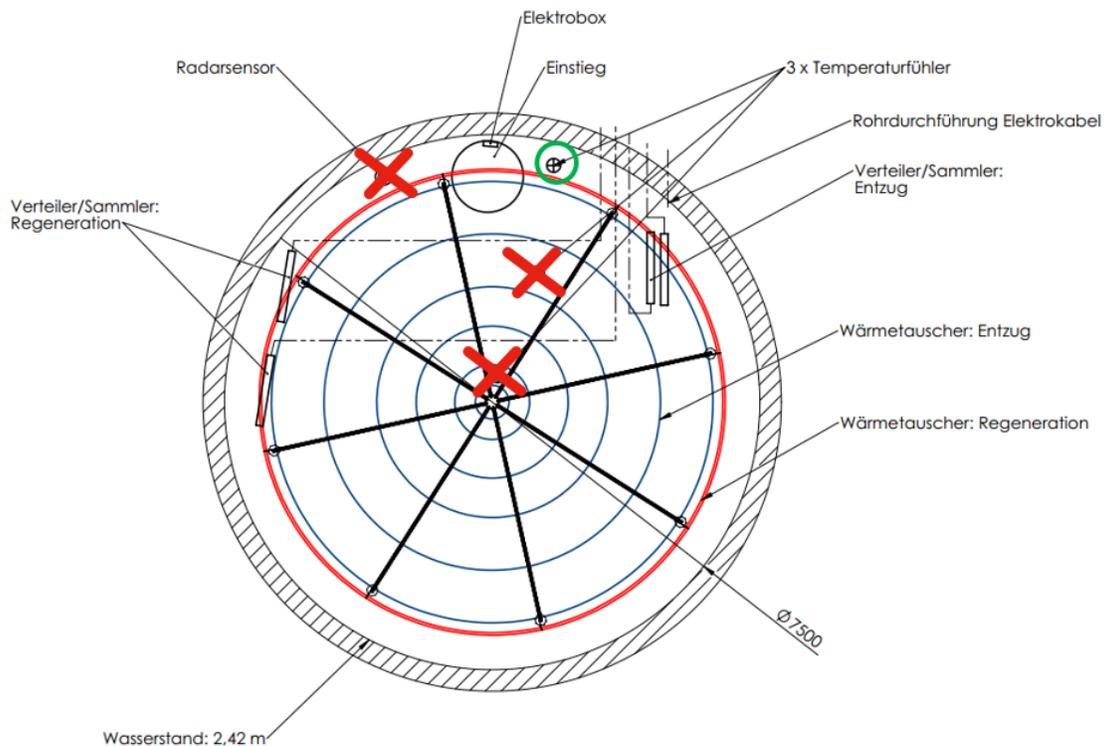
Abbildung 9: Ausgeschriebenes System mit einem Temperatursensor (grün) und ohne Radarsensor.

Durch das kleine Steuerungssystem wurde die Ausstattung im Eisspeichertank von Abbildung 8 auf Abbildung 9 um zwei Temperatursensoren reduziert und der Radarsensor ist entfallen.

Eine Abstimmung mit dem ZAE Bayern dazu erfolgte vor der Ausschreibung nicht. Auf Nachfrage bei der Fa. Viessmann wurde ein Radarsensor und zwei zusätzliche PT1000 für das Monitoring kostenfrei zur Verfügung gestellt. Zudem wurde von der Fa. Viessmann nochmals bestätigt, dass die kleine Steuerung den Eisspeichertank zuverlässig steuern kann.

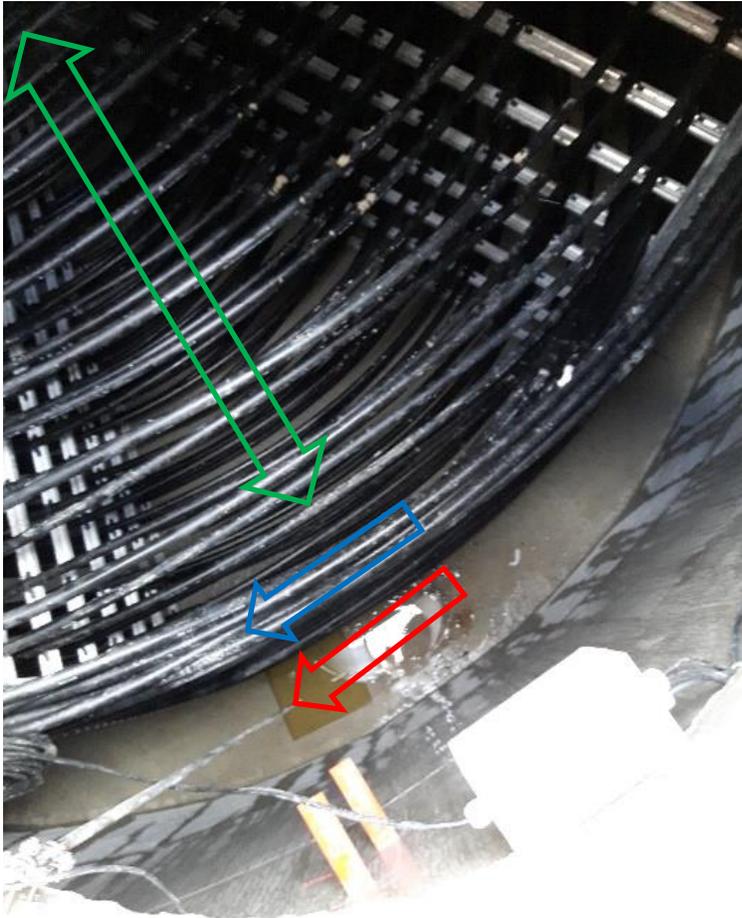
Abbildung 10: Rohrschlangen Eisspeichertank mit 132,5 m³ Gesamttinnenvolumen und 107 m³ Wasserfüllvolumen im leeren Zustand.

Abbildung 10 zeigt einen Teilausschnitt des Eisspeichertanks mit seinen PE Rohrwindungen als Wärmetauscher. Der Großteil der PE-Schläuche im Kernbereich (Bereich grüner Pfeil) ist für die Entnahme der Wärmeenergie im Winterfall und damit für die Vereisung von innen nach außen verantwortlich. Über die außenliegenden PE-Schläuche (blauer Pfeil) wird die Regeneration im Winter durchgeführt. Zudem erfolgt über diese Schläuche auch die Entnahme der Kühlenergie im Sommer. Der rote Pfeil zeigt die Position der Tauchhülse mit dem Steuertemperatursensor am Eisspeichertankrand.

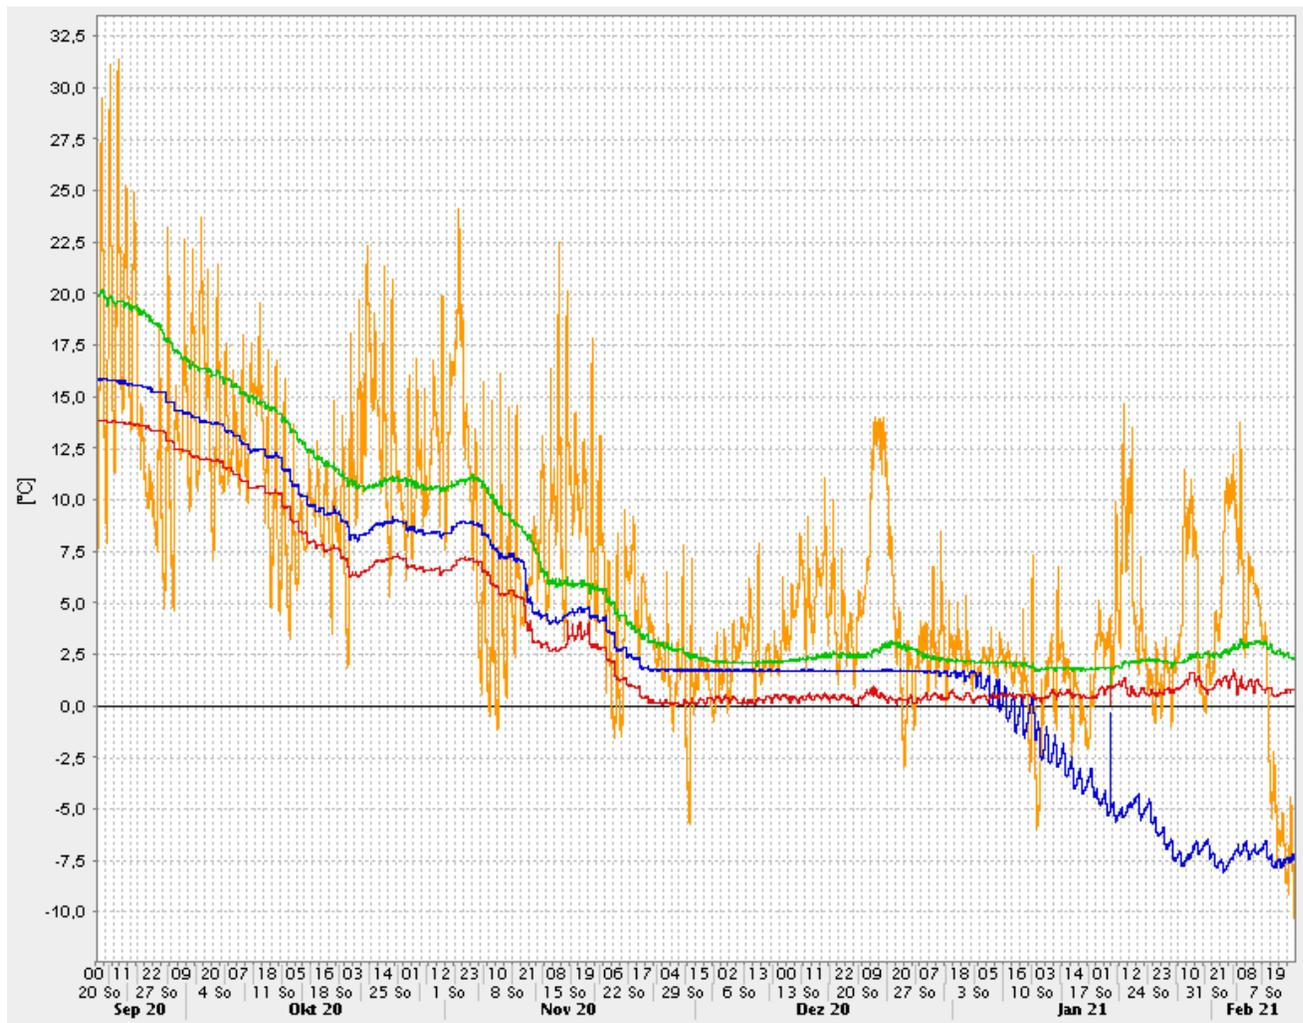
Abbildung 15: Datenauswertung der verschiedenen Temperatursensoren im Eisspeichertank; Eisspeicher Steuertemperatur nahe Tankwand (rot), Temperatur Tankmitte (blau), Temperatur zwischen beiden Sensoren (grün) und Außentemperatur (gelb) im Zeitraum vom 20.9.2020 – 10.02.2020.

Die deutlich unterschiedlichen Werte der drei Temperatursensoren im Eisspeichertank (s. Abbildung 15) über den Herbst das Jahr 2020 zeigten bereits, dass hier ein Offsetfehler der Temperatursensoren vorhanden war. Die zusätzlichen PT1000 Temperatursensoren wurden von der Fachfirma in 2 Pol-Technik und nicht in 4 Pol-Technik angeschlossen. Dies erklärt den Offset-Fehler von ca. 1,8 °C bzw. 2,1 °C, verursacht durch den elektrischen Widerstand der Temperaturfühleranschlüsse.

Anhand des Erreichens des Gefrierpunktes des Temperatursensors (PT1000) in Tankmitte (blau) konnte der Fehler der beiden PT1000 Sensoren (Blau und Grün) Anfang Dezember qualitativ bestimmt werden. Hier befand sich das Wasser im Phasenübergang zum Eis. Folglich konnte auch festgestellt werden, dass der NTC 10 k Ω Steuersensor in der Nähe des Tankrandes die richtige Temperatur von ca. 0 °C anzeigt. Durch die Positionierung befindet sich dieser Temperatursensor immer im Wasser und nicht im Eis. Folglich wird der Steuertemperatursensor NTC 10 k Ω keine geringeren Temperaturen als 0 °C anzeigen.

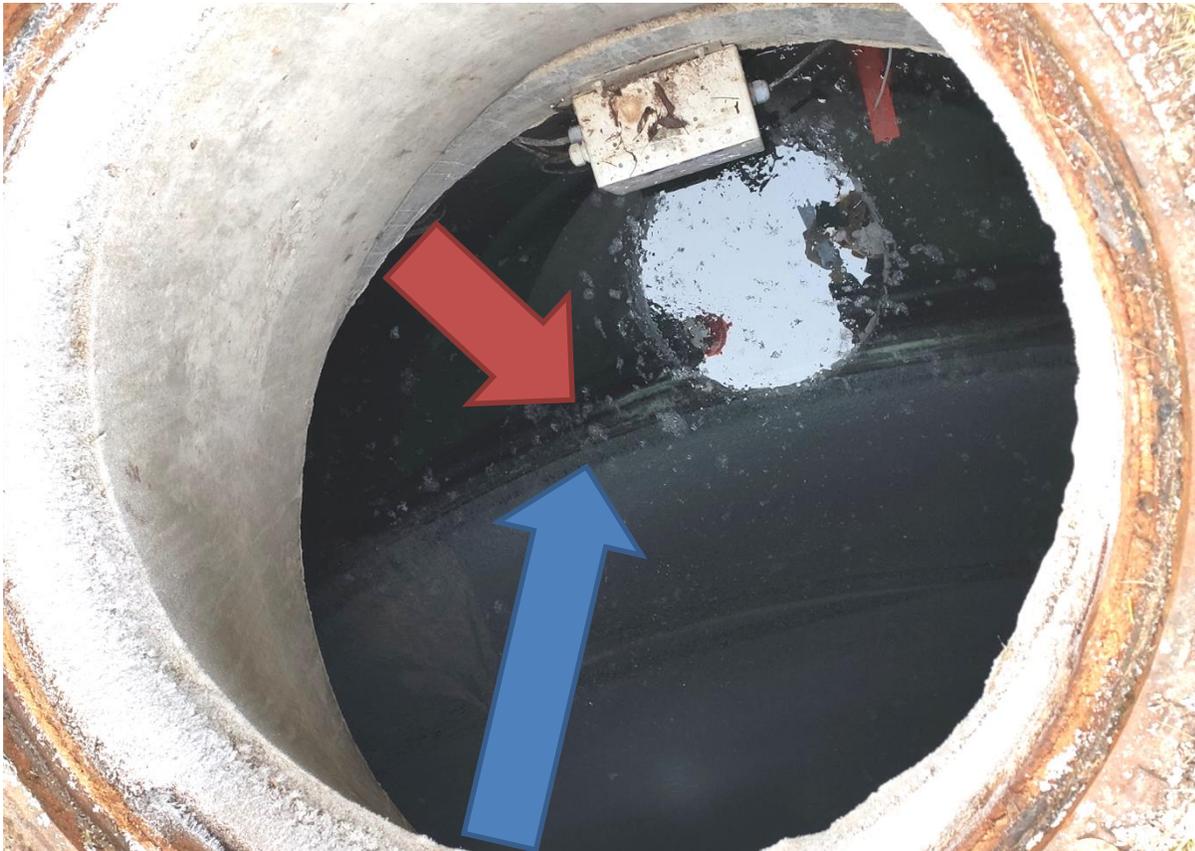
Die extrem abfallenden Temperaturen im Januar und Anfang Februar 2021 im Eisspeichertank führten Mitte Februar 2021 zum Totalausfall der Wärmepumpe. Die niedrigen Vorlauftemperaturen des Eisspeichers von unter $- 8,5 \text{ }^{\circ}\text{C}$ führten in den Tagen zuvor oftmals zum Abschalten der Wärmepumpe über den Eisspeichertank. Der Wiedereinschaltzeitpunkt der Wärmepumpe liegt danach bei einer Vorlauftemperatur von über $- 4 \text{ }^{\circ}\text{C}$. Ist der Betrieb über den Eisspeichertank durch Vorlauftemperaturen der Wärmepumpe kleiner $- 8,5 \text{ }^{\circ}\text{C}$ und die Kollektortemperatur kleiner $- 4 \text{ }^{\circ}\text{C}$ kann zwangsläufig nur noch direkt über den Elektroheizstab der Wärmepumpe geheizt werden. Dieser wurde jedoch bei der Inbetriebnahme in den Einstellungen der Wärmepumpe nicht aktiviert. Folglich wurde keine Heizenergie mehr erzeugt und die Umweltstation kühlte aus. Hierdurch ist vermutlich ein Kühlregister in einer der beiden Lüftungsanlagen aufgefroren. Dies verursachte einen Druckabfall im Gesamtsystem, was zu einem Totalausfall des Gesamtsystems führte.

Abbildung 17: Blick durch den Revisionsschacht auf den vollständig vereisten Eisspeichertank (blauer Pfeil) in der Umweltstation. Nur im Randbereich zwischen dem Regenerations-Wärmetauscher und dem Entzugs-Wärmetauscher zur Betonwand ist eine Wassersäule (roter Pfeil) vorhanden.

Bei der Überprüfung des Eisspeichertanks am 15.02.2021 und dem Vergleich mit den Monitoringdaten wurde festgestellt, dass nach einer Betriebszeit von nur ca. 15 Stunden der Eisspeichertank vollständig vereist war (s. Abbildung 17). Laut Leistungsverzeichnis ist das System auf 18 Tage a 12 Stunden ohne Regeneration ausgelegt. Die Vermutung des ZAE Bayern von ungewolltem Wärmeentzug aus dem Eisspeichertank beim Betrieb der Wärmepumpe wurden somit bestätigt.

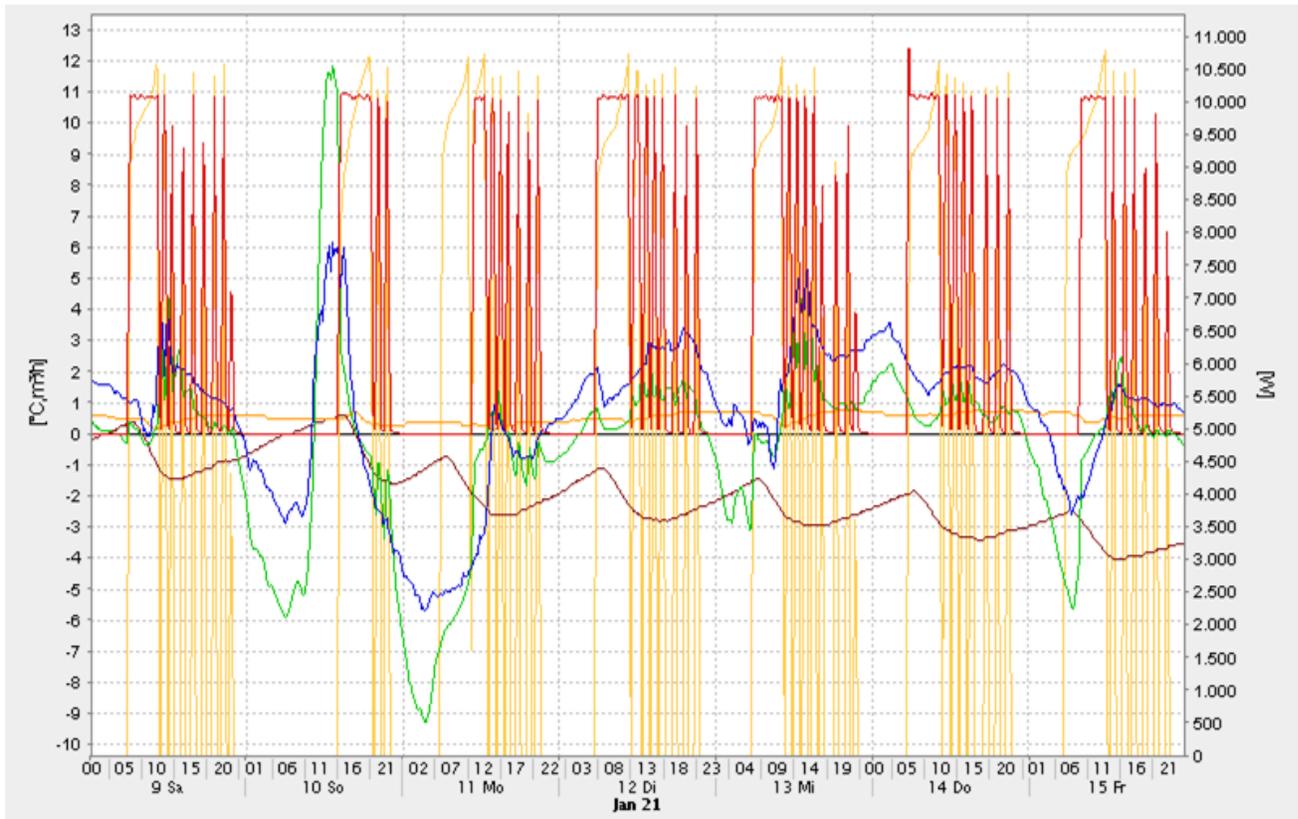
Abbildung 18: Datenauswertung des Eisspeicherverhaltens im Zeitraum vom 09.01.2021 bis 15.01.2021.

Wenn eine Wirkleistung der Wärmepumpe (gelb) und ein Volumenfluss am Solarabsorber (rot) vorhanden ist, sollte der Eisspeicher nicht in Betrieb sein und das System über den Solarabsorber betrieben werden. Folglich sollte die Temperaturen im Eisspeicher konstant bleiben. Abbildung 18 zeigt jedoch sehr große Temperaturschwankungen mit immer niedrigeren Temperaturen im Eisspeicher (braun), so z.B. am 9., 10., 12., 13. und 14. Januar 2021. Folglich wird bei Betriebszeiten der Wärmepumpe am frühen Morgen dem Eisspeicher weiter Wärme entzogen, obwohl das System eigentlich über den Solarabsorber (bei Solarabsorbertemperaturen größer als $-4\text{ }^\circ\text{C}$) betrieben werden sollte.

Nur selten, wie am 11.01.2021 zwischen ca. 5 und 10 Uhr (bzw. 15.01.2021 zwischen 5 und 7 Uhr), wurde die Wärmepumpe direkt über den Eisspeicher betrieben, erkennbar am Volumenstrom Solarabsorber = 0 (rot)). Hier befindet sich, wie erwartet, die Absorbtemperatur (grün) unter -4 °C.

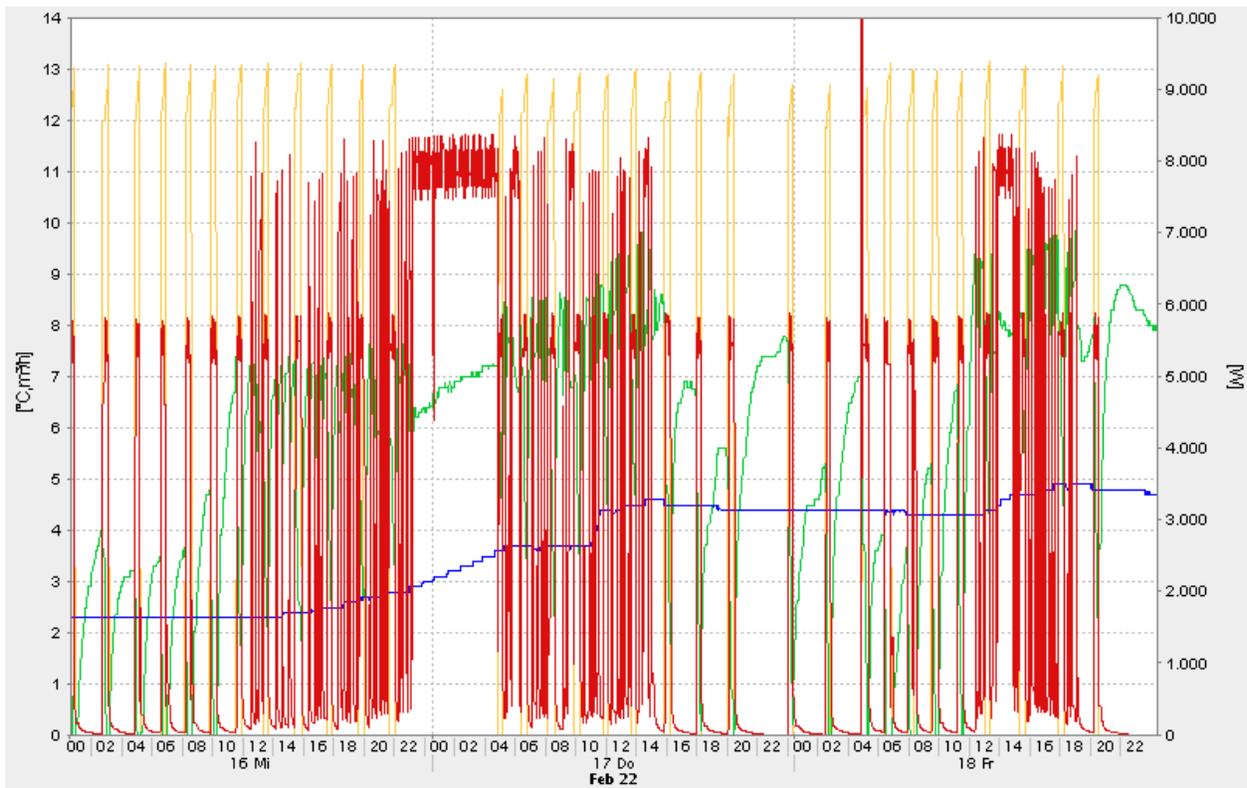
Abbildung 20: Messdaten der Wirkleistung der Wärmepumpe (gelb, rechte y-Achse), Eisspeichertemperatur Steuersensor (blau, linke y-Achse), Solarabsorberrtemperatur (grün, linke y-Achse) und Volumenfluss Solarabsorber (rot, linke y-Achse) im zeitlichen Verlauf vom 16.02.2022 bis 18.02.2022.

Abbildung 20 zeigt den Temperaturanstieg im Eisspeichertank (blau) durch den Volumenfluss von ca. 11 m³/h der Regeneration am Solarabsorber (rot) auf dem Dach der Umweltstation. Wenn ein Volumenfluss von ca. 8 m³/h am Solarabsorber (rot) vorhanden ist und eine Wirkleistung der Wärmepumpe (gelb) anliegt, wird die Energie des Solarabsorbers (anstatt des Eisspeichers) direkt von der Wärmepumpe verwendet. Zu diesem Zeitpunkt findet auch keine Regeneration statt und die Eisspeichertemperatur (blau) bleibt konstant. Folglich kann ab einer Außentemperatur von ca. 5-6 °C die Regeneration im Eisspeichertank angestoßen werden.

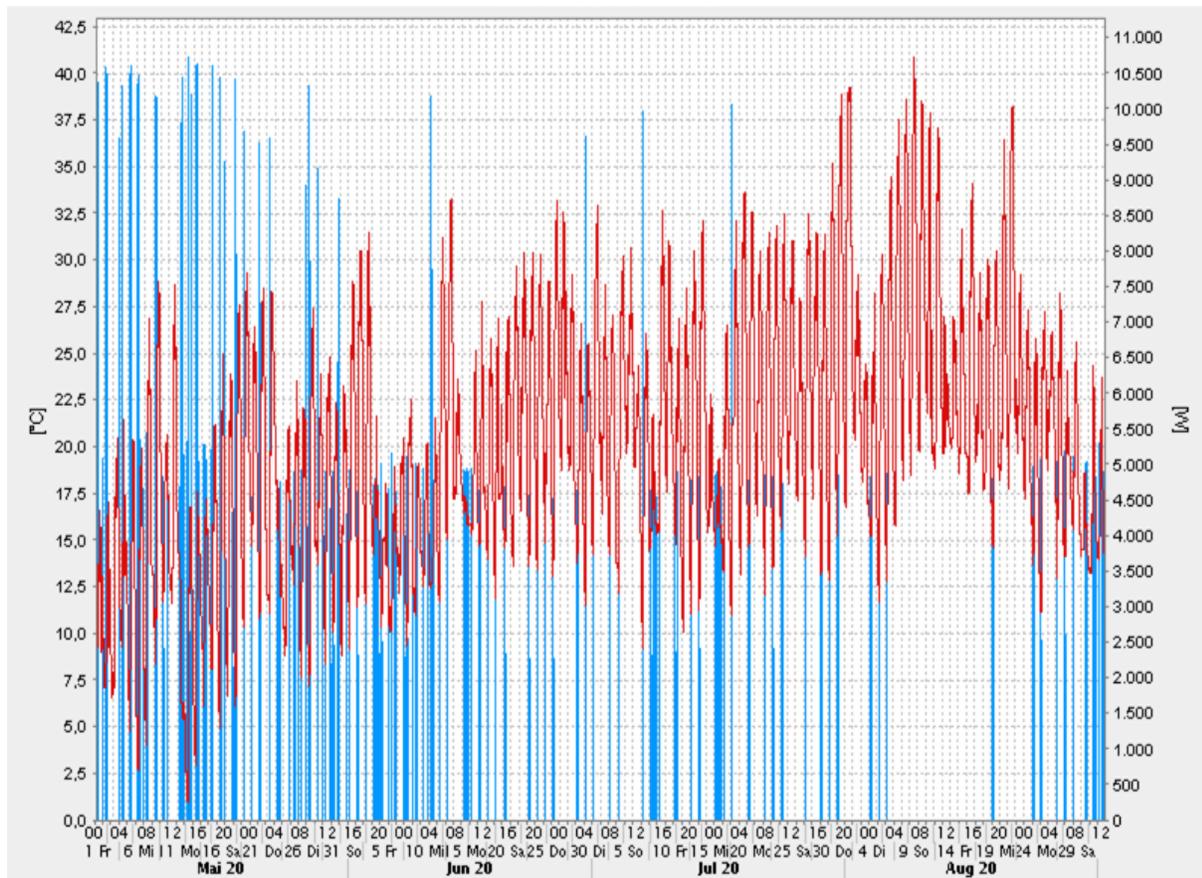
Abbildung 21: Die Wirkleistung der Wärmepumpe (blau, rechte y-Achse) und Außentemperatur (rot, linke y-Achse) im zeitlichen Verlauf vom 01.05.2020 bis 01.09.2020.

Die in Abbildung 21 dargestellte Wirkleistung der Wärmepumpe (blau) zeigt einen Heizbetrieb in der Übergangszeit Mai und sogar in den Sommermonaten Juni, Juli und August. Teilweise waren sogar Wärmeanforderung in den Morgenstunden von Hochsommertagen vorhanden, bei denen die Außenlufttemperatur im Laufe des Tages auf über 30 °C anstieg.

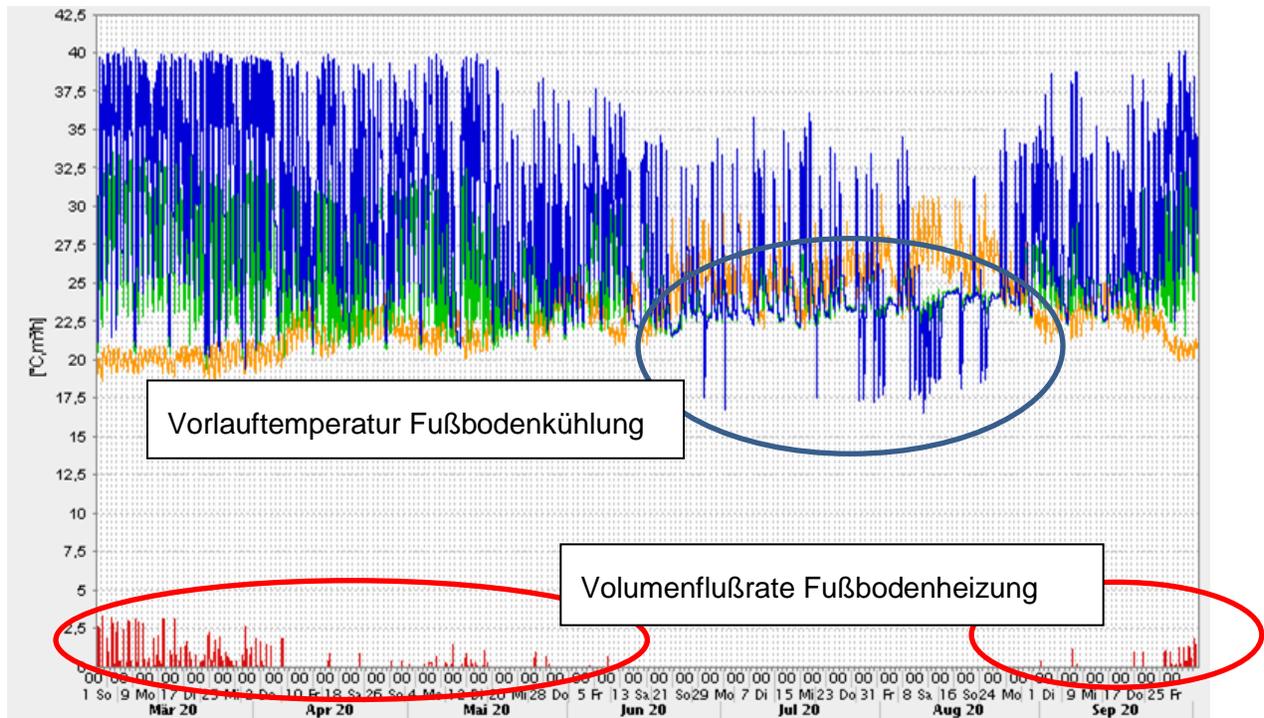
Abbildung 22: Messdaten der Fußbodenheizung mit Durchfluss in m^3/h (rot), Vorlauftemperatur (blau), Rücklauftemperatur (grün) und IST-Temperatur der Galerie (orange) im Zeitraum von Anfang März bis Anfang Oktober 2020.

Abbildung 22 zeigt den sehr geringen Volumenfluss der Fußbodenheiz-/kühlung (rot) ab Anfang April bis Ende September 2020. Zwar war die Vorlauftemperatur der Fußbodenkühlung (blau) in der blauen Markierung bei Temperaturen um $17,5\text{ }^\circ\text{C}$ gelegen, aber der Volumenstrom war in diesem Zeitraum bei $0\text{ m}^3/\text{h}$. Folglich wurde keine Kühlung durch die Fußbodenheiz-/kühlung durchgeführt und die Fußbodenheiz-/kühlung war somit nicht der Verursacher des Wärmebedarfs in den Übergangs- und Sommermonaten.

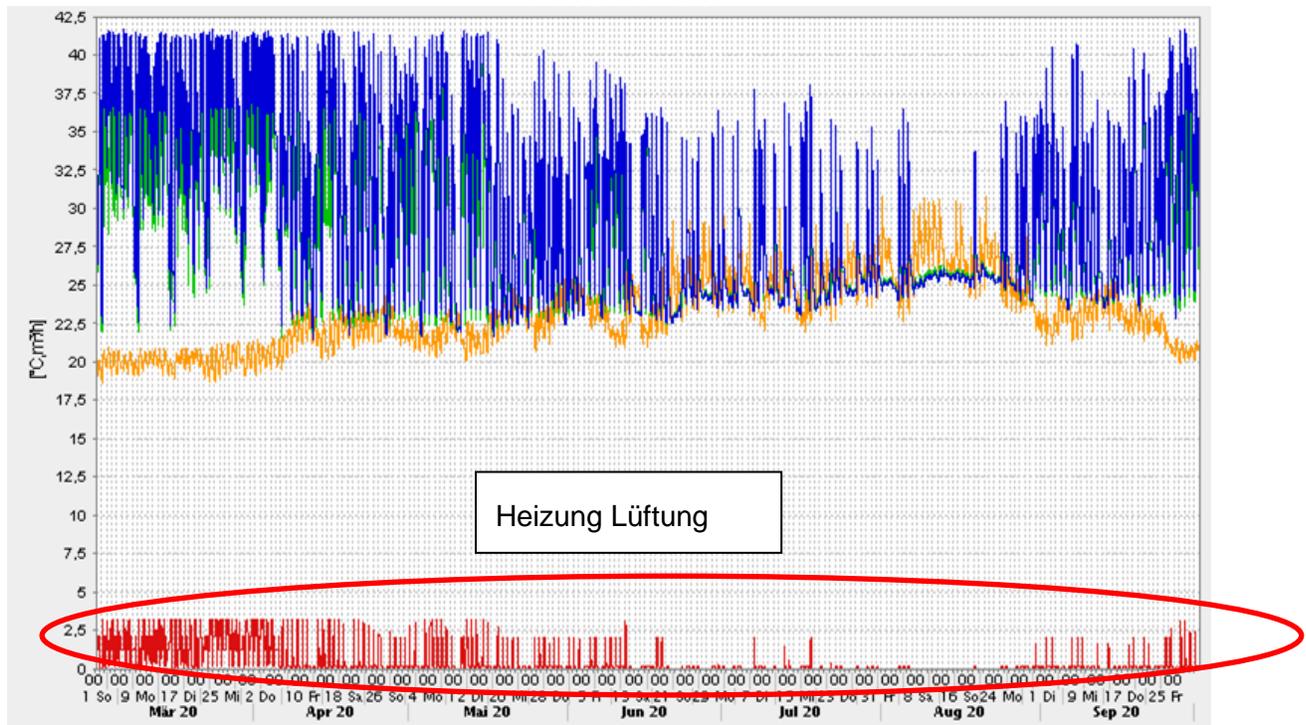
Abbildung 23: Messdaten des Heizwasser-Volumenstroms im Heizregistern in der Lüftungsanlage (rot), Vorlauftemperatur (blau), Rücklauftemperatur (grün) und IST-Temperatur der Galerie in (orange) im Zeitraum von Anfang März bis Anfang Oktober 2020.

Die fehlerhafte und nicht notwendige Beheizung der Umweltstation wurde hauptsächlich über das Lüftungsregister Heizen (s. Abbildung 23) durchgeführt. Teilweise war im März 2020 der Volumenfluss des Heizregisters der Lüftungsheizung (rot) noch auf Maximum. Sogar im Mai bis Juli 2020 wurde noch regelmäßig Wärme für die Lüftung bereitgestellt. Dies erklärt auch teilweise die Wirkleistung der Wärmepumpe im Frühsommer (s. Abbildung 21).

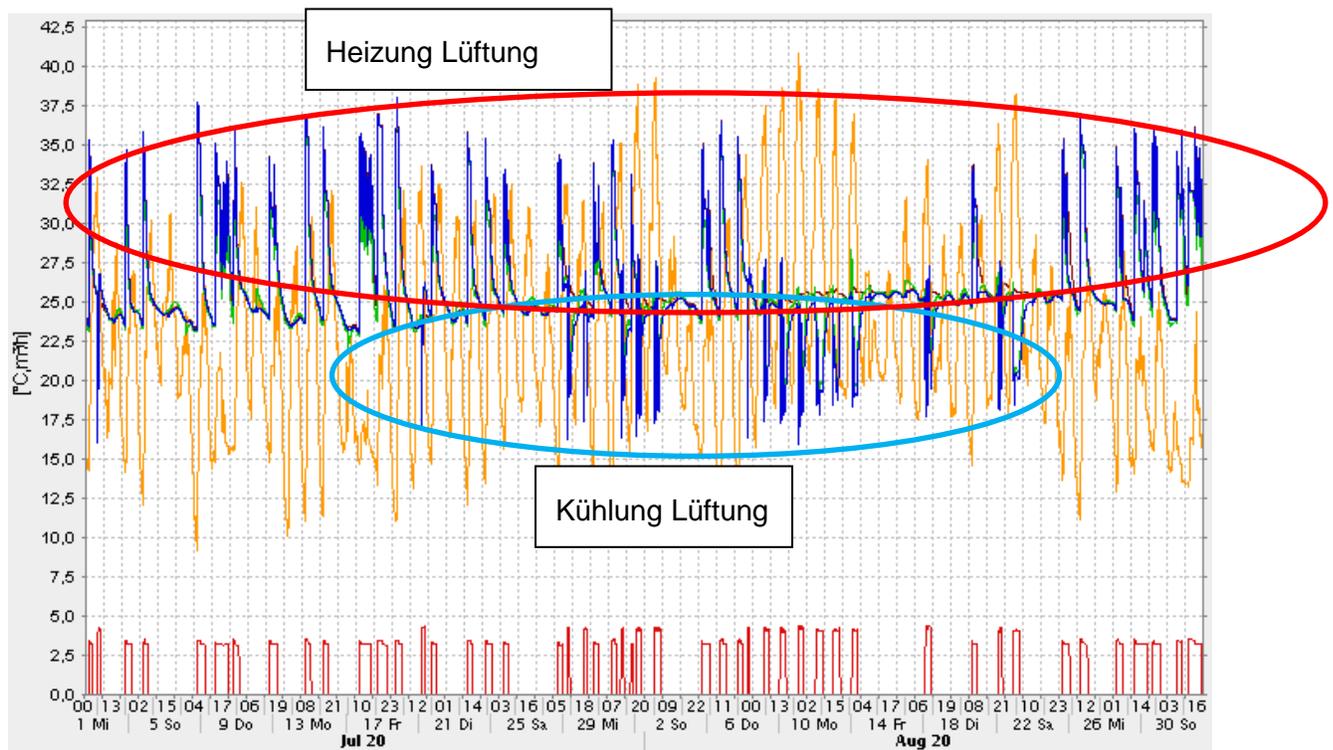
Abbildung 24: Messdaten des Lüftungsregisters für Kühlung mit Durchfluss in (rot), Vorlauftemperatur in (blau), Rücklauftemperatur in (grün) und die Außentemperatur in (orange) im Zeitraum von Anfang Juli bis Ende August 2020.

Auch im Sommer ist oftmals ein warmer Volumenstrom (s. Abbildung 24 Vor- (blau) und Rücklauftemperatur (grün) (beim Bereich im roten Kreis) bei vorhandenem Volumenfluss (rot)) im Kühlregister der Lüftung zu erkennen der für den Gebäudebetrieb energetisch kontraproduktiv ist.

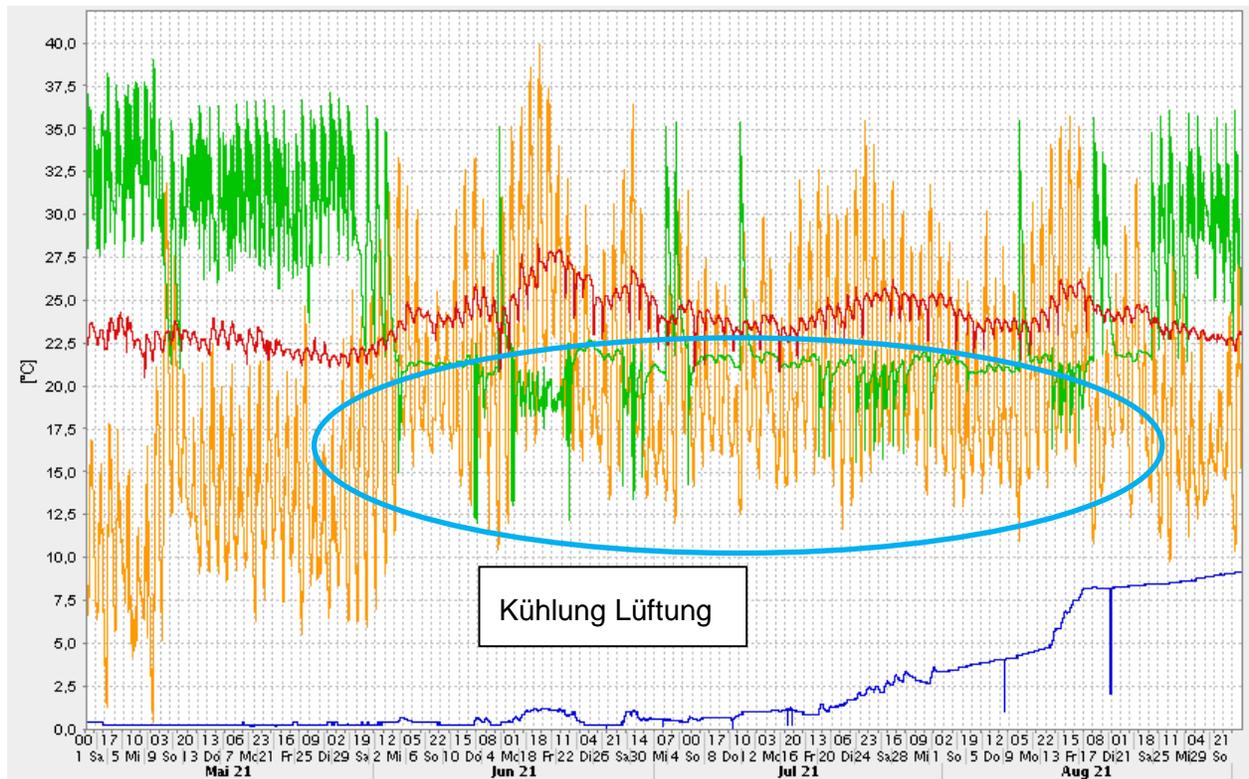
Abbildung 26: Messdaten für den Steuertempersensor des Eisspeichers (blau), des Büros1 (rot), Vorlauftemperatur der Lüftung (grün) und Außentemperatur (orange) von 01.05.2021 bis 31.08.2021.

Durch die Fehlfunktion im Winter 2020/ 2021 war der Eisspeicher zum 15.02.2021 maximal vereist. Folglich sollte bei der Abschaltung der Regeneration am 01.03.2021 ein sehr hoher Eisanteil im Eisspeicher vorhanden gewesen sein. Der mit blauer Ellipse markierte Bereich in Abbildung 26 der Vorlauftemperatur des Lüftungsregister Kühlen zeigt die Kühlphasen im Sommer 2021.

Die Einstellung der Kühlung nach Außentemperatur wurden zuvor durch die Fachfirma reduziert. Somit war die Maximaltemperatur im Büro 1 (rot) im Vergleich zum Sommer 2020 nur noch 27,5 °C anstatt bei 29,5 °C gelegen. Jedoch muss auch erwähnt werden, dass die Hitzewellen 2021 nicht so extrem wie im Jahr 2020 waren. In diesem Sommer wäre noch mehr Kühlleistung zur Verfügung gestanden, die durch die Einstellungen nicht abgerufen werden konnten. Die Tanktemperaturen war nach Abschluss der Kühlphase Ende August nur bei ca. 9 °C (s. Abbildung 26) gelegen.
