Aktenzeichen: 33688/01-45
Projektlaufzeit: 2016-2021

DBU- Abschlussbericht:
„Praxisorientierte Vorversuche sowie
Notsicherungen zur modellhaften
Fassungssicherung mit Hilfe einer „Facing-
Technologie“ stark umweltgeschädigter,
unrestaurierter, mittelalterlicher Steinskulpturen im
Halberstädter Dom“

Bewilligungsempfänger:	Kulturstiftung Sachsen- Anhalt, Leitzkau
Kooperationspartner:	Corinna Grimm-Remus, Dipl. Restauratorin, Magdeburg Institut für Diagnostik und Konservierung an Denkmälern in Sachsen und Sachsen-Anhalt e.V., Halle/Saale Landesamt für Denkmalpflege und Archäologie, Halle/Saale
Fachbeirat:	Fachhochschule Potsdam, Studiengang Konservierung und Restaurierung Technische Hochschule Köln, Fakultät Kulturwissenschaften, CICS – Cologne Institute of Conservation Sciences
In Zusammenarbeit mit:	Bauhaus- Universität Weimar

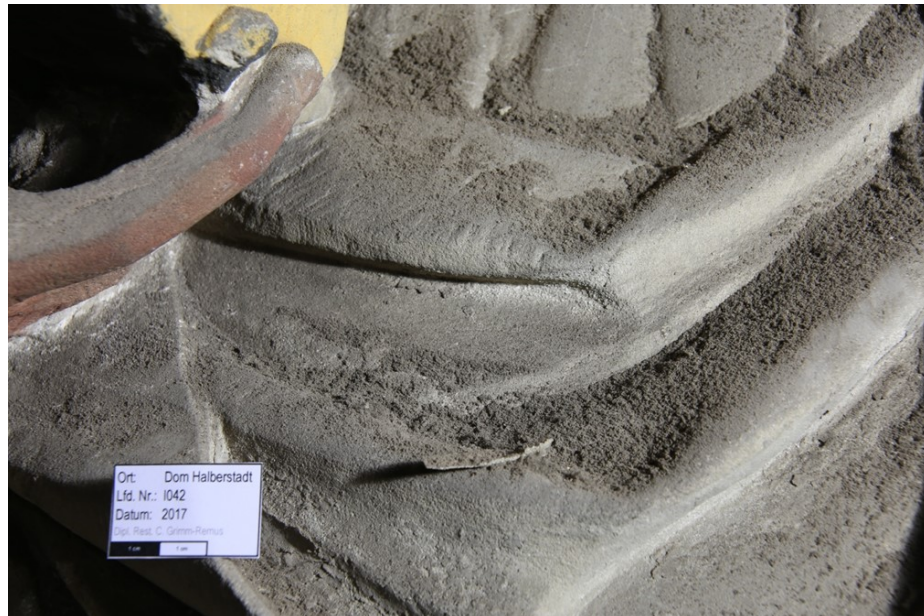
Schadensphänomen:	Verschmutzungen, meist locker aufliegend
-------------------	--

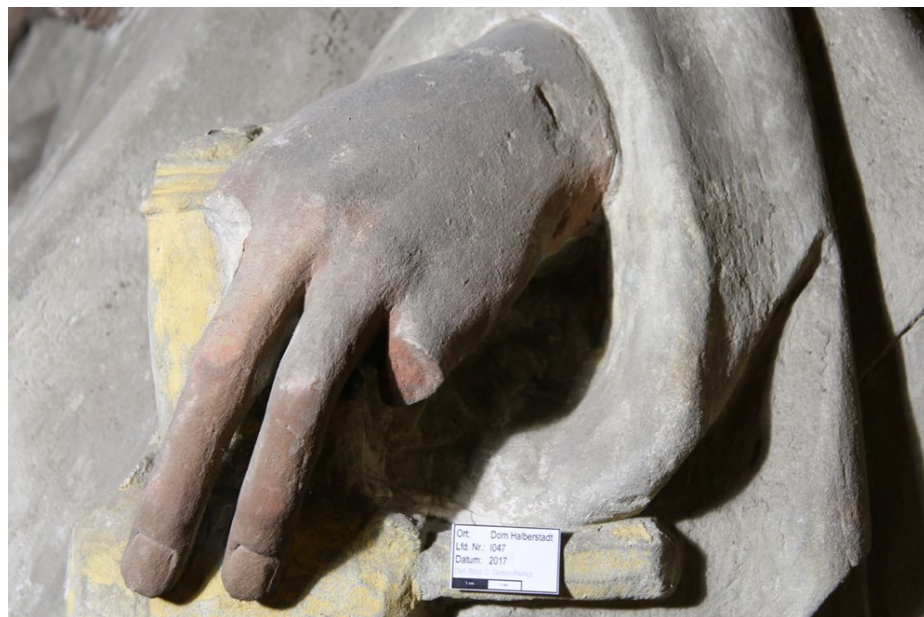
Schadensphänomen:	Ausbrüche/Fehlstellen
-------------------	-----------------------

Definition:	Hier werden Fehlstellen, entstanden durch mechanische Einflüsse, definiert. Diese Fehlstellen sind häufig durch klare Bruchkanten gekennzeichnet.
-------------	---

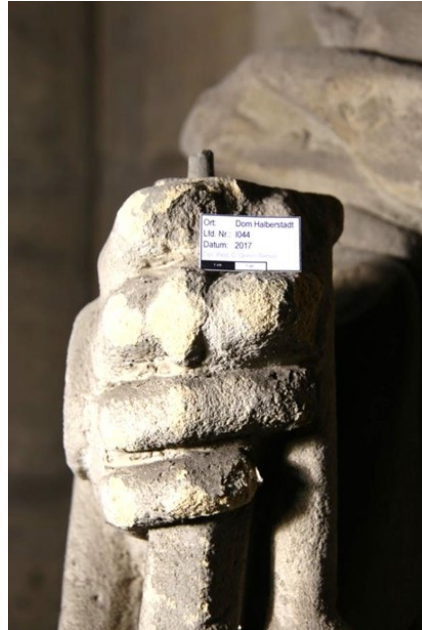
Schadensphänomen: Absanden - Entfestigung

Definition: Hier werden sandende Bereiche, d.h. aktiver Materialverlust in einzelnen Körnern definiert. Dieses Schadensphänomen dient als eindeutiges Indiz für eine Entfestigung. Sandende Bereiche entstehen durch die erhebliche Wechselbeanspruchung des Materials durch Klimaschwankungen und Lösungs- bzw. Kristallisationsvorgänge der mgl. partiell enthaltenen Salze. Zusätzlich ist von einer Frost- Tau- Wechsel- Beanspruchung auszugehen

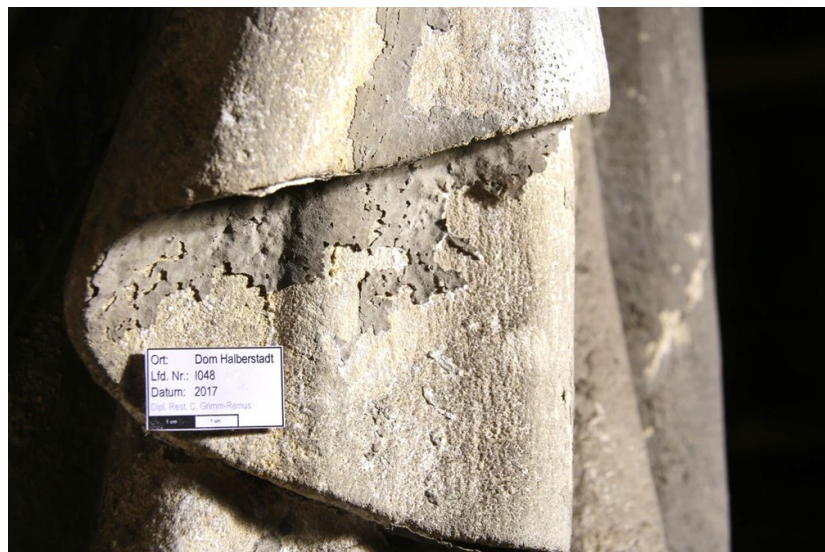
Schadensphänomen: Salzeffloreszenzen

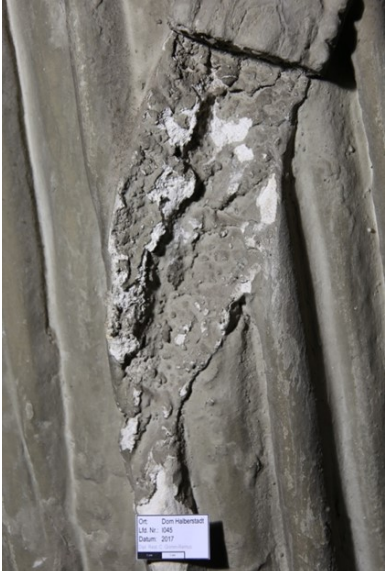
Schadensphänomen:	Defekte Antragungen/Altkittungen
Definition:	Hier werden geschädigte Altergänzungen (auch original) definiert. Die Kittungen verhalten sich aufgrund ihrer unterschiedlichen Materialeigenschaften in einer klimatischen Wechselbeanspruchung verschieden zum Umgebungsmaterial. Als Folge entstehen Lockerungen bzw. sogar Verluste.
Beispiel:

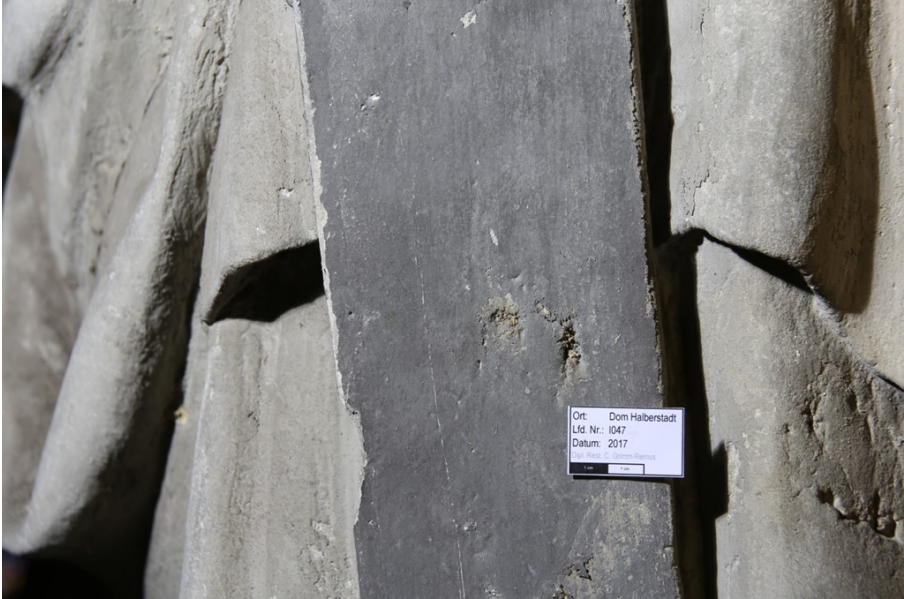
Schadensphänomen:	gesteins- immanente Veränderungen
Definition:	Hier werden Veränderungen der Oberfläche hervorgerufen durch gesteins-eigene Bestandteile definiert. Gesteins-eigene Bestandteile verhalten sich hier in einer klimatischen Wechselbeanspruchung so, dass es zu Auswaschungen oder Ausblühungen kommt.
Beispiel:

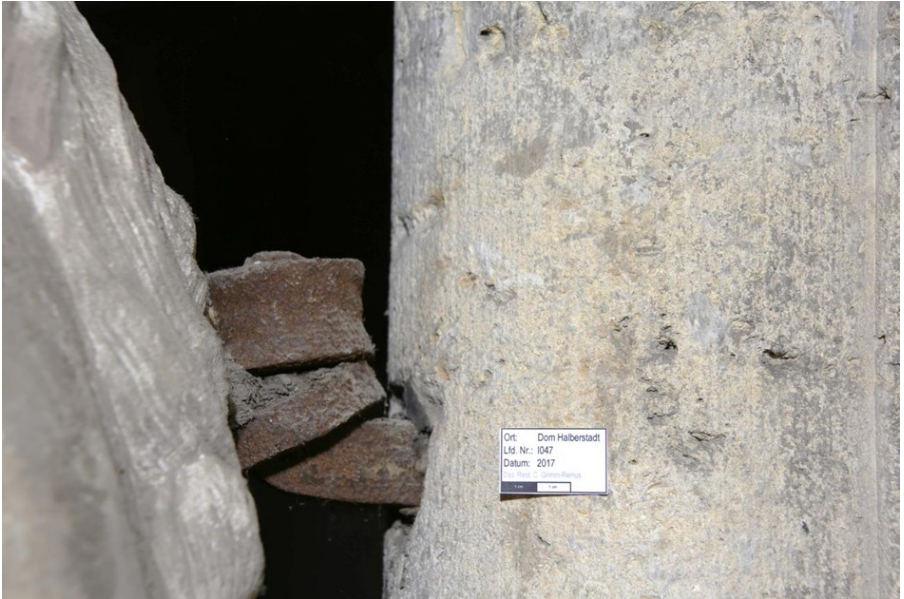
Schadensphänomen:	Korrodierte Befestigungsmittel
Definition:	Hier werden korrodierte Befestigungsmittel definiert. Die vorhandenen Befestigungsmittel (Eisen) zeigen eine korrodierte Oberfläche, führen jedoch bisher zu keiner Schädigung des Gesteins.
Beispiel:

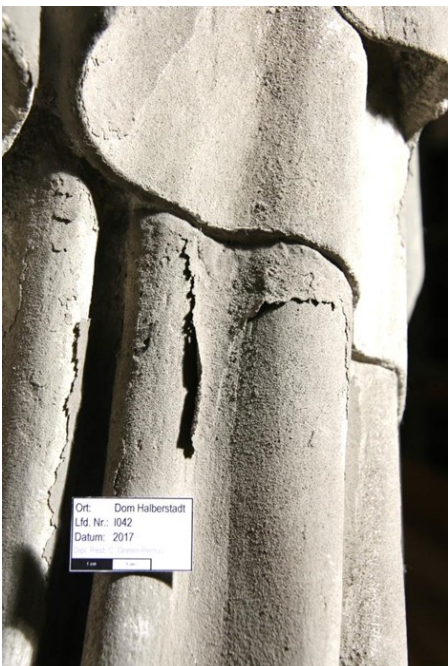
<p data-bbox="523 1753 644 1823">Ort: Dom Halberstadt Lfd. Nr.: 1042 Datum: 2017</p>

Schadensphänomen:	Verschmutzungen
Definition:	Hier wird die Deposition von Fremdpartikeln (Schmutz, Mörtelreste, Staub), z.T. auch locker haftend, definiert.
Beispiel:

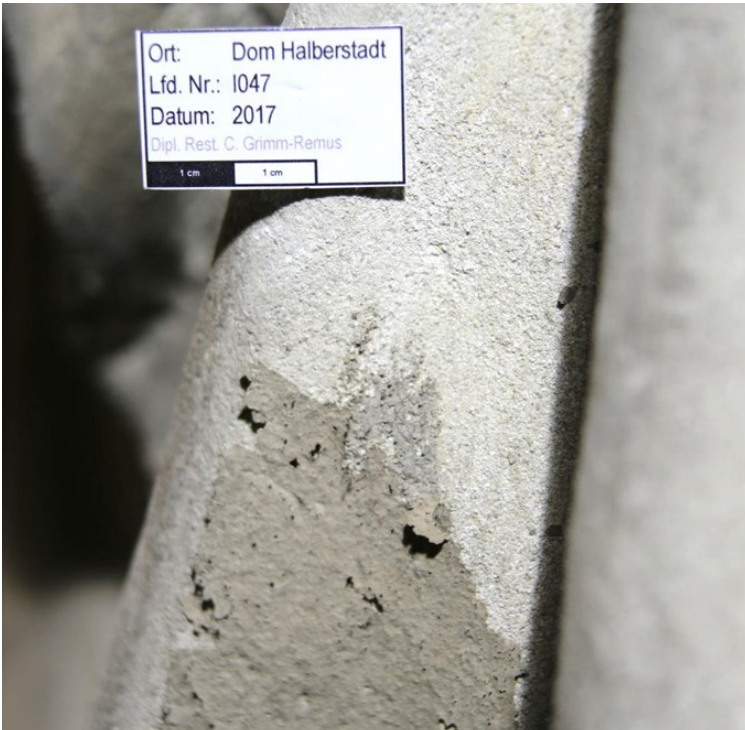
Schadensphänomen:	Ablösende Fassungsgebiete, flächig dünn, unterbunden
Definition:	Hier wird eine flächige Abhebung in Form einer Schichtentrennung definiert. Die Schichttrennung liegt zwischen der stark unterbundenen Farbschicht der ersten Bearbeitungsphase und dem Fassungspaket der zweiten Bearbeitungsphase vor.
Beispiel:

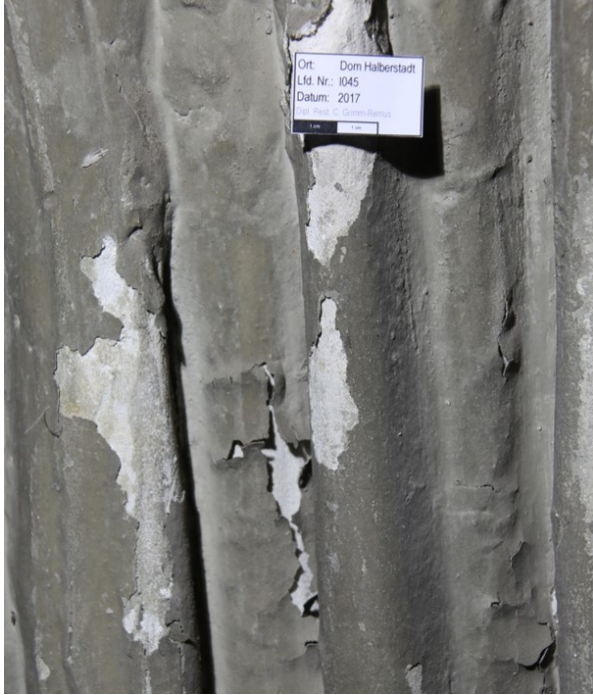
Schadensphänomen:	Ablösende Fassungsbereiche, flächig bis blasig kompakt
Definition:	Hier werden ablösende, flächig bis blasige Fassungsbereiche in unterschiedlicher Größe definiert. Teilweise liegen sie bereits „aufgeplatzt“ vor.
Beispiel:

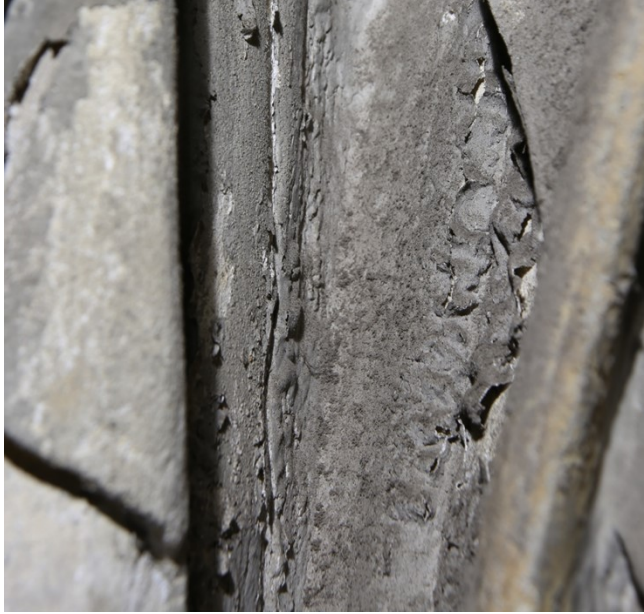
Schadensphänomen:	Ablösende Fassungsbereiche, blasig, unterbunden
Definition:	Hier werden ablösende, blasige Fassungsbereiche in unterschiedlicher Größe definiert. Teilweise liegen sie bereits „aufgeplatzt“ vor.
Beispiel:

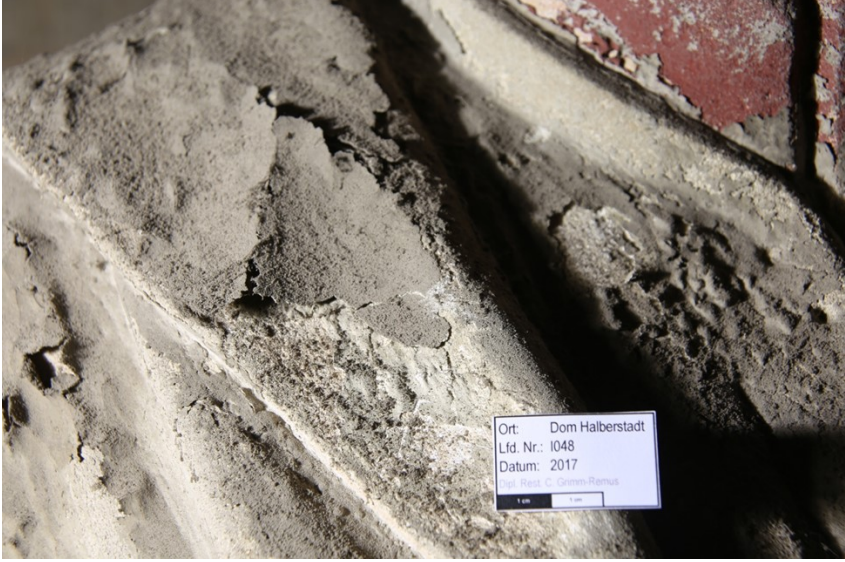
Schadensphänomen:	Ablösende Fassungsbereiche, Volumenzunahme, unterbunden
Definition:	Hier werden ablösende, blasige Fassungsbereiche in unterschiedlicher Größe definiert. Teilweise liegen sie bereits „aufgeplatzt“ vor. Zudem verfügen sie über eine größere Oberfläche als ursprünglich vorhanden.
Beispiel:

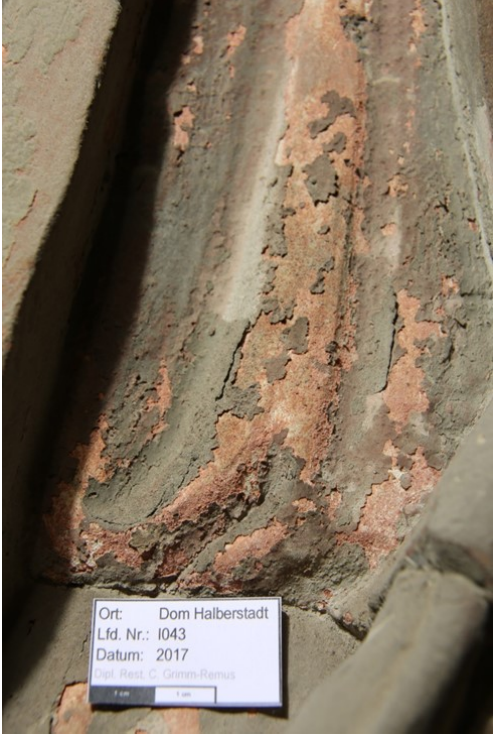
<p data-bbox="549 1832 715 1926">Ort: Dom Halberstadt Lfd. Nr.: I043 Datum: 2017 Prof. Dr. C. Grimm-Remus</p>

<p data-bbox="948 882 1114 976">Ort: Dom Halberstadt Lfd. Nr.: I048 Datum: 2017 Prof. Dr. C. Grimm-Remus</p>
Schadensphänomen:	Ablösende Fassungsbereiche, kleinteilig kompakt, unterbunden
Definition:	Hier werden ablösende, flächig bis kleinteilig, kompakte Fassungsbereiche definiert.
Beispiel:

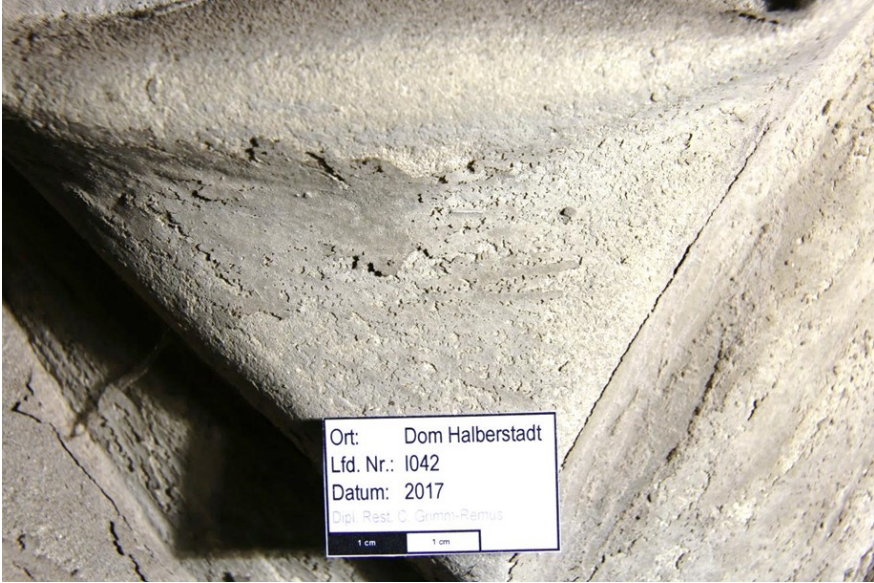
Schadensphänomen:	„perforierte“ Fassungsbereiche
Definition:	Hier werden kleinste Löcher in der obersten Farbschicht der Gewänder definiert. In Bereichen, in
	welchen kleinsten Ausblühungen durch die oberste Farbschicht stoßen ist es möglich diese mit
	einem feinen Pinsel vorsichtig abzukehren. Zurück bleibt ein Loch in der Farbschicht.
Beispiel:

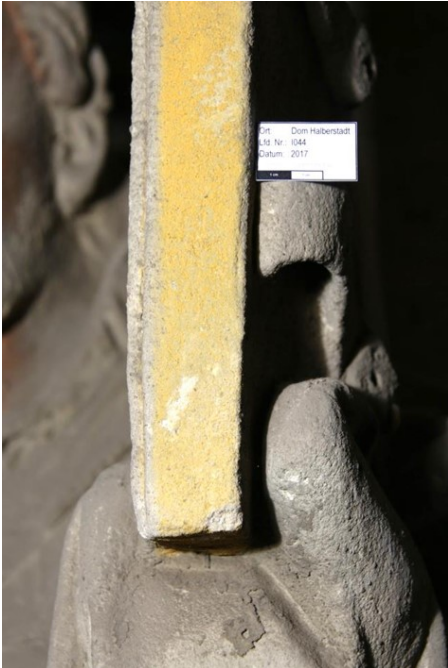
Schadensphänomen:	Pudernde Fassung, unterbunden
Definition:	Hier wird eine pudernde Fassung definiert. Durch klimatischen Wechselbeanspruchungen und
	Bindemittelabbau liegt die Fassung unterbunden vor.
Beispiel:

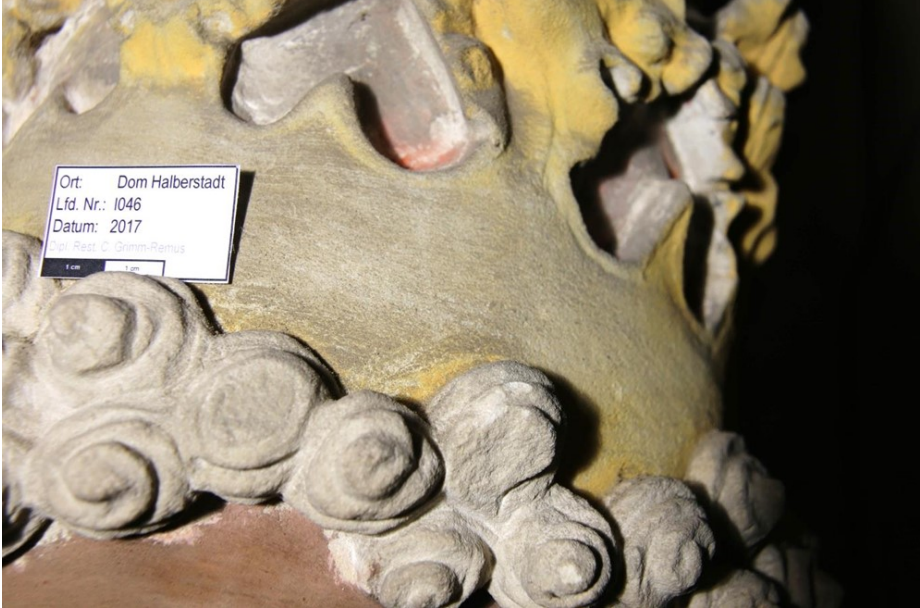
Schadensphänomen:	Pudernde Fassung → Verlust
Definition:	Hier wird eine pudernde Fassung definiert. Durch klimatischen Wechselbeanspruchungen und Bindemittelabbau liegt die Fassung unterbunden vor, z.T. hat dies bereits zum vollständigen Verlust geführt.
Beispiel:

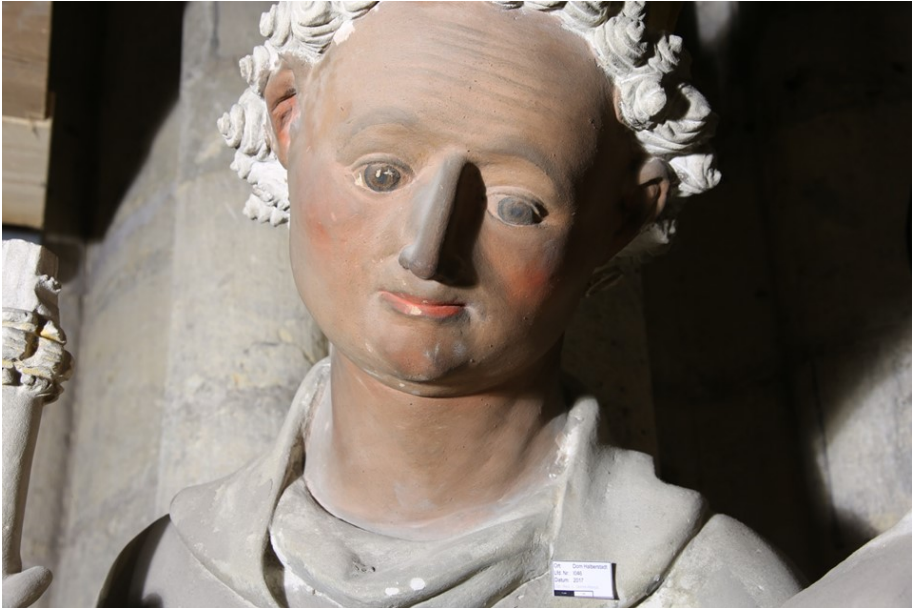
Schadensphänomen:	Verfärbungen
Definition:	Hier werden Verfärbungen, vor allem im Bereich der Inkarnate, definiert. Für die Verfärbungen sind häufig die Fassungsbestandteile und ihr Alterungsverhalten verantwortlich.
Beispiel:

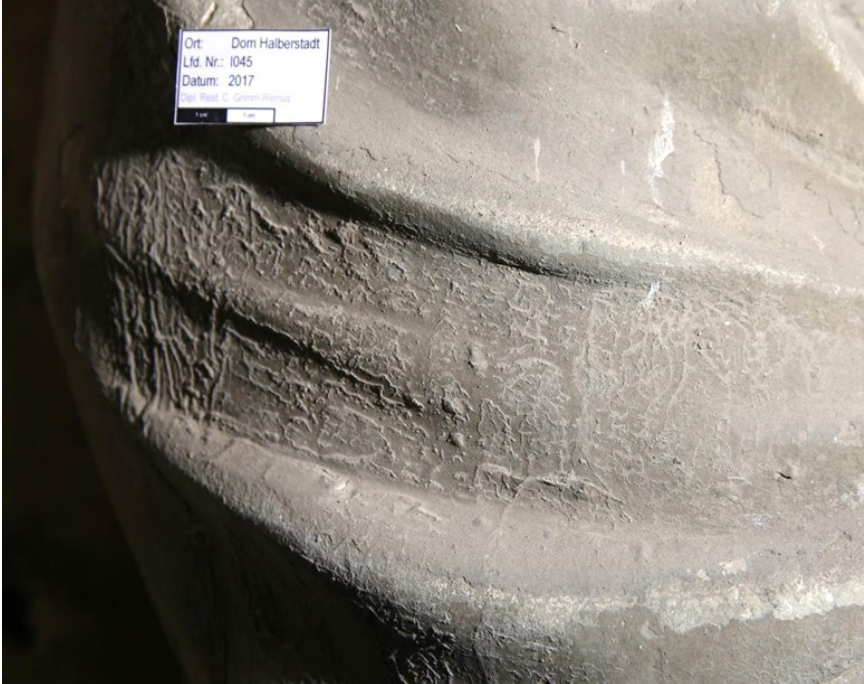
Schadensphänomen:	Krustenartige Veränderungen
Definition:	Hier wird das krustenartige Verändern der Oberfläche, einschließlich Fassung, definiert.
Beispiel:	 
Schadensphänomen:	Materialablagerungen durch Wassereinfluss (Wasserläufer)
Definition:	Hier werden Materialablagerungen in Form von Wasserläufen definiert. Dieses Schadenbild entsteht, wenn feiner Staub durch Wassereintrag transportiert wird. Hierfür kommen z.B. Kondenswasser aber auch Wassereintrag durch Regen (defekte Obergadenfenster) in Frage.
Beispiel:

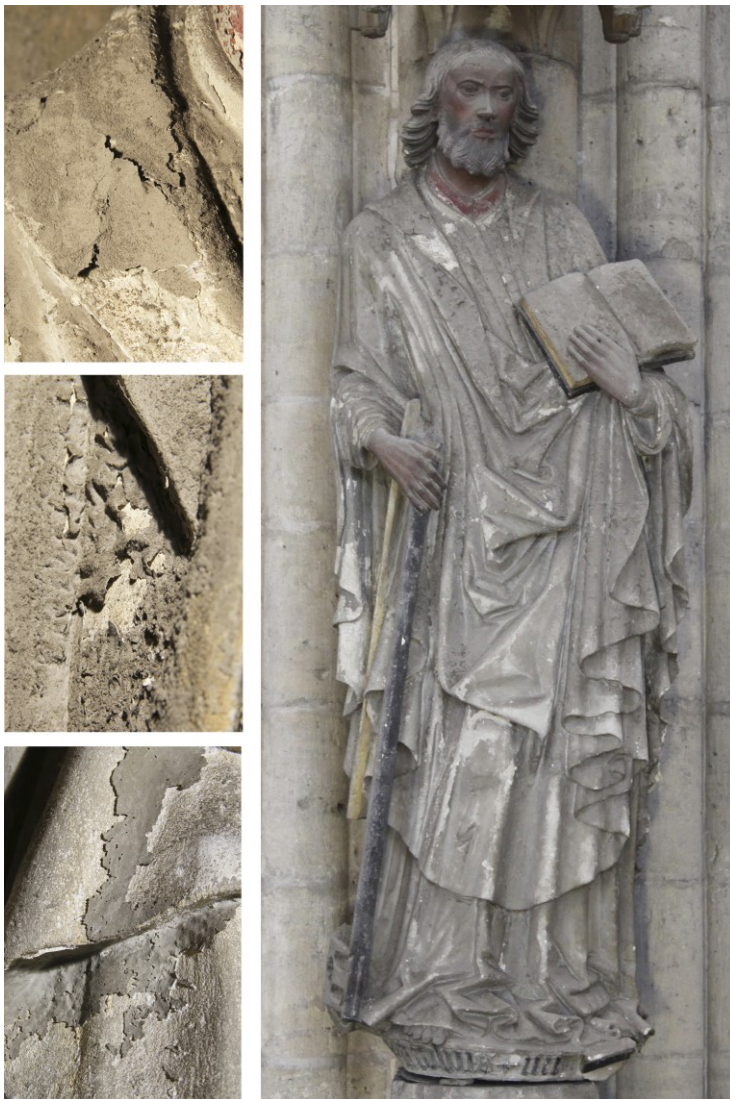
Abbildung 53: Heiliger Jakobus minor mit Fassungsschäden – Abstehende Malschicht, Aufplatzungen und einer fragilen porösen Malschicht.

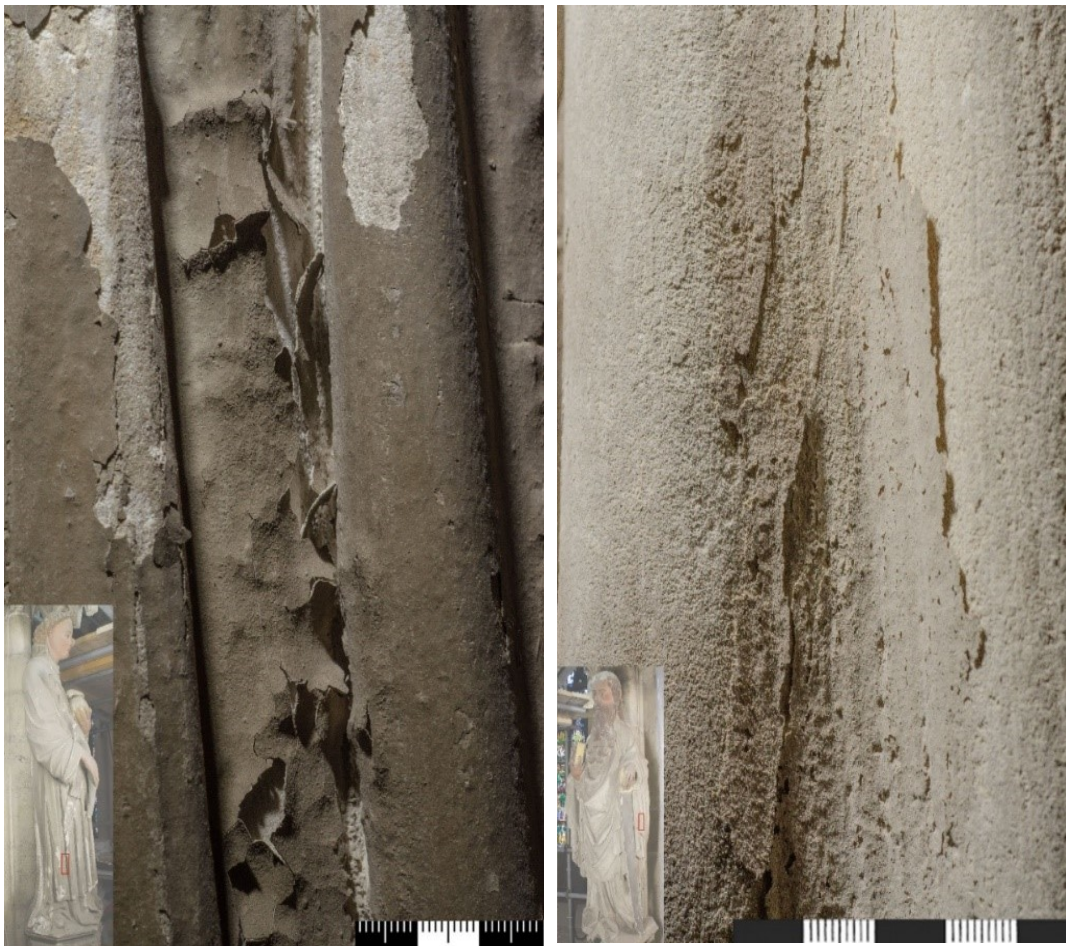
Abbildung 69: a-b. Links (a) Gewandfassung des hl. Stephanus. Bereiche des Fassungsverlustes sind zu erkennen. Die dachförmige Abhebung geht in eine aufblättern Abhebung der Fassung über. Rechts (b) Gewandfassung des hl. Paulus. Kleinste Löcher in der Farbschicht im Farbbereich des Gewands sowie flächige Fassungsabhebung.

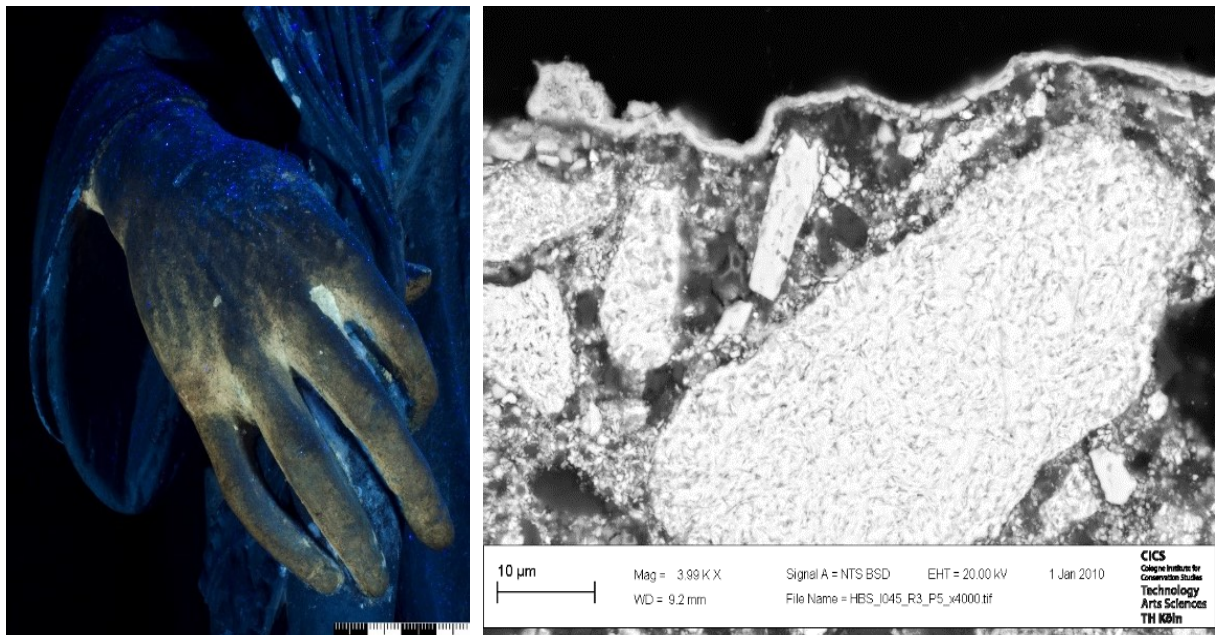
Abbildung 71 a-b: Links (a) UV-Aufnahme der rechten Hand des hl. Stephanus. Die verdunkelte Oberfläche des Inkarnats ist zu erkennen im Gegensatz zu der Fluoreszenz des Bleiweißes, wie auch die fluoreszierende Staubauflage. Rechts (b) REM-Aufnahme im Detail der Inkarnatsfarbschicht 2.2 des hl. Stephanus, 3,90 kx Vergrößerung. An der Oberfläche ist eine Anreicherung von Bleisulfid zu sehen.

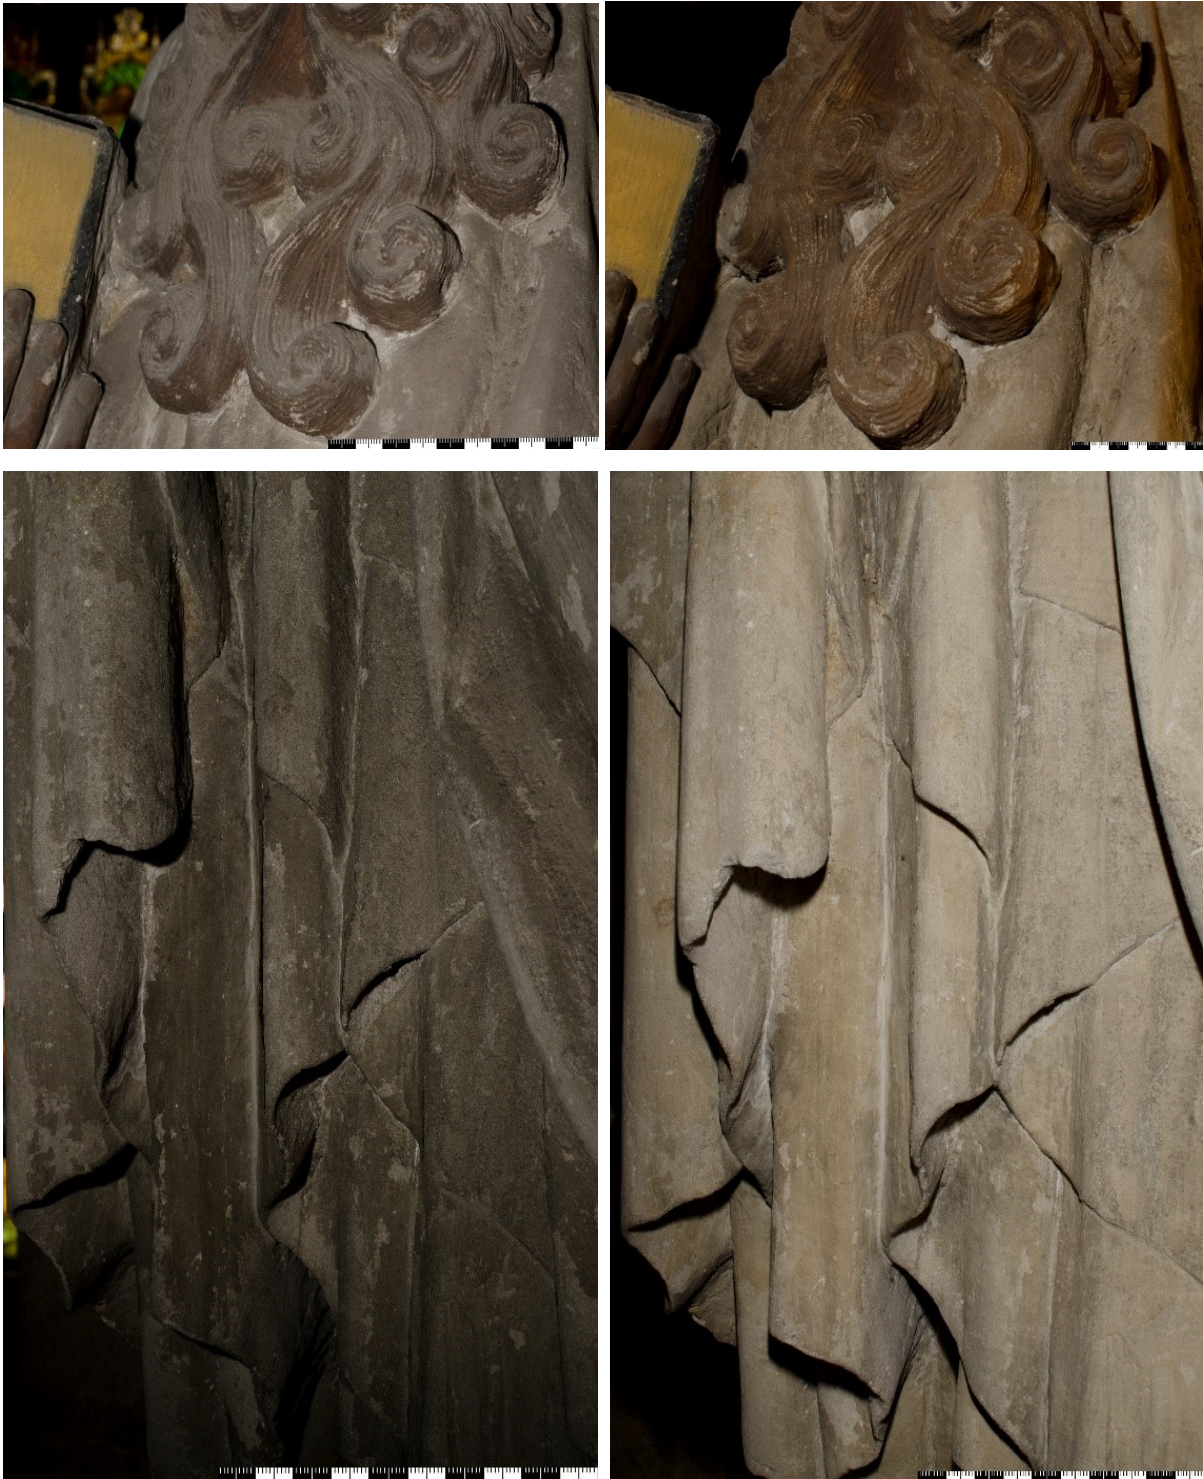
Abbildung 73 a-d: Oben (a-b) Bart des Hl. Paulus, vor der Reinigung mit eingebundener Auflage stark vergraut (links). Nach der Laserreinigung des Bartes (rechts). Die Konturen des Bartes sind wieder sichtbar. Unten (c-d) Gewandfalten der Skulptur des Paulus. Links (c) Vorzustand Rechts (d) Nach der Laserreinigung.

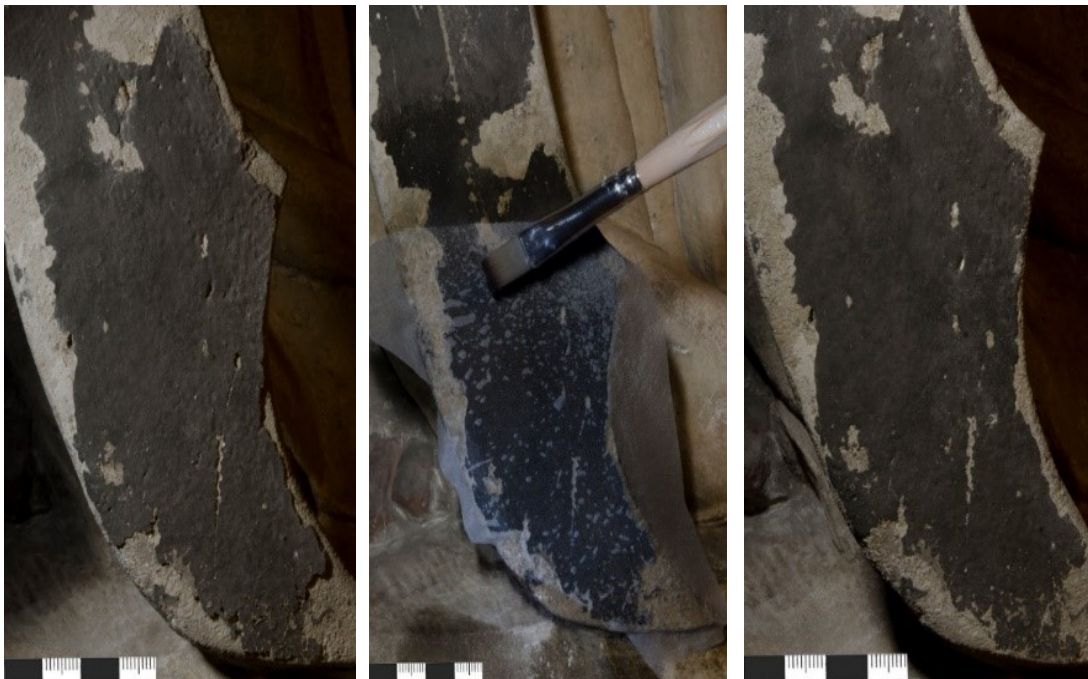
Abbildung 76: a-c HI. Paulus. Niederlegen der Fassung: a (links): Vorzustand, b (mitte): applizierte Pongé-Seide, c (rechts): Nachzustand

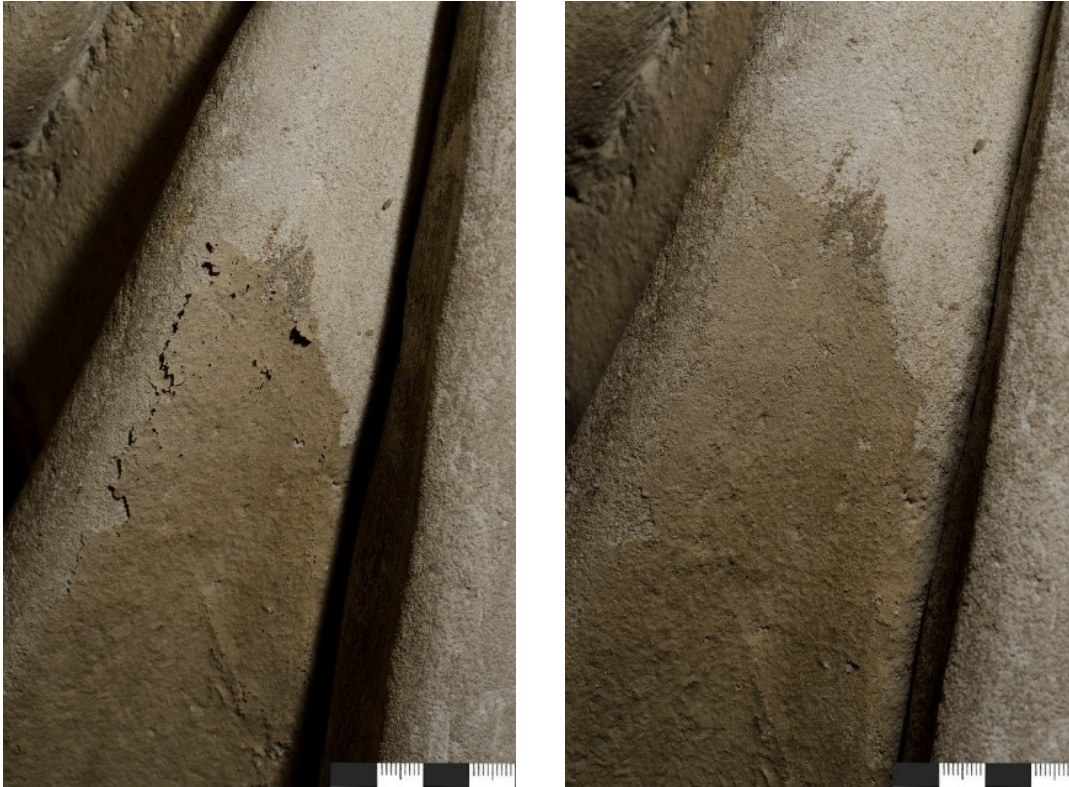
Abbildung 77: a-b Flächige Fassungsabhebung innerhalb einer Gewandfalte des hl. Paulus. a (links): Vorzustand, b (rechts): Nachzustand.

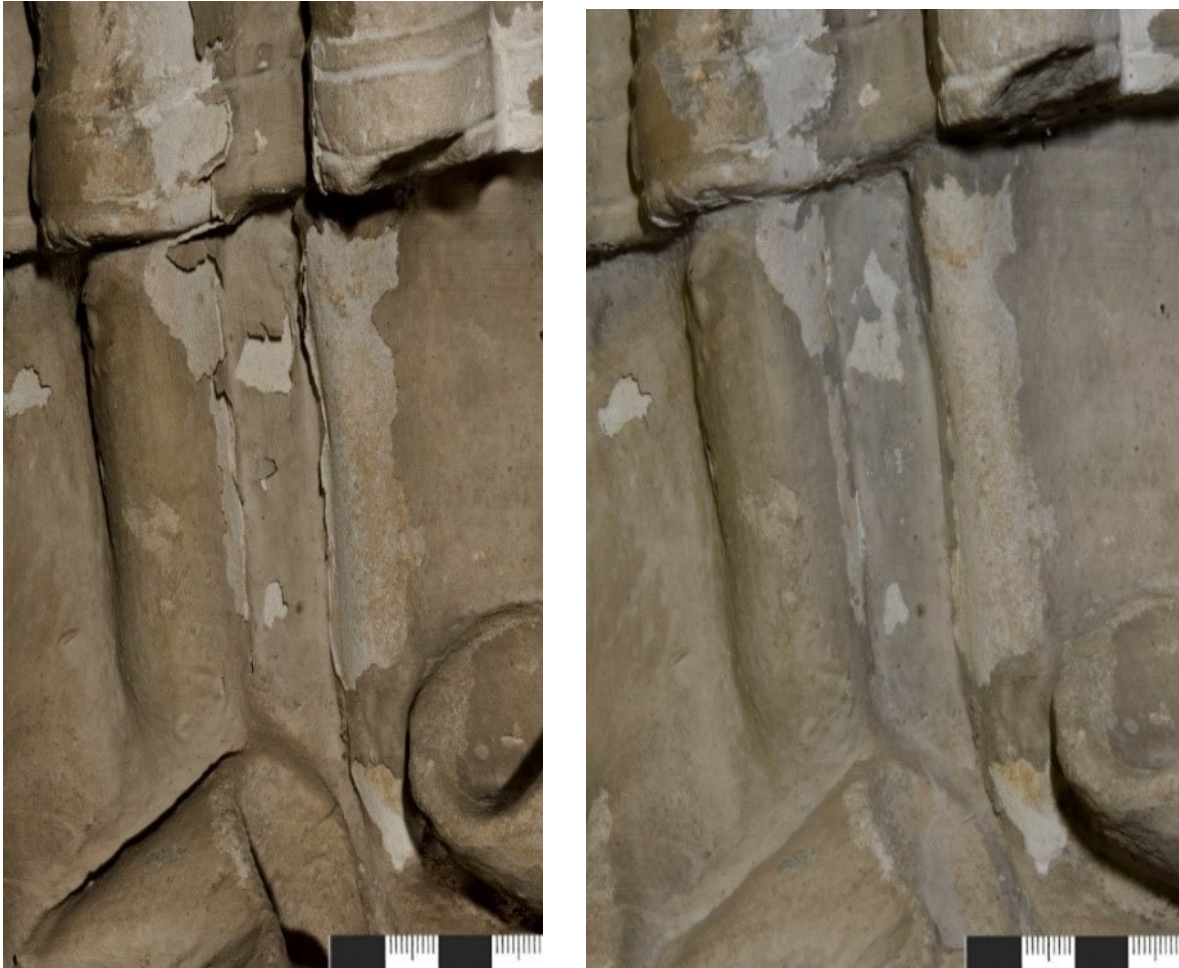
Abbildung 78: a-b Flächige, aufblätternde und dachförmige Fassungsabhebung im Gewand des hl. Stephanus. a (links): Vorzustand und b (rechts): Nachzustand.

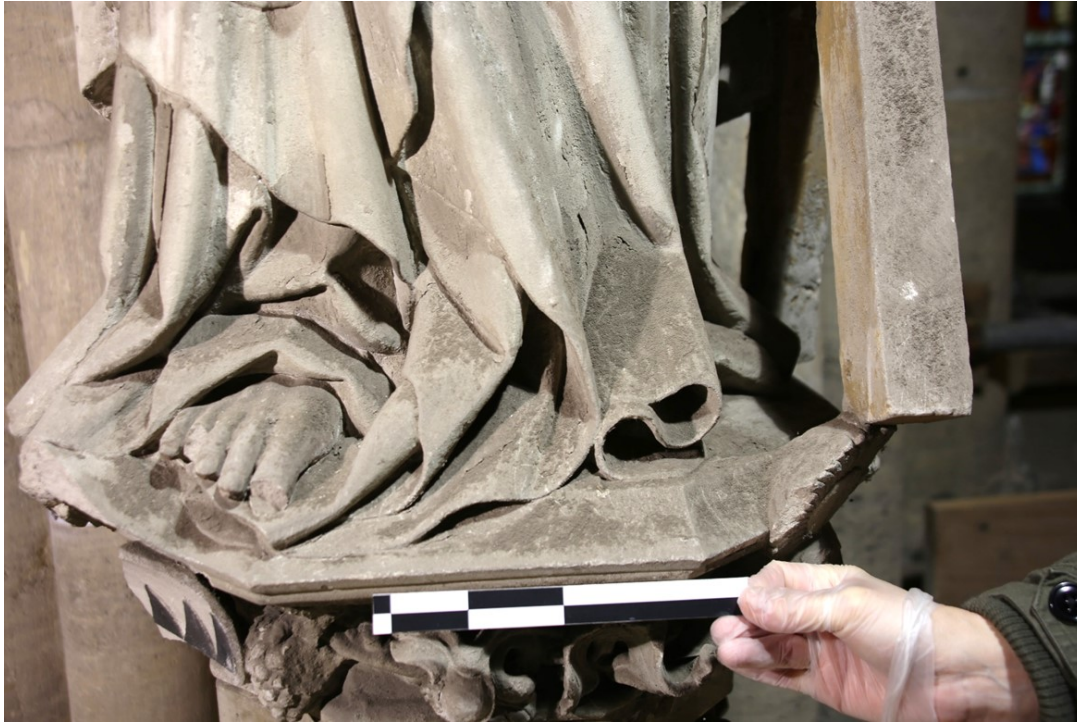
Abbildung 81 Starke Schmutzauflagen auf horizontalen Flächen, hier Apostel Andreas, Vorzustand 2017.

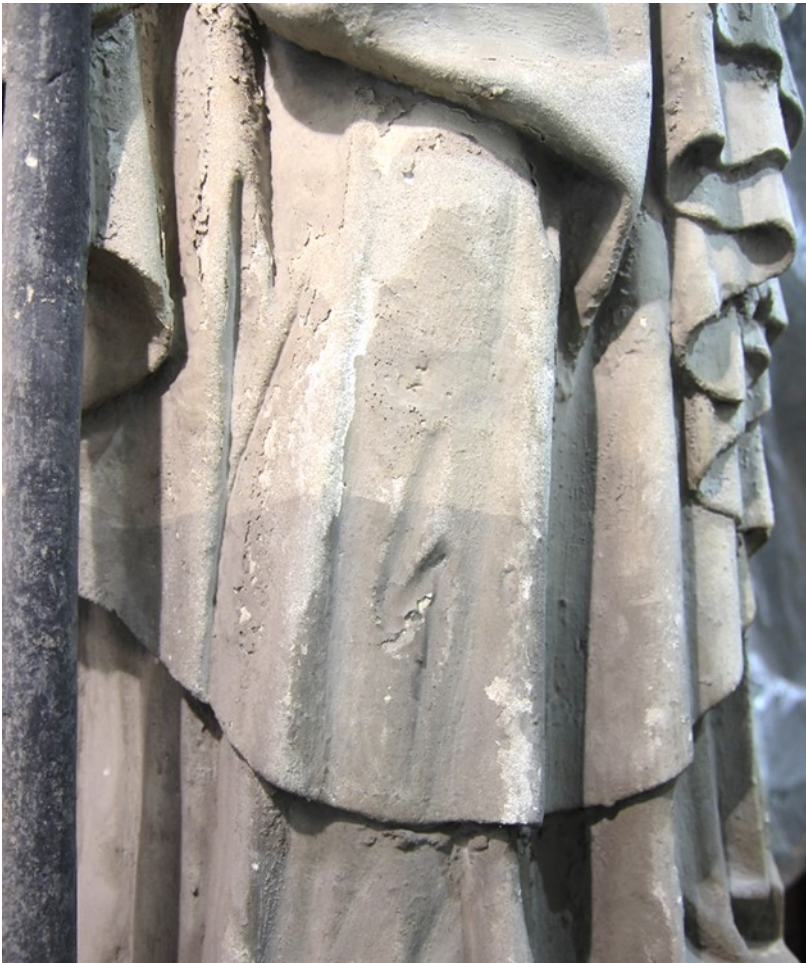
Abbildung 84: Gereinigter Gewandbereich. Auch stark geschädigte Fassungsbereiche mit wenig Kontakt zum Untergrund bleiben erhalten.
